TURKU VII-5-9

**Linnankatu 35b**

Kaupunkiarkeologinen pelastuskaivaus 2012

**Kaivausraportti**

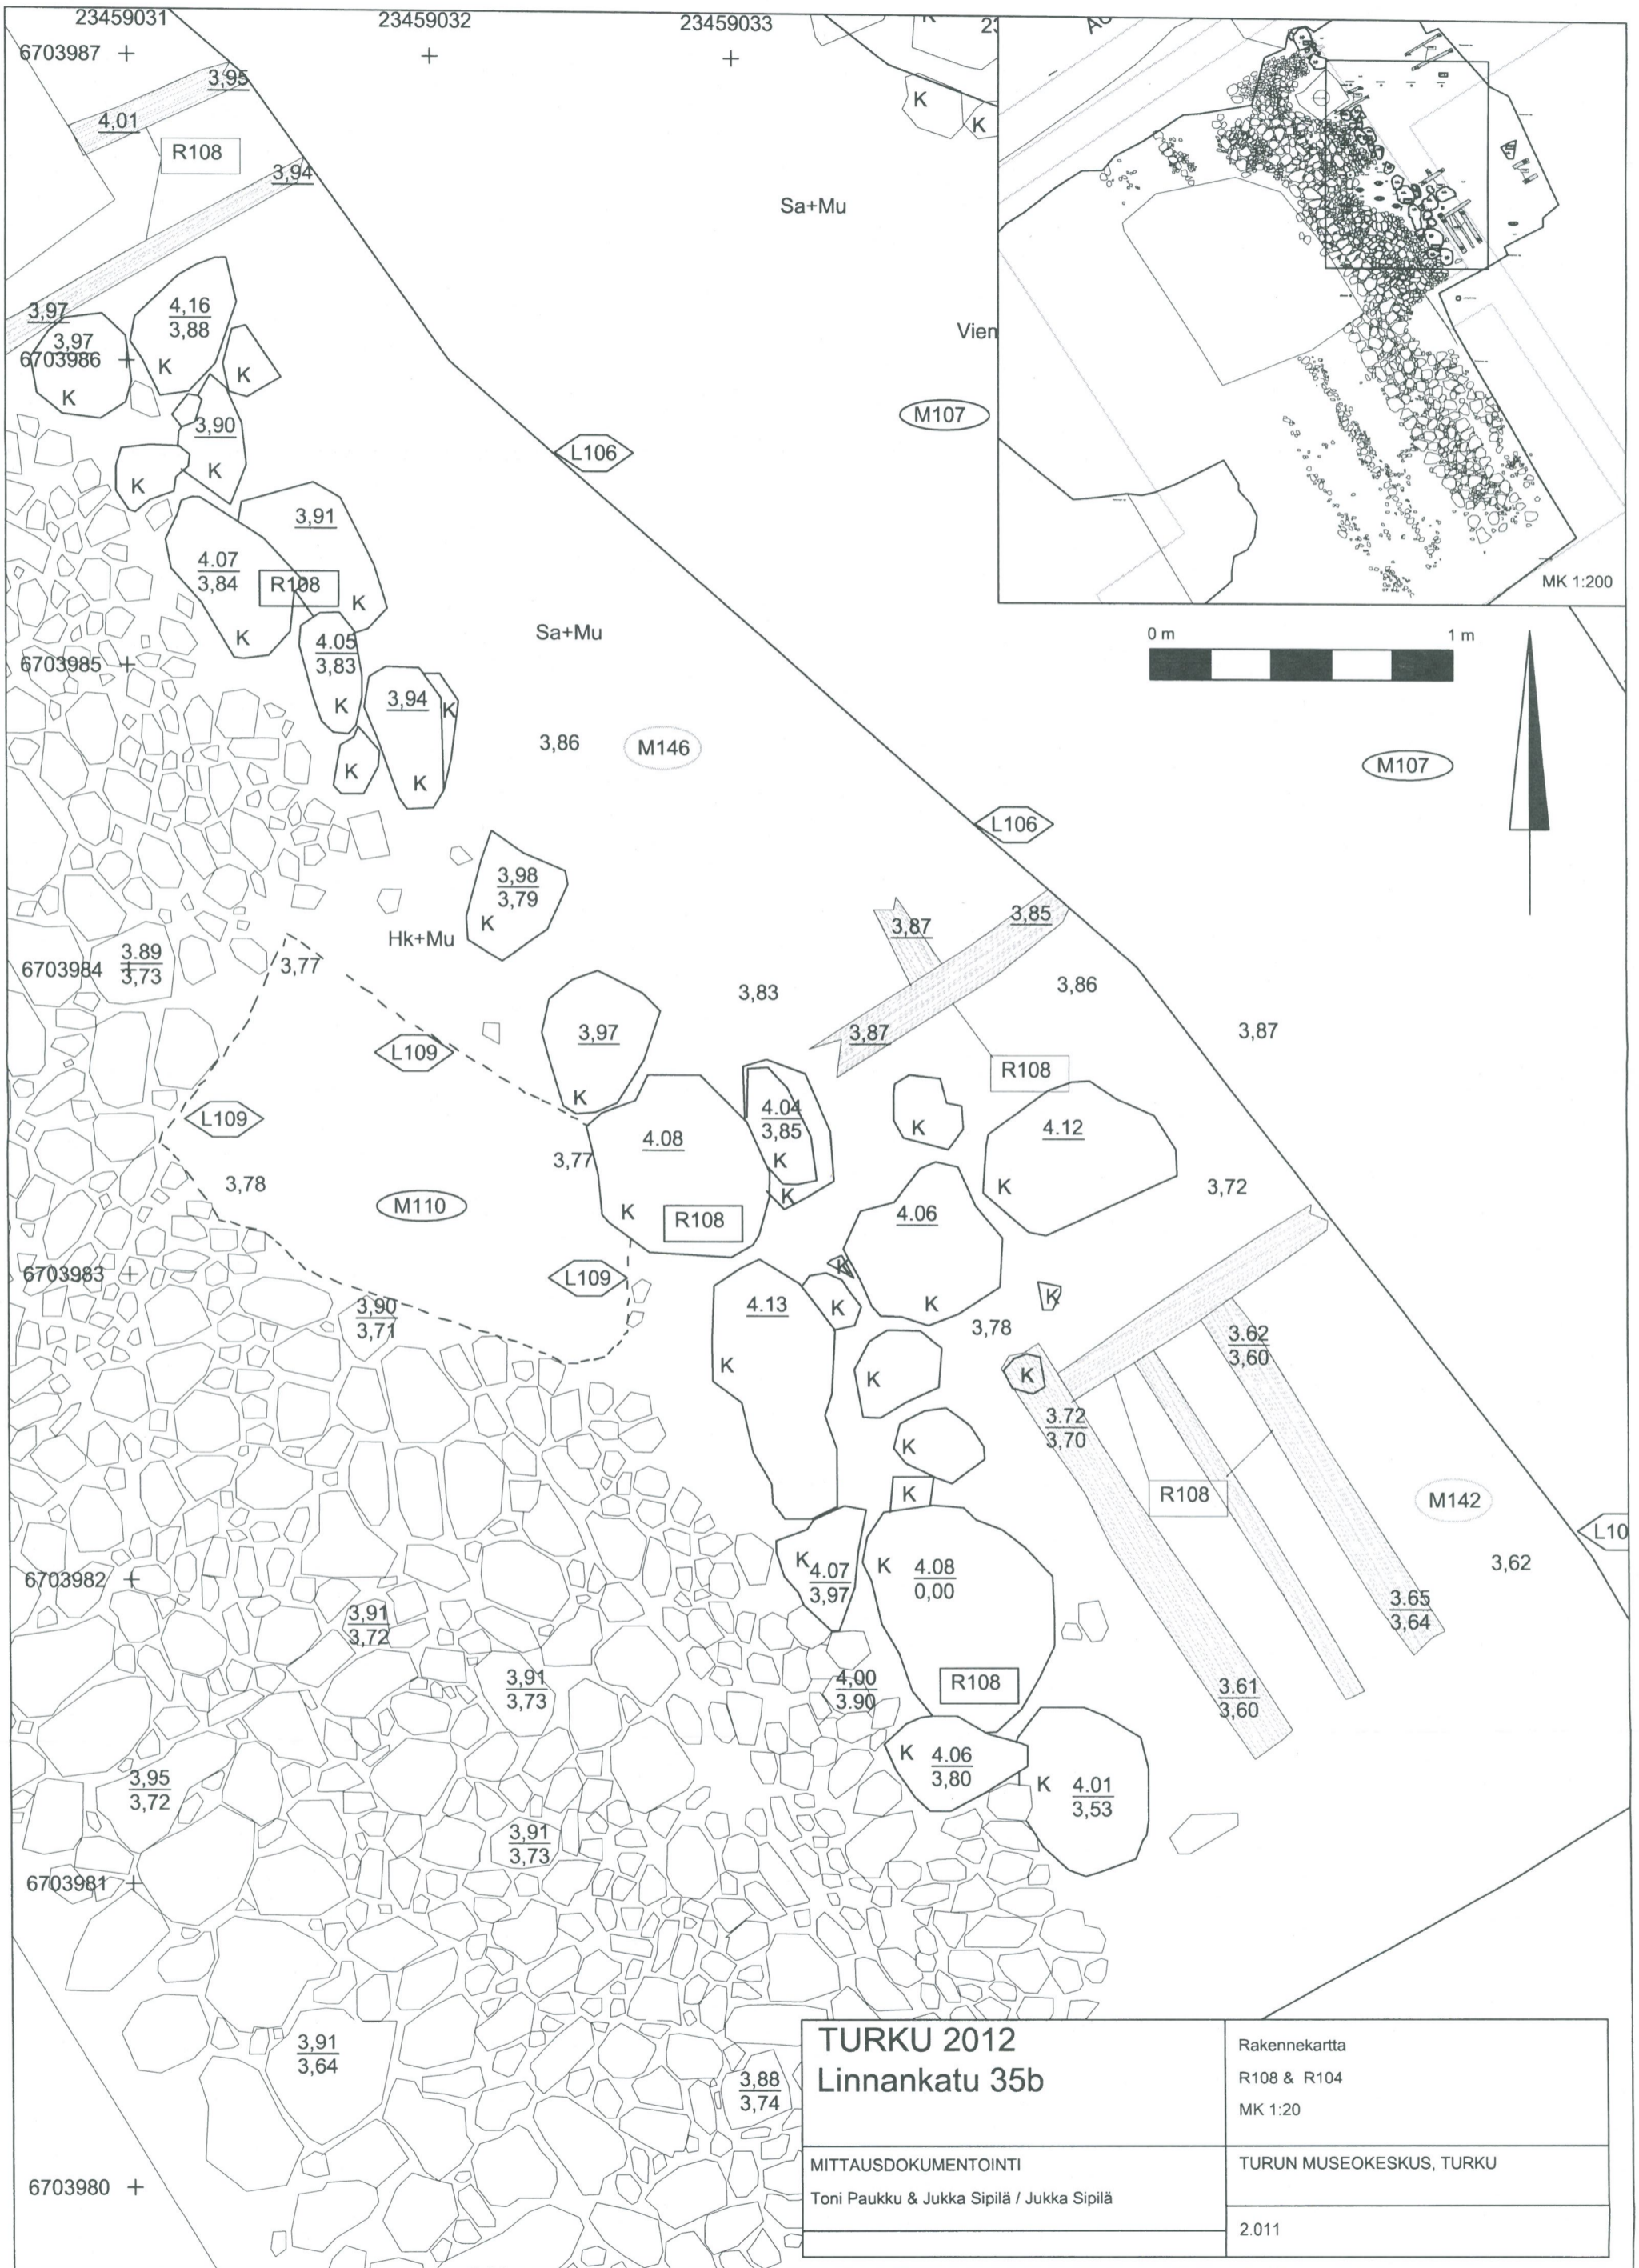
<b>TURKU 2012</b> <b>Linnankatu 35b</b>		Rakennekartta R108 & R104 MK 1:20
MITTAUSDOKUMENTOINTI Toni Pauku & Jukka Sipilä / Jukka Sipilä		TURUN MUSEOKESKUS, TURKU
		2.011

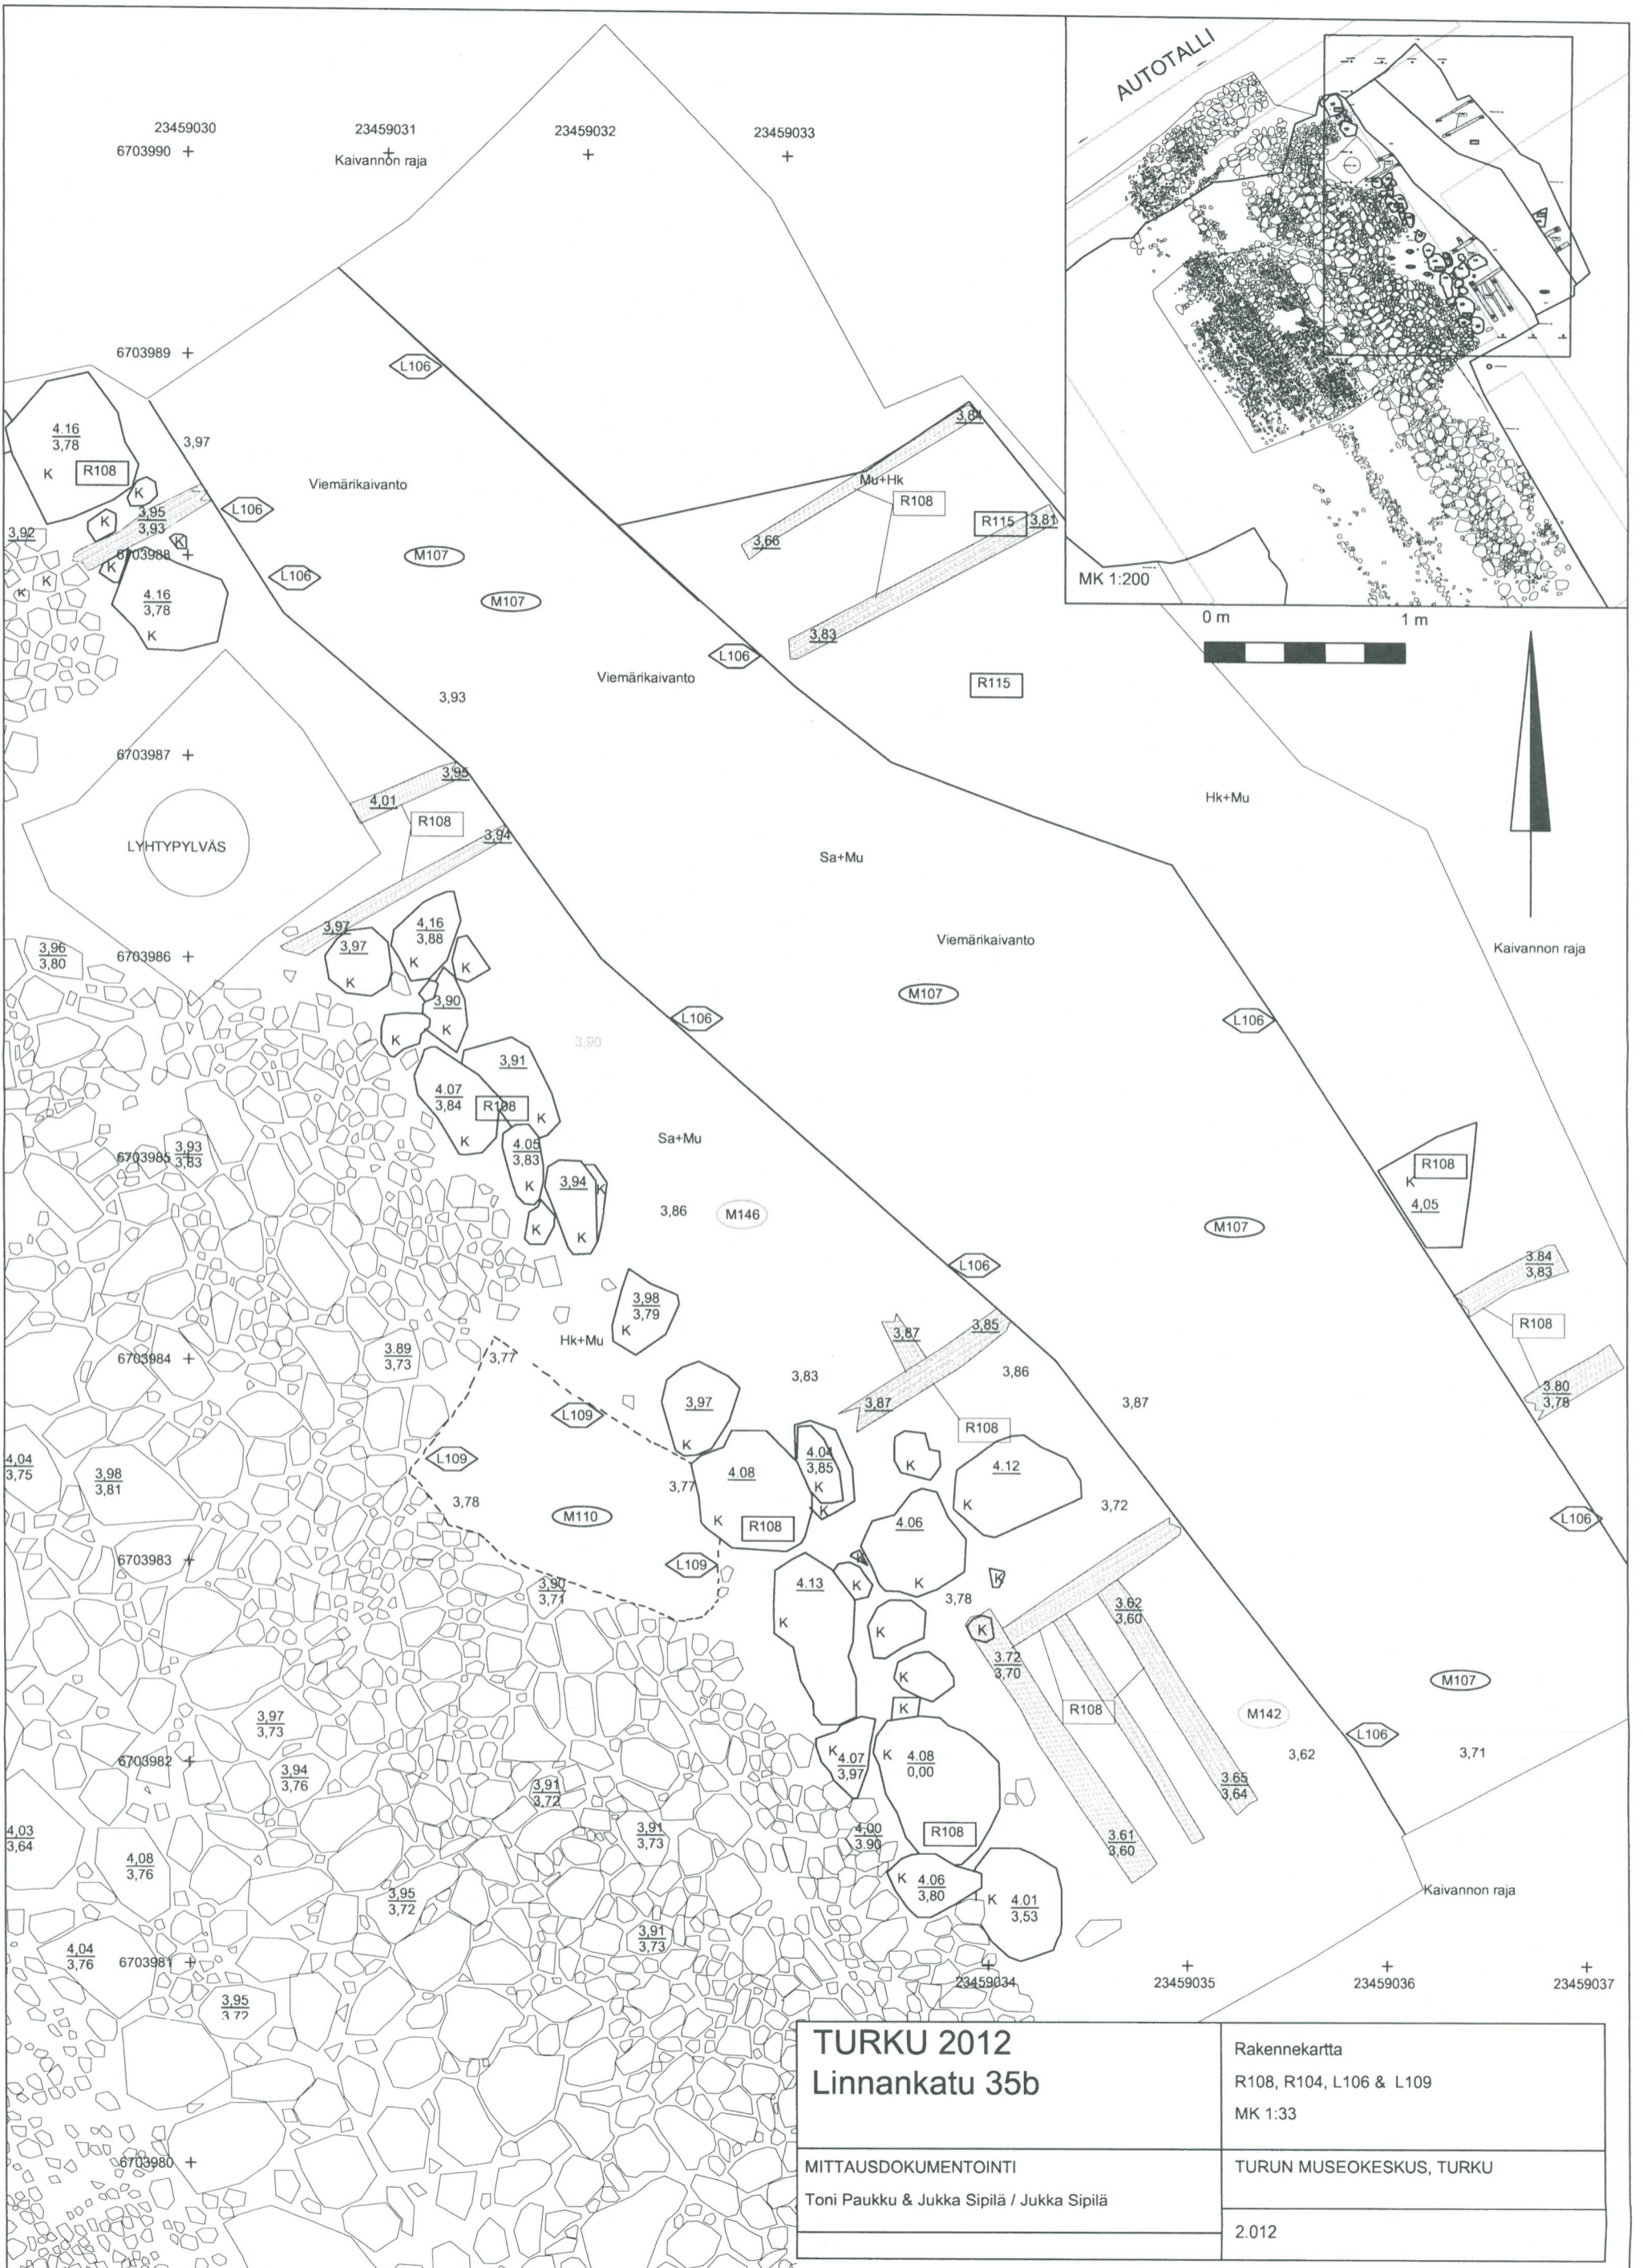
Rakennekartta  
 R108, R104, L106 & L109  
 MK 1:33

Kaivannon pohjoiskulmassa oli kivirivi, joka osoittautui rakennuksen perustukseksi **R108**. Kivirivin suunta oli pohjoisluoteesta eteläkaakkoon. Tästä kivirivistä erkani itäkoilliseen toinen lyhyempi kivirivi, joka kuului samaan perustukseen. Erkanevan osan katkaisi hulevesiviemärikaivanto **L106**. Tämä kaivanto oli pystyreunainen, luode-kaakkosuuntainen. Sen leveys oli 1,5 – 2,0 metriä. Leikkauksen täyttö **M107** kaivettiin kaivinkoneella pois. Maata ei seulottu, mutta paljastuneet löydöt otettiin talteen. Täyttömaa oli multavaa savea ja siinä oli mm. rakenteesta R115 irronneita kiviä. Rakenteen R108 luoteispää oli tuhoutunut hulevesikaivannon L106 läpäistyä sen. Rakenteen R108 lounaispuolelle tehtiin keuhällä 2012 koe-kaivanto KK6, jonka leikkaus **L109** läpäisi paitsi kiveyksen R104, ulottui myös tähän perustukseen (R108). Koe-kaivannon leikkauksen täyttö **M110** lapioitiin pois sitä enää seulomatta.

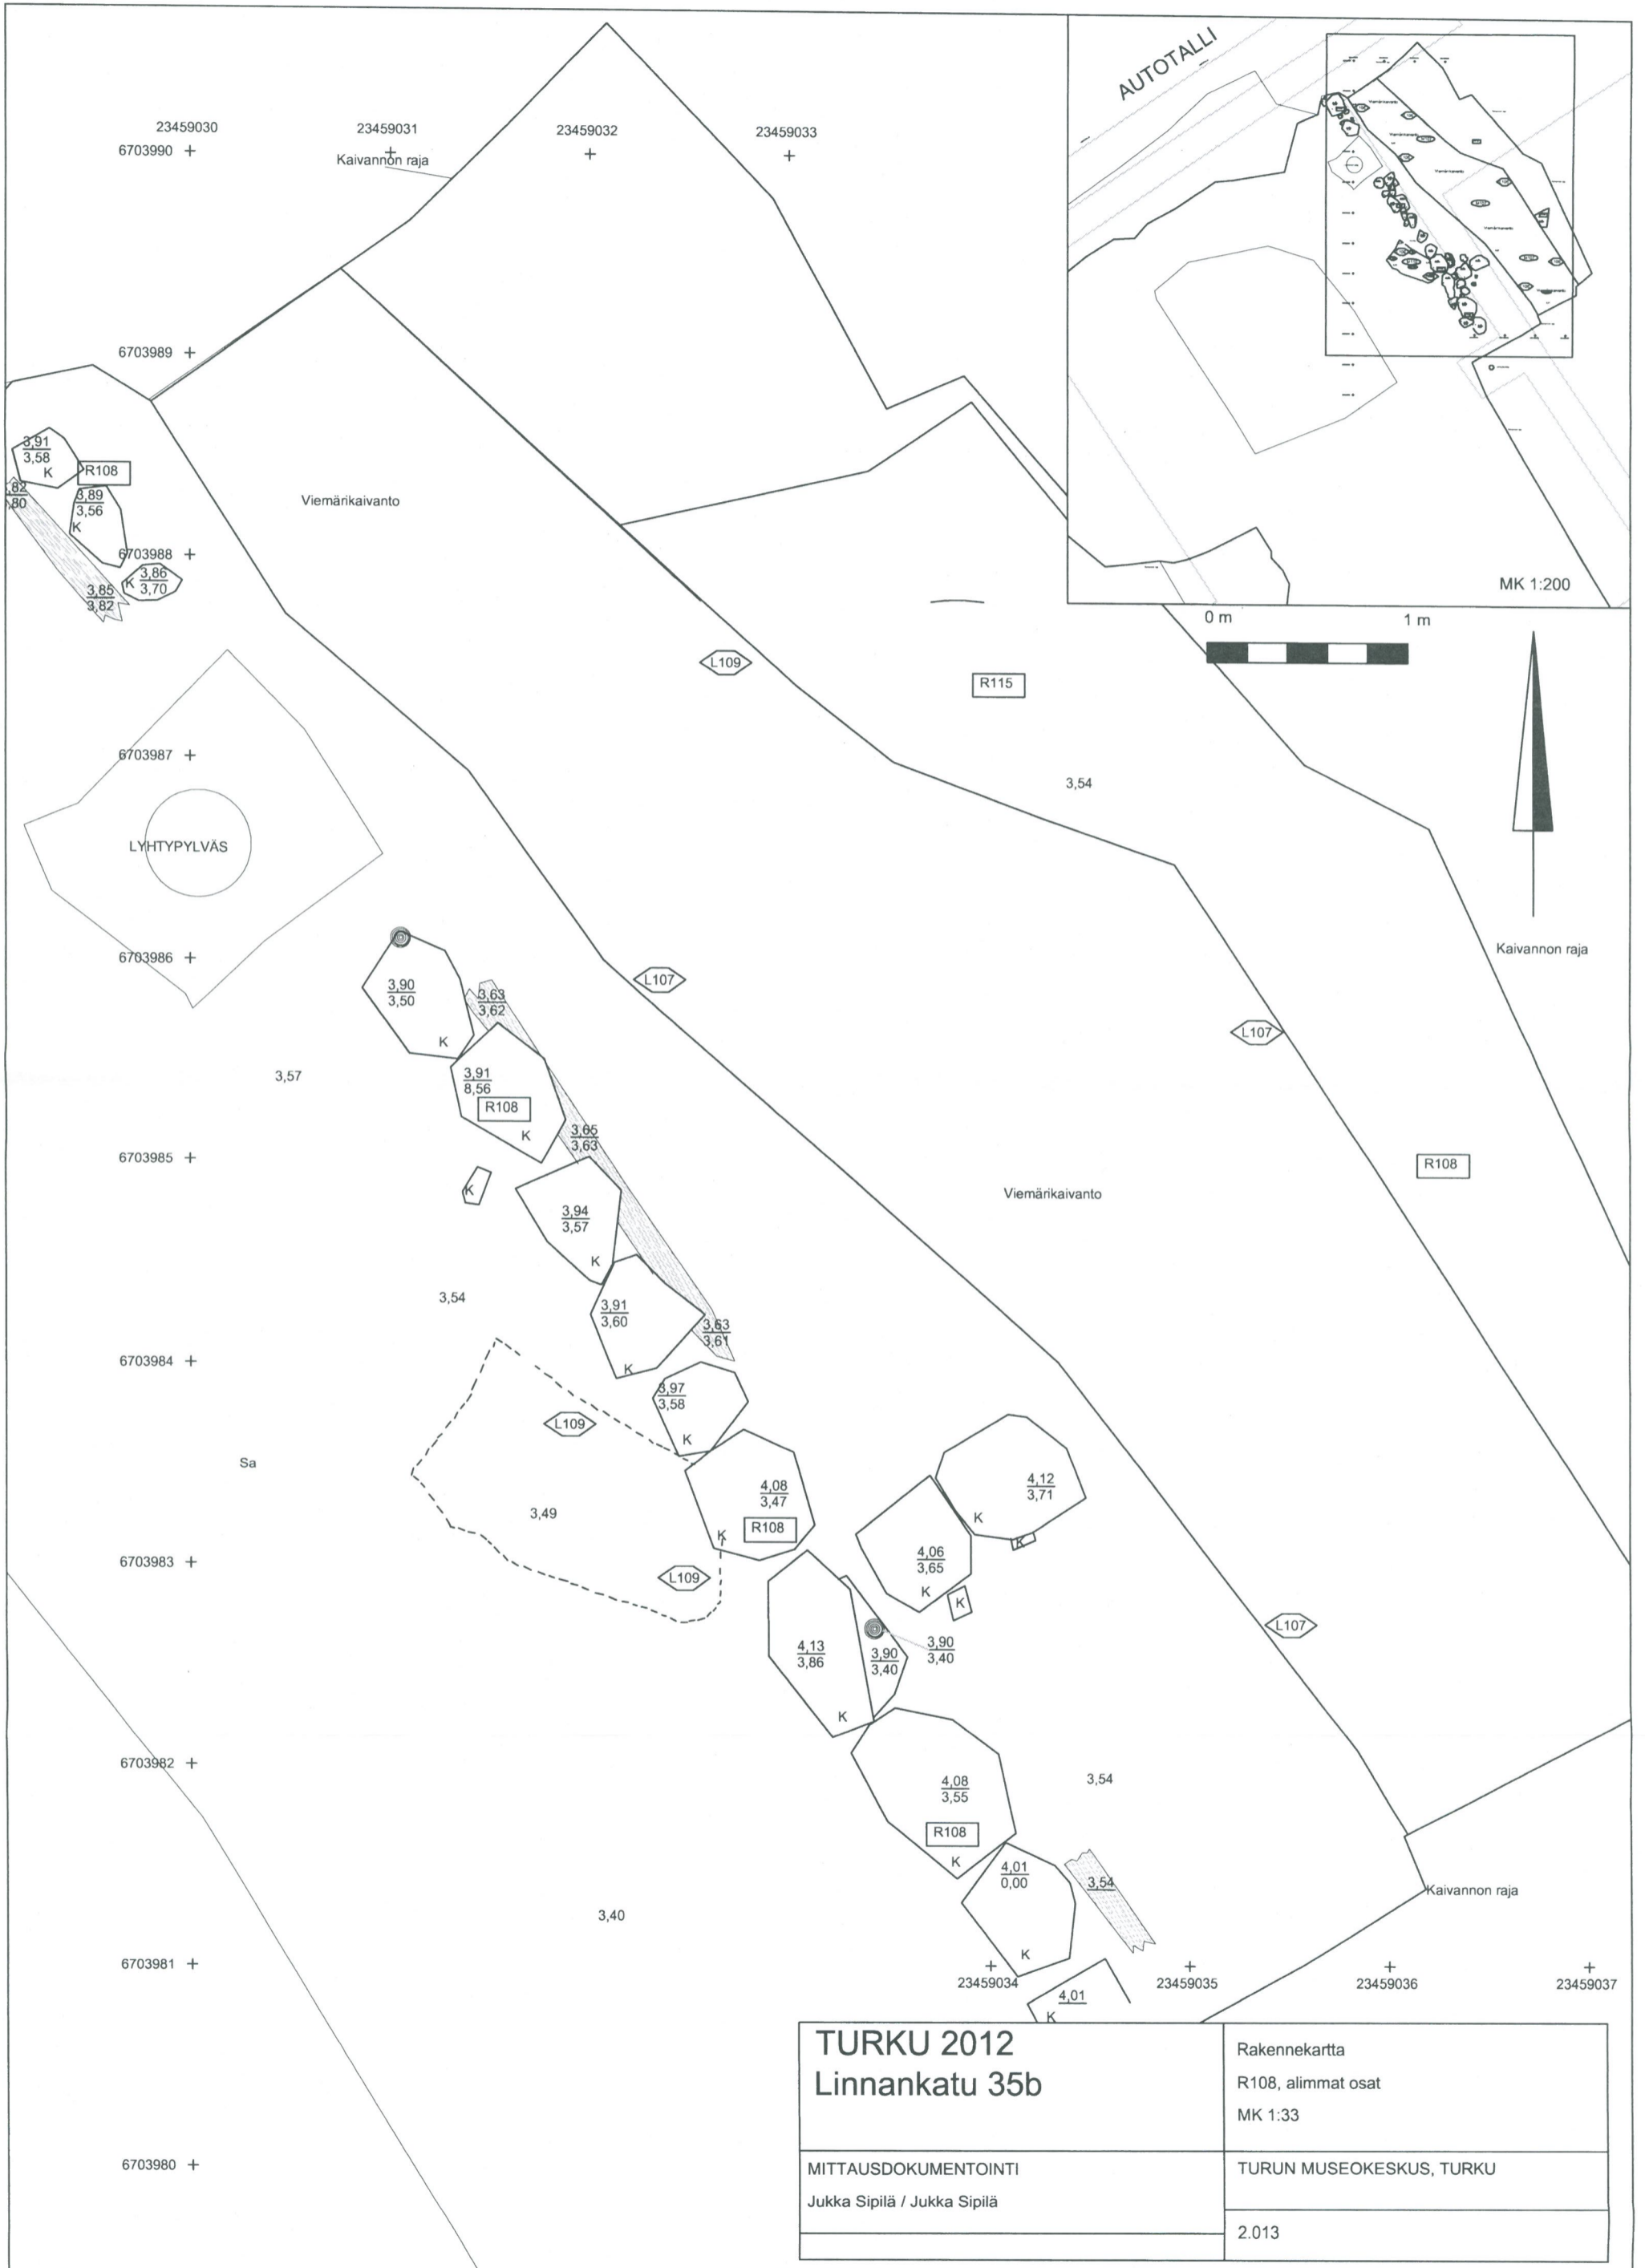
<p><b>TURKU 2012</b>  <b>Linnankatu 35b</b></p>	<p>Rakennekartta  R108, alimmat osat  MK 1:33</p>
<p>MITTAUSDOKUMENTOINTI  Jukka Sipilä / Jukka Sipilä</p>	<p>TURUN MUSEOKESKUS, TURKU</p> <p>2.013</p>

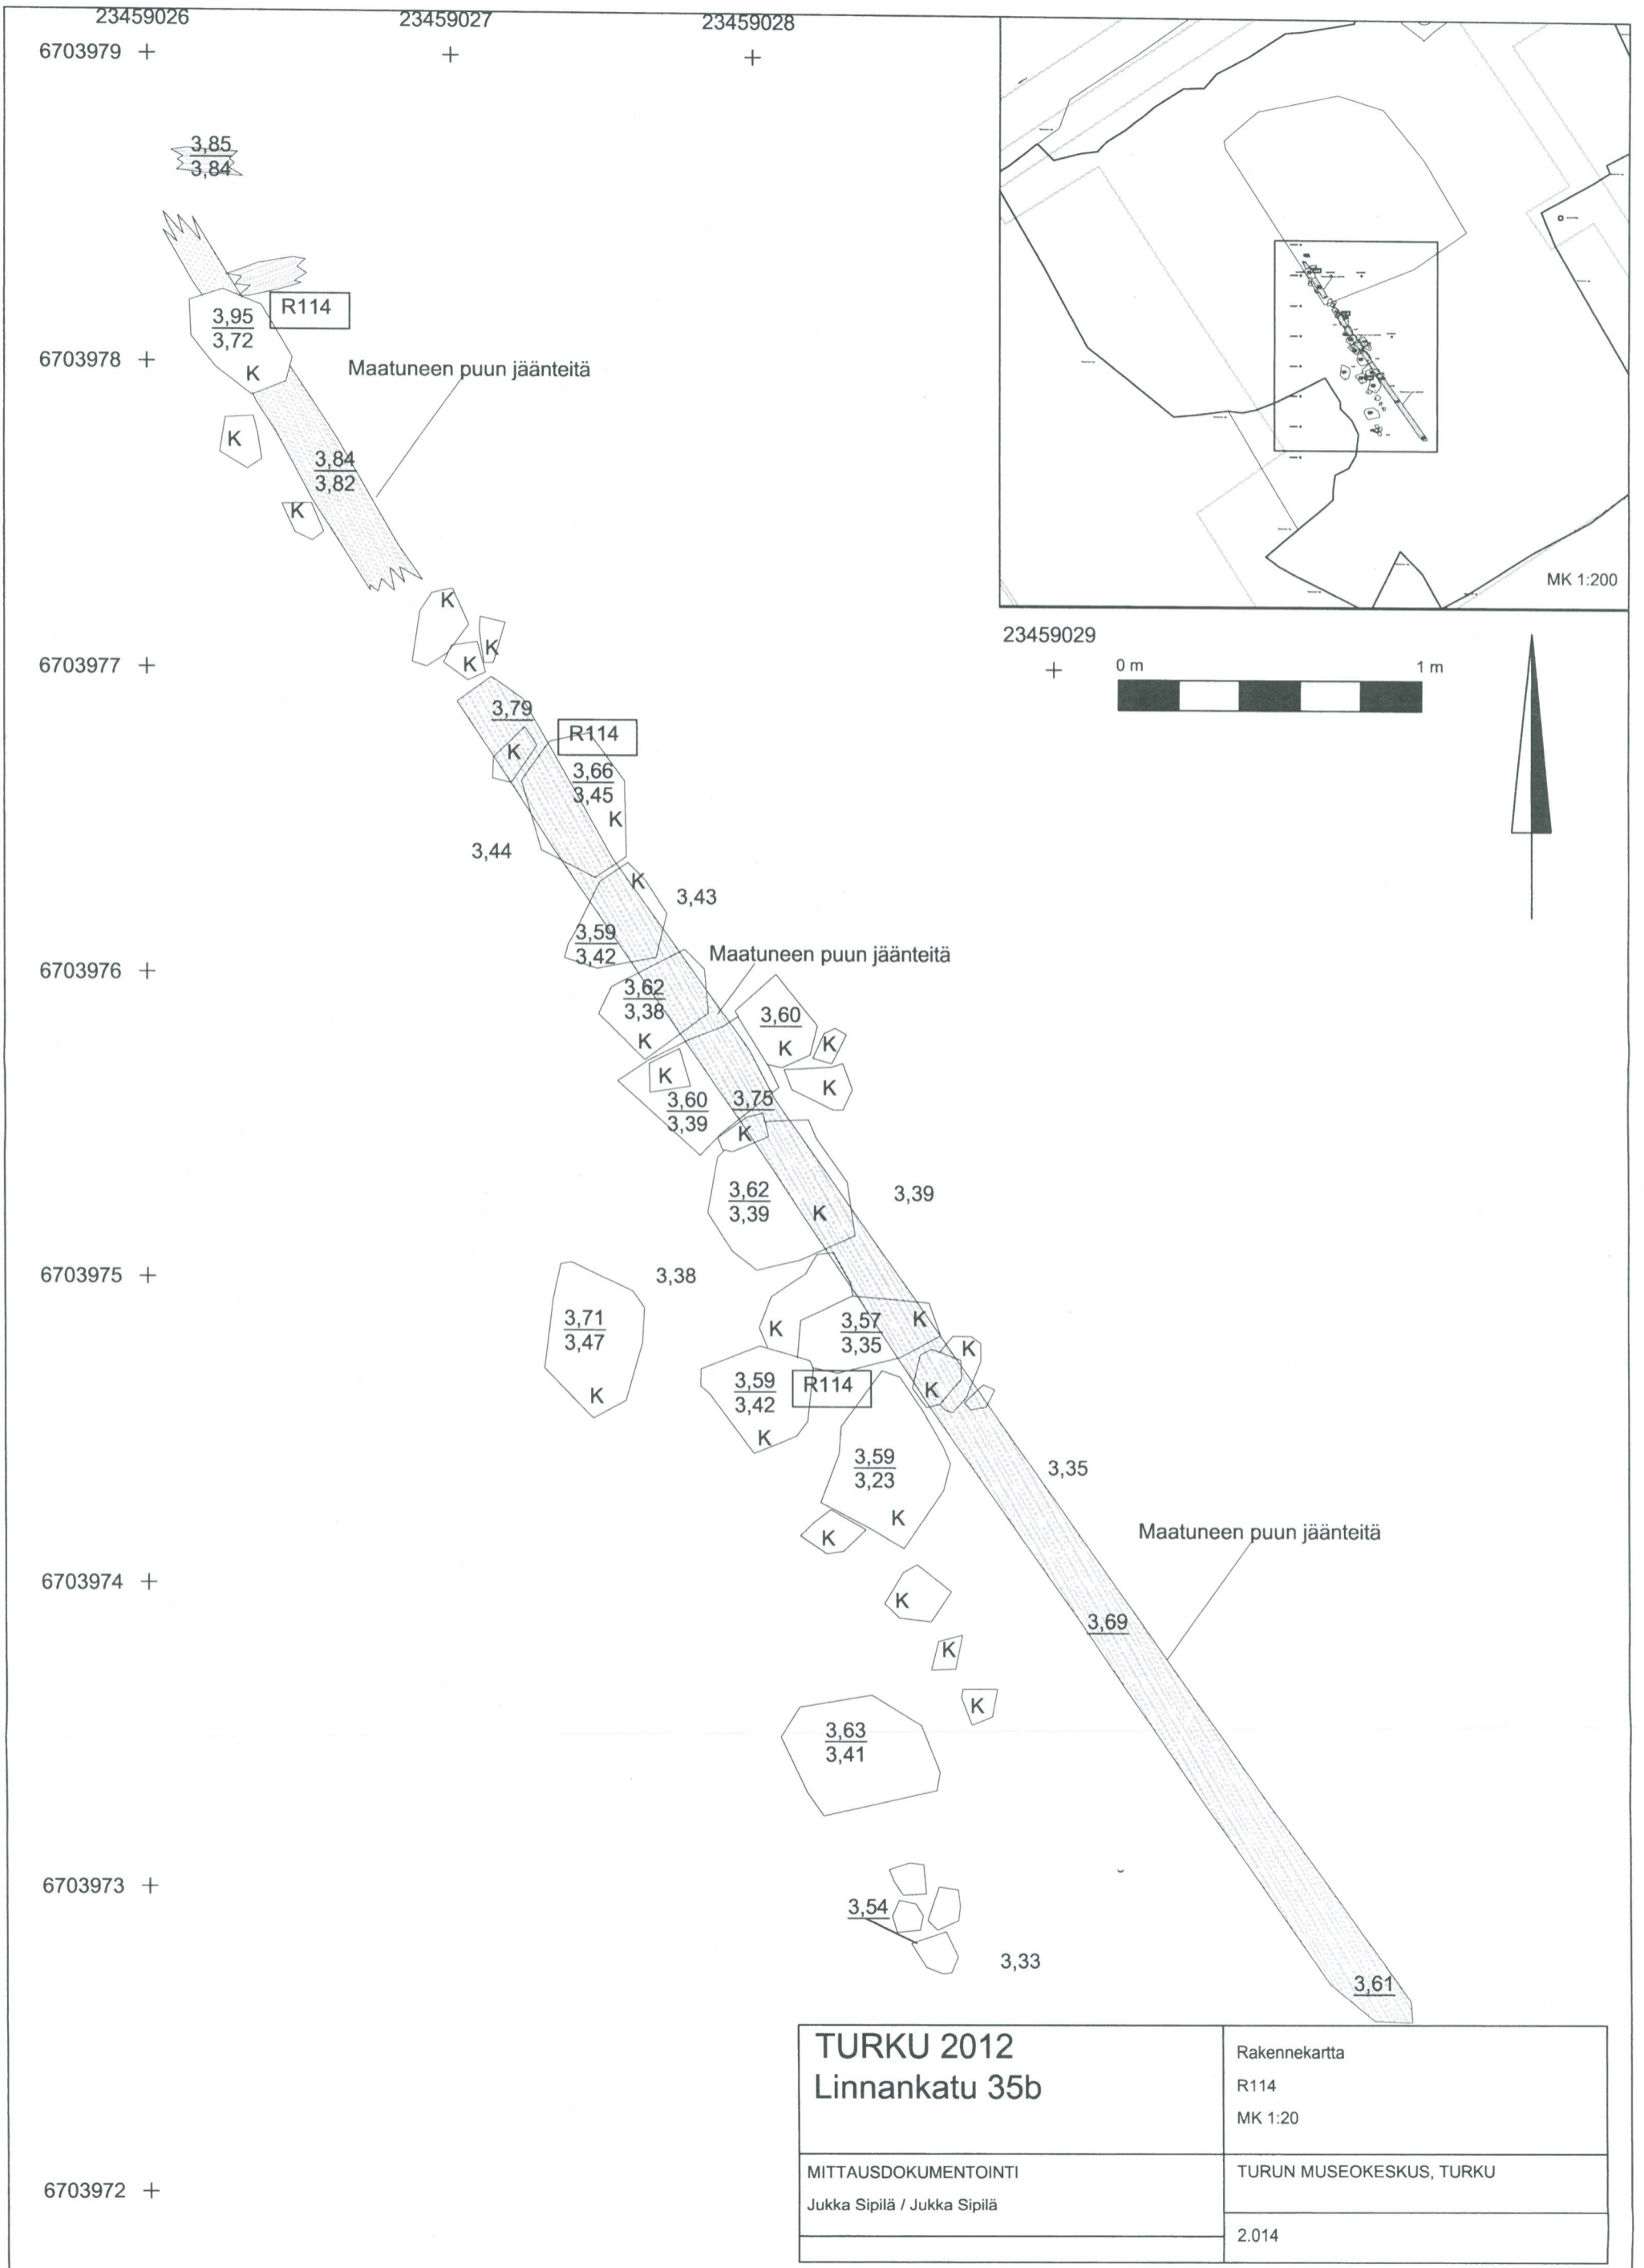
<b>TURKU 2012</b> <b>Linnankatu 35b</b>	Rakennekartta R114 MK 1:20
	TURUN MUSEOKESKUS, TURKU
MITTAUSDOKUMENTOINTI Jukka Sipilä / Jukka Sipilä	2.014

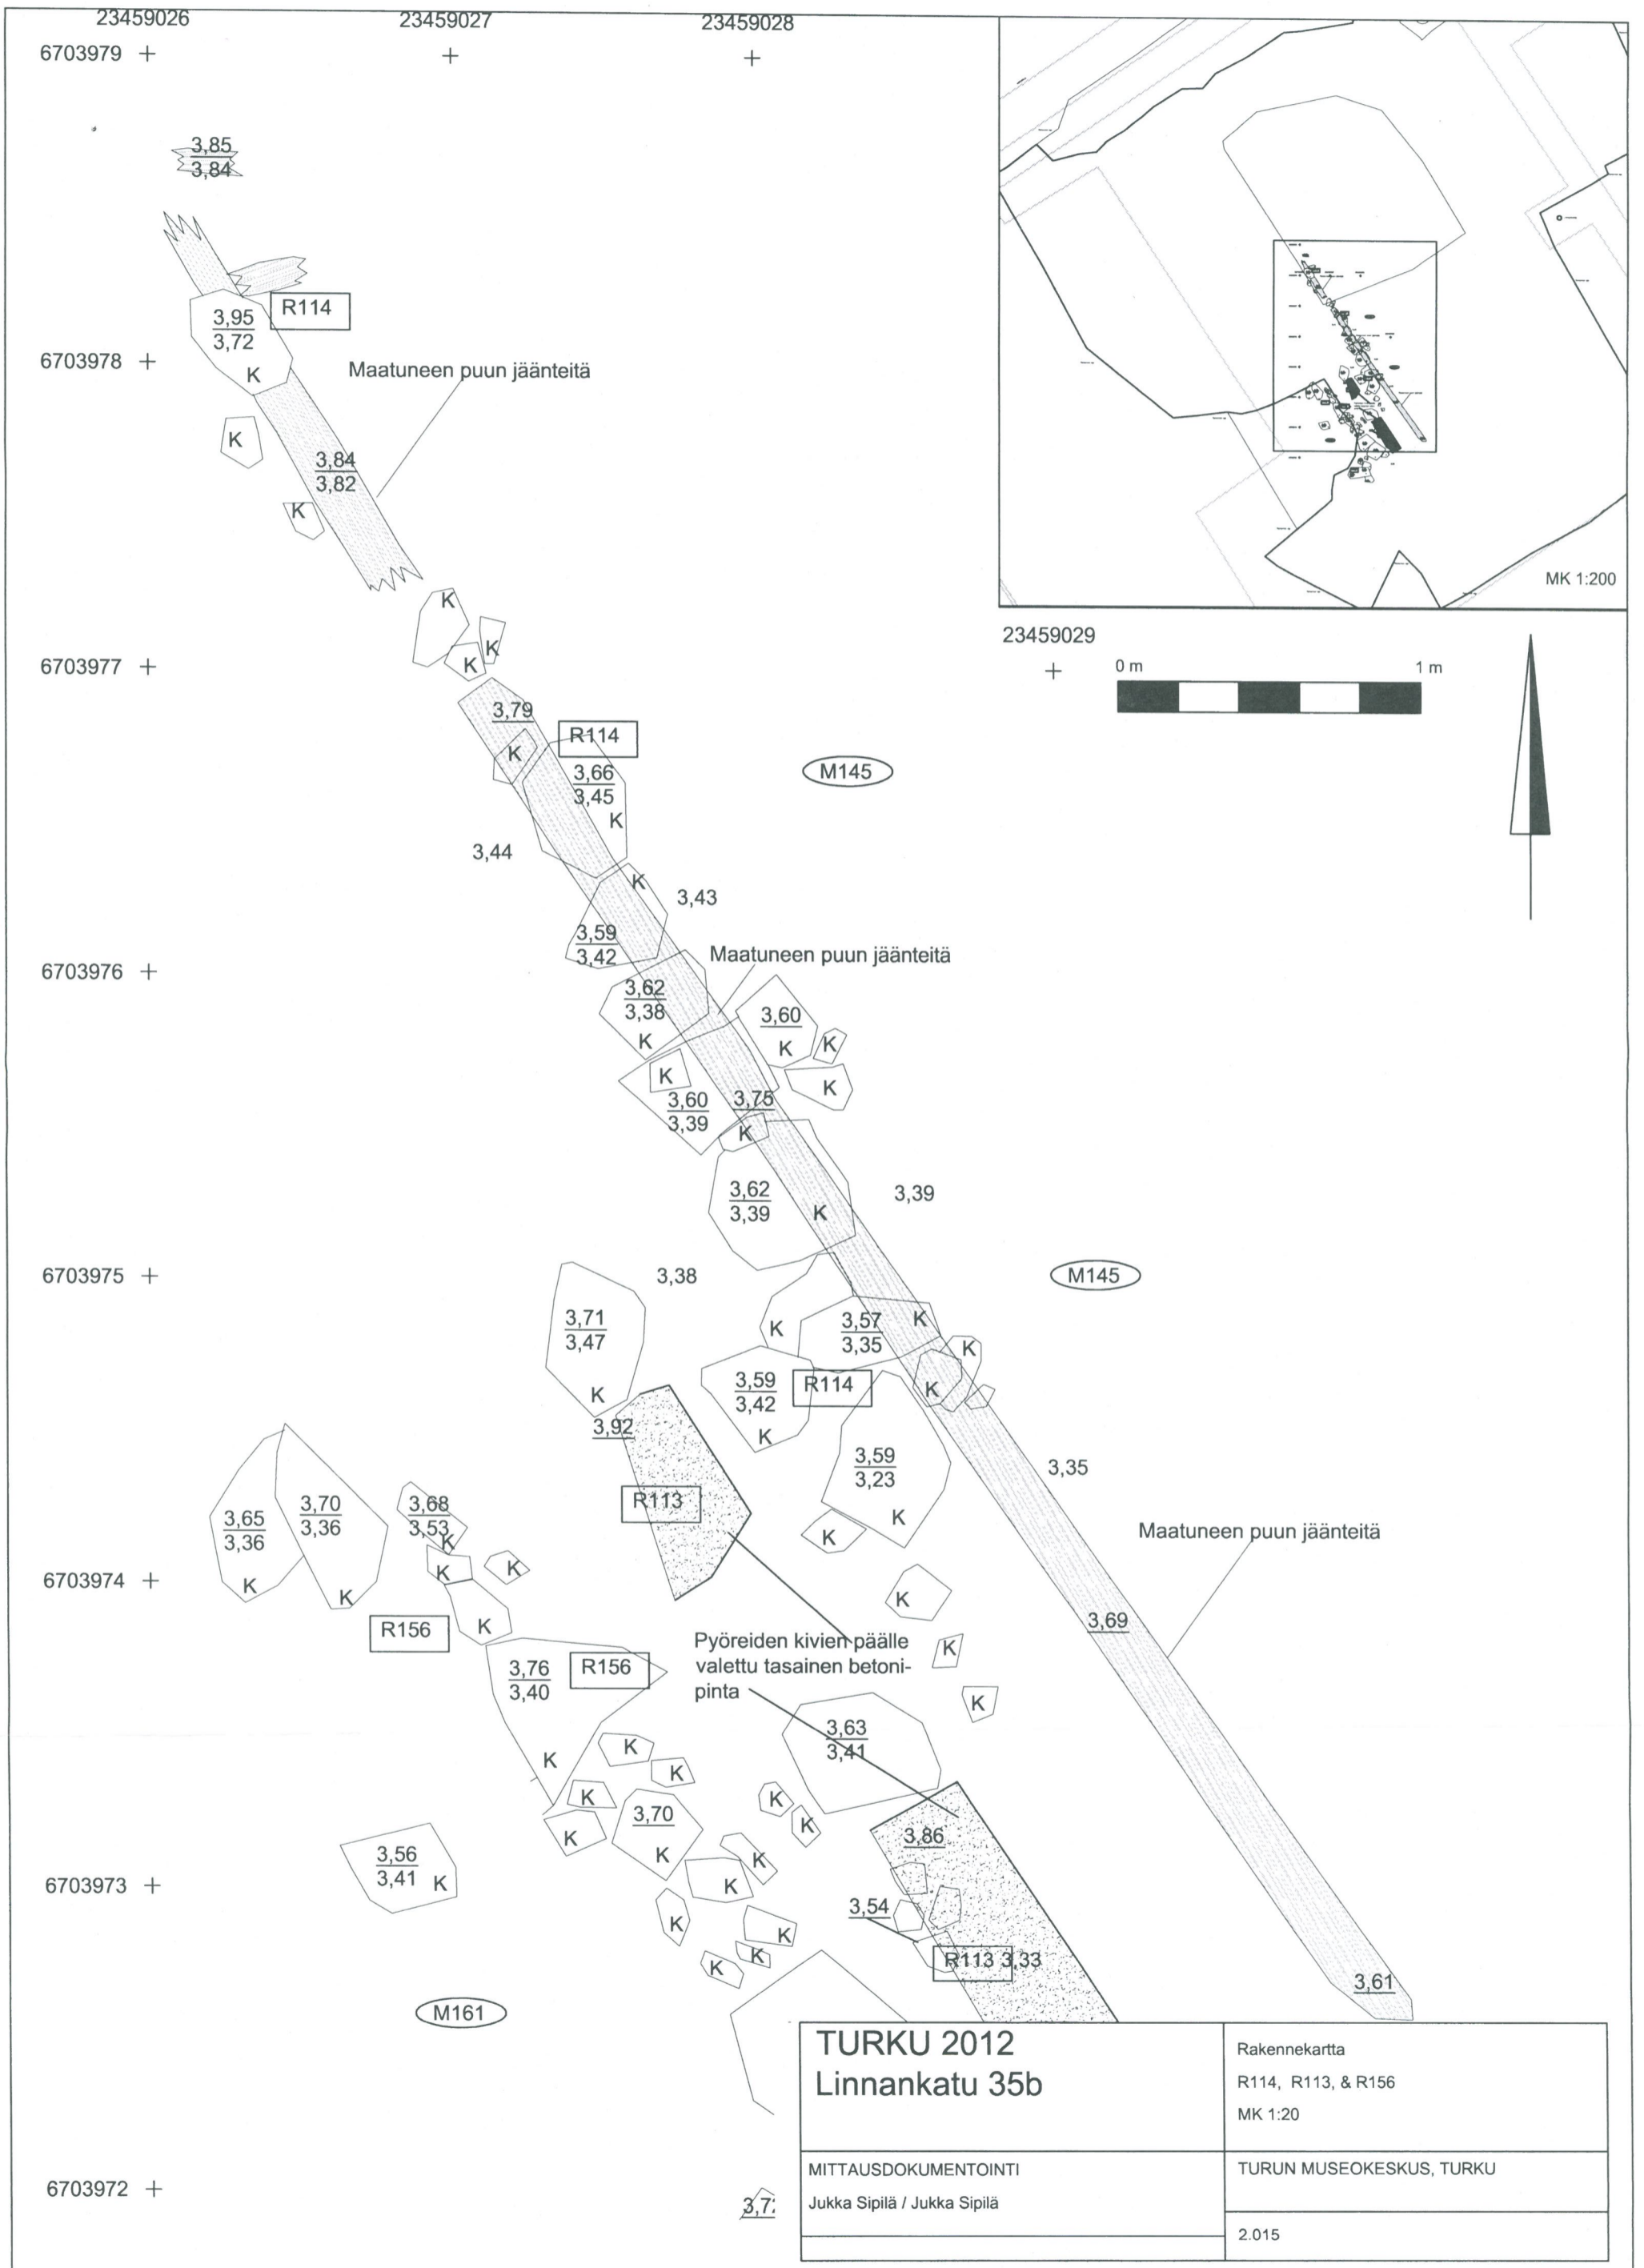
<b>TURKU 2012</b> <b>Linnankatu 35b</b>	Rakennekartta R114, R113, & R156 MK 1:20
MITTAUSDOKUMENTOINTI Jukka Sipilä / Jukka Sipilä	TURUN MUSEOKESKUS, TURKU  2.015

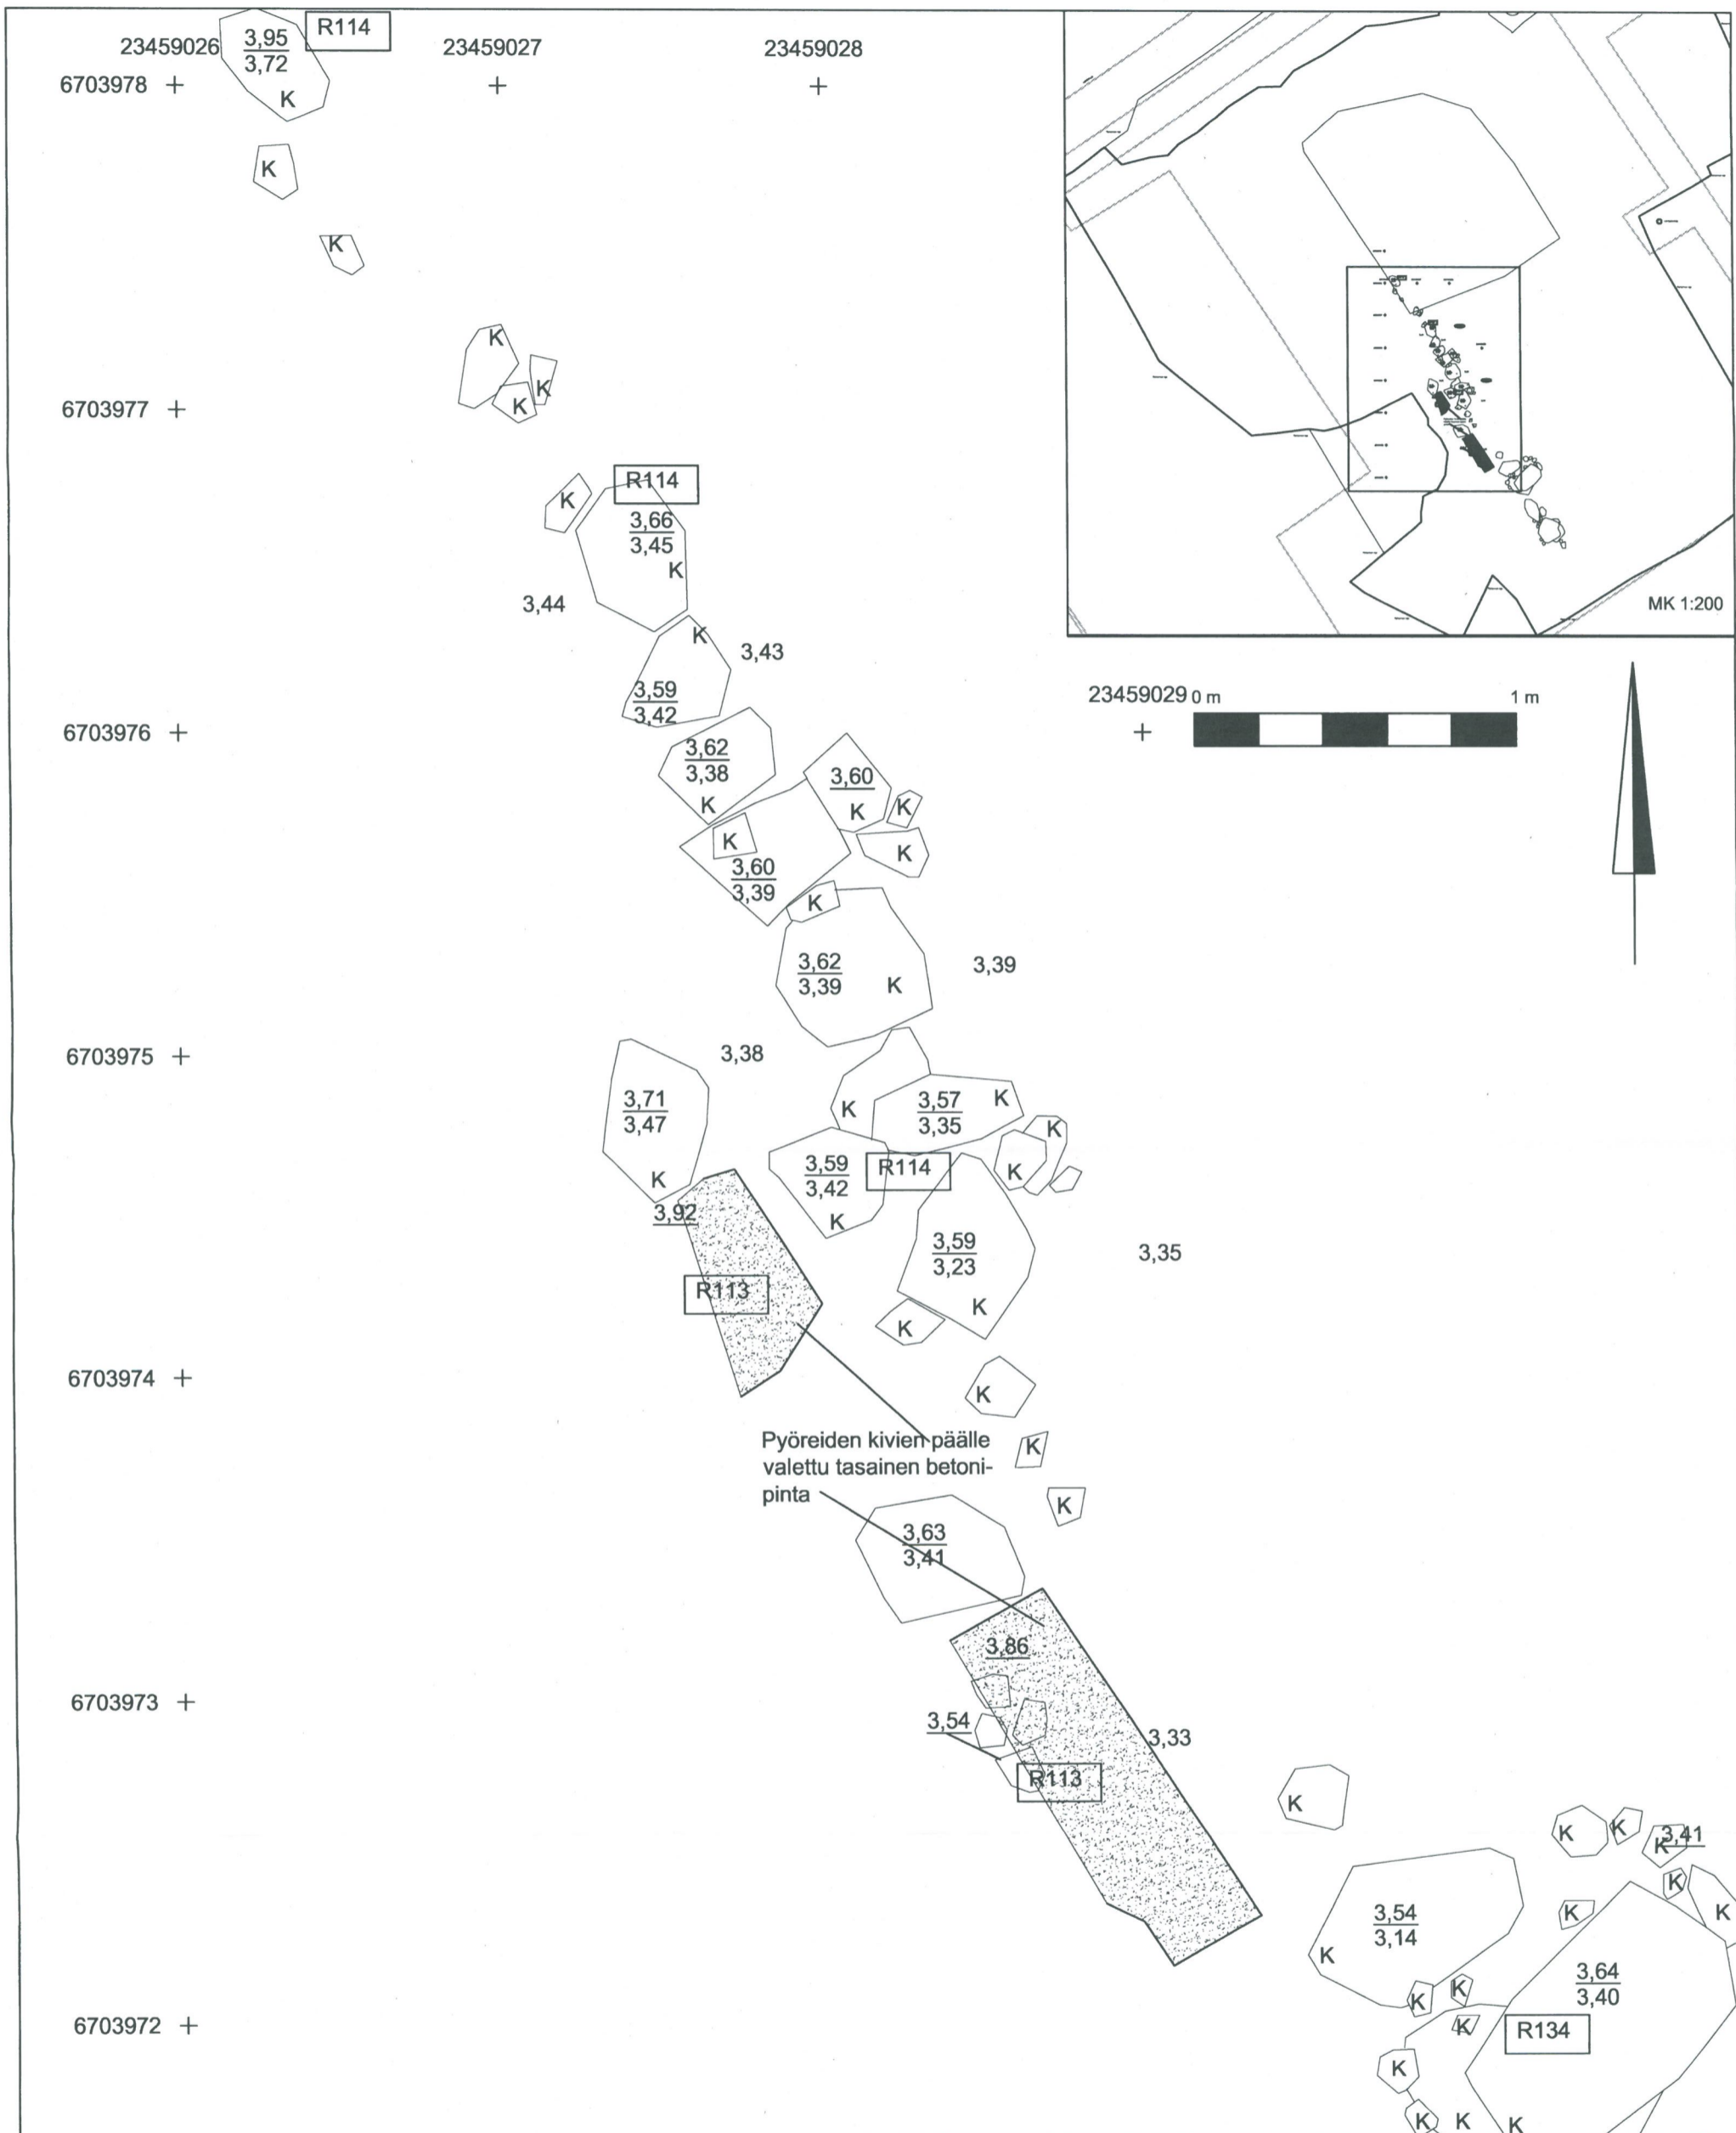
<b>TURKU 2012</b> <b>Linnankatu 35b</b>	Rakennekartta R114, R113 ja R134 (osa) MK 1:20
MITTAUSDOKUMENTOINTI Jukka Sipilä / Jukka Sipilä	TURUN MUSEOKESKUS, TURKU  2.016
