TURKU VII-5-9

**Linnankatu 35b**

Kaupunkiarkeologinen pelastuskaivaus 2012

**Kaivausraportti**

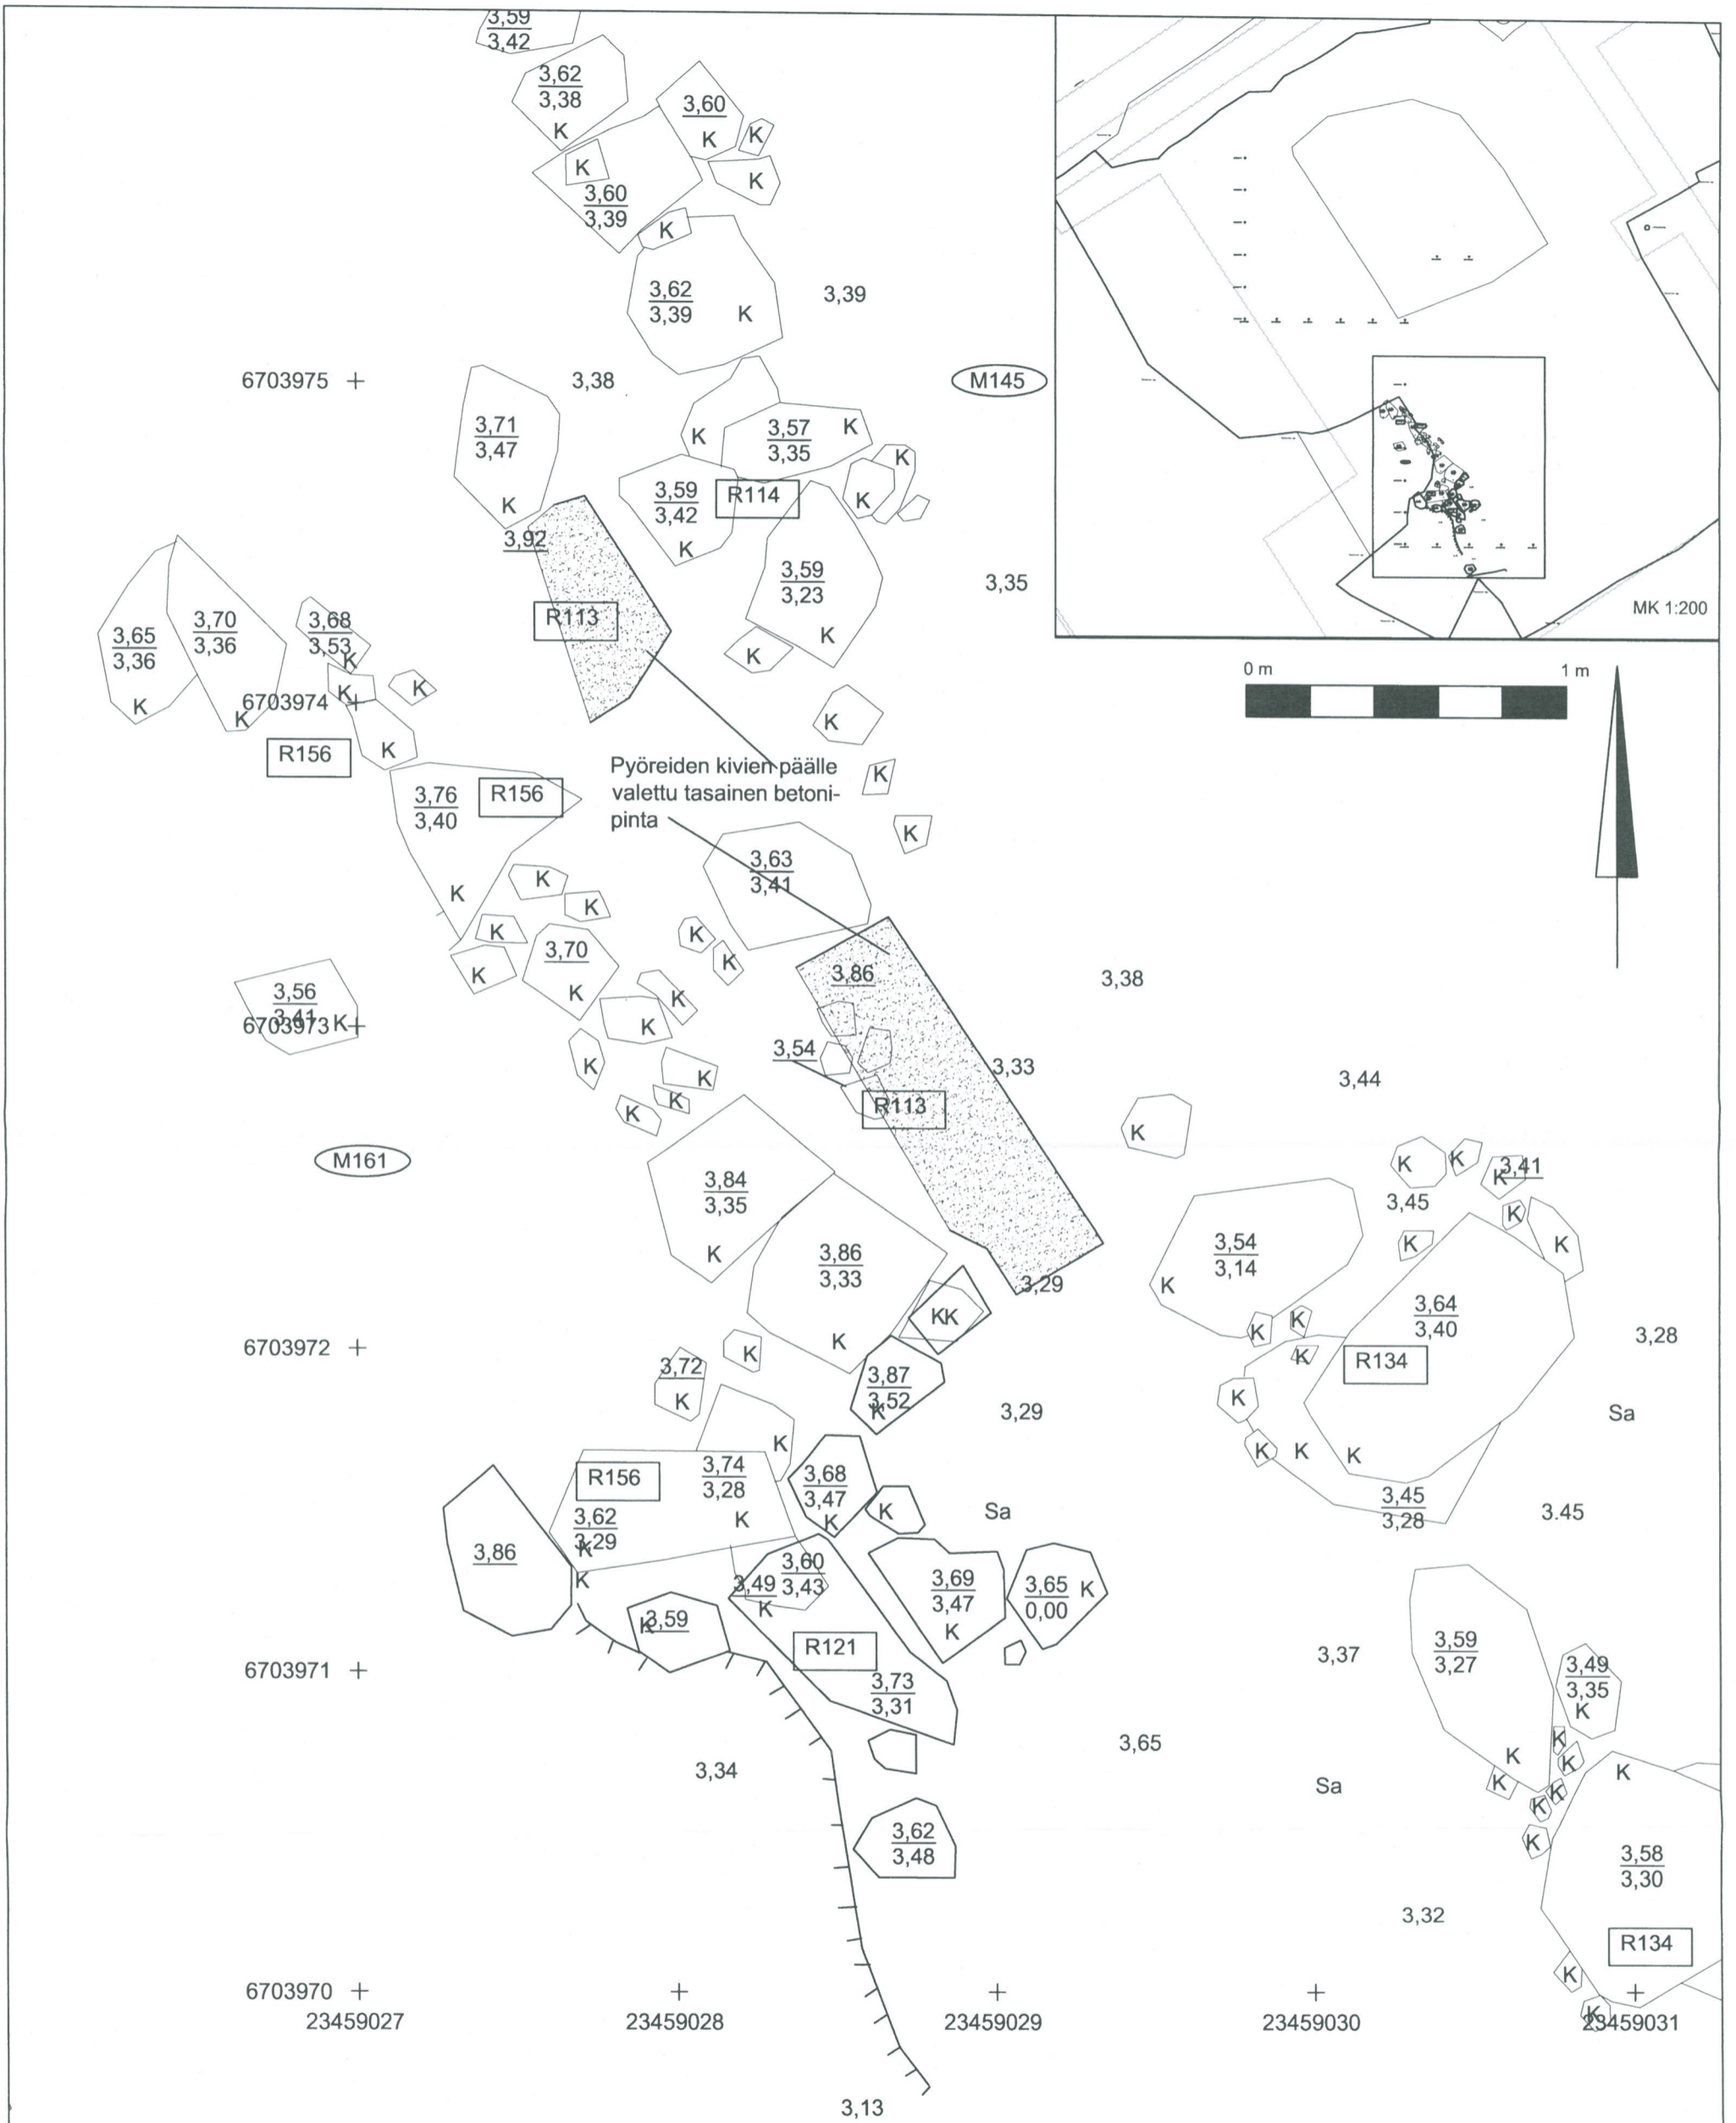
<b>TURKU 2012</b> <b>Linnankatu 35b</b>	Rakennekartta R122 & R156 sekä R113, R114 & R134 MK 1:20
	TURUN MUSEOKESKUS, TURKU
MITTAUSDOKUMENTOINTI Jukka Sipilä / Jukka Sipilä	2.017

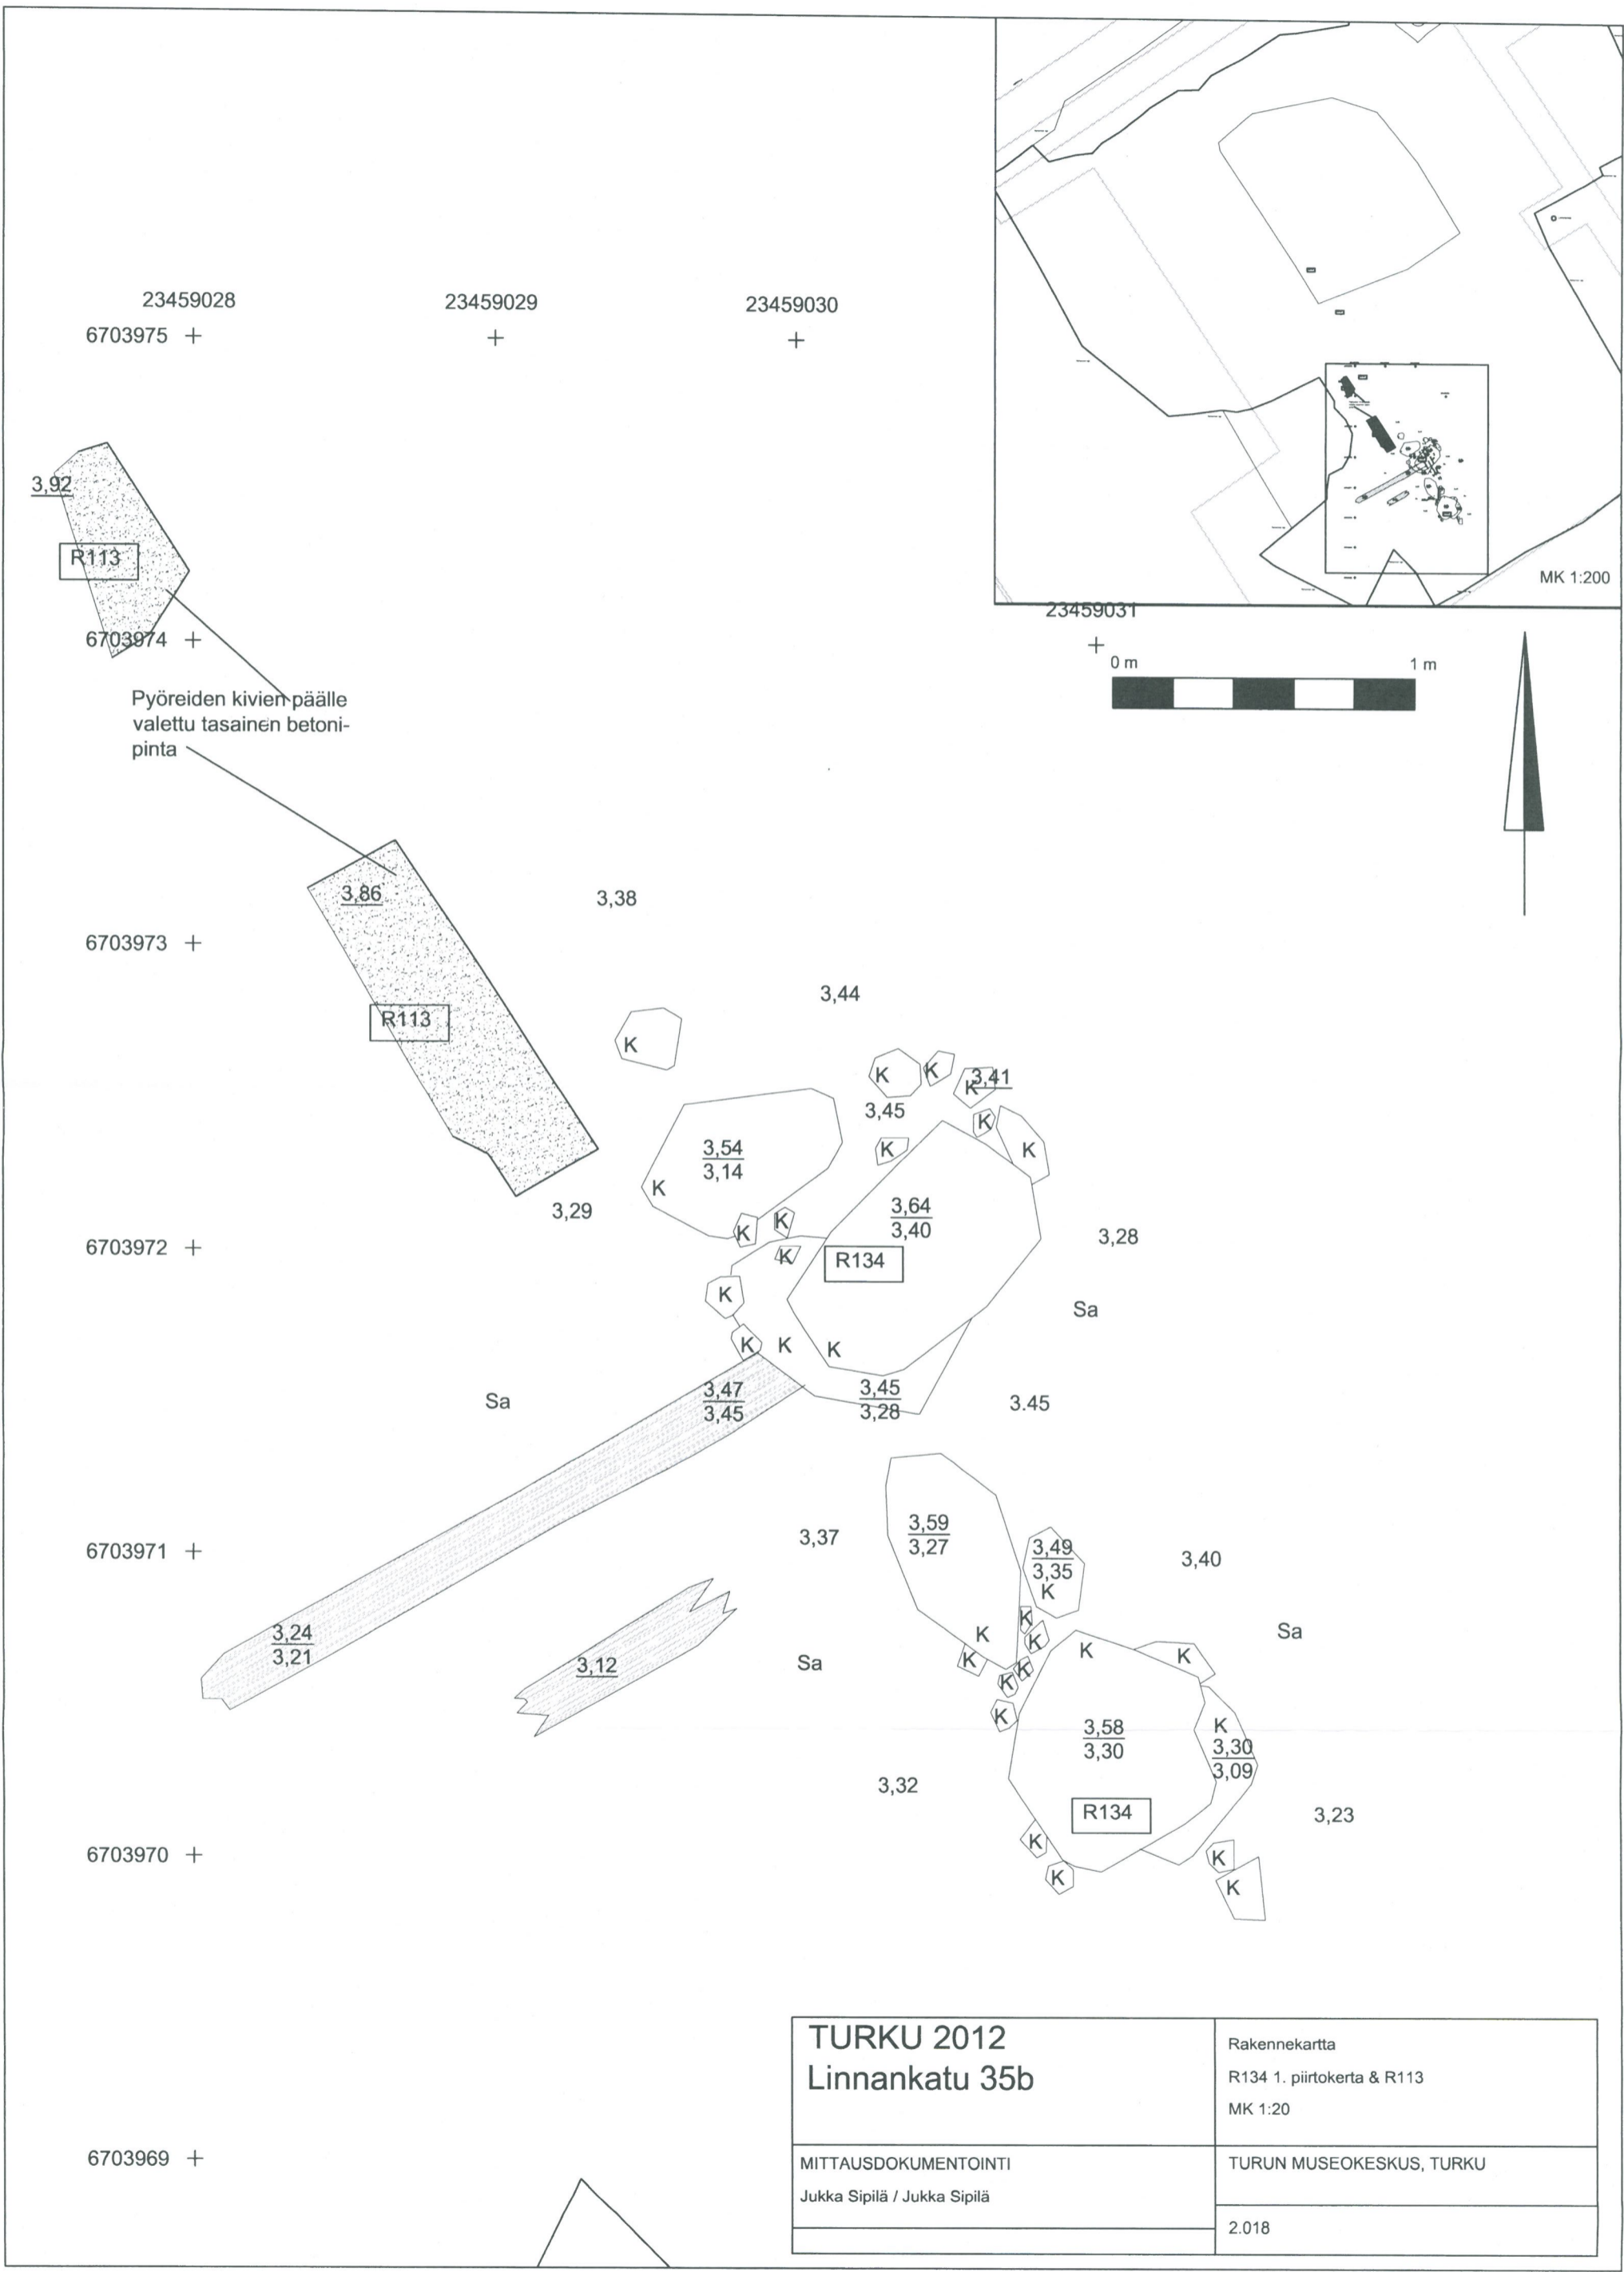
<b>TURKU 2012</b> <b>Linnankatu 35b</b>	Rakennekartta R134 1. piirto- kerta & R113 MK 1:20
	TURUN MUSEOKESKUS, TURKU
MITTAUSDOKUMENTOINTI Jukka Sipilä / Jukka Sipilä	2.018

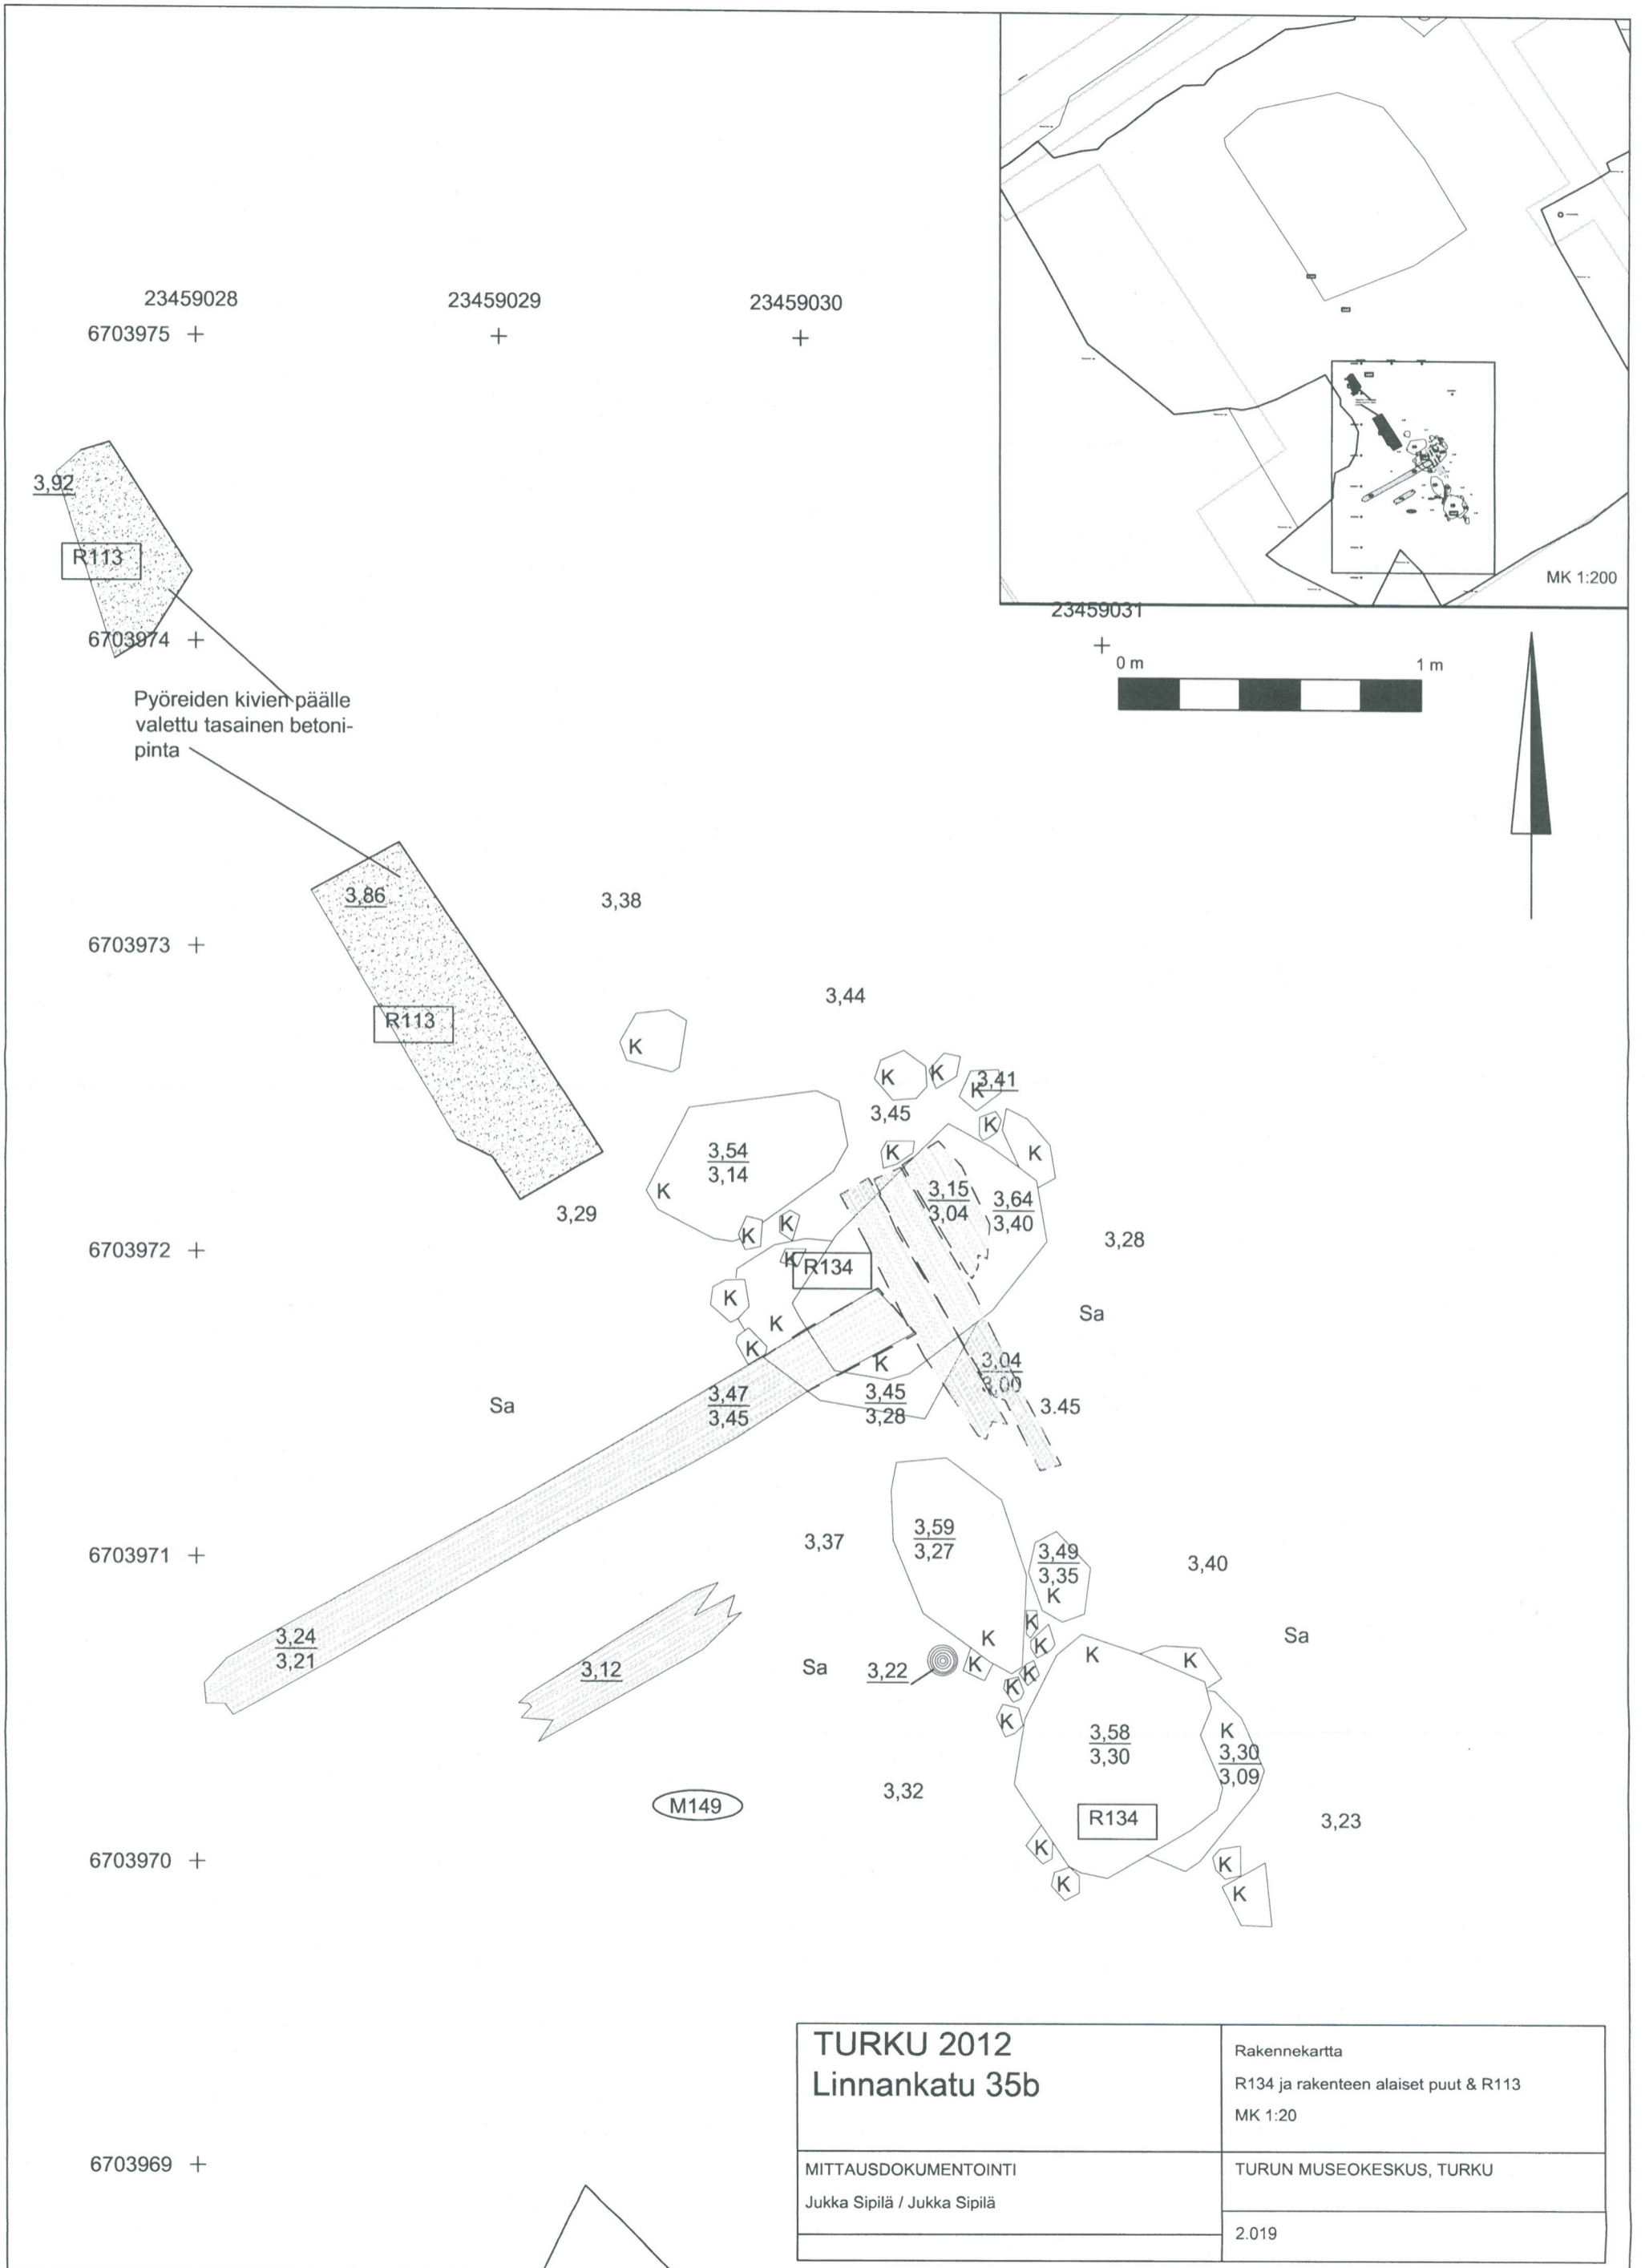
<b>TURKU 2012</b> <b>Linnankatu 35b</b>	Rakennekartta R134 ja rakenteen alaiset puut & R113 MK 1:20
	TURUN MUSEOKESKUS, TURKU
MITTAUSDOKUMENTOINTI Jukka Sipilä / Jukka Sipilä	2.019

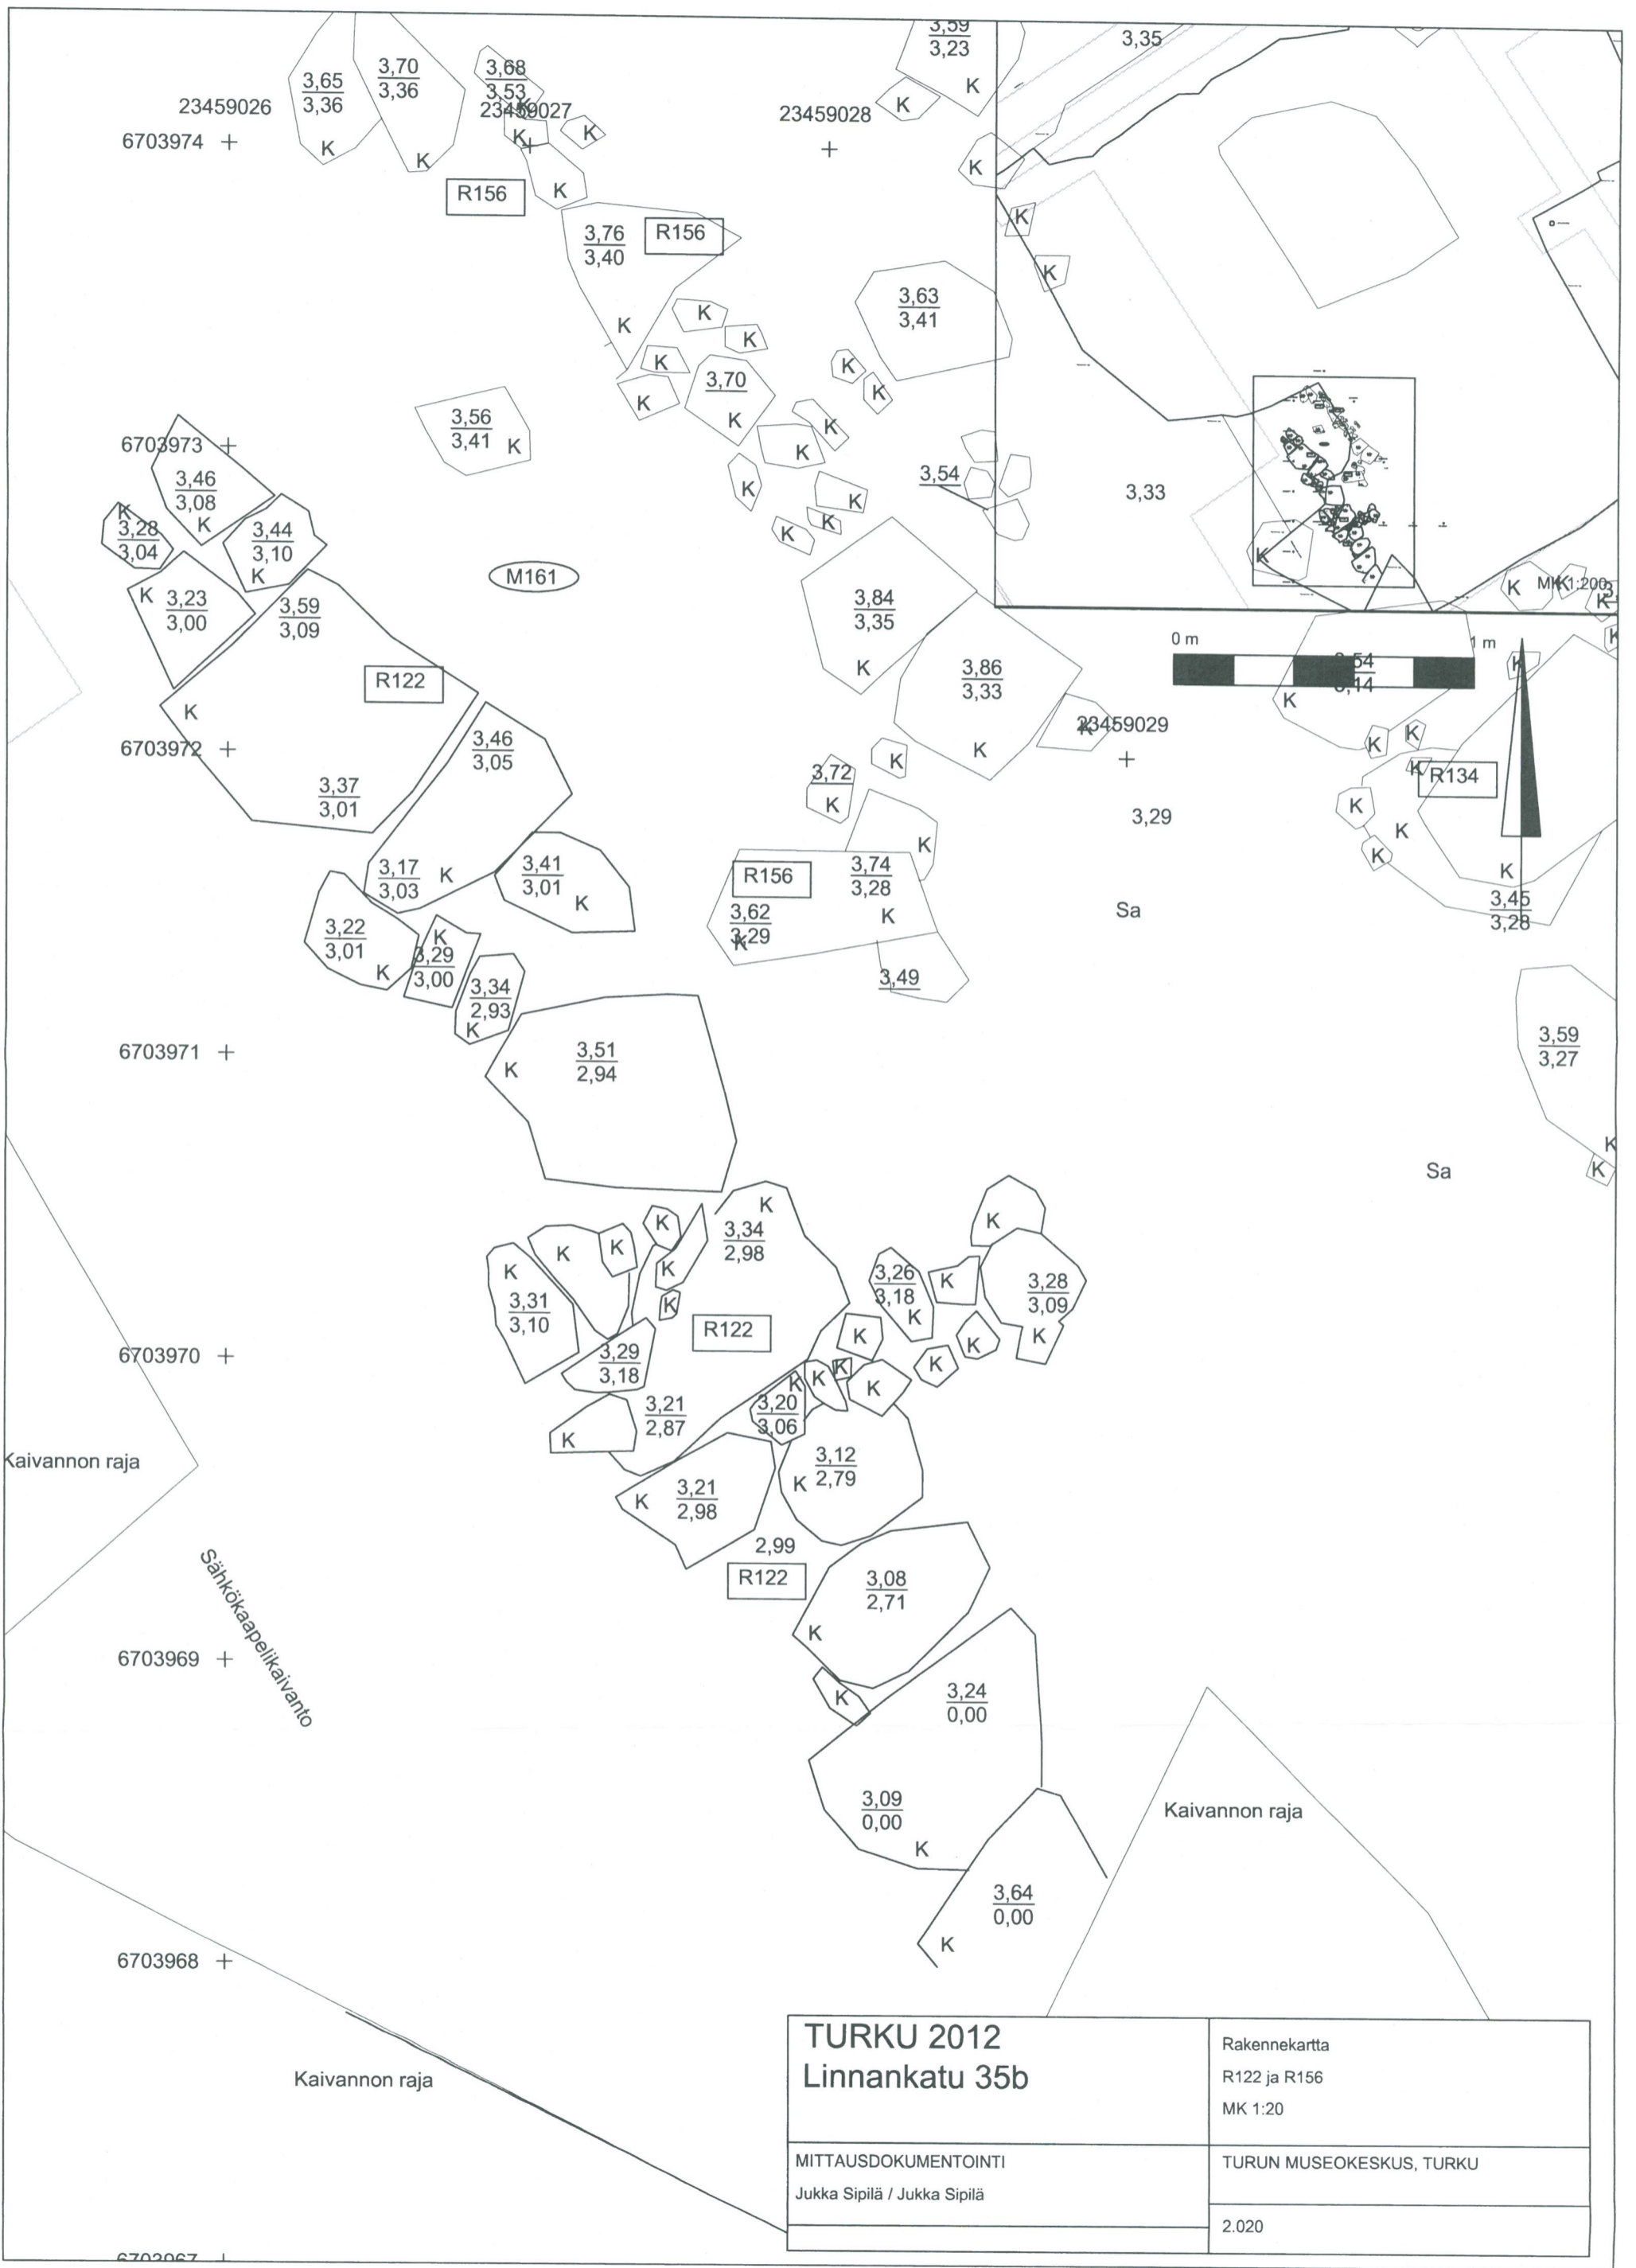
<b>TURKU 2012</b> <b>Linnankatu 35b</b>		Rakennekartta R122 ja R156 MK 1:20
MITTAUSDOKUMENTOINTI Jukka Sipilä / Jukka Sipilä		TURUN MUSEOKESKUS, TURKU
		2.020

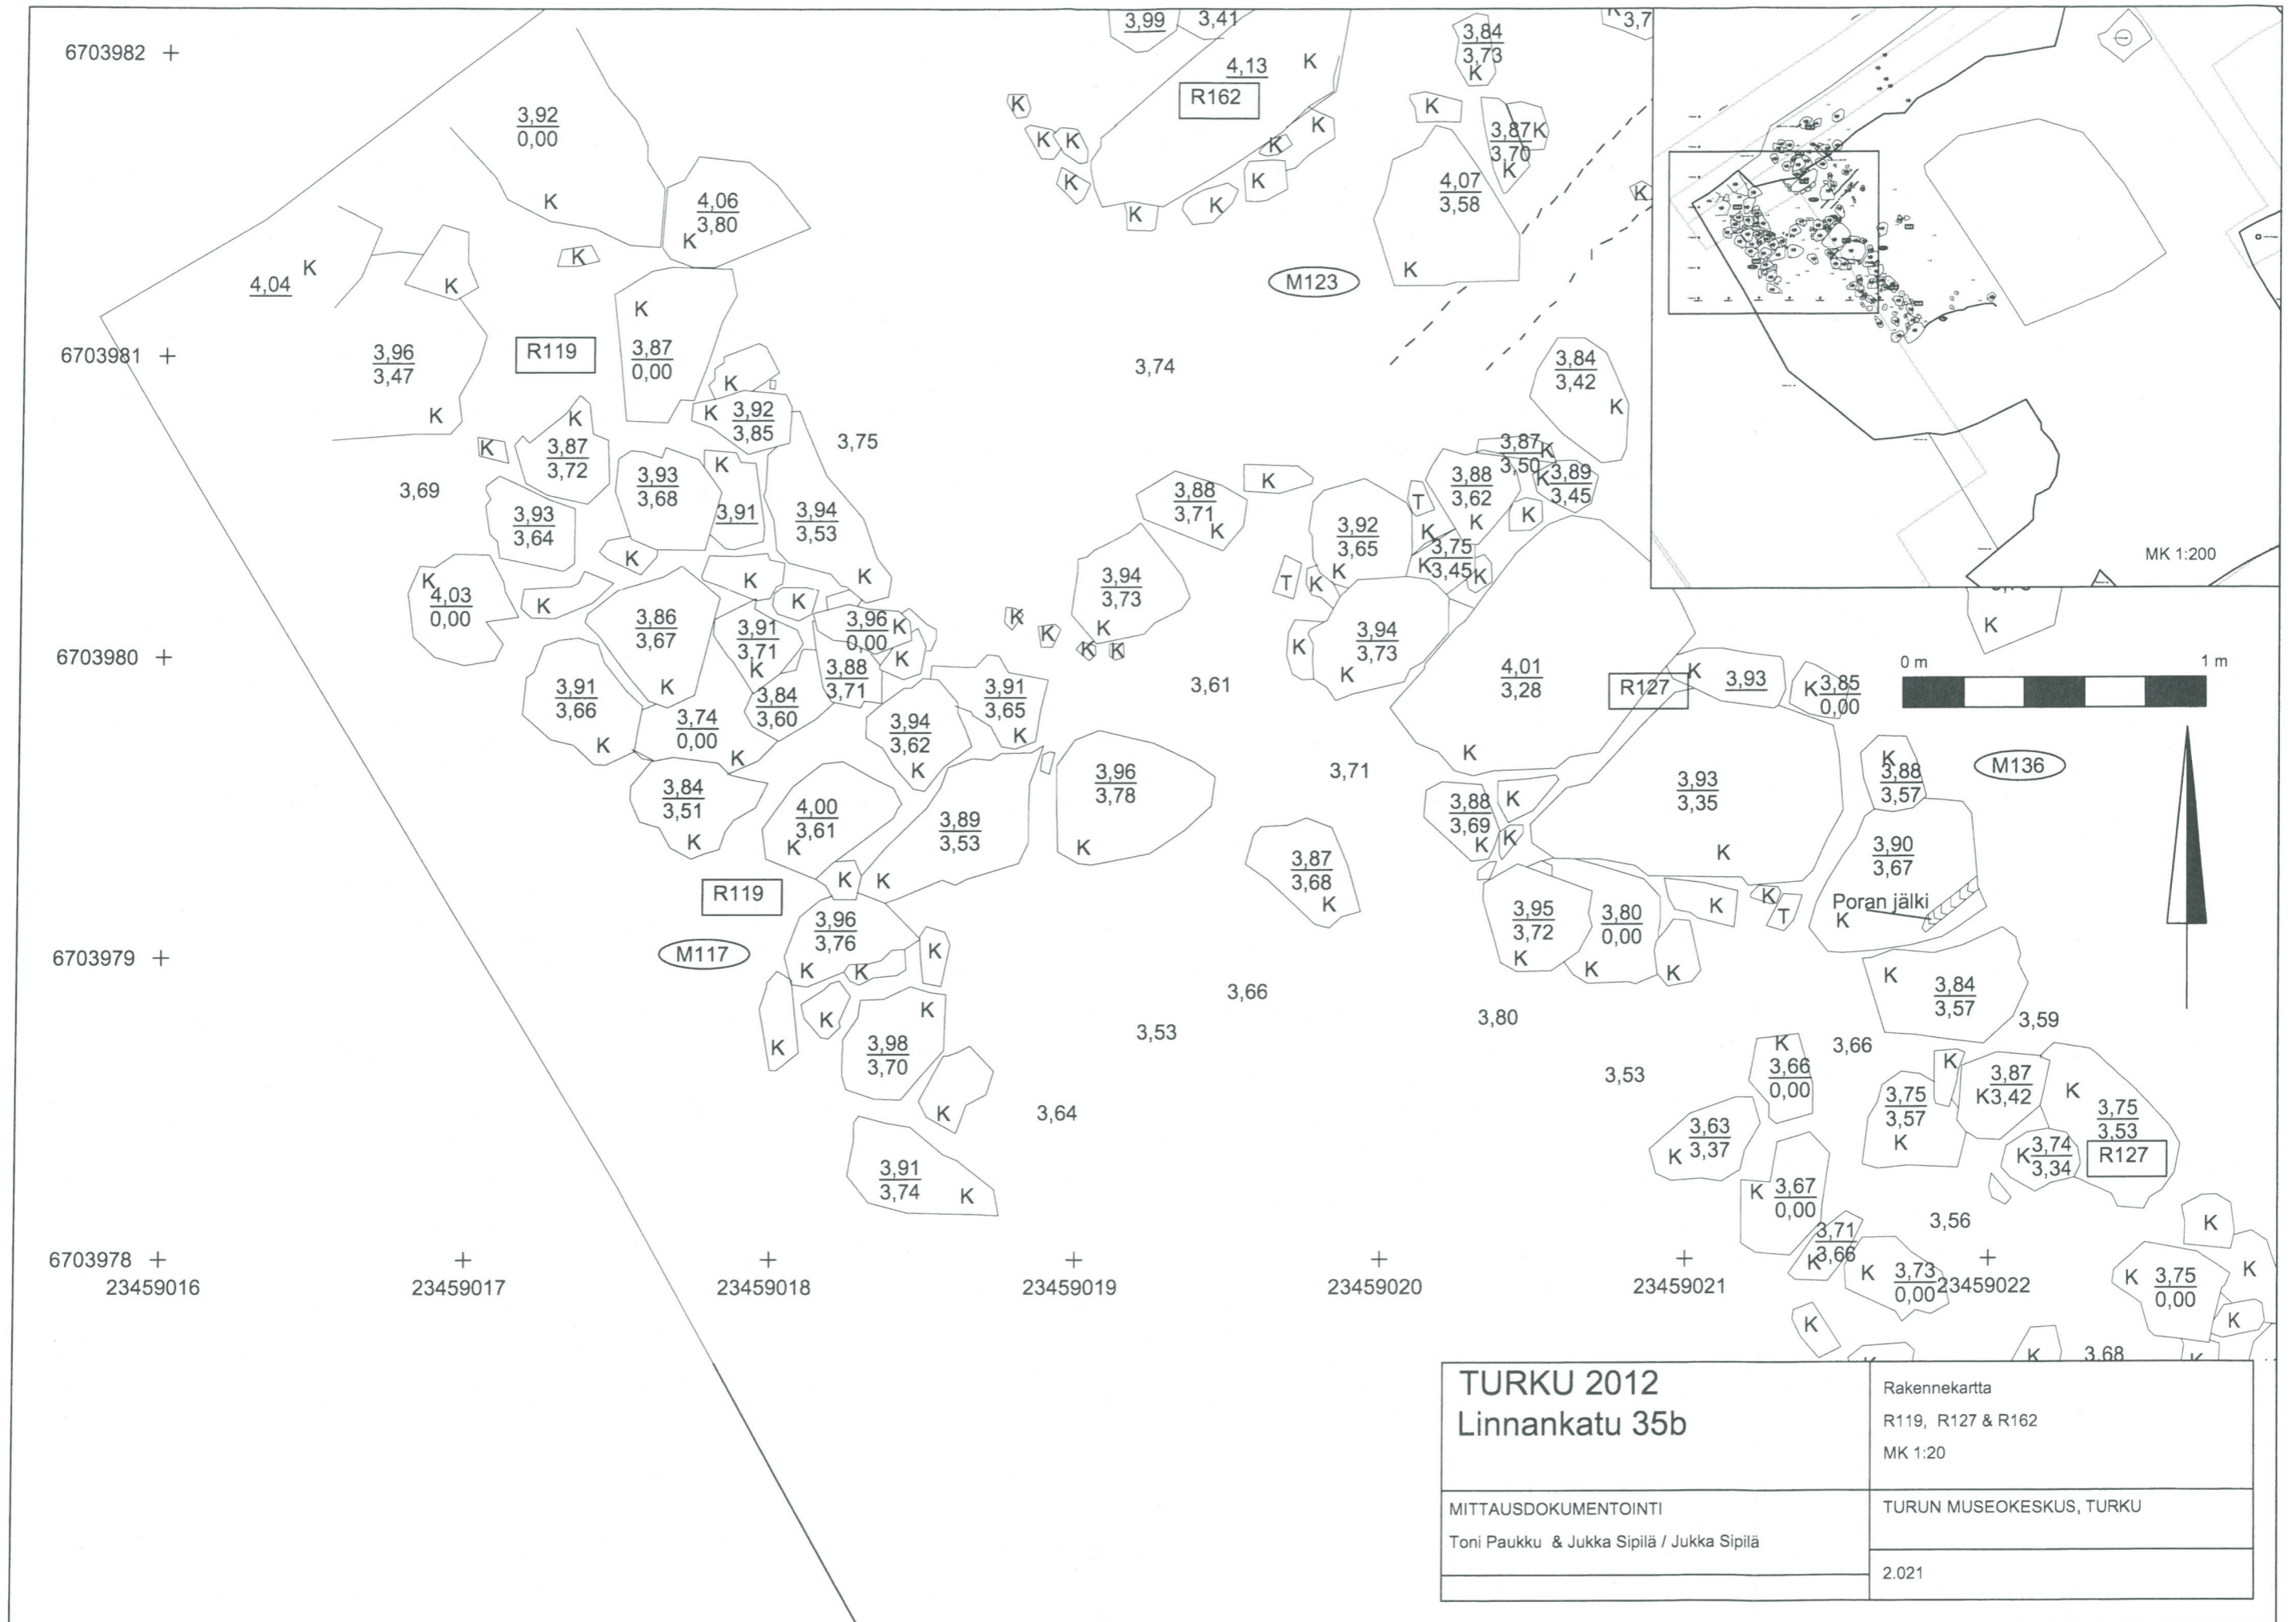
<b>TURKU 2012</b> <b>Linnankatu 35b</b>	Rakennekartta R119, R127 & R162 MK 1:20
	TURUN MUSEOKESKUS, TURKU
MITTAUSDOKUMENTOINTI Toni Paukku & Jukka Sipilä / Jukka Sipilä	2.021

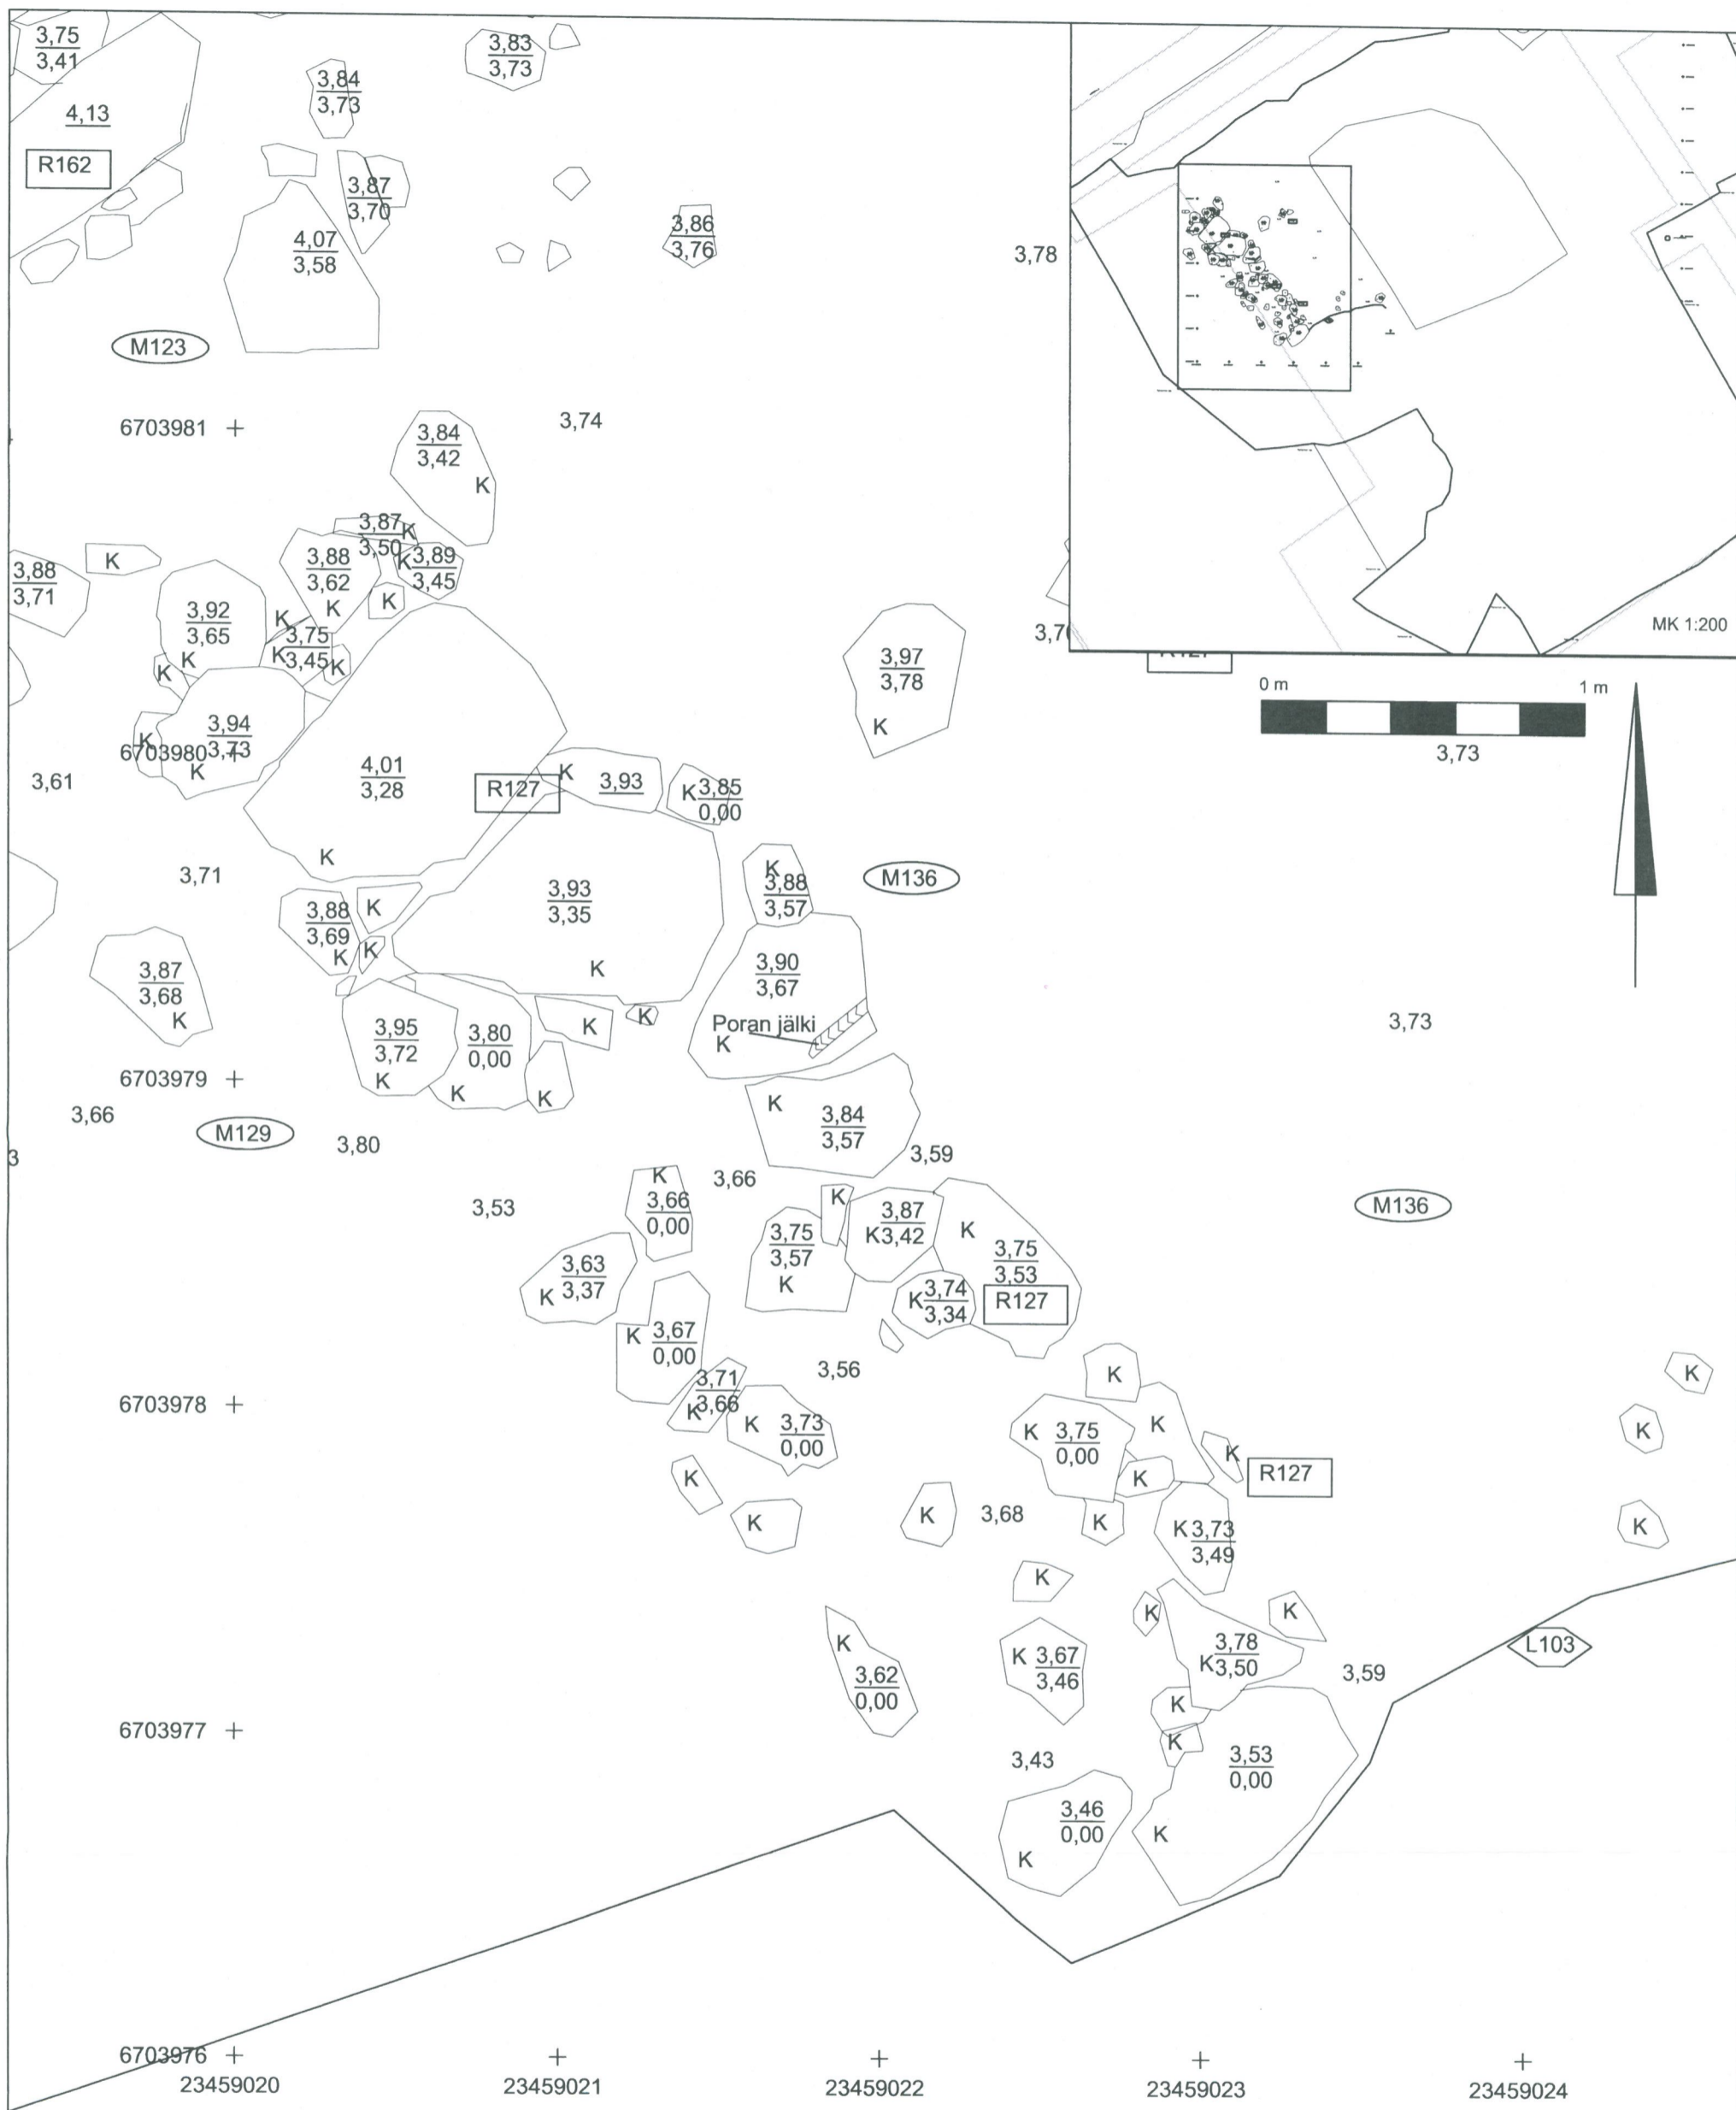
<p><b>TURKU 2012</b>  <b>Linnankatu 35b</b></p>	<p>Rakennekartta  R127 1 piirtokehta &amp; R162  MK 1:20</p>
<p>MITTAUSDOKUMENTOINTI  Toni Paukku &amp; Jukka Sipilä / Jukka Sipilä</p>	<p>TURUN MUSEOKESKUS, TURKU  2.022</p>
