TURKU VII-5-9

**Linnankatu 35b**

Kaupunkiarkeologinen pelastuskaivaus 2012

**Kaivausraportti**

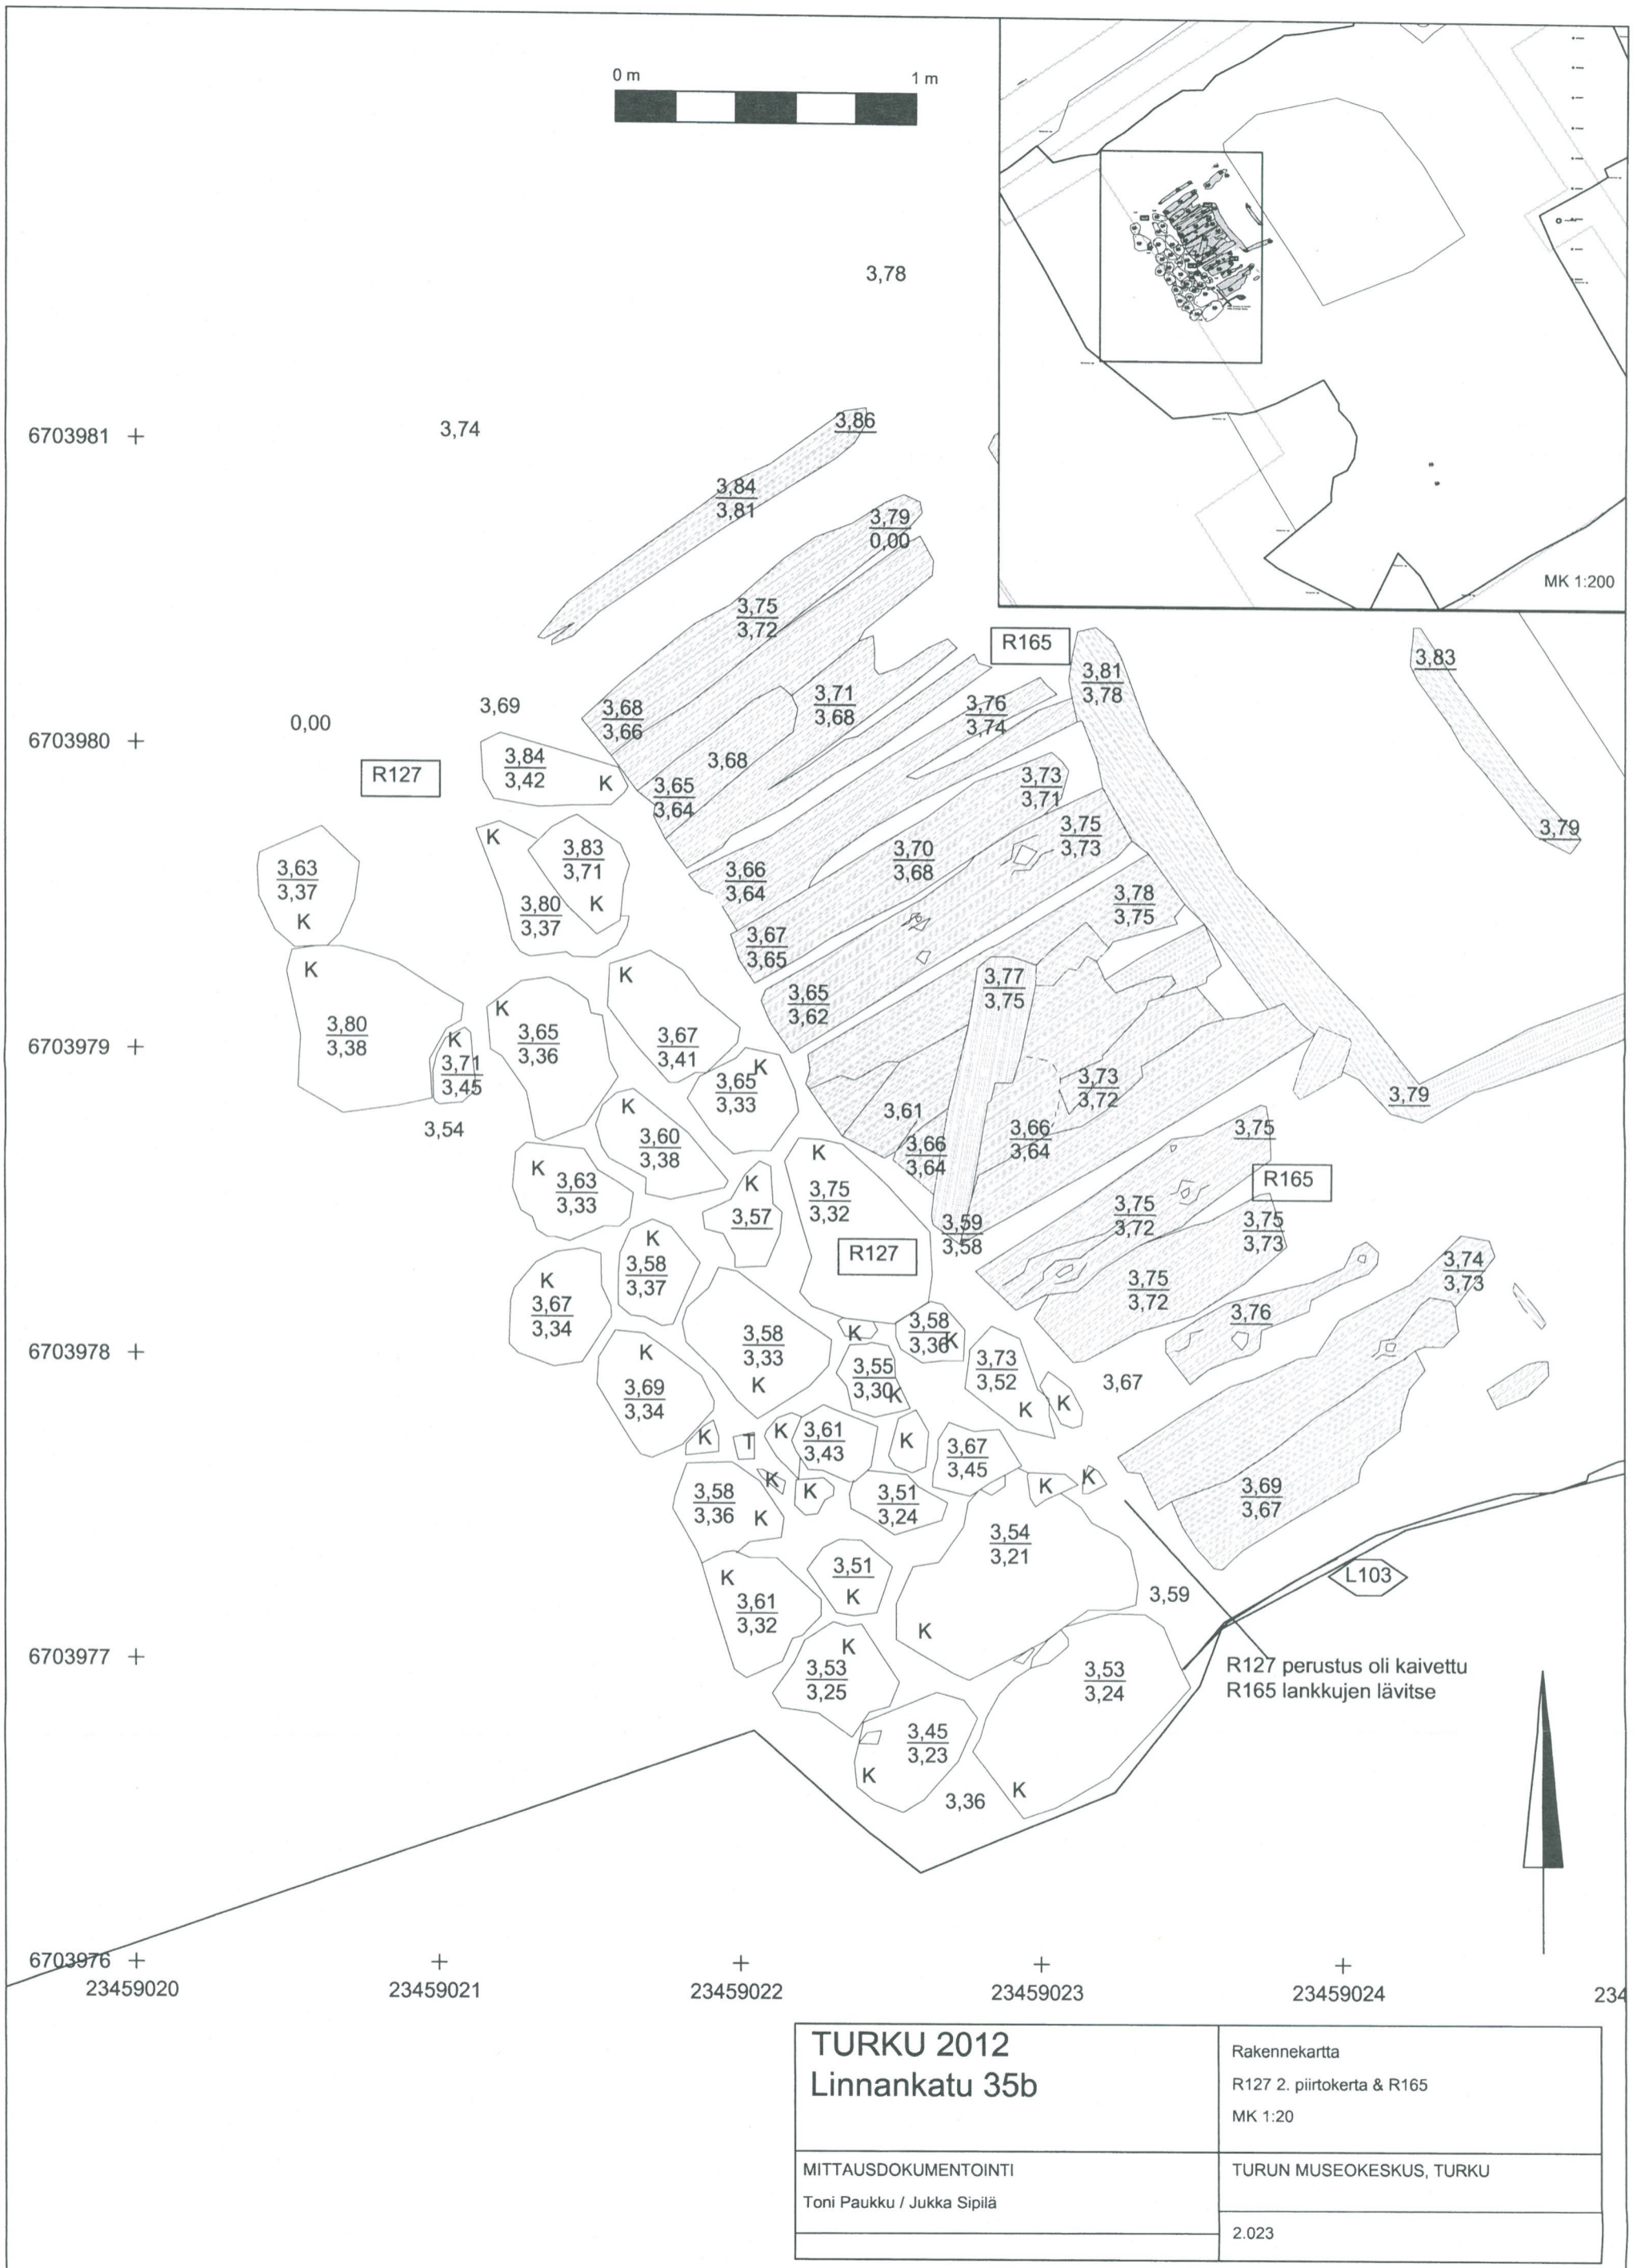
<b>TURKU 2012</b>	
<b>Linnankatu 35b</b>	
Rakennekartta	R127 2. piirtokerta & R165
MITTAUSDOKUMENTOINTI	TURUN MUSEOKESKUS, TURKU
Toni Paukku / Jukka Sipilä	2.023

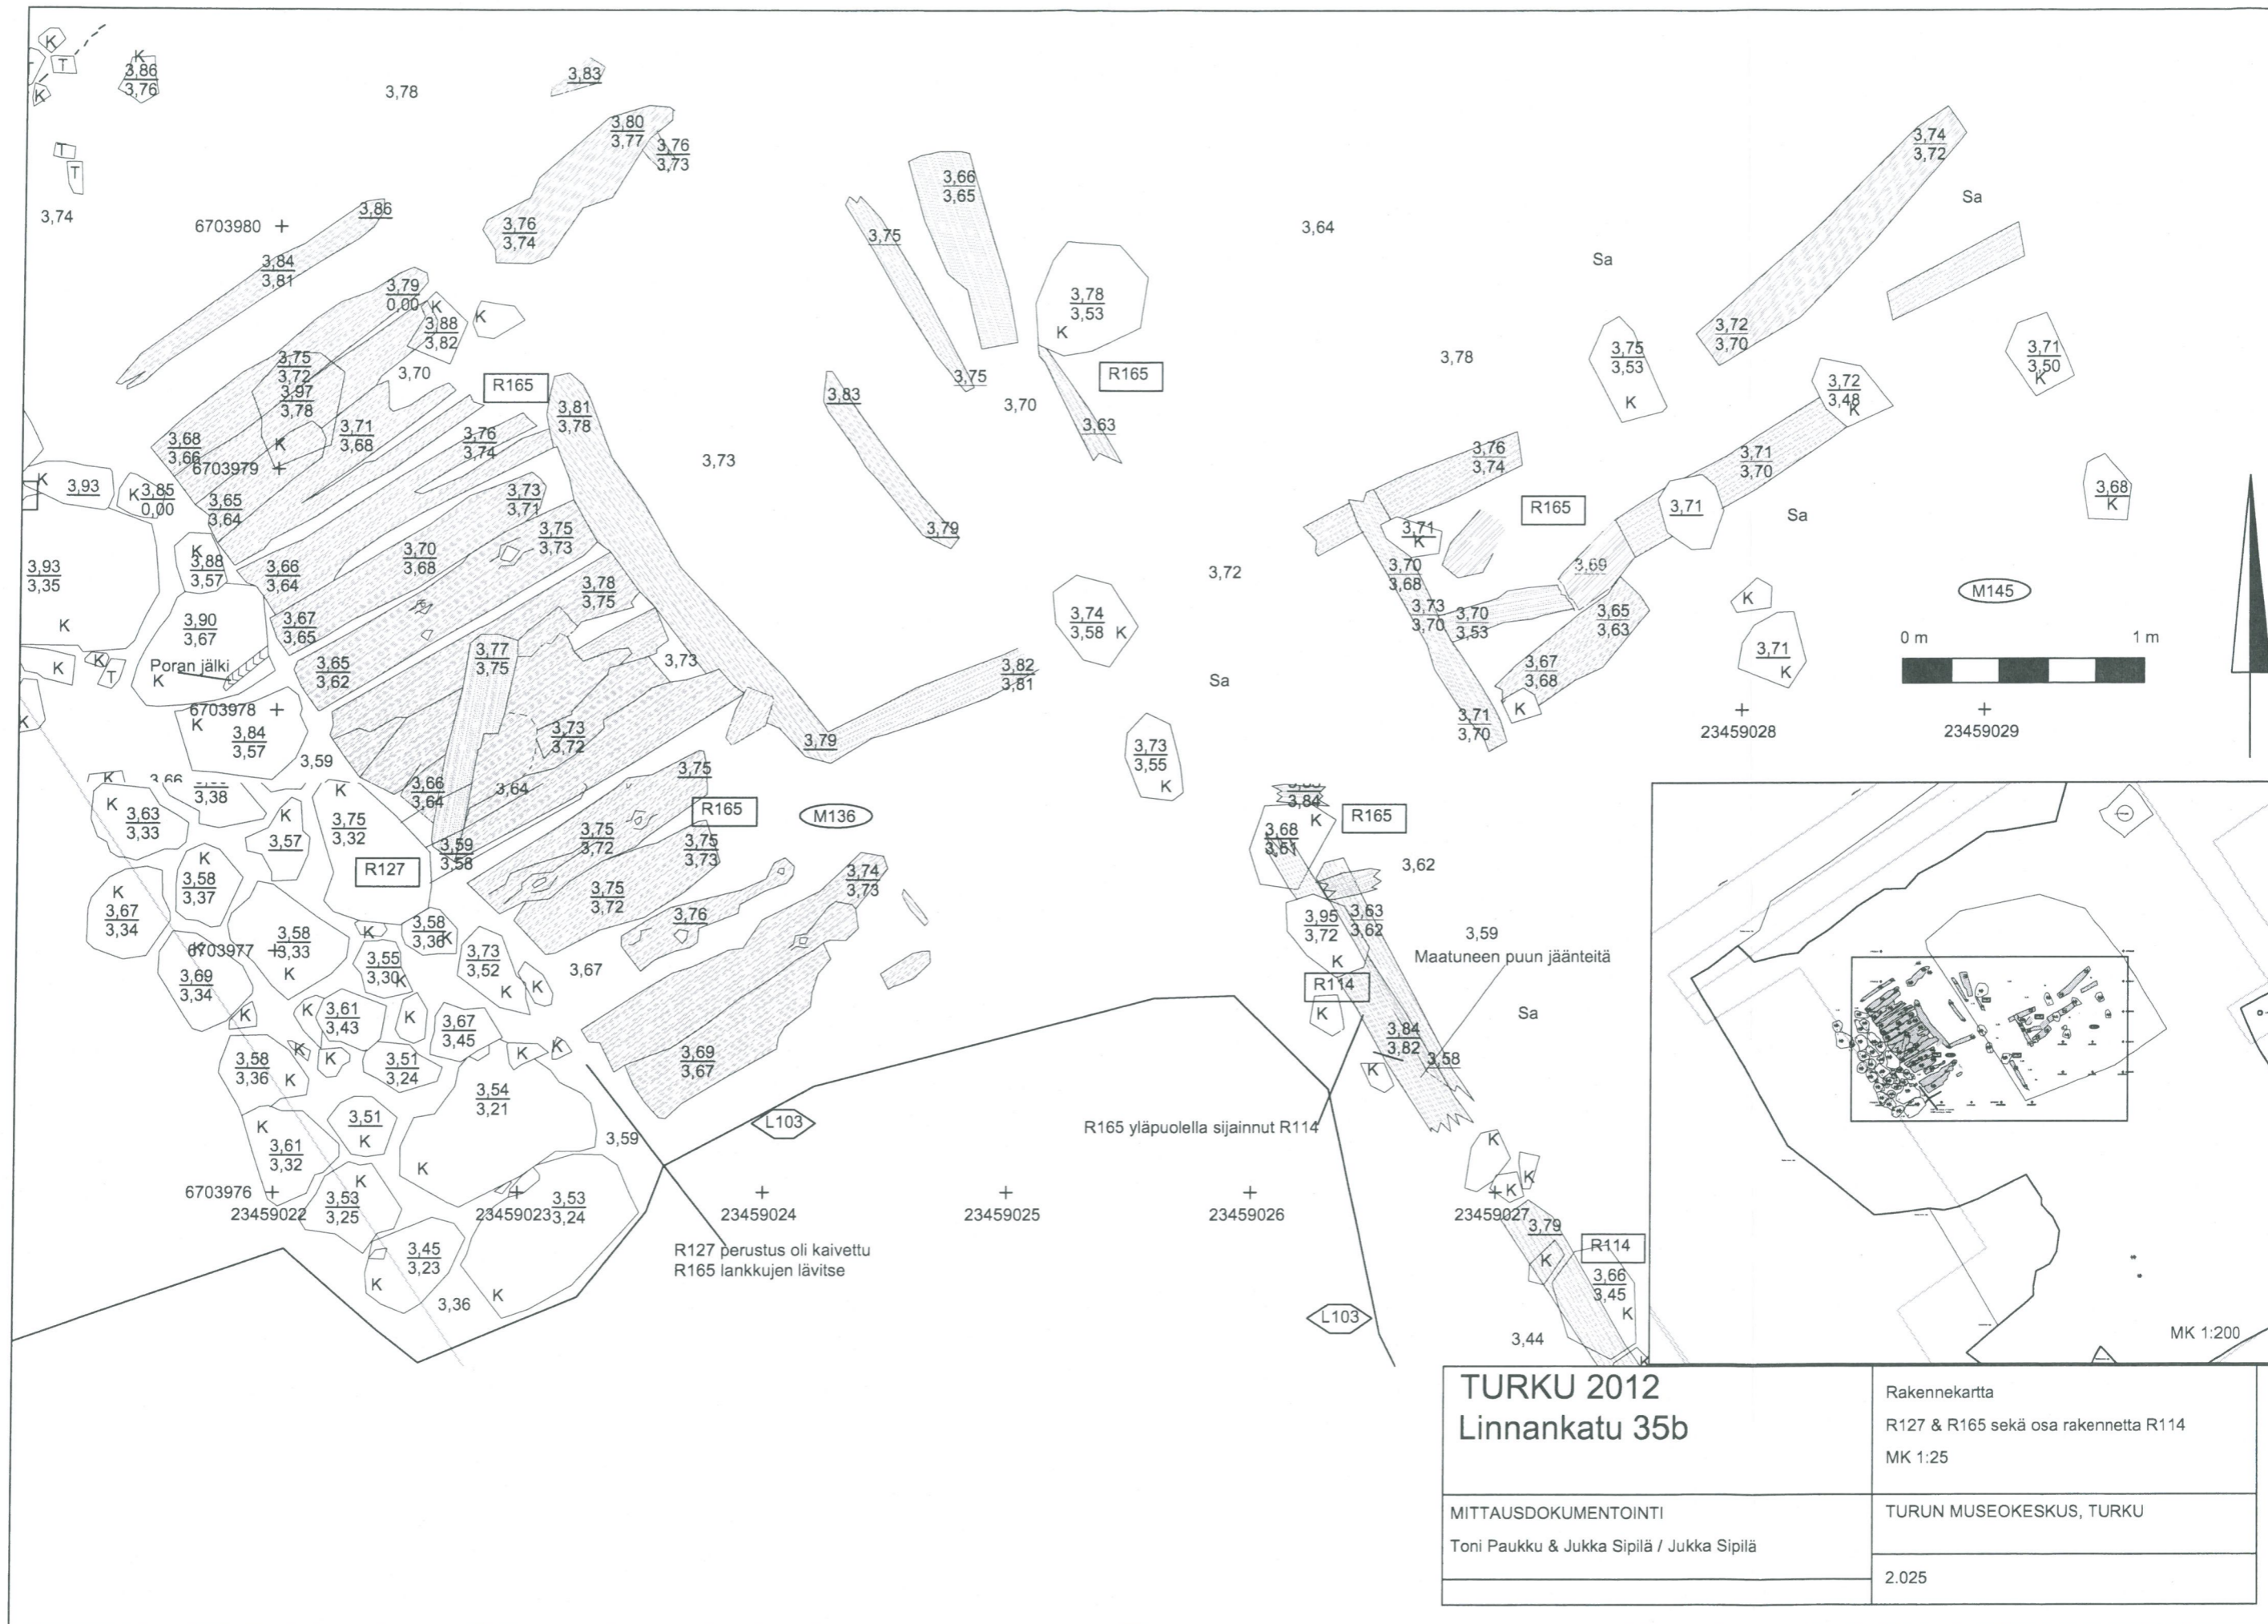
Rakennekartta  
 R127 & R165 sekä osa rakennetta R114  
 MK 1:25

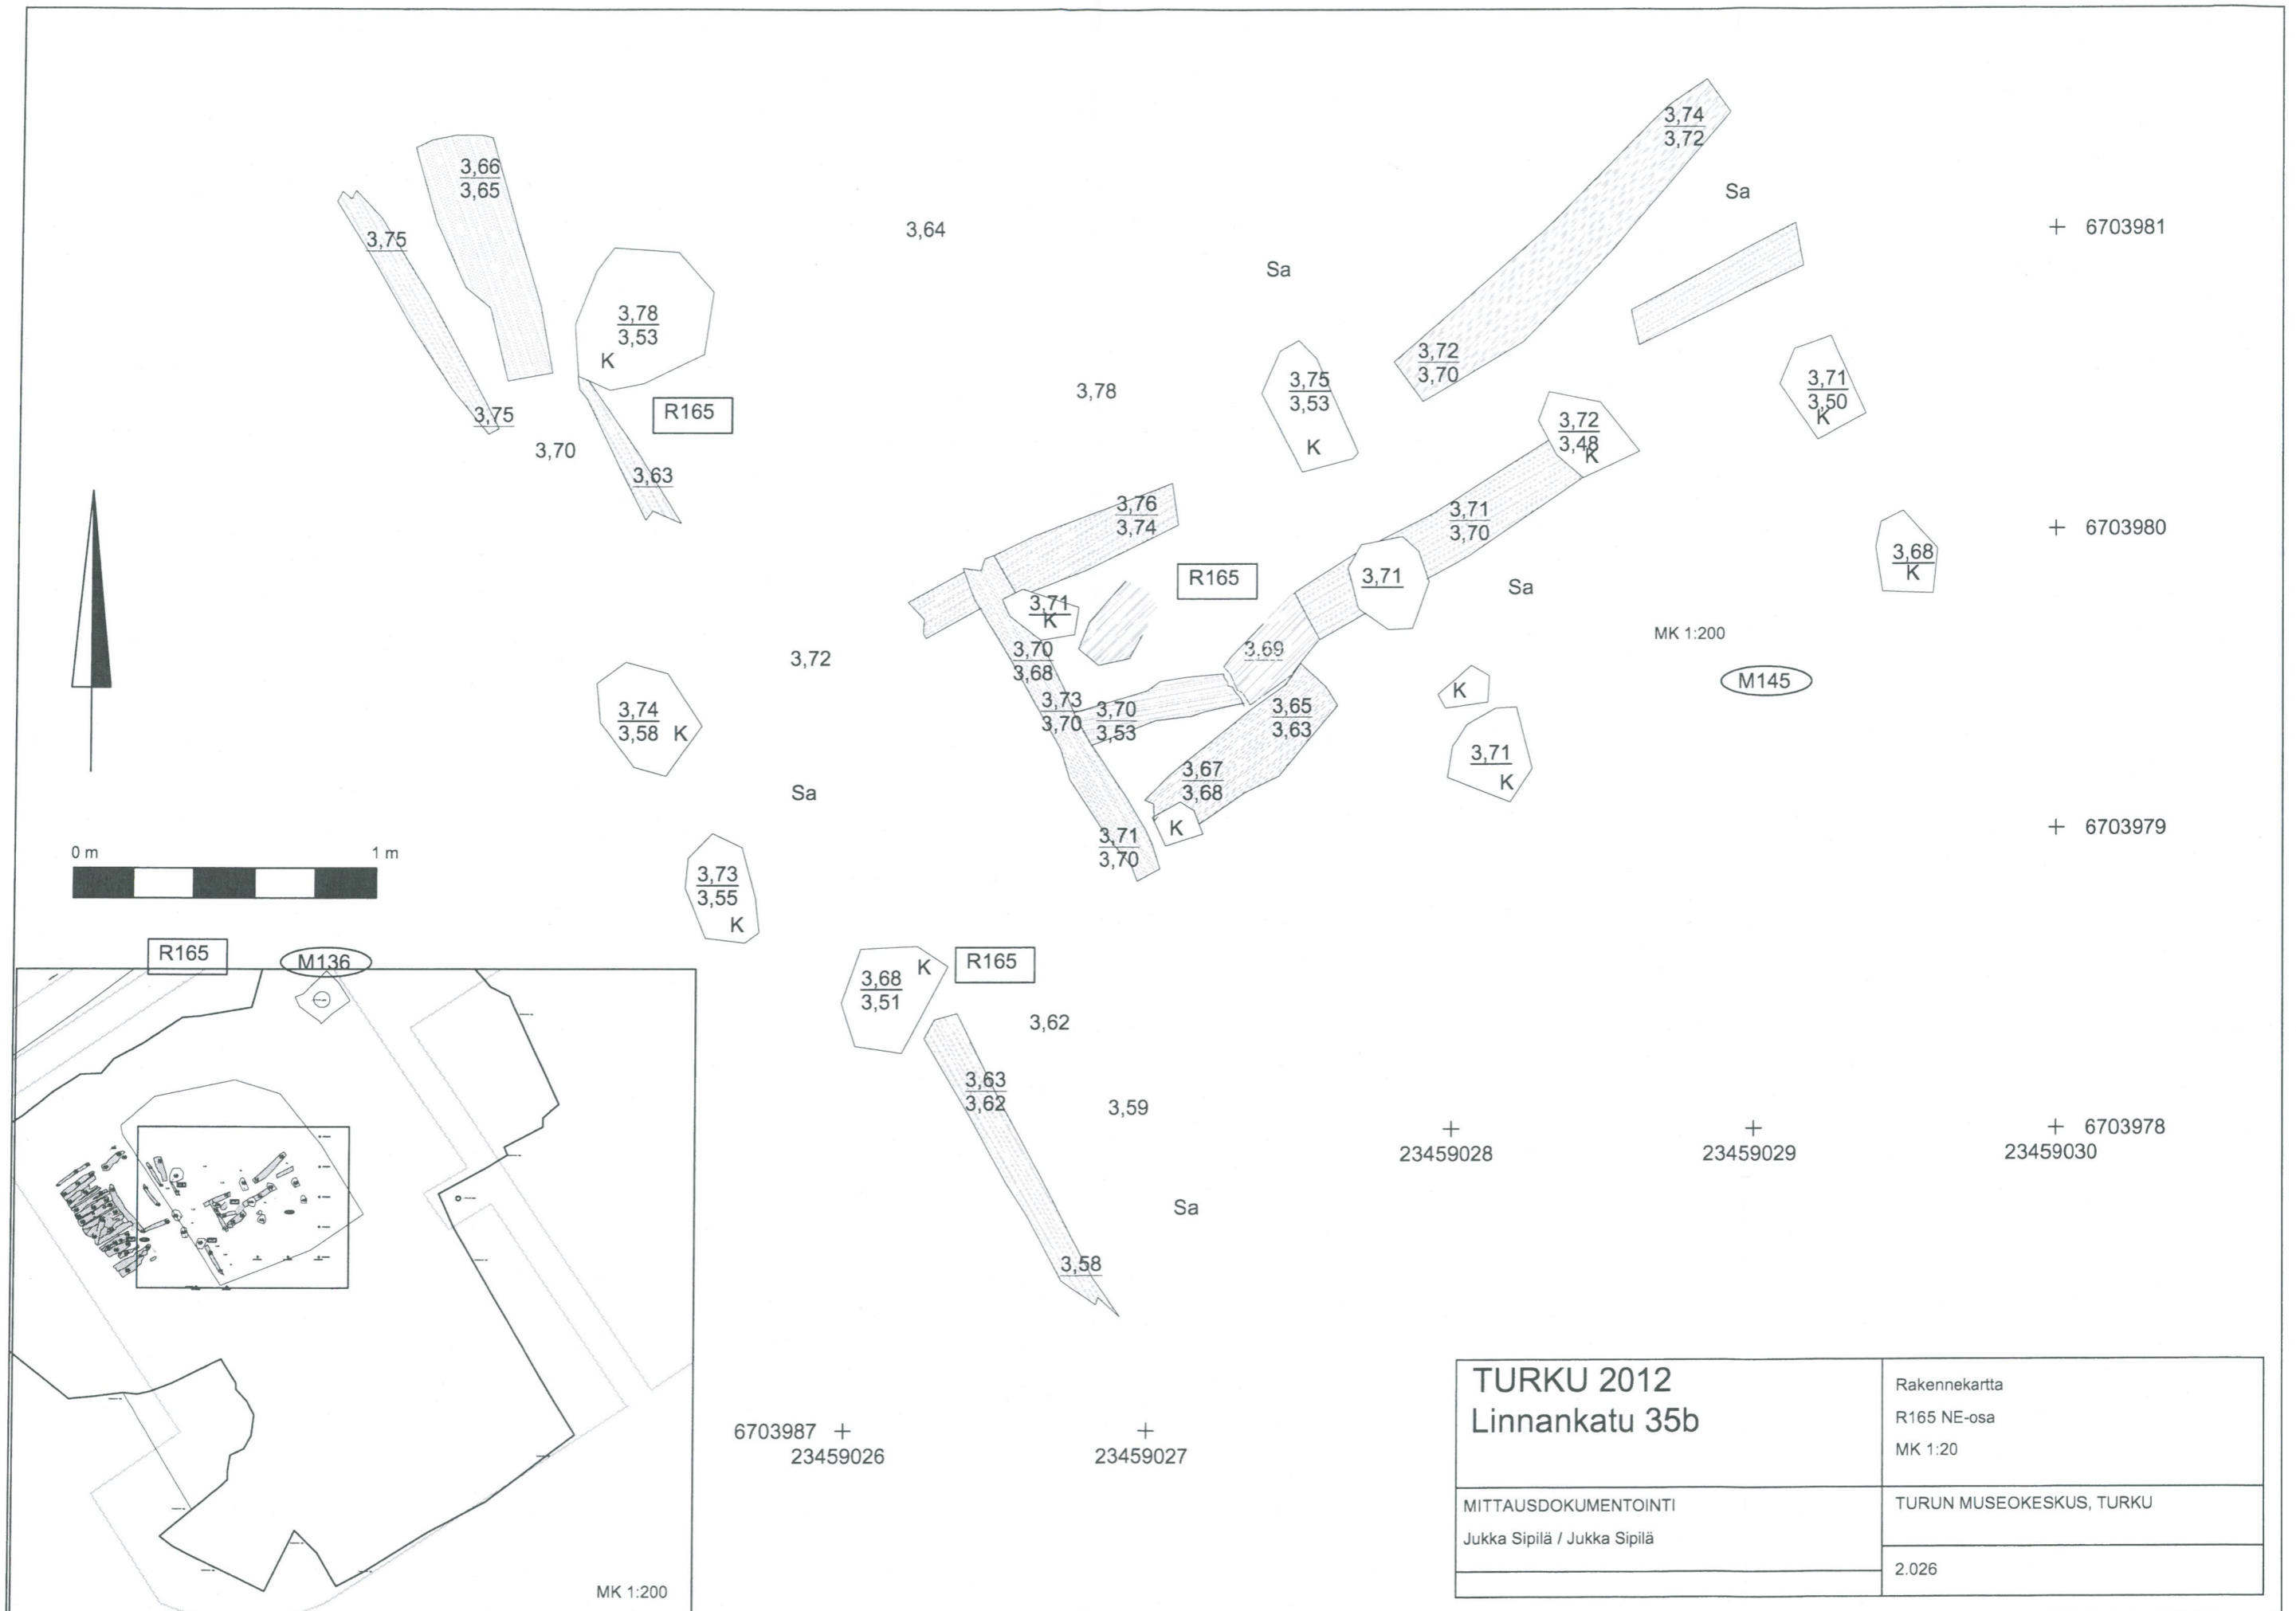
<b>TURKU 2012</b> <b>Linnankatu 35b</b>		Rakennekartta R165 NE-osa MK 1:20
MITTAUSDOKUMENTOINTI Jukka Sipilä / Jukka Sipilä		TURUN MUSEOKESKUS, TURKU
		2.026

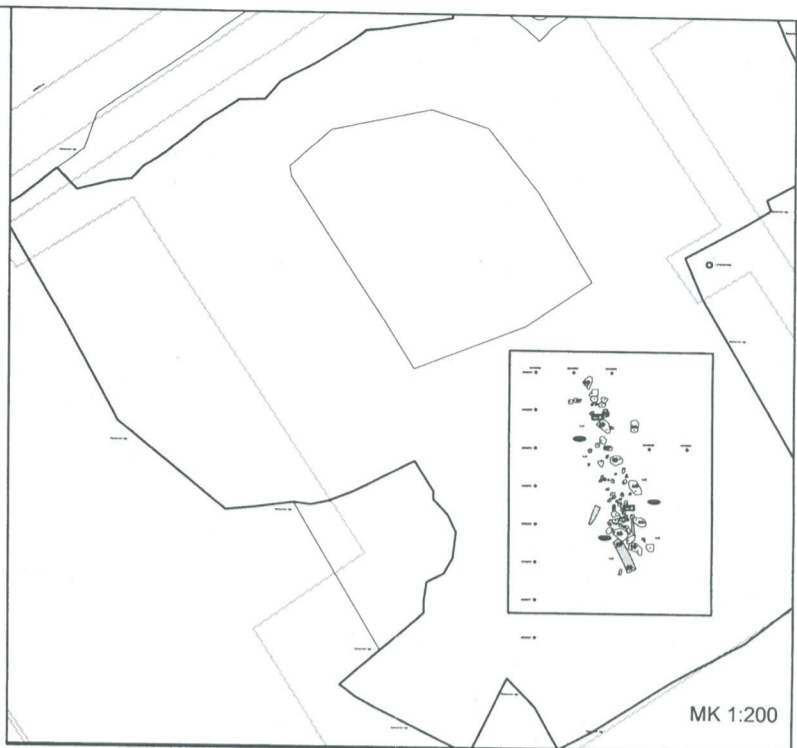
<b>TURKU 2012</b> <b>Linnankatu 35b</b>	Rakennekartta R151 MK 1:20
	TURUN MUSEOKESKUS, TURKU
MITTAUSDOKUMENTOINTI Jukka Sipilä / Jukka Sipilä	2.029

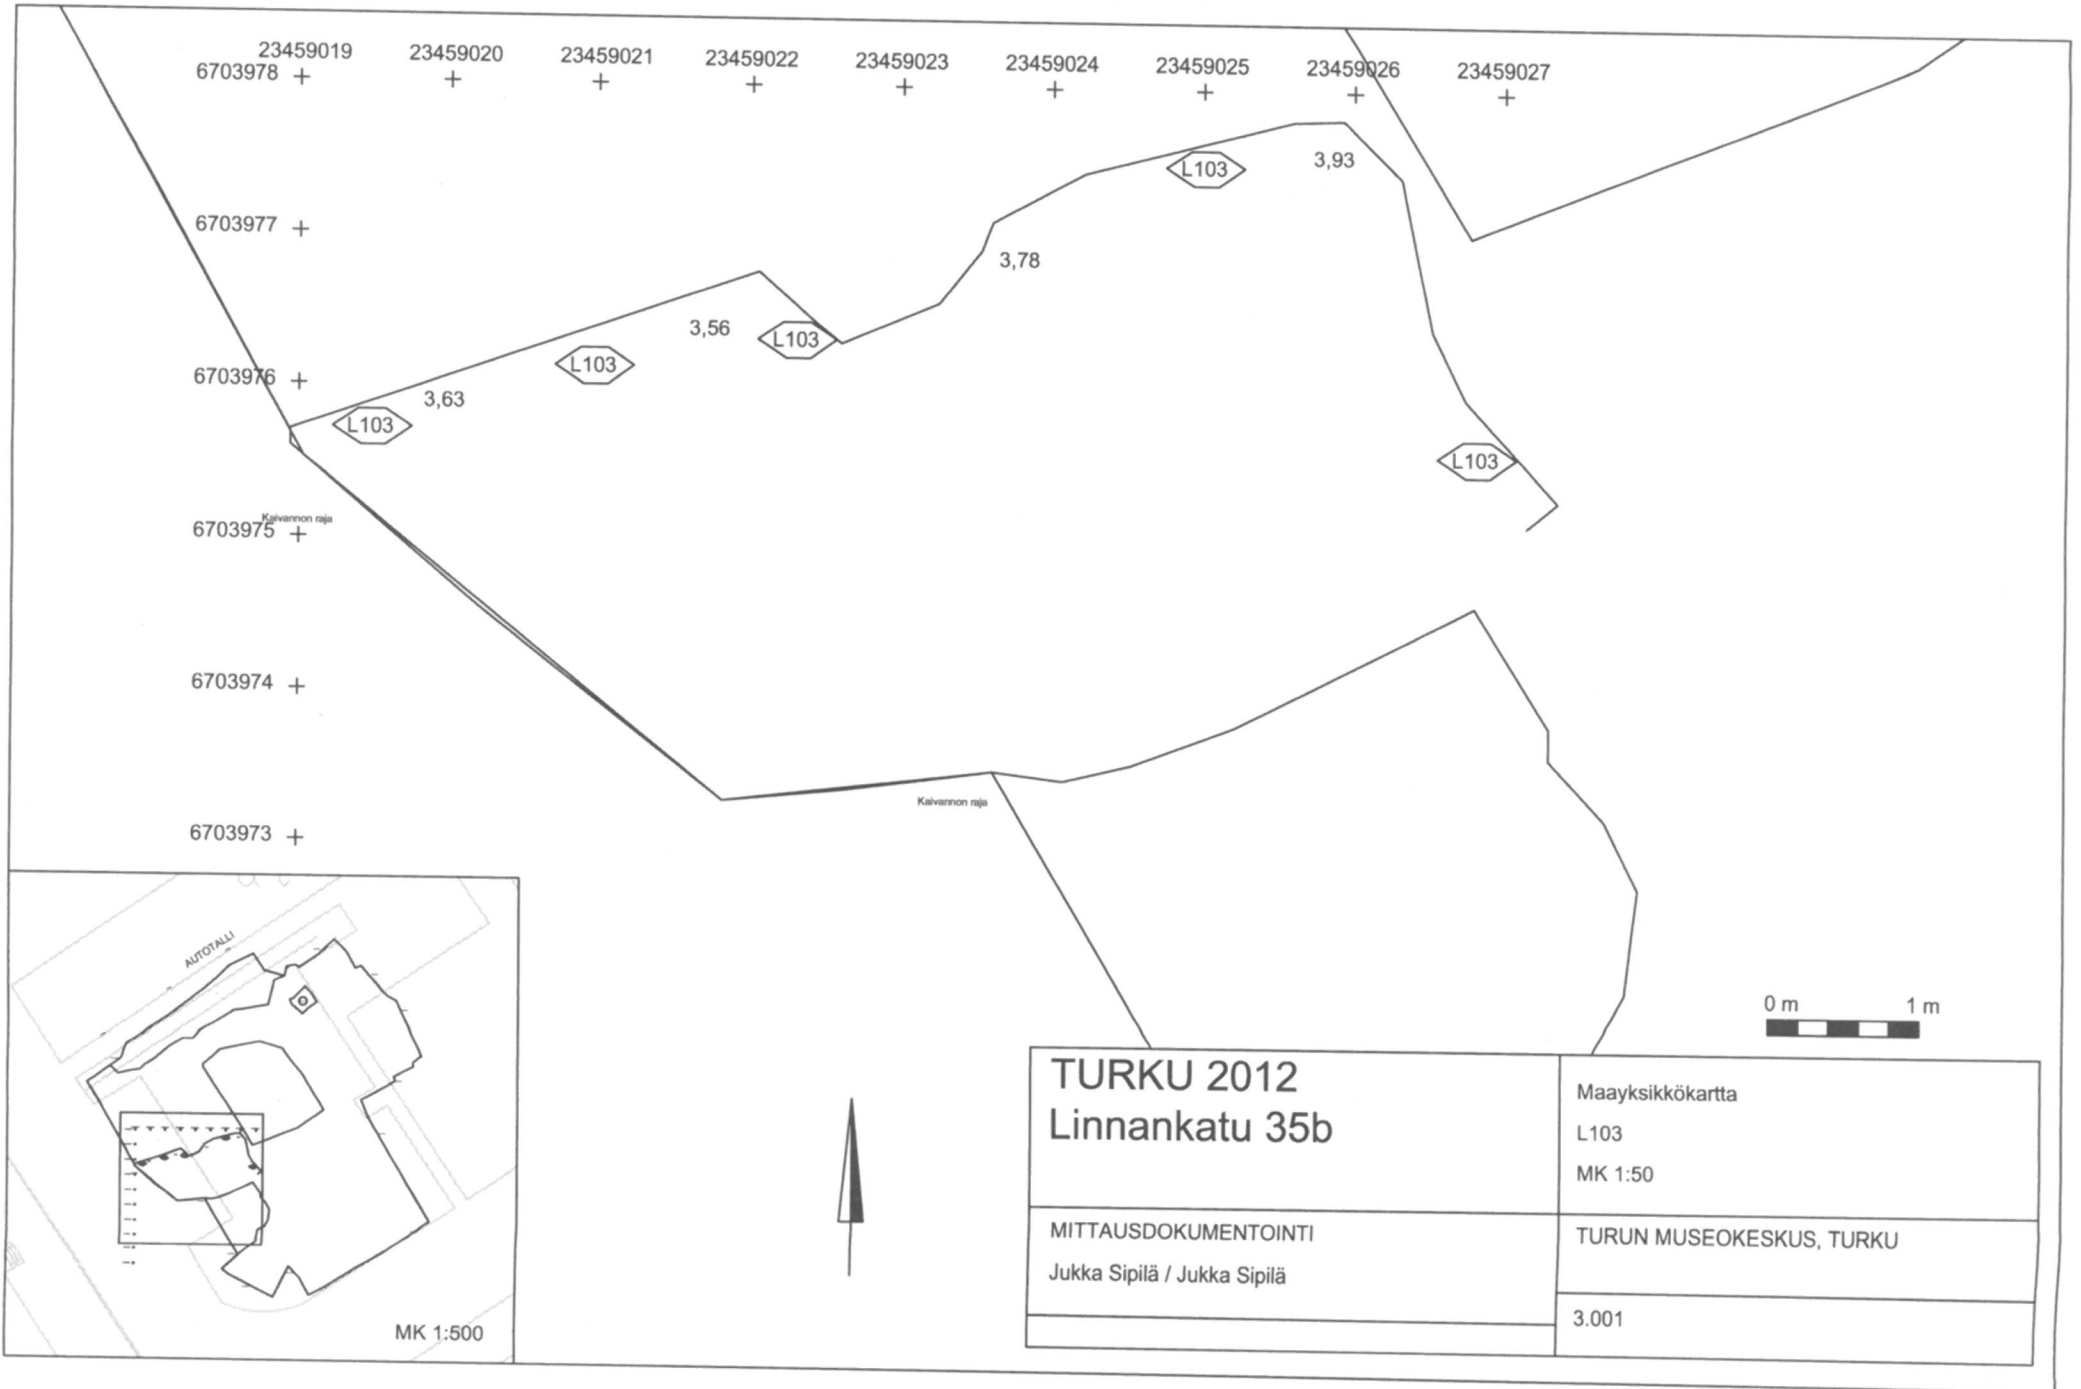
<b>TURKU 2012</b> <b>Linnankatu 35b</b>		Maayksikkökartta L103 MK 1:50
MITTAUSDOKUMENTOINTI Jukka Sipilä / Jukka Sipilä		TURUN MUSEOKESKUS, TURKU
		3.001

Leikkaus **L103** kaivannon eteläkulmauksessa oli laaja-alainen, sora-moreenitäytteinen, reunoiltaan kaareva, osin epämääräinen kaivanto. Kaivannon reunat olivat loivat. Kaivanto on tehty viimeistään 1950-luvun lopulla, sillä sen moreenimaisen täyttömaan keskellä kasvoi iso koivu, joka on istutettu viereisen kerrostalon asukkaiden toimesta vuonna 1961. Koivun istutuksessa mukana olleilla ei ollut mitään muistikuvaa, että paikalla olisi ollut kaivanto.

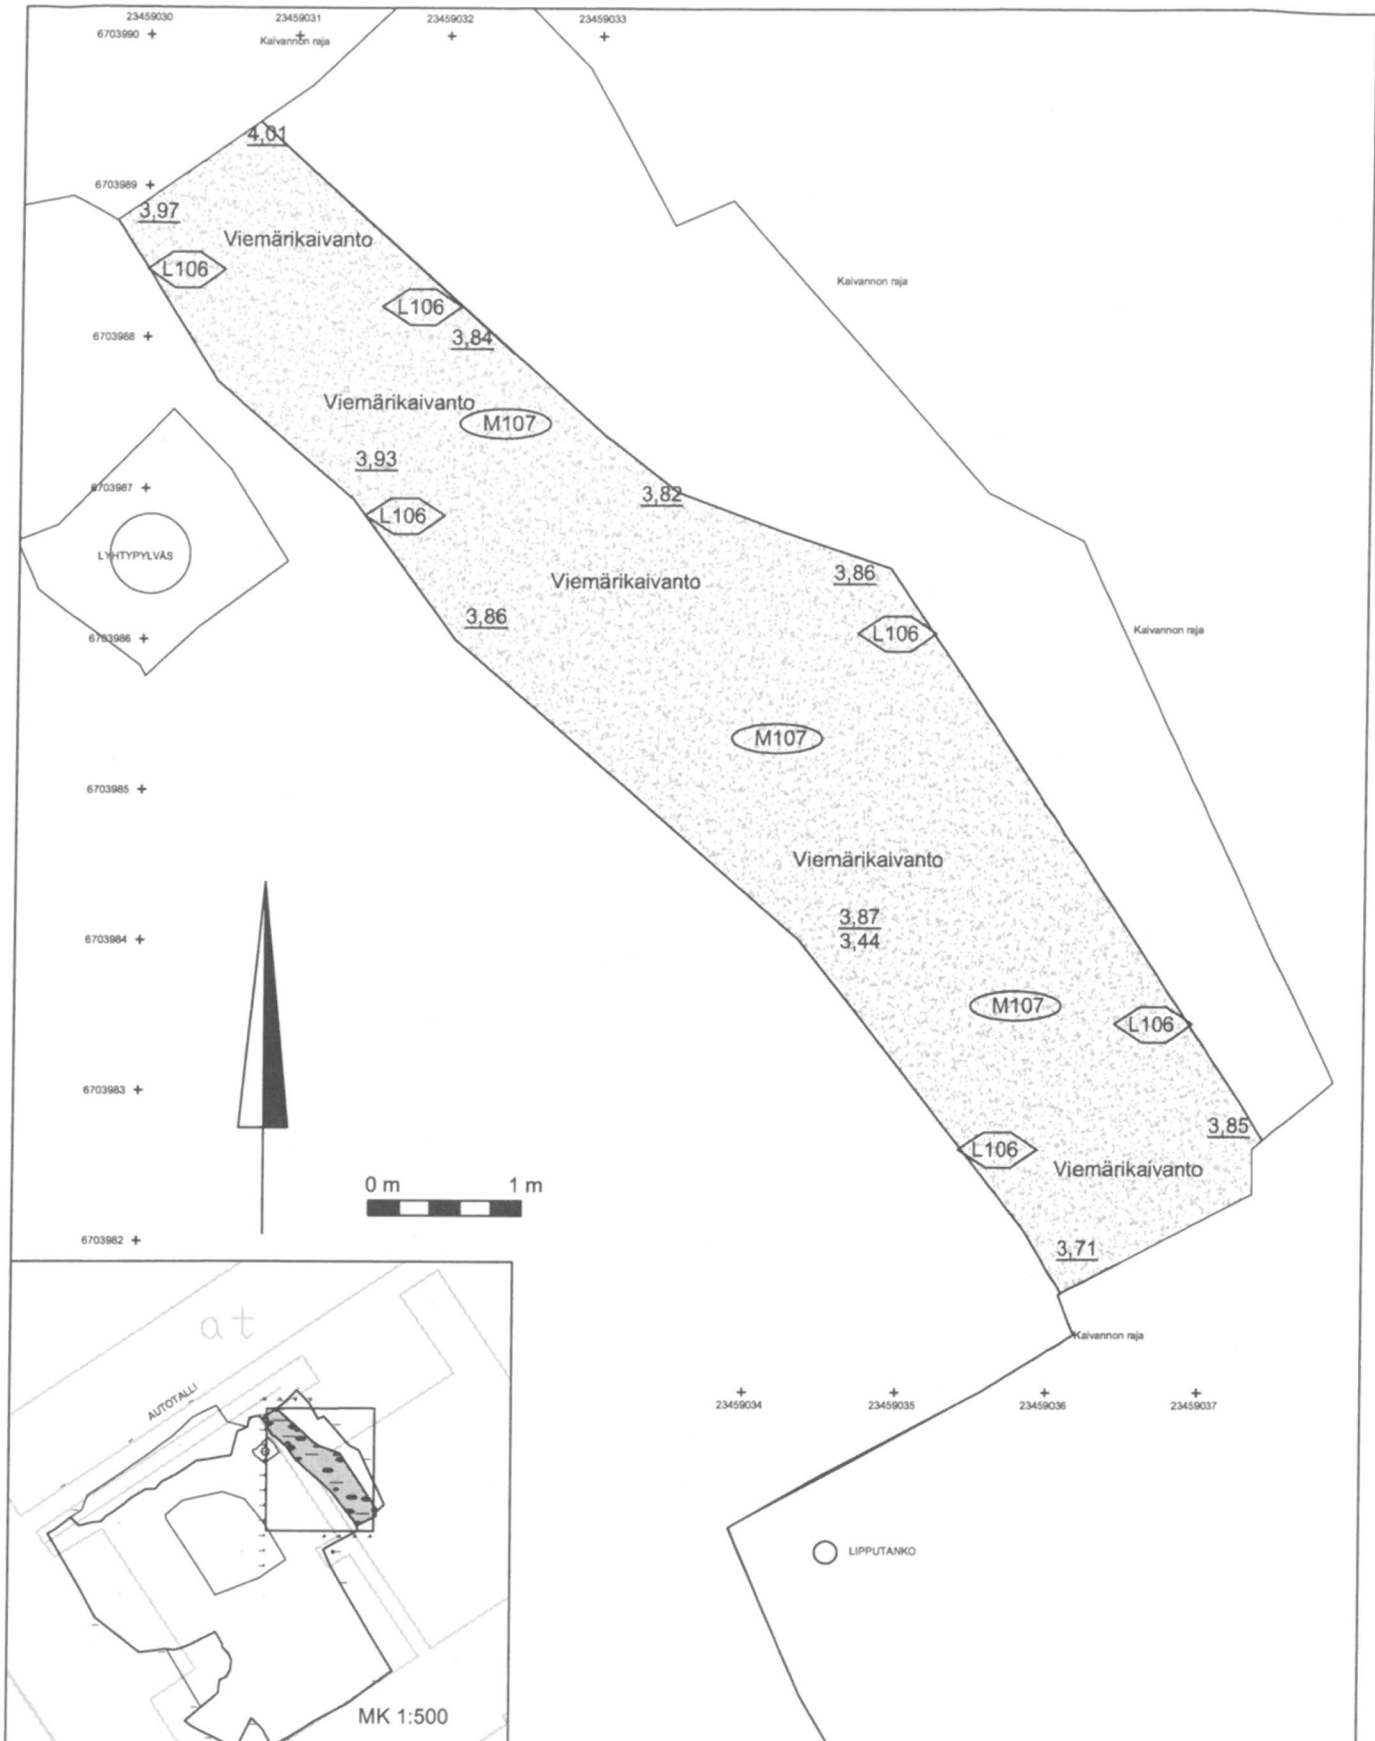
Maayksikkökartta  
 L106 & M107  
 MK 1:50

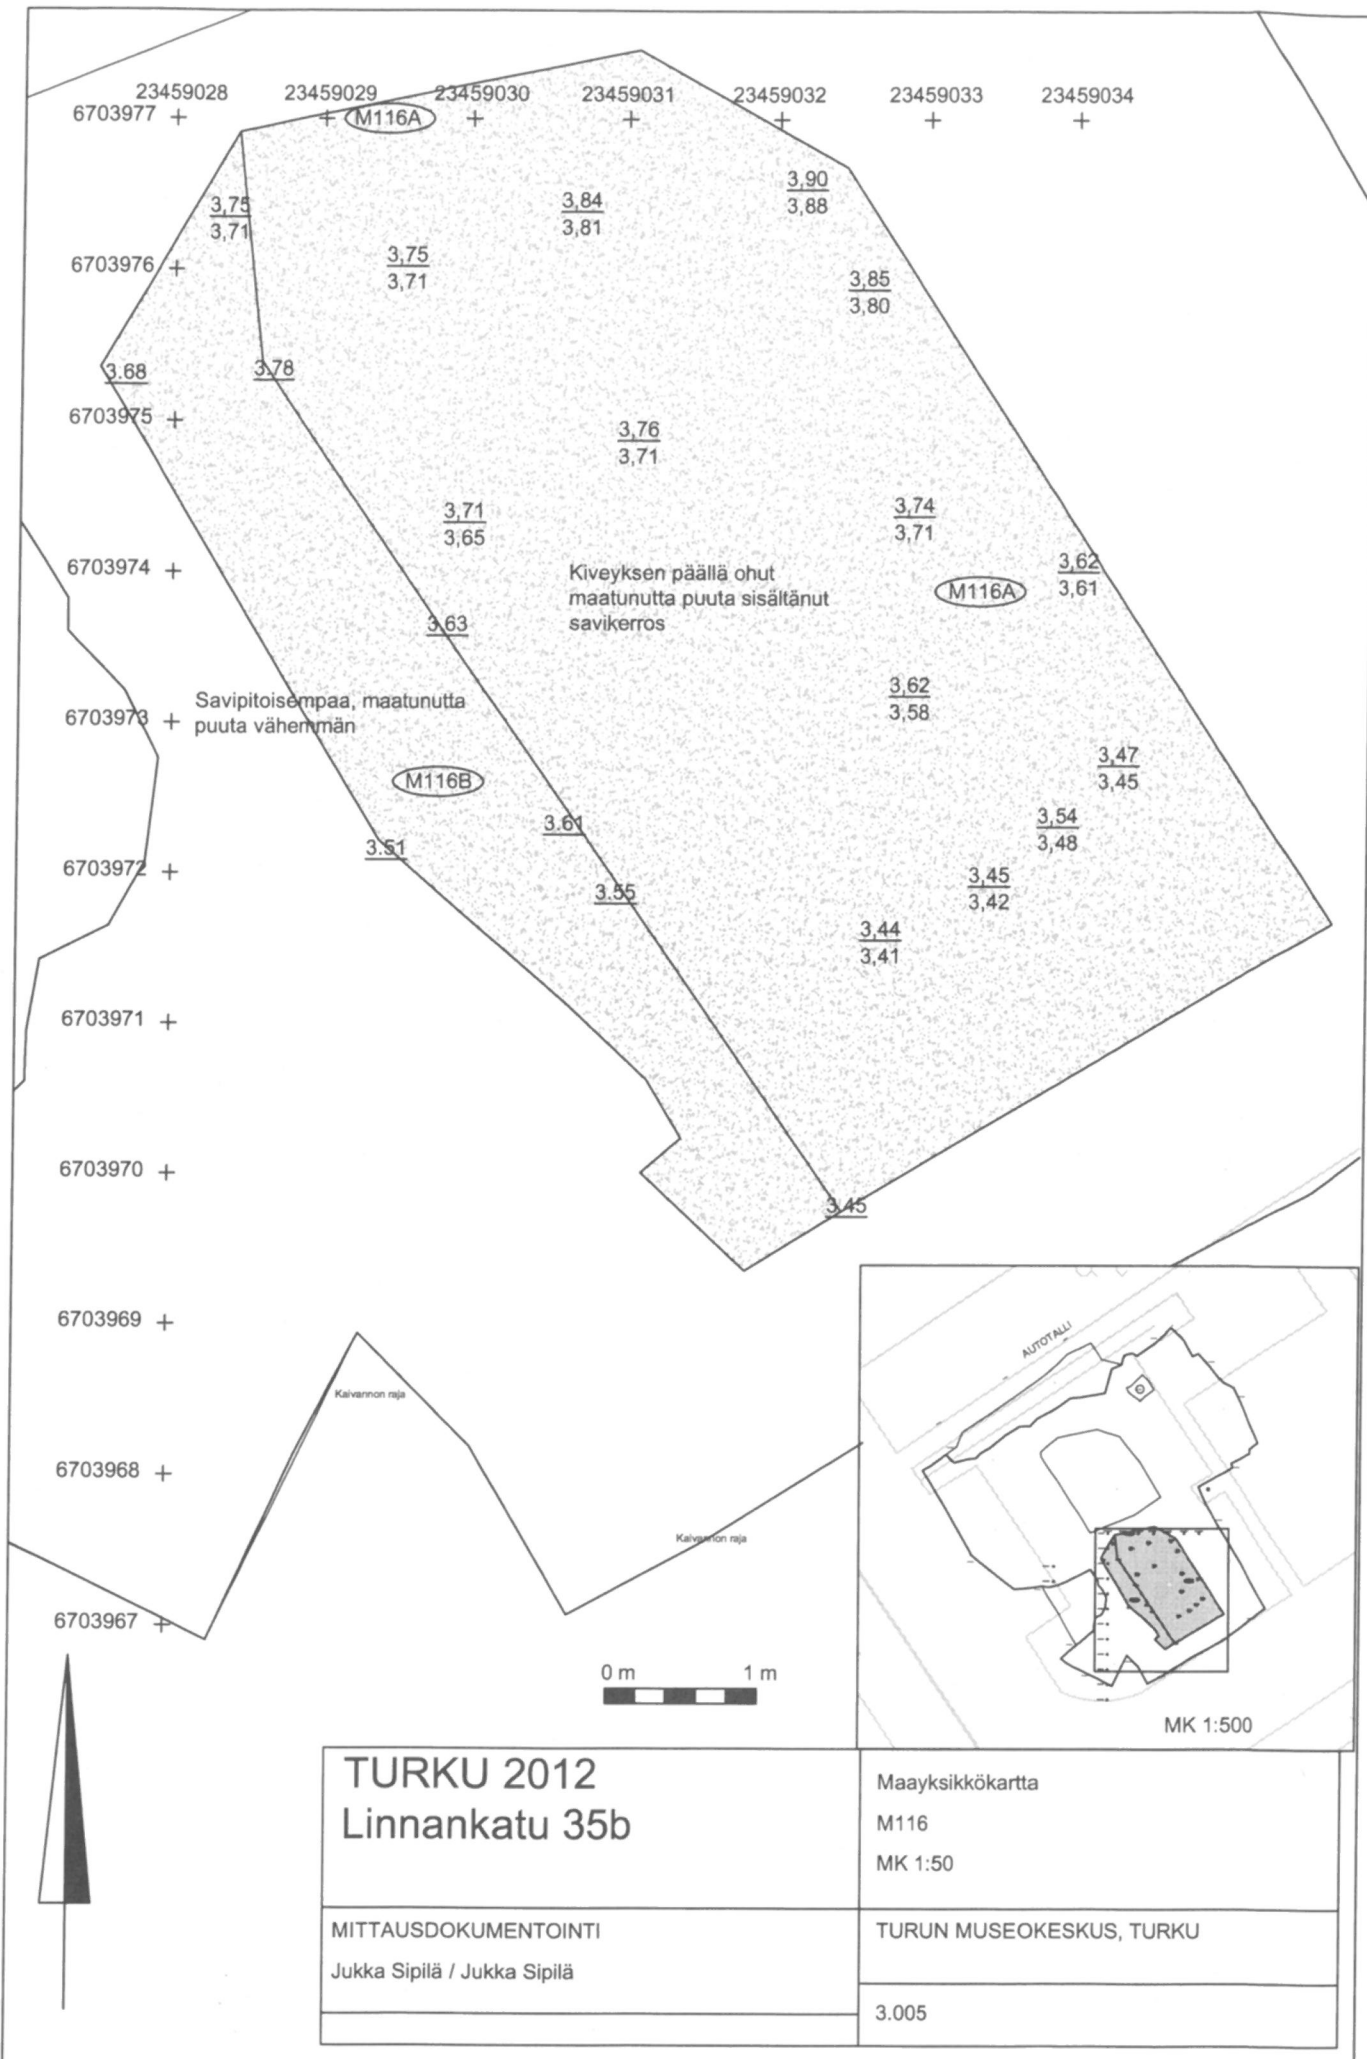
Maayksikkökartta  
 M116  
 MK 1:50

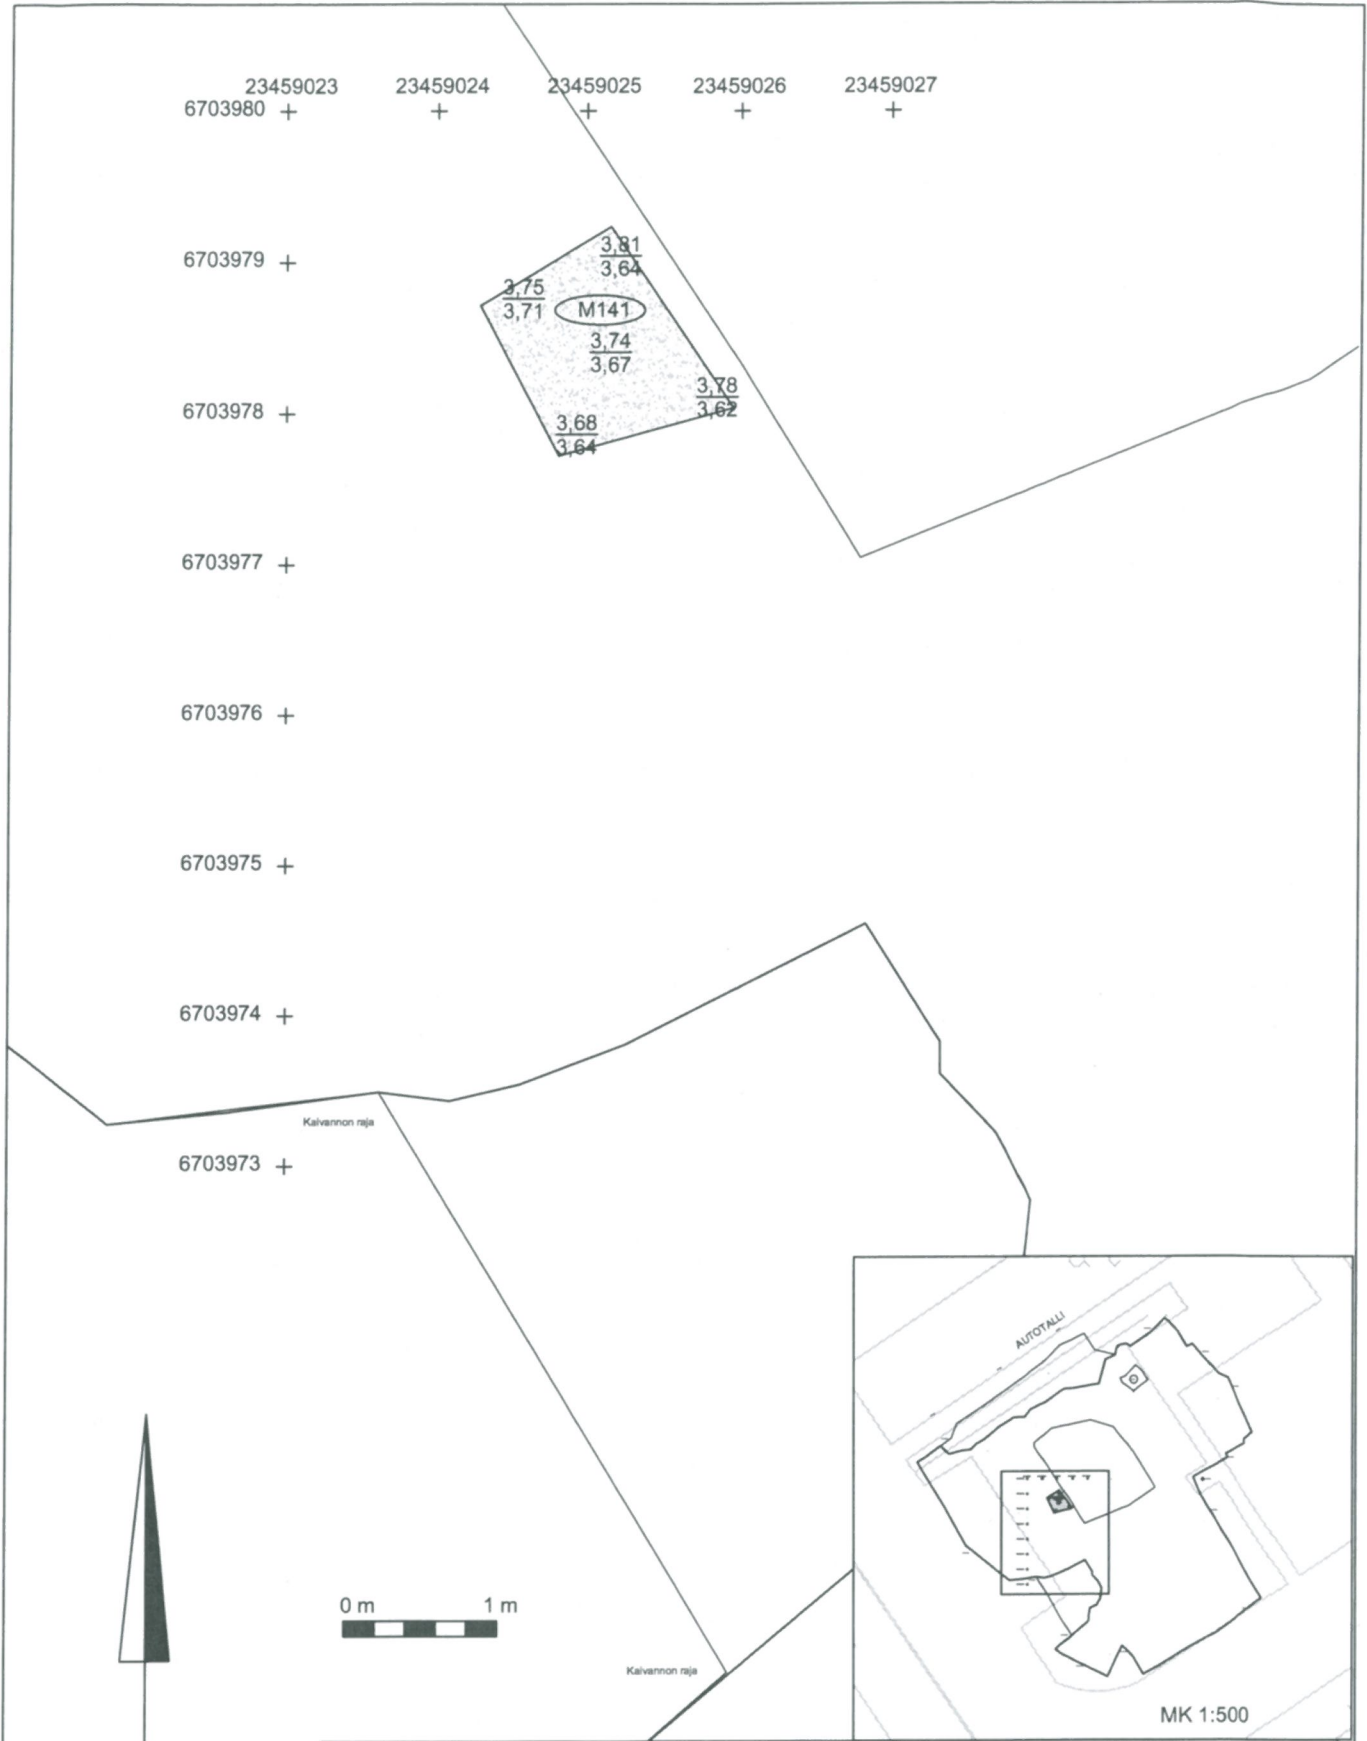
<p><b>TURKU 2012</b>  <b>Linnankatu 35b</b></p>	<p>Maayksikkökartta          M141          MK 1:50</p>
<p>MITTAUSDOKUMENTOINTI          Jukka Sipilä / Jukka Sipilä</p>	<p>TURUN MUSEOKESKUS, TURKU</p> <p>3.026</p>

- 141 Erittäin runsaasti keramiikan paloja sisältävä saven ja hiekan sekainen kerrostuma.
- 142 Tahmeaa humuksensekaista maata, jossa joitakin lahonneen puun paloja.

Kerroksen M136 alapuolella oli kaksi aluetta, **M141** ja **M147**, joissa oli erittäin runsaasti keramiikan paloja. Kerros M147 oli osin puutason R165 alla. Vaikuttaakin, että kyseisissä kohdissa on ollut keramiikan-paloista koostuva jätekasa, joiden väliin on joutunut maata. Kerroksessa M141 maa-aines oli saven ja hiekan sekaista maata. Kerroksessa M147 maa oli savisempaa, humuspitoista. Kerrosten keramiikka-aineistossa oli poikkeuksellisen vähän kolmijalkapadan jalkoja tai kahvoja. Silmiinpistävää oli myös lasitamattomien, pinnaltaan puhtaiden palojen suuri määrä. Yhdessä palassa oli lasitetta murtopinnan päällä, so. pala lienee peräisin lasituksen yhteydessä hajonneesta astiasta.
