TURKU VII-5-9

**Linnankatu 35b**

Kaupunkiarkeologinen pelastuskaivaus 2012

**Kaivausraportti**

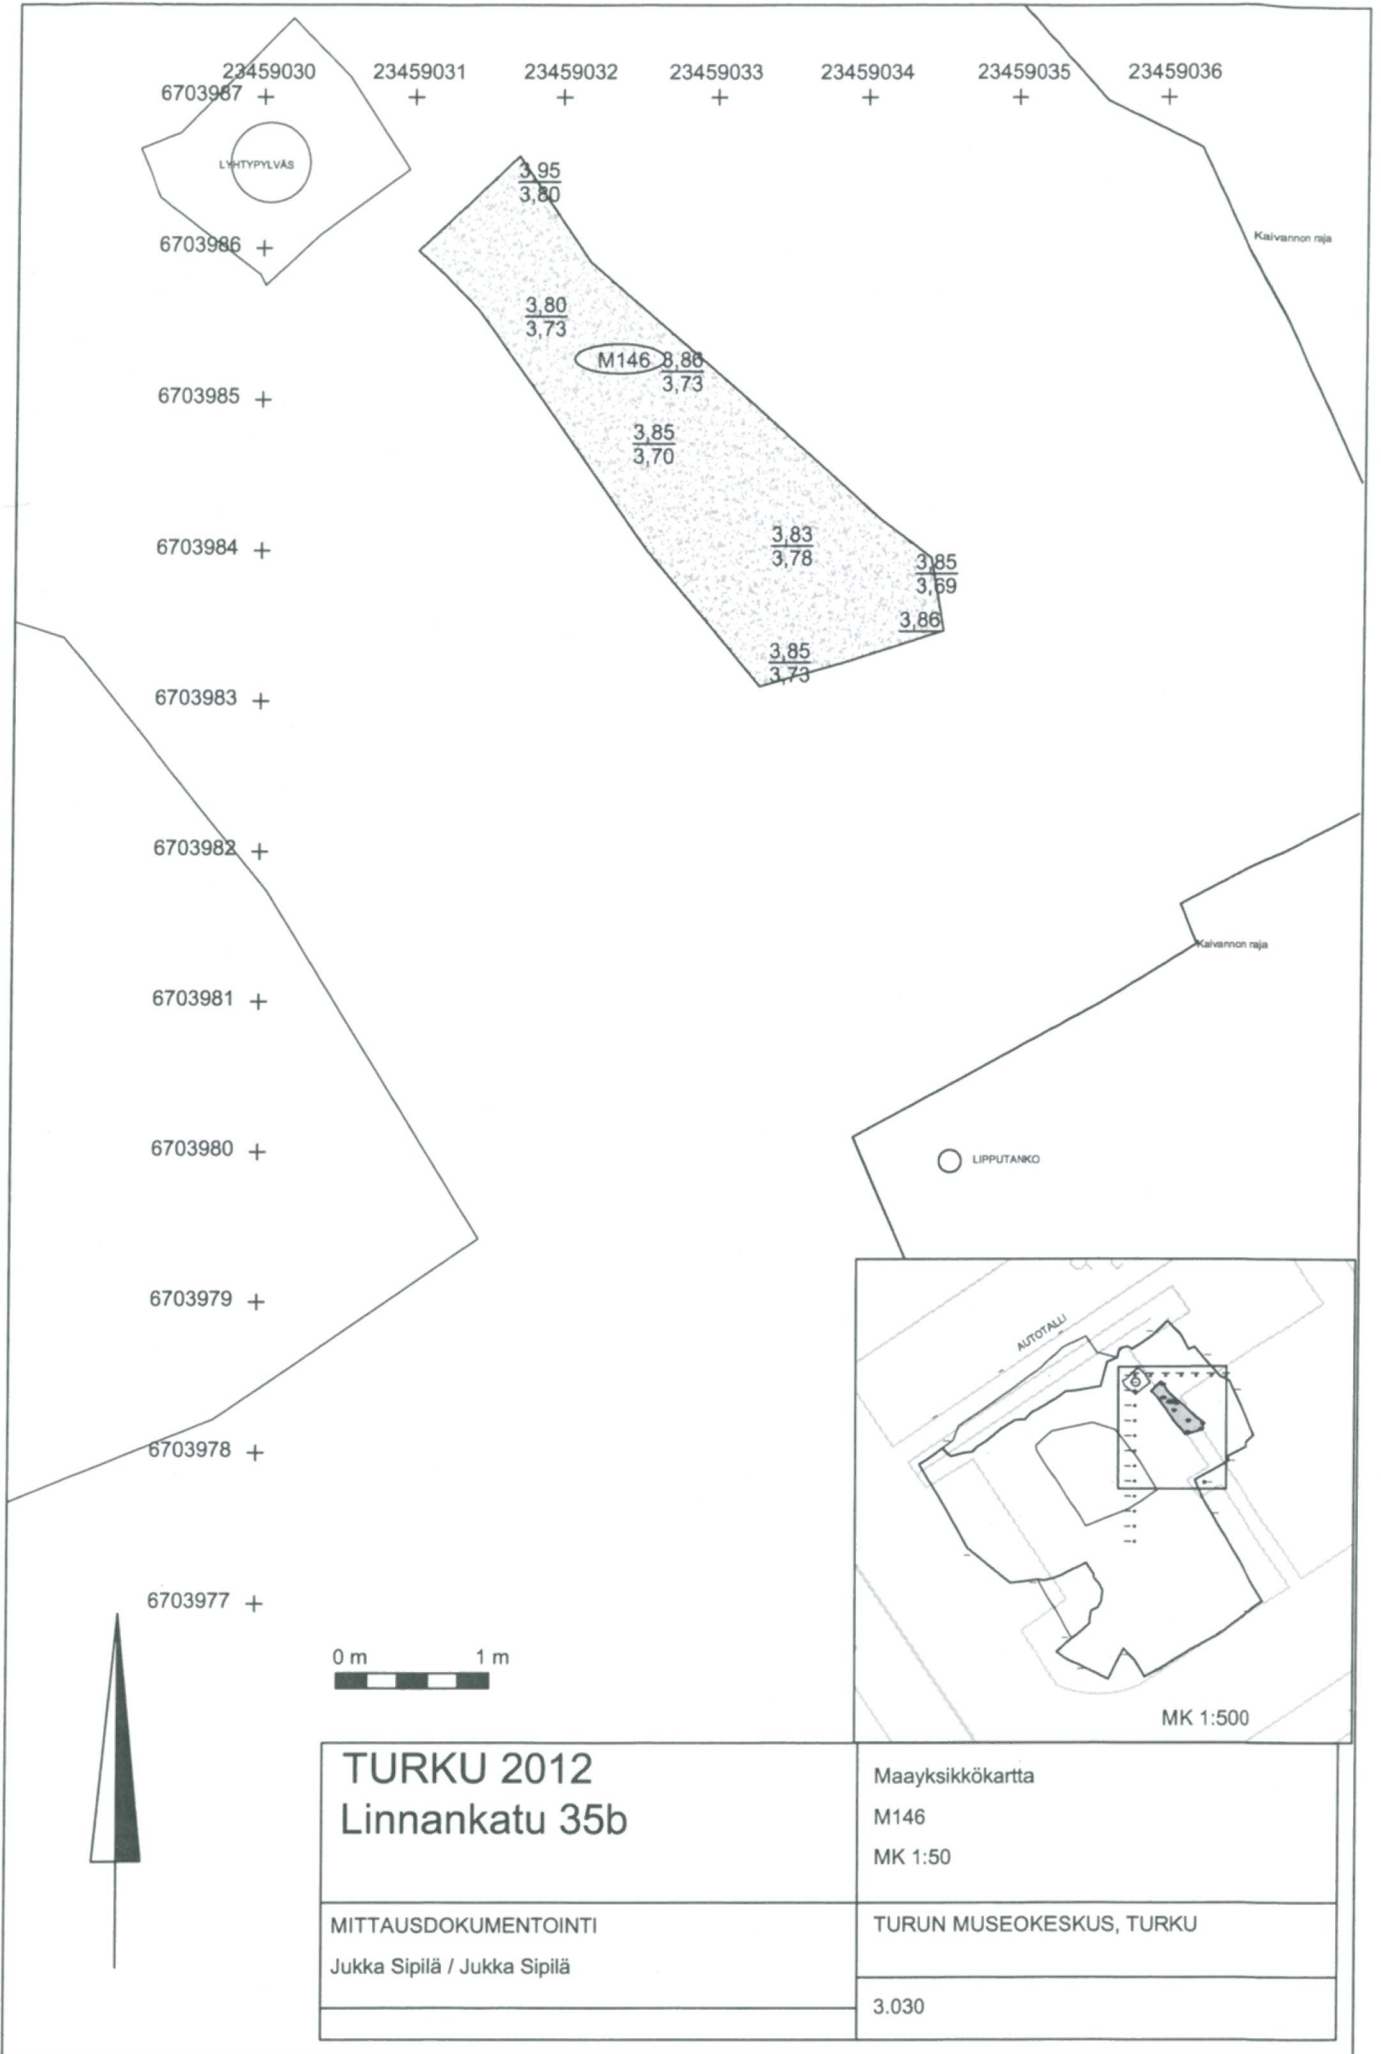
<b>TURKU 2012</b> <b>Linnankatu 35b</b>	Maayksikkökartta M145 MK 1:50
	MITTAUSDOKUMENTOINTI Jukka Sipilä / Jukka Sipilä
TURUN MUSEOKESKUS, TURKU	
3.029

Maayksiköiden M138 ja M139 alapuolelta kaivettiin laajahko kerrostuma **M145**. Maa oli multavaa savea, jossa seassa oli pieniä kiviä. Kerrostumassa oli melko runsaasti keramiikkaa, kaakelia ja myös liitupiipun katkelmia. Kaivannon kaakkosisosasta M145 alta tuli esiin pienehköistä, halkaisijaltaan 10 – 20 cm:n kivistä muodostunut osin hajanainen kiveys **R151**. Kiveys oli kooltaan 5,0 x 1,5 metriä ja se oli etelä-pohjoissuuntainen. Kivien välissä oli osittain hiiltynyt puu, mutta se oli todennäköisesti sekundääri. Kiveyksen ympärillä ollut maa **M152** oli nokipitoista harmaata savea, jonka pinnalla oli hiili- ja nokilaikkuja.

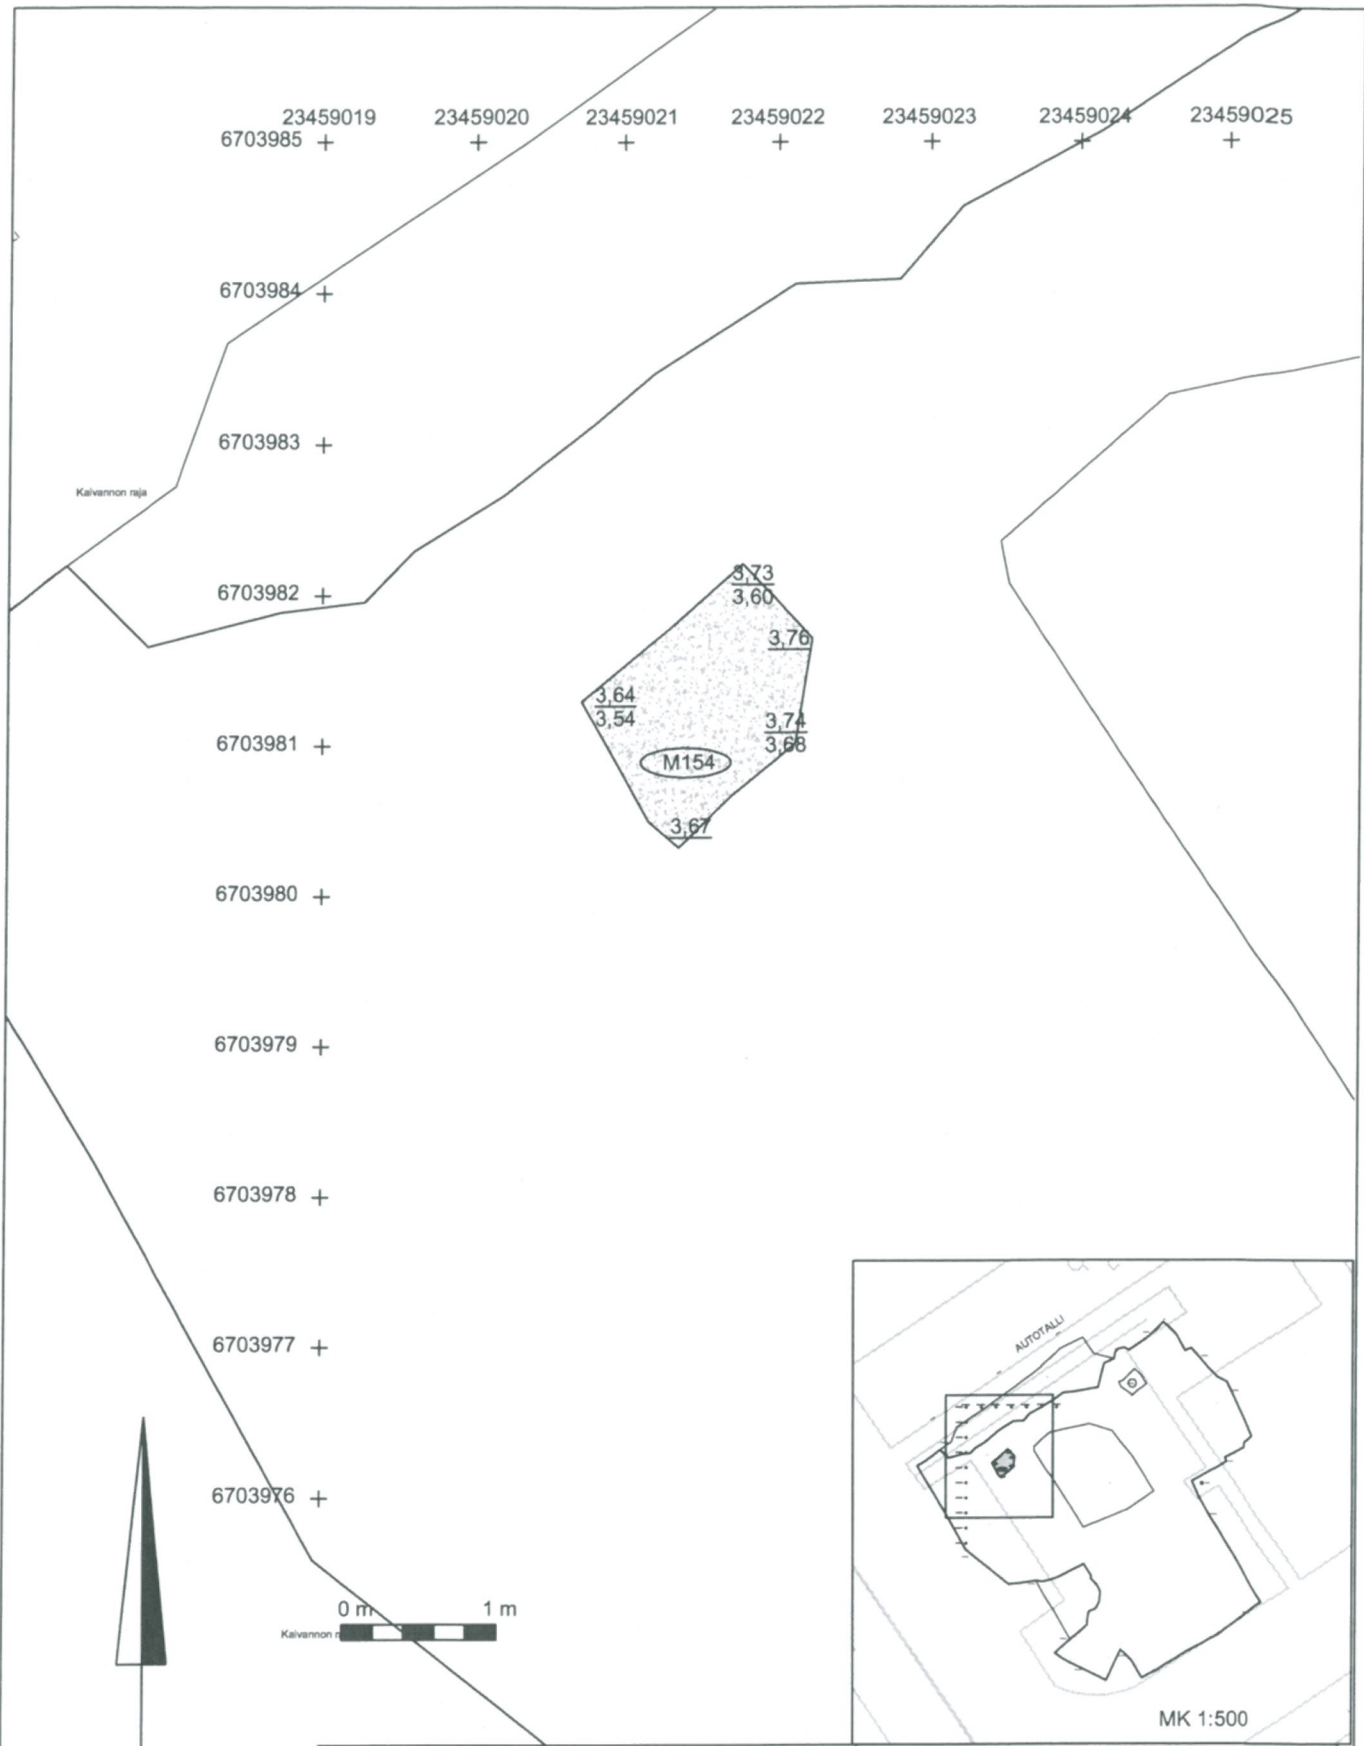
<p><b>TURKU 2012</b>  <b>Linnankatu 35b</b></p>	<p>Maayksikkökartta          M154          MK 1:50</p>
<p>MITTAUSDOKUMENTOINTI          Jukka Sipilä / Jukka Sipilä</p>	<p>TURUN MUSEOKESKUS, TURKU</p>
	<p>3.037</p>

Edellisistä kerrostumista koilliseen, rakenteen R165 yhtenäisen puutason luoteispuolelta, kaivettiin ker-rostuman M136 alta hyvin maatonutta puuta sisältänyt multava savimaa **M154**. Kerroksesta tuli jonkin verran keramiikan- ja kaakelin paloja. Tästä kerroksesta luoteeseen maa oli tiilimurskapitoista multavaa hiekkää **M155**. Yksiköstä tuli suhteellisen runsaasti keramiikan ja kaakelin paloja. Keramiikan paloissa oli runsaasti lasittamattomia paloja. Kaakelinpaloissa oli jonkin verran reliefikoristeista kaakelia (TMM22890:KA155:002), joka oli samanlaista kuin mitä rakenteen R108 vierestä löytyi.

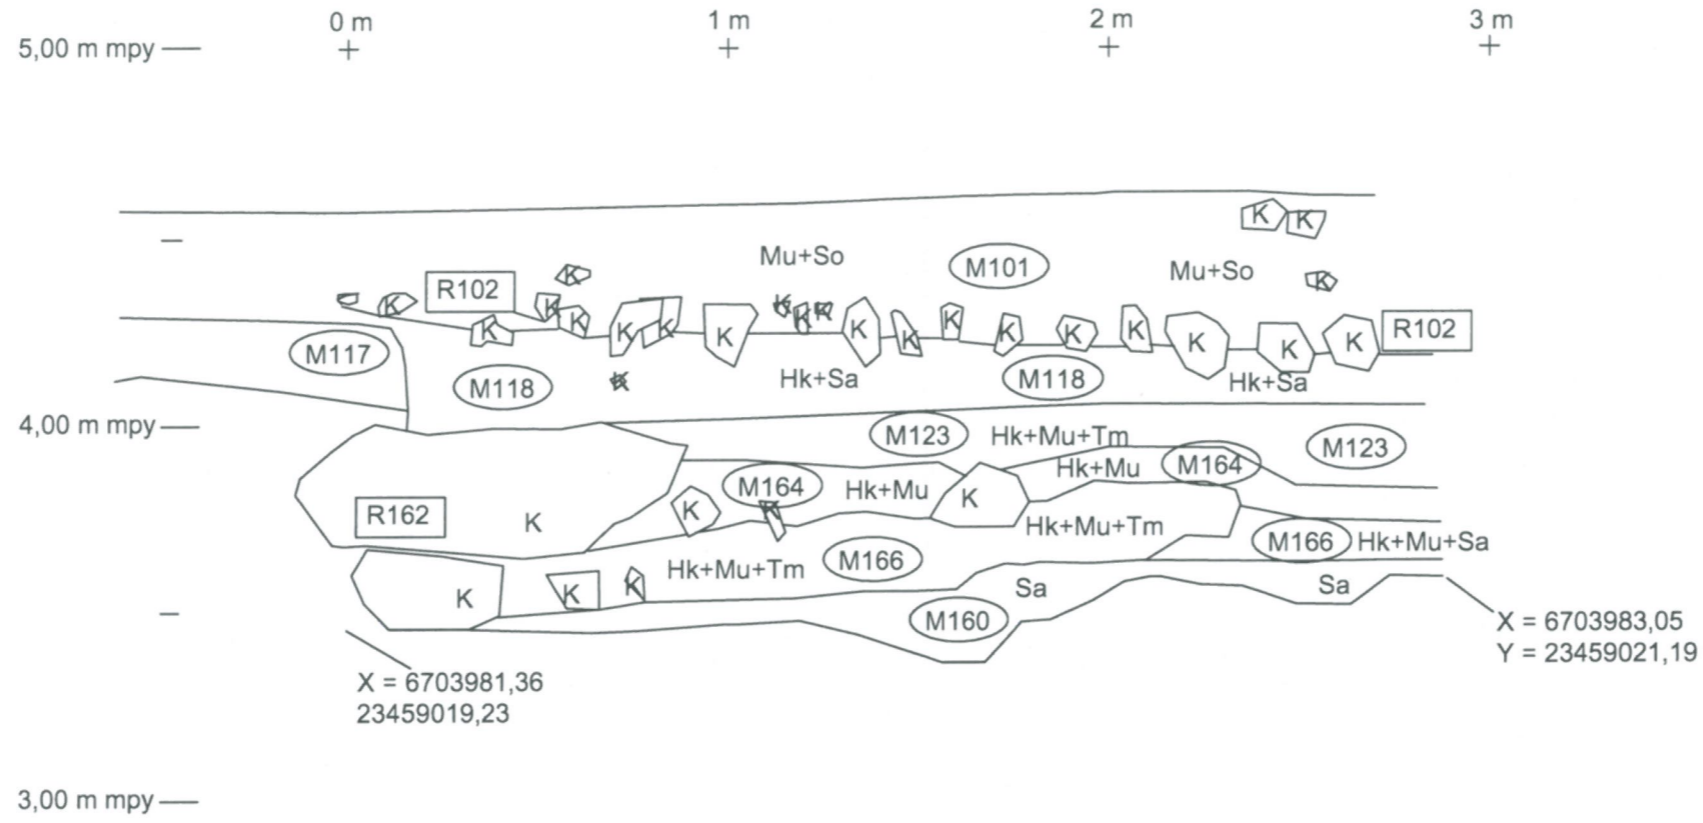
<b>TURKU 2012</b> <b>Linnankatu 35b</b>	Leikkauskartta Profiili 2 MK 1:20
	TURUN MUSEOKESKUS, TURKU
MITTAUSDOKUMENTOINTI Jukka Sipilä / Jukka Sipilä	4.002

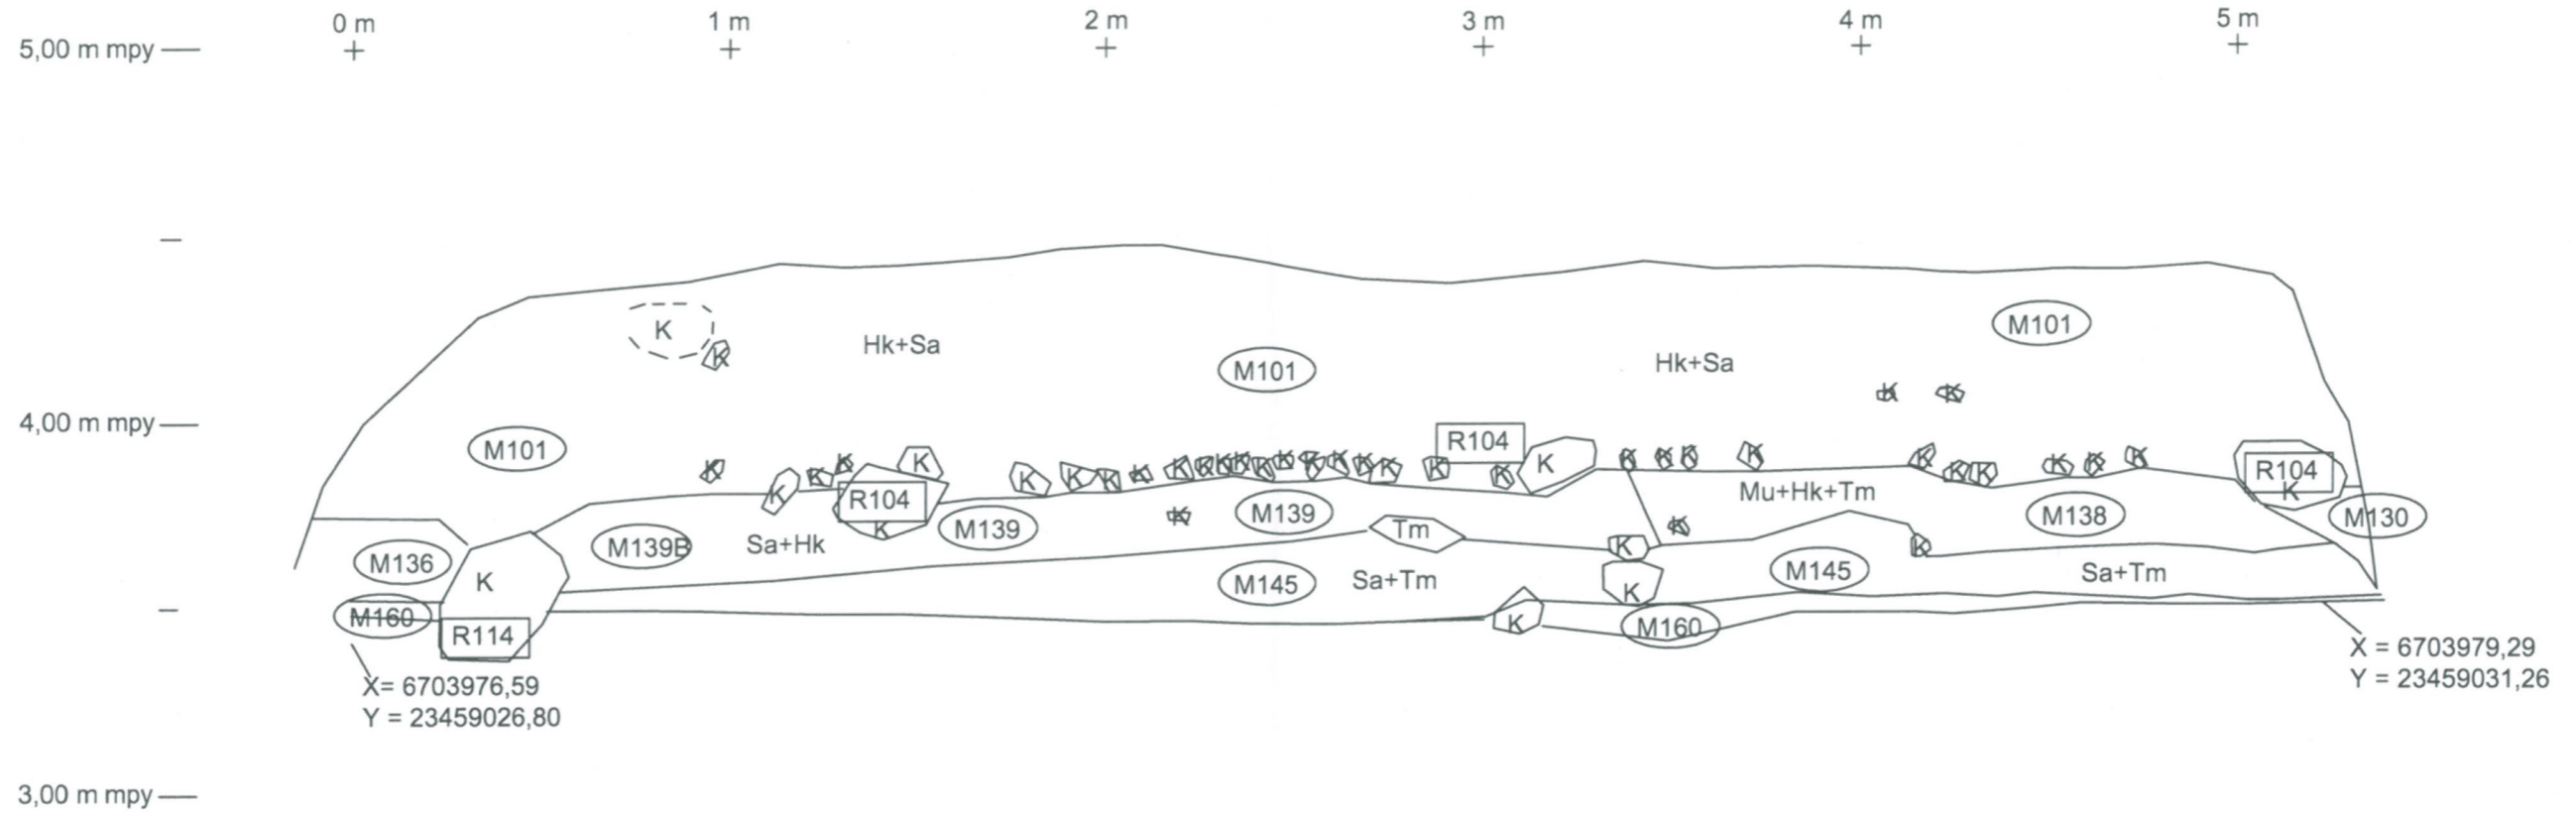
<b>TURKU 2012</b> <b>Linnankatu 35b</b>	Leikkauskartta Profiili 3 MK 1:20
	TURUN MUSEOKESKUS, TURKU
MITTAUSDOKUMENTOINTI Jukka Sipilä / Jukka Sipilä	4.003

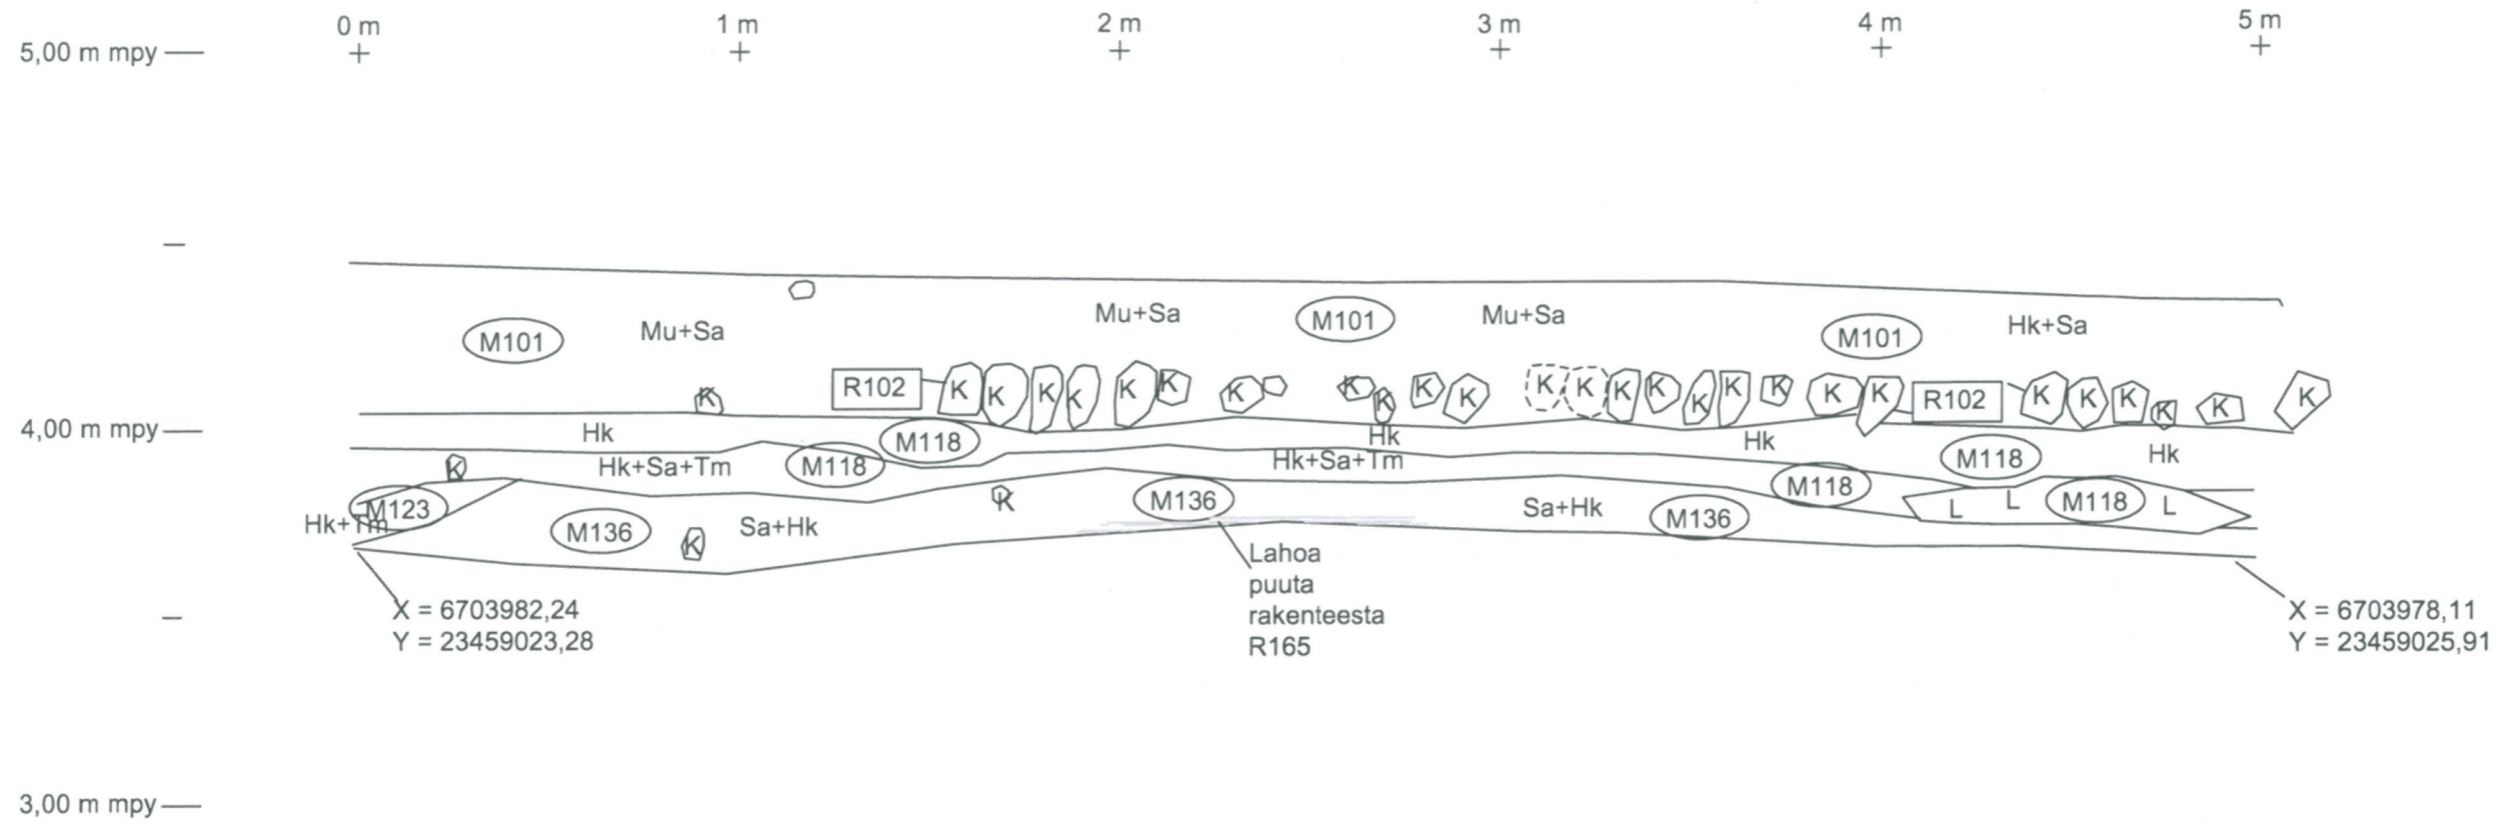
<b>TURKU 2012</b> Linnankatu 35b	Leikkauskartta Profiili 4 MK 1:20
	TURUN MUSEOKESKUS, TURKU
MITTAUSDOKUMENTOINTI Jukka Sipilä / Jukka Sipilä	4.004
