Kivisakastin sm-alueen länsipuolen
kaivuutöiden arkeologinen valvonta 2006

TOIJALA
KIVISAKASTI SM-ALUEEN LÄNSIPUOLI
KAIVUUTÖIDEN ARKEOLOGINEN VALVONTA 2006

TOIJALA KIVISAKASTI SM- ALUEEN LÄNSIPUOLI
Kaivuutyön arkeologinen valvonta 2006

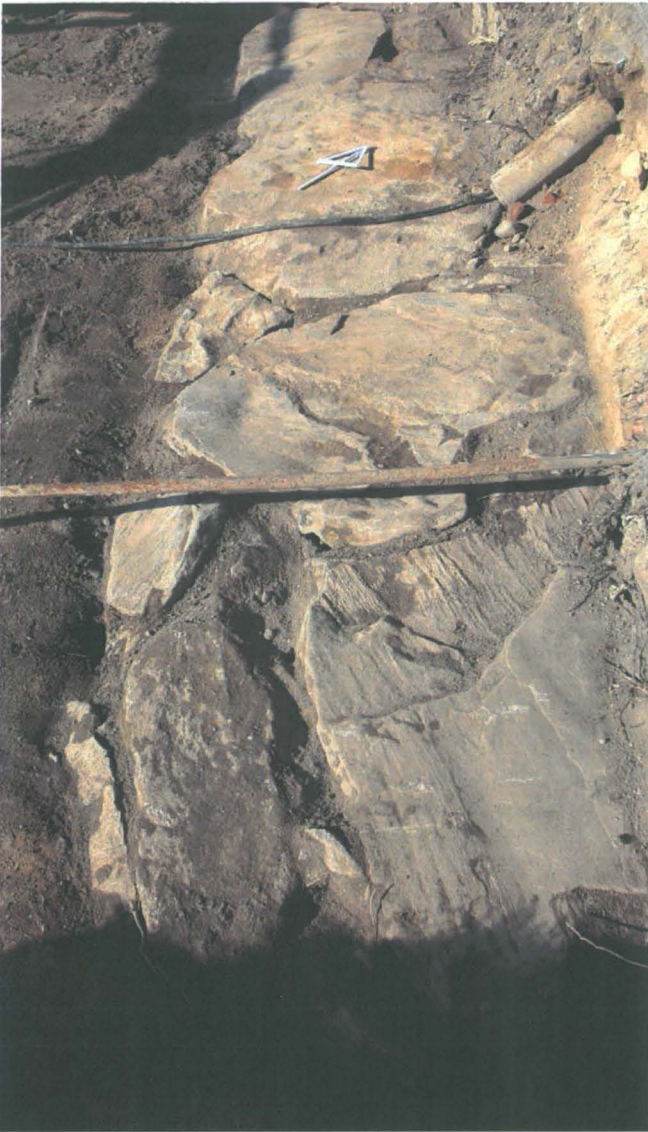
Kiveys 1. Kuvattuna kaakosta

Kiveys 1 sijaitsee nykyisten portinpylväiden alapuolella noin 65 cm syvyydessä nykyisestä maanpinnasta, noin 91 m mpy. Näkyviltä osin kiveys oli kooltaan 3,2 m x 1,8 m.

Kiveyksen kiviä oli ladottu selvästi ainakin kahteen kerrokseen, pintakerros koostui neljästä isommasta laakakivestä kooltaan n. 1-2 m x 1-1,5 m. Lisäksi kiveyksestä oli näkyvissä 17 pienempää kiveä. Kivien välissä oli täyttömaana hienoa puhdasta vaaleanruskeaa hiekkaa, jota oli hieman myös kiveyksen päällä. Aivan kivien päällä, varsinkin alemmassa tasossa olevien kivien päällä oli tiiviiksi painunutta saven sekaista ruskeaa soraa.

Kenttätyövaiheessa kiveys 1 tulkittiin vanhemman porttirakennelman perustuskiviksi. On myös mahdollista, että kiveyksen rakentaminen liittyy nykyisiin portinpylväisiin, ainakin nykyisten pylväiden perustukset alkavat kiveyksen 1 yläpuolelta. Kiveyksen 2 luonnetta on mahdotonta tulkita, koska siitä oli säilyneenä vain pieni osa. On mahdollista, että sakastille on joskus johtanut kivetty käytävä, jonka osia molemmat kiveykset olisivat.

Koska suoritettavat saneeraustoimenpiteet eivät vaatineet kaivamista syvemmälle, kiveykset jäivät koskemattomina paikoilleen. Kiveykset dokumentoitiin mittakaavassa 1:50 tasokartalle, kartta 2.

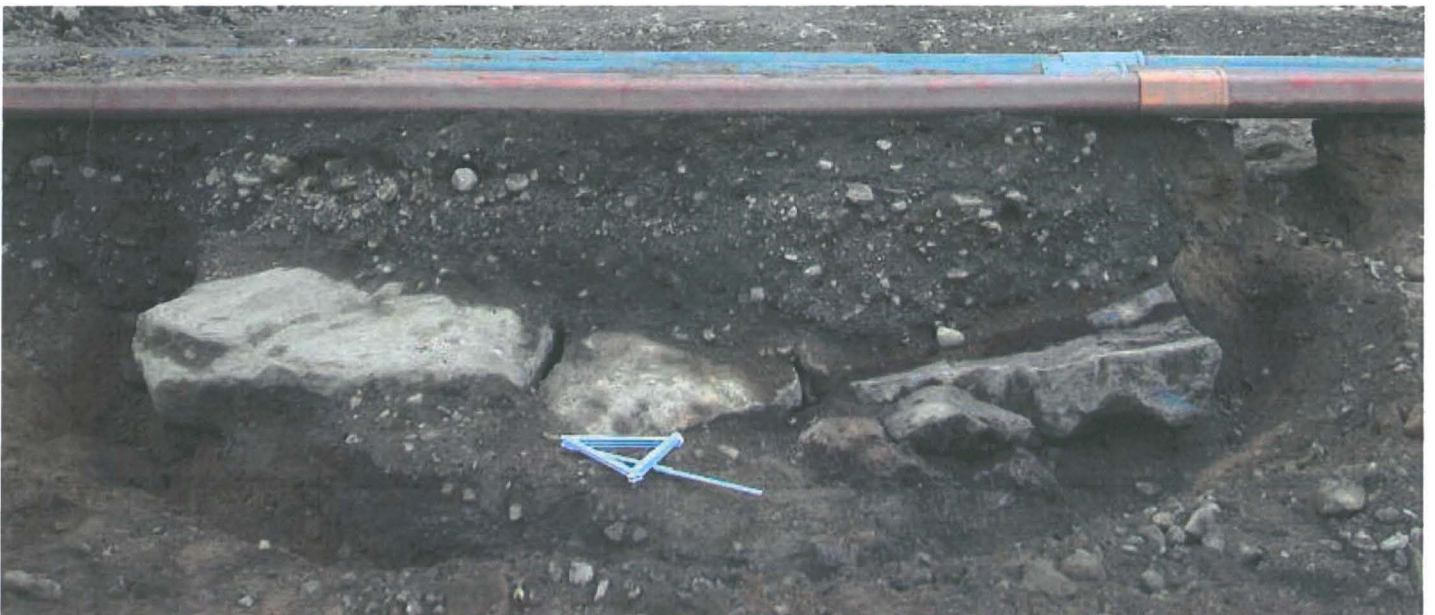
Kiveys 2. Kuvattuna länsiluoteesta.

Kiveys 2 sijaitsee noin 6,9 metriä länteen kiveyksen 1 ulkoreunasta. Ladotusta kiveyksestä oli jäljellä ylimmässä tasossa kolme isohkoa kiveä, kooltaan noin 0,8 m – 0,5 m x 0,4 m – 0,5, m. Kiviä oli selvästi ladottu ainakin kahteen kerrokseen, kuten kiveyksessä 1. Alemmasta tasosta näkyi kaksi pienempää kiveä kiveyksen SW-kulmassa sekä yksi isompi N-kulmassa. Kivien päällä oli jonkin verran maatonutta puuta, muuten maannos suoraan kivien päällä oli tumman harmaata tiivistä hiukan saven sekaista sora, mahdollisesti vanhan tienpohjan pohjustusmaata.

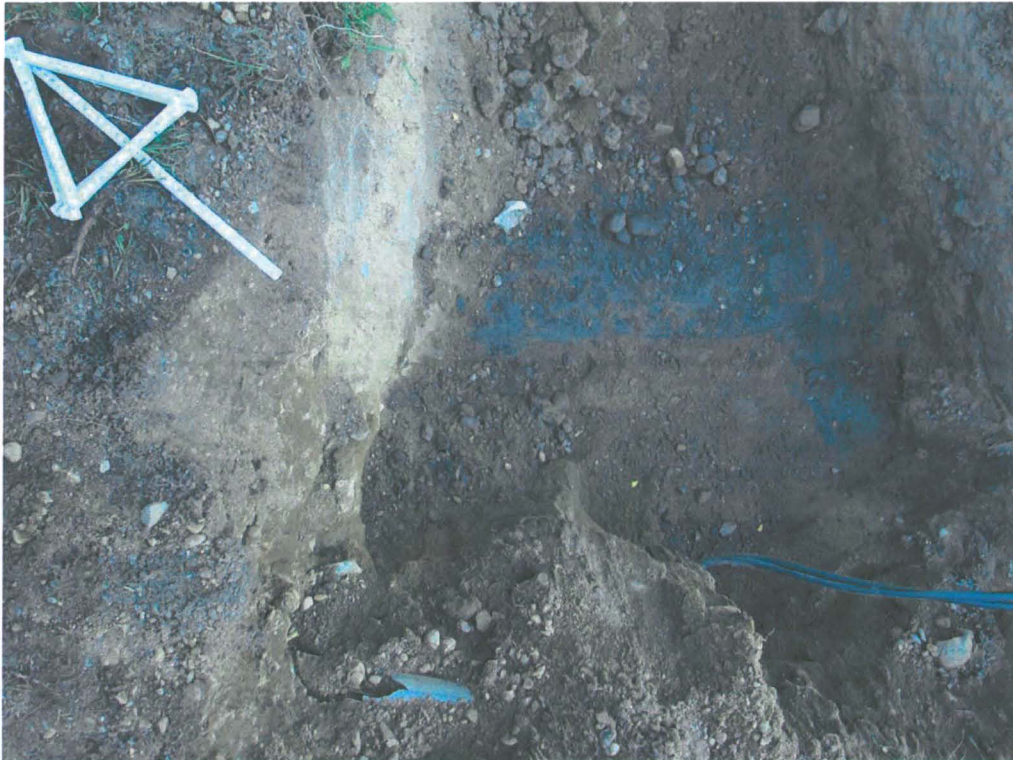
Digitaalinen kuva numero 8. Valopylväs B pohjataso.

Valopylvästä B varten kaivettu kuoppa oli kooltaan 3 m x 2 m ja syvyydeltään noin 1,10 m. Tästä kuopasta yli puolet oli jo kertaalleen kaivettua vanhan valopylvään perustuskuoppaa, perustuskuoppa kattoi kuopasta W-nurkan. Maannos oli tältä osin puhdasta karkeaa vaalean ruskeaa soraa. Pintamaana oli kauttaaltaan turve ja multa, noin 0,30 metrin syvyyteen ja muualla kuin vanhan perustuskuopan kohdalla seuraavanlaiset maannokset: Pintakerroksen alapuolella oli savista multaa ja pohjatasossa paljastui harmaan sinertävä puhdas pohjasavi. Vasta tämä pohjasavi vaikutti sekoittumattomalta maakerrokselta. Seuraavalla sivulla olevissa kuvissa näkyy valopylväiden kuoppien pohjatasot.

Kuvassa näkyy pohjasavi harmaana, sekä vanhan valopylvään perustuskaivannon ruskeaa täyttösoraa, joka jatkui nyt kaivettua syvyyttä syvemmälle osassa kuoppaa.

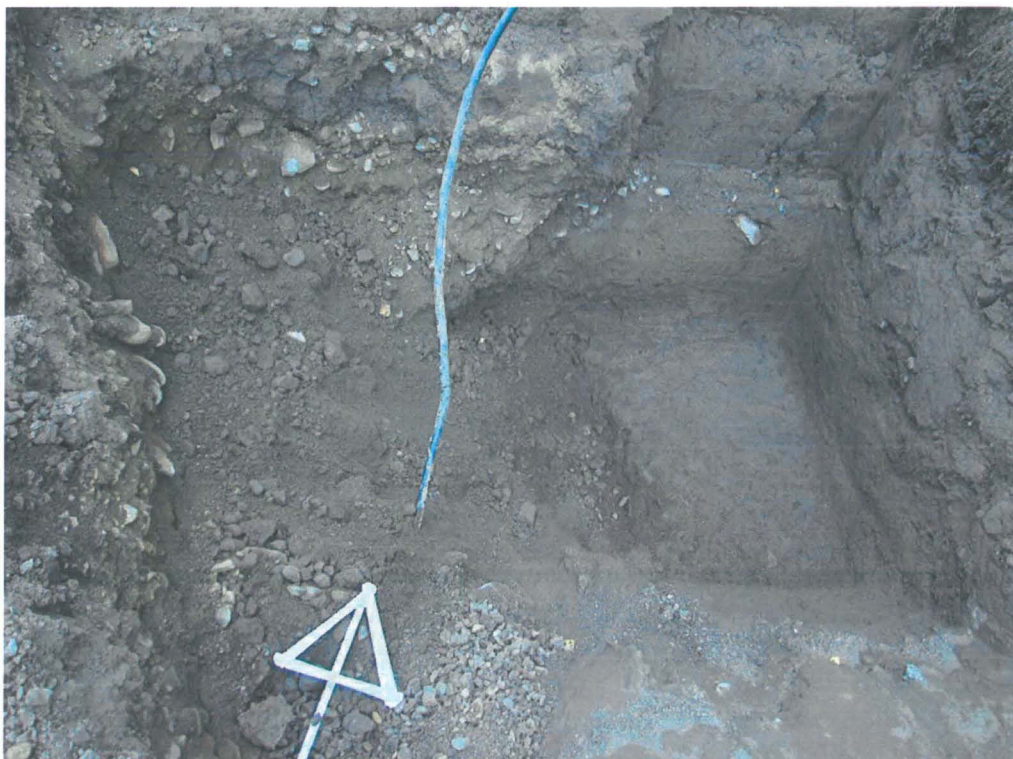
Digitaalinen kuva 9. Valopylväs A pohjataso.

Valopylvästä A varten kaivettu kuoppa oli kooltaan noin 2,5 m x 2,25 m ja syvyydeltään 1,30 m. Kuopasta noin puolet oli jo kertaalleen kaivettua vanhan valopylvään perustuskuoppaa, jossa maannos oli puhdasta karkeaa vaalean ruskeata soraa. Kuopan muun alueen maakerrokset olivat seuraavat: Pintamaana oli turve ja sen alla multaa noin 0,15 m. Sen alla oli noin 0,6 m tumman ruskeaa saven sekaista multaa ja noin 0,35 m ruskeaa hiekkaa. Alin kerros noin 0,10 m oli ruskea hieman mullan sekainen savi. Koko multakerros oli selkeää täyttömaata, pääasiallisesti löydötöntä muutamaa resenttiä löytöä lukuun ottamatta. Hiekkakerros saattaa olla ensimmäinen koskematon maakerros alueella, mutta ainakin alin savikerros on koskematon. Varsinaista kulttuurimaata ei kuitenkaan voinut havaita sillä kumpikin maannos vaikutti puhtaalta.

Kuvassa näkyy pohjasavea ruskeanharmaana oikeassa reunassa, ja sen yläpuolinen karkeahko ruskea hiekka profiilissa. Vasemmassa reunassa näkyy vanhan valopylvään peruskaivanto ja ruskeata perustussoraa. Vanhan valopylvään kaivanto jatkui nyt kaivettua tasoa syvemmälle osassa kuoppaa.

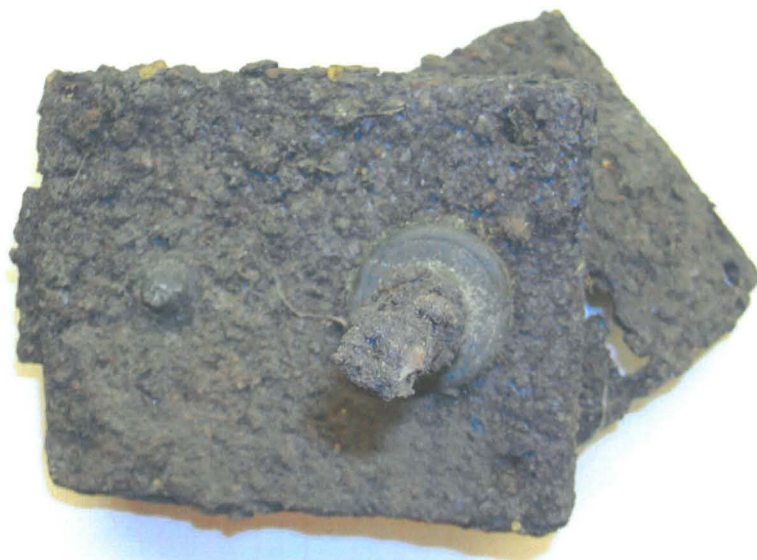
Kuva Toijalan vanhan hautausmaan kiviaidan suoristustöissä 2000-luvun alussa löytyneestä lukosta. Lukkoa ei taltioitu Pirkanmaan maakuntamuseon kokoelmiin.

2000-luvun alussa hautausmaan aitaa on pohjois- ja eteläkulmista hieman oikaistu tien muutostöiden takia. Työtä ei ollut valvomassa arkeologi. Tämän työn aikana tehtiin muutamia esinelöytöjä, jotka Akaan seurakunnan suntio luovutti allekirjoittaneelle. Löytöjä ei taltioitu Pirkanmaan maakuntamuseon kokoelmiin, koska niiden löytöyhteydestä ei voitu olla varmoja, löydöt ovat myös melko resenttejä. Tämän kertomuksen liitteenä on kuitenkin kuva löytyneestä lukosta.
