LOUHISAARI

Louhisaaren itäisen sivurakennuksen kellarien tutkimuskaivaus  
(huoneet n:ot 48 ja 46)

Louhisaaren linnan itäinen sivurakennus, huone n:o 53

Louhisaaren linnan itäinen sivurakennus, huone n:o 49

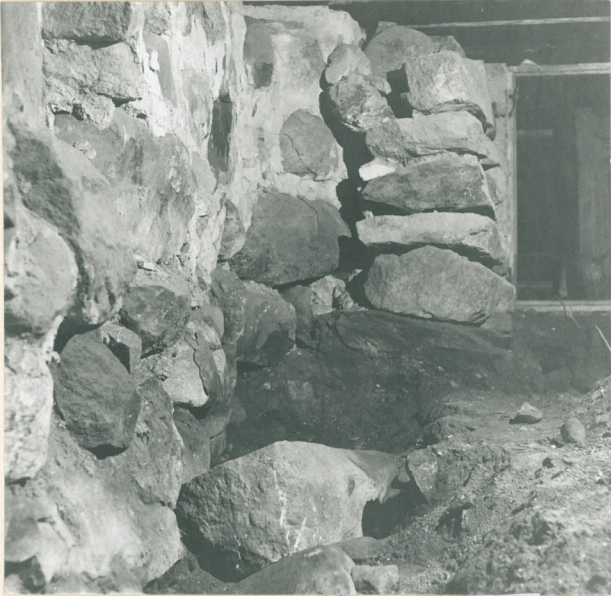
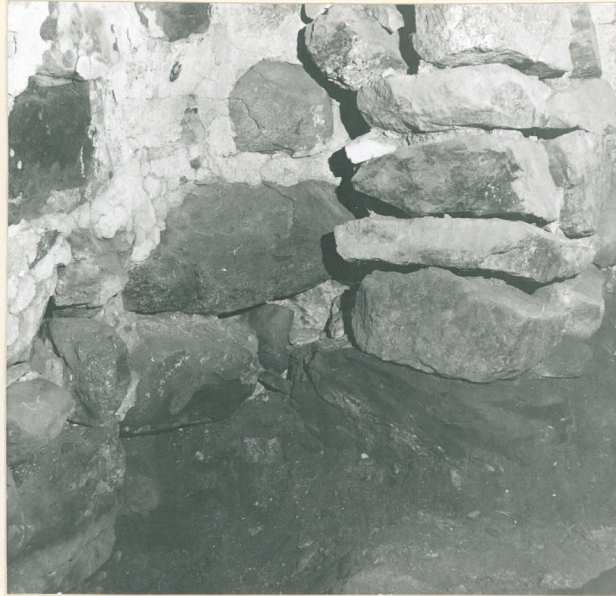
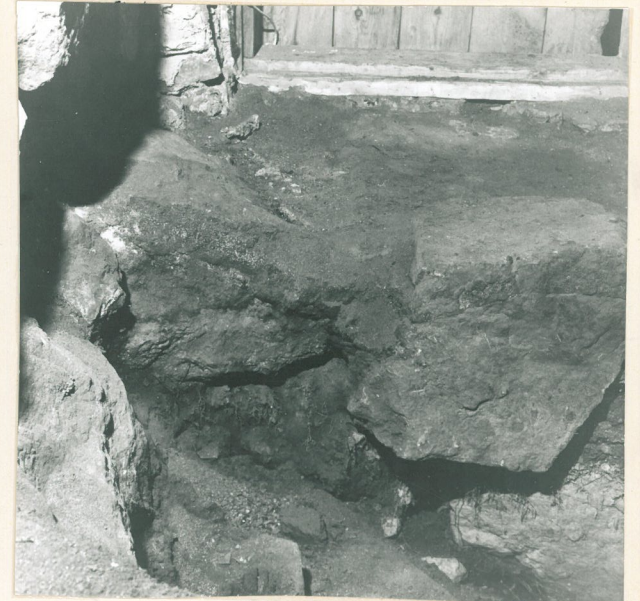
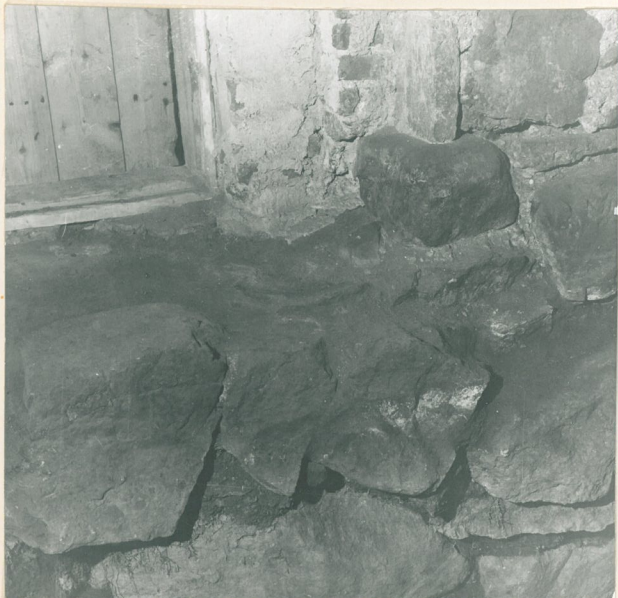
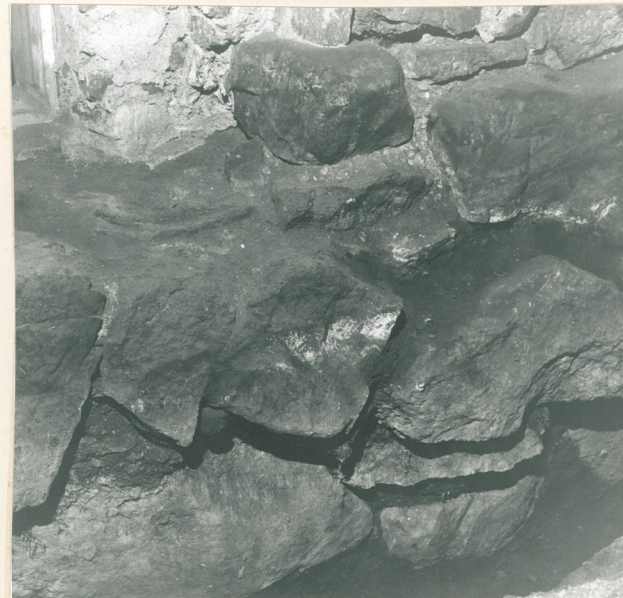
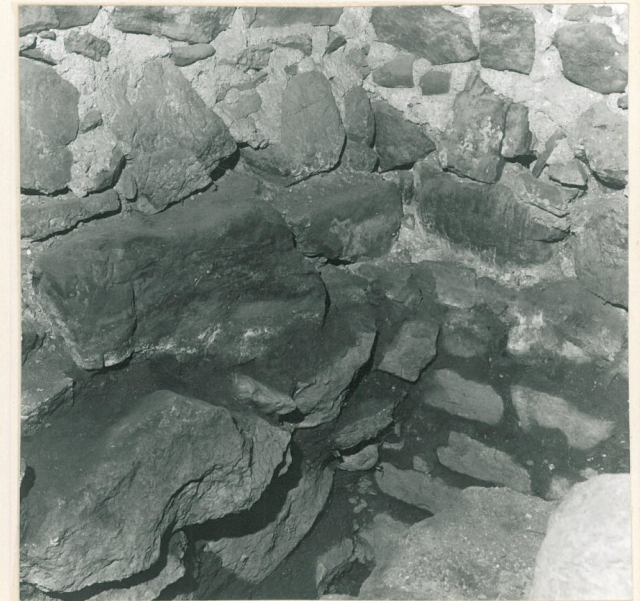
KELLARIHUONE N° 4B

Koillis-eli oviseinällä peruskiveys ulkoneen. 40 cm alkaen tasolta -327. Kiveys on tehty suurista harmaakivilohkareista. Oven pielimuuraus loppuu tällä tasolla. Itänurkassa on havaittavissa, että koillisseinä on rakennettu kaakkoisseinää vasten eivätkä ne ole liitteessä. Kaakkoisseinässä ei ole varsinaista seinäpinnasta ulkonevaa peruskiveystä, vaan koko seinämuuri levenee tasaisesti tasolta -464 alkaen n.20-25 cm. Etelänurkassa ovat kaakkois- ja lounaisseinät liitteessä keskenään. Lounaisseinässä ei ole myöskään ulkonevia peruskiviä. Seinän vieressä on maassa irrallista lattiakiveystä tasolla -385 - 430. Niiden alapuolella alkaa koskematon savimaa. Länsinurkassa seinät eivät ole liitteessä, vaan luoteisseinä on rakennettu lounaisseinää vasten. Luoteisseinässä on sekundaari paikkauskorjaus. Seinän koillis-päässä on irrallinen funktioton kivilatomus. Kaakkoisseinässä on huomattavissa muuraustavasta johtuva raja tasolla -342 - 327. Siinä on käytetty osittain suorakaiteen muotoisia kivilaattoja. Raja jatkuu osittain vielä lounaisseinällä tasolla -320. (vrt.valokuvat I/1-21)

KUVAT 1-6 PERUSKIVEYSTÄ ALKAEN POHJOISNURKASTA,  
KÄSITTÄEN OUISEINÄN ITÄNURKKAAN ASTI

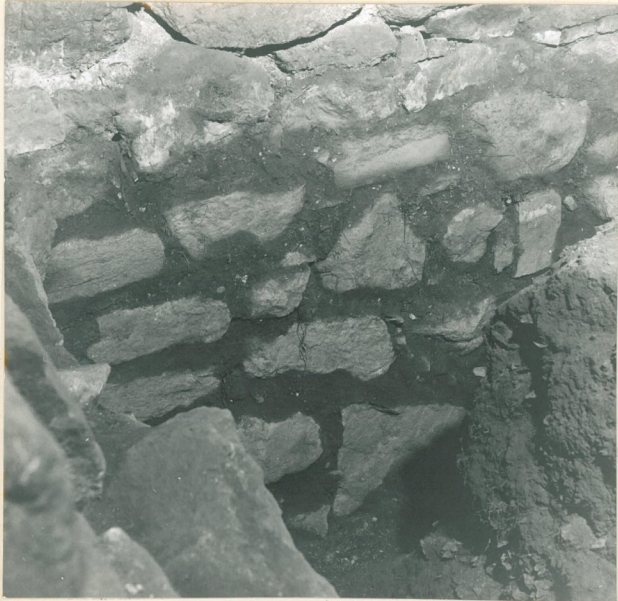
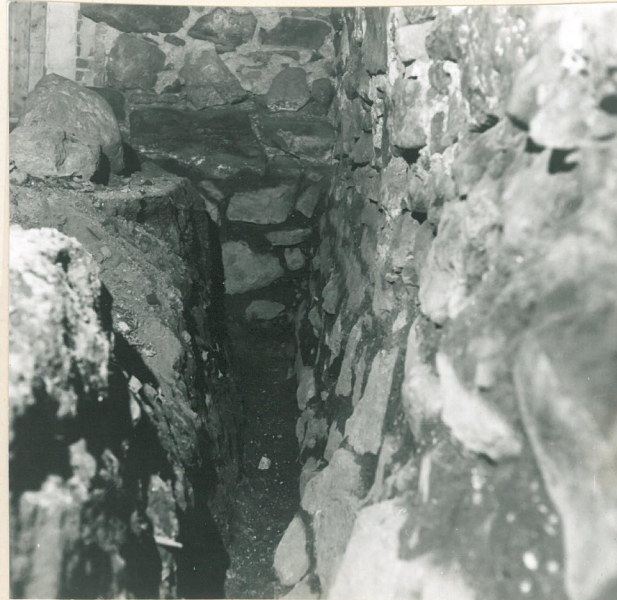
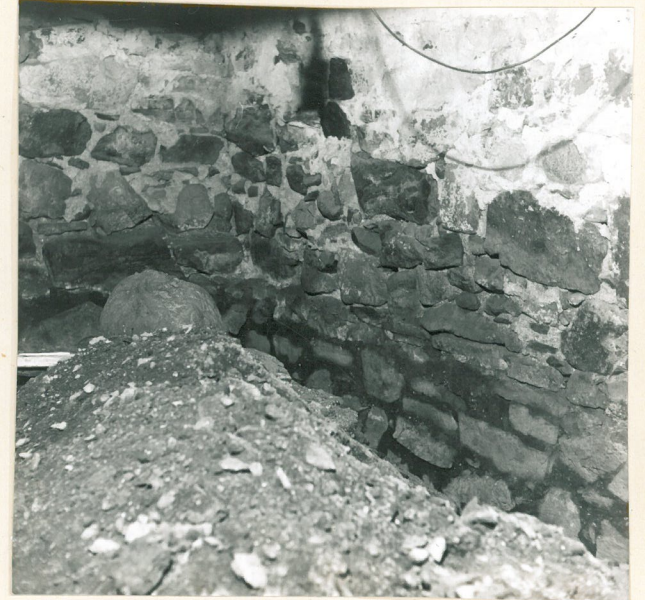
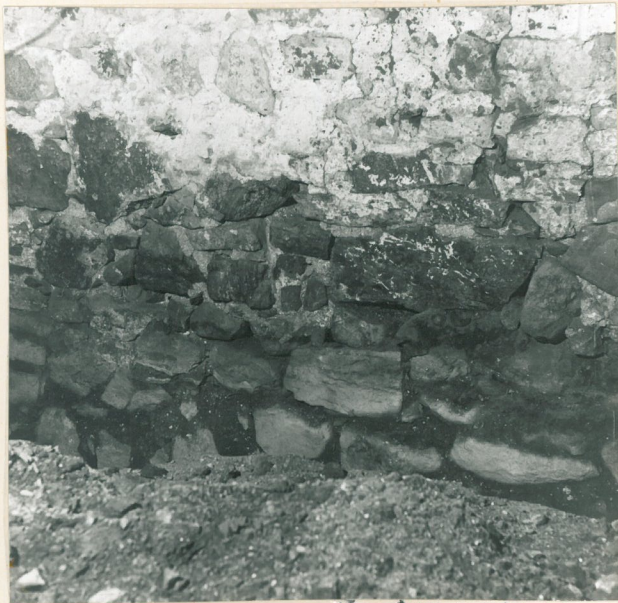
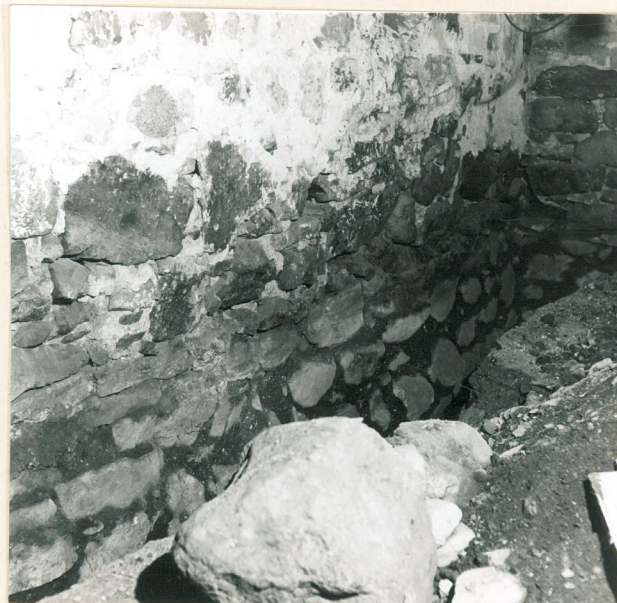
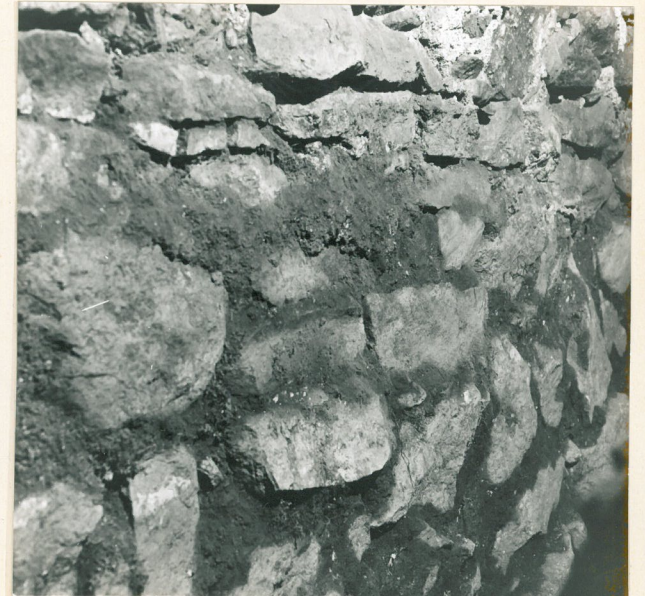
KUVAT 7 - 12 PERUSKIVEYS ALKUEEN ITÄNURKASTA  
KÄSITTÄEN KRAKKOISSEINÄN ETELÄNURKKAAN ASTI

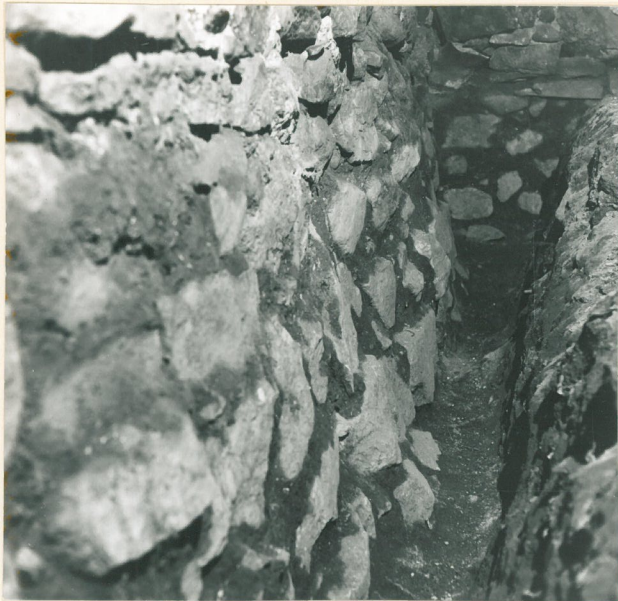
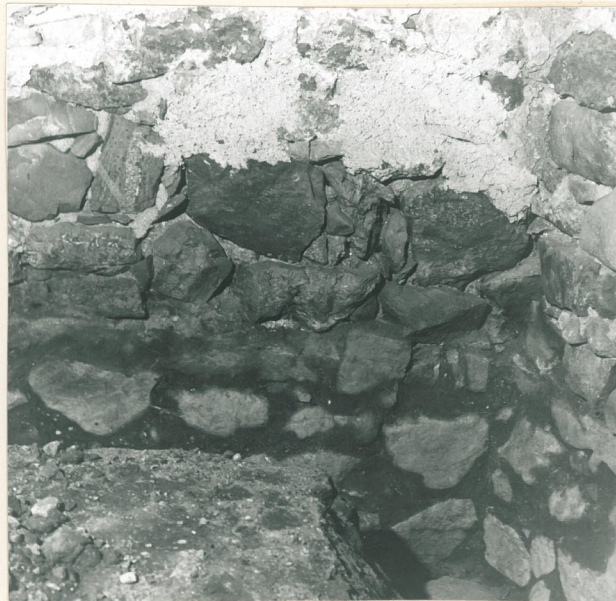
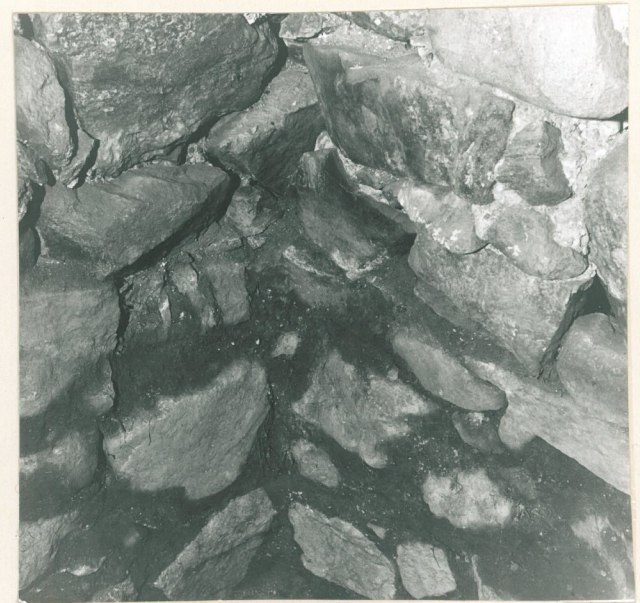
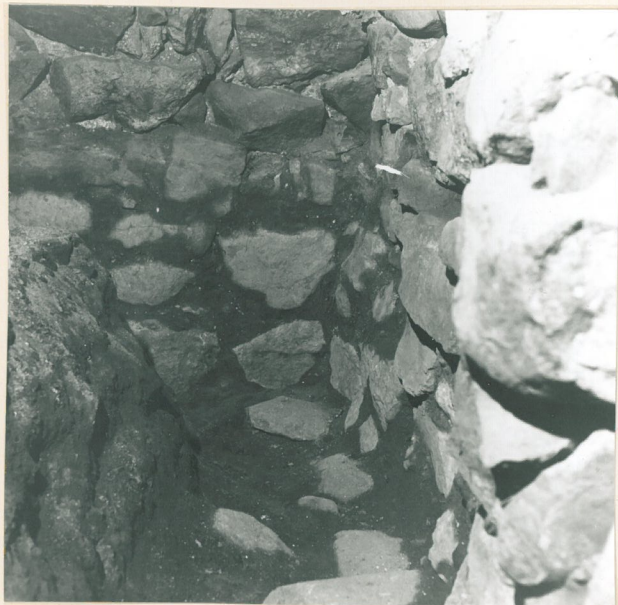
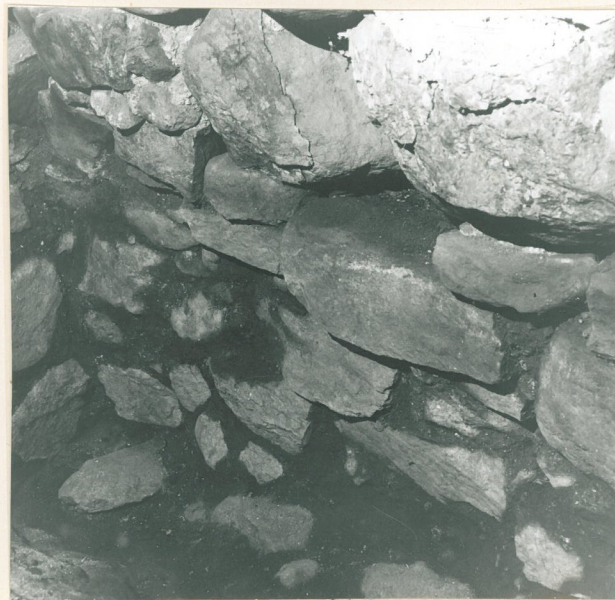
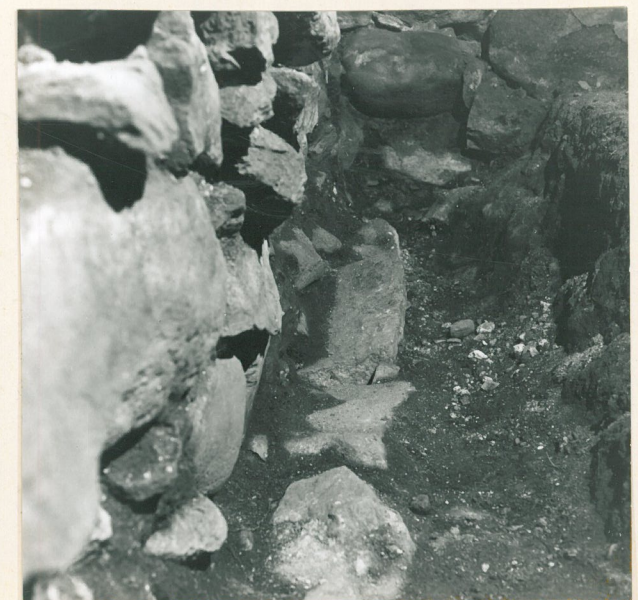
KUVAT 13-18 PERUSKIVEYS ETELÄNURKASTA LÄNSINURK-

KAAN

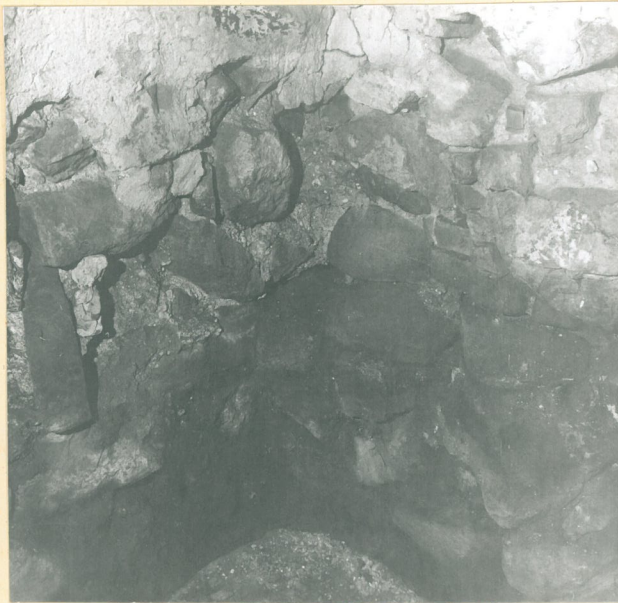
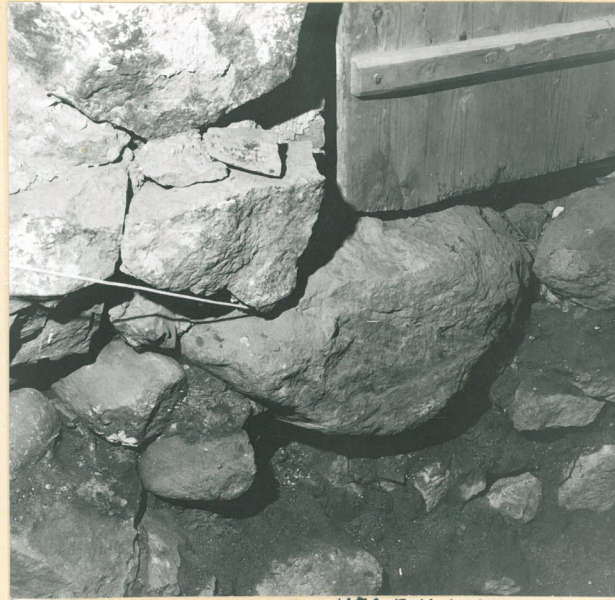
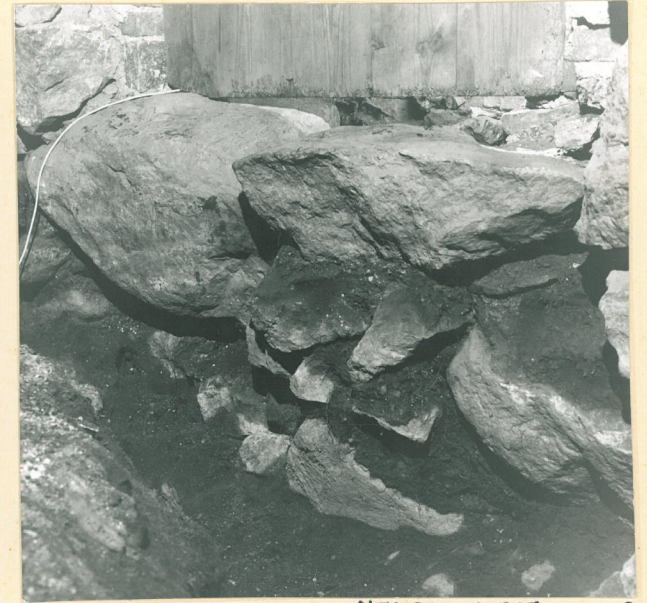
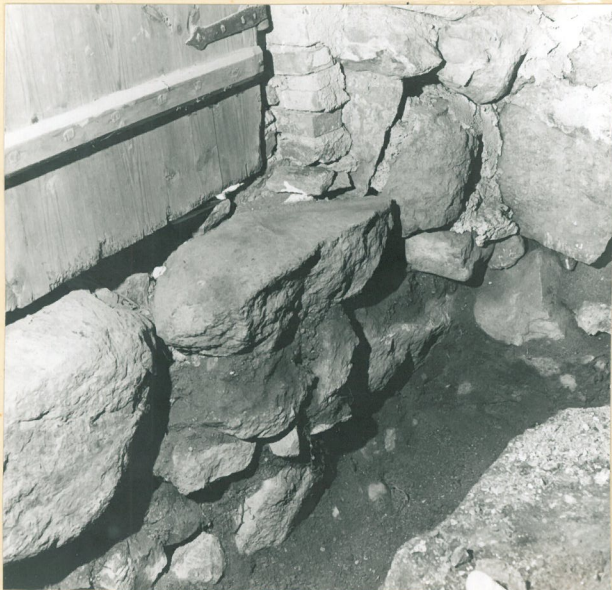
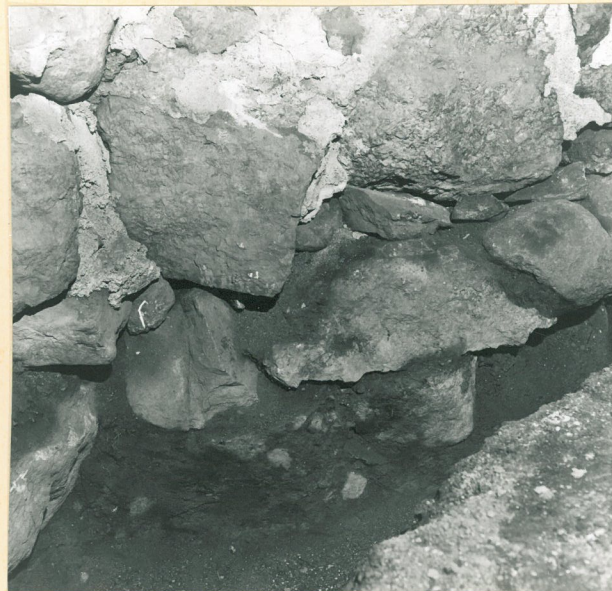
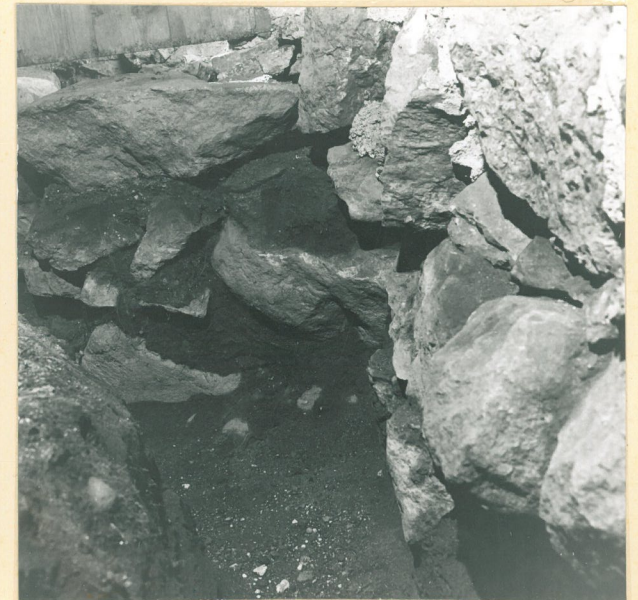
KELLARIHUONE N<sup>o</sup> 46

Kynnysmuuraus on samantyyppinen kuin huoneessa n:o 48. Se alkaa tasolla -327. Luoteisseinällä ei ole seinäpinnasta ulkonevaa peruskiveystä, vaan koko seinämuuri levenee ta-

saaisesti keskimäärin 20 cm. Savimaa alkaa tällä kohdin tasolla -420 -431. Pohjoisnurkasta on havaittavissa, että luoteisseinä on rakennettu lounaisseinää vasten eivätkä ne ole liitteessä. Lounaisseinässä ei ole ulkonevaa peruskiveystä. Sen sijaan siinä on seinän vieressä irrallista lattiakiveystä tasolla -387 - 431. Niiden alla savimaa alkaa tasolla -387 - 445. Koillisseinässä ei jälleen ole ulkonevaa peruskiveystä, vaan koko seinä levenee lievästi alaspäin. ( vrt. valokuvat II/1-17)

KUVAT 1-6 KELLARIN PERUSKIVEYS ALKAEN OUISEINÄLTÄ  
LOUNAASTA

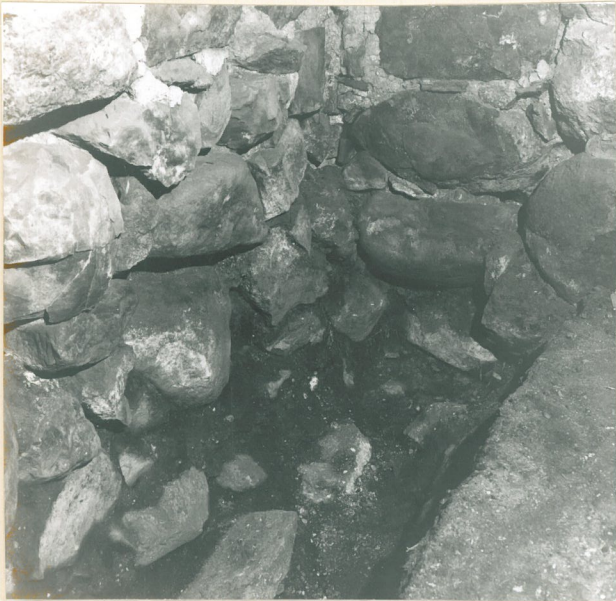
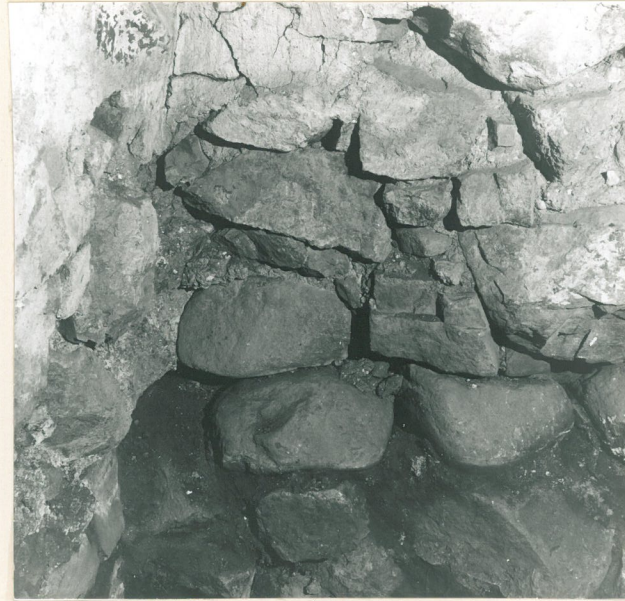
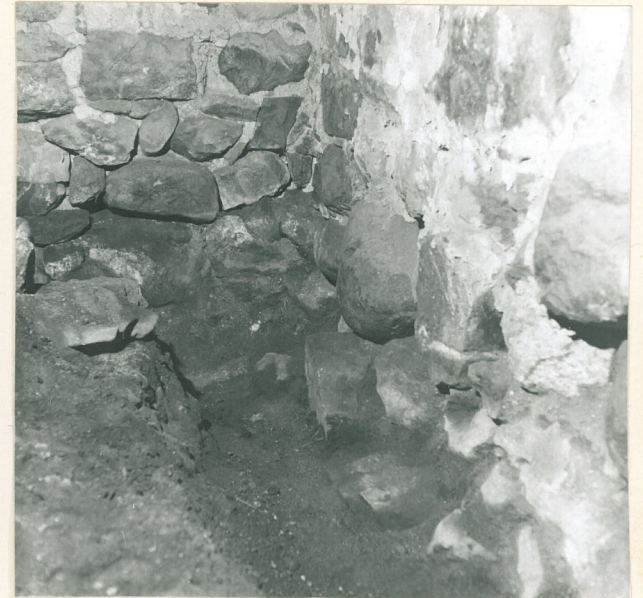
KUUVAT 19-21 PERUSKIVEYKSEN LÄNSINURKKA JA OSA  
LUOTEISSEINÄÄ

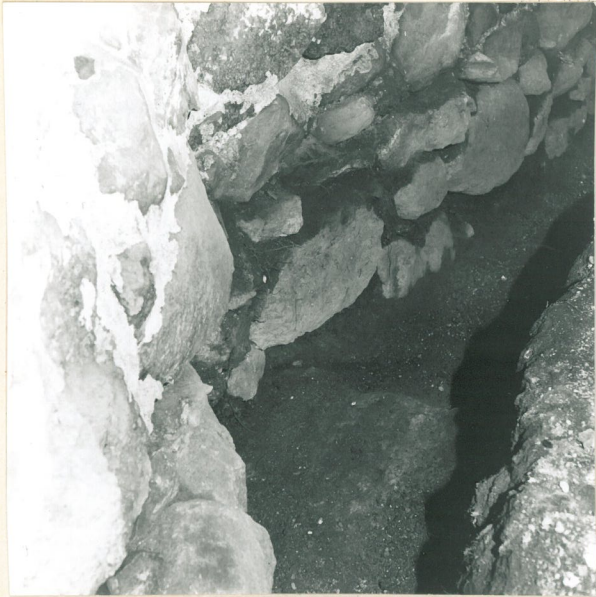
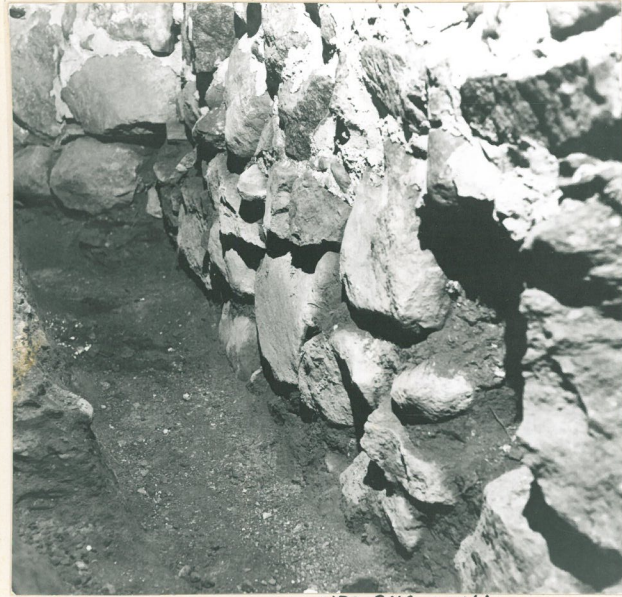
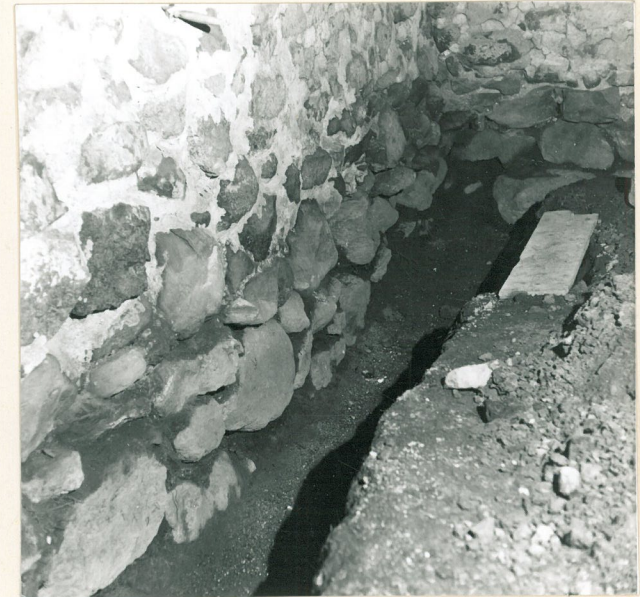
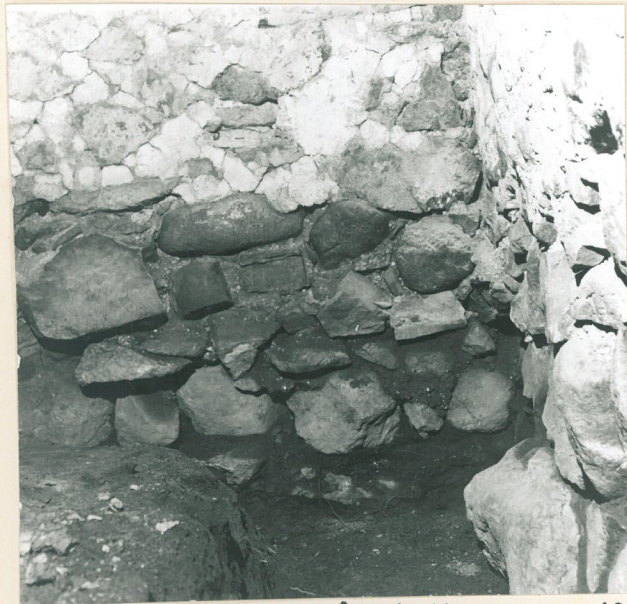
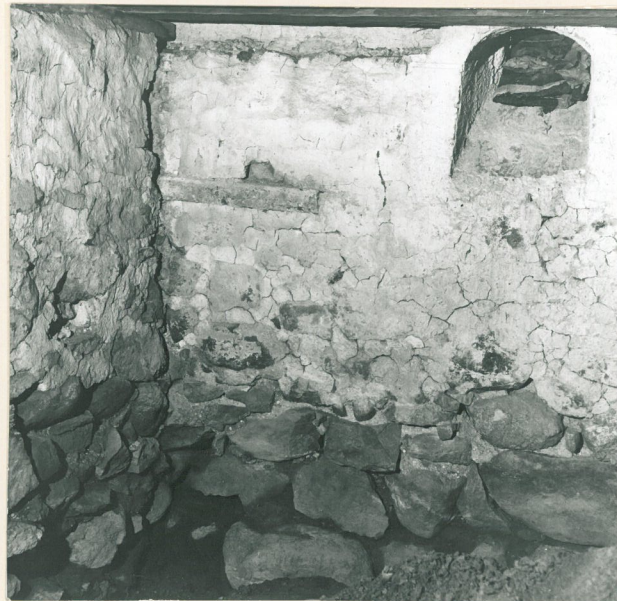
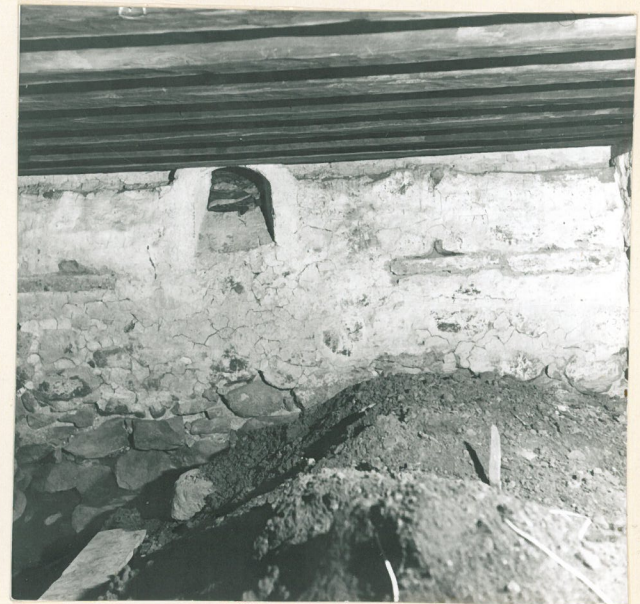
KELLARIHUONE N° 46

Lounaisseinässä on kolme vaakatasossa olevaa hiekkäkivilaattaa. Ne ovat pohjoisnurkasta lueteltuina tasoilla-230 - 241, -229 - 241, ja -233 - 247. Kivet ovat samaa tyyppiä kuin ne, joita on käytetty päärakennuksen ja sivurakennusten kivijaloissa (vrt. valokuvat II/11-12)

KUVAT 7-12 KELLARIN PERUSKIVEYS LÄNSINURKASTA AL-  
KAEN MYÖTÄPÄIVÄÄN ITÄNURKKAAN ASTI

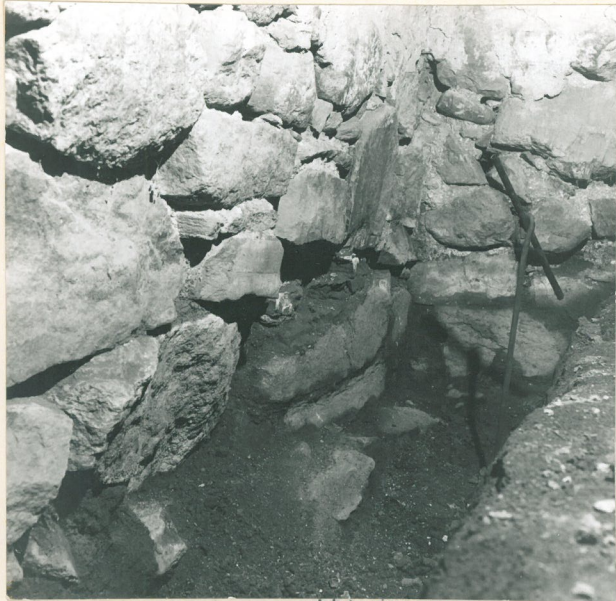
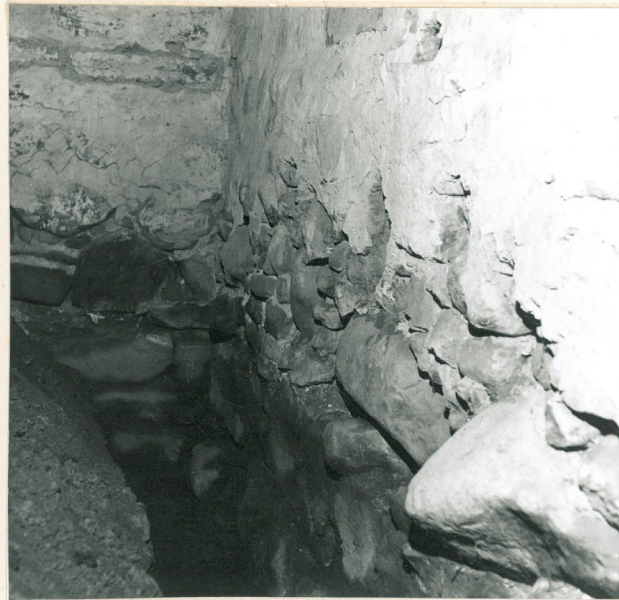
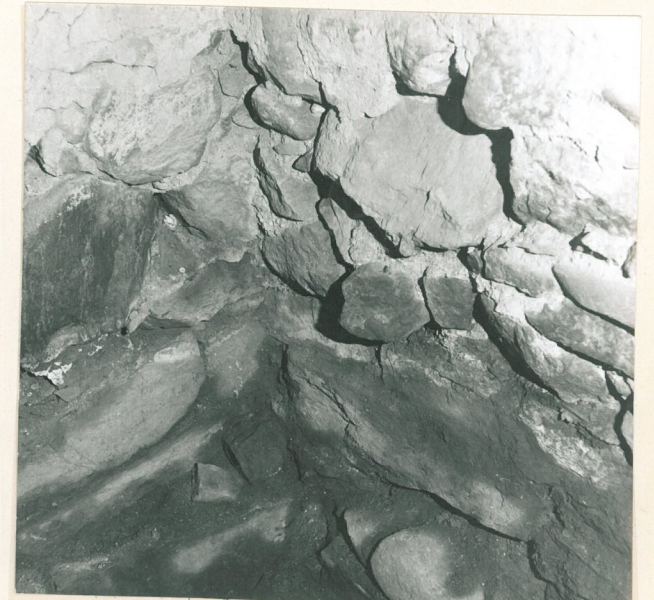
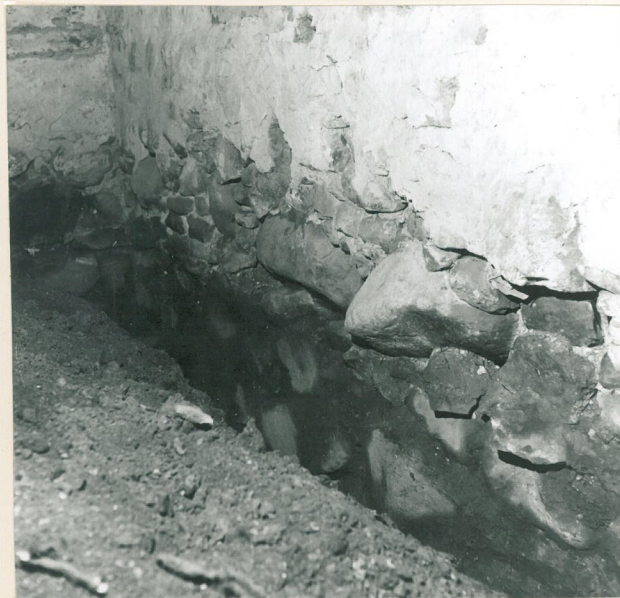
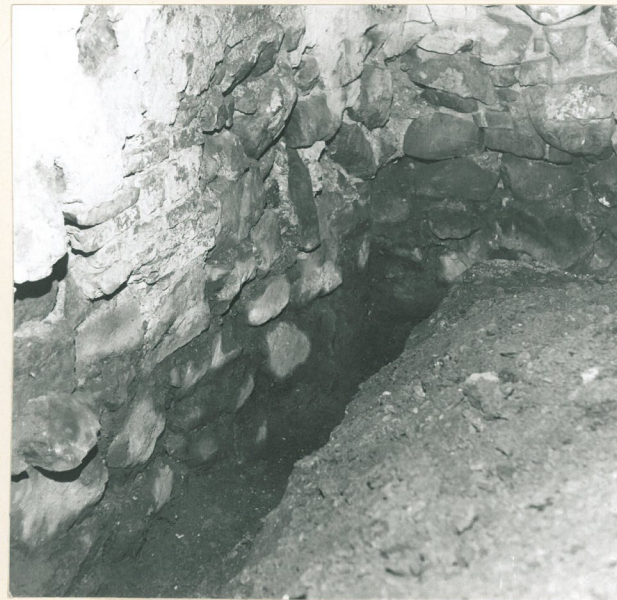
KELLARIHUONE N°46

KUVAT 13-17 PERUSKIVEYS ITÄNURKASTA ALKAEN ETELÄ-  
NURKKAAN

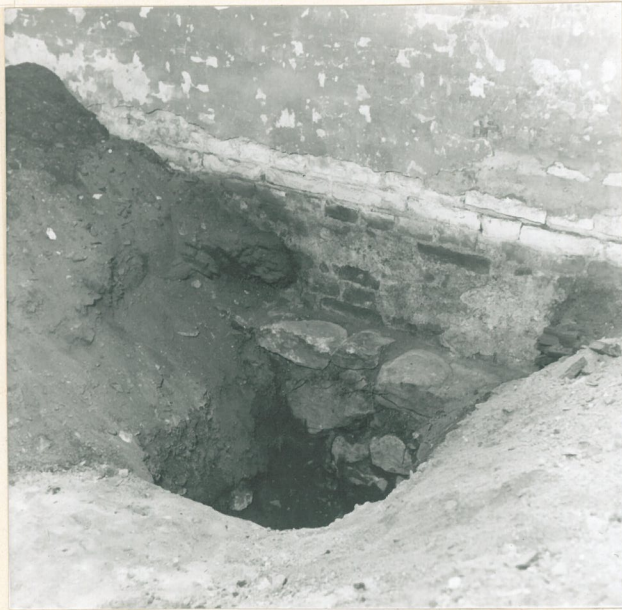
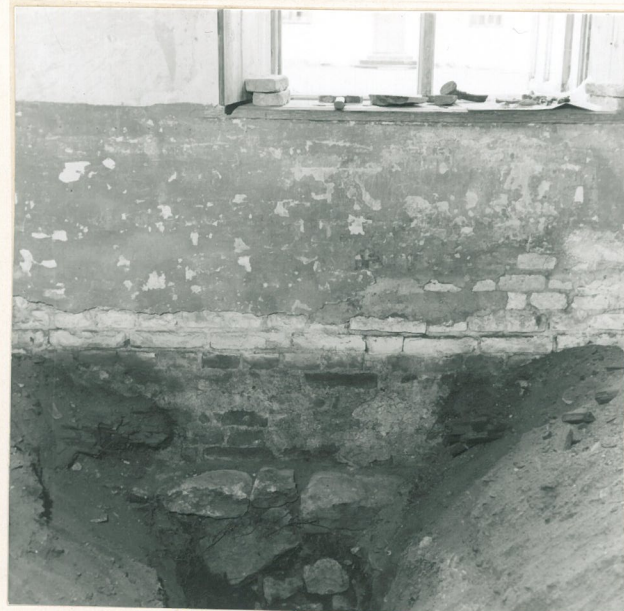
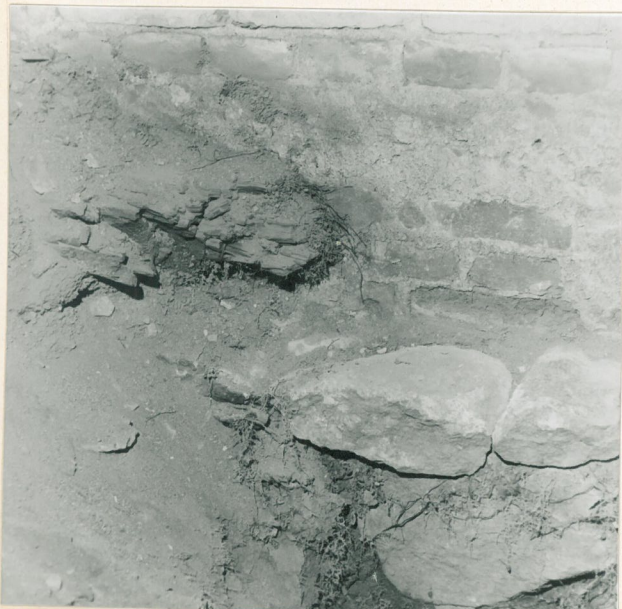
Lattian uusimistyön yhteydessä suoritettiin joitakin koe-kaivauksia puretun lattian alaisissa maakerroksissa. Seuraava läpileikkaus rakennusosista on tehty noin 200 cm päässä huoneen pihan puoleisen seinän lähinnä ulko-ovea olevasta nurkasta. (vrt. liitepiirrokset n:ot 1 ja 2) Tälle kohdalle osunutta ikkunan alapenkkiä on käytetty kiinteänä perustasona, josta eri rakennusfragmenttien korkeustasot on laskettu.

Nykyisen eli uusittavaksi tulleen lattian yläreuna oli tasolla -88. Peruskiveys alkaa tasolla -136. Seinän rapattu pinta jatkuu tälle tasolle asti. Heikko laastiantura kiertyy kiveyksen yli seinän vieressä. Peruskiveys ulkoneen seinäpinnasta n.23 cm matkan. Kiveys on toiminut samalla varhaisemman lattian kannatinvasojen olkapäänä. Siitä on todistena lattiavasauksen fragmentti, joka löytyi heti peruskiveyksen yläpuolelta. Sen korkeus on 28 - 30 cm sekä leveys 23 cm. Tasolla -228 alkaa savimaa. Sen päällä on ensin pienistä harmaakiven kappaleista tehty n.2-5 cm paksuinen tasattu alue, jonka yläpinnassa kulkee ohut n.1 - 2 cm paksuinen melko selvä laastialue. Pistokaivaukset osoittivat tämän rakenteen olevan havaittavissa koko huoneen pohja-alassa. Laastia on käytetty seinämuurissa ainakin tasolle -234 asti, jossa peruskiveys levenee vielä kerran n.8 - 12 cm verran. (vrt.valokuvat III 1-3.)

KUVAT 1-3 DETALSIKUVIA TUTKIMUSKAIVAUSSUOPASTA

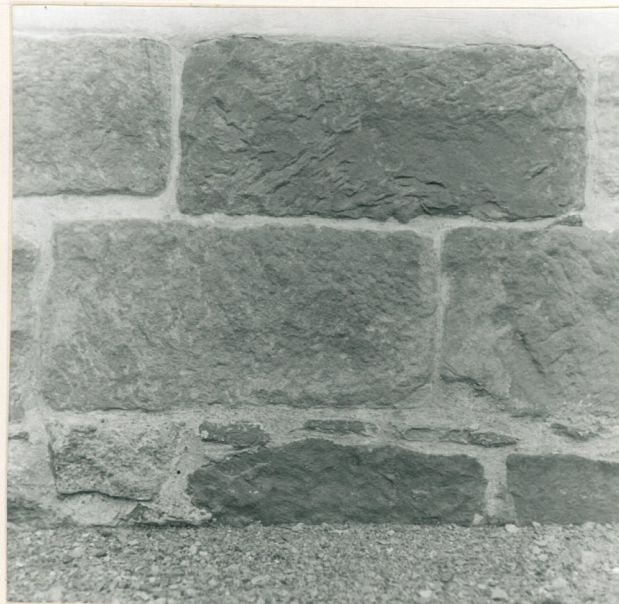
Ulkofasadissa kulkee rakennuksen alaosassa hiekkakivinen koristevyöhyke. Sen alareuna on tasolla -138. Peruskiveys alkaa siis ulkopuolella samalla tasolla kuin sisäpuolella. Kiveys ei kuitenkaan ulkone seinäpinnasta. (vrt.valokuva III/4)

KUVA 4 DETALSIKUVA HIEKKAKIVIKORISTEVYÖHYKKEES-  
TÄ ULKOPUOLELTA

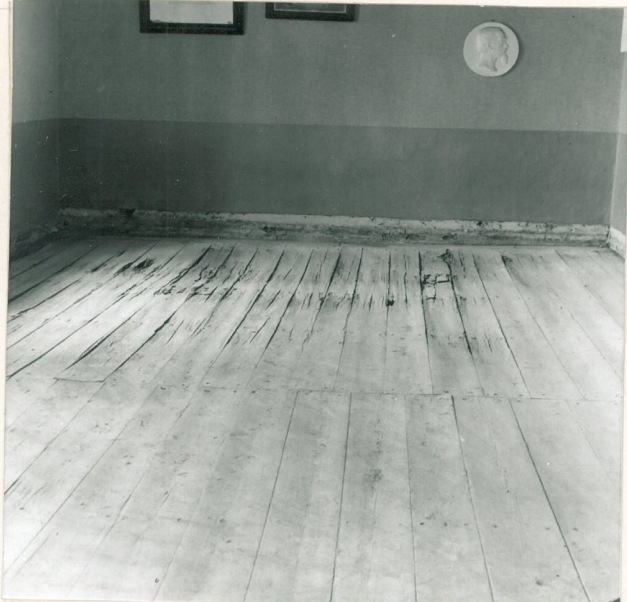
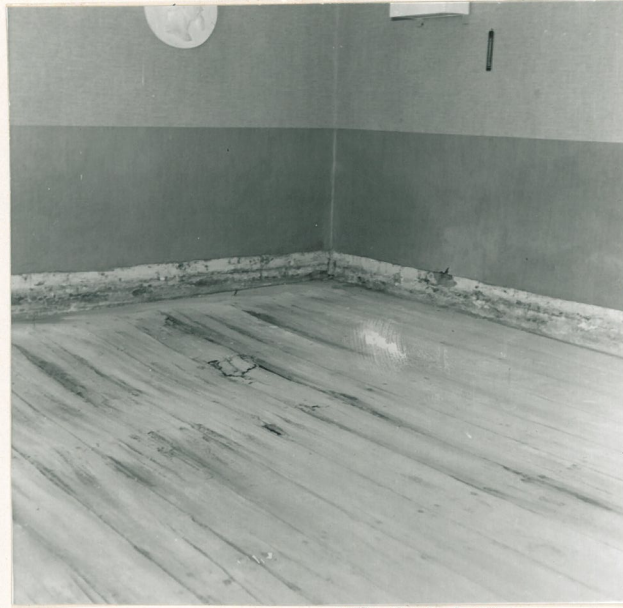
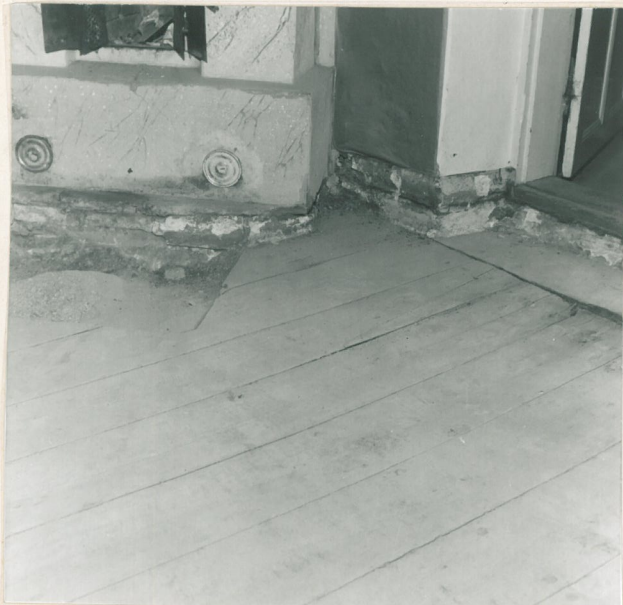
Nykyisen lattian uusimistyön yhteydessä löytyi n. 11 cm lattian alapuolelta toinen lautalattia. (vrt. mittapiirros ja valokuvat IV/1-3) Se oli tehty 21 - 27 cm levyisistä laudoista, joiden paksuus oli n. 4,5 cm. Lattialautojen kiinnitykseen oli käytetty takonauloja. Lattia oli osittain lahonnut.

DETALJIKUVIA LATTIASTA

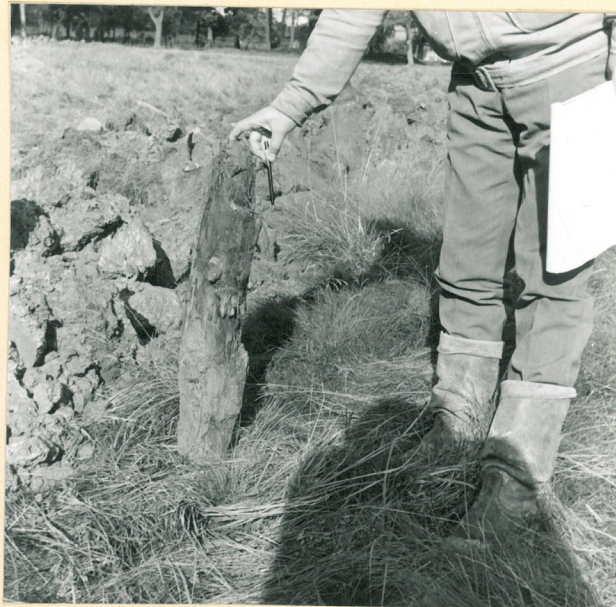
Linnan ja rannan välisestä maastosta, noin 52.30 m päässä linnan etelänurkasta löytyi salaojitustyön yhteydessä pystypaaluutusta ja kiveystä. (vrt. mittapiirros ja valokuvat V/1-2) Kiveys oli noin 10 cm nykyisen maanpinnan alapuolella ja oli n. 35 cm paksuinen. Se oli tehty latomalla keskisuuria, epämuotoisia harmaakiviä päällekkäin. Löydetty vertikaali paalutus seurasi kiveystä ja oli n. 40 cm nykyisen maanpinnan alapuolella. Löydetyt kaksi paalua olivat pituuksiltaan 87 ja 72 cm. Ne olivat molemmat n.12 cm levyiset ja 7 cm paksuiset. Paalujen alapäät olivat viistotut. Kiveyksen pituus oli 476 cm.

KUVA 2 DETALSIKUVA PYSTYPAALUISTA

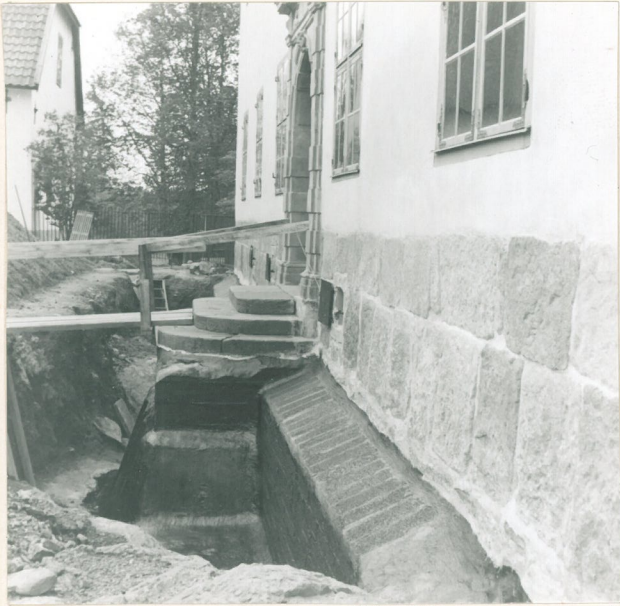
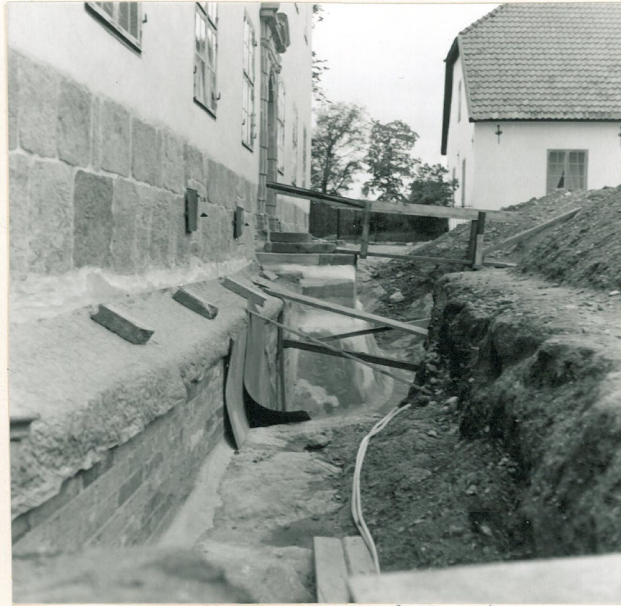
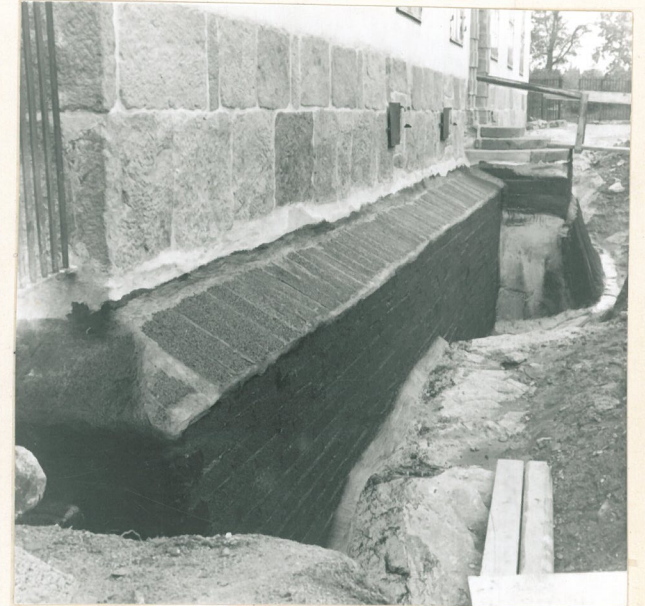
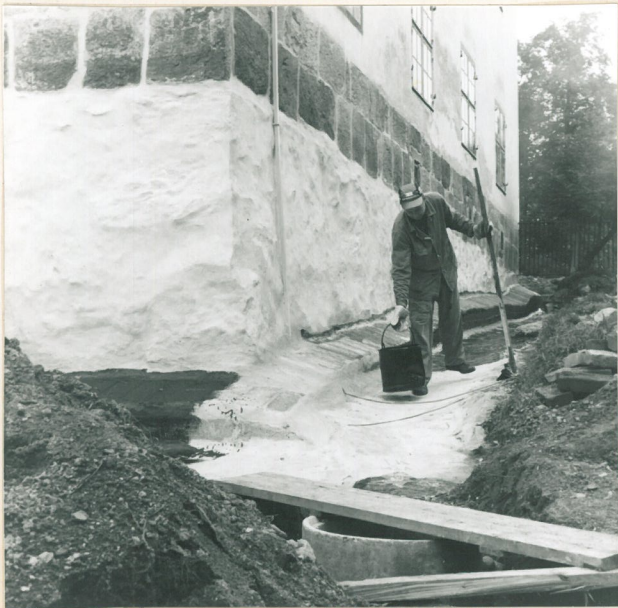
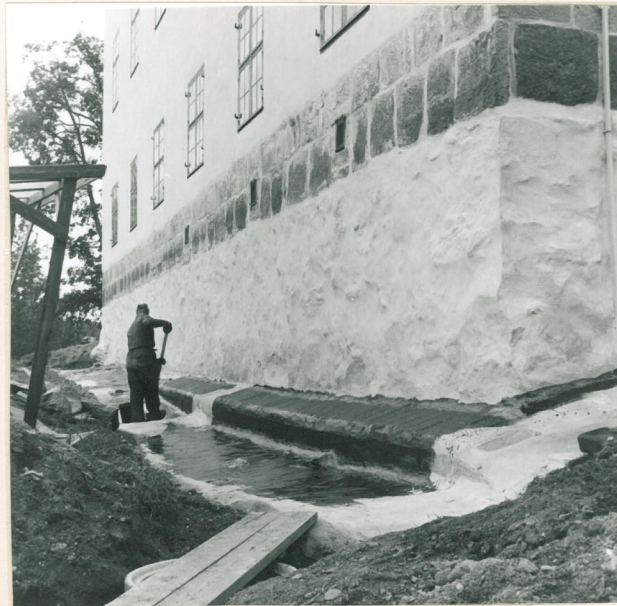
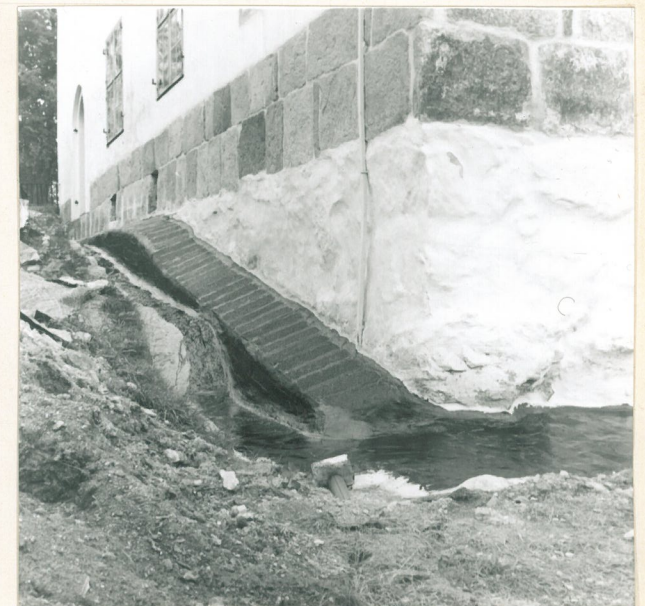
PERUSTUKSEN VAHVISTUS - JA ERISTYSTYÖ
