DRAGSFJÄRD TAALINTEHDAS

Hytyn rakenteiden koekaivaus *li*

Väliraportti kaudelta 2002

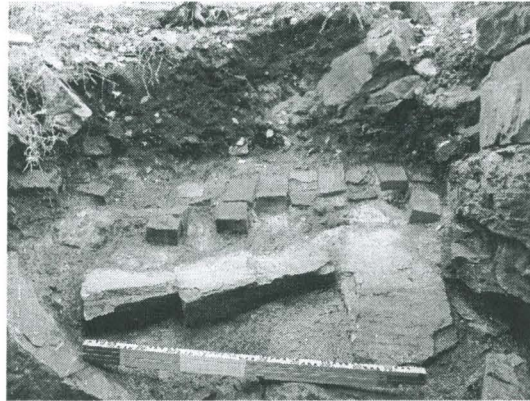
Luonnonkivimuuri, jolla on pengersetetty ylätasannetta masuunin itäpuolella, on samalla muodostanut hytyn itäseinän, puukarin (bokare) ja lämmityskeskuksen yhden seinän, ja osaa pasutushuoneen kahta seinää. Vuoden 1877 höyryvoimaan konvertoinnin jälkeen masuunia vastapäätä sijaitti höyrykattila pengermuurin alla, jolloin muuria kalkittiin sisäseinänä. Ennen tätä pengermuurin ja pyörähuoneen (hjulhus) välillä oli ollut avoin kuja. Pasutushuoneen itäseinää on jatkanut pengermuurista etelään n. 14 m. pitkä tiilimuuri, josta osa oli pystyssä vielä 1980-luvun

alkupuolella, jolloin Erkki Härö otti siitä valokuvan. Myöhemmin tehdas purkautti tiilimuurin turvallisuussyistä.

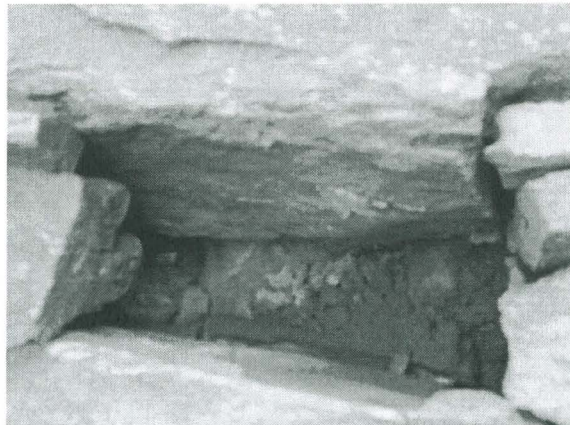
Höyrykattilan kohdalla on noin 1 x 1½ m suuri lovi pengermuurissa. Alustava tulkinta, jonka mukaan muurista olisi sortunut osa, osoittautui tutkimusten mukaan vääräksi. Muurissa olevaan loveen rajoittuvat kivien reunat on muotoiltu suoriksi, ja loven pohjassa olevat kivet on asetettu muodostamaan luiskantapainen loiva pinta. Kivien yläpuolella samaa luiskaa jatkaa tiilistä muodostettu pinta. Tiilet ja kivet on muurattu laastilla, joka nykyään on lähinnä hiekantapainen. Maa tiilien päällä oli hyvin nokista. Maanpinta kuopan yläpuolella on tasolla 11,30 m.mpy., kuopassa pinta on 10,37 m.mpy., korkeimmat tiilet ovat tasolla 10,28 m.mpy, ja ensimmäiset kivet ”kynnyksessä” ovat tasolla 10,02 m.mpy. Kivet loven eteläpuolella muodostavat askelman, jossa alemman kiven yläpinta oli tasattu tiilillä. Todennäköisesti tämä liittyy hytyn itäseinän rakenteeseen. Mahdollisesti siihen on tukeutunut yksi hiilisillan parruista. Pari metriä tästä muurin lovesta on toinen, joka on täytetty tiilillä, ja johon on kiinnitetty rautoja. Tähän rakenteeseen ei koskettu. Pengermuurin julkisivukivien takainen alue on täytetty pienillä kivillä. Kun kuorittiin pintamaa muurin takana, huomattiin, että muurintakaisen alueen yläpinta oli sinetöity laastilla. Muuri on rakennettu kallion päälle, ja missä kallio oli esillä, ilmaantui, että alimpien kivien edessä oli rautatappeja kiinni kalliossa.

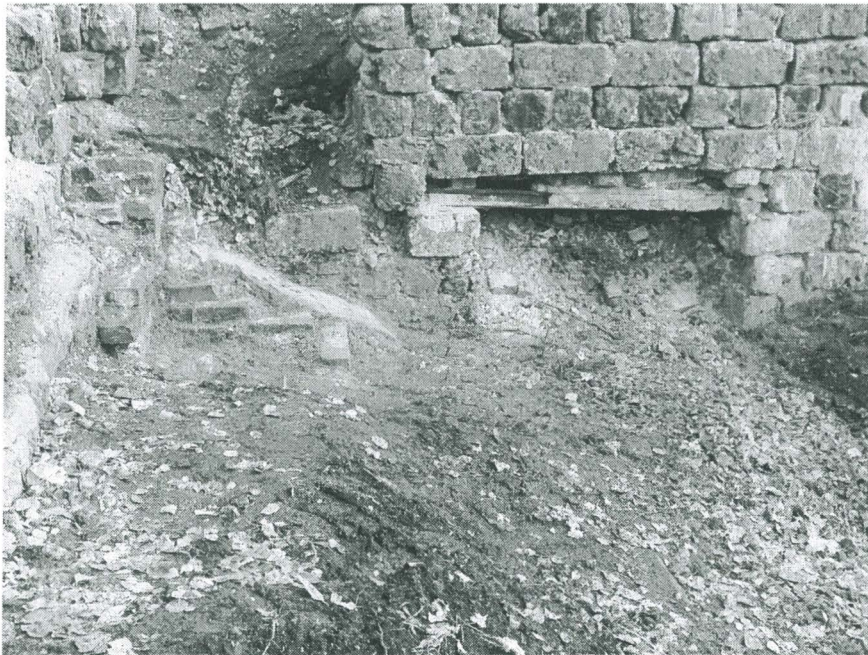
Taalintehtaan museolla säilytettävässä masuunin pienoismallissa nimitetään tätä huonetta – jossa sijaitsee höyrykattila – lämpökeskukseksi, mutta oikeampi nimi lienee höyrykeskus. Suurin osa kaivausten ajasta käytettiin höyrykeskuksen tutkimiseen. Huone on 8 x 8 m. kokoinen. Koska alun perin pelättiin masuunin koillispuolisen penkereen olevan sortumassa, katsottiin tärkeäksi selvittää aluetta. Tutkimuksia aloitettaessa oli näkyvissä slagitiilirivin osa, jota ruvettiin tutkimaan. Rivi osoittautui osaksi slagitiilimuuria joka rajasi höyrykeskuksen pohjoisseinää. Kävi ilmi, että slagitiilimuri oli rakennettu kallion päälle. Muurin edessä oli rautatappeja kalliossa. Ensimmäisen rautatapin ympäri oli kiedottu rautakettinki. Höyrykeskuksen pohjoisseinässä oli aukko n. metri luoteisnurkasta. Mahdollisesti tässä on sijainnut oviaukko, josta on noustu saunaan. Luoteisnurkassa löytyi sahatun puukappaleen pala. Huoneen länsiseinän sisäpuoli oli paksun laastikerroksen peitossa. Laasti oli n. 4 sm paksuinen, ja nousi n. 14 sm ylimmän slagitiilen yläpuolelle. Huoneen pohjoisseinän kalliopinta oli slammattu kalkilla. Huoneen itäseinässä oli kaksi aukkoa, joista koilliskulmassa sijaitsevasta oli sortunut katto. Alempi aukko on myös sortumaisillaan. Aukon kattoa kantaa rautakiskoilla tuettu limittäisholvi. Kiskot ovat ruosteessa, ja syvemmillä aukon sisällä katto onkin jo sortunut. Huoneen koilliskulmassa löytyi myös tiilirakenne, joka ehkä liittyy sen vieressä olevaan muurin läpi vievään aukkoon.

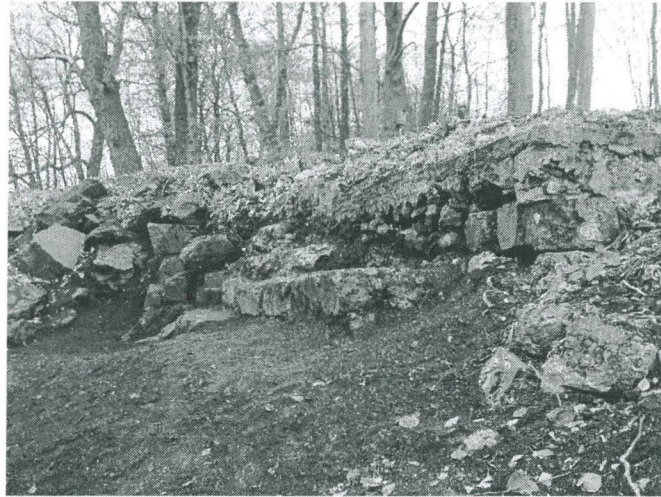
Suoraan höyrykeskuksesta pohjoiseen, terassin päällä, sijaitsee saunan jäännökset. Saunaa on lämmitetty höyryllä höyrykeskuksesta. Näkyvissä oli alunperinkin betonisen lattialaatan reuna. Paljastettiin saunan slagitiilistä länsiseinän perustaa patoon saakka. Perustusten ja lattian välinen alue oli sinetöity laastilla. Lattialaatan alla oli tiili- betoni- laasti- ja slagimurskaa. Padosta saunan pohjoisseinään oli pari metriä pitkä matka, jossa kallioon oli louhittu ura vesiränniä varten, joka on kulkenut aivan saunan länsiseinää pitkin. Vesirännin padonpuoleisessa päässä on edelleen lovi padossa. Aukon idänpuoleinen nurkka on sortunut. Aukon edestä löytyi puunpalasia ja rautapultteja vesirännistä, sekä vanhaa sähkökaapelia. Saunan länsipuolella olevalla kalliolla oli vesirännin tukipaalujuen kiviperustuksia. Kivilohkareiden pitämiseksi paikallaan kaltevalla kalliolla, oli rautatappeja laitettu kallioon porattuihin reikiin. Vuoden 1877 höyryvoiman käyttöönottoon saakka oli masuuni saanut voimansa ylävesipyörästä, josta vesi oli johdettu vanhaa puronuomaa pitkin mereen. Masuunialueella vedenpoisto hoidettiin rakennettua kanavaa pitkin, jonka päälle rakennettiin toisen maailmansodan aikana betonista väestönsuojaa. Väestönsuojan masuuninpuoleisessa päässä on edelleen näkyvissä osa vanhaa kanavaa joka kääntyy masuunin seinämää myötäillen.
