ESPOON KIRKON ARKEOLOGISET TUTKIMUKSET  
SYKSYLLÄ 1981

Markus Hiekkanen

Museovirasto  
Rakennushistorian osasto

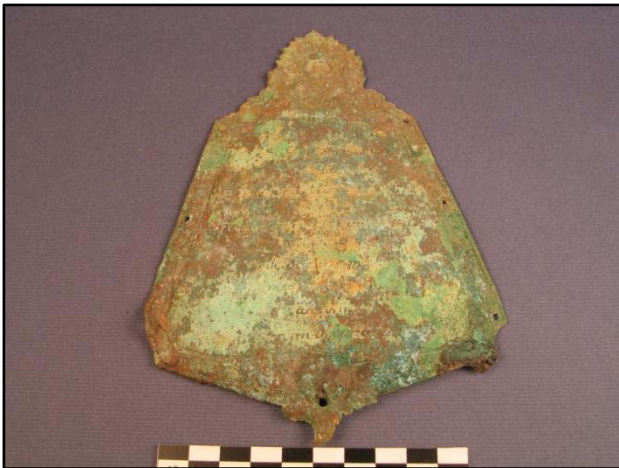
Hautalevy. Teksti on kulunut lähes kokonaan pois, mutta levystä voidaan erottaa vuosiluku 1753

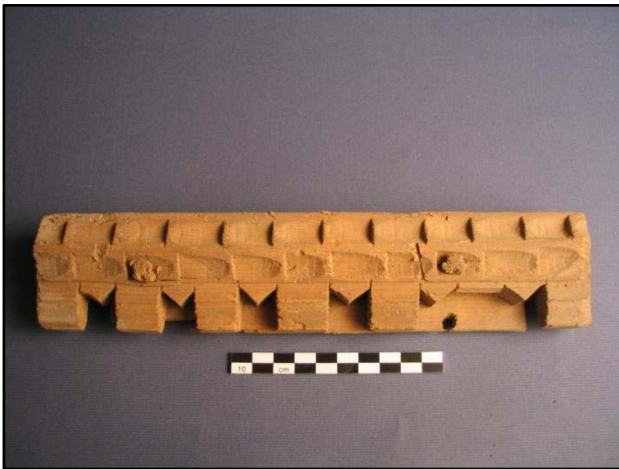
Puinen koristelista

Ilmeisesti sakastin renessanssikaapin koristelistaa. Kaapin oven sisäpuolella vuosiluku, joka on todennäköisesti 1668 (K. Drake 1958. Espoon kirkko. Viisi vuosisataa).

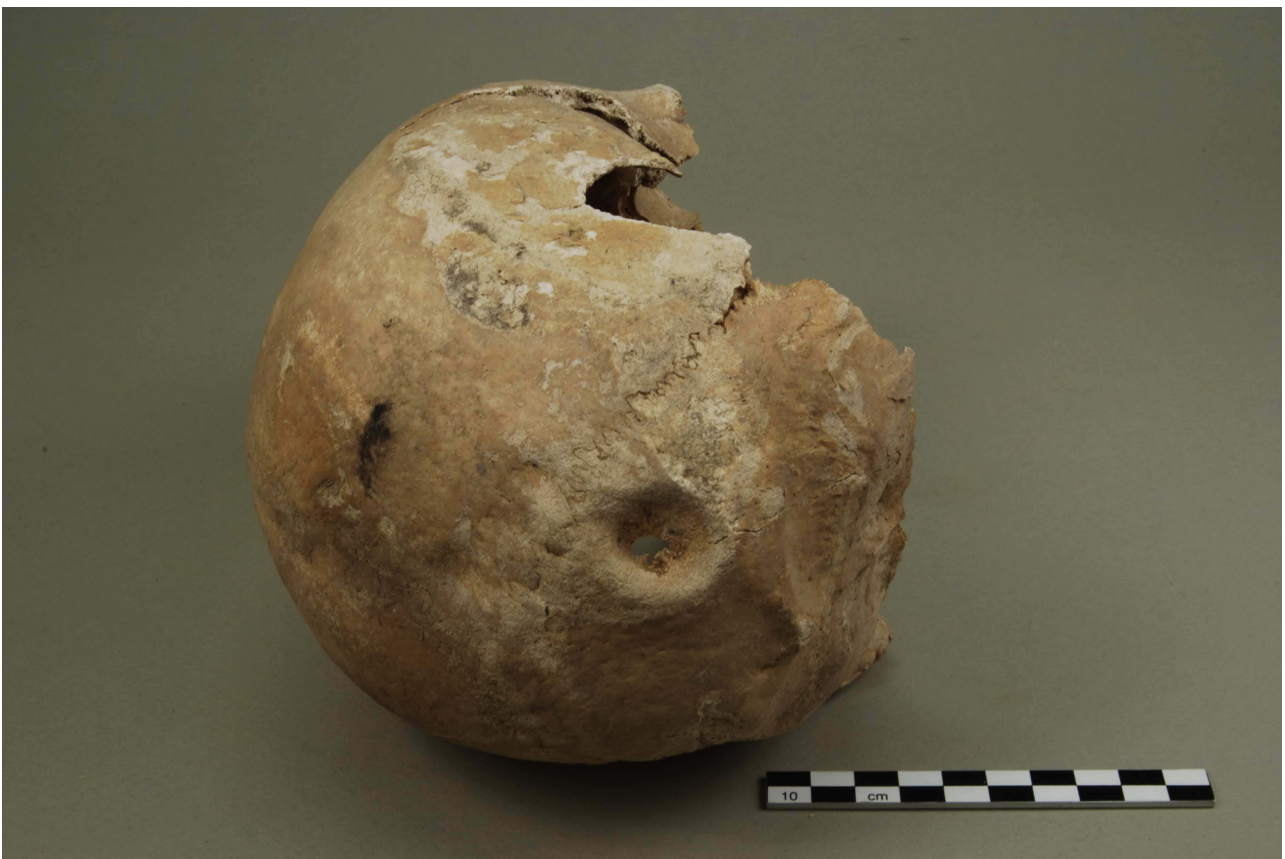
Kallon takaraivonluun (Occipitale) vasemmalla puolella on todennäköisesti trepanaatio eli kallonporausreikä. Reiän halkaisija on noin 2,5 cm (ks. kansikuva).

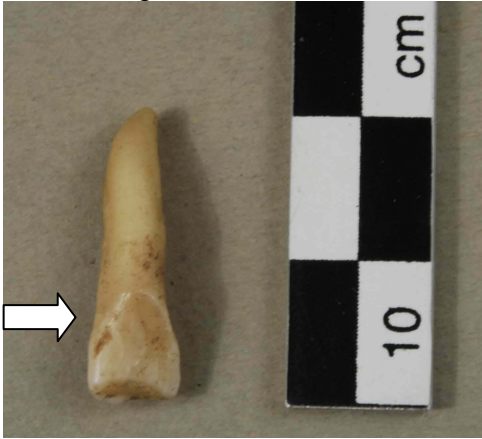
Kielenpuolella (lingual) samassa ylätuhampaassa (FDI 12) on outo kuluma, joka ei ole syntynyt normaalin pureskelun seurauksena. Hampaaita siis lienee käytetty työkaluna jossain toiminnassa.

Kuva 2. Outo kuluma ylätuhampaan kielenpuolella.
