ESBO KYRKA

ARMAS LINDGRENIN SUUNNITELMA KIRKON RESTAUROIMISEKSI V:LTÄ 1929. POHJA.

RITNING *til* OMÄNDRING *och* RESTAURERING
av
ESBO KYRKA

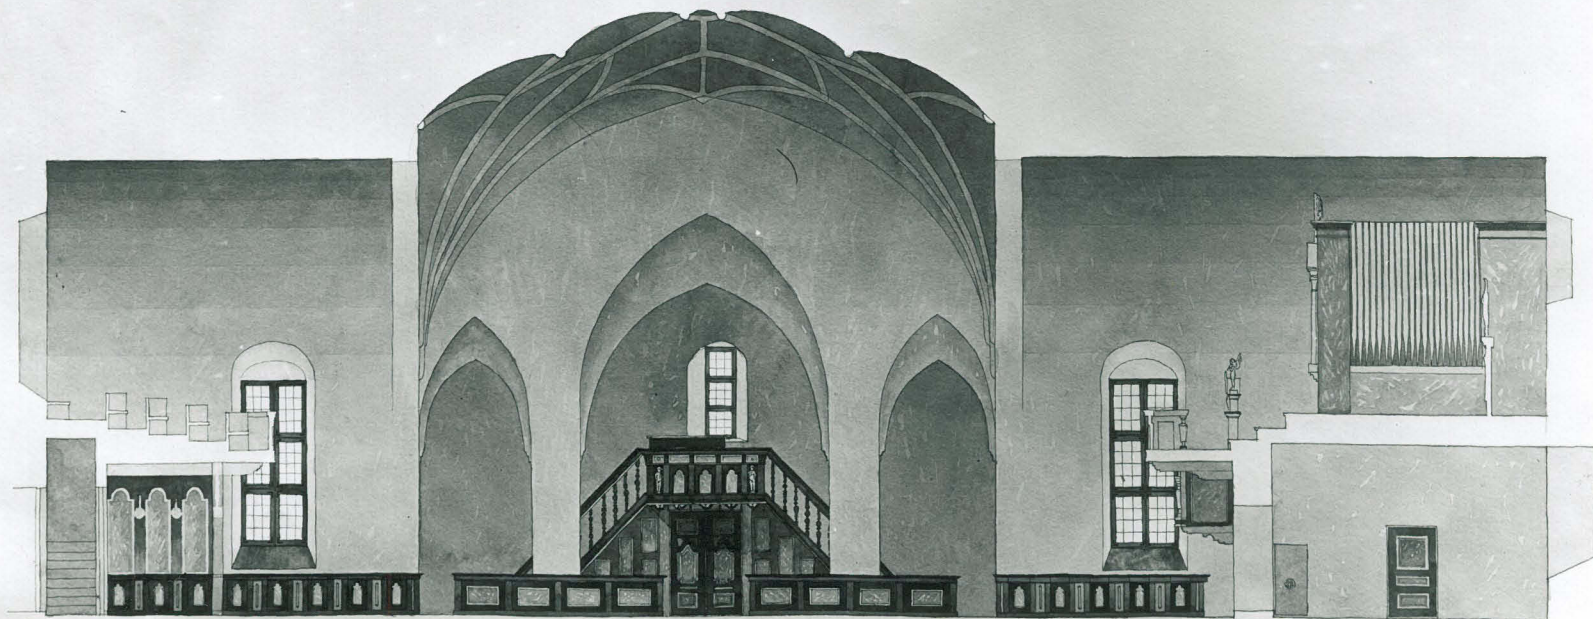
TVÄRSNITT

ARMAS LINDGRENIN SUUNNITELMA KIRKON RESTAUROIMISEKSI V:LTÄ 1929. LEIKKAUS.

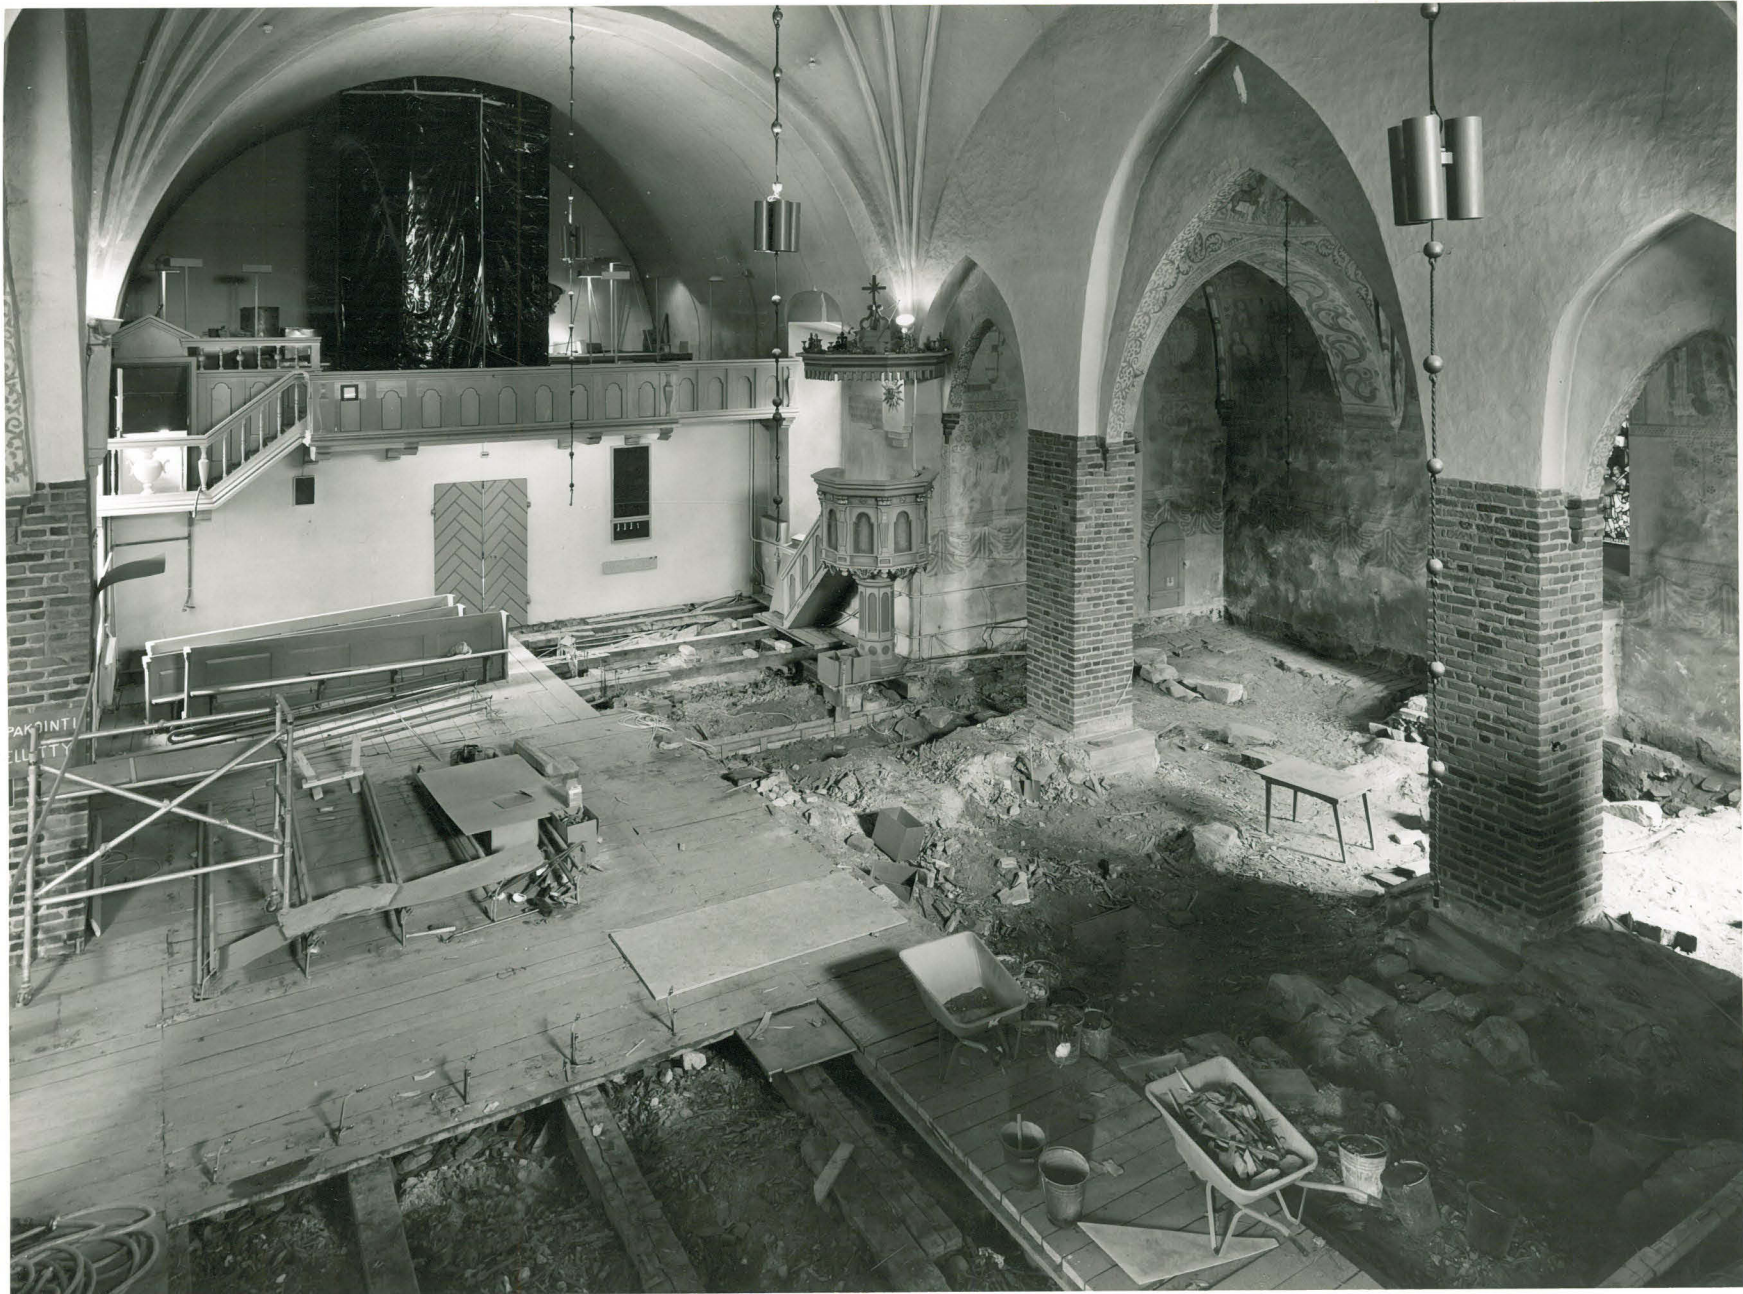
NEG. RHO 51427

YLEISNÄKYMÄ POHJOISEEN LATTIAN PURKAMISEN JÄLKEEN, KUORISSA POIST. 1. MAAKERROS JA TIILILATTIA
TULLUT ESIIN.

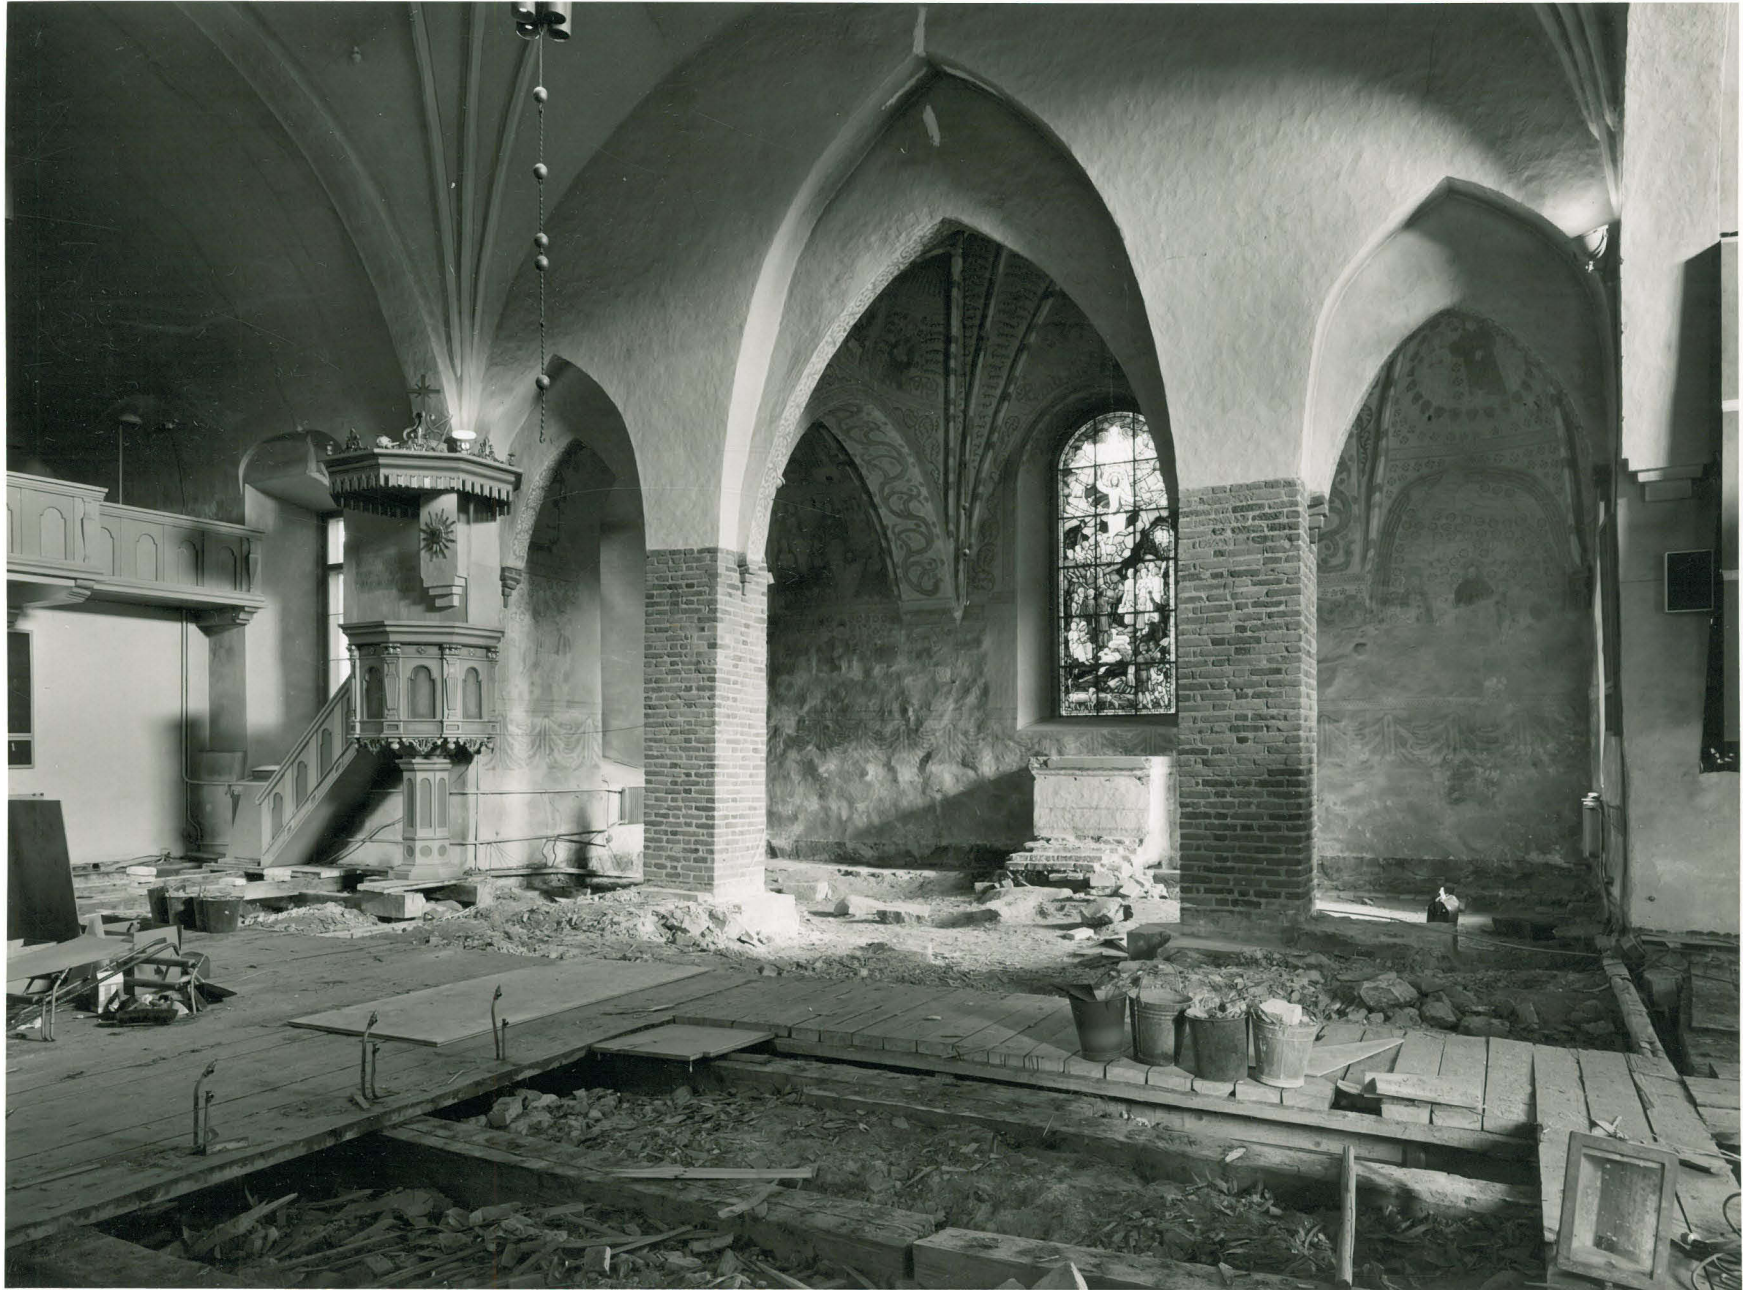
NEG. RHO 51415
(9x12)

YLEISNÄKYMÄ ITÄÄN LATTIAN PURKAMISEN JÄLKEEN

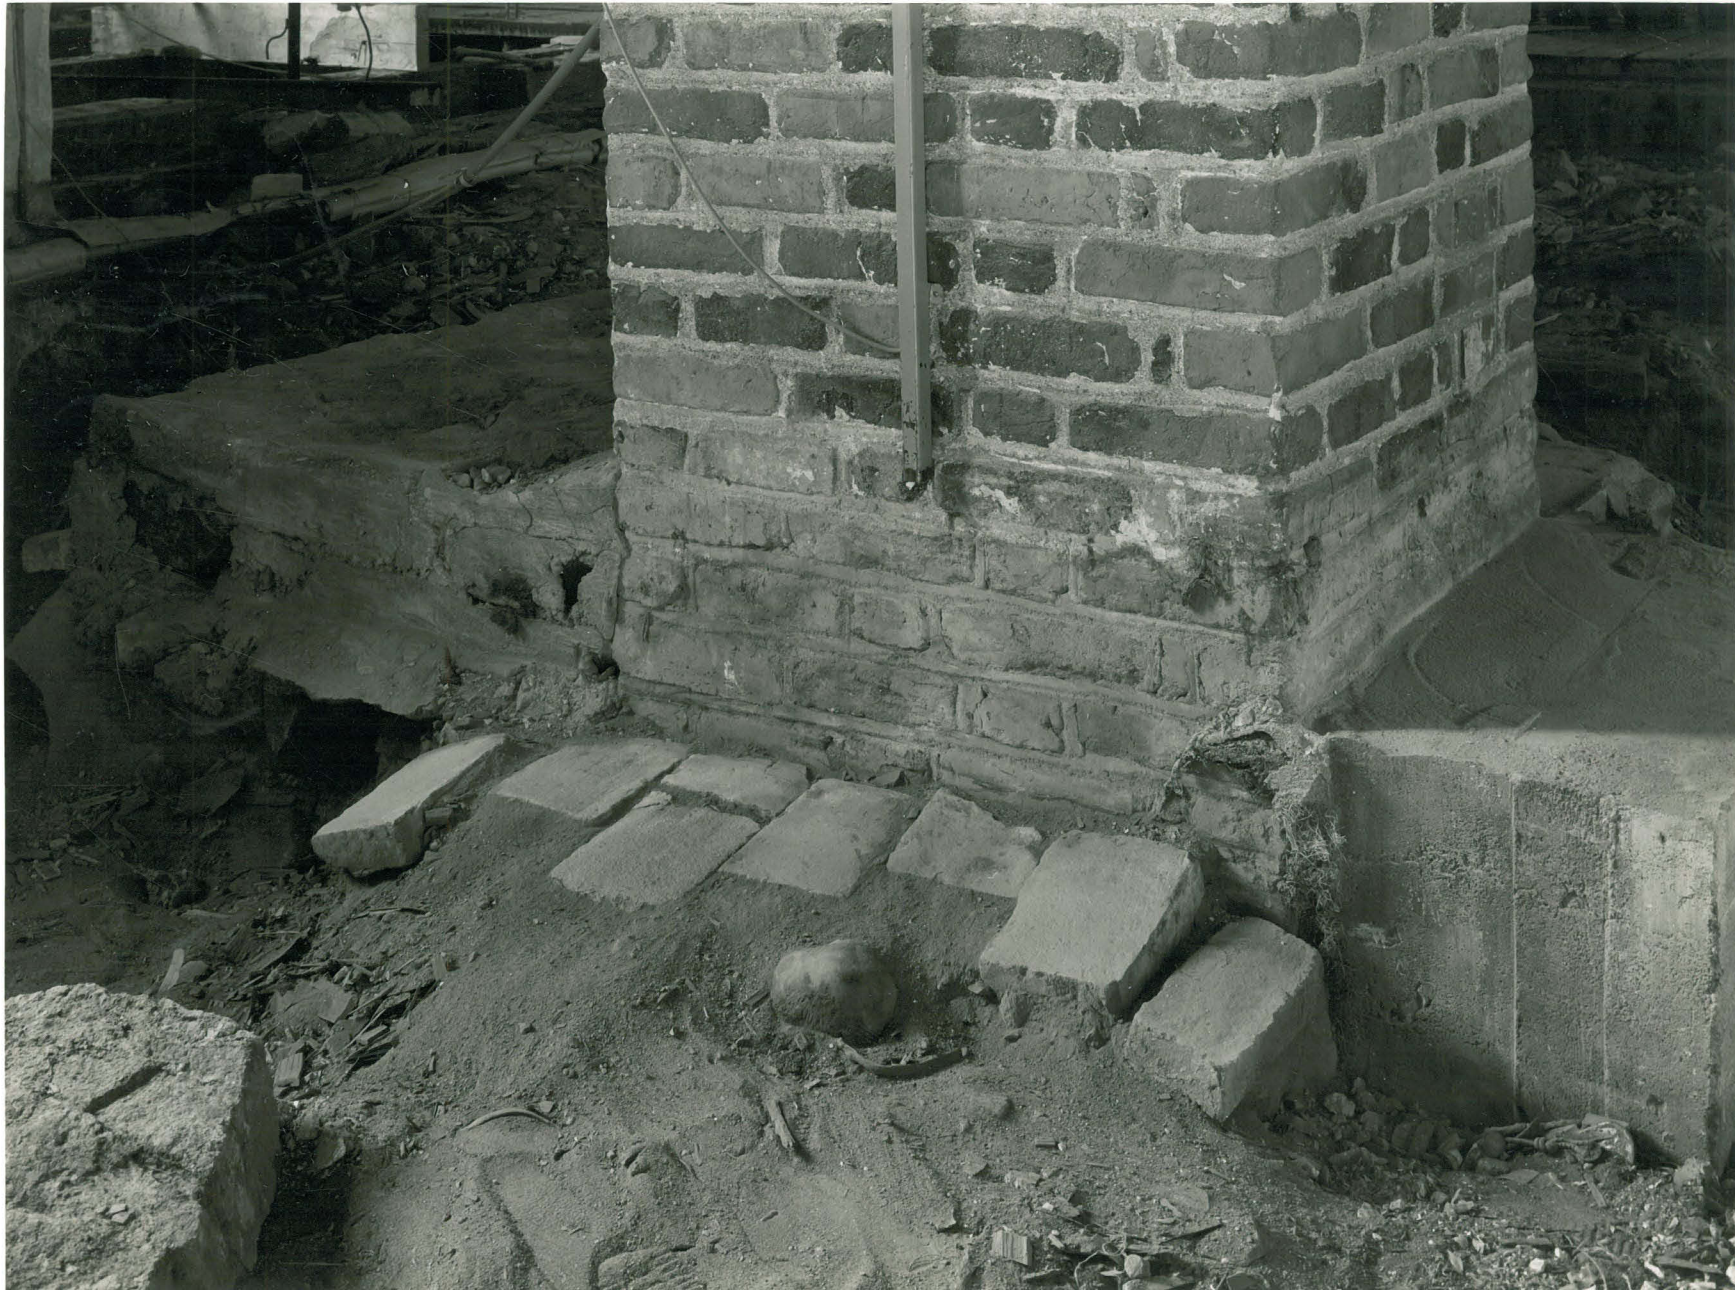
ITÄISIMMÄN ETELÄPILARIN ITÄSIVUN LATTIA PURKAMISEN JÄLKEEN JA 1.KERR. POISTAMISEN JÄLKEEN

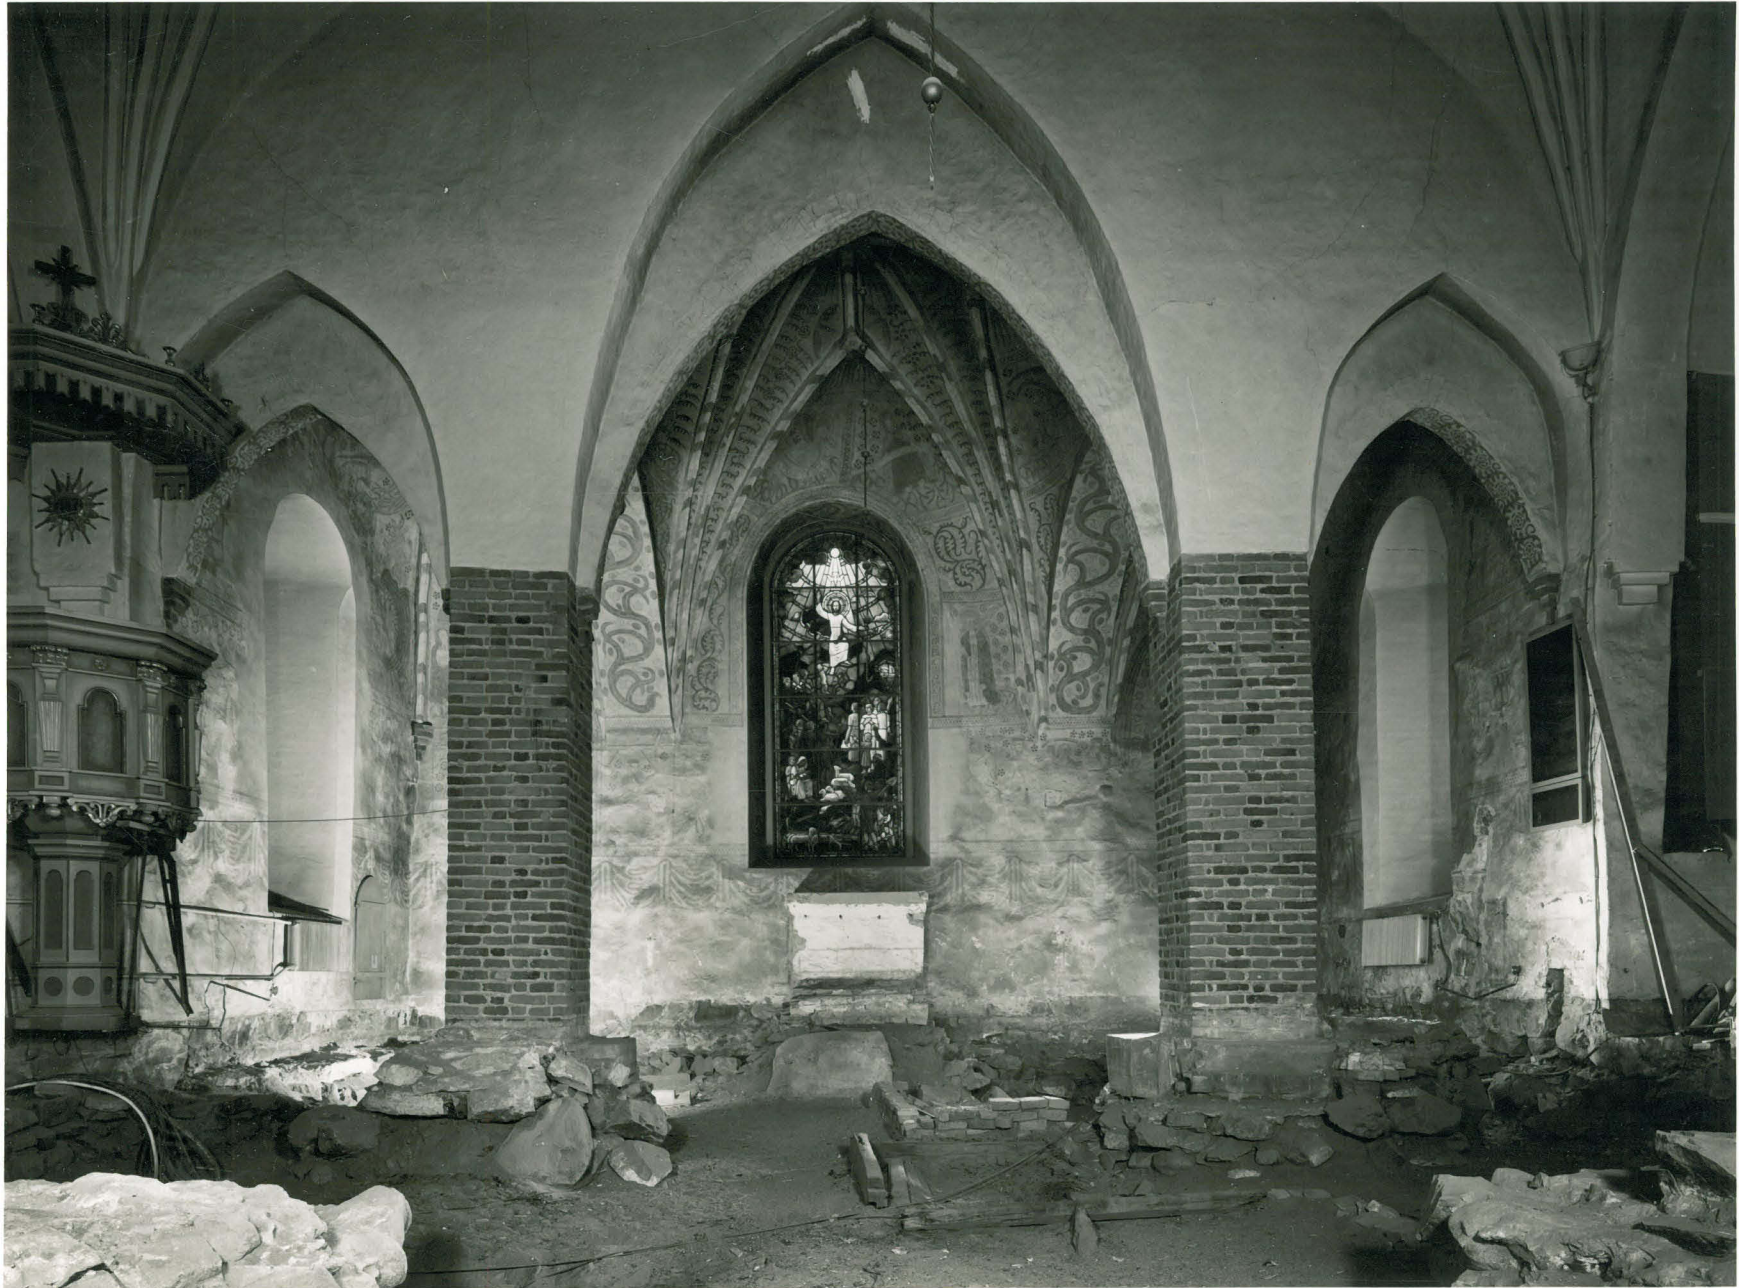
NEG. RHO 58032

YLEISNÄKYMÄ ITÄÄN SEN JÄLKEEN KUN KULTTUURIKERROS OLI POISTETTU PUOLAAASEEN POHJA -
HIEKKAAN ASTI.

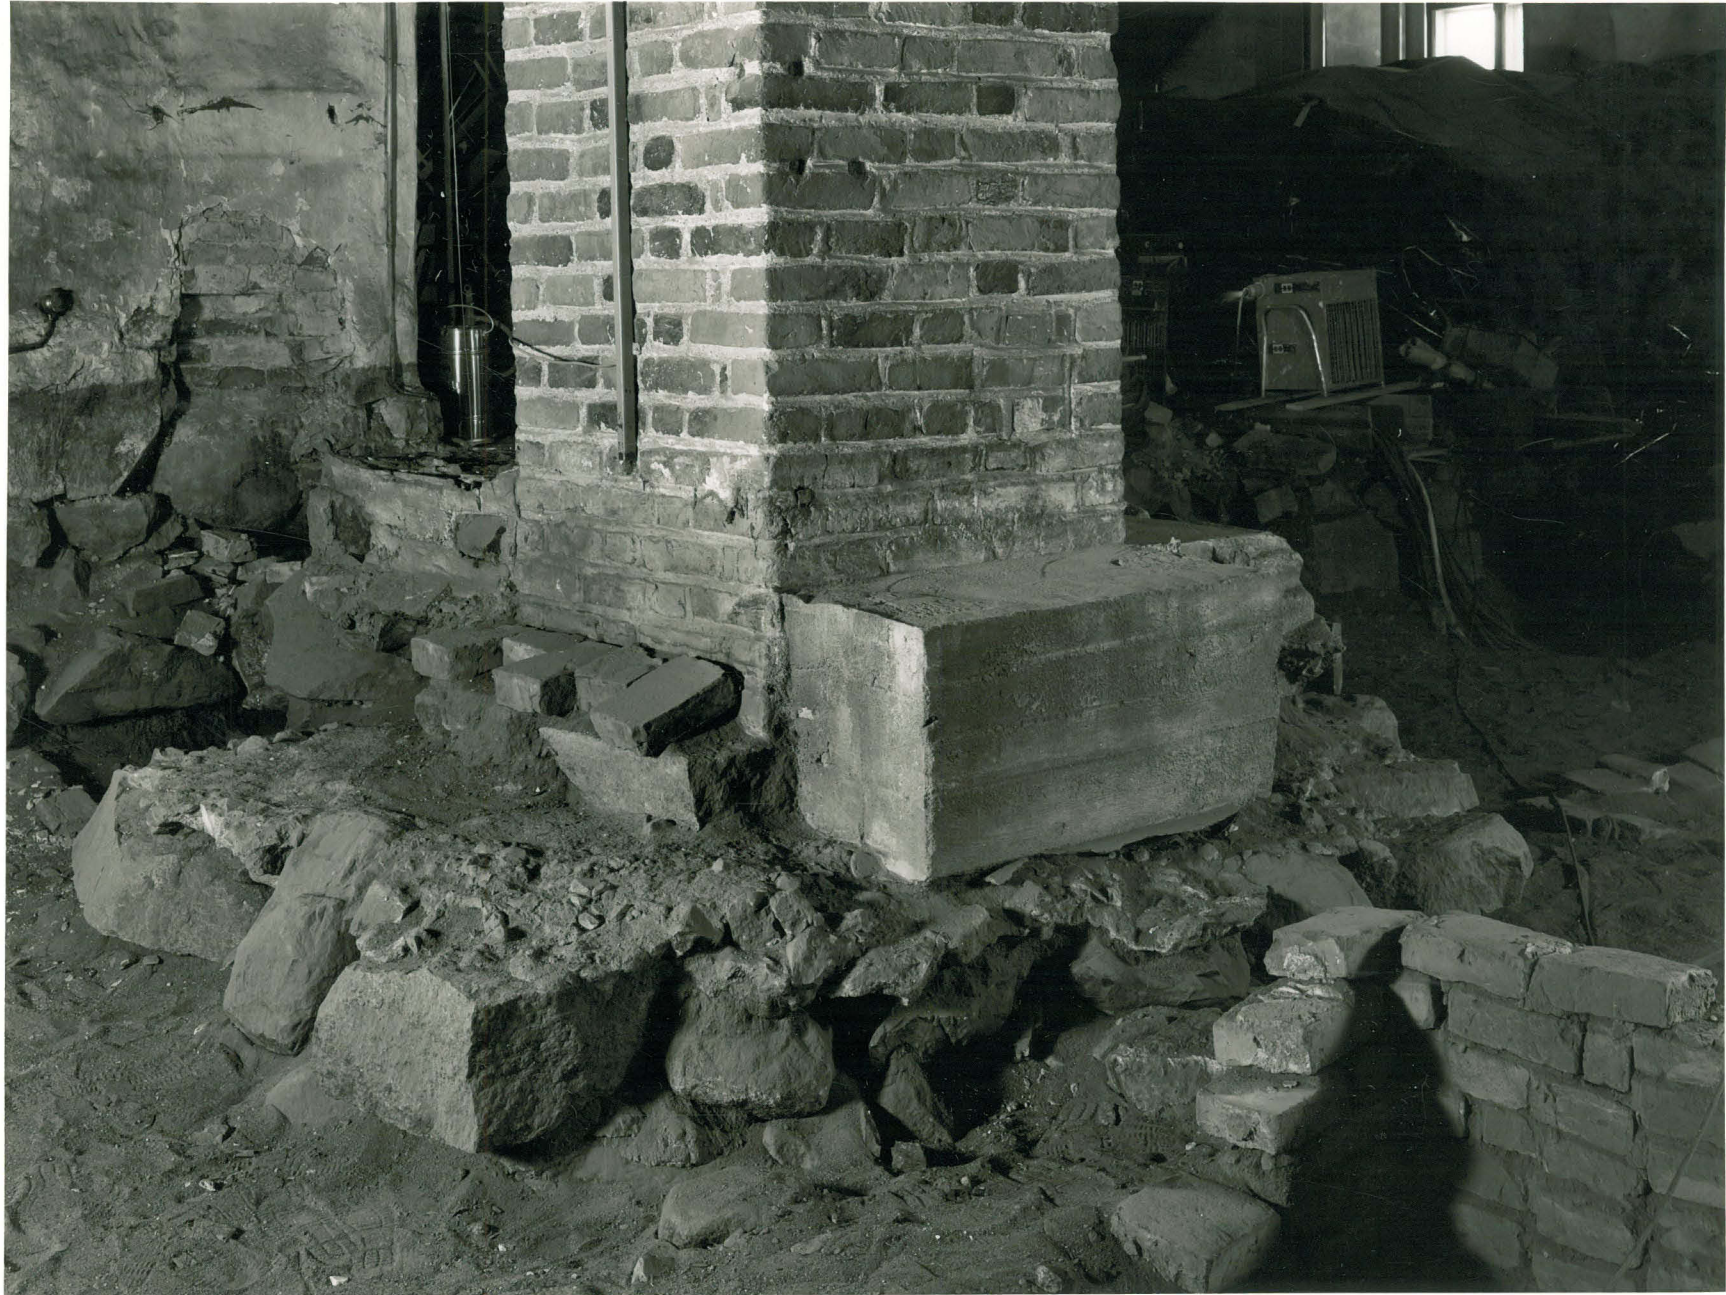
NEG. RHO 58023

ITÄISIN ETELÄPILARI (S1) SEN JÄLKEEN KUN KULTTUURIKERROS OLI KAIVETTU POHJAHIEKKAAN
ASTI. ALH. OIK. HOLVIHAUTA A KUV. KOILLISESTA.

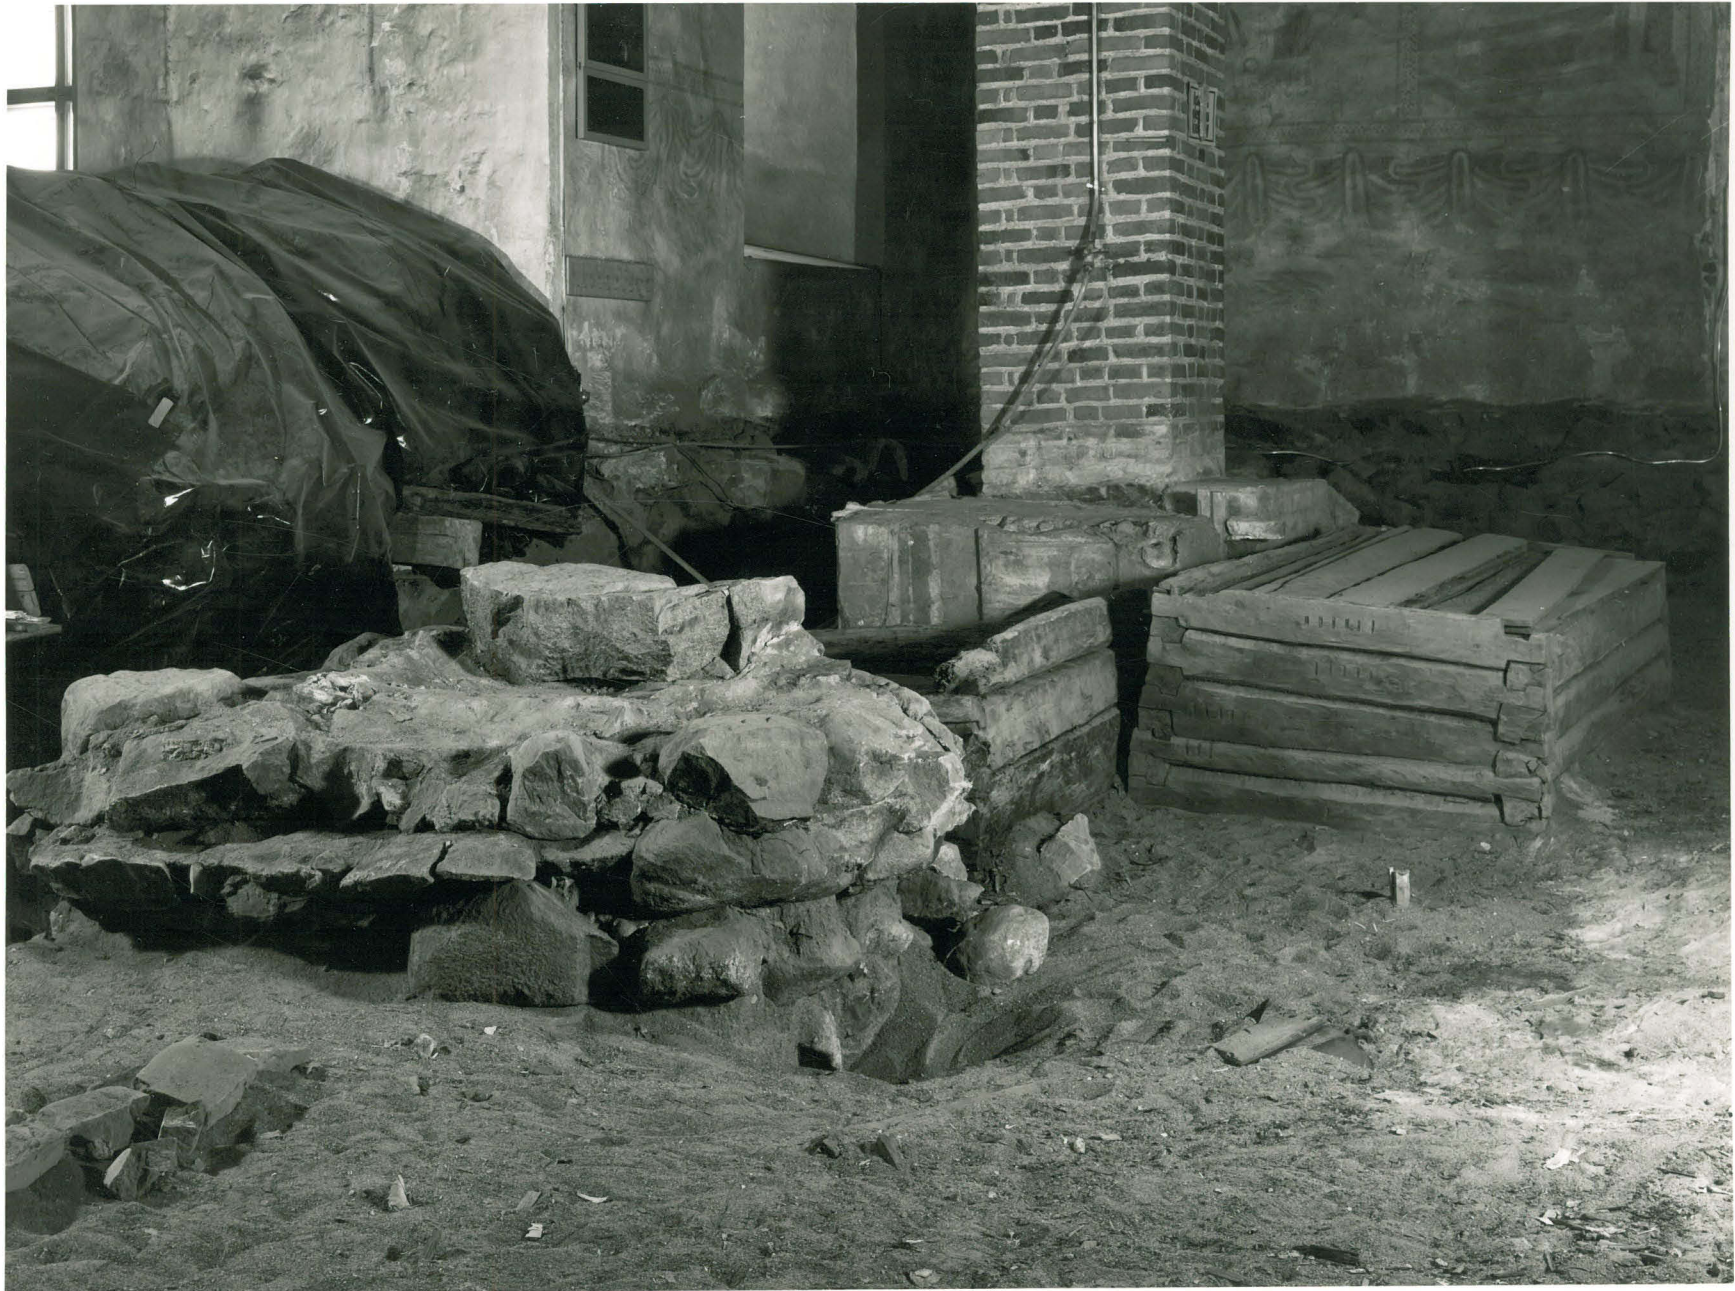
KESKIMMÄISEN ETELÄPILARIN (S2) PERUSTUS JA LÄNTISIN
ETELÄPILARI (S3) SEN JÄLKEEN KUN KULTTUURIKERROS
OLI KAIVETTU POHJAHIEKKAAN ASTI. ALH. VAS. HOLVIHAUDAN
B ETELÄSEINÄÄ. KUV. KOILLISESTA.

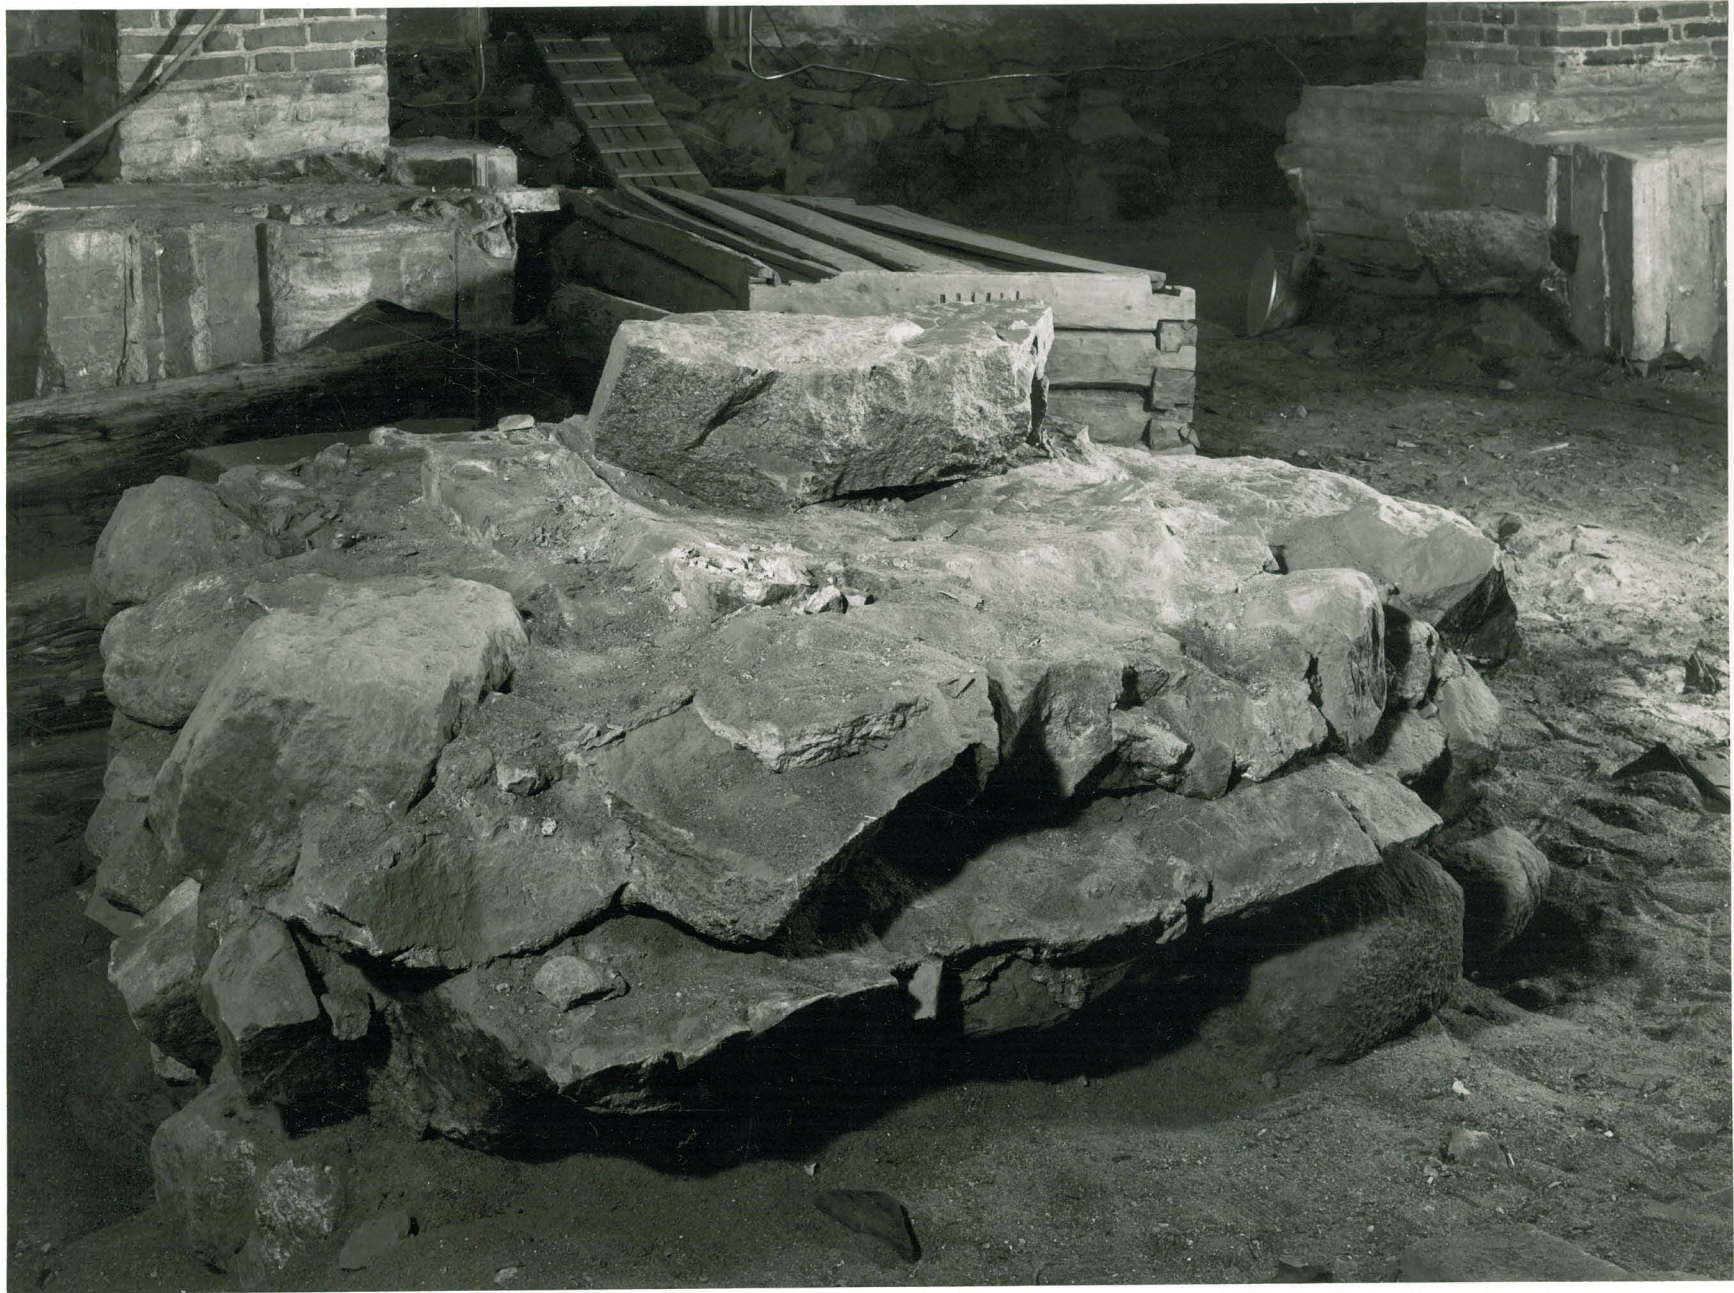
KESKIMMÄISEN ETELÄPILARIN (S2) PERUSTUS SEN JÄLKEEN
KUN KULTTUURIKERROS OLI KAIVETTU POHJAHIEKKAAN ASTI.
KUV. ITÄKAAKOSTA.

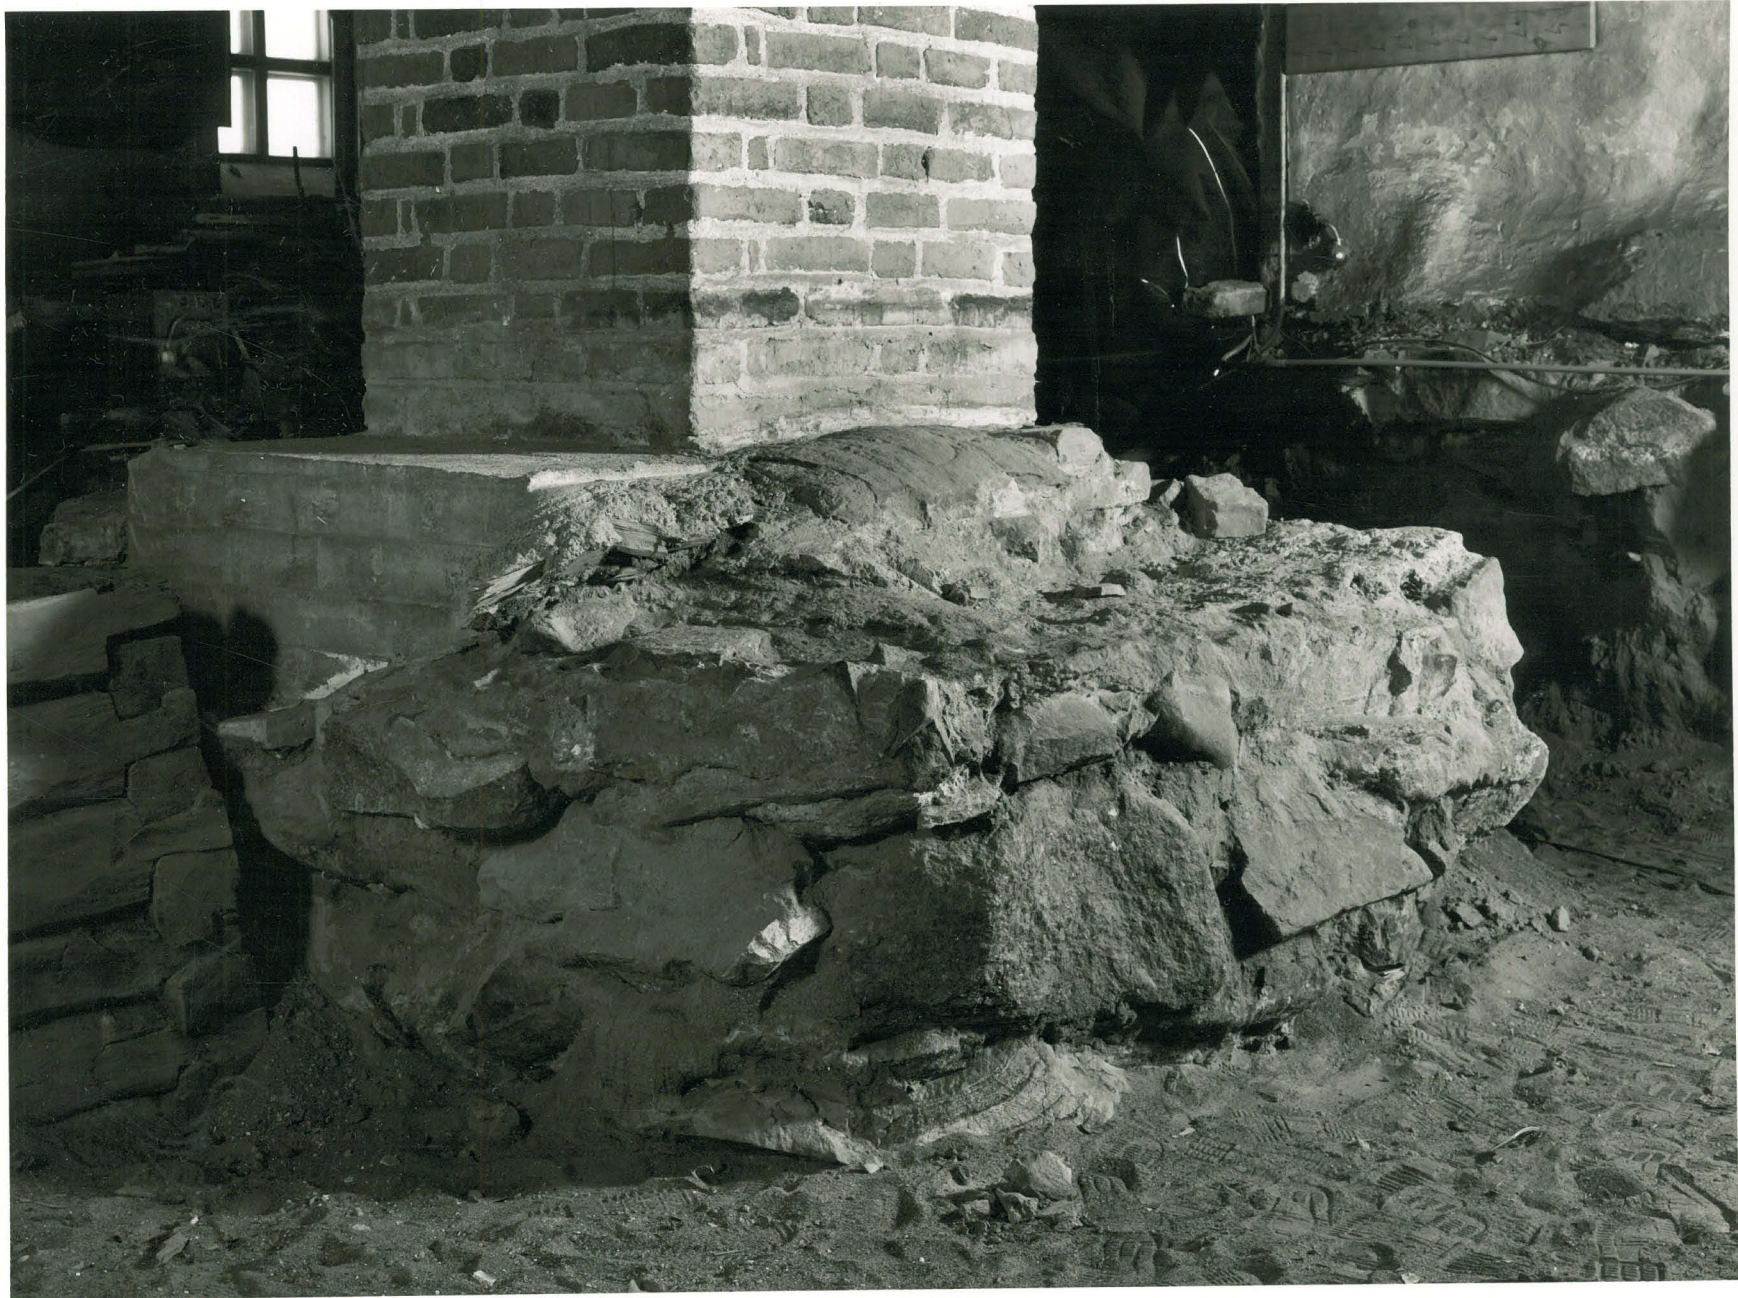
LÄNTISIN ETELÄPILARI (S3) SEN JÄLKEEN KUN KULTTUURIKER-
ROS OLI KAIVETTU POHJAHIEKKAIN ASTI. VAS SÄLVOSHAUDAN
6 LÖUNAIŠNURKKA KUV LUOTEESTA.

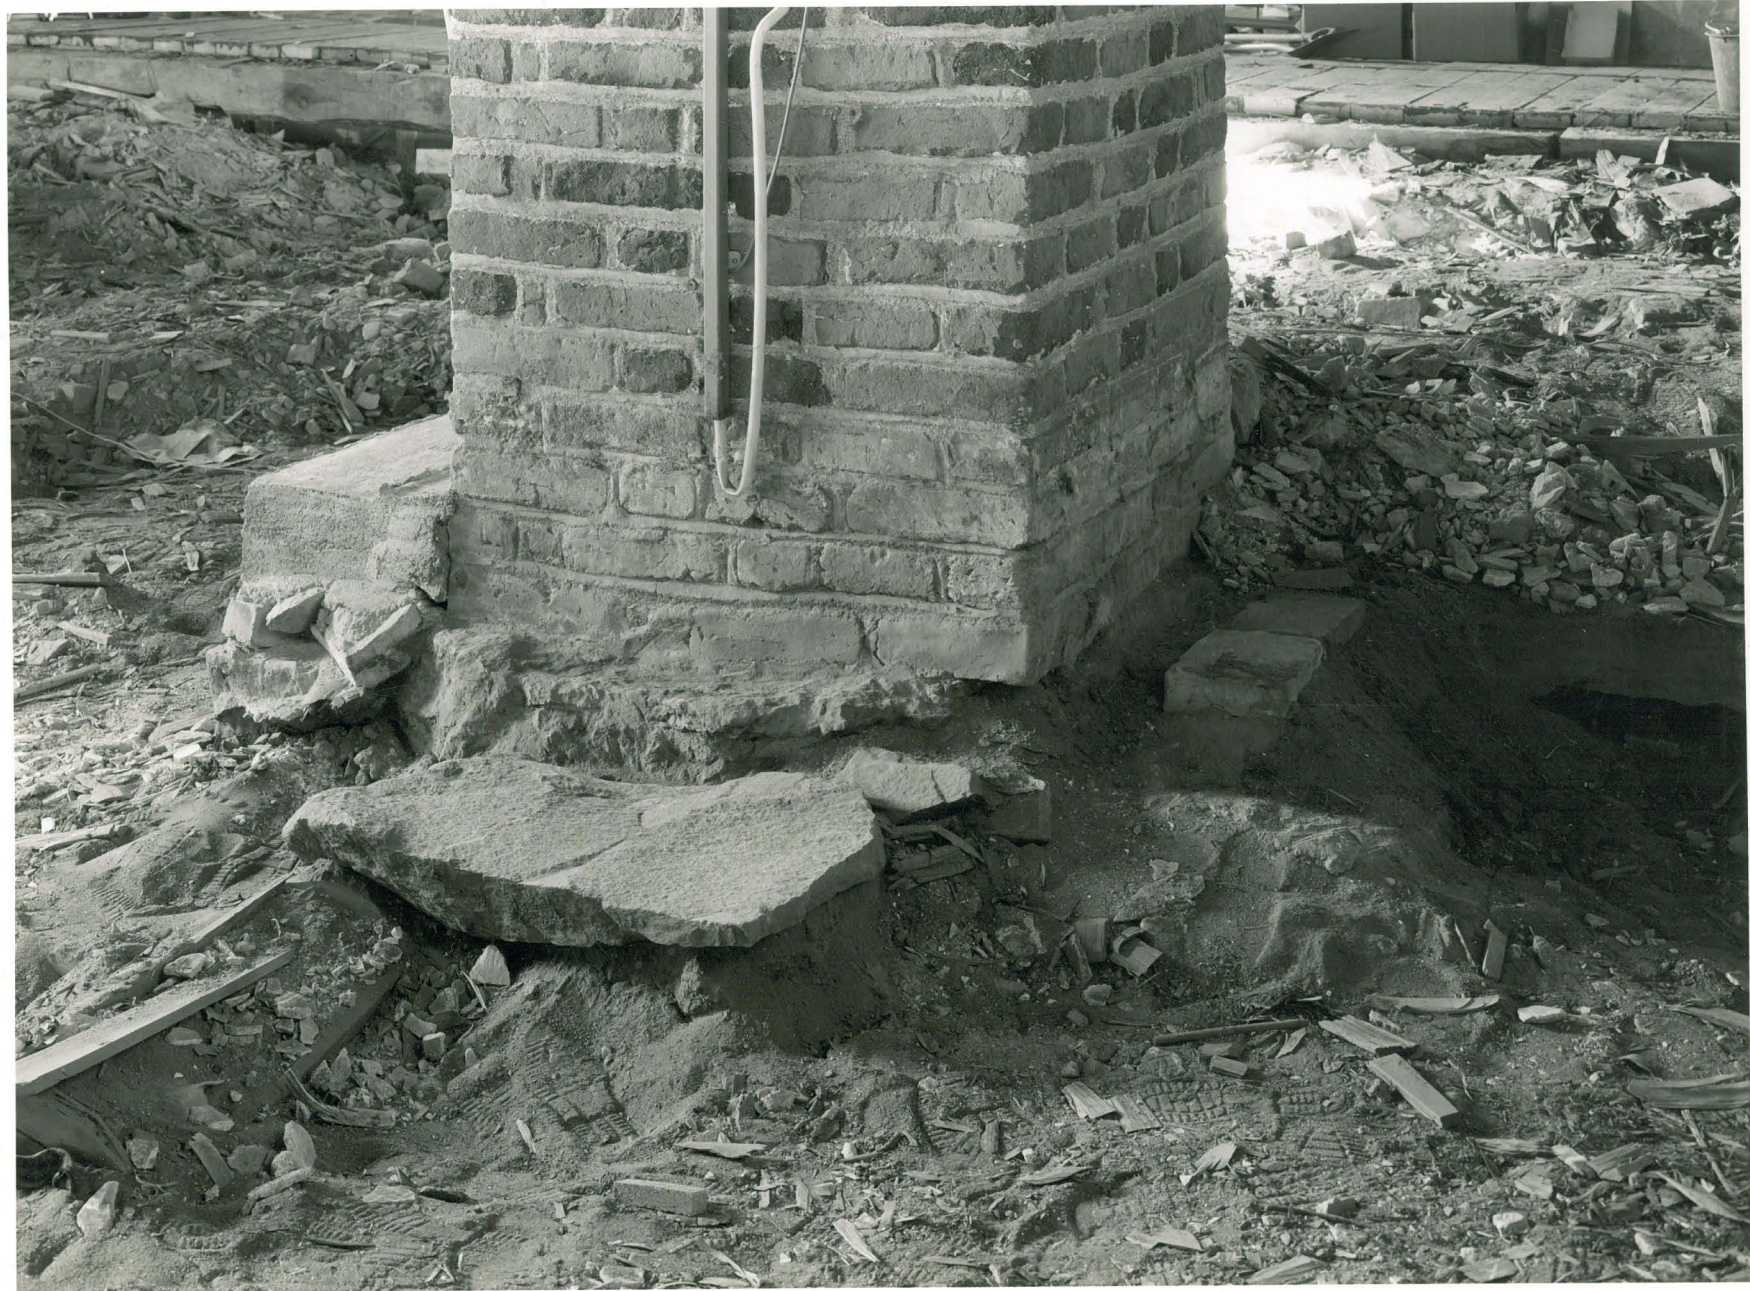
NEG. RHO 51416

ITÄISIMMÄN POHJOISPILARIN ITÄSIVU LATTIAN PURKAMISEN JÄLKEEN
