ESBO KYRKA

ARMAS LINDGRENIN SUUNNITELMA KIRKON RESTAUROIMISEKSI V:LTÄ 1929. POHJA.

RITNING *til* OMÄNDRING *och* RESTAURERING
av
ESBO KYRKA

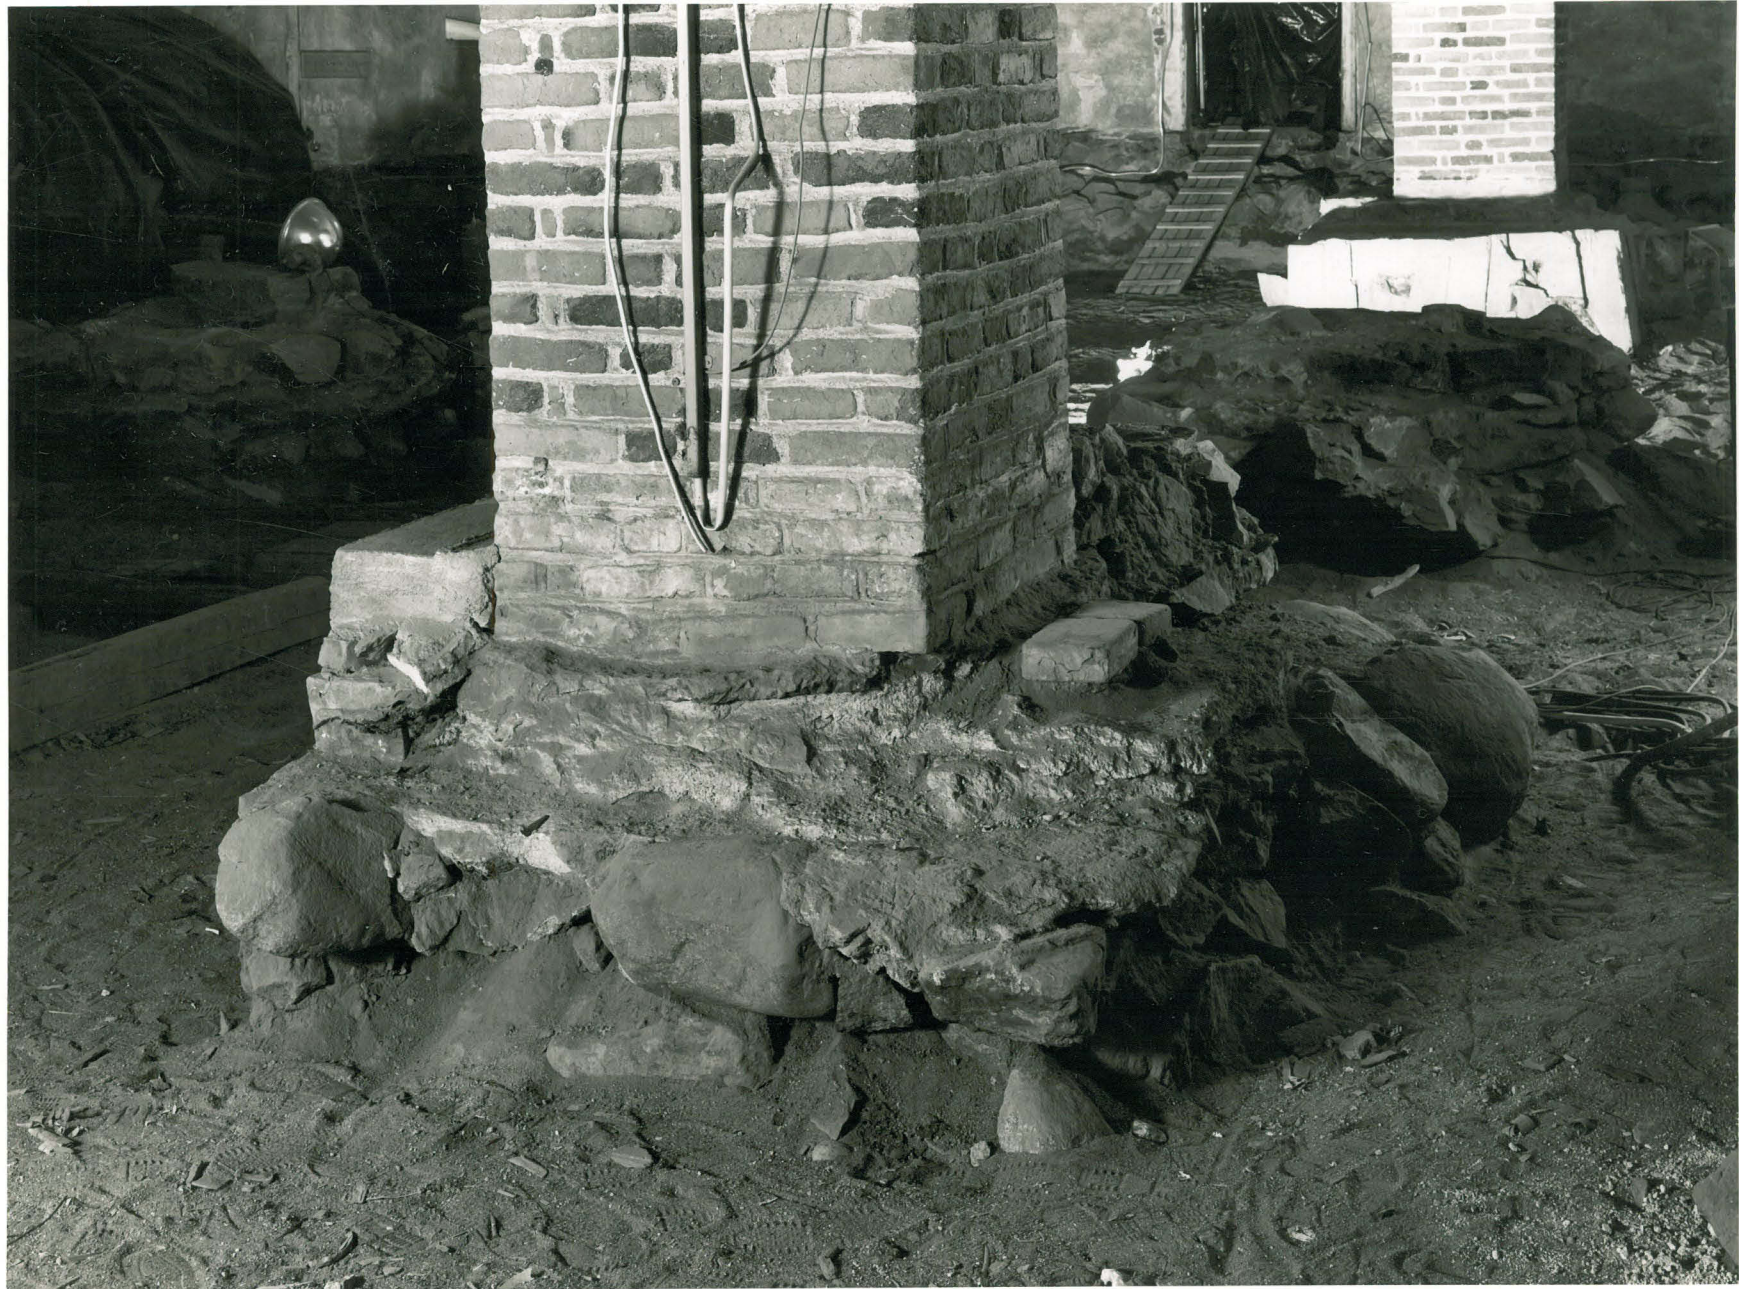
ITÄISIN POHJOISPIILARI (N 1) SEN JÄLKEEN KUN KULTTUURI-
KERROS OLI KAIVETTU POHJAHIEKKAAN ASTI. KUV. ITÄKOILLISESTA.

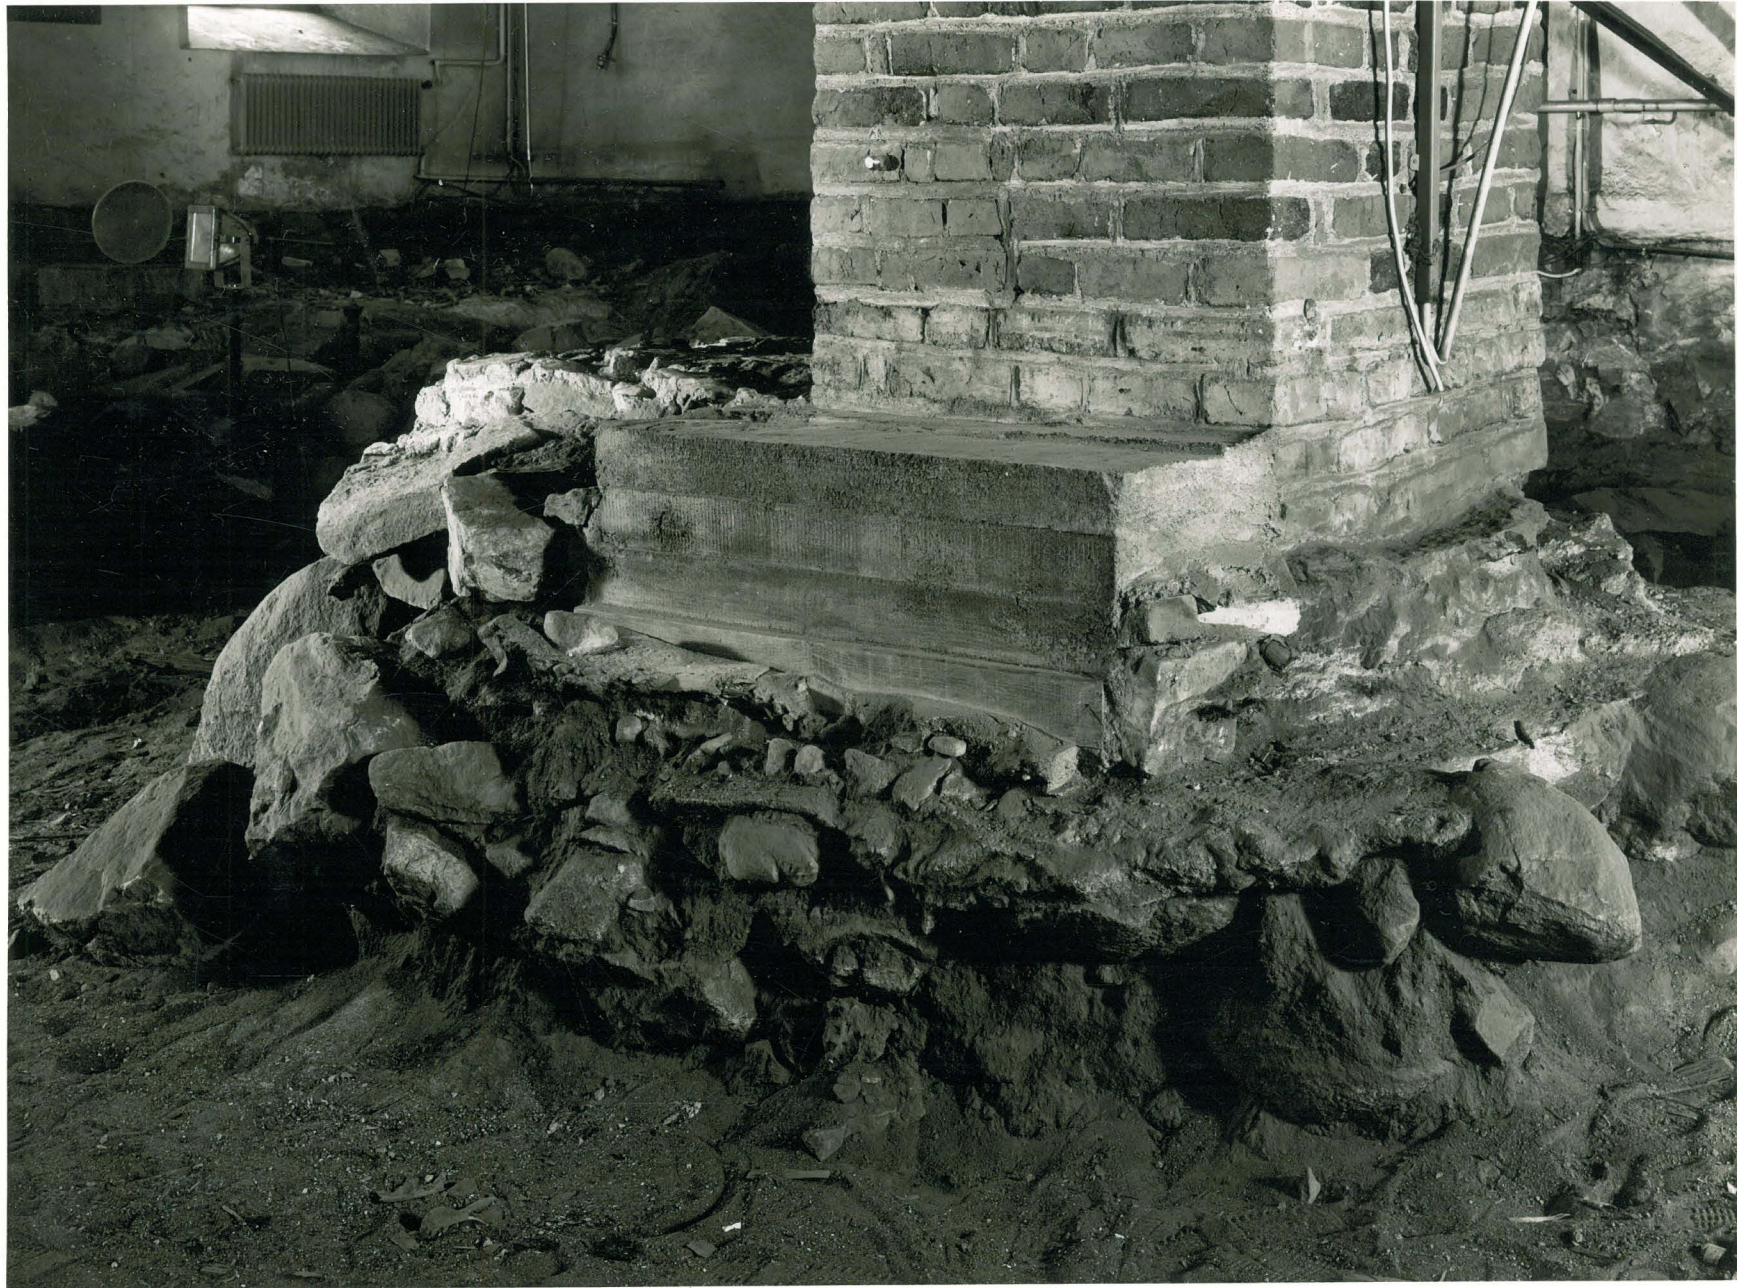
ITÄISIN PÖHJOISPIIARI (N1) SEN JÄLKEEN KUN KULTTUURI -
KERROS OLI KAIVETTU PÖHJÄHIEKKAAN ASTI. KUV. ETEIÄ -
KAAKOSTA.

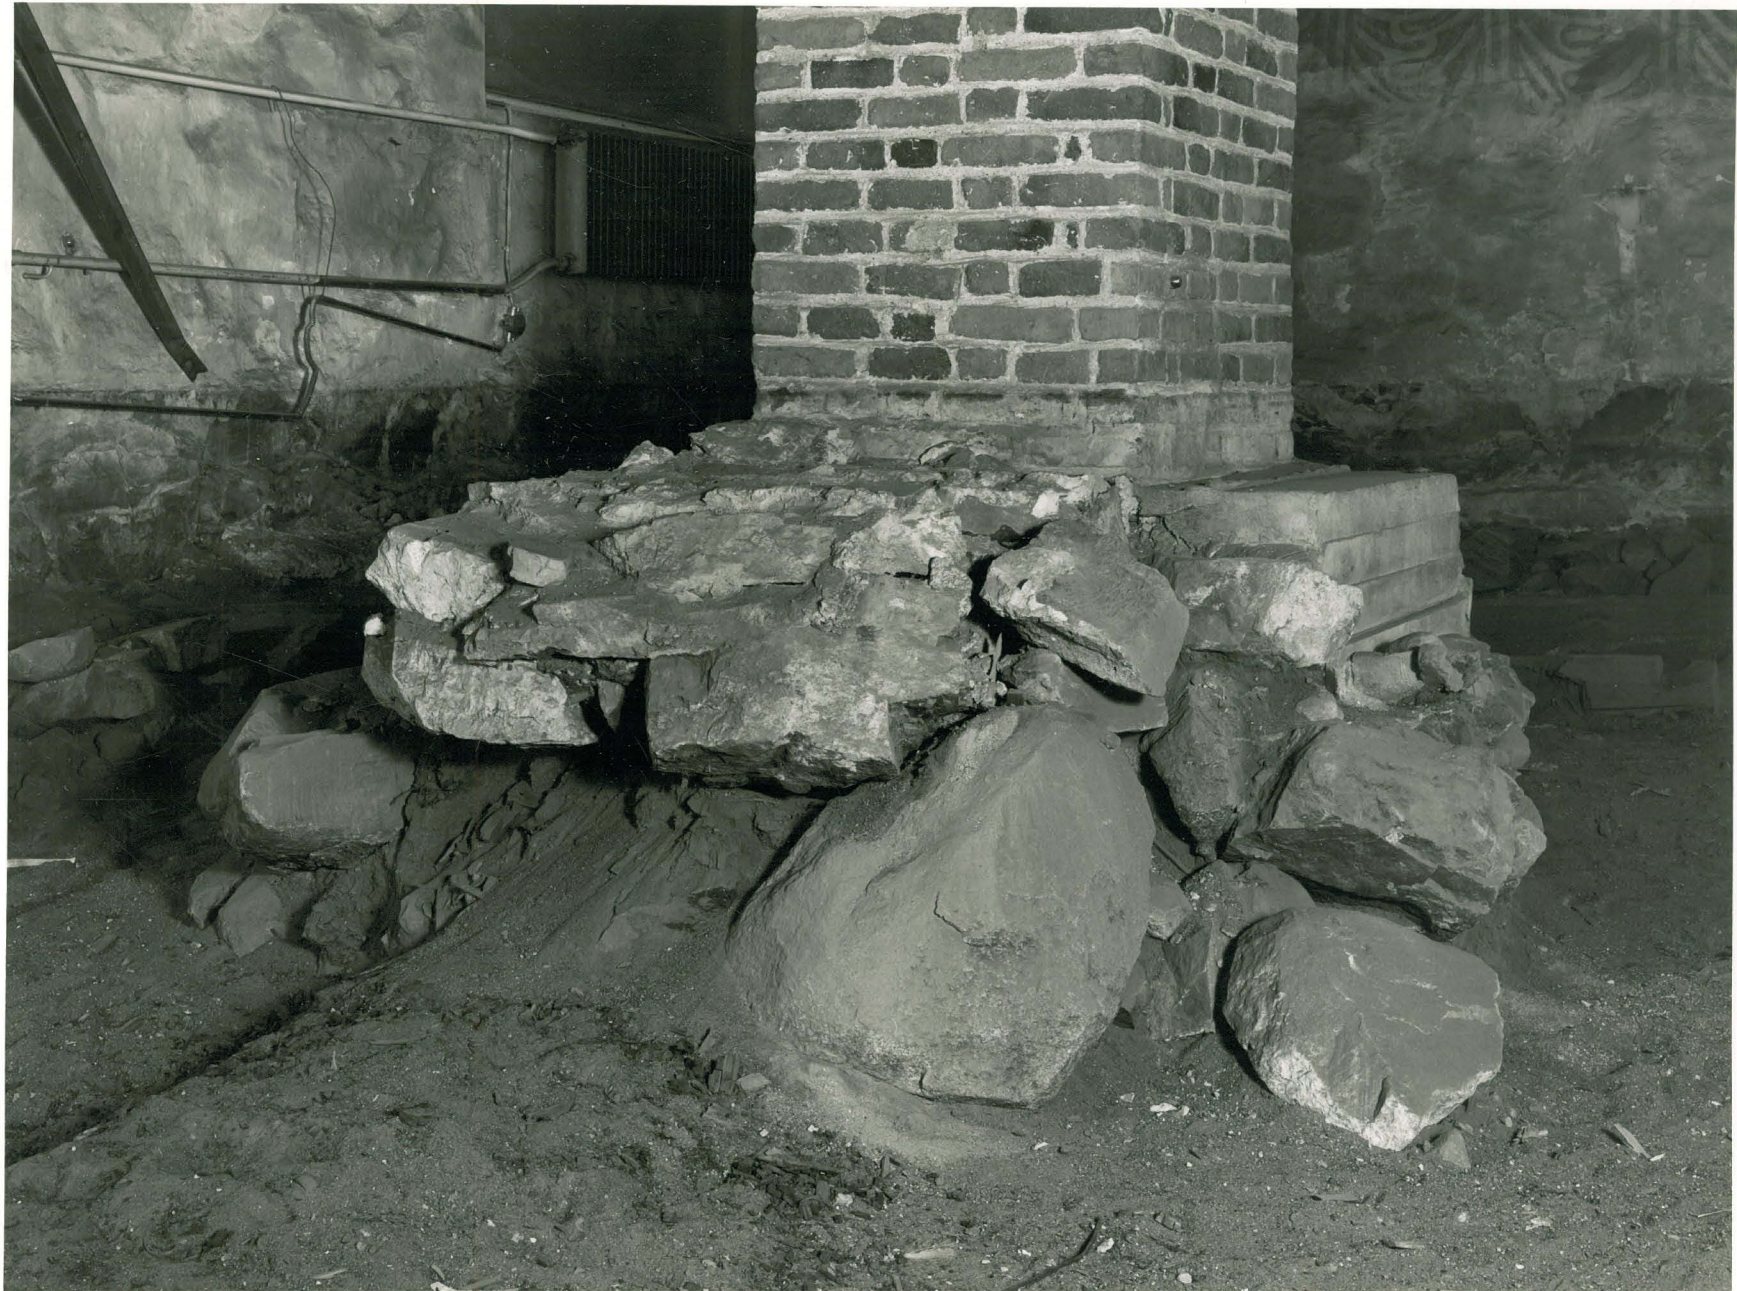
ITÄISIN POHJOISPILARI (N.1) SEN JÄLKEEN KUN KULTTUURIKER-
ROS OLI KAIVETTU POHJAHIEKKAAN ASTI. KUV. LÄNSILOUNAASTA.

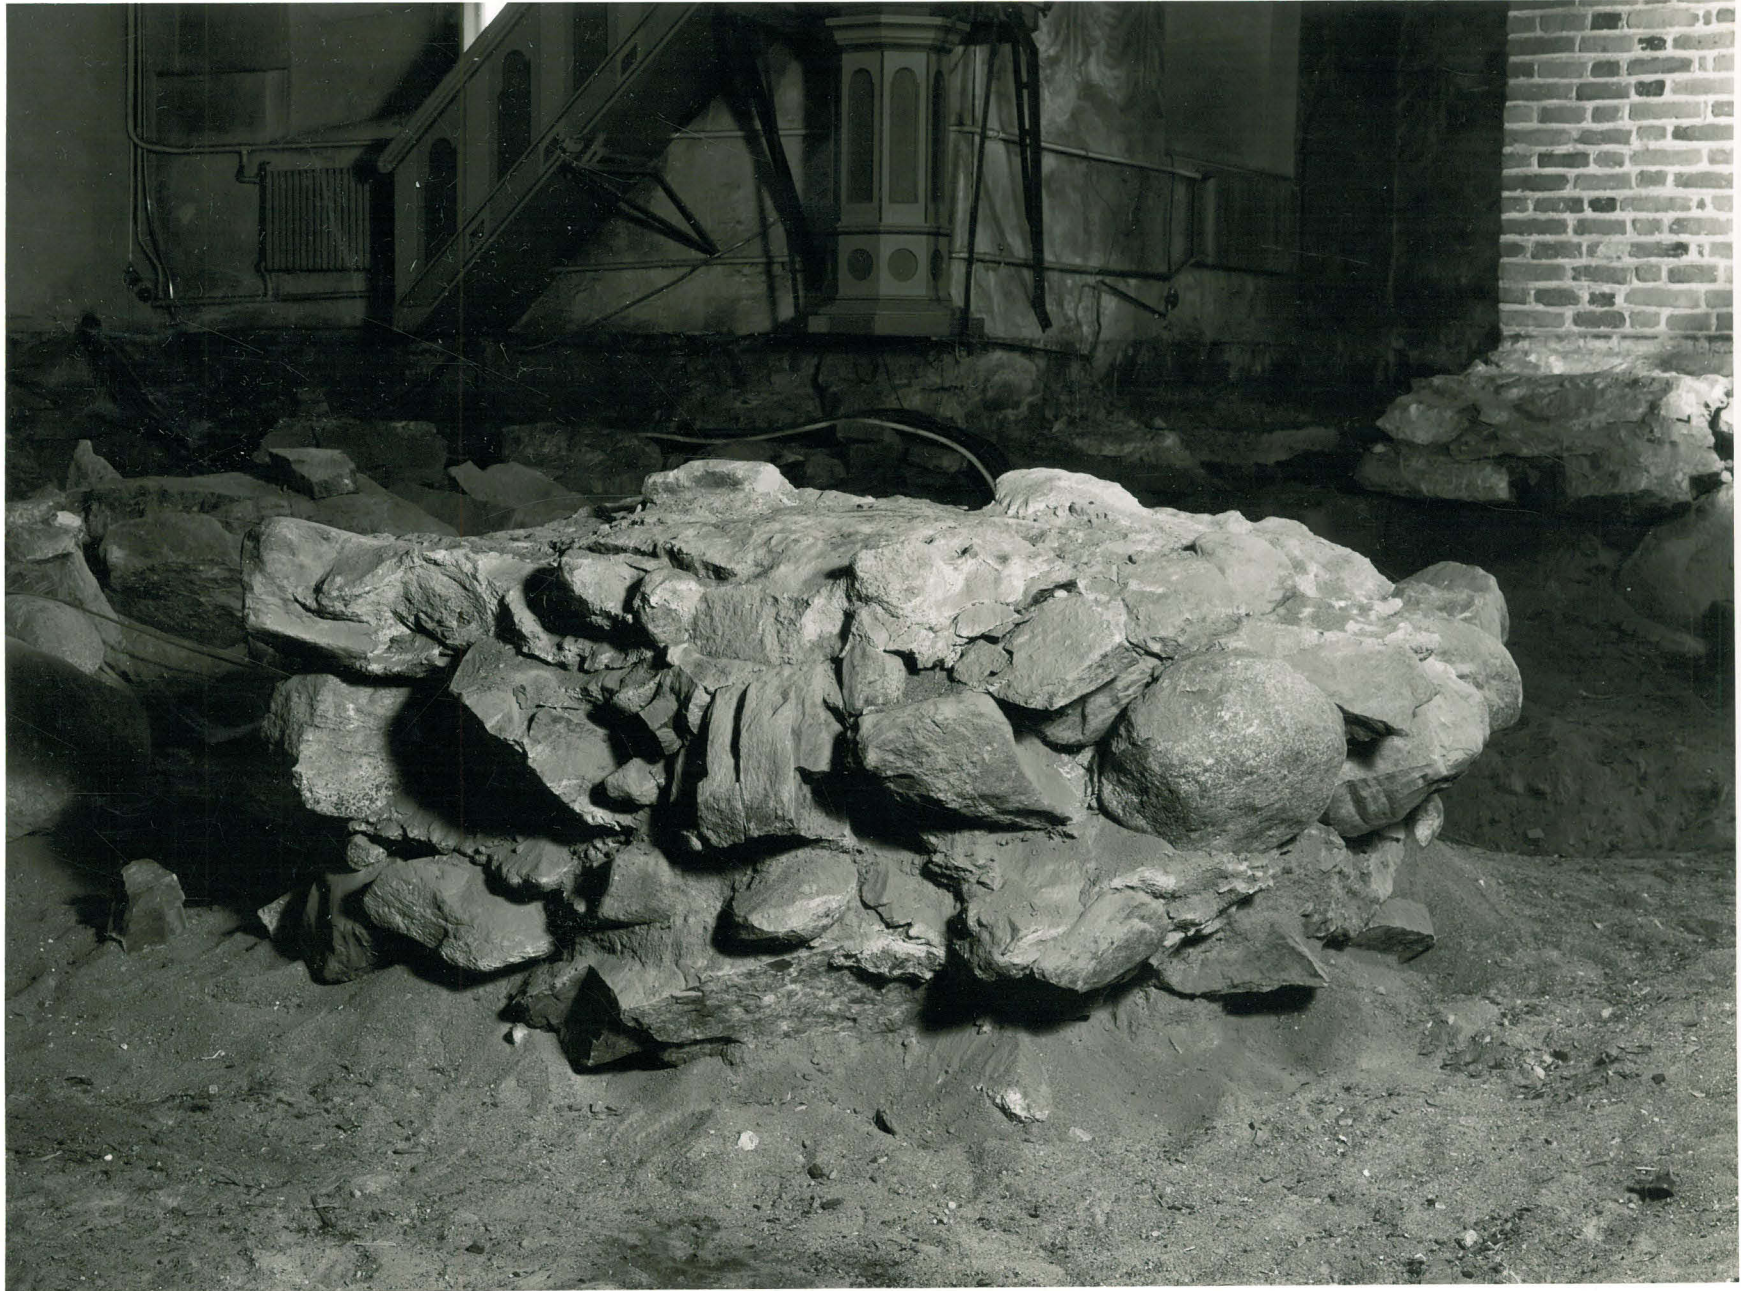
KESKIMMÄISEN POHJOISPILARIN (N2) PERUSTUS SEN JÄLKEEN
KUN KULTTUURIKERROS OLI KAIVETTU POHJAHIEKKAAN ASTI.
KUV. LOUNAASTA.

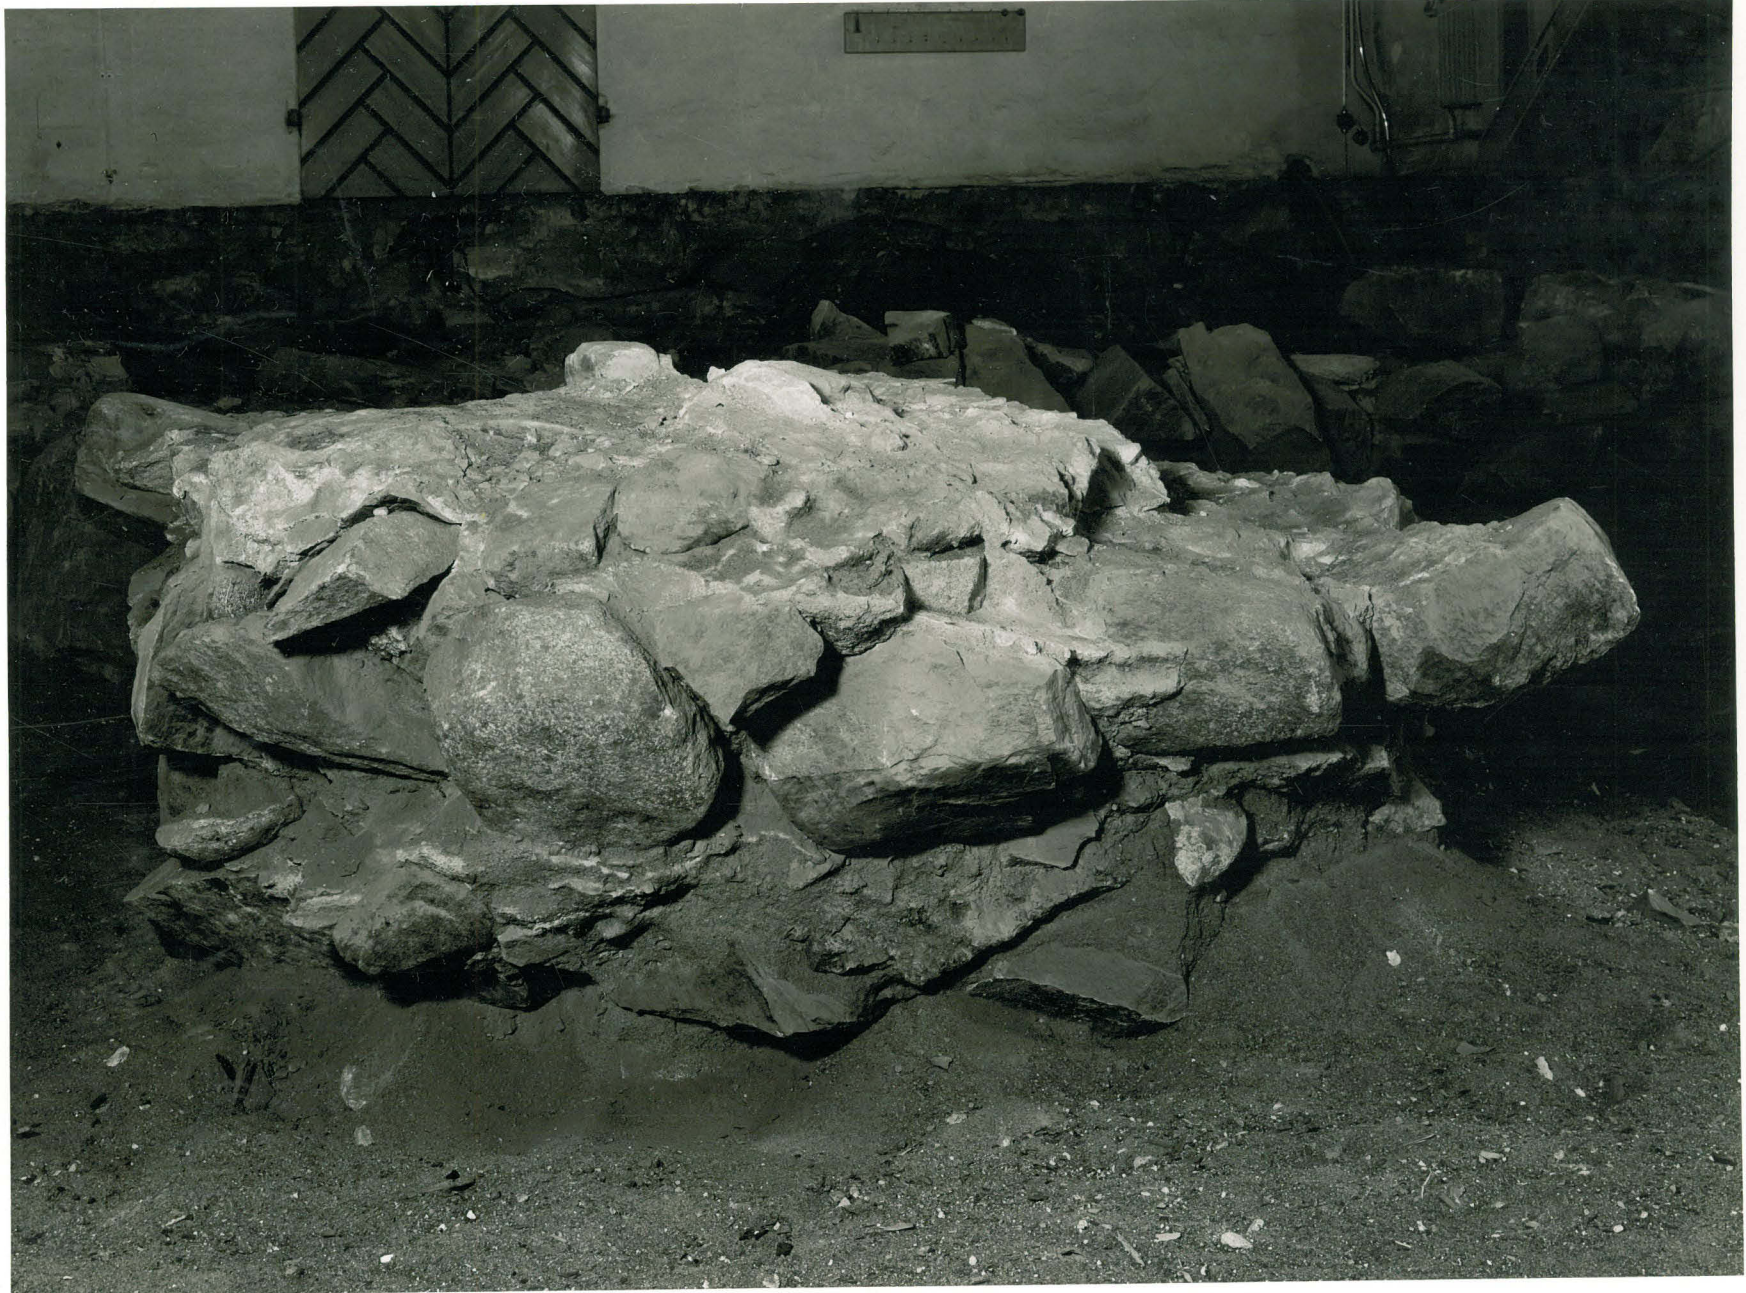
KESKIMMÄISEN POHJOISPILARIN (N2) PERUSTUS SEN JÄLKEEN.
KUN KULTTUURIKERROS OLI KAIVETTU POHJAHIEKKAAN ASTI.
KUV. ETELÄLOUNAASTA.

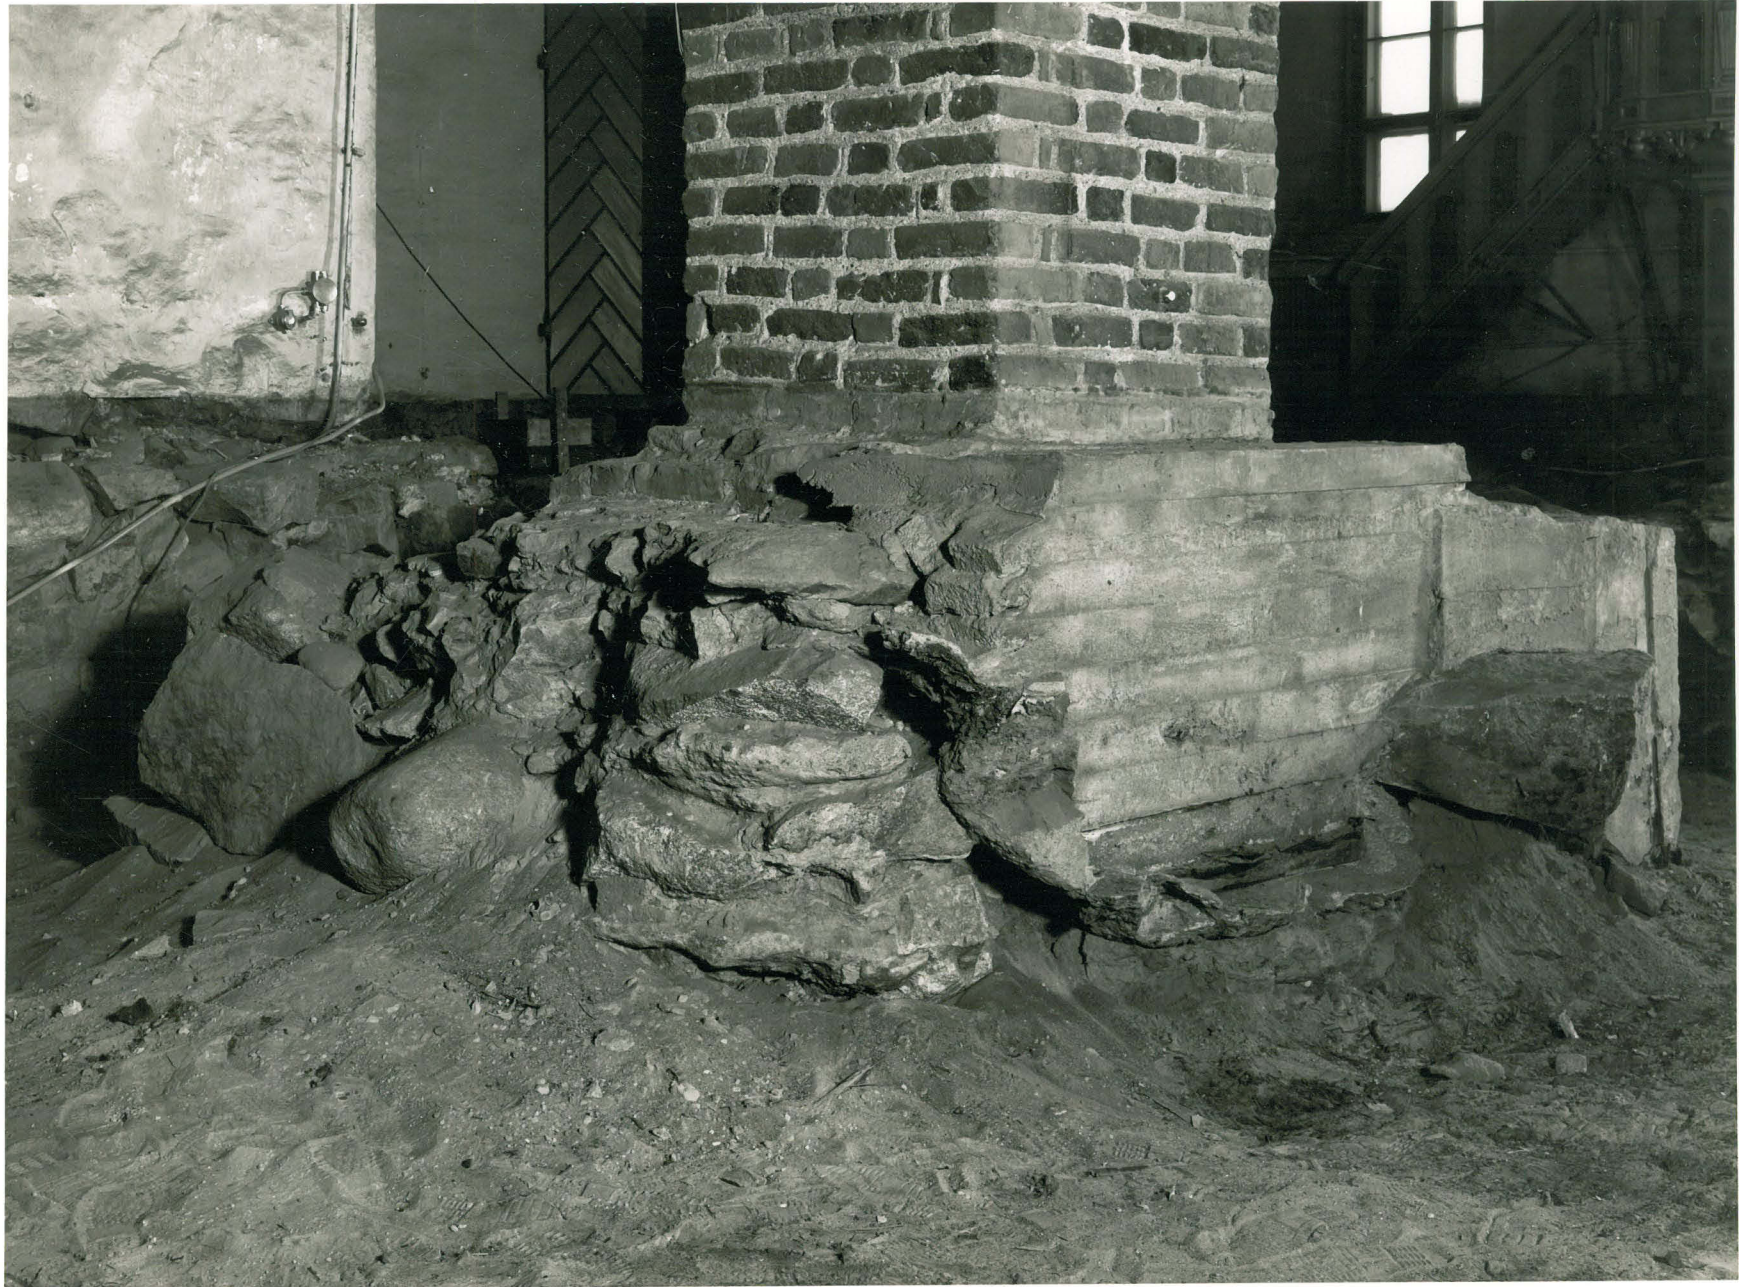
LÄNTISIN POHJOISPILARI (N3) SEN JÄLKEEN KUN KULTTUURI-
KERROS OLI KAIVETTU POHJAHIEKKAAN ASTI. KUV. LOUNAASTA.

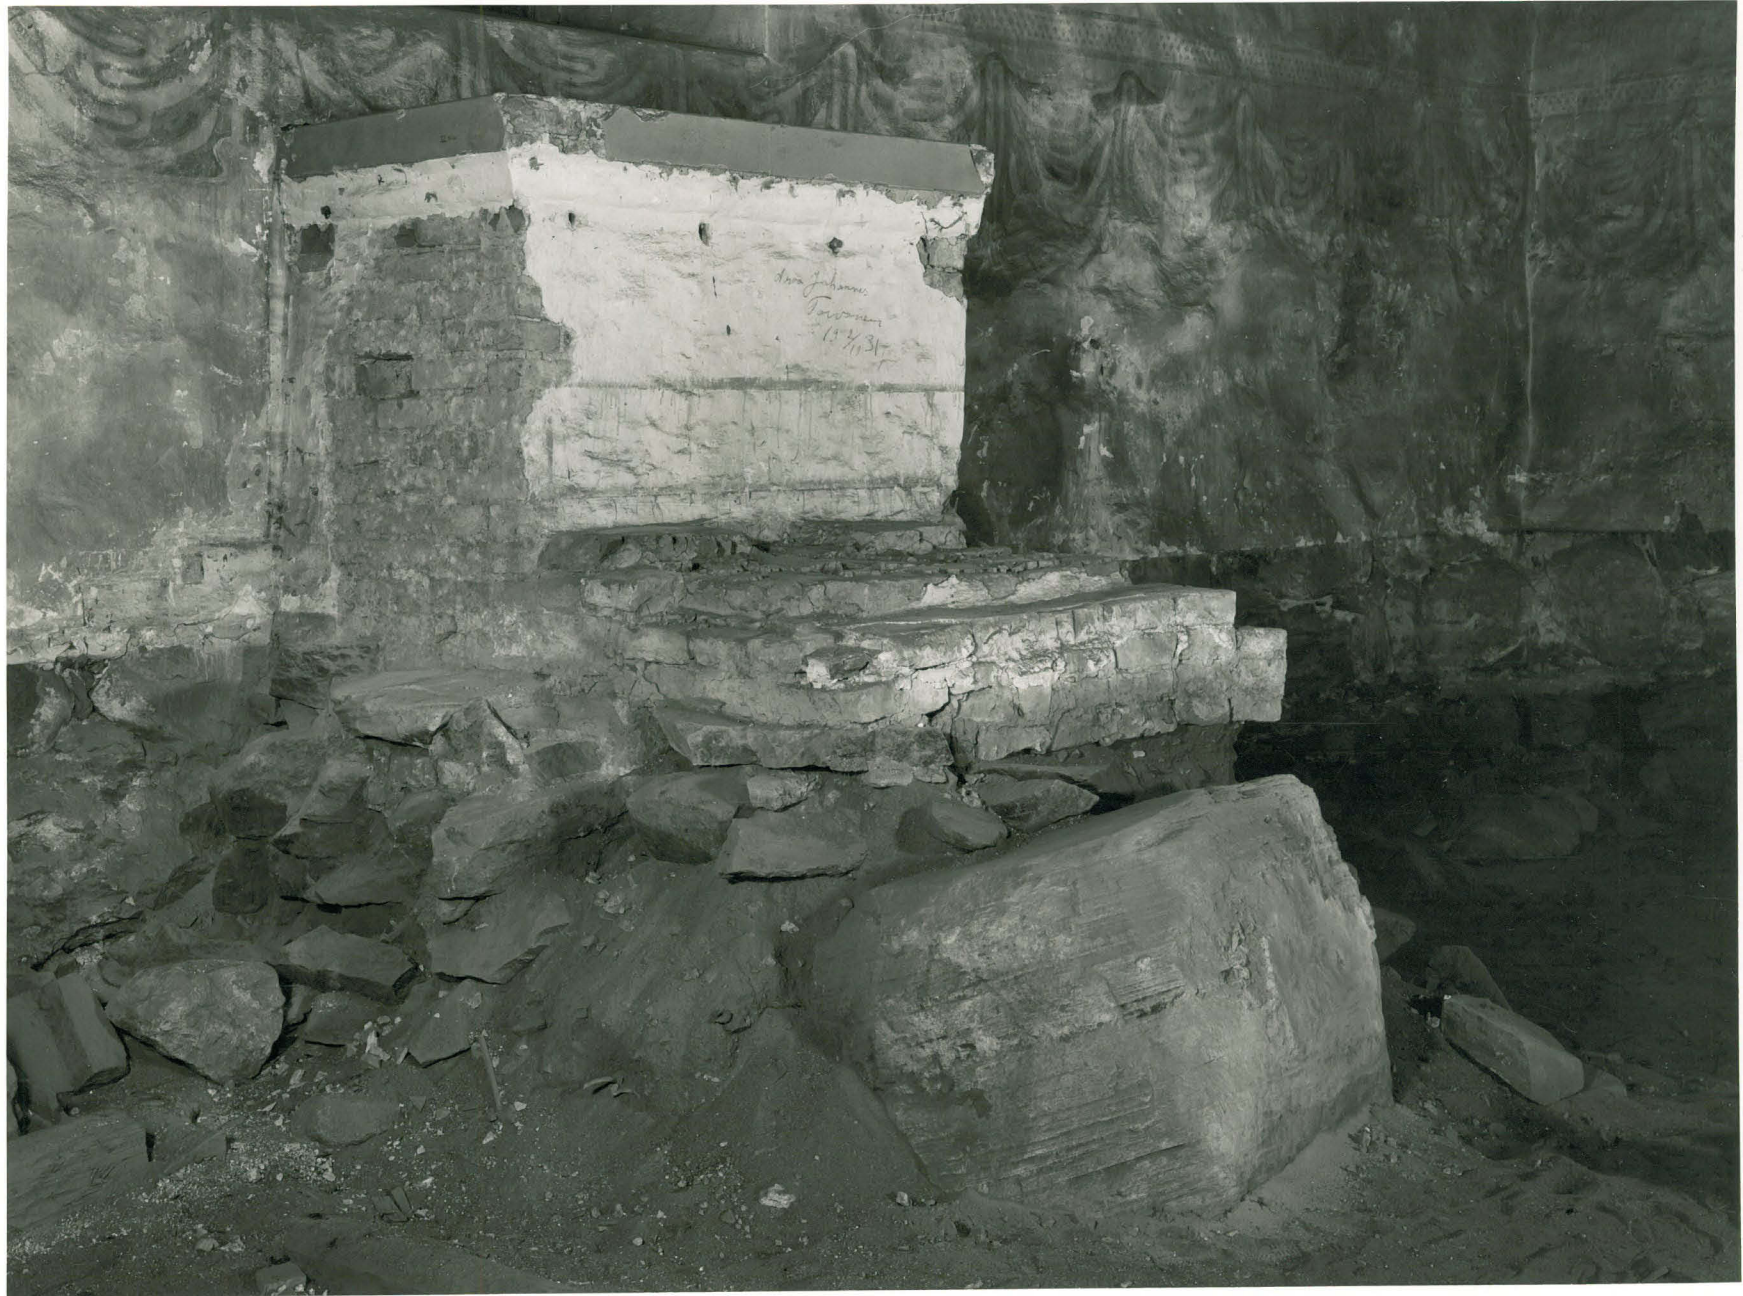
PÄÄALTTARI SEN JÄLKEEN KUN KULTTUURIKERROS OLI POISTETTU
POHJAHIEKKAAN ASTI HUOMAA LAASTIJÄLJET PODIUMIN EDESSÄ
OLEVAN ISON KIVEN LÄNSISYRJÄSSÄ KUV. LUOTEESTA

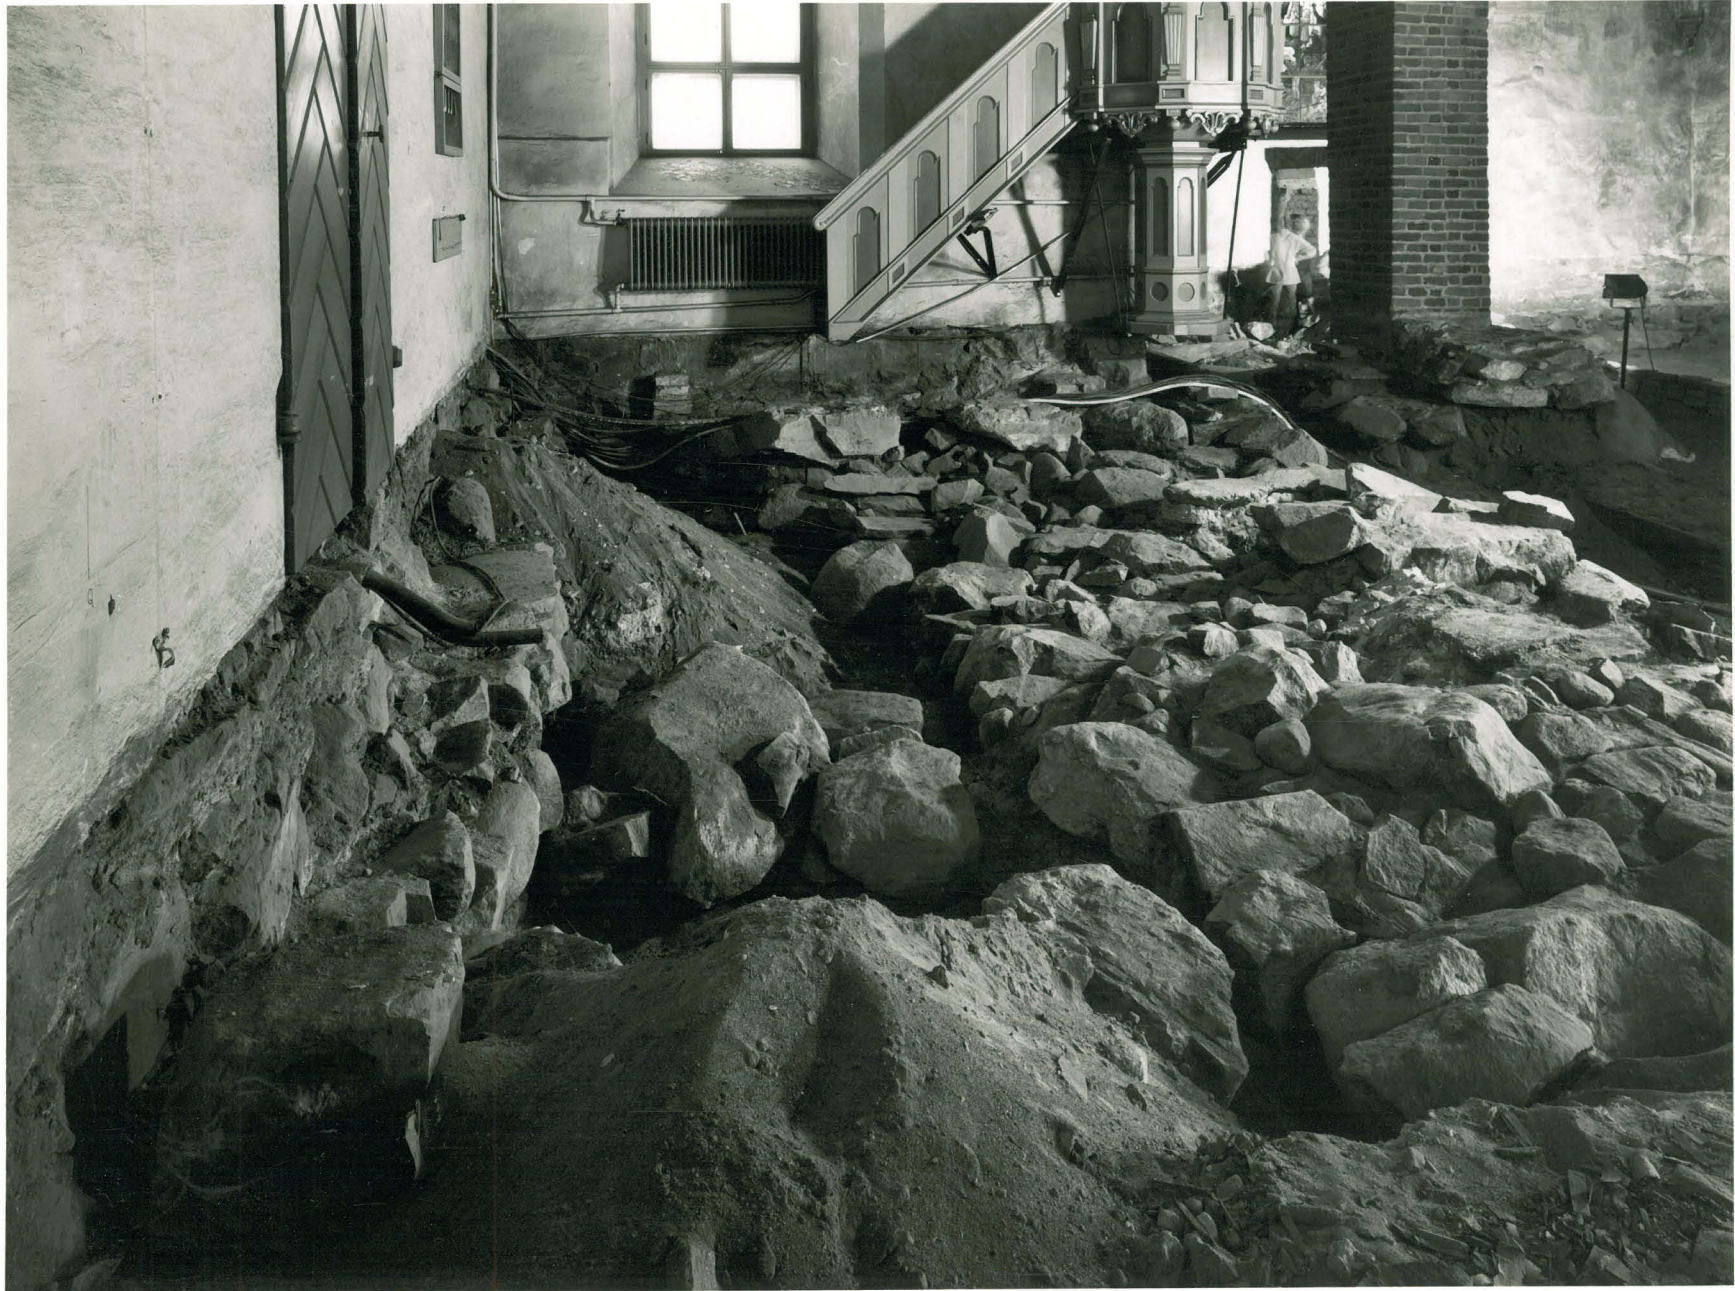
KIRKON PURETUN PÖHJOISSEINÄN PERUSTUSTA SEKÄ ETELÄ-
OSA PURETUN SAKARISTON LÄNSISEINÄN PERUSTUKSESTA.
KUV. LÄNNESTÄ.

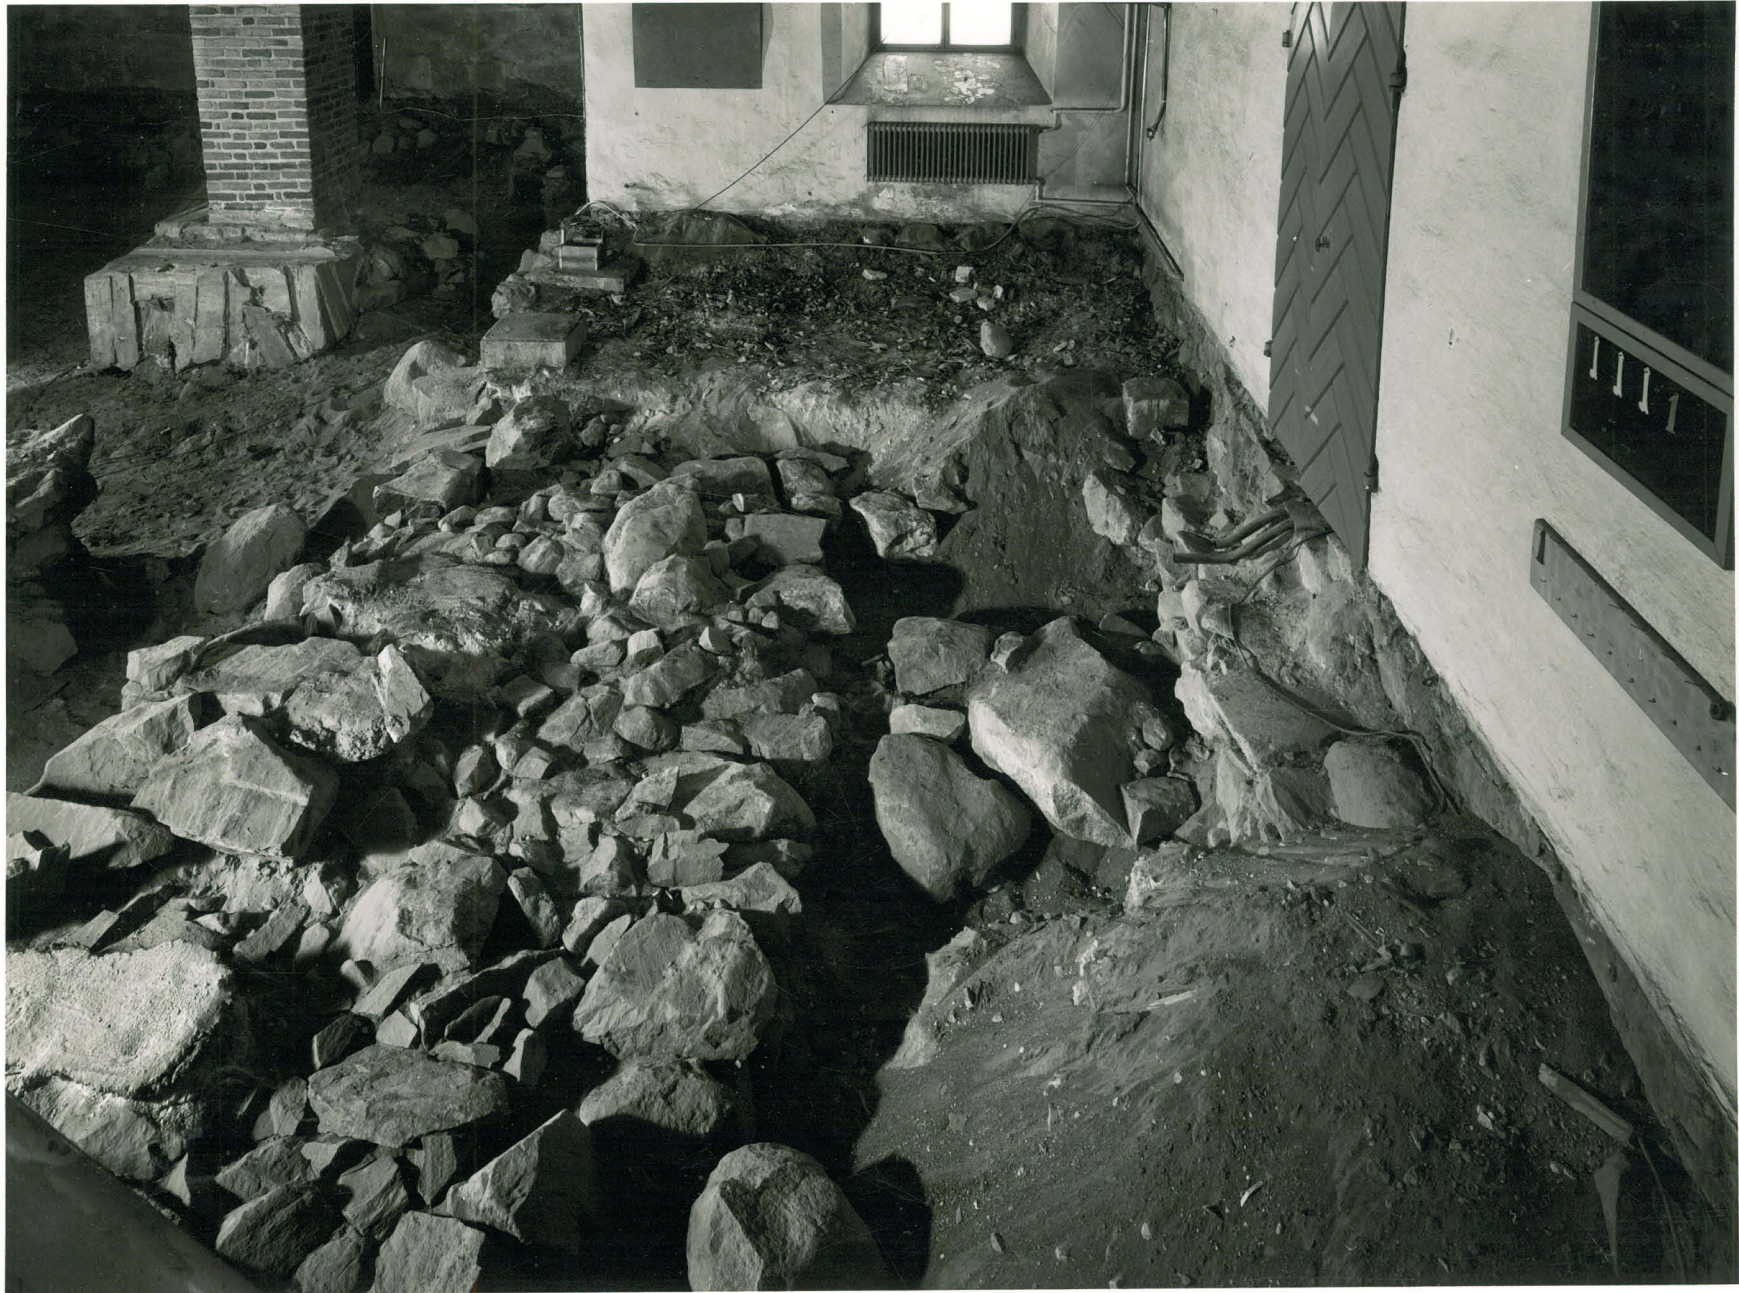
OSA KIRKON PURETUN POHJOISSEINÄN PERUSTUSTA SEKÄ
OVEN EDESSÄ ETELÄOSA PURETUN SAKARISTON LÄNSISEINÄN
ETELÄOSASTA . KUV. IDÄSTÄ .

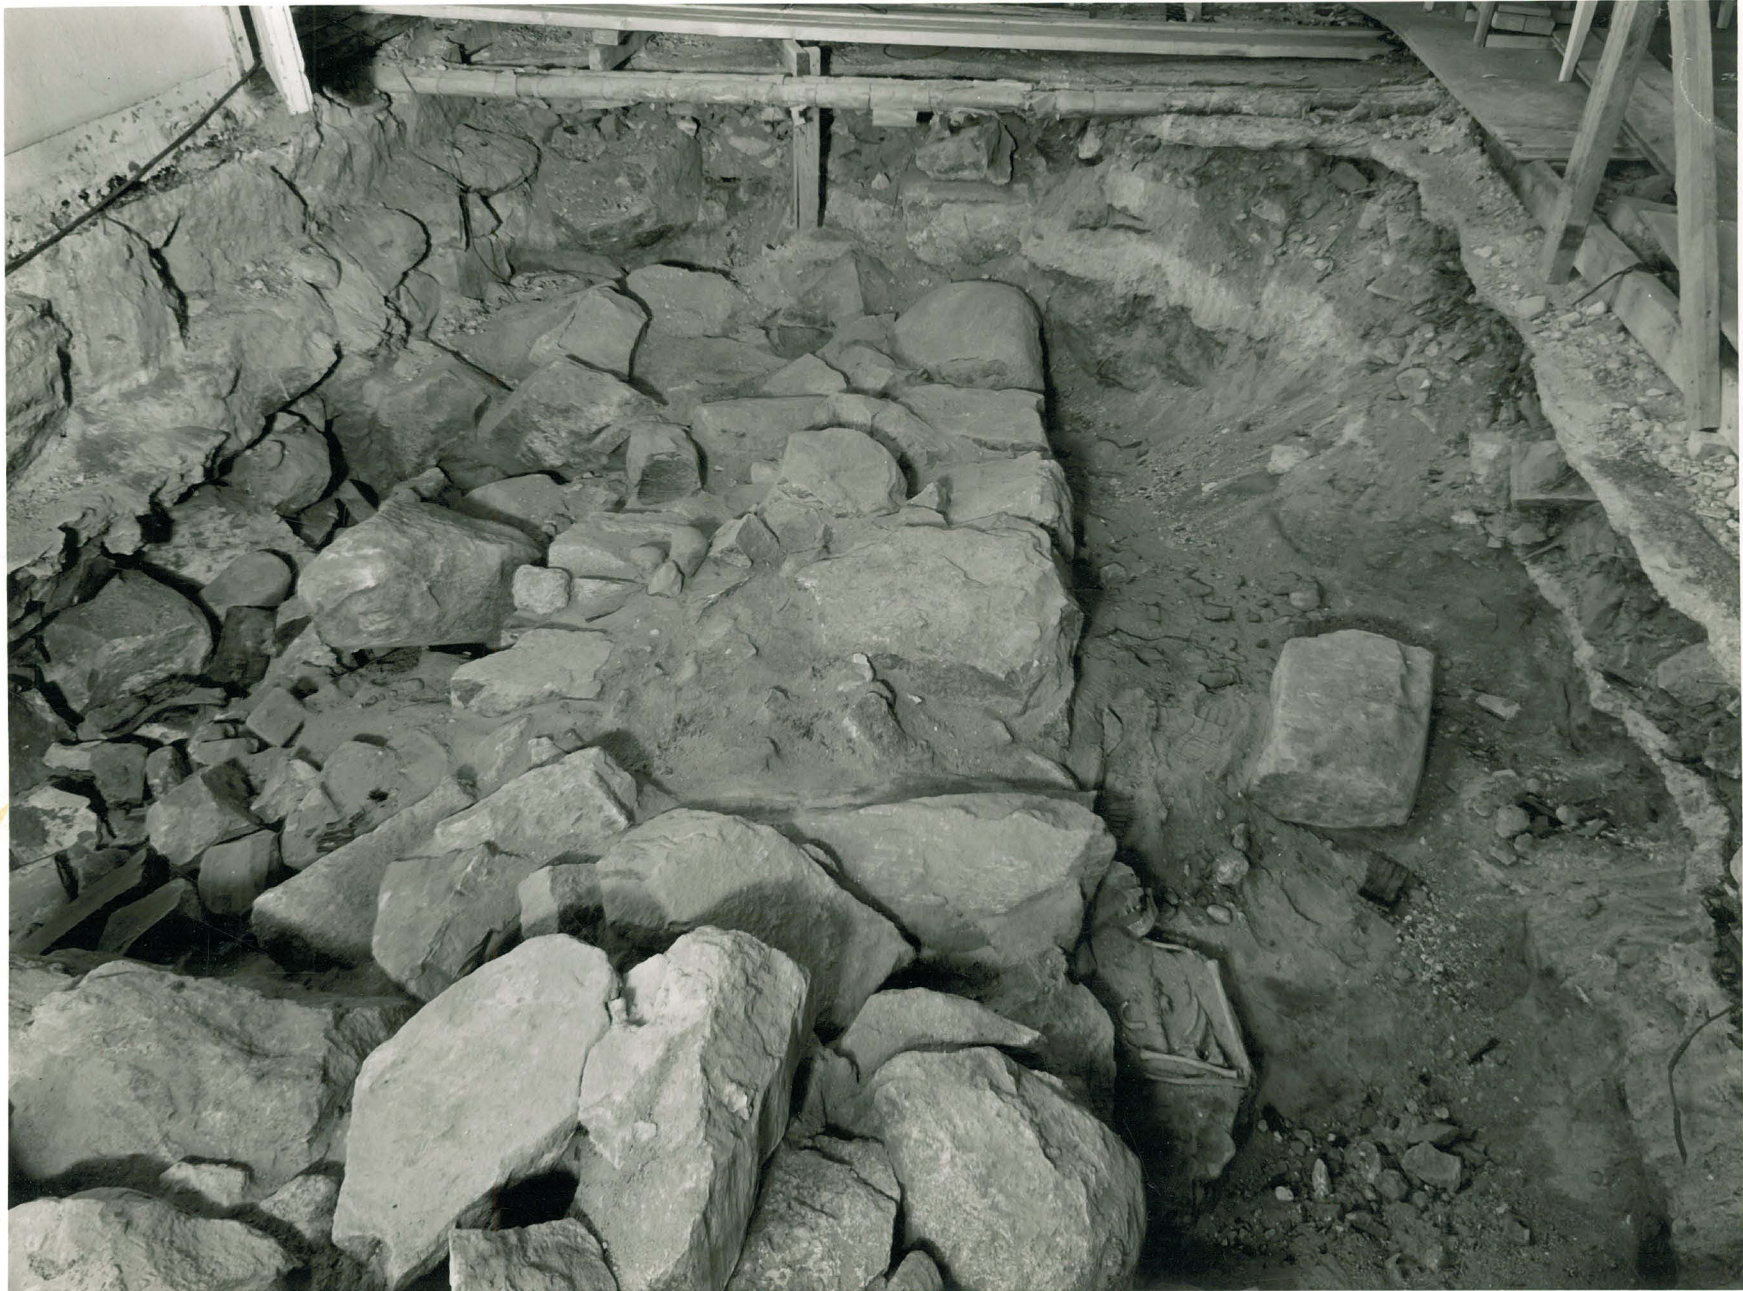
NEG. RHO 51429

ALKUPERÄISEN SAKARISTON POHJOISSEINÄN PERUSTAA ESIINKAIVETTUNA LÄNTEEN NÄHTYNÄ
