ESBO KYRKA

ARMAS LINDGRENIN SUUNNITELMA KIRKON RESTAUROIMISEKSI V:LTÄ 1929. POHJA.

RITNING *til* OMÄNDRING *och* RESTAURERING
av
ESBO KYRKA

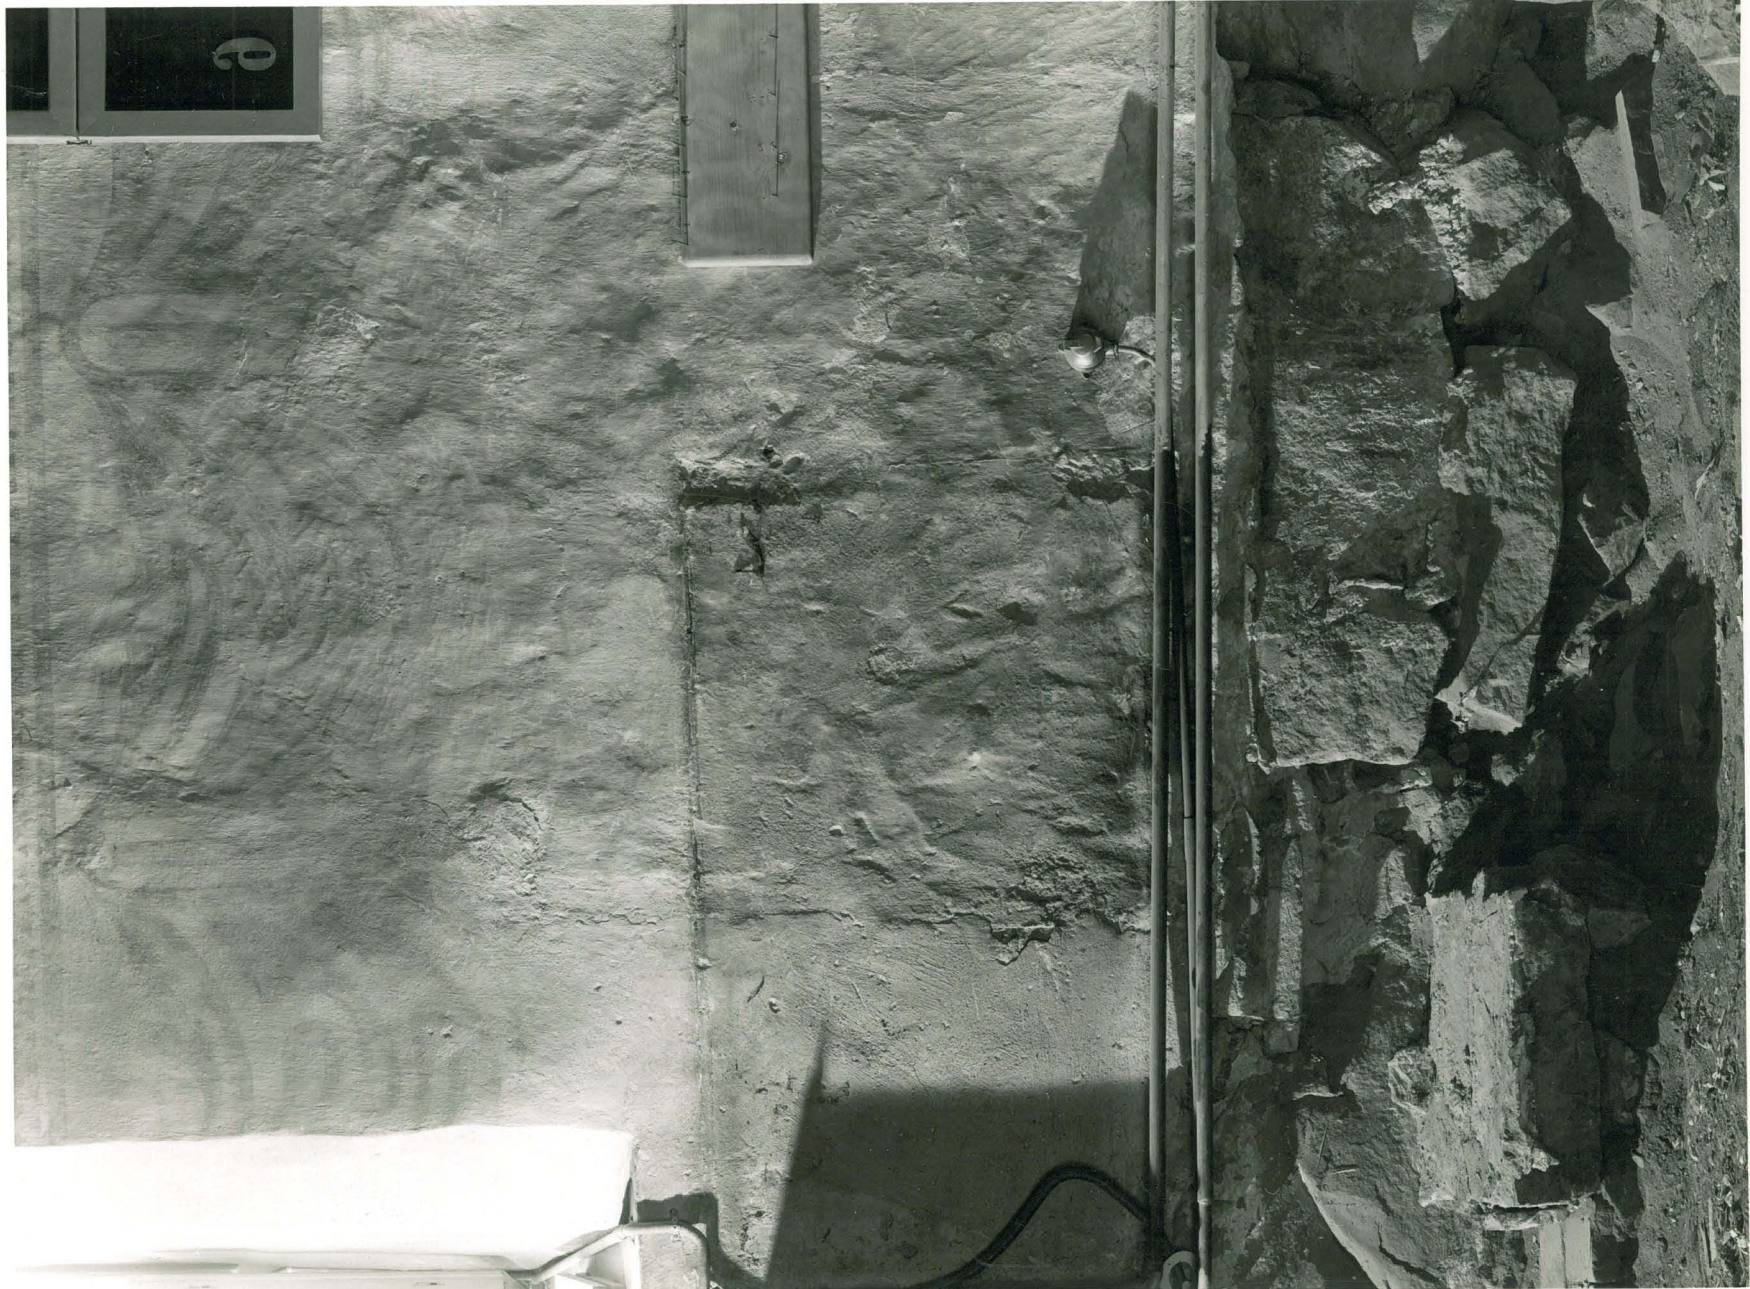
NEG. RHO 51423

KUORIOSAN ETELÄSEINÄÄ JA PERUSKIVEYSTÄ PAPINOVEN KOHDALLA LATTIAN PURKAMISEN JÄLKEEN

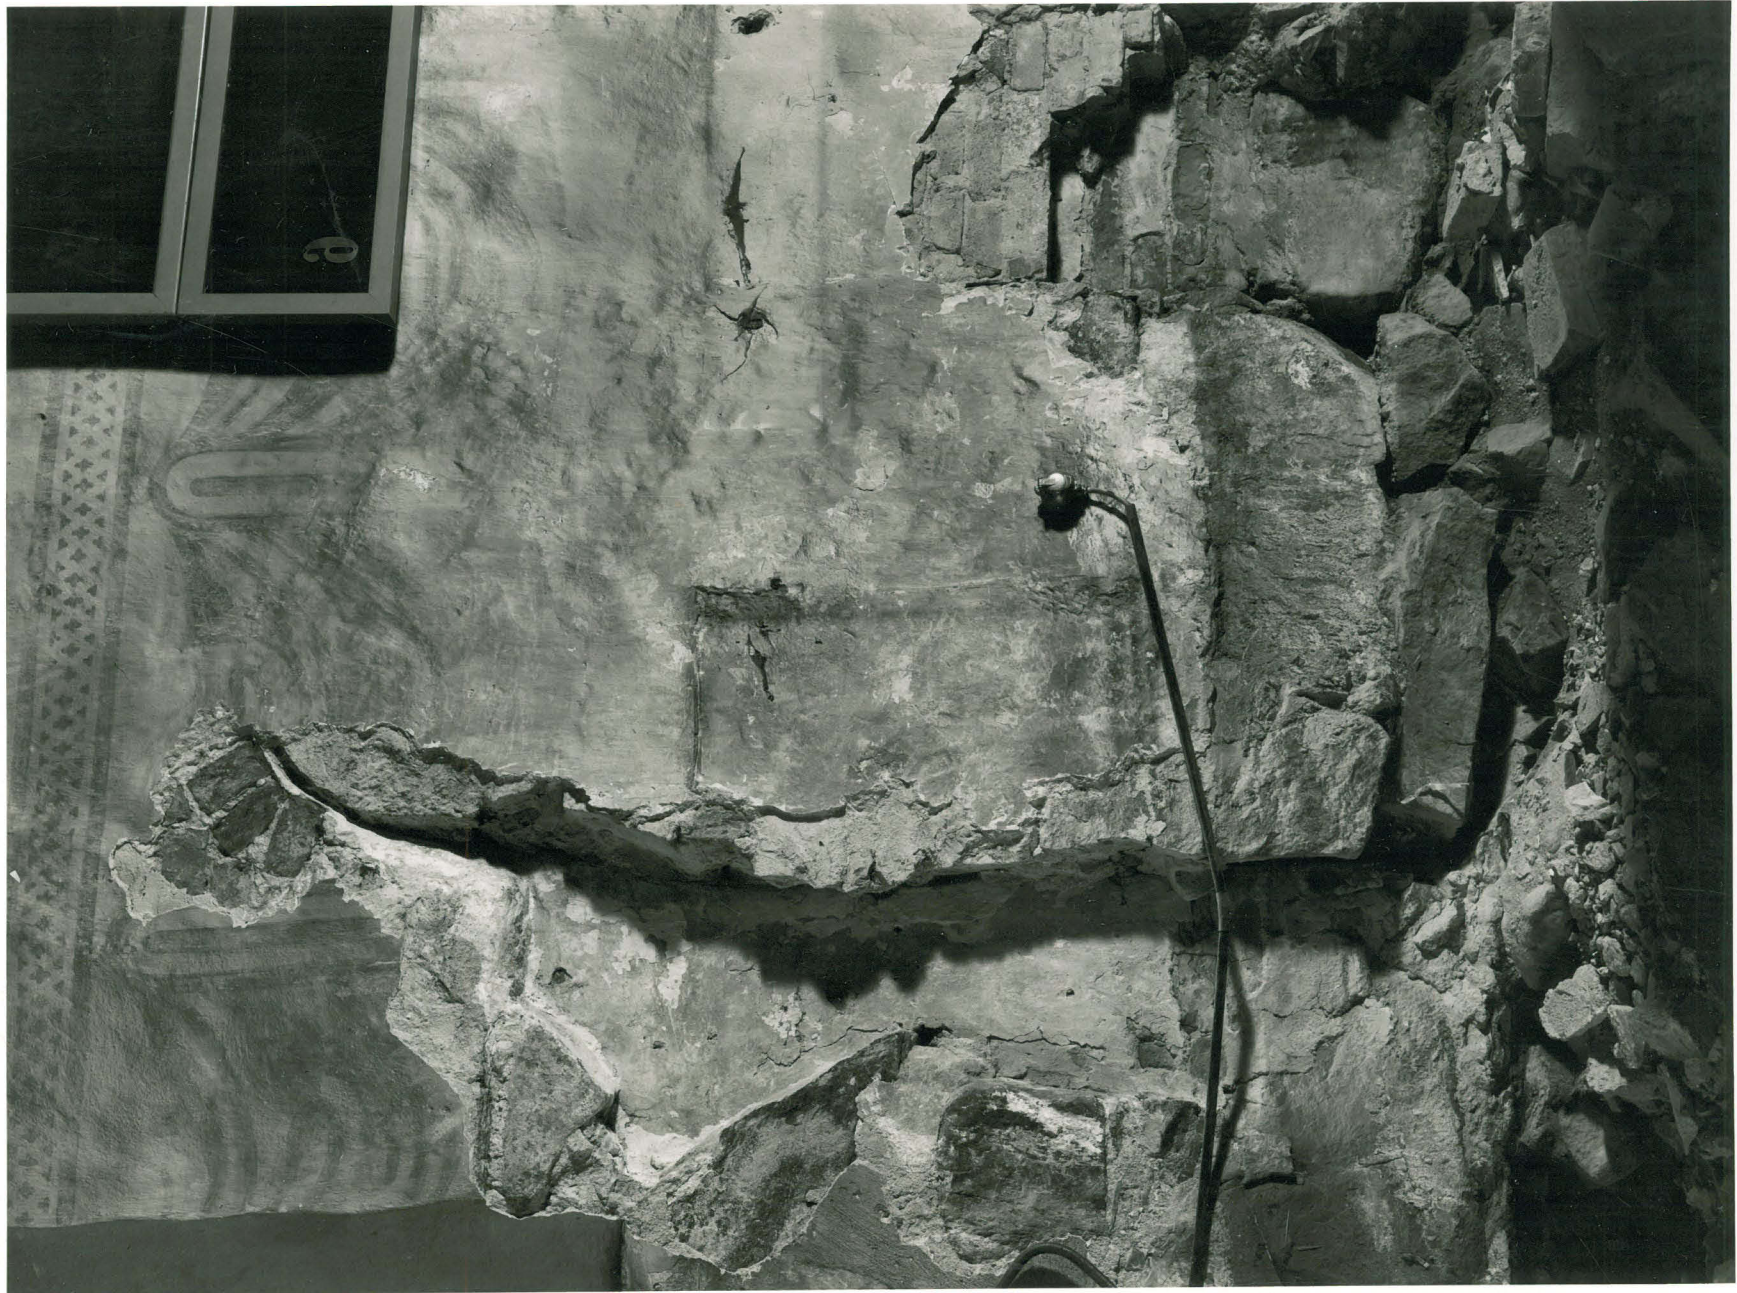
UMPEENMUURATTU PAPINOVI KUORIN ETELÄIKKUNAN LÄNSIPUO-
LELLA SEN JÄLKEEN KUN SEN ITÄPIELI OLI NAPUTETTU AUKI.
OIK. ETELÄISEN RISTISAKARAN KOILLISKULMAN TASOITUSMUU-
RAUSTA. KUV. POHJOISESTA.

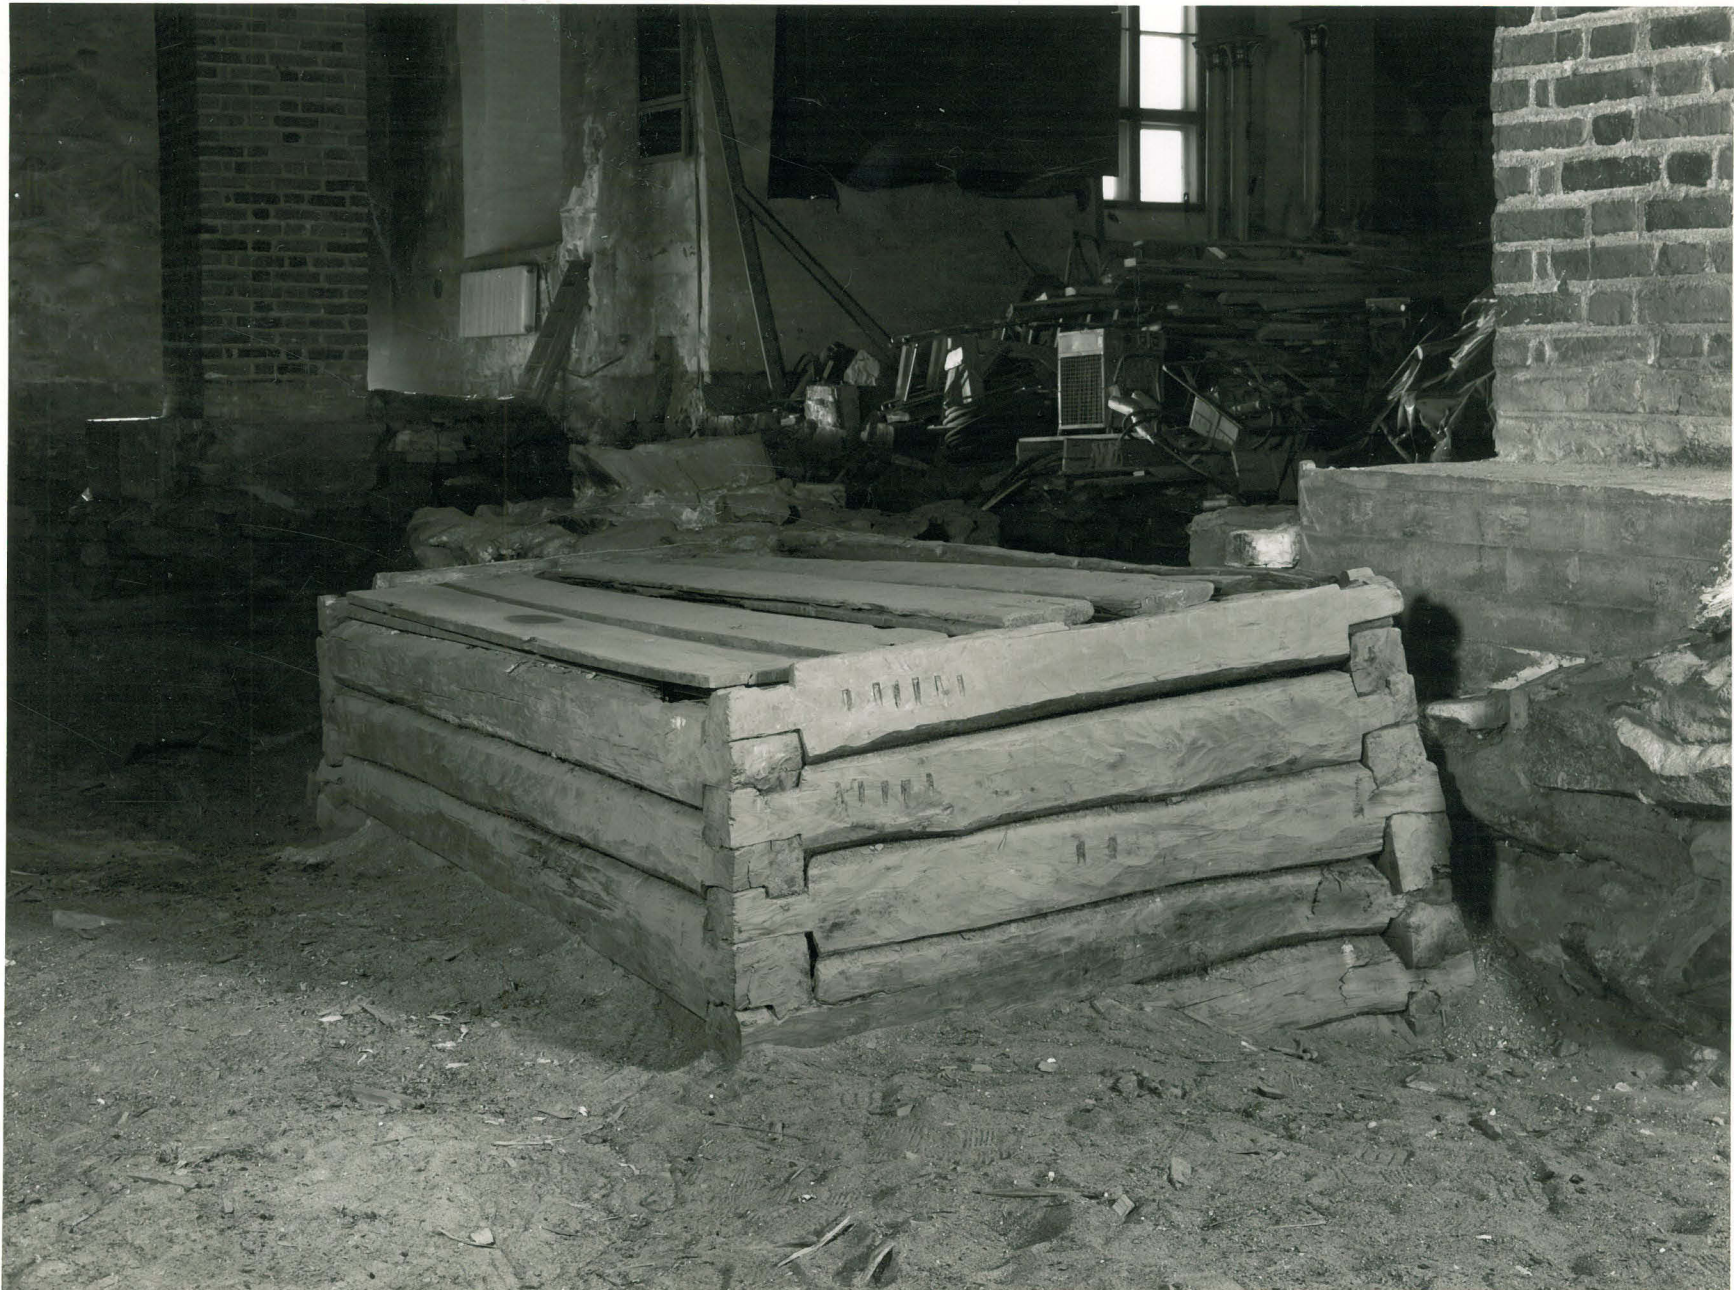
SALVOSHauta 6 sen jälkeen kun kulttuurikerros sen
ympäriä oli kavettu pohjahiekkaan asti. Oik. pilari
S 3. kuv. länsiluoteesta.

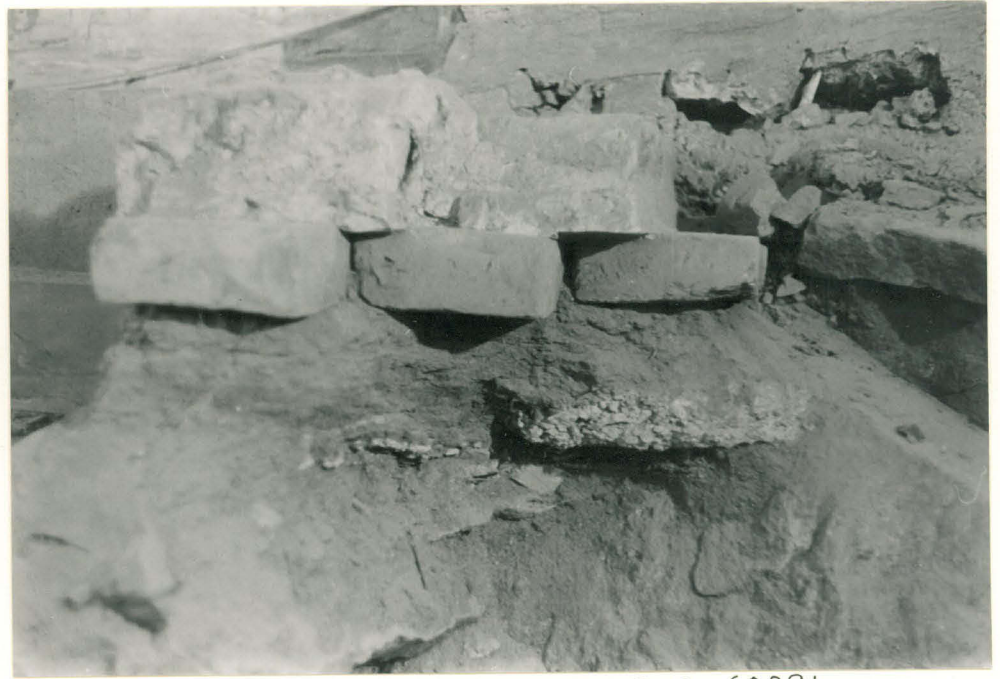
1. ITÄISIMMÄN ETELÄPILARIN (S1) LÄNSIPUOLELLA OLEVA
TIILILATTIAN KATKELMA JA SEN PÄÄLLÄ TIILESTÄ MUU-
RATTUA PERUSTUSTA. ÄÄRIMMÄISENÄ OIKEALLA KAMINAN-
PERUSTUKSEN KIVIÄ, KUV. ETELÄLOUNAASTA.

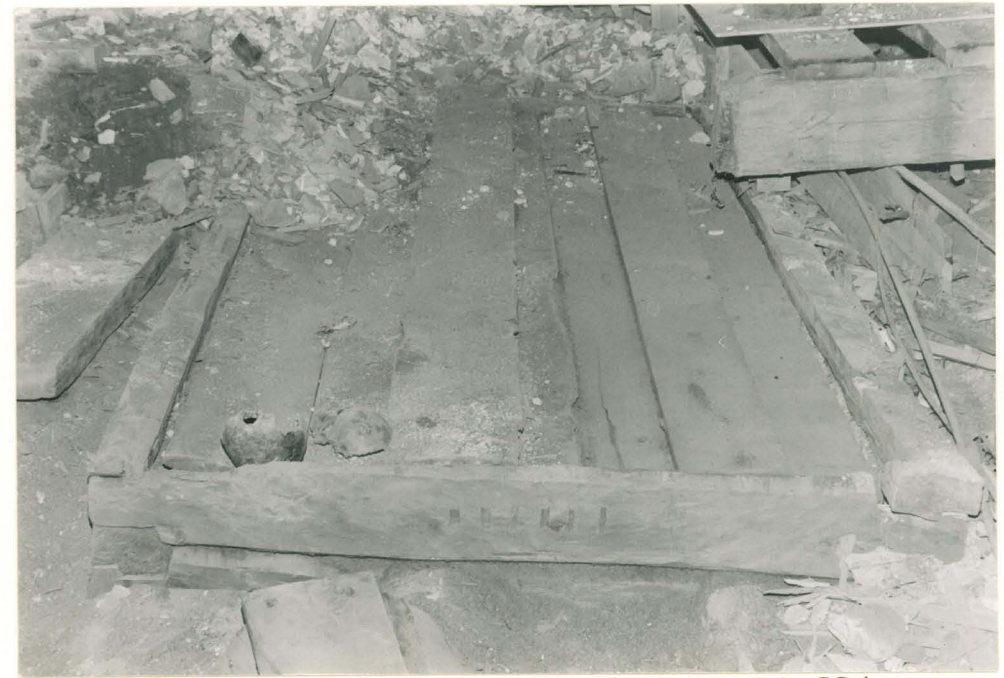
1. SALVOSHAUTA 6 KUVATTUNA PUHDISTAMISEN AIKANA. ETUALALLA SALVOSHAUDAN 5 PÖHJOISSEINÄÄ JA TAUSTALLA ENNEN RESTAUROINTIA KÄYTÖSSÄ OLLUT VASA, KUV. KAAKOSTA.
2. SAMA KUIN ED. KUVASSA.
3. SALVOSHAUTA 6 KUVATTUNA PÖHJOISESTA KANNEN PUHDISTAMISEN JÄLKEEN.
4. SALVOSHAUTA 6 IDÄSTÄ KUVATTUNA PUHDISTAMISEN AIKANA.
5. SALVOSHAUDAN 6 ITÄPÄÄ. ETUALALLA SALVOSHAUDAN 5 PÖHJOISSEINÄÄ, KUV. ETELÄSTÄ.

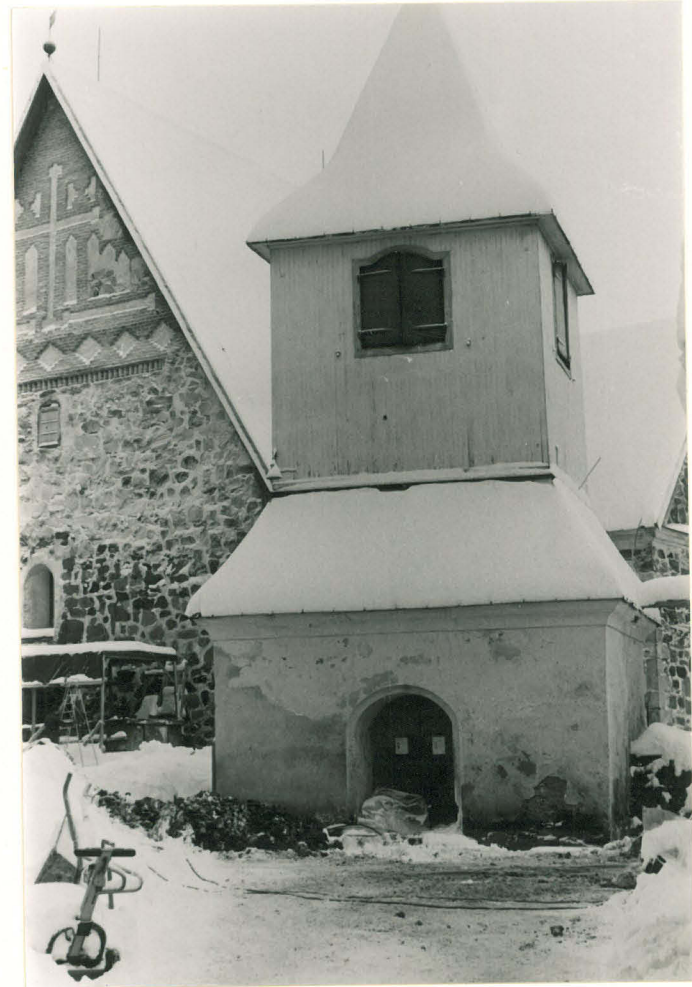
1. TAPULI JOULUKUUN ALUSSA 1981. PERUSTUSTEN VAHVISTAMISTA VARTEN TEHTYÄ KAIVANTOA TÄYTETÄÄN. KUV. LÄNSILOUNAASTA.
2. TAPULI, PERUSTUSTEN VAHVISTAMISTA VARTEN TEHTY KAIVANTO ON TÄYTETTY. KUV. LÄNSILOUNAASTA.
3. TAPULIN ITÄPORTAALIN EDESSÄ OLLUT KAIVANTO JOULUKUUN ALUSSA 1983. KUV. KOILLISESTA.
