MUSEOVIRASTO/ RAKENNUSHISTORIAN OSASTO
Työselostus

Kartanoinventointi

Inventointikertomus.

PRINKKALAN KARTANO

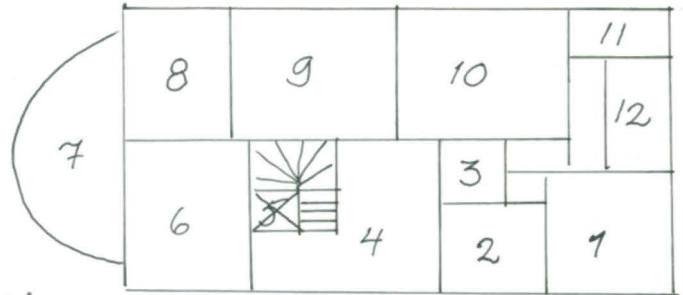
I Kerros

1. keittiö
2. Kamari
3. Eteinen
4. Halli
5. Holvi
6. Kirjasto
7. Pylväskuisti
8. Pompeijilainen huone
9. Salonki
10. Ruokasali
11. Tarjoiluvälikkö
12. Keittiön eteinen

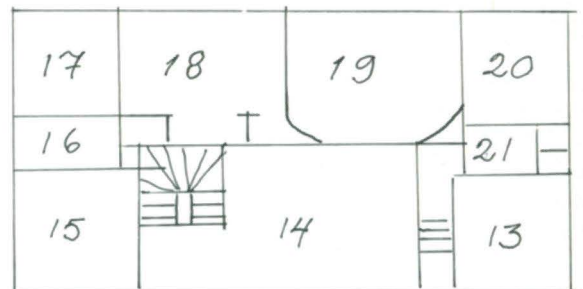
II kerros

13. Makuuhuone
14. Ylähalli
15. Makuuhuone
16. Kylpyhuone
17. Vierashuone
18. Alkovihuone
19. Pyöreä salonki
20. Vierashuone
- 21a.
- b. Komerointa
- c.
- d.

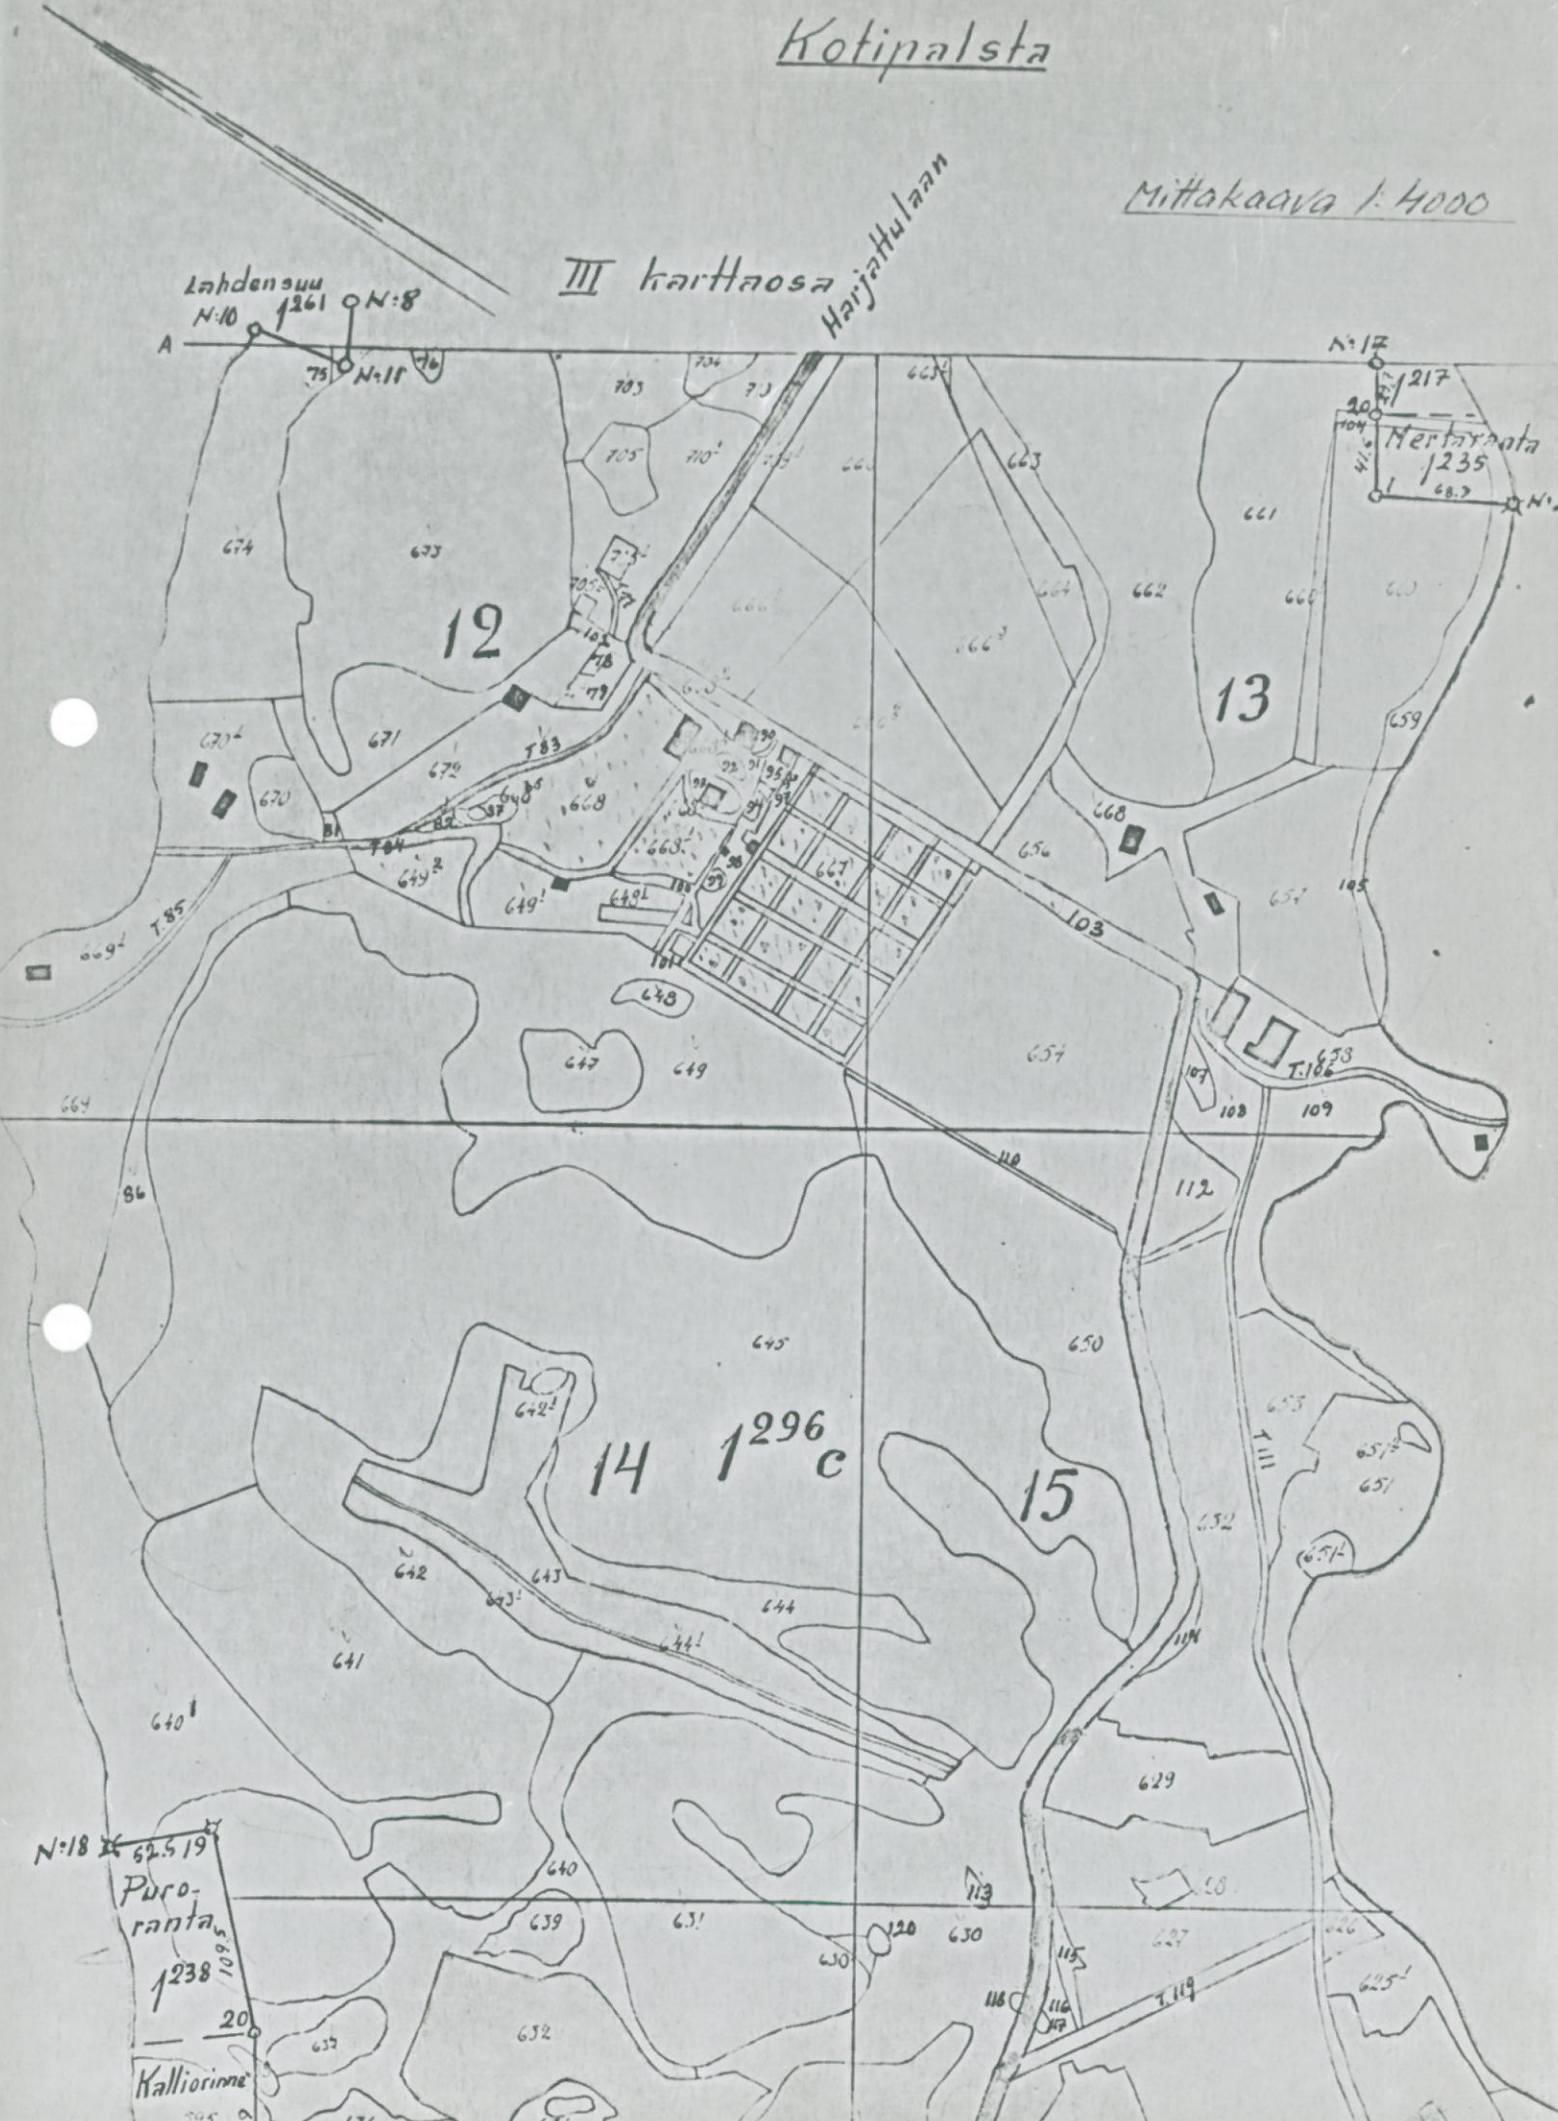
Asemakaava v. 1780. A asuntopiha, B karjapiha, C puutarha, D vanha puutarha. 1 «kivitalo», 2 renkitupa, 3 aitta, 4 talli, 5 navetta, 6 paja, 7 riihi, 8 ruutanalammikko.

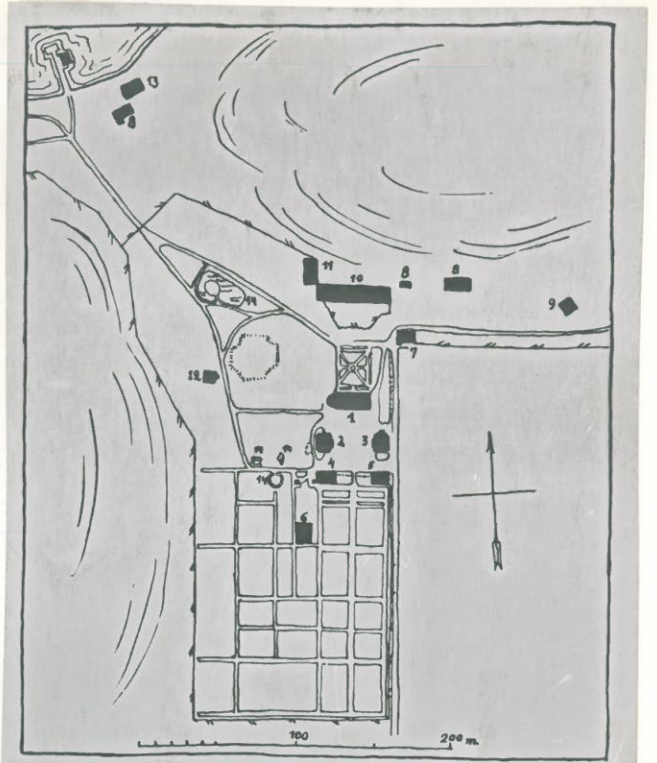
KARTTA 2

Asemakaava v. 1920. 1 päärakennus, 2 «kavaljeerisiipi», 3 konttori-siipi, 4 talousrakennus, 5 puutarhurin asunto, 6 kasvihuone, 7 makasiini, 8 työväenasuntoja, 9 kellari, 10 talli ja navetta, 11 lato, 12 kellari, 13 ranta-aitta, 14 lampia «englantilaisessa puistossa».

Vuonna 1920 laaditussa asemapiirroksessa näkyvistä rakennuksista ovat nykyisin jäljellä päärakennus, siipirakennukset, talousrakennus, puutarhurin asunto, kaksi puurakenteista työväenasuntoa sekä puistokellari.

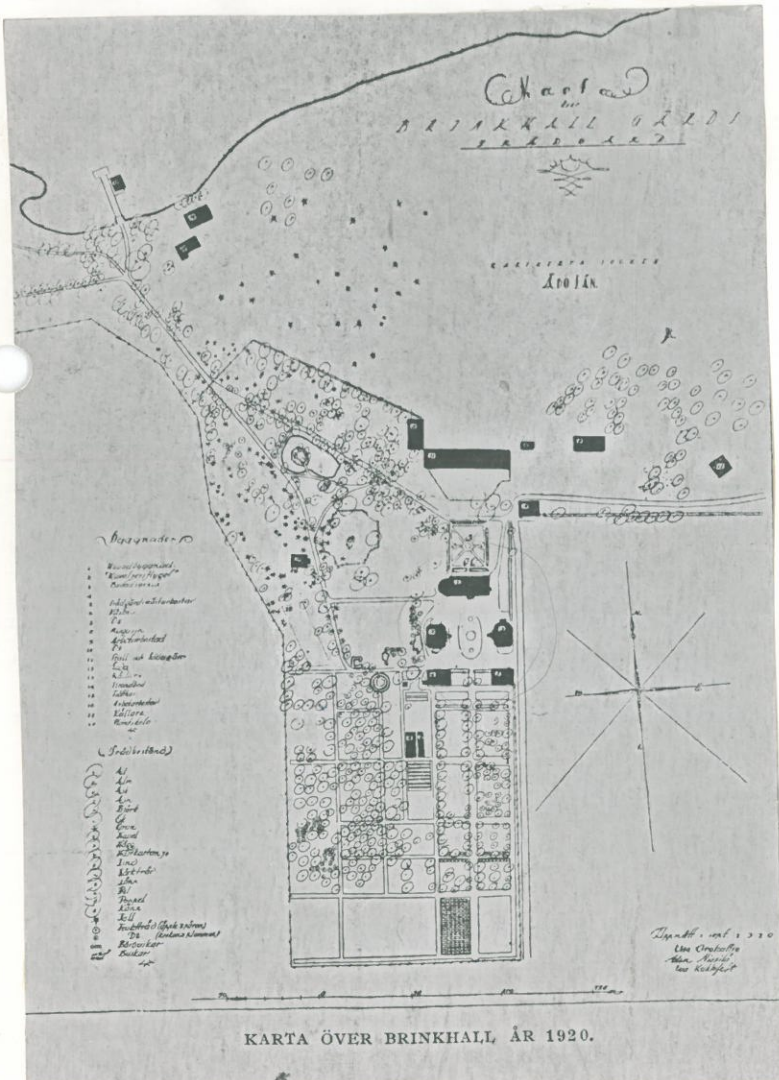
KARTTA 3

KARTA ÖVER BRINKHALL ÅR 1920.

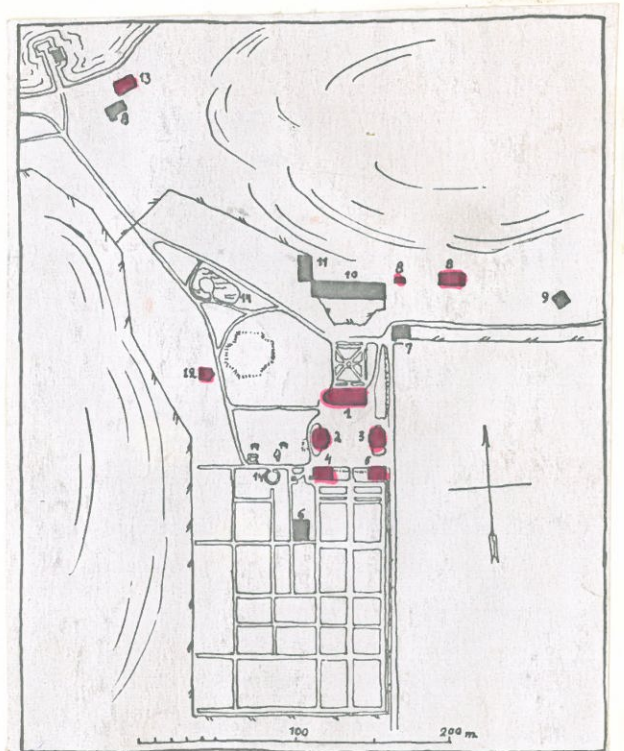
KARTTA 4

Asemakaava v. 1920. 1 päärakennus, 2 «kavaljeerisiipi», 3 konttori-siipi, 4 talousrakennus, 5 puutarhurin asunto, 6 kasvihuone, 7 makasiini, 8 työväenasuntoja, 9 kellari, 10 talli ja navetta, 11 lato, 12 kellari, 13 ranta-aitta, 14 lampia «englantilaisessa puistossa».

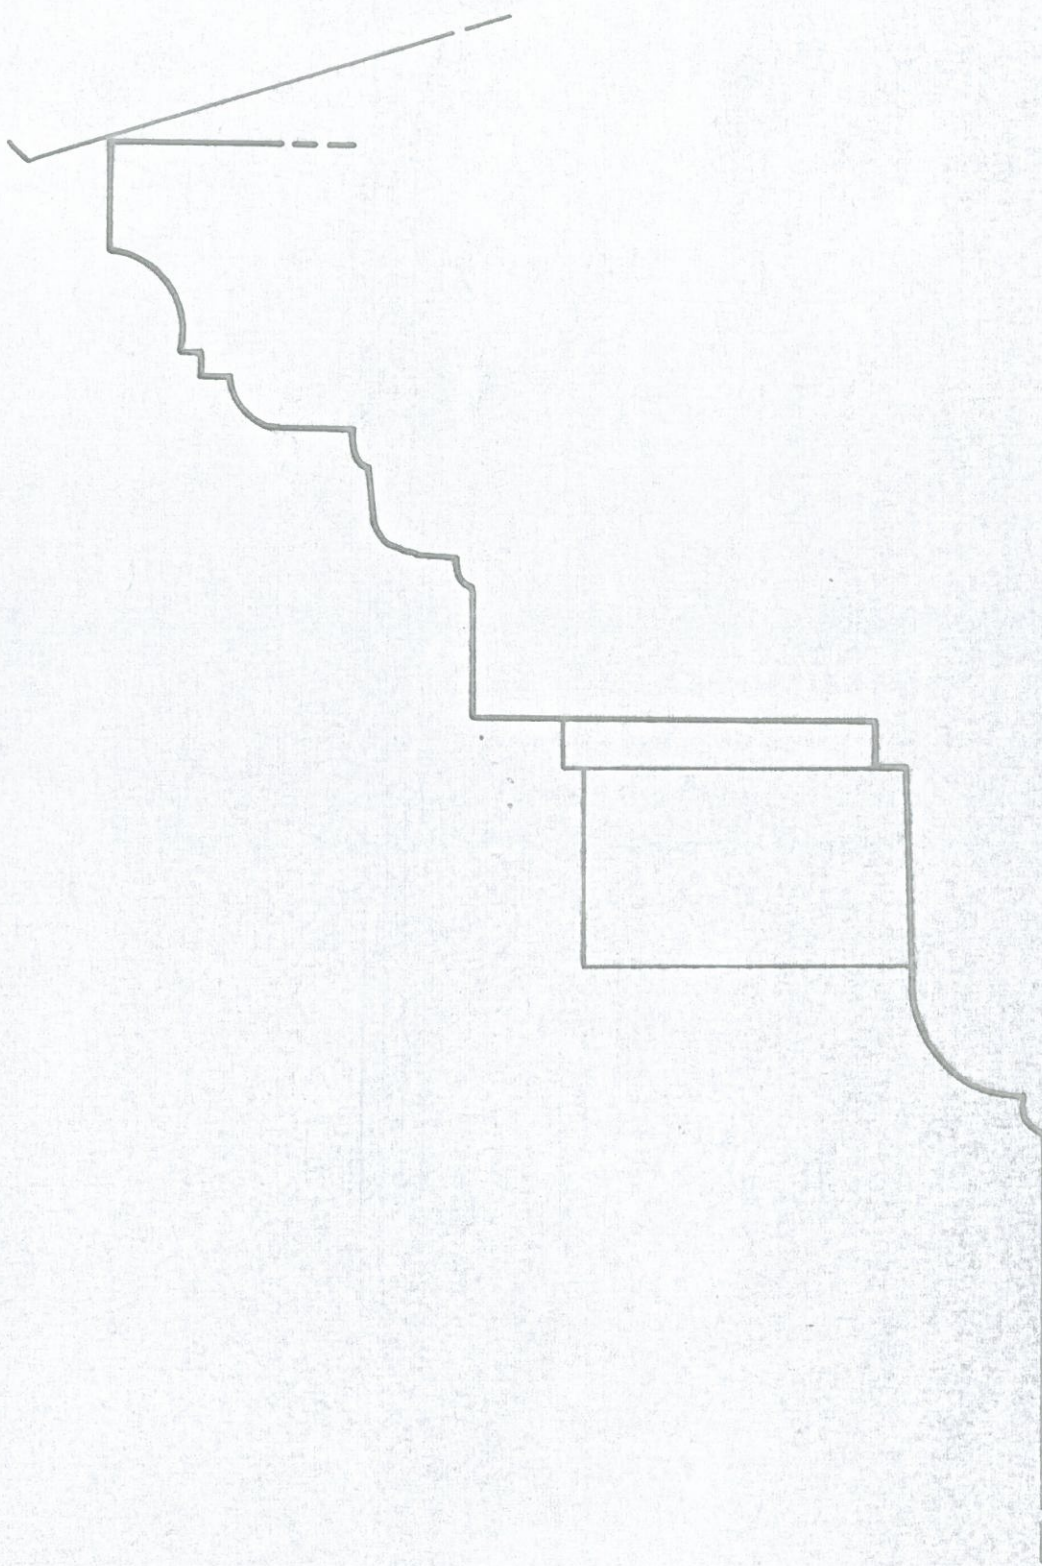
PÄÄRAKENNUS
RÄYSTÄSLISTA

Hammastettu kattolista tiilestä. Kolmen ikkuna-akselin levyinen loiva frontespisi, jossa suurehko 4-ruutuinen kaari-ikkuna. Frontespirin hammastettu kattolista puurakenteinen. Aumakatto, katettu maalaamattomalla pellillä, kaksi pellillä päällystettyä piippua.

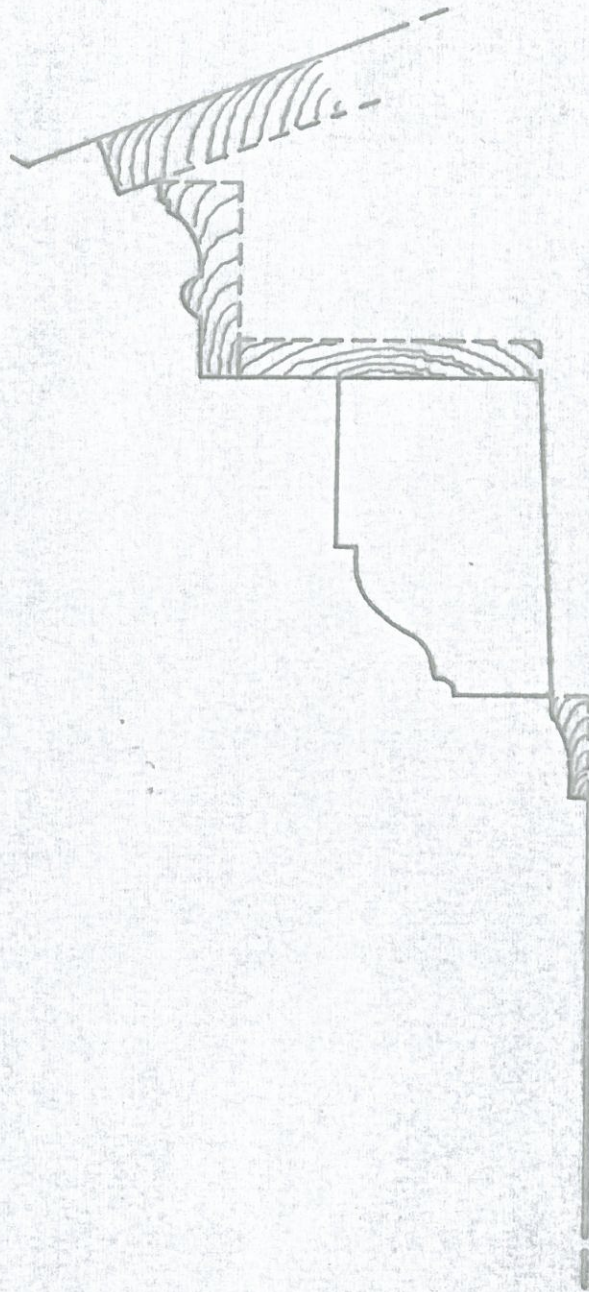
ITÄSIIPPI
RÄYSTÄSLISTA

Räystästä kiertää puinen kattolista, jossa on puiset profiloidut konsolit. Frontespin listakonsolit profiloimattomat.

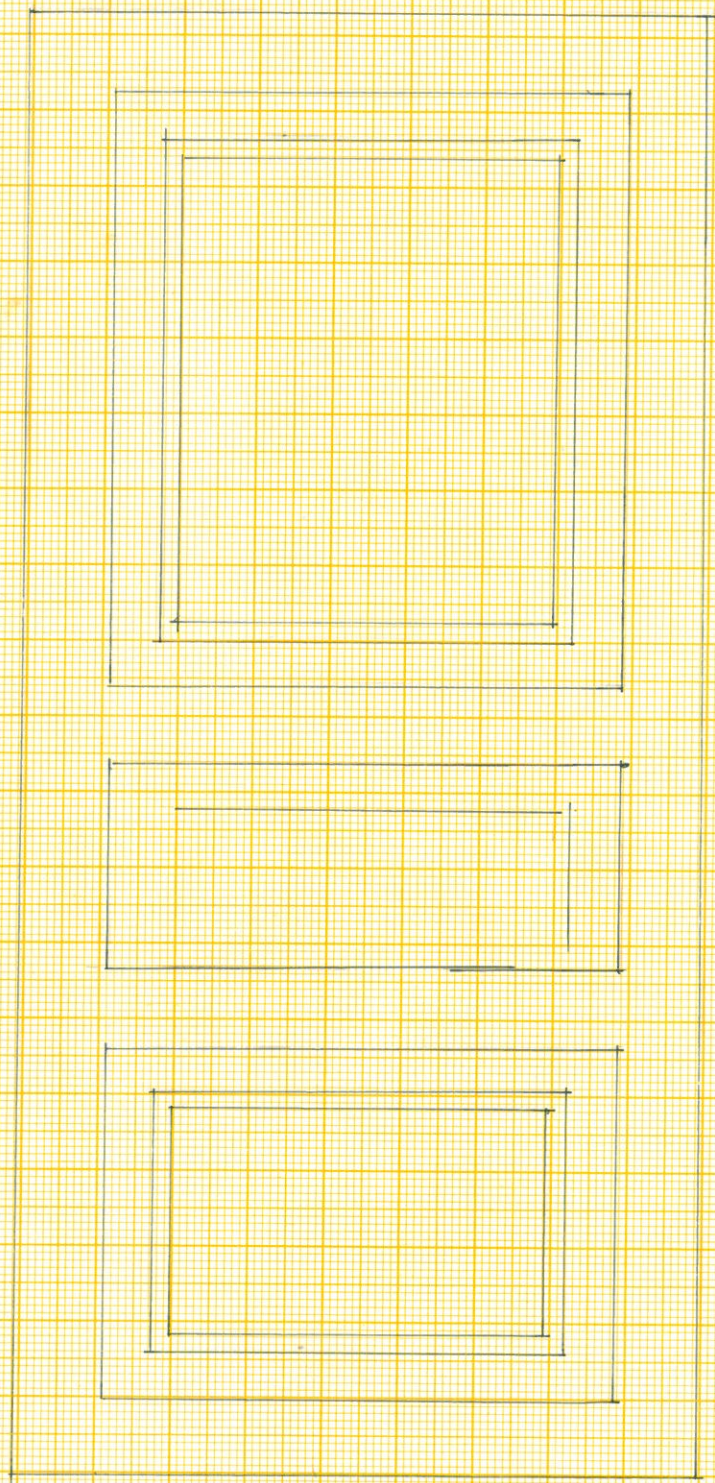
HUONE 10
OVEN VUORILAUTA

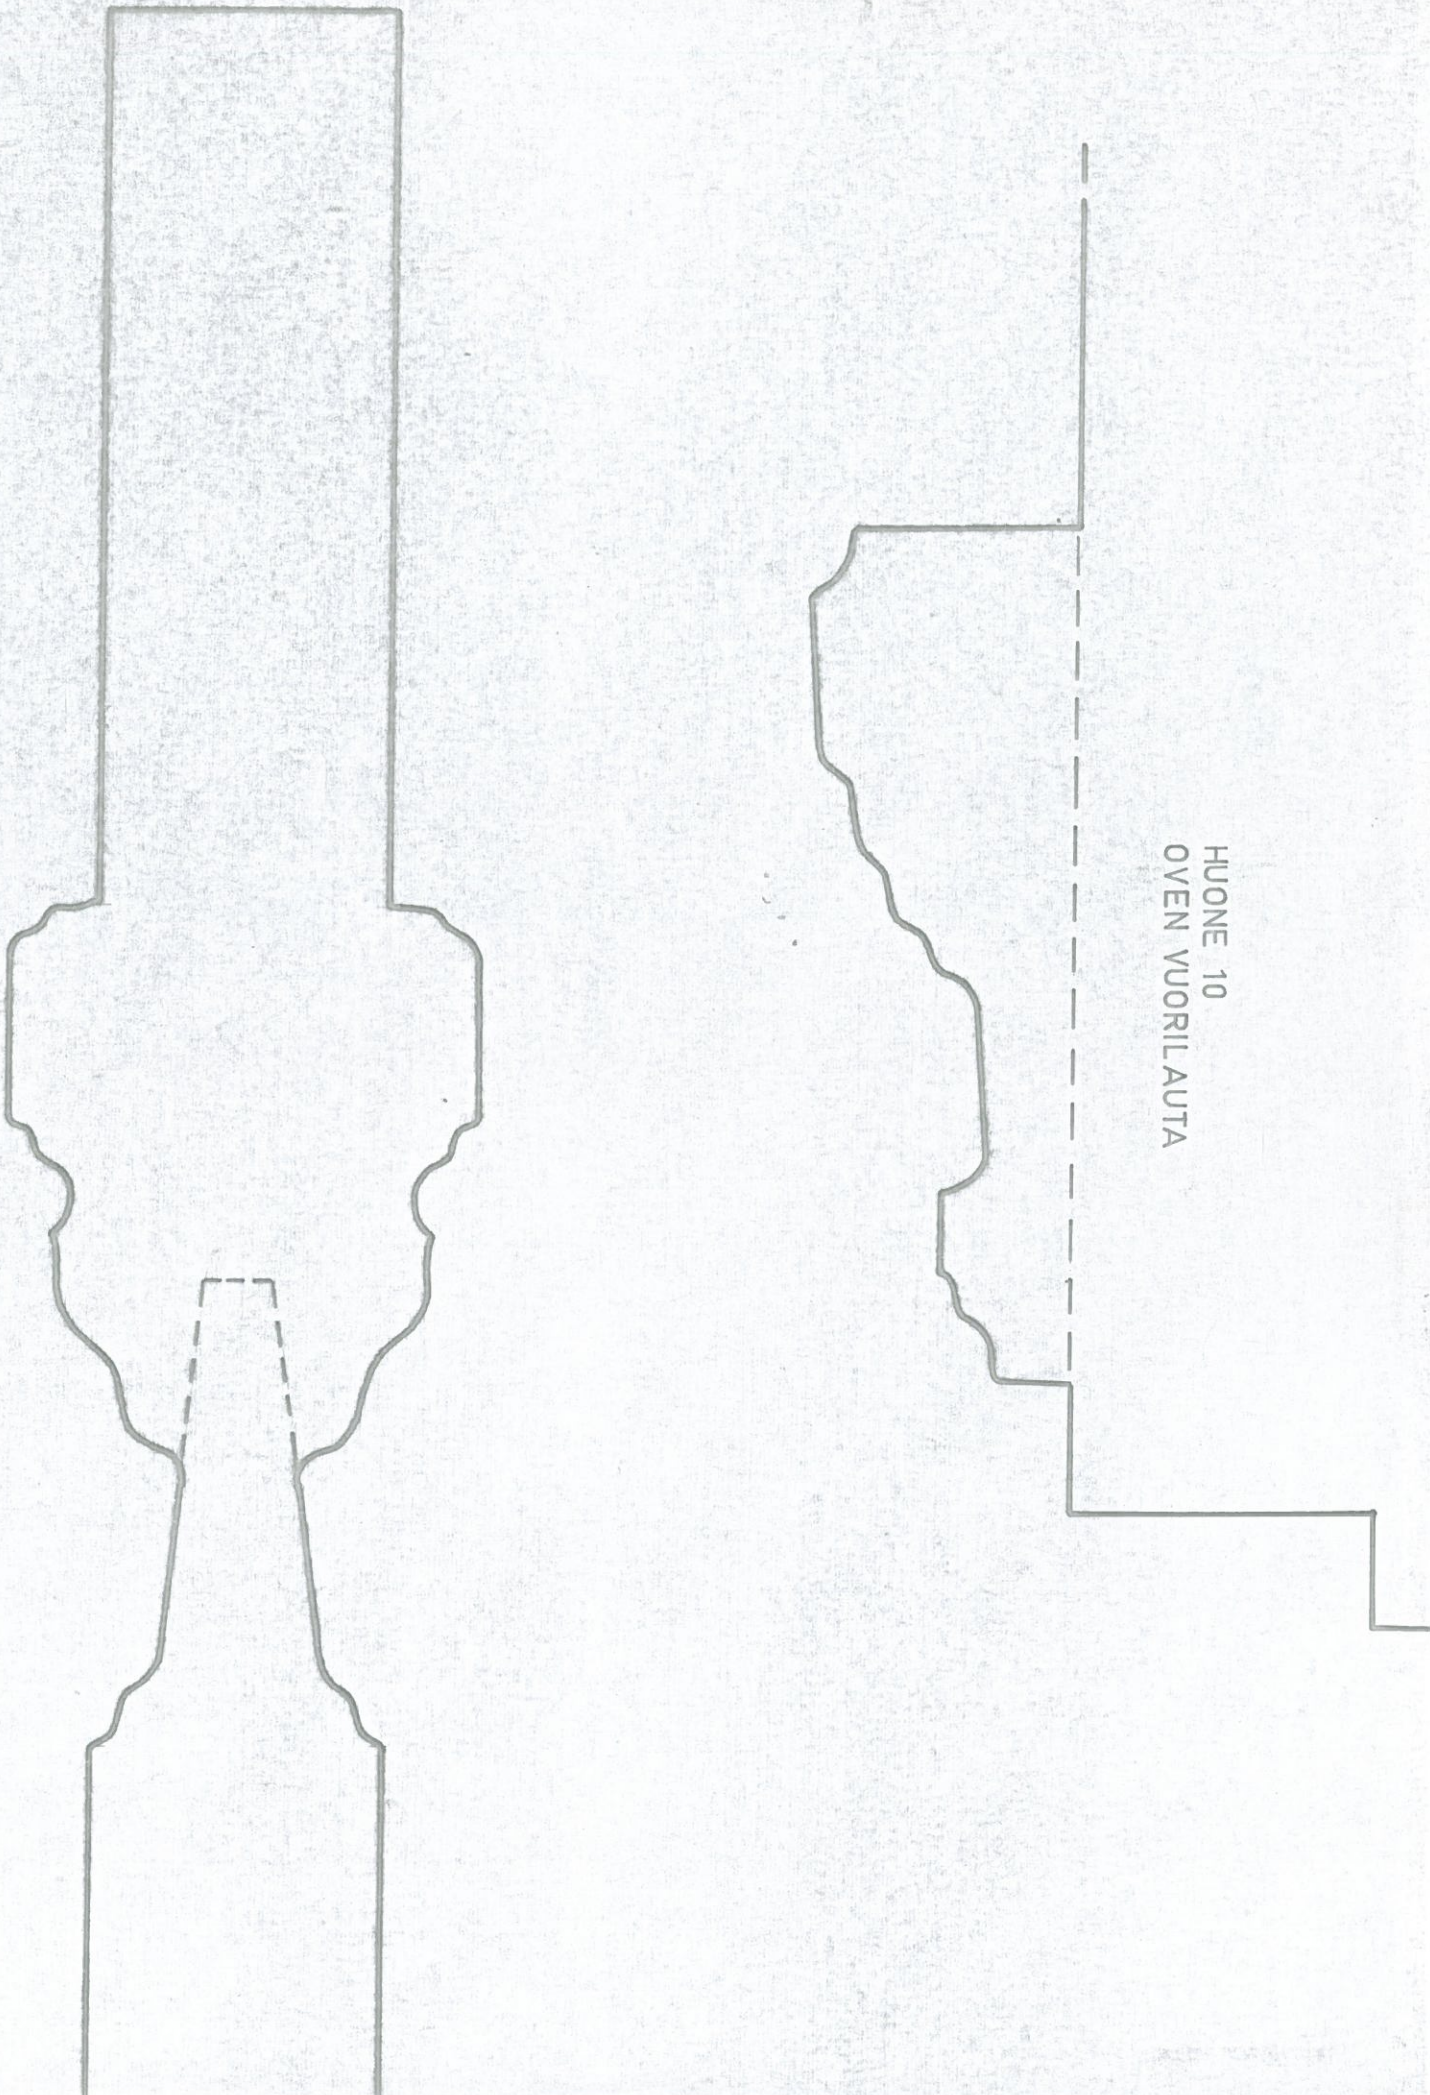
HUONE 9 JA 10 VÄLISEN OVI
PROFIILI

Ovi huoneeseen 10 ja 4 tyyppiä A, täysranskalainen. Ovien vuorilauodoissa reunoissa helmisauvat, joiden keskellä veistetty lehtiornamentti (kaavakuva A). Leveä yläkamanalauta, jonka yläreunassa helmi- ja hammaslista. Harmaaksi maalattu katto, sininen kattolista. Alttariuuni sinisin kukka-aihein, siirretty v. 1927 yläkerroksen pyöreästä salongista.

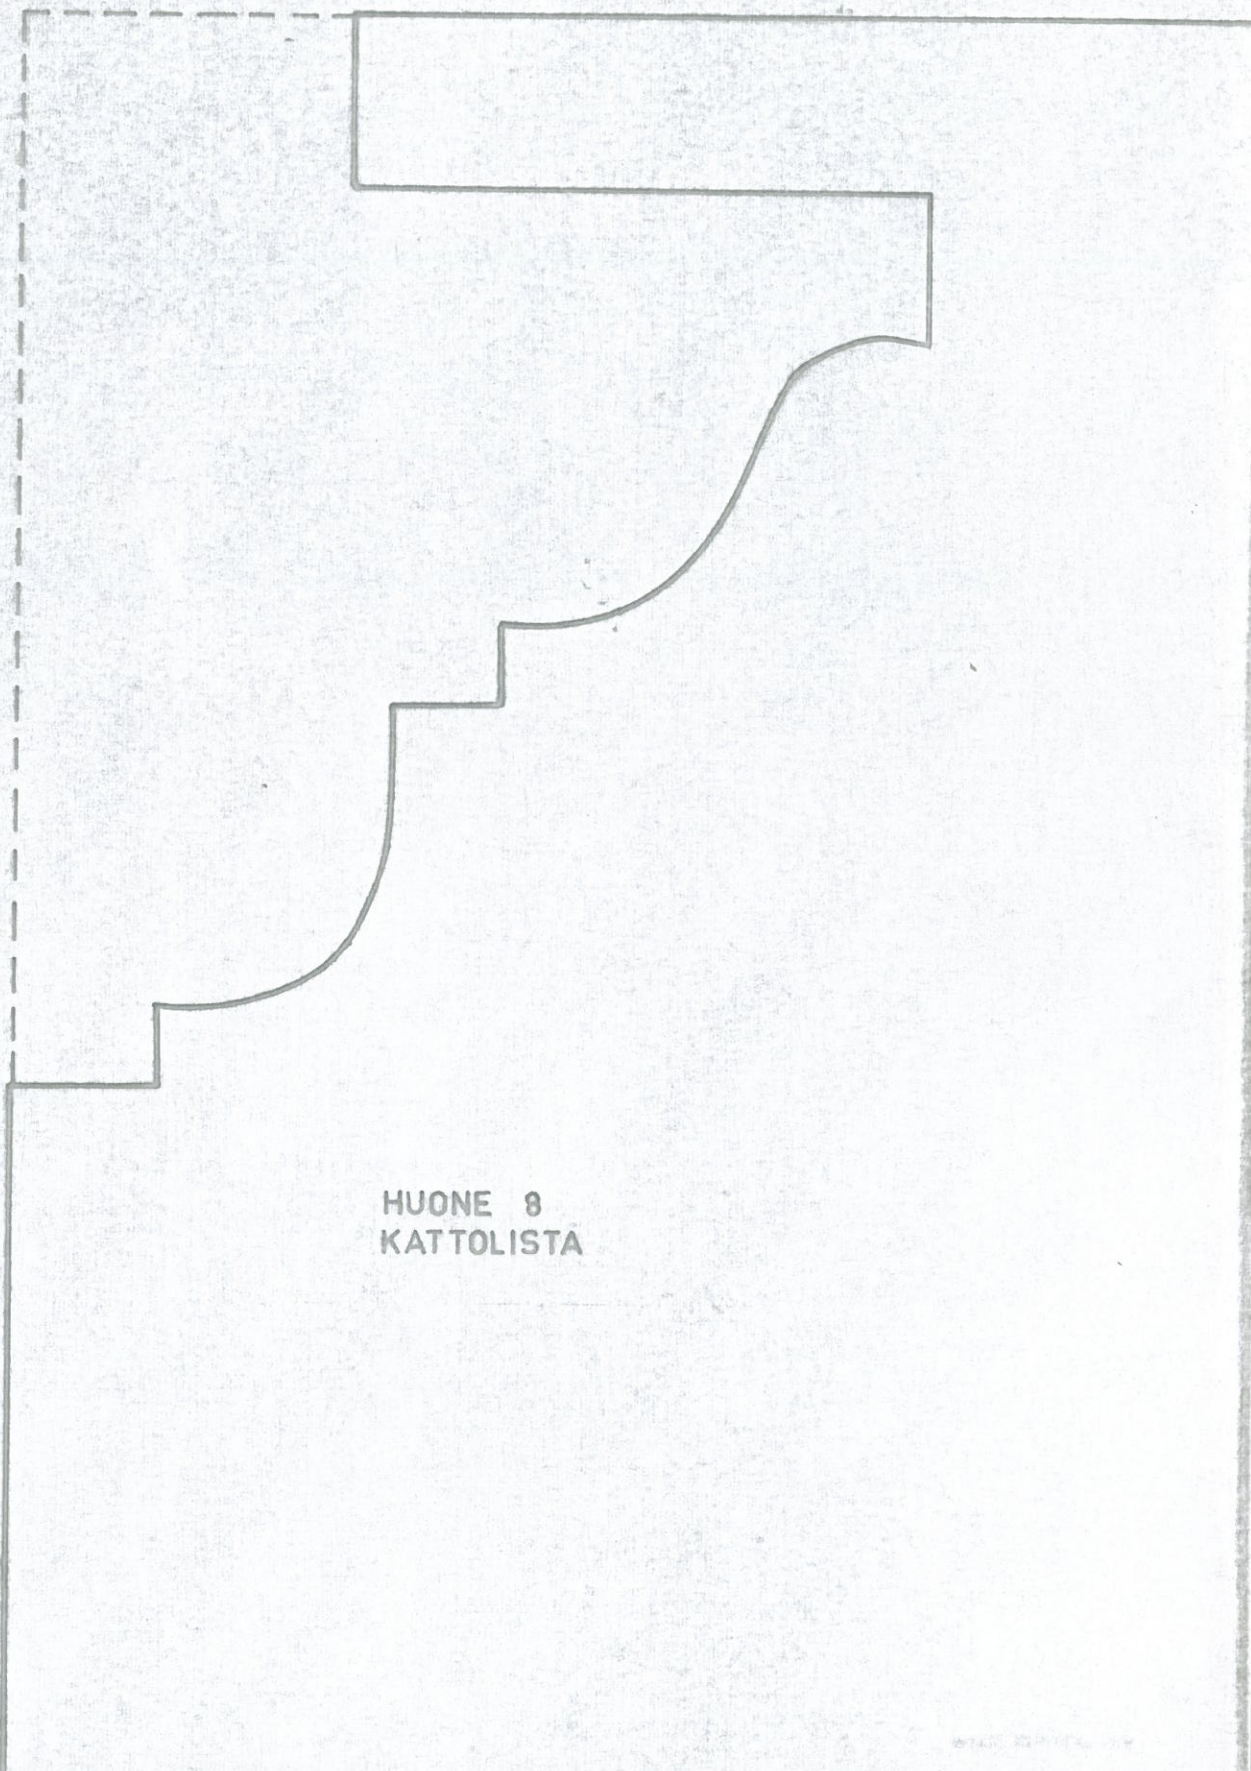
HUONE 8
KATTOLISTA

Runsaasti profiloitu kattolista hammastuksin ja maalauksin. Leveä sekundaarinen kattomaalausvyöhyke.

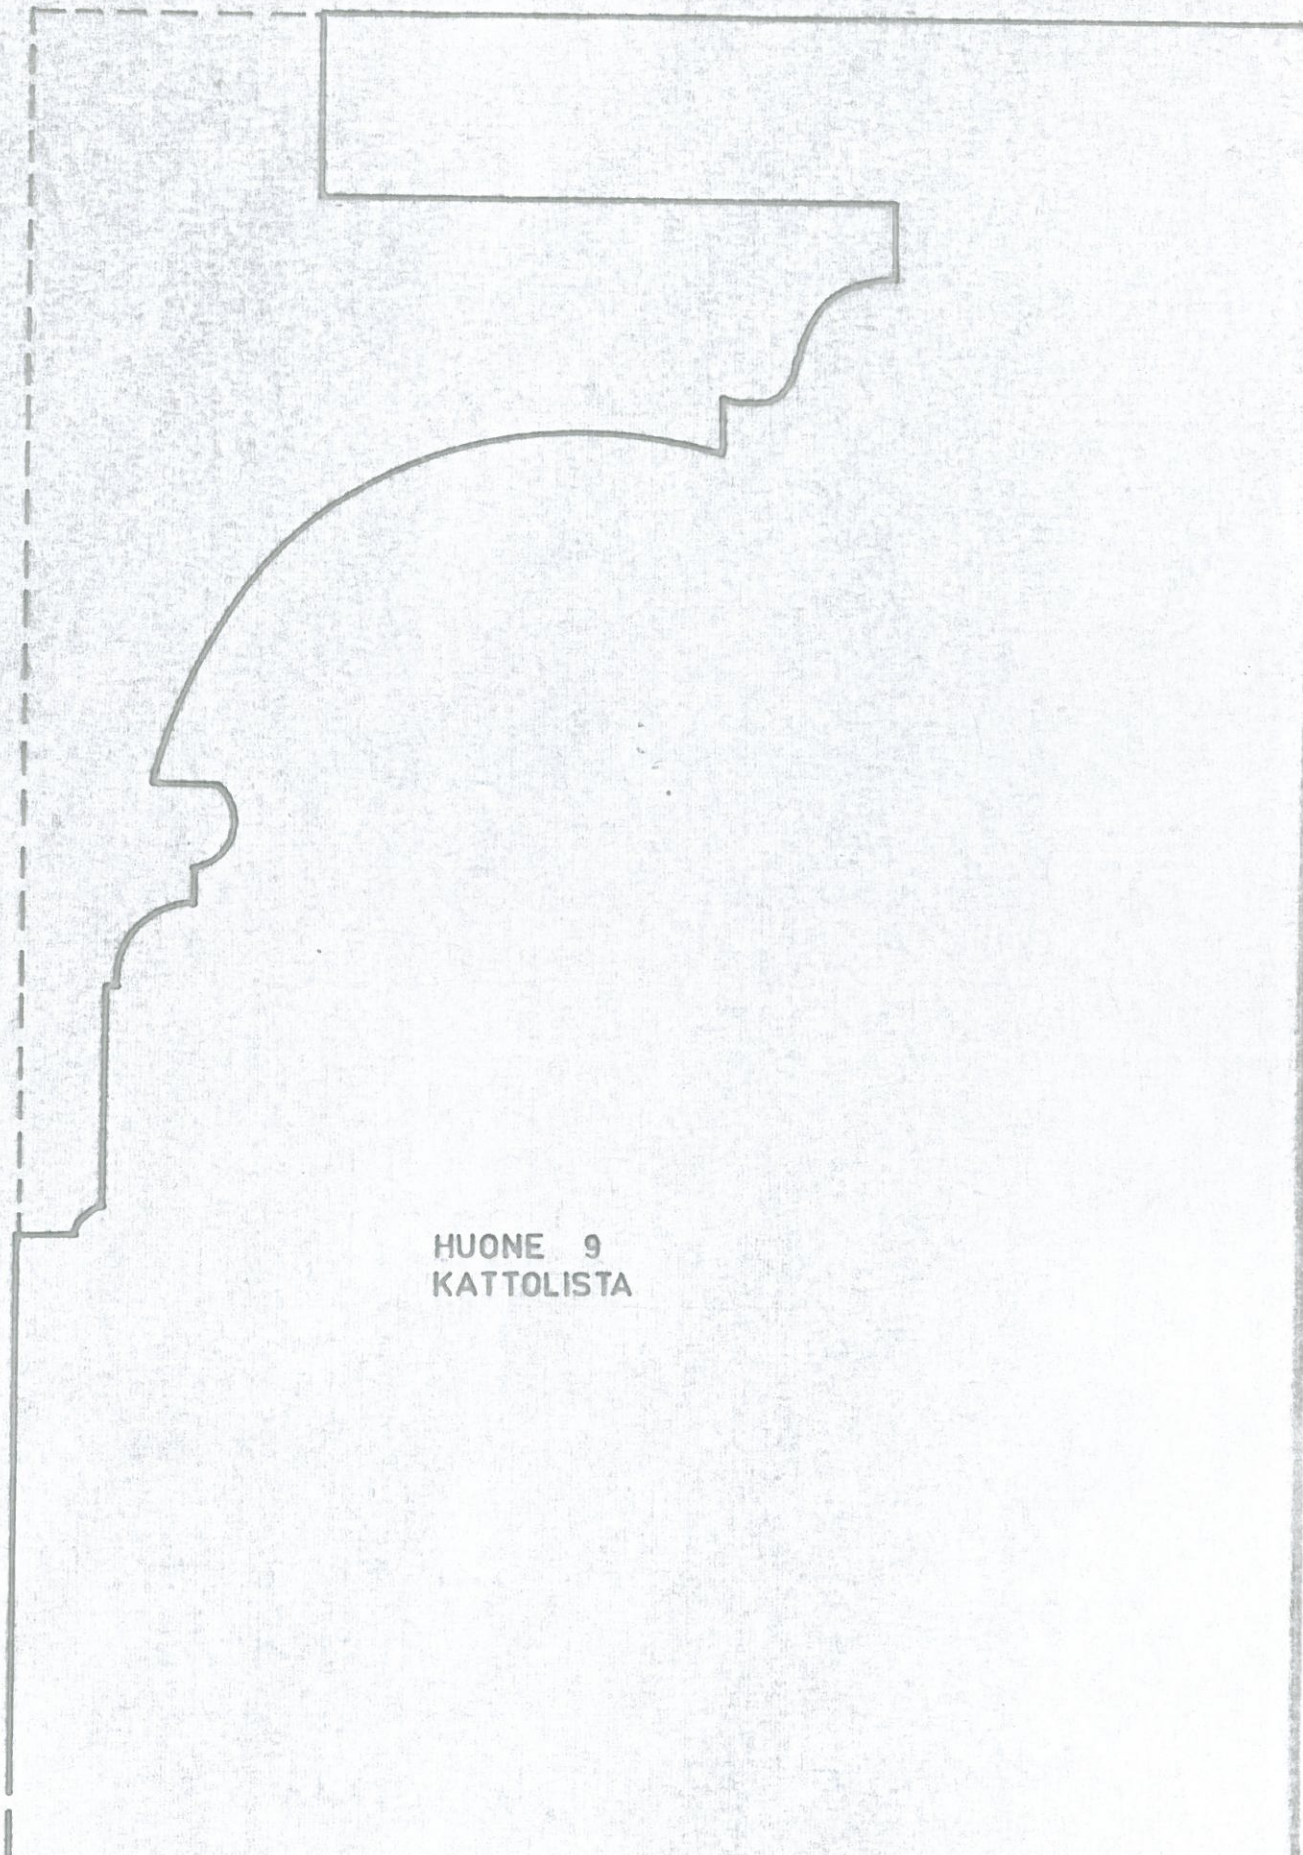
HUONE 9
KATTOLISTA

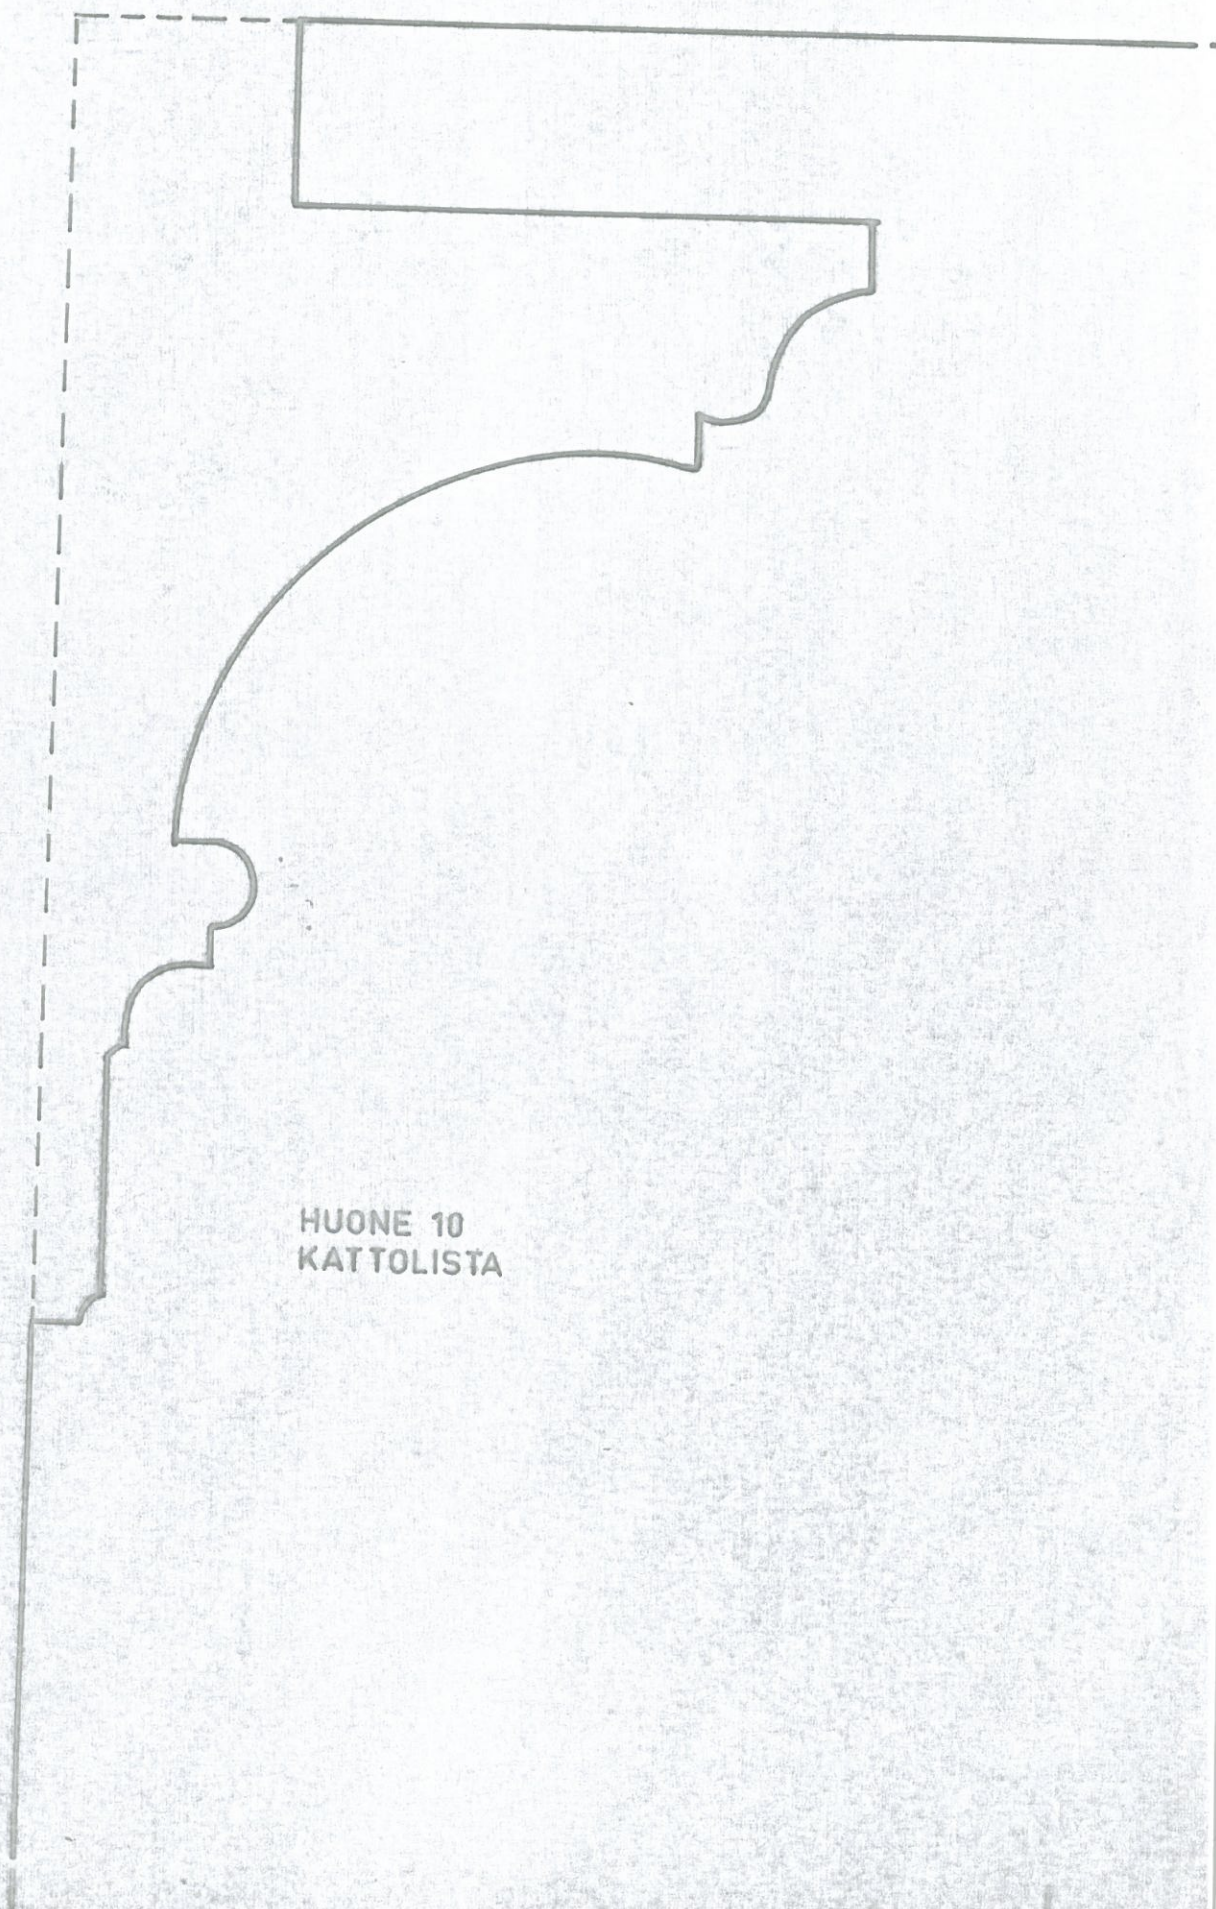
HUONE 10
KATTOLISTA

Tamminen ruutuparketti, ruudun koko 66 x 66 cm. Mahonkinen seinäpaneli, panelilista kiertää myös huoneen nurkissa ja liittyy samanlaiseen mahonkiseen kattolistaan. Seinien yläosa rapattu ja maalattu vaaleaksi beigeiksi. Ovet huoneisiin 9 ja 11 tyyppiä A, vuorilaudat koristelemattomat. Kattolista.

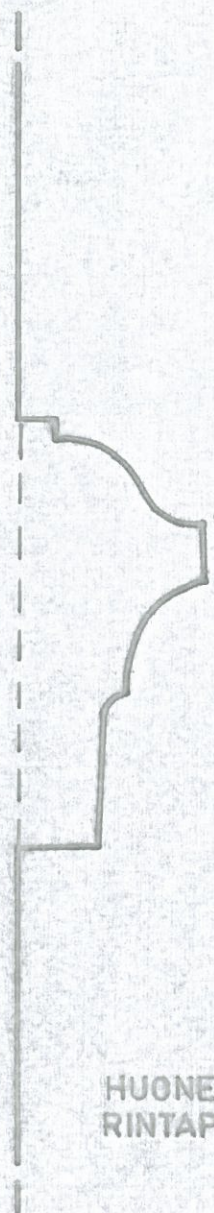
HUONE 8
RINTAPANELI

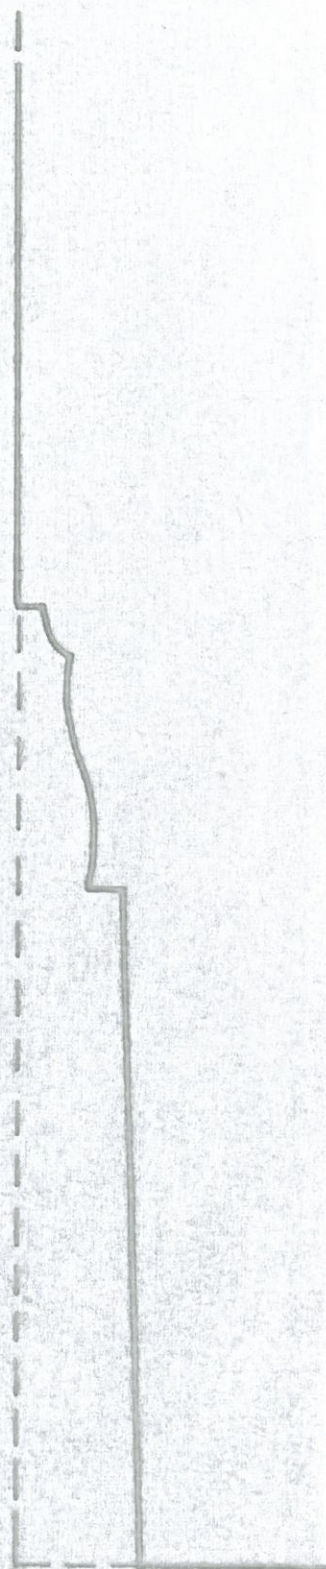
HUONE 8
JALKALISTA

Kustavilainen jalkalista, jonka yläreunassa vihreä lehti-ornamentti.

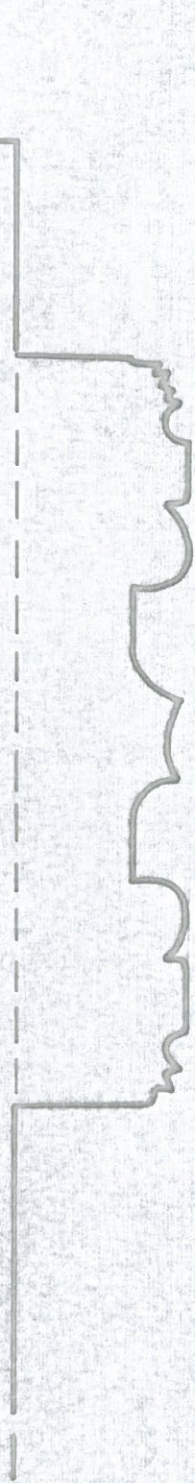
HUONE 9
OVEN VUORILAUTA

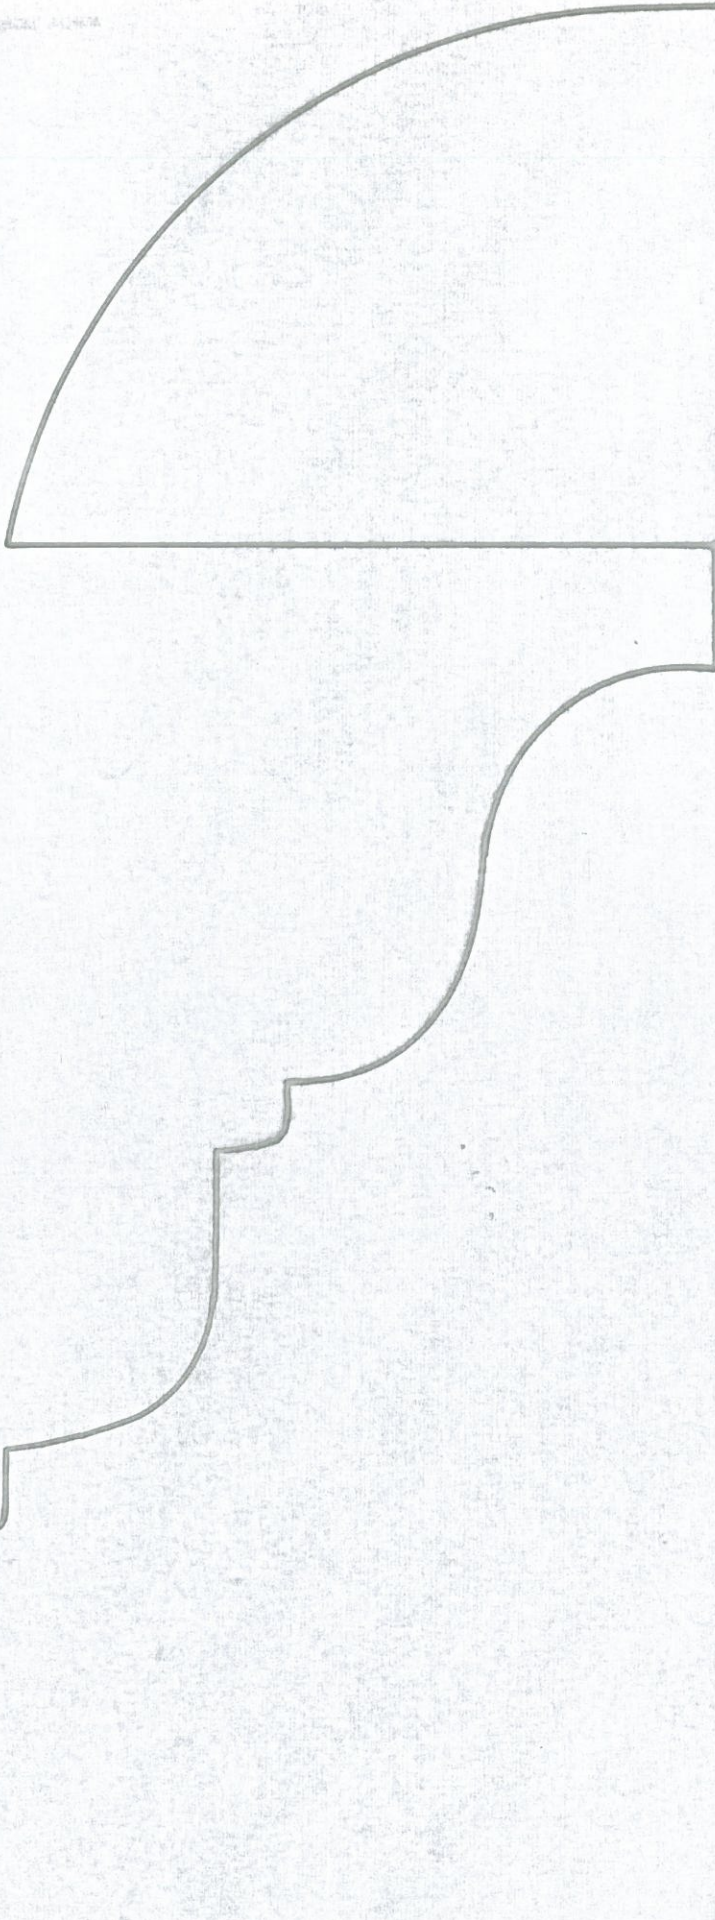
HUONE 15 KATTOLISTA

Kattolistat profiloitu ja maalattu valkeaksi.
