MUSEOVIRASTO/ RAKENNUSHISTORIAN OSASTO
Työselostus

Kartanoinventointi

Inventointikertomus.

PRINKKALAN KARTANO

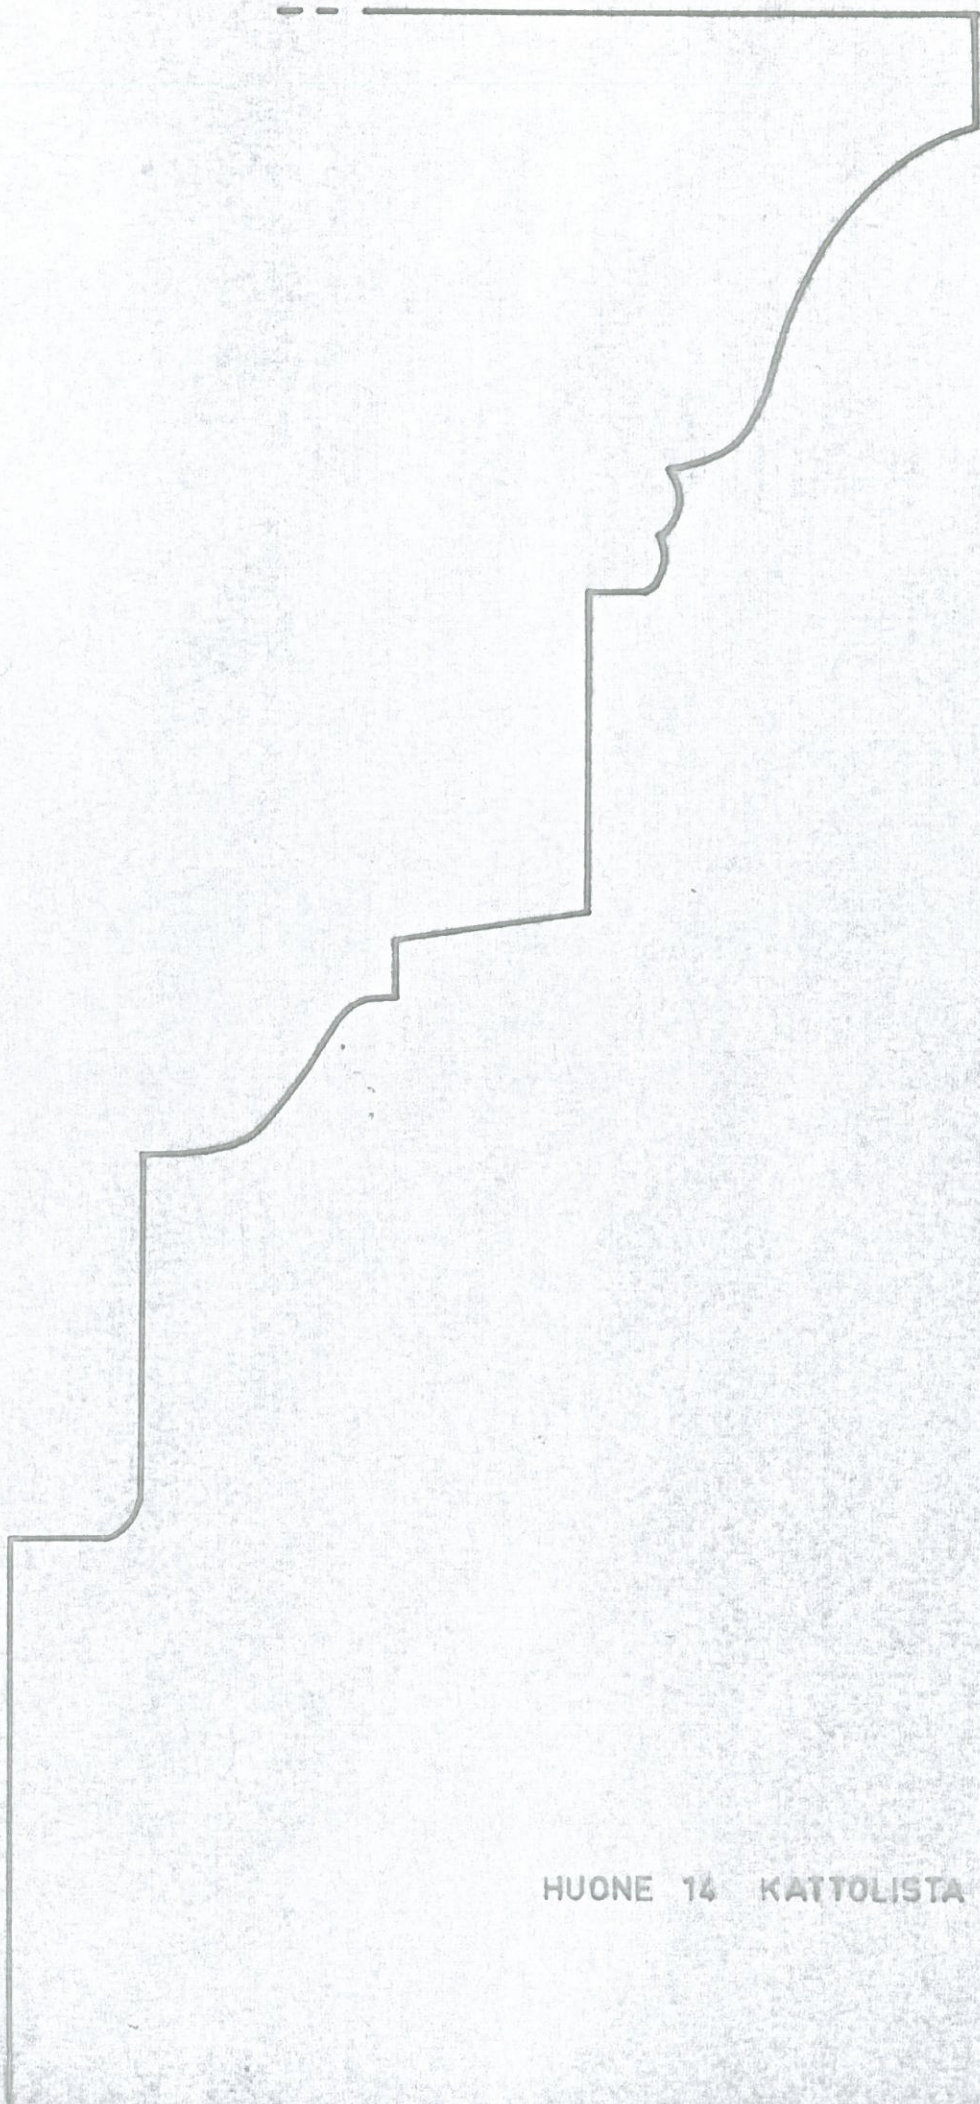
HUONE 14 KATTOLISTA

Profiloitu kattolista, pahvikatto.

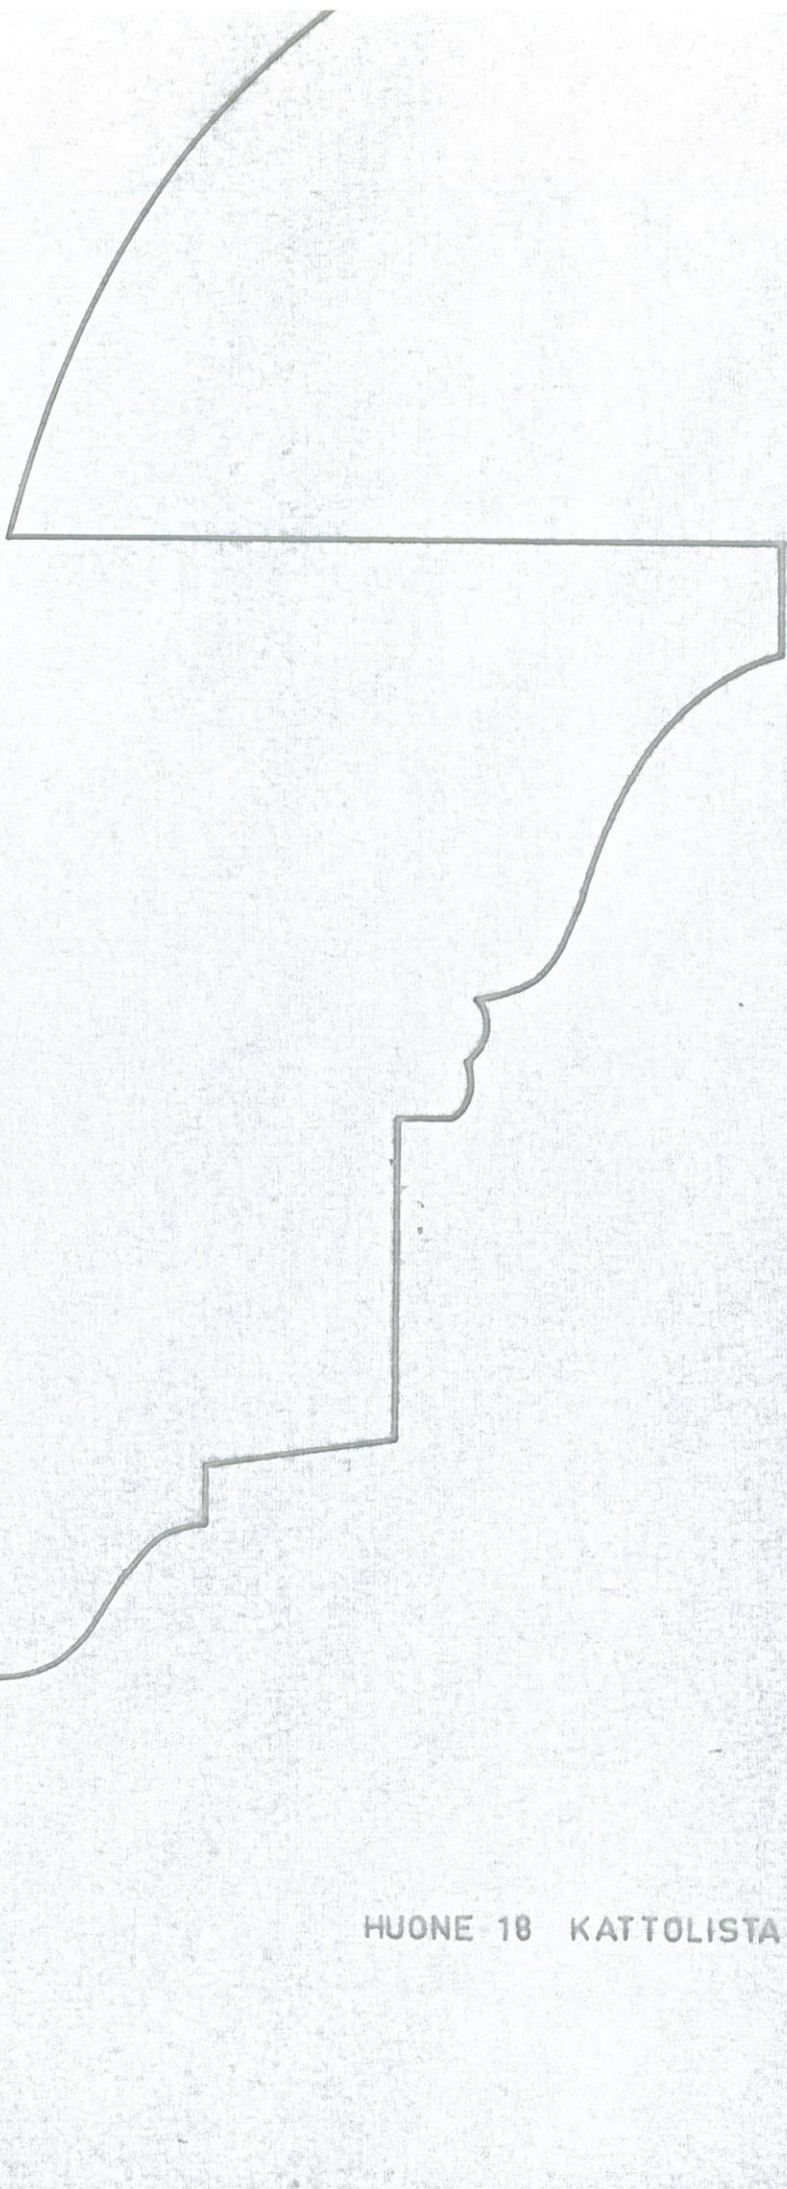
HUONE 18 KATTOLISTA

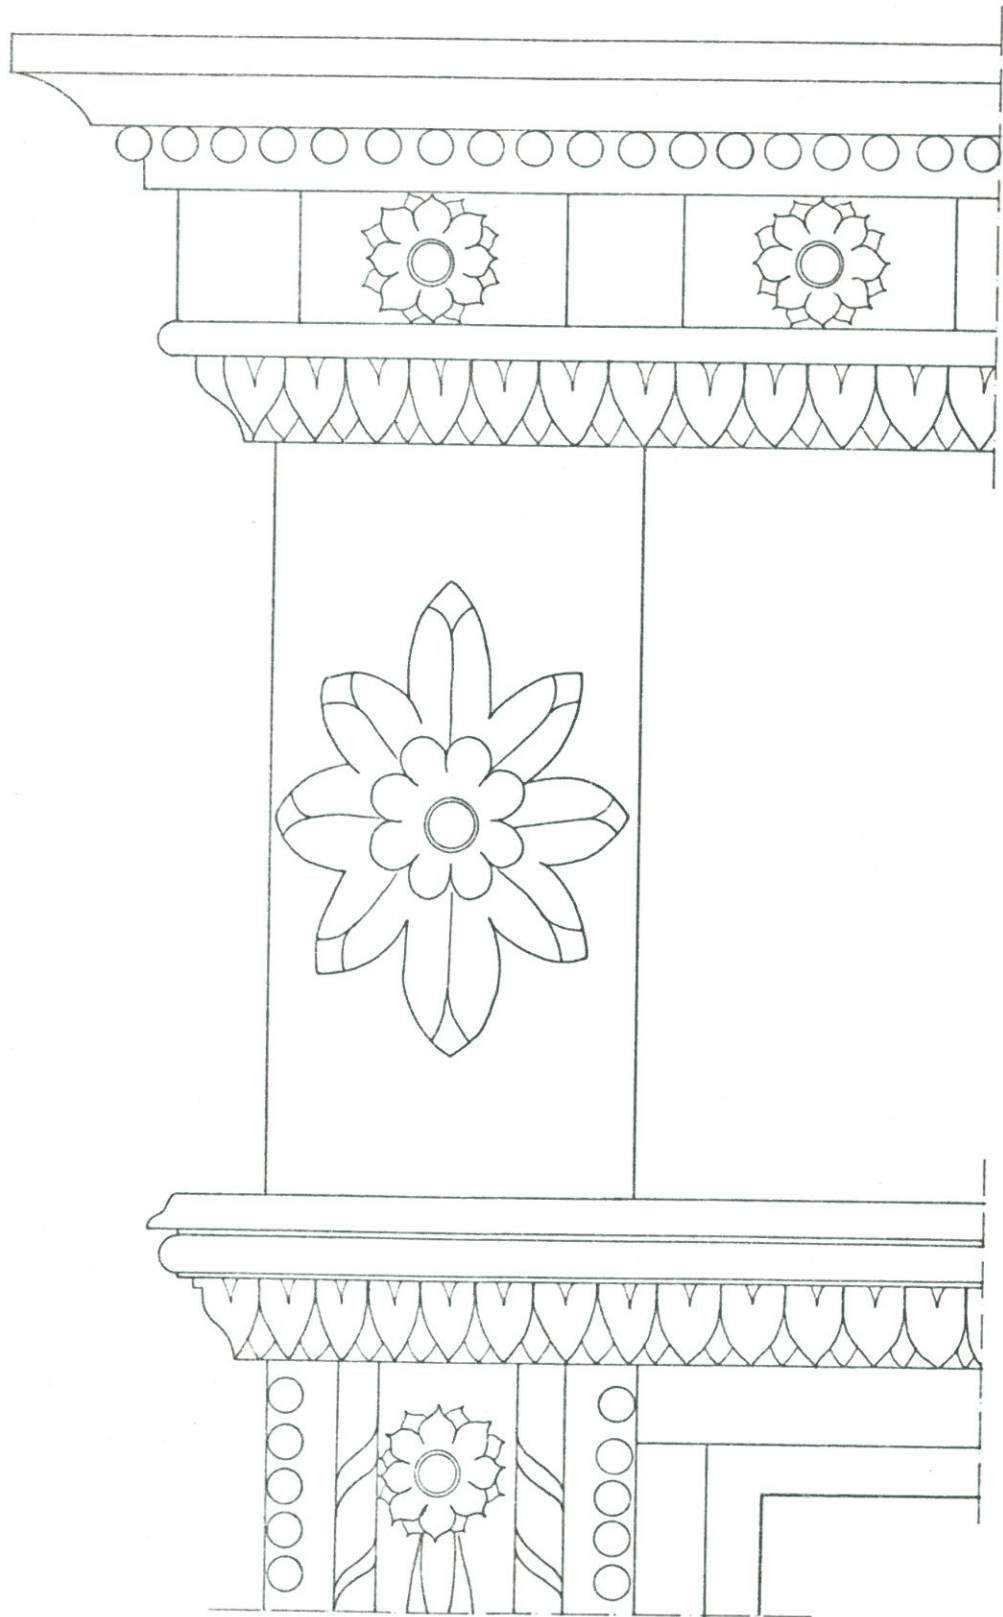
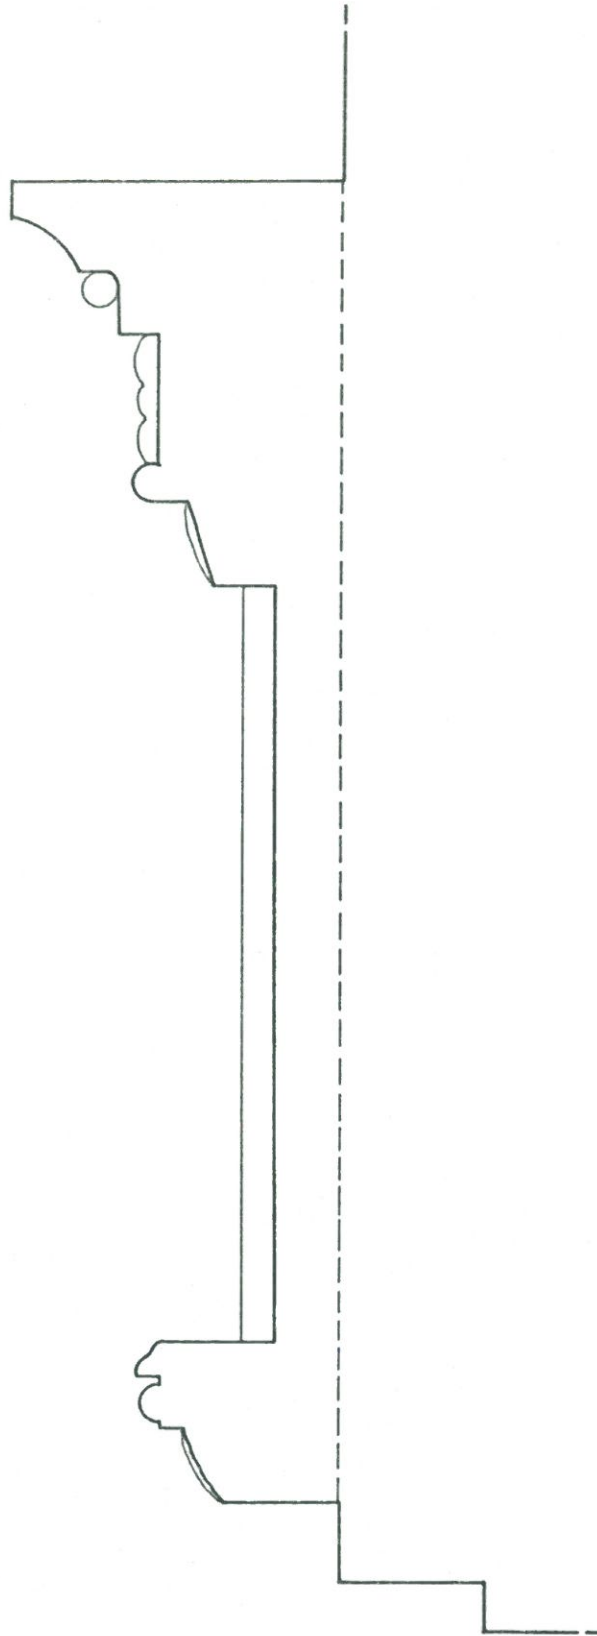
0v
18 → 19

HUONE 18 JA 19 VÄLINEN OVI
