TURUN MAAKUNTAMUSEO

Rakennushistoriallinen dokumentointi

Kohde: Turun kaupunginkirjasto
Paikkakunta: Turku
Osoite: Linnankatu 2
Kaupunginosa, kortteli ja tontti: VI - 2 - 13.
Tutkija: Elina Pursimo
Aika: Kesä-syyskuu 2004

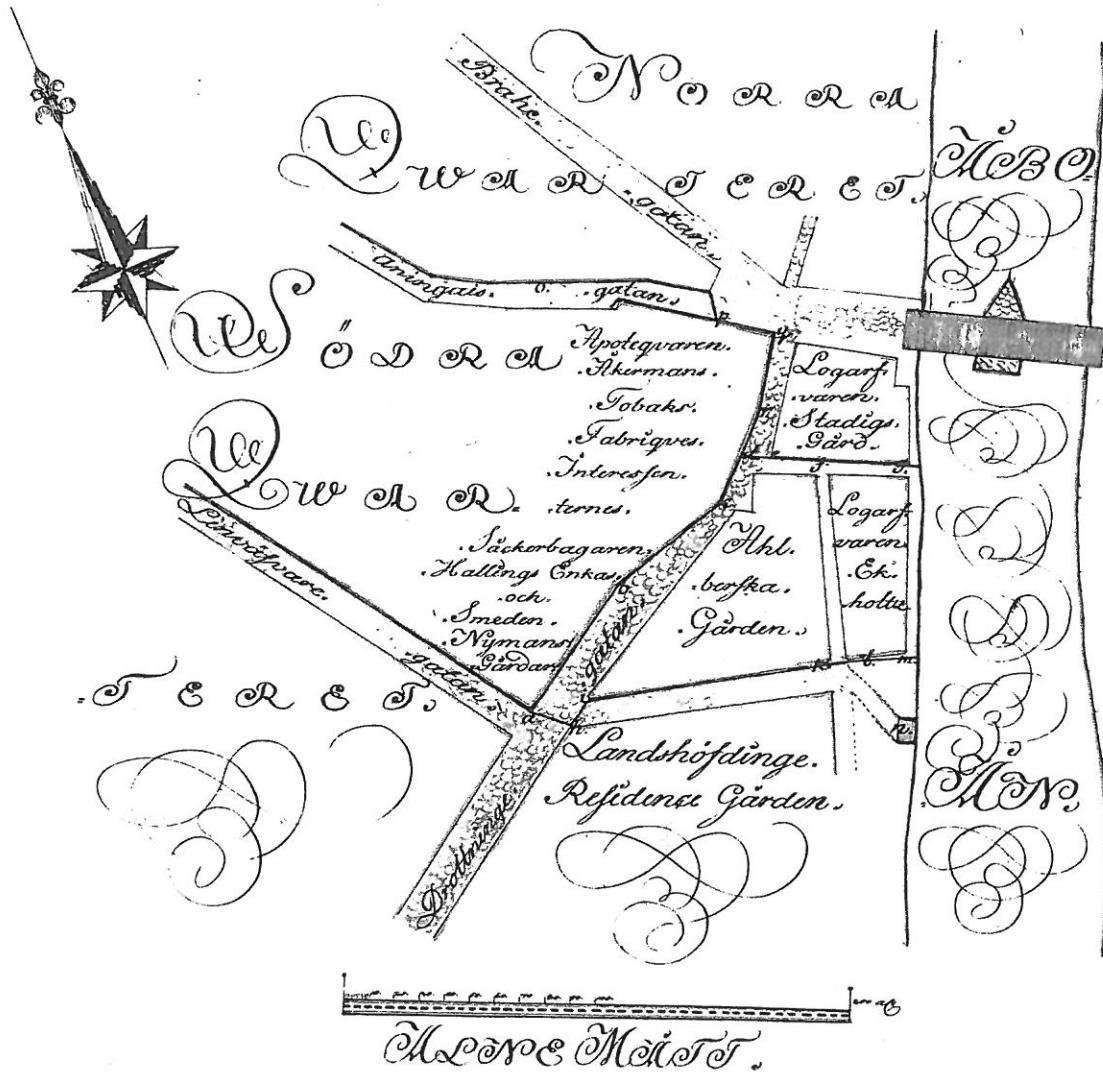
Charta
 öfver
 Belägenheten af en del
 Drottninge. och Linnésvare.
 gatorne i Södra kvarteret och
 M B O S T A D.
 med valnledningarne ifrån
 berörde gator till Åren;
 författad år 1798.
 af
 Joh: Tillberg.

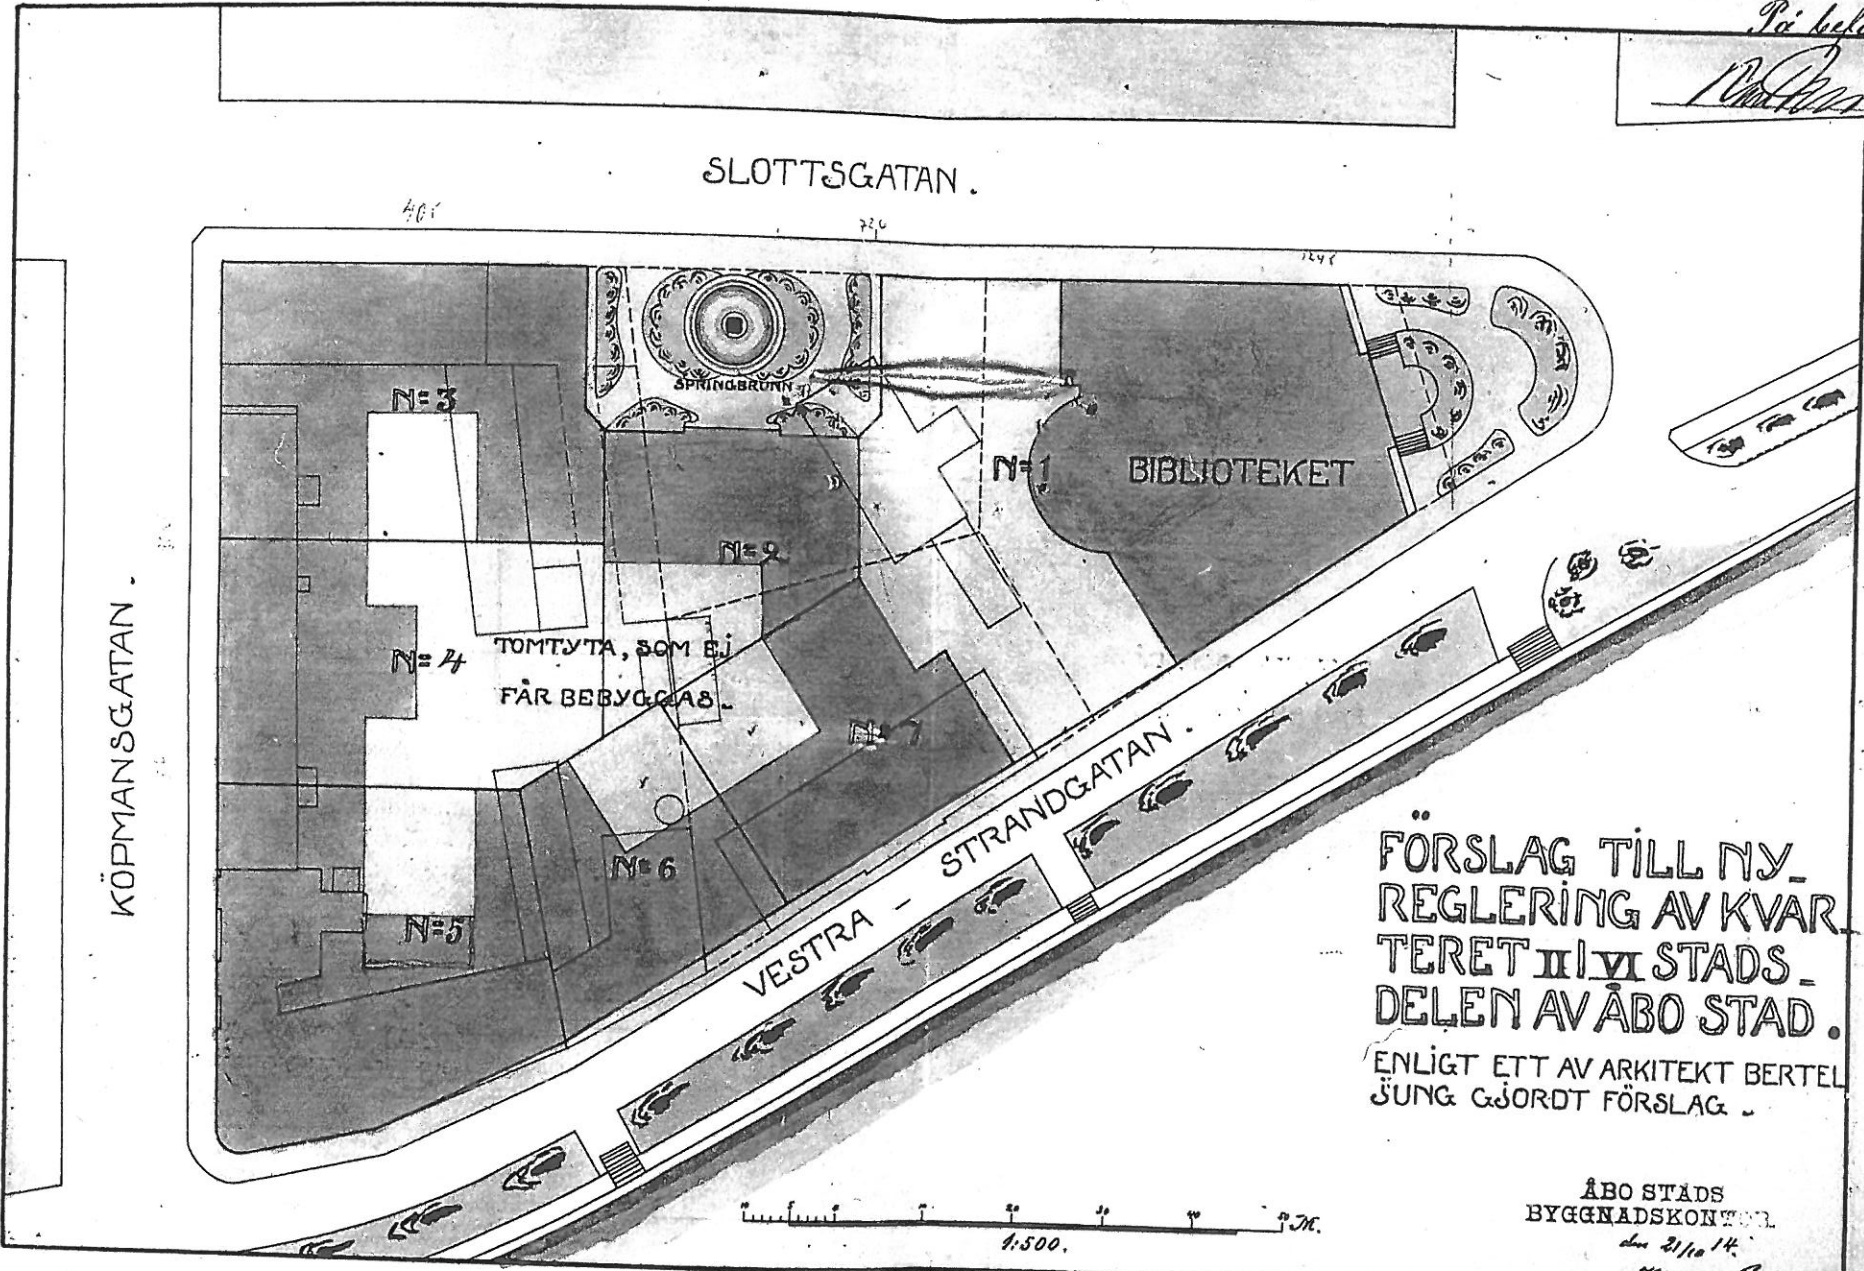
LITTE 4

FÖRSLAG TILL NY
REGLERING AV KVARTERET II VI STADS-
DELEN AV ÅBO STAD.
ENLIGT ETT AV ARKITEKT BERTEL
JUNG GJORT FÖRSLAG.

Koko korttelia koskevan asemakaavanmuutosehdotuksen laati vuonna 1914 Bertel Jung ja se vahvistettiin vuonna 1916. Jung jakoi korttelin seitsemään tonttiin, joista kirjasto laajennuksineen sijaitsee tontilla 1. Muut kuusi tonttia hän varasi yhteen rakennetuille kerrostaloille välittämättä korttelin vanhoista asuinrakennuksista. Sisään jäävälle suljetulle aukiolle Jung piirsi suihkulähteen. Asemakaavaa ei koskaan toteutettu, ja se kumottiin vuonna 1950. (Lehtonen 1991, 84) (Liite 4)

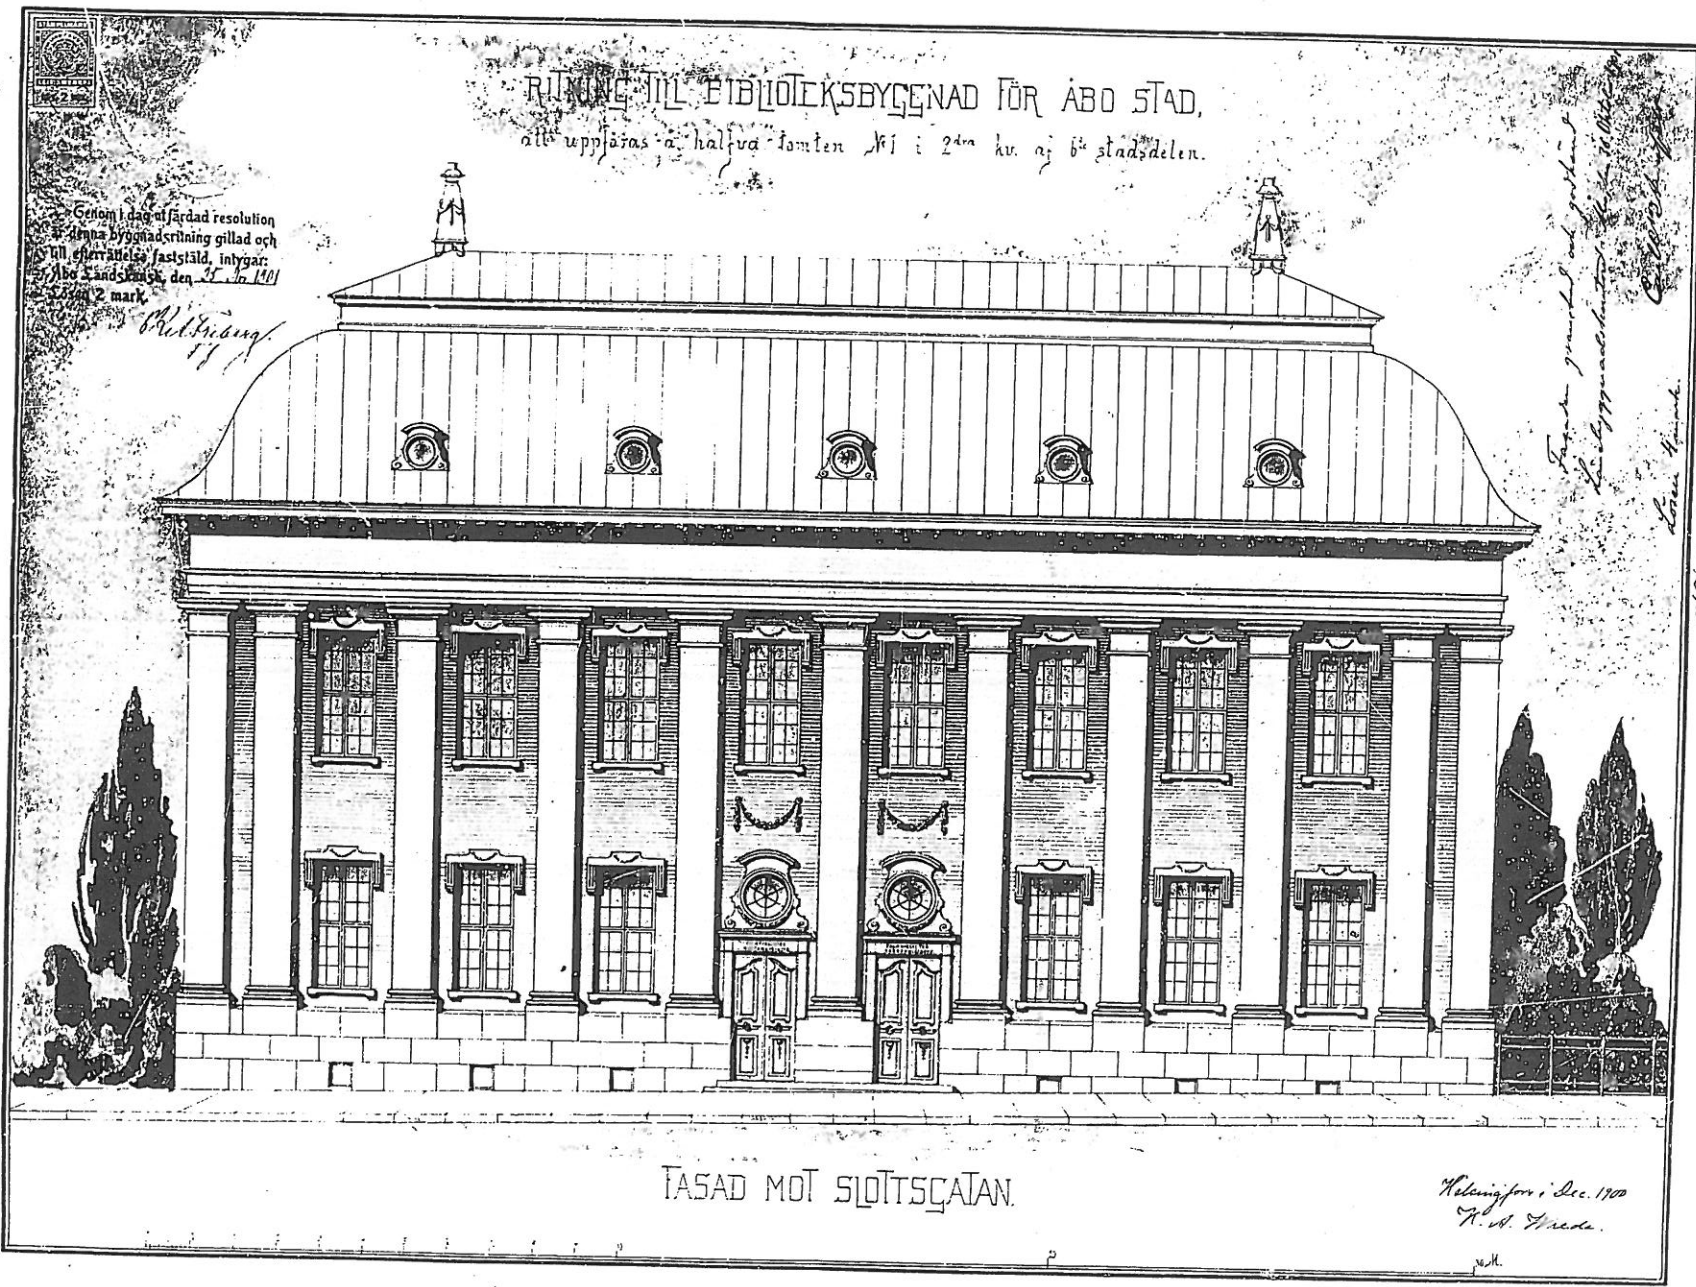
FASAD MOT SLOTTSCATAN.

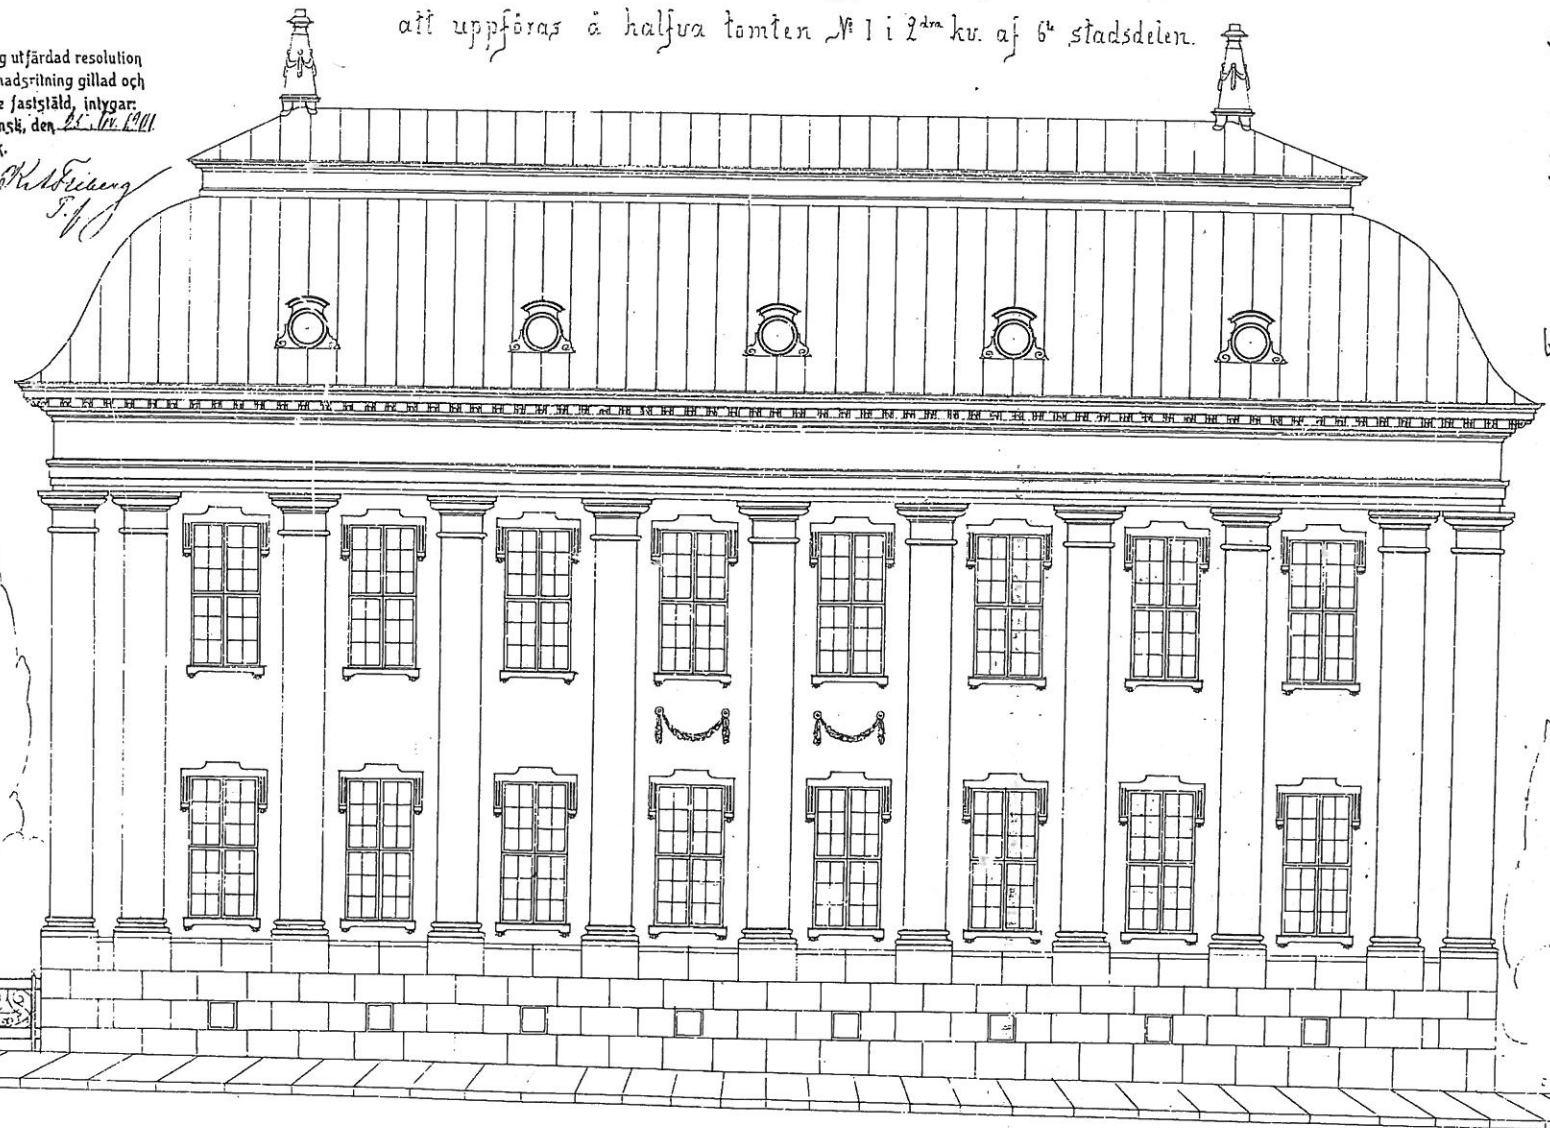
LITTE 7.

FASAD MOT VESTRA STRANDGATAN.

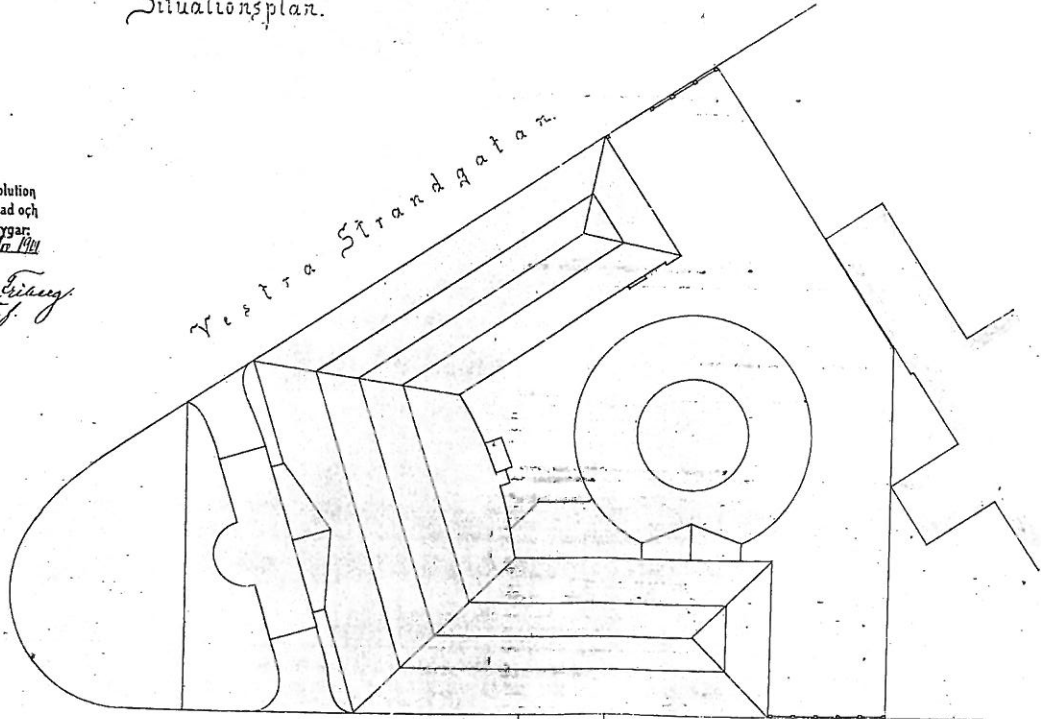
Situationsplan.

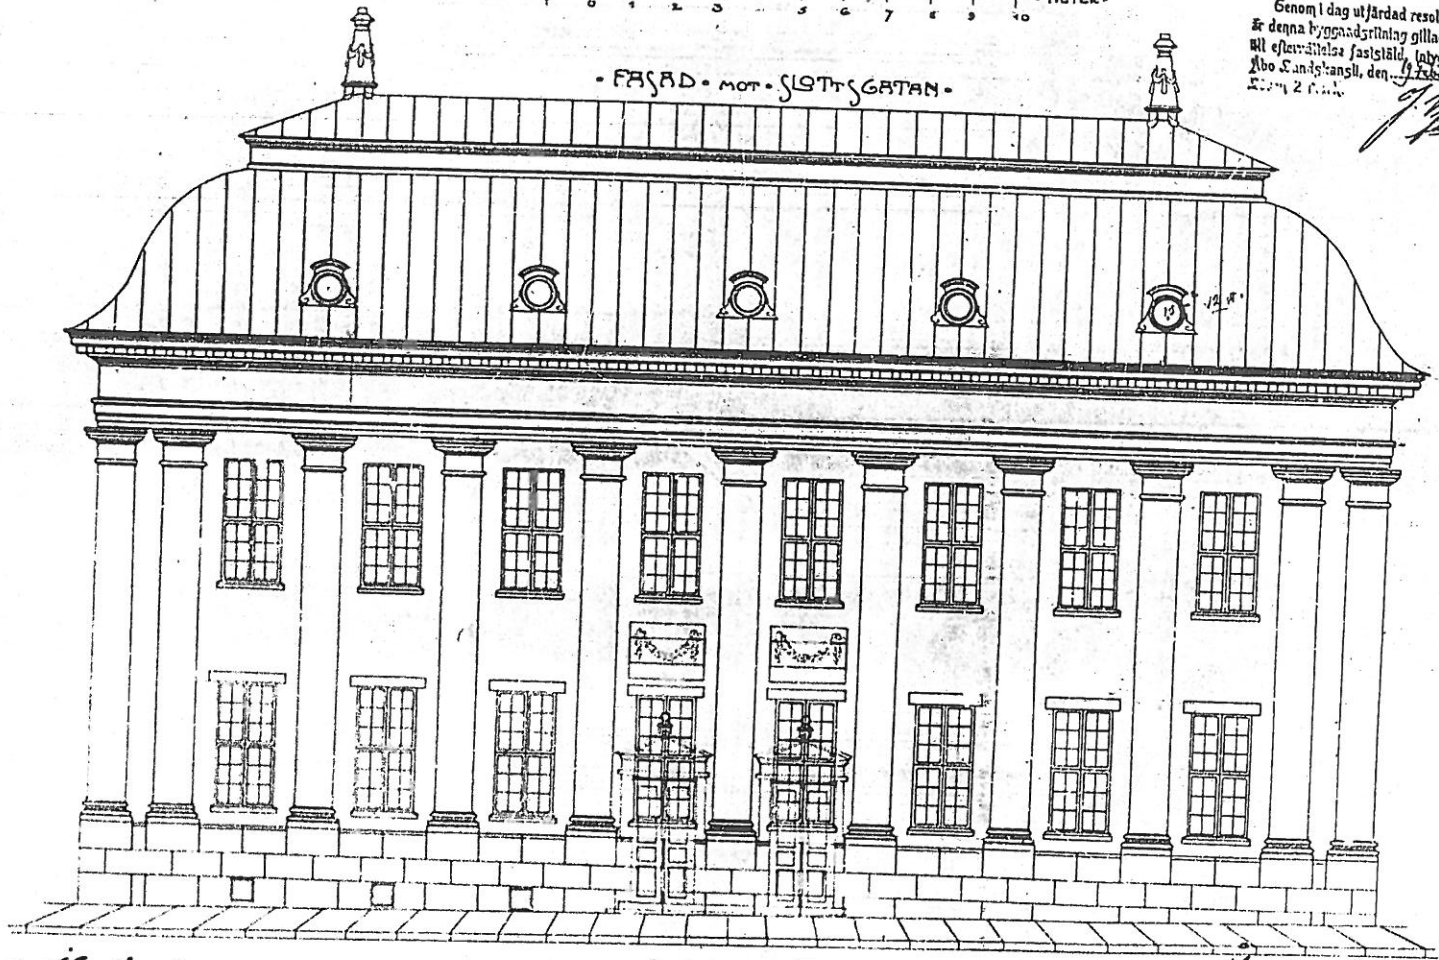
• FASAD • MOT • SLOTS • GATAN •

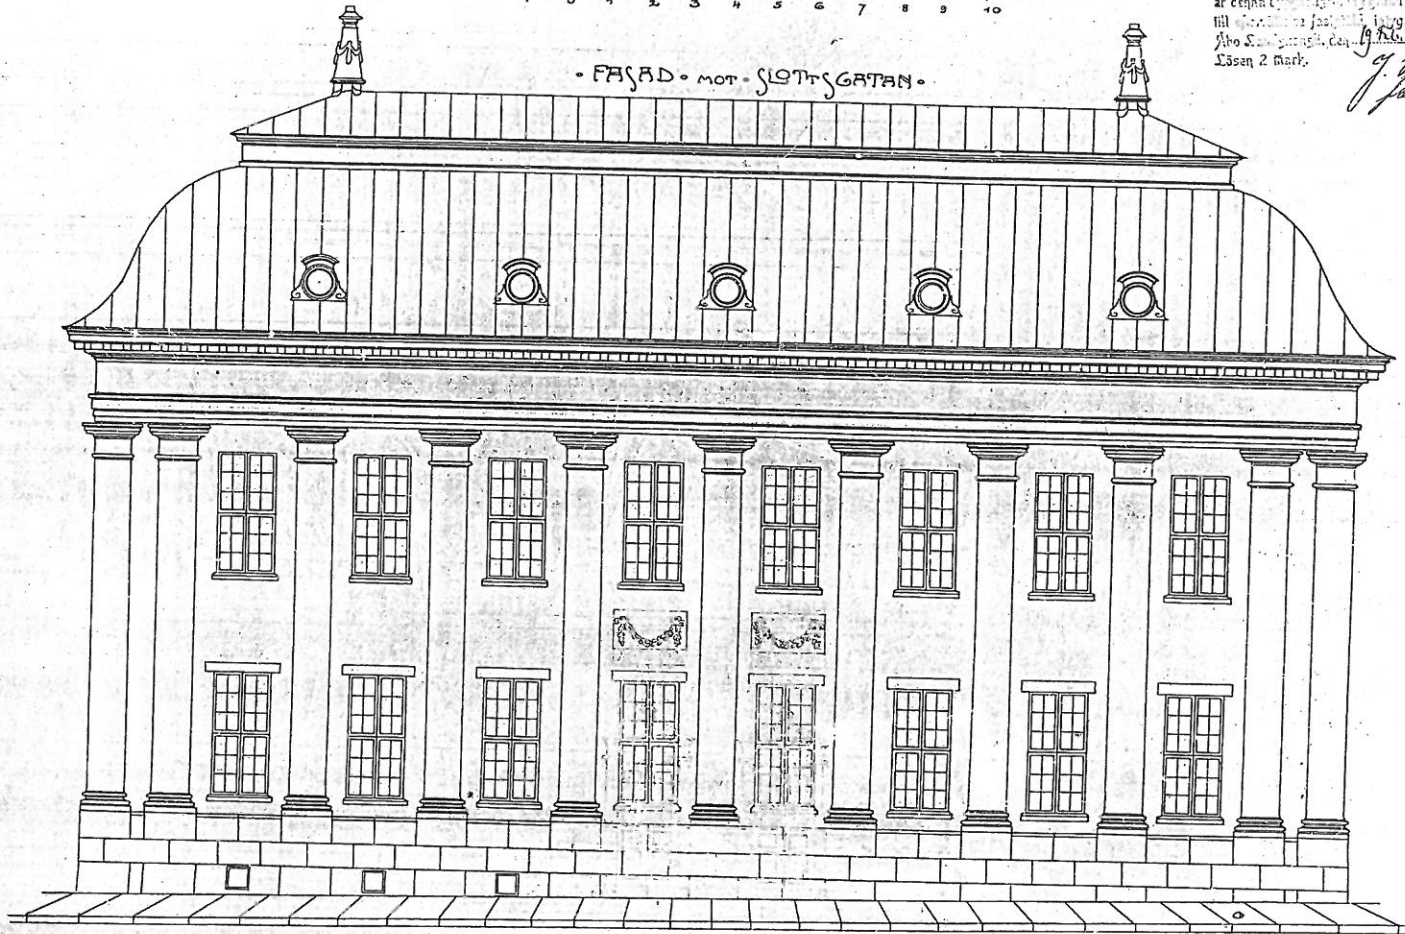
• FASAD • MOT • SLOTTSGATAN •

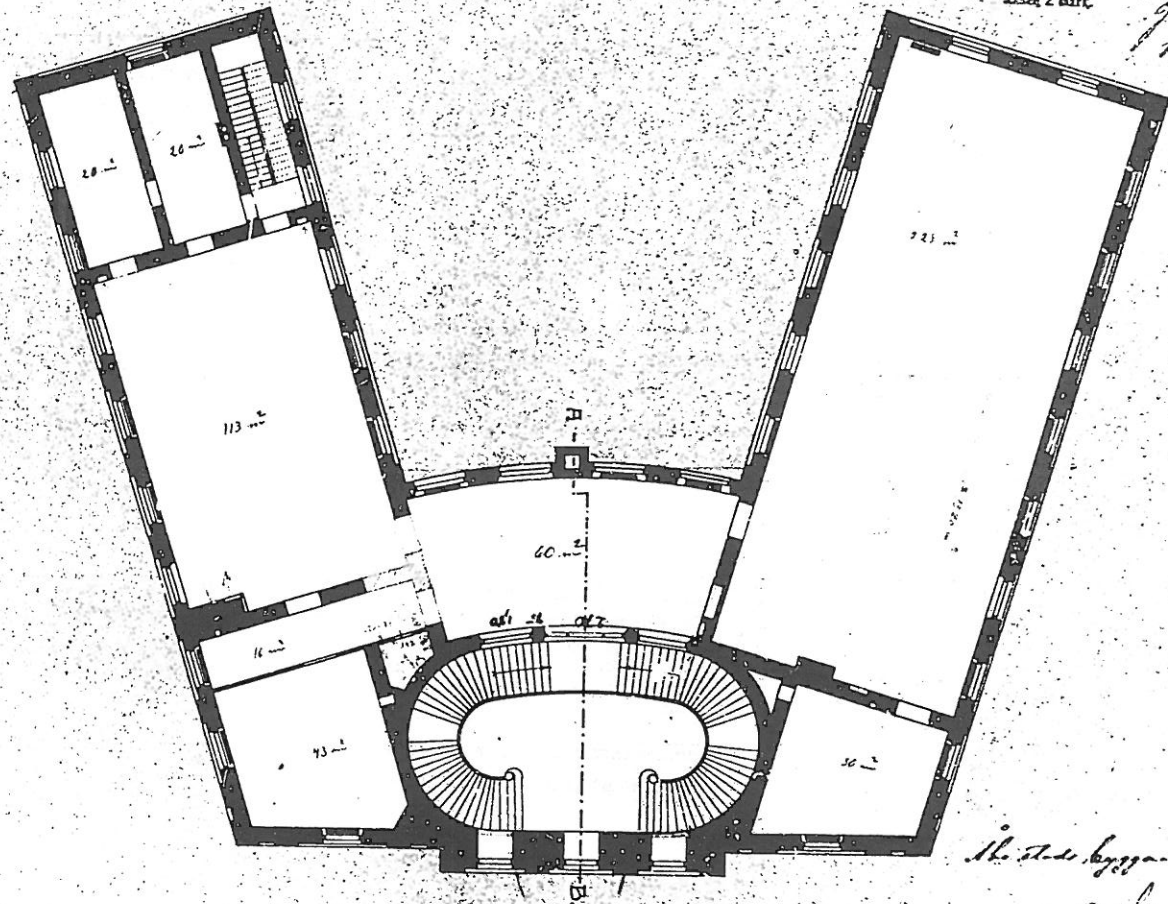
• PLAN AF II:RA VÄNINGEN •

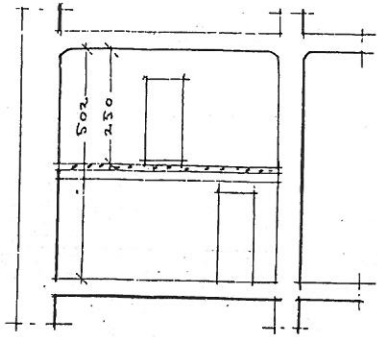
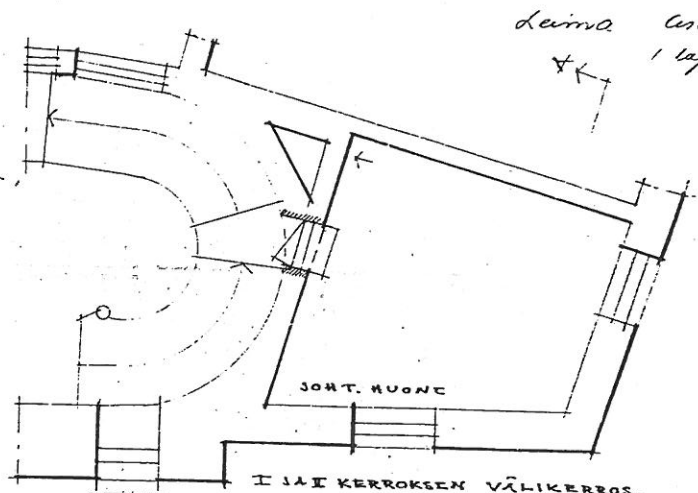
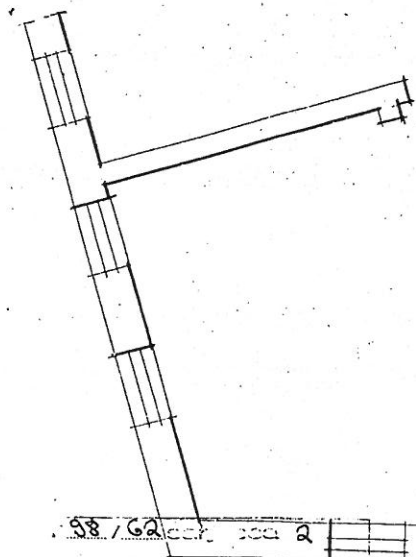
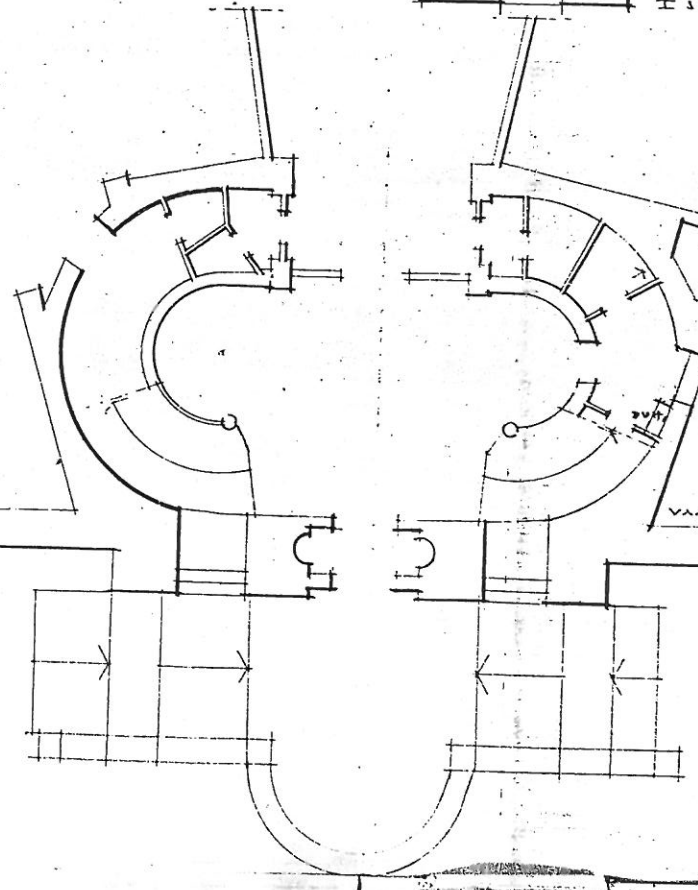
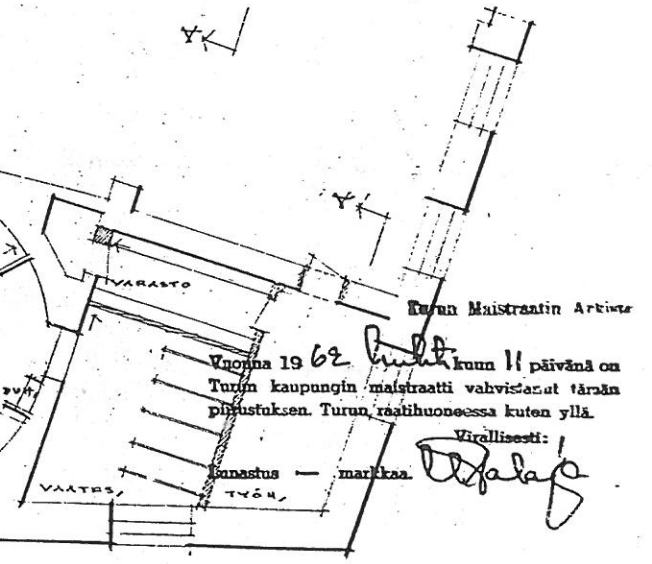
LEIKKAUS A-A

I JA II KERROKSEN VÄLIERROS,

II - KERROS,

23. Turun kaupunginkirjasto: Muutospiirros, johtajan huone, pohjapiirroksset osasta 1. kerrosta sekä 1. ja 2. kerroksen välikerrosta, leikkauspiirros A-A. 30.3.62, A. Sandelin. TKA

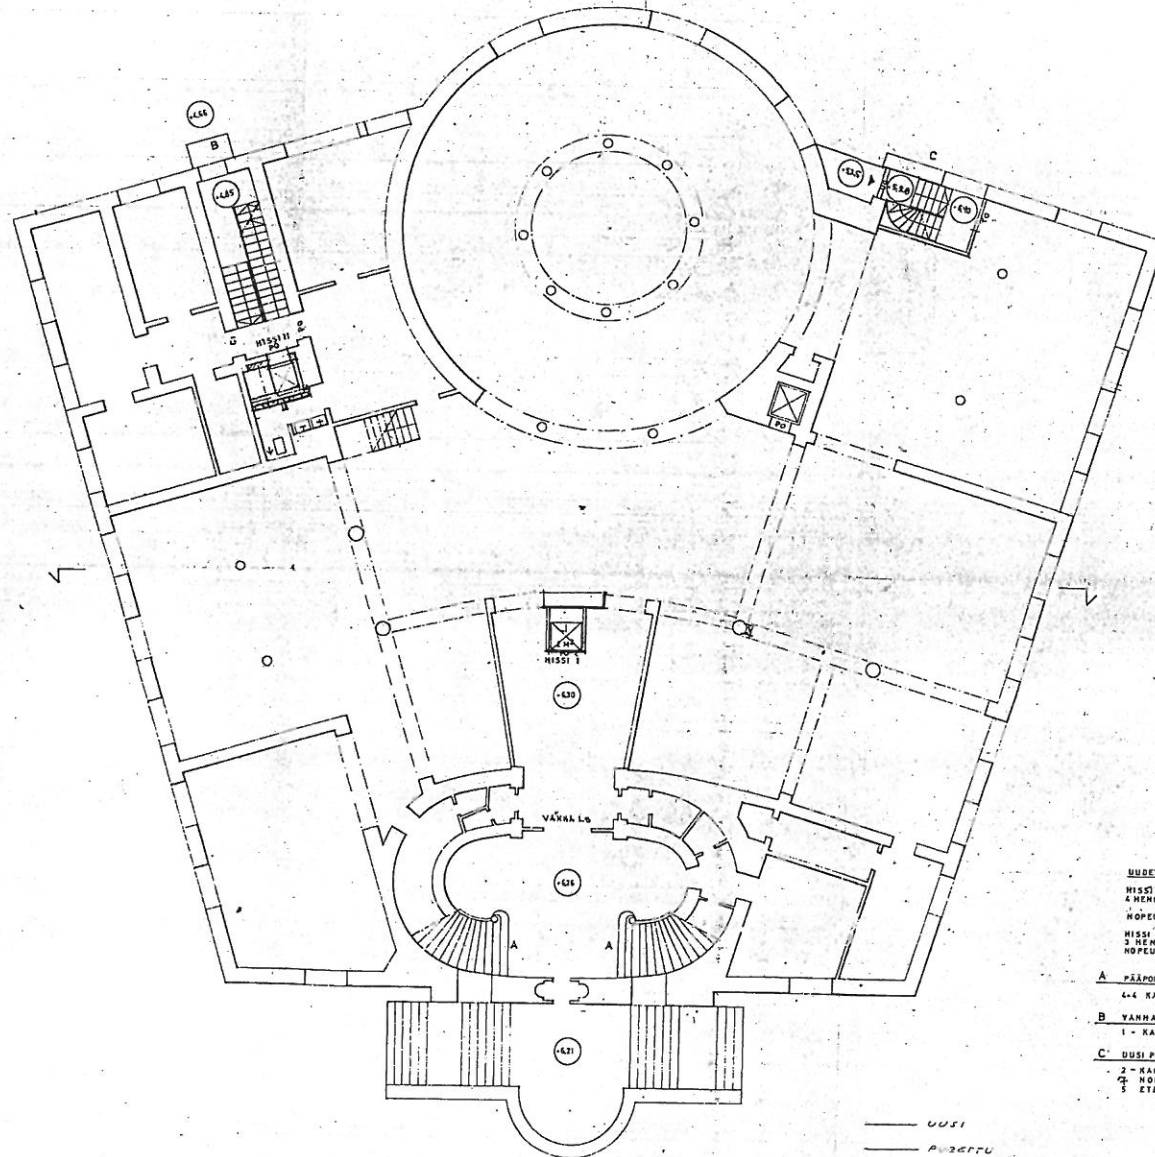
LITTE 25

UUDET HISSIT

HISSI I
4 HENGEN
NOPEUS 0,7 M/S
HISSI II
3 HENGEN HISSI
NOPEUS 0,7 M/S

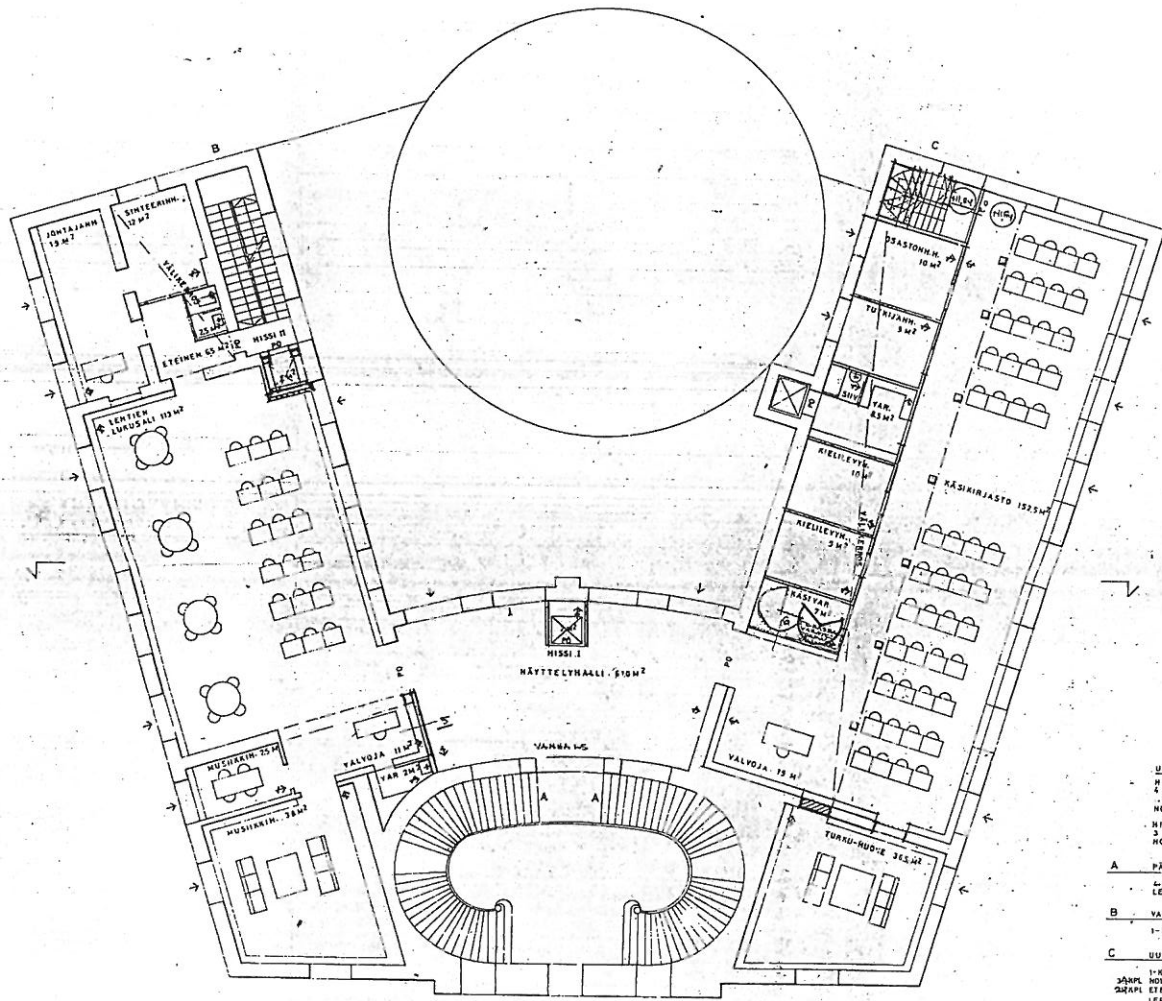
- Uudet HISSIT**
- HISSI I
4 HENGEN
NOPEUS 0,7 m/s
 - HISSI II
3 HENGEN HISSI : 240 KG
NOPEUS 0,7 m/s
- A PÄÄPORRAS**
 4-1-KAISTAINEN PORRAS
 LEV. 200 x 200 CM
- B VANHA PORRAS**
 1-1-KAISTAINEN PORRAS LEV. 90 CM
- C UUSI PORRAS**
 1-1-KAISTAINEN PORRAS LEV. 90 CM
 3AKSI NOUSUA : 2 IG CM
 2AKSI ETENEMÄ : 2 210 CM
 LEPOASOT : 1500, 1800, 1900, 110, 50
- S** PUURAKENTEINEN
 15MM-KIPORNIIT
 10CM-BUNDO
 10CM-MINERAALEIVILLA
 10CM-BUNDO
- 6** ÄÄNIERISTETTY PUURAKENTEINEN
 YÄLLEPÄLLE
- 13MM-KIPORNIIT
 10CM-BUNDO
 10CM-MINERAALEIVILLA
 10CM-BUNDO
 10MM-KIPORNIIT

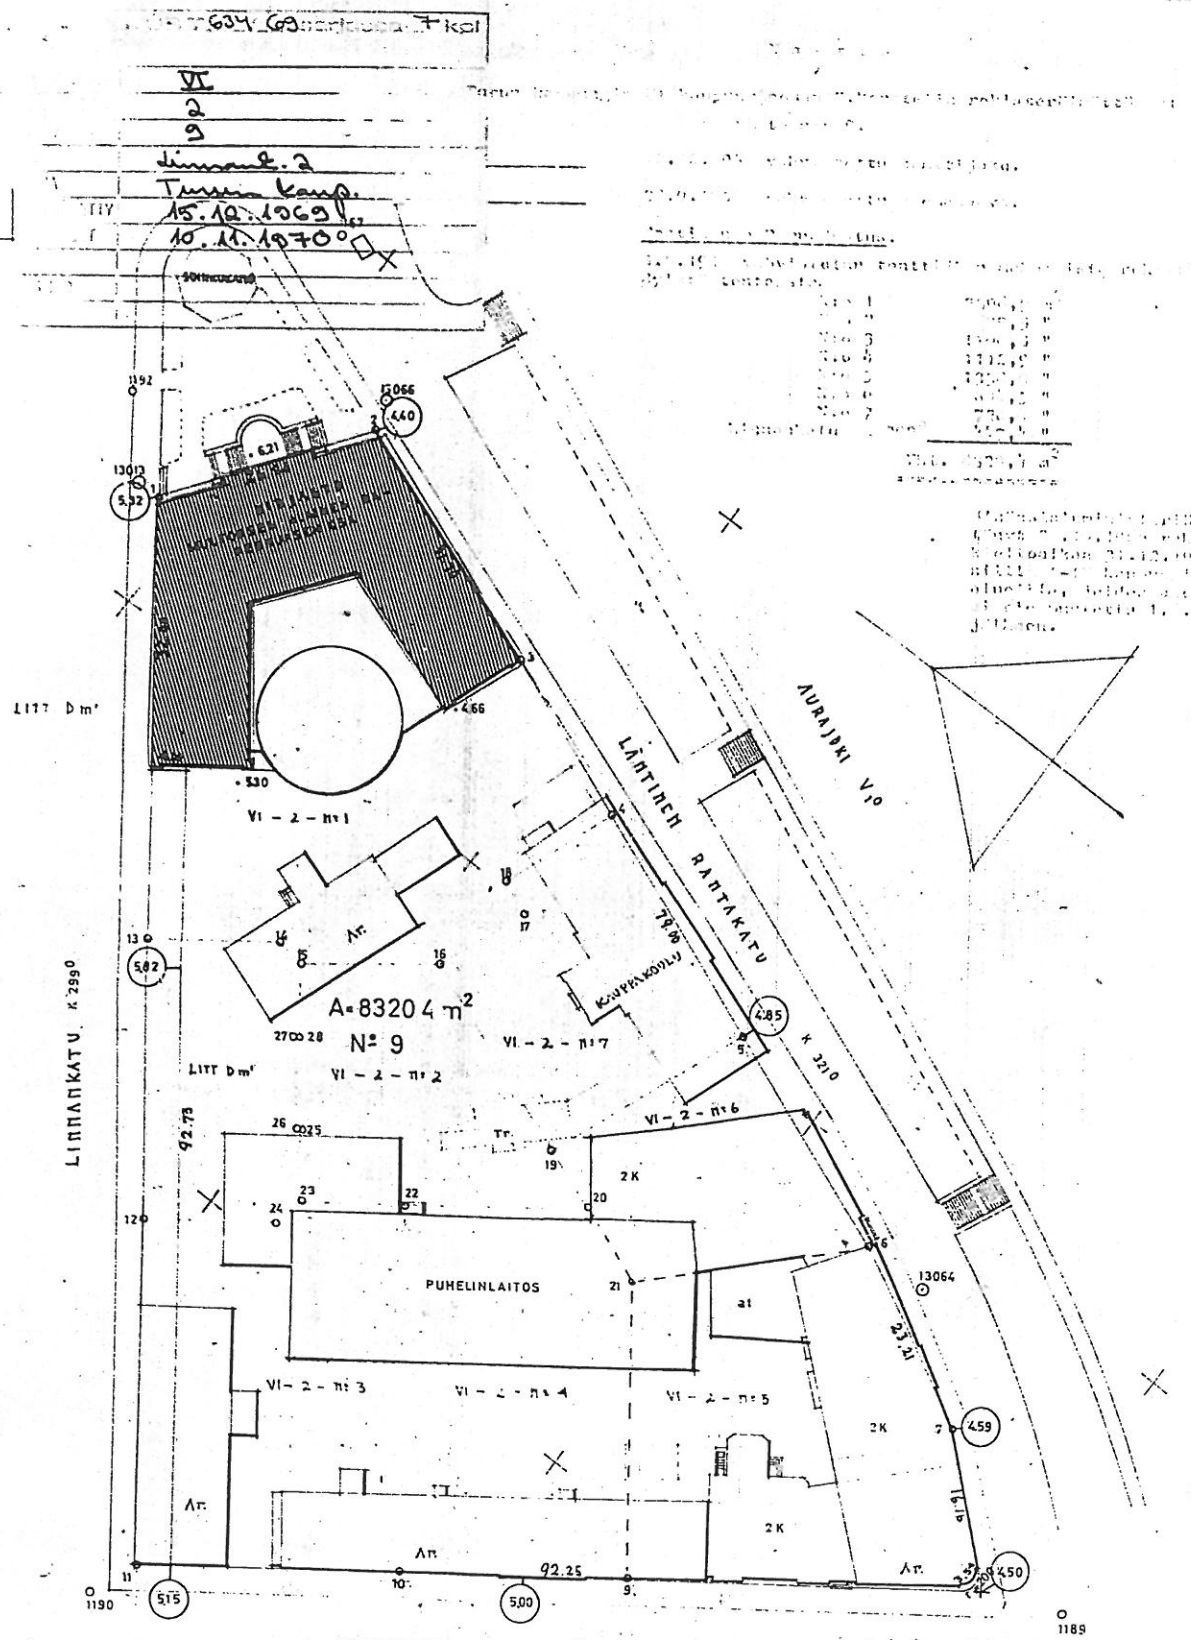
25 979
 5.6.1968
 1:500
 A1 S
 TV
 PÄÄKIRJASTO
 ASEMAPIIRROS
[Handwritten signature]

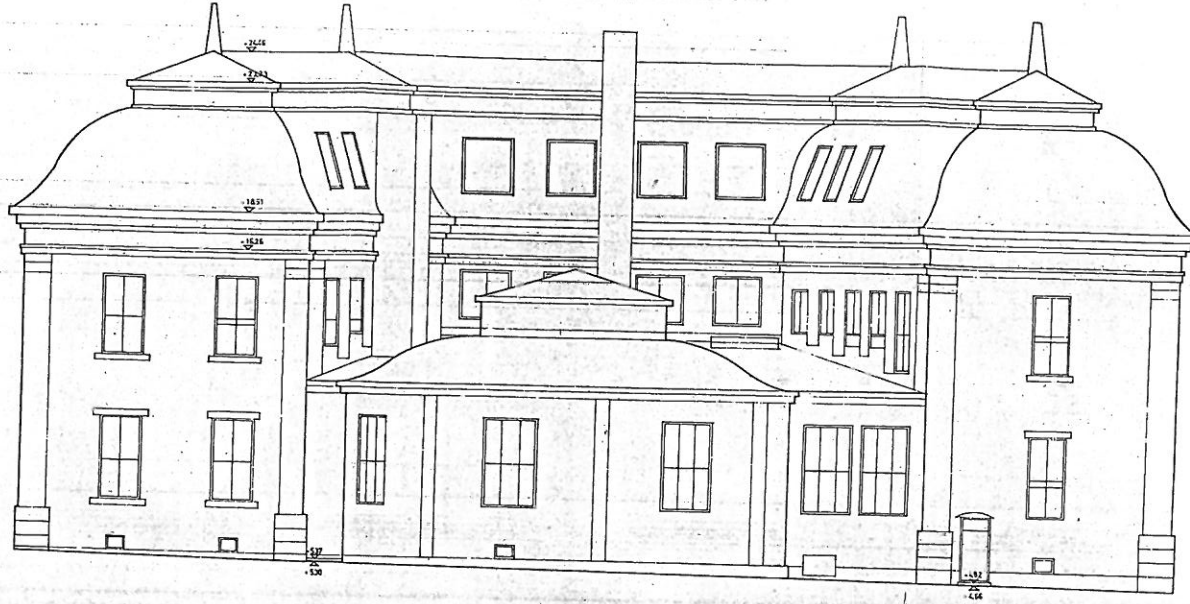
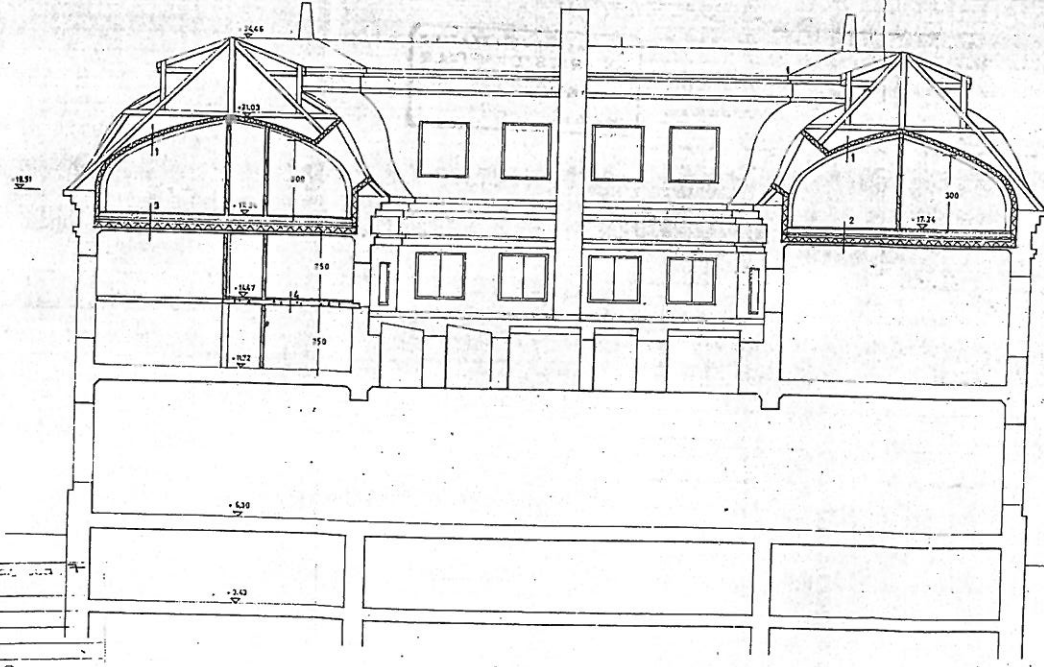
- YESIKATON ALAPUOLINEN TYHJE TILA KATAISTAAN MINERAILLISELLÄ K. ILM. VÄLILLÄ
- 1 YLÄPÖHJÄ
 3MM UJALEVY
 VIROLAUDOITUS
 15 CM MINERAILLIVILLA
 PUUTUUNIRAKENNE
 11 MM UJALEVY
 YÄÄRÄYSSLAUDOITUS
 YLÄPÖHJÄN KÄÄNNÖS 3 LATE-
 KÄÄNNÖTTÄJÄÄ
 - 2 VÄLIPÖHJÄ
 LINOLEUM
 LASTILEVY
 PUUTUUNIRAKENNE: PÄÄKÄÄNNÄTTÄ-
 JÄTILIMÄTTÖJÄ PUUPALOREJA
 4CM PÄÄKÄÄNNÖS-TOIMIKI PUSTETUN
 SEURAAVAAN ETTÄ VANHAN VÄLI-
 PÖHJÄKÄÄNNÖS TÄÄRÄÄ
 5CM MINERAILLIVILLA
 VANHA RAKENNE: PÄÄKÄÄNNÄTTÖS
 LAUDOITUS
 RIPSORHITTI
 - 3 YÄLIPÖHJÄ
 LINOLEUM
 LASTILEVY
 PUUTUUNIRAKENNE: PÄÄKÄÄNNÄTTÄJÄT
 LUHMATTUJA, PUUPALOREJA
 UUFET BETONIPÄÄKÄÄNNÄTTÄJÄT
 JA BETONIPILARIT
 - 4 VÄLIPÖHJÄ
 LINOLEUM
 5CM PINNABETONI
 20CM MINERAILLIVILLA
 15CM BETONILAATTA

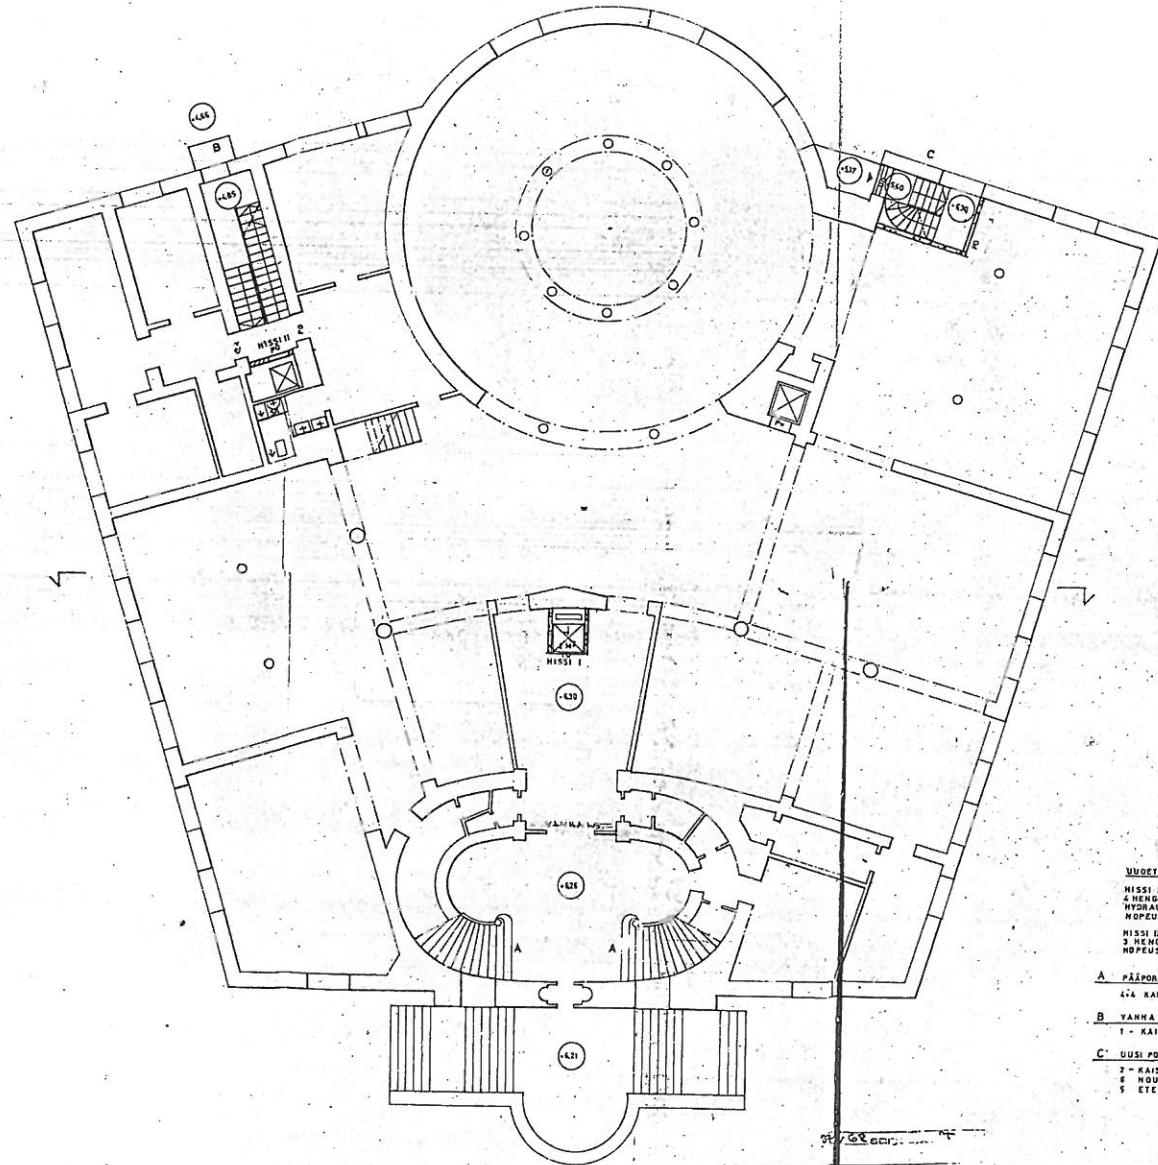
- Uudet hissi**
- HISSI I
4 HENGEN SUORAAN SIIVULTÄ NOSTAVA
HYDRAULINEN HISSI 370 KG
NOPEUS 0,5 M/S
 - HISSI II
3 HENGEN HISSI 240 KG
NOPEUS 0,7 M/S
- A PÄÄPORRAS**
4/4 KAISTAA LEY. 2-2 M
- B VANHA PORRAS**
1 - KAISTAINEN PORRAS, LEY. 50 CM
- C UUSI PORRAS**
2 - KAISTAINEN PORRAS, LEY. 120 CM
4 - HOUSUA 1 15 CM
5 - ETENÄÄ 1 25 CM

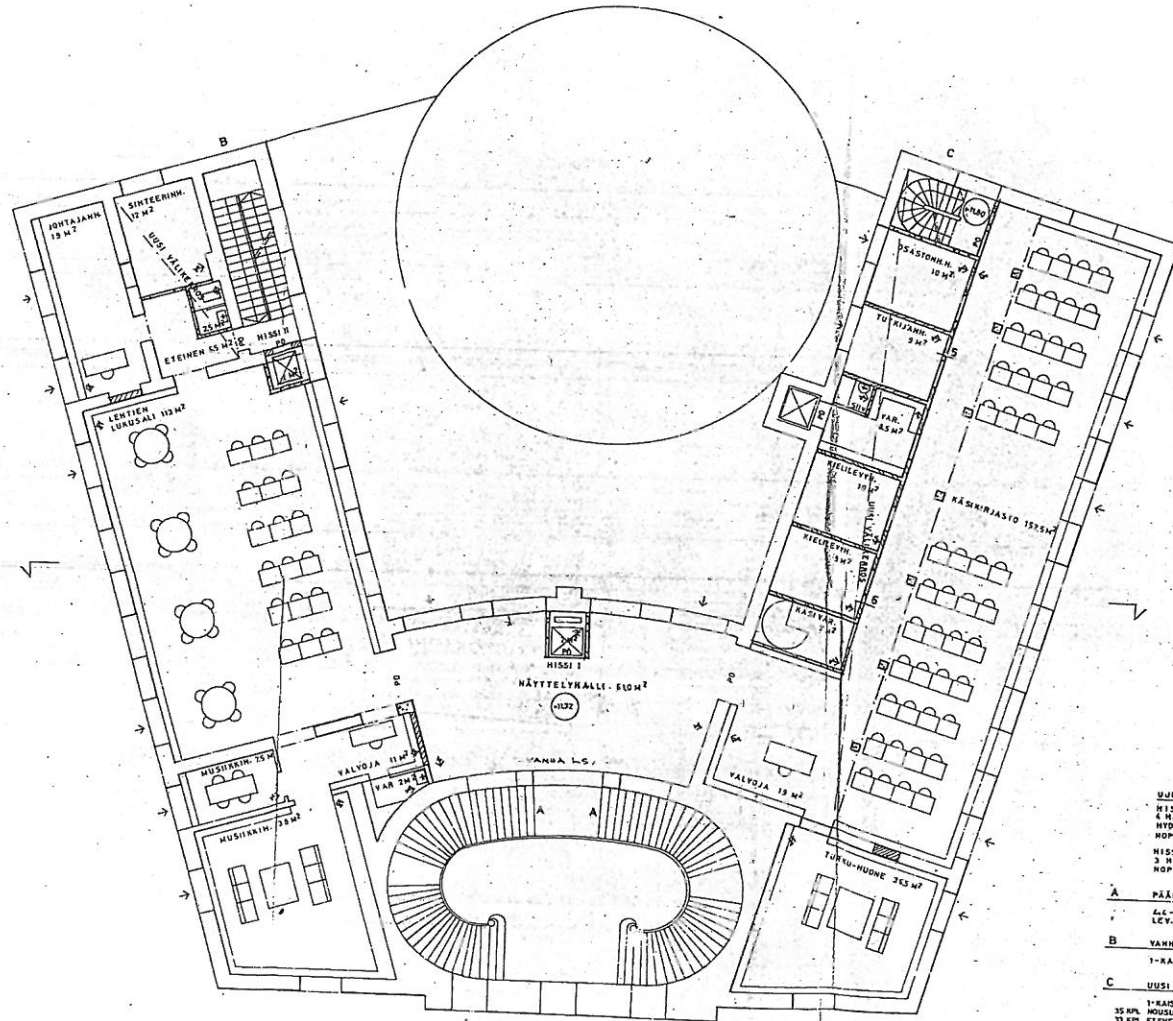
WIJDET HISSIT
HISSI I
 4 HENGEN SUORAAAN SIIVULTA NOSTAVA
 HYDRAULINEN HISSI 1320 KG
 NOPEUS 05 M/S
HISSI II
 3 HENGEN HISSI : 240 KG
 NOPEUS 07 M/S

A PÄÄPORRAS
 44-KAISTAINEN PORRAS
 LEV. 200 - 200 CM
B VANHA PORRAS
 1-KAISTAINEN PORRAS LEV. 50CM
C UUSI PORRAS
 1-KAISTAINEN PORRAS LEV. 90CM
 35 KPL. HOUSUJA 5 157 CM
 33 KPL. ETENEMÄÄ 4 770 CM
 LEIKITASSO - 933
