TURUN MAAKUNTAMUSEO

Rakennushistoriallinen dokumentointi

Kohde: Turun kaupunginkirjasto
Paikkakunta: Turku
Osoite: Linnankatu 2
Kaupunginosa, kortteli ja tontti: VI - 2 - 13.
Tutkija: Elina Pursimo
Aika: Kesä-syyskuu 2004

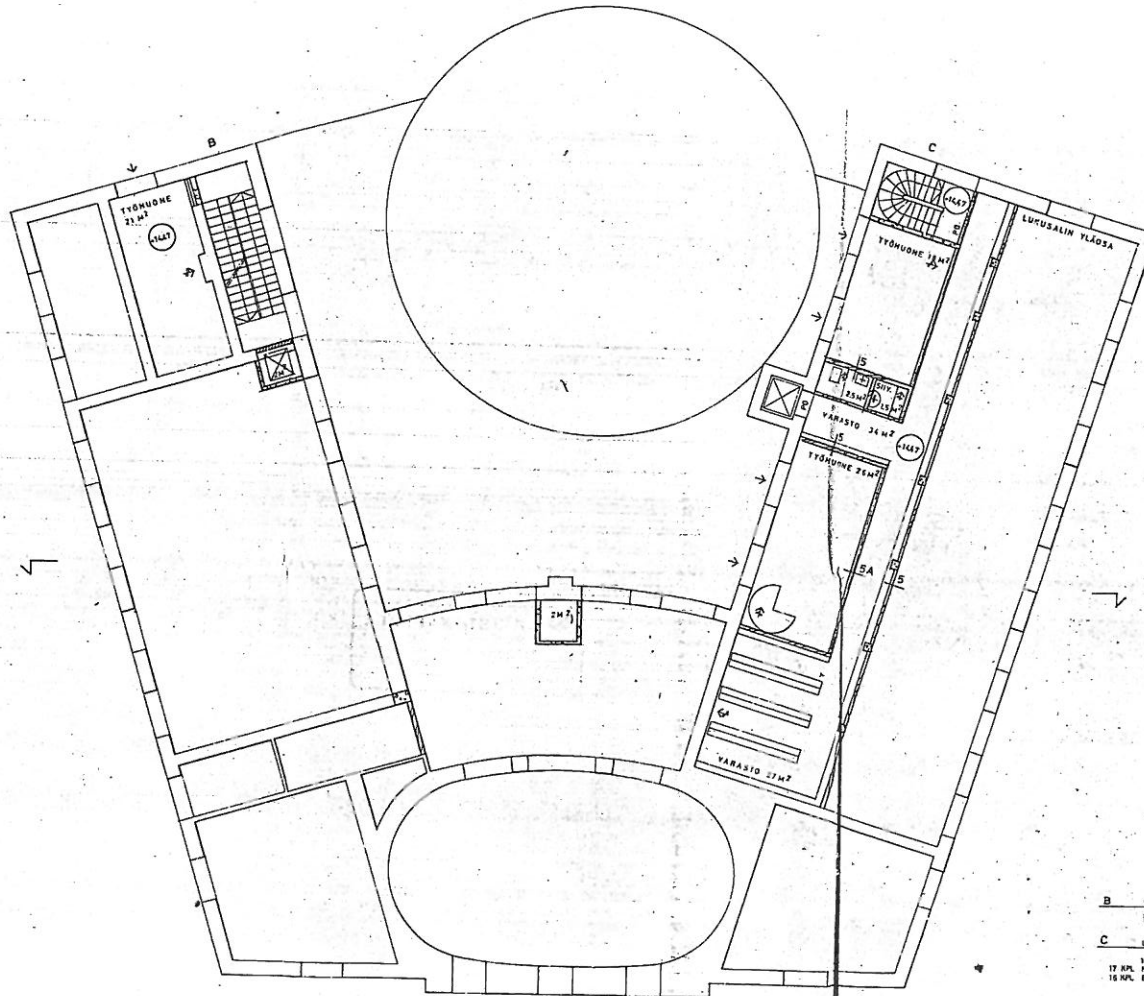
- B** VANHA PORRAS
1-KAISTAINEN PORRAS LEV. 30CM
- C** UUSI PORRAS
1-KAISTAINEN PORRAS LEV. 30CM
17 KPL KOUSUA A 157 CM
12 KPL ETENEHÄÄ A 212 CM
- 5A** PUURAKENTEIDEN VÄLISEINÄ
75 MM LUJALEVY
25 CM RUNKO
25 MM LUJALEVY
YLÄOSA LASIA
- 5** PUURAKENTEIDEN VÄLISEINÄ
75 MM LUJALEVY
7,5 CM RUNKO
25 MM LUJALEVY

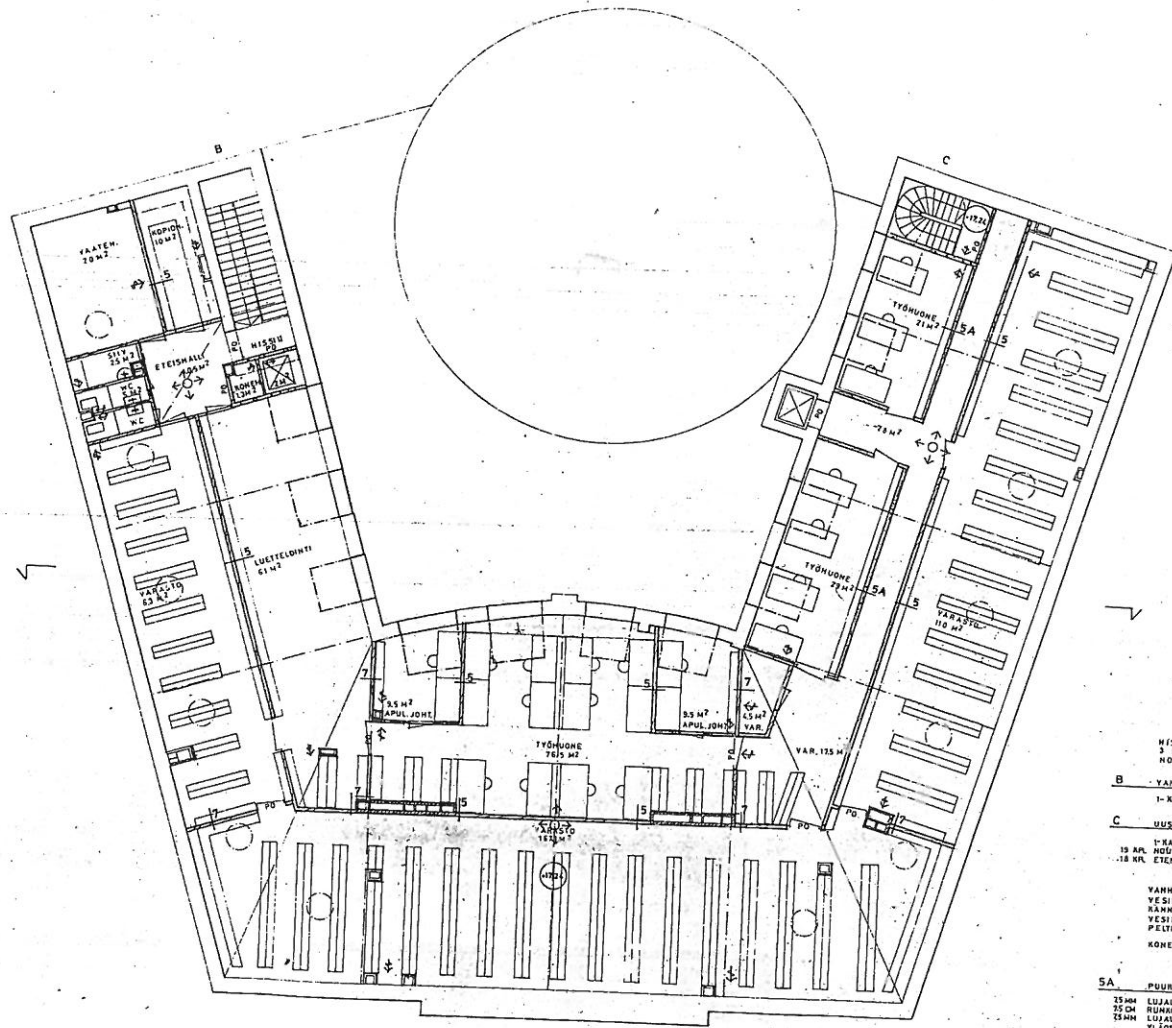
LINE 34

- HISSI II
3 HENKIN HISSI : 240 KG
NOPEUS 0,7 M/S
- B** VANHA PORRAS
1-KAISTAINEN PORRAS LEV. 90 CM
- C** UUSI PORRAS
1-KAISTAINEN PORRAS LEV. 90 CM
19 AP. HOUSUJA A 157 CM
18 HK. ETENEWÄÄ A 27,9 CM
- VANHA UROSEINÄK. TIHKÄ
VESIKATON KANNATUS 3 LATE-
KÄMMÄTÄJÄLLÄ
VESIKATON KATEMATERIAALI
PELTI
KONEELLINEN POIS-OTUULETUS
- 5A** PUURAKENTEINEN VÄLISEINÄ
25 MM LUJALEVY
25 CM RUMMO
25 MM LUJALEVY
YLAOSA LASIA
- 5** PUURAKENTEINEN VÄLISEINÄ
25 MM LUJALEVY
25 CM RUMMO
25 MM LUJALEVY
- 7** PALOAMMUSTATAVA PUURAKENTEINEN VÄLISEINÄ
25 MM LUJALEVY
25 CM RUMMO
25 CM MINERAALIVILLA
25 MM LUJALEVY

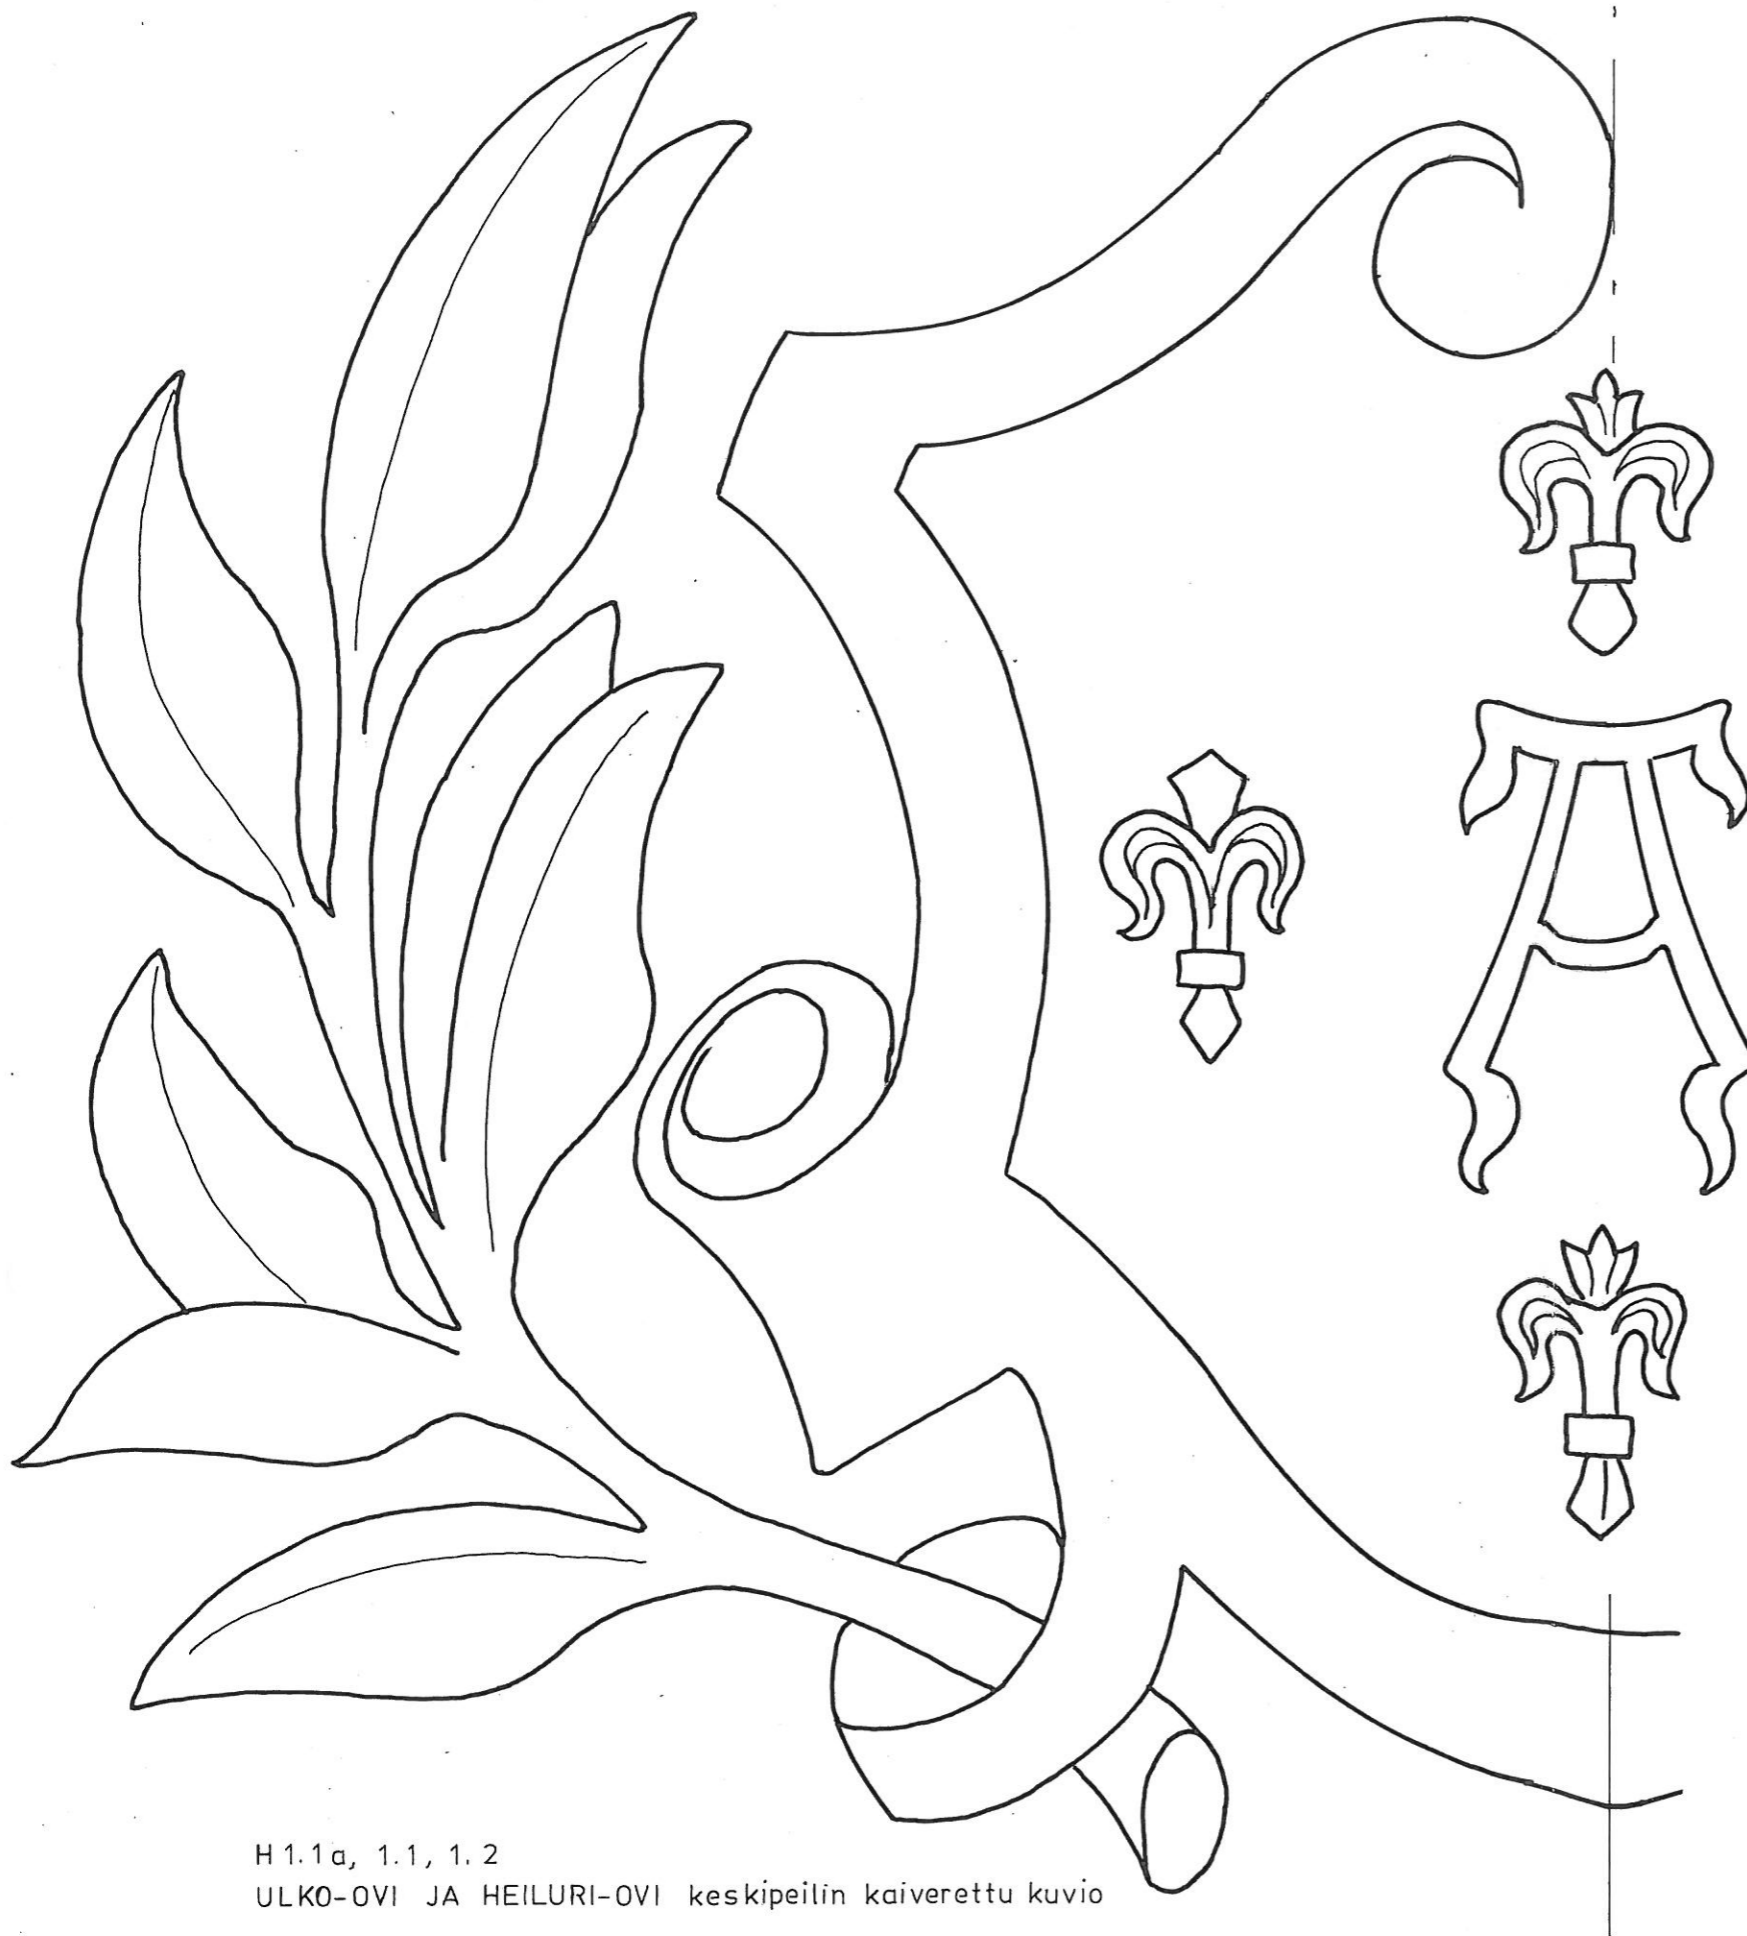
H 1.1a, 1.1, 1.2
 ULKO-OVI JA HEILURI-OVI keskipeilin kaiverettu kuvio

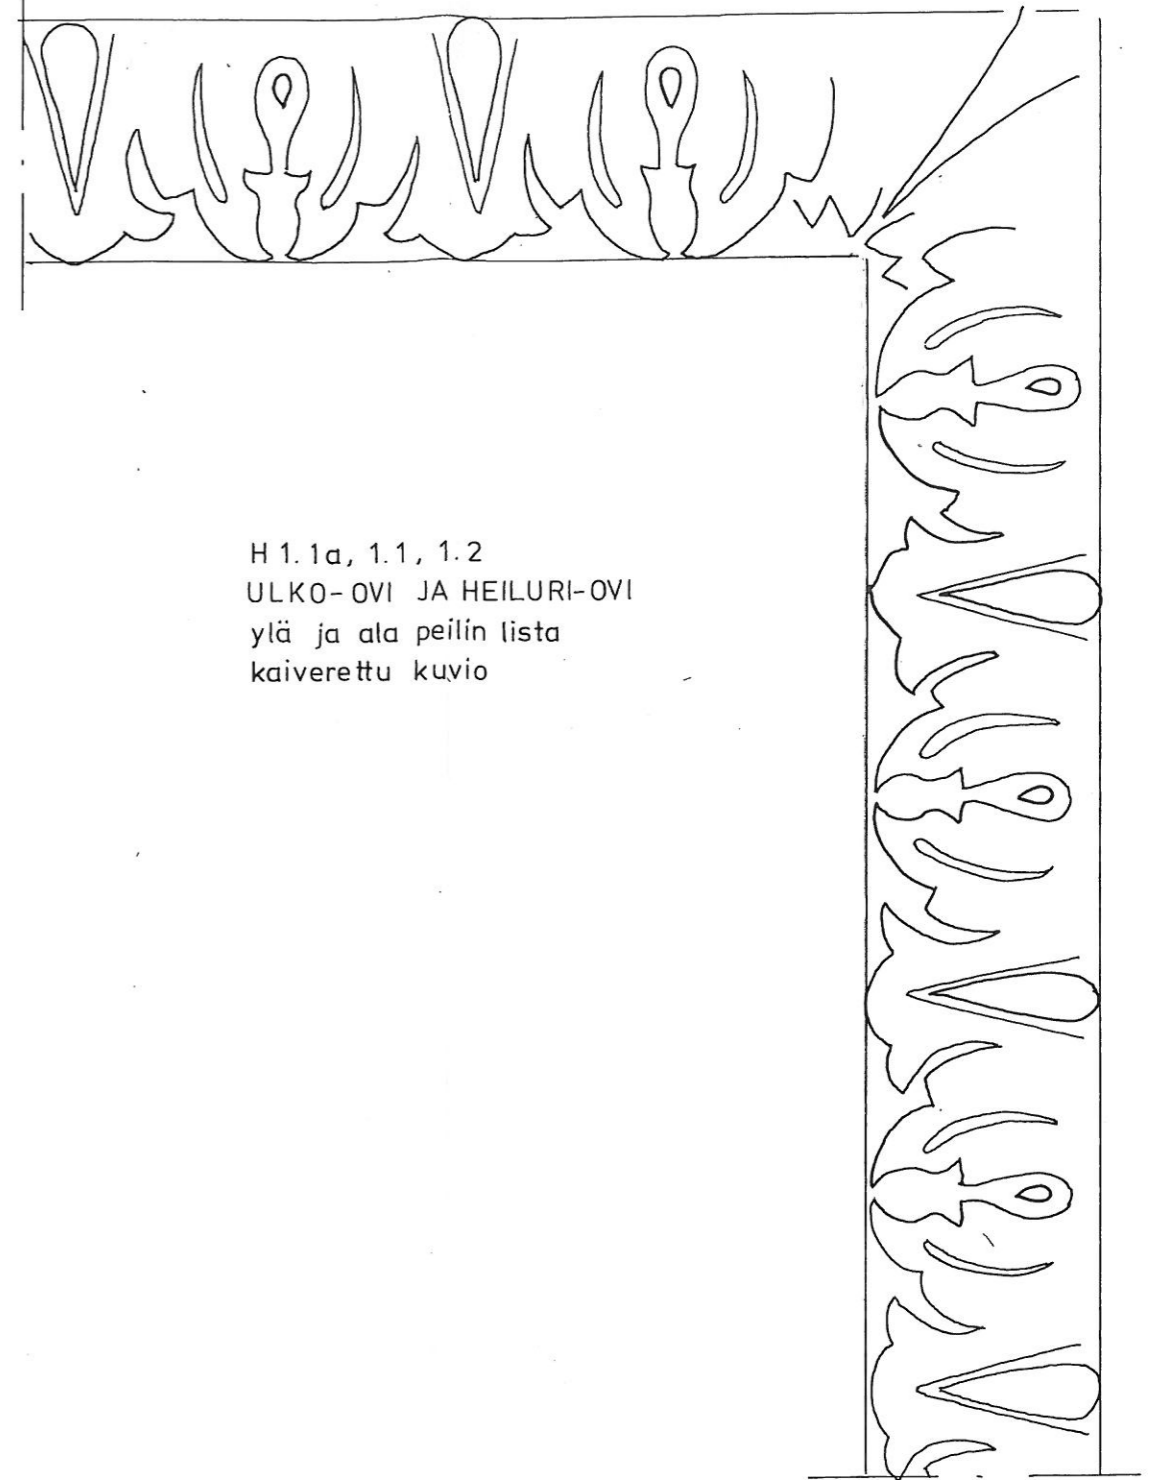
H 1.1a, 1.1, 1.2
 ULKO-OVI JA HEILURI-OVI
 ylä ja ala peilin lista
 kaiverettu kuvio

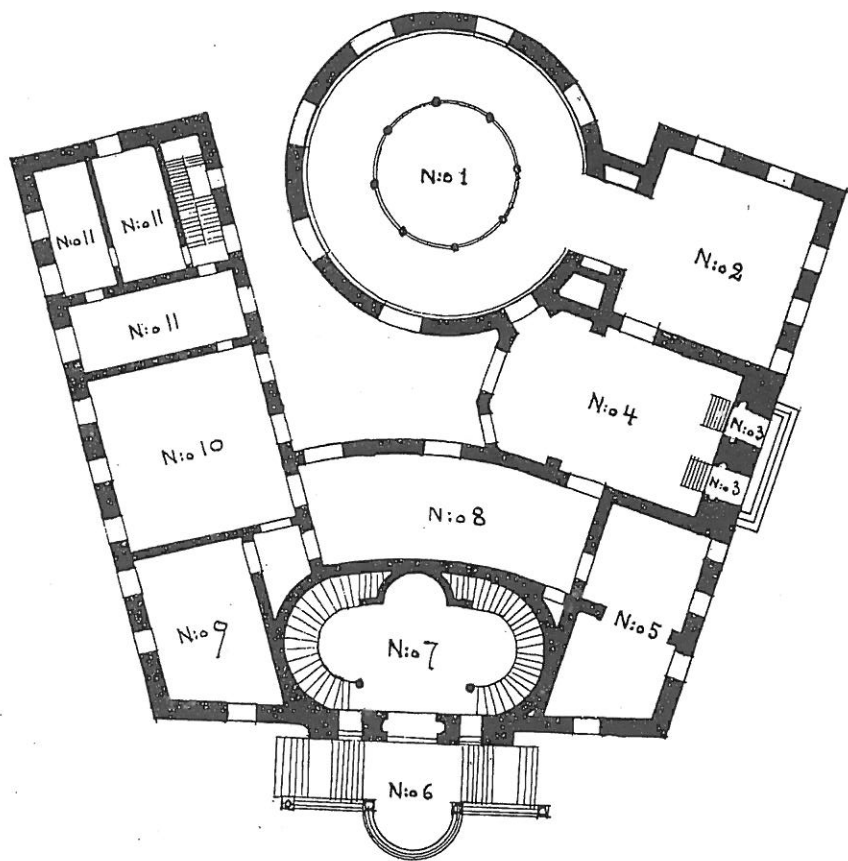
Kirjastotalon 1. kerroksen pohjakaava vuonna 1903.

1 miesten lukusali — 2 naisten lukusali, v:sta 1910 lasten lukusali — 3 sisäänkäynti — 4 eteinen — 5 lasten lukusali, v:sta 1910 naisten lukusali — 6 yläkerroksen sisäänkäynti — 7 yläkerroksen porrashalli — 8 lainausali — 9 kanslia — 10 kirjavarasto — 11 vahtimestarin asunto.

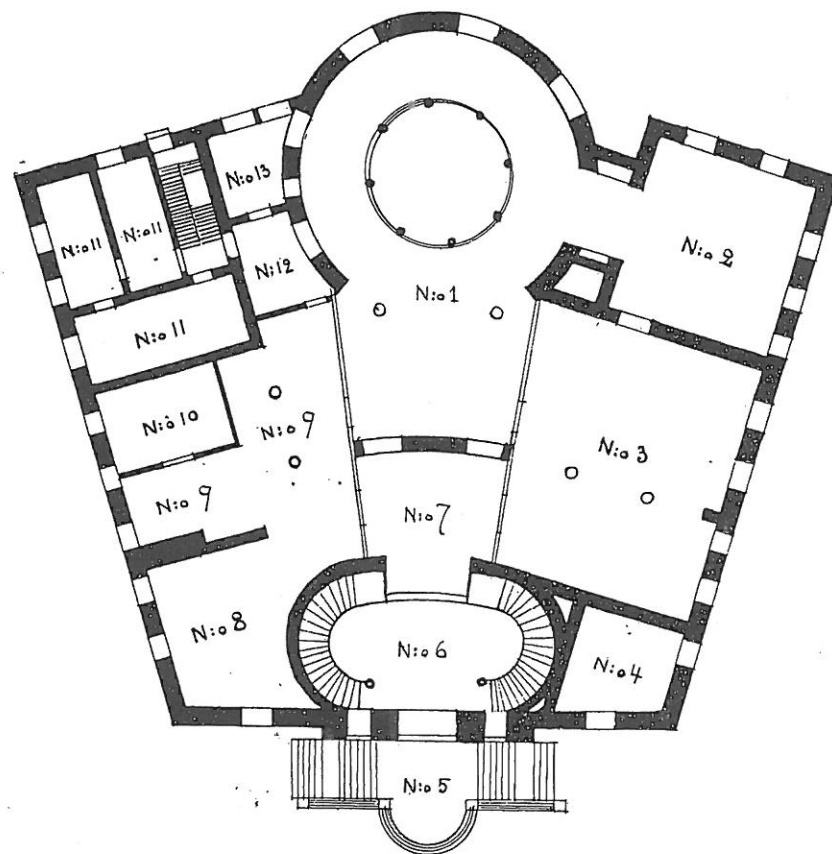
Kirjaston 1. kerroksen pohjakaava vuonna 1914.

1 yleisosasto (lainausali) — 2 työ- ja varastohuone, v. 1924 liitetty yleisosastoon — 3 sanomalehtilukusali, v. 1935 liitetty yleisosastoon — 4 kanslia — 5 sisäänkäynti kumpaankin kerrokseen — 6 porrashalli — 7 eteinen — 8 lasten lukusali — 9 lasten lainausosasto — 10 työkomero — 11 vahtimestarin asunto — 12 takaeteinen — 13 varasto- ja työhuone. (Pohjakaavapiirroksat julkaistu aikaisemmin lehtisessä Turun kaupunginkirjasto. 1936.)

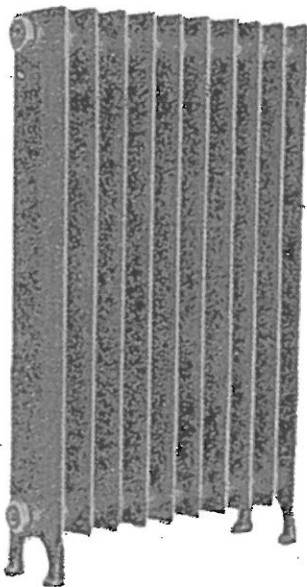
Högforsin Teho-lämpöpatteri-malli, jotka asennettiin kirjastotaloon vuonna 1952 ja ovat edelleen käytössä. Kuva kirjasta F. N. Mäkirossi, Keskuslämmittäjän ja Talonmiehen käsikirja. Helsinki 1949.

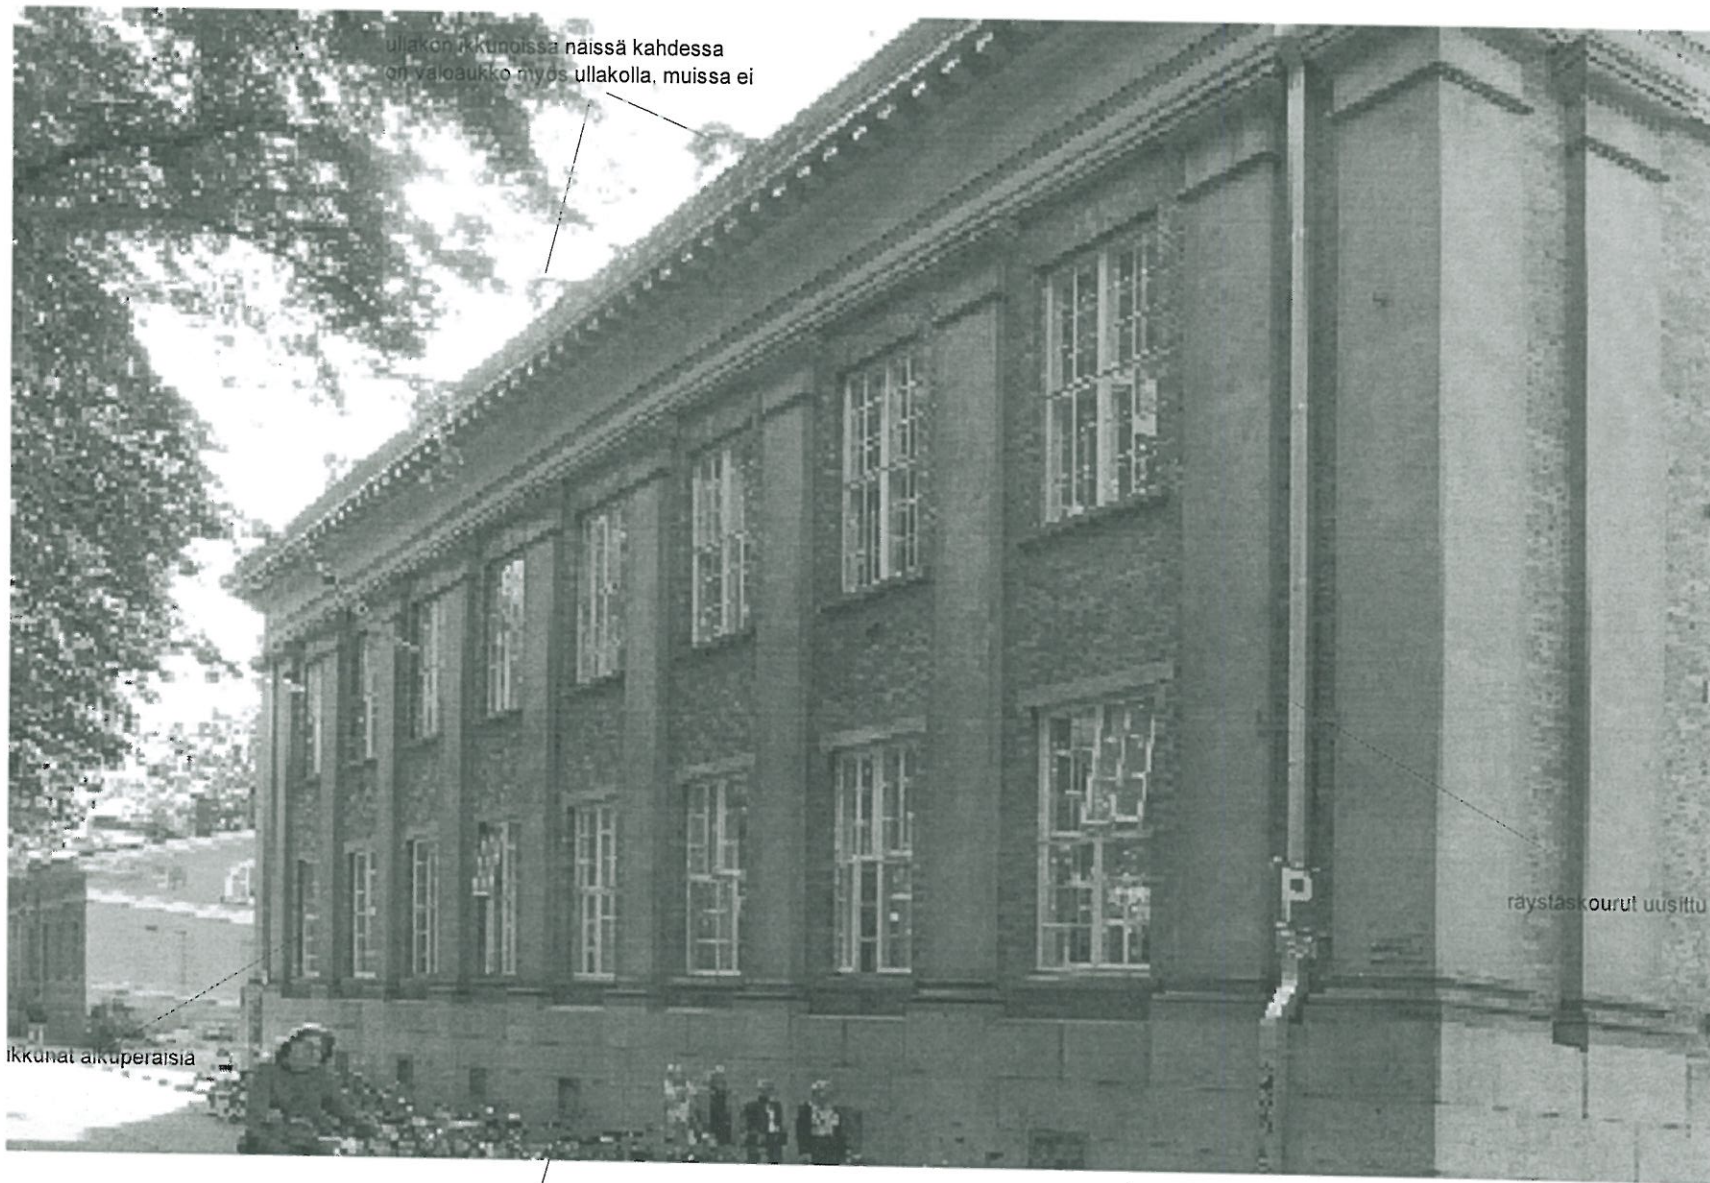
ullakon ikkunoissa näissä kahdessa on valoaukko myös ullakolla, muissa ei

räystästourut uusittu v.2002

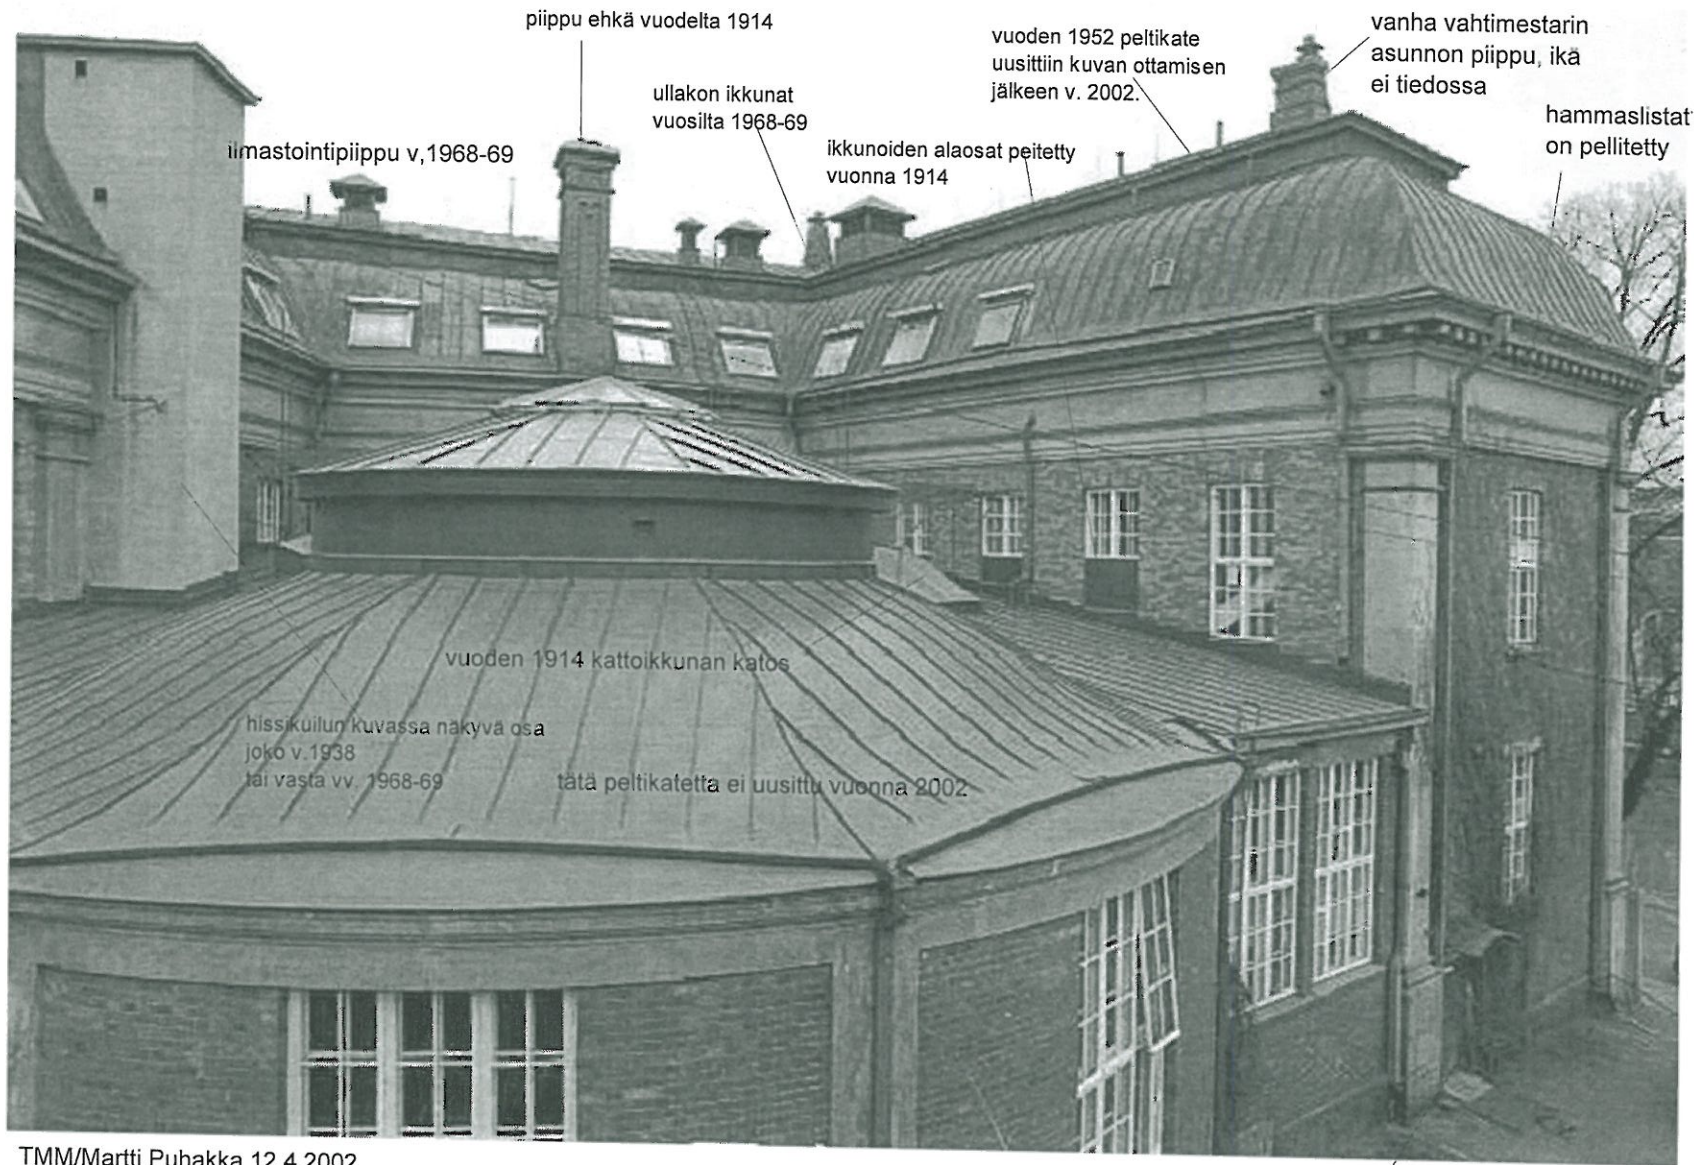
ulko-ovi arviolta 1930-1940-luvulta

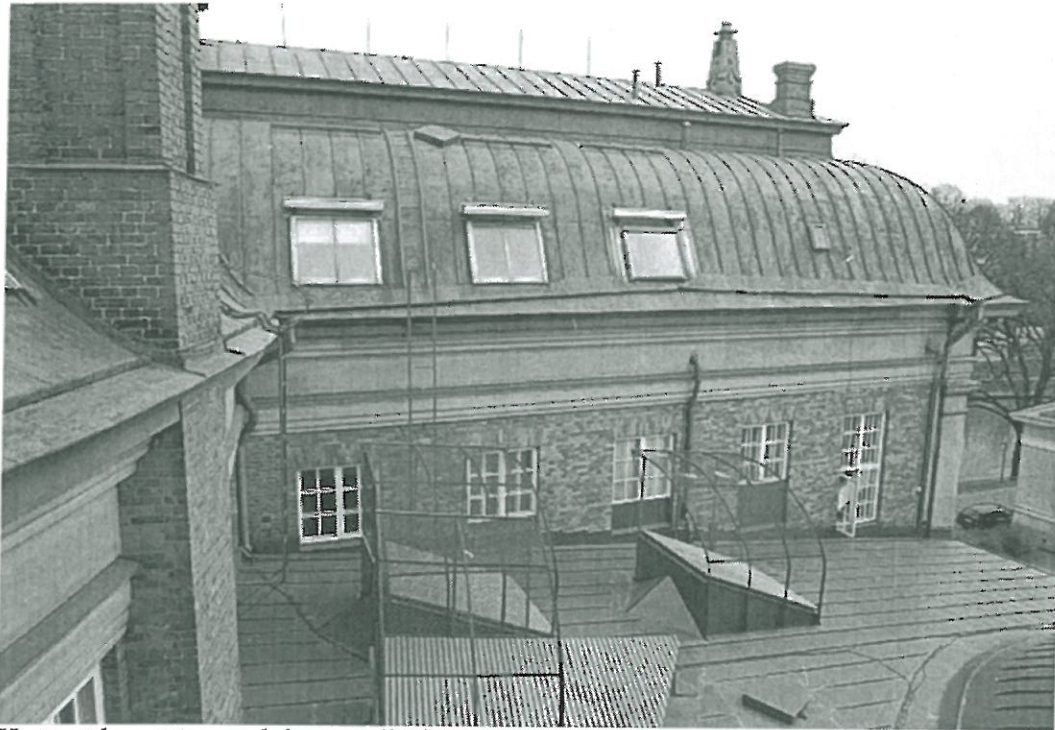
KUVA 1.

Kattonäkymää mm. lainaussalin kattoikkunoiden katoksia. Kuva TMM/Martti Puhakka 12.4.2002. (KF020580)

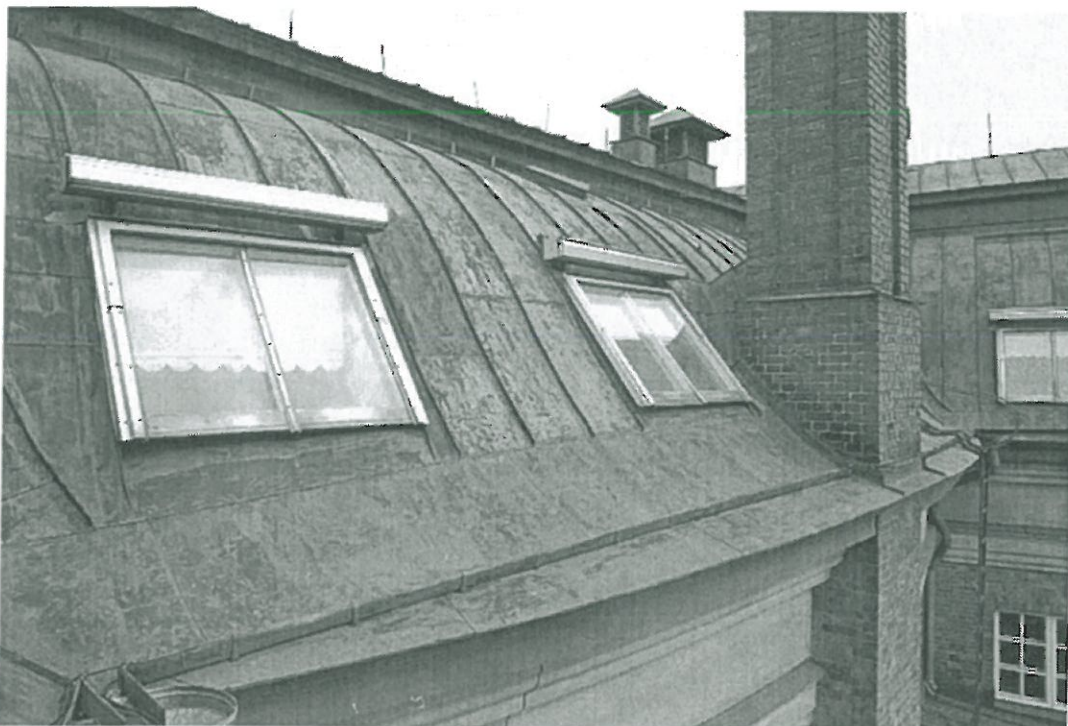
KUVA 2.

1960-luvun lopulla asennetut ullakkokerroksen ikkunat. Kuva TMM/Martti Puhakka 12.4.2002. (KF020581)

Yläkerran ikkunoista sisäpihalle päin olevat ikkunat on lähes kaikki jouduttu pienentämään vuonna 1914, kun taloa laajennettiin vanhalle sisäpihalle. Uusien välikerrosten takia ikkunoita ei jouduttu uusimaan vaan ison ikkunan ylä- tai alaosa tuli uuden huoneen ikkunaksi. Uudempia ikkunoita talossa ovat vain vuonna 1968 talon ullakkokerroksen takajulkisivulle päin tulleet kaksiruutuiset ikkunat.

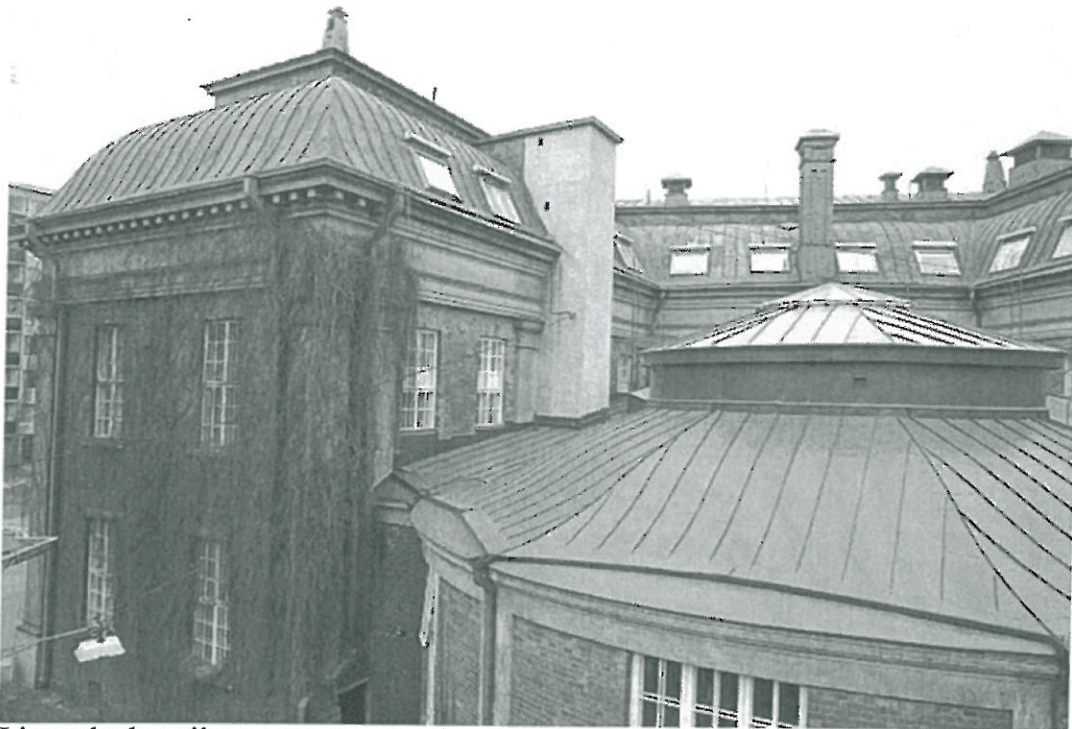
KUVA 1.

Linnankadun siiven päätyä, rotundaa, huomaa hissikuilu. Kuva TMM/Martti Puhakka 12.4.2002. (KF020586)

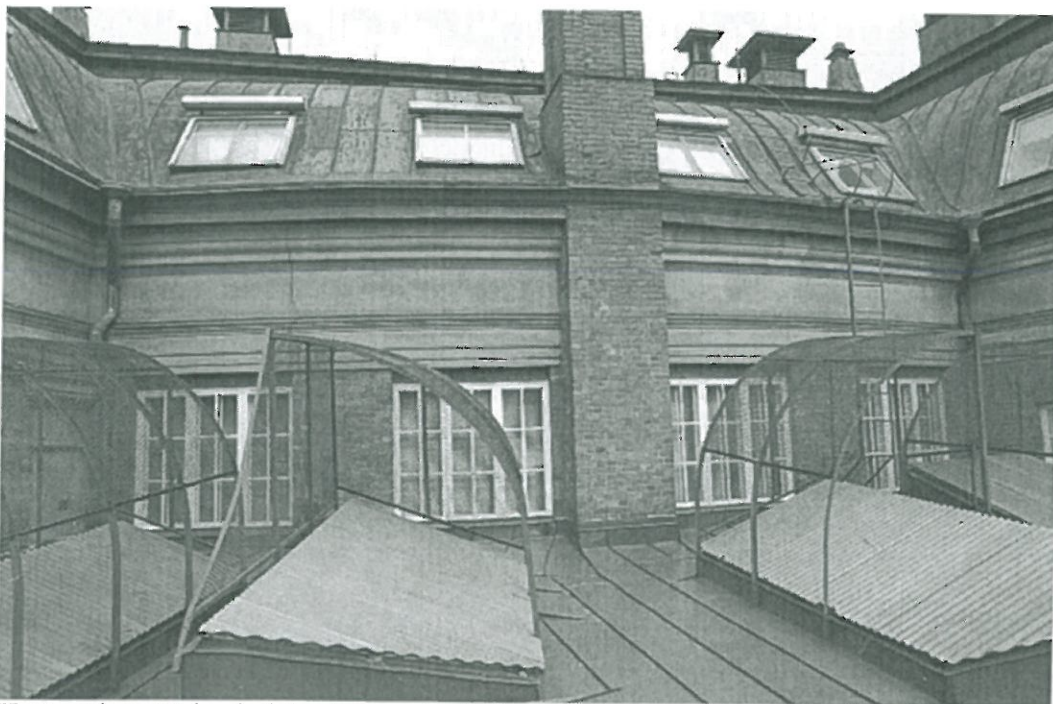
KUVA 2.

Kattonäkymää keskeltä rakennusta. Linaussalin kattoikkunoiden katoksia. Kuva TMM/Martti Puhakka 12.4.2002. (KF020578)

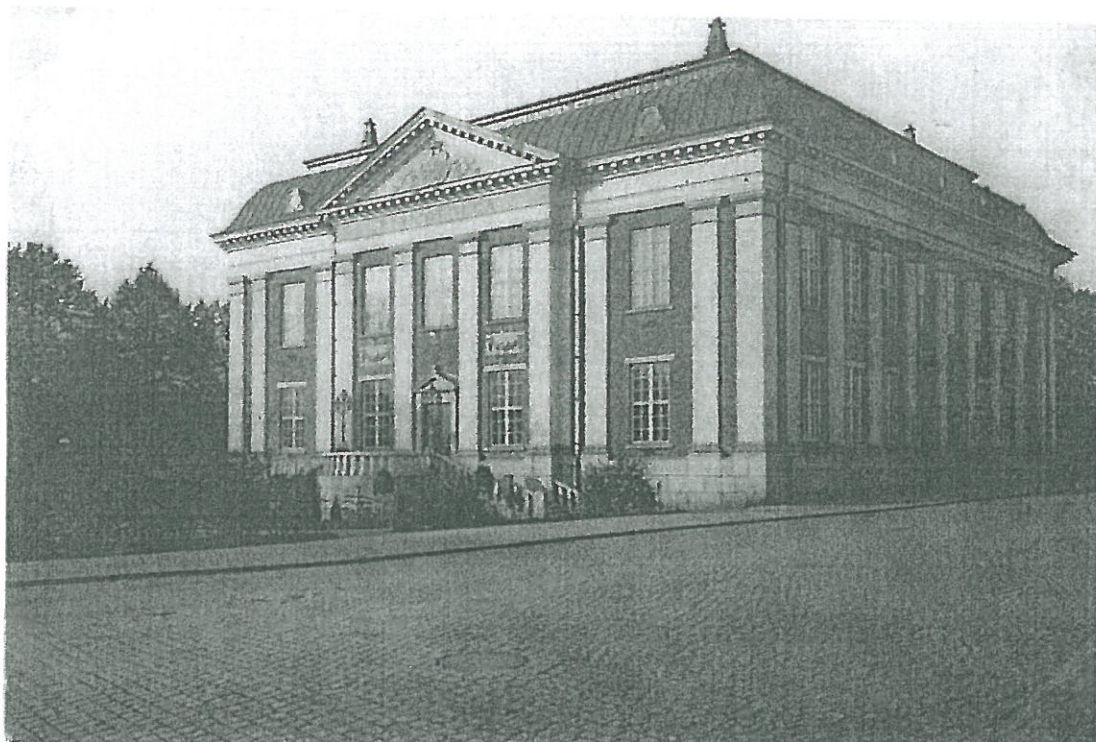
Kirjastotalo ennen vuotta 1914. Linnankadun ulko-ovet ovat vielä paikalla. TMM/Jenny Harlin (Val. 470:2)

Kirjastotalon ulkoasu on säilynyt hyvin pitkälti alkuperäisessä tai vuoden 1914 asussaan. Vuonna 1914 Linnankadun puolen ulko-ovet poistettiin ja tilalle tuli ikkunat. Samassa yhteydessä takajulkisivun sisäpiha suljettiin ja takajulkisivuun tuli kaksi uutta suurta ikkunaa. Katolle tuli kattoikkunoihin liittyviä rakenteita. Muut suuret ikkunat ovat alkuperäisiä. Myös ikkunoiden heloitus, salvat ym. ovat säilyneet hyvin. Monissa ikkunoissa kaikki osat ovat alkuperäisiä. Välikerroksia taloon on tehty niin, että korkea huone on jaettu kahtia. Samassa myös ikkuna on jakaantunut kahteen päällekkäiseen huoneeseen. Näin olleen ikkunoita ei ole tarvinnut tämän takia jakaa. Joitakin osia ikkunoista on peitetty levyllä takajulkisivussa Läntisen Rantakadun päädyssä. Talon pääovi portaaleineen on alkuperäinen. Myös muut vuolukiviset koristeosat ovat alkuperäisiä. Ikkunoiden alla olevat ilmastointiin liittyvät ritilät ovat niin ikään alkuperäisiä.

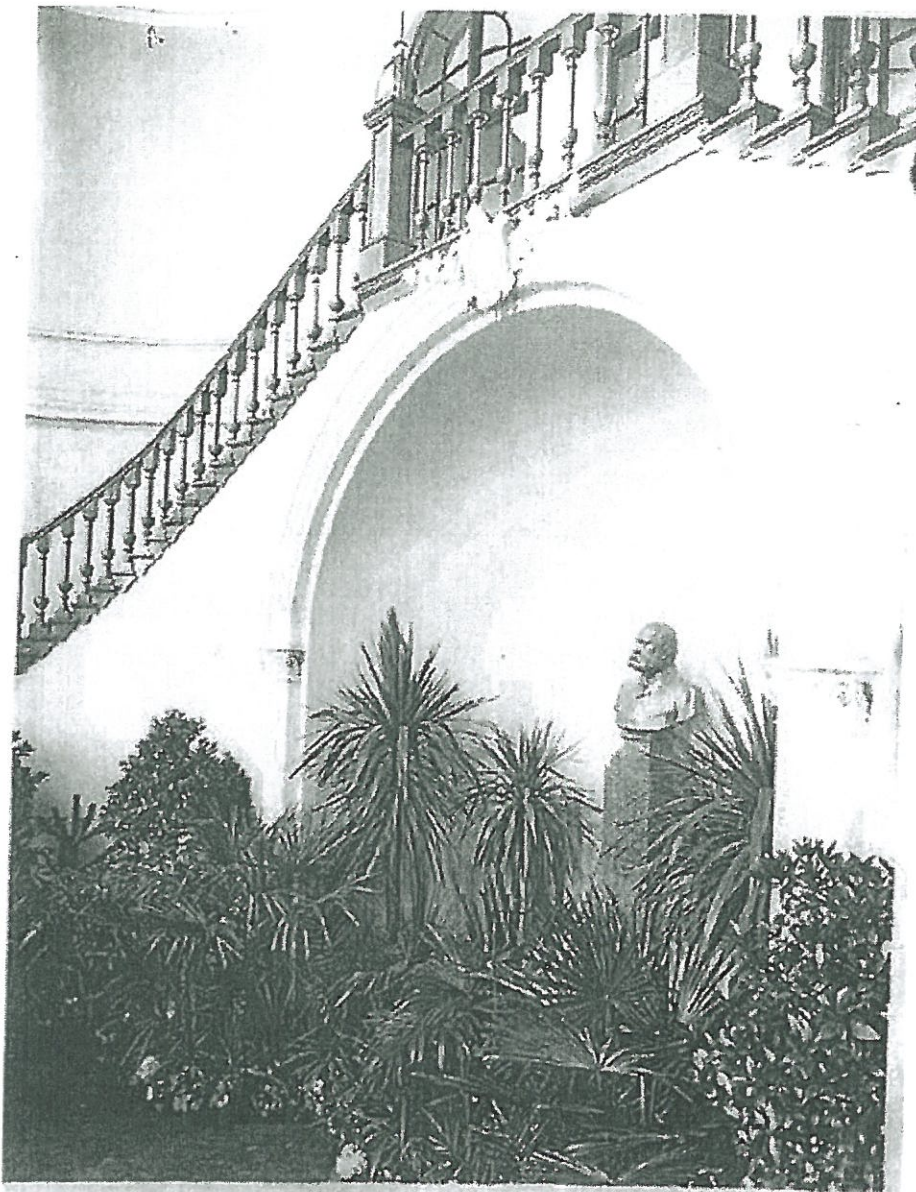
Kuva 1.

Porrashalli ennen vuotta 1914. Sisäänkäyntiä ensimmäiseen kerrokseen ei ole vielä avattu vaan syvennyksessä on Rettigin rintakuva. ÅABS. Valokuvaaja C. J. Shoultz. (1997/1:416)

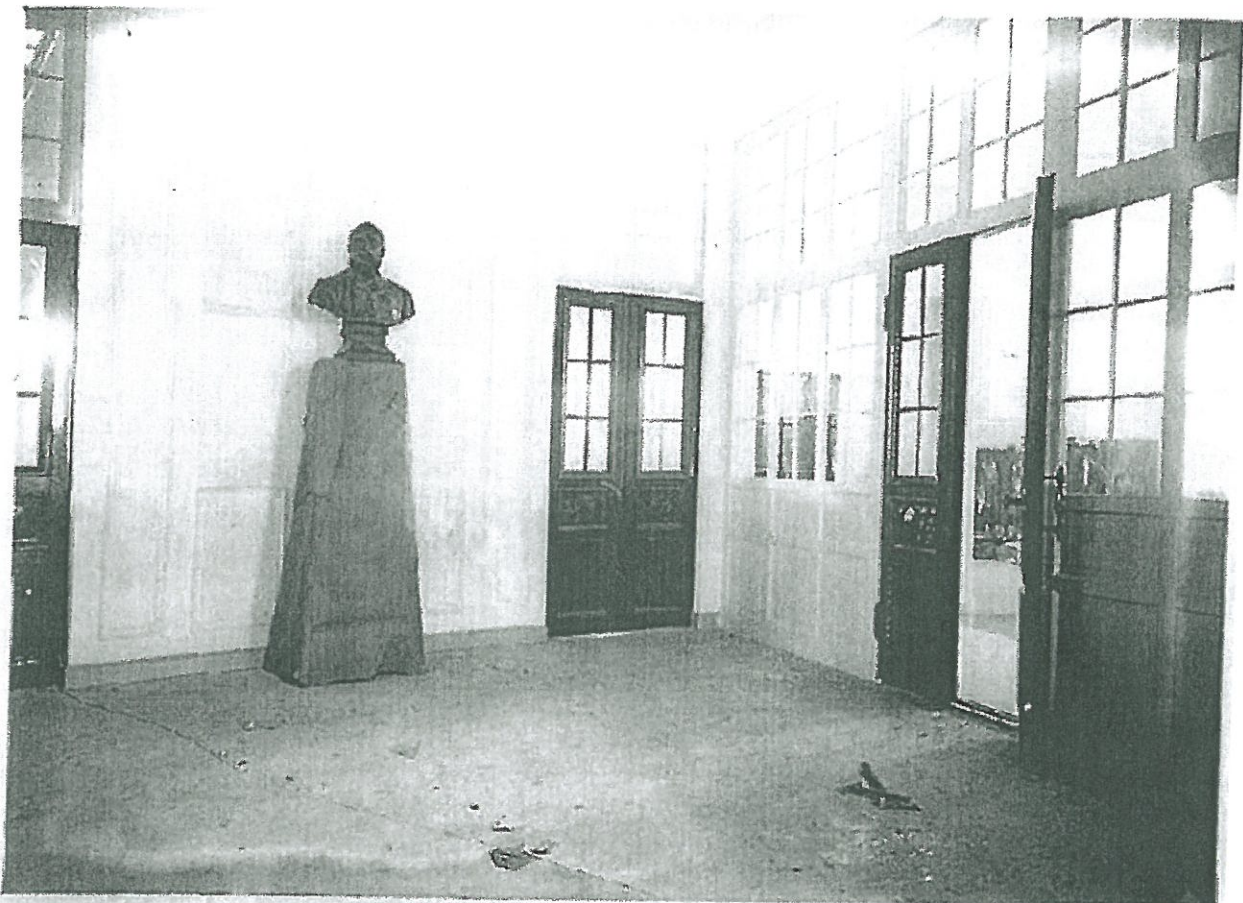
KUVA 1.

Uusi eteinen, joka valmistui vuonna 1914. Kuva remonttiajalta. ÅABS. Valokuvaaja Schoultz Carl Johan. (1997/1:235)

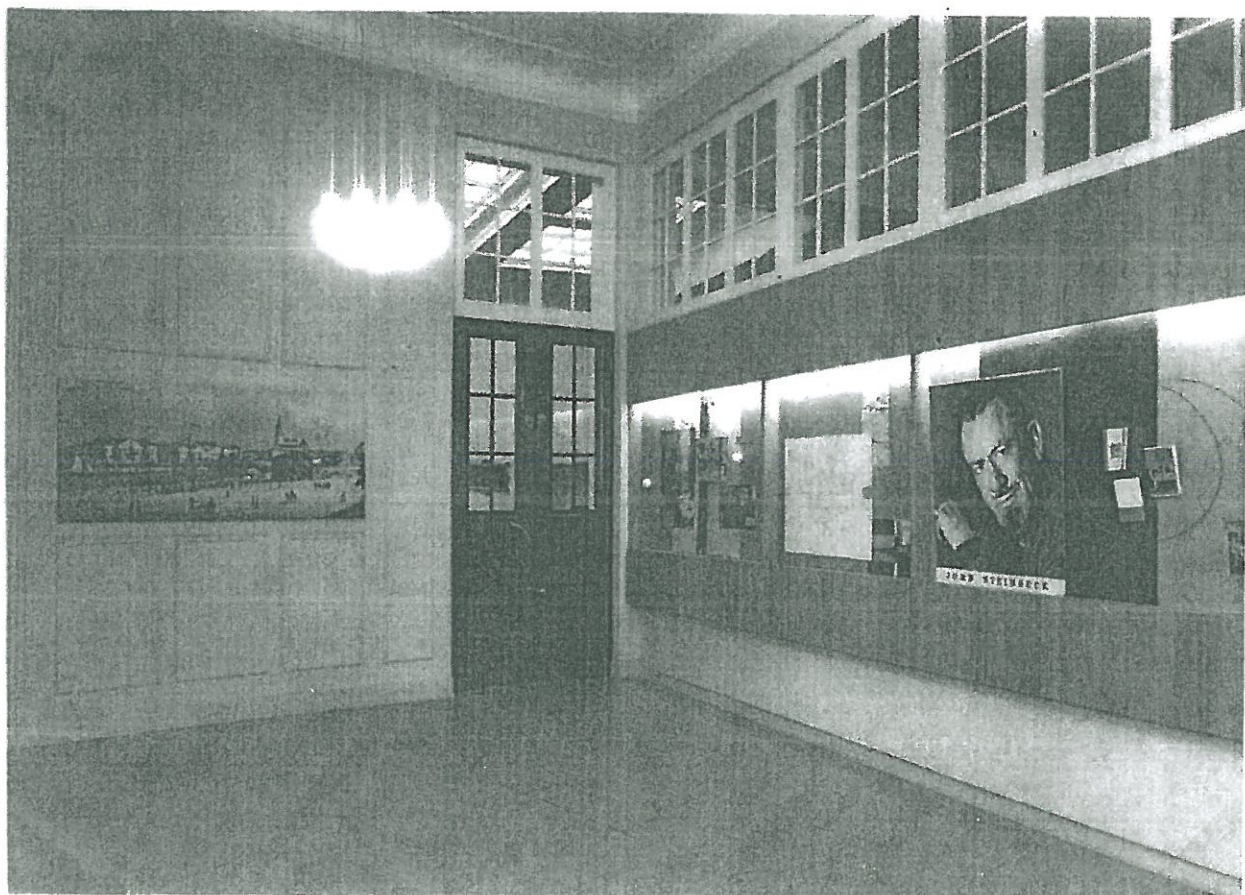
KUVA 2.

Eteinen 1960-luvun alkupuolelta. Vuonna 1962 valmistunut vitriini näkyy, mutta ei vielä 1960-luvun lopulla rakennettua hissiä.

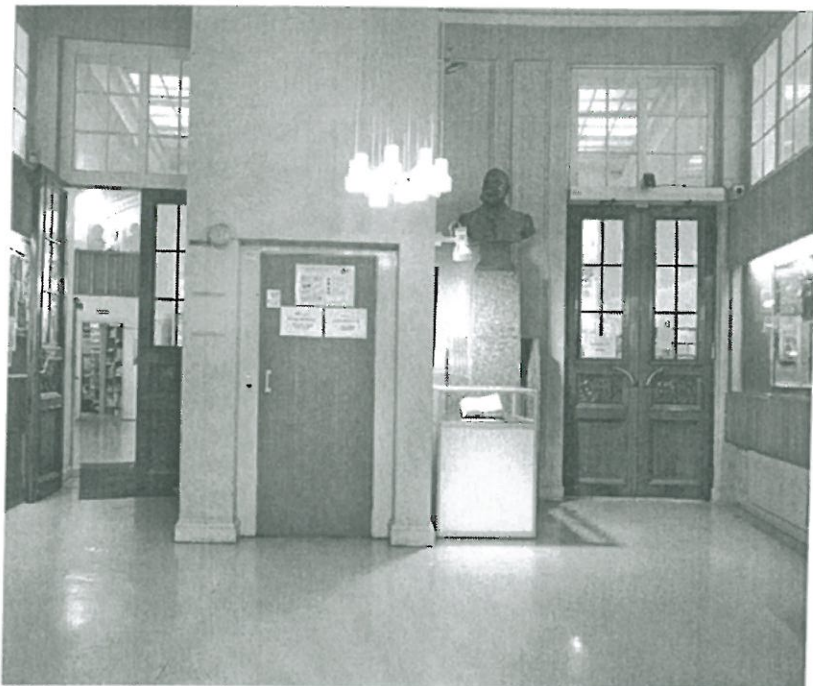
KUVA 1.

Kirjastotalon eteinen (1.2), lainaussaliin johtavat ovet. Kuva TMM/Martti Puhakka 1.7.2004.

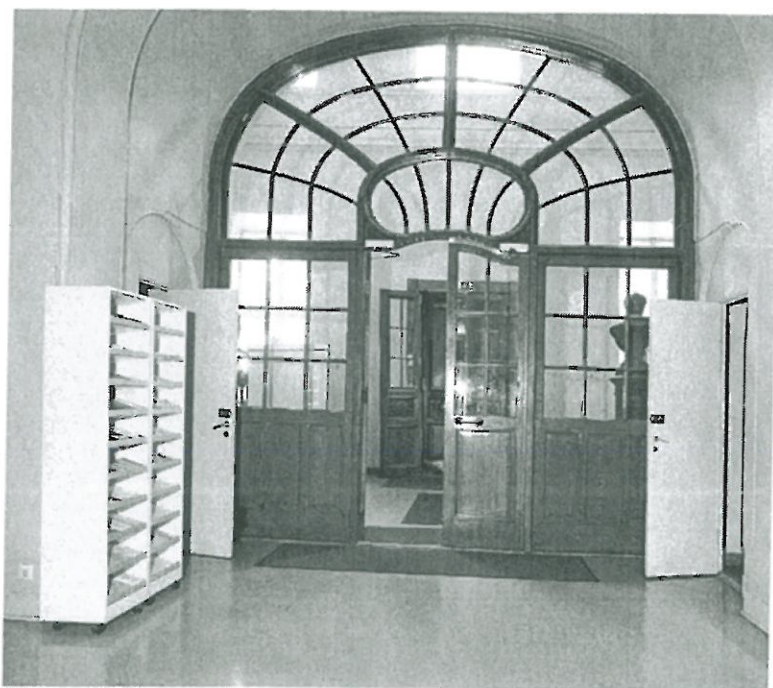
KUVA 2.

Kirjastotalon eteinen (1.2), näkymä porrashalliin päin. Kuva TMM/Martti Puhakka 1.7.2004.

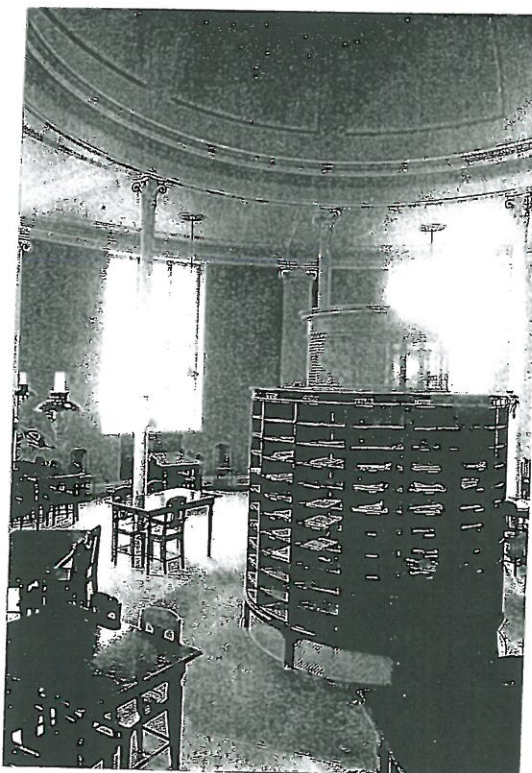
KUVA 2.

Miesten lukusalin keskellä olevaa ilmastointilaitetta kiertää kirjajhyly. ÅABS.

Lisäksi kirjastossa oli ilmalämmitys eli ns. kalorifeerijärjestelmä, joka oli tyypillinen 1800-luvun jälkipuolen julkisissa rakennuksissa. Ulkoilma lämmitettiin kellarissa olevissa yhdessä suuressa ja kahdessa pienemmässä lämminilmakammissa. Lämmin ilma tuli pannuhuoneesta sijaitsevasta höyrypannusta. Niistä ilma jaeltiin pystykanavistoon ja johdettiin edelleen huoneisiin valurautaisten säleikköjen kautta.
