TURUN MAAKUNTAMUSEO

Rakennushistoriallinen dokumentointi

Kohde: Turun kaupunginkirjasto
Paikkakunta: Turku
Osoite: Linnankatu 2
Kaupunginosa, kortteli ja tontti: VI - 2 - 13.
Tutkija: Elina Pursimo
Aika: Kesä-syyskuu 2004

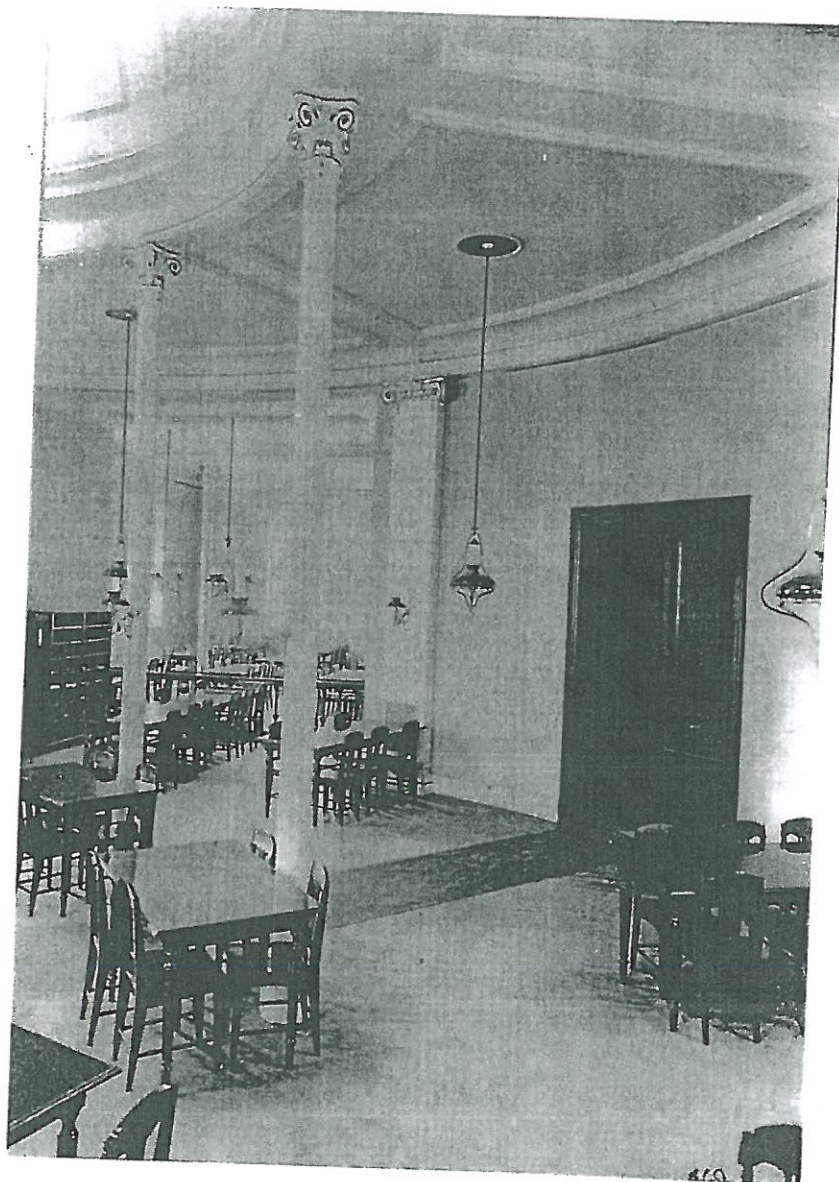
Rotundanpylväiden ja pilasteriden kullatut koristeelliset kapiteelit erottuvat vaaleata taustaa vasten. Miesten lukusalin pöydät on asetettu kiertämään salia. Kuvattu naisten saliin päin. Ovi johtaa eteiseen. Kuva vuodelta 1903, ÅABS.

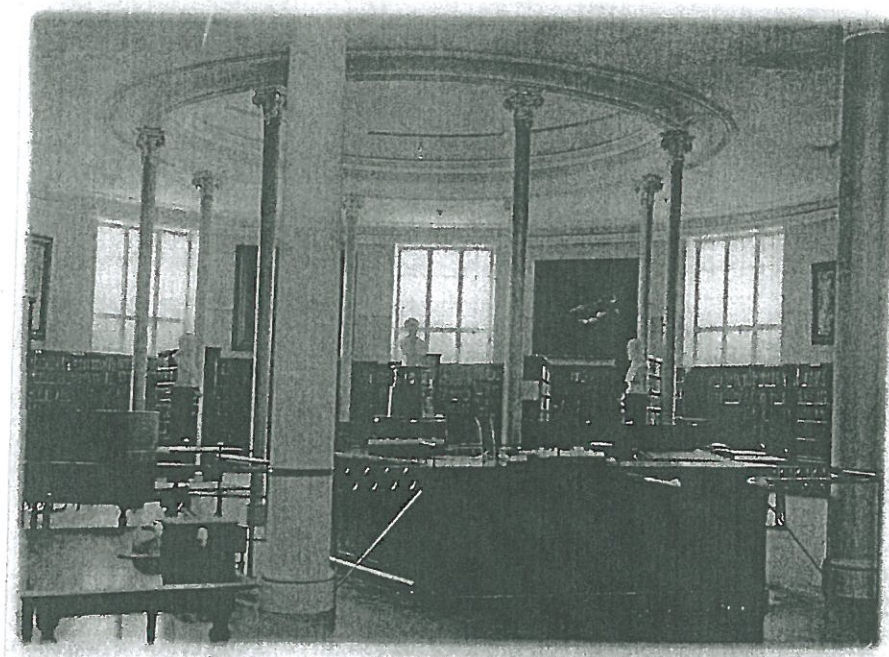
KUVA 1.

Turun kaupunginkirjaston lainaussali 1920-luvulla. Kuva julkaistu Kansanvalistus ja kirjastolehdessä vuonna 1923 nr 3:ssa.

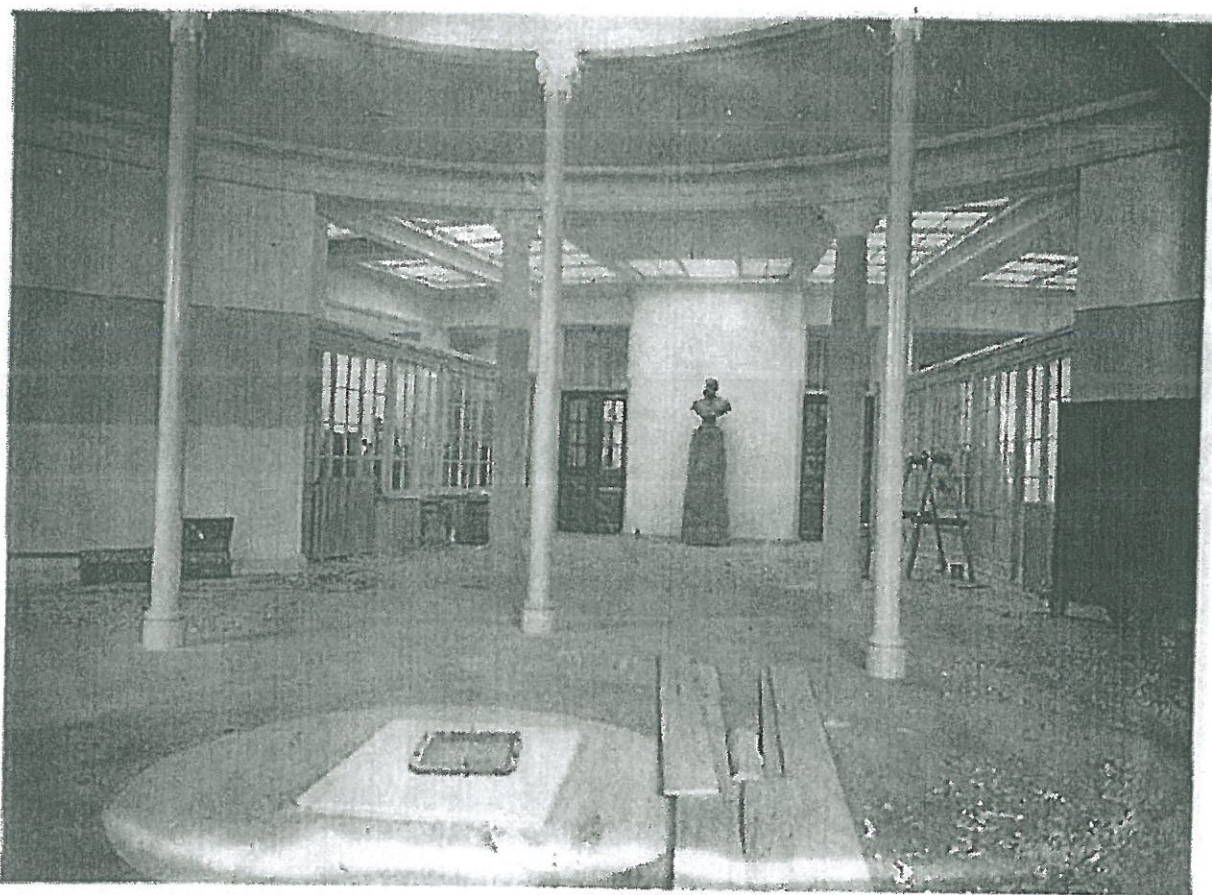
KUVA 2.

Kirjaston rotunda remontin kourissa vuonna 1913. Rotunda avattiin uudelle sisäpihasta otetulle laajennusosalle. Laajennusosaan laitettiin kattoikkunat. Kuva ÅABS. (1997/1:235)

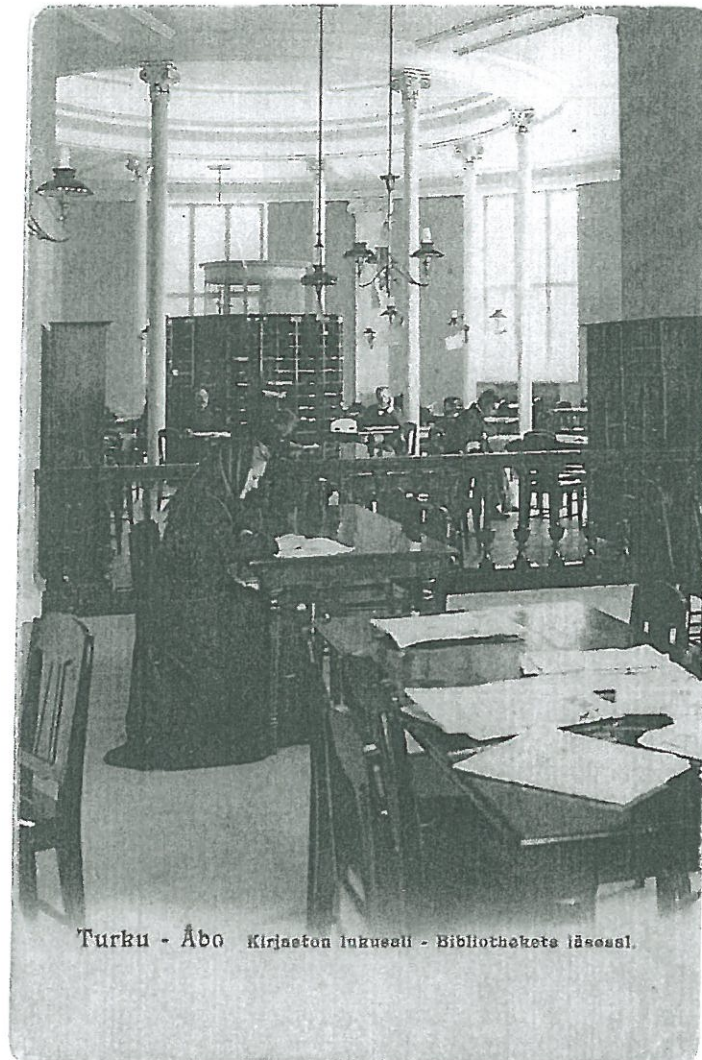
KUVA 1.

Postikortti naisten lukusalista ennen vuotta 1914. Naisen takana rotunda, jonka keskellä hylly peittämässä ilmastointihyllyä. Kuva Turun kaupunginkirjasto.

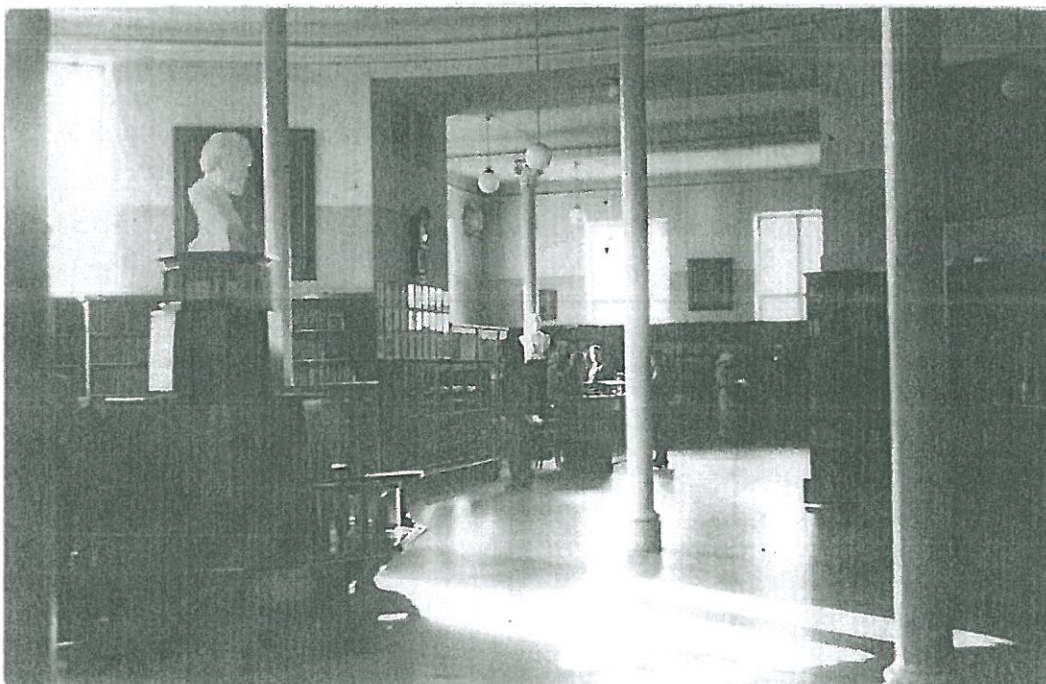
KUVA 2.

Kirjaston sisätiloja vuonna 1936. Rotundasta näkymä entiseen naistensaliin, joka on otettu yleisosaston käyttöön. Kuva Turun kaupunkikirjasto. Repro TMM:ssä. (RF970604)

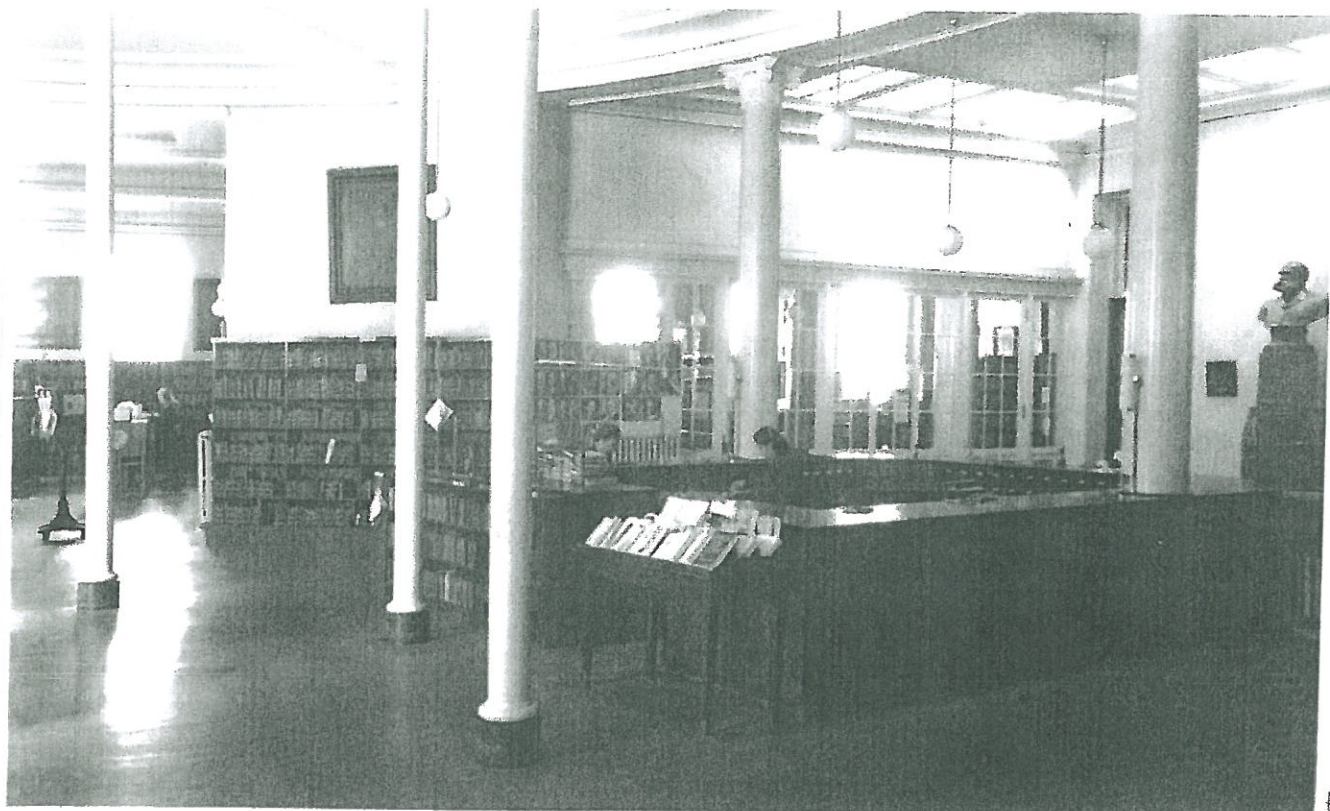
KUVA 1.

Lainaussali noin vuonna 1940. Lainaustiskin takana näkyy osittain lasinen seinä, joka rakennettiin vuonna 1914 ja purettiin vuosien 1962 – 63 remontissa. Kuva Turun kaupunginkirjasto. TMM, repro RF970617.

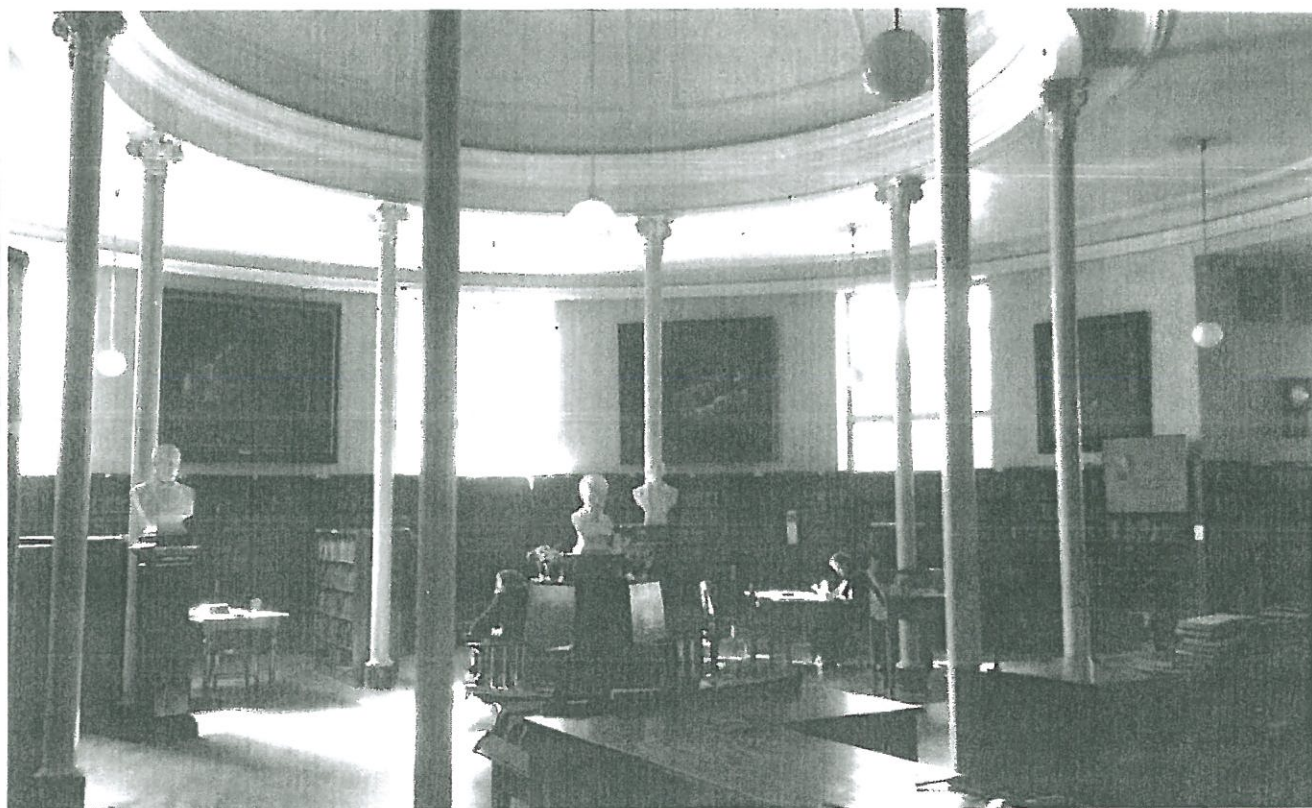
KUVA 2

Kuva rotundasta noin vuonna 1940. Keskellä tilaa on pyöreä istuinpenkki. Kuva Turun kaupunginkirjasto. TMM, repro RF970608.

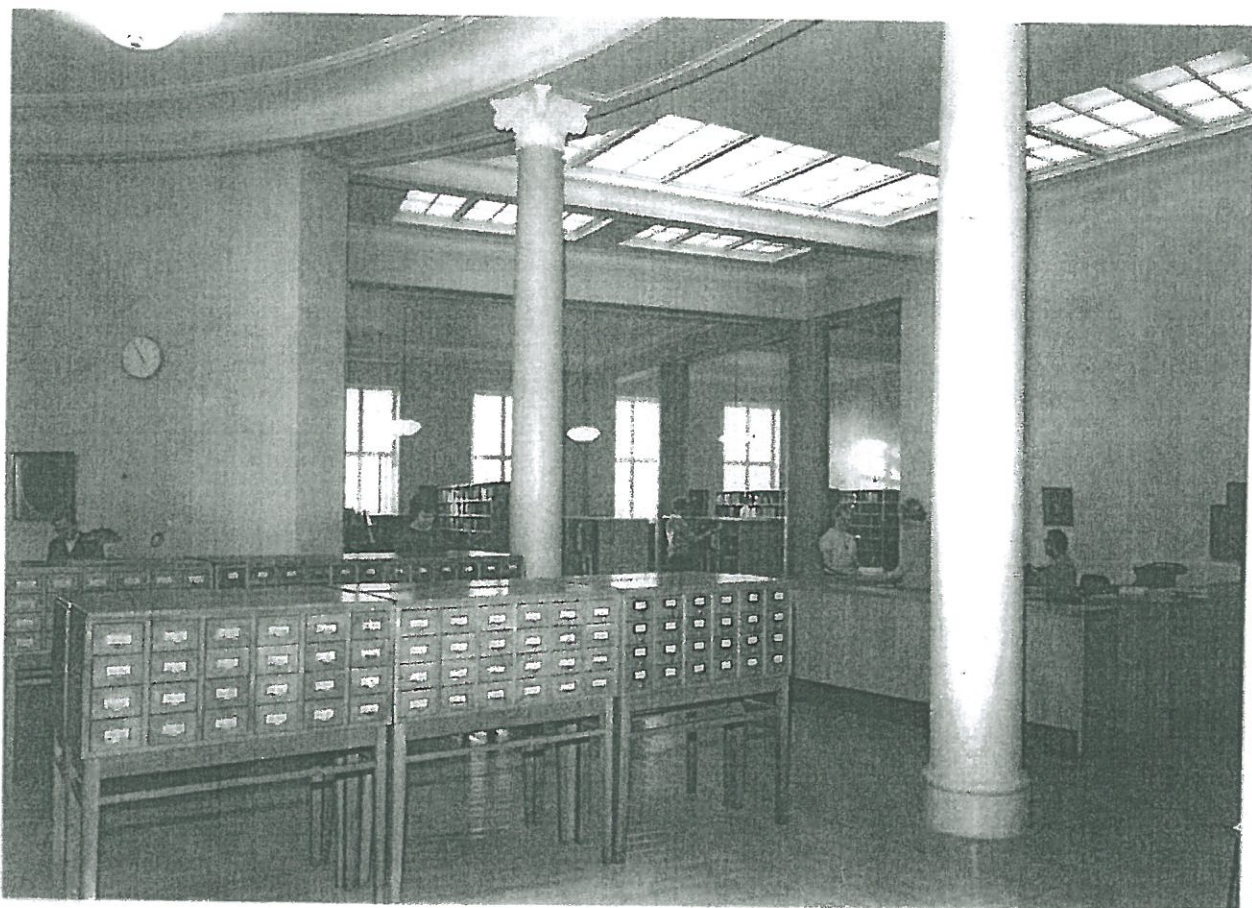
KUVA

Lainaussali 1960-luvun alun remontin jälkeen. Kalustus on uusittu mm. uusi lainaustiski.

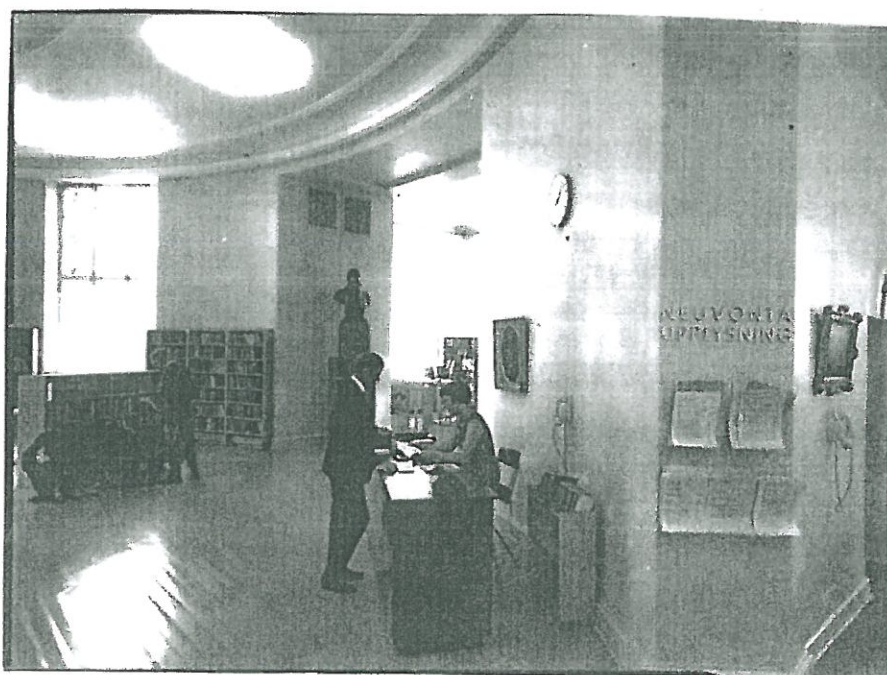
KUVA 2.

Lainaussalin neuvontapiste 1960-luvun alun remontin jälkeen. Neuvontapisteen takana näkyy avoportaita, joka tehtiin vuonna 1914 ja rakennettiin kokonaan uudelleen 1968-69.

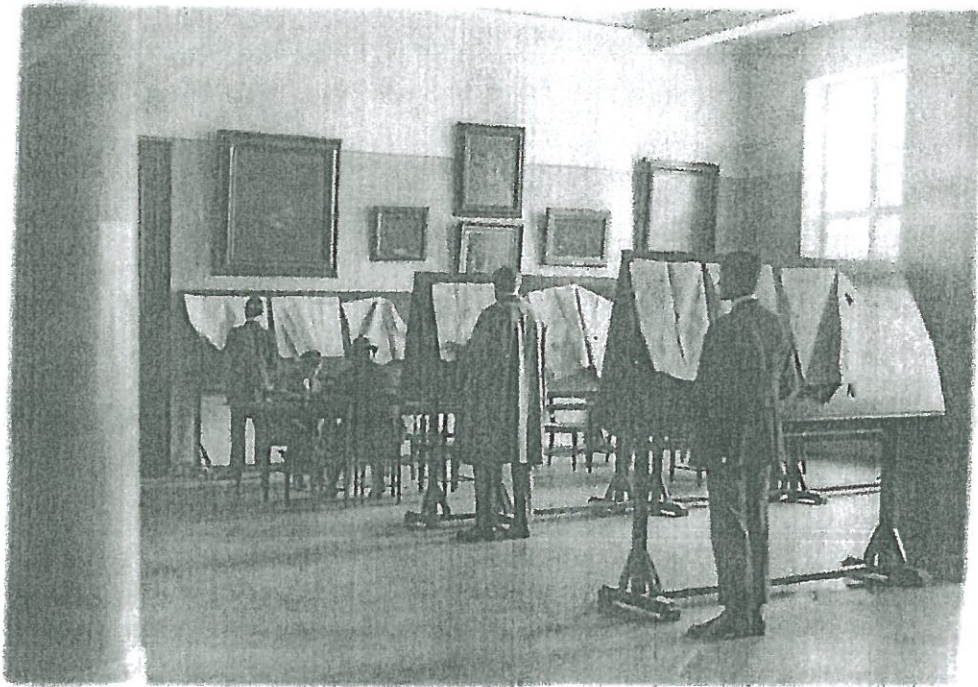
KUVA 1.

Sanomalehtilukusali, joka rakennettiin entisen eteisen ja entisen lastensalin paikalle vuonna 1914. Kuva on otettu ennen vuotta 1935, jolloin lehtilukusali muutti pois kirjastotalosta. Kuva Turun kaupunginkirjasto.

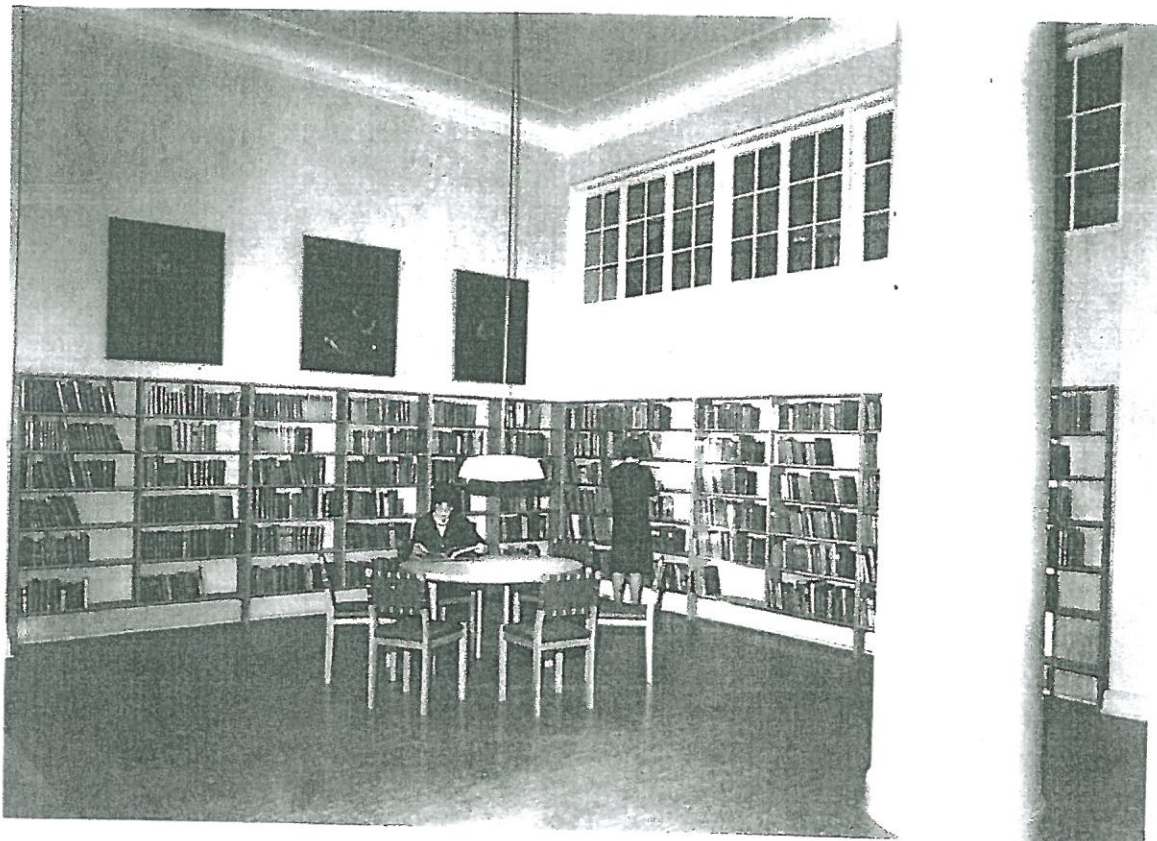
KUVA 2.

Sama sali 1960-luvulla. Oikealla näkyy eteiseen päin olevat ikkunat.

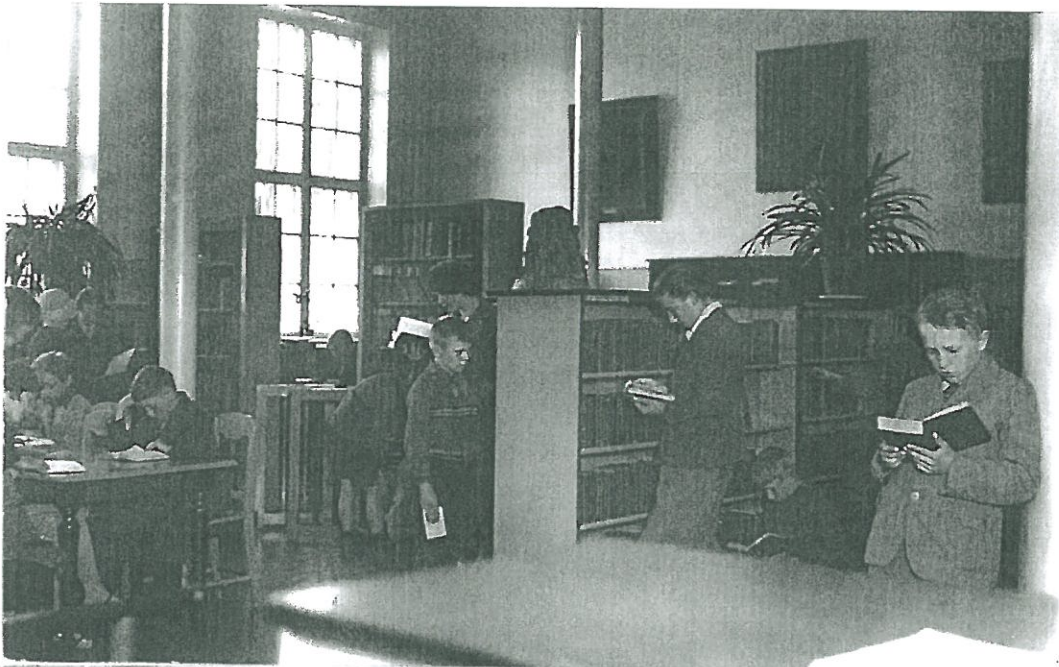
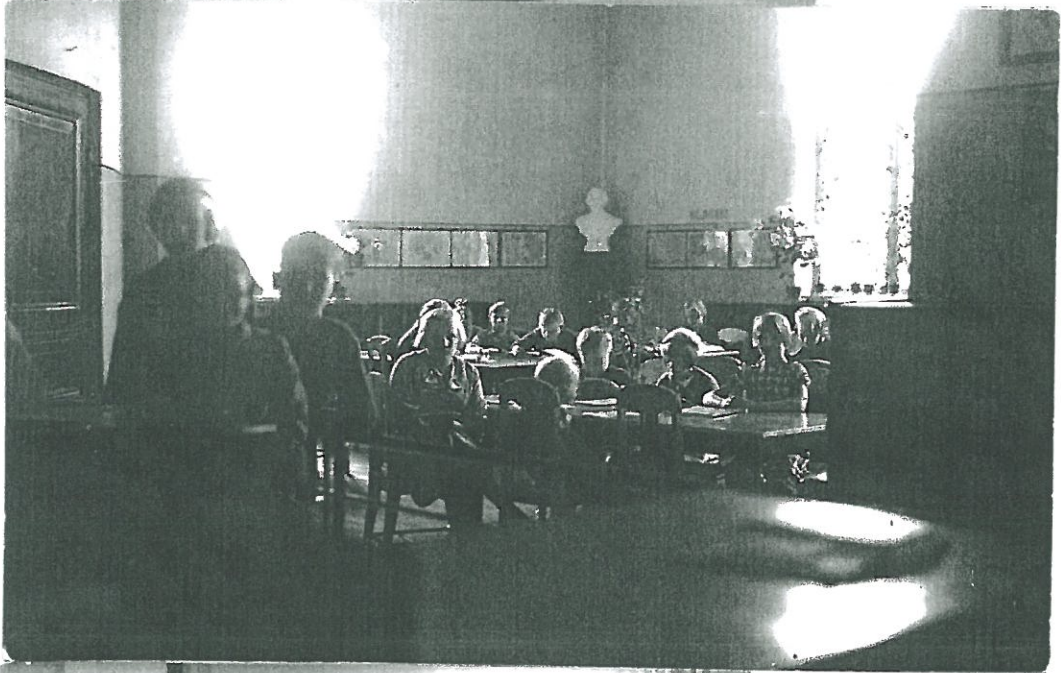
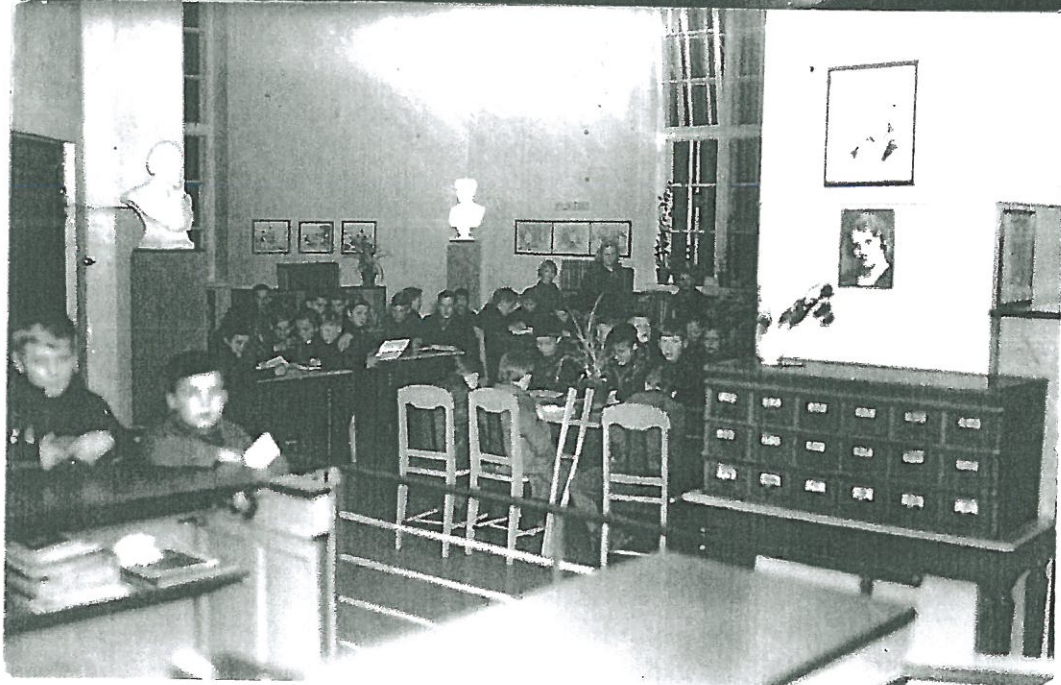
Kolme kuvaa lastenosastosta Läntisen Rantakadun siivessä. Kuvat otettu vuonna 1936. Ylimmäinen kuva Turun kaupunginkirjaston kuvakokoelmasta. Kaikista reprot TMM:ssä.

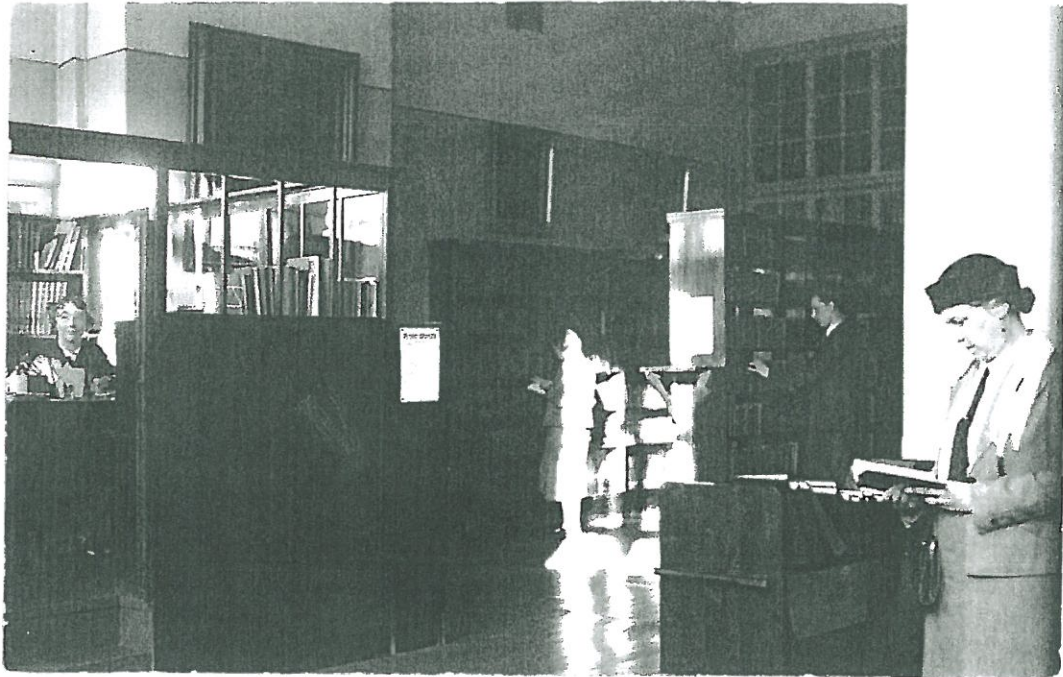
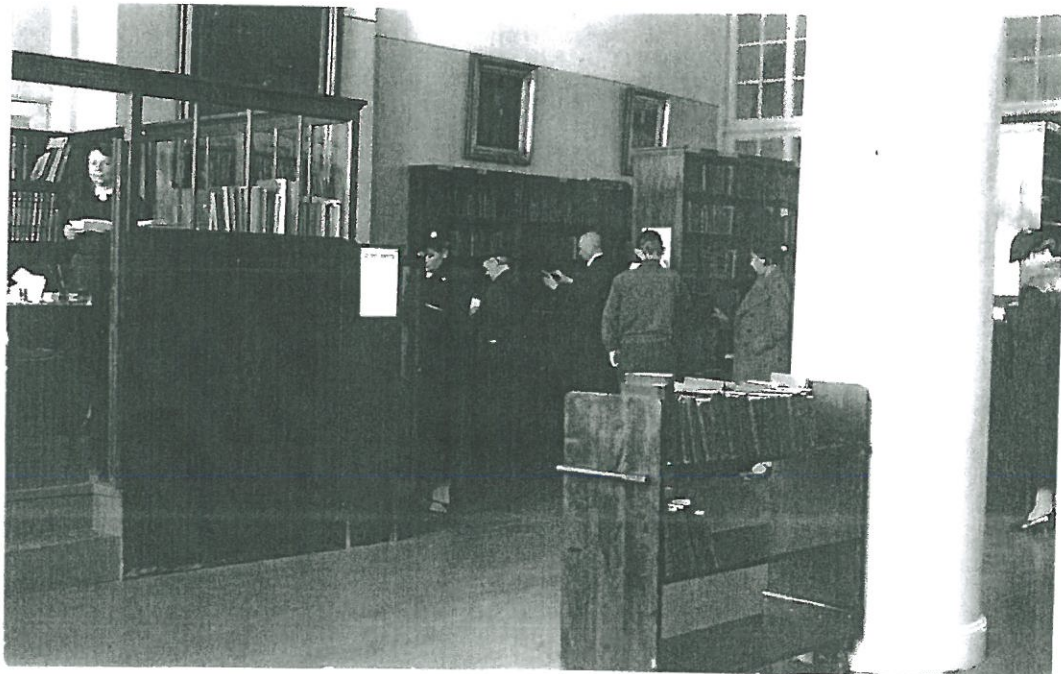
Lainausalin kaksi kuvaa vuodelta 1936. Kuvan työnurkka on mahdollisesti sijainnut Rantakadun siiven lastenosastossa. (?) Työnurkka on merkitty Seppälän kirjassa olevaan pohjapiirrokseen, mutta kuva ei näytä lastenosastolta. Alkuperäinen kuva Turun kaupunginkirjastosta. TMM, repro ylimmäisestä RF970611.

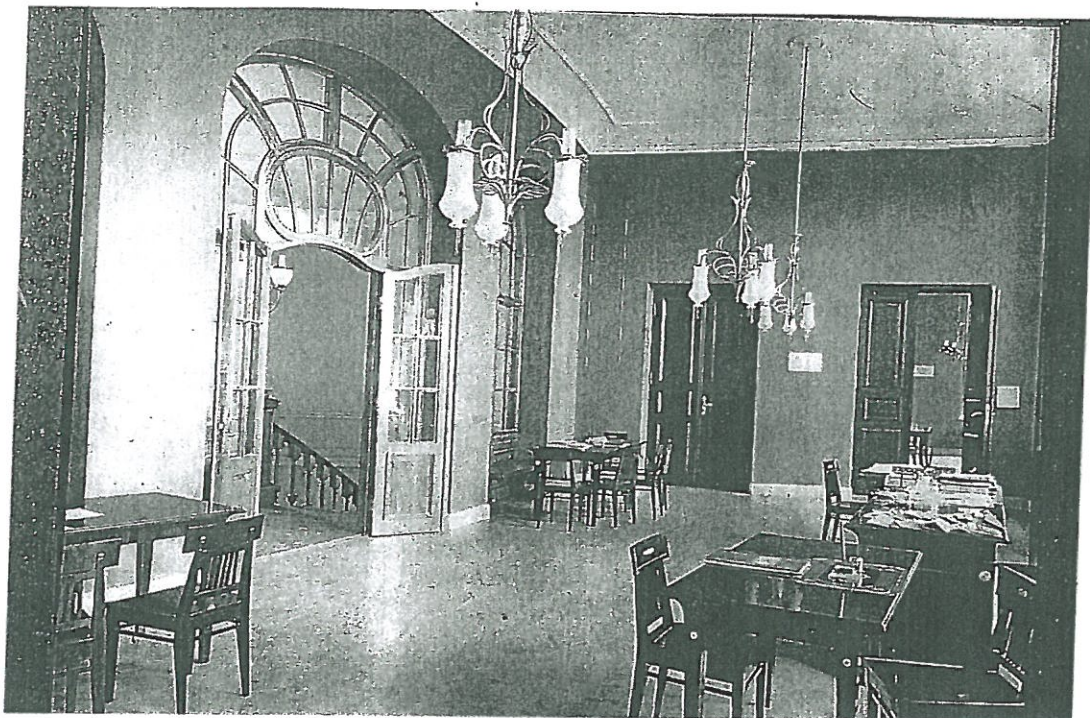
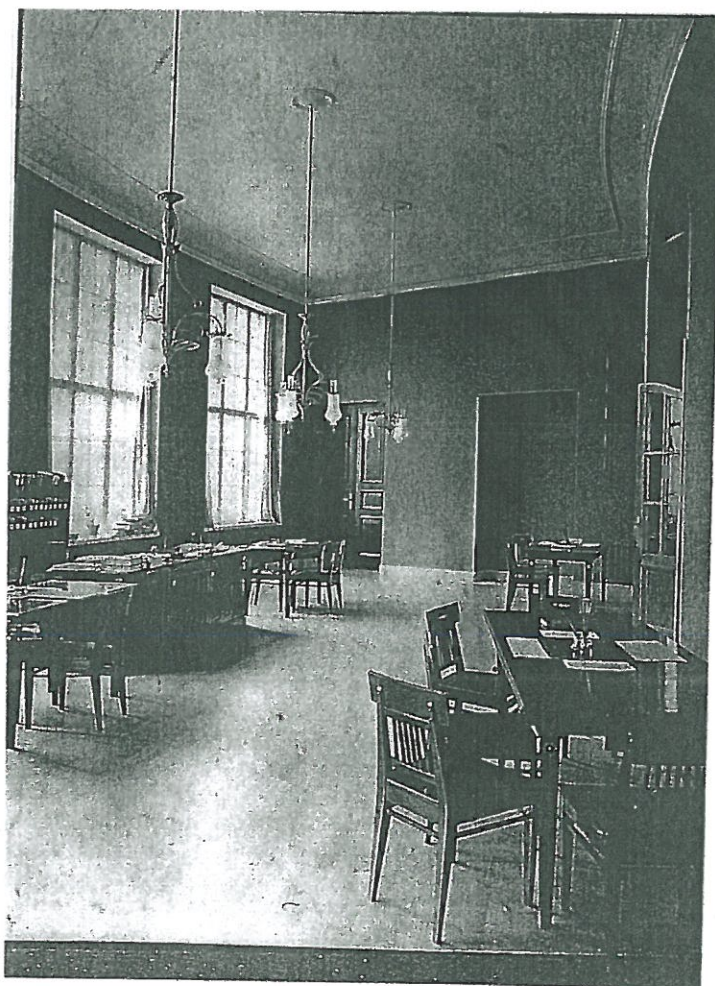
Kaupunginkirjaston ylä-aulassa eli lainaushuoneessa oli metallilyötteiset huonekalut ja messinkiset jugendkruunut. Yläkuvassa taustalla opintosalin avoin ovi. Alakuvassa taustalla kirjavaraston suljettu ovi. Yläkuva on julkaistu Ahrenbergin artikkelissa Teknikernissa 1903. Toinen kuva on samalta ajalta, mutta julkaisematon. ÅABS.

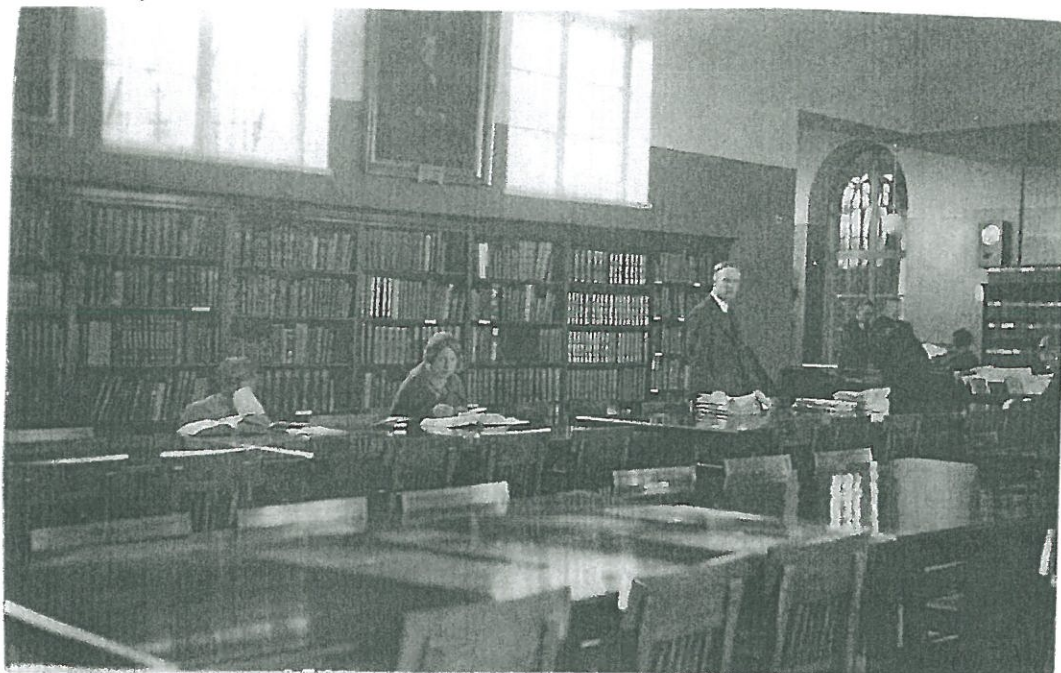
KUVA 1.

Toisen kerroksen lukusali (huone 2.5) noin 1920 - 1930-luvulta. Kuva Turun kaupunginkirjasto. TMM repro RF970602.

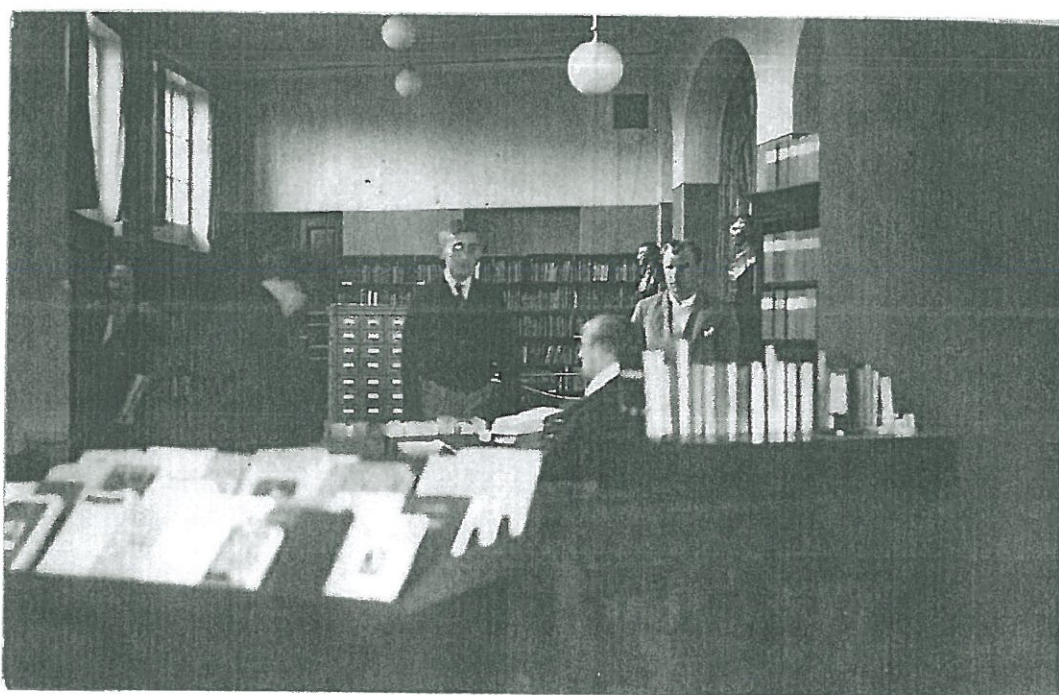
KUVA 2.

Toisen kerroksen lukusalin (2.5) ovelta näkymä entiseen lainaushuoneeseen. Kuva 1920 - 1930-luvulta. TMM repro RF970603.

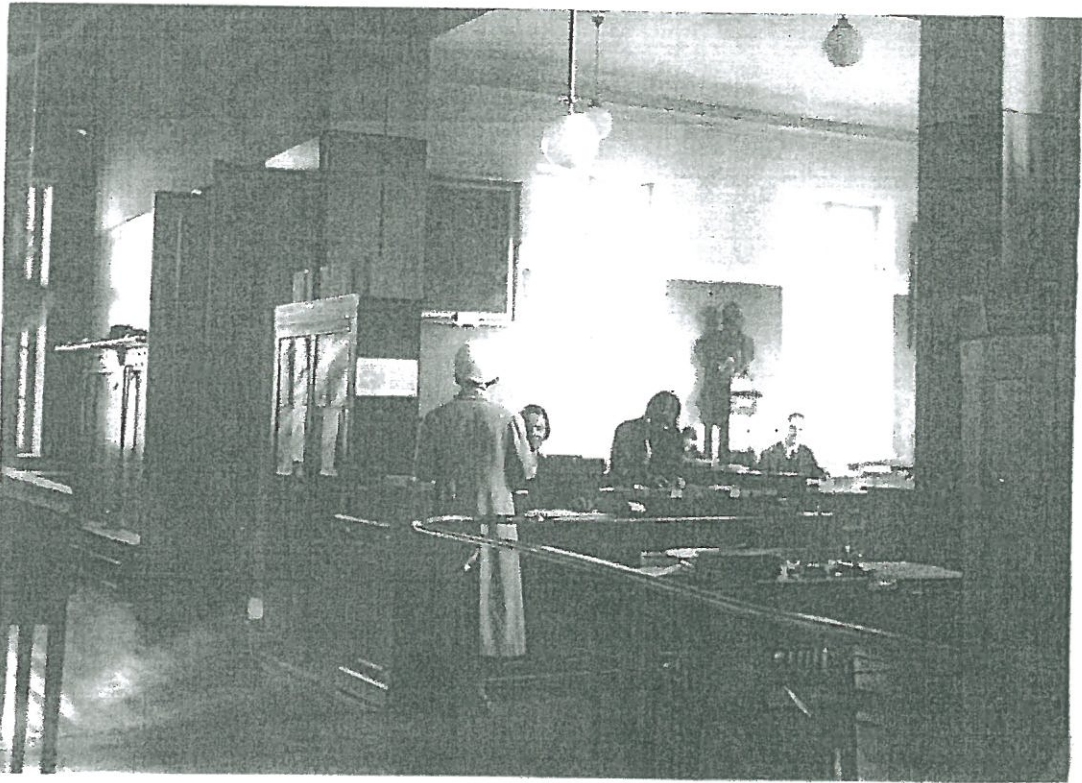
KUVA 1.

Toisen kerroksen lukusalin (2.5) oven suusta otettu kuva. Vasemmalla näkyy naulakkotila, joka lienee tehty nykyiseen aulaan entiseen lainaushuoneeseen. Kuva otettu 1920 – 1930-luvulla. TMM. Repro RF970618.

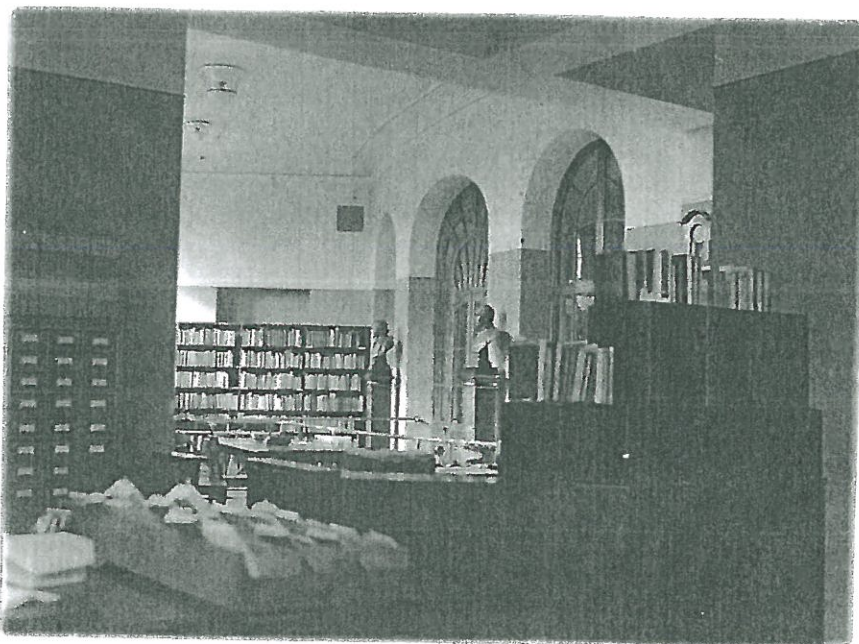
KUVA 2.

Toisen kerroksen entinen lainaushuone (2.1). Oikealla porrashalliin päin olevat ikkunat. Kuva julkaistu TS:ssä 15.10.1927. TMM/repro RF970619.

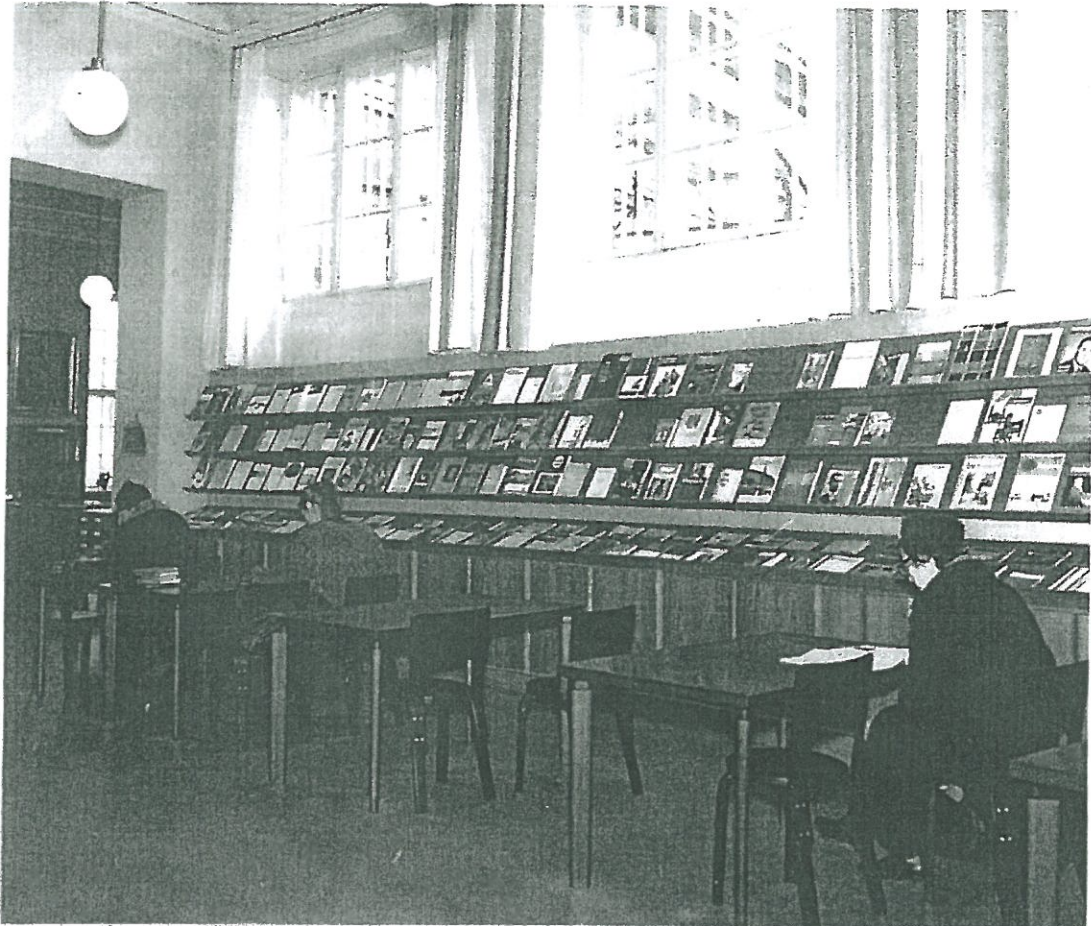
KUVA 1.

Toisen kerroksen aula (2.1) 1960-luvulla. Oviaukko lukusaliin (2.5).

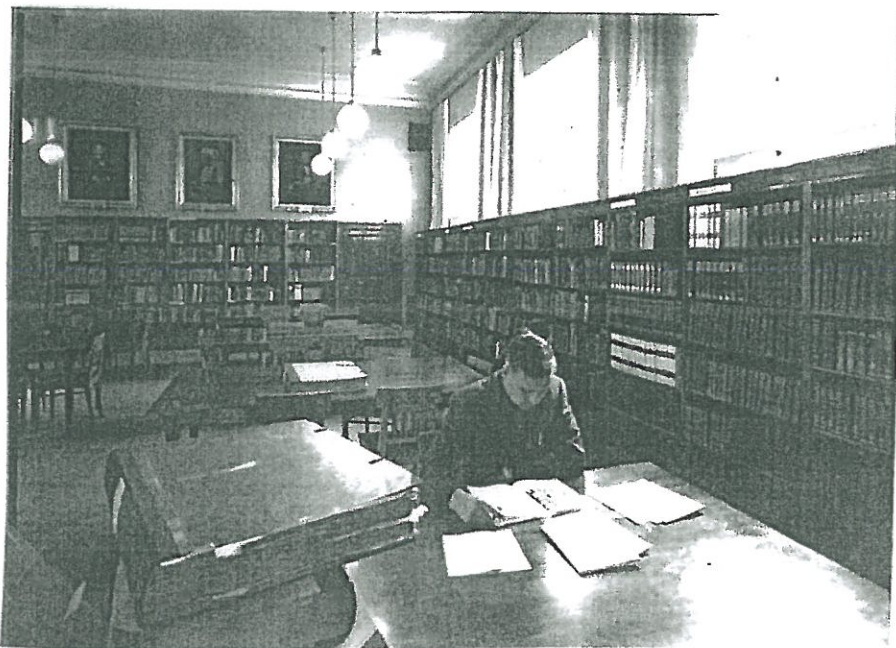
KUVA 2.

Toisen kerroksen lukusali (2.5) ennen 1960-luvun loppua. Hissi rakennettiin takana näkyvän oven paikalle vuonna 1968 tai 1969. Huomaa kaupunginkirjaston alkuperäiskalustukseen kuuluvat metallilyötetuolit.

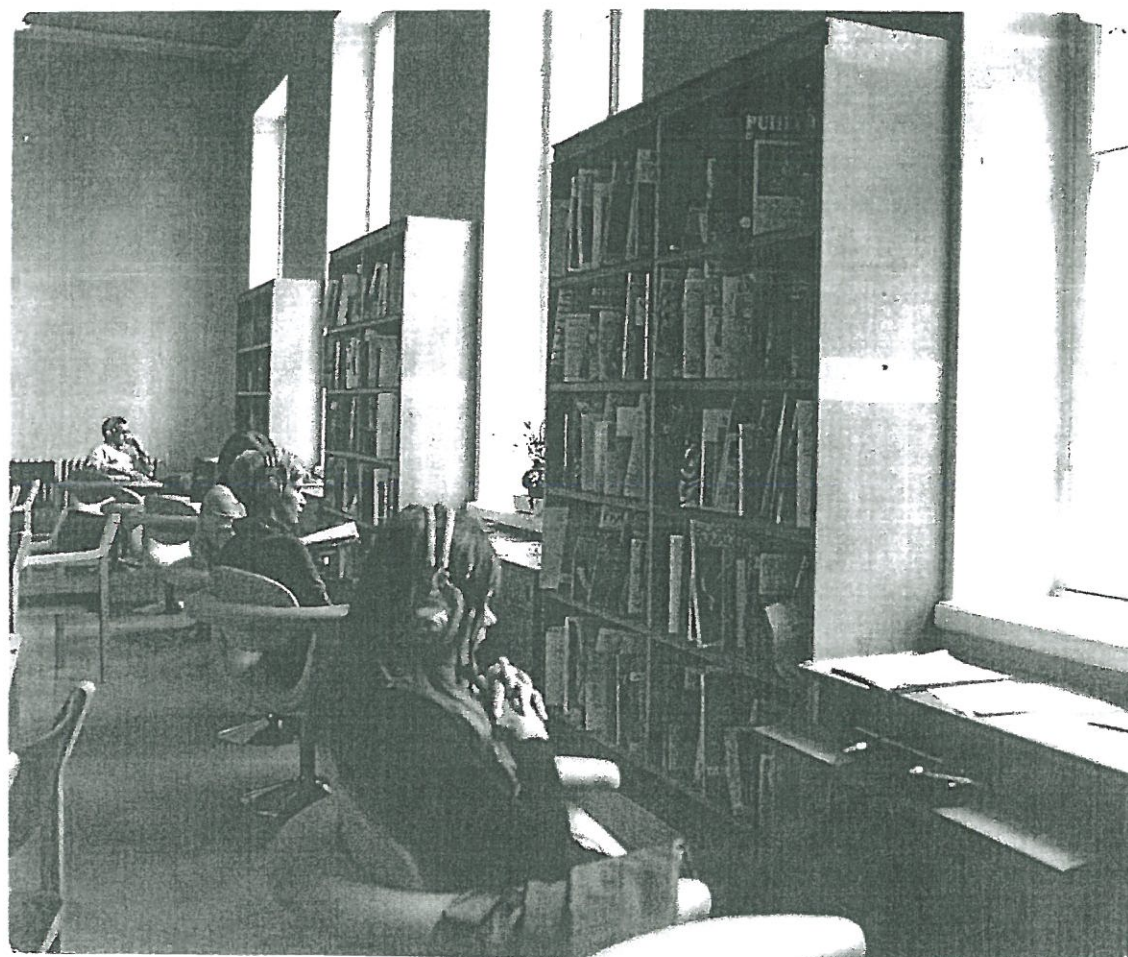
KUVA 2.

Musiikkiosasto toisen kerroksen lukusalissa (2.5) 1970-luvun alussa. Kuva Turun kaupunginkirjasto.
