TURUN MAAKUNTAMUSEO

Rakennushistoriallinen dokumentointi

Kohde: Turun kaupunginkirjasto
Paikkakunta: Turku
Osoite: Linnankatu 2
Kaupunginosa, kortteli ja tontti: VI - 2 - 13.
Tutkija: Elina Pursimo
Aika: Kesä-syyskuu 2004

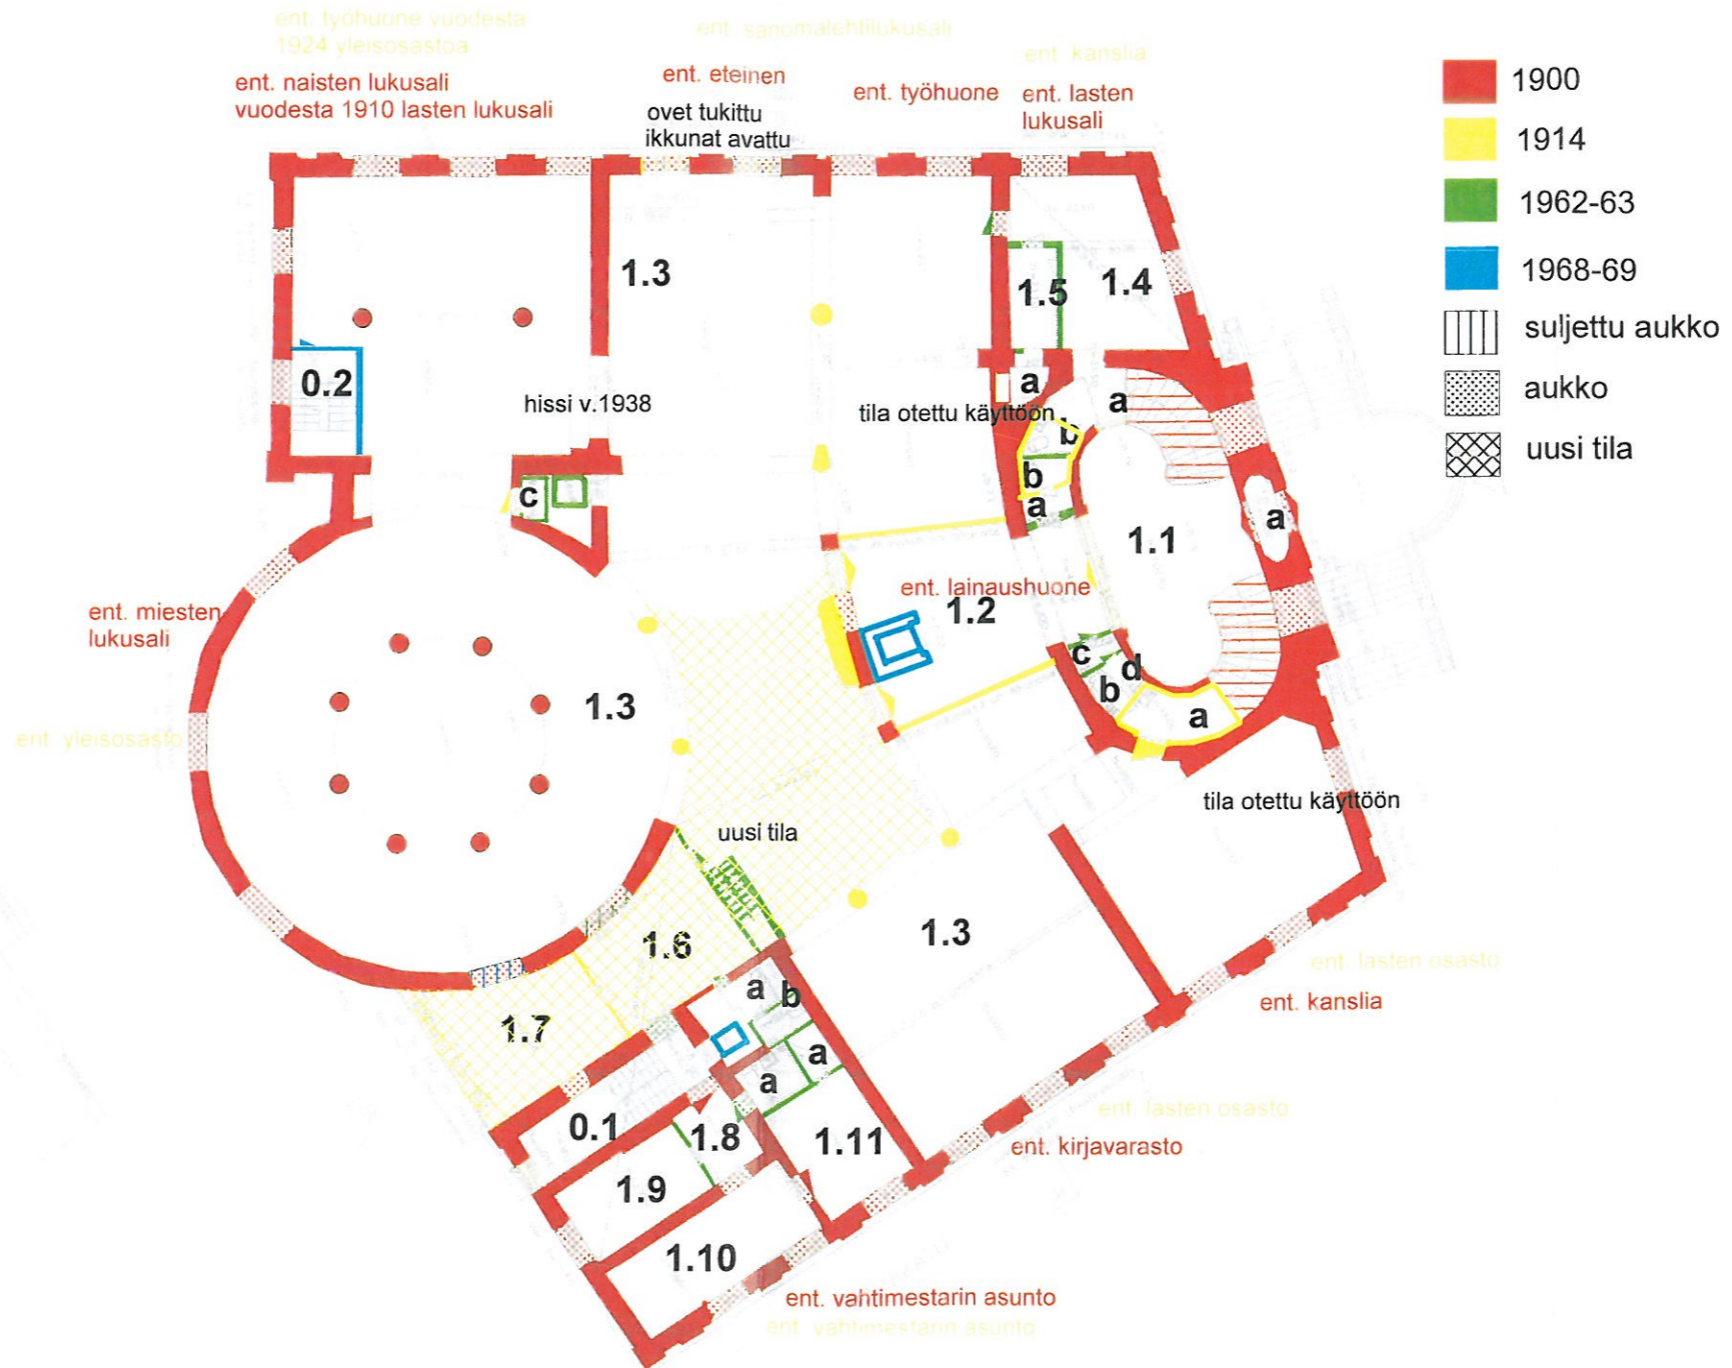
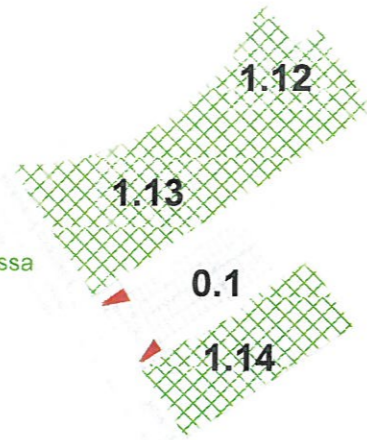
TURUN KAUPUNGINKIRJASTO

1. kerros, rakennus- ja muutosvaiheet
(ei mittatarkka)
Turun maakuntamuseo, Elina Pursimo 13.9.2004
Pohjakartta Arppis 29.12.1999.

ens. kerran piirustuksissa
v. 1963. mutta tilat
luultavasti vanhempia

Talon joka kerroksesta tehtiin värilliset havainnekuvat (Liitteet 86-89), joista ilmenevät mm. seinärakenteiden iät, eri ikäiset aukotukset, ovien ajoitukset ym.

ENSIMMÄINEN KERROS, huoneet 1.1 – 1.11 sekä välikerrosten huoneet 1.12 – 1.15 (Liite 87)

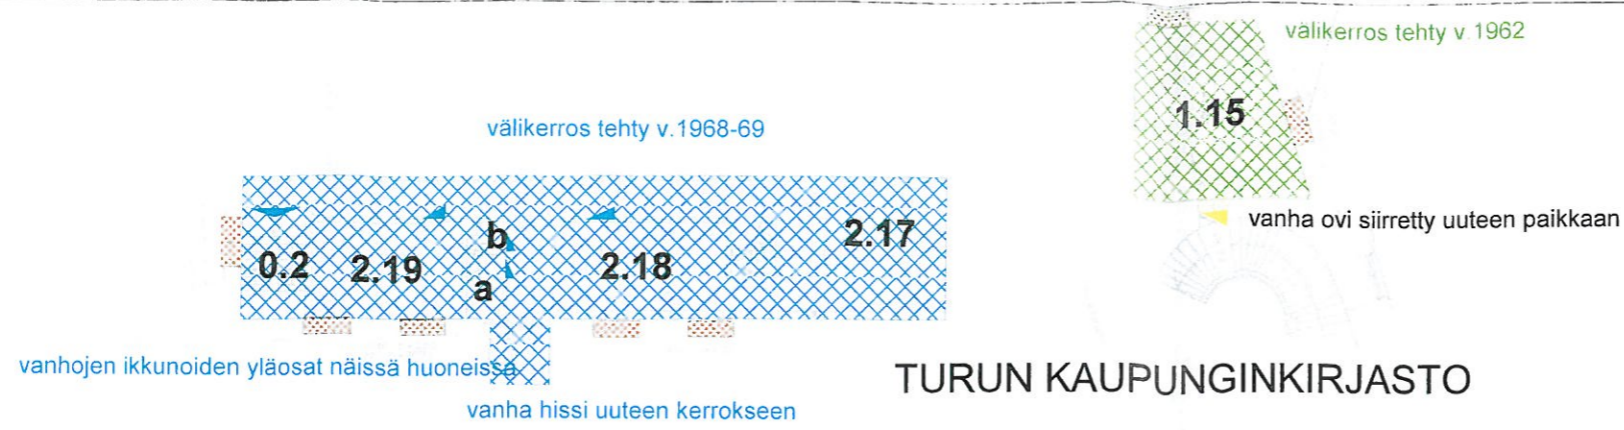
TURUN KAUPUNGINKIRJASTO

2. kerros, Rakennus- ja muutosvaiheet (ei mittatarkka)
 Turun maakuntamuseo, Elina Pursimo 13.9.2004.
 Pohjakartta Arppis 29.12.1999.

tilat otettu käyttöön 1968-69

TOINEN KERROS, huoneet 2.1. – 2.16. sekä välikerrosten huoneet 2.17. – 2.20. (Liite 88)
