Vaasa- ja suurvalta-ajan kaupunkiarkeologinen
inventointiprojekti

HELSINKI - HELSINGFORS

Kaupunkiarkeologinen inventointi

Teemu Mökkönen 2002
Museovirasto
Rakennushistorian osasto

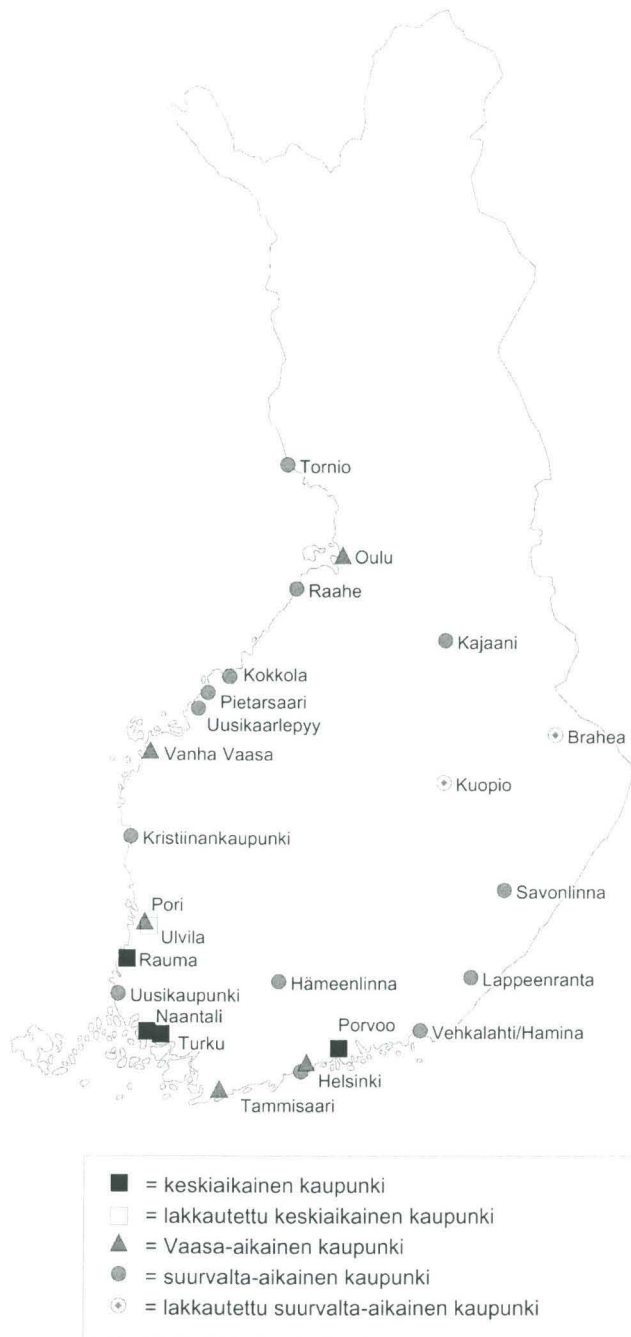
Kuva 1. Suomen isoavihaa (1713-1721) vanhemmat kaupungit.

Vironniemen Helsinki oli yhdestoista kenttätutkimuskohde Museoviraston Vaasa- ja suurvalta-ajan kaupunkien inventointiprojektissa (ks. Kuva 1). Inventoinnin tavoitteena

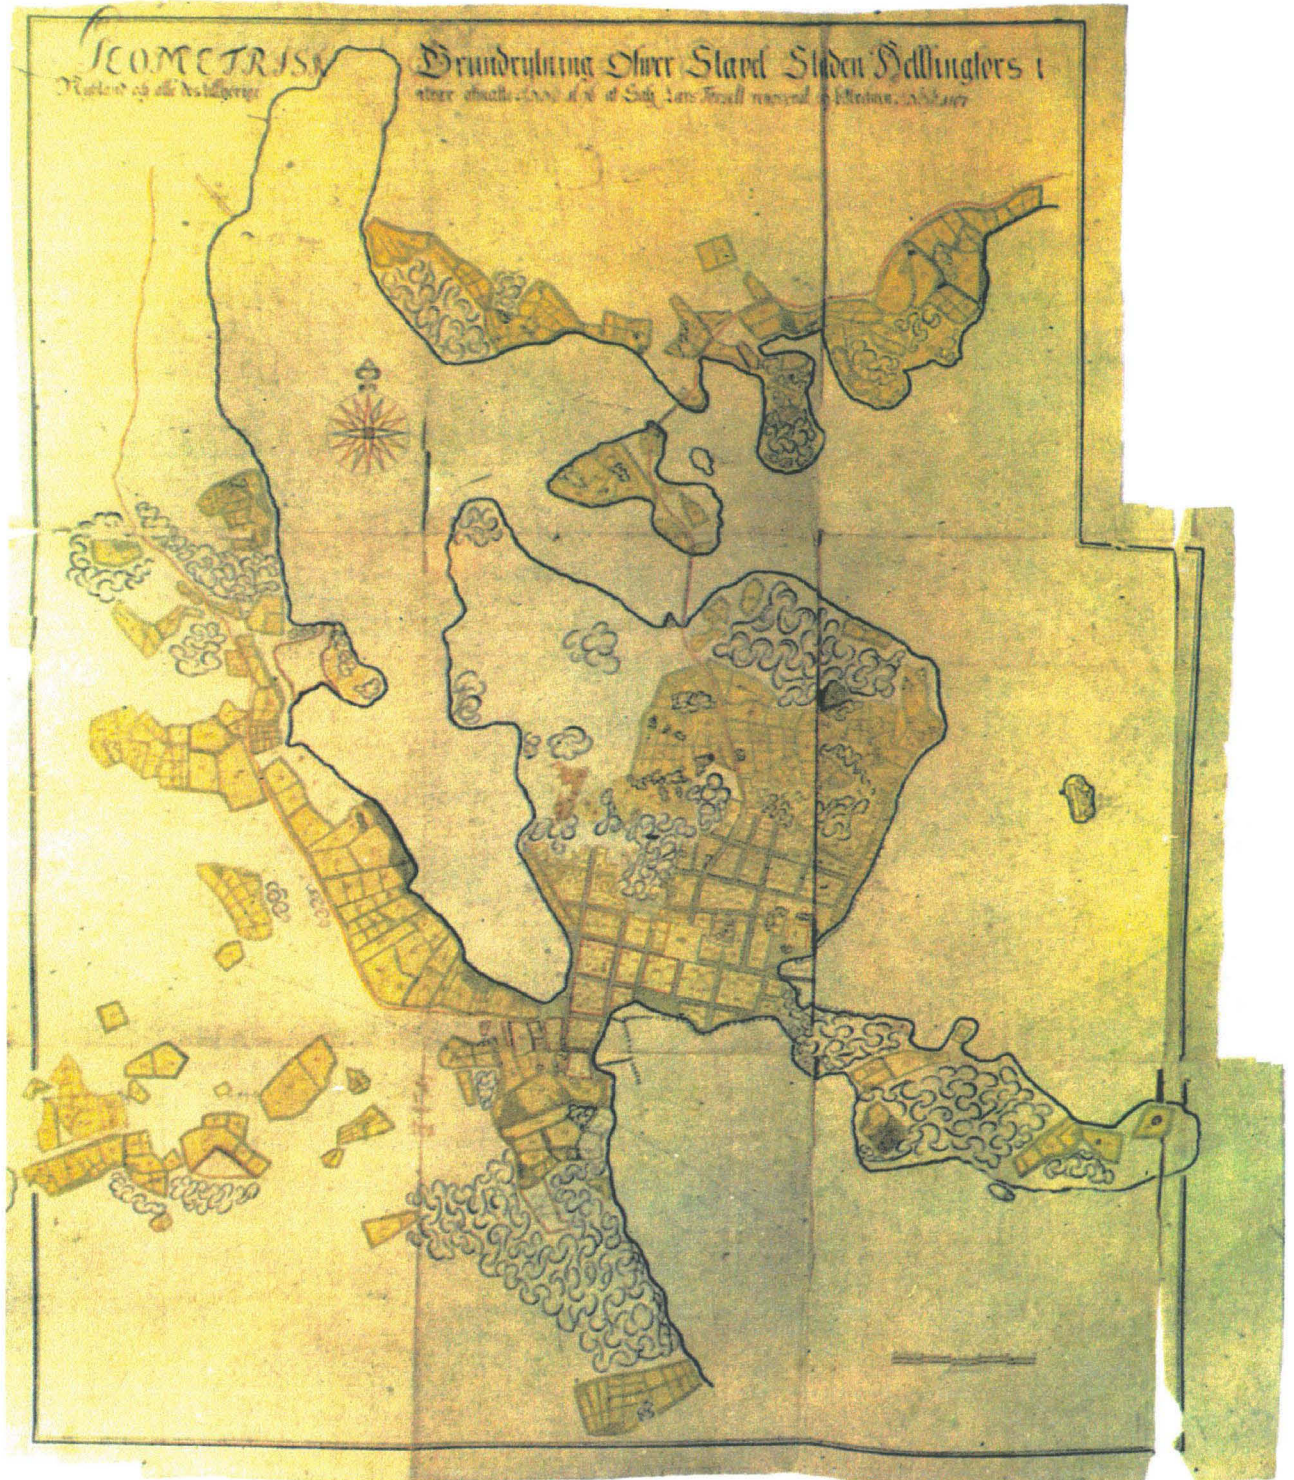
Kuva 6. Lars Forsellin kaupunkimittauskartta vuodelta 1696, joka on Nils Avanderin on uudistanut vuonna 1707. (Kuva: Stenius 1969: N:o 7.)

Vanhin Vironniemen Helsinkiä kuvaava kartta vuodelta 1645 on todennäköisesti Uudenmaan läänin maanmittarin Hans Hanssonin tekemä (Kuva 3) (Kostet 1995:43-44). Kartta ei kuitenkaan kuvaa olemassa olevaa kaupunkia. Verrattaessa Vuoden 1645 karttaa ja Forsell-Avanderin karttaa vuodelta 1696/1707 (Kuva 5-6, Liite 3.1) käy selvästi ilmi, että Hanssonin kartassa esitetystä korttelijaosta on toteutunut ainoastaan osa eteläisemmistä kortteleista nykyisen Aleksanterinkadun ja Pohjoisesplanadin väliseltä

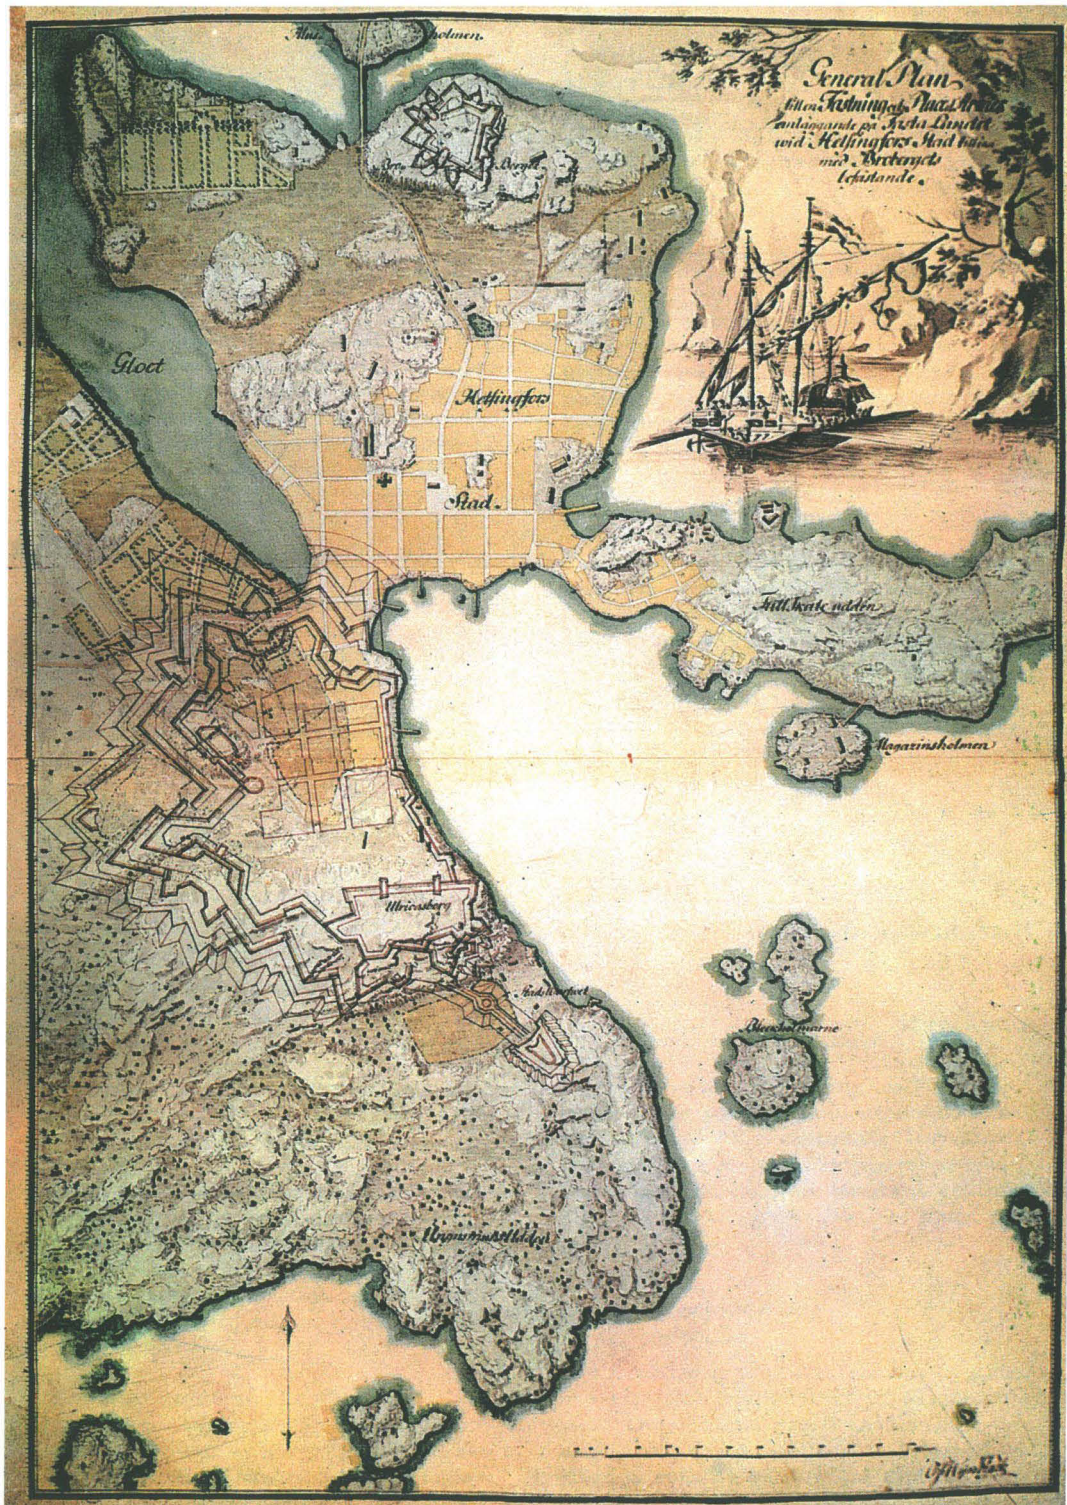
Kuva 10. Linnoitussuunnitelmien ja kaupungin suhdetta kuvaava kartta vuodelta 1767. (Kuva: Stenius 1969: N:o 47.)

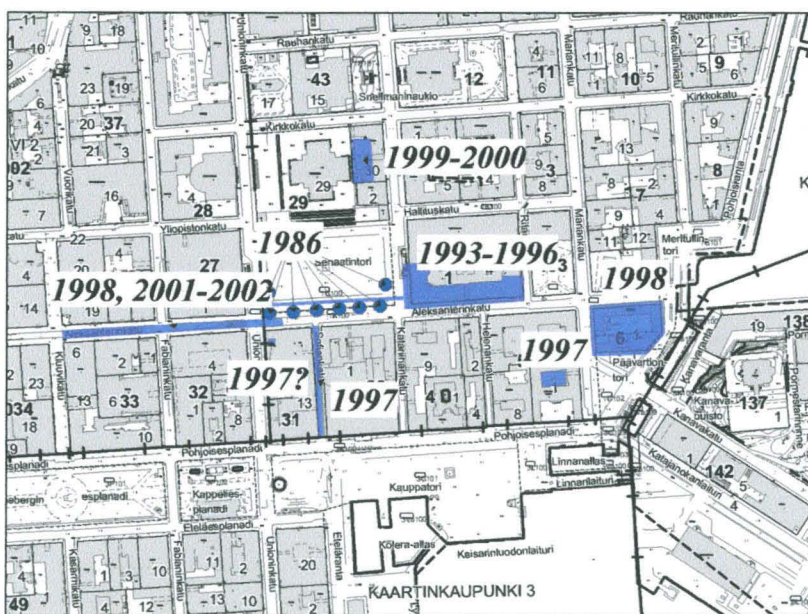
Kuva 12. Helsingin keskustassa tehdyt arkeologiset tutkimukset. Mukana sekä kaivaukset että arkeologinen valvonta. Kartta esittää alueet, joilla tutkimusta on tehty - ei kuitenkaan varsinaisia kaivausalueita. Mittakaava 1:7500. Kantakartta © Helsingin kaupungin kiinteistövirasto, Kaupunkimittausosasto.

Vironniemen Helsingissä, isoavihaa vanhemmalla kaupunkialueella, tehtiin ensimmäiset kaivaukset vasta 1990-luvulla (kuva 12.). Valtioneuvoston linnan (1-1-4) alapuoliset alueet tutkittiin vuosina 1993 ja 1996-1997 Helsingin kaupungin museon toimesta, kun rakennuksen remontoinnin yhteydessä rakennukseen rakennettiin kellarikerros. 1990-luvulla Kruununhaan alueella tehtiin useita kaupunkiarkeologisia tutkimuksia. Vuonna 1997 tutkittiin Presidentin linnan sisäpihan kerrostumat (1-5-1) Museoviraston toimesta, ja seuraavana vuonna tutkimuksia jatkettiin viereisessä korttelissa Päävartion tontilla (1-6-1) Helsingin kaupungin museon toimesta. Vuonna 1999 oli vuorossa Museoviraston kaivaukset Suomen Pankin laajennuksen yhteydessä Snellmaninkatu 4-6:ssa (1-29-30) ja Helsingin kaupungin museon koekaivaus Vanhalla Tulli- ja pakkahuoneella. Viimeisin arkeologinen tutkimus on vuodelta 2002, jolloin Aleksanterin katutöiden valvonnan yhteydessä tutkittiin entisen Kluvinlahden rannalta rantarakenteita (?) ja Senaatintorin lounaiskulmassa vanhan hautausmaan vainajia.

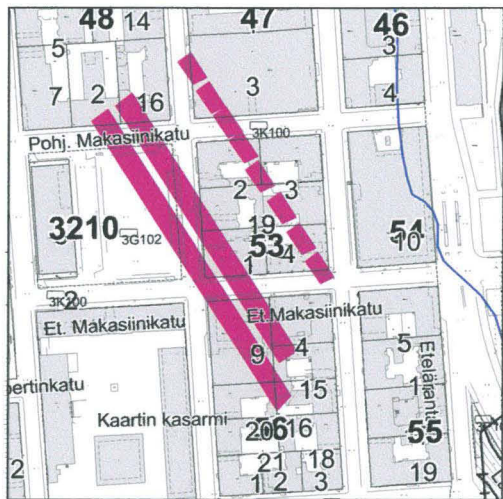
Kuva 13 A-E. Vuoden 1721 kartassa esitetyt venäläisten isonvihan aikaiset kasarmit. A) Kluuvi, Yliopiston kasvitieteellisen puutarhan alue, B) Kruunuhaka, C) Kaartinkaupunki, Kasarmintorin alue, D) Katajanokka ja E) Kluuvi. Kuvien A-D kasarmit sijaitsevat isoavihaa vanhemman kaupunkialueen ulkopuolella. Mittakaava 1:5000. Kantakartta © Helsingin kaupungin kiinteistövirasto, Kaupunkimittaussosasto.

Tiilitehtaiden jäänteet ovat varmasti jo tuhoutuneet, mutta osa venäläisten 1700-luvun alun kasarmialueista omaa vielä varmasti säilyneitä jäänteitä.

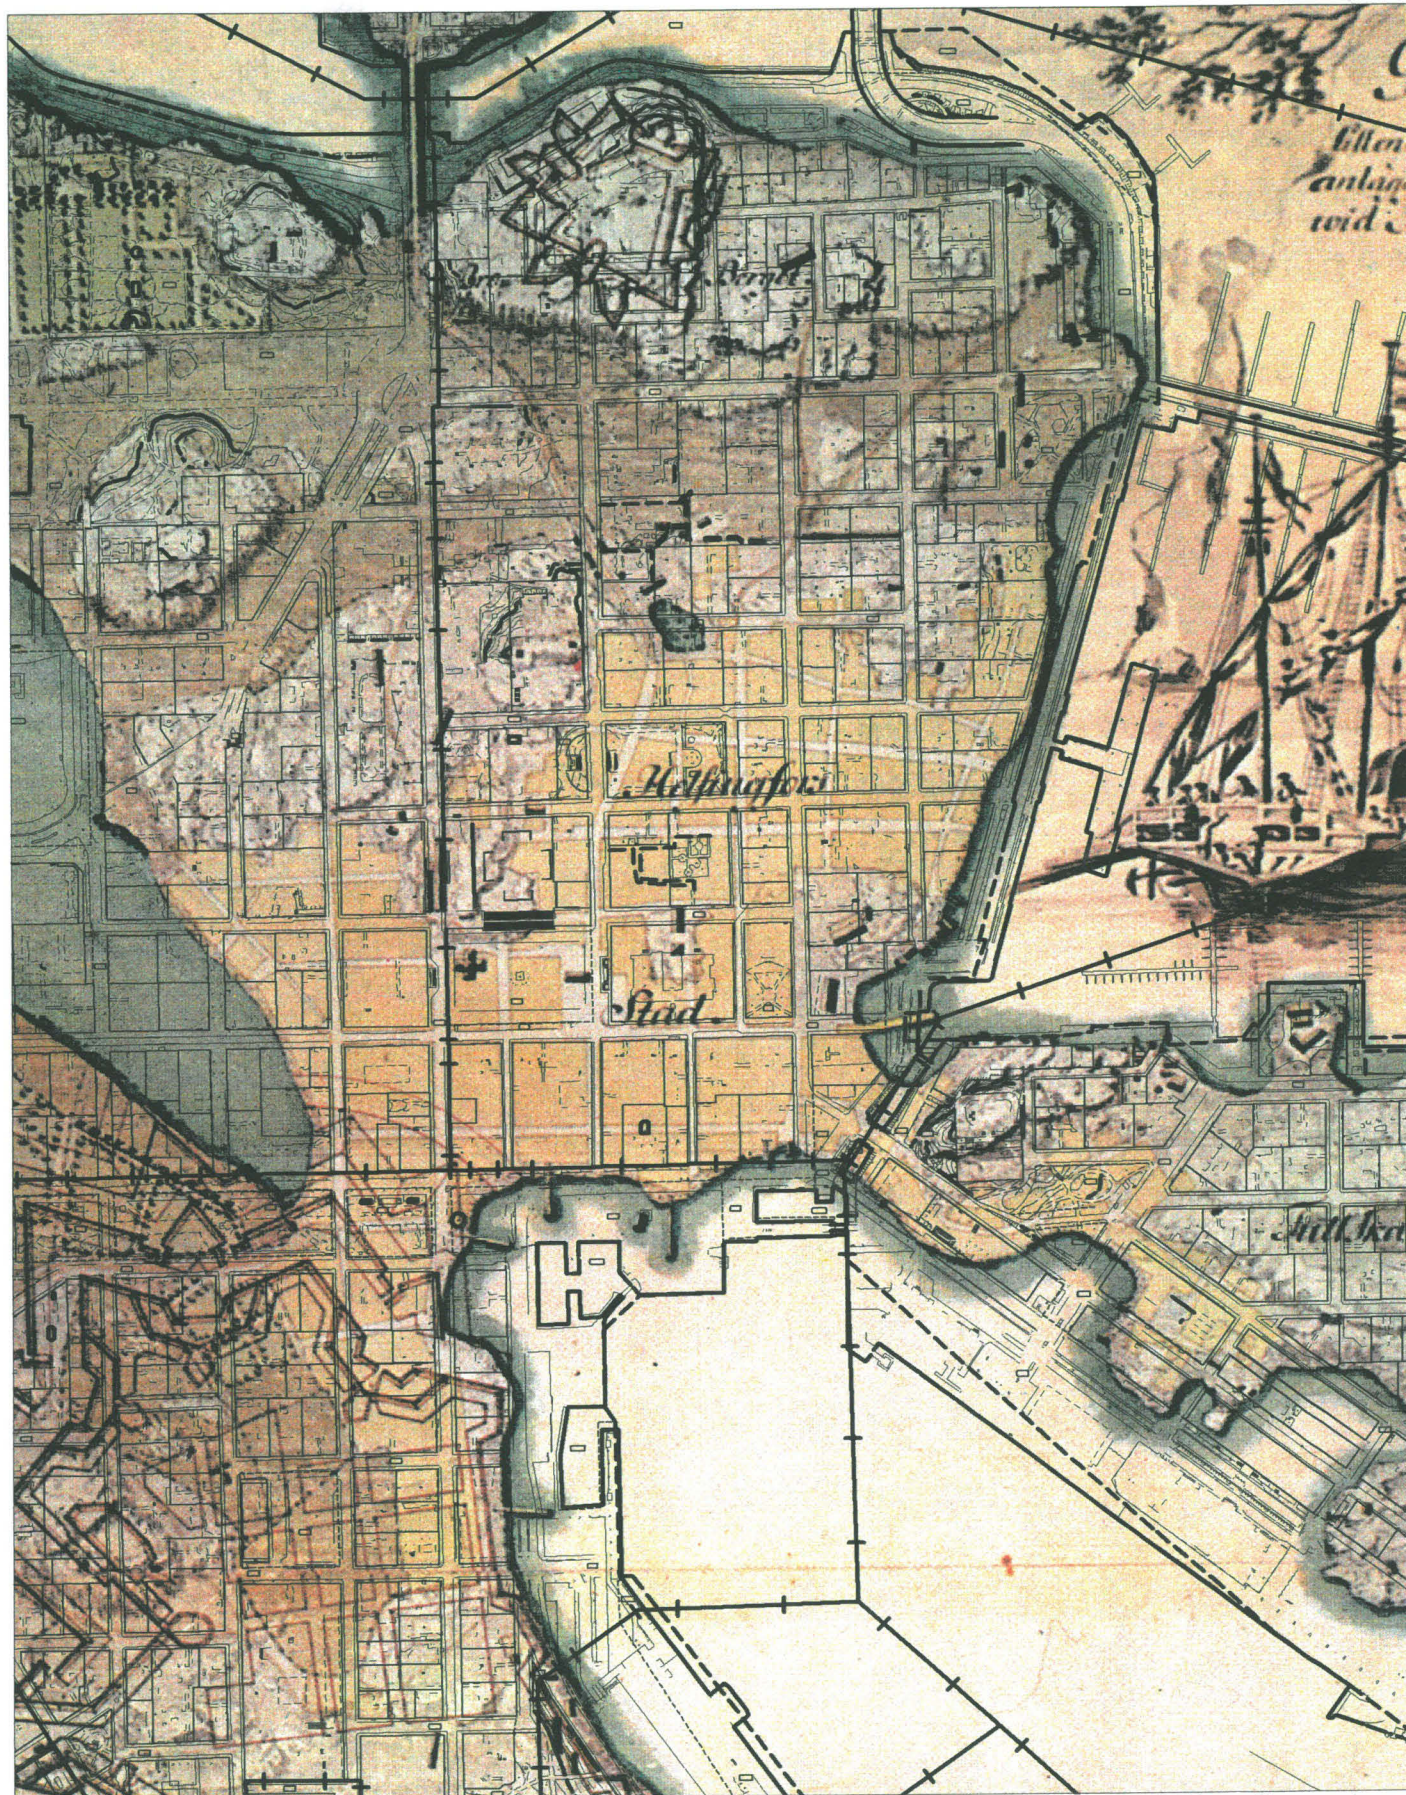
HELSINKI 1752
Ehrensvärdin ja Hoppen allekirjoittama kartta
vuodelta 1752

1700-luvun Helsinkiä kuvaavat kartat liittyvät etupäässä linnoitussuunnitelmiin ja kaupungin sijainnin kuvaamiseen. Rakennetun kaupunkialueen laajeneminen oli hidasta. Vuoden 1752 kartassa (Kuva 9 ja Liite 3.3) on vielä nähtävillä venäläisten kenttälinnoituksen pohjoisimmat osa. Tässä vaiheessa asutus ei ole vielä peittä edes isoavihaa edeltänyttä korttelialuetta. Vuoden 1767 kartassa (Kuva 10 ja Liite 3.4) korttelialue vastaa jo vuoden 1696 kartan esittämää laajuutta. Tässä vaiheessa korttelit ovat levinneet jo Katajanokalla ja Kauppatorin eteläpuolella isoavihaa laajemmalle alueelle. Kaupunki ei enää juurikaan kasvanut ennen vuoden 1808 tulipaloa, joka tuhosi kaupungin itäosia (Kuva 11 ja Liite 3.5). Tulipalon jälkeen Anders Kocke laati Helsingille uuden vanhaa asemakaavaa kunnioittavan asemakaavan (Kuva 11 ja Liite 3.5), jota ei kuitenkaan toteutettu. Syynä tälle oli Helsingin aseman kohoaminen pääkaupungiksi vuonna 1812. Tämän jälkeen toteutettiin J.A. Ehrenströmin vuonna 1812 suunnittelema ja 1800-luvun alkupuolella useaan kertaan tarkastama asemakaavaehdotus, johon alueen nykyinenkin asemakaava pohjautuu. (Meurman 1969.)

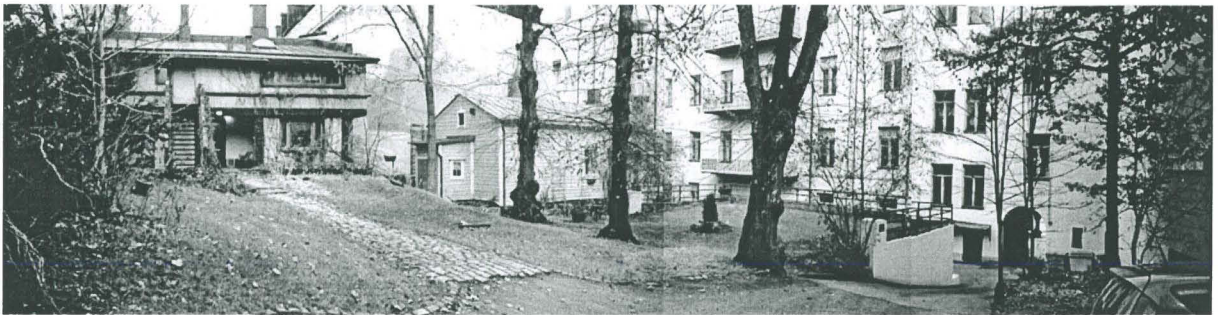
MV:RHOA 125264: 3-6. Tontin 1-15-3 alue on ollut 1600-luvun lopulla kaupungin pohjoisinta korttelialuetta. Kuvassa etualalla vasemmalla näkyvän tontin piha-alueen kerrostumat ovat todennäköisesti hyvin säilyneitä. Piha kuvattuna tontin lounaiskulmasta. Kohti N-E.

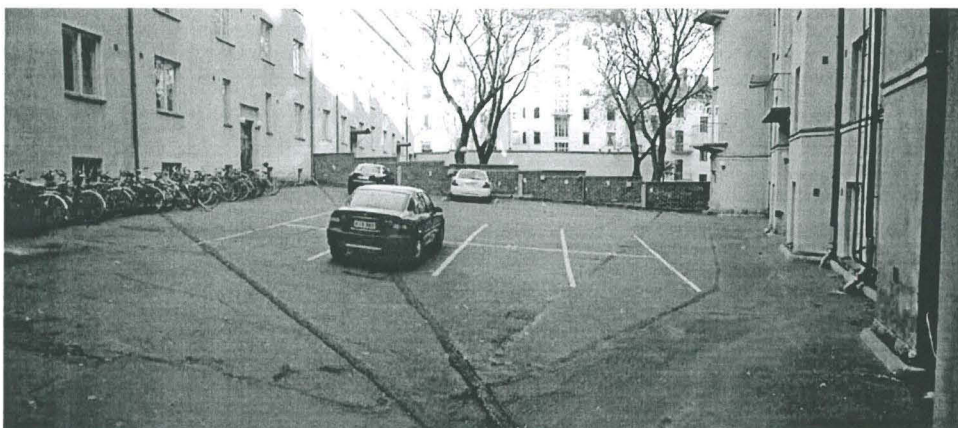
MV:RHOA : 1252647-8. Tontin 1-15-2 alue on ollut 1600-luvun lopulla kaupungin pohjoisinta korttelialuetta. Tontin luontaista topografiaa seurailevan asfaltoidun pihan alapuoliset kerrokset ovat todennäköisesti ainakin osittain säilyneitä. Piha kuvattuna tontin eteläreunalta. Kohti N.

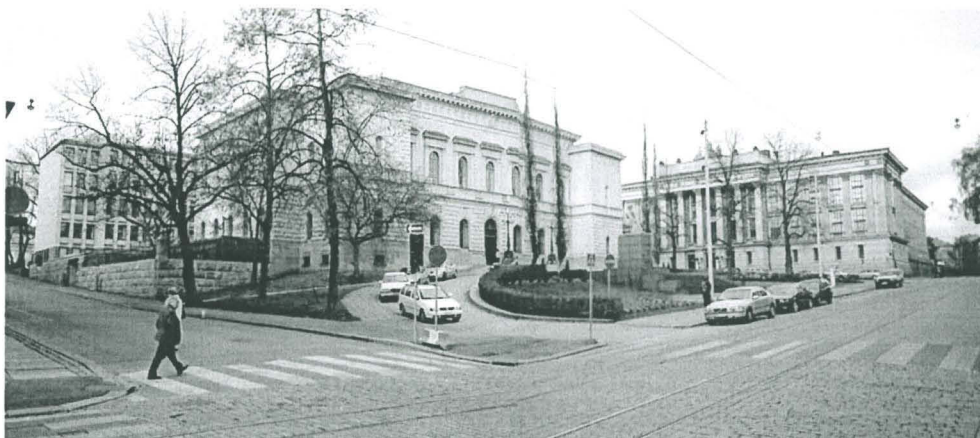
MV:RHOA 125264: 9-10. Snellmaninaukion (1P101) kerrostumat Suomen pankin (1-43-15) edustalla ovat oletettavasti pääosin tuhoutuneet. Kuitenkin kuvassa vasemmalla näkyvän Kirkkokadun reunustan ja mahdollisesti myös Rauhankadun reunan alueilla kerrostumat ovat saattaneet ainakin osittain säilyä. Kuvattuna Snellmaninkadun ja Kirkkokadun risteuksen yli. Kohti NW.

Snellmaninaukio Suomen pankin edustalla on myös ollut rakennettua kaupunkialuetta 1600-luvulla. Aukion keskeltä Snellmanin patsaan ympäriltä vanhat kerrostumat ovat oletettavasti tuhoutuneet maanpoiston yhteydessä, mutta aukion Rauhankadun ja Kirkkokadun reunoilla kerrostumat ovat luultavasti ainakin osittain säilyneitä.

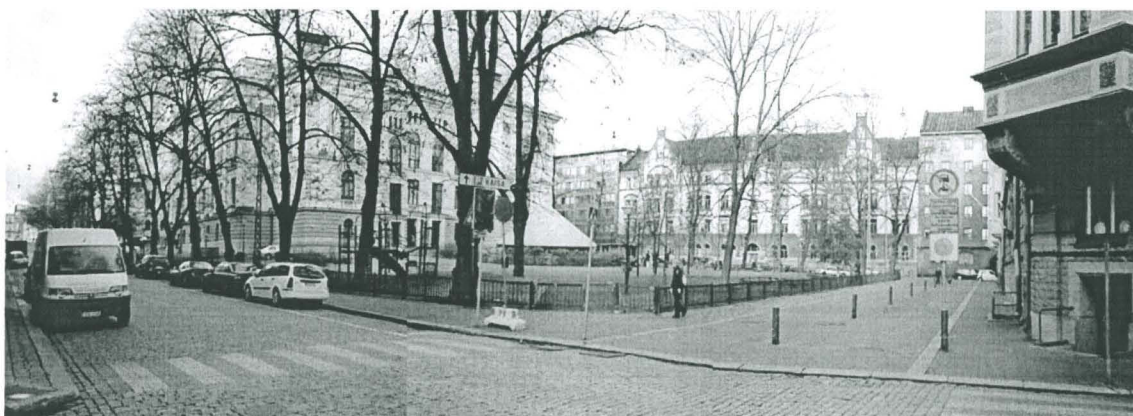
MV:RHOA 125264: 11-13. Säätytalon tontti (1-12-0) muodostaa oman korttelinsa. Kuvassa etualalla näkyvä tontin itäosan puistikko on kerrostumiltaan todennäköisesti yksi Helsingin parhaiten säilyneitä alueista. Myös Säätytalon pohjois- ja eteläpuolen kadunvarsien kerrostumat ovat oletettavasti kerrostumiltaan säilyneitä. Kuva on otettu Kirkkokadun ja Ritarikadun risteuksen yli. Kohti W-N.

Säätytalon puistikko on myös ollut 1600-luvulla rakennettua kaupunkialuetta. Vuoden 1696 kartan mukaan puistikon alueelle jää osia kolmesta eri korttelista. Puiston kerrostumat ovat oletettavasti pääosin säilyneitä, mutta osittain kunnallistekniikan, leikkipuiston laitteiden, suihkulähteen ja säätytalon ilmastointijärjestelmän tuhoamia.

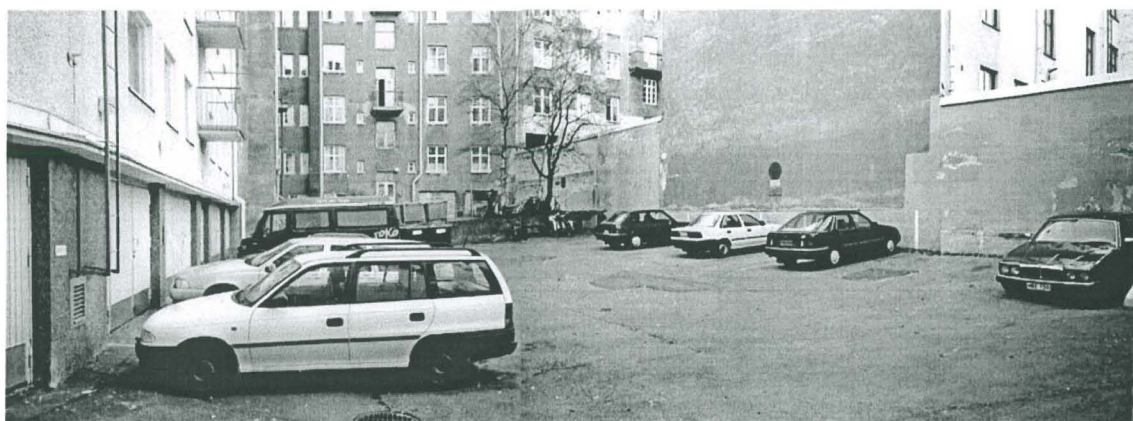
MV:RHOA 125264: 14-16. Tontin 1-9-6 asfaltoidun piha-alueen alaiset kerrostumat ovat todennäköisesti osittain säilyneitä. Kuvattu pihan kaakkoiskulmasta. Takana näkyy tontin 1-9-5 piha. Kohti W-NW.

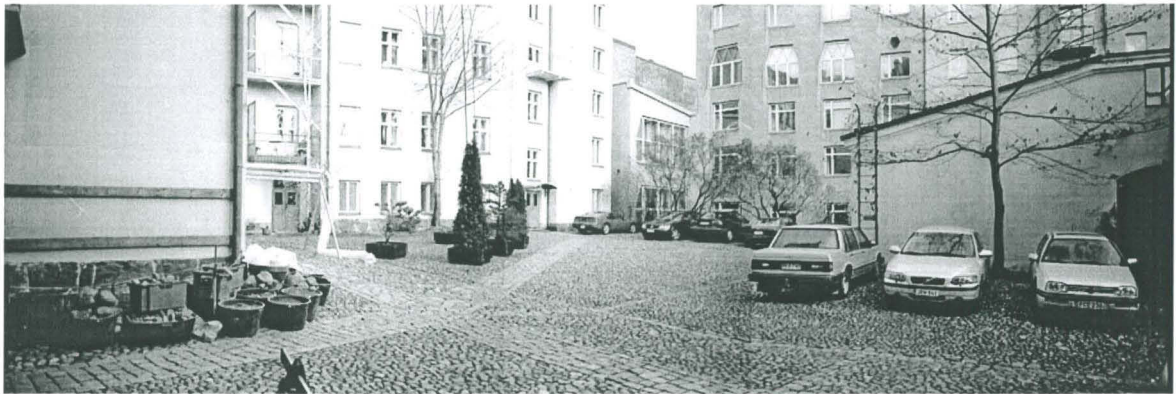
MV:RHOA 125264: 17-19. Tontin 1-7-9 alueella on 1600-luvulla sijainnut maaherran residenssin tontti. Tontin kerrostumat ovat oletettavasti säilyneet luontaista topografiaa seuraavan kivetyn pihan alueella. Kuva on otettu pihan lounaiskulmasta porttikäytävän suulta. Kohti NE-E.

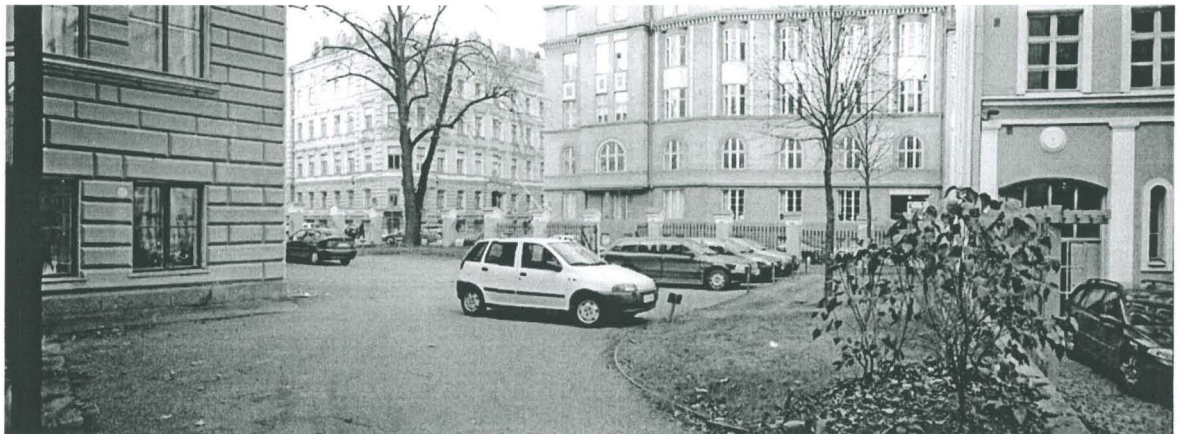
MV:RHOA 125264: 20-22. Tontin 1-7-13 Mariankadun ja Kirkkokadun kulmaus on oletettavasti kerrostumiltaan erityisen hyvin säilynyttä aluetta. Kuva on otettu tontin keskeltä Mariankadun ja Kirkkokadun risteykseen päin. Kohti NW-N.

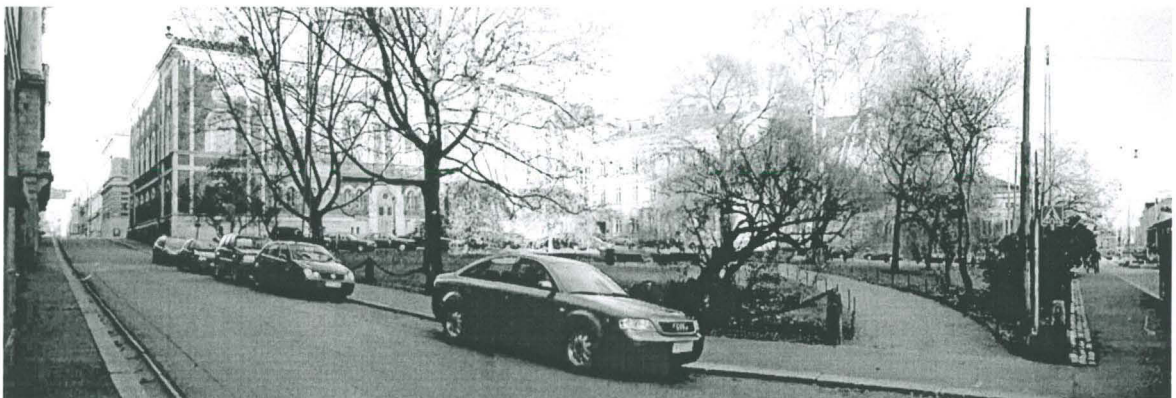
MV:RHOA 125264: 22-25. Ritarihuoneen 1-193-0 tontti muodostaa oman korttelinsa. Tontin eteläpuoliskon puistoalueen kerrostumat ovat oletettavasti hyvin säilyneitä. Kuvassa vasemmalla näkyvän Ritarikadun nykyinen linjaus vastaa 1600-luvun katulinjausta. Kuva on otettu Ritarikadun ja Aleksanterinkadun kulmauksesta. Kohti N-E.

rajautuu Mariankadun reunaan ja Ritarikatuun kuten jo 1600-luvulla. Ainoana pienenä muutoksena on Aleksanterinkadun kapeampi linjaus, jolloin tonttimaajatkui etelämäs, likimain nykyisen jalkakäytävän ja ajoradan reunalle. Ritarihuoneen puistikon kerrostumat ovat oletettavasti erittäin hyvin säilyneitä muutamista puistoon tehdyistä kunnallistekniikan kaivannoista huolimatta.
