HELSINKI SANTAHAMINA

Arkeologinen inventointi 2009

Helsinki, Santahaminan inventointi 2009

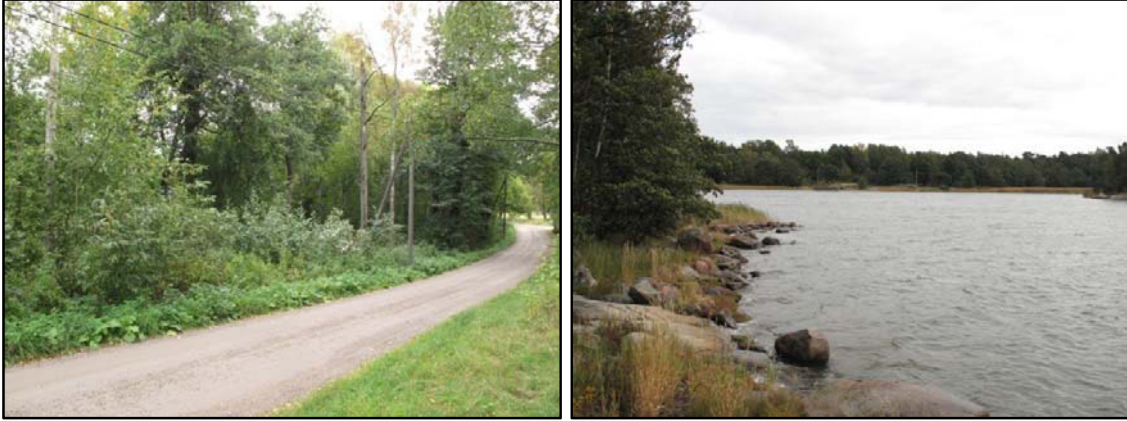
Kuvat 4 - 5 Kylätontin ympäristöä. Vasemmalla olevassa kuvassa näkyy kylätontin eteläosan läpi kulkeva tie. Oikealla näkymä Papinlahden luoteesta. Kuvat: U. König 2009.

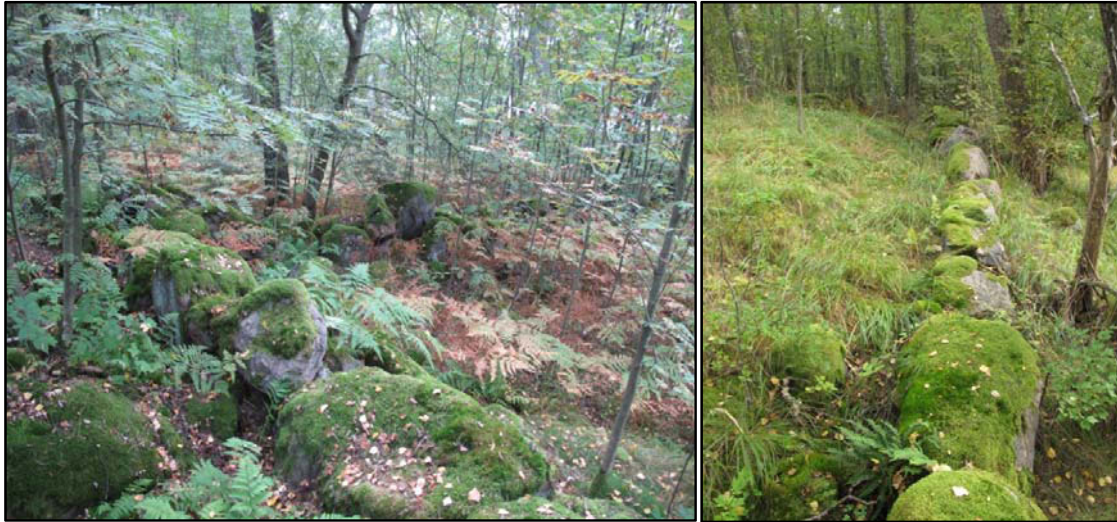
1. Kylätontin ympäristöstä havaittiin merkkejä neljästä muusta rakenteesta, jotka mahdollisesti liittyvät kylätonttiin. Papinlahden pohjoisrannalla sijaitsee rannanmyötäisesti kulkevan kapean metsäautotien molemmilla puolilla kiviäitä. Lähes suorakaiteenmuotoista kiviäitää on säilynyt yhteensä noin 110 metrin pituudelta. Kiviäitä alkaa rannan tuntumasta jatkuen pohjoiseen ja taittuessa suorakulmaisesti länteen. Kiviäiden eteläpäätyrannan tuntumassa on rikkoutunut kaatuneen puun seurauksena. Lohko- ja luonnonkivistä ladotusta kiviäidasta on näkyvissä 1–3 päällekkäistä kiviäitettä. Kiviäiden koko vaihtelee pienistä noin 0,2x0,2 metrin kokoisista kiviäistä jopa noin 1x1,4 metrin kokoisiin kiviäisiin. Kivet ovat osittain sammaloituneita. Kiviäiden ympäristössä kasvaa lehtipuita ja mäntyjä, keuhkakasvillisuus koostuu etupäässä saniaisista ja hienistä. Kiviäitä on reunustanut vanhaa peltoa. Samalle paikalle on vuoden 1778 isojakokartassa merkitty ”*Norr uds gierdet*”. 1800-luvun karttojen perusteella paikalla on sijainnut vihannestarhoja.

Kuvat 6 - 7 Papinlahden pohjoisrannalla sijaitseva kiviaita. Kuvat: U. Kõngäs 2009.

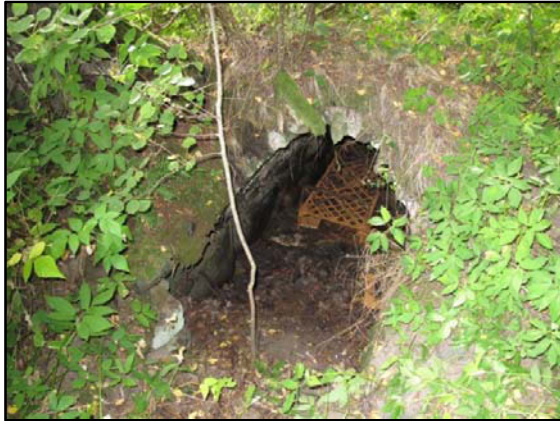
Kuva 8 (vasemmalla) Papinlahden pohjoisrannalla sijaitsevan kiivoholvikellarin sisältä pilkottaa heteka. Kuva: U. Kõngäs 2009.

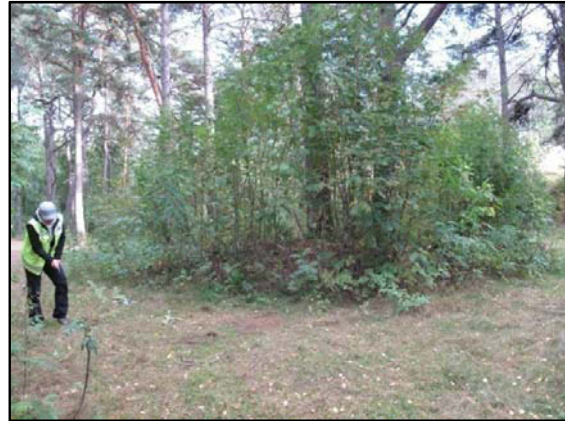
Kuva 9 (oikealla) Mahdollinen uuninperustus näkyy kuvassa maakumpuna. Kummun vasemmalla puolella apulaistukija Tiina Mikkanen kairaa näytettä maasta. Kuva: U. Kõngäs 2009.

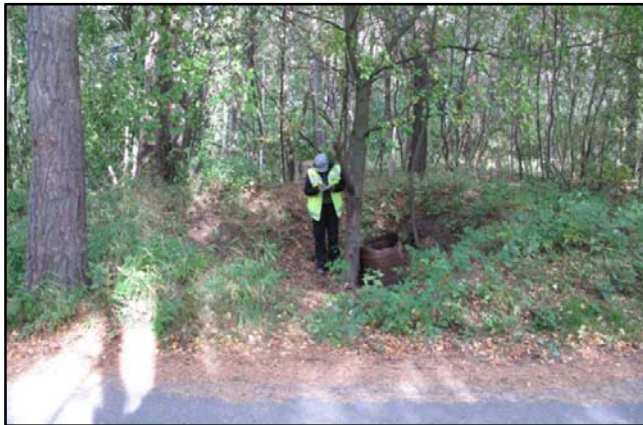
4. Papinlahden pohjukassa, aivan radioasemalle johtavan tien pohjoispuolella sijaitsi maavallien ympäröimä, noin 4x4 m kokoinen kellari kuoppa. Kuoppaan kiersi noin 1 m korkuiset maavallit. Ulkopuolelta vallit olivat noin 0,2–0,8 m ympäristöään korkeammat. Kellarikuopan noin 1 m leveä suuaukko oli etelään tielle päin. Kuoppaan ympäröivää valliä kairattiin. Kairanpistossa näkyi selkeä 0,1–0,15 m paksuinen hiilensekainen hiekkakerros noin 0,3–0,4 m syvyydessä. Kellarin iästä ei ole varmaa tietoa. Se saattaa liittyä 1800–1900-lukuihin, tai ajoittua mahdollisesti jo varhaisemmaksi kylätontin aikaiseksi.

Kuva 10 Apulaistukija Tiina Mikkanen kirjoittamassa maustinpanoja maavallien ympäröimän kellarikuopan keskellä. Kuva: U. Kõngäs 2009.

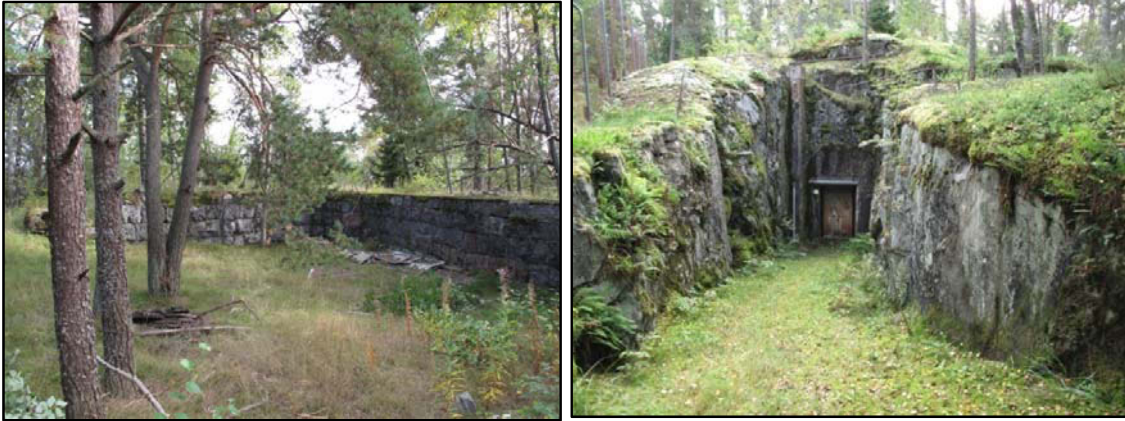
Tykkipatteri on suunnilleen etelä-pohjois-suuntainen, noin 32 m pitkä ja sen molemmat reunat tahtuvat länteen. Rintamuurin korkeus on noin 1,6–1,9 m ja siitä on näkyvissä 3–4 kivikertaa. Rintamuurin lohkokivet ovat noin 0,4x0,5–0,7x1,3 m kokoisia. Muuria on tilkitty betonilla kahdella eri tavalla: betonivalu on joko korvattu kivien välillä tai se on jätetty koholle kivien väliin. Varustuksen pohjoispuolella rintavarustuksen yläosa on tuettu betonilla noin 0,4 m korkeudelta. Vallikäytävä on noin 13 m leveä ja noin 19,2 m pitkä. Rintavarustuksen päällä on noin 8 m leveä maavalli. Maavallissa on viisi noin 1,5–2x1,5–2 m kokoista myöhemmin rakennettua poteroa. Maavallin eteläreuna laskautuu muurin päältä luiskamaisesti miinauspaviljongin ohitse vallikäytävän eteläreunaan, josta alkaa patterille johtava tykkitie.

Kuva 12 (vasemmalla) Patterin kivirakenteinen rintavarustus. Kuva: U. Köngäs 2009.

Kuva 13 (oikealla) Tunneliruutikellariin johtava kallioon louhittu käytävä ja oviaukko. Kuva: U. köngäs 2009.

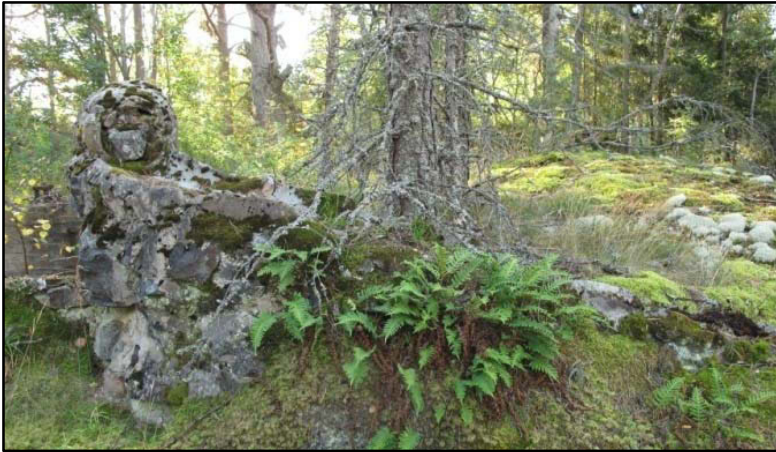
Tunneliruutikellarin ilmastointiin ja lämmitykseen liittyneistä ventilaattorista on säilynyt ventilaattorin rakenteiden perustuksia ja keraamisia putkenkappaleita. Tunneliruutikellarin yläpuolella kallion päällä erottuu ventilaattoriin liittyneen rakenteen paikka noin 0,2–0,3 m syvä ja noin 3,5x3,5 m kokoinen eliönmuotoisen painanteena. Painanteen reunoilla on kalliosta kiinni rautaisia kiinnitysrenkaita ja rautan auloja tai -niittejä. Lisäksi paikalla on säilynyt kiivistä ja betonista rakennettu putken paikka, joka laskeutuu kohti tunneliruutikellarin suuaukkoa. Ventilaattorin keraaminen putki on ollut halkaisijaltaan noin 0,2 m kokoinen. Tunneliruutikellarin oven vasemmalla puolella olevassa kalliosta on säilynyt ventilaattorin putken rautaisia kiinnitysrenkaita.

Kuva 14 Ventilaattorin putki (osoitettu kuvassa nuolella) on kulkenut kivistä ja betonista rakennetun alustan päällä. Kuva: U. Kõngäs 2009.

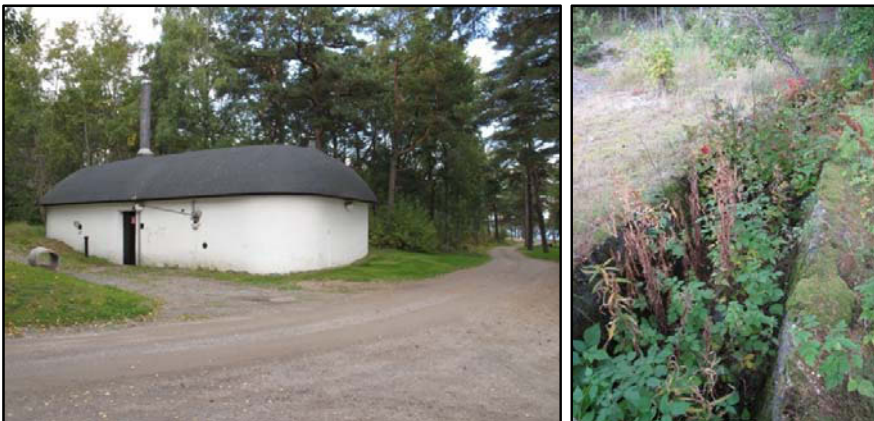
Kuvat 15 - 16 Vasemmalla on miina-asema ja oikealla siihen liittyvä kaapelikaivanto. Kuvat: U: Kõngäs 2009.

Tykkipatterin eteläpuolella on merenrannassa yhä pystyssä oleva, vuonna 1908 valmistunut¹¹², valkoinen, betoninen miina-aseman konekasematti. Miina-asemalta lähtee merelle päin betonoitu kaapelikaivanto. Aivan rannassa kaivanto on louhittu kalioon. Kaivanto ovat noin 0,95 m syvä ja noin 1,2 m leveä. Se on osittain kivien ja maan peitossa ja kaivannossa kasvaa pensaikkoo ja vesakkoa.

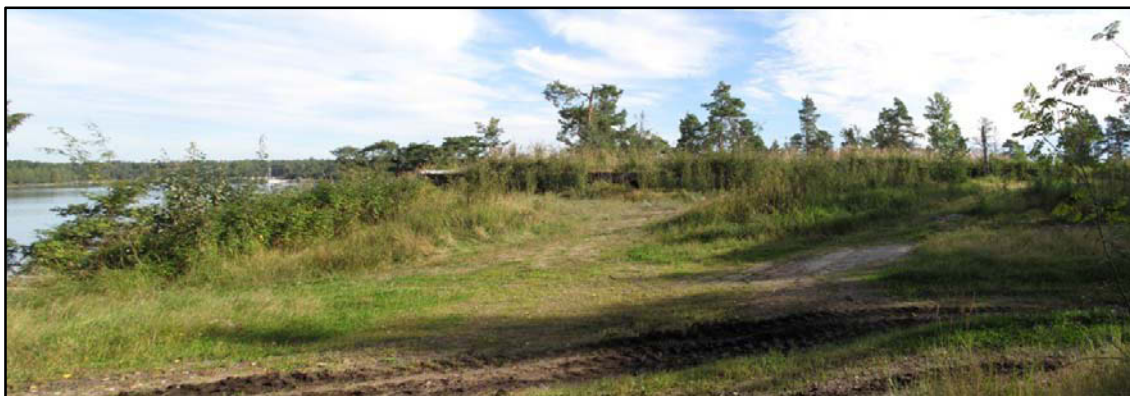
Kuva 17 Yleiskuva tykkipatterille VII. Kuva: U. Köngäs 2009.

Patteri on alun perin ollut maa- ja kivirakenteinen varustus, johon suunnitelmapiirustuksen mukaan on suunniteltu neljä kanuunaa¹¹⁵. Vuosisadan vaihteessa patteria on uusittu ja sen rintavalli on tuettu betonilla¹¹⁶. Rintavarustus on noin 38 m pitkä ja sitä on näkävissä noin 1,25 m korkeudelta. Rintavarustuksen päällä olevan maavallin leveys on noin 8–10 m ja se

laskee laidoilta jyrkästi alas. Rintavarustuksessa on kahdeksan ammustarvikekomeroa, joiden korkeus on noin 0,80 m, leveys 1,50 m ja syvyys 1,10 m. Vallikäytävän leveys on noin 10,5 m. Patterin kaakkoisreunalla on maarakenteinen sivusuoja, joka on noin 13 m pitkä ja 5 m leveä. Aivan varustuksen luoteispäädyssä, laiturille vievän mukulakivitienvarellalla, on betoninen ruutikellari¹¹⁷. Ruutikellari on noin 4 x 5,3 m kokoinen ja sen korkeus on noin 3 metriä. Patterin seinästä ruutikellarin vierestä on tuettu kivillä. Kiviseinämä on noin 3 m korkea ja siitä on näkyvissä 5 kiveä. Kivien koko on noin 0,6x0,3–1x0,6 m. Kivissä on poranjälkiä, joiden halkaisija on noin 3 cm.

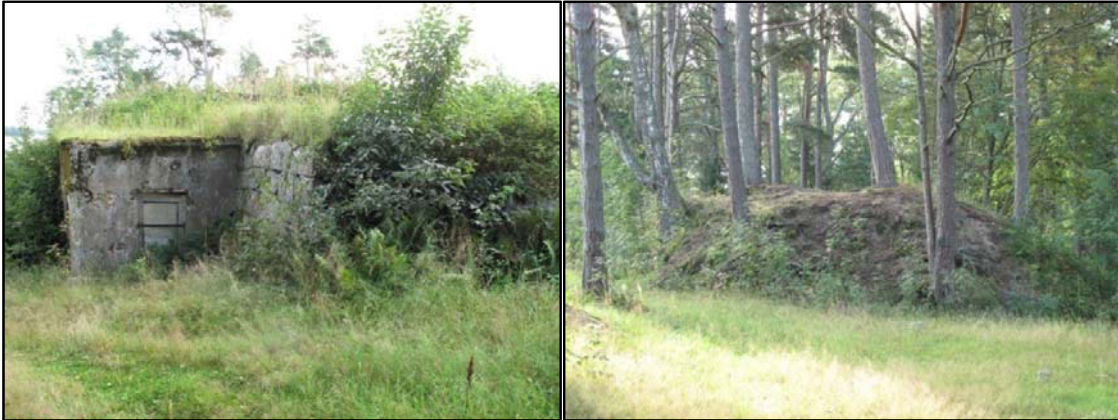
Kuva 18 (vasemmalla) Tykkipatterin luoteiskulmassa oleva betoninen ruutikellari ja kivillä tuettua patterin seinämää. Kuva: U. Köngäs 2009.

Kuva 19 (oikealla) Maakumpuna erottuva 1800-luvun puolella välissä rakennettu ruutikellari. Kuva: U. Köngäs 2009.

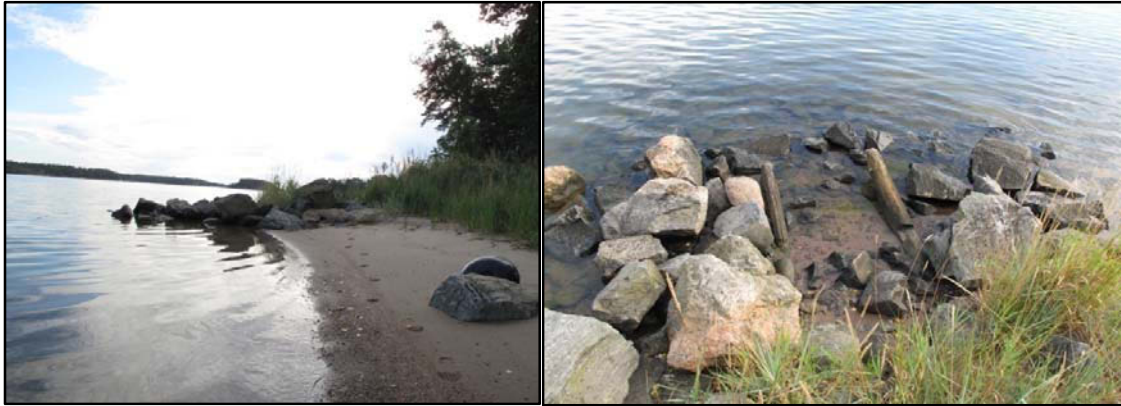
Kuvat 20 - 21 Patterin 7 laiturin perustukset. Kuva: U. Kõngäs 2009.

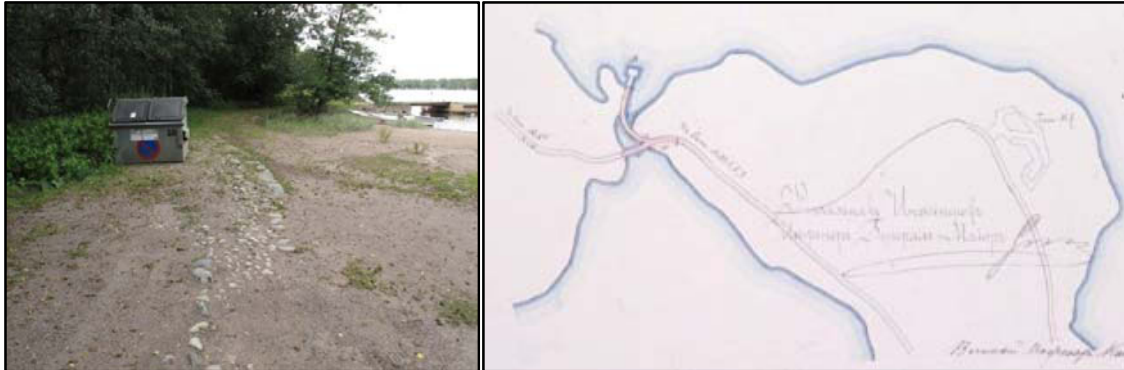
Isosaareen johtavalta päätieltä erkanee pohjoisrannalle patterin 7 länsipuolelle vanha tykkitie. Tie päättyy laituriin. Paikalla on sijainnut 1800-luvun lopussa rakennettu laituri¹²⁰, jonka vanhojen perustusten päälle on rakennettu uusi laituri. Tie on nykyisin päällystetty soralla, mutta soran alla ovat mukulakivet ovat nähtävissä. Tien leveys on noin 5 m. Rannanpuoleinen reuna on tuettu tien keskiosaa isommilla lohkokivillä. Kivien koko on noin 0,4x1,1 m ja niissä on näkyvissä 2,5–3 cm kokoisia poranjälkiä. Tien eteläpuolella kulkee oja, joka on noin 2 m leveä ja 1 m syvä. Tien loppuosa rannassa on korotettu. Tien reunassa on näkyvissä kolme kivikertaa ja tien korkeus rantahietikosta on noin 0,9 m. Korotettu osa on betonoitu. Osittain tie on rakennettu kallion päälle.

Kuva 22 Vanhalle laiturin paikalle johtava tykkitie patterin VII länsipuolella. Kuva: U. Kögäs 2009.

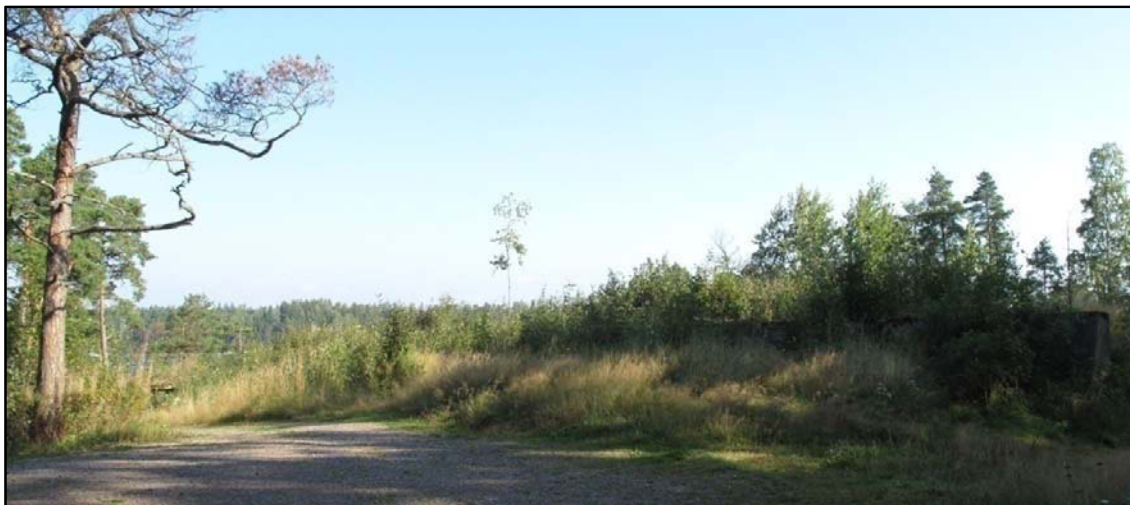
Kuva 23 Yleisnäkymä tykkipatterille VIII. Kuva: U. Kõngäs 2009.

Lähes pohjois-eteläsuuntaisen tykkipatterin rintavarustus on betoninen. Sitä on näkyvillä noin 1,4 m korkeudelta ja 39 m pituudelta. Lähes puoleksavälissä varustusta betonisessa rintavarustuksessa on noin 5 m kokoinen aukko. Rintavarustuksessa on kuusi ammustarvikekammeroa. Kammerot ovat noin 0,8 m korkeita, 1,2 m leveitä ja 1,6 m syviä.

Komeroita reunustaa puiset karmit, joissa on kiinni rautasaranat. Varustuksen vallikäytävä on noin 7,5 m leveä ja se on noin 1–1,5 m korkeammalla kuin maasto tykkipatterin taustalla. Rintavarustuksen päällä olevan maavallin leveys on noin 8,5 m. Maavallissa on paterin eteläosassa pyöreä, halkaisijaltaan noin 2 m kokoinen ja noin 0,5 m syvä kuoppa. Patterin valli taittuu pohjoisreunasta länteen päin sivusuojaksi. Taittekohdassa on noin 3x3,5 m kokoinen ja noin 0,3–1,2 m syvä suorakaiteenmuotoinen kaivanto. Patterin luoteiskulmassa on betoninen ruuti kellari. Kellarin katon perusteella sen koko on noin 5,1 x 4 m. Kellarin suuaukko on sen eteläpuolella. Suuaukolle johtaa 5 porrasta. Kellari oli sisältä vedenpeitossa.

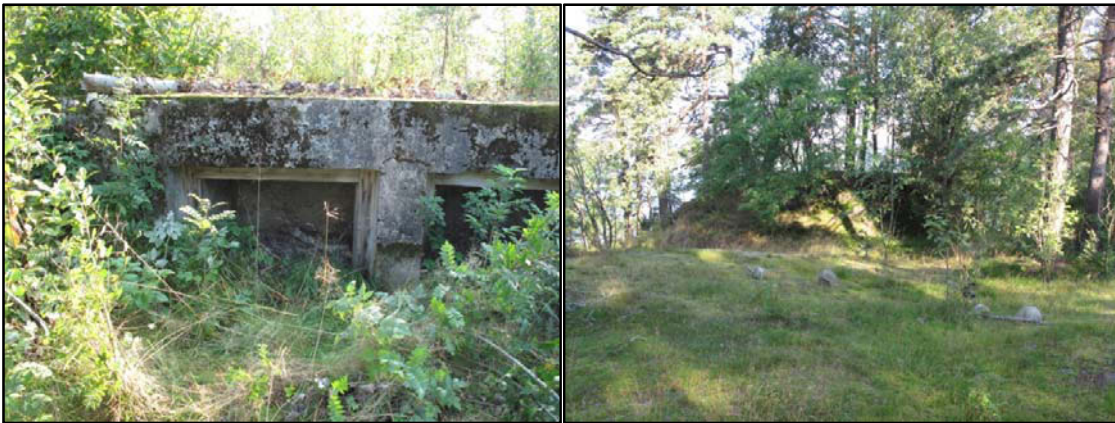
Kuva 24 (vasemmalla) Betonisessa rintavarustuksessa olevia ammustarvikekomeroita. Kuva: U. Köngäs 2009.

Kuva 25 (oikealla) 1800-luvun puolivälissä rakennettu ruutikellari erottuu nykyisin maastossa maakumpareena. Kuva: U. Köngäs 2009.

Tykkipatterin länsipuolella erottuu maastossa 1800-luvun puolivälissä rakennettu ruutikellari maakumpuna. Maakumpu sijaitsee noin 10 m päässä merenrannasta, puisen varistorakennuksen koidonpuolella. Maakumpu on pyöreä, halkaisijaltaan noin 10 m kokoinen ja noin 5 m korkea. Kummun päällä on kaksi noin 1,5x2 m kokoista suorakulmaista kaivantoa ja lounaisreunassa on noin 0,5 m syvä ja noin 1 m levyinen kulku-ura. Jo vuonna 1971 on kummun keskellä ollut potero ja tämän poteron keskellä on ollut sähköpölväs¹²³. Kummulla kasvaa muutamien kookkaan männyn lisäksi nuoria lehtipuita sekä heinäkasveja.

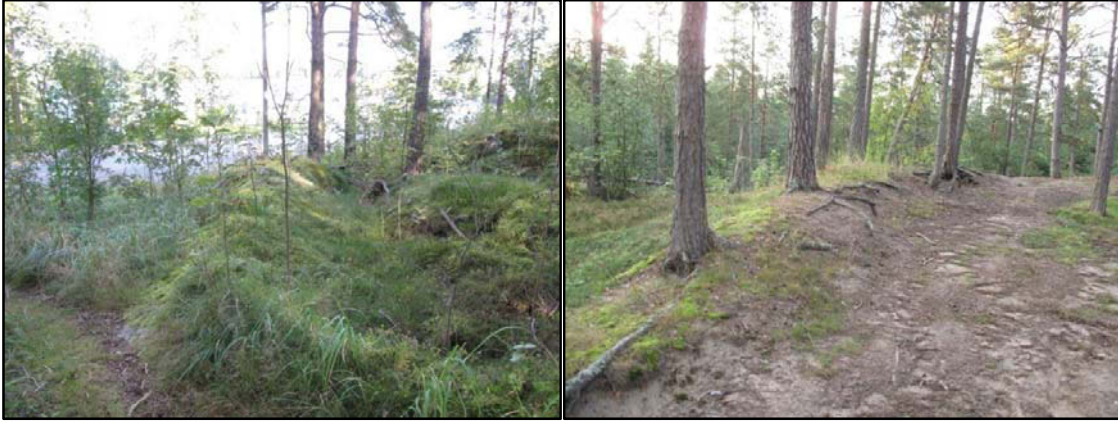
Maavallin jatkuu selkeämpänä Hevossalmen sillalta johtavassa falttitiellä itäpuolella mäntymetsässä, missä valli on noin 0,5–1,2 m korkea ja noin 2–6 m leveä. Vallia on säilynyt yhtäjaksoisesti yhteensä noin 200 m pituudelta. Metsässä kulkeva polku noudattelee redutin vallin suuntaa. Tykkiaseman nro 2 (ks. edellä oleva kartta) kohdalla kallion päälle rakennettu hiekkavalli kääntyy kohti etelää. Tykkiaseman kohdalla erottuu rintavallin edessä noin 6 m leveä vallikäytävä. Vallin päällystä on hyvin erodoitunut.

Pistooliampumaradan ympärillä vallia on säilynyt noin 300 m matkalta. Pistooliampumaradan pohjoispuolella noin 5,5 m leveän ja noin 0,5 m korkean vallin molemmin puolin on ojakavannot. Valli nousee pistooliampumaradan takana sijaitsevalle kalliolle, jonka päällä on ollut redutin tykkiasema numero 5. Tykkiaseman kohdalla hiekkarakenteinen maavalli on hyvin kulunut ja vallin läpi kulkeva tie halkaisee vallin. Valli on noin 1–5 m leveä ja noin 0,4–1 m korkea. Valli kulkee jyrkkää mäen reunaan seuraten. Pistooliampumaradan on tuhonnut osan vallia ja valli jatkuu katkonaisena pistooliampumaradan länsipuolella kohti Vesitorninmäkeä. Pistooliampumaradan ja Vesitorninmäen välissä vallia on säilynyt noin 60 m pituudelta.

Kuva 26 (vasemmalla) Redutin maavallia Hevossalmen sillalta etelään johtavan tien itäpuolella, redutin pohjoisosassa. Kuva: U. Kõngäs 2009.

Kuva 27 (oikealla) Redutin maavalleja pistooliampumaradan takana kohoavan mäen päällä. Kuva: U. Kõngäs 2009.

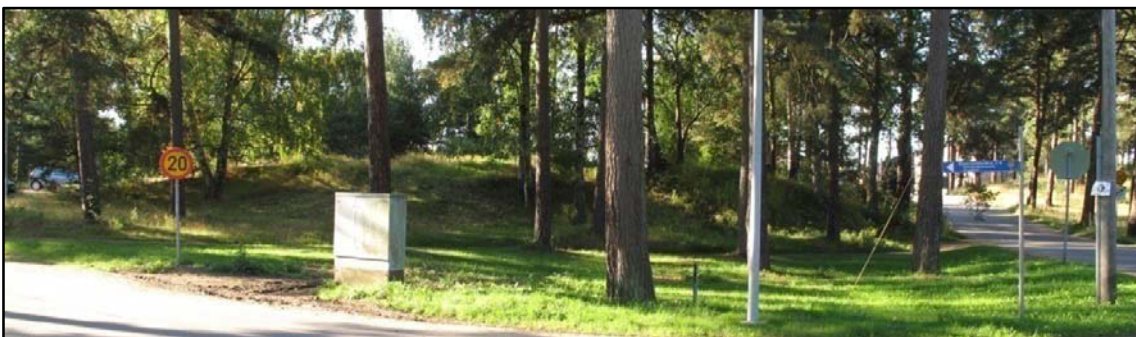
Kaartin jääkäri rykmentin esi kuntarakennuksen pohjoispuolella, paikoitusalueen ja teiden väliin jäävällä viheralueella on havaittavissa todennäköisesti reduttiin liittyviä vallirakenteita noin 120 m pituudelta. Paikoitusalueen pohjoispuolella oleva maakumpu on todennäköisesti jääne redutin tykkiasemasta numero 8. Valli on noin 1,5–2 m korkea ja noin 12,5 m leveä. Redutin alkuperäistä muotoa on vaikea hahmottaa, sillä kumpua on muokattu myöhemmin. Maakummulle on kaivettu uusia poteroita ja hirsillä tuettu korsi. Kummun päällä sijaitsee kaksi suorakaiteenmuotoista tasannetta, joiden reunoja kiertää noin 0,2–0,6 m korkea pienten kivien- ja maansekainen valli. Kivet ovat noin 0,15x0,3–0,3x0,45 m kokoisia. Tasanteiden ja kivien alkuperästä ei ole varmaa tietoa. Maavalli jatkuu vielä kummun lounaispuolelle, Kaartin jääkäri rykmentin esi kuntarakennuksen pohjoispuoleiselle nurmikolle, jossa valli erottuu noin 0,3–0,6 m korkeana. Merenranta lähinnä sijainneet redutin osat ovat tuhoutuneet.

Kuva 28 Kasarmialueen pohjoispuolella oleva maakumpu on mahdollisesti jääne redutin tykkiasemasta numero 8. Kuva: U. Kõngäs 2009.

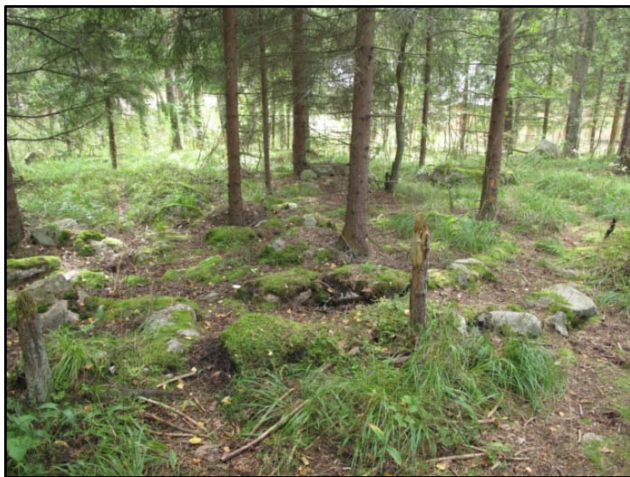
Santahaminan Isosaarissa Kissalammen koillispuolella, tykkipatterin 7 rautikellarin lounaispuolella, sijaitsee loivassa rinteessä erikoinen kivirakenne. Rakenne koostuu viidestä, mahdollisesti kuudesta kaarevasta kivirivistä. Rakenne on koottu erikokoisista kivistä, joiden koko on noin 0,7x0,35–0,35x0,2 m. Kivirivit ovat noin 0,4–0,5 m päässä toisistaan ja niiden korkeus vaihtelee 0,2–0,5 m. Rivit ovat levimmillään n. 10 m ja rakenteen pituus on 4,5 m kohtisuoraan rinnettä.

Kivirivien edessä on kaksi pöyristä luonnonkivistä koottua kivilatomusta ja sivustassa lounaan puolella paasimainen iso kivi. Rivit ovat sammaleen peittämiä ja niiden keskellä ja päällä kasvaa kuusia ja mäntyjä. Ympäriällä on myös lehtipuita. Kivilatomukset ovat turpeen peittämiä noin 1,2x1,5 m ja 1,4x1,8 m kokoisia ja noin 0,5 m korkeita. Kivirivien kaarevan amfiteatterimaisen muodon perusteella kyseessä voisi olla leirikirkko tai euraänlainen katsomo. Rakennetta on epäilty myös suuntimalaitteeksi. Samanlainen kivirakenne sijaitsee kohteesta noin 130 m päässä luoteessa (Santahamina Kissalampi 2).

Kuva 29 Kaarevat kivirivit kuvattuna kohti niiden keskustaa. Kuva: U. Kögäs 2009.

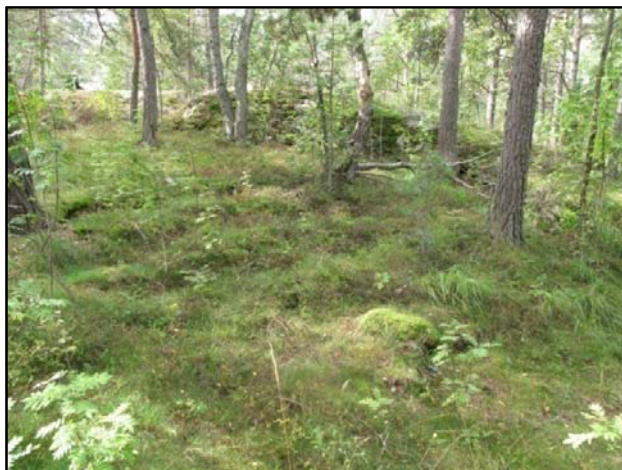
Santahaminan Isosaaren pohjoisrannalla, patterin 7 varastomakasiinin länsipuolella sijaitsee erikoinen kivi rakenne. Pohjoiseen loivasti viettävässä rinteessä on kuudesta kahdeksaan kaarevaa sektorin muotoon aseteltua kivistä. Selkeiden kivistien korkeus on noin 0,3 m ja kahden epämääräisemmän korkeus on noin 0,10 m. Kaikki kivet ovat sammaleen ja varpujen peitossa, mutta kivet näkyvät noin 0,3x0,5 m kokoisina mättäinä. Rinteessä alimmaisena olevan kivistin edessä, noin kolmen metrin päässä kivististä, on kaksi isoä kivettä. Toisen paasimaisen kiven mitat ovat noin 1,4x0,9 m. Kivet ovat luonnonkiviä, joista molemmissa on yksi lohkottu sivu. Paasimaisten kiviä takana rinne laskee jyrkästi rantaan. Rakenteen leveys on noin 10 m ja pituus noin 8,5 m. Rakenne sijaitsee kahden kallionnyppylän välissä siten että ”katselusuunta” on pohjoiseen. Kivistien kaarevan amfiteatterimaisen muodon perusteella kyseessä voisi olla leiri kirkko tai eräänlainen katomo. Rakennetta on epäilty myös suuntimalaitteeksi. Samanlainen kivirakenne sijaitsee kohteesta noin 130 m päässä kaakossa (Santahamina Kissalampi 1). Peruskarttaote kohteesta on esitetty edellä kohteen Santahamina Kissalampi 1 yhteydessä.

Kuva 30 Kaarevat kivistit erottuvat maastossa matalina mättäinä. Kuva: U. Kõngäs 2009.

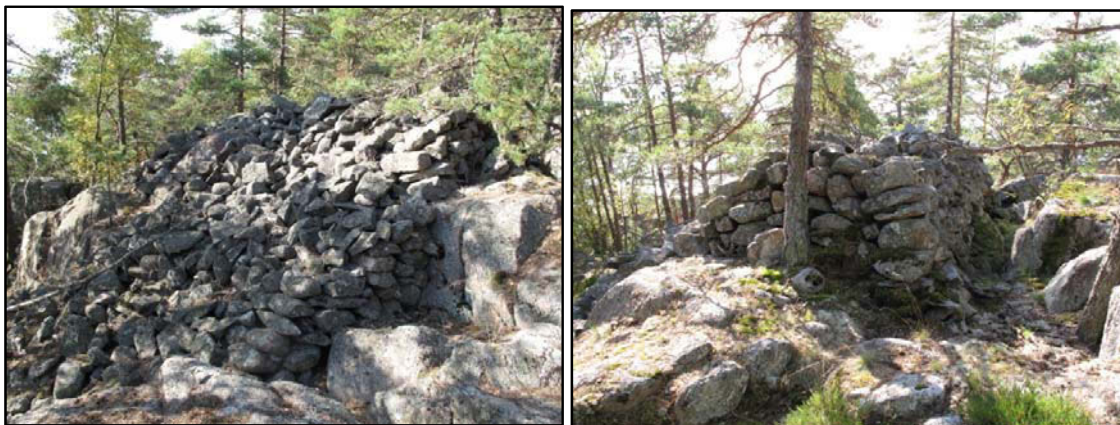
Santahaminan etelärannalla Itäniemessä on kallion rinteeseen ladottu kivirakenne. Kivilatomus on lounais-koillis-suuntainen, noin 7x5,4 m kokoinen ja lähes suorakaiteenmuotoinen. Se on rakennettu etelään päin viettävään rinteeseen osittain kallion halkeamiin. Sen kaakkoisreuna, ja osittain koillisreuna, ovat sortuneet. Säilyneet suorat seinät ovat huolella ladottuja. Rakenteen eteläkulmassa on suurimmaakivi/kallio. Korkeimmillaan kivilatomus on noin 2,1 m ja siitä on näkyvissä parhaimmillaan 12 kivikertaa. Sortuneilta osilta rakenteen korkeus on noin 0,5 m. Rakenne on ladottu etupäässä luonnonkivistä, mutta muutama kivi vaikuttaa lohkotulta. Kivet ovat noin 0,15x0,2–0,3x0,7 m kokoisia ja niitä peittää jäkälä. Etelänurkasta maakiven lounaispuolelta rakenteesta erkaneen noin 2,5x2,5 m kokoinen neliskanttinen uloke. Siitä on säilynyt noin 6 päällekkäistä kivikertaa ja se on noin 1,5 m korkea. Suuremman kivilatomuksen seinä on osittain sortunut ulokkeen päälle.

Kuvat 31 - 32 Kivilatomus on rakennettu kallion epätasaiseen rinteeseen. Kuvat: U. Kõngäs 2009.

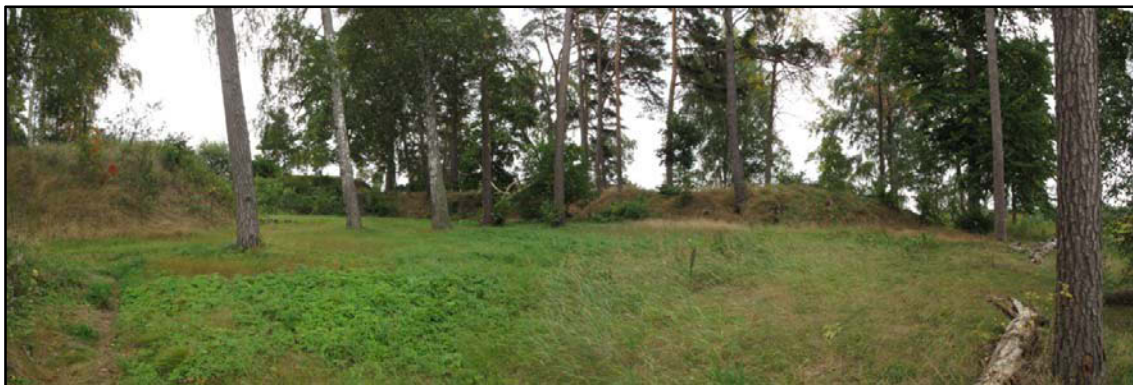
Kuva 33 Yleiskuva Matosaaren tykkipatterista. Kuva: U. Köngäs 2009.

Tykkipatterin rintavarustus on maarakenteinen. Varustus on lähes pohjois-etelä-suuntainen ja yhteensä noin 130 m pitkä. Rintavalli on noin 2 m korkea ja noin 1,5–3 m leveä. Varustuksen pohjoisosassa erottuva vallikäytävä on noin 10 m leveä. Koko tykkipatterin aluetta on muokattu paljon 1900-luvulla ja aikalla sijainneen huvilan ja puutarhan myötä. Paikalla sijaitsee pengerryksiä, kivipylväitä ja rintavallin päälle nousee useasta kohdasta portaat. Noin

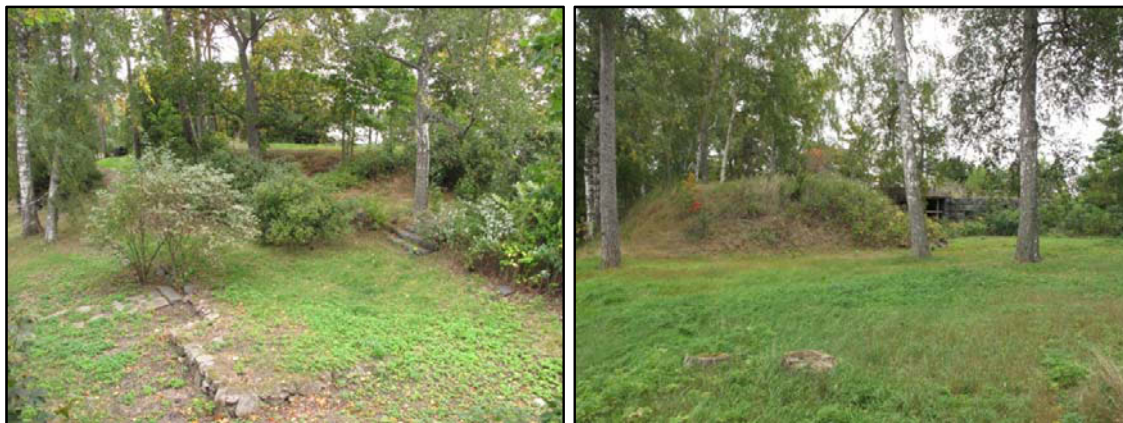
Patterin takana länsipuolella erottuu maastossa ruutikellarin noin 3–4 m korkeana maakumpuna. Halkaisijaltaan pyöreä maakumpu on noin 12 m kokoinen. Kummunkäytävät ovat jyrkät ja sen päällystys on tasainen. Todennäköisesti päällystys on tasoitettu 1900-luvulla paikalla sijainneen rakennuksen ja puiston tarpeiden mukaan. Maakummun päältä johtaa nykyisin kiviportaat rakennuksen raunioita ylitse tykkipatterin rintavarustukselle. Ruutikellarin ja tykkipatterin välissä olevan rakennuksen raunioihin oli kiinnitetty yömaa-alue- ja sortumavaara-kyltit.

Kuva 34 (vasemmalla) Matosaaren tykkipatteria on muokattu puutarhaksi. Kuva: U. Kögäs 2009.

Kuva 35 (oikealla) 1800-luvun puolessavälissä rakennettu ruutikellari näkyy maastossa maakumpuna. Kuva: U. Kögäs 2009.

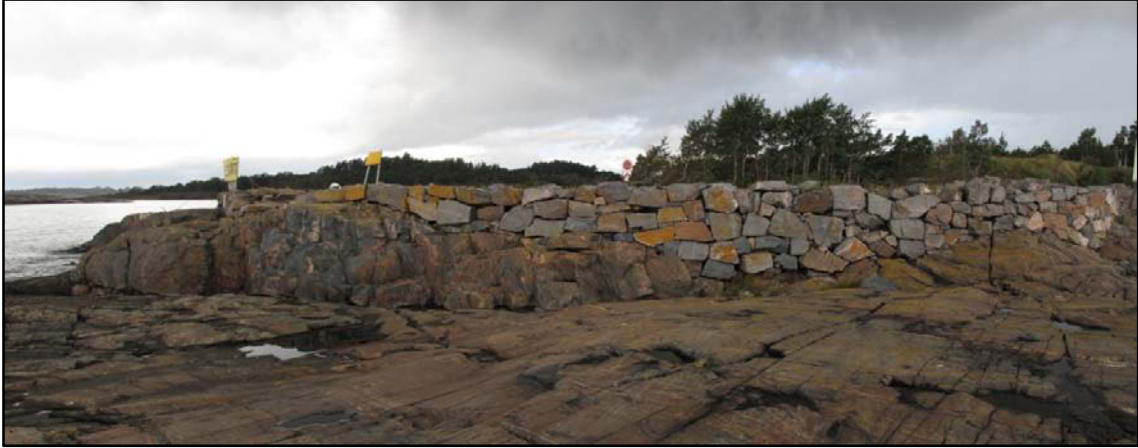
Kuva 37 Tykkipatterin I vanha osa on rakennettu Eteläniemen rantakalliolle. Kuva: U. König 2009.

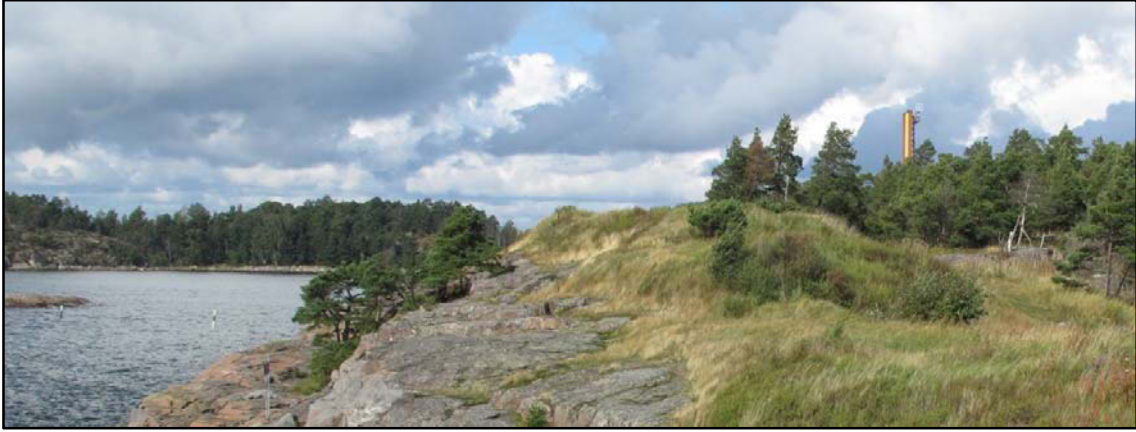
Kuva 38 Tykkipatterin I länsiosan maarakenteinen varustus kohoaa kallioiden päällä. Kuva: U. Kõngäs 2009.

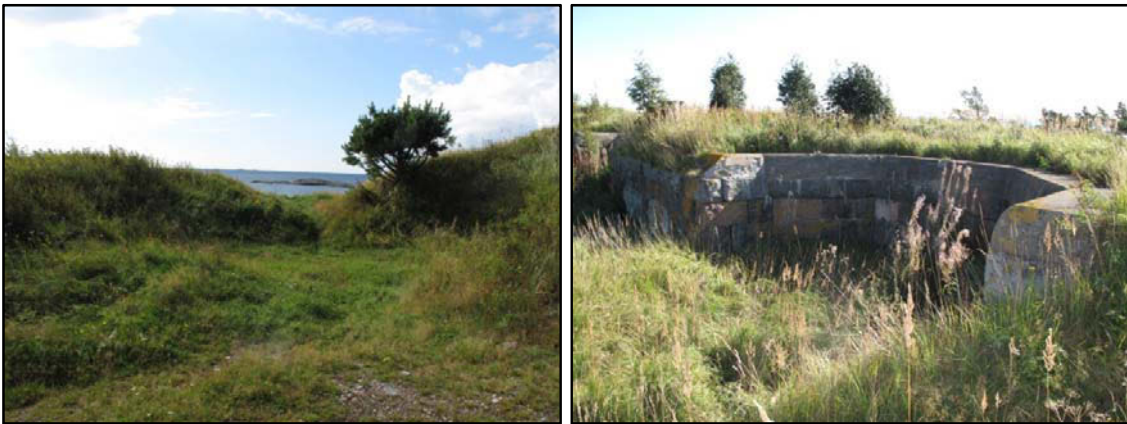
Kuva 39 (vasemmalla) Tykkipatterin I länsiosan keskimäinen tykkiasema. Kuva: U. Kõngäs 2009.

Kuva 40 (oikealla) Tykkipatterin I keskiosan kivirakenteinen rintavarustus, joka on vahvistettu yläosastaan betonilla. Kuva: U. Kõngäs 2009.

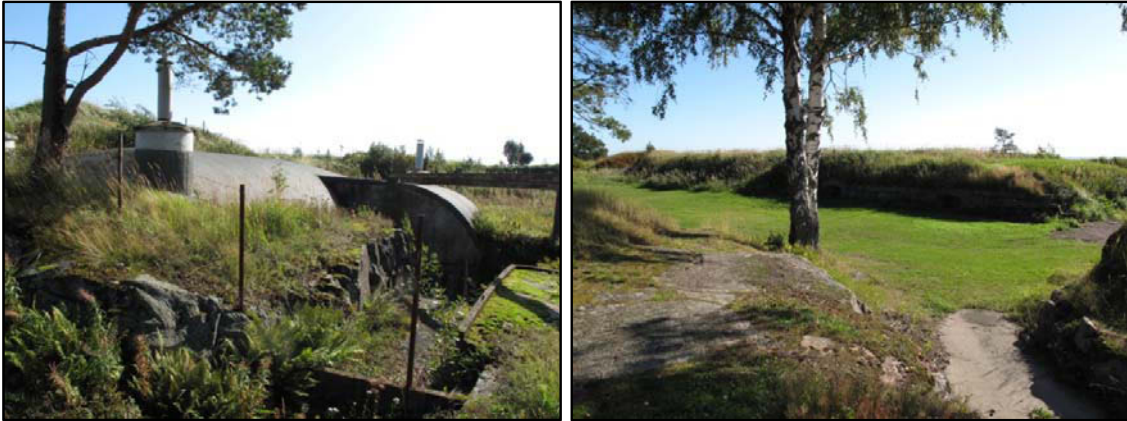
Kuva 41 (vasemmalla) Keskiosan kohdalla oleva betoninen ammuskellari ja sen edustalla oleva yhdyshauta. Kuva: U. Kõngäs 2009.

Kuva 42 (oikealla) Itäosan rintavarustuksia. Kuva: U. Kõngäs 2009.

Patterin itäosa on noin 65 m pitkä ja sen yhdistää keskiosaan noin 10–15 m leveä ja noin 46 m pitkä kalliis-lounais-suuntainen maavalli. Itäosan rintavarustus on kivi rakenteinen. Se on noin 2 m korkea. Rintavarustuksessa on viisi noin 1,1x1,7 m kokoista ja noin 1,4 m syvää ampumariviekomeroa. Itäosan maavallissa on useita painanteita, poteroita ja ojakaivantoja, jotka ovat todennäköisesti jäänteitä toisen maailmansodan aikana patterin t ehdyistä muutoksista. Poterot ovat halkaisijaltaan noin 3–3,5 m kokoisia ja syvimmillään 1,5–2 m. Itäosan keskikohdalla on ilmatorjuntarykmenttiin liittyvän mittauspisteen, A-kinoteodoliitin, perustukset. Varustuksen itäpäässä on betonisen tähytys- ja tulenjohtotornin perustukset

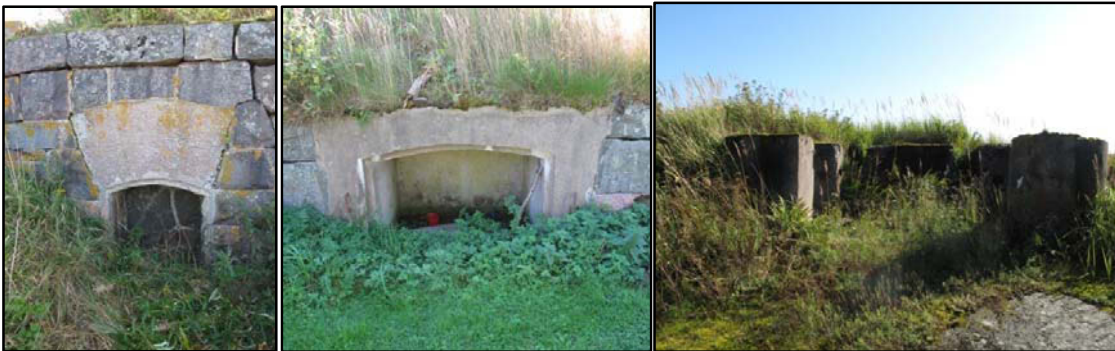
Kuva 43 (vasemmalla) Ampumariviekomero keskiosan rintavallissa. Kuva: U. Kõngäs 2009.

Kuva 44 (keskellä) Ampumariviekomero itäosan rintavallissa. Kuva: U. Kõngäs 2009.

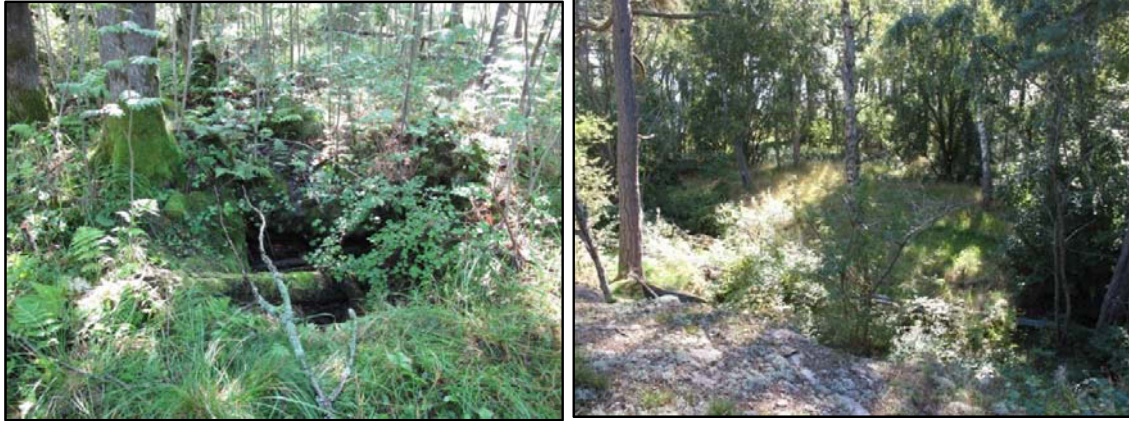
Eteläniemeen johtavan tien itäpuolella on hirsirakenteinen kaivo, joka todennäköisesti on rakennettu vuonna 1860¹³⁸. Nurkistaan salvotut hirret ovat suu rimmaksi osaksi samaleen peittämiä. Puuseinästä on näkyvillä 1–2 päällekkäistä hirsikertaa. Kaivo on noin 1,9x1,9 m kokoinen ja sitä on näkyvillä noin 0,7 m syvyydeltä. Kaivon ympärillä maasto on hyvin kosteaa. Ympäristössä on sijainnut tykkipatteriin liittyviä kasarmi-, varikko- ja keittiörakennuksia¹³⁹. Selkeitä rakennuksien pohjajalkeita maanpinnalla havaittu, mutta mahdollisia arkeologisesti mielenkiintoisia kerroksia tai rakenteita on voinut säilyä maan alla.

0,75x0,9 m kokoisia ja ne ovat osittain sammaleen peitossa. Alkuperäistä laastia ei havaittu kivien välistä. Rakennuksen eteläseinästä lähtee kaksi vierekkäistä luiskaa kohti hiekkatietä, eli vanhaa tykkätietä. Luiskat yltyvät tielle asti. Längisempi luiska on noin 4 m leveä ja noin 10 m pitkä. Itäisempi luiska on noin 2 m leveä ja noin 8 m pitkä. Luiskien reunat on tuettu 0,45–1 m korkealla kiveyksellä. Lohko- ja luonnonkivet ovat noin 0,15x0,25–0,35x0,55 m kokoisia. Kiveykset ovat hieman sortuneita.

Kuva 47 (vasemmalla) Kaivon paikka tykkipatterin 1 pohjoispuolella. Kuva: U. Kängäs 2009.

Kuva 48 (oikealla) Tykistötarvikevajan paikka erottuu maastossa aukiona. Kuva: U. Kängäs 2009.

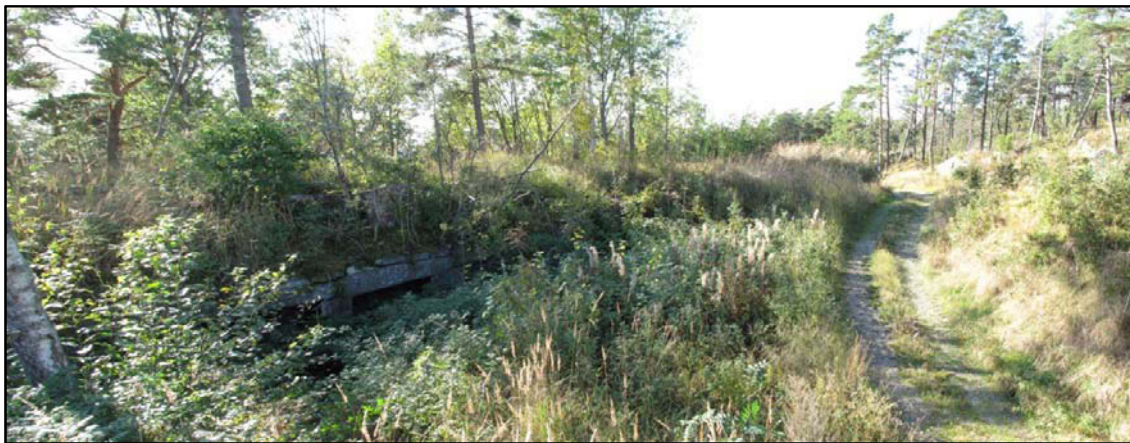
Kuva 49 Näkymä tykkipatterille II. Kuva: U. Kõngäs 2009.

Tykkipatterin koillis-lounais-suunta inen rin tavarustus on kivi rakenteinen. Varustus on noin 60 m pituinen ja se taittuu reuno istaan koh ti pohjoista U-kirjaim en m uotoiseksi. Noin puolessa välissä patteria on kivillä vahvistettu maatraverssi. Traverssi on noin 9–10 m leveä,

Rintamuurin kiveys on paikoittain sortunut ja useasta kohdasta muurikiveys näyttää sortumalta. Rintamuurissa on neljä ampumarvikekomeroa. Lisäksi kahdessa kohdassa, joissa muuri on sortunut, on todennäköisesti ollut ampumarvikekomeroitten paikat, sillä vuoden 1972 inventoinnissa Löfgren on havainnut tällä aikalla yhteensä 6 komeroa¹⁴⁴. Ampumarvikekomerot on rakennettu kivistä ja ne ovat noin 1,8 m leveitä, 1,3 m syviä ja niistä on näkyvissä noin 0,8 m korkeudelta. Komeroitten sisällä on täytehiekkaa. Vallikäytävän leveys on noin 10 m.

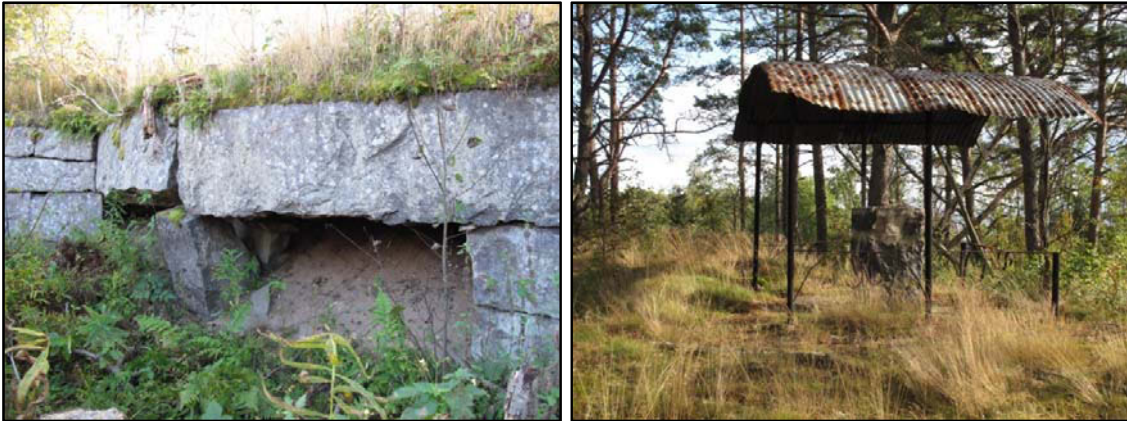
Kuva 50 (vasemmalla) Rintamuri on sortumaisillaan ampumarvikekomeron kohdalla. Kuva: U. Köngäs 2009.

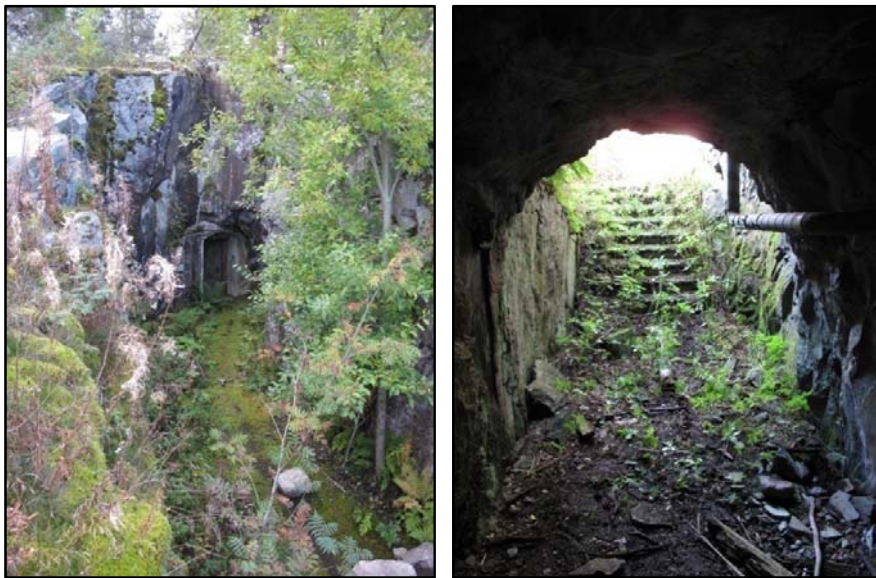
Patterin pohjoispuolella sijaitsee kallioon louhittu tunneliruutikellari. Kellariin on kaksi sisäänkäyntiä: eteläisempi oviaukko on heti patterin takana ja pohjoisempi oviaukko on noin 50 m pohjoisempana. Pohjoiselle oviaukolle johtaa noin 15 m pitkä ja noin 4–5,5 m leveä kallioon louhittu käytävä. Oviaukko on betonoitu ja sen vierisessä kallionseinämässä on jäänteitä ventilaattorin putken rautaisista kiinnitysrenkaista. Tunneliruutikellarin pohjoisen sisäänkäynnin yläpuolella kallion päällä on kalliossa kiinnitettavia tukirautoja, jotka mahdollisesti ovat jäänteitä ventilaattorista. Myös eteläiselle oviaukolle johtaa kallioon louhittu käytävä. Kalliossa oli alkajaiseltaan noin 2,5 cm kokoisia poranreikiä. Käytävä on noin 3,5–4 m leveä ja siinä on portaita, jossa on 9 porrasta. Itse ruutikellarin betonoitu oviaukko on luolassa kalliokatoksen alla, muilta osin käytävä on päältä avoin. Oviaukon kohdalla käytävä oli noin 2,2 m korkea ja noin 2,5 m leveä. Tunneliruutikellarin oven lukko oli molemmilta sisäänkäynneiltä jumittunut kiinni, eikä kellarin sisäosaa päästyä tarkastamaan. Kallioon louhittu käytävä jatkuu eteläiseltä oviaukolta noin 2 m leveänä ja 2 m syvänä yhdyshautana patterin ohitse kohti rantaa. Yhdyshauta oli suurimmaksi osaksi kasvillisuuden peitossa. Tunneliruutikellarin eteläisen sisäänkäynnin ja patterivarustuksen välissä on tykkien pohjoispuolella noin 3 m leveä ja noin 2–2,5 m korkea maavalli. Maavalli jakautuu kahteen osaan tunneliruutikellariin johtavan käytävän itäpuolelle ja länsipuolelle. Itäpuolella valli on noin 21 m pitkä ja länsipuolella noin 14 m pitkä.

Kuvat 52 - 53 Vasemmalla on tunneliruutikellarin pohjoinen sisäänkäynti ja oikealla eteläinen sisäänkäynti. Kuvat: U. Köngäs 2009.

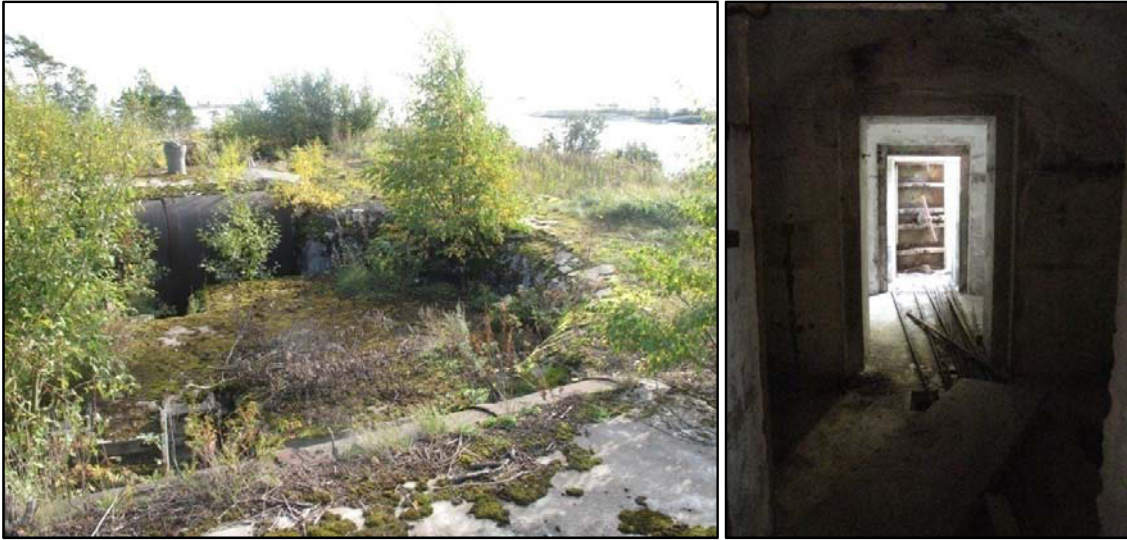
Lähes itä-länsi-suuntainen, noin 50 m pitkä tykkipatteri on betonirakenteinen. Rintavarustus on noin 1,8–2 m korkea. Patterissa on neljä vierekkäistä tykkiasemaa. Tykkiasemat ovat soikeanmuotoisia, noin 5,8 m leveitä ja 10 m pitkiä. Tykkiasemien kohdalla lattiatasoa on korotettu alkuperäisestä tykkienperustoista noin 0,9 m korkeammalle, jonka myötä myös ampumarvikekomerot ovat jääneet nykyisen lattiatason alle. Jokaisen tykkiaseman kohdalla on betonisessa rintavarustuksessa kaksi ampumarvikekomeroa, yhteensä niitä on 8. Ampumarvikekomerot ovat noin 1,9x1 m kokoisia ja noin 0,75 m syviä. Tykkiasemien väleissä on betoniset kellarit, yhteensä niitä on 3 kpl. Kellarit ovat keskenään samantasuisia.

Kuva 54 (vasemmalla) Yksi tykkipatterin III tykkiasemista. Kuva: U. Kõngäs 2009.

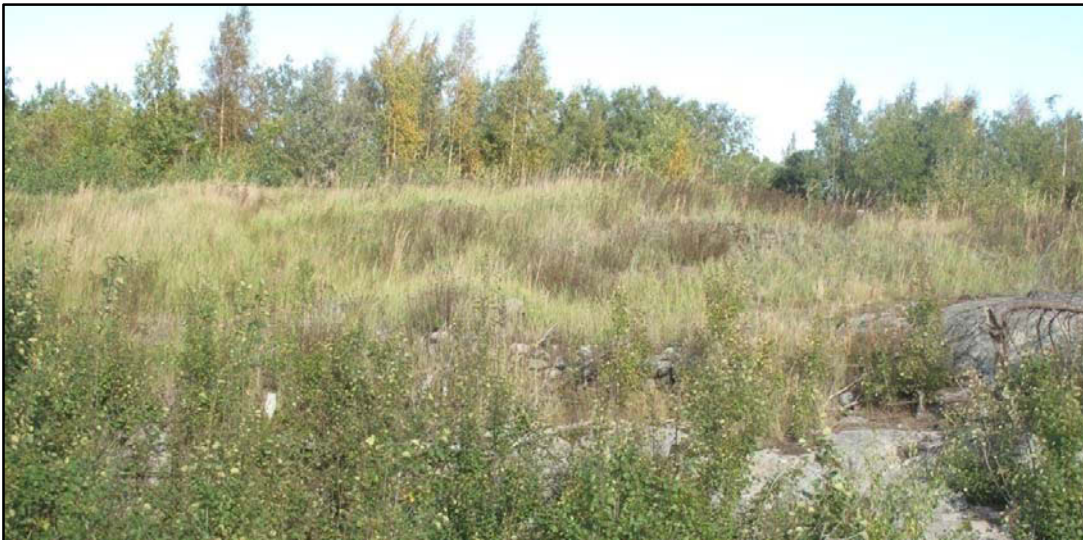
Varustus on tuettu ulkopuolelta maavallilla. Maavallissa on myöhemmin rakennettuja halkaisijaltaan noin 1–1,7 m kokoisia pyöreitä kuoppia, jotka todennäköisesti ovat ilmatorjuntatykkien paikkoja. Maavallin ulkoreunalla, etelään merelle päin laskevassa rinteessä on todennäköisesti jäänteitä patterin varhaisemmasta varustuksesta 1800-luvun puolivälistä. Rinteessä on noin 0,6 m korkea 2–3 kivikerrasta koostuva itä-länsi-suuntainen kiveys. Kiveys on noin 9 m pitkä ja noin 2–3 m leveä. Kivet on kasattu kallion päälle ja niiden välissä on maata.

Kuva 56 Kiveys tykkipatterin maavallissa. Todennäköisesti kyseessä on 1800-luvun puolivälissä rakennettuja rakenteita. Kuva: U. Kõngäs 2009.

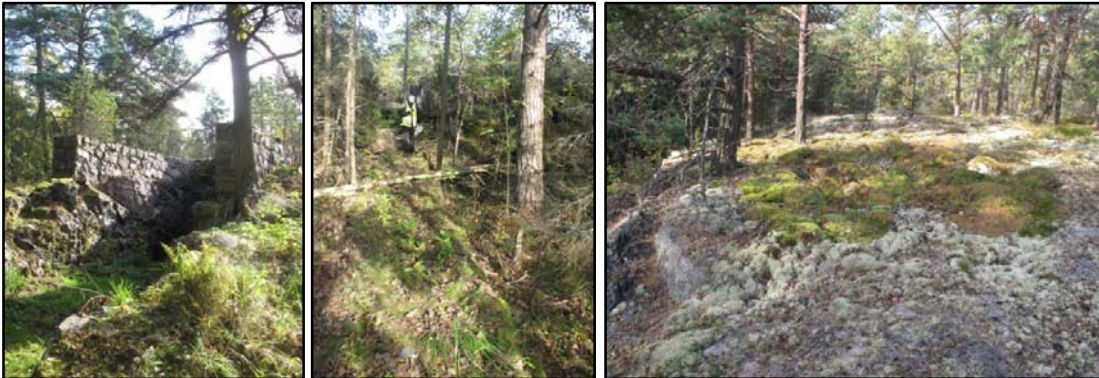
Patterin pohjoispuolella, vanhan tykkien itäpuolella on kallioon louhittu tunneliruutikellari. Kellari oli peittynyt vedellä. Veden alta erottui kellarin sisäänkäynnille johtavat portaat. Kallioon louhitut seinät ovat noin 2–3 m korkeat. Kallion päällä oli kallioseinämän jatkona betonilla vahvistettu kiveys. Kiveys oli noin 0,5–1,2 m korkea ja sen kivet olivat noin 0,2x0,3x0,4 m kokoisia. Tunneliruutikellarin yläpuolella kallion päällä oli kalliossa kiinni rautatappeja, jotka mahdollisesti ovat jäänteitä ventilaattorin paikasta. Louhittu kalliosta seinässä oli ventilaattorin putken rautaisia kiinnitysrenkaita.

Tykkipatterin koillispuolella, tykkien pohjoispuolella, noin 115 m päässä patterista on etäisyysmittaustornin perustukset. Tornin sijaitsee kallion päällä. Tornista on jäljellä sen jalustan kivet perustukset. Perustus on noin 2 x 2,2 m kokoinen ja siitä on näkyvissä 1–2 kivikertaa. Perustuksen kivet ovat noin 0,37x0,55x0,62 m kokoisia ja niitä peittää sammu. Mittaustornin pylväs on todennäköisesti ollut rakennettu yhästä kivistä, sillä kallion alapuolella on noin 0,5x0,6x1,2 m kokoinen suorakulmainen kivi, joka muistuttaa muodoltaan ja mitoiltaan mittaustornin pylvästä. Etäisyysmittaustornin perustusten luoteispuolella on noin 1,4 m leveät kiviportaat. Mittaustornilta lähtee etelään tykkipattereita III ja IV yhdistävälle tykkitielle noin 20 m pitkä, 1–1,4 m leveä ja 0,4 m korkea kivetty tie.

Kuva 57 (vasemmalla) Tunneliruutikellarin yläosaa on kallion päällä jatkettu kiveyksellä. Kuva: U. König 2009.

Kuva 58 (keskellä) Apulaistutkija Tiina Mikkonen mittaa etäisyysmittauspaviljongilta etelään tykkitielle johtavaa tietä. Mittaustornin perustukset sijaitsevat kuvassa oikealla ylhäällä kallion päällä. Kuva: U. König 2009.

Kuva 59 (oikealla) Mahdollinen rakennuksen/rakenteen pohja kallion päällä etäisyysmittaustornin länsipuolella. Kuva: U. König 2009.

Noin 38 m päässä etäisyysmittaustornista länteen kallion päällä erottuu maastossa neliskantainen mahdollinen rakennuksen/rakenteen pohja. Neljänmuotoinen noin 5x5 m kokoinen alue poikkeaa ympäristöstään kivistyyden perusteella, siinä kasvaa paksu sammalta, kun taas ympäristössä kallion päällä kasvaa etupäässä jäkälää. Rakenteen reunoilla on kalliolla kiinnityksinä ja irtonaisia tiiliä. Rakenteen vieressä itäpuolella oli kalliolla kiinni rautatappeja, joissa oli kiinni muutama puupaalu noin 4x4 m kokoisella alueella. Tällä paikalla on sanottu olleen puinen tähystystorni.

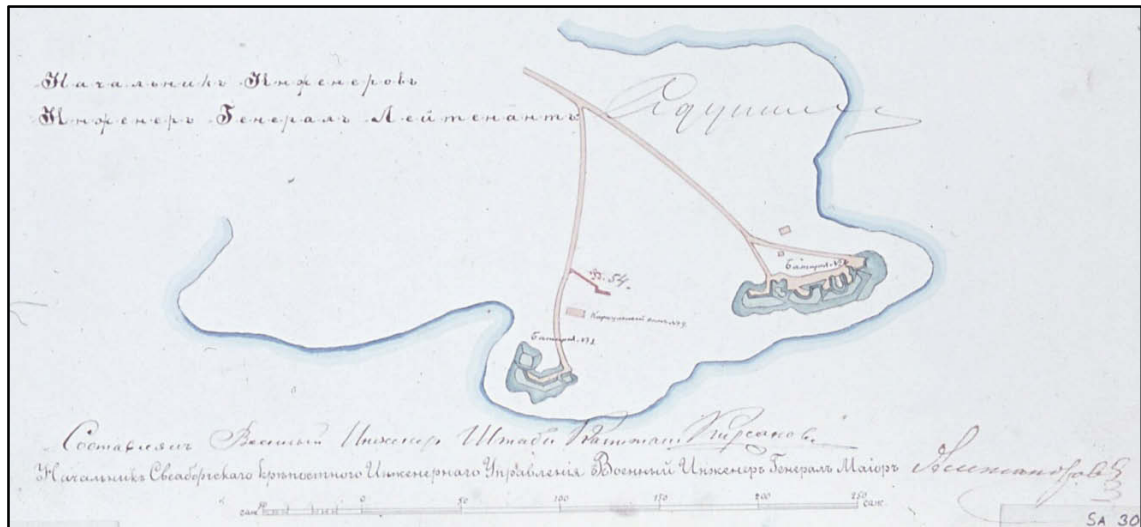
Kartta 25 Itäniemessä sijaitsevat tykkipatterit II (vasemmanpuoleinen) ja tykkipatteri IV (oikeanpuoleinen) vuonna 1894 laaditussa karttapiirroksessa¹⁵².
