HELSINKI SANTAHAMINA

Arkeologinen inventointi 2009

Helsinki, Santahaminan inventointi 2009

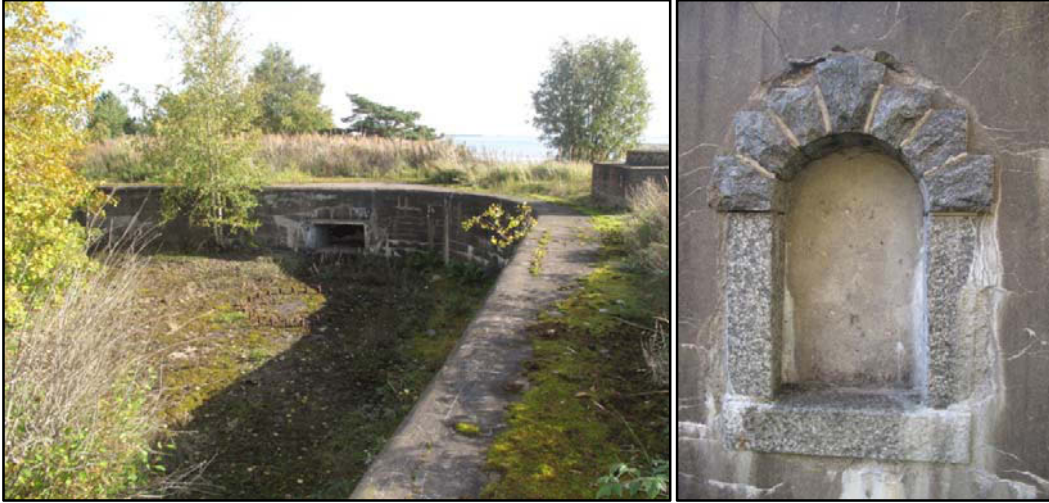
Noin 140 m pitkä ja noin 2 m korkea koillis-lounais-suuntainen betoninen rintavarustus on muodoltaan aaltoileva ja siinä on neljä tykkiasemaa. Betoniset tykkiasemat ovat noin 9–15 m kokoisia. Tykkiasemien keskellä on rautaiset tykkikehät. Itäreunasta betonivarustuksen alaosa on tuettu noin 1,5–1,8 m korkealla kiveyksellä. Rintavarustuksen päälle johtaa kahden itäisimmän tykkiaseman välistä noin 3 m leveä maatraverssi, jonka reunat on tuettu noin 0,25x0,25 m kokoisilla kivillä. Rintavarustuksen päällä on toisen maailmansodan aikaisia ilmatorjuntatykkien paikkoja.

Kuva 60 (vasemmalla) Yksi tykkipatterin IV tykkiasemista ja betoninen rintavarustus. Kuva: U: Köngäs 2009.
Kuva 61 (oikealla) Betonisessa rintavarustuksessa oleva ikonipaikka. Kuva: U: Köngäs 2009.

syviä. Komeroiden ulkokarmeissa on molemmin puolin kiinnitetyt saranat. Lännestä päin laskettuna toisessa tykkiasemassa on rintavarustuksessa lisäksi betoninen ikonipaikka. Ikonikomero on noin 0,63 m leveä ja 0,9 m korkea.

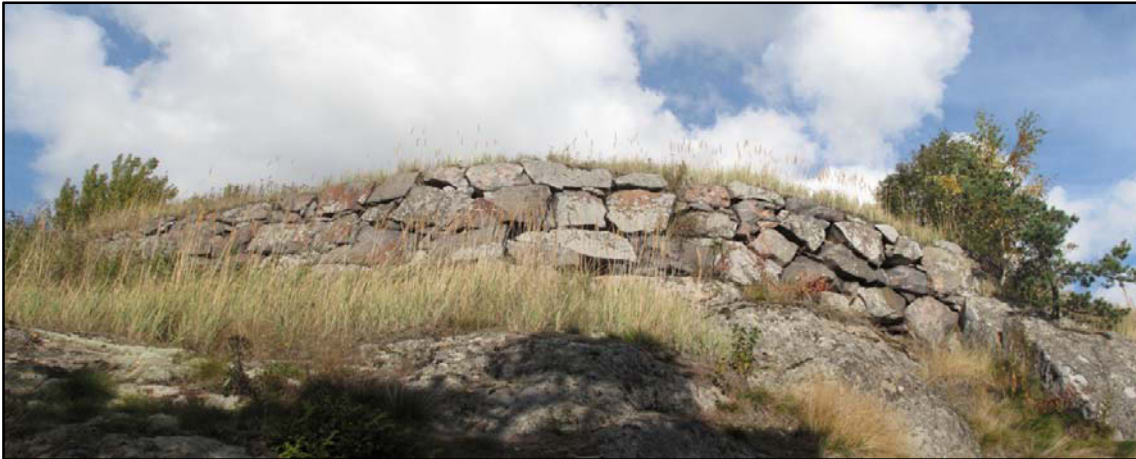
Rintavarustus on tuettu kaakkois- ja eteläpuolelta maavallilla. Maavallin eteläreunassa on säilynyt noin 86 m pitkä kivimuuri, joka todennäköisesti on osa patterin vanhempaa, 1850-luvun aikaista varustusta. Kivimuuri on noin 2 m leveä ja se on korkeimmillaan noin 2,5 m. Muurin lohkokivien koko vaihtelee pienistä noin 0,2 m kokoisista kivilakista suurempiin noin 0,65x0,7–0,7x1,1 m kokoisiin kiviin. Kivissä on halkaisijaltaan noin 2,3–3 cm kokoisia poranreikiä. Kivien välissä ei ole näkyvissä laastia. Kivien rakenne on rakennettu kohti merta laskevan kallion päälle. Kalliota on louhittu ja siinä näkyy halkaisijaltaan noin 3 cm kokoisia poranreikiä. Kiveyksen itäosassa on kiveyksen pohjoispuolella suorakaiteenmuotoinen, noin 6x2,5 m kokoinen ja noin 1 m korkea kivistä ladottu rakenne. Kokonaisuudessaan kiveys muistuttaa vuonna 1854 rakennettua tykkipatterin I vanhaa osaa.

Kuva 62 Tykkipatterin IV 1800-luvun aikaisia varustuksia. Kuva: U. Köngäs 2009.

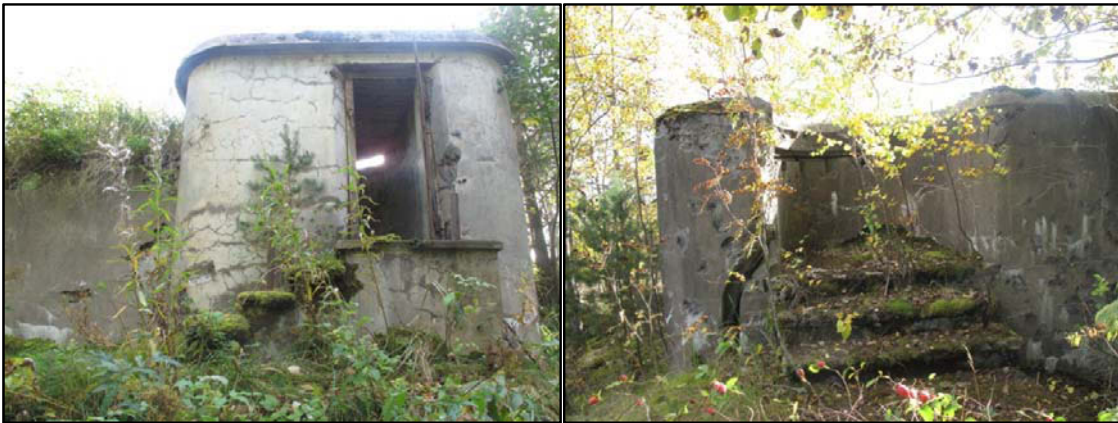
Patterissa on kaksi betonista tähytys- ja tulenjohtotornia: yksi patterin länsireunassa ja toinen sen keskiosassa. Länsireunassa sijaitseva tulenjohtotorni on noin 2x2,5 m kokoinen, noin 2,5 m korkea ja siinä on rautainen ovi. Sen oviaukolle johtaa portaat. Patterin keskikohdalla oleva tulenjohtotorni on päältä avoin. Sen oviaukolle johtaa betoniset kierreportaat. Torni on pohjakaavaltaan soikeahko, sisältä noin 1,6x1,5 m kokoinen ja sitä on säilynyt noin 1,4 m korkeudelta.

Kuva 63 (vasemmalla) Varustuksen länsipäädyn tähytys- ja tulenjohtotorni. Kuva: U. Köngäs 2009.

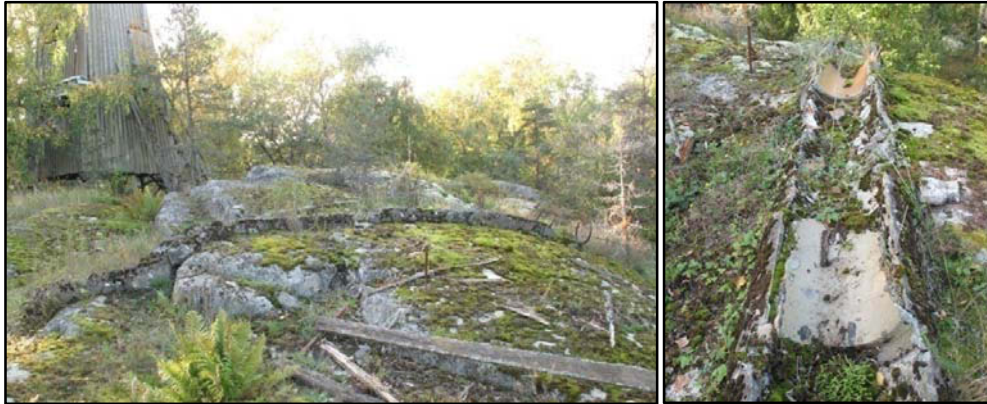
Patterin pohjoispuolella on kallioon louhittu tunneliruutikellari. Kellariin johtaa patterilta hissikuilu. Toinen sisäänkäynti on noin 35 m päässä pohjoisemmassa. Oviaukolle johtaa noin 24 m pitkä, 4 m leveä ja 1–5 m korkea kallioon louhittu käytävä, joka on asfaltoitu. Kellari oli inventoinnin aikana lukittu. Tunneliruutikellarin yläpuolella kallion päällä on säilynyt ventilaattorin jäänteitä. Paikalla on noin 0,2 m korkea halkaisijaltaan noin 0,55 m kokoinen betoninen kouru, jonka sisällä on lasitettu keraaminen putki.

Kuvat 65 - 66 Osa ventilaattorin betonista kourua, jonka sisällä on keraaminen putki. Kuvat: U. Köngäs 2009

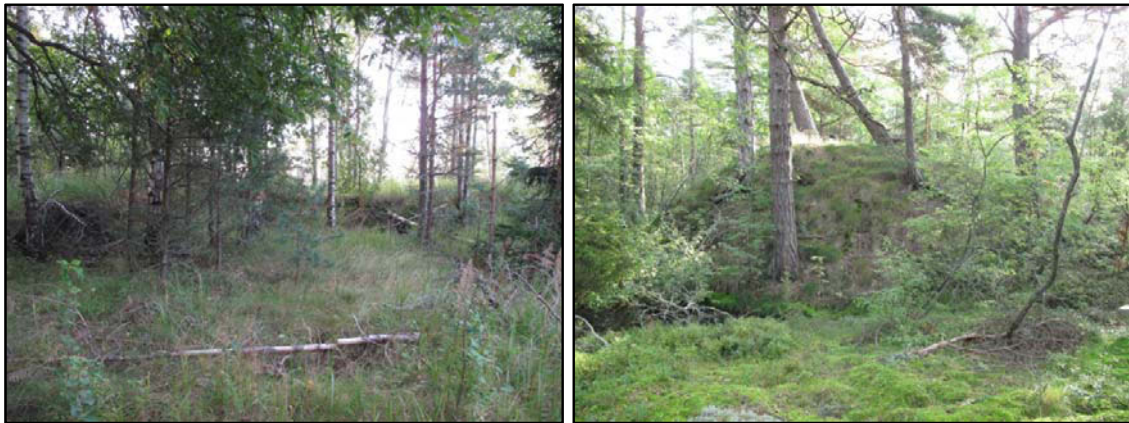
Koillis-lounas-suuntainen patteri on maarakenteinen ja noin 70 m pitkä. Sen rintavalli on noin 0,5–1,5 m korkea ja noin 1–4 m leveä. Maarakenteet ovat paikoin sortuneet ja erodoituneet. Valli käytävä on patterin koillispuolella noin 10–15 m leveä. Patterin keskikohdalla on noin 8 m leveä ja noin 12 m pitkä traverssi. Patterin lounaispääty taittuu kaarevaksi sivusuojaksi. Patteri on muuttunut, kun sitä uudelleen varustettiin vuosina 1910 ja 1914¹⁶². Rintavallin läpi kulkee traverssin lounaispuolella betonilla ja rautakiskoilla tuettu tunneli, joka on noin 3,7x4,7 m kokoinen ja noin 2,2 m korkea. Kohteella sijaitsee myös uudemman näköisiä kaivantoja ja poteroita. Rintavallin päältä maavallit laskautuvat jyrkästi itään ja etelään päin.

Patterin luoteispuolella on vanha ruutikellari, joka erottuu maastossa halkaisijaltaan noin 8,5 m kokoisena ja noin 4 m korkeana maakumpuna. Kumpu on muodoltaan soikea ja sen reunat ovat jyrkät. Kummun pohjoisosasta lähtee noin 4 m pitkä ja noin 2,5 m korkea uloke.

Kuva 67 (vasemmalla) Tykkipatterin maarakenteinen rintavalli. Kuva: U. Kõngäs 2009.

Kuva 68 (oikealla) Vanhasta ruutikellarista on jäljellä maakumpu patterin luoteispuolella. Kuva: U. Kõngäs 2009.

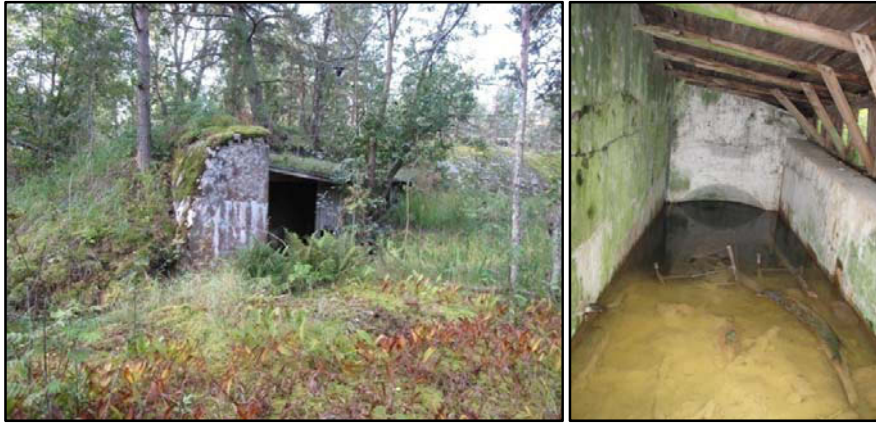
Tykkipatterin luoteispuolella on kalliion louhittu tunneliruutikellari. Ulospäin näkyvä kellarin sisäänkäynti on rakennettu puusta ja betonista. Tämä osa on noin 13 m pitkä ja noin 3 m leveä. Varasto oli täytynyt vedellä, eikä sen sisälle ollut mahdollista mennä. Varaston päällä on kalliossa halkaisijaltaan noin 20 cm kokoinen ilmastointihormin aukko. Kallion päällä on myös noin 1,5 m pitkä, 0,3 m leveä ja noin 0,4 m korkea kivi-betonirakenne. Todennäköisesti kyseessä on jäänteitä ventilaattorin rakenteista. Kellarin suu aukolta lähtee patterin edustalle osittain kalliion louhittu noin 1–1,5 m syvä ja noin 2,5 m leveä yhdyshauta. Kalliossa on halkaisijaltaan noin 3 cm kokoisia poranreikiä.

Kuvat 69 - 70 Kallioon louhittu tunneliruutikellari ja oikealla näkymä sen sisältä. Kellari jatkuu veden alla. Kuva: U. Köngäs 2009.

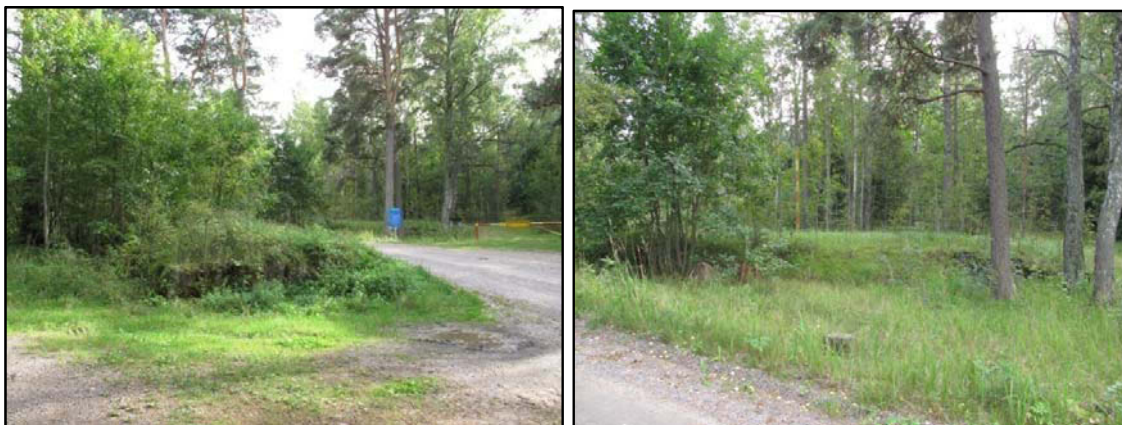
Isosaaren kärkeen johtavan hiekkatien eteläpuolella, tykkipatterille V johtavan tien risteyksessä on rakennuksen kivijalka. Se on itä-länsisuuntainen noin 25x9 m kokoinen. Kivijalan kivet ovat noin 0,45x0,5 m kokoisia ja niissä näkyy poranjälkiä, joiden halkaisija on noin 3 cm. Kivijalasta on näkyvissä sen itäpäässä kaksi kivikertaa. Kivijalan korkeus on noin 0,8 m. Rakennuksen luiska mainen länsisellä puolella on patterille V johtavan vanhan tien reunassa kiinni ja tien kanssa samassa tasossa.

Kuva 71 (vasemmalla) Vartiorakennuksen kivijalka sijaitsee tien vasemmalla puolella. Kuva: U. Kögäs 2009

Kuva 72 (oikealla) Tykistötarvikevajan perustukset. Kuva: U. Kögäs 2009.

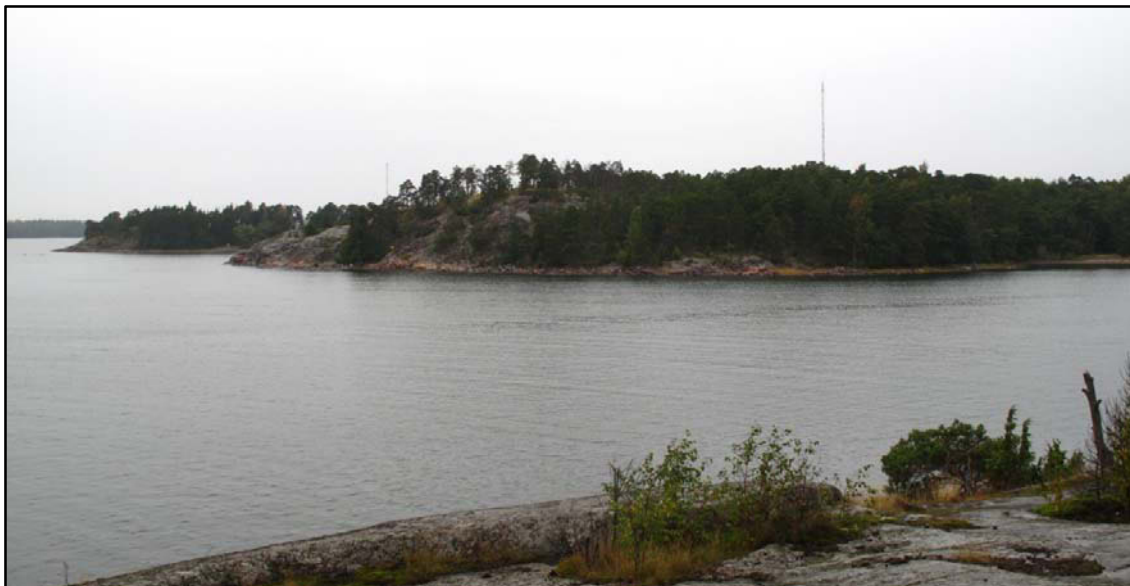
Santahaminan lounaisrannalle Kiviarkunniemeen, Hauderlahden pohjoispuolelle, suunniteltiin rakennettavaksi vuonna 1855 tykkipatteri numero X¹⁶⁶. Patteri valmistui kuitenkin vasta vuonna 1857¹⁶⁷. Tykkipatterin kokonaisuus pitää sisällään patterivarustuksen sekä rakennuksen pohjan. Tykkipatterille on johtanut mukulakivetty tykkitie, joka erottuu yhä maastossa polkuna ja kapeana tienä. Varustuksella kasvaa etupäässä heinäkasveja ja mäntyjä. Patterin pohjoispuolella maasto on kallioista. Kalliossa näkyvät monin paikoin louhinnan jälkiä.

Kuva 73 Tykkipatteri X sijaitsee kuvassa keskellä näkyvien kallioiden päällä Kiviarkunniemessä. Kuva: U. Köngäs 2009.

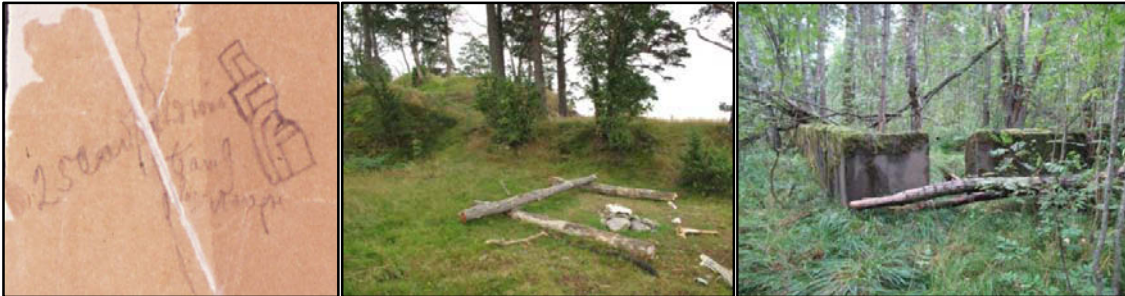
Kaakko-luode-suuntainen varustus on maarakenteinen. Se on rakennettu ranta kallioiden päälle. Varustus koostuu kolmella eri tasolla olevista tasanteista, jotka todennäköisesti ovat tykkiasemia. Tasanteista luoteenpuoleinen on alimpana. Se on noin 8x8,5 m kokoinen ja noin 1,5–2,5 m korkea. Rintavalli on tasanteen kohdalla noin 14,5 m pitkä, 1,5 m korkea ja 4–10 m leveä. Tasanteella sijaitsee nykyisin nuotiopaikka ja maassa oli virvoitusjuomatölkkejä.

Kartta 30 Kiviarkunniemen tykkipatterista X laadittu konseptikartta¹⁶⁸.

Kuva 74 (vasemmalla) Kuvassa on tykkipatterin X alin, luoteenpuoleisin tasanne, jonka takana kohoaa loppuosa tykkipatterista. Kuva: U. Köngäs 2009.

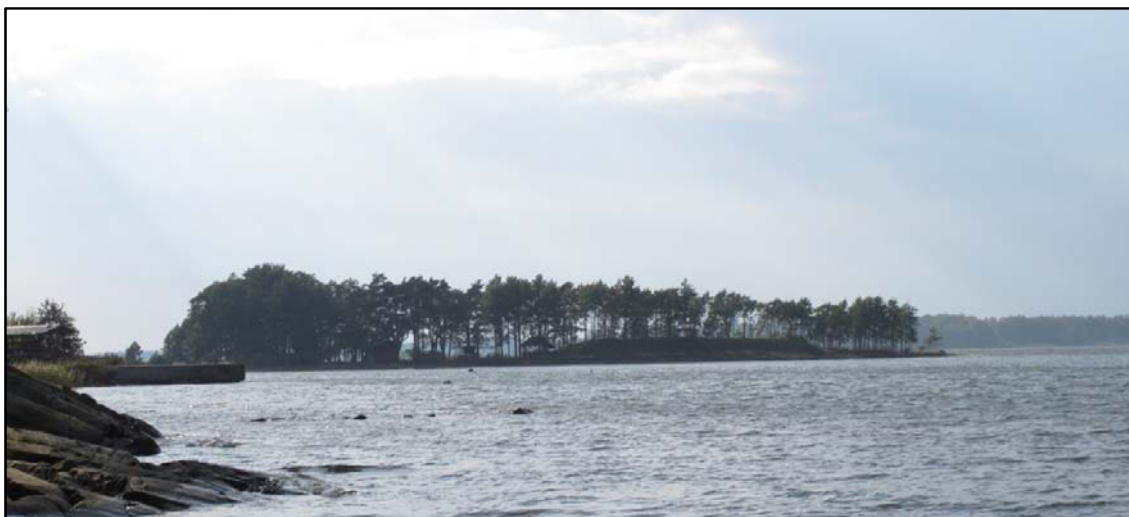
Kuva 76 Teerisaaren tykkipatteri kohoaa saaren keskellä. Kuva: U. Köngäs 2009.

Tykkipatterin noin 47,5 m pitkä, luode-kaakko-suuntainen rintavalli on maarakenteinen. Se on noin 2 m korkea ja noin 9 m leveä. Kaakkoispäässä valli taittuu sivusuojaksi, joka on noin 4 m pitkä. Vallikäytävä on noin 5,5 m leveä ja sen noin 0,5 m korkea ulkoruuna laskee loivasti lounaaseen merelle päin. Maavallin ulkoruunassa, eli koolisreunassa, kulkee vallin alaosaan noin 0,7x0,45 m kokoisista kivistä koostuva kivirivi.

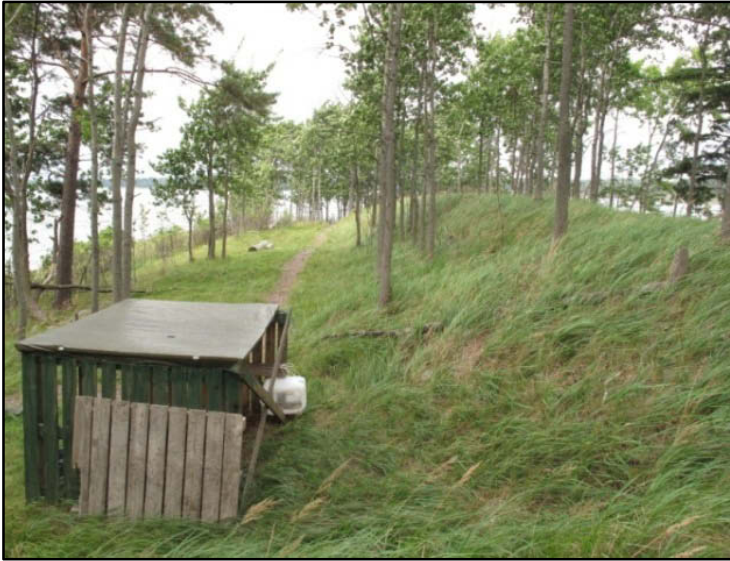
Kuva 77 Teerisaaren maarakenteinen tykkipatteri. Kuva: U. Kõngäs 2009.

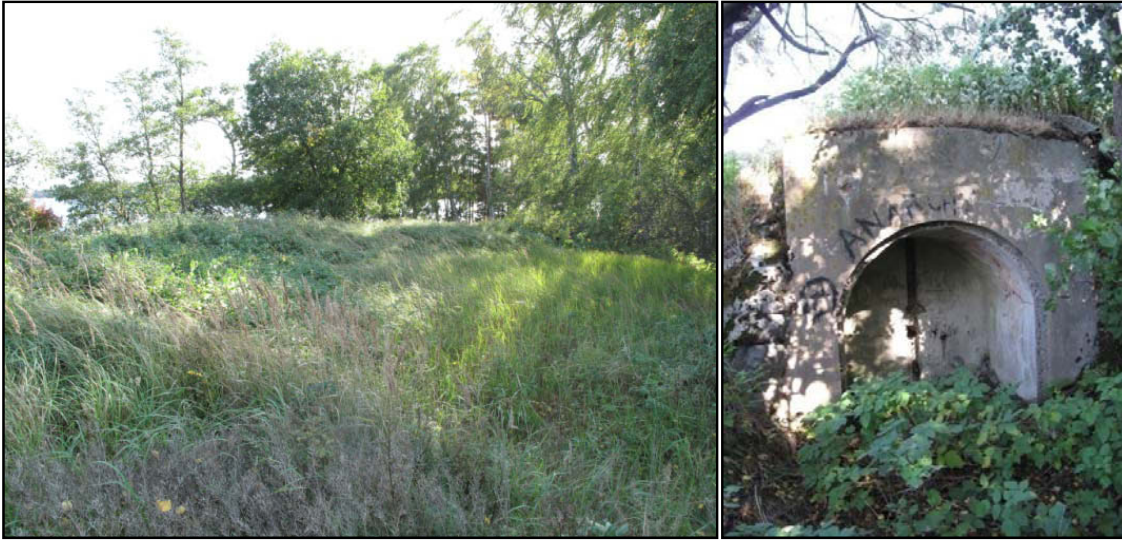
Kuva78 (vasemmalla) Lehmäsaaren patterin maavalli. Kuva: U. Kögäs 2009.

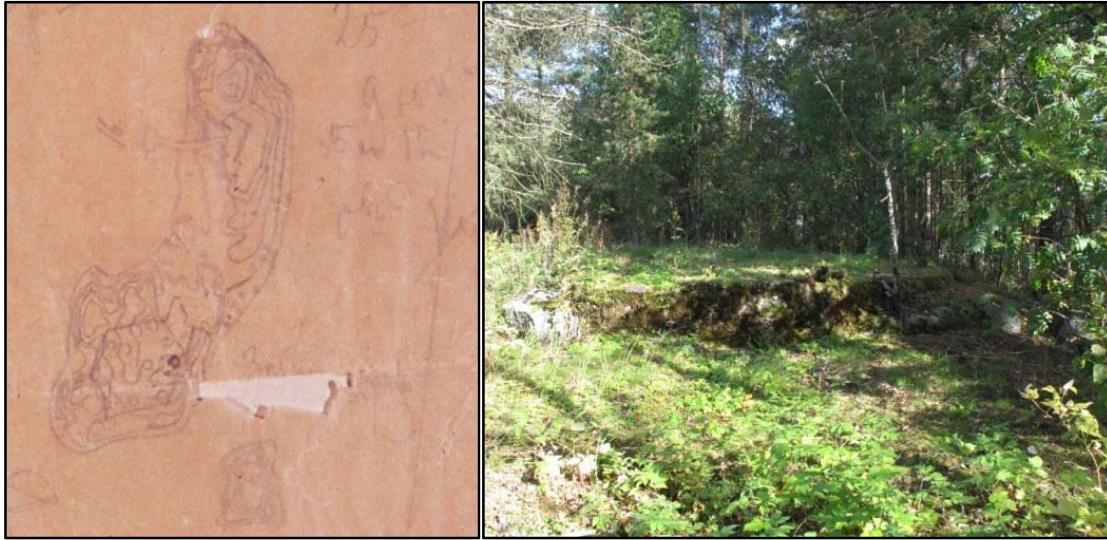
Kartta 32 Lehmäsaaren tykkipatterista laadittu päivämäärämätön konseptikartta¹⁷⁵.
Kuva 80 Lehmäsaaren betoninen tasanne. Kuva: U. Kõngäs 2009.

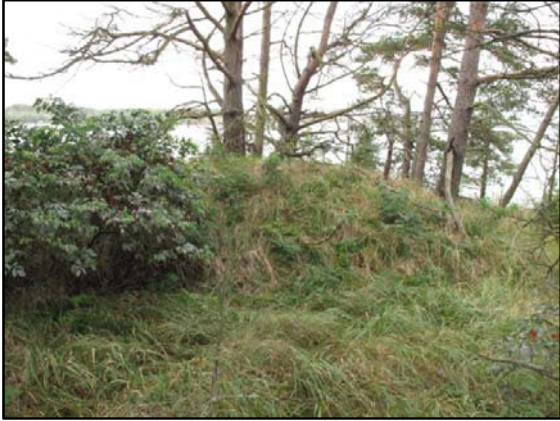
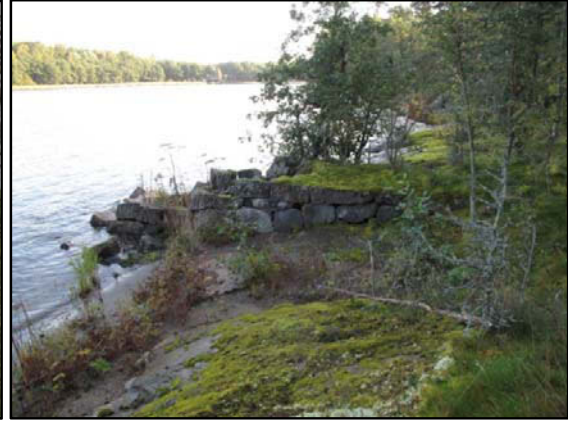
Kuva 82 (vasemmalla) Patterin länsipuolella oleva maakumpu. Kuva: U. Kõngäs 2009.
Kuva 83 (oikealla) Nuottasaaren tykkipatterin laituri. Kuva: U. Kõngäs 2009.

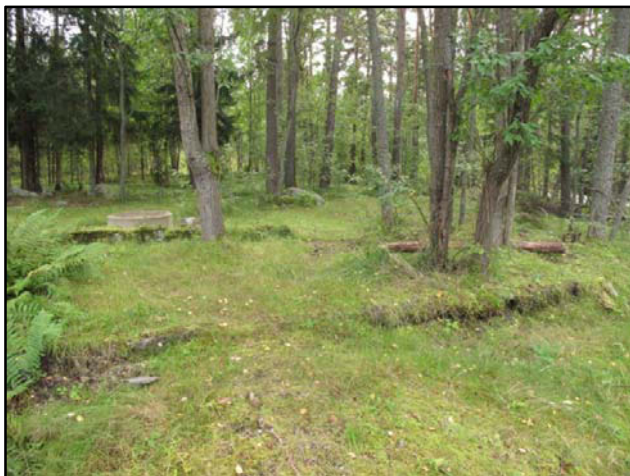
Suurin rakenteista, suorakaiteenmuotoinen kivistä ja betonista tehty rakenne on koillislounaissauntainen. Sen koko on 7,5x4 m. Rakenteen koillispuolella on kiinnikautionreunassa. Lounaispuolella on mahdollisesti avoin, seinälinja on vaikea havaita siinä kasvavan puun vuoksi. Kaakkoispuolella on betonia, sen korkeus on noin 0,3 m ja leveys 0,25 m. Luoteispuolella on tehty lohkokivistä ja betonista, kivien koko on noin 0,1x0,1–0,2x0,2 m. Rakenteen sisällä erottuu tiilenkappaleita ja tiilimurskaa. Manninen (2000: 75) mukaan kyseessä on valonheitinasema.

Kuva 84 Suorakaiteenmukainen betonikivirakenne. Kuva: U. Kõngäs 2009.

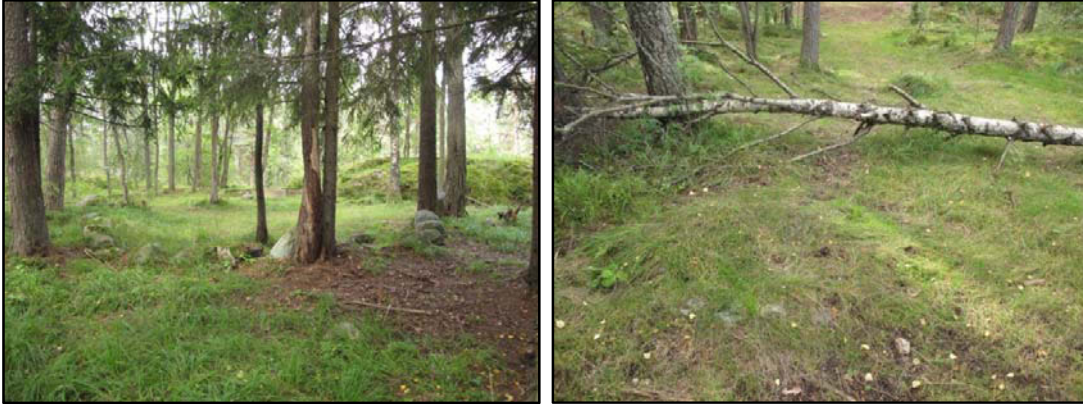
Suorakaiteenmuotoisen betonikivirakenteen itäpuolella on erikokoisista luonnonkivistä tehty kivikaari. Kivien koko on noin 0,55x0,38x0,23–0,95x0,95x0,5 m. Kaari on halkaisijaltaan 8–9 m kokoinen ja avoin luoteeseen päin. Kivikaaresta noin 7 m etelään on nurmen ja heinän peitossa kivikehä, jonka halkaisija on 1,5 m. Kivien koko on 0,1x0,15 m. Kehä muistuttaa vanhaa nuotiopaikkaa.

Kuva 85 (vasemmalla) Luonnonkivistä tehty kivikehä. Kuva: U. Kõngäs 2009.

Kuva 86 (oikealla) Mahdollinen vanha nuotiopaikka. Kuva: U. Kõngäs 2009.

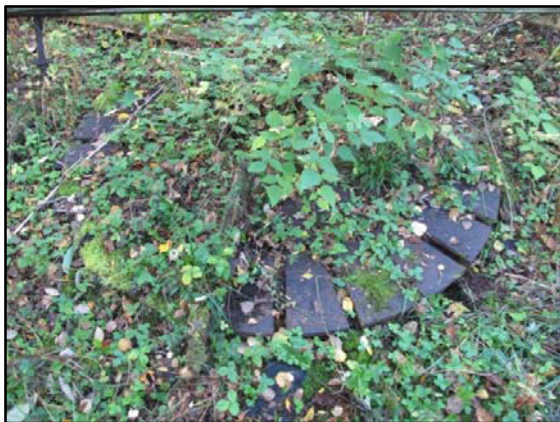
Tien pohjoispuolella sijaitseva ampuma-aseman betoninen jalusta on neliskanttinen, noin 5x5 m kokoinen ja 0,5 m korkea. Betoniperustan keskellä on pyöreä, halkaisijaltaan noin 1,6 m kokoinen rautainen tykkikehän kiinnitysalusta. Vastaavanlaisia tykkialustoja on ollut käytössä jo ennen ensimmäistä maailmansotaa. Rakenteen vieressä on puisia a-pukin jäänteitä. Kohteen ympäristössä on kaivantoja ja poistoita, joiden tekoajankohdasta ei ole tietoa. Tien eteläpuolella on vanhan keskenjääneen soikeanmuotoisen rautatien perustukset ja betoninen noin 4x2,2 m kokoinen ja 1,2 m korkea rakenne, joka mahdollisesti on rautatiehen liittyvä laiturirakenne.

Kuva 88 (vasemmalla) Betonisessa ampuma-aseman jalustassa oleva tykkikehän kiinnitysalusta. Kuva: U. Kõngäs 2009.

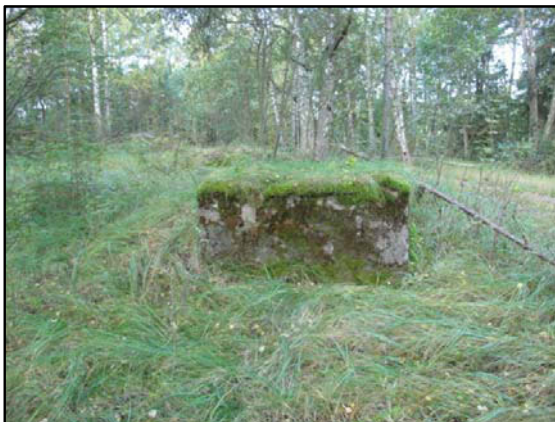
Kuva 89 (oikealla) Betonirakenne tien eteläpuolella. Kuva: U. Kõngäs 2009.

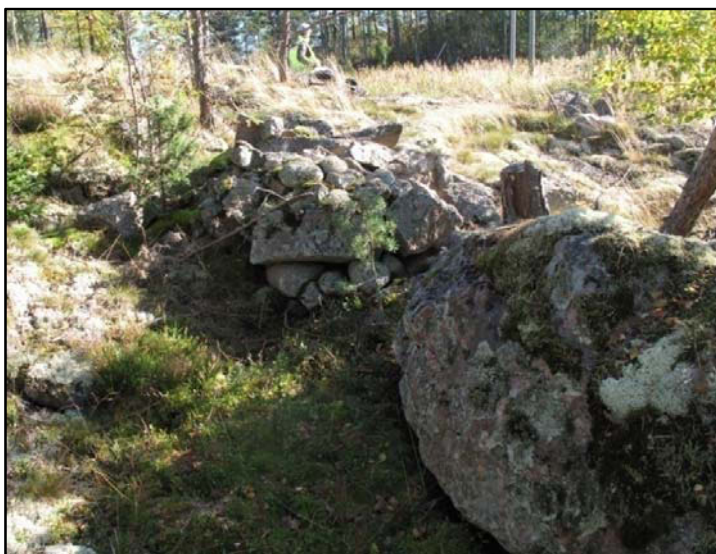
SANTAHAMINA ETELÄRANTA 2

Rinteen alaosaan on kolmen suurin maakiven muodostaman rivin itäpuolelle ladottu luonnon- ja lohkokivistä noin 1,8x2,5 m kokoinen ja noin 0,8–0,9 m korkea soikeahko kivilatomus. Kivet ovat noin 0,25x0,25–0,35x0,7 m kokoisia ja ne ovat osittain sammaleen peitossa. Kivirakenne voi liittyä tykkipatteriin II ja sen on arveltu liittyvän lähipuolustusvarustuksiin. Latomuksen ympäristössä on noin 1,1 x 1,2x2 m kokoisia luonnonkiviä, joissa osassa on lohkottuja pintoja.

Kuva 90 Kivilatomuksen takana apulaistutkija Tiina Mikkanen dokumentoimassa kohdetta. Kuva: U. Kõngäs 2009.

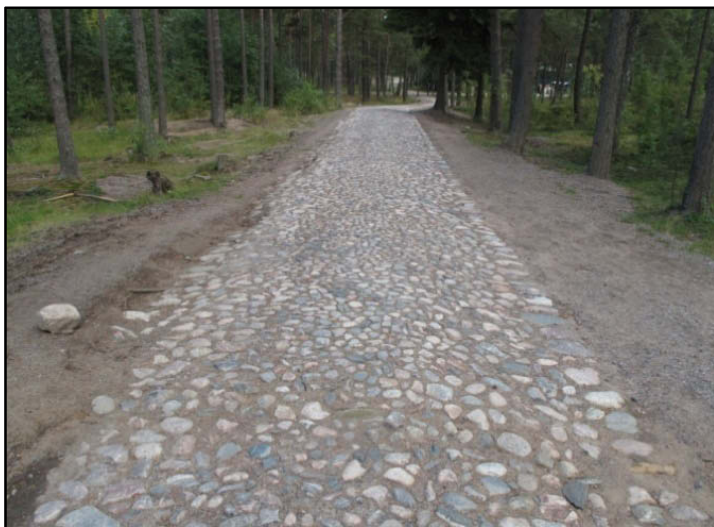
Santahaminan tykkipattereita on yhdistänyt mukulakivinen tykkitieverkosto. Tiet on rakennettu tukevilla tienreunatuilla remmilla luonnonkivillä tai lohkokivillä. Joissakin tien osissa on pengerrytetty. Tien keskiosassa on päällystetty reunustaa pienemmällä mukulakivillä. Tien leveys on vaihdellut 4 ja 12 metrin välillä riippuen paikasta ja käyttötarkoituksesta. Tien vieressä on saattanut olla oja¹⁸⁵.

Kuva 91 Ennallistettu tykkitie Santahaminassa. Kuva: U. Kõngäs 2009.

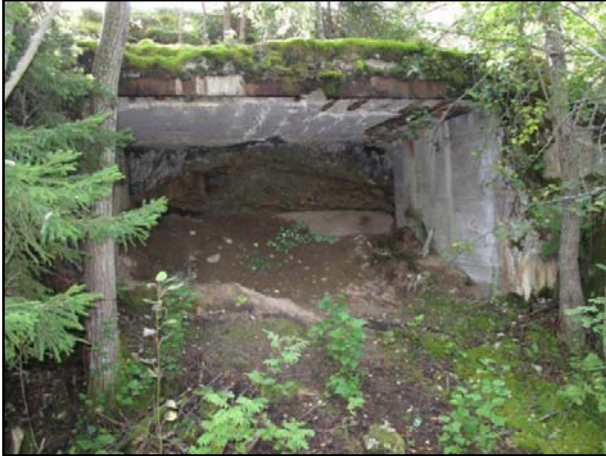
SANTAHAMINA HÄMYLÄNNIEMI 2

Santahaminan pohjoisosassa, Isosaaren vievän tien eteläpuolella, pistooliampumaradan länsipuolella on kallionkupeessa osittain kallioon louhittu suoja. Sille johtaa tie saareen menevältä tieltä. Suoja on betonirakenteinen ja se on tuettu rautapalkeilla. Suojan leveys on suuaukonkohdalla noin 5 m, korkeus 3 m ja syvyys 7,5 m. Suoja on osittain täytetty hiekalla.

Kuva 92 Betoninen kallioon louhittu suoja. Kuva: U. Kögäs 2009.

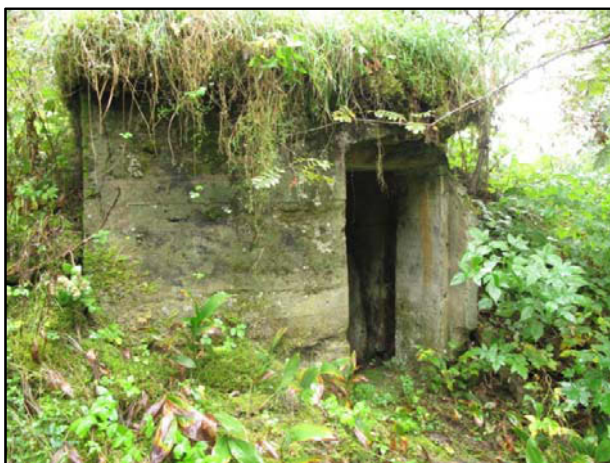
SANTAHAMINA HAUTERALAHTI

Santahaminan l uoteisrannalla, H auteralahden pohjukassa on beto ninen suo jahuone. Suojahuone on rakennettu koilliseen laskevaan k allion rin teeseen k alliota vasten. Huone on noin 2 x2 m kokoinen ja 1,9 m korkea. Sen betoniseinät ovat noin 0,7 m paksu t. Huoneen takaseinä on kalliota. Koillisseinässä olev a ov iaukko on noin 0,6 m leve ä ja 1,3 m korkea. Betonikatteen päällä on maata. Suo jahuoneelta on noin 3 0 m sen itäpuolella k ulkevalle hiekkatielle, vanhalle tykkitielle.

Kuva 93 Betoninen suojahuone. Kuva: U. Kögäs 2009.

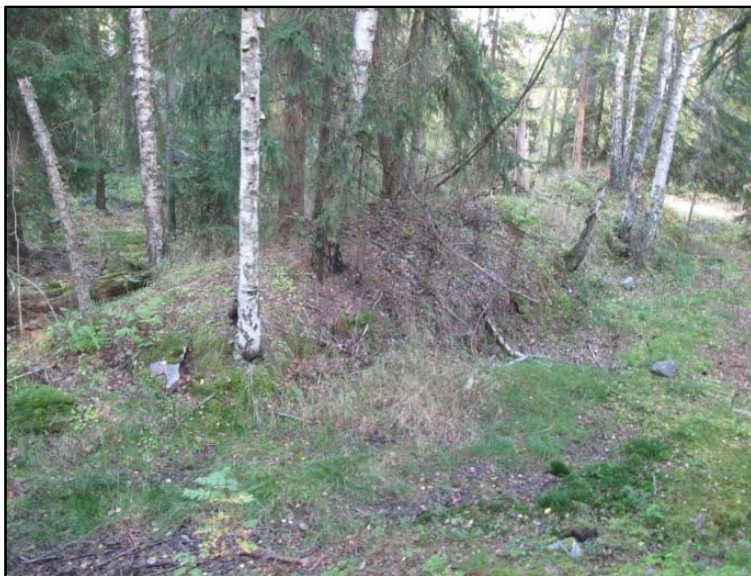
SANTAHAMINA LIKOLAMPI

Santahaminan eteläosassa, Liko lammen itäpuolella on itä-länsisuuntainen maavalli. Valli on noin 20 m pitkä, 3 m leveä ja 0,8–3 m korkea. Vallin on myöhemmin kaivettu poteroita. Kyseessä on mahdollisesti 1830-luvulla rakennetun tykistön harjoitusampumaradan maalivalli. Vallin edestä on löydetty tykinkuulan kappaleita¹⁸⁸. Vallin taustalla, eli eteläpuolella kohoaa kallioinen mäki. Kohteen ympäristössä kasvaa etupäässä mäntymetsää.

Kuva 94 Maavalli erottuu hyvin maastossa. Kuva: U. Köngäs 2009.
Kartta 36 Ampumaradan pääty merkittynä vuoden 1848 karttaan¹⁸⁹.

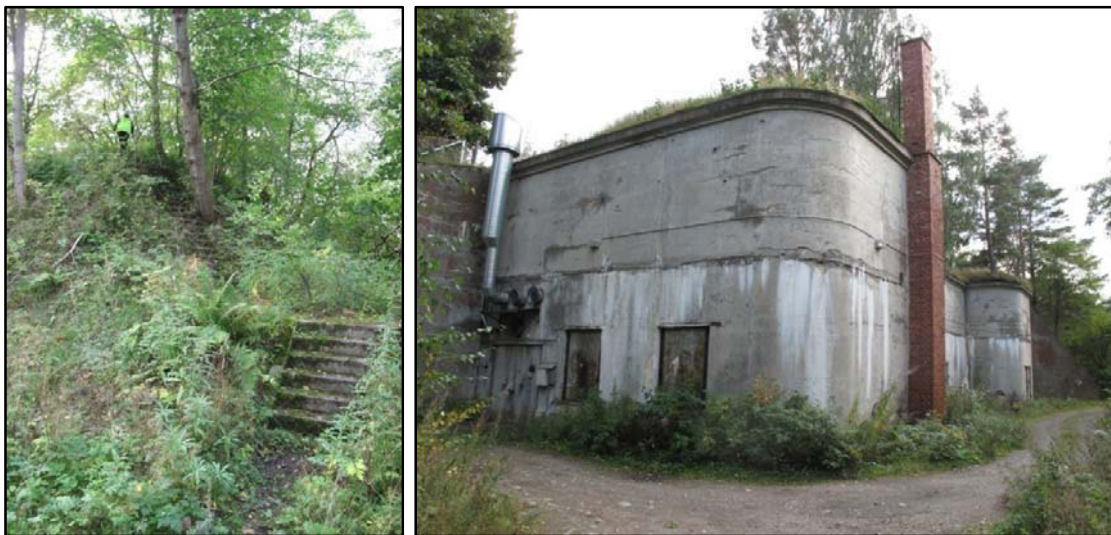
SANTAHAMINA LEPPÄNIEMI 1 JA 2

Santahaminan luoteisrannalla, sot ilaskodin länsipuolella on kaksi maakumpuna maastossa erottuvaa vesisäiliötä. Säiliöt on rakennettu vuosina 1913–1915 ja ne liittyvät niiden vieressä olevaan vedenpuhdistamo- ja sähkölaitokseen. Säiliöt sijaitsevat vieretysten ja niiden päällä kasvaa nuoria puita ja heinikko a. S oikeanmuotoiset säiliöt ovat noin 4–5 m korkeat. Kumpujen leveys niiden alaosasta on noin 13–15 m ja kummun päältä noin 5 m. Itäpuolelta säiliöiden päälle johtaa betoniset portaat. Säiliöiden päällä on kaivonkannet. Pohjoisemman säiliön oviaukko on sen koillisreunalla ja eteläisemmän säiliön oviaukko sen eteläpuolella. Teräsovien seinä oli tuettu betonilla. Kumpujen itäpuolella oleva betoninen vedenpuhdistus- ja sähkölaitos on noin 35x18 m kokoinen ja sen katto on peitetty maalla.

Kuva 95 (vasemmalla) Apulaistutkija Tiina Mikkanen on dokumentoimassa kohdetta eteläisemmän vesisäiliön päällä. Kuva: U. Köngäs 2009.

Kuva 96 (oikealla) Vesisäiliöt sijaitsevat kuvassa näkyvän vesi- ja sähköaseman vieressä tien vasemmalla puolella. Kuva: U. Köngäs 2009.

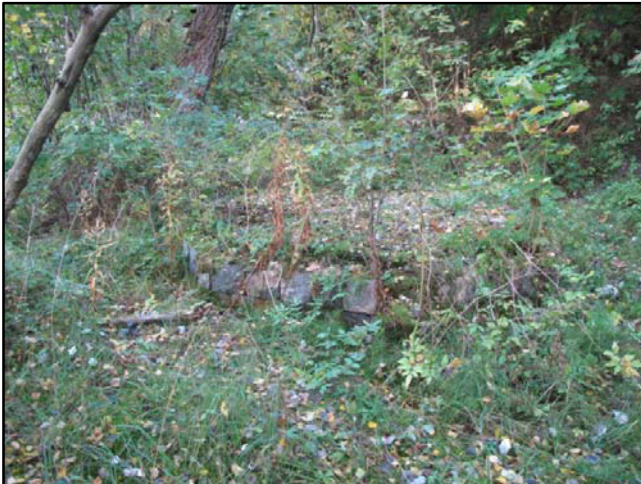
Santahaminan luoteisrannalla, sotilaskodin länsipuolella sijaitsee meren rannassa reunoiltaan kivetty kaivo. Kohteen itäpuolella on kaksi vesisäiliötä, jotka erottuvat maastossa maakumpuina (ks. kohde Santahamina Leppäniemi 1). Kaivo on kahdeksankulmainen ja sen 0,4 m korkeat seinät on muurattu lohkokivistä. Kivien välissä näkyy laastia. Kivet ovat noin 0,25x0,2 m kokoisia ja niissä on halkaisijaltaan noin 3 cm kokoisia poranreikiä. Kaivo on halkaisijaltaan noin 3,4 m kokoinen. Kaivo on peitetty betonikannella, jonka päällä kasvaa sammalta. Kaivon ympärillä kasvaa paljon uoria puita, horsmaa ja heinää. Kyseessä on mahdollisesti kaapelikaivo. Kohteen sijainti on esitetty edellisessä kohteessa, Santahamina Leppäniemi 1, yhteydessä olevassa peruskarttaotteessa.

Kuva 97 Kaapelikaivo on kahdeksankulmainen ja sen reunat on kivetty. Kuva: U. König 2009.

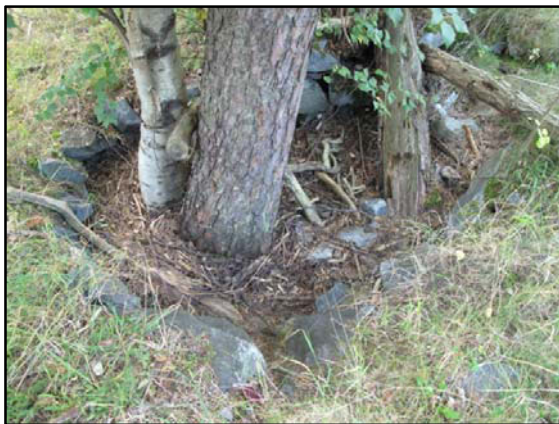
Santahaminan keskiosassa sijaitsevilla vesitorninmäellä on soikea, reunoiltaan kivillä tuettu kuoppa. Rakenne sijaitsee noin 9 m päässä vesitornin itäpuolella. Kuopan pituus on noin 3 m, leveys 2 m ja syvyys 0,5 m. Kuopan reunoilta ladottuja lohkokiviä on näkyvissä 1–3 kivikertaa. Kivet ovat noin 0,3x0,35–0,3x0,6 m kokoisia. Kuopan keskellä kasvaa koivu sekä kookas mänty. Kuopan itä- ja kaakkoispuolella on pengerryksmäätä. Pengerryks on tuettu noin 0,5 m korkealla kiveyksellä. Kiveys on noin 19 m pitkä ja se on ladottu lohkokivistä. Pengerryks kaartuu puoliympyränmuotoiseksi.

Kuva 98 (vasemmalla) Reunoiltaan tuettu kuoppa. Kuva: U. Kögäs 2009.

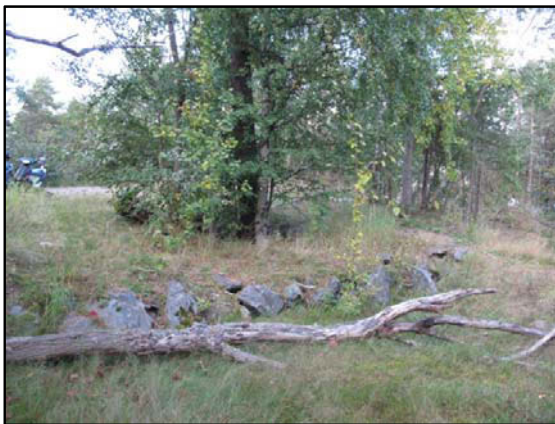
Kuva 99 (oikealla) Kivin tuettua pengerrystä. Kuva: U. Kögäs 2009.

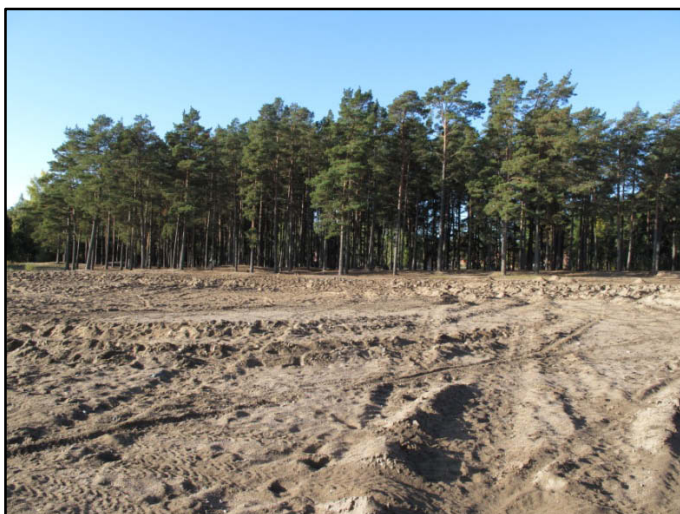
SANTAHAMINA SAHARA

Viaporin k apinassa 19 06 kaatun eita k apinallisia h audattiin Santahaminan S aharaan¹⁹¹. Hautausmaan tarkka sijainti ei ole tiedossa, mutta ar meijan h arjoitteluiden yhteydessä on Saharan eteläosista löytynyt usein luunsirpaleita¹⁹². Inventoinnin aikana Saharan eteläosissa tarkasteltiin maan pintaa, josta löydettiin yksi parin senttimetrin kokoinen luunsirpale. Palasta ei pystynyt sanomaan, onko ky seessä ihmisen vai eläimen luu ja se h audattiin ta kaisin maahan. Maaperältään hieno aiekk aa oleva alue on hyvin myllättyä. Ar meijan harjoittelutoiminnan m yötä m aanpinnan päällimmäiset kerrokset ovat sek oittuneita paikoittain ain akin 0,5 m sy vyyteen asti ja liikkuvat kun paik alla ajetaan erilaisilla ajoneuvoilla. Alueelle on myös kaivettu poteroita ja kaivantoja. Paikalla on myös sijainnut

Kuva 100 Saharan hiekkamaa on sekoittunutta ja kulunutta. Kuva: U. Königäs 2009.

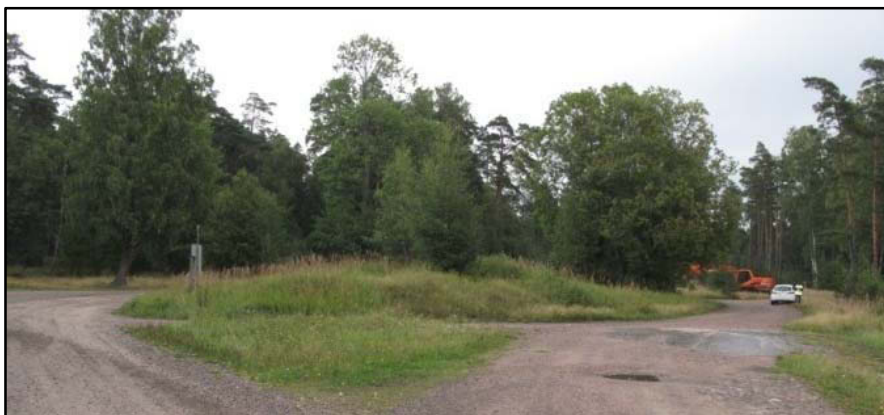
Santahaminan keskellä, puhelinkeskukseen kutsutun risteuksen eteläpuolella on tiessä olevaan sileäpintaiseen kallioon hakattu sydän, jonka sisällä on teksti ”C.M.S. 1889 1890”. Lisäksi sydämen alaosan kärjen ulkopuolella lukee ”1891”. Hakkaus on halkaisijaltaan noin 0,5 m kokoinen. Kallio on osin muilta osin mukulakivettyä tykkietä.

Kuva 101 Kalliohakkaus sijaitsee kuvassa oikealla olevalla kalliolla. Kuva: U. Kögäs 2009.

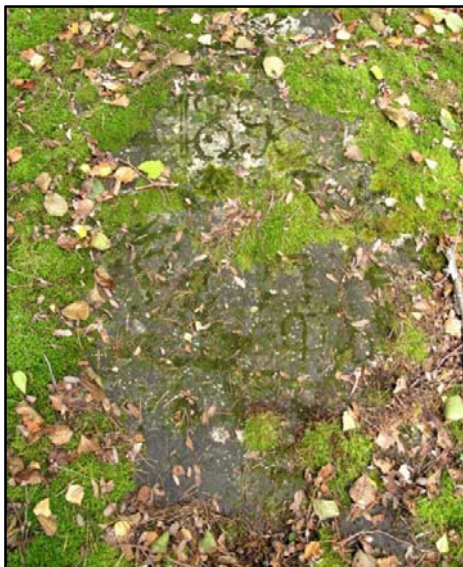
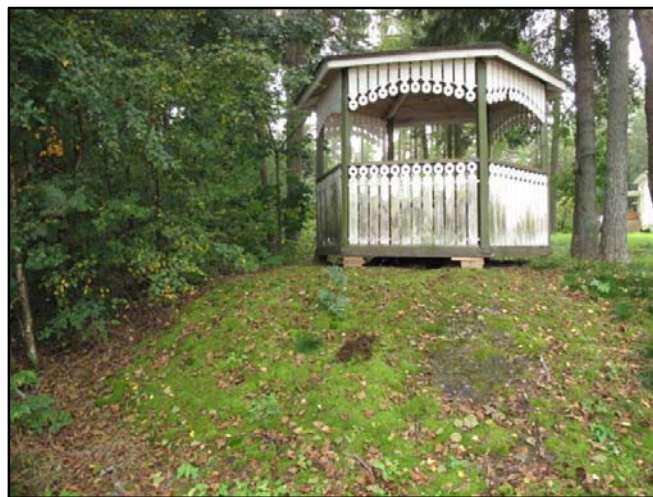
Santahaminan koi llisrannalla, H ämylänniemen ja S antahaminan t ykkipatterin V III länsipuolella, sijaitsee ranta kalliossa kalli ohakkaus. Hakkaus sijaitsee om akotitalon pihassa kallion merenpuoleisella pinn alla, noin 5 m päässä rann asta. Kallion päälle on r akennettu pieni puinen huvilakatos. Hakkaus on ha lkaisijaltaan noin 1 m kokoinen. Hakkauksessa on vuosiluku 1 898 ja sen alla t odennäköisesti jo ukkotunnus¹⁹⁴. Maa npuolustuskorkeakoulun alue k alliohakkauksen länsi puolella on ol lut v uonna 18 90 perustet un miinakomppanian leirialuetta¹⁹⁵. Osa tekstistä jäi kalliota peittävän sammalen alle.

Kuvat 103 - 104 Kalliohakkauksen yläosassa erottuu vuosiluku 1898. Hakkauksen paikka on merkitty ympyrällä vasemmalla olevaan kuvaan. Kuvat: U. Köngäs 2009.

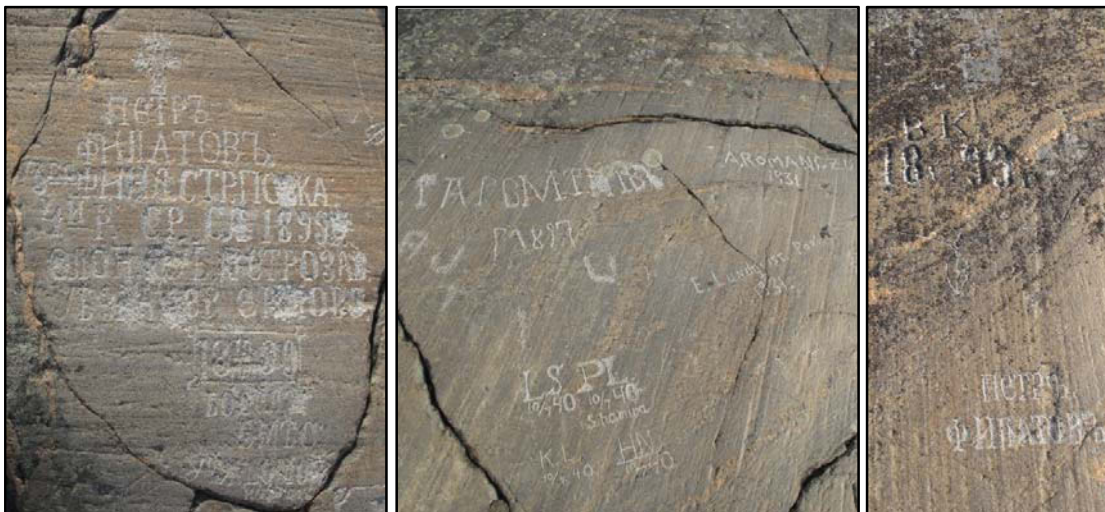
SANTAHAMINA HEVOSSALMI 2

Santahaminan pohjoisosassa, Hevossalmen sillan länsipuolella on rakentamattomissa kalliohakkauksia. Kallioon on hakattu suomalaisia ja venäläisiä nimiä, nimikirjaimia ja vuosilukuja 1800-luvun lopulla ja 1900-luvulla. Erikoisin hakkaus on venäjänkielinen muistokirjoitus vuodelta 1899. Hakkaukset alkavat heti vesirajan tuntumasta.

Kuvat 105, 106, 107 Hevossalmen kalliohakkauksia. Vasemmanpuoleisessa kuvassa on muistokirjoitus: ”Pjotr Filatov Petrozavodskin S.oven kihlakunnasta palveli täällä vuodesta 1899 alkaen 3. Suomenmaalaisessa Tarkk’ampujarykmentin 4. Komppaniassa. 10.6.1899 hän on Jumalan kanssa jo kotona, toivokaamme.”¹⁹⁶

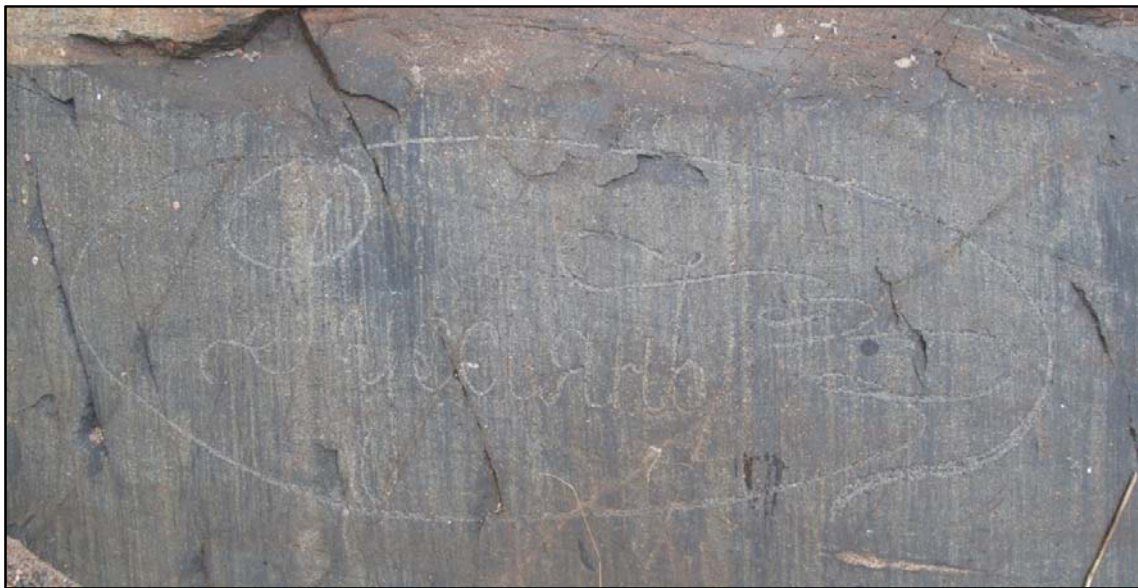
Papinlahden etelärannalla, aivan laiturin vieressä olevalla rantakalliolla on kalliohakkauksia. Kallioon on hakattu nimikirjoituksia, joissa yhdessä on vuosisiluku 1908. Osa hakkauksista saattaa olla myös 1800-luvun lopusta.

Kuva 111 Yhdessä kalliohakkauksessa on venäjäksi nimi 'Russijan'.

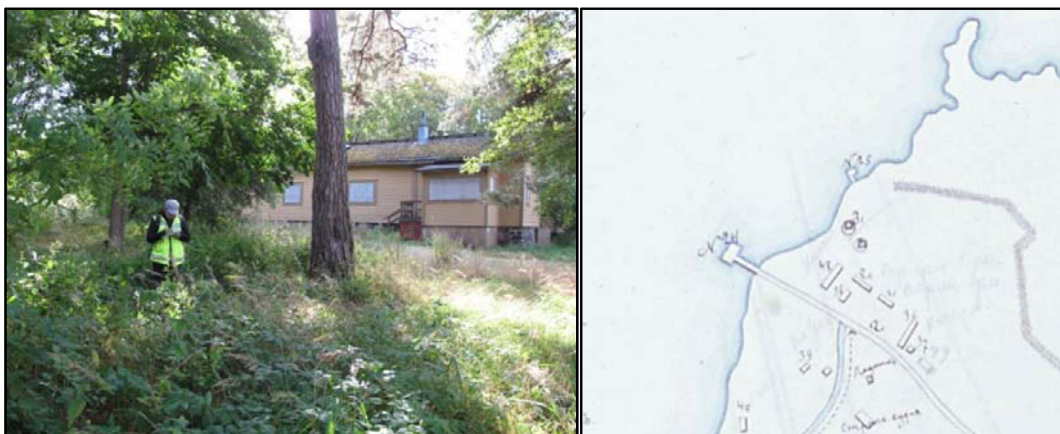
SANTAHAMINA HEVOSSALMI 3

Santahaminan luoteisraunnaalla, Hevossalmen länsipuolella on vanhojen 1860-luvulla rakennettujen puurakennusten pohjoispuolella mahdollinen kaivonpaikka¹⁹⁷. Kohteella on liian hyvin runsas kasvillisuus, joka vaikeutti maanpinnan ja maastonmuotojen tarkempaa havainnointia. Paikalla havaittiin noin 2–3 m leveä ja noin 0,2 m syvä soikeahko painanne. Kaivonpaikka on merkitty 1800-luvun lopun ja 1900-luvun alun karttoihin¹⁹⁸. Paikalla on ollut kaksi vierekkäistä kaivoa, joista myöhempi on rakennettu vuonna 1895¹⁹⁹.

Kuva 112 Apulaistutkija Tiina Mikkanen on mahdollisen kaivonpaikan keskellä dokumentoimassa kohdetta. Kuva: U. Köngäs 2009.

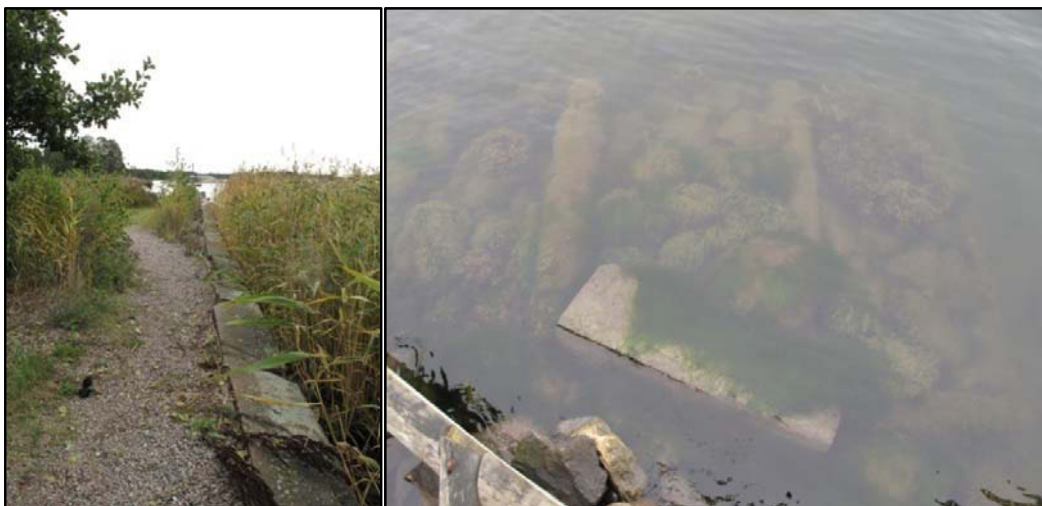
Santahaminan koillisrannalla, Maanpuolustuskorkeakoulun rannassa on 1800-luvun lopulla rakennettu laitur²⁰¹. Rannasta alkaa lohkokivillä reunustettu laiturin perusta. Laiturin reunojen lohkokivien koko on noin 2,18x0,45 m korkeus 0,3 m. Kivissä on poranjälkiä, joiden halkaisija on 2 cm. Rannanpuoleisen laiturirakenteen leveys on noin 4,5–5 m ja pituus 55 m. Perustus jatkuu mereen uutena puulaiturina. Puulaiturin vieressä näkyy vedessä vanhan laiturin hirsi- ja kivirakenteiset perustukset. Pyöreistä hirsistä on tehty arkku, joka on täytetty kivillä. Hirsiarkkujen mittaa on vaikea arvioida korkealta laiturilta, mutta niitä jatkuu veden alla ainakin noin 35 m pituudelta.

Kuva 113 (vasemmalla) Maanpuolustuskorkeakoulun laiturin osa rannan puolella. Kuva: U. Köngäs

Kuva 114 (oikealla) Maanpuolustuskorkeakoulun laiturin veden alla sijaitsevat hirsiarkut. Kuva: U. Köngäs 2009.

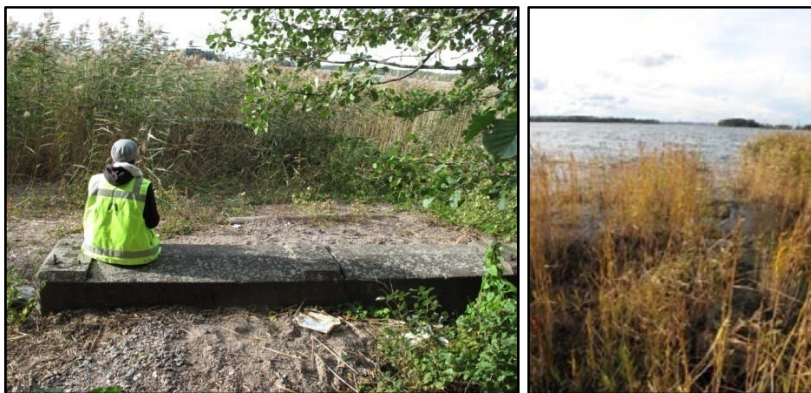
SANTAHAMINA LEPPÄNIEMI 3

Santahaminan länsirannalla, Teeri saaren ja Leppäniemen välillä on pienessä niemessä kahden laiturin perustukset. Laiturit on rakennettu todennäköisesti 1900-luvun alkuun. Eteläisemmästä näistä (laituri 1) on rannalla näkyvissä kaksi laiturinperustuksen betoniharkkoa. Ilmakuviensa perusteella laiturirakenteet jatkuvat veden ja kaislikon seassa merelle päin noin 40 m pituudelta. Betoniperustat ovat noin 6 m päässä toisistaan, niiden koko on noin 4x0,6 m ja niiden korkeus on noin 0,30 m korkeudelta. Laiturille johtaa mukulakivinen tie, jonka eteläreunaa on vaikea havaita, mutta pohjoisreuna näkyy selkeänä kiveyksenä.

Niemen pohjoispuolella oleva laiturin (laituri 2) on täysin heinän ja kaislan peitossa, mutta sen perustusten reunuskivet ovat selkeästi havaittavissa. Laiturin reuna on tehty suorakulmaisista lohkoista kivistä. Laiturin leveys on noin 4 m. Perustuksia pystyttiin seuraamaan noin 10 m matkalta. Perustukset jatkuvat veden alle, kokonaisuudessaan laiturin on ilmakuviensa perusteella noin 50 m pitkä.

Kuva 115 (vasemmalla) Apulaistutkija Tiina Mikkonen dokumentoi laiturin 1 betoniperustuksia. Kuva: U. Kögäs 2009.
Kuva 116 (oikealla) Laiturin 2 kiveystä kaislikon seassa. Kuva: U. Kögäs 2009

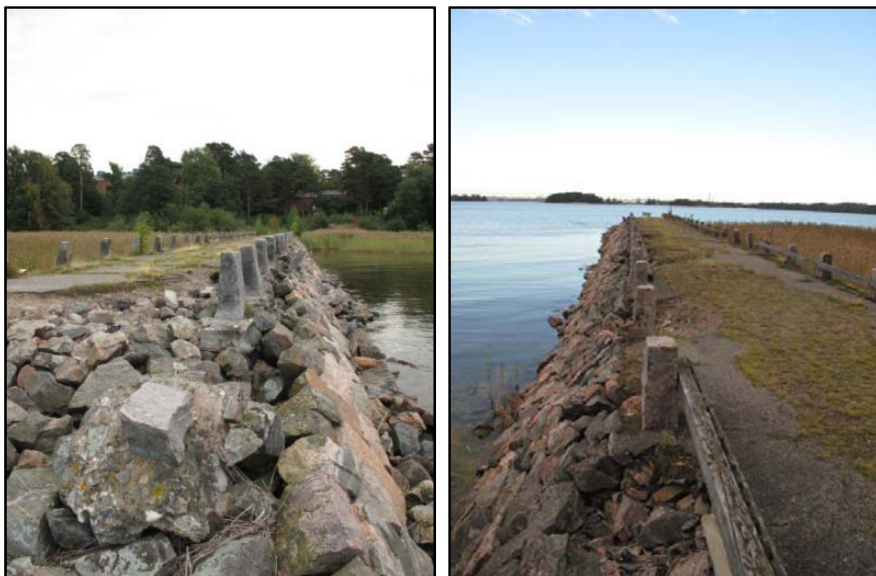
Santahaminan luoteisrannalla, Teerisaaren eteläpuolella sijaitsee asfaltoitu laituri, jonka kiviperustukset ovat todennäköisesti 1800-luvun lopusta. Laituri on nimittäin Santahaminan päälaiturina 1900-luvun alkupuoliskolla. Perustukset ovat paikottain sortuneita, etenkin laiturin merenpuoleisessa päässä. Laiturin päässä näkyy perustuskiivien välissä pystyhirssiä. Laituri on noin 5,1 m leveä ja noin 98,5 m pitkä. Laiturin reunalla on 39 paria noin 0,2x0,25 m kokoisia ja 0,7 m korkeita kivipaaseja. Betonivalulla kiviperustuksiin kiinnitetyissä kivipaaseissa on rautatapat, joissa on ollut kiinnipuuaita. Laiturin edustalla on mukulakiveystä.

Kuva 117 (vasemmalla) Laituri merenpuoleinen pää on sortunut. Kuva: U. Kõngäs 2009.
Kuva 118 (oikealla) Yleiskuva laiturista. Kuva: U. Kõngäs 2009.

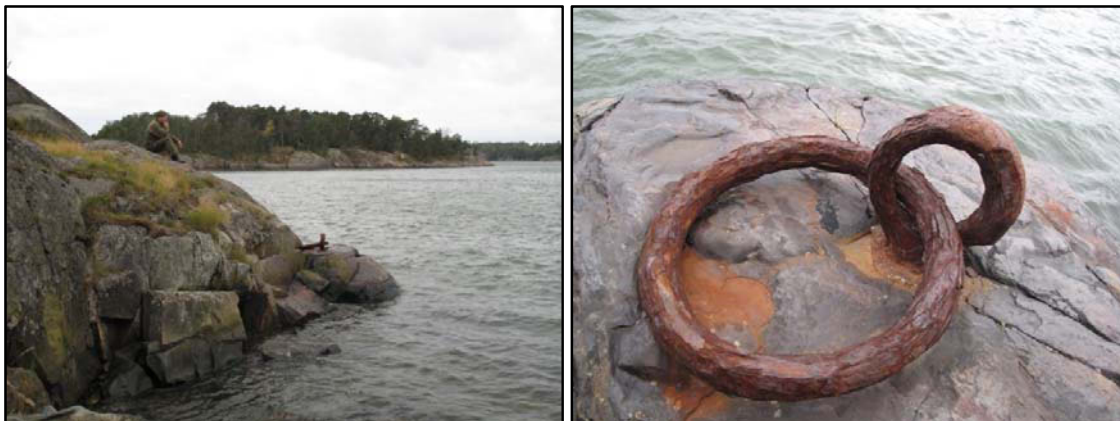
Santahaminan länsirannalla, Paipinlahden etelärannassa, Kiviarkun niemen kärjessä, on rantakalliossa olevalla pienellä tasanteella noin 1 m korkeudella merenpinnasta rautainen kiinnitysrenkas. Kallioon on pultattu noin 7–10 cm paksu ja halkaisijaltaan noin 20 cm kokoinen rengas. Kalliossa kiinnitysoleassa renkaassa on kiinni toinen, noin 8 cm paksu ja halkaisijaltaan noin 49 cm kokoinen rengas. Renkaat ovat hyvin ruostuneita. Kiinnitysrenkaan iästä ei ole tarkempaa tietoa. Toinen vastaavanlainen rengas sijaitsee noin 350 m päässä kohteelta pohjoiseen (ks. kohde Nuottasaari 2).

Kuva 119 (vasemmalla) Kiviarkunniemen kiinnitysrenkas. Kuvassa kalliolla istuu evl. Jarmo Nieminen. Kuva: U. Kõngäs 2009.

Kuva 120 (oikealla) Lähikuva kiinnitysrenkaasta. Kuva: U. Kõngäs 2009.
