HELSINKI SANTAHAMINA

Arkeologinen inventointi 2009

Helsinki, Santahaminan inventointi 2009

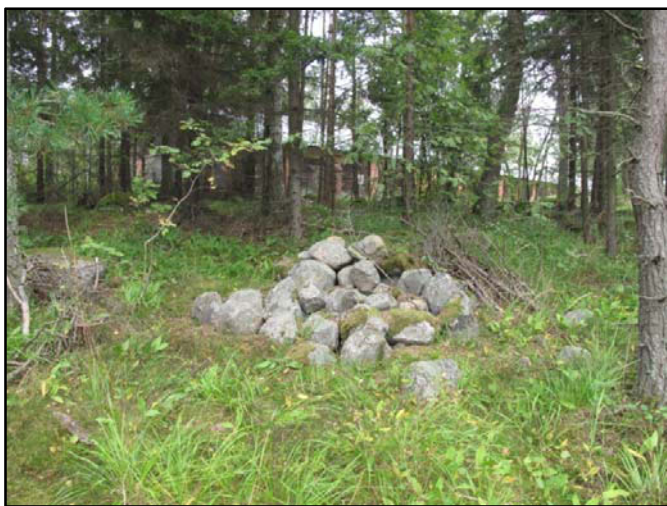
Santahaminan Isosaaren pohjoisrannalla, tykkipatterin 7 e teläpuolella on loivassa etelään viettävässä rinteessä kiviröykkiö. Sen pohjan koko on noin 2x2 m ja korkeus noin 1 m. Kivien välissä ei ole maata. Röykkiö on kasattu yhden hieman suuremman kiven edustalle ja sen reunojen kivet ovat kooltaan noin 0,4–0,5 m. Keskustan kivet ovat hieman pienempiä 0,1x0,1–0,2x0,3 m. Kivet ovat peittyneet osittain sammaleella. Röykkiö vaikuttaa modernilta, ympäristössä on muitakin armeijan toimintaan liittyviä rakenteita, muun muassa nuotiopaikkoja ja riukuja. Ympäristö on sekametsää, aluskasvillisuus on sammalta ja heinää.

Kuva 122 Kiviröykkiö. Kuva: U. Köngäs 2009.

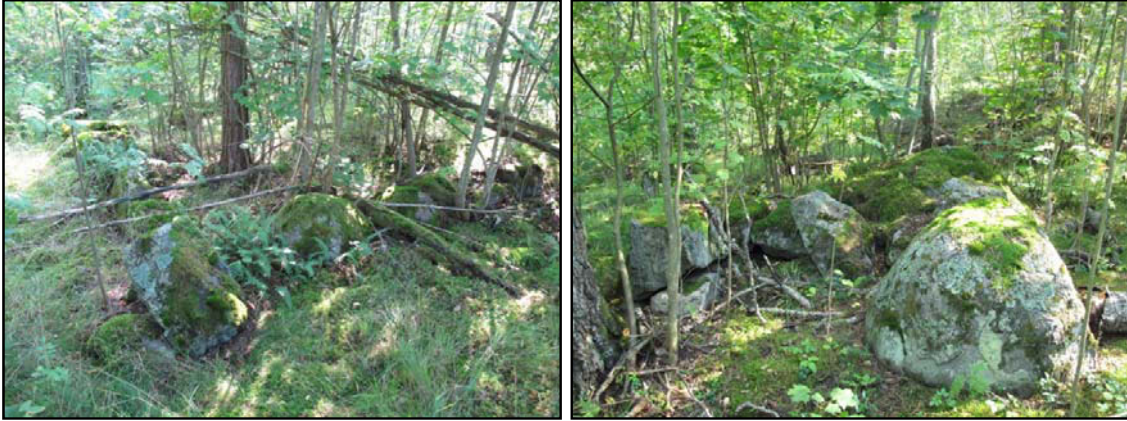
Pengermäkiveyksen itäpuolella on isoista lohkotuista kivistä ja luonnonkivistä tehty kivijalka numero 2. Kivijalan koko on 3x1,5 m ja sen luodeseinä on avoin. Rakenteen kivien koko on noin 1,1x0,8x0,75–0,6x0,7x0,4 m. Rakennuksessa on käytetty hyväksi paikalla olleita isoja maakiviä.

Kuva 123 (vasemmalla) Kivijalka numero 1. Kuva: U. Kõngäs 2009.

Kuva 124 (oikealla) Kivijalka numero 2. Kuva: U. Kõngäs 2009

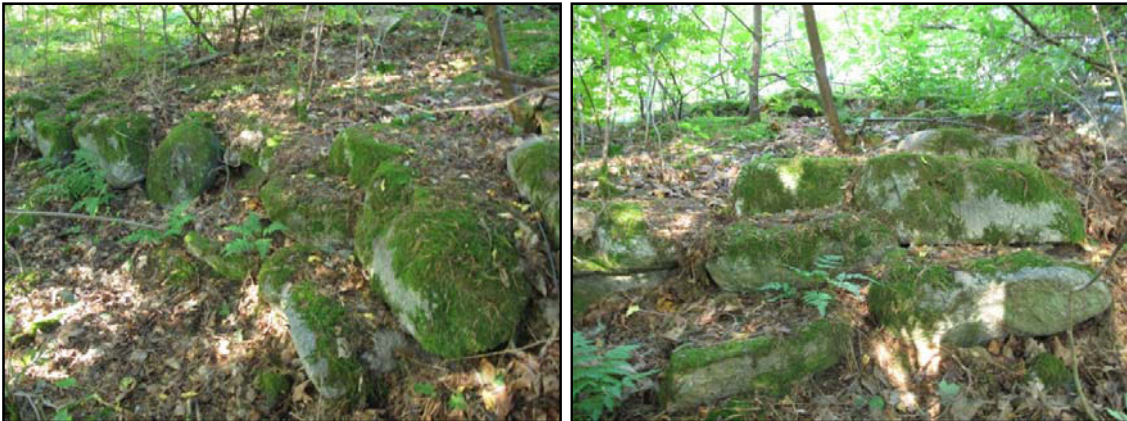
Rakennuksen kivijalalta noin 150 m itään on nähtävissä lisää puutarhapengerryksiä. Nämä kiveykset ovat hyvin havaittavissa ja hyväkuntoisia. Kiveykset on tehty itään päin viettävään rinteeseen. Rinteen yläpuolella on avonainen kallio, jossa kasvaa sammalta ja mäntyjä. Kiveyksissä on yhdestä kolmeen kivekerta ja niiden korkeus on noin 0,4–0,7 m. Kivirivejä on ainakin kaksi. Rivit ovat kaarevia ja niitä on näkävissä noin 10 m pituudelta. Rivet yhdistävät porraskivet. Kivien koko on noin 0,4x0,45–0,65x1 m.

Kuvat 125 - 126 Puutarhapengerryksiä alueen itälaidalla. Kuvat: U. Kõngäs 2009.

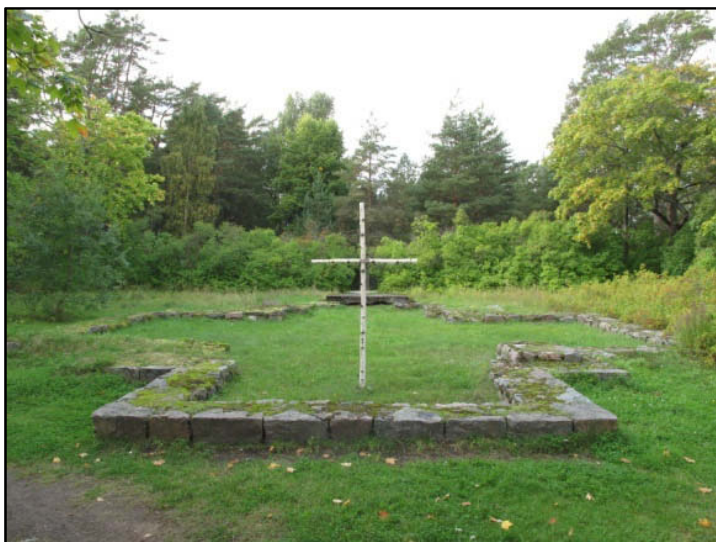
Santahaminan läpi kulkevan asfalttitien itäpuolella punatiilisen kasarmialueen keskikohdalla sijaitsee vanhan venäläisen kirkon (*Pyhän Serafim Sarovilaisen kirkon*²⁰⁷) kivijalka. Kirkon ensimmäiset suunnitelmapiirroksot ovat vuodelta 1907²⁰⁸. Kirkko oli käytössä vuosina 1908–1917 ja se purettiin vuonna 1972²⁰⁹. Kivijalka on pohjakaavaltaan ristin muotoinen ja siitä on näkyvissä yksi kivikerta. Kivet ovat noin 0,3x0,6–0,3x1 m kokoisia lohkokiviä ja niissä on halkaisijaltaan noin 3,5 cm kokoisia poranreikiä. Kivien päällä ja välissä on vaaleaa laastia. Kirkon perustus on noin 13,9 m leveä ja noin 19,4 m pitkä. Oviaukko kirkkoon on sijainnut länsiseinässä. Oviaukon kohdalla kivijalan edustalla on betonirakenteinen kolmen askelman portaikko. Kivijalan ja sen länsipuolella kulkevan tien välissä kasvaa pensasaita, jossa on edelleen soikea aukko kirkon oviaukon kohdalla. Kivijalan sisälle, kirkon itäpäätyyn on pystytetty koivuristi.

Kuva 129 Santahaminan vanhan kirkon perustukset. Kuva: U. Köngäs 2009.

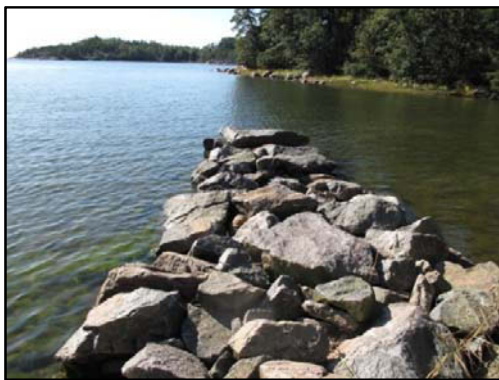
Kuva 130 (vasemmalla) Rannassa oleva kivinen laiturinperustus. Kuva: U. Köngäs 2009

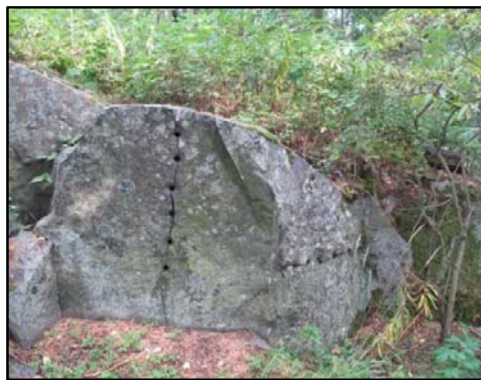
Kuva 131 (oikealla) Talonpaikalle 2 johtavan tielinjan vieressä oleva porattu kallio. Yhdessä poranreiässä on kiinni rautainen kiila. Kuva: U. Köngäs 2009.

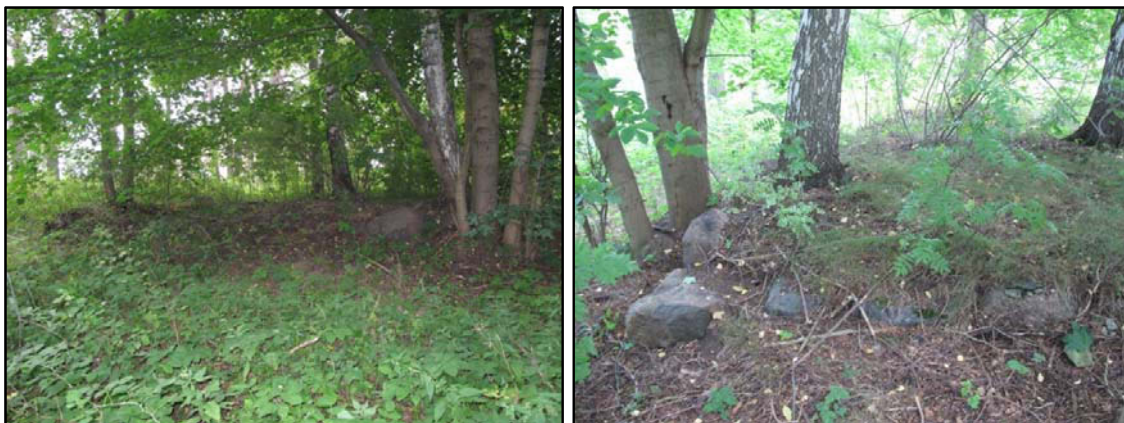
Santahaminan 1 uoteisrannalla, asfalttitien länsipuolella, keltaisen puurakennuksen pohjoispuolella on lehtimetsäkaistaleellä todennäköisesti talonpohjan kivijalka. Noin 9x5,5 m kokoinen kivi jalka on suorakaiteenmuotoinen ja koillis-lounas-suuntainen. Kivijalka on nähtävissä kolmella sivulla. Kaakon puoleisesta seinästä kiveystä ei havaittu. Maasto laskee paikalla lounasvasti luoteeseen ja kaakkosseinä on maan tasolla, kun taas muut seinät ovat ympäristöstään korotettu. Kivijalasta on näkyvillä 1–2 kivikertaa ja se on noin 0,2x0,4 m korkea. Kivet ovat noin 0,4x0,6 m kokoisia. Kivijalasta noin 10 m päässä lännessä on vanha rantaterrassi. Kyseessä on todennäköisesti 1800–1900-lukujen taitteen aikainen rakennuksen pohja tai vaihtoehtoisesti kyseessä saattaa olla piha-/puutarhapengerrys.

Kuvat 132 - 133 Kivijalka erottuu matalana kumpareena lehtimetsässä. Kuvat: U. Köngäs 2009.

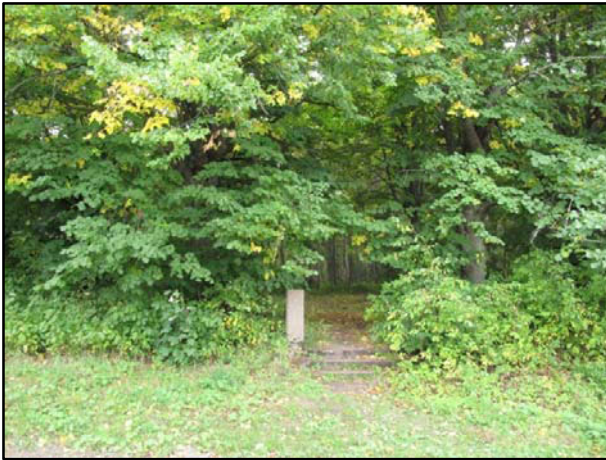
Santahaminan itärannalla, Papinlahden eteläpuolella on sijainnut linnoitustykistön upseerikerho. Rakennus paloi vuonna 1971²¹³. Rakennuksen paikka erottuu matalalla kukkulalla lehtipuiden ympäröimänä avoimena alueena. Rakennus on ollut ristin muotoinen. Rakennuksen pohjoispuolelta kulkevalta hiekkatieeltä aukiolle johtaa portaat ja porttipylväät. Rakennuksen perustoja ei ole maanpinnalla havaittavissa.

Kuva 134 Upseerikerholle johtaneet portaat. Kuva: U. Köngäs 2009.

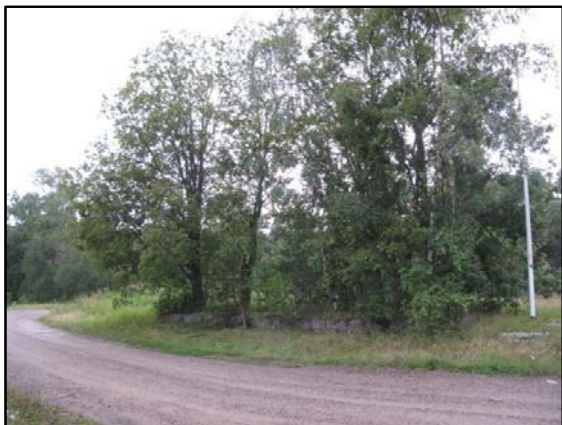
Rakennuksen perustus on luode-kaakkosuuntainen ja suorakaiteenmuotoinen. Sen mitat ovat noin 11,25x7,10 m ja korkeus 0,20–0,40 m. Kivijalka on tehty lohkokivistä, josta on näkyvissä 1–2 kivikertaa. Kivissä on poranjälkiä, joiden halkaisija on 3 cm. Vuoden 1945 kartassa risteykseen on merkitty rakennus²¹⁴.

Kuva 135 (vasemmalla) Rakennuksen kivijalka erottuu puiden lomasta. Kuva: U. Kõngäs 2009.

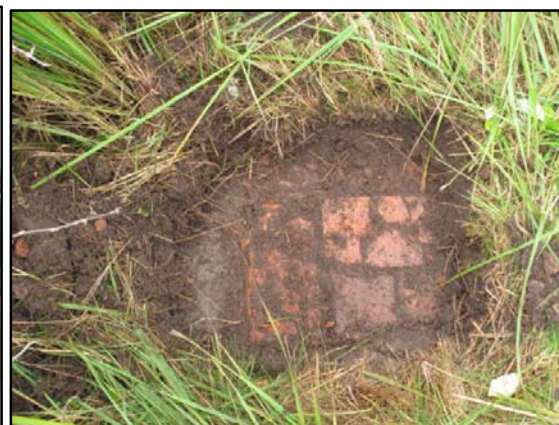
Kivijalan lounaispuolella erottuu maastossa kumpare, joka on korkean heinän peittämä. Kumpareen keskivaiheilla on pöytäainaus. Kumpare on soikeahko, noin 14,5 m pitkä, 7–8 m leveä ja 0,5 m korkea. Käivöimme mahdollisen rakenteen itäreunaan noin 0,5x0,5 m kokoisen koekuopan. Koekuopasta tuli esiin tiilitaso noin 10 cm syvyydessä.

Kuva 136 (oikealla) Kivijalan viereiseen kumpareeseen tehdystä koekuopasta esiin tullut tiilitaso. Kuva: U. Kõngäs 2009.

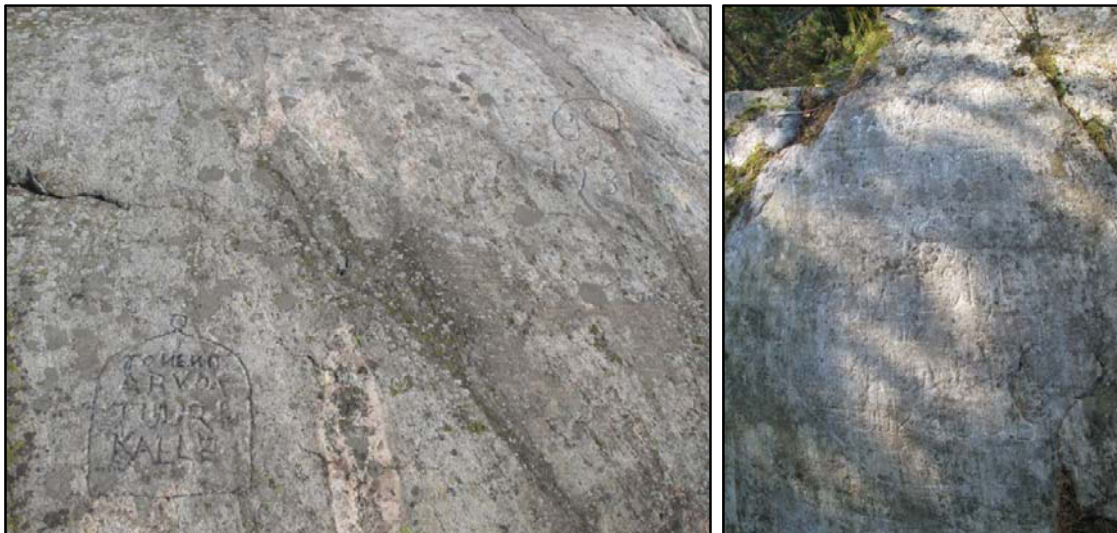
Lehmäsaaren länsi ja etelärannan kallioilla on useita kalliohakkauksia. Kallioihin on hakattu nimiä, nimikirjaimia ja vuosilukuja 1900-luvun alusta lähtien. Osa hakkauksista liittyy 1930-luvulla saarella olleisiin poikaleireihin²¹⁵.

Kuvat 137 - 138 Lehmäsaaren etelärannan kalliohakkauksia. Oikeanpuoleisessa kuvassa kallioon hakattu teksti ”Tarzan aropaimen” liittyy todennäköisesti 1900-luvun poikaleireihin. Kuvat: U. Kõngäs 2009.

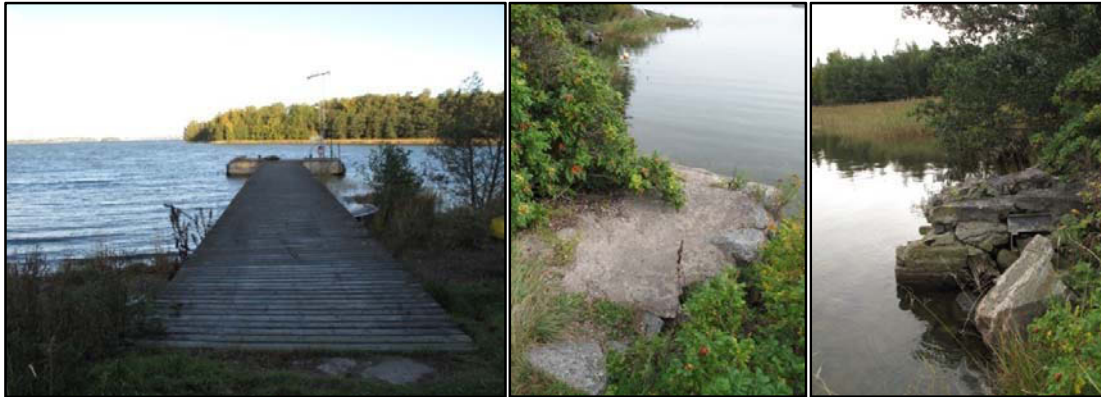
Santahaminan Papinlahden kaakkoisrannalla on kaakko-luoteissuuntainen laiturie, jolle johtaa mukulakivikatu. La utapäällysteisessä laiturissa on betoniperustukset ja laudat ovat rautakiskojen päällä. Laiturin leveys on noin 3,55 m ja pituus 40,80 m. Samalle kohdalle on merkitty laiturie jo 1825 vuoden karttaan²¹⁶. Mahdollisesti vanhan laiturin perustuksia on säilynyt nykyisen alla. Laiturie on edelleen käytössä.

Kuva 139 (vasemmalla) Papinlahdella sijaitseva laituri A. Kuva: U. Köngäs 2009.

Kuva 140 (keskellä) Laituri B, Teerisaaren pohjoisempi laiturinperustus. Kuva: U. Köngäs 2009.

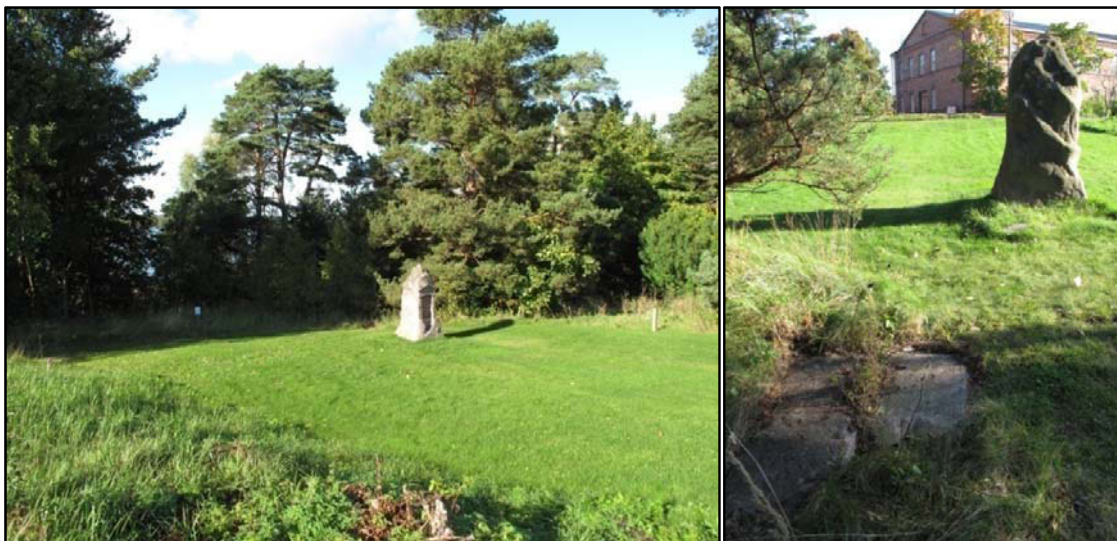
Kuvat 142 - 143 Viaporin kapinassa kuolleiden muistomerkki. Oikean puoleisen kuvan alalaidassa näkyy maanpinnalla oleva katkennut kivi. Kuvat: U. König
