HELSINKI  
TULLISAAREN ARKEOLOGISET TUTKIMUKSET  
AJALLA 1.6. - 31.7.1998

*Päivi Lappi*

## JOHDANTO

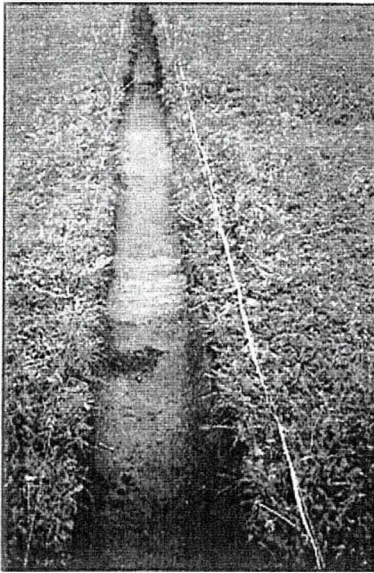
Soikean pensasistutuksen poikki tehtiin 60 cm leveä ja 3,20 metriä pitkä kaivanto. Keskimäärin 50 cm syvyydeltä paljastui peruskallio. Kaivettu maa oli multamaata, mitään kerrostumia ei havaittu. Löytöjen joukossa oli liitupiipun osia, piilukkoaseen iskurissa käytettyä piitä ja keramiikkaa (Kuva 6, 47).

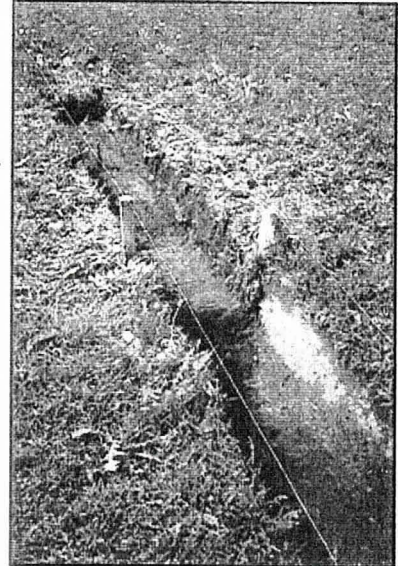
Kaivannon maaleikkauksessa näkyi vielä kolme pyöreäpohjaista noin 30 cm syvää painannetta aivan nurmen alapuolella. Ne saattavat olla alueella 1900-luvulla toimineen kauppapuutarhan viljelypalstojen välisiä oja (Kuva 8, 10).

*Koeoja II. Profilissa näkyy vaaleana alueena mahdollinen kauppapuutarhan aikainen oja.*

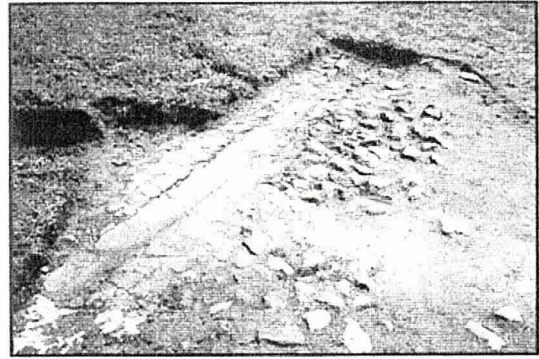
Kasvihuoneen pohjoispäättyyn tehtiin pienialainen kaivaus, jolla pyrittiin tarkistamaan millä syvyydellä ja minkälaisessa kunnossa rakennuksen kivijalka on. Heti turpeen alta tuli näkyviin rakennuksen purkujätettä, tiiltä, kiviä, laastia, kattohuopaa, nauloja, heloja jne (Kuva 18-20, 48). Kaivausalueelle osunut ehjänä löytynyt rakenne oli rakennuksen ulkopuolelle johtava laastista ja mukulakivistä tehty vesioja (Kuva 21-22).

*Kaivauksissa esiin tullut kasvihuoneen ulkopuolelle johtanut vesioja.*

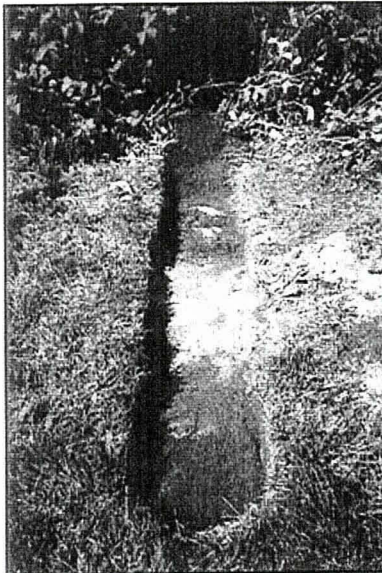
*Koeoja VI. Kaivannossa näkyy vaaleana alueena vanha puutarhakäytävä.*

Kaivanto oli 60 cm leveä ja 2,60 metriä pitkä. Kaivannosta löytyi heti nurmen alta 70 cm leveä hiekka-alue. Sen alta tuli näkyviin savensekainen 1,10 metrin levyinen hiekkakäytävä. Se oli perustettu epämääräisistä, lohkoituista kalkkikivenpalasista tehdyn latomuksen päälle. Kaivantoa ei jatkettu pitemmälle kohti rantaa pensasistutusten takia (Kuva 26-27).

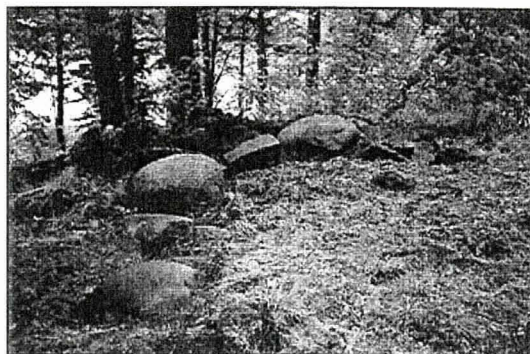
Alueelta poistettiin pintamaata. Näkyviin saatiin neljä kiveä, joista kaksi keskimmäistä ovat lohkottuja ja tasaisia, ikäänkuin porrasaskelma. Askelman molemmin puolin olevat kivet ovat pyöreitä luonnonkiviä. Kaivetun maan seassa oli jokunen pala lahonnutta lautaa, jossa oli jälkiä valkoisesta maalista sekä nauvoja. Kivet muodostavat ikäänkuin sisääntulon puusta rakennetulle näköalatasanteelle tai suoraan maanpinnalle, lähes ilman kiviperustuksia rakennettuun huvimajaan. Porraskivet ovat Aino Actén huvilan puoleisella rinteellä (Kuva 33-34).

*Itäisen niemen näköalapaikan kaivaus.*
