Helsingin maalinnoituksen inventointikertomus

inventointi suoritettu kesällä 1966

Tapani Ahvenisto

maalinnoituksen inventointi

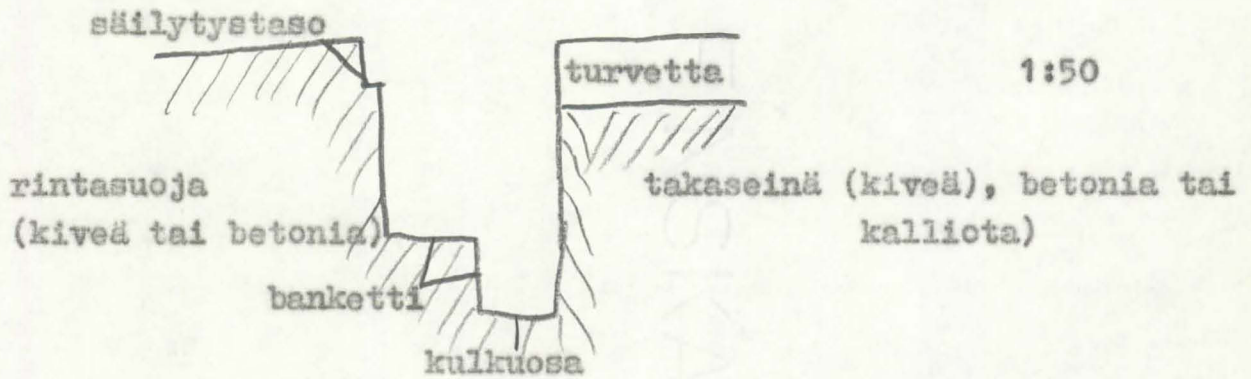
Ampumahaudan läpileikkaus kohdassa n:o 119

Ampumahaudat on valettu sementistä tai muurattu nelikulmaisista kivistä (kiveä on käytetty vain Pirkkolan ja Westendin välisellä alueella). Poikkivallien yläosa on tehty turpeista, kuten usein taisteluhaudan takaseinässäkin ja yhdyshaudoissa. Yhdyshaudat on paikoin tehty ampumahaudan tapaan, mutta useimmiten ainoastaan louhittu tai kaivettu. Ainakin tykkiasemassa n:o 13 on maan vyöryminen hautaan estetty tukemalla haudan seinät riu'uilla.

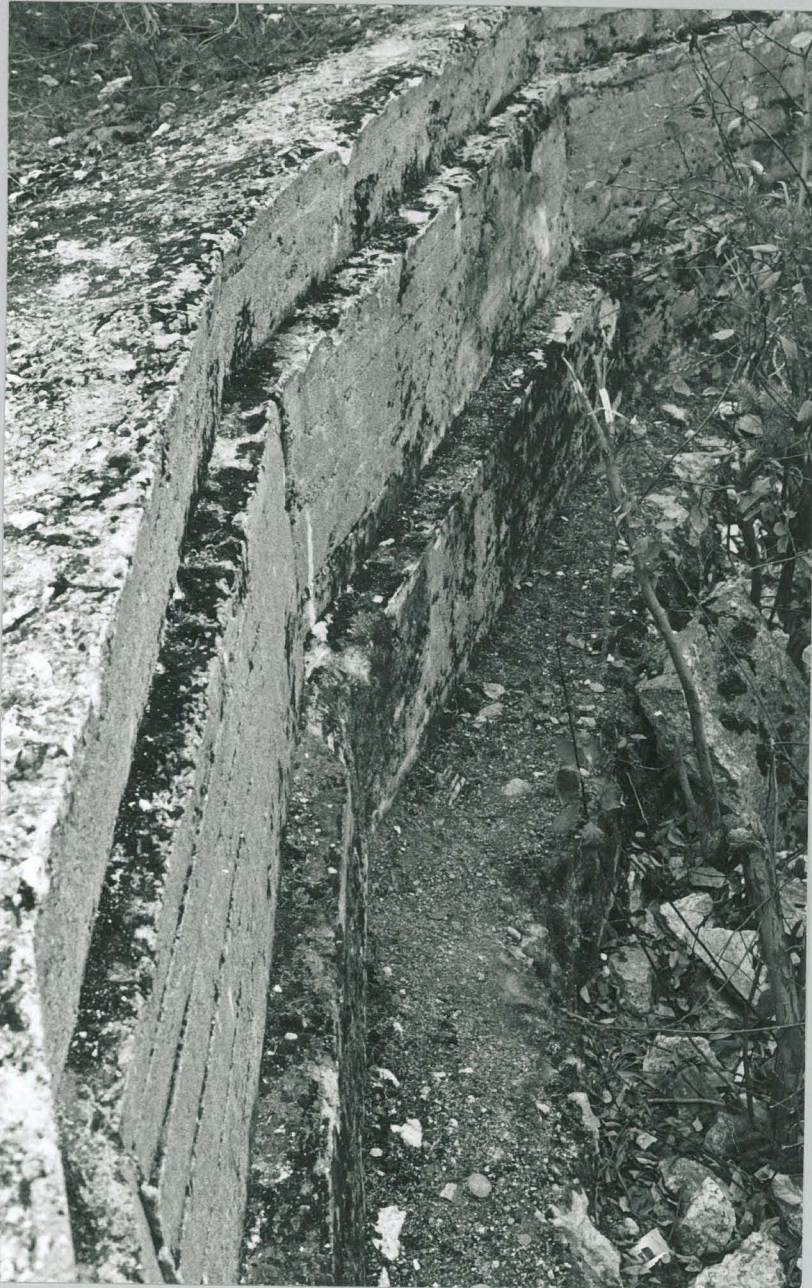
KUVA 8. S8

Hirsiselle alustalle on tehty myös suurikokoisia suojahuoneita (n:o 117, 119; sisämitat esim. 12 x 10 m). Ne on kuitenkin sijoitettu suojaisempaan paikkaan ja alaspäin levenevät ulkoseinät on verhottu nelikulmaisilla kivillä.

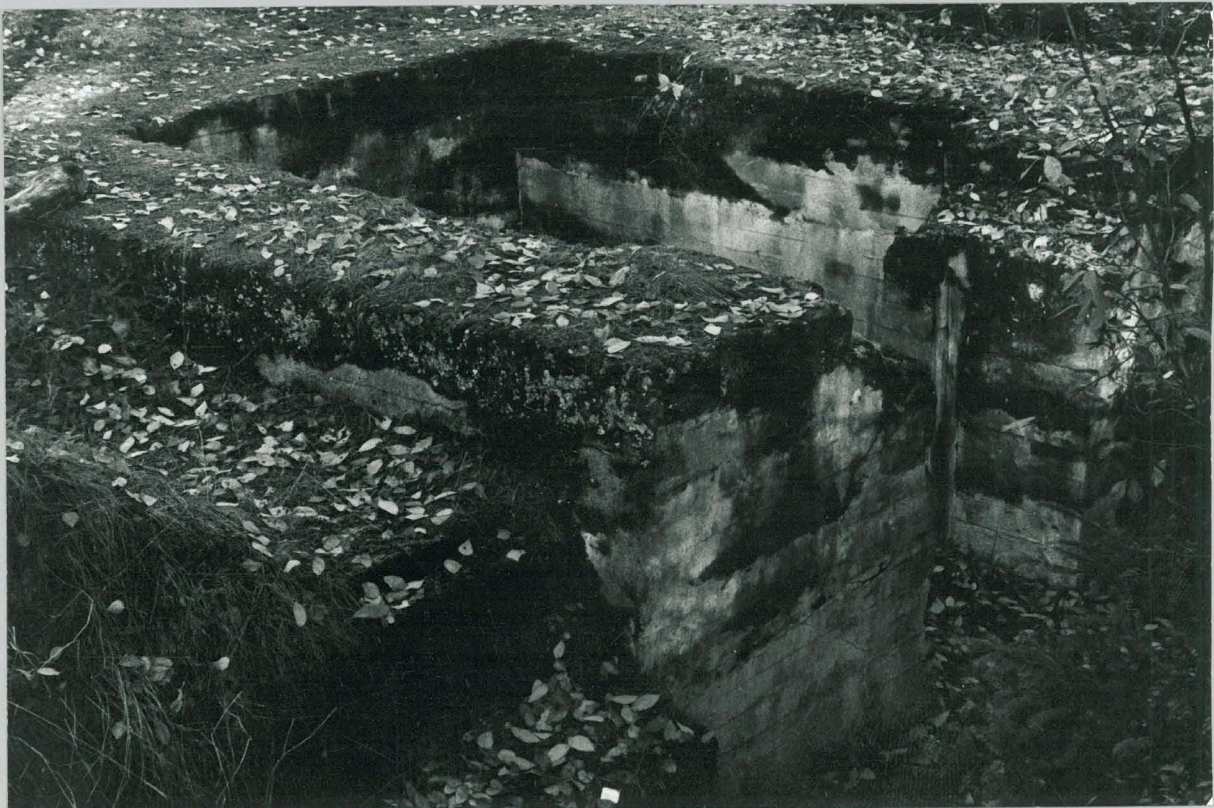
KUVA 12. S.11.

Sementistä on valettu kaksikammioisia suojahuoneita (sisämitat esim. 2 x 3 m ja 2 x 3 m) käyttämällä katon (1 - 2 m paksu) alustana kahta rautakiskokerrosta. Rautakiskot on melkein poikkeuksetta kiskottu myöhemmin irti ja kuljetettu pois, niin että seinän yläosa on rikkoutunut, katto on kuitenkin säilynyt eheänä. Kaksikammioisia suojahuoneita: n:o 7 - täysin eheä - , n:o 39 ja 97.

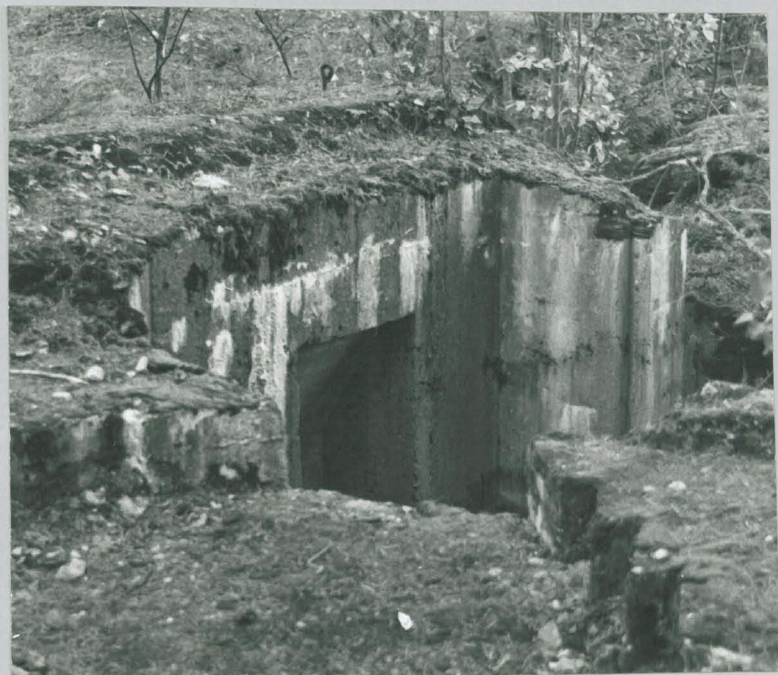
KUVA 17. S 14.

60. Tuomarinkartano, H 7, R 1
kuva 17 Enimmäkseen maahautaa, vähän betonista. 5 A, 2 B. Suojasivulla suuri kuoppa, luultavasti suojahuoneeksi tarkoitettu. Tykkitiet molemmin puolin.

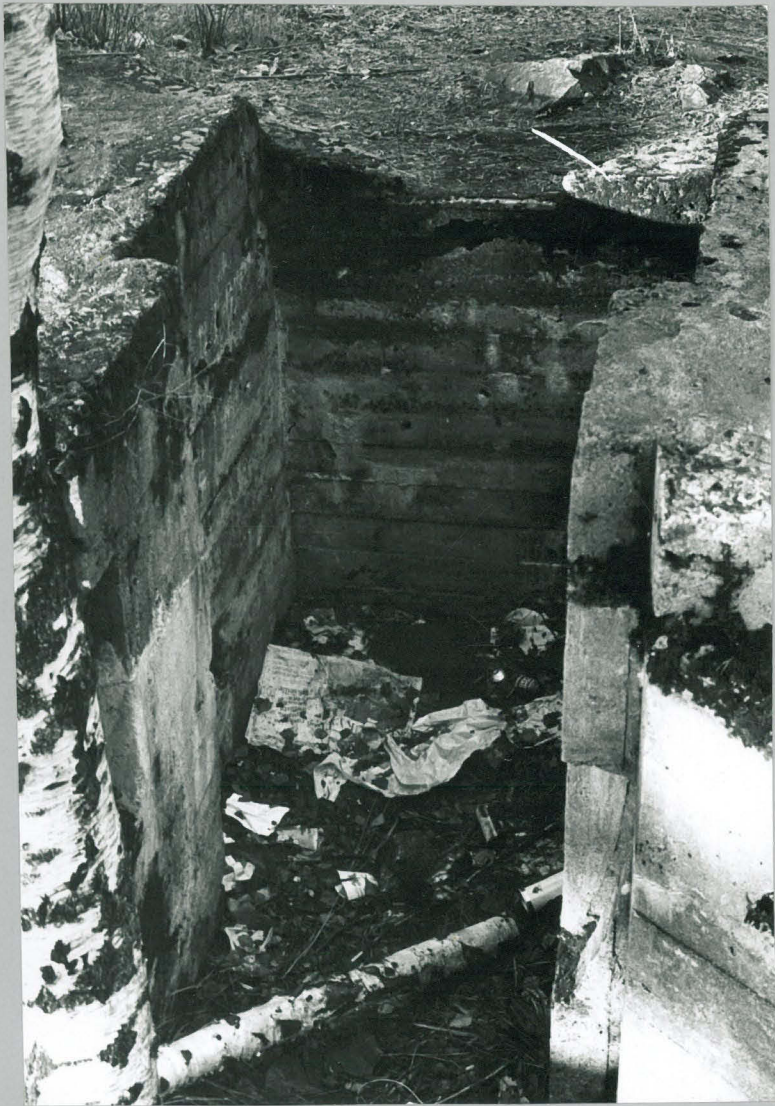
KUVA 19. S. 14.

- kuvat Maahan kaivettua tai kallioon louhittua hautaa. Lyhyt kappale
 19 betonista rintasuojaa.
 20

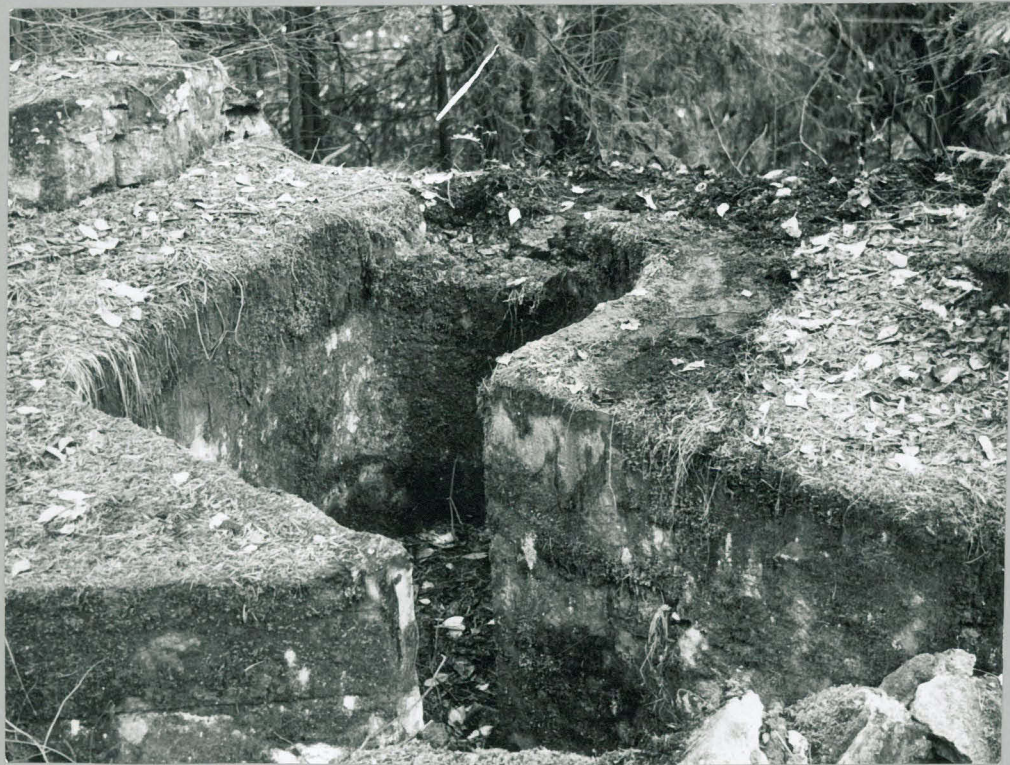
KUVA 21. S. 15

- kuva
21 Pätkä betonista valettua hautaa. Rintasuojan ja banketin alla suojahuone (valokuva). Muita samanlaisia en ole tavannut. Kokonaisuutena varustus on liian huonokuntoinen säilytettäväksi.
