HOLLOLAN KIRKKO, HOLLOLAN KUNTA

Hollolan kirkon hautausmaan sadevesiviemärikaivauksen valvonta
Kenneth Lönnqvist
Päijät-Hämeen maakuntamuseo/Lahden kaupunginmuseo

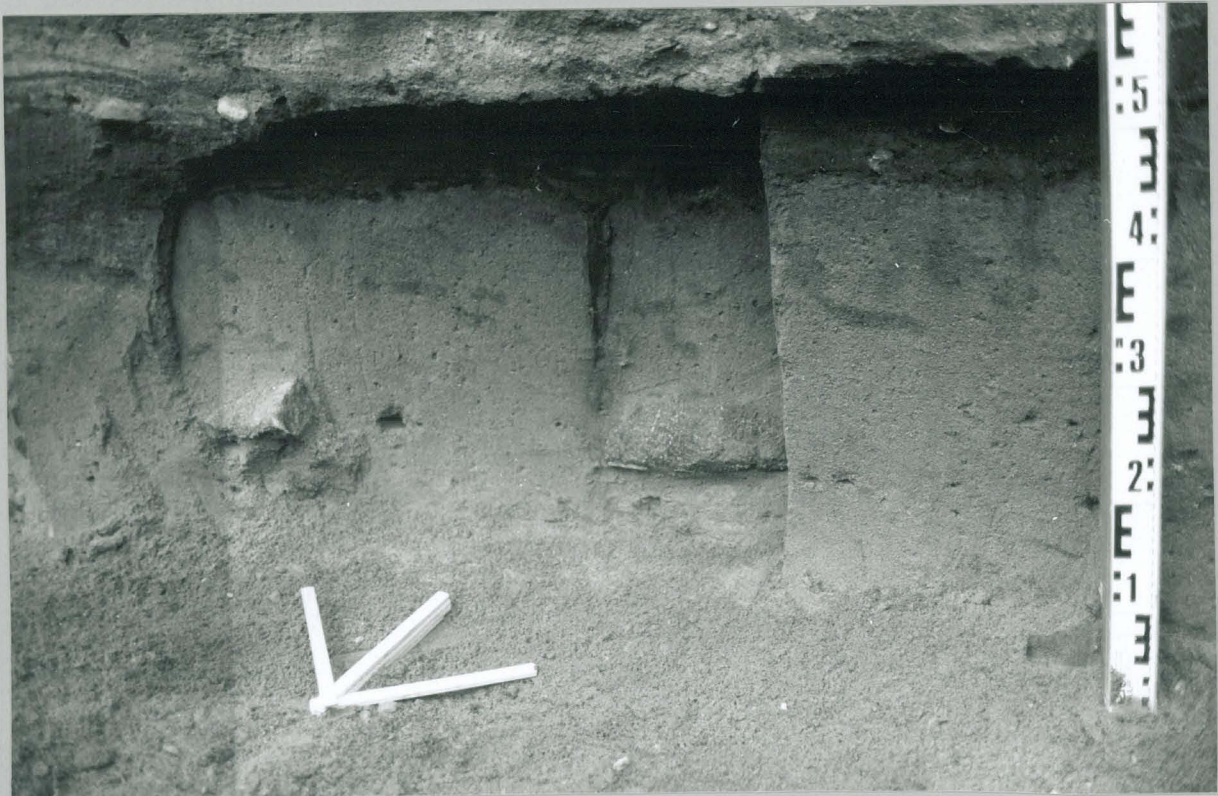
Lahd. kaup. museo neg 123711

123711	124176	kaivanto tapulin edustalla , profiili	S	1	26	1.9.	KL
123720	124177	yksityiskohtia tuhokerroksesta tapuli-asehuone kaivanto	S-W	1	36	3.9.	KL
		(kuvattu S to N)					
123723-726	124178-181	1. kiverros, 'ilmakuva' (kuvattu N to S)	SW	2	4-7	6.9.	KL
123732	124182	pohjoinen kaivanto , muuri	NW-SE	2	13	8.9.	KL
123733	124183	muuri ylhäältä	S	2	14	8.9.	KL
123735	124184	läntisin kaivanto , muuri	NE-SW	2	16	9.9.	KL
123739	124185	muurin leikkaus	NE	2	20	9.9.	KL
		tapuli-asehuone kaivanto					
123756	124186	yleiskuva rakennuksen pohjasta	SE	3	3	16.9.	KL
123757	124187	länsikulma, yksityiskohta	SE	3	4	16.9.	KL
123762	124188	nurkkaus SE kulmassa	NW	3	10	16.9.	KL
123767	124189	palokerros/tuhokerros kivien alla	S	3	15	16.9.	KL
123770	124190	E-W muuri, laastilla kiinni olevia kiviä	W	3	18	17.9.	KL
123774	124191	NW kulmauksen laastiseinä	W	3	23	17.9.	KL
123775	124192	kaivaukset loppu, pohja	S	3	24	17.9.	KL
123778, 780	124193-194	romahtanut itäprofiili puhdistuksen jälkeen. Rakennuksen pohjan itäseinä	NE-E	3	29, 33	17.9.	KL
