Hämeenkoski, Pyhän Laurin kirkon raunioalue

Kirkonraunion kaakkoisviisteen ja etelämuurin ulkopuolisen alueen tutkimukset 2002

Kirkkoarkeologinen tutkimuskaivaus

FM Tanja Ratilainen
Turun yliopisto
Kulttuurien tutkimuksen laitos
Arkeologian oppiaine

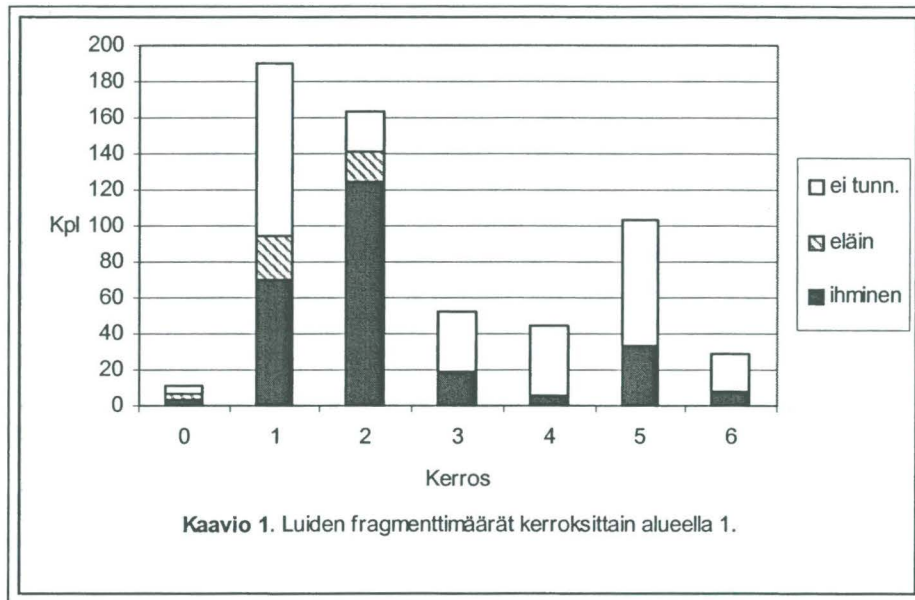
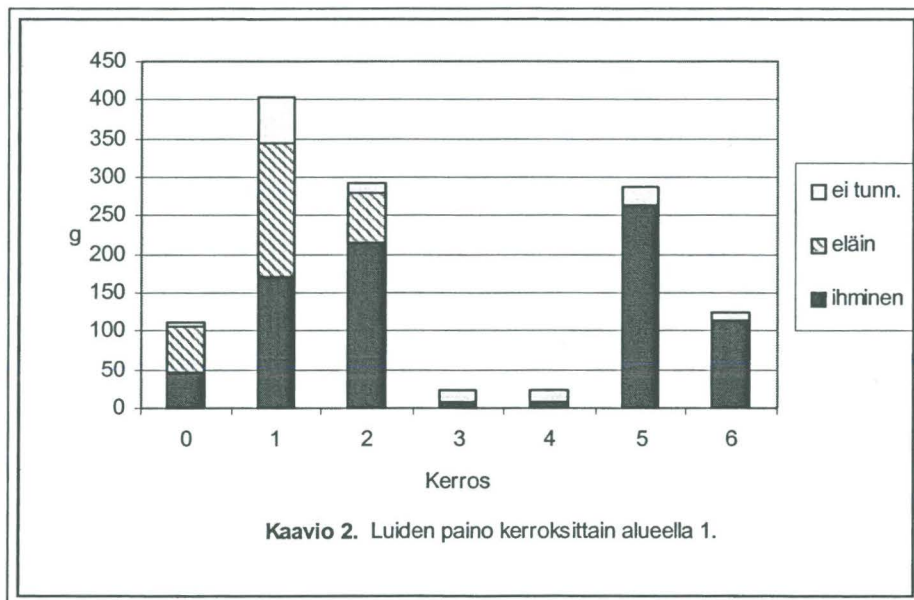
Irtoluuta löytyi yhteensä 595 fragmenttia (n. 1,3 kg). Alueelta 1 luuta löytyi kaikista kaivetuista kerroksista, alueelta 2 ainoastaan pintamaasta (kerros 0). Alueelta 1 luuta löytyi eniten ensimmäisestä kerroksesta sekä fragmenttimäärän että painon perusteella (kaaviot 1 ja 2). Kaaviota tulkitessa tulee huomioida, että kerros kuusi ehdittiin kaivaa vain puoliksi. Eläinluuta löytyi pintamaasta sekä ensimmäisestä ja toisesta kerroksesta. Luuaines on siis epätasaisesti jakautunutta sekä alueittain, kerroksittain että laadullisesti.

Alueella 1 kerrokset on jaettavissa luiden esiintymisen perusteella kolmeen eri ryhmään: 1) eläinluuta sisältävät kerrokset 2) niukkaluiset, lähinnä hampaita sisältävät kerrokset ja 3) kokonaisia/lähes kokonaisia luuta sisältävät kerrokset. Eläinluuta esiintyy kerroksissa 0-2. Näissä kerroksissa esiintyy myös runsaasti ihmisluita. Eläinluut ovat ainakin osittain resentejä (sahausjäljet, eläinten koko), ja voidaan olettaa, että näitä kerroksia on myllätty todennäköisesti vielä viimeisen sadan vuoden aikana. Kerroksista kolme ja neljä löytyi ainoastaan ihmisen hampaita, jokunen kallon pala sekä määrittämätöntä huonokuntoista luuta. Kerroksista viisi ja kuusi löytyi sen sijaan melko run-
