Hankkeesta 11.3.10/MN

Hämeenlinnan linnan kasarmin vesi- ja viemäriverkoston
uusiminen maalis-toukokuussa 1967

Rauni Mikkola

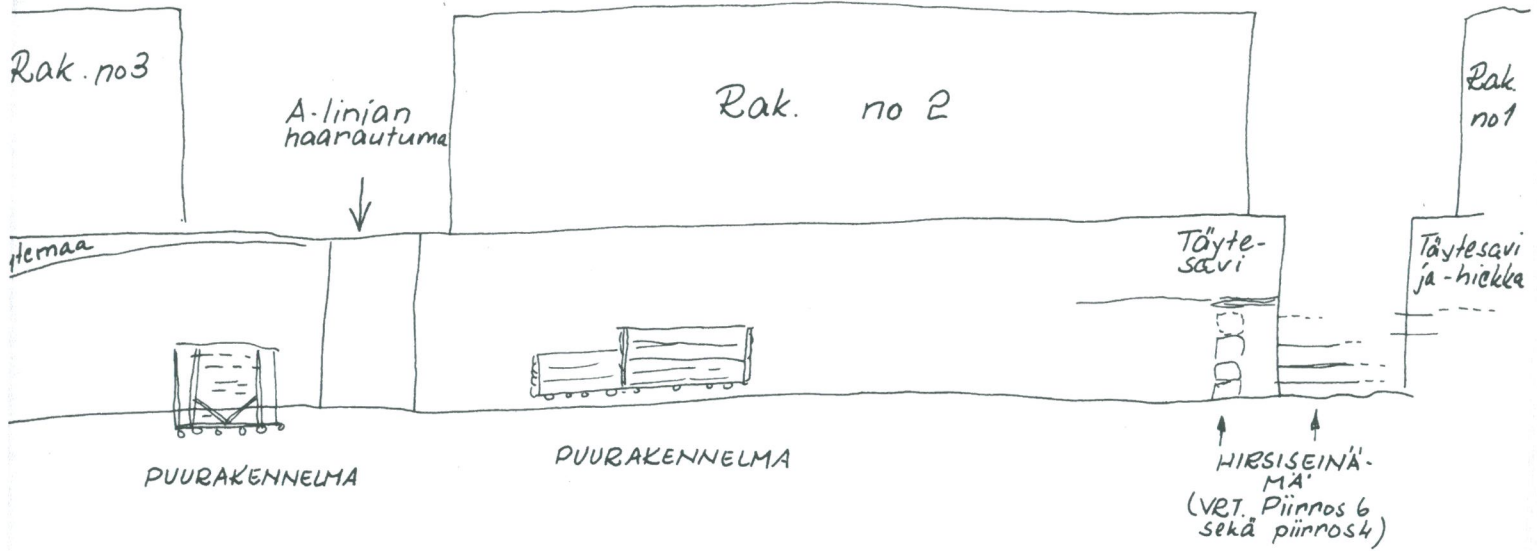
Piirros 3

KAIVANTO NÄHTYÄ KOLHISEEN
(ei mittakaavaa)

Tutkimuspiirros,
leikkaus D-D₁
(paikoitellen
virheellinen)
Piiirros 1 a
Piiirros 3

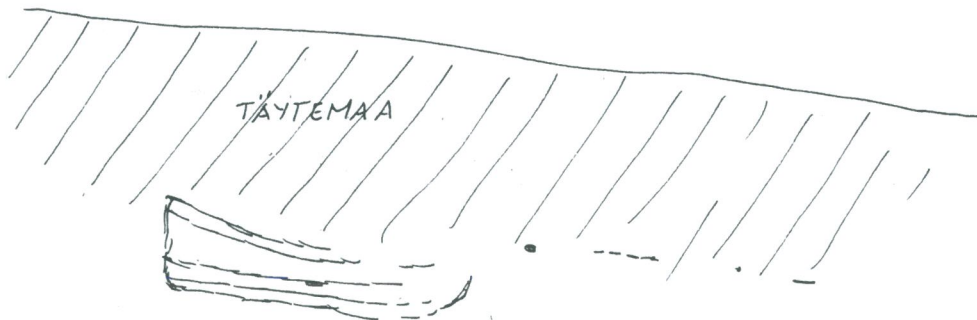
C-LINJA
KAIVANNON LUV-
TEISREUNA NÄH-
TYNÄ KAAKOSTA
MITTAKAAYA 1:50
Piirros 14

KAIVANNON
KAAKKOISREUNA
NÄHTYNÄ LUV-
TEESTA.

Rakennuksen n:o 6 jälkeen täytemaakerros käy paksummaksi ja seassa on runsaasti tiiltä. Sinertävä kerros loppui vähitellen. Kaivannon pohjalle ei enää noussut vettä. Arviolta 8 m ennen rakennusta n:o 7 alkoi n. 120 cm maanpinnan alapuolella kaivannon molemmissa laidoissa esiintyä tummanruskeaa lahoppua n. 3 m matkalla; syiden suuntaa oli hyvin vaikea päätellä. Kaivannon luoteislaidassa oli havaittavissa siellä täällä poikittaissuunnassa puuta. Kaakkoislaidassa oli myös jonkin verran poikittaisrimojen jälkiä sekä eräässä kohdassa pitkittäisyyttä. N. 5 m ennen rakennuksen n:o 7 eteläkulmaa alkoi kaivannon molemmissa laidoissa 120-125 cm maanpinnan alapuolella 5 ohutta puukerrosta (paksuus 1-2 cm). Niitten välissä ja alapuolella oli harmaa savi ja yläpuolella täytemaa, jonka seassa tiiltä. Puukerrosten pituus oli 2 m ja korkeus n. 35-55 cm; välit vaihtelivat 4-30 cm siten, että alin ja ylin väli olivat kapeimmat. Sikäli kuin saattoi päätellä, olivat syyt enimmäkseen kaivannon suuntaisia, siellä täällä kuitenkin pieniä poikittaisia keppejä tai rimoja, joitten halkaisija n. 1-3 cm. Puukerrosten päissä erottui pystysuunnassa olevaa puuta, jonka syitten suuntaa mahdotonta nähdä. Kerrokset jatkuivat n. 10 cm kaivannon luoteislaidan sisään, kaakkoislaidassa syvemmälle.

Kyseiset puukerrokset näyttivät muodostavan jonkinlaisen kehikon tai häkin. Puuaines oli hyvin hauraaksi lahonnutta ja syyt enimmäkseen erittäin epäselviä. Kaivannosta löytyi niitten tasolta suuri käsin taottu rautanaula, jonka pää nelikulmainen. On epäselvää,
