HÄMEENLINNA LINNAN KASARMIT 2009

Maanrakennustyön arkeologinen valvonta

Museovirasto
Rakennushistorian osasto
Tiina Jäkärä

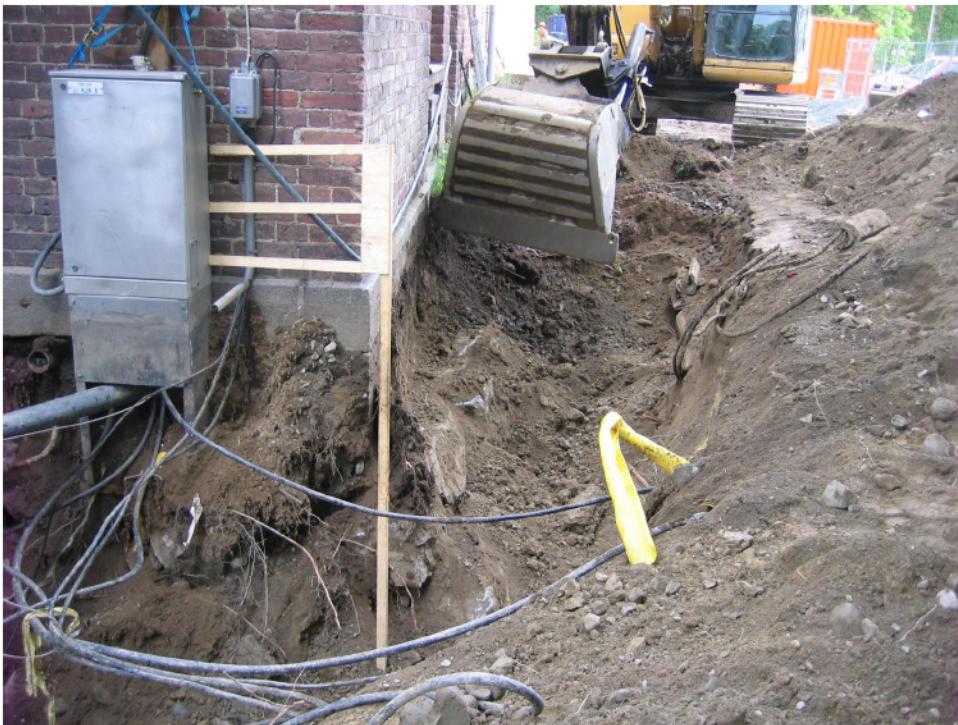
Kuva 1. Kaivannon K1e alkupään kaapelisuma.

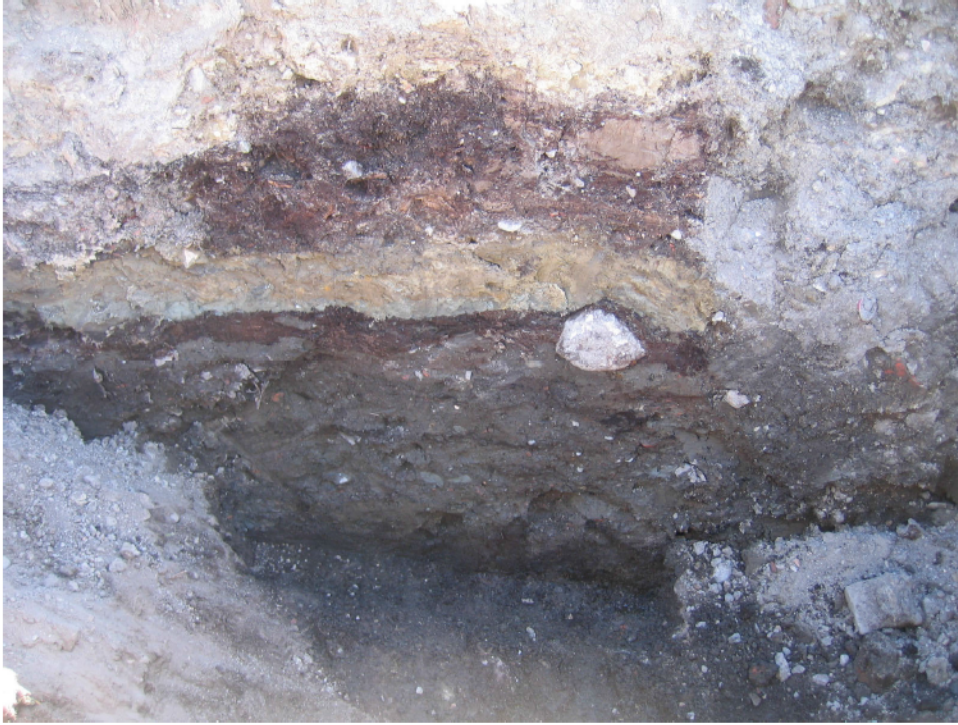
Kaivanto sijaitsi rakennuksen 5 länsipuolella, nurmikentällä (kartta 4). Kaivannon *koillisprofiilissa* näkyi useita täyttökerroksia. Noin 120 cm:n syvyydestä (84,40 m mpy) paljastui n. 60 cm paksu, kiven ja humuksensekainen savi. Kerroksessa oli mm. laastin- ja tiilenpaloja sekä lasia ja se näkyi kaivannon molemmiin puolin. Todennäköisesti kyseessä on jo aiemmissakin tutkimuksissa havaittu, muualta kaupungin alueelta tuotu tasoitusmaa (Hakanpää 2005, 10). Tämän alla oli turvepitoinen kerros, joka löytöjen perusteella ajoittuneeksi 1700-luvulle.

Kuva 2. Vesijohtokaivannon 1 itäprofiili.

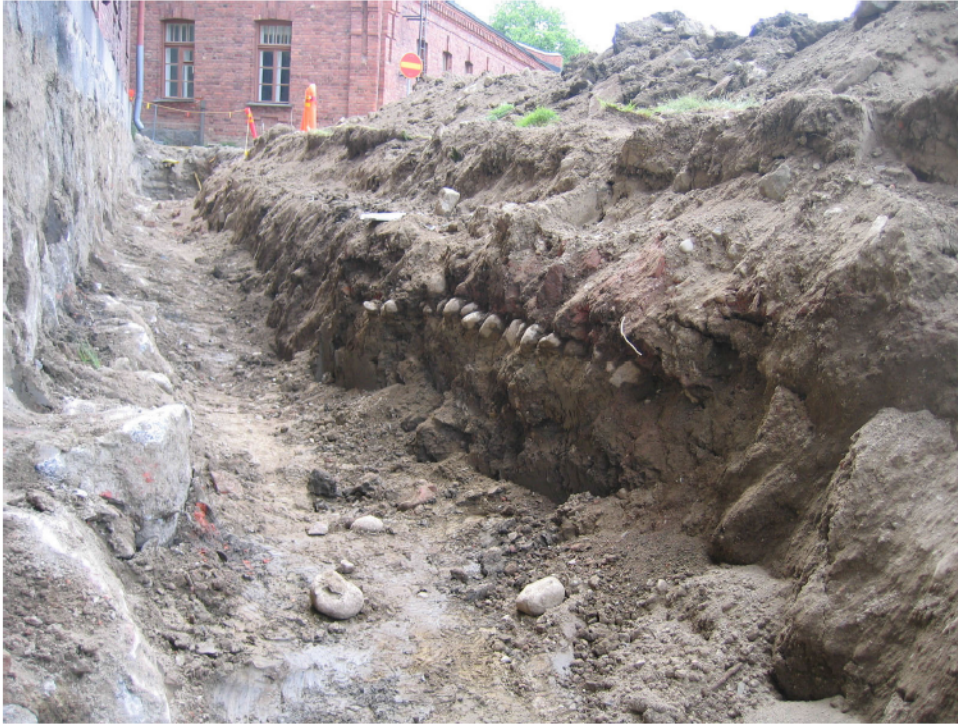
Kaivanto K1a kulki rakennuksen 3 länsipuolen perustusten vieressä. Kaivannosta K1a piirrettiin kaksi profiilikarttaa (kartta 7 ja 8). Syvyydellä 84,60 m mpy *länsiprofiilissa* näkyi katkonainen, tumman harmaa, humuksen- ja saven sekainen n. 20 cm:n paksuinen kulttuurikerros. Kerroksesta taltioitiin kolme löytöä: liitupiipun varren katkelma ja kaksi tummanvihreän, paksun pullolasin palaa, joita oli ilmeisesti retusoitu (KM 2009070:1-3). Kartassa 7 näkyy myös muita tiilen, laastin ja hiilen sekaisia kerroksia edellä mainitun kerroksen alla. Näkyviin tuli myös mahdollisesti vuoden 1777 asemakaavakartassa näkyvän kadun kiveystä n. 70 cm:n syvyydestä. Kiveyksen leveys oli 220

cm. Sen päällä oli runsaasti lasia ja tiiliroskaa sisältänyt kerros. Toisaalta kyse voi olla myös kasarmiaikaisesta kiveyksestä. Kasarmialueen pääjulkisivu oli länteen ja tällä puolella näkyy E. B. Lohrmannin suunnitelmakartassa vuodelta 1845 kulkuväylä (kartta Kansallisarkisto Iga 88 a).

Kuva 3. K1a, katu- tai pihakiveys länsiprofiilissa.

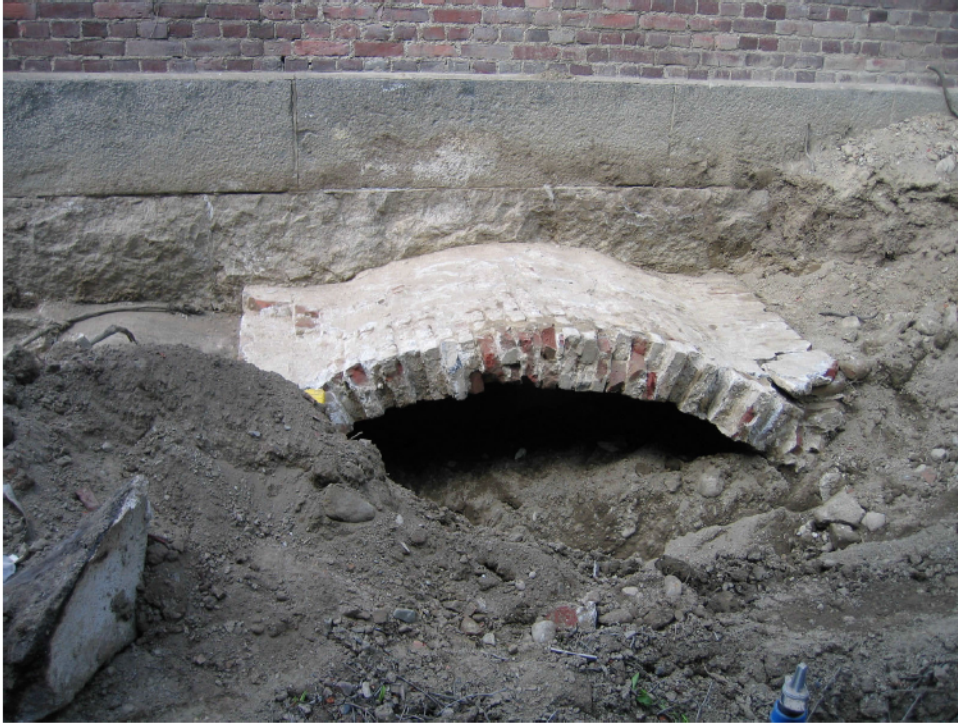
Kaivanto K1b tehtiin rakennuksen 3 eteläpäättyyn. Päädyn puolivälin tienoilla esiin tuli *kellarin* tiilinen holvikatto (kartat 10 ja 11). Holvi kaivettiin esiin mahdollisimman varovasti; sitä oli osittain tuhottu jo aiemmin. Sisällä kellarissa oli paitsi täyttömaata, myös erilaista armeijan aikaista romua; sähköjohtoja, pulloja, vanhoja savupanoksia (tieto saatu alueella toimivasta Tykistömuseosta). Kellaria ei tyhjennetty. Rakennuksen eteläpäätty on rakennettu myöhemmin ja sitä on käytetty mm. asevarastona. Rakennuspiirustuksista tms. ei käynyt ilmi mitään kyseiseen kellariin liittyvää. Kellarista näytti menevän jonkinlainen ”kuilu” yläpuolen huoneeseen. Lattiatyöt huoneessa tehtiin kuitenkin täyttöineen sen verran nopeasti, ettei asiaa ehditty tarkemmin tutkia. Kellarin holvi jouduttiin osittain hajottamaan, jotta putkikaivanto pääsi kulkemaan tarpeeksi läheltä rakennusta. Maa-aines oli rakennusten 2 ja 3 välillä täysin sekoittunutta. Alueella kulki runsaasti erilaisia putkia ja kaapeleita.

Vuoden 1967 tutkimusraportista kävi ilmi, että tähän rakennelmaan törmättiin jo tuolloin. Se tulkittiin viemärijärjestelmäksi, joka kulki talosta 2 taloon 3; rakennuksen 2 alta löytyi aikanaan vesijohdon korjausten yhteydessä samantapainen holvi (Mikkola 1967, 91). Rakennuksissa 5 ja 4 ei havaittu vastaavanlaisia rakennelmia. Ennemminkin kyse vaikuttaisi olevan jonkinlaisesta maanalaisesta käytävästä. Koska rakennuksen 3 eteläpäätty on rakennettu myöhemmin, on tuolloin tehty siis myös ko. käytävä rakennusten 3 ja 2 välille. Tämä on tapahtunut aikaisintaan 1910-luvulla, jolloin rakennus 2 valmistui.

Kuva 4. Kellarin holvi esiin puhdistettuna.

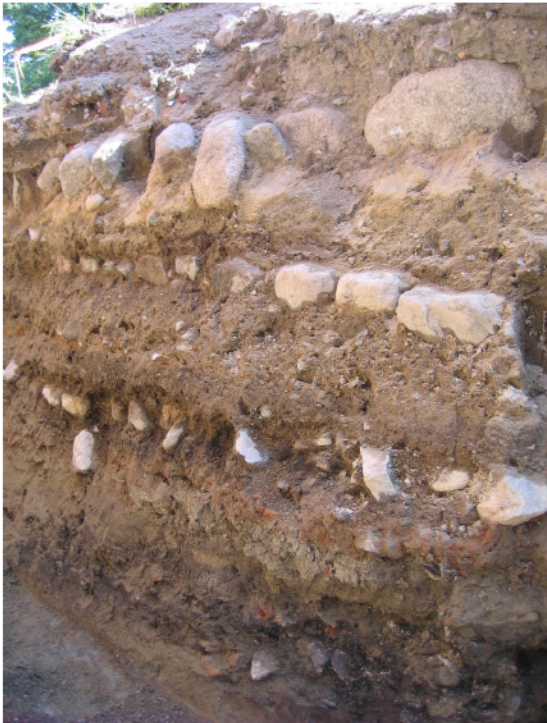
Koillisprofiilissa näkyi kiveyksiä kolmessa kerroksessa. Alin niistä oli ladottu pienemmistä kivistä ja voisi ehkä liittyä kaupunkiaikaan. Kyseessä voisi olla esim. pihan tai talon edustan kiveys. Tässäkin profiilissa näkyi korkeudella 84,70 m mpy vastaavanlainen nokinen kerros kuin kaakkoisprofiilissa. Kyseessä voisi olla esimerkiksi vuoden 1739 kaupunkipaloon liittyvä kerros.

Kuva 5. K2a, koillisprofiilin kolme kiveyskerrosta.

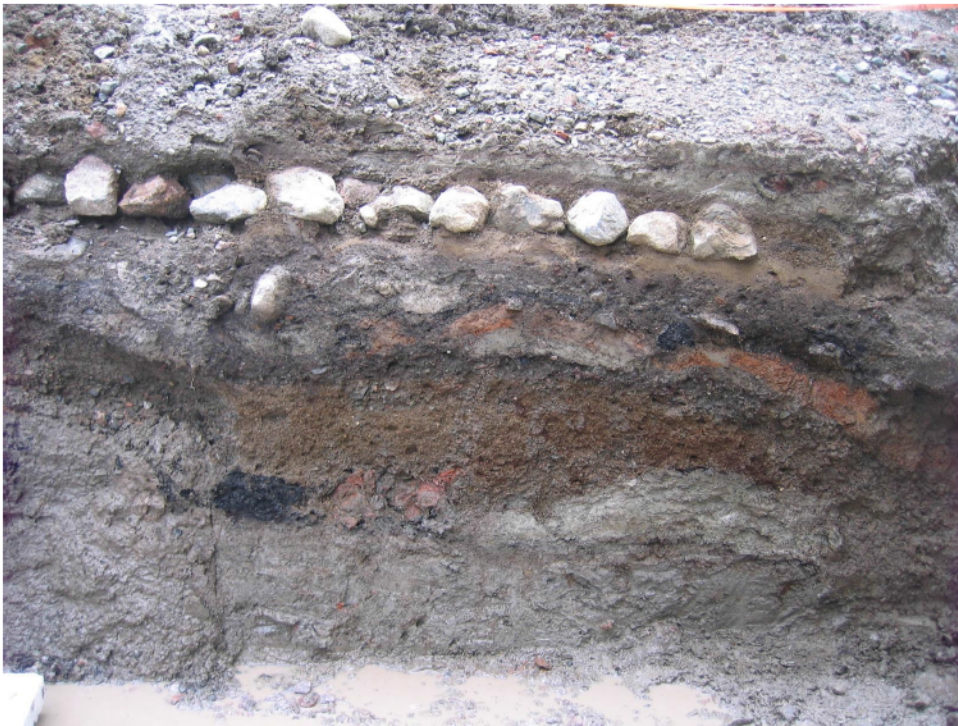
Kaivanto K2h. Kaivannon *luoteisesta profiilista* piirrettiin kolme karttaa (kartat 38, 39 ja 41). Profiileissa näkyi runsaasti eriaikaisia täyttökerroksia. Kartassa 38 näkyi korkeudella 85,20 m mpy eli noin 40 cm syvyydellä suurista kivistä tehtyä kiveystä. Sen yhteydestä löytyi pari palaa tarkemmin ajoittamatonta astialasia (KM 2009070:21). Kiveys sijaitsi sen verran ylhäällä, että se lienee kasarmiaikainen. Korkeudella 84,50 m mpy oli havaittavissa tummanruskea humuksen, hiekan ja savensekainen kerros profiileissa 1 ja 2 (kartat 38 ja 39), joista löydettiin myös luuta.

Kuva 6. K2h, koillisprofiili.

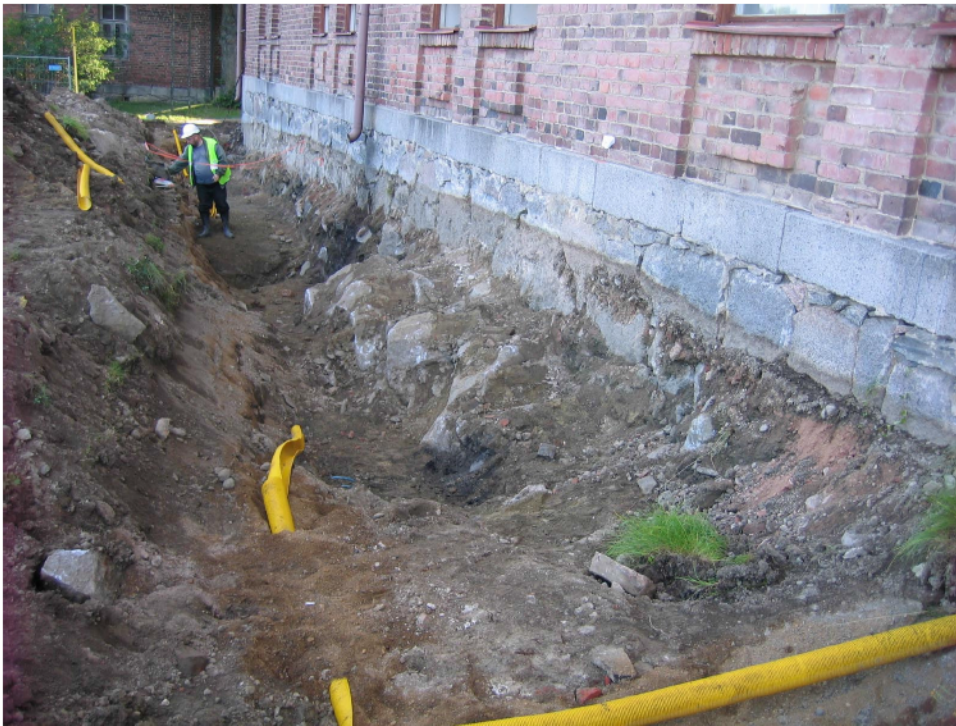
Kuva 7. K3a. Länsisivulla perustusten alla olevaa kalliota.

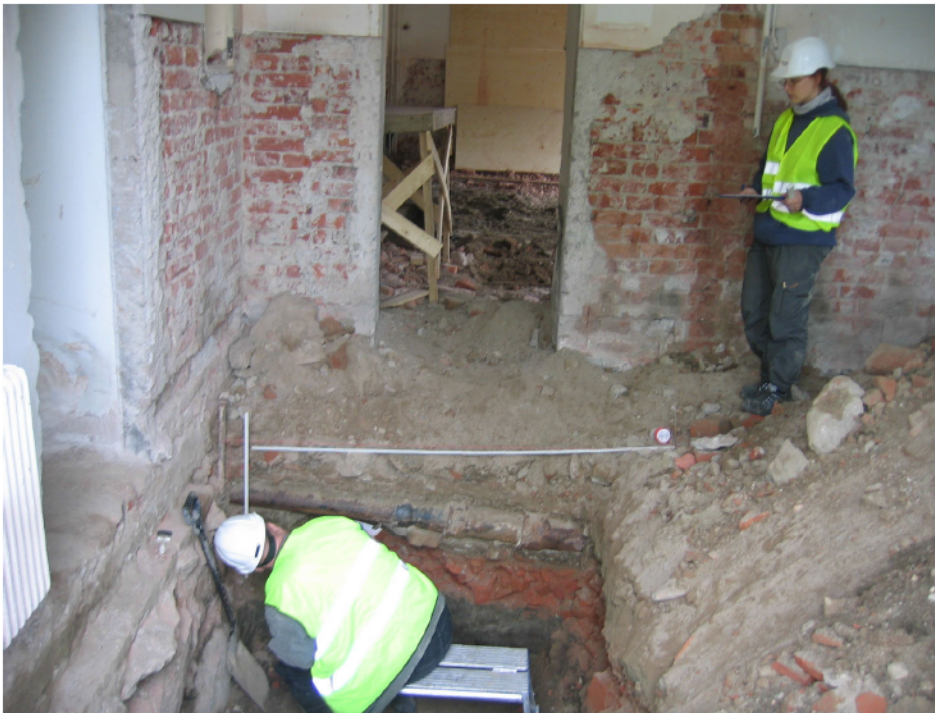
Rakennuksen 3 pohjoispäässä olevaan kulmahuoneeseen (huone 15) kaivettiin syvä kaivanto hissikuilun altaan betonimuottia varten. Parin sorakerroksen jälkeen esille tuli *länsiprofilista* vanha rautainen viemäriputki ja sen alta ensin vahva tiili- ja tiilimurskakerros ennen savikerroksia (kartta 6). Korkeudella 85,20 m mpy oli kerros tumman ruskeaa humuksensekaista savea, jossa oli myös luita ja laastia. Kerroksista ei tullut löytöjä.

Kuva 8. Rakennus 3, hissikuilun piirtoa.

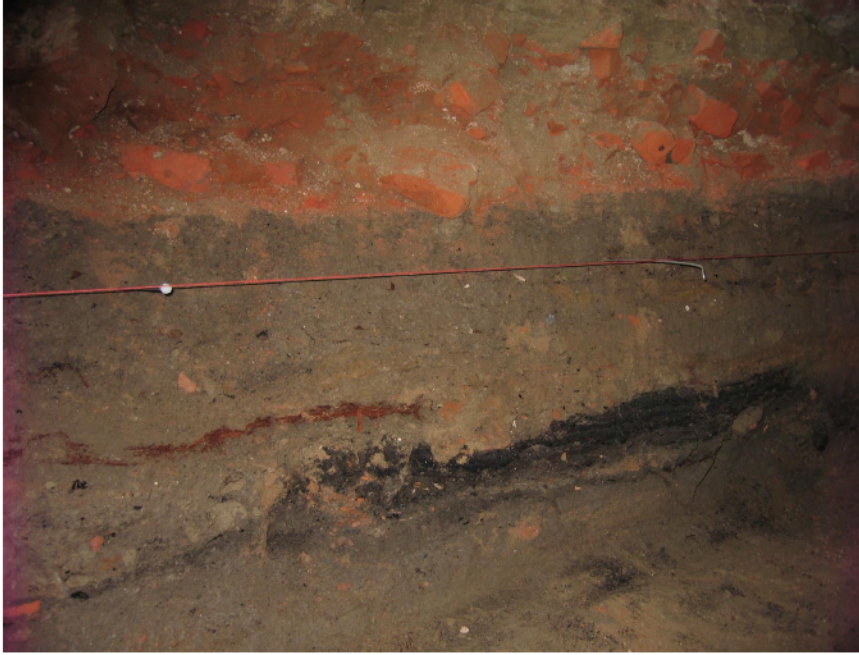
Rakennuksessa 3 kaivettiin kaikkiaan 5 sisäpuolista kaivantoa. **Sisäkaivanto 1** huoneessa 11 paljasti *koillisprofilistaan* todennäköisesti asumuksen ja sen tulisijan jäännöksen noin korkeudelta 85,00 m mpy (kartta 15). Nämä tulivat esiin kahden hiekkakerroksen ja tiili- ja tiilimurskakerroksen alta. Tulisijan vasemmalla puolella oli kerros maatunutta puuta; mahdollisesti lattian jäännöstä. Näiden alla oli tumman harmaa tiilen ja noen sekainen hiekka. Asumuksen jäännös on siis tuskin liittynyt ainakaan kaupungin vanhimpaan vaiheeseen. Löytöinä saatiin liitupiipun varen katkelma ja kappale hiointa. Irtolöytönä lähistöltä talletettiin myös käsikiven kappale (KM2009070: 7-8, 44).

Kuva 9. Rakennus 3, sisäkaivanto1. Talon pohja ja tulisija.

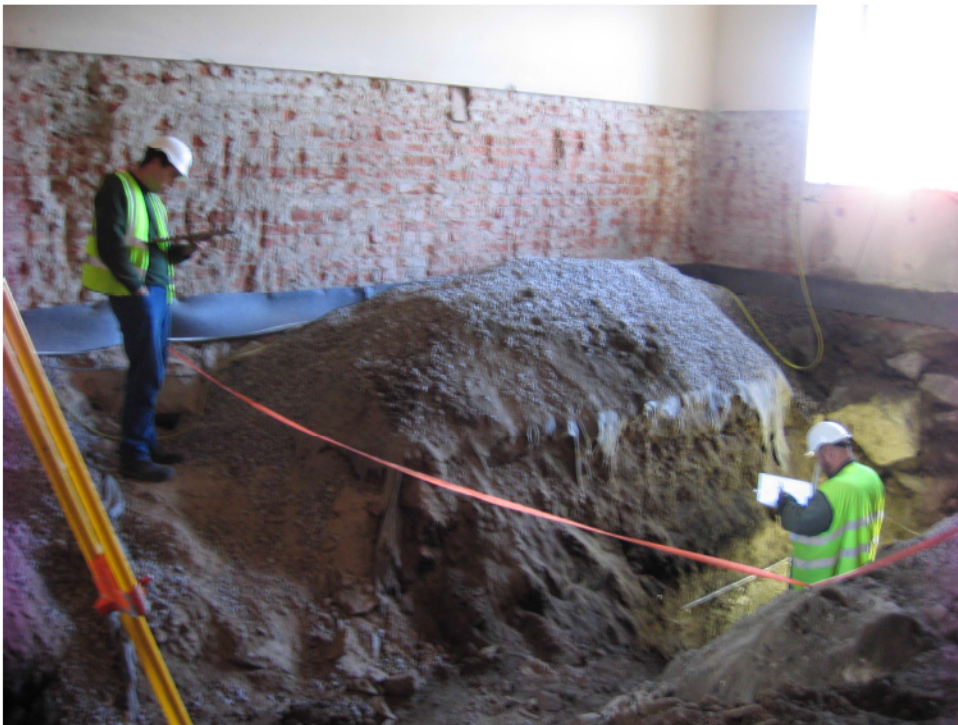
Rakennuksen 5 länsiseinästä tuotiin sisälle viemäriputki huoneiden 6 ja 7 kautta. Tästä **sisäkaivanto 1:stä** piirrettiin sekä *pohjois-* että *eteläprofiili*. Molemmissa näkyi korkeudella 84,00 m mpy ruskea humuskerros, jossa oli myös jonkin verran hiiltä sekä palaneita ja palamattomia kiviä (kartat 48-49). Ei löytöjä.

Kuva 11. Sisäkaivanto 1 rakennuksessa 5.
