ILOMANTSI, Mekrijärvi Sissola

Tarkastuskäynti 2006

Andreas Koivisto MV/RHO

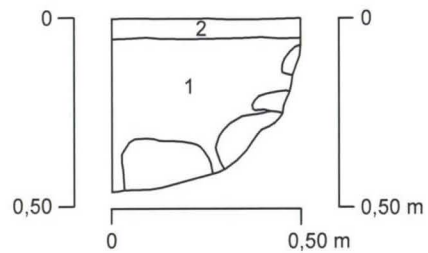
ILOMANTSI Mekrijärvi Sissola V.-P. Suhonen 2006	Koekuoppa 2 Mk 1:20
MITTAUSDOKUMENTOINTI Andreas Koivisto 2006 Puht.piirt. Andreas Koivisto 2006	MUSEOVIRASTO, RAKENNUSHISTORIAN OSASTON ARKISTO HELSINKI Kartta 2

Koekuoppa 2 puolestaan avattiin rakennuksen itäpuolelle myös n. metrin perustuksesta. 0,5 x 0,5 m laajan koekuopan pintamaan alta paljastui savinen likamaakerros, jonka seassa oli runsaasti palanutta savea. Saven alta löytyi yhtenäinen kiveys, joka todennäköisesti on osa jotakin varhaisempaa rakennetta (kartta 2). Löytöinä kuopasta saatiin pala slaavilaista keramiikkaa, luuta sekä palanutta savea. Slaavilaista keramiikkaa on alueella esiintynyt aina rautakauden lopusta historialliselle ajalle, joten kohdetta on vaikea ajoittaa vain keramiikan avulla.

KOEKUOPPA 2

pohja

1 Kova harmaa savinen maa, seassa runsaasti palanutta savea

2 Turve/pintamaa

○ Kivi

S-profiili

W-profiili

Löytöjen ja kivirakenteen perusteella todettiin, että talon ympärillä on suoritettava arkeologiset tutkimukset ennen kuin salaojia ruvetaan kaivamaan.
