KAJAANIN LINNAN KOEKAIVAUS

12.-14.6. 2001

Teemu Mökkönen 2001

Museovirasto
Rakennushistorian osasto

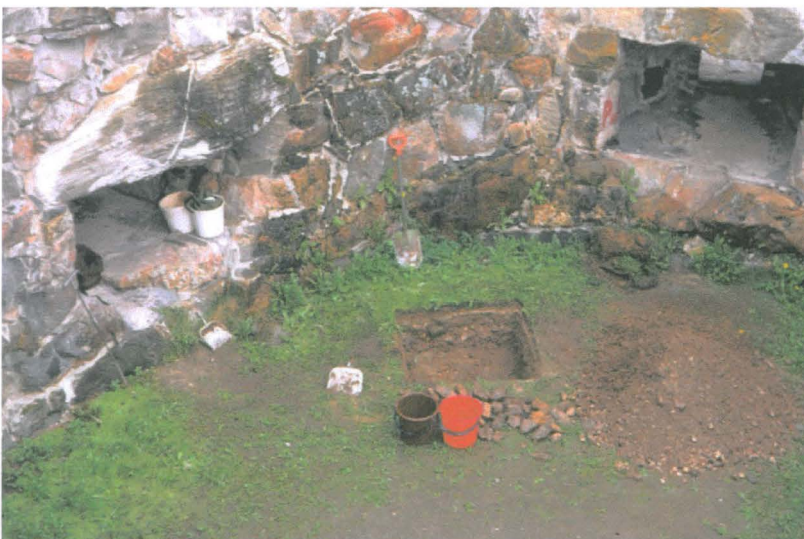
MV/RHOA 124783:1.
Koekuoppa 1. Yleiskuva.
Kuopan sijainti luoteisessa
rundellissa kuvattuna
muurin päältä. Kohti N.

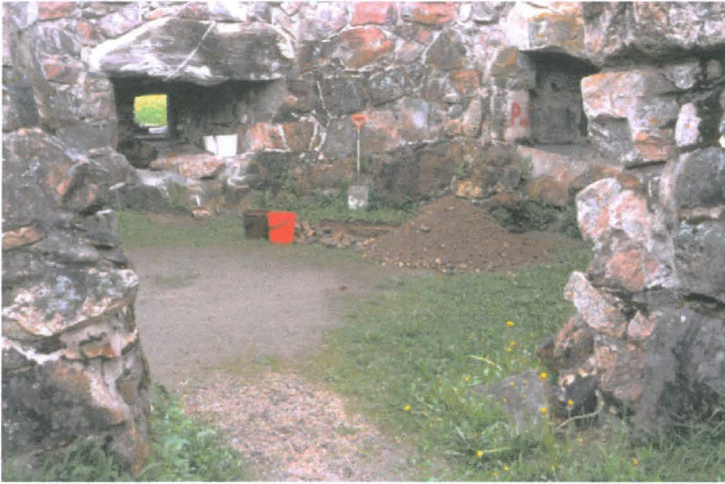
MV/RHOA 124783:2. Koekuoppa 1. Yleiskuva. Kuopan sijainti kuvattuna entisen ruutikellarin suunnalta. Kohti W.

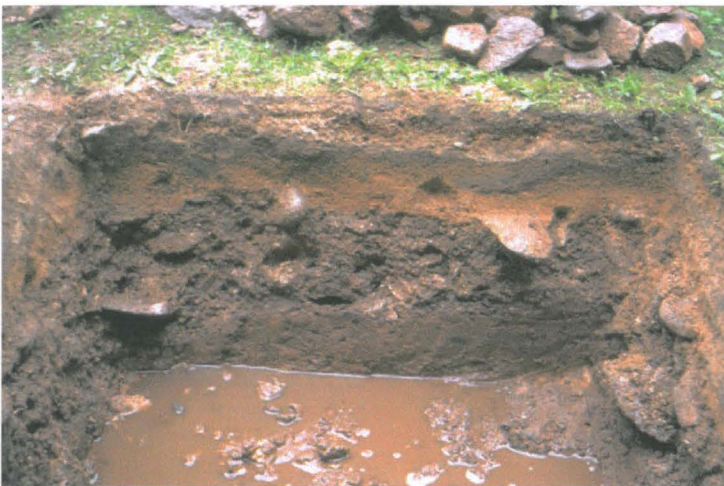
Koekuopan kerrostumat ovat reiluun 50 cm eriaikaisia täyttö ja tasauskerroksia. Löyhä tiilen, laastin ja kivien sekainen kerros on todennäköisesti 1930-luvun lopun purkukerros. Tuolloin linnan 1890-luvun alun restauroinnissa muuratut tiilirakenteet purettiin ja purkuaines tasattiin linnan pohjalle. Tämä on tapahtunut vuonna 1937 suoritetun linnan maamassoista tyhjentämisen jälkeen. Toiseksi alin kerros on suhteellisen puhdas, todennäköisesti ylin 1930-luvun maasiirroista säilynyt kerros. Alin kerros on täysin koskematon. Alin kerros on hiesusavea, jonka seassa on satunnaisesti pieniä palorapautuneita kiviä, runsaasti kellertävää laastia pieninä paloina ja hiiltä. Alin kerros ajoittuu todennäköisesti linna rakennusajalle, mutta varsinaisena kulttuurikerroksena sitä on vaikea pitää. Puhdasta pohjamaata ei saatu esille, sillä kuoppaa tulviva pohjavesi keskeytti kaivamisen.

MV/RHOA 124783:3. Koekuoppa 1. Luoteisprofiili. Ylimpänä on hiekan ja mullansekaisia tasaus- ja täyttökerroksia, keskellä laastisekainen 1930-luvun purkukerros ja alimpana "koskematon" hiesusavi.

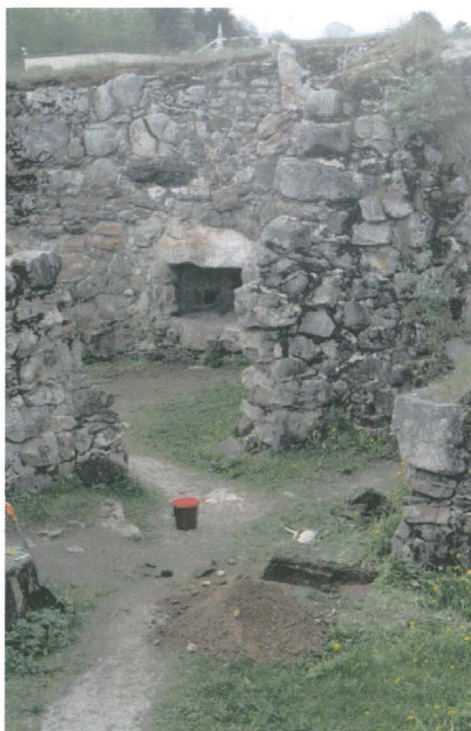
MV/RHOA 124783:4. Koekuoppa 2.
Yleiskuva. Kuopan sijainti kuvattuna kohti luoteista rundellia. Kohti NW.

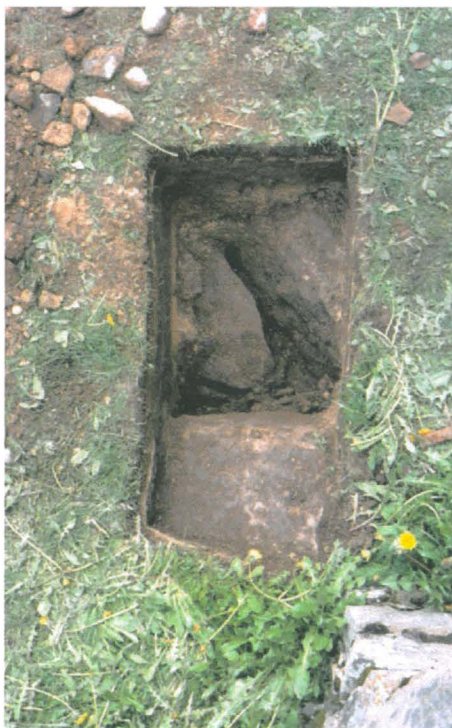
MV/RHOA 124783:6. Koekuoppa 2.
Pohjaan kaivetun kuopan kiveys kuvattuna ylhäältä.

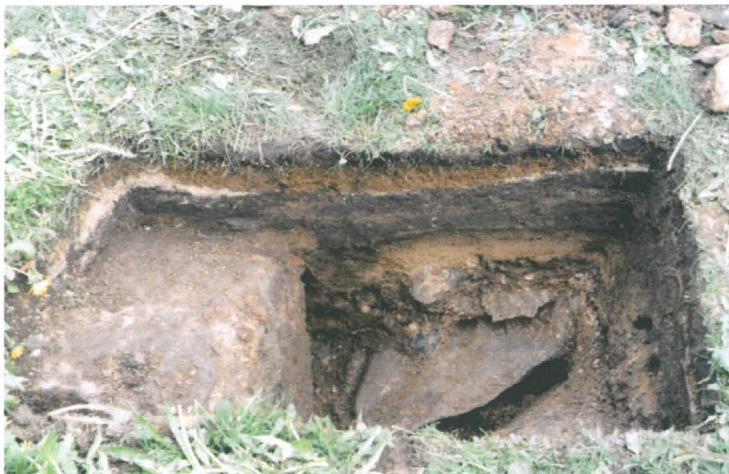
Koekuopasta 2 ei tavattu linnan käyttöajan maakerrostumia. Koekuopasta paljastui ruutikellarin ja varaston välisen kiviseinän pohjakiveystä, joiden alta ja välistä 55 cm syvemmältä pohjavesi oli huuhtonut irtaimen aineksen pois. Koekuopan alin kerros oli laastin, tiilen ja kiven sekainen aikaisintaan vuonna 1937 syntynyt purkukerros. Purettu aines on peräisin 1890-luvun restauroinnin yhteydessä rakennetuista tiilirakenteista. Koekuopassa tavattu kivirakenne on oletettavasti entisen ruutikellarin ja varaston välistä seinää

MV/RHOA 124783:5. Koekuoppa 2. Eteläprofiili. Ylimpänä hiekan ja mullan sekaisia tasaus- ja täyttökerroksia, joiden alla 1930-luvun purkukerros. Kiveys on oletettavasti ruutikellarin ja varaston välisen seinän pohjakiveystä.

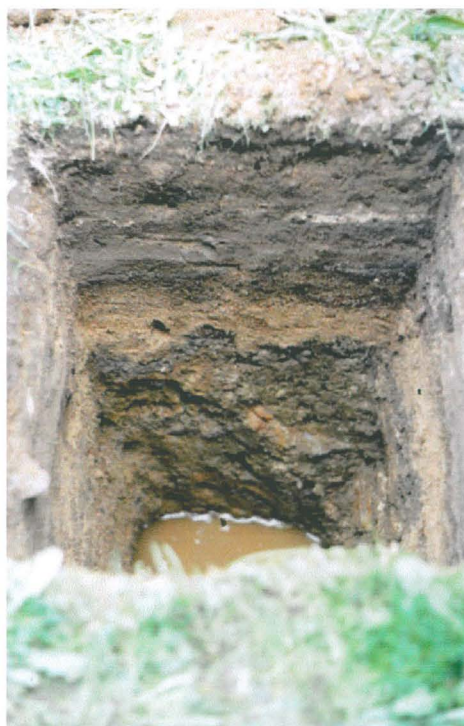
MV/RHOA 124783: 7. Koekuoppa 3. Yleiskuva. Kuopan sijainti aivan sisäpihan luoteiskulmassa kuvattuna sillalta. Vasemmassa reunassa linnahan sillalta johtavat portaat.

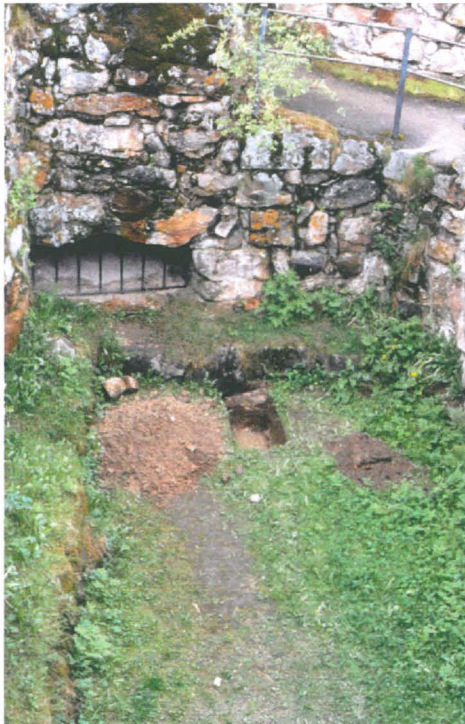
MV/RHOA 124783:9. Koekuoppa 4. Yleiskuva. Kuopan sijainti kirkkotuvan pohjoisseinän vieressä kuvattuna sillalta. Kohti NW.

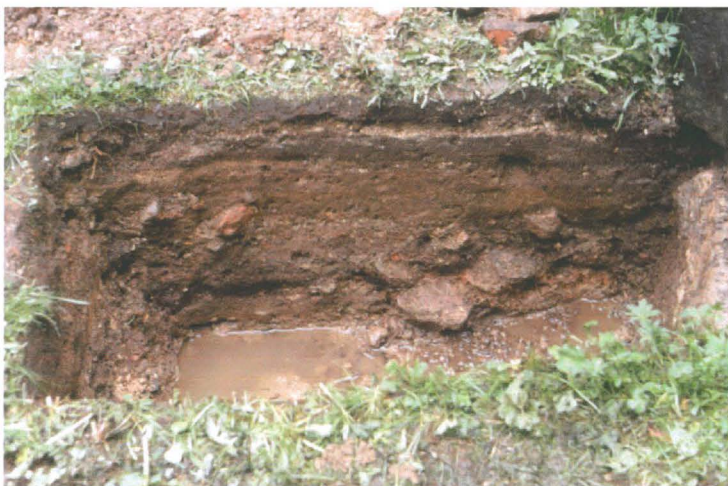
Koekuopan kerrostumat ovat syntyneet alinta vaalean ruskeaa hiesukerrosta lukuun ottamatta 1930-luvun lopun linnan tyhjentämisen jälkeen. Tiilen- ja laastisekainen kerros on oletettavasti 1930-luvun tyhjentämisen jälkeen syntynyt "purkukerros", joka on syntynyt osin purettaessa 1800-luvun lopun restauroinnin yhteydessä tehtyjä tiilirakennelmia. Purkuainesta on levitetty linnalla pohjalle, jotta pohjaveteen asti tyhjennetyin linnan pohja saatiin kuivaksi. Varsinainen lattiataso on todennäköisesti poistettu 1930-luvun tyhjennyksen yhteydessä.

MV/RHOA 124783:10. Koekuoppa 4. Länsiprofiili. Profiilin yläosassa on täyttö- ja tasooskerroksia. Profiilissa näkyy keskellä laastin, tiilen ja kiven sekainen hiekka/savi kerros.

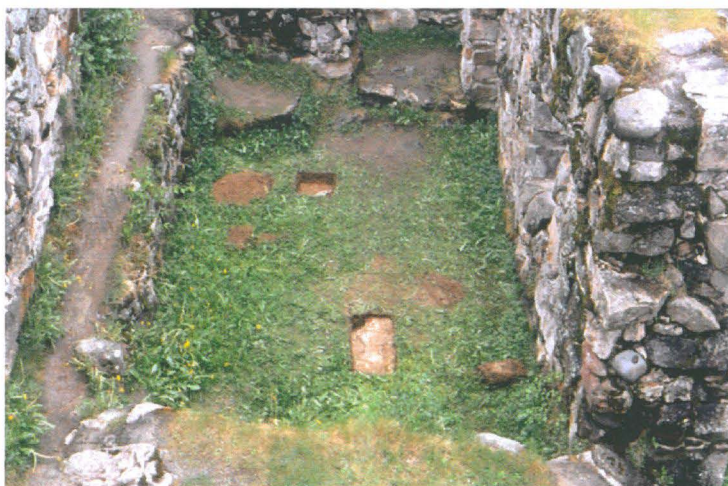
MV/RHOA 124783:11. Koekuopat 5 ja 6. Yleiskuva. Koekuoppien sijainti väentuvassa kuvattuna sillalta. Edessä kuoppa 5 ja takana kuoppa 6. Kohti SE.

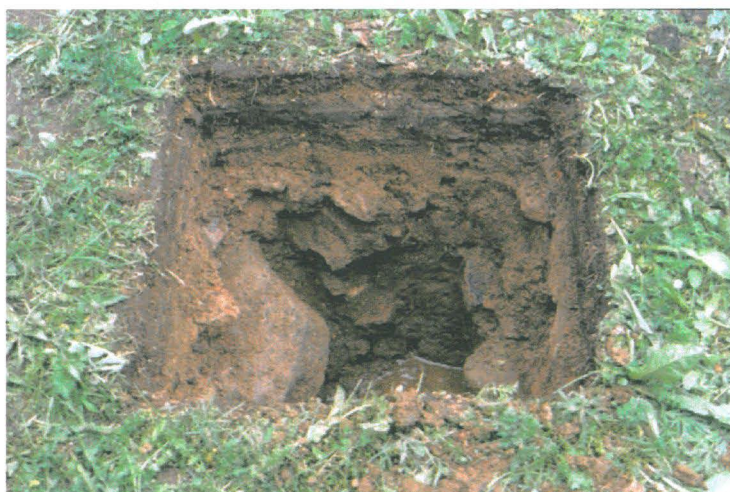
MV/RHOA 124783:12 Koekuoppa
6. Eteläprofiili. 1900-luvun
täyttökerroksia.

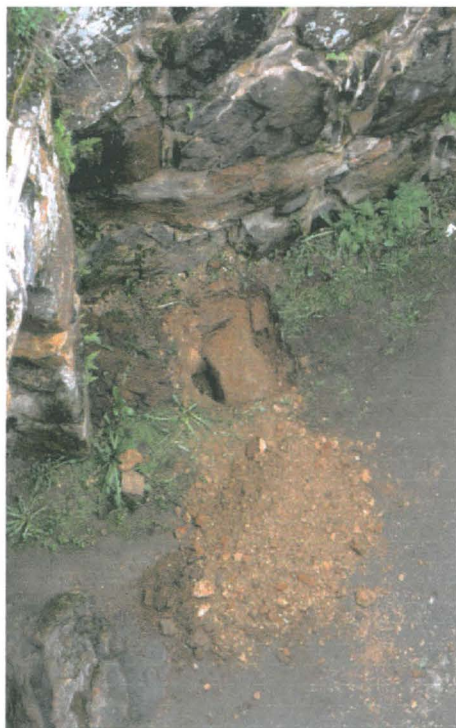
Koekuopan 7 kerrostumat olivat kaikki moderneja täyttökerroksia. Alin kerros oli tiilen ja laastisekainen purkukerros. Koekuopassa tuli esiin runsaasti kiviä, joiden alla ja välissä pohjavesi oli syönyt irtaimen maa-aineksen pois 25 cm pinnasta alkaen. Kivet eivät oletettavasti kuulu kiinteeseen rakenteeseen.

MV/RHOA 124783:14. Koekuoppa 7. Pohjaankaivetun kuopan kiveys kuvattuna ylhäältä.

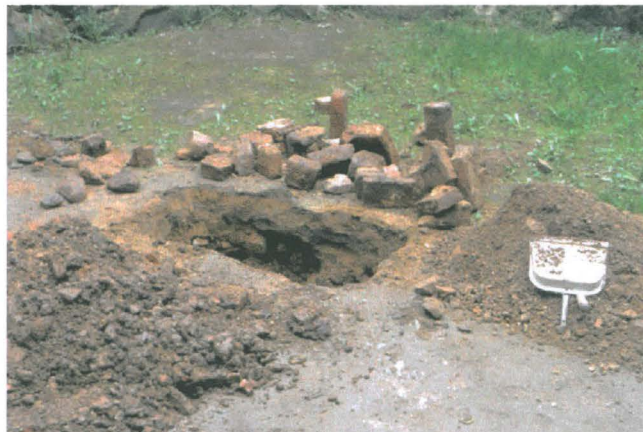
MV/RHOA 124783:15. Koekuoppa 8. Yleiskuva. Kainuun maakuntamuseon arkeologi Esa Suominen kaivamassa. Kuvattu eteisaulasta oviaukon läpi eteläiseen rundelliin. Kohti SW.

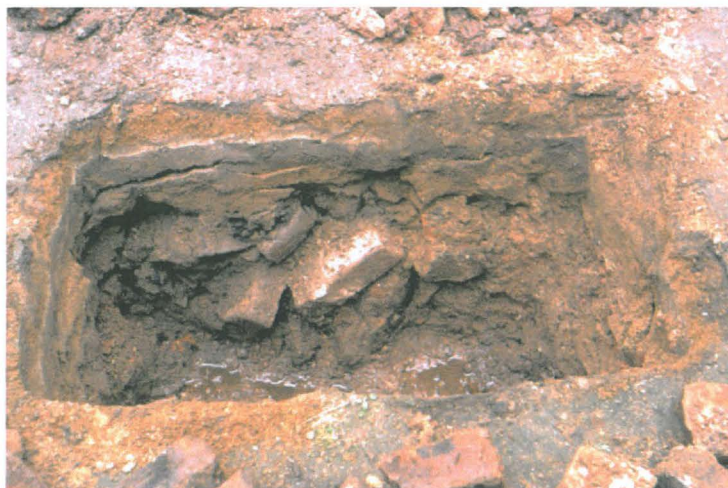
Koekuopan 8 kerrostumat ovat moderneja täyttökerroksia miltei 60 cm asti pinnasta. Alin moderni kerros on tulkittu 1930-luvun lopun purkukerrokseksi. Tässä kerroksessa oli runsaasti kokonaisia tiiliä, joiden pinnassa oli kiinni laastia. Purkukerroksen alapuolella oli n. 5 cm paksu tumma noen värjäämä hiesukerros, jonka alapuolella tiilimurun sekainen hiesu jatkui. Kaivaminen jäi kesken pohjaveden vallatessa kuopan. Purkukerroksen alapuoliset kerrokset ovat mahdollisesti koskemattomia.

MV/RHOA 124783:16. Koekuoppa 8. Itäprofiili. 1930-luvun täyttökerrosten yläosassa oli tiivis pakkaus käytettyjä tiiliä ("purkukerros").

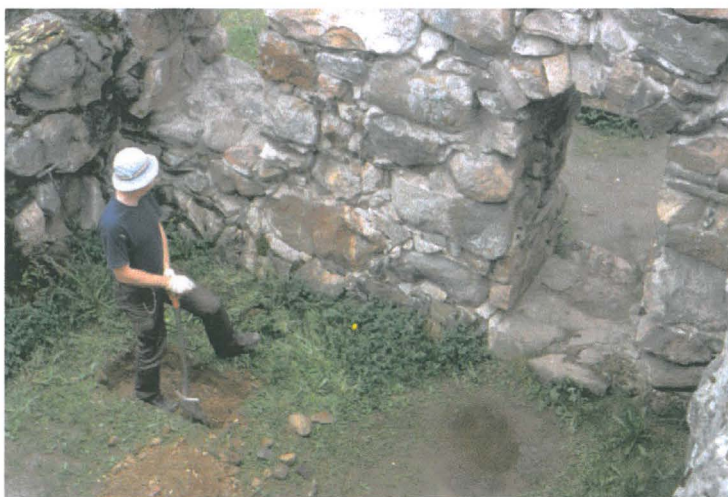
MV/RHOA 124783:18. Koekuoppa 9. Yleiskuva. Esa Suominen kaivamassa kuoppaa elintarvikevaraston/vankienhuoneen pohjoisosassa. Kuvattuna muurilta kohti N.

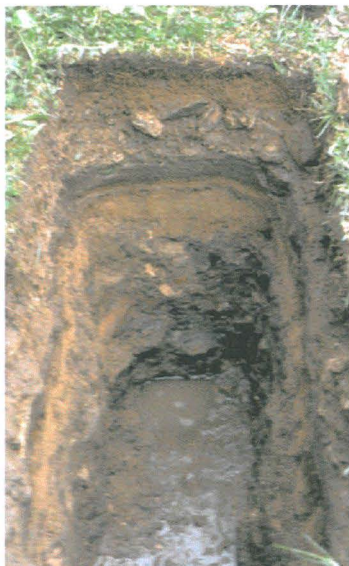
Todennäköisesti linnan käyttöajalle ajoittuvat löydöt saatiin talteen ”purkukerroksesta”. Samasta kerroksesta löytyi jonkun verran myös modernia aineistoa. Kerros on todennäköisesti syntynyt jo linnan käyttöaikana, mutta sekoittunut osittain 1930-luvun lopun restauroinnin yhteydessä.

MV/RHOA 124783:19. Koekuppa 9. Eteläprofiili. Profiilissa näkyvän vaalean hiekkapatjan päällä on 1900-luvun tasaus kerroksia. Hiekkakerroksen alla näkyvä tumma kerros on pinnasta osin sekoittunutta "purkukerrosta", jonka alaosat ovat todennäköisesti koskemattomia. Tummosta kerroksesta on linnan käyttöajalle ajoittuvia löytöjä.

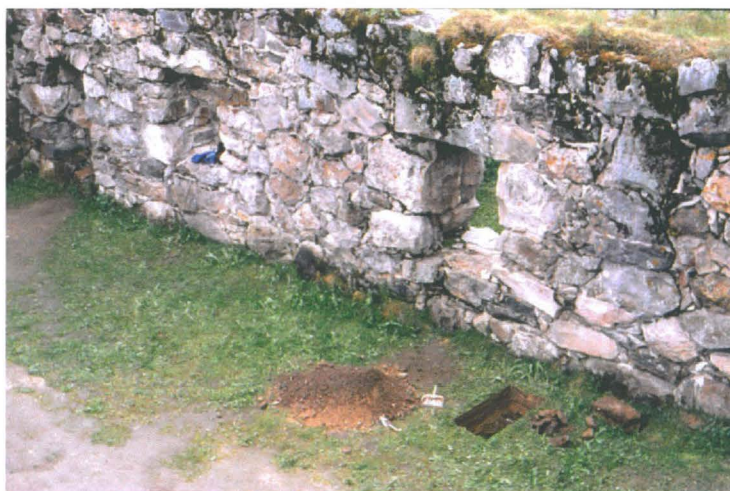
MV/RHOA 124783:20. Koekuoppa 10. Yleiskuva. Kuopan sijainti sisäpihan luonaisreunalla kuvattuna sillalta. Kohti SW.

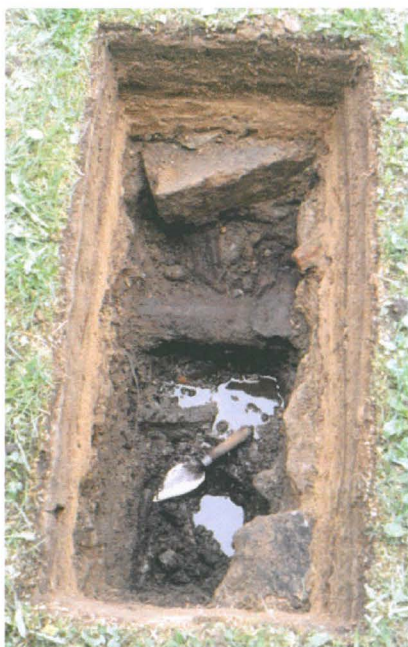
Tiililaastikerroksen alapinnalta tavattiin puurakenteita. Linnan pihan huoneiden kiviseinien suuntaisesti kulkeva hirsi toi ensimmäiseksi mieleen linnan ensimmäisen rakennusvaiheen linnan pihan reunoilla sijainneet puiset rakennukset, jotka korvattiin kivisillä linna toisessa rakennusvaiheessa 1660-luvulla. Hirren yläpinnan ja kivisten oviaukkojen kynnyksen korkeusero on kuitenkin lähellä metriä, minkä takia ajatus linnan toista rakennusvaihetta edeltäneestä hirsirakennuksesta tuntui huonolta selitykseltä. Tämän suuren korkeuseron takia aluksi vaikutti mahdolliselta, että kyseinen hirsi ja mahdollisesti myös muut

MV/RHOA 124783:22. Koekuoppa 10 kuvattuna ylhäältä kohti E. Profiilin yläosan multa- ja hiekkakerrokset ovat 1900-luvun täyttökerroksia. Hiekkakerrosten alla on 1930-luvun ”purkukerros”, jonka pinnassa oli tiivis pikipäällysteisen laastin pakkaus. Pohjalla on savea, jonka seassa oli puulastuja. Kuvassa oikealla näkyy ”purkukerroksen” pohjalla oleva hirsi ja kaivauslastan kärjen kohdalla lauta.

Vaikka koekuopassa 10 tavattujen lautojen ajoitus jäi auki, vaikuttaa todennäköisestä, että kysymyksessä on jäänne linnan käyttöaikaisesta tai sitä vanhemmasta rakenteesta. Linnan kerrostumat ovat säilyneet niin huonosti, ettei mielestäni paikalla kannata aloittaa laajempia restauroinnista erillisiä arkeologisia kaivauksia.

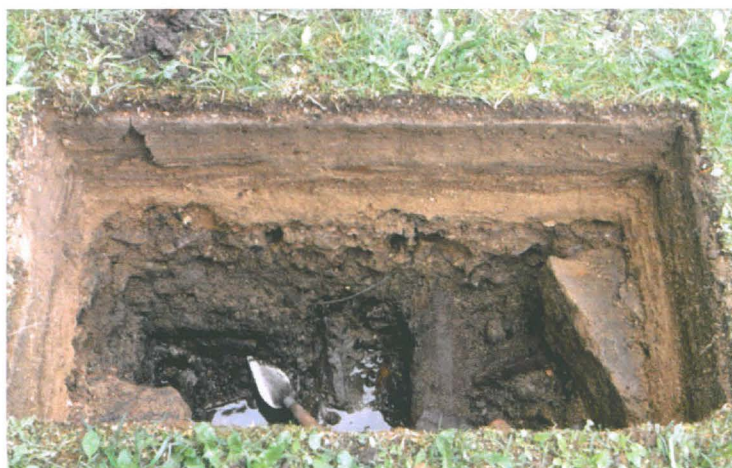
Pohjalla tavatut laudat eivät kuitenkaan sovi yhteen vanhan puusillan kanssa. Hirsi sijaitsi sekoittuneen kerrostuman pohjalla. Tiilen ja laastin sekaisen kerrostuman alimmat sekoittuneet osat ovat todennäköisesti syntyneet sillan rakentamisen yhteydessä. Sekoittuneen kerroksen alapuolella (reilu 60 cm pinnasta) oli puhtaan saven kerros, joka oli ensimmäinen modernilta toiminnalta häiriintymätön kerros. Puhtaan saven alapuolella olleet kerrostumat ja laudat saattavat ajoittua linnan käyttöaikaan tai sitä vanhemmiksi. Häiriintymättömistä kerroksista ei havaittu mitään esinelöytöjä.

MV/RHOA 124783:21. Koekuoppa 10. Pohjoisprofiili. Profiilin yläosan multa- ja hiekkakerrokset ovat 1900-luvun täyttökerroksia. Hiekkakerrosten alla on 1930-luvun ”purkukerros”, jonka pinnassa oli tiivis pikipäällysteisen laastin pakkaus. Pohjalla on savea, jonka seassa oli puulastuja. Kuvassa oikealla näkyy ”purkukerroksen” pohjalla oleva hirsi ja kaivauslastan kärjen kohdalla lauta.
