K Y M E N L A A K S O N

HISTORIALLISTEN KIINTEITTEN MUINAISJÄÄNNÖSTEN

INVENTOINTI

Tapani Ahvenisto

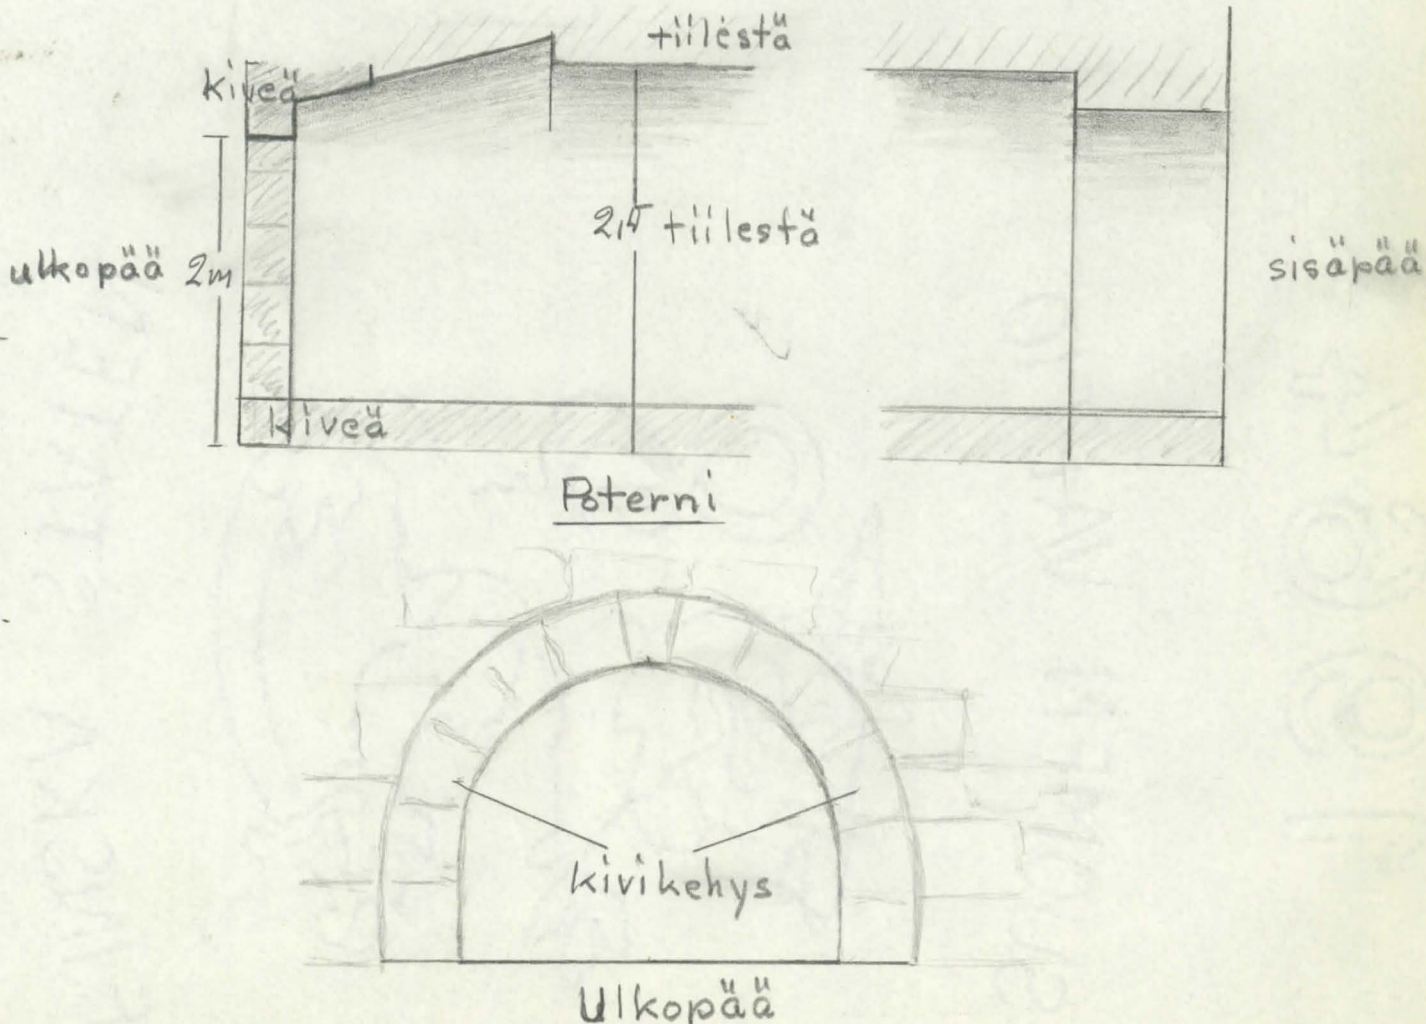
kuvat 4-8

Keskellä sivua on poterni, jonka oikealla puolella on hiukan matalampi samansuuntainen ja samalla tavalla rakennettu holvikäytävä, joka kuitenkin on suljettu sisäpäästä kivi-
muureilla ja yhdistetty poterniin 1,2 m pitkän, 2,3 kor-
kean ja 2,1 m leveän tynnyriholvin kattaman aukon välityk-
sellä. Seinät tehty vendiläisellä limityksellä, tynnyri-
holvissa on vuorotellen juoksu- ja sidetiilirivejä.

Tiilien mittoja 26 x 6 x y, 12,5 x 5,5 x y, 25,5 x 5,5 x y, 26 x 12,5 x 7, 26 x 12 x 5,5 cm.

Suojakäytävän katossa on 2 x 1,5 m sortuma, josta maata on vuörynyt sisään. Aukkojen kulmissa on seinän alasa rappeutunut.

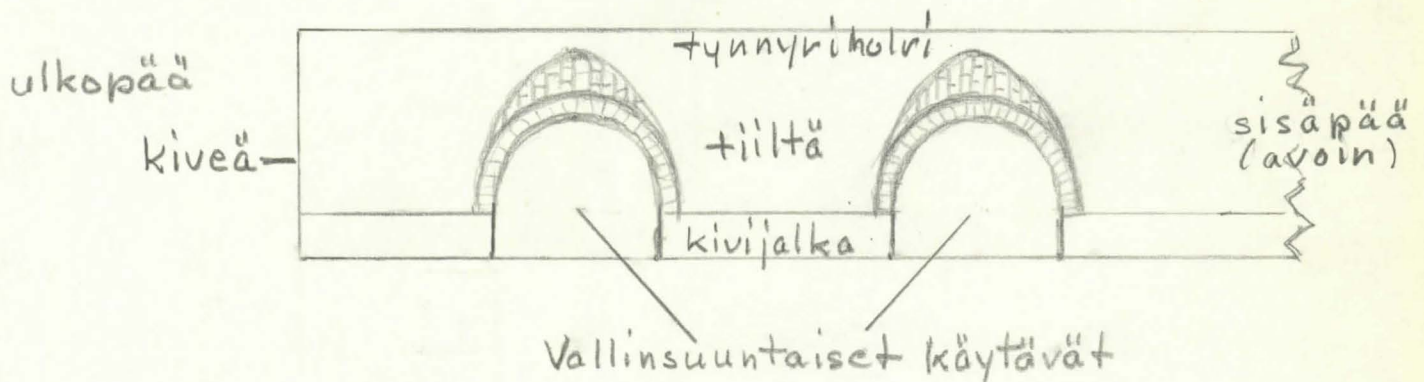
Kurtiin kasematit ovat edellisiä matalampia, korkeus 2,3 m nykyisin. Mataluuden vuoksi on vallinsuuntaisten käytävien holvien rakenne hiukan erilainen. Kivijalka on 60 - 85 cm korkea.

1. ja 2. kasematit ovat kellarina, suusta sortunut noin 1 m holvia. 3. kasematissa on suupuoli sortunut käytävään asti. 4. kasemmarissa on holvia sortunut suulta 0,5 m. 5. kasematissa on keskellä holviin sortunut 0,7 x 0,7 aukko ja lähellä suuta 1 x 1 m aukko, Holvia on sortunut suusta 2 m, mutta seinät ovat eheät. 6. kasematissa on keskellä holvia 2 x 2 aukko, ja ^{kasematin} sen suusta on sortunut noin 0,5 m. ^{pituukselta} 8. ja 7. kasematit ovat kellarina. 7. kasematin holvia on sortunut suusta noin 0,5 m, 8:n 1 m. Käytävät loppuvat 8:een kasemattiin.

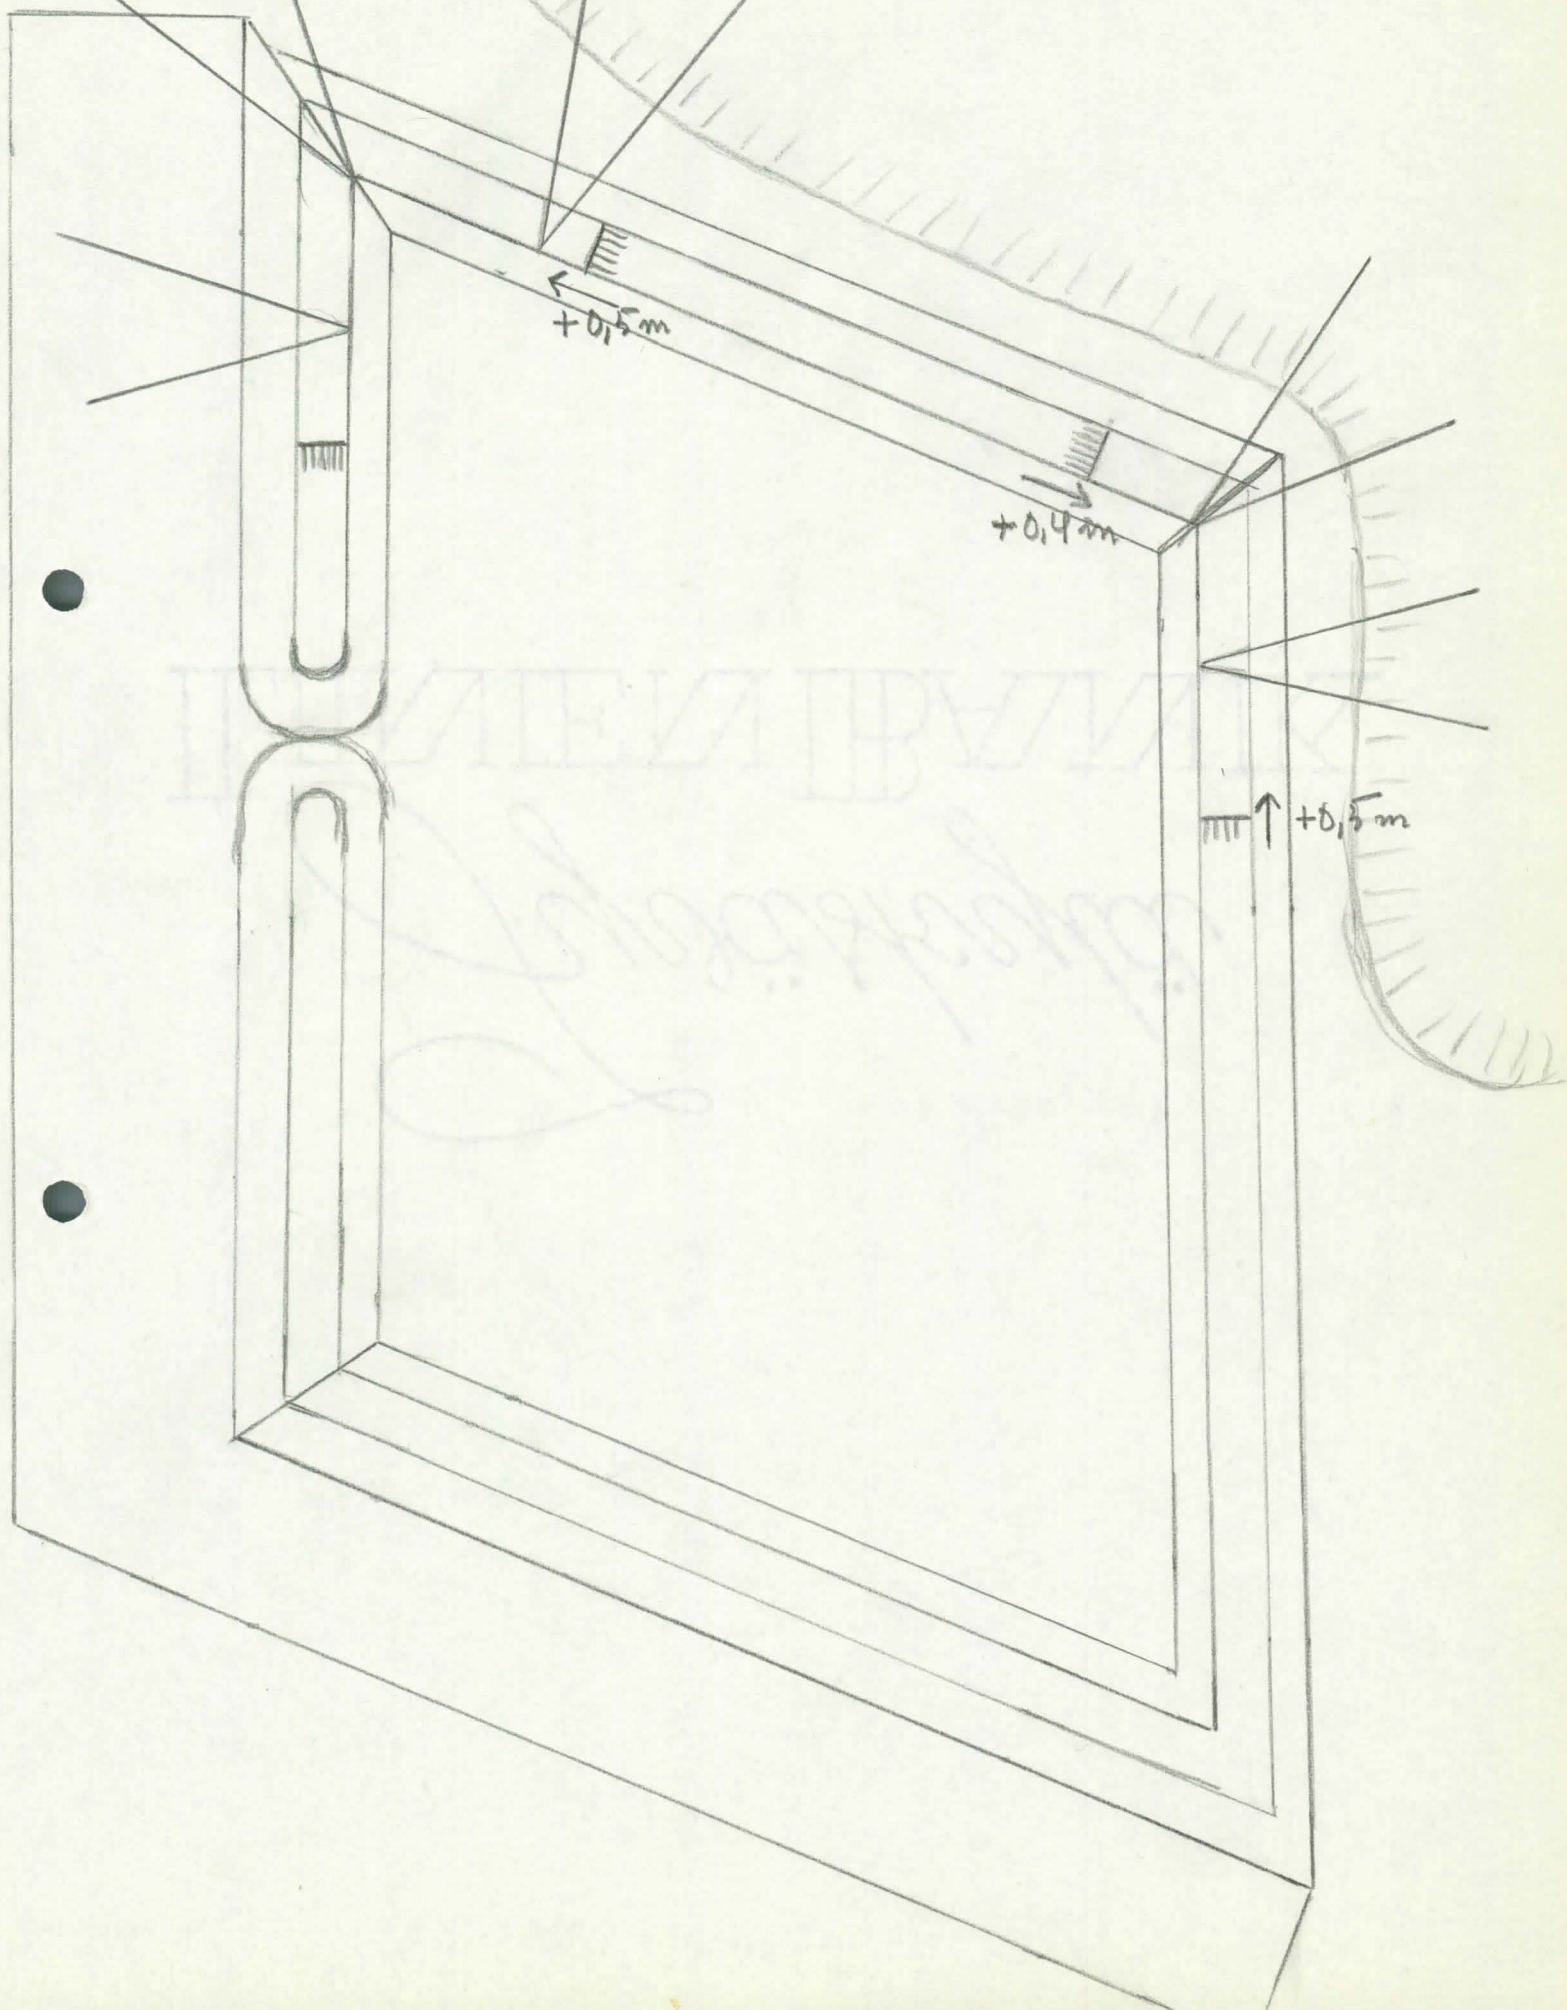
Ruokulan redutti
nurmittainen pohjapiirros

Valleihin on syntynyt pieniä sortumia. Vallihautaan on pellolta kuljetettu kiviä. Haudoissa ja valleilla kasvaa puita ja tiheää pensaikkaa.

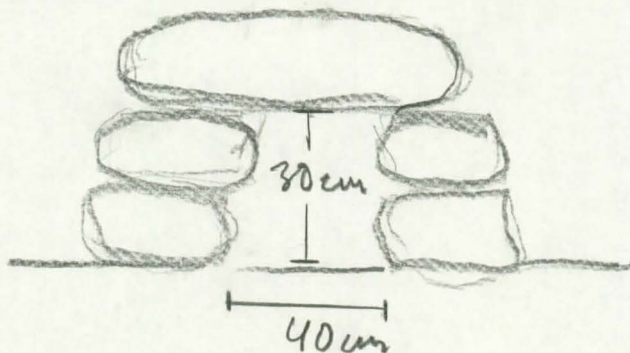
piirros kehässä olevasta uunista (edestä)

Kehien lisäksi on leiripaikoilla erillisiä uuneja, jotka ovat kuitenkin samannäköisiä kuin ylläoleva uuni. Samanlaisia uuneja on myös metsissä täysin ilman yhteyttä tunnettuihin leiripaikkoihin.

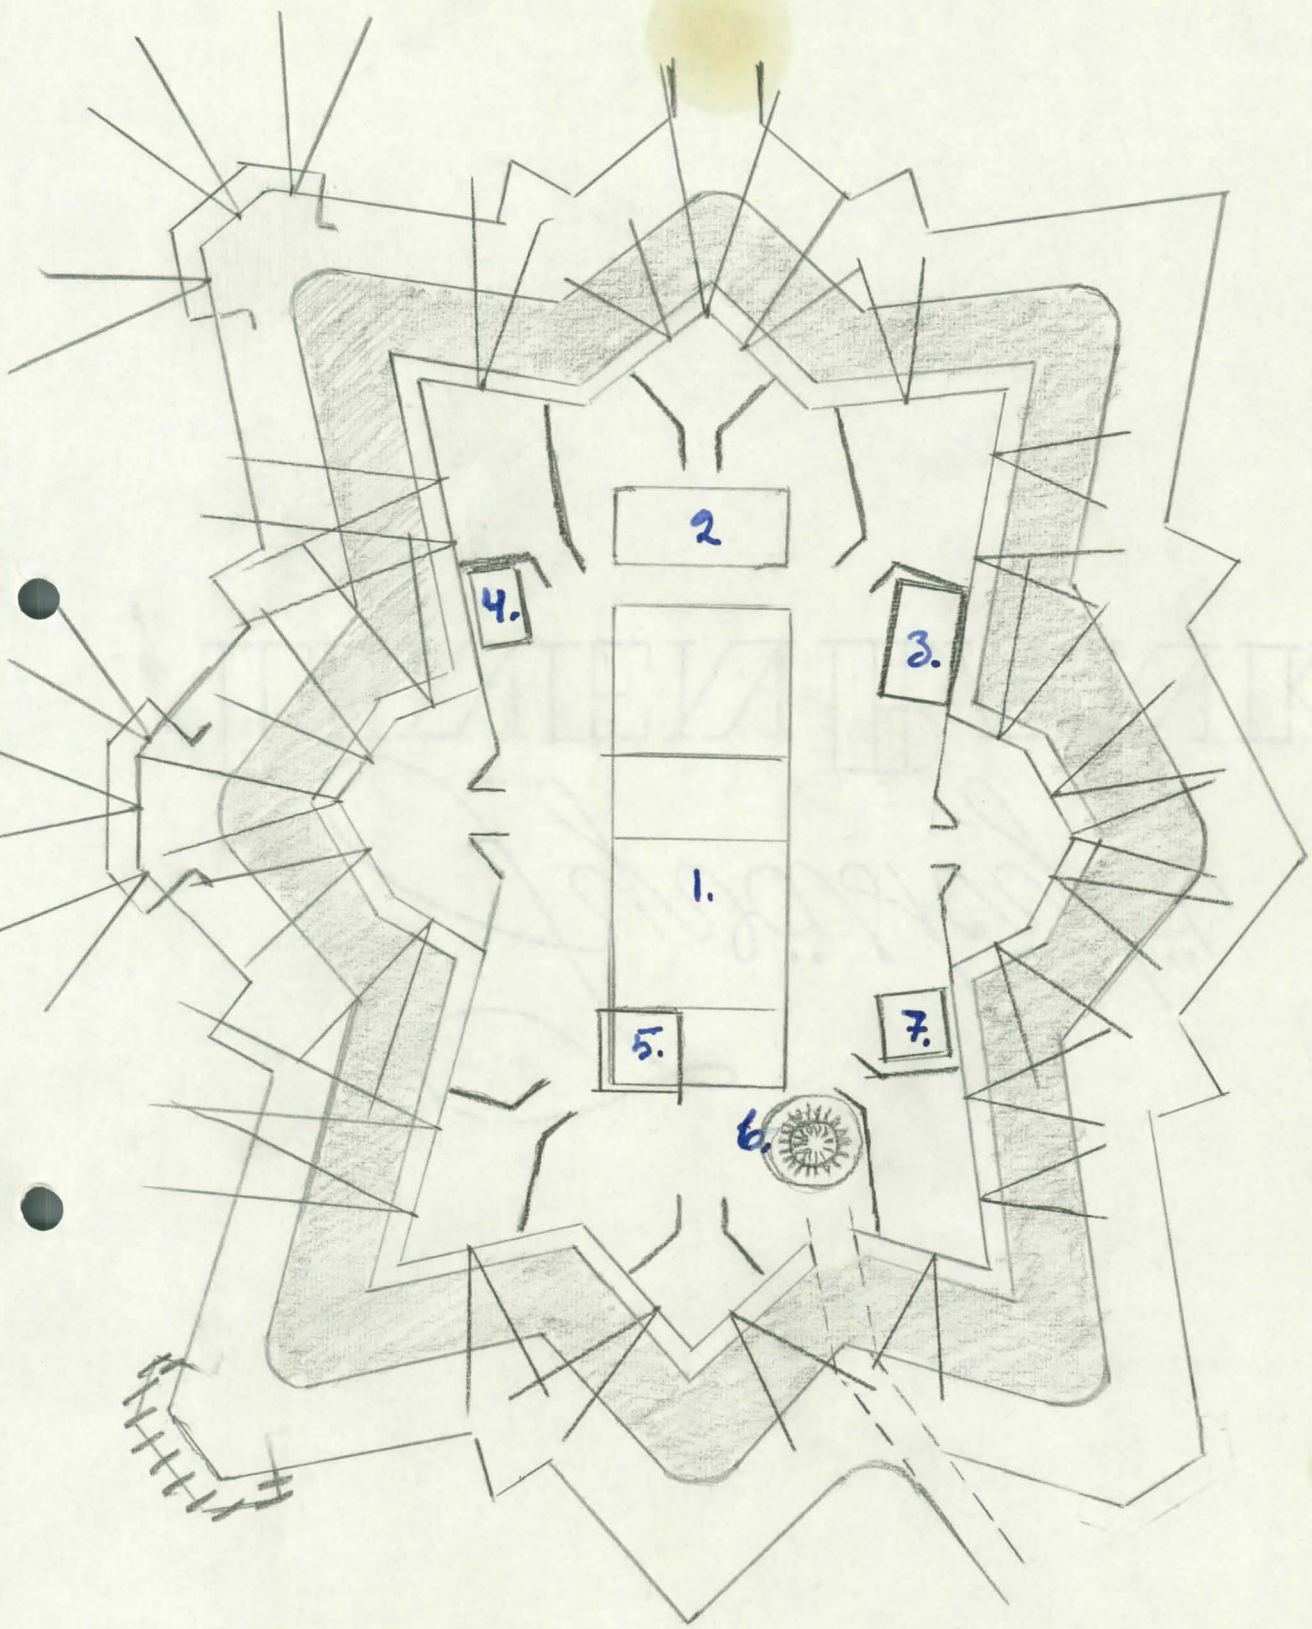
Järvi-Taijaleen linnustus
Pohjapiirros suunnittain

Eskarp-muuri on suurimmaksi osaksi sortunut, eheää on ehkä noin 1/5.

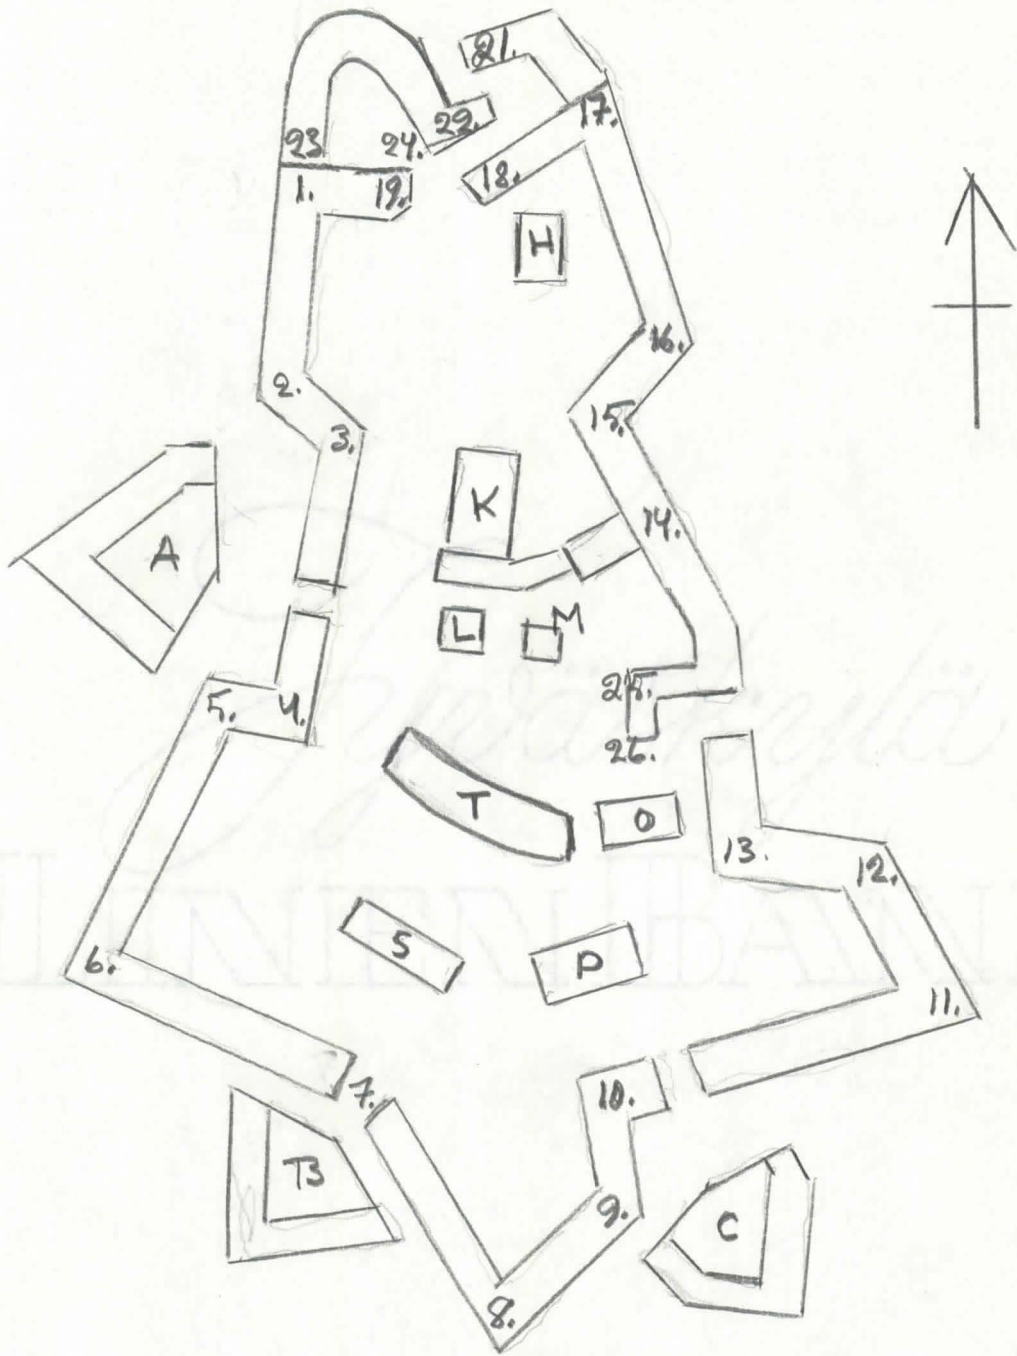
Kartta, josta selviää päälinnakkeen osien numerointi ja rakennusten pohjien merkintä kirjaimilla
