Kajaanin linnan arkeologiset koekaivaukset ja rakennusarkeologiset tutkimukset kesäkuussa 2006.

Kajaanin linnan rakennusarkeologiset tutkimukset kesäkuussa v. 2006

Kajaanin linnan arkeologiset koekaivaukset ja rakennusarkeologiset tutkimukset syyskuussa 2006.

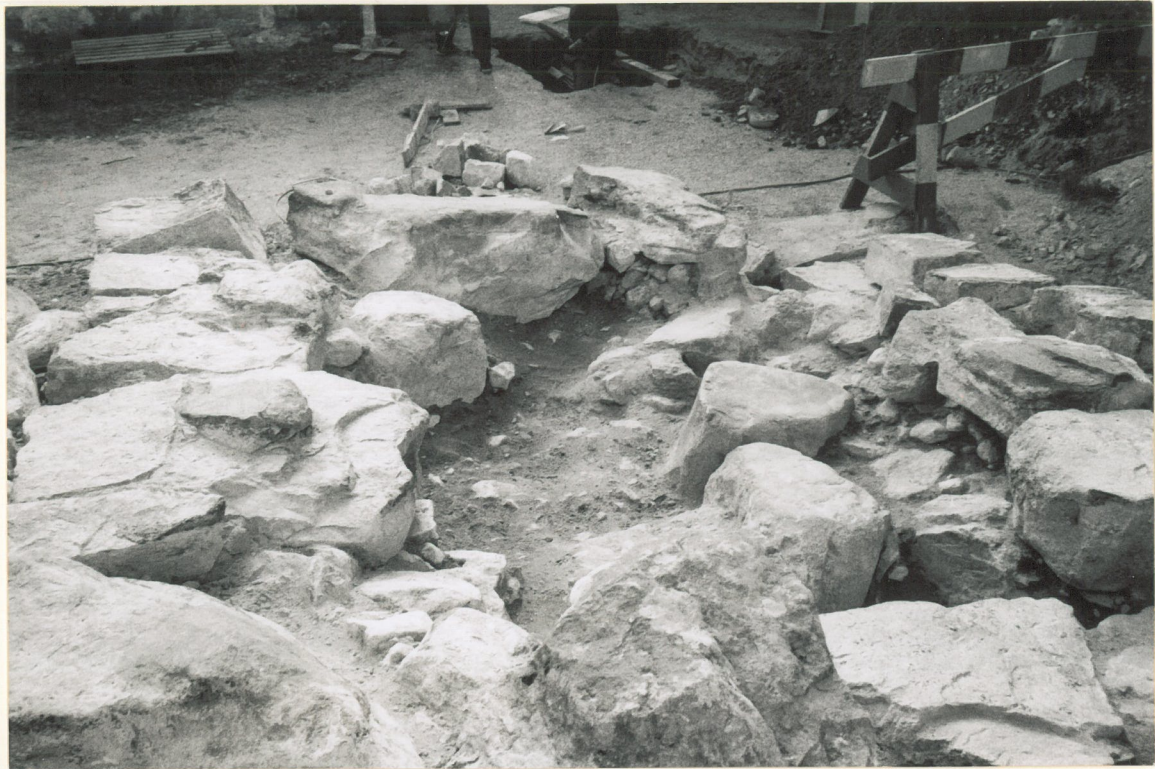
1. Pohjoinen porttihuone, ns. vankihuoneen lattia. Korjausrakenteet poistettu ja esille rakenteen perustukset. YK Kari Uotila. Kesäkuu 2006. NE
2. Pohjoinen porttihuone, seinärakenteiden liitos viereiseen rakennusosaan. Rakennussauma esillä. YK. Kari Uotila. Kesäkuu 2006. N
3. Pohjoinen porttihuone. Porraskivet ja länsikynnys porttiaukkoon. Detalji. Kari Uotila. Kesäkuu 2006. NE
4. Pohjoinen porttihuone kesäkuun tutkimuksien vaiheessa. YK Kari Uotila. Kesäkuu 2006. NE
5. Pohjoinen porttihuone. Länsiseinän esiin saadut rakenteet. YK. Kari Uotila. Kesäkuu 2006. NE

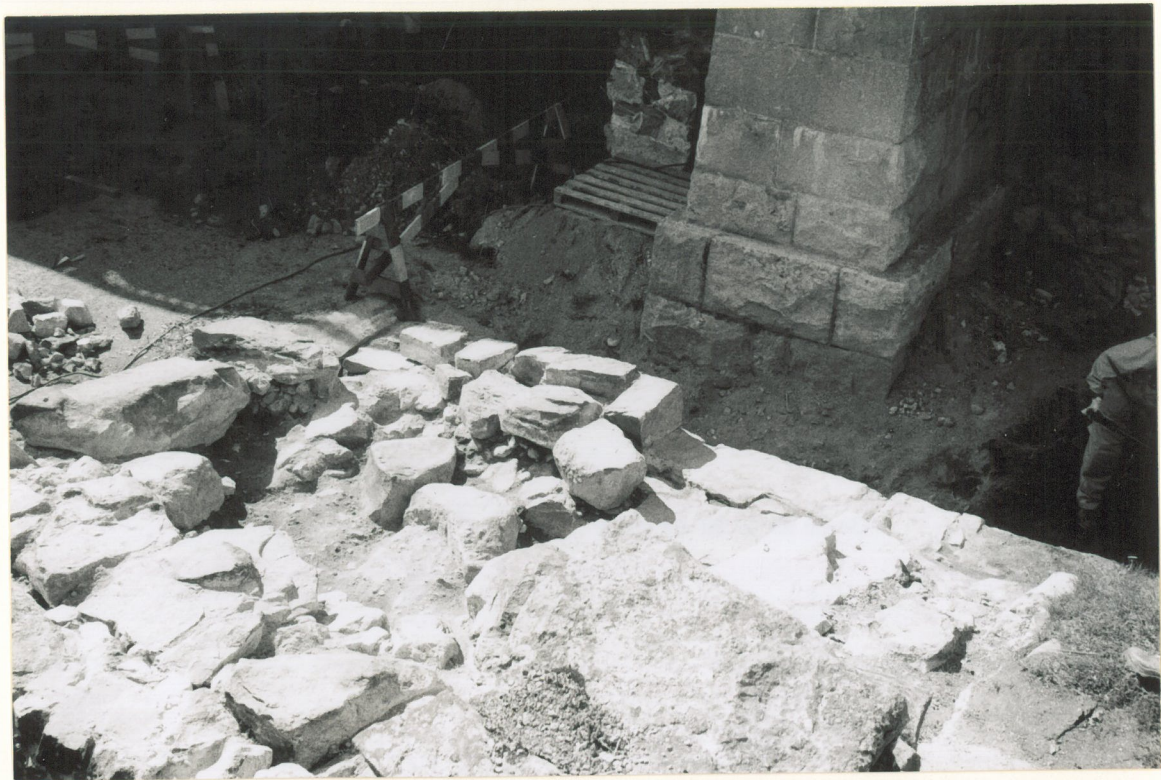
8. Pohjoinen porttihuone. Koko huonetila ja ympäristö kesäkuun tutkimuksien jälkeen. YK. Kari Uotila. Kesäkuu 2006. N
9. Pohjoinen porttihuone. Ns. vankihuone kesäkuun tutkimuksien jälkeen. YK. Kari Uotila. Kesäkuu 2006. NE

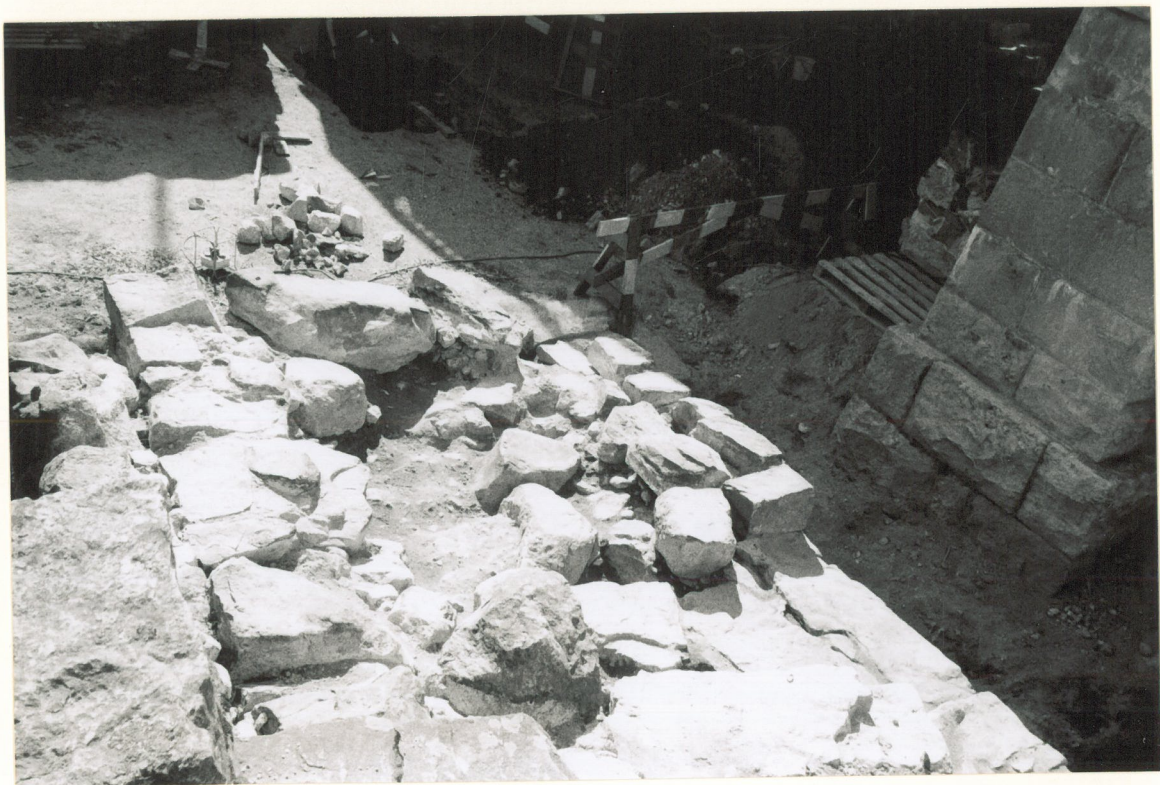
10. Pohjoinen porttihuone. Ns. vankihuone kesäkuun tutkimuksien jälkeen. YK. Kari Uotila. Kesäkuu 2006. N
11. Pohjoinen porttihuone. Ns. vankihuone kesäkuun tutkimuksien jälkeen. YK. Kari Uotila. Kesäkuu 2006. N

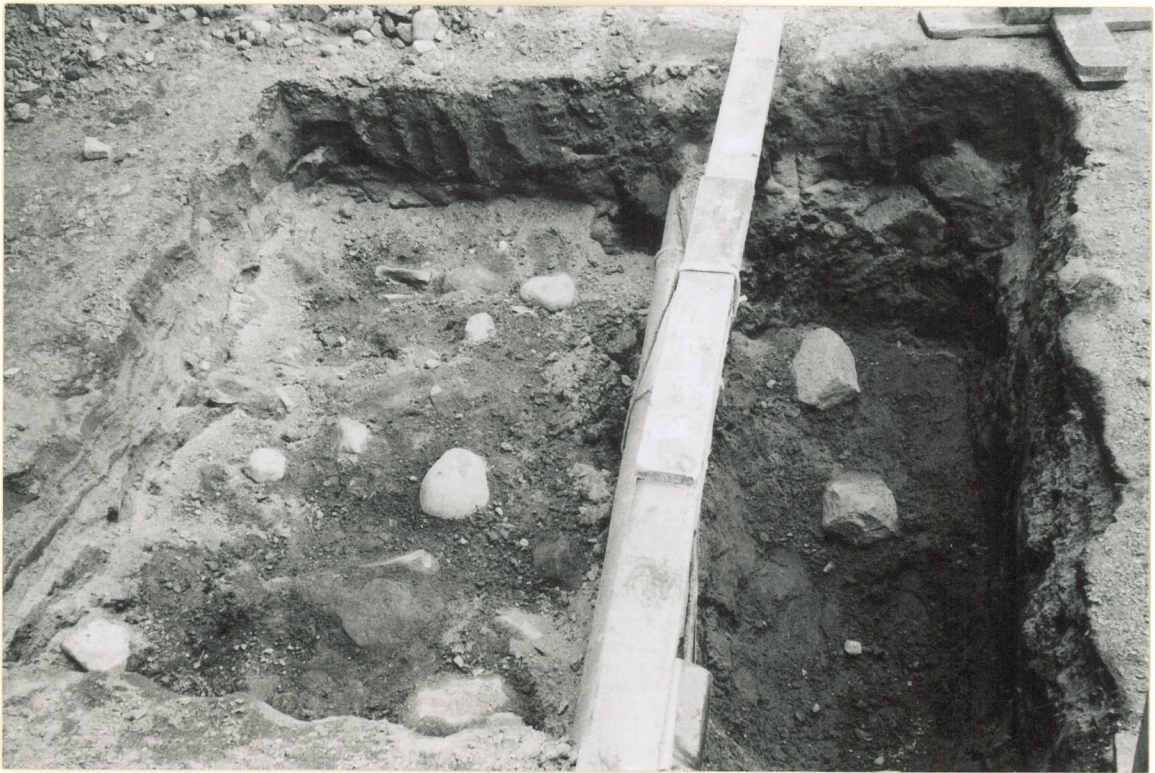
12. Kaivausalue 0601. Kaivausalue 0601 ja pohjoinen porttihuone. YK. Kari Uotila. Kesäkuu 2006. NE
13. Kaivausalue 0601. Länsiosa. Sekoittunut multamaakerros, jossa luonnonkiviä – mahdollinen kivetyks. Vasemmalla alueen halki kulkenneet kaapelit. YK Kari Uotila. Kesäkuu 2006. S

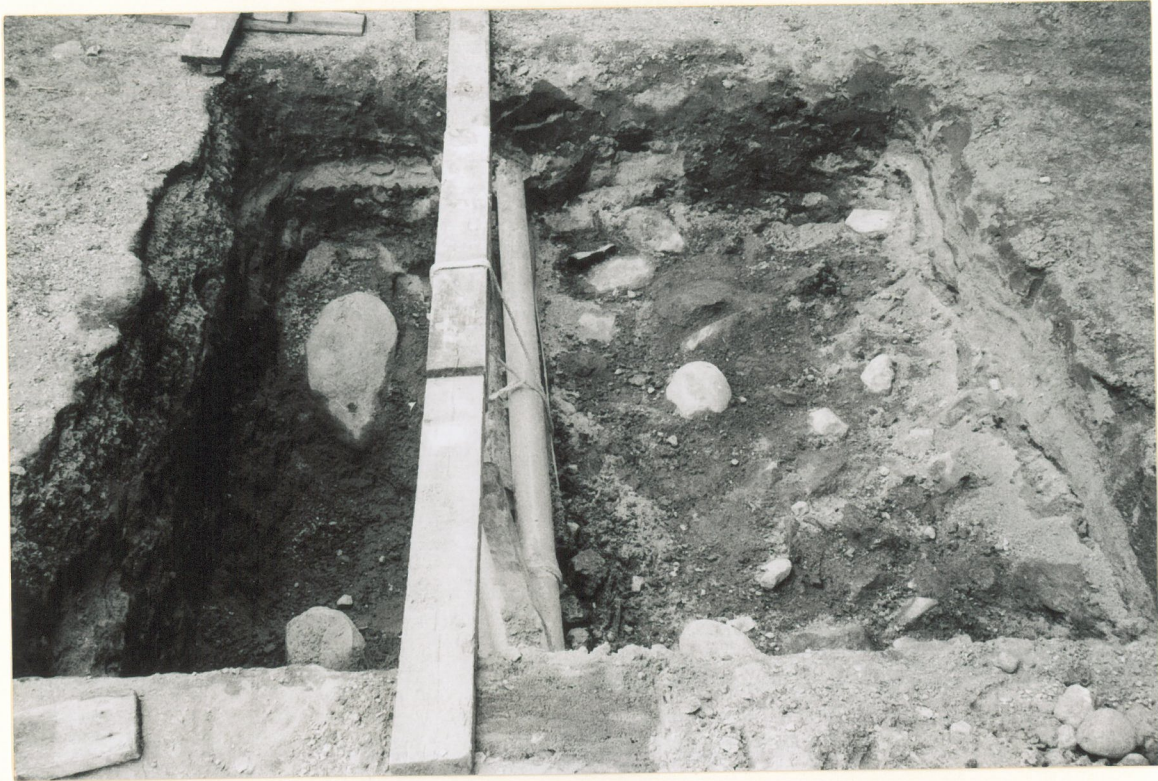
15. Kaivausalue 0601. Koko kaivausalue. Sekoittunut multamaakerros, jossa luonnonkiviä – mahdollinen kivetyks. Keskellä alueen halki kulkenneet kaapelit. YK Kari Uotila. Kesäkuu 2006. N.

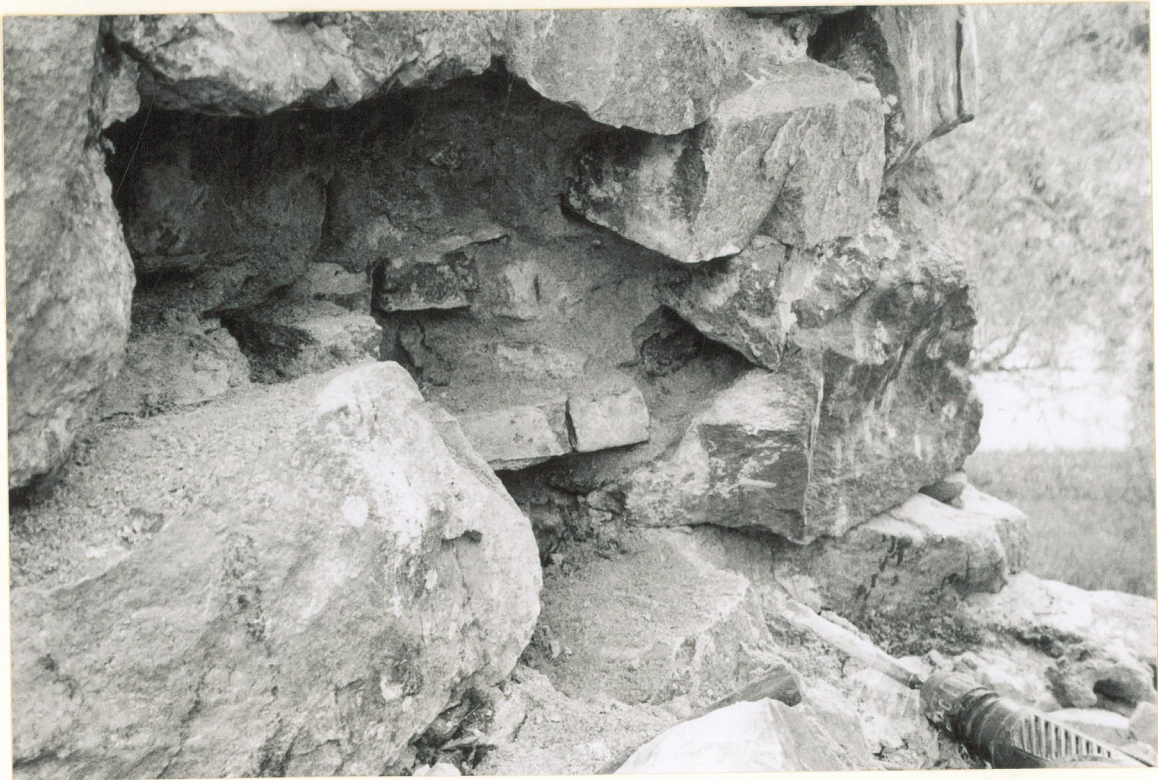
16. Itäinen rondelli. Ampuma-aukon pielen puhdistuksessa esiin tullut vanhempi tiilipieli. Detalji. Kari Uotila. Kesäkuu 2006. SW.
17. Itäinen rondelli. Ampuma-aukon pielen puhdistuksessa esiin tullut vanhempi tiilipieli. Detalji. Kari Uotila. Kesäkuu 2006. SW.

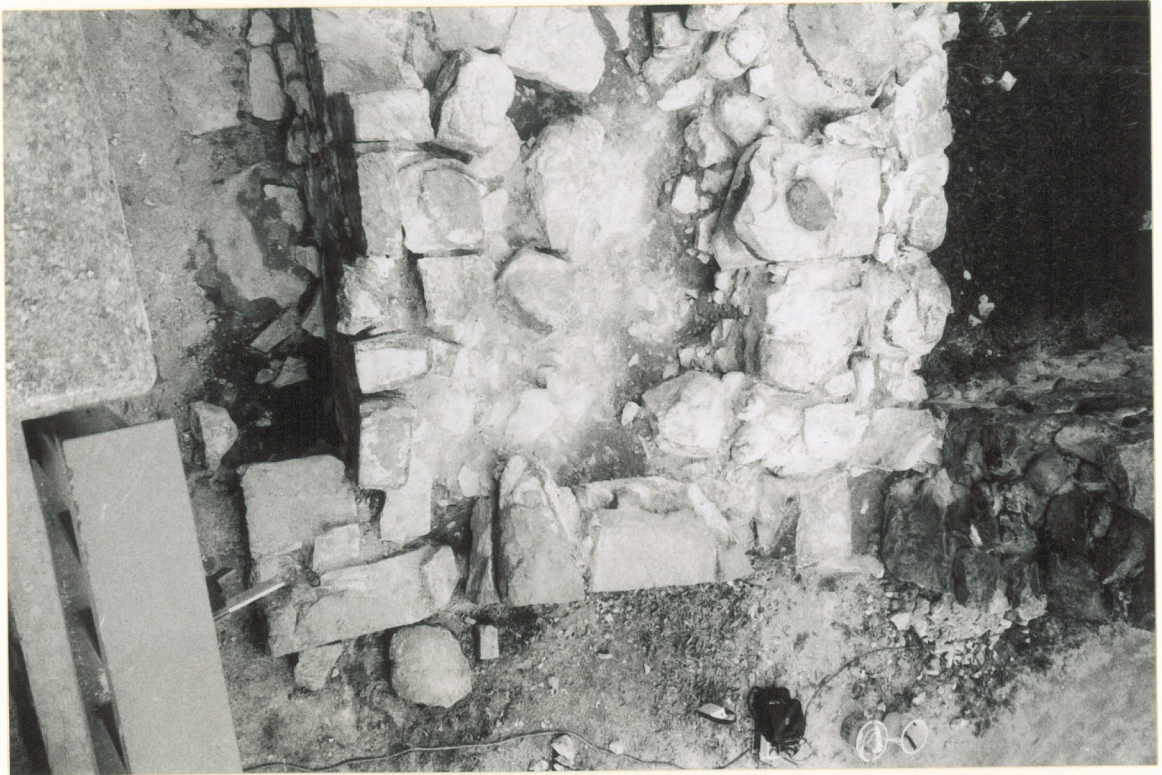
Porrashuoneen osalta oli kesäkuussa 2006 saatu esiin suuri osa huonetilan eteläosasta ja keskiosa. Sen sijaan huoneen pohjoisosa oli vielä nurmen ja betonipinnan alla. Huoneen länsiseinä rajoittuu varsinaiseen porttihuoneeseen. Länsiseinän osalta voi havaita, että ylin kivikerta seinän eteläosassa on korkeudella 130.80-130.85 ja se on korjausmuurauksista. Sen alla on suuri tasapintainen luonnonkivi korkeudella 130.08-130.44 joka on mahdollisesti alkuperäisellä paikallaan. Pihaan rahoittuvassa eteläseinässä luonnonkivimuuraus ulottuu korkeudelle 130.60-130.70 ja rakenteessa on yksi kivikerta jäljellä. Eteläseinän alimpia kiviä ei vielä ole kaivettu esiin, mutta porttiaukossa alimman kiven pinta on korkeudella 130.35. Itäseinä on muiden seinien tavoin yhden kiven levyinen ja kivien alkuperäinen ulkopinta on valittu tasaiseksi ja kivien tausta on epäsäännöllinen. Itäseinässä kivien pinta on korkeudella 130.78-130.88 ja nousee kohti pohjoista, jossa muuri on paremmin säilynyt. Luonnonkivimuurauksen väliseltä alueelta – huonetilan puolelta – on poistettu tutkimusten aikana eri aikaisia korjauksia ilman että varsinaista lattiaa on tavoitettu. Luonnonkiviperustus ja osin laastillinen pohjarakenne on korkeudella 130.30-130.40 ja voi ajatella että huoneen lattia on alkujaan ollut tämän

18. Pohjoinen porttihuone kesäkuussa 2006. YK Kari Uotila. Kesäkuu 2006. W
19. Pohjoinen porttihuone kesäkuussa 2006. Eteläosa – vankihuone. YK Kari Uotila. Kesäkuu 2006. W

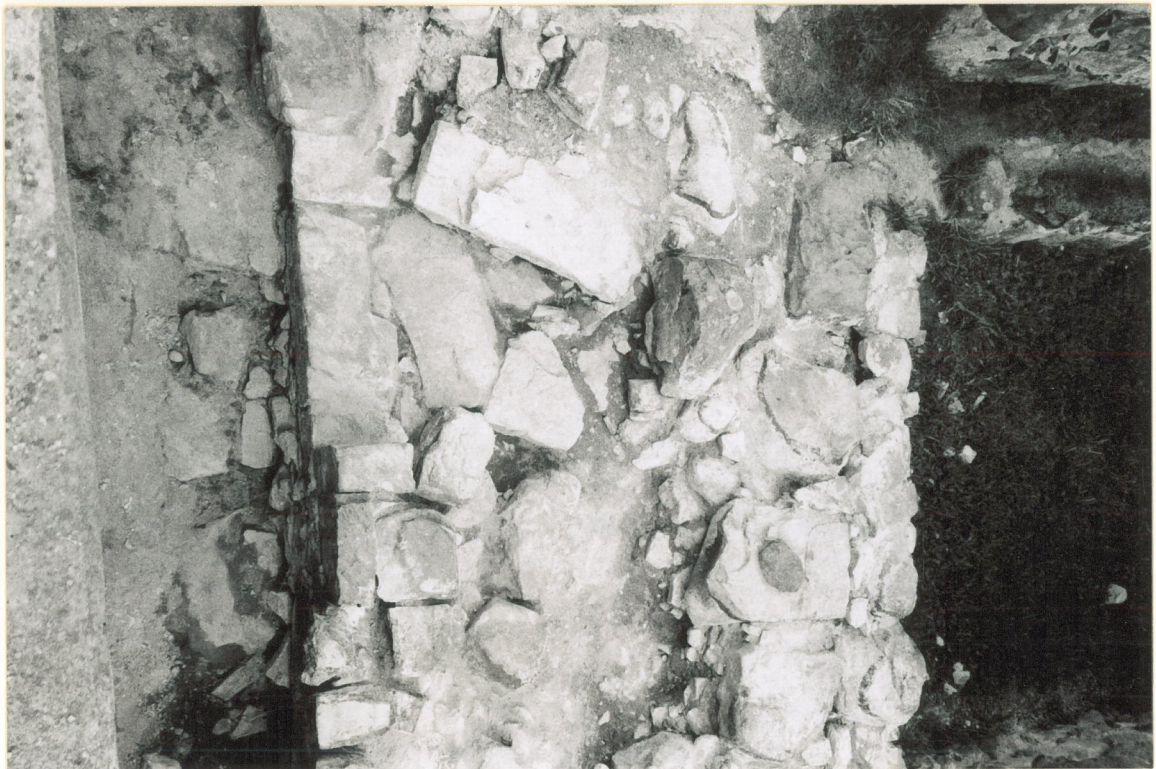
Tutkimuksissa on saatu uudelleen esiin melko hyvin säilyneet luonnonkiviset porraskivet, joista ensimmäinen on kynnyiskivi korkeudella 130.50-130.55, sen vieressä oleva tasanekivi korkeudella 130.50 ja ensimmäinen askelmakivi 130.80-130.84. Portaikkoa reunustava seinäkivi saatiin esiin korkeudelta 130.67-131.27. Portaikon ulottuminen pohjoisen suuntaan ja rakenteen liittyminen kehämuuriin on vielä selvittämättä.

20. Pohjoinen porttihuone kesäkuussa 2006. Keskiosa-portaikko. YK Kari Uotila. Kesäkuu 2006. W
21. Pohjoinen porttihuone kesäkuussa 2006. Itäosa – vielä kaivamatta oleva osa. YK Kari Uotila. Kesäkuu 2006. W

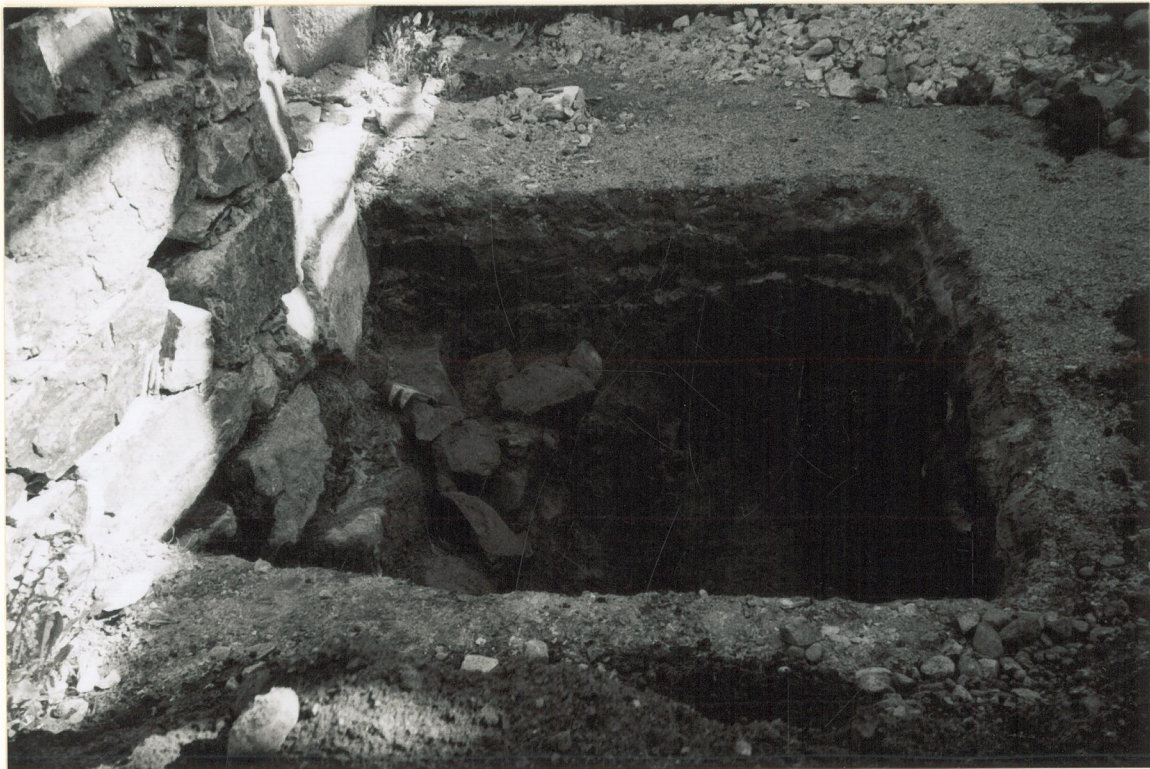
Esiin saatu länsirondellin muuri oli perustettu suoraan luontaisen hiekka-moreenikerroksen päälle korkeudelle 129.15-129.20 ja noin 50-80 cm:n levyisenä perustuksena, joka ulottui leveänä perustusosana korkeudelta 129-15.129.30 lähtien noin korkeudelle 129.64-129.68.

24. Läntisen rondellin edusta. Kaivausalue 0602. Esiin saatu rondellin perustusrakenne ja kaivausalueen pohjoisprofiili. YK. Kari Uotila. Kesäkuu 2006. S

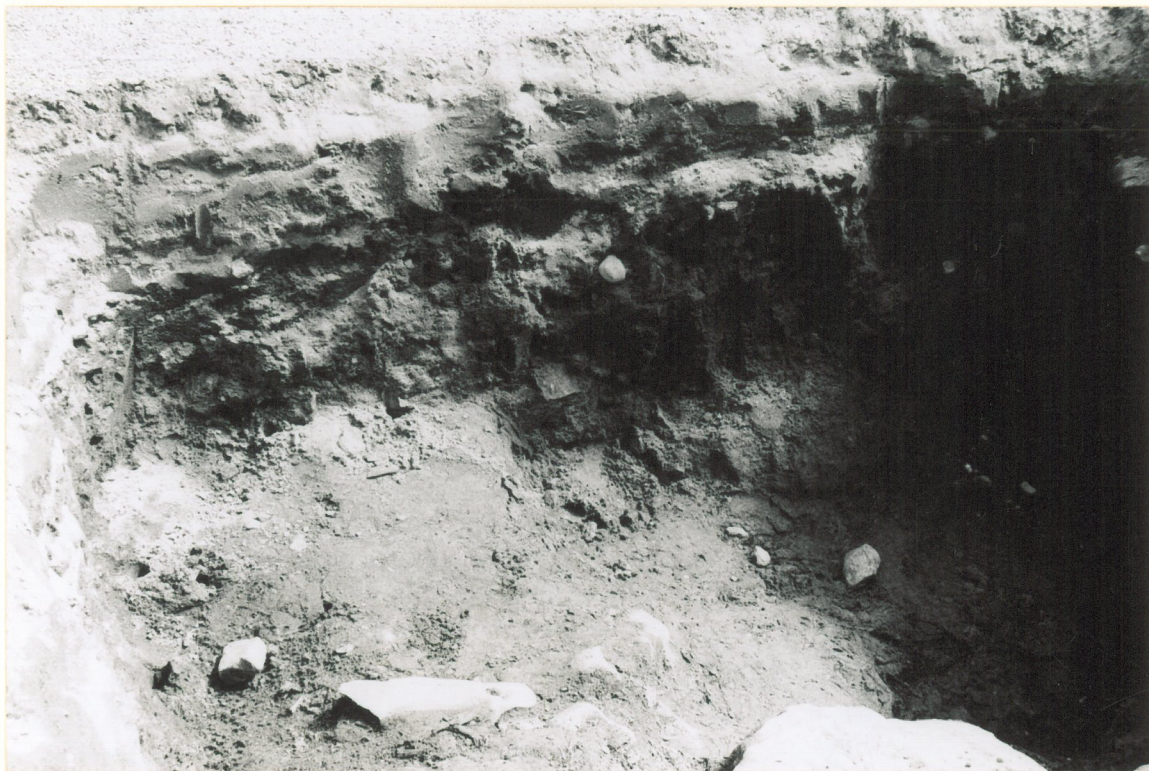
Vain aivan alimmasta kerroksesta saatiin esiin seinän suuntaisen suurelta osin lahonneen laudan jäänteitä. Lauta oli osin alimpien muurin perustuskivien päällä korkeudella 129.24-129.26 ja 129.33-129.40. Pahoin lahonnut lauta (tai useampi laudan osa) noudatteli rondellin kaarevaa muotoa ja saattaa liittyä sen rakennusvaiheeseen. Minään varsinaisena perustusrakenteena puuta ei voine pitää. Lautaan ei liittynyt selvää säilynyttä kulttuurikerrosta eikä myöskään löytöjä tullut.

27. Läntisen rondellin edusta. Kaivausalue 0602. Esiin saatu rondellin perustusrakenne ja kaivausalueen koilliskulma ja pohjatason päällä olevat lahonneet laudat. Detalji. Kari Uotila. Kesäkuu 2006. SW.

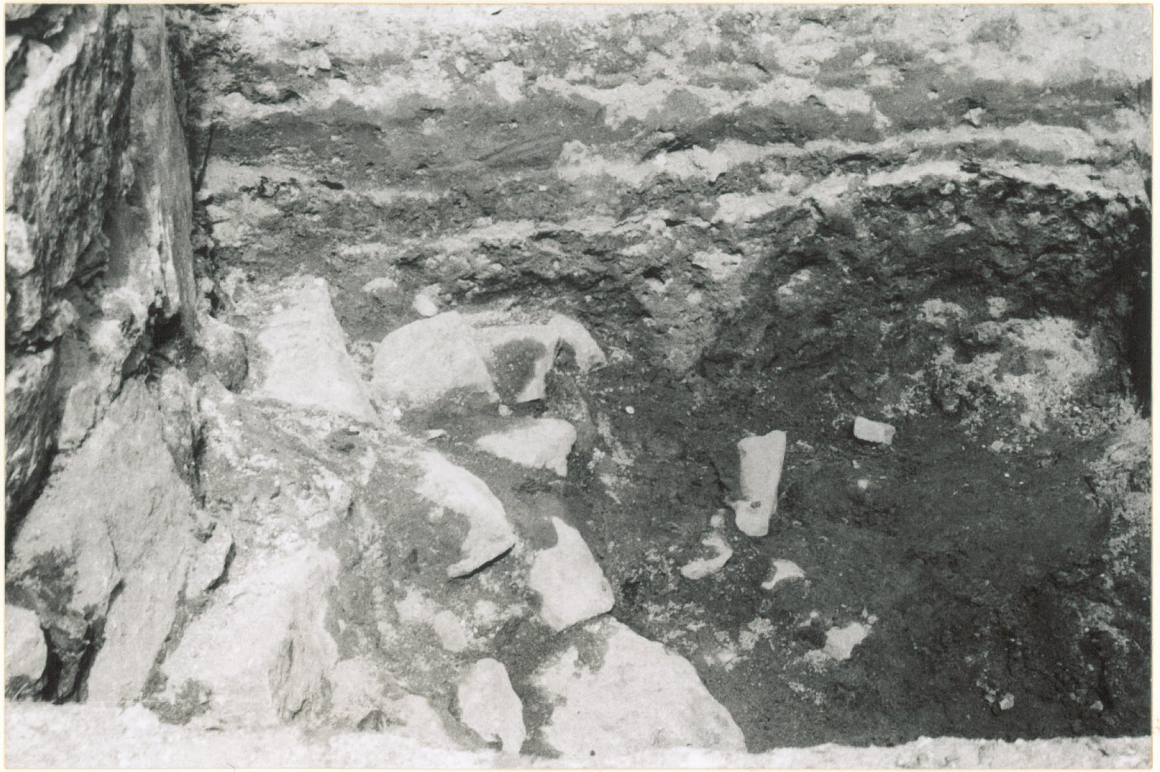
28. Läntisen rondellin edusta. Kaivausalue 0602. YK. Kari Uotila. Kesäkuu 2006. S.
29. Läntisen rondellin edusta. Kaivausalue 0602. Esiin saatu rondellin perustusrakenne ja kaivausalueen pohjoisprofiili. YK Kari Uotila. Kesäkuu 2006. N.

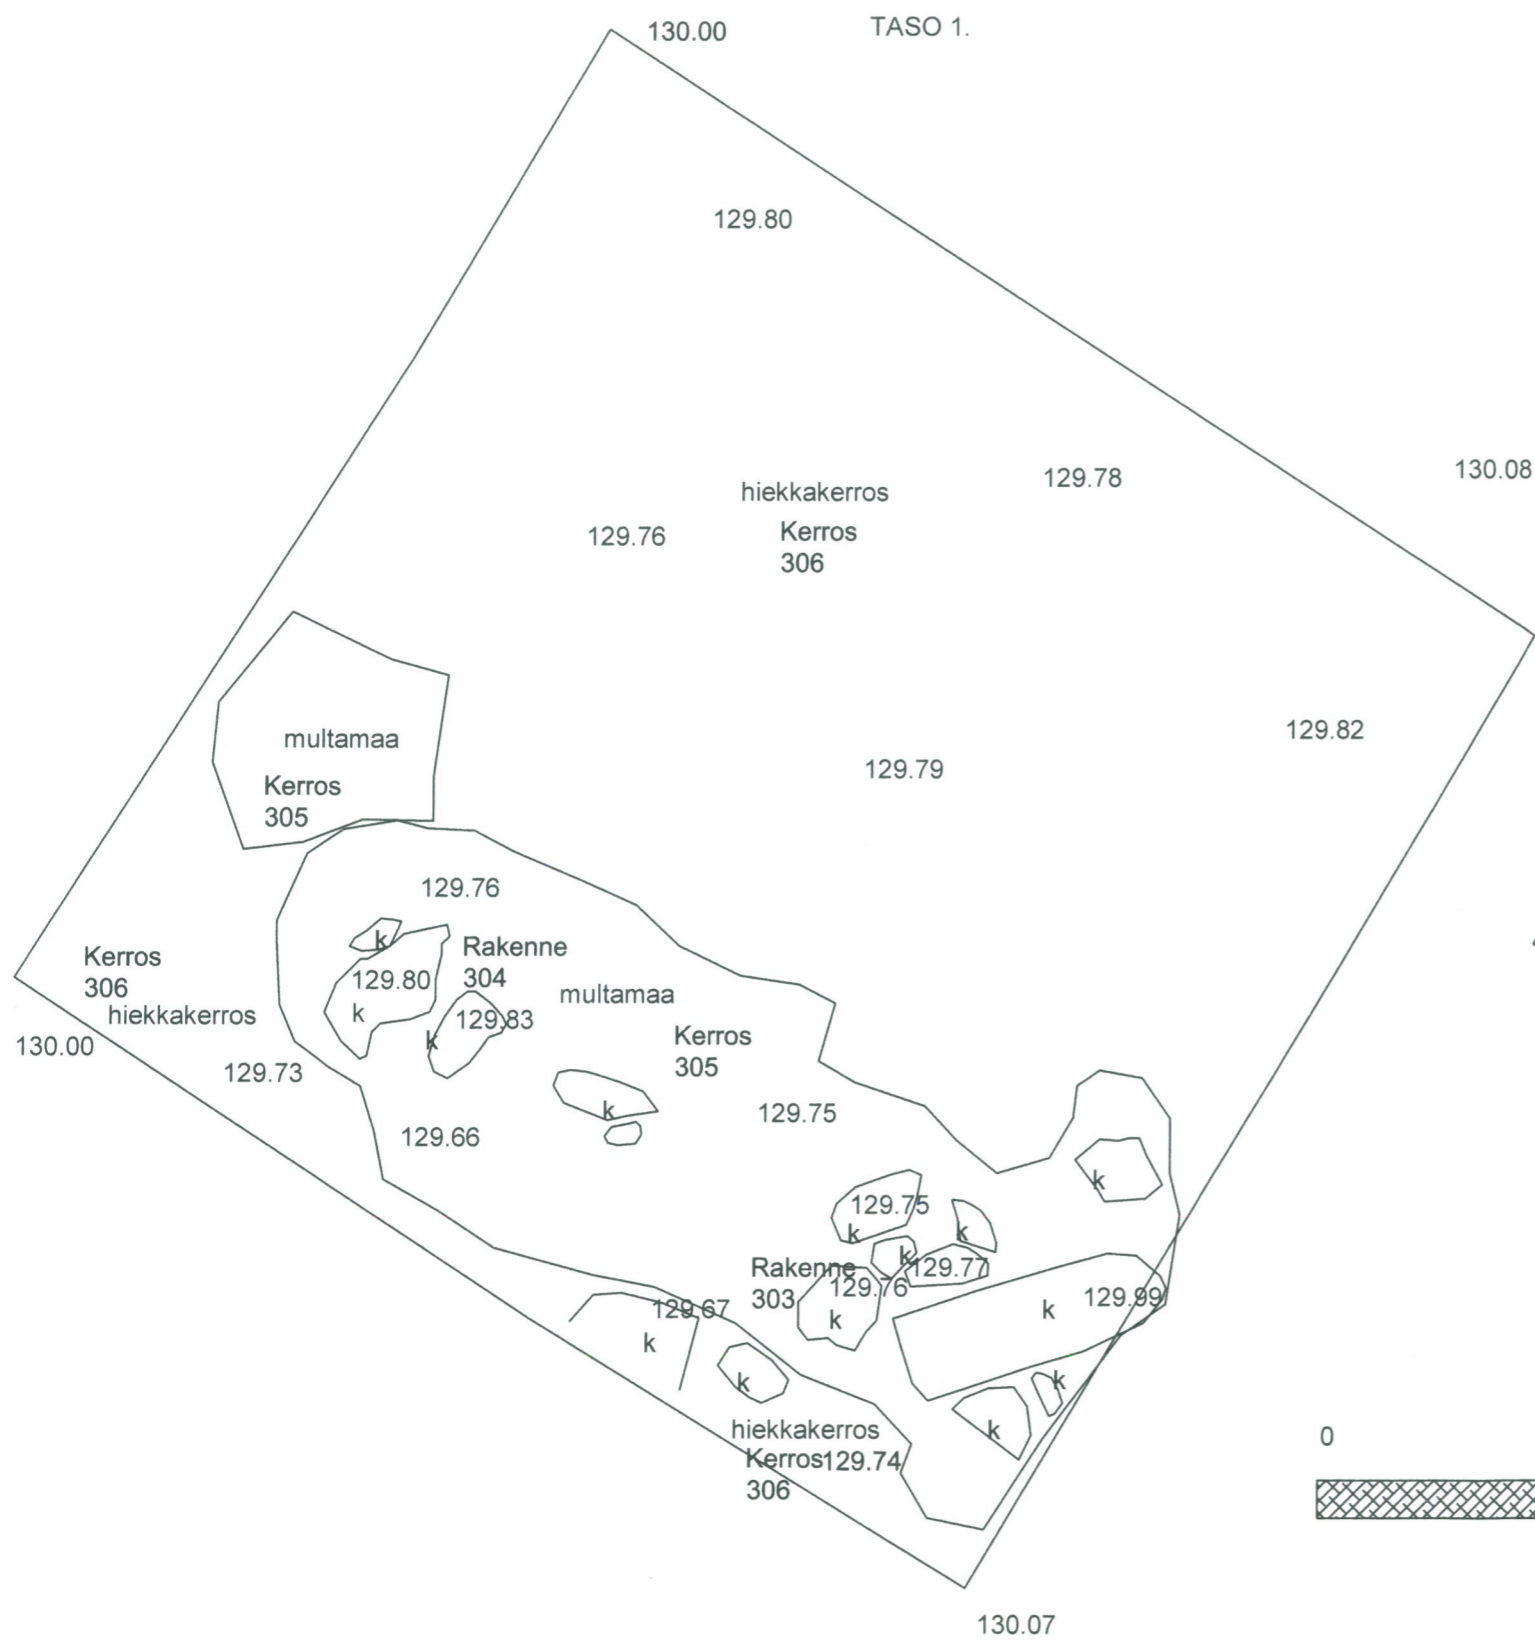
<p>Kajaani Kajaanin linnan tutkimukset syyskuu 2006</p>	<p>Alue 603. Tasot 1&2. 1:20</p>
<p>Mittausdokumentointi Linnan pohjapiirros MV arkisto V. 2006 mittaukset Kari Uotila syyskuu 2006</p>	<p>Museovirasto, Rak.hist.os. arkisto</p> <p>Kartta 2.</p>

Multamaakerroksesta tuli esiin kaksi luonnonkiviladelmaa. Rakenne 303 oli alueen kaakkoisosassa oleva laaja luonnonkiviladema, jonka päällä oli vinoittain oleva suurehko luonnonkivi korkeudella 129.73-129.99 ja sen alla oli kivilatomus 303. Latomukseen kuului kaikkiaan yhdeksän vaihtelen kokoista ja melko tasapintaista luonnonkiveä, jonka voisi tulkita pihakivetyksen osaksi. Kivetys rajautuu kaivausalueen kaakkoisosaan ja sen voi ajatella jatkuvan kaivausalueen ulkopuolelle. Kivetys oli korkeudella 129.60-129.70.

Rakenteena 304 kaivettiin esiin kolme osittain pystyyn asetettua luonnonkiveä korkeudella 129.71-129.74, jotka muodostivat tiiviin ladelman suoraan multakerroksen 302 alla. Kivien muoto ja ladonta eivät viitanneet suoraan esim. pihakivetykseen.
