Kisko Haapaniemen linna

**Kaapelikaivantojen arkeologinen valvonta
ja linnan raunion kuntokartoitus**

Esa Mikkola

2006

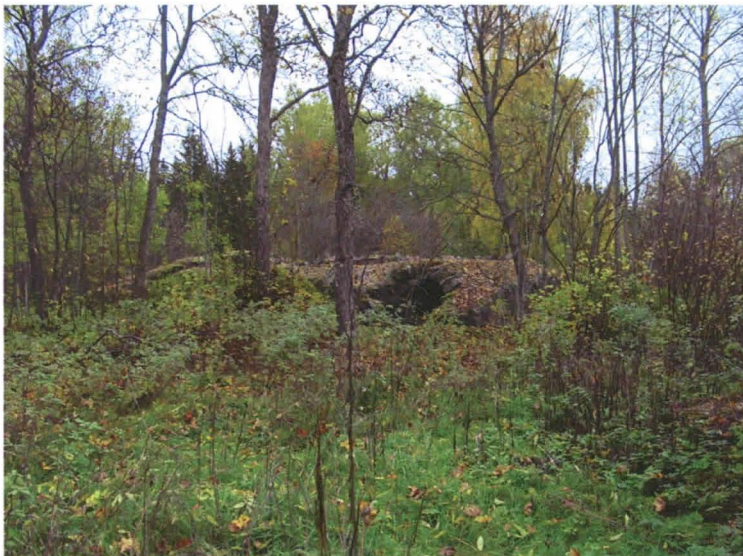
Kuva 1. Haapaniemen linnan rauniot lounaasta nähtynä. Kuva Esa Mikkola/Museovirasto

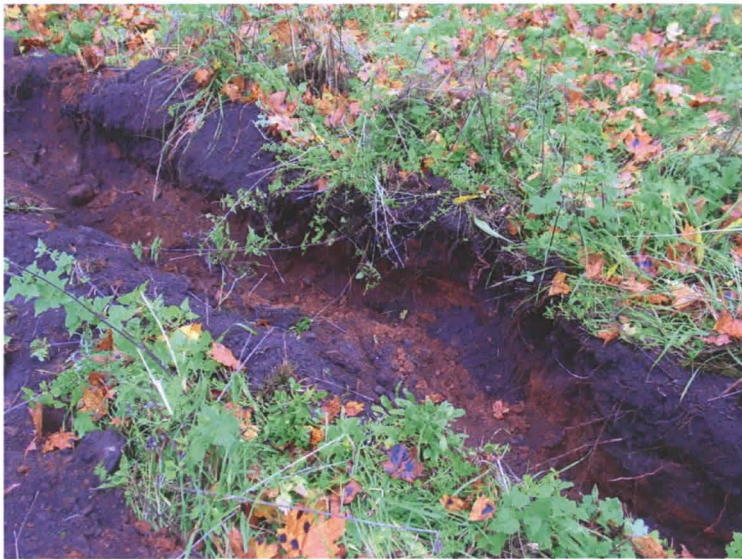
Koeoja 1 avattiin linnan raunion eteläpuolella olevan puurakennuksen länsinurkalle. Alueella on hyvin tumma humuspitoinen multakerros, jonka alla on tummanruskeaa moreenia. Multakerroksessa on runsaasti tiiltä ja muuta purkujätettä. Peruskallio tulee hyvin lähelle pintaa puurakennuksen kohdalla. Rakennus onkin perustettu alun perin osin avokalliolle.

Kuva 3. Koeojan 1 maannosta. Peruskallio oli paikoin varsin lähellä maanpintaa. Kuva Riku Mönkkönen/Museovirasto.

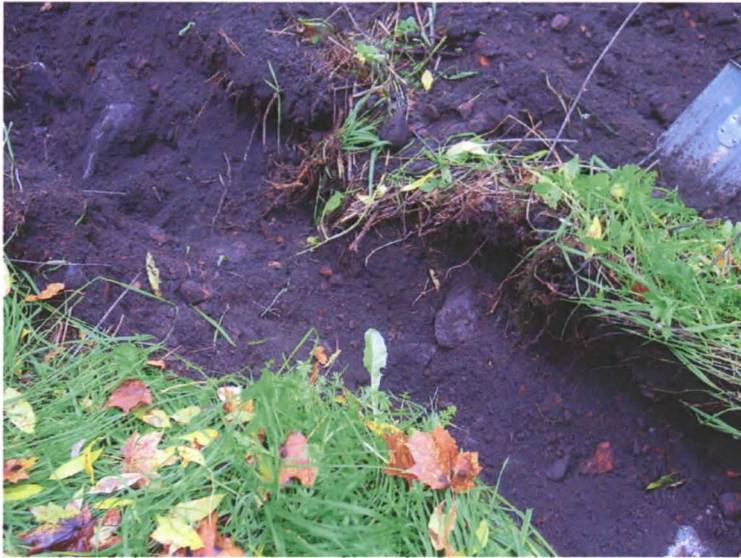
Koeoja 2 sijaitsi mainitun puurakennuksen etelänurkan eteläpuolella linnanrauniosta noin 30 metriä suoraan etelään. Tumma tiilimurskan sekainen multakerros oli tällä alueella melko paksu, paikoin yli 50 cm. Multakerroksesta saatiin talteen kivisen hioimen katkelma (KM 2006 095:1). Hioin on tummaa, lähes mustaa liuskemaista kiveä. Katkelma on karkeatekoinen, kapea ja hiottu molemmilta puolilta. Hiontaa on nähtävissä myös hioimen sivuilla, sillä sivuista toinen on kulunut hieman kuopalle ja toisen reuna on pyöristetty. Mullasta poimittiin talteen myös pieni pala punasavikeramiikkaa (KM 2006 095:2). Mitään kiinteisiin rakenteisiin viittaavaa koeojassa ei havaittu.

Kuva 4. Koeojan 2 maannosta. Alueella oli hyvin tumma humuspitoinen kerros, joka sisälsi runsaasti tiili- ja laastimurskaa. Kuva Riku Mönkkönen/Museovirasto

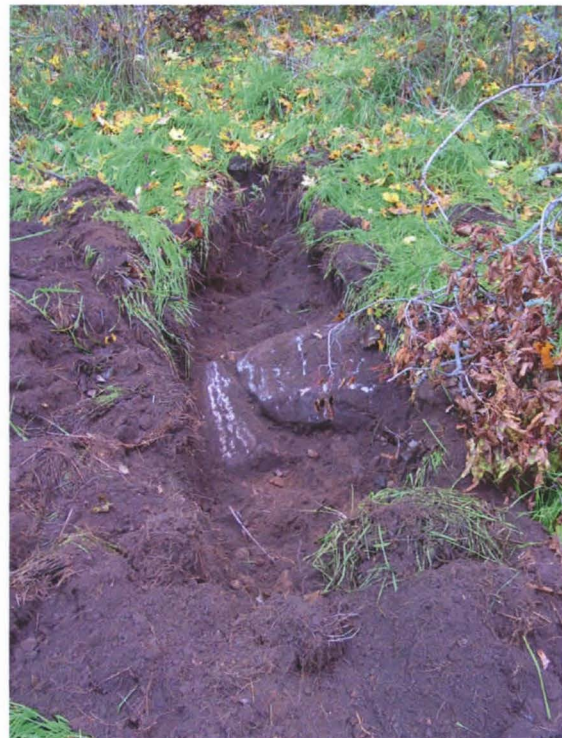
Kuva 5 Esa Mikkola tutkimassa multakasa. Koeoja 2. Kuva 6. Koeoja 3. Kuvat Riku Mönkkönen/Museovirasto

Koeoja 3 avattiin Haapaniementien pohjoispuolelle naapuritalalle kuuluvan ladon kohdalle. Koeojassa oli paksu multakerros ja keskellä koeojaa iso, kahtia lohjennut maakivi. Koeojasta ei saatu talteen löytöjä.

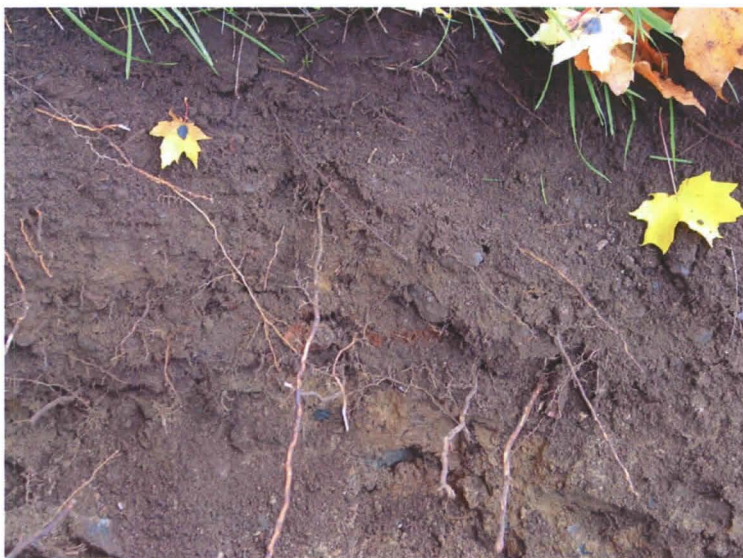
Koeoja 6 avattiin Haapaniementien pohjoispuolelle lähelle kohtaa, josta kartanon päärakennukselle haarautuva kaivantolinja lähtee. Koeoja oli tässä lähimpänä tietä ja sen eteläprofiilissa oli näkyvissä ilmeisesti tientekoon tai navetan toimintaan liittyviä kerroksia. Kaivannosta löytyi pienen tynnyrin rautainen vanne, jota ei otettu talteen. Mitään kiinteään muinaisjäännökseen viittaavaa ei koeojasta havaittu.

Kuva 7. Rautavanteen jättämä ruosteläikkä koeojan 6 eteläprofiilissa. Kuva Esa Mikkola/Museovirasto

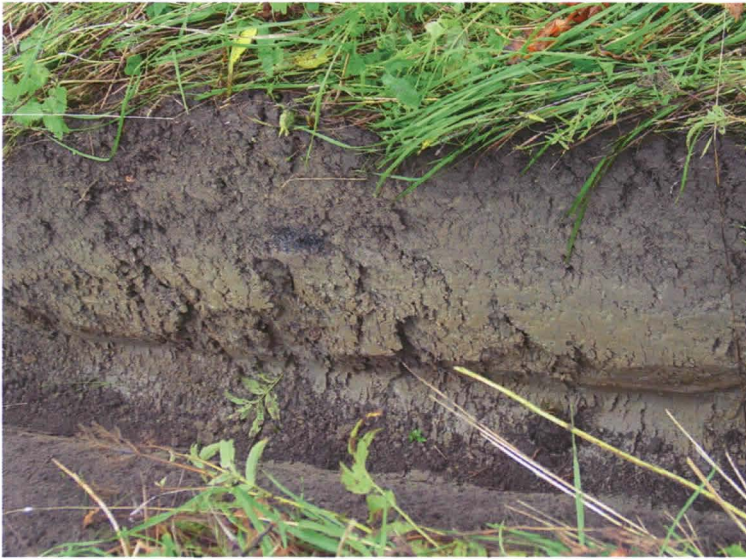
Pihatien lounaispuolelle avattiin neljä koeojaa noin 20 metrin välein. Koeojissa 7-10 havaittiin noin 15-30 cm paksuinen savinen humuksen värjäämä kerros ja sen alla värjäytymätön harmaa savikerros. Paikoin peruskallio on vain 30 cm syvyydessä. Mistään tämän kaivantolinjan koeojasta ei saatu talteen löytöjä eikä niissä havaittu mitään kiinteään muinaisjäännökseen viittaavaa.

Kuva 8. Koeajan 8 maannosprofilia kartanolle johtavan pihatien lounaispuolella. Alueella on noin 20 cm savinen muokkauskerros ja sen alla puhdas harmaa savi. Kuva Riku Mönkkönen/Museovirasto.

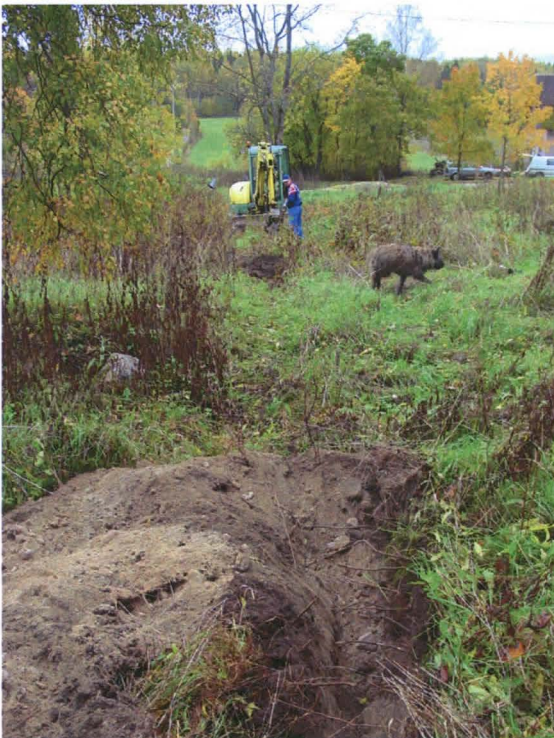
Kuva 9. Koeajat 9 ja 8 kuvattuna luoteesta. Taustalla pienkaivinkone, jolla koeajat avattiin. Kuvassa myös Nuutti, joka on saanut vainun jostakin mielenkiintoisesta. Kuva Esa Mikkola/Museovirasto
