Hämeenlinna Tuuloksen kirkkomaan arkeologinen kaivaus 2013

KAIVAUSKERTOMUS

Alue: Hämeenlinna Tuuloksen keskiaikaisen kivikirkon kirkkomaan
(Mj.tunnus:1000014814)

Tarkoitus: Suorittaa arkeologinen kaivaus Tuuloksen keskiaikaisen kirkon kirkkomaalla. Tutkia kirkon korjaustöihin liittyvät LVI- ja sähkökaivantojen alueet, niin että em. kaivantojen teko on mahdollista muinaisjäännöstä tuhoamatta.

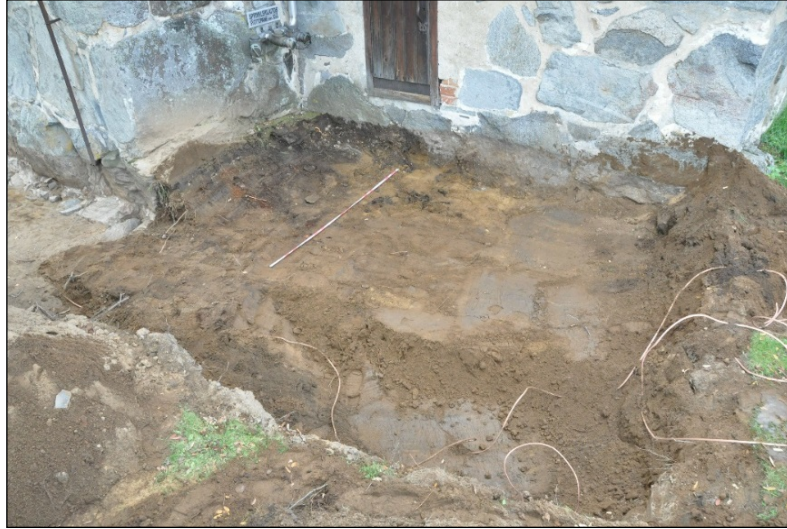
Lopulliseen syvyyteen kaivetun alueen pohjassa erottui kaksi halkaisijaltaan noin 30-senttistä hiililäikkää, joiden yhteydessä oli vähän tiilimurskaa. Minkään ehjän rakenteen osa ei kyseessä voinut olla (ks. kuva alla). Alue kaivettiin 35–50 cm:n syvyyteen.

Sakastin itäpuolen bentoniittimattoalue lopulliseen syvyyteensä kaivettuna. Pohjoiskoillisesta.

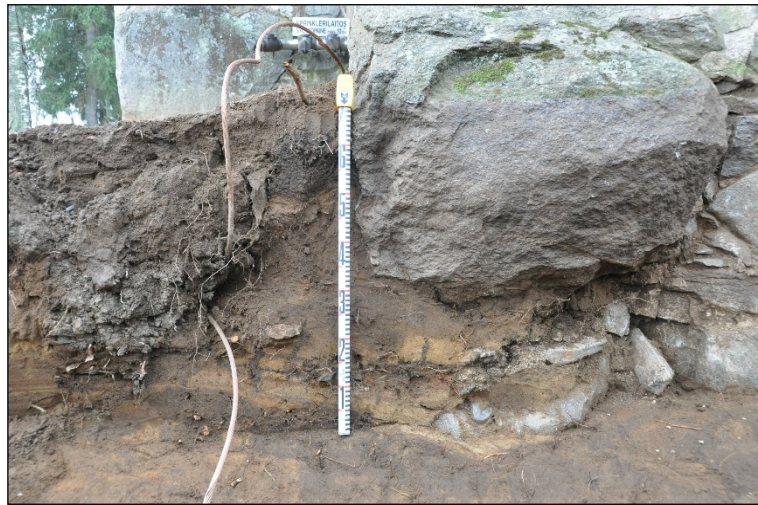
Samassa yhteydessä todettiin sakastin koillisnurkan kohdalla, noin 54 cm kaivausta edeltänyttä maanpintaa syvemmällä, vaakatasossa ollut hiilikerros, jonka paksuus oli 0,5–2 cm. Hiilikerrosta oli tällä kohdalla säilynyt n. 65 cm:n leveydellä. Sen alla ja päällä oli muutaman sentin kerros vaaleampaa hiekkaa, joka ei kuitenkaan ollut puhdasta. Selkeästi samaan kerrokseen liittyi hieman tiilimurskaa sekä ilmiön länsipäässä 4–6 cm paksu kerros murentunutta laastia. Laastikohdan yläpuolella oli sekoittunutta hiekkaa n. 10 cm ja sen yläpuolella sakastin nykyinen suuri nurkkakivi. Hiilen todettiin jatkuvan ainakin 18,5 cm ison peruskiven ulkoreunasta seinän sisälle päin. Laastikohdan alla oli sekoittunutta hiekkaa ja sen alla kivi, josta saatiin esille vain pieni

osa, mutta joka on erittäin todennäköisesti alkuperäisellä paikallaan oleva sakastin peruskivi. Hiilikerroksesta otettiin hiilinäytteet 1–2/2013 (ks. sivulla: 49)

Kyseessä on erittäin todennäköisesti sama palokerros, jota todettiin pienialaisina laikkuina muuallakin sakastin seinien vierillä. Hiilikerros vaikuttaa vaakasuoruutensa, ohuutensa ja laajuutensa vuoksi maan pinnalle kerrostuneelta, eikä esimerkiksi paikalle tahallaan siirretyltä. Hiili- ja laastikerros on selvästi joutunut paikalleen ennen sakastin nykyisen ison nurkkakiven paikalleen asettamista, mutta sen alla todetun kiven paikalleen asettamisen jälkeen. Koska palokerros jatkui selvästi nykyisen sakastin ison nurkkakiven alle, se saattaa liittyä nykyistä sakastia vanhempaan rakenteeseen – tai johonkin nykyisiä rakenteita vanhempaan sakastin osaan. Kerros voi olla peräisin esimerkiksi sakastin vanhasta seinästä, joka on uusittu tai siirretty – joka tapauksessa rakenteesta, jossa on käytetty tiiltä, kiviä, laastia ja puuta. Rakenne on palanut. Kaivauksen päättyessä hiilikerrosta jäi nurkkakiven alle paikalleen ainakin 40 cm:n matkalle.

Sakastin koillisnurkan hiilikerros. Pohjoisluoteesta.

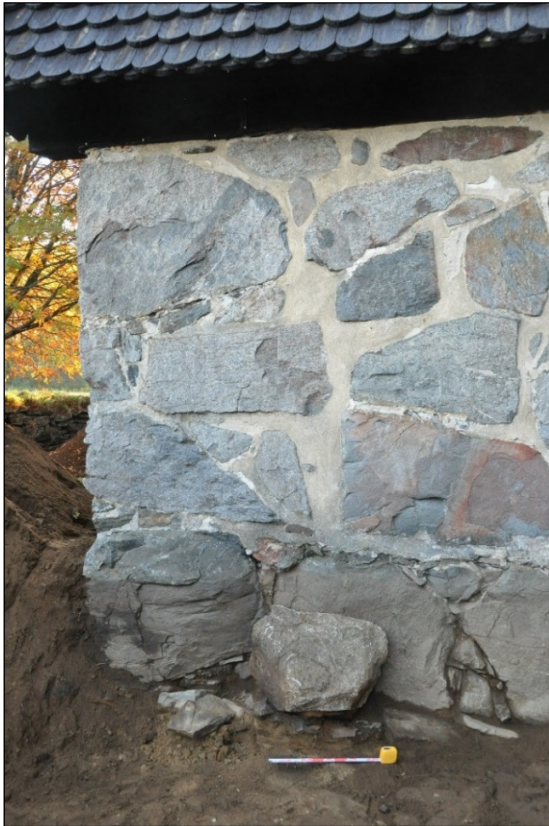
6) Sakastin länsiseinän pohjoispäässä, melkein kiinni seinässä, oli 45 x 50 x 60 cm:n laajuinen irrallinen kivi, joka ei ollut peräisin perustusten tai seinän näkyvistä osista, mutta joka kooltaan vastasi seinän kiviä. Kiven alla oli 2,5 cm sekoittunutta hiekkaa ja sen alla 1,5 cm paksu hiilikerros. Hiilikerros ja sen alainen maa kaivettiin lastalla ja seulottiin – löytöjä ei tullut. Hiilikerroksen alla oli ohut laastikerros, jossa todettiin myös tiilenmuruja ja pieniä ilmeisen palaneita kiviä. Ei

ole mahdotonta, että kivi on ollut osa sakastin aiempaa rakennusvaihetta – samoin kuin hiilikerroskin. Samaa hiilikerrosta oli erottunut jo kesän 2013 arkeologisessa valvonnassa.

Sakastin länsiseinän pohjoispään hiilikerroksen päällä ollut kivi. Länsilounaasta.

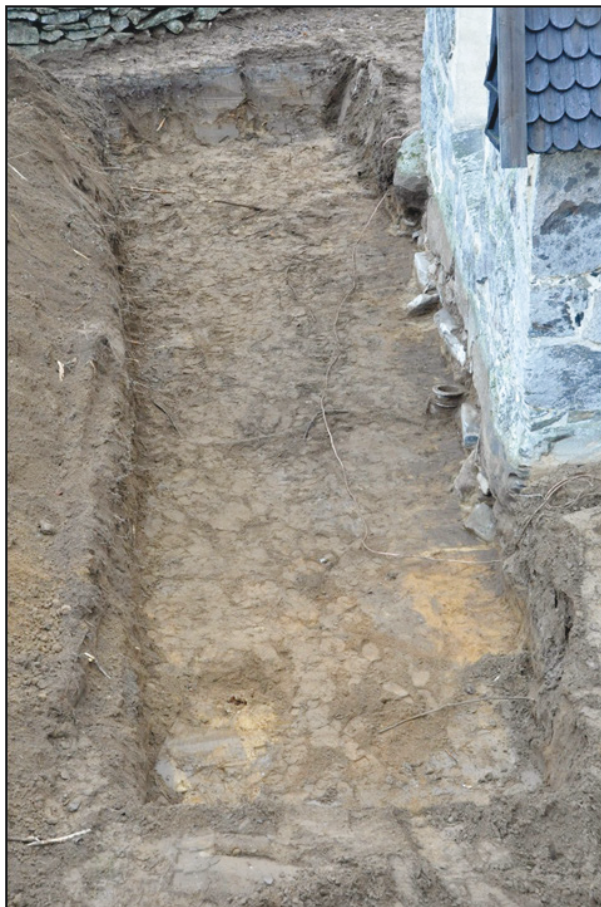
7) Sakastin länsipuoleisen bentoniittimattoalueen länsipäässä (kohdassa N 6781025,21 E 381330,20 Z 88,48) todettiin kaivannon pohjan tasossa merkkejä paikallaan olevasta hautauksesta; kohtaa ei kaivettu syvemmälle. Hautauksesta erottui kalloa ja yläruumiin luita; samoin hautaläikän länsipäätä – mahdollisesti sen ympärillä ollut vaaleampi maa oli jo puhdasta hiekkaa.

Sakastin pohjoispuolen bentoniittimattoalue suurimmassa syvyydessään. Alhaalla vasemmalla vaaleammassa maassa paikalleen jätetty hautaus. Länneestä.

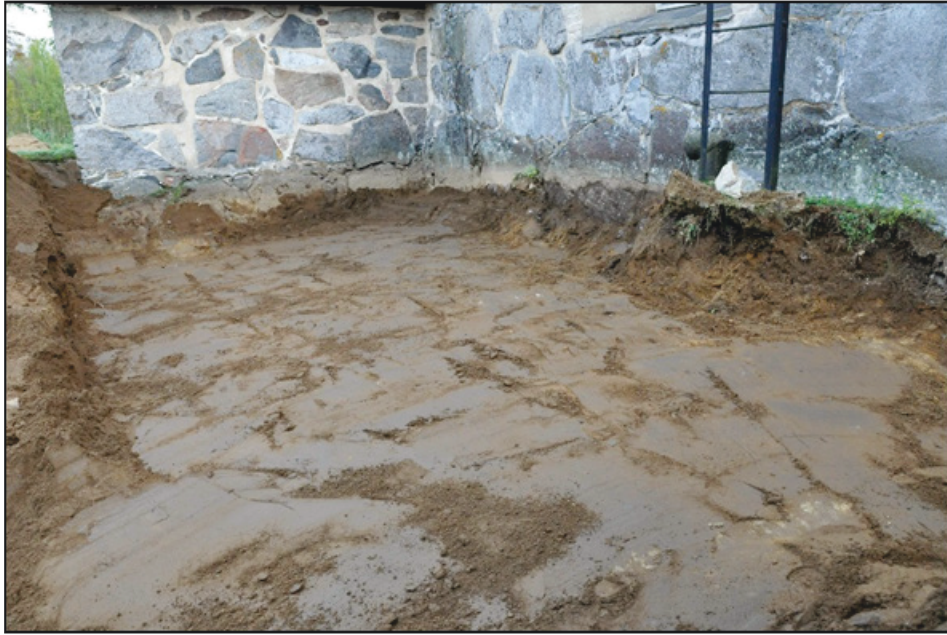
Runkohuoneen pohjoispuolen ja sakastin länsipuolen bentoniittimattoa varten kaivettu alue suurimmassa syvyydessään – itäosa. Lännestä.

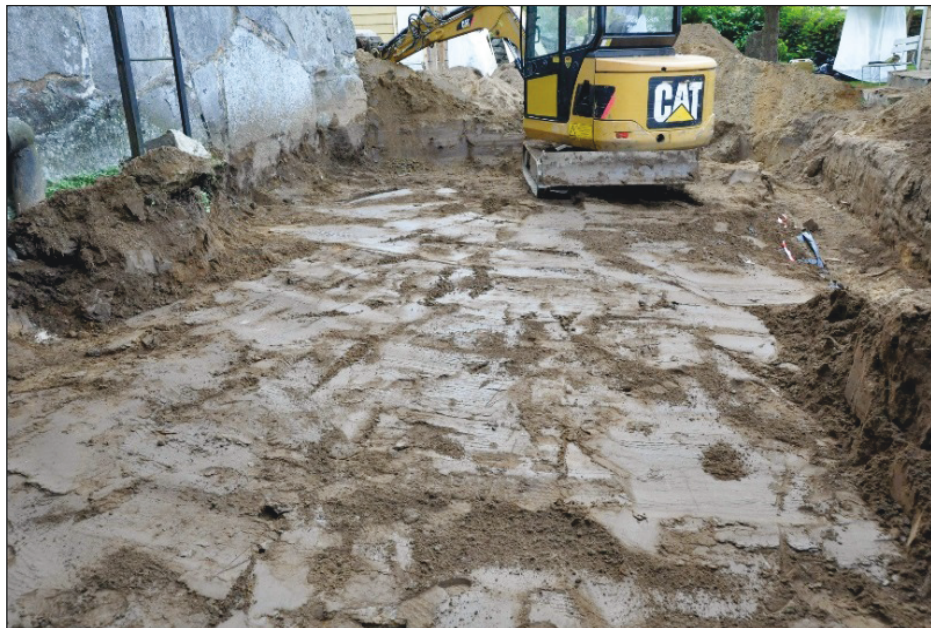
Runkohuoneen pohjoispuolen ja sakastin länsipuolen bentoniittimattoa varten kaivettu alue suurimmassa syvyydessään – länsiosa. Koilli-

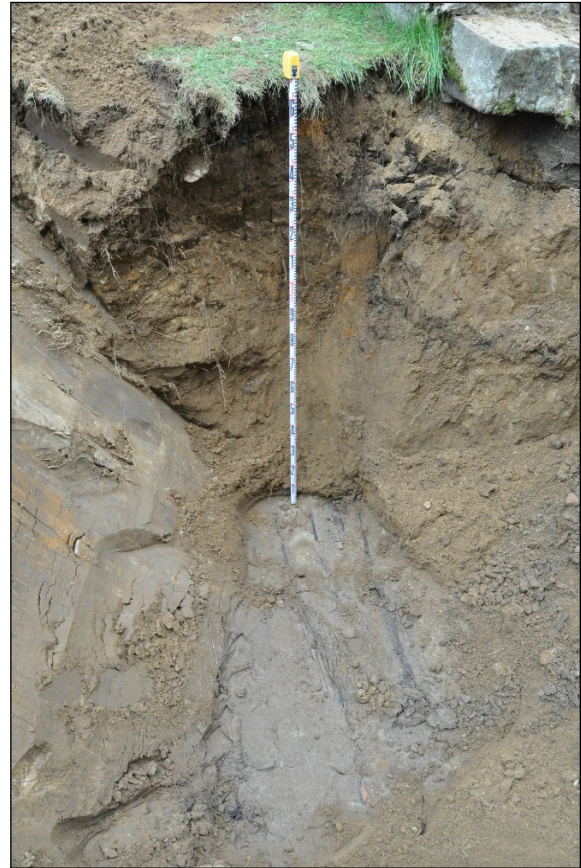
Kirkon ja kellotapulin väliin sadevesikaivoa varten tehty kaivanto ja arkunjäännös sen pohjalla. Idästä.

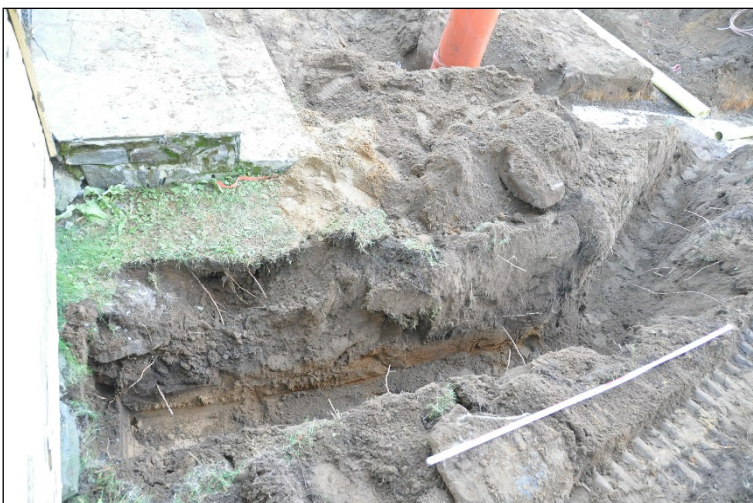
5) Kellotapulin, runkokuoneen ja läpikäytävän puolivälistä, haudan 13 kohdalta, kaivettiin kohti läpikäytävää 30–40 cm leveä ja n. 75 cm syvä sähkökaapeli, jonka yleissuunta oli luodekaakko. Siitä todettiin yksi irrallinen kallo, muttei paikallaan olleita hautauksia. Läpikäytävän seinän luona ja siitä noin kaksi metriä kaakkoon maa oli kaivannon pohjalla jo puhdasta hiekkaa.

Haudan 13 luota kohti läpikäytävää kaivettu sähkökaapeli suurimmassa syvyydessään. Luoteesta.

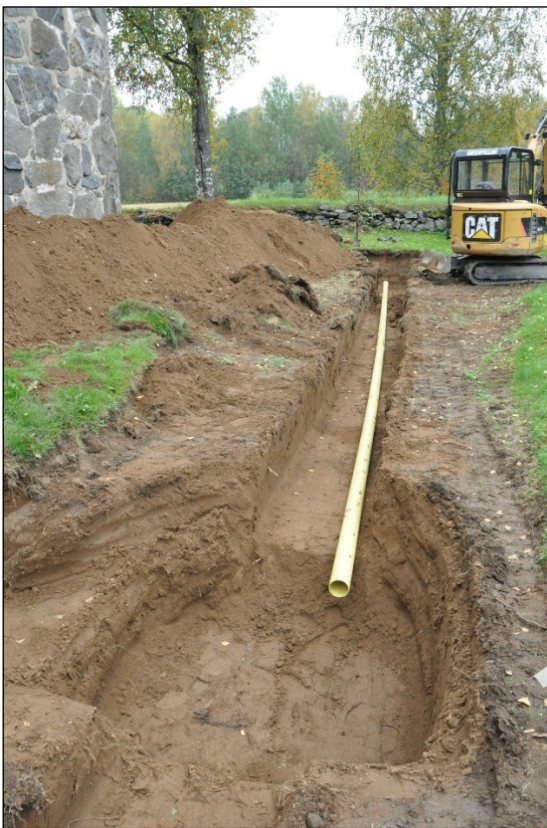
Kirkon eteläpuolen itä–länsi-suuntainen viemärioja suurimmassa syvyydessään. Länneästä.

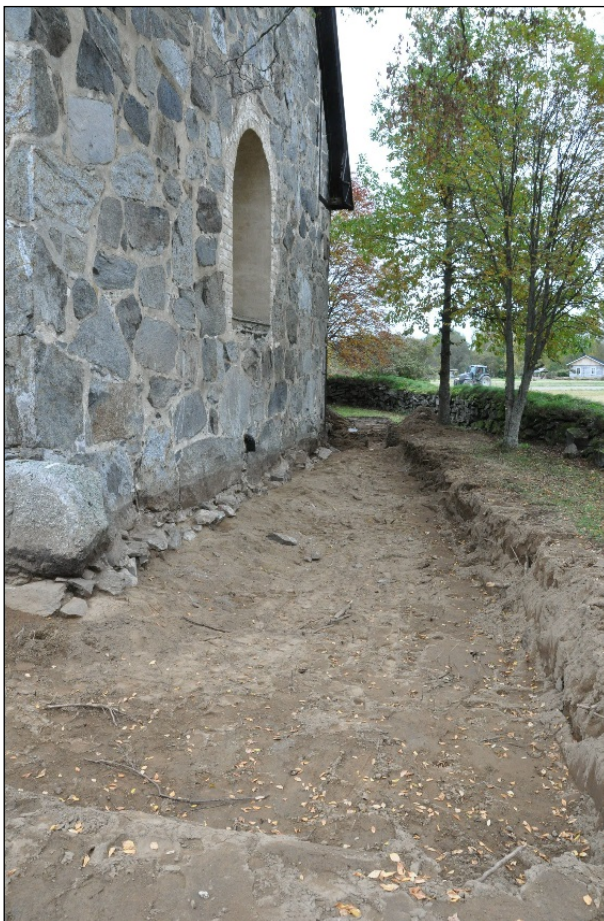
1) Kirkon itäpuolelle bentoniittimattoa varten kaivetun alueen syvyys oli 60–70 cm. Hautoja ei tässäkään yhteydessä tavattu. Alue ulottui sakastin itäpuolelle asti (siihen liittyvistä havainnoista ks. luku 3.4.).

Kirkon itäpäädyn bentoniittimattoalue lopulliseen syvyyteensä kaivettuna. Kaakosta.

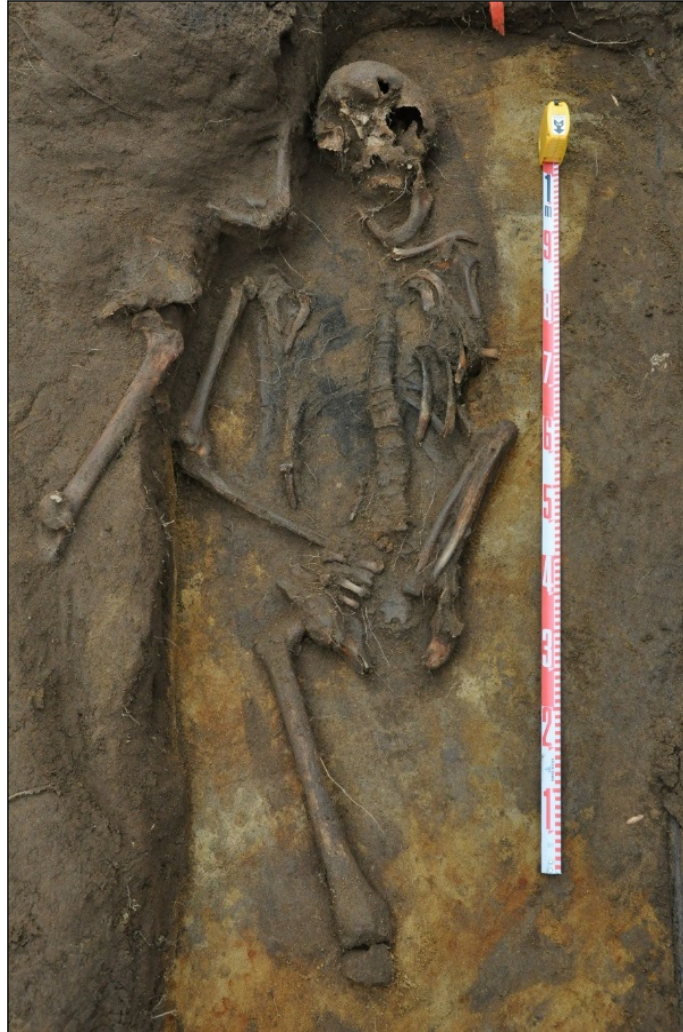
Vasemman jalan luut puuttuivat kokonaan, oikean polvesta alaspäin. Lautarkun jäännöistä oli säilynyt yläruumiin molemmilla puolilla. Vatsan kohdalla oli kaksi irrallista rautanaulaa. Niiden kuuluminen tähän hautaan on epävarmaa.

Hauta 7. Koillisesta. Huomaa vainajan vasemmalla puolella numeroimaton hauta, jota ei kaivettu.

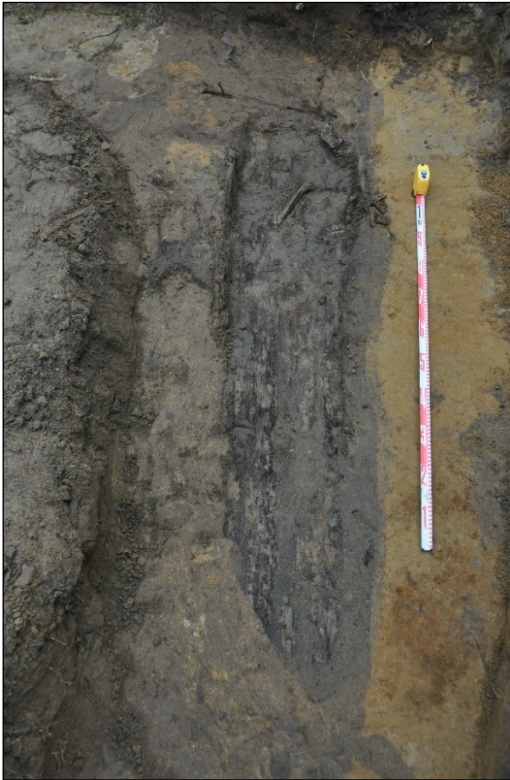
Arkun pohjaa erottui sääriluiden välissä. Arkunnauloja todettiin ainoastaan luiden lounaispuolella; ne eivät kuulune tähän hautaan vaan luultavasti em. lounaispuolella olleeseen numeroimattomaan hautaukseen.

Hauta 8, arkun kansi. Koillisesta.

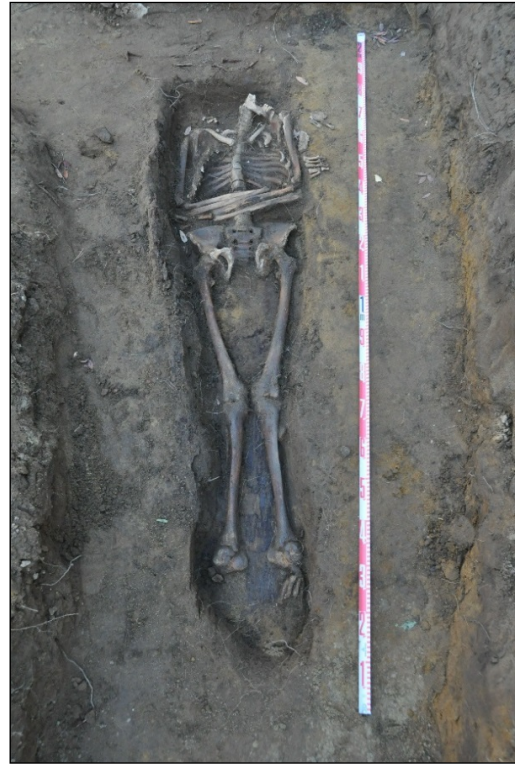
Hauta 8 hautauksen tasossa. Koillisesta.
