KANGASALA HUUTIJÄRVI

HUUTIJÄRVEN-KUOHUNHARJUN KAAPELOINTITYÖ

ARKEOLOGINEN VALVONTA 2013

25.11.2013

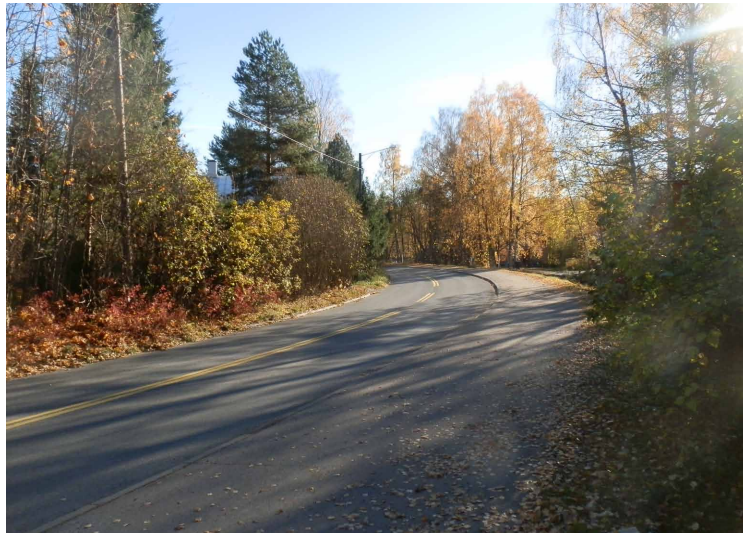
Kuva 1: Kuohunharjuntien pientareella valvotun kaivannon kaakkoisosaa. Kuva: Jouko Pukkila 2013.

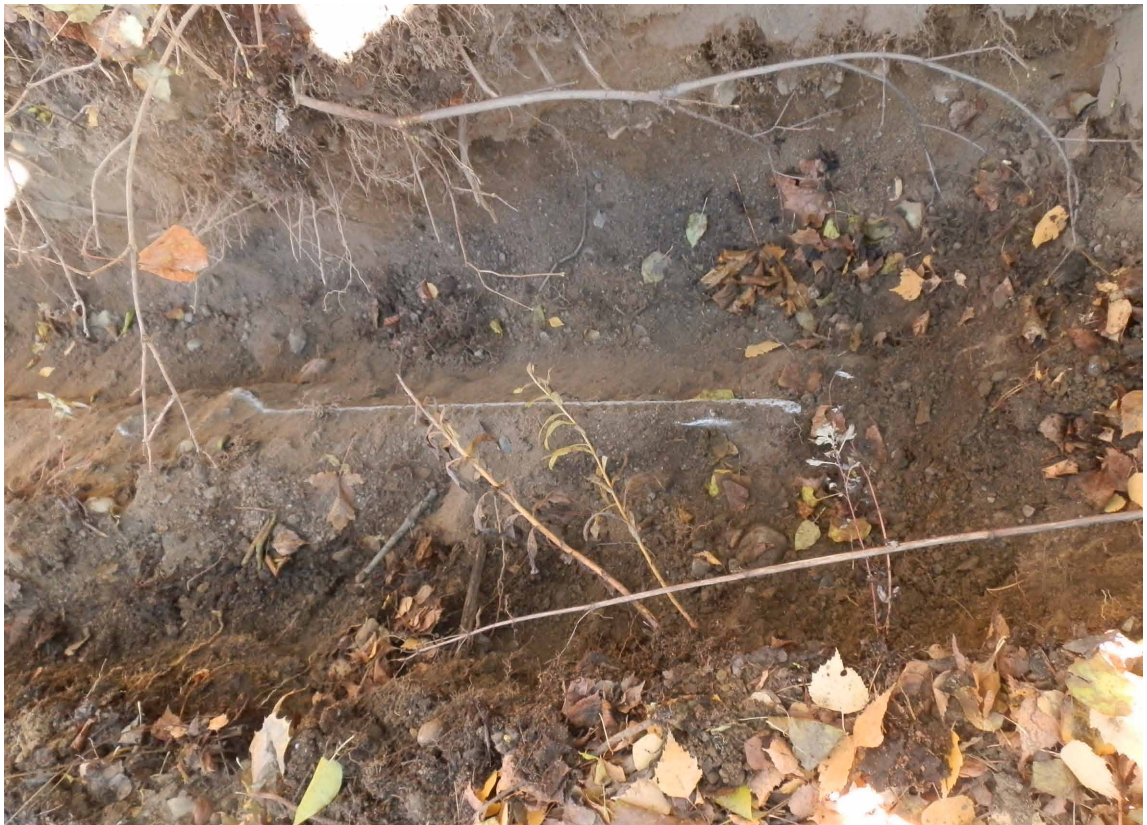
Linjan kaakkoispäässä on noin 50 cm syvyydellä betoninen avokouru, joka jatkuu koko alarinteen matkan lähelle Ristimäentien risteystä. Syvyys on sama kuin vanhalla asvaltilla, joten on ilmeisesti tietä reunustanut sadevesikouru. Maanpinnasta 35/40 cm syvyyteen asti on humuspitoista hiekkaa, jossa on paljon viereisen pensasaidan juuria.

Kuva 3: Betoninen avokouru. Kuva: Jouko Pukkila 2013.

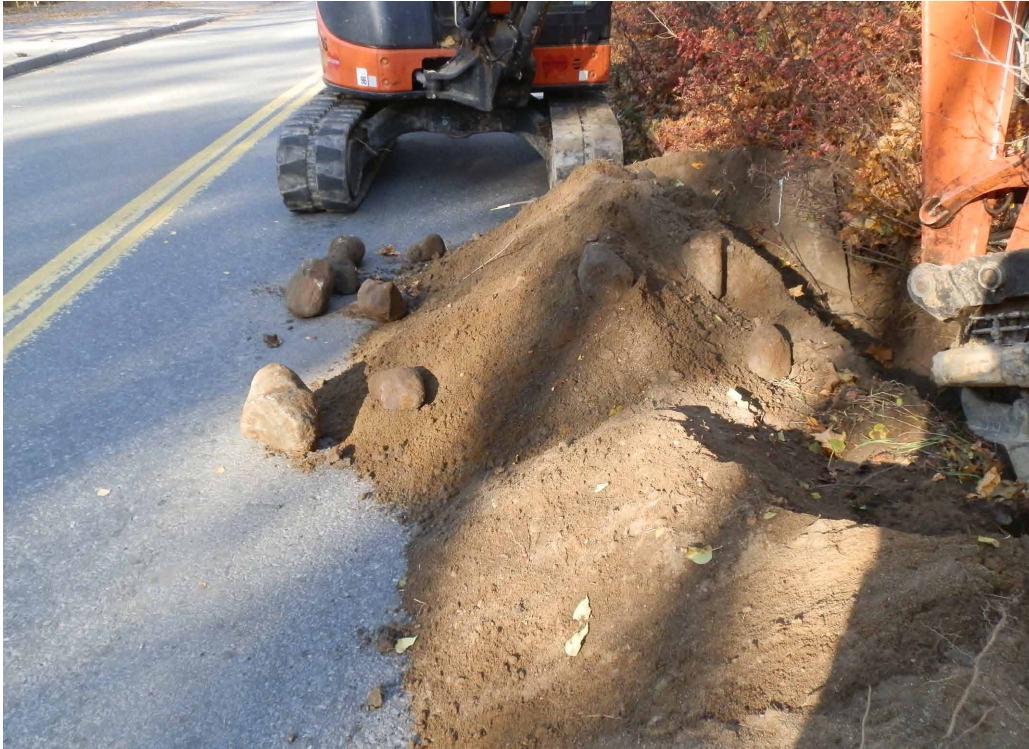
Maalaji on hiekkaa, pohjalla osittain huuhtoutunutta, ja sen seassa on hieman pyöreitä kiviä. Huuhtoutunut hiekka jatkuu vain siihen asti, missä rinteen kivikkoinen maa alkaa. Rinteen alaosassa sähkötolpan kohdalta alkaa kivikkoisempi maa, jossa on seassa savea. Sen alkukohdasta mitattiin gps-piste 071, mistä se ylärinteen suuntaan melkein siihen asti, kun maa tasaantuu. Kivet kuuluvat löyhän vaaleanharmaan hiekan kerrokseen, jossa on juuria. Se alkaa noin 55 cm syvyydessä. Paikoin kaivannon pohjalla näkyy ruskea soran sekainen ruostehiekka, jota on ollut muuallakin.

Kuva 4: Kivisen vyöhykkeen alkupäästä poistettua maata. Kuva: Jouko Pukkila 2013.

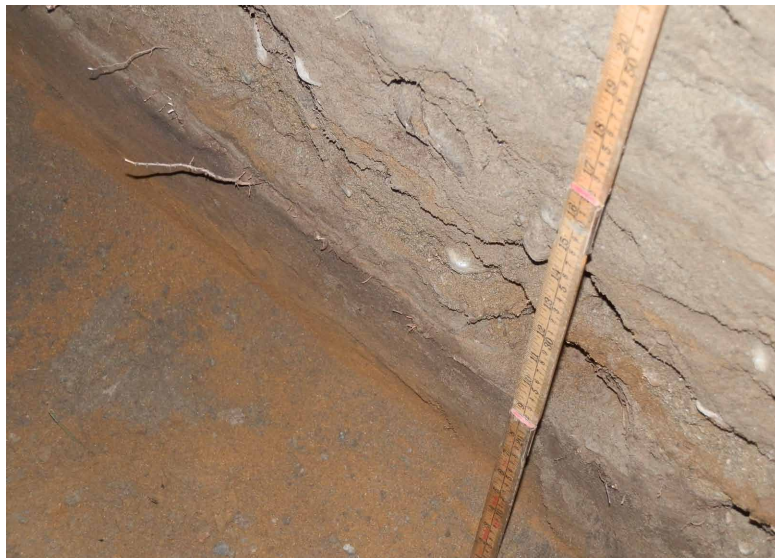
Tähän mitattiin piste 076, jossa maakerrokseen ovat seuraavat:

0-10 cm	turve
10-40 cm	harmaa hiekka
40-70 cm	harmaa pikkukivien sekainen hiekka
70-90 cm	tummanruskea hiekka, jossa on hiilenpaloja
90 cm →	ruskea hiekka

Kuv 5: Tummanruskea hiekka kaapelikaivannon tien puoleisessa seinässä. Kuva: Jouko Pukkila 2013.

Siihen asti, missä kerros 70-90 cm alkaa, oli kaivannosta nostettu irtomaata täysin löydötöntä. Ruskean hiekan kerroksessa on hiiltä, tiiltä lasia ym. resenttiä löydöstöä. Talteen poimittiin iso rautanaula, tiilen kappale, yksi posliinin ja viisi astialasin palaa. Varsinkin tiiltä oli enemmän koko maakerroksen matkan. Tämä löytöjä sisältävä kerros jatkui Ristimäentien risteuksen länsipuolelta suojatien itäreunaan, kaikkiaan noin 11 m matkan.

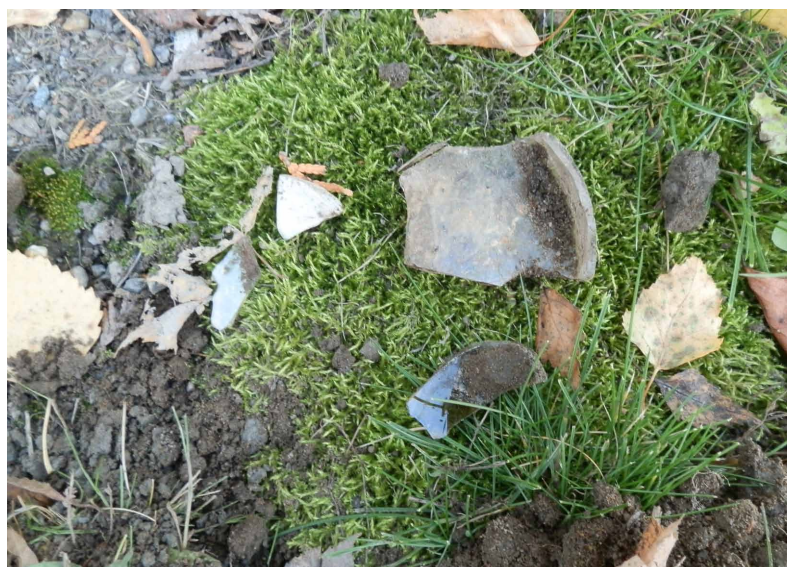
Kuva 6: Tummanruskean hiekkakerroksen löytöjä. Kuva: Jouko Pukkila 2013.

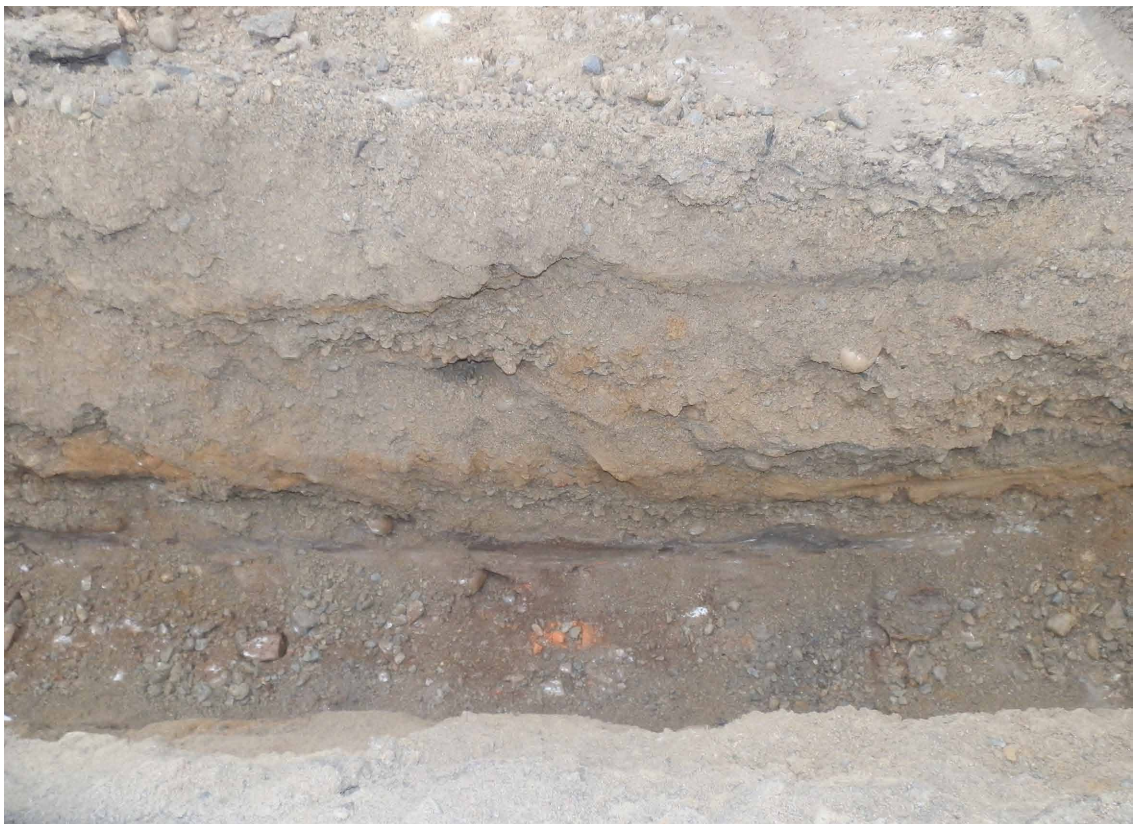
Kohdasta dokumentoitiin tien puoleinen seinä:

0-50 cm	humuksen sekainen harmaa hiekka, jossa juuria
50-65 cm	keltainen hiekka
65-75 cm	ruskea hiekka, jossa hieman kiviä
75 cm →	tummanruskea hiekka, jossa hieman kiviä

Kerroksessa 65-75 cm kaivannon toisella puolella on samaa punertavaa hiekkaa. 50-75 cm välillä kiviä on niukemmin.

Kuva 7. Maakerrokset Hipintien liittymän vieressä. Kuva: Jouko Pukkila 2013.

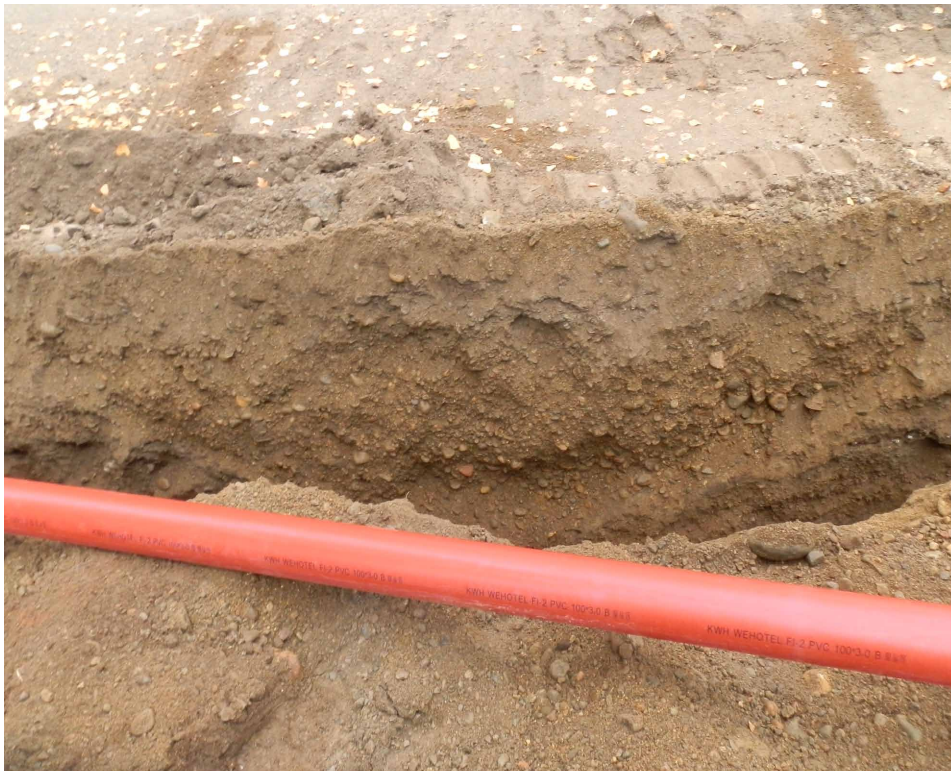
Hipintien pohjustus erottuu kaapeliojan molemmissa seinissä. Se on ruskeaa kivien sekaista soraa, joka muodostaa kuperapohjaisen kuopan leikkauksessa. Ylhäällä

sen leveys on kolmisen metriä. Tämä tiekerros leikkaa maakerrosta, jossa aiemmin havaittiin tummempaa maata ja tiilenpaloja.

Kuva 1: Hipintien leikkaus. Kuva: Jouko Pukkila 2013.

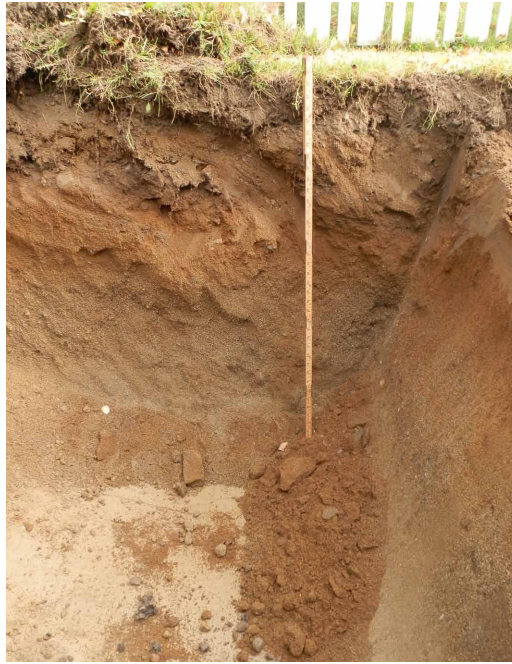
Keskivaiheille linjaa, Ristimäentien risteyksen itäkulmaan kaivettiin ennen varsinaista kaapelikaivannon tekoa tunkkauskuoppa 1, joka myöskin valvottiin:

0-11 cm	turve
11-22 cm	ruskea hiekka
22-50 cm	tummanruskea hiekka
25-30 cm	asfaltti
50-90 cm	keskikarkea hiekka
90 cm →	vaaleanruskea hieno hiekka

Kuva 9: Tunkkauskuopan 1 maakerrokset. Kuva: Jouko Pukkila 2013.

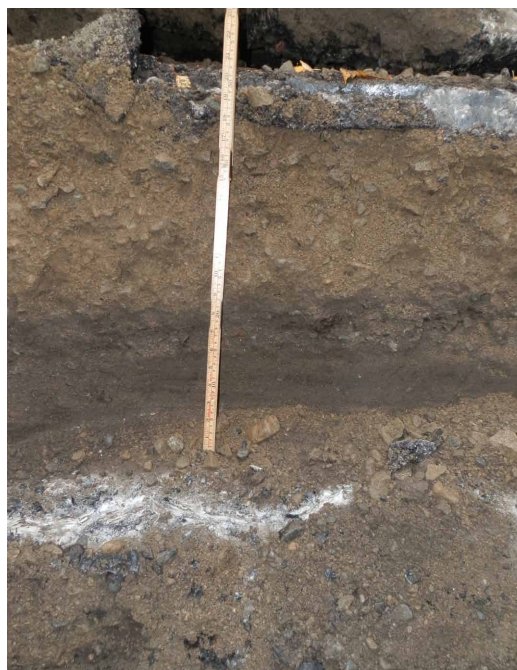
Toinen tunkkauskuoppa kaivettiin Kuohunharjuntien eteläpuolelle valvontalinjan kaakkoispästä noin 120 m päähän. Paikka on noin neljän metrin päässä koekaivauksen kuopasta 1. Se tehtiin keskelle pyörätietä:

0-7 cm	asvaltti
7-37-40	harmaanruskea pienten kivien sekainen sora
37/40 – 50 cm	tumman harmaa humuksen sekainen sora, jossa on niukasti halkaisijaltaan 5 cm kokoisia pyöreitä kiviä
50-80 cm	vanhan asvaltin kerroksia

Kuva 10: Tunkkauskuopan 2 seinän maakerrokset. Mitta on asetettu alemman asvaltikerroksen yläpinnalle. Kuva: Jouko Pukkila 2013.

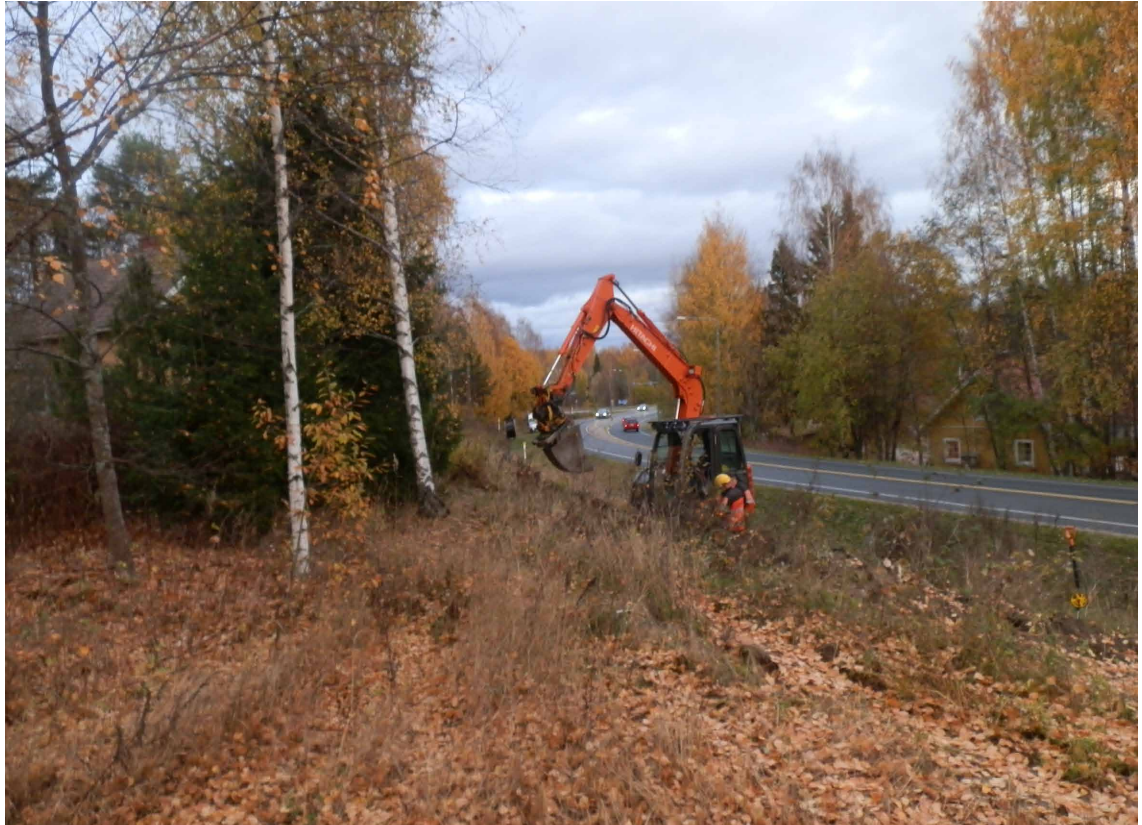
Kuva 11: Sahalahdentien reunassa oleva valvottava osa. Kuva: Jouko Pukkila 2013.

Kaapelikaivanto ulottui linjan aiemmin koekaivauksin tutkittuun osaan koekuopan 2 eteläpuolelle. Maasto on kohtuullisen jyrkkää hiekkarinnettä. Kaivanto kulki Sahalahdentien pohjoispuolella tiestä 5-10 metrin päässä. Linjan ja tien välissä ojan pohjaa pitkin kulkee maakaasuputken kaivanto. Valvottava osuus alkoi pellon kulmuksesta, hieman ennen tien vieressä olevaa omakotitaloa. Pääsääntöisesti maa oli pintaosissa 30-40 cm syvyydelle asti ruskeaa humuksen sekaista hiekkaa, sen alla oli löyhä hieno ruskea huuhtounut hiekka.

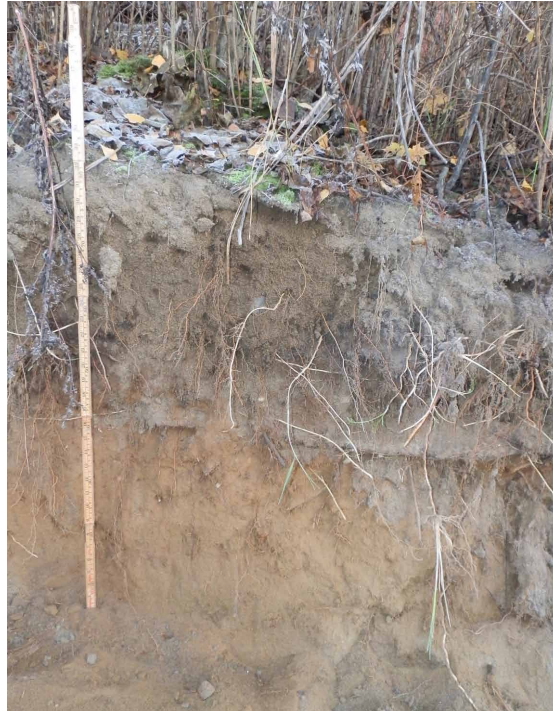
Piste 079:

0-30 cm	ruskea juurten ja humuksen sekainen hiekkaista
30-45 cm	vaaleanharmaa hiekka
45-70 cm	punertava hiekka
70 cm →	vaaleanruskea hiekka

Kuva 12: pisteessä 079 dokumentoitu seinän osa. Kuva: Jouko Pukkila 2013.

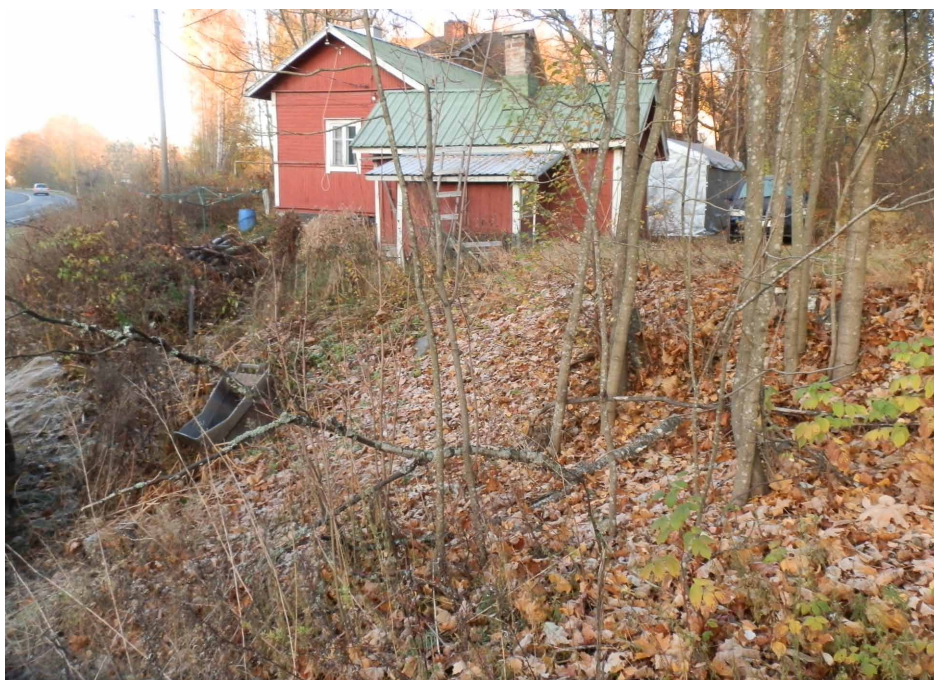
Punaisen omakotitalo itäpuolella oli laakeita isoja kuoppia todennäköisesti hiekanoton jäljiltä. Näiden kohdalla kaivannossa näkyi tummanharmaita 10-15 cm paksuisia humuskerroksia, joissa mm. ikkunalasia. Maassa pyöri styroksia ja betonin paloja (mm. yksi iso kivijalasta). Hiekkakuoppia onkin käytetty jätekuoppina, joihin on kaadettu myös maata. Linjan kohdalla ei ollut esihistoriallisia löytöjä.

Kuva 13: Kaivannon keskivaiheilla oli maa-aineksen oton tuloksena syntyneitä kuoppia, joita on täytetty maalla ja mm. rakennusjätteellä. Kuva: Jouko Pukkila 2013.

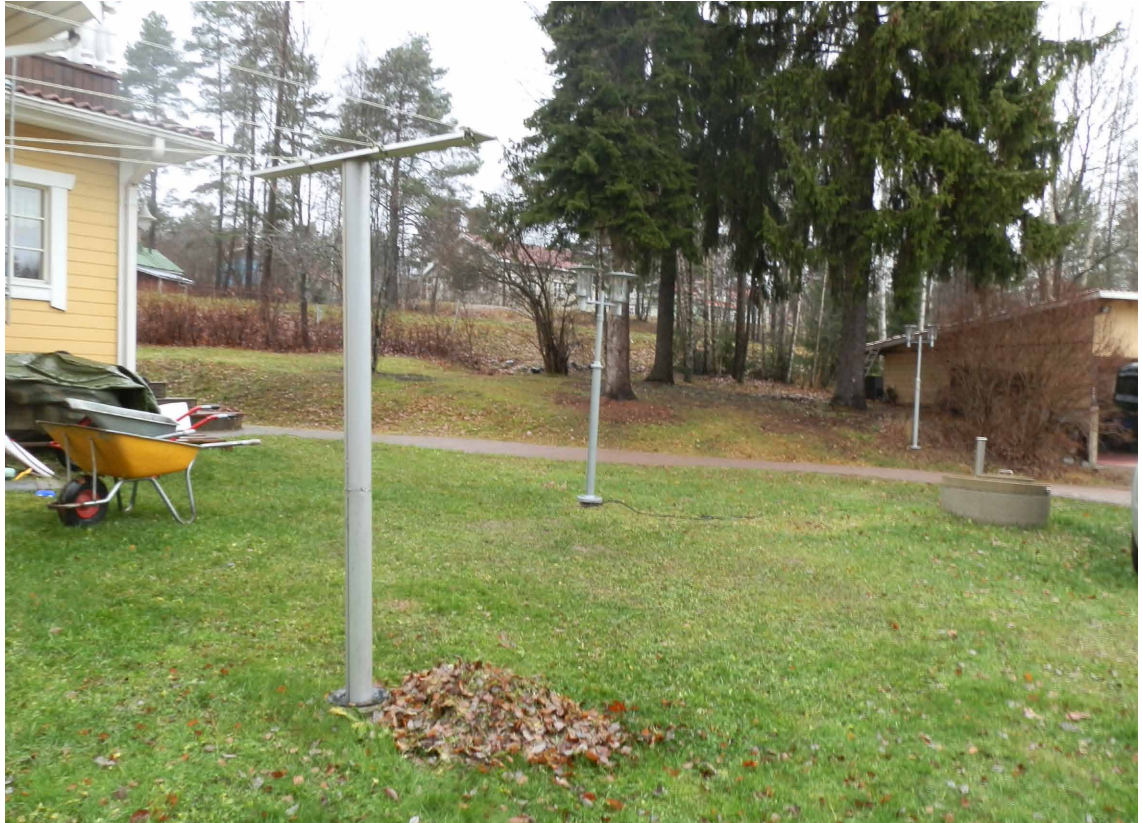
Koekaivauksissa havaittiin Sarsankujan päässä olevan omakotitalon pihamaalla koekuopassa 7 kvartsi-iskoksia ja kuopassa 8 maakerros, jota epäiltiin kulttuurikerrokseksi. Näistä syistä Pirkanmaan maakuntamuseo antoi lausunnon, jonka mukaan kaapelilinja piti kaivaa valvonnassa koekuoppien 6-8 välissä.

Kuva 14: Omakotitalon piha-alue. Kuva: Jouko Pukkila 2013.

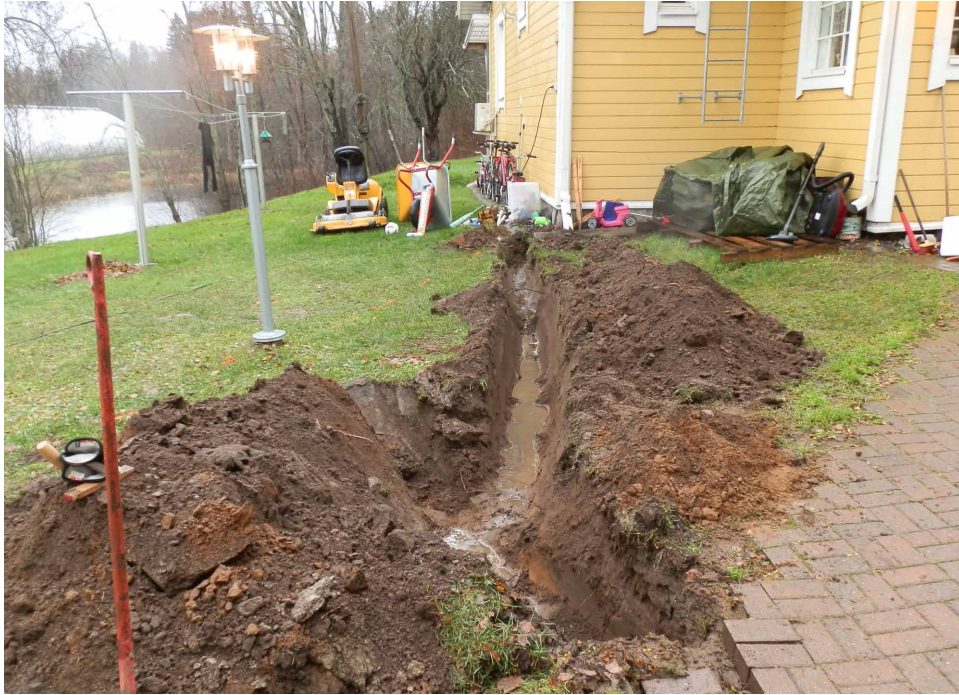
Talon ja pihakäytävän välinen osa oli noin 7 metrin mittainen ja teki kulman ennen pihakäytävää. Ojan syvyys oli 30-60 cm siten, että matalampi se oli lähempänä taloa. Maakerrokset alueella olivat samat, mitkä havaittiin jo koekuopassa 8: ensin humuksen sekainen hiekka, sitten noin puolen metrin syvydessä alkoi keltainen hiekka, joka näkyi vain syvemmälle kaivetussa itäpäässä. Kaapeliojan tämä osa ja koekaivausten koekuoppa 8 ovat Huutijärven kivikautisen asuinpaikka-alueen alakohteen *Lentola 1* rajauksen sisäpuolella.

Kuva 15: Omakotitalon ja
Kuva: Jouko Pukkila 2013.

pihakäytävän välinen osuus.

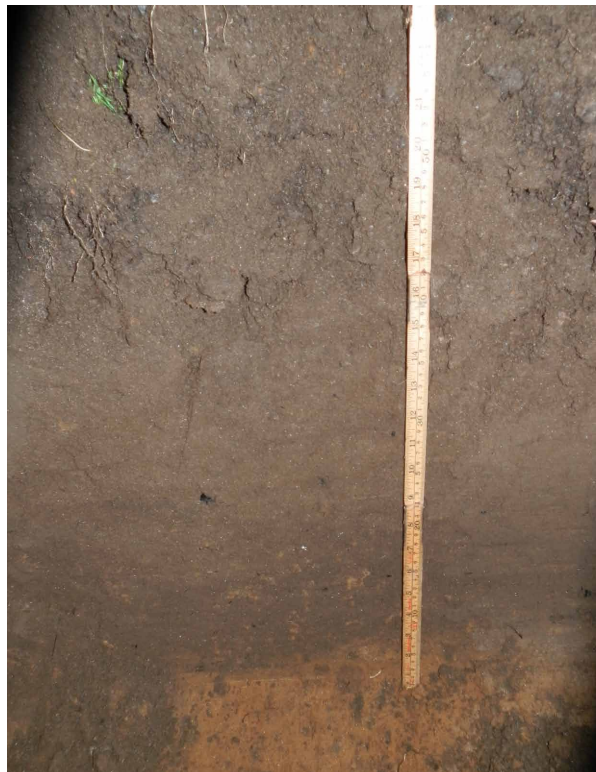
Gps-pisteessä 080 näkyi muutamia hiilenmuruja noin 10 cm keltaisen hiekan ylärajan yläpuolella. Niitä oli humuksen sekaisessa maakerroksessa muutenkin, joten paikalla saattaisi olla vanhaa peltokerrosta. Ojan talon puoleisessa päässä noin ½-1 m kivijalasta oli tiilikasa, jossa oli tavallisia, reiällisiä ja kattotilliä.

Kuva 16: Omakotitalon ja pihakäytävän välisellä osuudella dokumentoitu pohjoisseinän kohta pisteessä 080. Kuva: Jouko Pukkila 2013.

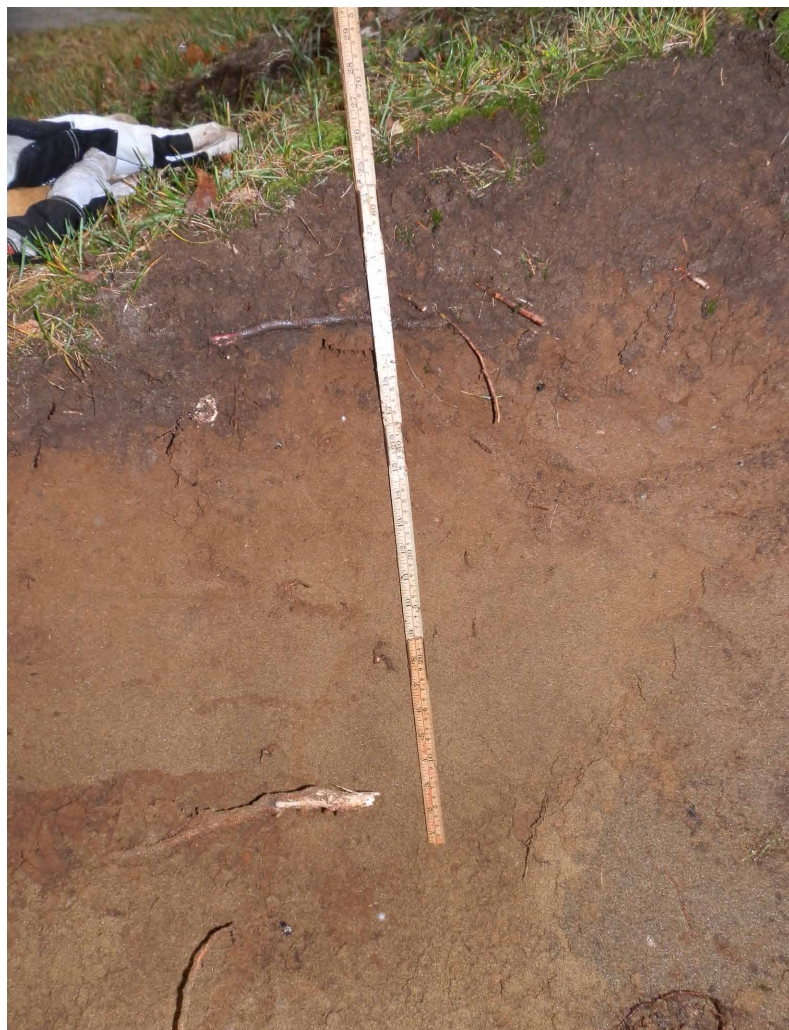
Pisteessä 081:

- 0-17 cm ruskea humuksen sekainen hiekka
- 17-40 cm punertava hiekka
- 40-70 cm huuhtoutunut hiekka (tulvahiekka)

Kuva 17: Pihakäytävän pohjoispuoleisessa kaivannossa dokumentoitu piste 081. Kuva: Jouko Pukkila 2013.

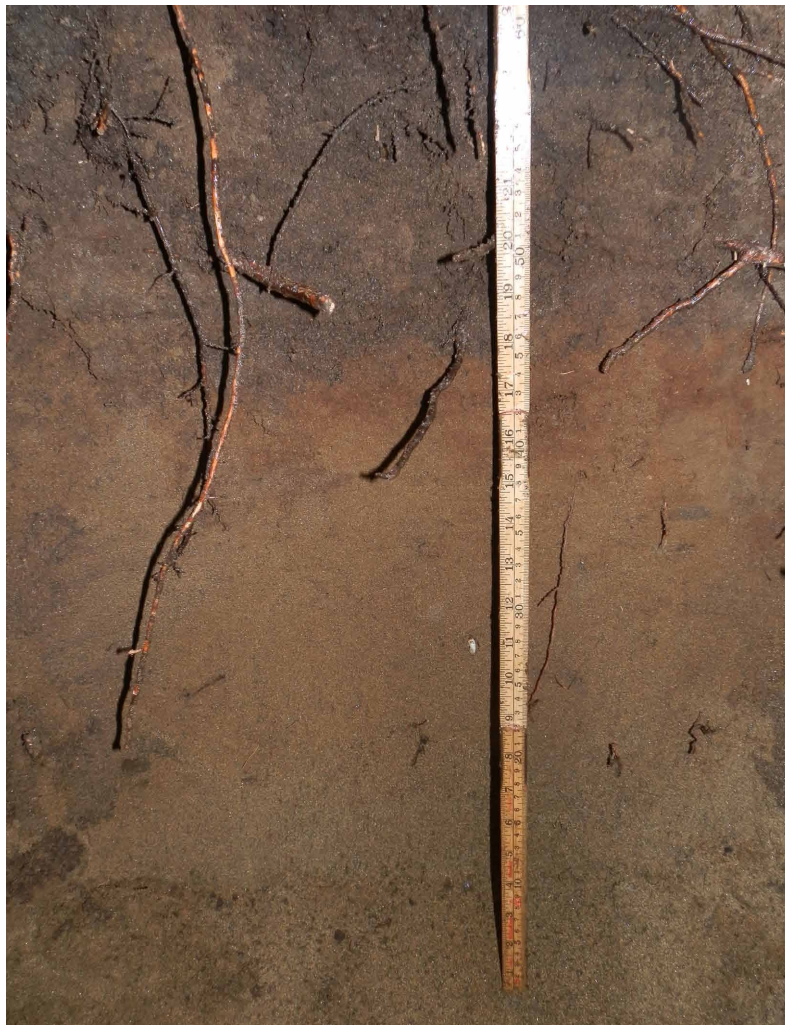
Pisteessä 082:

- 0-10 cm ruskea humuksen sekainen hiekka
- 10-32 cm vaaleanruskea humuksen sekainen hiekka
- 32-40 cm punertava hiekka
- 40-62 cm vaaleanruskea hiekka
- 62-80 cm huuhtoutunut hiekka (tulvahiekka)

Kuva 18: Pihakäytävän pohjoispuoleisessa kaivannossa dokumentoitu piste 082. Kuva: Jouko Pukkila 2013.

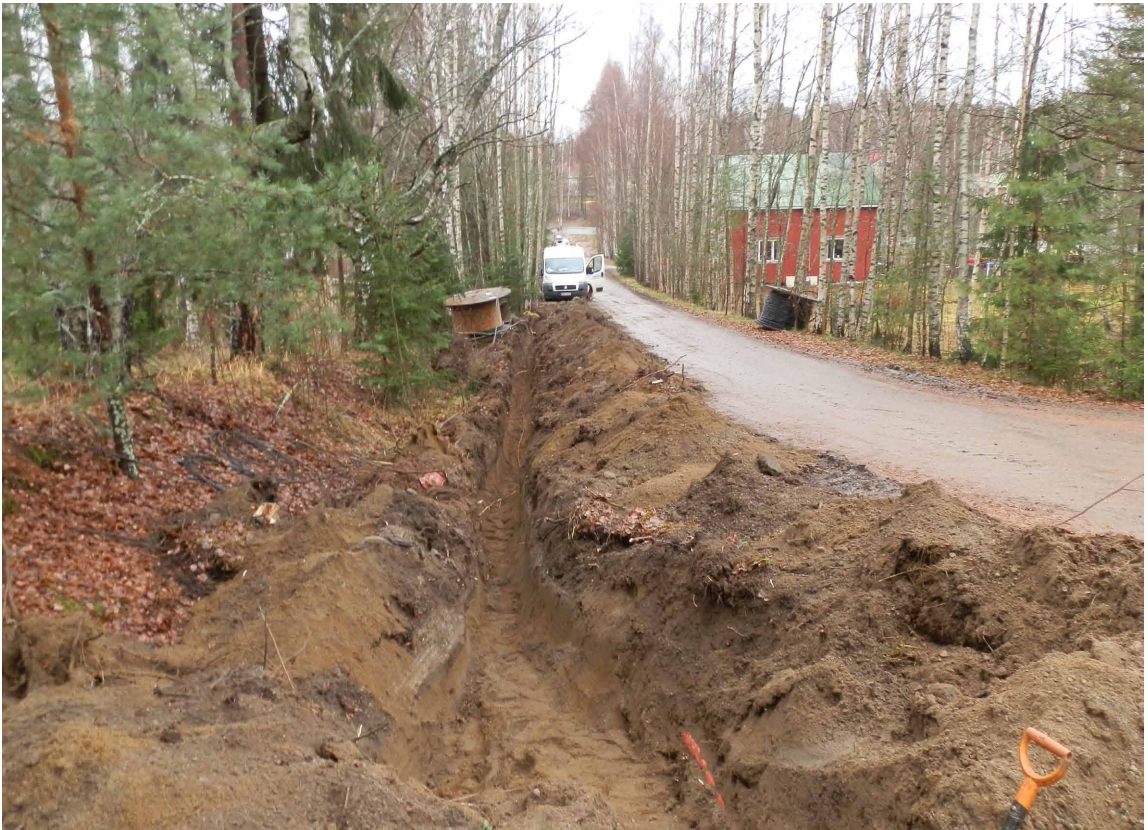
Noin 85 metriä pitkän valvontaosuuden luoteisosa kulki Sarsankujan piennarta pitkin ja kaakkoispää Kisarannantien reunassa ojan pohjalla. Sarsankuja on hieman ympäröiviä pihamaita korkeammalla, joten paikalle on tuotu täyttömaata. Ojassa voitiinkin todeta vanha asfalttikerros runsaan puolen metrin syvyydessä. Sitä oli siellä täällä kaapeliuojassa muuntamolta Sarsankujan päähän asti. Maakerroksesta asfaltin päältä löytyi mm. posliiniastian kappale. Paikotellen ojan reunassa näkyin sama punainen kaapeliputki, joka todettiin jo koekaivauksen kuopissa 28 ja 29.

Kuva 19: Sarsankujan kaakkoispäässä valvottu osuus kaapelikaivannosta. Kuva: Jouko Pukkila 2013.

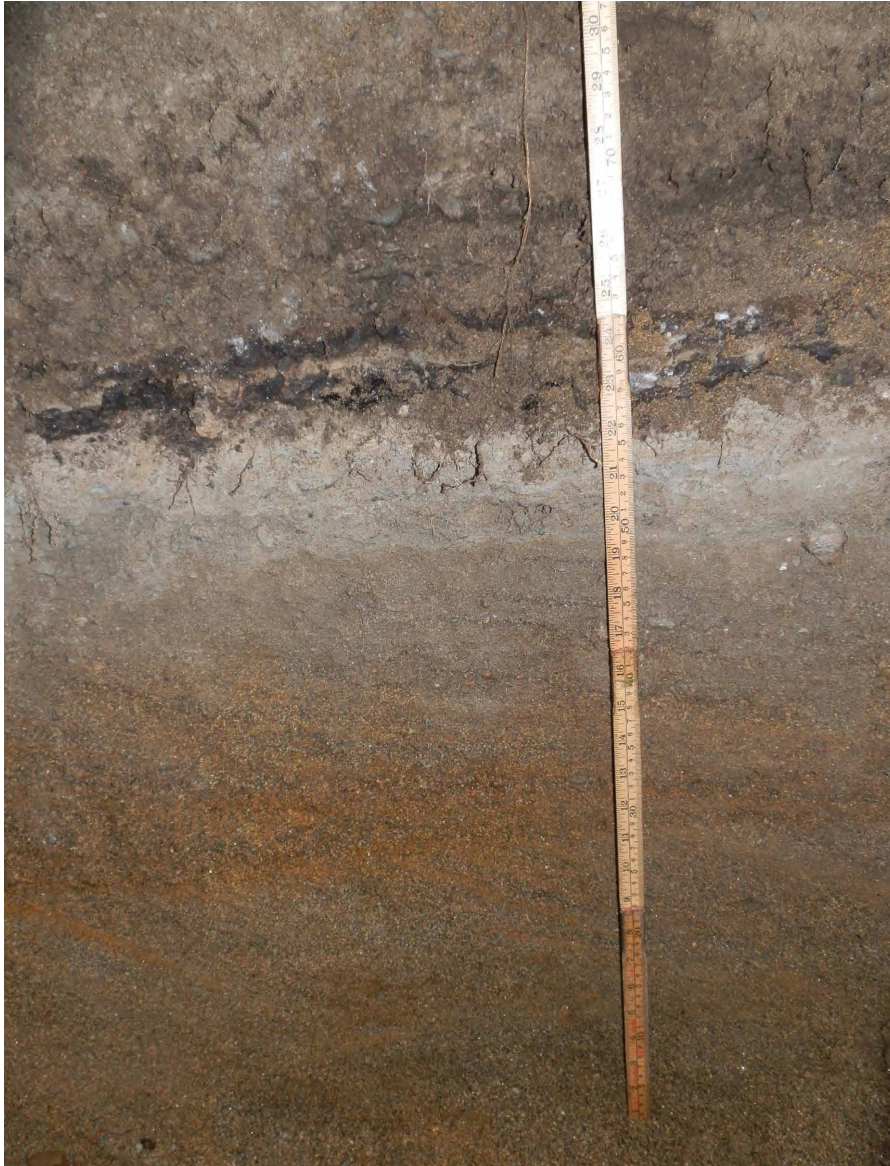
Piste 084, Sarsankujan tien puoleinen leikkaus:

0-22 cm	tummanruskea humuken ja juurten sekainen sora
22-28 cm	harmaa saven sekainen sora
28-40 cm	ruskea soran sekainen hiekka
40-50 cm	ruosteläiskäinen ruskea hiekka
50 cm →	huuhtoutunut hiekka (tulvahiekka)

Kuva 20: Seinämä pisteessä 084. Kuva: Jouko Pukkila 2013.

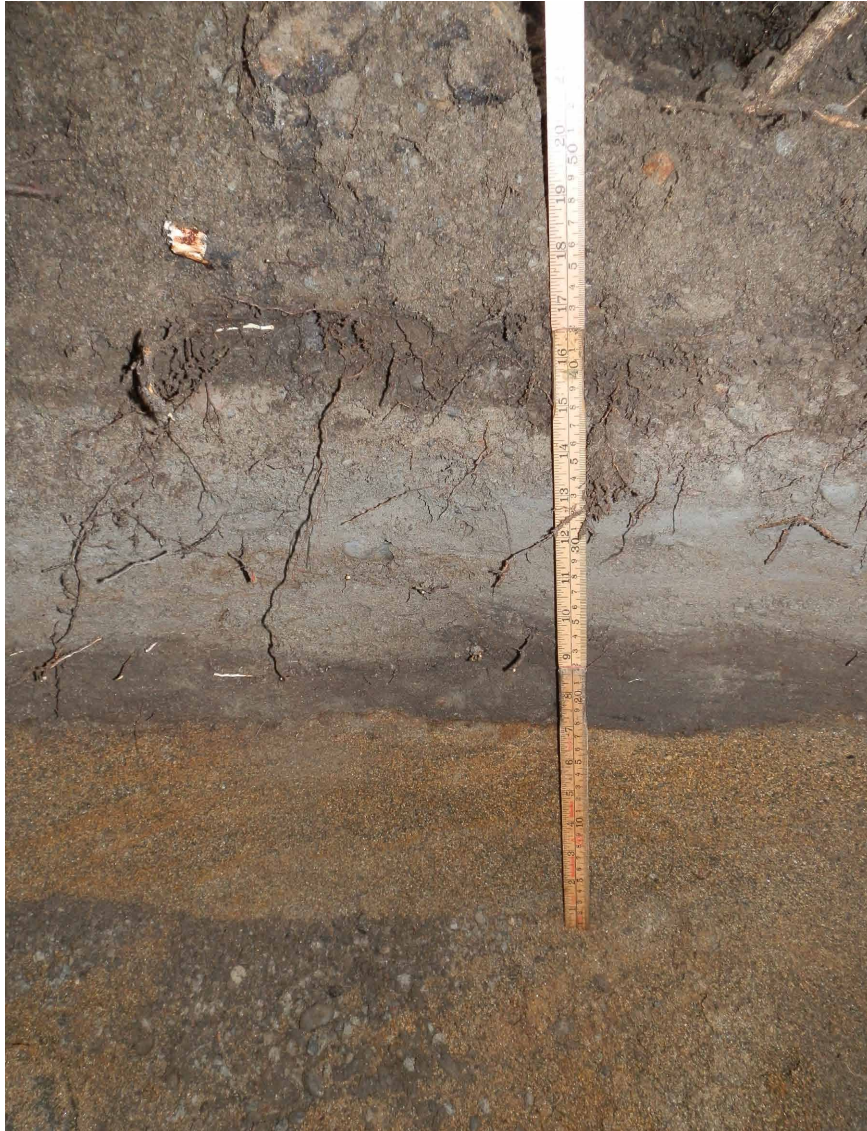
Eräissä kohtaa valvottavaa ojaa Kisarannantien reunassa erottui seinämässä runsaan 10 metrin matkalla 5-10 cm paksu tummanruskea humuksen sekainen hiekka, jota arveltiin viereisen rakennuksen (tien puoleisessa seinämässä sitä ei ollut) pihan vanhemmaksi kerrokseksi. Se kuitenkin oli pihan tasoa alempana ja on luultavasti kuitenkin paremminkin ojan pohjaa. Maakerroksessa oli mm. melko uusia karamellipusseja. Kerroksen kohdalta dokumentoitiin seuraavat maakerrokset (piste 085, pihan puoleinen seinä):

| 0-12 cm | tummanruskea humuksen ja juurten sekainen sora |
| 12-18 cm | harmaa hiekka? |
| 18-25 cm | harmaa sora |
| 25-35 cm | tummanruskea vahvasti humuksen sekainen hiekka |
| 35 cm → | huuhtoutunut hiekka (tulvahiekka, joka yläosassa on ruskea ja harmaantuu alaspäin mentäessä). |

Kuva 21: Seinämä pisteessä 085. Kuva: Jouko Pukkila 2013.

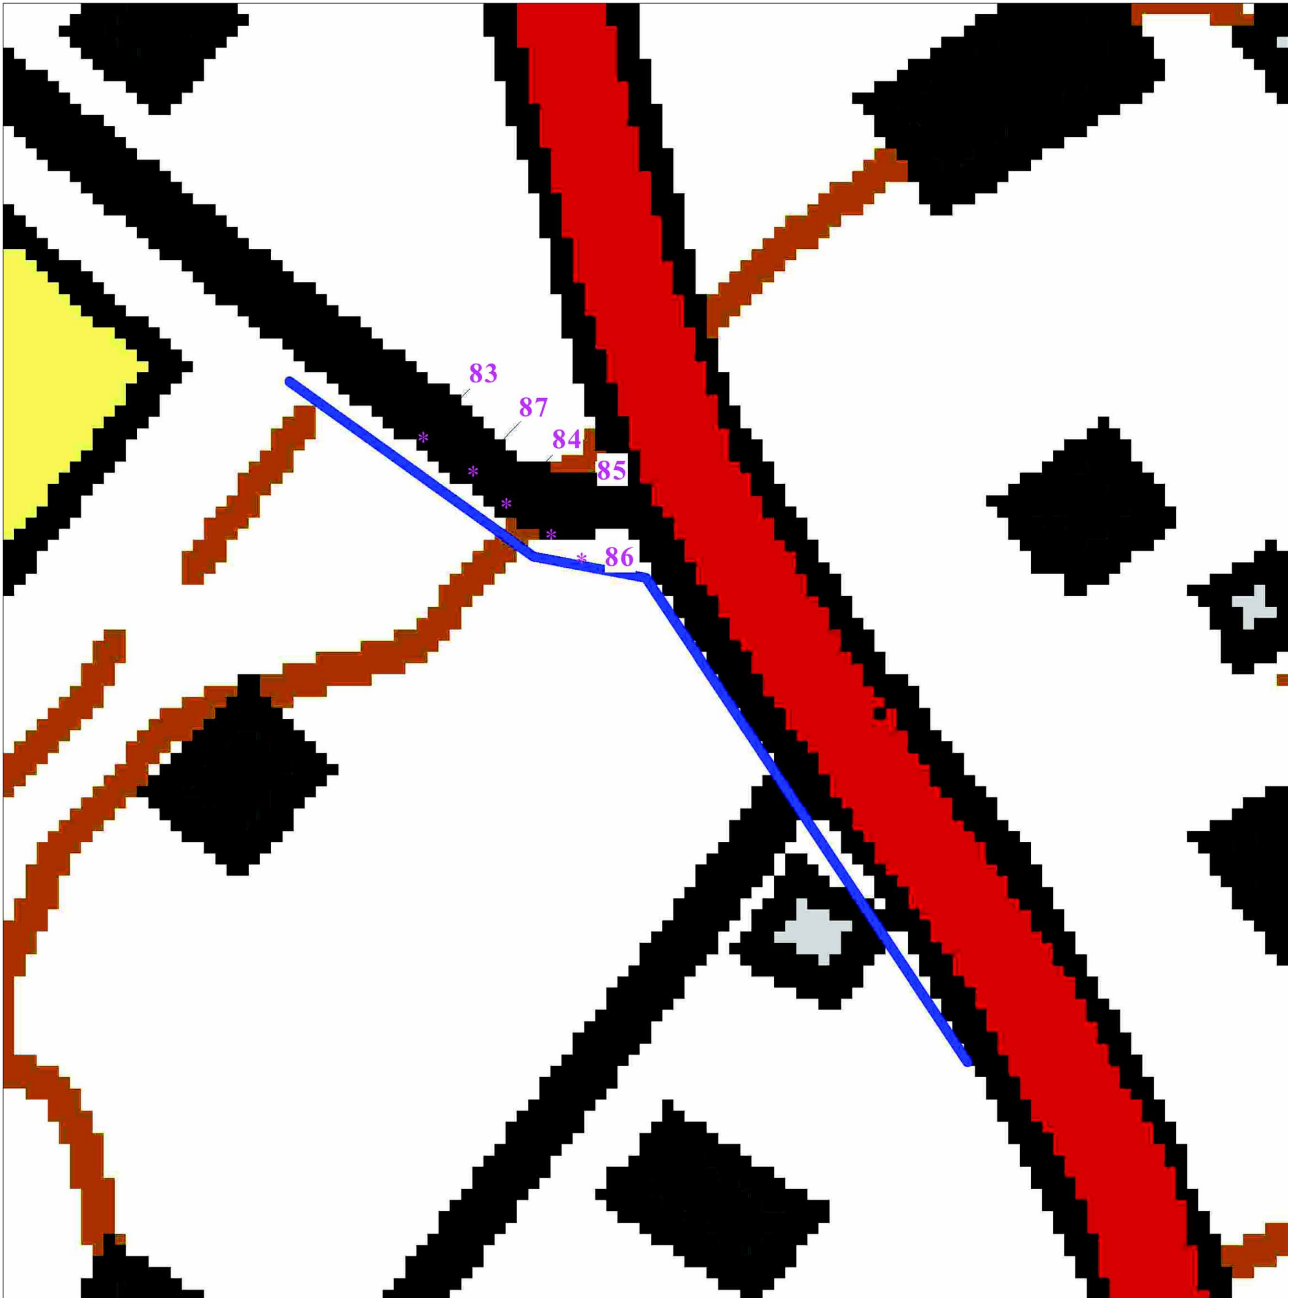
Kartta 5: Kaapelinlinjan arkeologisesti valvottu osuus Sarsankujan kaakkoispäässä. Numerot viittaavat raportissa mainittuihin gps-pisteisiin. Ei mittakaavassa. Pohjakartta © Maanmittauslaitos. Lisäykset pohjakarttaan Jouko Pukkila 2013.
