KOKKOLA, VANHAN SATAMANLAHTI

YLEISKAAVOITUSALUEEN MUINAISJÄÄNNÖSTEN

INVENTOINTI 2000

LAURI SKANTSI & MARCUS RISKKA

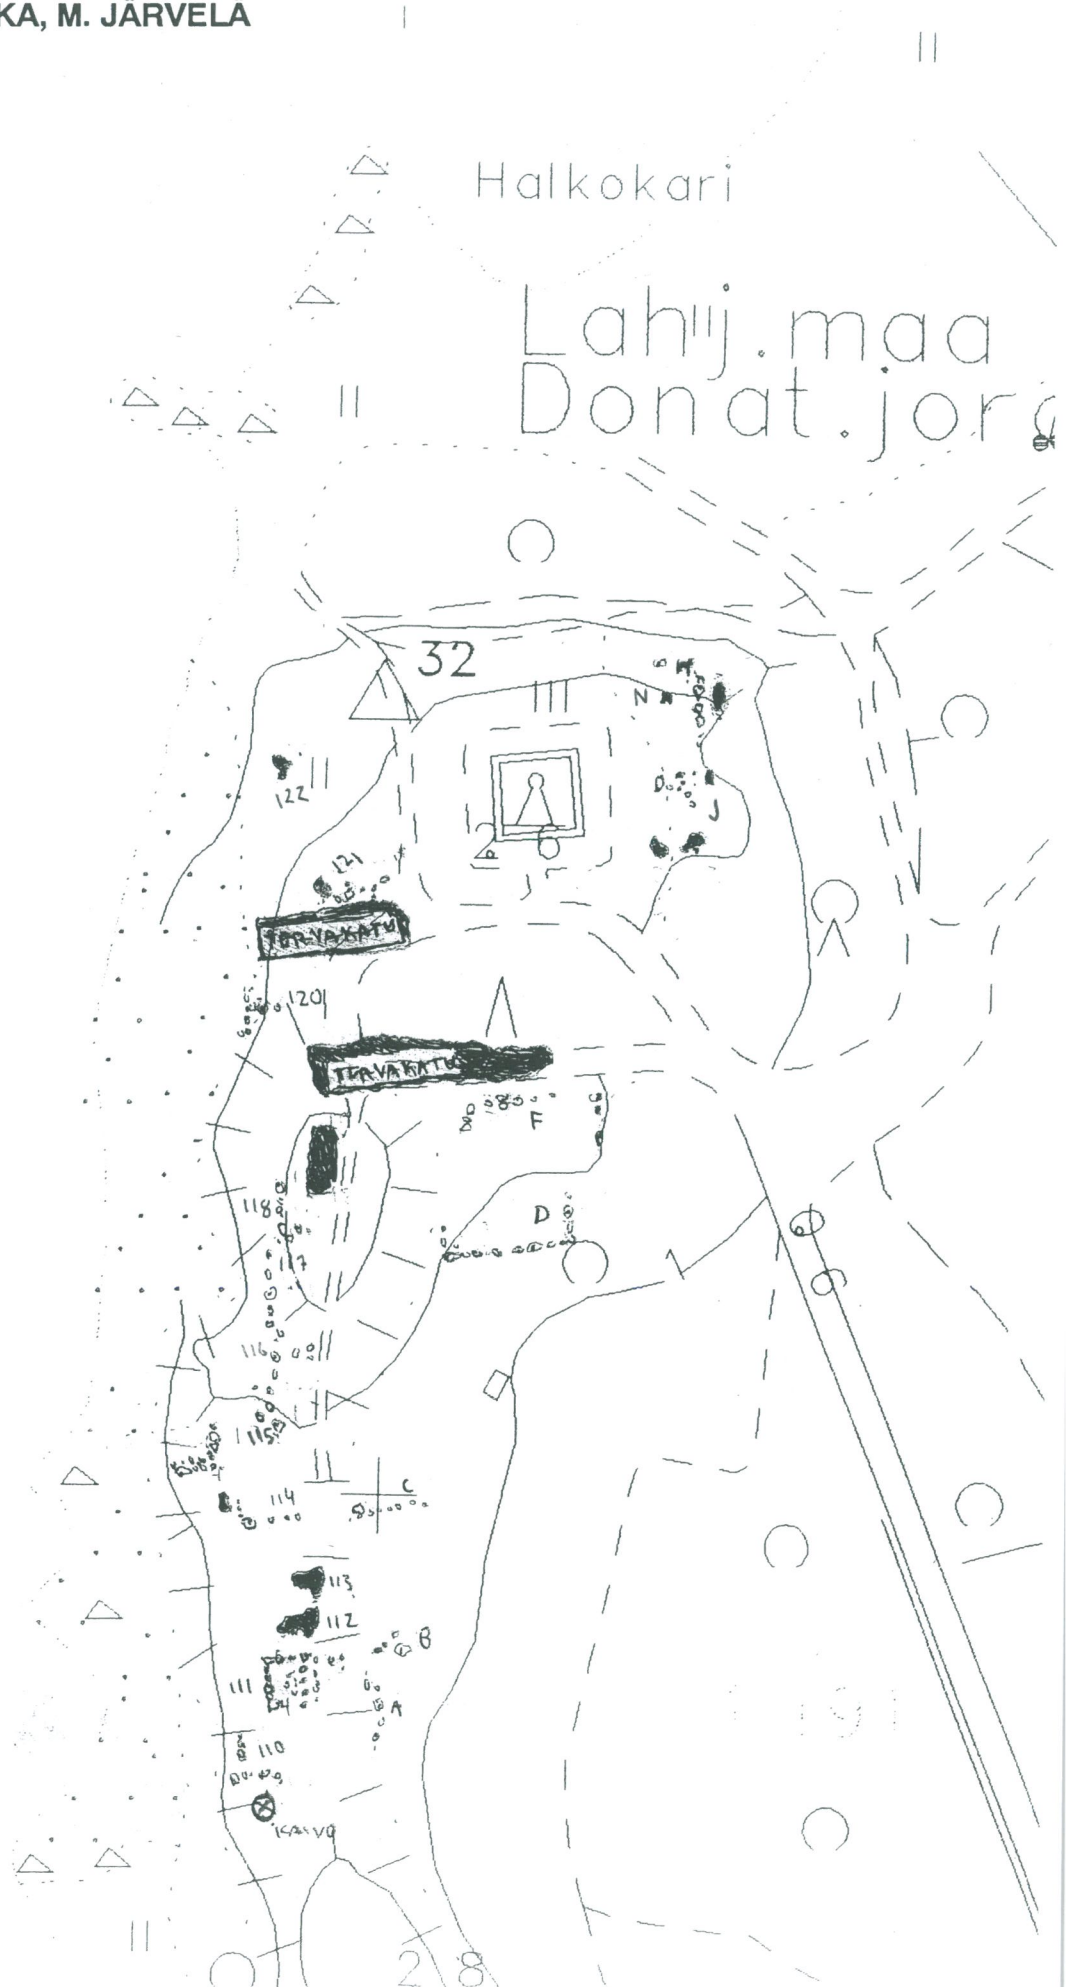
YLEISKARTTA 5

päällekkäin, jolloin pystyttiin päättelemään, mihin rakennuksiin dokumentoidut jäännökset ovat kuuluneet (kts. yleiskartta 5). Osa makasiinien perustuksetuksista on kuitenkin tuhoutunut tai peittynyt hiekan alle uimarantaa ja monumenttia rakennettaessa, eikä niitä sen vuoksi pystytty paikantamaan. Näitä olivat makasiinit 119, 121, 123, 124, 123, 124, E, L, M, ja O. Makasiini D:n sijainti ei jostain syystä täsmännyt karttoja verrattaessa, vaan se sijoittui lännemmäksi kuin vuoden 1871 kartassa. Seuraavassa lyhyet kuvaukset paikannetuista ja enemmän tai vähemmän säilyneistä jäännöksistä:

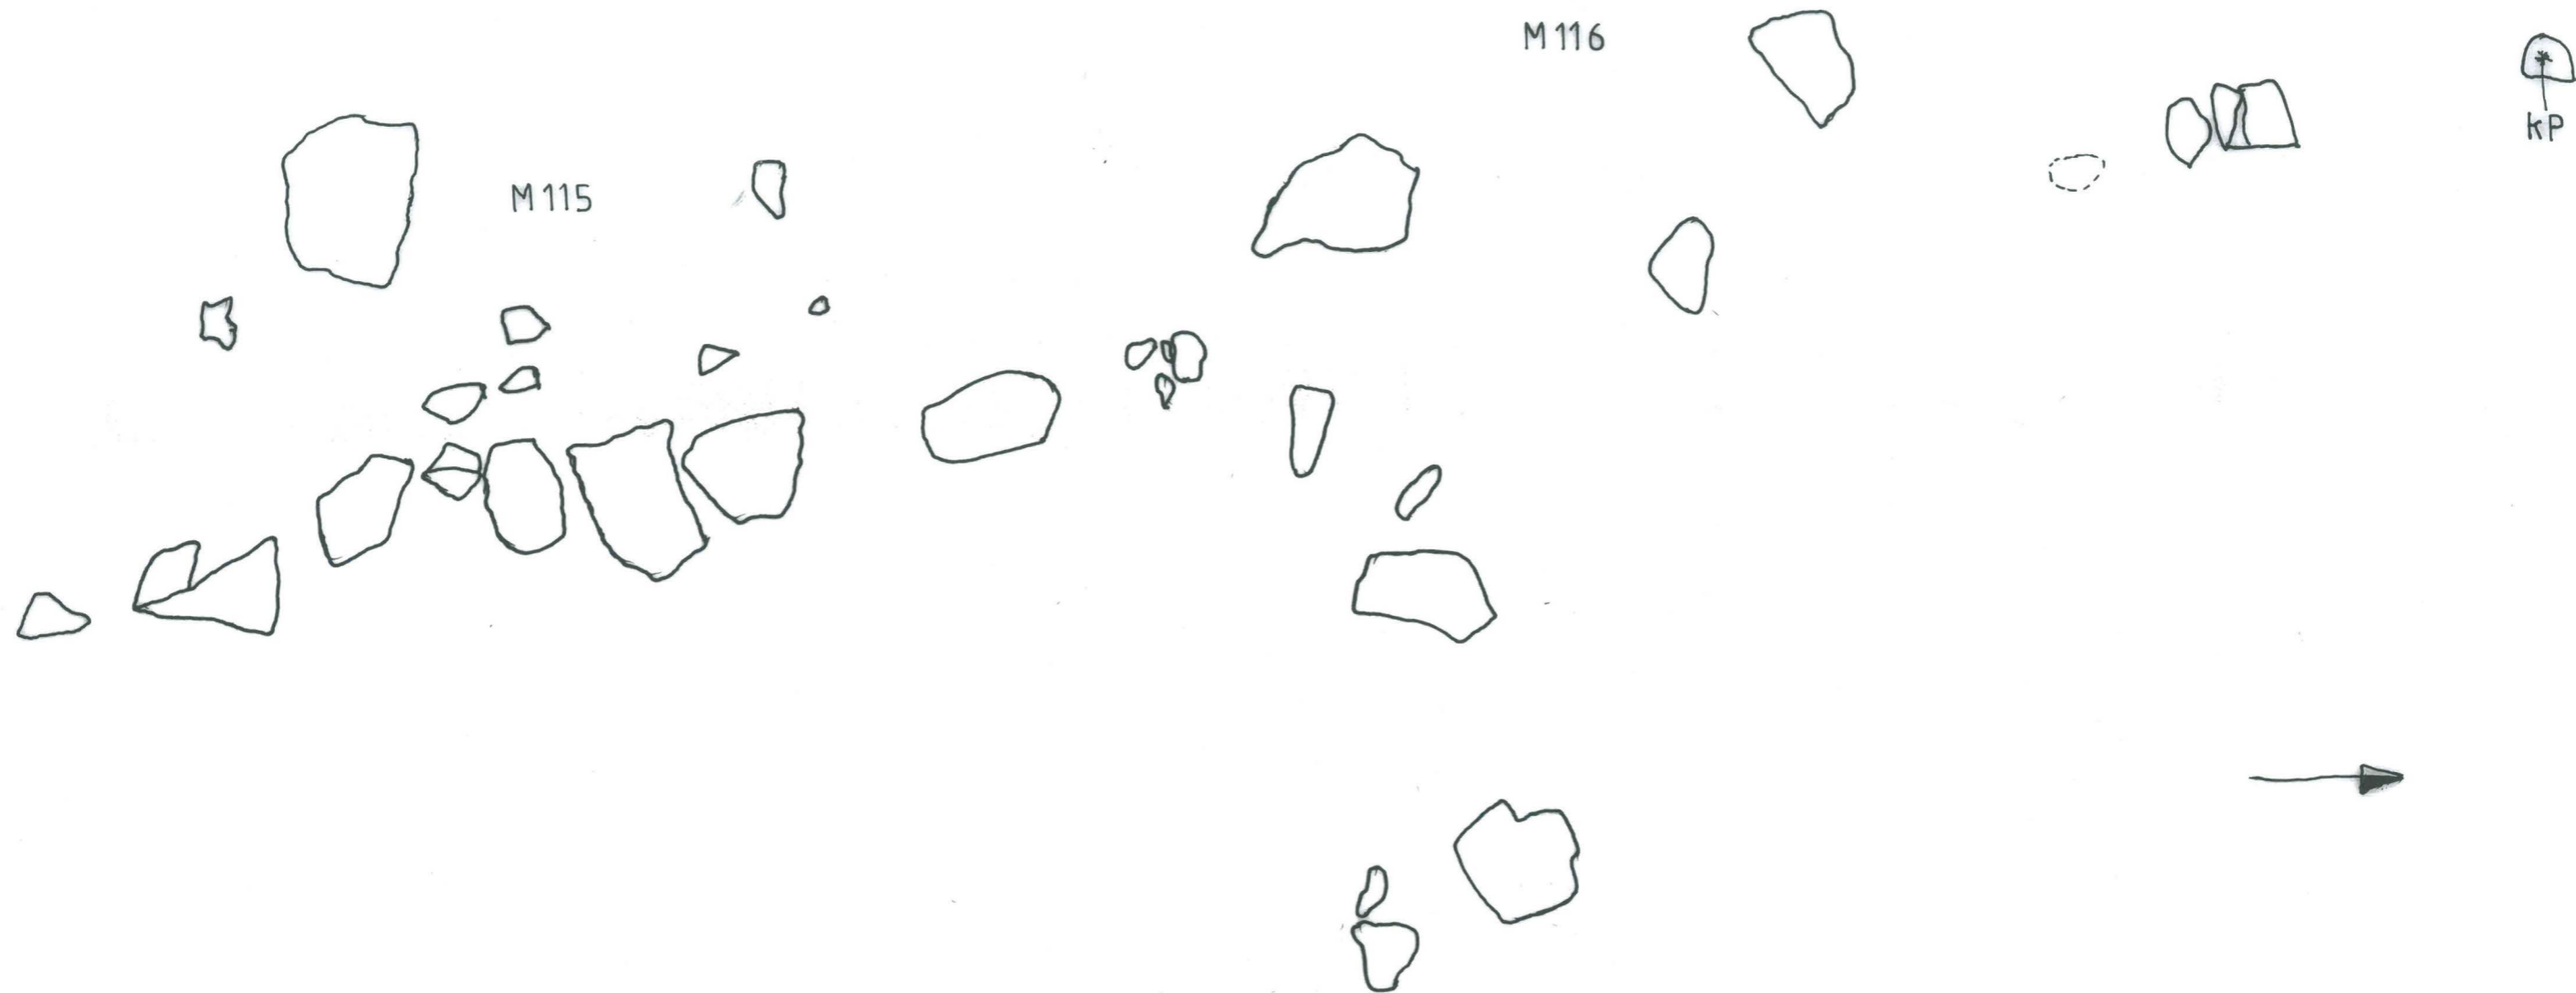
KOKKOLA VANH SATAMANLAHTI 6 Uimaranta L:Skantsi M.Riska 2000	Makasiinit 115 116 Pohjakartta Mk 1:50	
MITTAUSDOKUMENTOINTI	KH Renlundin museo	
L.Skantsi M.Järvelä		Kartta 4

Makasiinit nro 115, 116, 117 ja 118: Näiden makasiinien paikalla on lähes pohjois-etelä suuntainen hajanainen kivirakenne, mikä koostuu enimmäkseen isoista lähes metrin läpimittaisista kivistä, mutta joukossa on myös nyrkinkokoisiakin kiviä. Kivet muodostavat noin 30 metriä pitkän, lähes pohjois-etelä suuntaisen ja varsin hajanaisen rakenteen. Kyseessä ovat ilmeisesti jäännökset makasiinien 115 ja 116 itäseinien perustuksista (pohjakartta 4) makasiinin 117 nro länsiseinän perustuksesta ja makasiinin nro 118 (pohjakartta 5) pohjoiseinän tai vaihtoehtoisesti jonkinlaisen väliseinän perustuksista.

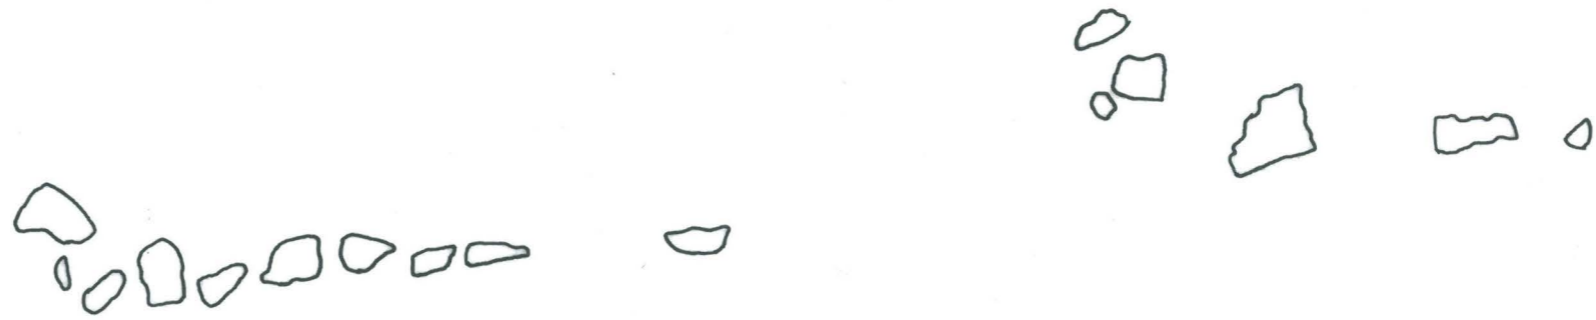
KOKKOLA VANH SATAMANLAHTI 6 UIMARANTA L. Skantsi M. Riska 2000	Makasiini C Pohjakartta Mk 1:50
MITTAUS- DOKUMENTOINTI	KH Renlundin museo
L. Skantsi M. Järvelä	Kartta 7

Makasiini C: Kohteesta on jäljellä pitkän eteläseinän perustusta noin 10 metriä. alunperin makasiini on ollut lienee hieman yli 20 m pitkä (pohjakartta 7)
