**KOTKA, JYLPPY,  
RUOTSINSALMEN SOTILASSAIRAALA**

**1800-LUVUN ALKUUN AJOITTUVAN  
SAIRAALA-ALUEEN INVENTOINTI JA KOEKUOPITUS**

Inventointi- ja kaivauskertomus

FM Marita Kykyri  
Kymenlaakson maakuntamuseo 2004

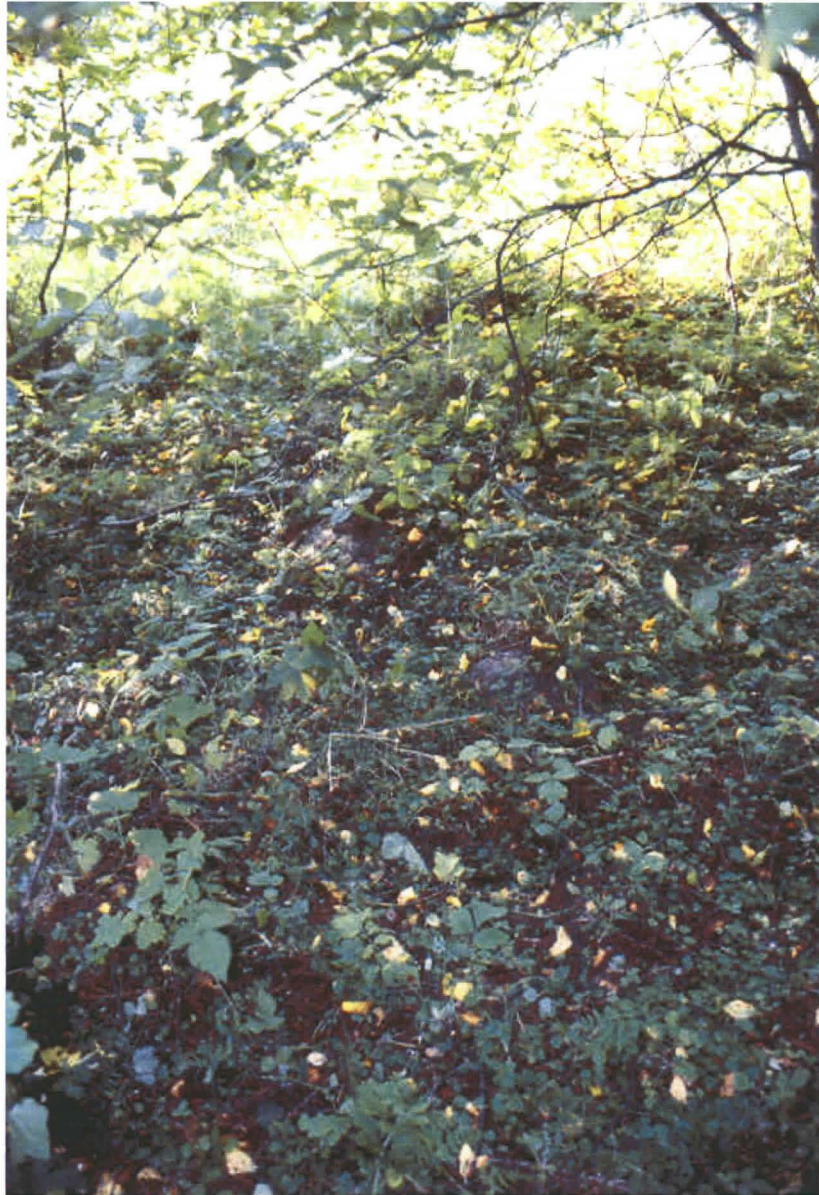
**Kuvailu:** noin N-S-suuntainen rakennekokonaisuus, joka muodostuu rakennuksen ulko- ja väli-(?)/ulkoseinän perustuksesta sekä tulisijasta. Rakennuksen W-seinän perustusta oli pintaturpeen alta havaittavissa n. 8 m pituudelta rakennuksen/huonetilan SW-nurkasta pohjoiseen, missä se hävisi pintaturpeen sisään. Ulkoseinän perustuksen leveys oli n. 1 m ja siihen käytettyjen kivien  $\varnothing$  30-50 cm.

**Kuva 4:** Aluskasvillisuuden alta pilkistävää perustusta. R II. E. KyMM 51405:43/M. Kyyri.

**Tulkinta:** asuinrakennuksen ulko- ja väli(?)seinän perustus sekä tulisijan jäännökset.

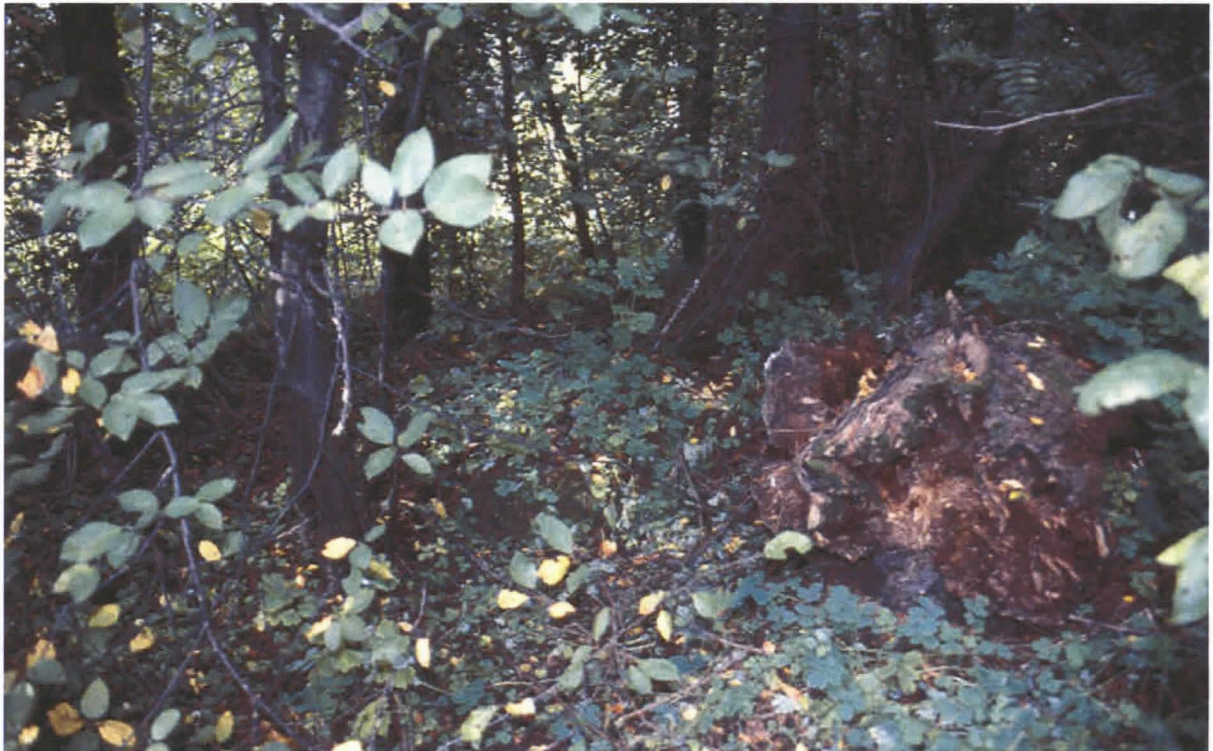
**Kuva 5:** Sairaalatontin W-sivustaa. Oikealla R III. E. KyMM 51405:42/M. Kykyri.

**Kuvailu:** maastosta selvästi erottuva, korkea tulisija. Rakenne oli sankan aluskasvillisuuden peitossa, minkä vuoksi havaintojen teko siitä oli vaikeaa. Tulisijakumpareen pinnalla oli kuitenkin havaittavissa tiilimurskaa ja tiilenkatkelmia, minkä lisäksi tulisijan S-sivustalla näkyi maan pinnassa muutama n. E-W-suunnassa sijaitseva kivi ( $\varnothing < 30$  cm), jotka muodostivat ladotun näköisen, runsaan metrin pituisen, rakenteen. Seinän perustus?

**Tulkinta:** asuinrakennuksen tulisijan jäännökset sekä mahdollinen seinän perustus.

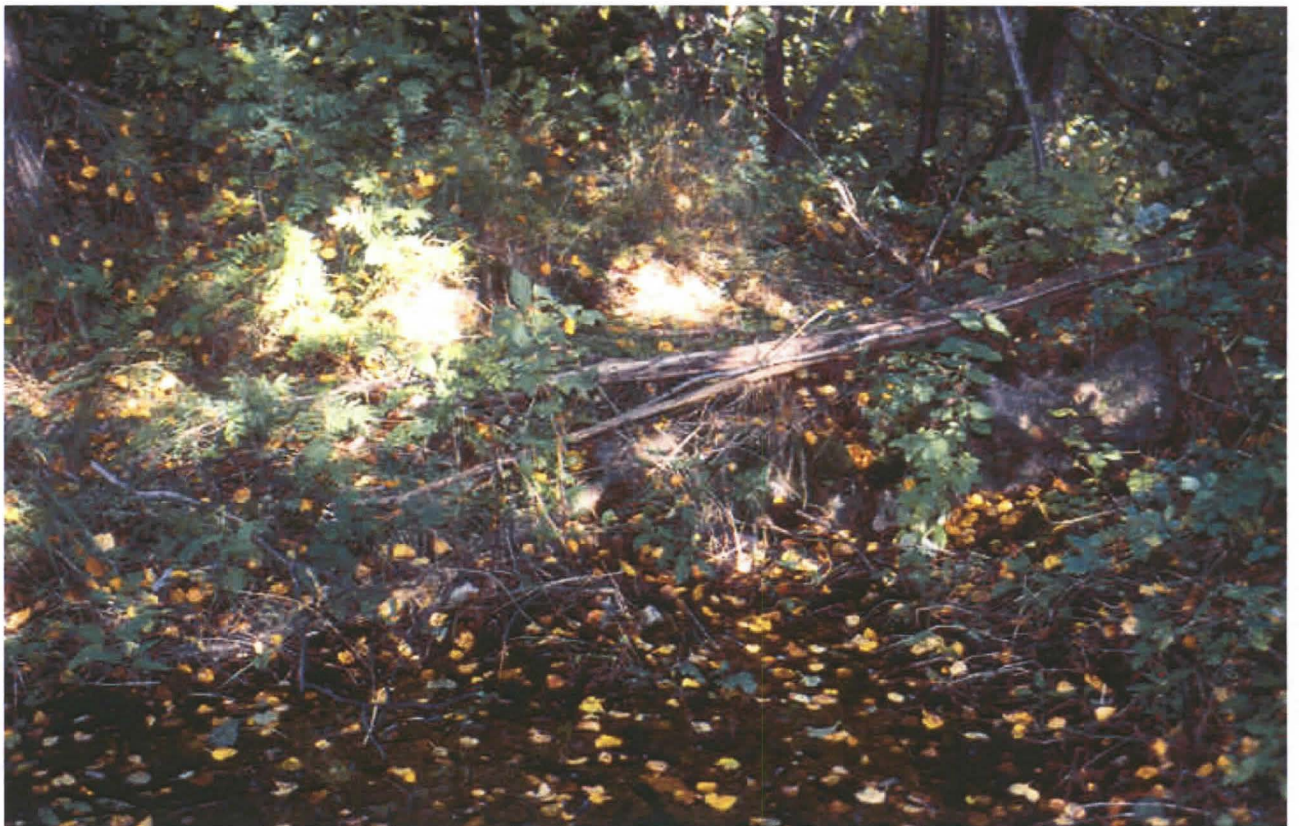
**Kuvailu:** Noin N-S-suuntaisen, useampihuoneisen rakennuksen perustus. W-seinän perustus oli leveydeltään 1,2 m ja siinä oli rakennusmateriaalina käytetty punagraniittisia luonnon ja lohkokiviä joiden  $\varnothing$  oli 30-50 cm. Rakenteeltaan vastaavanlainen väliseinän perustus kulki keskellä rakennuksen pituusakselia, millä myös rakennuksen tulisijat sijaitsivat. Väliseinärakenteessa oli paikoin havaittavissa kaksi-kolme päällekkäistä kivikertaa. Toinen väliseinän pohja kulki E-W-suunnassa jotakuinkin keskellä rakennuksen poikittaisakselia.

**Kuva 6:** R IV pitkittäistä väliseinärakennetta. SW. KyMM 51405:46/M. Kykyri.

**Tulkinta:** asuinrakennuksen perustuksen ja tulisijan jäännökset.

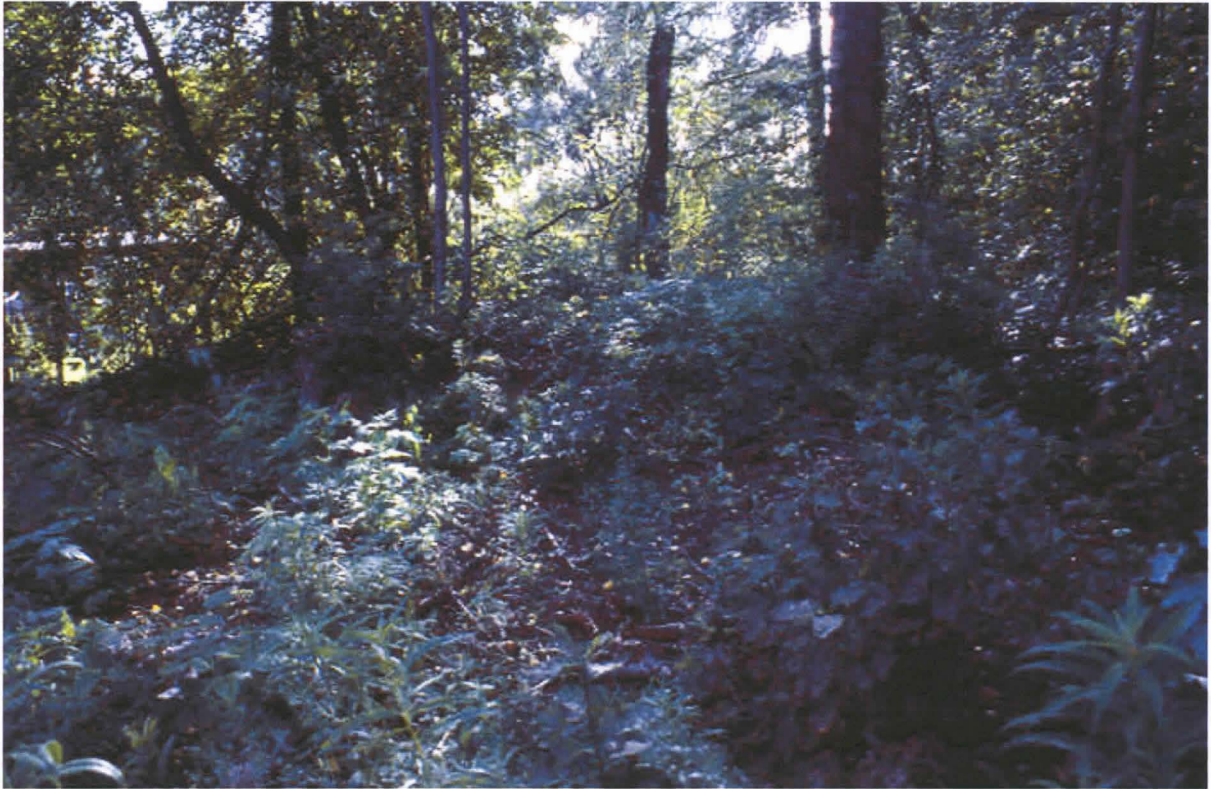
**Kuvailu:** runsaan metrin korkuisen tulisijakumpareen W- ja S-puolella oli havaittavissa n. E-W-suuntaisen kiviperustuksen jäännöksiä, joista ainakin läntinen lienee ulkoseinän perustus. W-seinän perustuksessa näkyi pintaturpeen alta karkeasti lohkottuja kiviä, joiden koko oli 60x40-60x80 cm. Edelliseen 90° kulmassa sijainneen S-seinän perustuksissa oli yksi kivistä asetettu suoraksi työstetty pinta ulospäin, mikä viittaisi siihen, että myös sen yhteydessä oli kyseessä rakennuksen ulkoseinä.

**Kuva 7:** Sairaalatontin eteläsivustaa. Edustalla **R V**. NW. KyMM 51405:33/M. Kykyri.

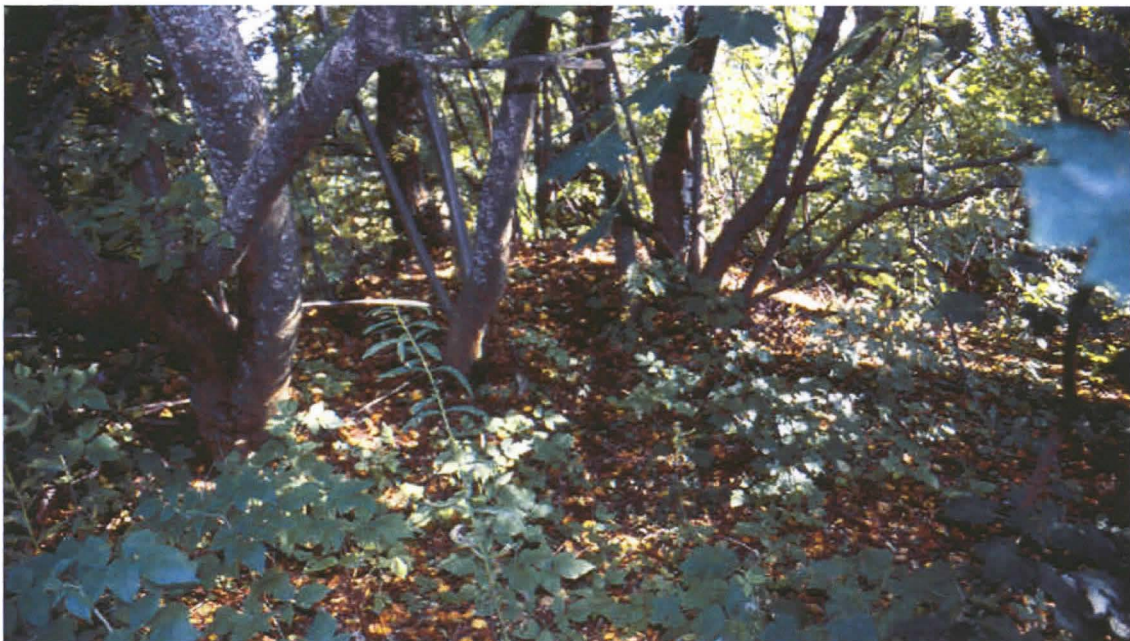
**Tulkinta:** asuinrakennuksen tulisijan ja väliseinän perustuksen jäännökset.

**Kuva 8:** Tulisija R VI. NW. KyMM 51405:32/M. Kykyri.

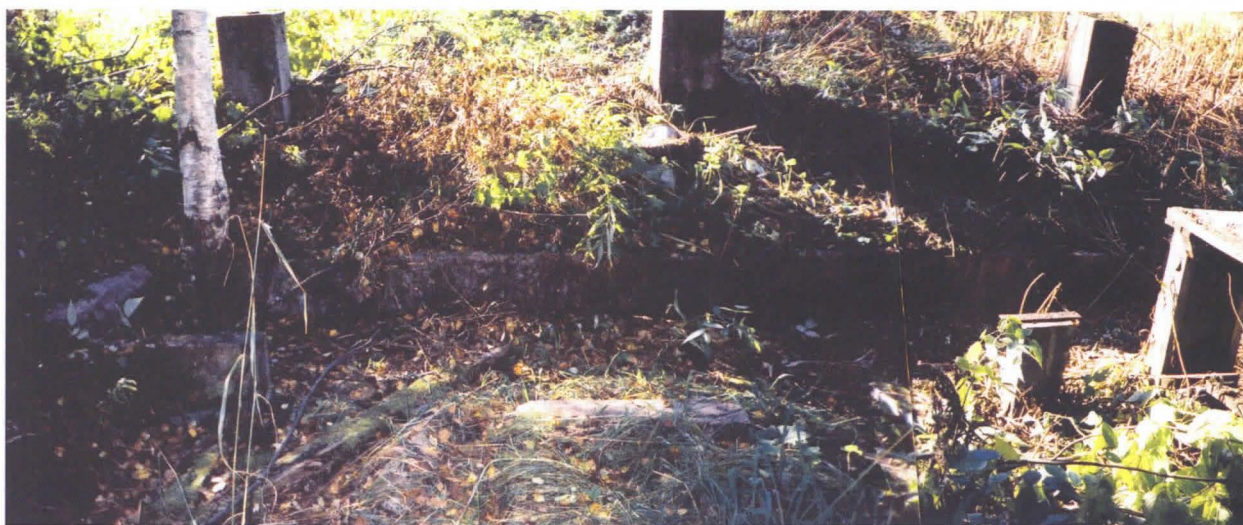
**Kuva 9:** R VII. E. KyMM/M. Kykyri.

**Rakenne:** kivi- ja betonisokkeliperustus.

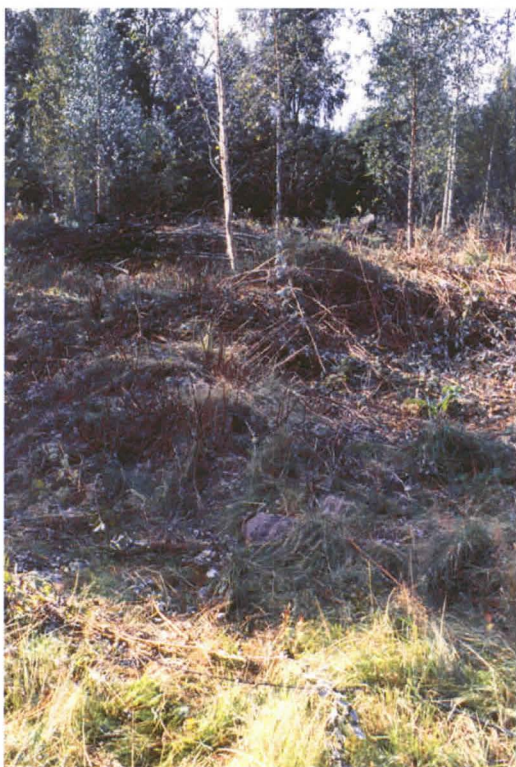
**Kuva 10:** Sairaalatontin keskustaa.  
Keskellä R VIII. E. KyMM 51405:52/M. Kykyri

**Kuvailu:** todennäköisesti ainakin osittain kallion päälle perustetun rakennuksen kiviperustuksen jäännökset. Eteläseinän perustusta oli jäljellä 5 m pituudelta ja n. metrin levyisessä perustuksessa oli kiviä havaittavissa paikoin kahdessa päällekkäisessä

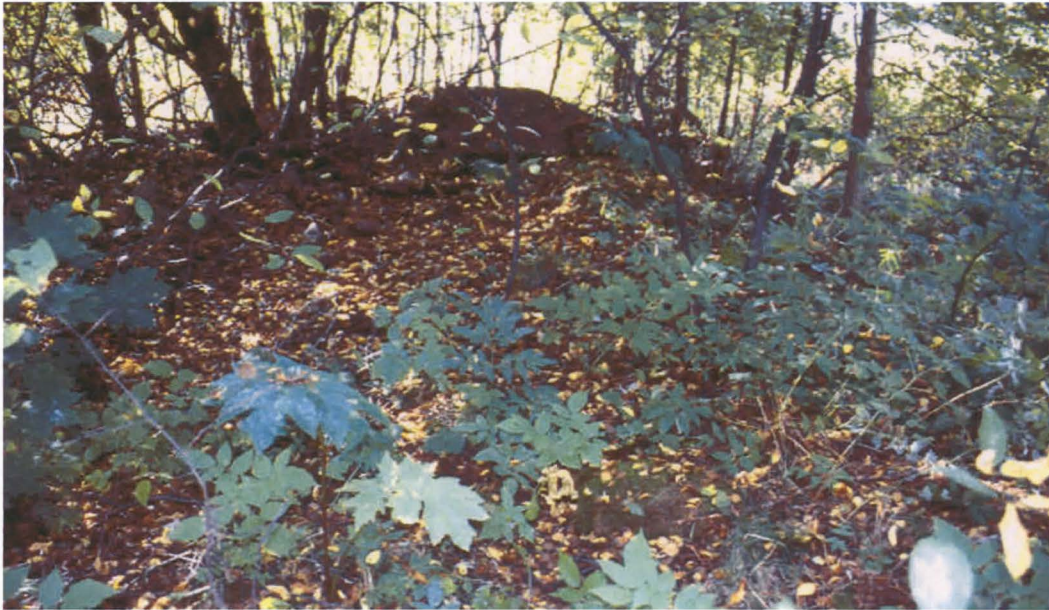
**Kuva 11:** Tulisija R IX. NE. KyMM 51405:47/M. Kykyri.

**Tulkinta:** asuinrakennuksen kiviperustuksen ja tulisijan perustukset.

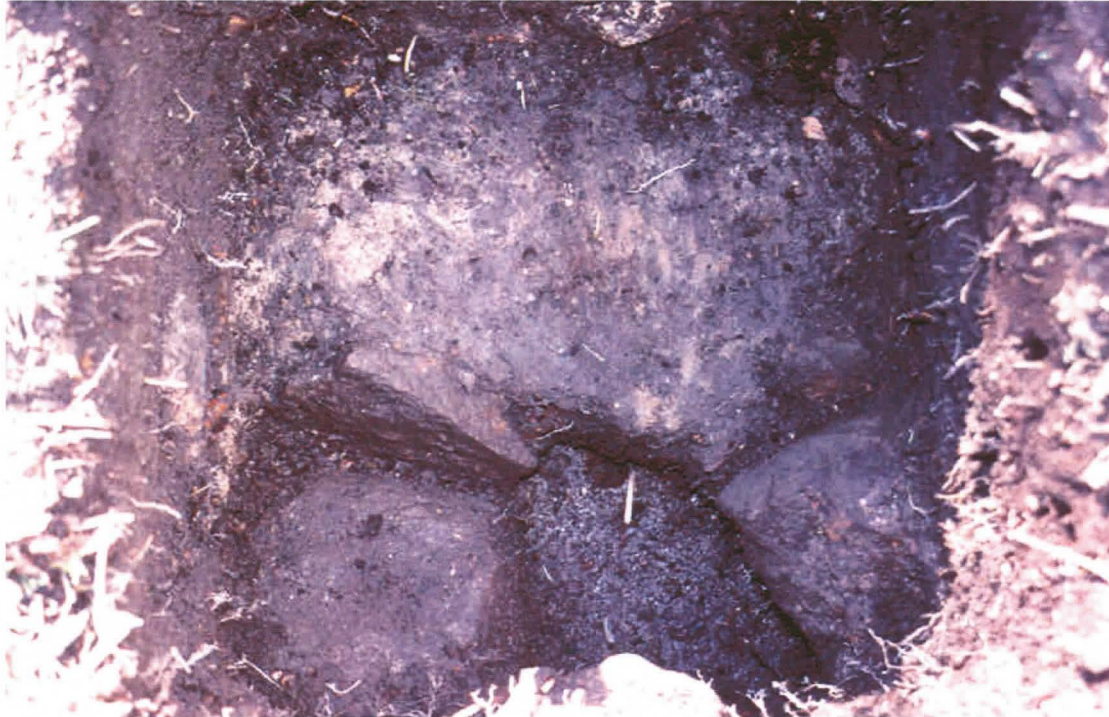
**Kuva 12:** Koekuoppa pohjaan kaivettuna. Edustalla R1. N. KyMM 51405:28/M. Kykyri.

**Tulkinta:** täyttökerros. Kerros sisälsi eri-ikäistä löydöstöä, josta osa resentiä, osa sairaala-aikaan liittyvää. Paikan alkuperäisten kerrosten (ainakin osittainen) sekoittuminen lienee yhteydessä R I:n rakentamiseen, mistä johtuen eri-ikäiset löydöt esiintyivät kerroksessa rinnakkain lähes Rakenne 1:n pintaan saakka.

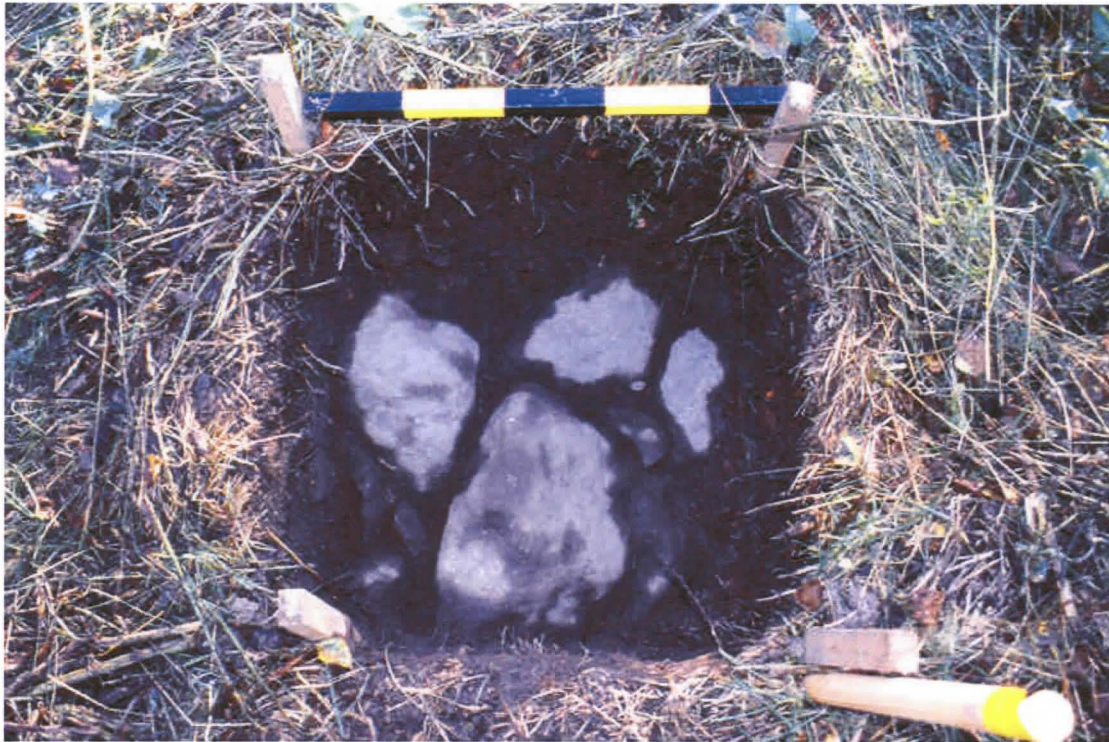
**Kuva 13:** Kerros 2 alta paljastunutta R1:tä. W. KyMM 51405:55/M. Kykyri.

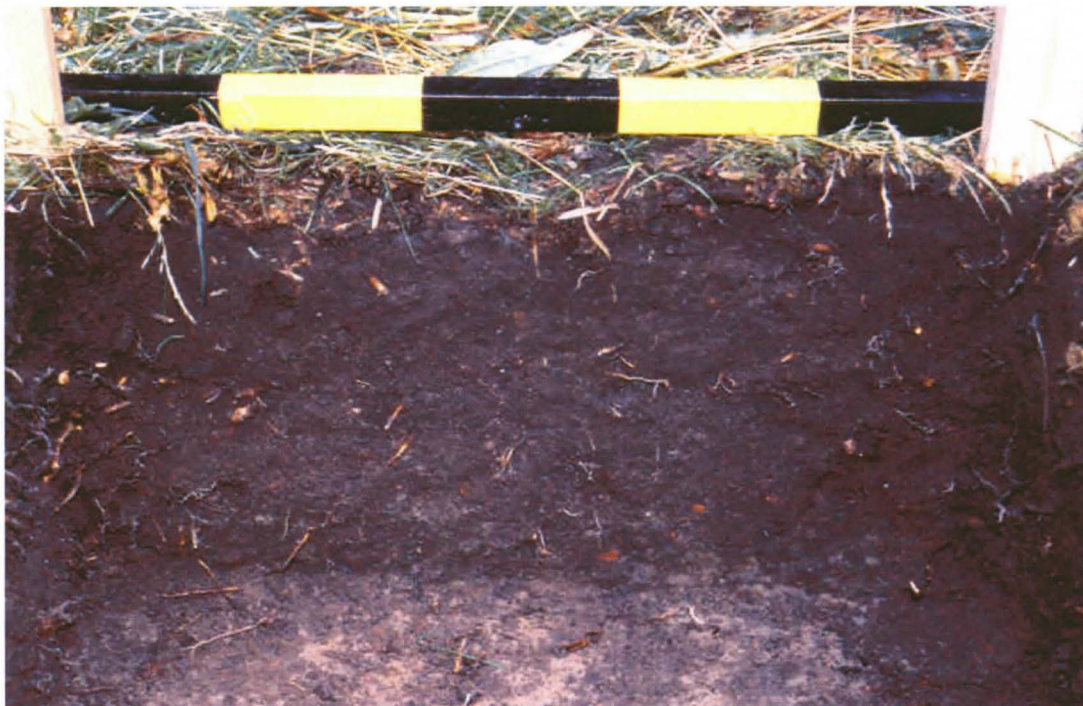
**Kuva 14:** Kuopan N-profiilia. S. KyMM 51405:73/M. Kykyri.

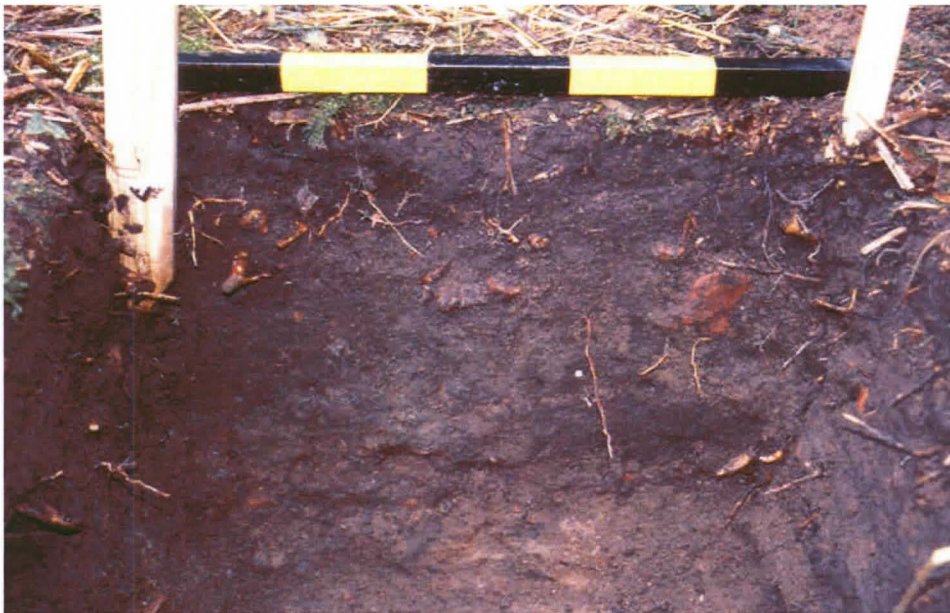
**Kuva 15:** Koekuopan E-profiilia. W. KyMM 51405:76/M. Kykyri.

**Lisätiedot/muita huomioita:** Kerros kaivettiin tasolle, jossa alkoi esiintyä runsaasti tiiltä. Tämä horisontti oli kiva ja pakkautunut, samoin kuin kerrosten 1 ja 2 vaihteessa havaittu horisontti.
