**KOTKAN KYMINLINNAN KAIVAUS, SUVOROVIN LINNOITUKSEN KARTOITUS JA
KYMINLINNAN YMPÄRISTÖN SOTAHISTORIALLISTEN KOHTEIDEN
INVENTOINTI 2005**

**Museovirasto, rakennushistorian osasto
Päivi Hakanpää**

Tiivistelmä

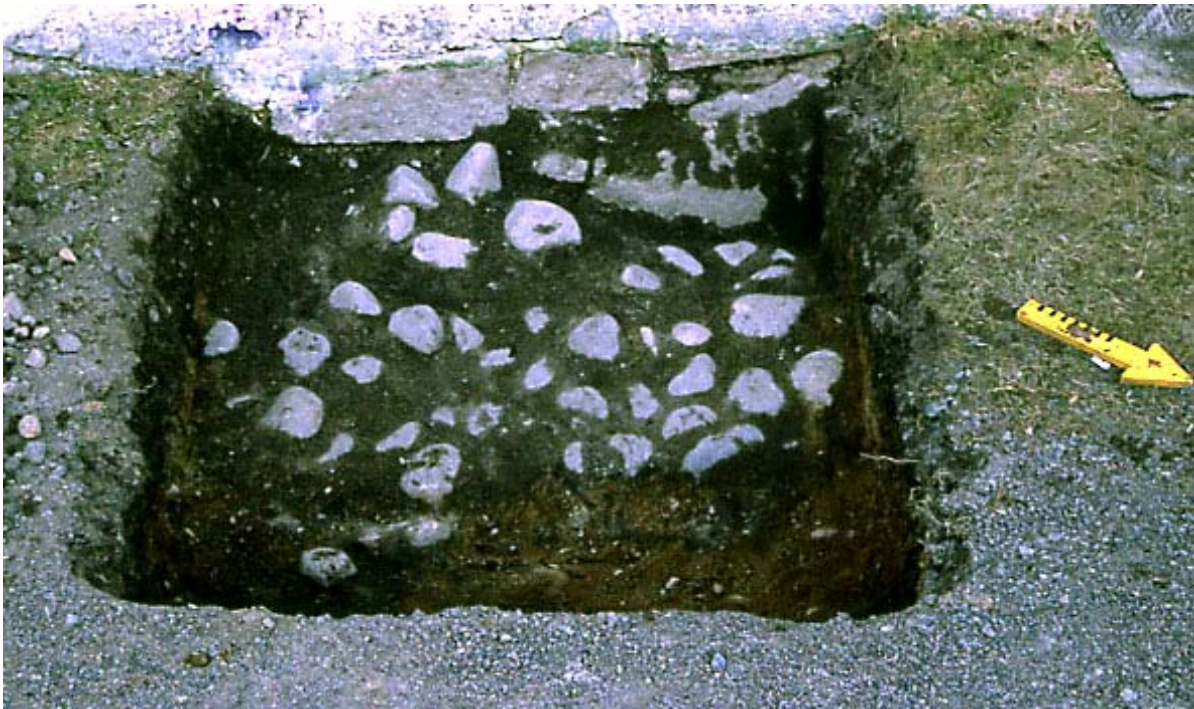
Kuva: Kasarmirakennus nro 7 koillisseinän vierestä paljastunutta kenttäkiveystä. (MV/RHO 125582:2)

Sotilaskasarmin (rakennus 7) kivijalka on myös osittain maan peitossa. Sen tulevia korjauksia varten hahutettiin selvittää, paljonko maata oli kertynyt rakennuksen viereen ja löytyisikö sen vierestä kenttäkiveystä. Kasarmirakennuksen koillisseinän viereen tehtiin kaksi koekuoppaa (KK5-6) ja luoteisseinän viereen yksi (KK7). Kaikista kolmesta koekuopasta tuli esiin kenttäkiveys, joka oli kiertänyt kasarmirakennuksen noin 80 cm levyisenä. Kiveyksen pinta alkoi korkeudella 6.15–6.45 m mpy. Kiveyksen päälle oli kertynyt hiekan- ja savensekaista multaa noin 20–50 cm. Paksuimmat kerrokset olivat rakennuksen koillisseinän vieressä. Kenttäkiveys oli tiivistetty hiekkansekaisella savella. Kivien alla oli kantavana kerroksena karkeaa hiekkaa tai soraa. Rakenteita ei purettu. Multakerroksesta löytyi lähinnä 1900-luvun ikkuna- ja pullolasia sekä fajanssiastioiden sirpaleita. Maan pintaa oli nostettu ainakin pakolaiskeskuksen aikana, jolloin on pihalle ja teille tuotu mm. soraa.⁵³

Keväällä tehtiin koekuoppia kasarmirakennuksen nro 7 seinän viereen. Rakennuksen seinustalta paljastui kenttäkiveys, joka oli 20–50 cm paksujen maakerrosten alla. Lounaisportin vartiorakennus on toiminut kolerasairaalana 1900-luvun alussa. Oletetun kolerahaudausmaan aluetta tarkistettiin koepistojen avulla. Alueelta ei löytynyt mitään hautausmaahan viittaavaa.

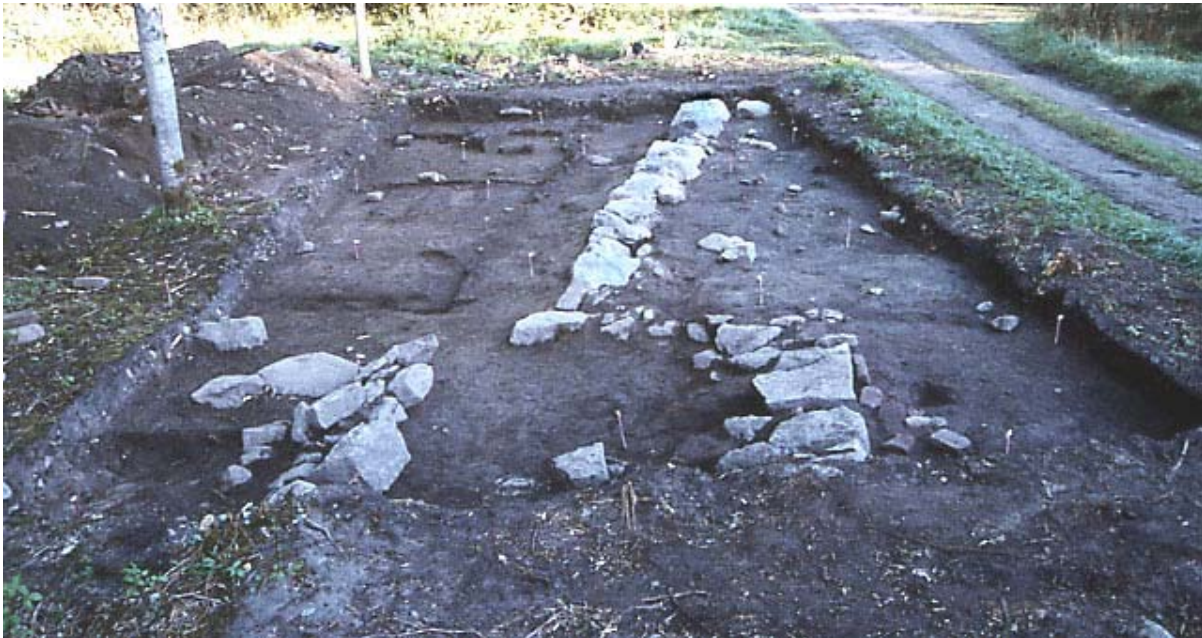
Kuva: Kaivausalue 4:n rakenteita. Etualalla vartiorakennuksen kiviperustuksia (R410 ja R412). Näiden takana on näkyvissä pitkän puuparakin kivijalkaa (R402) (MV/RHO 125582:118)

Pintamaan paksuus oli noin 10–30 cm, ja sen alta paljastui kahden eri rakennuksen kivijalkaa (R402, R410 ja R412). Luode-kaakkosuuntaisesta rakennuksesta oli esillä 9 metriä pitkän lounaisseinän (R402:1), kaakkoispäädyn (R402:2) sekä lounas-koillisuuntaisen väliseinän kivijalkaa. Kaakkoisseinän kivijalan päällimmäiseksi oli ladottu pieniä tasauskiviä, joiden päällä oli säilynyt samansuuntainen puu (R413). Lähes maaton puu oli todennäköisesti rakennuksen alin seinähirsi. Rakennuksen pienet perustuskivet olivat kahdessa kerroksessa ja osittain laastilla muurattuja. Suuret kivet olivat ulkopuolelta siliksi lohkottuja. Koeoja 1:stä löytyi saman rakennuksen lounaisseinän kivijalkaa (R210) vuonna 2004.⁵⁴ Rakennuksen sisäpuolella oli kolme puista paalua, joista kaksi (R407:1-2) sijaitsi rinnakkain noin 1,4 metriä ulkoseinästä sisäänpäin. Kolmas puupaalu oli aivan kiinni seinälinjassa (R418). Kivijalan sisäpuo-

Kaivausalueen kaakkoisosasta pintamaan alta tuli esiin kaksi luode-kaakkosuuntaista kiviperustuksen osaa (R410 ja R412). Näistä toisen väliseinän (R410) koillisreunalle oli ladottu seinätiiliä (R411), jotka olivat uusiokäytössä. Vastaavanlainen rakenne löytyi koeoja 1:stä tulisijan vierestä vuonna 2004. Tiilillä on toisinaan korvattu rossipermannon alin puurakenne.⁵⁶ Kiviperustus (R410) oli noin puoli metriä leveä. Sen jäljellä oleva korkeus oli noin 30 cm ja pituus noin 2 metriä. Toinen kiviperustus (R412) oli romahtanut ja vain sen alimmat kivet olivat enää paikoillaan. Kivet oli alun perin ladottu kahteen kerrokseen. Perustuksesta oli säilynyt 2,4 metriä pitkä ja 40 cm leveä osa. Rakenteet olivat osittain tuhoutuneet myöhemmin paikalle rakennetun parakin vuoksi. Kivijalkojen sisäpuolella oli 2-15 cm:n paksuudelta mullansekaista savea (Y405), joka löytöjen perusteella ajoittui 1700- ja 1800-luvuille. Kerroksesta löytyi mm. ranskalainen pienoismitali, joka oli lyöty vuosien 1791 ja 1793 välisenä aikana.⁵⁷ Mullansekaisten saven alta tuli noin 5-30 cm paksu savensekainen hiekka (Y415), joka kaivettiin pois vain kaivausalueen kaakkoisnurkasta. Kerroksessa oli myös 1800-luvun löytöjä. Alimmaisena oli pohjamoreeni (Y420). Kiviperustukset liittyivät todennäköisimmin Suvorovin aikaiseen vartiorakennukseen.

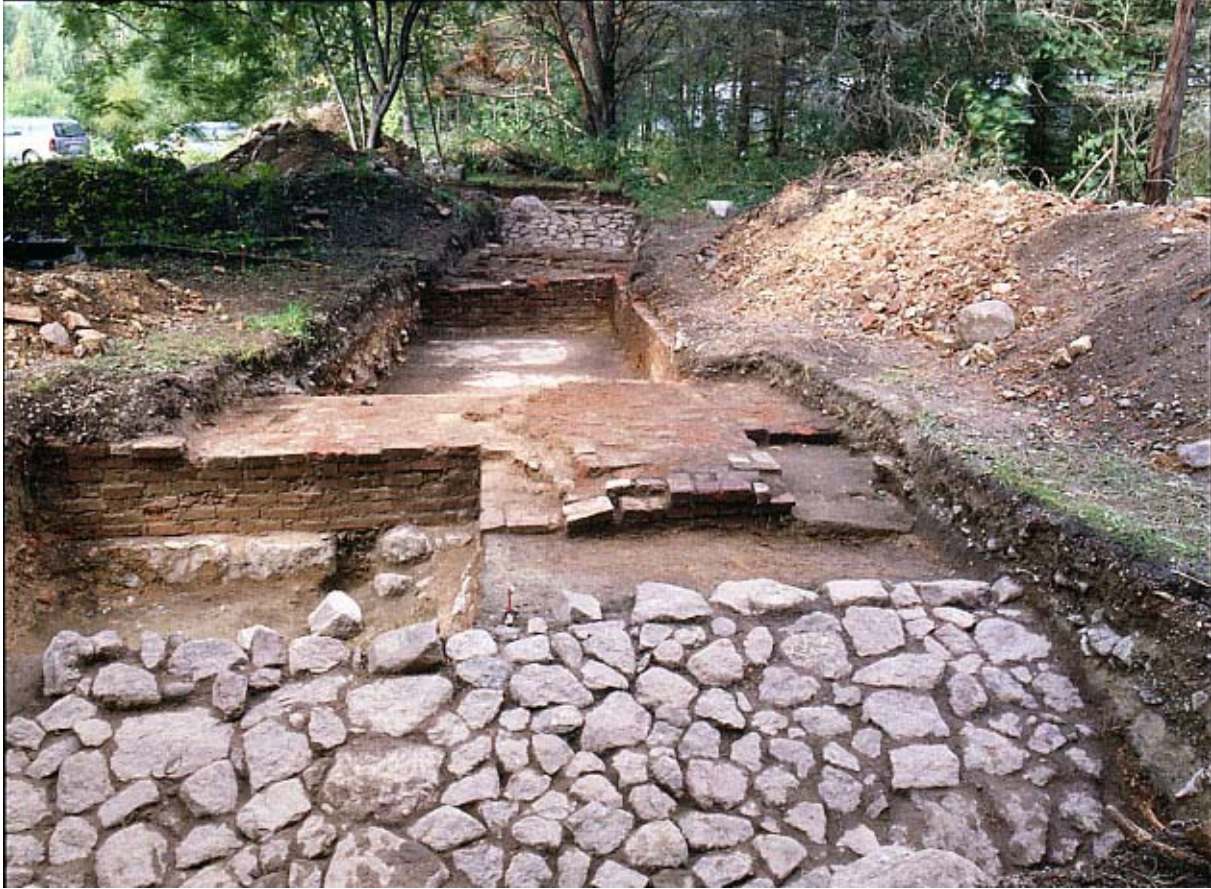
Kuva: Esille kaivetun ruutikellarin rakenteita. (MV/RHO Soile Tirilä)

Ruutikellari on ollut noin 22 m pitkä ja noin 10,5 m leveä. Luonnonkivistä kivijalkaa lukuun ottamatta se oli rakennettu tiilistä.⁶⁵ Inventointiluettelossa vuodelta 1844 mainitaan, että kellarin seinät, palomuurit ja katto ovat tiilestä. Kellarin kahdeksan tukipilaria oli päällystetty rautapellillä. Rakennus mainittiin jo tuolloin huonokuntoiseksi ja etenkin sen tiilikatto oli hyvin huonossa kunnossa. Rakennuspiirustuksista päätellen kellarissa oli puulattia ja kaksi kivikertaa korkea (noin 40 cm) harmaakiviperustus. Puulattiasta ei kaivauksilla havaittu jälkiä, ja harmaakiviperustuksessakin oli vain yksi kivikerta. Rakennuksen sisätila oli jaettu kolmeen osaan. Länsipäässä oli kapea, sisään johtanut halssi, jossa oli portaat alas. Tämän jälkeen oli pieni, 3 metriä pitkä huone. Varsinainen ruutikellari oli suorakaiteen muotoinen, noin 10 x 5,35 metrin kokoinen ja osittain maan alla ollut tila. Päätyseinällä oli rautaristikkoikkuna, jonka luukku oli päällystetty rautapellillä. Rakennuksen kummallakin pitkällä seinällä oli kolme ikkunaa tai tuuletusluukku. Rakennuksen ovet oli päällystetty rautaisilla listoilla. Ruutitynnyreitä säilytettiin puisissa hyllyissä,

joita oli neljässä tasossa.⁶⁶ Harjakattoisen rakennuksen sisätila on ollut tynnyriholvattu. Rakennus on ilmeisesti jo 1830-luvun lopulla ollut huonokuntoinen ja tyhjillään.⁶⁷ 1840-luvun alussa se mainitaan ammusvarastona.⁶⁸ Rakennus on purettu vuonna 1873.⁶⁹

Alue 8:n päällimmäiset kerrokset tulkittiin eriaikaisiksi pintakerroksiksi (Y801, Y802, Y803), joiden alla alkoi lähes koko kaivannossa pohjahiekka (Y804). Alueen kaakkoispäässä oli orgaanisen kerroksen (Y808) ja siltinsekaisen hiekan (805) alla kivirakenne (R806), joka muistutti kourumaista kiveystä (R507 ja R508), mutta oli hajonnut tai purettu. Kiveyksen alla oli vielä laastisekainen hiekka (Y807). Tiilirakenteinen kellari ja sen ympärillä olevat kivetyt kourut erottuivat myöhemmin syksyllä maastossa, jossa heinä oli laonnut. Todennäköisesti ruutikellarin purkamattomat osat ovat säilyneet maan alla hyvin.

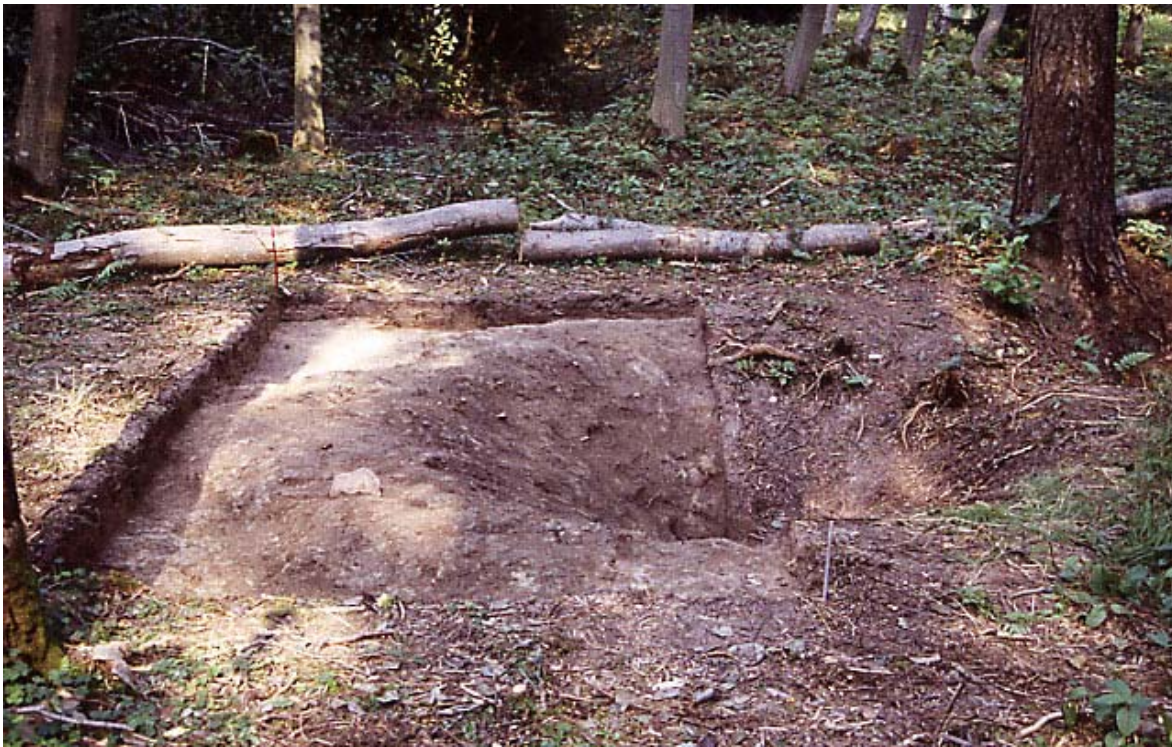
Kuva: Kaivausalue 6. Pintakerros on poistettu sudenkuopan päältä vain toiselta puolelta. (MV/RHO 125582:11)

Pintamaan alta paljastui pyöreä painanne, jonka reunoja kiersi matalana vallina humuksensekainen siltti (Y603). Kerros oli kuopasta kaivettua ja sen reunoille nostettua maata (Y605). Kuopan halkaisija oli 2,40 metriä. Alaspäin kapenevan kuopan pohja oli tasainen. Sudenkuopan pohjalle oli kerrostunut pintamaan lisäksi hiekan- ja mullansekaista savea (Y606) noin 20 cm:n paksuudelta. Alueen pohjamaa oli savea. Aivan kuopan pohjalta savesta löytyi hiiltynyt puu. Kuopan syvyys noin 60 cm:ä.

Suvorovin linnoitusta kuvaavassa pohjakartassa sudenkuopat kiertävät koko linnoituksen ympäri noudattaen ulkovallien muotoja. Toisessa, päiväämättömässä kartassa kuopparivistö kuitenkin puuttuu linnoituksen itäosasta. Kuopparivit on merkitty kiertämään kehämäisesti linnoitusta. Vanhoista kartoista poiketen sudenkuopat sijoittuivat uloimman ja toisen puolustusrintaman väliin, Susilinnakkeen eteläpuolelle.⁷⁰ Linnoitusoppaassa on annettu ohjeita, minne sudenkuopat tulisi sijoittaa. Ensimmäisenä mainitaan vallihaudan varustamattomat osat. Löydetyt sudenkuopat ovatkin todennäköisesti sijainneet Suvorovin vallihaudassa, vaikka itse haudasta ei ole maastossa selkeitä merkkejä. Oppaassa neuvotaan kaivamaan kuopat 1,5–1,8 metriä laajoiksi ja alaspäin kapeneviksi. Pohjan keskelle lyötiin noin 1,4 metriä pitkä puuseiväs. Kuopat tehtiin kolmeen riviin, joiden välien piti olla 0,9 tai 1,8 metriä. Oppaan mukaan sudenkuoppien järjestäminen vaati paljon työtä, mistä johtuen niitä käytettiin harvoin.⁷¹

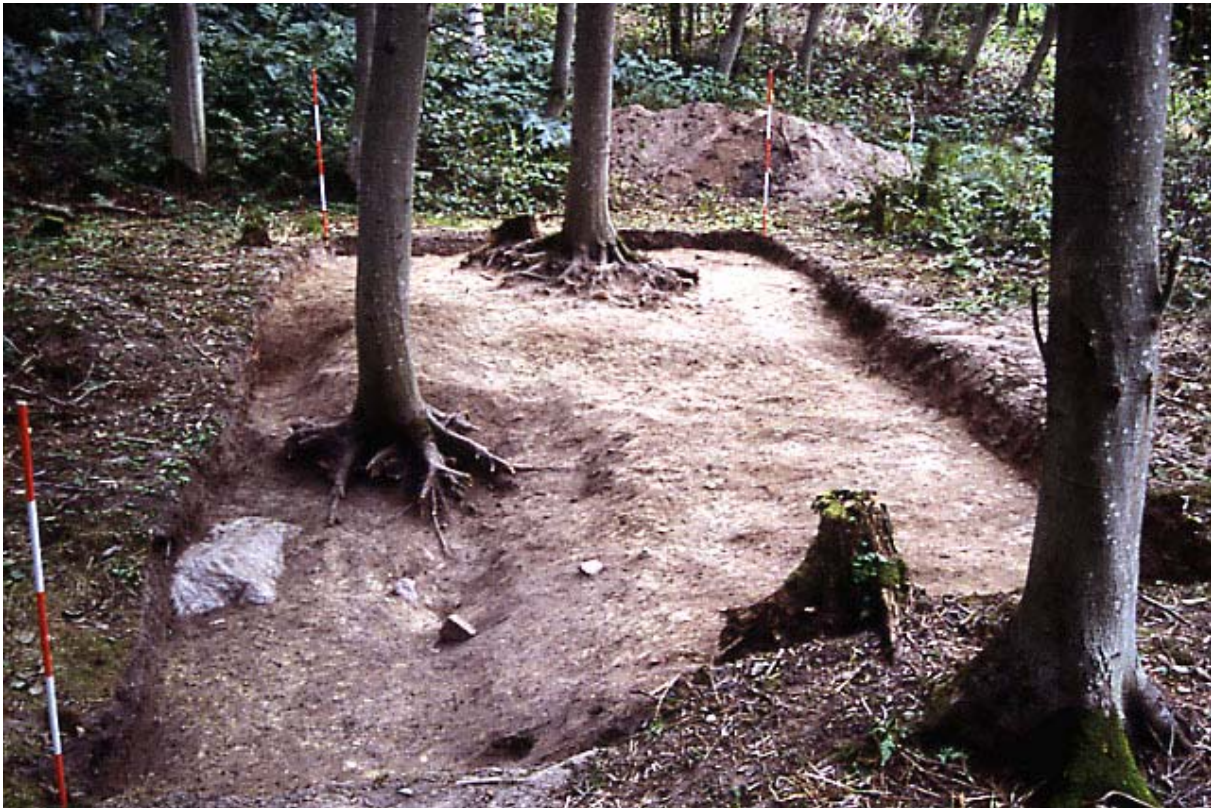
Kuva: Kaivausalue7. Painanteesta on kaivettu esille vain puolet. Kiven (R707) takan on esillä puolet kulkuaukosta. (MV/RHO 125582: 127).

Painanteen pohja oli 5 metriä pitkä ja 3 metriä leveä. Koillisseinämässä on 0,80 m leveä ja 1,40 m pitkä kulkuaukko. Sen edessä oli maan peitossa oleva kivi (R707), jonka halkaisija oli 1,5 metriä. Kiven pinta oli hieman nokinen. Suorakaiteen muotoisen kuopan seinät olivat viistot. Painanne oli kaivettu noin 30–40 cm syvyiseksi. Pintamaan alla oli 10–25 cm paksuinen savensekainen hiekka (Y704), johon oli haudattu mm. valonheittimien hiilisauvoja ja vajeria. Kerroksesta löytyi lasisen karahvin korkin paloja (KM2005062:391–393), jotka ajoittuivat 1800-luvulle. Painanteen pohjalle oli tuotu noin 15 cm:n paksuudelta siltinsekaista hiekkaa (Y706), josta löytyi tiilien pala. Alueen pohjamaa oli savea (Y708).

Painanne liittyi todennäköisesti venäläisten sotilaiden tilapäismajoittumiseen alueella 1800-luvulla. Venäläisessä linnoitusoppaassa kerrotaan maamajojen olleen lämpimämpiä kuin parakit. Maamajan leveys saattoi olla enintään 2,8 metriä. Tämän levyiseen majaan mahtui 6-8 miestä. Majan seinät oli risuista punottuja ja katto saattoi olla kaislaa, lautaa tai risuista punottu. Katon päälle laitettiin ohut turvekerros. Myös päätyseinät saattoivat olla turpeista ladotut. Sisäänkäynti oli tavallisesti majan päädyssä, kesällä

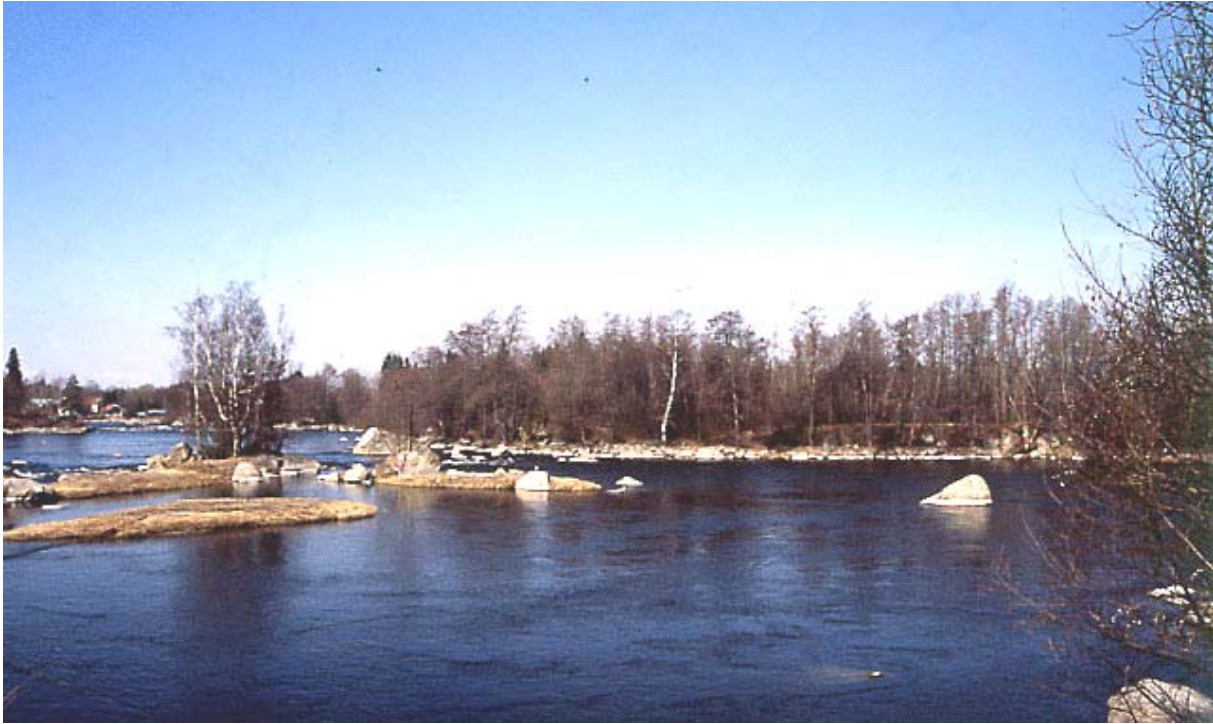
Kuva: Käärmeniemi. (MV/RHO 125582:40)

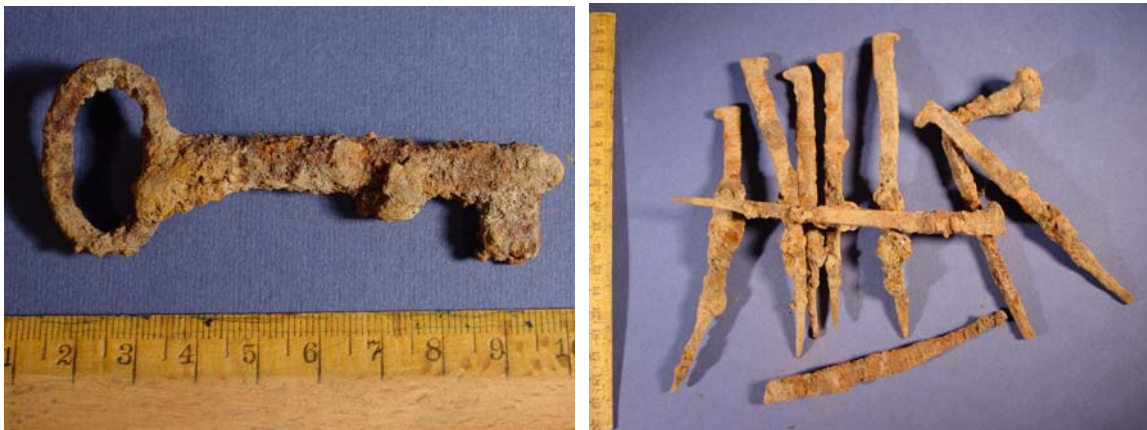
Kuva: Vartiorakennuksen puulattia alta löytyi rautainen avain ja haka. (KM2005062: 121). Lattialaudat oli kiinnitetty koukkupäisillä 6 ½ tuuman nauloilla (KM2005062: 253). (MV/RHO Heini Hämäläinen).

Rakennuksiin tai rakentamiseen liittyvät löydöt olivat lähinnä nauloja ja niittejä, joista kentällä otettiin talteen vain eri lajien esimerkkikappaleet. Valkoiseksi lasitetusta fajanssikaakeliuunista oli säilynyt muutamia kaakelin kiinnityslistan ja kaakelilevyn paloja. Runsaasti löytyi ikkunalasia, josta suurin osa oli väritöntä ja ajoittui 1800-luvulle. Ikkunalasin sirpaleet saattoivat olla peräisin 1800-luvun puolivälissä rakennetusta puuparakista (R402), joka oli purettu 1870-luvulla. Rakennuksessa on ollut yli 40 ikkunaa. Vartiorakennuksen lattia alta löytyi rautainen avain.

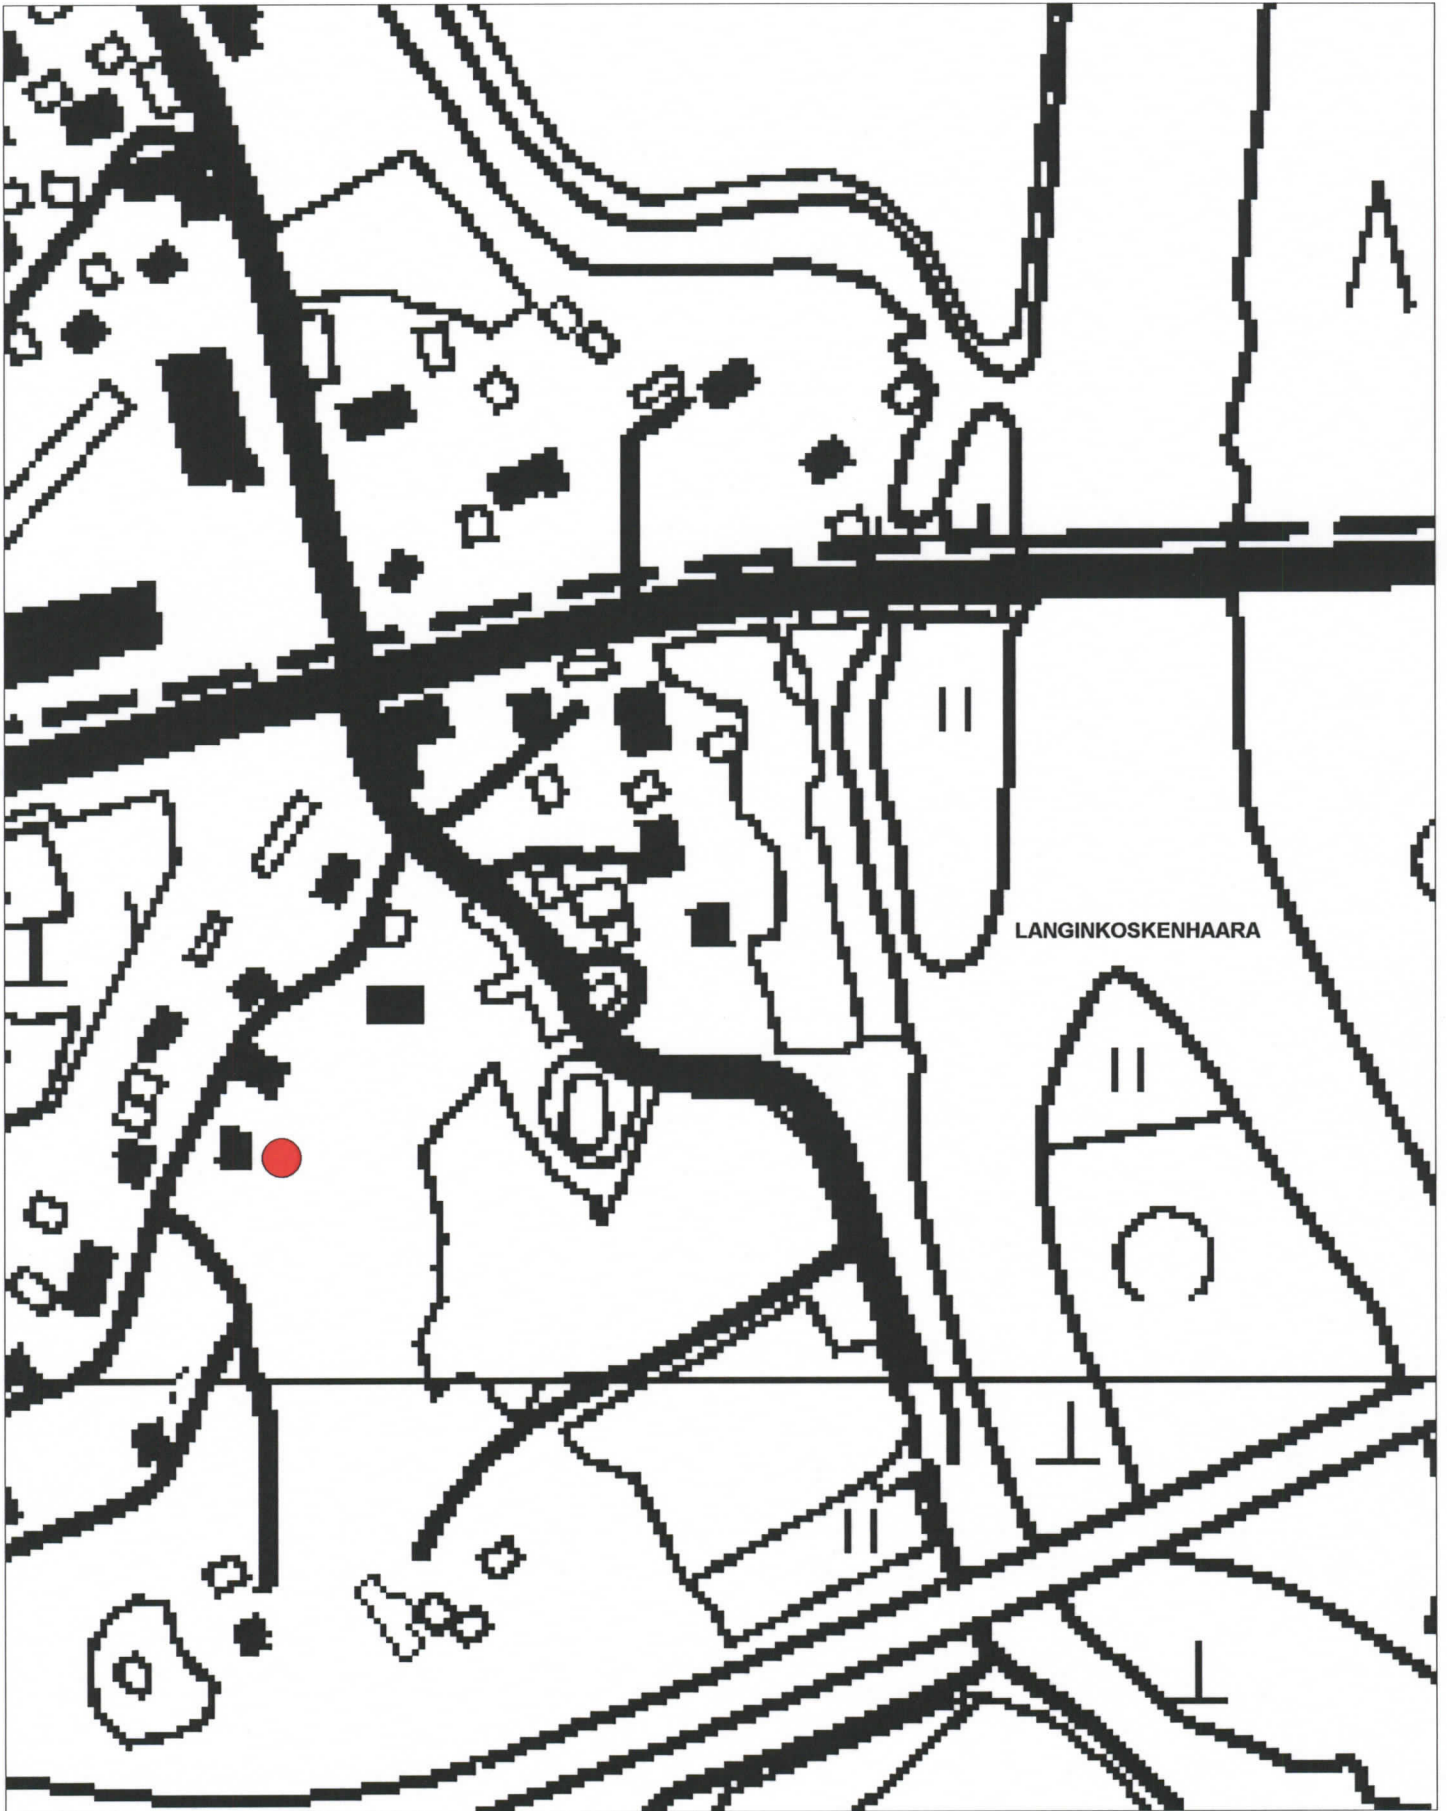
Kartta 1B

Yleiskartta
Kohde 34

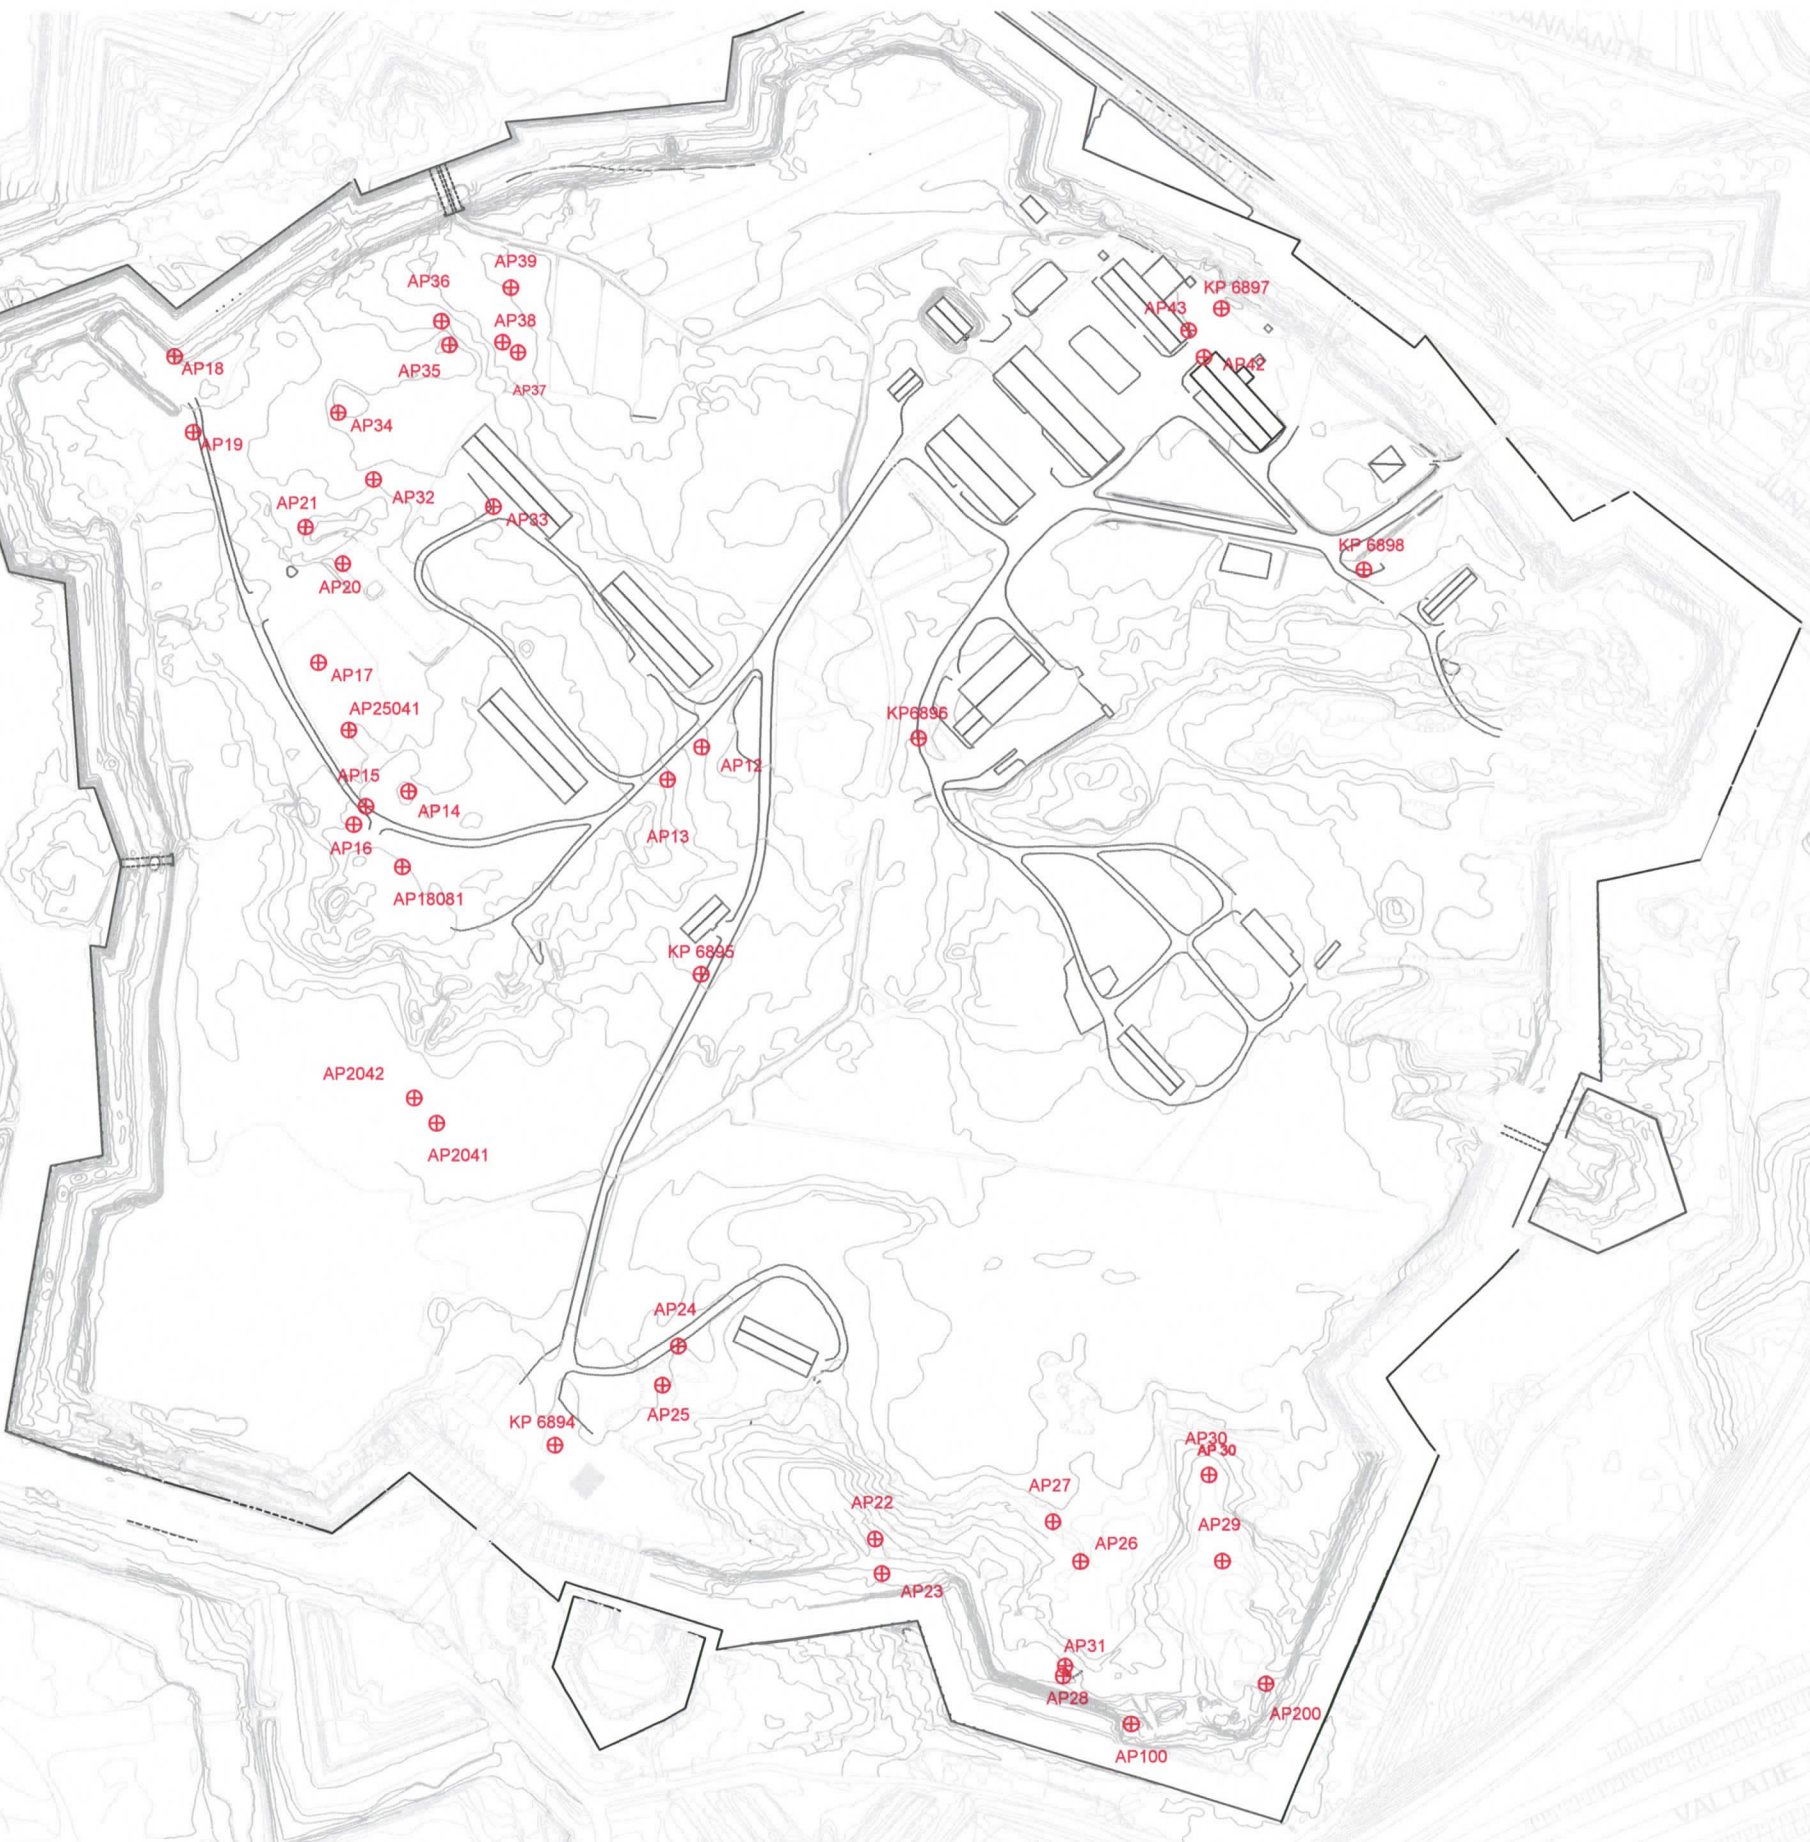
KOTKA Kymnlinna Päivi Hakanpää 2005	Yleiskartta Kiintopisteet ja apupisteet Mk 1:3000
MITTAUSDOKUMENTOINTI Päivi Hakanpää, Heini Hämäläinen Riikka Väisänen, Donald Lilqvist 2005 Puht. piirt. Donald Lilqvist 2006	MUSEOVIRASTO, RAKENNUSHISTORIAN OSASTON ARKISTO HELSINKI Kartta 1D

KP 6894 ⊕ x=710502.658 y=4939919.927 z=7.526	AP 11 ⊕ x=710776.54 y=493959.24 z=8.44	AP 24 ⊕ x=710541.61 y=493968.80	AP 37 ⊕ x=710932.25 y=493906.13
KP 6895 ⊕ x=710687.592 y=493978.169 z=8.069	AP 12 ⊕ x=710776.76 y=493978.62 z=8.46	AP 25 ⊕ x=710526.25 y=493962.49	AP 38 ⊕ x=710936.24 y=493899.99
KP 6896 ⊕ x=710780.114 y=494065.166 z=6.972	AP 13 ⊕ x=710763.93 y=493965.11 z=9.19	AP 26 ⊕ x=710456.70 y=494128.42	AP 39 ⊕ x=710957.86 y=493903.27
KP 6897 ⊕ x=710949.300 y=494185.099 z=6.496	AP 14 ⊕ x=710759.50 y=493862.77 z=9.51	AP 27 ⊕ x=710472.36 y=494117.47	AP 40 ⊕ x=710629.18 y=493873.61
KP 6898 ⊕ x=710846.241 y=494241.455 z=6.097	AP 15 ⊕ x=710753.68 y=493845.77 z=9.85	AP 28 ⊕ x=710411.61 y=494121.39	AP 41 ⊕ x=710639.30 y=493864.40
	AP 16 ⊕ x=710746.50 y=493841.00 z=11.00	AP 29 ⊕ x=710456.82 y=494184.20	AP 42 ⊕ x=710930.08 y=494178.16 z=6.71
	AP 17 ⊕ x=710809.98 y=493827.13	AP 30 ⊕ x=710490.74 y=494179.01 z=11.48	AP 43 ⊕ x=710940.63 y=494172.12 z=6.93

AP 18 ⊕ x=710930.58 y=493770.27	AP 31 ⊕ x=710415.55 y=494122.16	AP 100 ⊕ x=710392.61 y=494147.99 z=13.64
	AP 19 ⊕ x=710900.64 y=493841.00 z=9.36	AP 32 ⊕ x=710881.96 y=493849.03	AP 200 ⊕ x=710408.46 y=494201.36
	AP 20 ⊕ x=710848.85 y=493836.79	AP 33 ⊕ x=710871.32 y=493896.33	AP 2041 ⊕ x=710629.13 y=493873.58 z=6.44
	AP 21 ⊕ x=710863.28 y=493821.94	AP 34 ⊕ x=710908.35 y=493835.04	AP 2042 ⊕ x=710639.26 y=493864.36 z=6.58
	AP 22 ⊕ x=710465.54 y=494047.01	AP 35 ⊕ x=710935.09 y=493879.16	AP 18081 ⊕ x=710729.70 y=493860.20 z=10.49
	AP 23 ⊕ x=710451.96 y=494049.66	AP 36 ⊕ x=710944.45 y=493875.99	AP 25041 ⊕ x=710783.43 y=493839.10 z=9.19

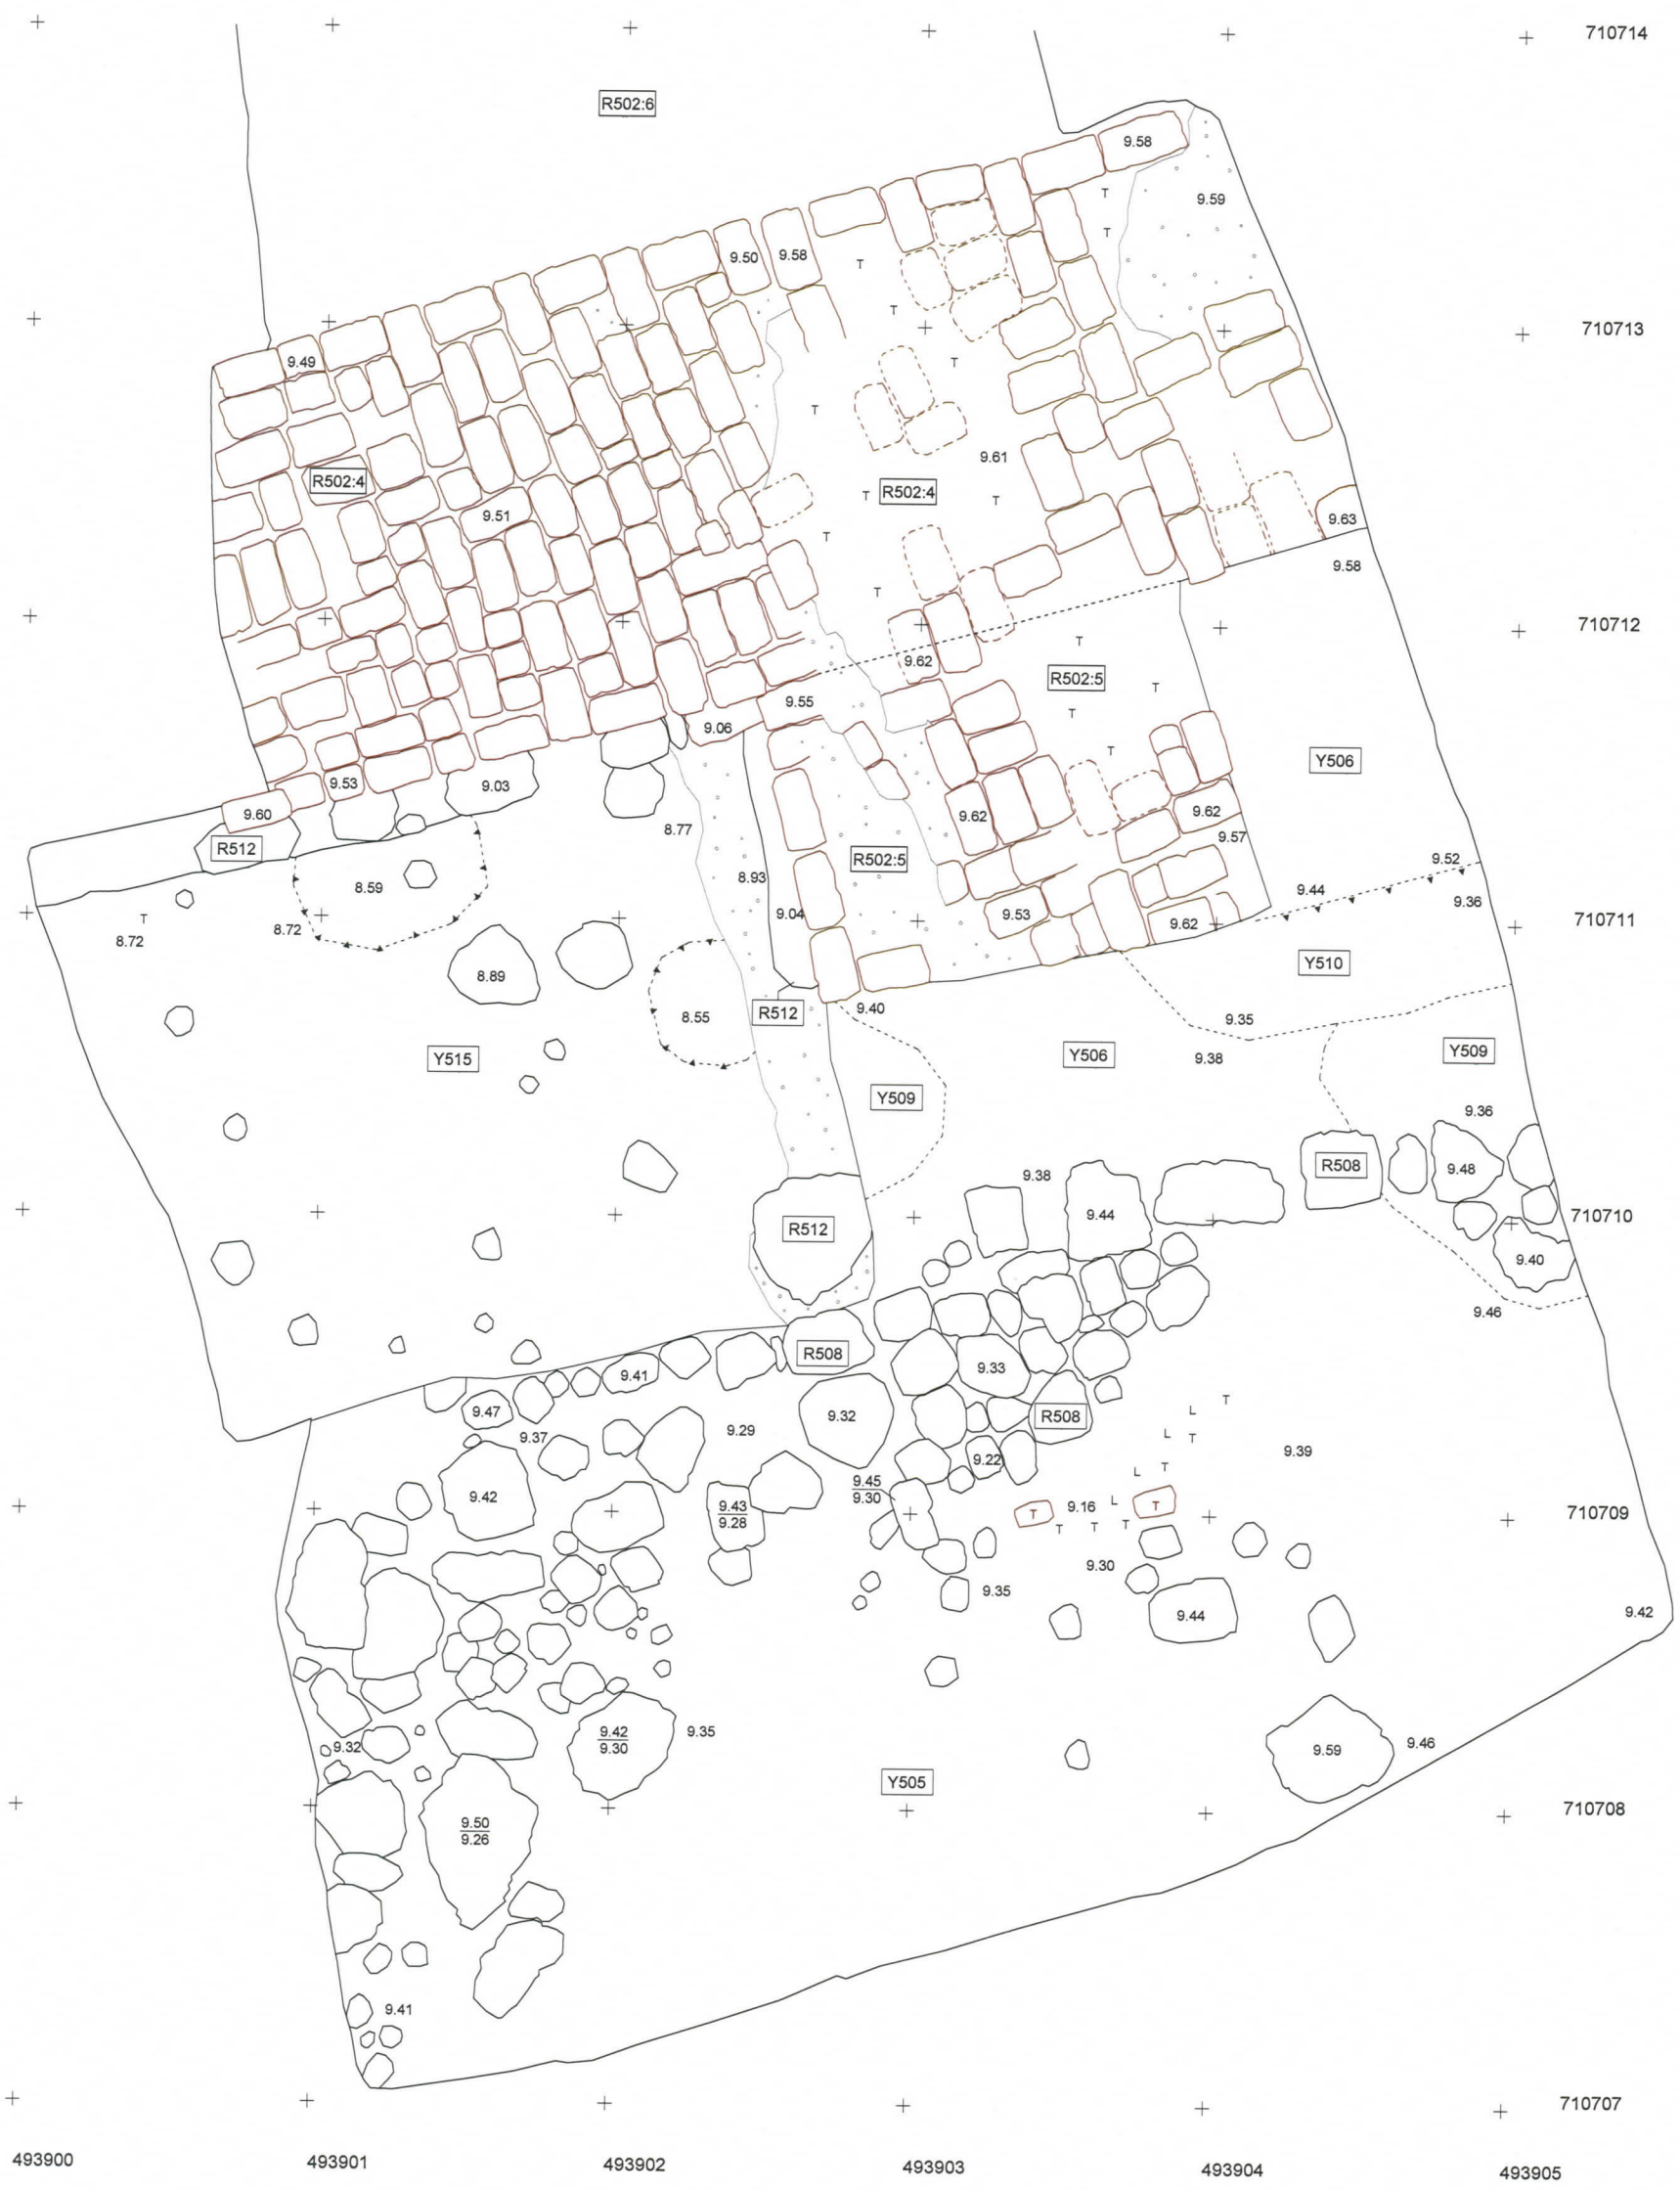
KOTKA Kyminlinna Päivi Hakanpää 2005 MITTAUSDOKUMENTOINTI D Lillqvist Puht.piirt. Donald Lillqvist 2006	Alue 5 (eteläpää) Dokumentointitaso 1 R502:4-6, R508, R512 Y505, Y506, Y509, Y510, Y515 Mk 1:25
	MUSEOVIRASTO, RAKENNUSHISTORIAN OSASTON ARKISTO HELSINKI
Kartta 11
