**KOTKAN KYMINLINNAN KAIVAUS, SUVOROVIN LINNOITUKSEN KARTOITUS JA
KYMINLINNAN YMPÄRISTÖN SOTAHISTORIALLISTEN KOHTEIDEN
INVENTOINTI 2005**

**Museovirasto, rakennushistorian osasto
Päivi Hakanpää**

Tiivistelmä

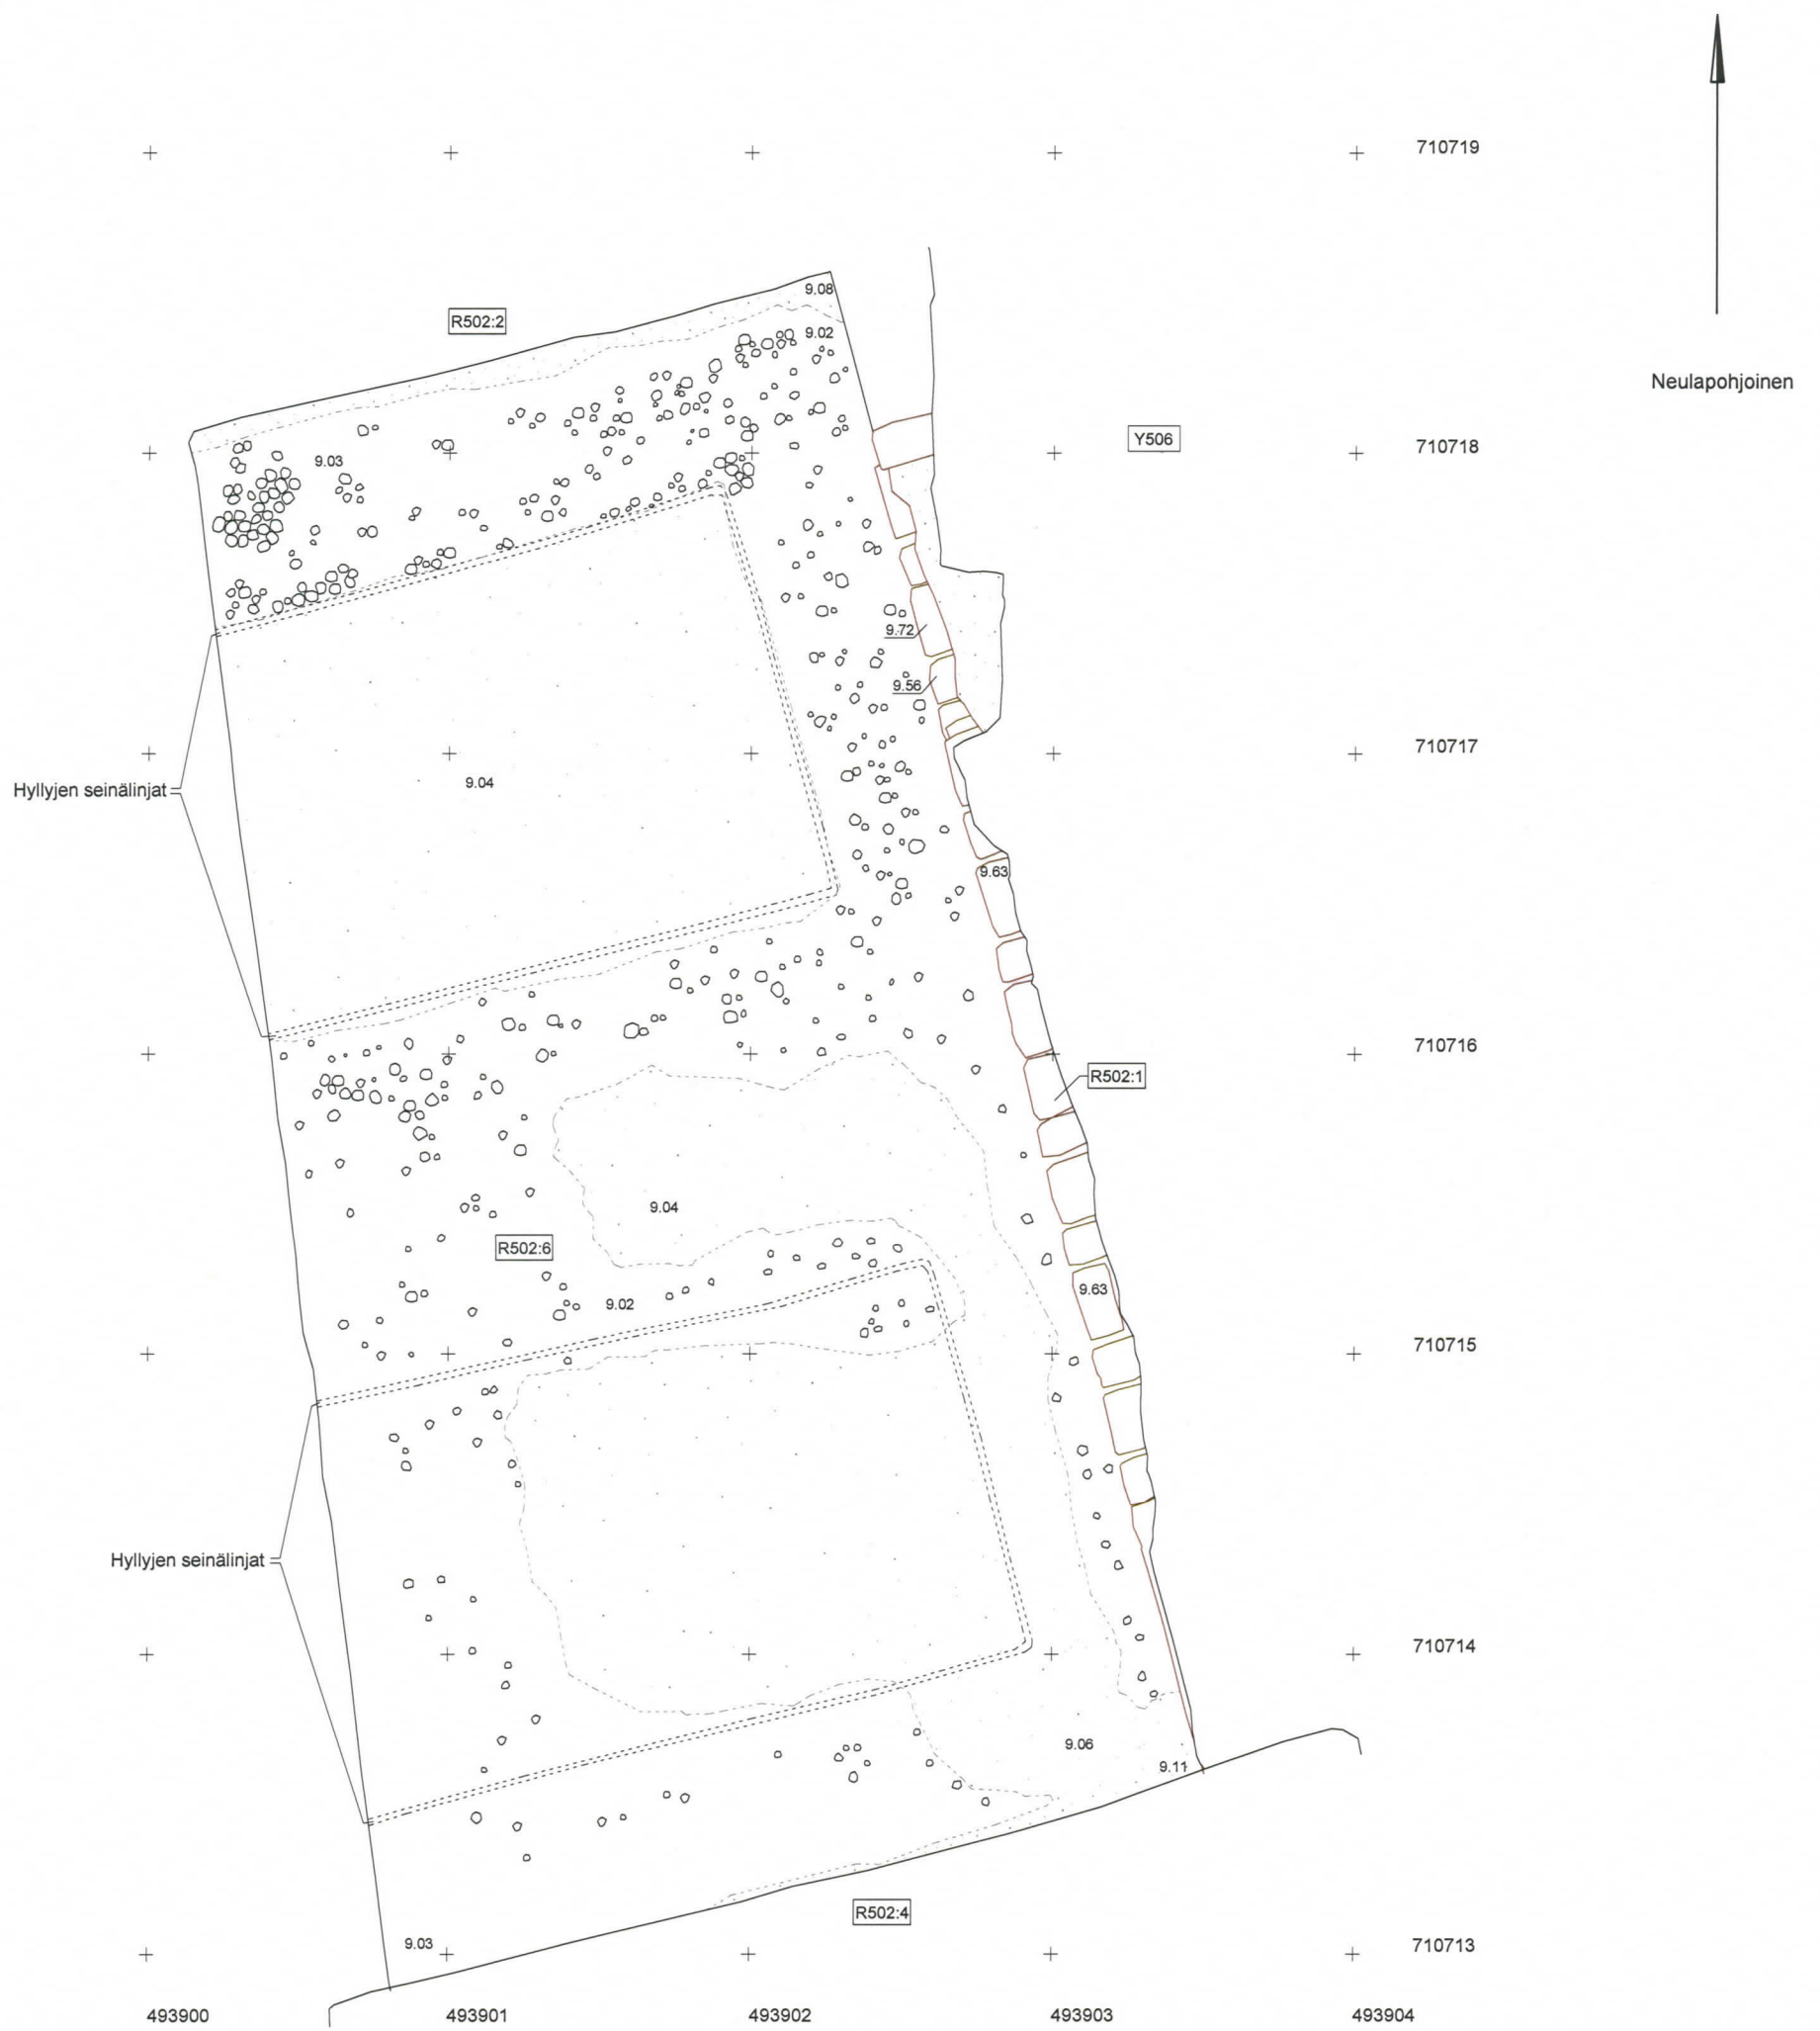
KOTKA Kyminlinna Päivi Hakanpää 2005 MITTAUSDOKUMENTOINTI D Lillqvist Puht.piirt. Donald Lillqvist 2006	Alue 5 (eteläpää) Dokumentointitaso 1 R502:4-6, R508, R512 Y505, Y506, Y509, Y510, Y515 Mk 1:25
	MUSEOVIRASTO, RAKENNUSHISTORIAN OSASTON ARKISTO HELSINKI
Kartta 11

R502 Ruutikellari, tiilirakenne
 R508 Kiveys
 R512 Kivirakenne
 Y505 Siltinsekainen hiekka
 Y506 Savensekainen multa
 Y509 Hiekkansekainen siltti
 Y510 Hiekan- ja laastinsekainen tiilimurska
 Y515 Siltti

Kaivausalueen kaakkoispäässä oli pintamaan alla tiehen liittyvä 10–70 cm:n paksuinen hiekkakerros. Tämän alla oli noin 10–40 cm paksut saven- ja siltinsekaiset hiekkakerrokset (Y504 ja Y505), joilla maan pintaa oli tasattu. Hiekkakerrokset on tuotu paikalle todennäköisesti tietä varten 1940–1950-luvuilla, jolloin alueelle rakennettiin pitkiä varastorakennuksia. Rakennukset on purettu viimeistään vuonna 1968.⁶² Tie erottui vielä maastossa leveänä polkuna. Hiekkakerrosten alta paljastui savensekainen multakerros (Y506), jonka paksuus vaihteli 5-15 cm:n välillä. Kerros oli ruutikellarin tiilirakenteiden (R502) ja osittain siihen liittyneen kiveyksen päällä (R508). Multakerros oli mahdollisesti ruutikellarin purkamisen jälkeen paikalle muodostunutta pintamaata, jonka alla oli laastin- ja tiilimurskansekaista savea (Y518). Kerros oli todennäköisesti 1870-luvun lopun purkukerros, jolla maan pintaa oli tasattu. Purkukerroksen alta tuli vielä esille kourumaisen rakenteen kiviä (R508). Kaakkoisosan pohjamaa oli silttiä (Y515).

11.	1:25	Alue 5 (eteläpää), dokumentointitaso 1, R502, R508, R512, Y505, Y506, Y509, Y510, Y515	DL
12.	1:25	Alue 5 (keskiosa), dokumentointitaso 1, R502	DL

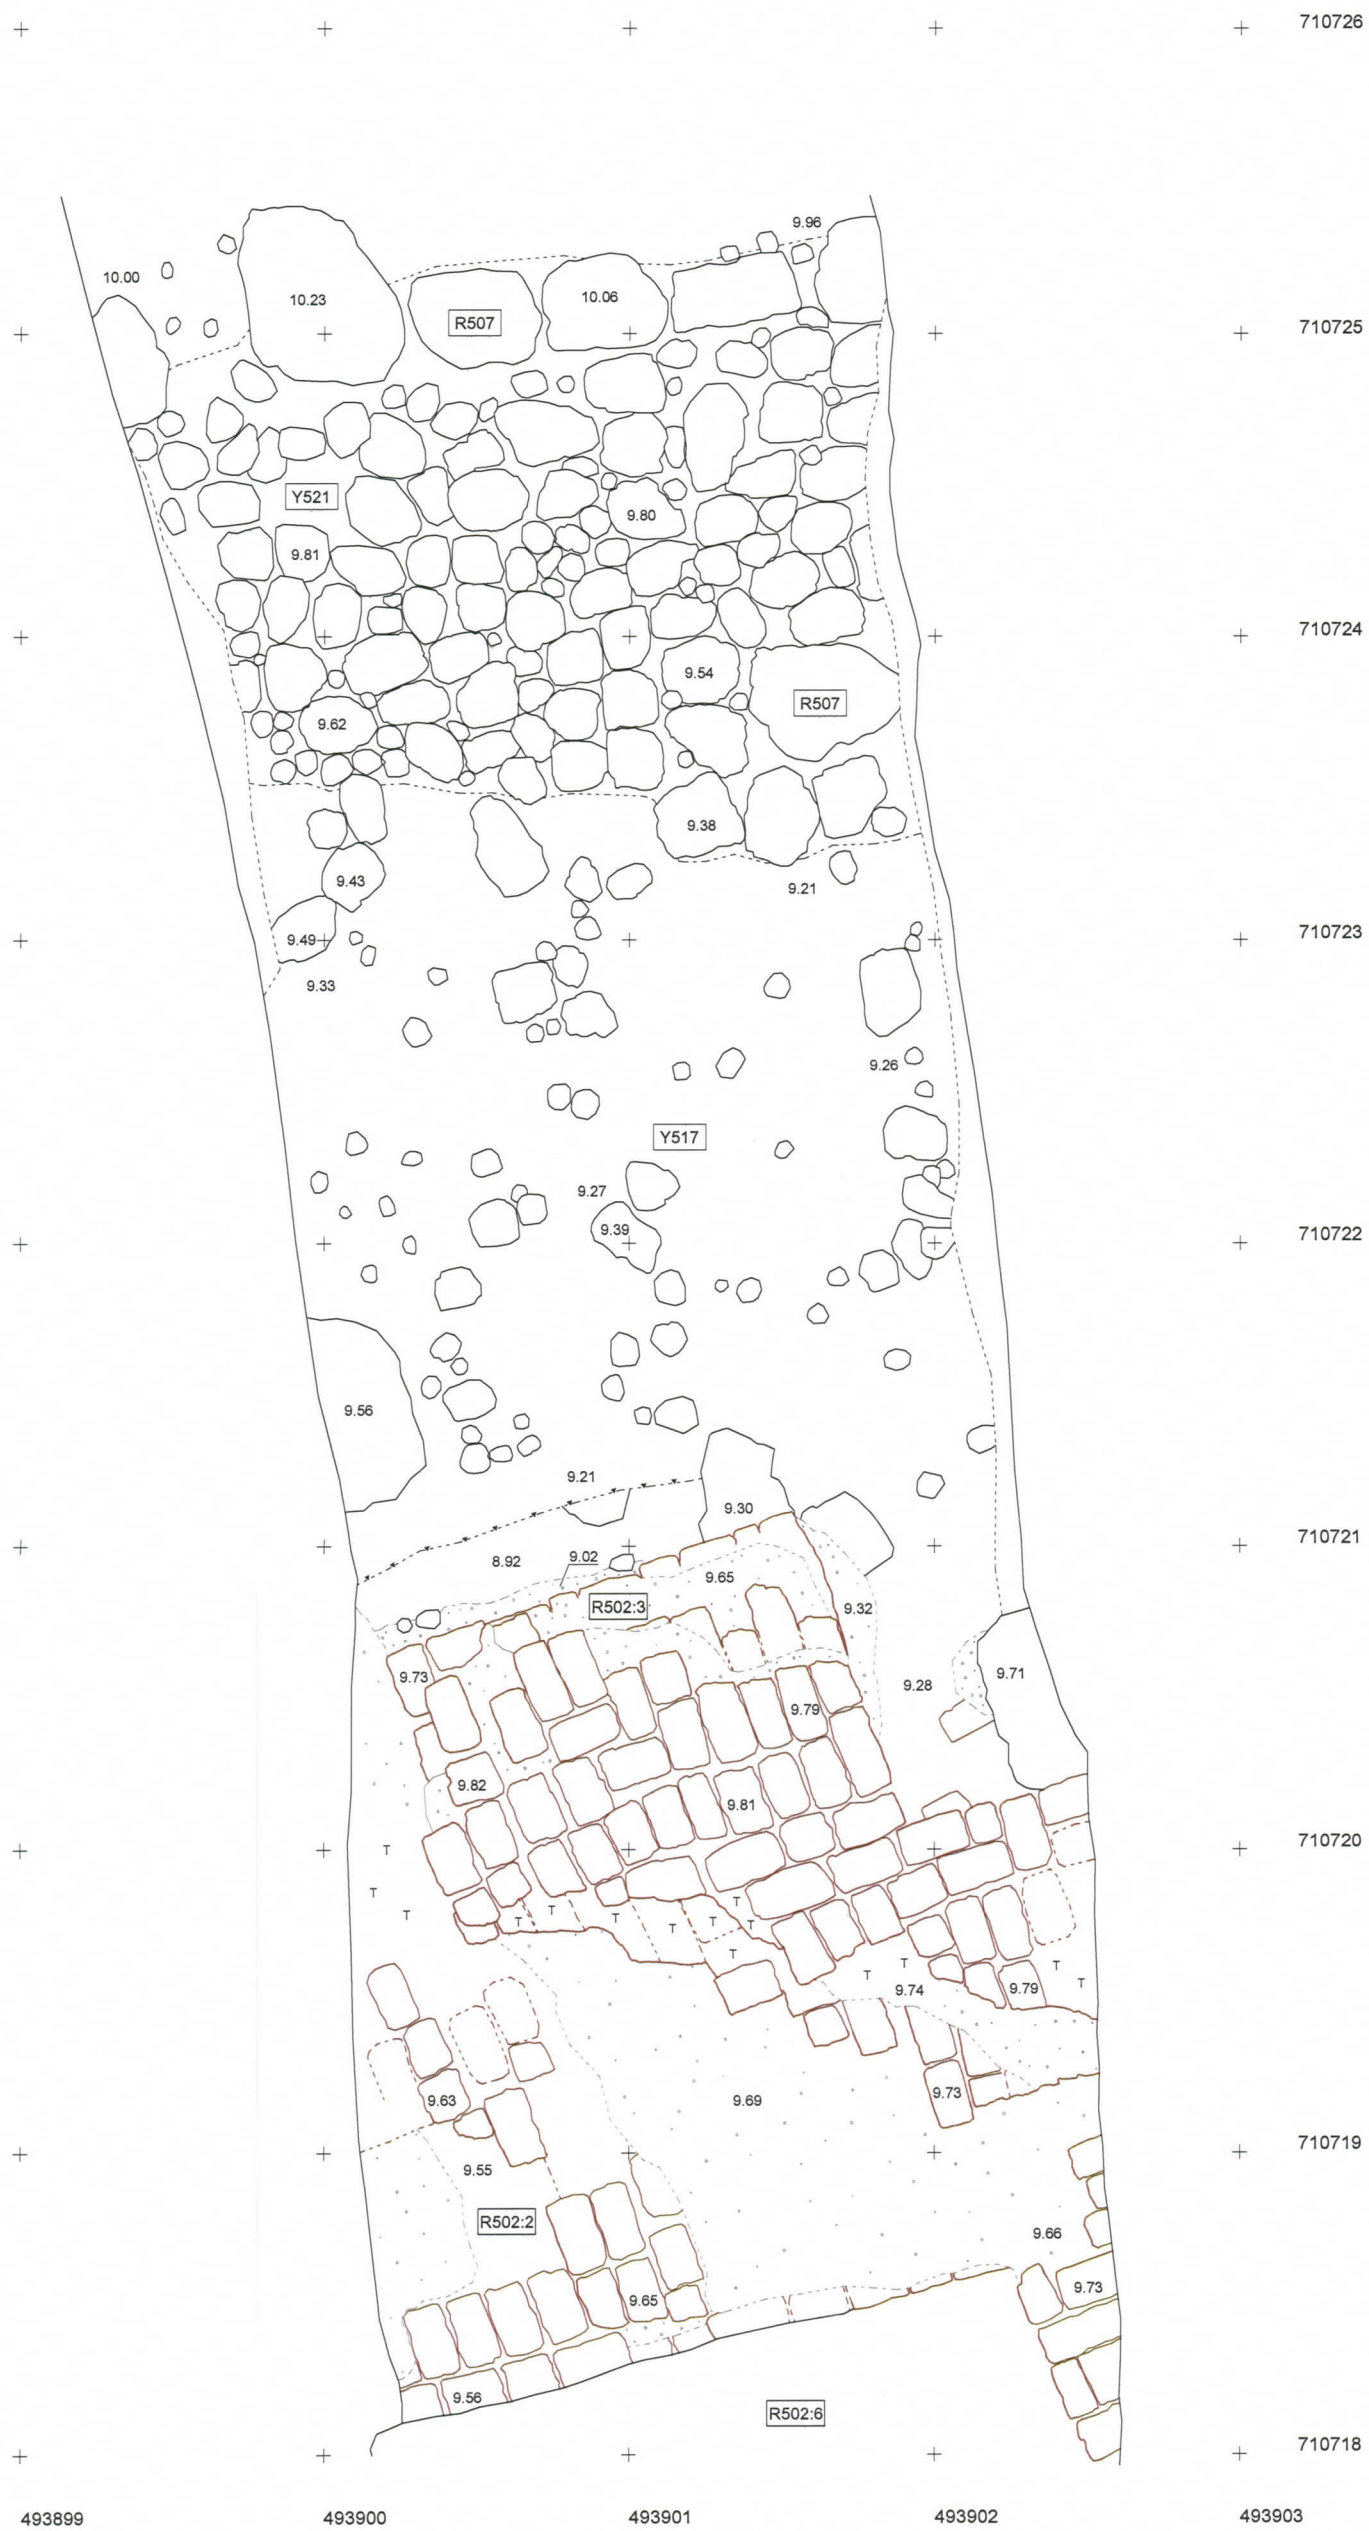
KOTKA Kyminlinna Päivi Hakanpää 2005 MITTAUSDOKUMENTOINTI D Lillqvist Puht.piirt. Donald Lillqvist 2006	Alue 5 (keskiosa) Dokumentointitaso 1 R501:1, 6 Mk 1:25
	MUSEOVARASTO, RAKENNUSHISTORIAN OSASTON ARKISTO HELSINKI Kartta 12

R502 Ruutikellari, tiilirakenne

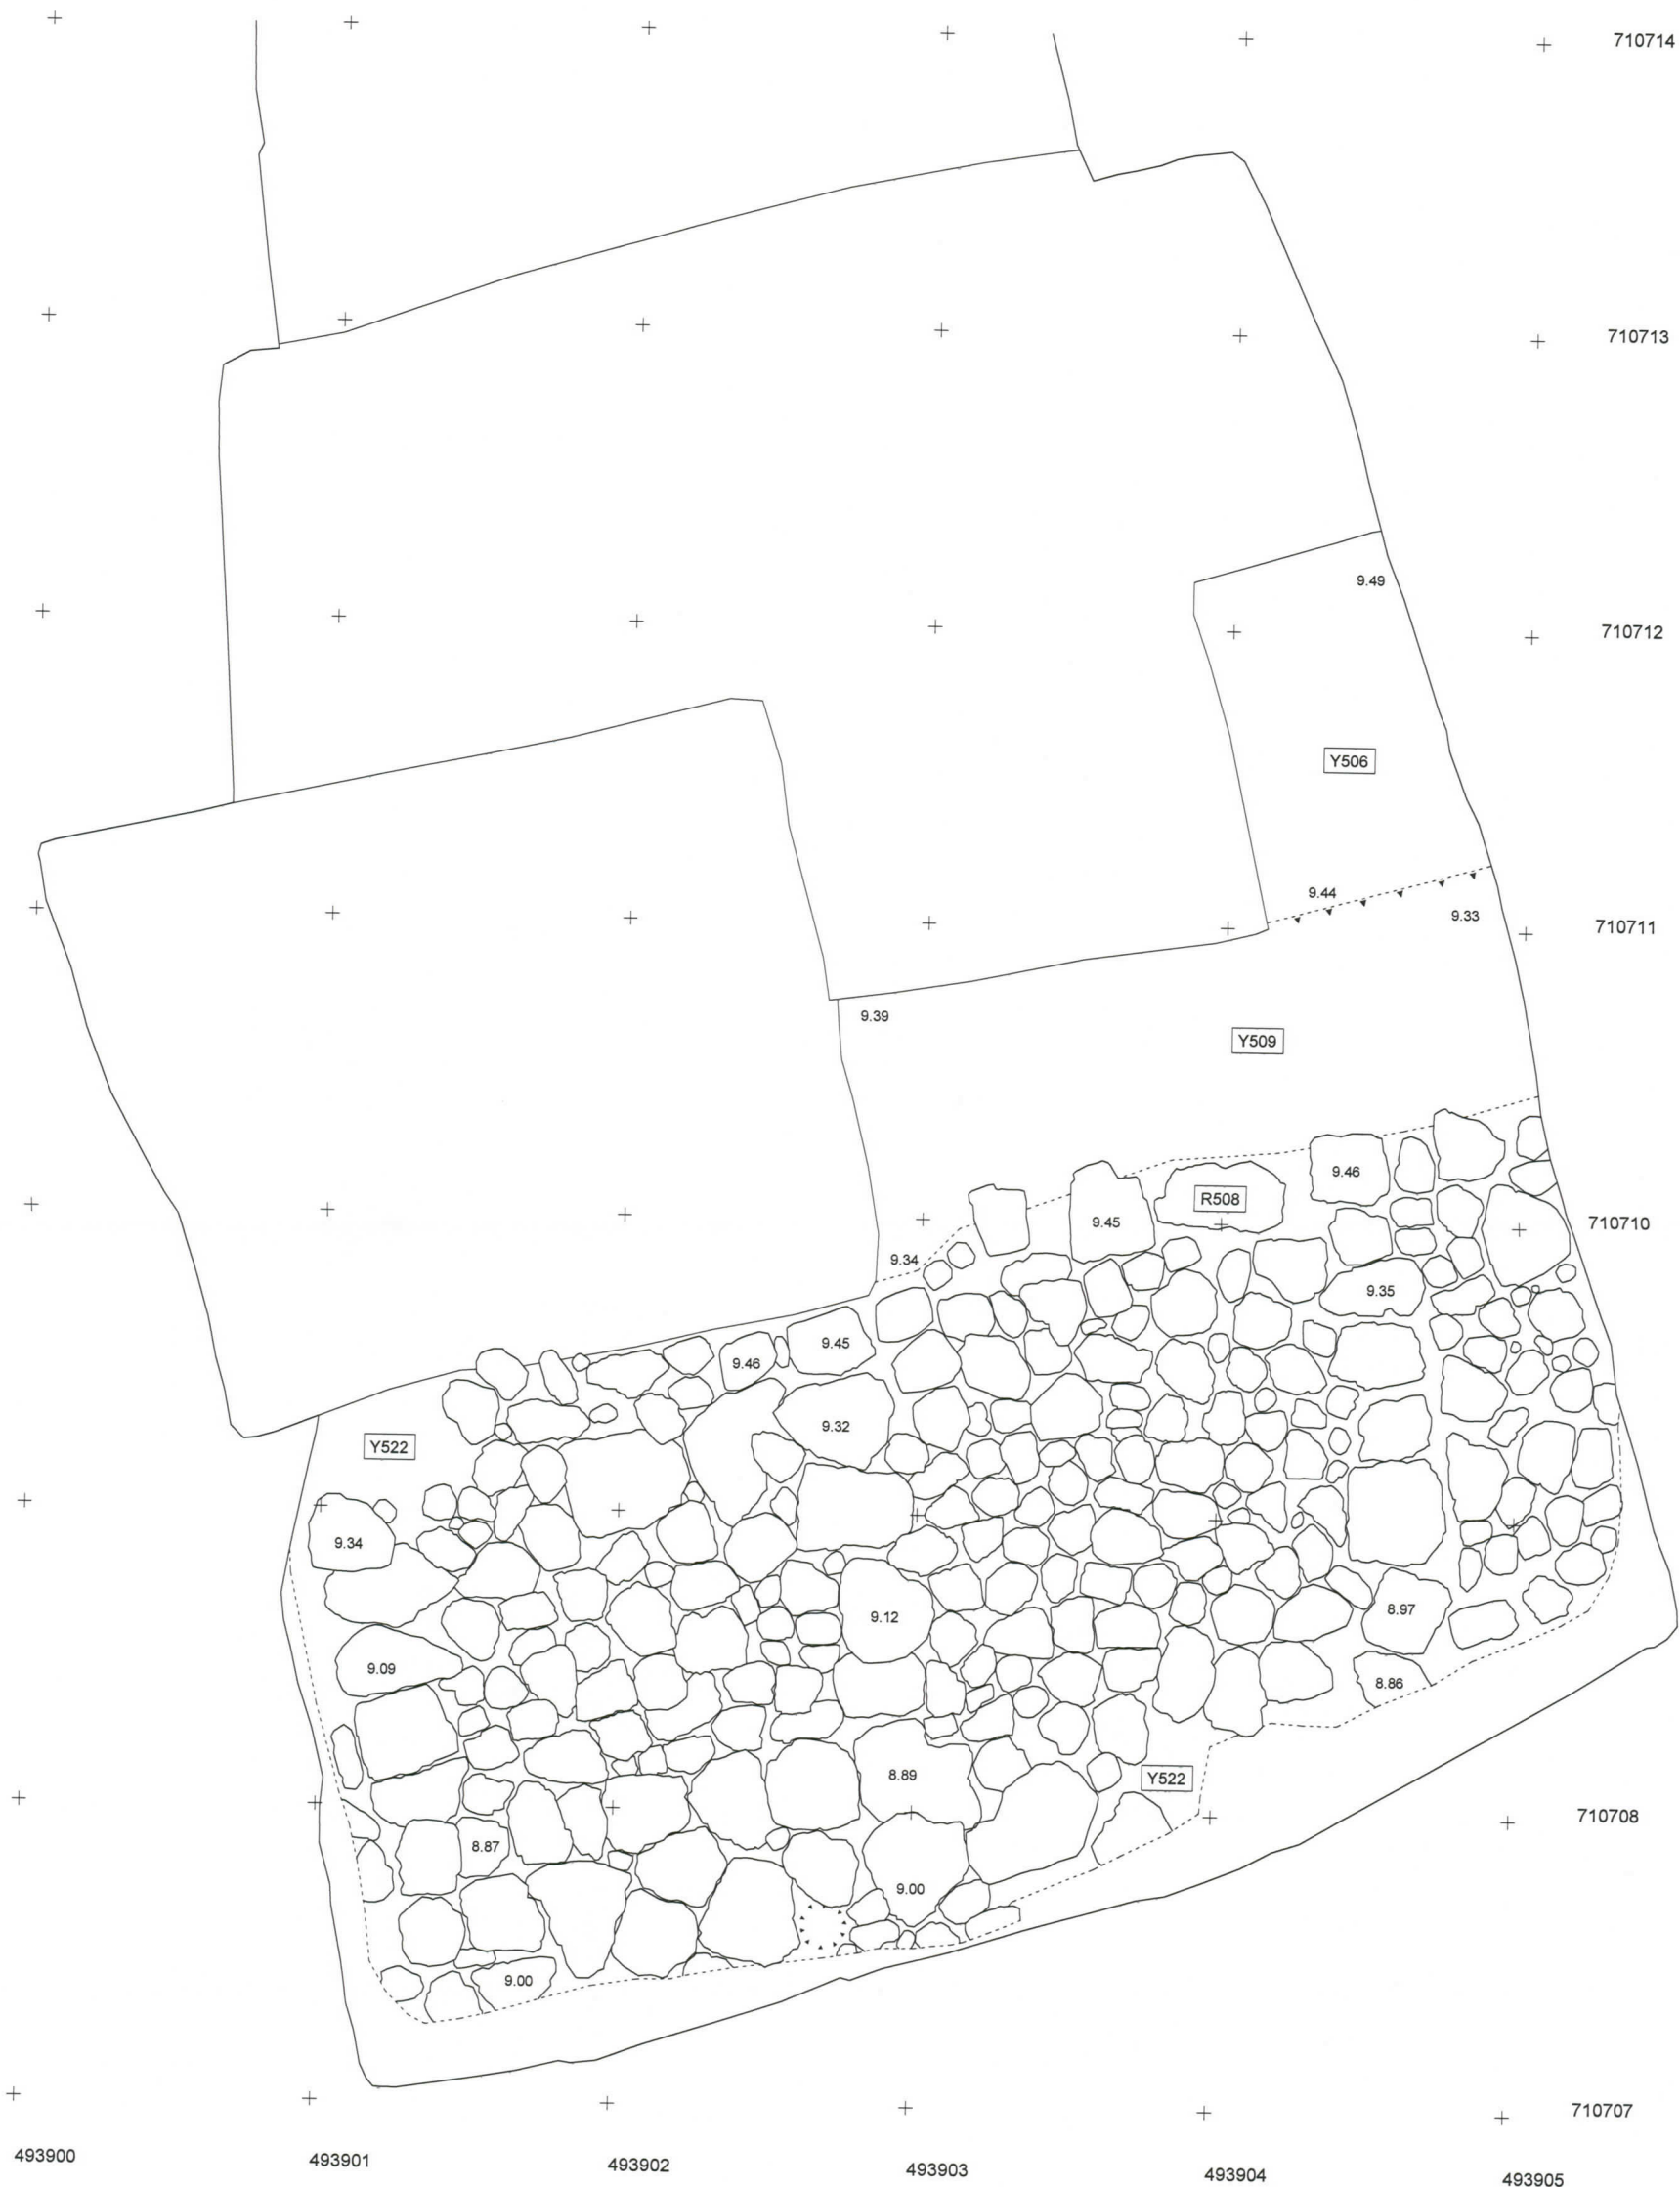
KOTKA Kymnlinna Päivi Hakanpää 2005 <small>MITTAUSDOKUMENTOINTI</small> D Lillqvist Puht.piirt. Donald Lillqvist 2006	Alue 5 (eteläpää) Dokumentointitaso 4 R508 Y506, Y509, Y522 Mk 1:25
	<small>MUSEOVIIRASTO, RAKENNUSHISTORIAN OSASTON ARKISTO HELSINKI</small>
Kartta 17

R508 Kiveys
 Y506 Savensekainen multa
 Y509 Hiekkanekainen siltti
 Y522 Mullan- ja hiekkanekainen savi

16.	1:25	Alue 5 (eteläpää), dokumentointitaso 3, R508, Y518	PK, Puht. piirt. DL
17.	1:25	Alue 5 (eteläpää), dokumentointitaso 4, R508, Y506, Y509, Y522	DL

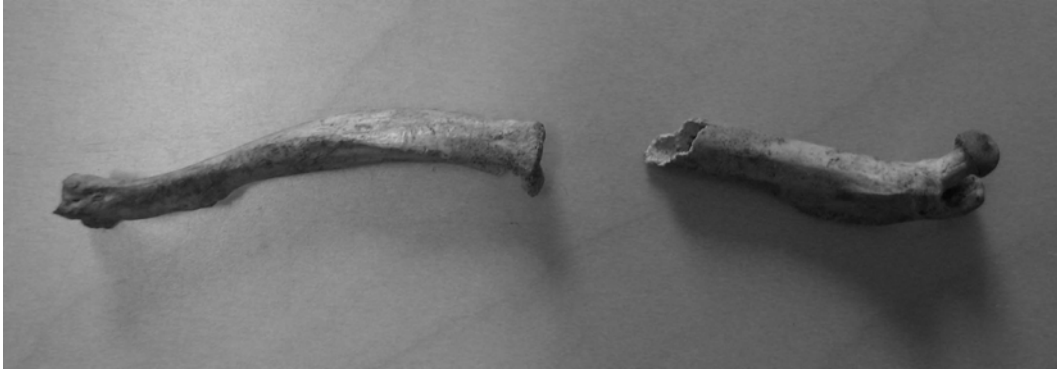
Kuva 1. Rotan vasemmanpuoleinen sääri- ja reisoluu.

Aineistossa oli muutamia jäniksen ja rotan luita. Todennäköisesti rotan luut (kuva 1.) ovat jäänteitä elintarvikejätteistä tonkineista rotista, lisäksi aineistossa oli jäänteitä lähes kokonaisen kissan jäänteet.

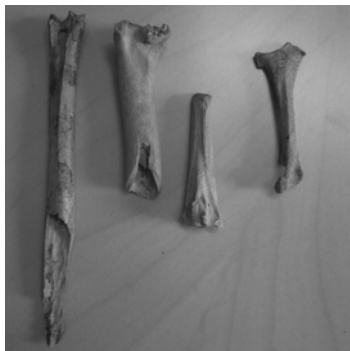
Kuva 2. Linnun luita, vasemmalta oikealle: Joutsenen vasemmanpuoleinen jalanluu (*Metatarsus*) ja olkaluu (*humerus*), hanhilinnun oikeanpuoleinen jalanluu (*metatarsus*) ja metsäkanalinnun luu rinnasta (*coracoid*) oikealta puolelta.

Materiaalissa oli muutamia lintujen luita (kuva 2). Luut ovat peräisin pääasiassa eläimen raajoista. Tunnistetut luut olivat peräisin joutsenista, hanhista, metsäkanalinnuista ja kanalinnuista. Yhtään luita ei tunnistettu lajilleen. Tunnistettujen luiden perusteella aineistossa oli jäänteitä kahden eri kanalinnun luustosta (2 kappaletta vasemmanpuoleista rintakehän (*coracoid sin.*) luuta). Lintujen luut olivat pääosin peräisin niiden raajoista, mutta joukossa oli myös muutamia lantion ja selkärangan katkelmia. Lintuja lienee pyydetty pääasiassa keväällä tai syksyllä, poikkeuksen muodostavat metsäkanalinnut, joiden pääasiallinen pyyntiaika on talvella. Tunnistettujen luiden perusteella voidaan olettaa, että ne ovat tulleet aineistoon pääasiassa ostettuina tai sitten ruhojen puuttuvat osat ovat muualla kuin kaivetulla alueella.

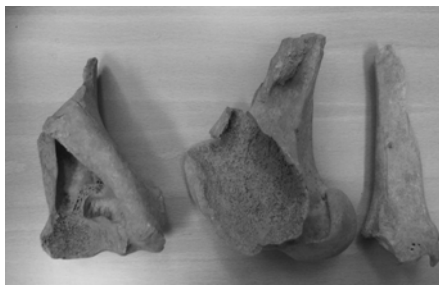
Kuva 4. Teurastuksen jälkiä naudan pitkissä putkiluissa. Vasemmalta oikealle olkaluun (*humerus*), reisiluun (*femur*) ja sääriluun (*tibia*) distaalipäät.

Aineiston pitkissä putkiluissa oli erittäin runsaasti jäänteitä teurastuksen jättämistä jäljistä (kuva 4). Etenkin isojen ungulaattien selkänikamat olivat täynnä viiltojälkiä (kuva 5). samoin pitkissä putkiluissa oli runsaasti jälkiä, myös alaleuat oli aina halottu. Tämä kertoo siitä, että ruho on lienee pienitty sopivankokoiseksi palasiksi ruuanlaiton tarpeisiin ja ravinteikas ydin on käytetty tarkkaan hyväksi.

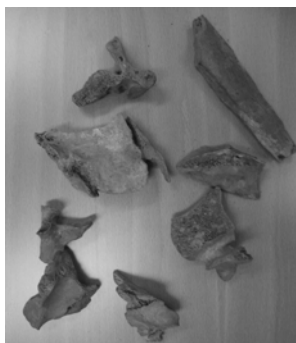
Kuva 5. Teurastuksen jälkiä naudan selkänikamissa.

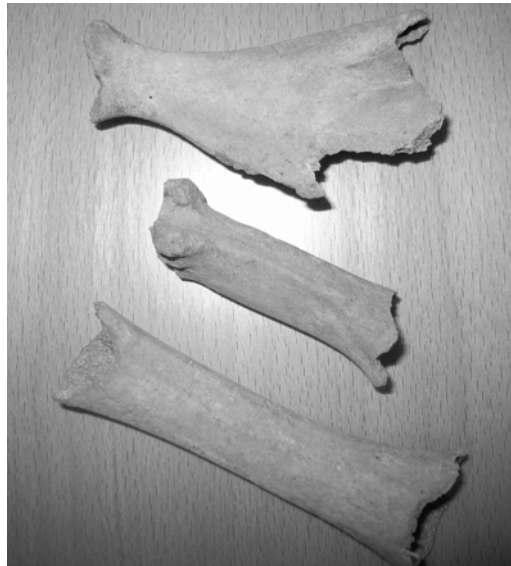
Kuva 6. Fragmentoituneita sian luita, joissa voi havaita myös jyršinnän jälkiä. Keskikokoisten ungulaattien luista puuttui lähes poikkeuksetta niiden distaali- tai proksimaalipäät, kuten voi havaita alimmaisessa värttinäluussa (radius).

Etenkin pienempien eläinten, kuten sian sekä lampaan tai vuohen luut ovat usein edustettuna materiaalissa vain niiden varsiosuudelta (diafyysi). Tämä johtuu joko siitä, että ravinteikkaat päät on murskattu ja niistä on keitetty rasva talteen, tai sitten ne ovat eläinten jyrsimiä juuri niiden sisältämien jänteiden ja kalvojen tähden. Prosessia on vaikea todeta varmasti, sillä päät ovat niin eläinten kaluamat, että mahdolliset aiemmat leikkausjäljet eivät ole säilyneet. On myös mahdollista, että kaluttujen luiden päät ovat olleet kasvuvaiheessa, jolloin päät muodostuvat pitkälle rustosta, eikä niistä näin ollen jää mitään tunnistettavaa elementtiä, etenkin jos eläimet niitä jyršivät. Kaluamisjäljet ovat todennäköisesti sekä varustuksen alueella olleiden koirien että rottien ja muiden jyršijöiden aikaansaannosta. Ulkoasultaan ne vaikuttavat erityisesti pienten jyršijöiden pureskelemilta.

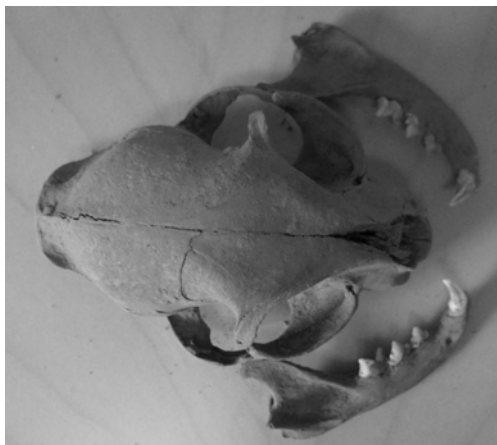
Kuva 7. Kissan kallo ja alaleuat. hampaat ovat kulumattomat, mikä kieli kissan nuoresta iästä.

Aineistossa oli 65 kissan (*Felis catus*) luuta. Ne olivat peräisin eri puolilta ruhoa. Osa luista oli talletettu erikseen ja niille oli mitattu tarkat koordinaatit (710763,43/493828,40 z=8,89). Nämä luut olivat peräisin sen kallosta, alaleuasta (kuva 7.) lavasta ja nikamista. Päivi Hakanpään mukaan erilleen otetut kissanluut löytyivät vartiotuvan puulattiaksi tulkitun kokonaisuuden alta. Muut osat kissasta oli talletettu muun luuaineiston joukkoon. Kissa on lienee joutunut aineistoon kokonaisena. Puuttuvat luut ovat lienee eläinten kuljettamat muualle tai sitten ne eivät pienen kokonsa vuoksi ole päätyneet kaivauksissa talletettuun aineistoon. Kissan luustosta ei ilmennyt mitään kuolinsyytä ja sen hampaat ovat olleet lähes kulumattomat ja erittäin hyvässä kunnossa. Kyseessä on täysikasvuinen mutta nuorehko yksilö.
