**KOTKAN KYMINLINNAN KOEKAIVAUS, KARTOITUS JA MAAPERÄN
KUNNOSTUKSEN ARKEOLOGINEN VALVONTA 2004**

Museovirasto, rakennushistorian osasto
Päivi Hakanpää

Museoviraston rakennushistorian osasto suoritti Kotkan Kymminlinnassa 23.8–17.9.04 koekaivauksen ns. Suvorovin linnoituksen alueella sekä kartoitti alustavasti sen laajuutta. Myöhemmin syksyllä inventoitiin Kymminlinnan itä- ja pohjoisosien historiallisen ajan muinaisjäännöksiä. Kustannuksista vastasivat Kaakkois-Suomen TE-keskus ja Senaatti-kiinteistöt. Tutkimukset liittyivät linnoituksen uudelleenkäytön suunnitteluun ja sen sisäpuolella olevien muinaisjäännösten rajojen määrittelyyn. Samaan aikaan toteutettiin ampumaratojen ja varuskunnan korjaamorakennuksen ympäristössä pilaantuneiden maiden poiston valvonta, jonka kustannuksista vastasi Puolustushallinnon rakennuslaitos.

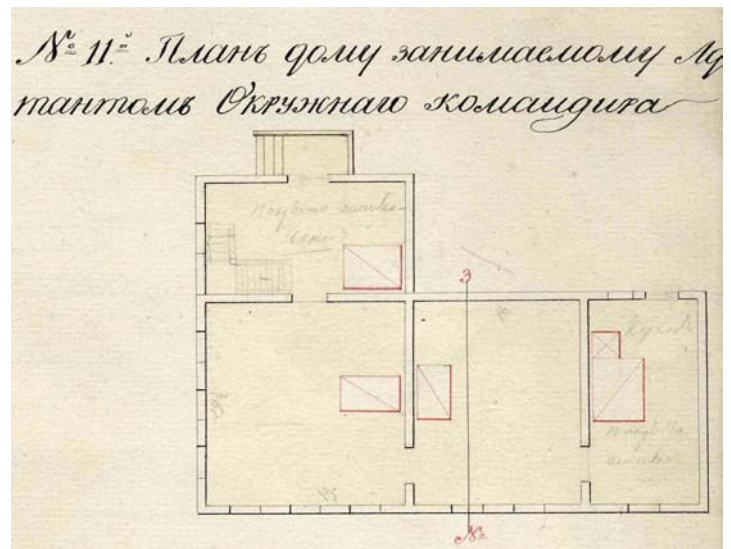
Kuva Upseerin ja vapaan mestarin talon rakennuspiirustukset vuodelta 1816. VIK 332

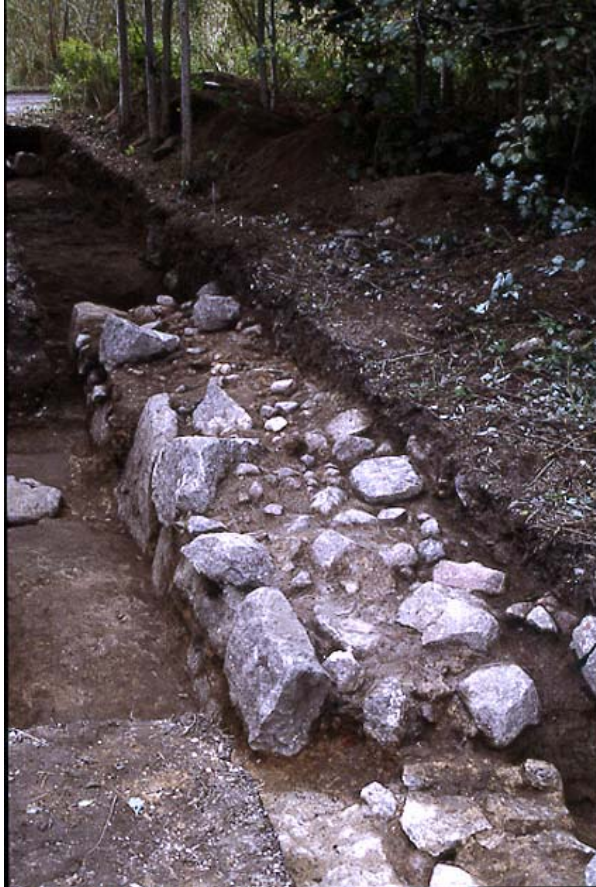
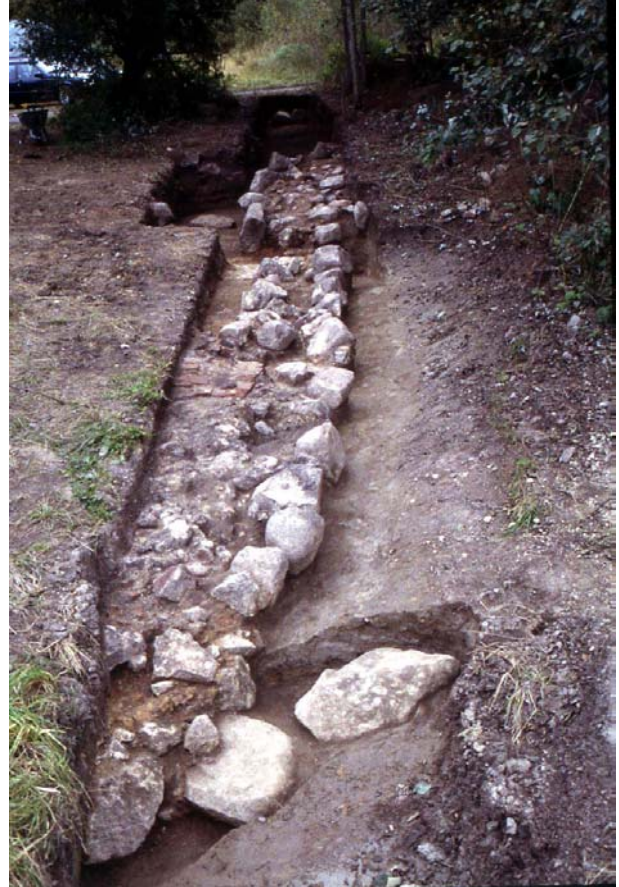
Kuva Kurtiinimuurin (R203) ja pääportin perustukset (R202). MV/RHodia 125537:34 ja :30 P. Hakanpää

Kurtiinimuurin (R203) luoteispuolella oli purku- ja täyttökerroksia lähes 1,5 metriä. Paksuin yksikkö oli hiekansekainen savi, johon oli sekoittunut multaa, tiilimurskaa ja kiviä. Kerroksessa oli savilinssejä. Yksiköstä löytyi mm. rautanauvoja ja -niittejä sekä posliini-, fajanssi-, punasavi- ja lasiastian paloja. Kerroksen alla oli noin 30–40 cm paksuisia rakentamiseen ja maan tasoittamiseen liittyneitä kerroksia (Y207, Y208, Y213). Koeojan koillisosan peitti yhtenäinen nokinen hiekansekainen savikerros (Y210), joka tuli esiin purku-, tasoite- ja rakentamiskerrostensa alta (8.65–8.12 m mpy). Runsaasti löytöjä sisältänyt kerros tulkittiin 1700-luvun lopun ja 1800-luvun alun maanpinnaksi. Kerroksen löydöt koostuivat hienoista posliiniastioista aina karkeatekoisiin slaavilaiskeraamisiin ruukkuihin sekä lasipikareista viinapulloihin. Kymminlinnan alueen sotilaallisesta toiminnasta kertovat rautakuula ja ruotsalaiseen univormuun kuulunut nappi. Löydöt ajoittuvat 1700-luvun lopulle ja 1800-luvun alkuun. Kerroksen (Y210) alla olleet yksiköt olivat löydöttömiä. Nämä n. 20–40 cm paksuiset pohjakerrokset olivat karkeaa hiekkaa (Y214 ja Y217), joiden alla oli väärytynyt siltti (Y216). R203 viereen tehdyistä koekuopissa alimmaisena oli savikerros. Koeojan lounaisosan pohjamaata ei kaivettu esille.

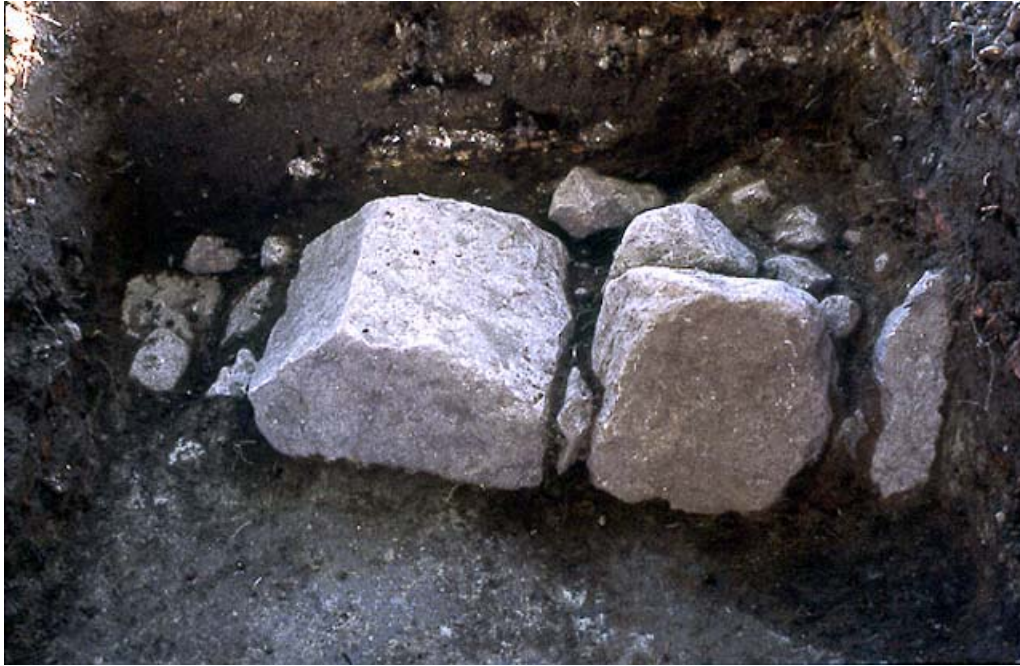
Kuva Koeoja 2 koillisosan kiviperustus (R211). MV/RHOdia 125537:36 P. Hakanpää

Koeojan koillisosasta paljastui luode–kaakkosuuntainen kiviperustus (R211), jonka ajoitus on vielä avoin. Kivet näyttävät rakennuksen perustuksiin kuuluvilta. Ne oli ladottu savensekaisen hiekan (Y214) päälle. Perustuksen leveys oli noin 30 cm ja sen korkeus oli 50 cm. Rakenteen päällä oli laastia. Rakenteeseen rajautui tiilimurskakerros (Y205 alaosa). Kivijalan päällä oli sekoittunut savikerros (Y204), joka sisälsi purkujätettä (mm. laastia, puun paloja, tiilimurskaa). Kerroksesta löytyi posliini-, fajanssi-, punasavi- ja lasiastioiden paloja. Löytöjen perusteella kerros ajoittuu 1800-luvun puolivälistä 1800-luvun lopulle. Mahdollisesti rakenne on samalta ajalta.

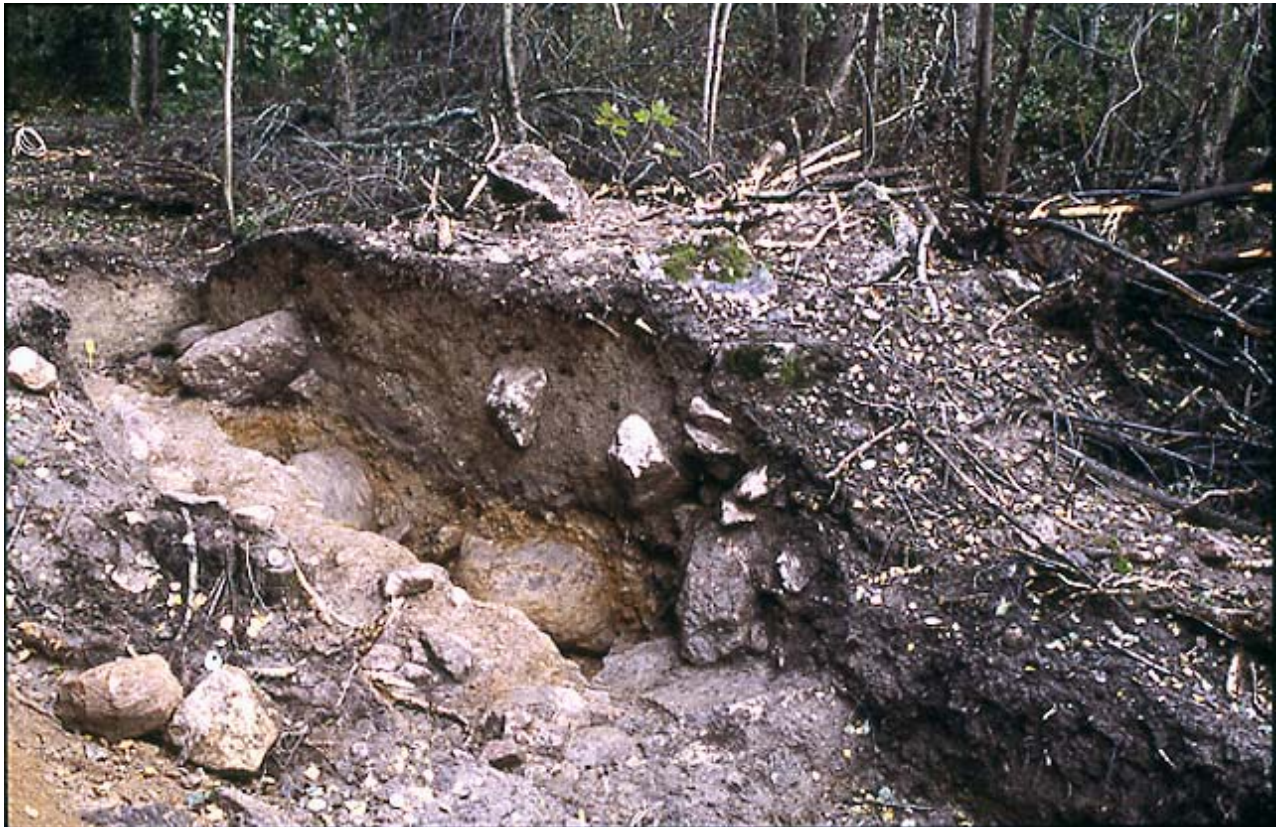
Kuva Maavallin koillisprofiili. MV/RHOdia 125537:50 P. Hakanpää

Maavallin keskikohta oli perustettu yli metrin halkaisijaltaan olevien kivien (R311) päälle. Kivet oli ladottu ainakin 70 cm paksuihin hiekka- ja silttimaakerrokseen (Y306, Y312), jotka sisälsivät kiviä ja sora. Kerrosten päällä oli katkonainen ohut nokinen savikerros (Y304), joka rajoittui etuvarustuksen seinään (R310). Kerros muistutti palokerrosta, mutta oli todennäköisesti peräisin hiihtyneestä orgaanisesta aineesta, mahdollisesti maamassoja sitomaan laitetuista risukimpuista eli faskiineista. Päälimmäisenä vallin keskiosassa oli noin 1,3 m paksuiset savi- ja hiekkakerrokset (Y302, Y303, Y308, Y309), joissa oli vähän kiviä. Maavallin luoteisreuna oli loivempi ja maakerrokset löysempiä, ilmeisesti purkamisen yhteydessä reunalle levinnyttä maata. Kaakkoisosan reuna oli jyrkempi ja sen reunakiveys oli vielä osittain näkyvissä.

Maavallin täyttökerroksissa oli vähän löytöjä. Pintamullasta löytyi vihreää pullolasia. Nokisen savikerroksen päällä olleessa mullansekaisessa hiekassa (Y309) oli eläimen luita, vihreää pullolasia ja turkoosinsinistä astialasia. Löydöt ajoittuvat 1700–1800-luvuille.

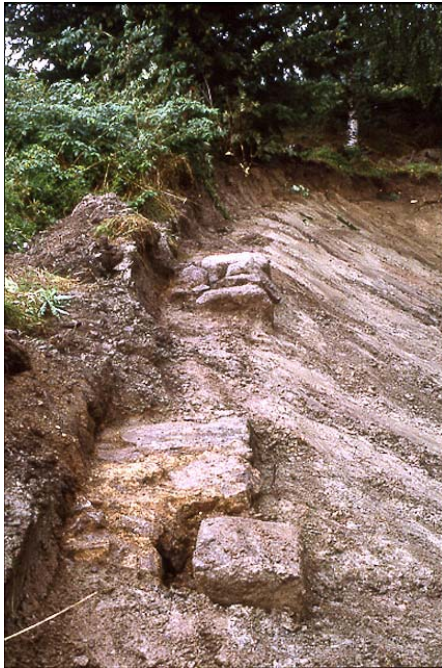
Bastioni 2 katvetien päältä, 50 metrin ammuntaradan kohdalta, paljastui kaksi erillistä samansuuntaista muurattua kiveystä (VA 1:1). Rakenteen koordinaatit olivat $x=710938-710940$ ja $y=493719-493725$. Rakenteet sijaitsivat aivan vallin reunalla 20–30 cm pintamaan alla (11.10–11.34 m mpy). Kiveykset jatkuivat luoteisprofiilissa kohti vallin harjaa. Rakenteiden väli oli noin 2,6 metriä. Kiveyksien leveys oli 1,7 m ja sen korkeus 45 cm. Muuraukseen käytetty laasti oli ruskeankeltaista ja sen sekoitteena oli karkea hiekka. Rakenteeseen oli muurattu 60 cm x 40 cm–25 cm x 10 cm kokoisia kiviä. Linnoituksen saattamiseksi puolustus-kuntoon jouduttiin ennen Suomen sotaa turvautumaan väliaikaisratkaisuihin mm. rakentamalla maasta etuvarustuksen katvetille tykkipankkoja.⁷⁵ Muuratut rakenteet (VA1:1) liittyvät mahdollisesti myös katvetien päälle rakennettuihin tykkipaikkoihin.

Kuva Bastioni 2 katvetien päältä paljastuneet muuratut kivirakenteet (VA1:1). MV/RHODia 125537:62:62 P. Hakanpää

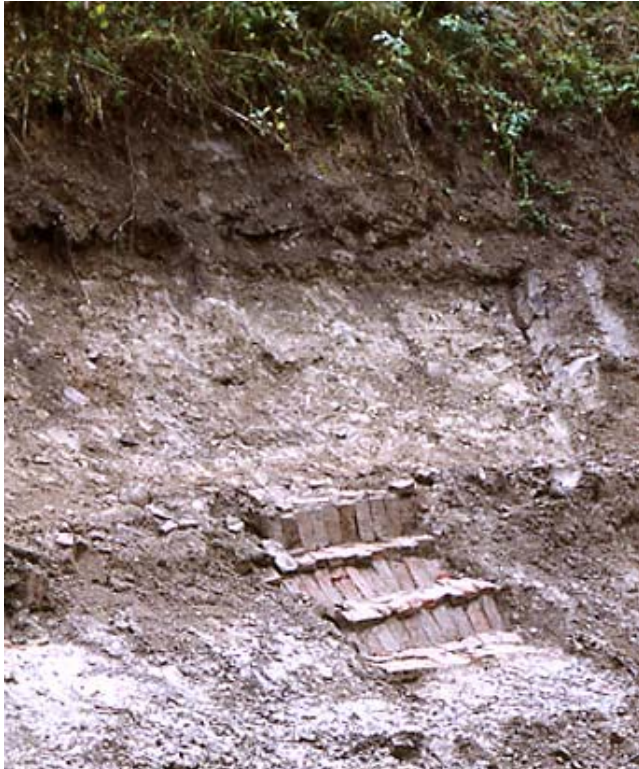
lynyt n. 7 metrin pituudelta. Tiilirakenteen korkeus oli 11.95–12.85 m mpy ja sen koordinaatit olivat $x=710386-10387$ ja $y=494155-494162$. Tiilet oli ladottu hiekansekaisen soran päälle ja rakenne oli tiivistetty vaaleanharmaalla savella. Rakenteeseen oli käytetty erikokoisia tiiliä (30x14x6 cm–20x10x6 cm). Tiilirakenne liittyi todennäköisesti näyttötaulun takana olleen vallin alkuperäisen maan pengertämiseen. Se päättyi lounas–koillisuuntaiseen kiviriviin, jota oli säilynyt n. 4 metrin leveydeltä. Ladottujen kivien koko oli 1 m x 1,2 m–0,75 m–0,5 m ja niiden pinta oli korkeudella n. 11.80 m mpy. Kivet saattoivat liittyä etuluiskan pohjustukseen. Tiilirakenne purettiin.

Kuva . Ampumaradan näyttötaulun takaa paljastunut tiilirakenne (VA3:1). MV/RHodia 125537:81 P. Hakanpää

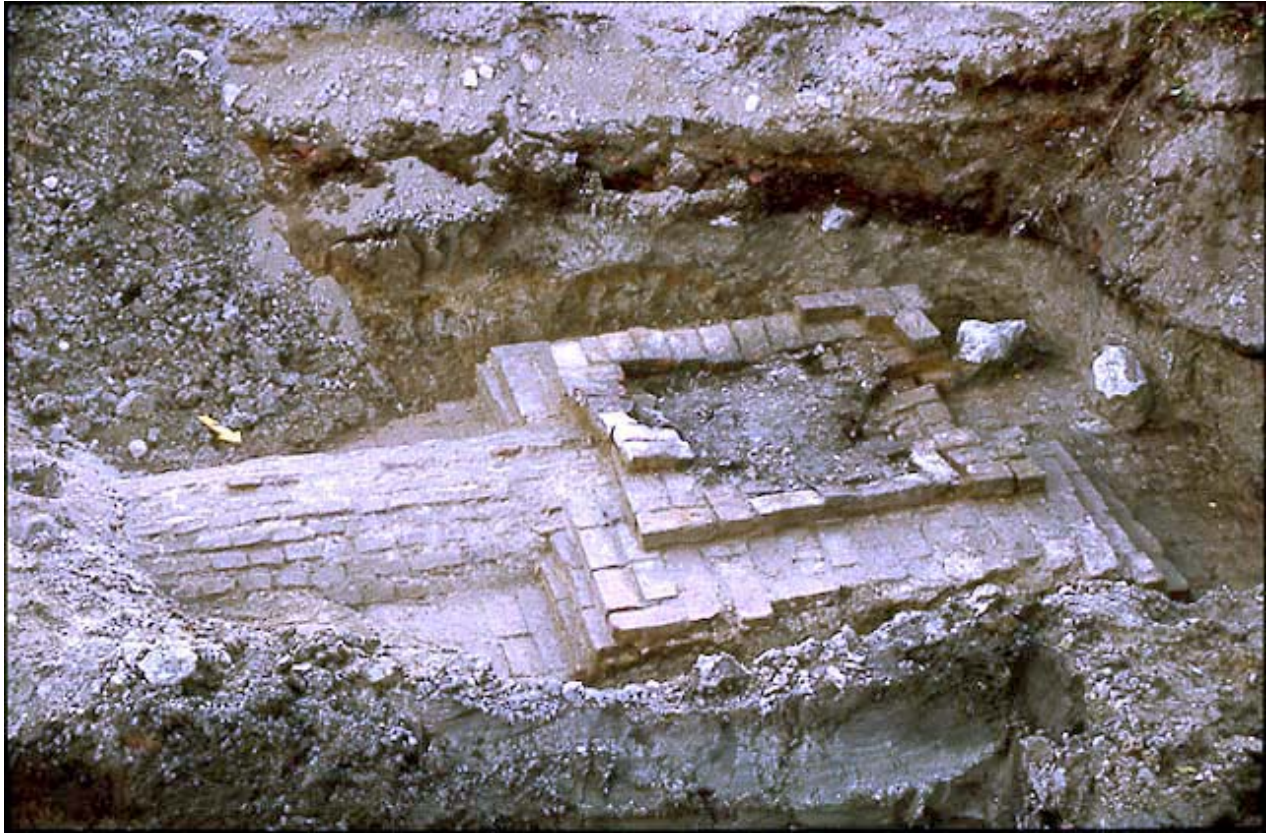
Kuva: Tarkastuskaivo ja tiilestä muurattu vesitunneli 1800-luvun alusta. MV/RHODia 125537:72 P. Hakanpää.

josta holvattua putkea oli 1,4 metriä. Rakennetta ei kaivettu kokonaan esiin. Se peitettiin ohuella savi-kerroksella, jonka päälle laitettiin kuitukangas ja lopuksi maata.⁸²

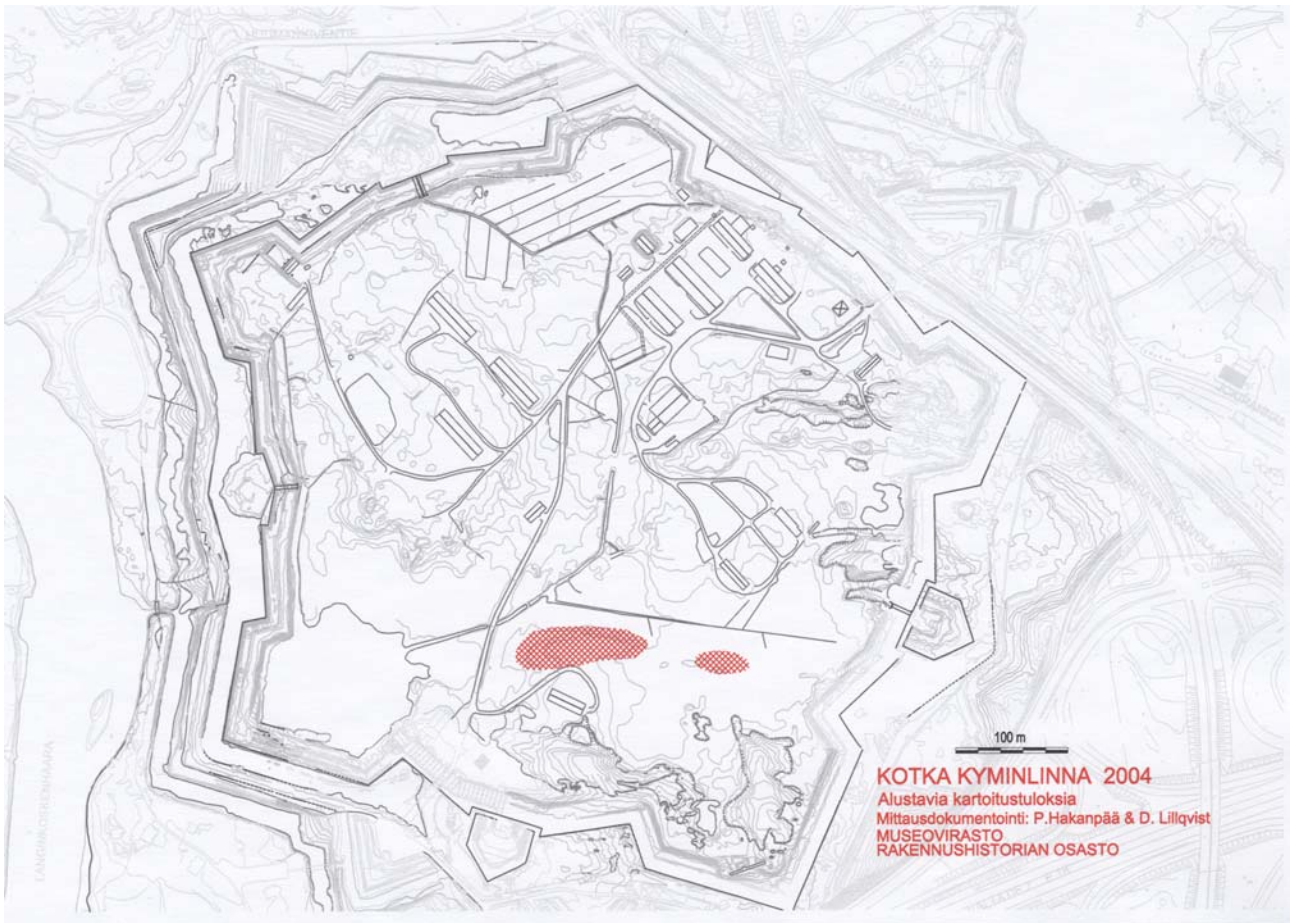
9. Kyminlinna, vanha tienpohja

- Tyyppi:** Kulkuväylät **Alatyyppi:** Tienpohja
- Peruskartta:** PK 3024 10 Karhula
- Pkoo:** 6710500–6710751 **Ikoo:** 3493918–3494050 **Z(m mpy):** 6.30–7.55

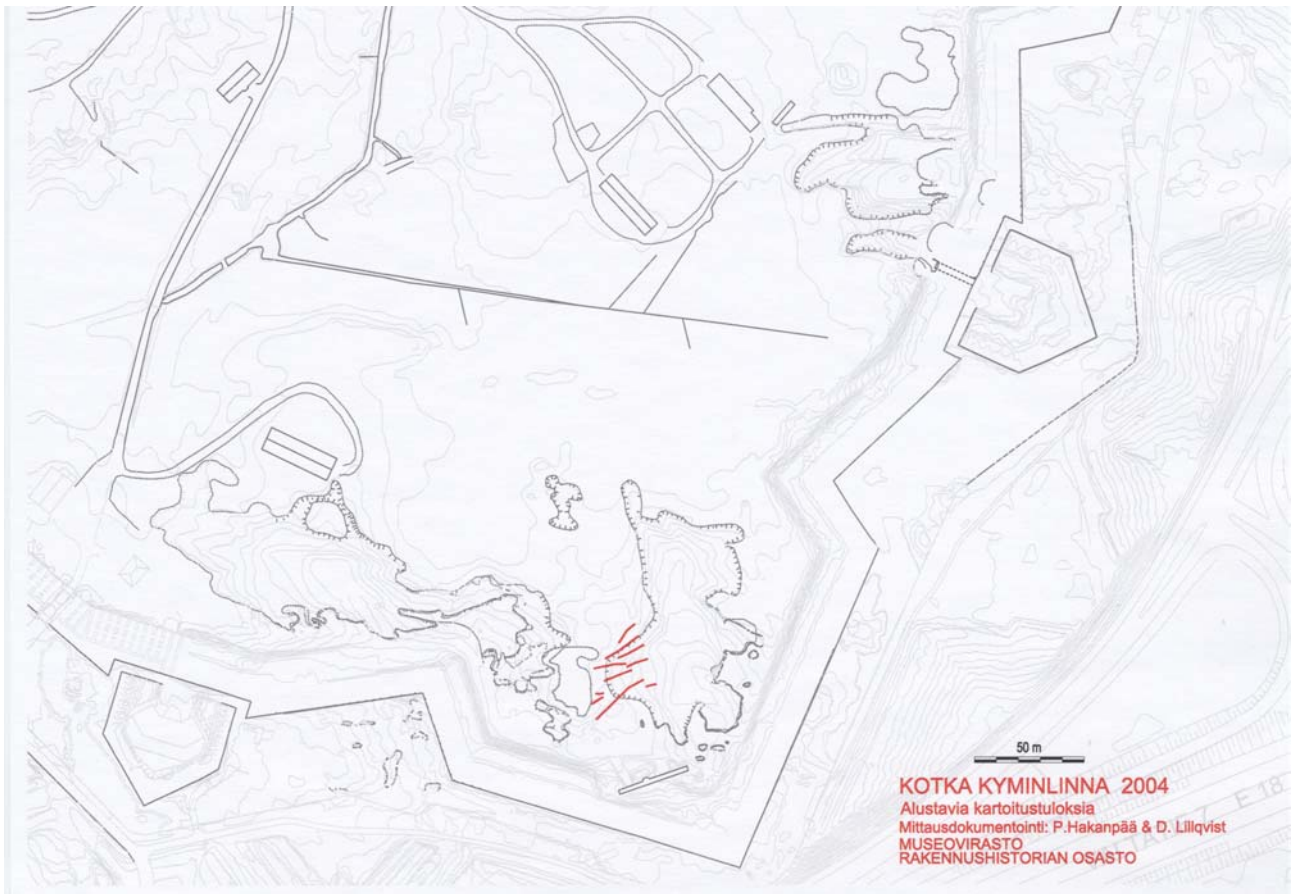
12. Kyminlinna, kivääriammuntaradan ampumapaikat

- Tyyppi:** Kivirakenteet **Alatyyppi:**
- Peruskartta:** PK 3024 10 Karhula
- Pkoo:** 6710486-671540 **Ikoo:** 3494110-3494143 **Z(m mpy):** 8.30 ja 8.75

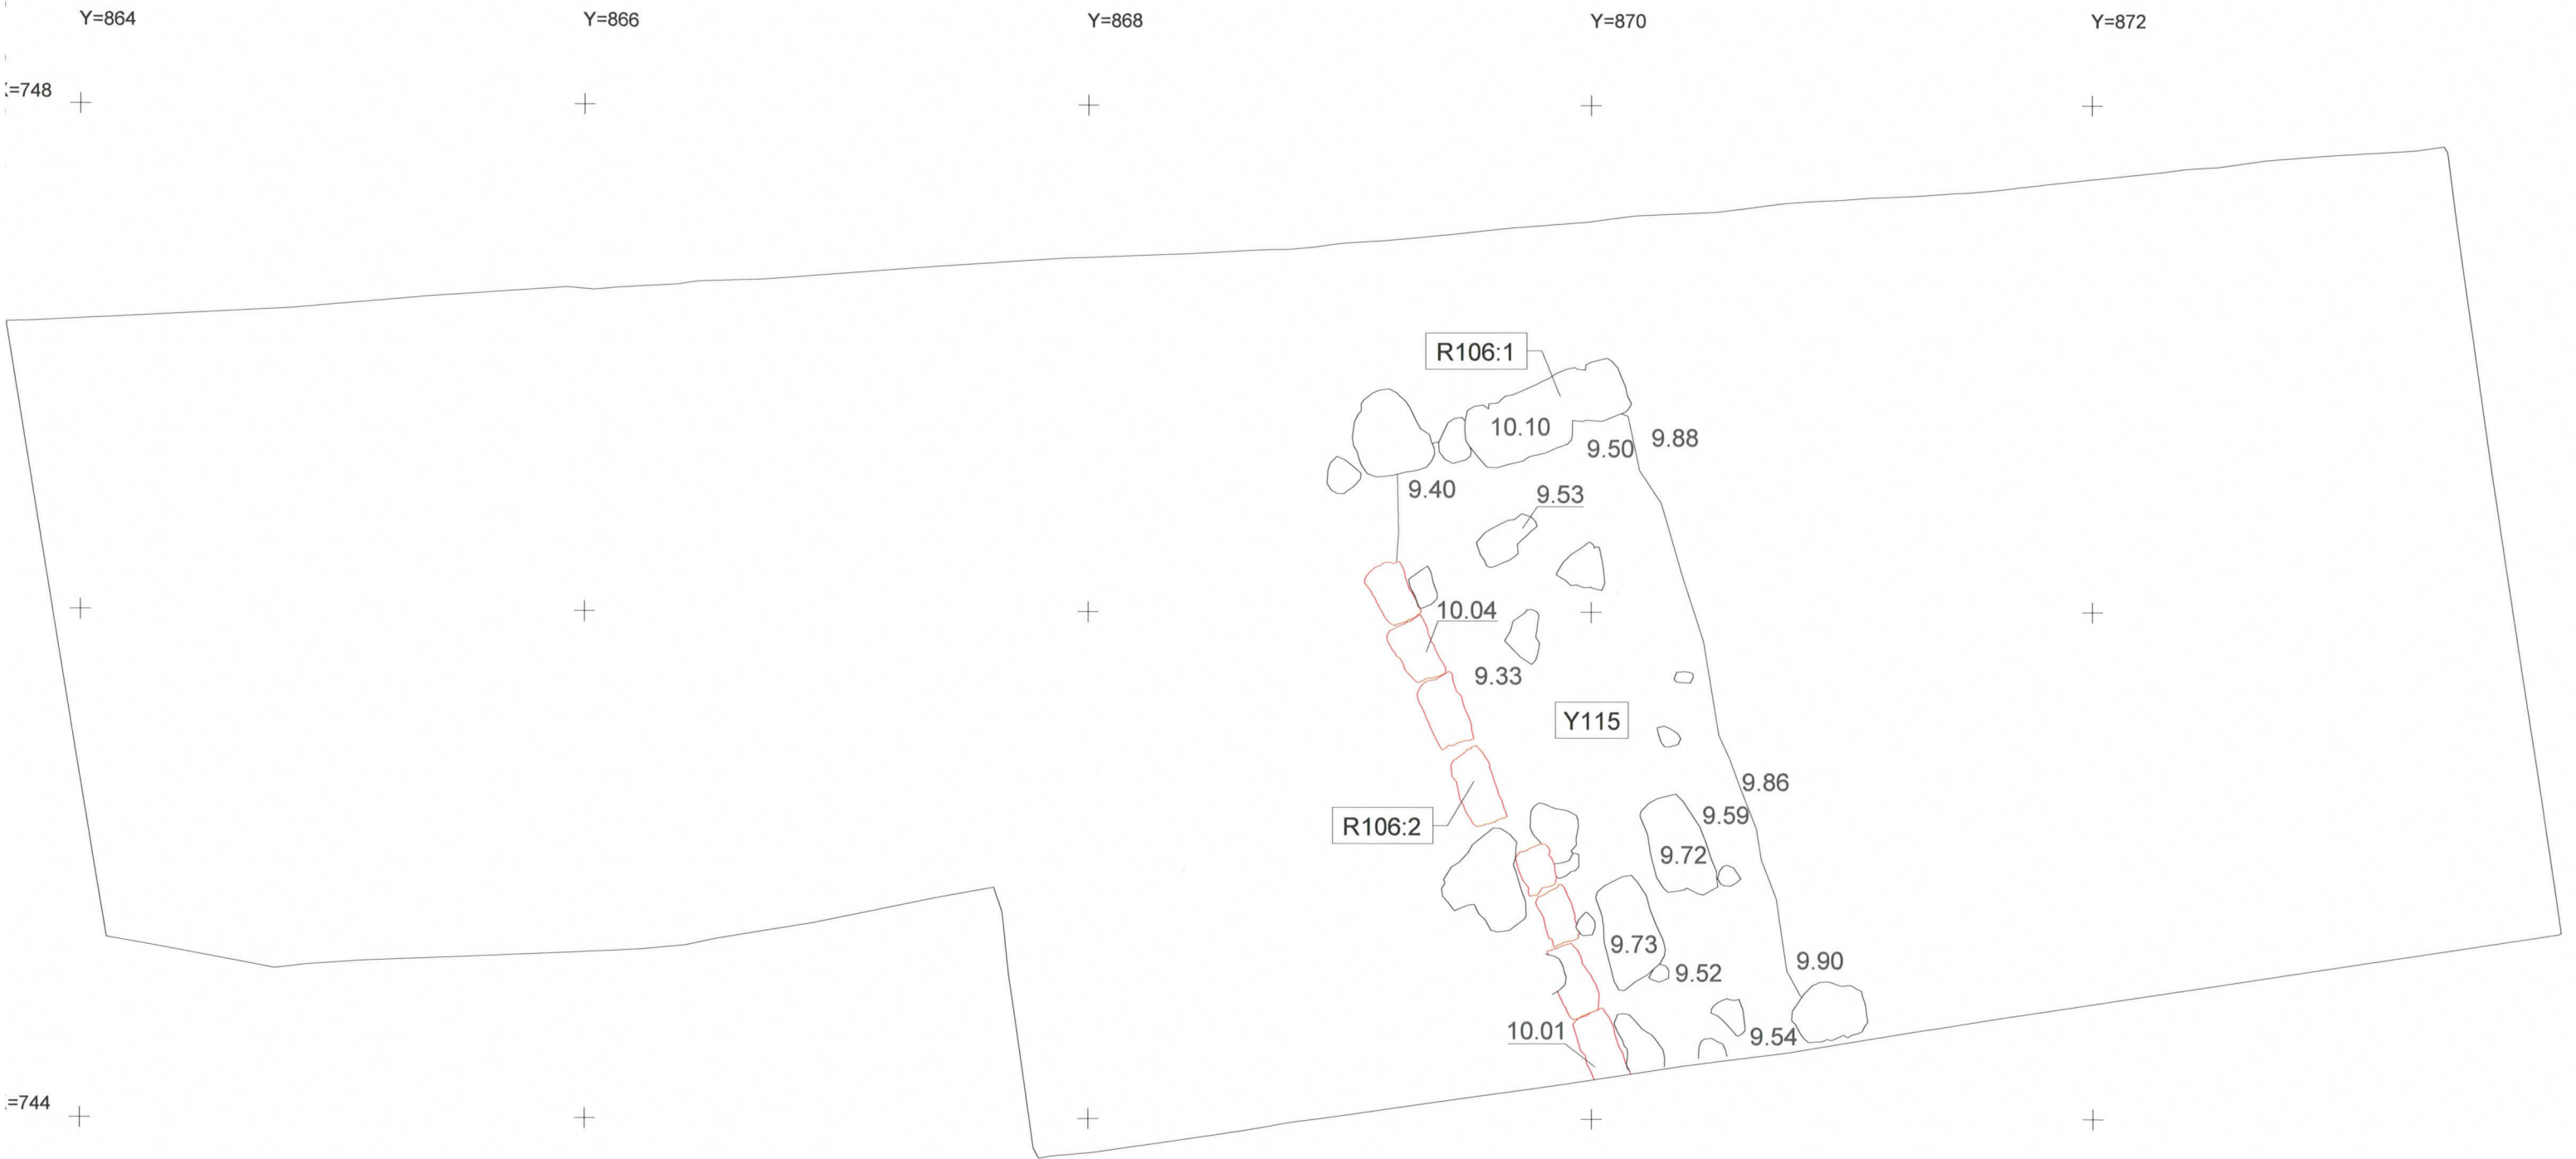
Y115 Pohjamaa (siltti)
R106:2 Tiilirakenne

<p>KOTKA Kymnlinna Päivi Hakanpää 2004</p>	<p>Koeja 1 Dokumentointitaso 2 R106:2 Y115 Mk 1:25</p>
<p>MITTAUSDOKUMENTOINTI Ulrika Köngäs 2004 Puht.piirt. Donald Lillqvist 2005</p>	<p>MUSEOVIRASTO, RAKENNUSHISTORIAN OSASTON ARKISTO HELSINKI</p>
<p>Kartta 4</p>

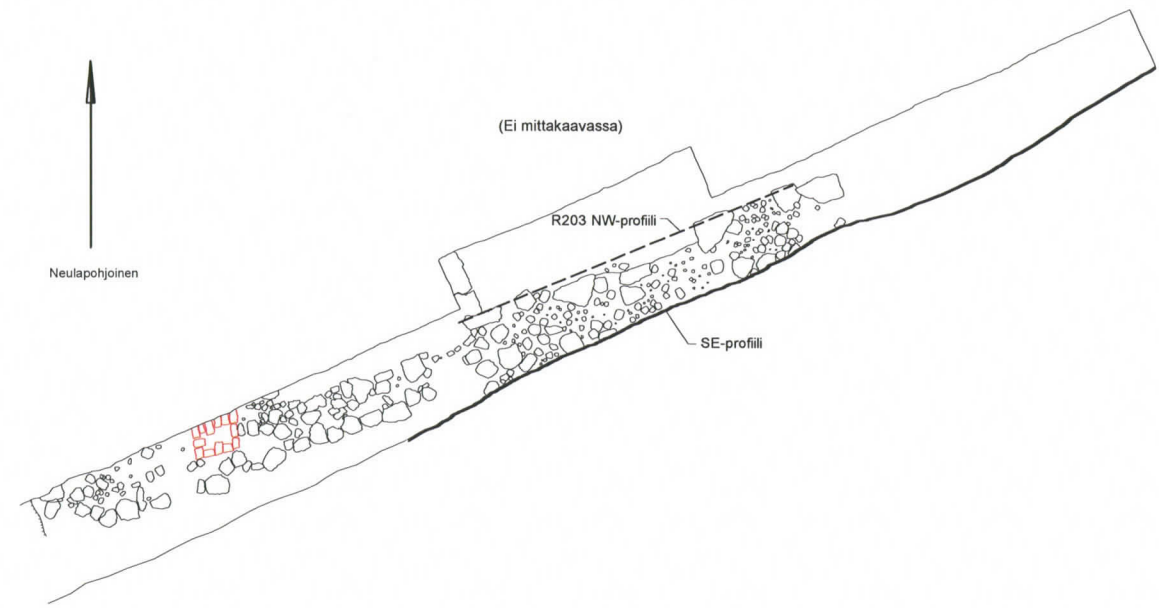
- Y201 Pintamulta
- R203 Muurin kiviperustus
- Y204 Sekoittunut savi
- Y205 Hieksekainen savi
- Tiilimurskakerros
- Y206 Siltti
- Y209 Hiekan- ja savensekainen siltti
- Y210 Nokinen hieksekainen savi
- R211 Kiviperustus
- Y212 Hieksekainen savi
- Y214 Savensekainen karkea hiekka
- Y215 Laastikerros
- Y216 Läkikäs siltti
- Y217 Karkea hiekka
- Punertava kova savensekainen hiekka
- Harmaa savi
- Laasti
- Kivi
- Tiilimurska

<p>KOTKA Kymnlinna Päivi Hakanpää 2004</p>	<p>Koeja 2 SE-profiili ja R203 NW-profiili R203, R211 Y201, Y204-206, Y209, Y210, Y212, Y214-217 Mk 1:50</p>
<p>MITTAUSDOKUMENTOINTI Donald Lillqvist 2004 Puht. piirt. Donald Lillqvist 2005</p>	<p>MUSEOVIRASTO, RAKENNUSHISTORIAN OSASTON ARKISTO HELSINKI Kartta 11</p>

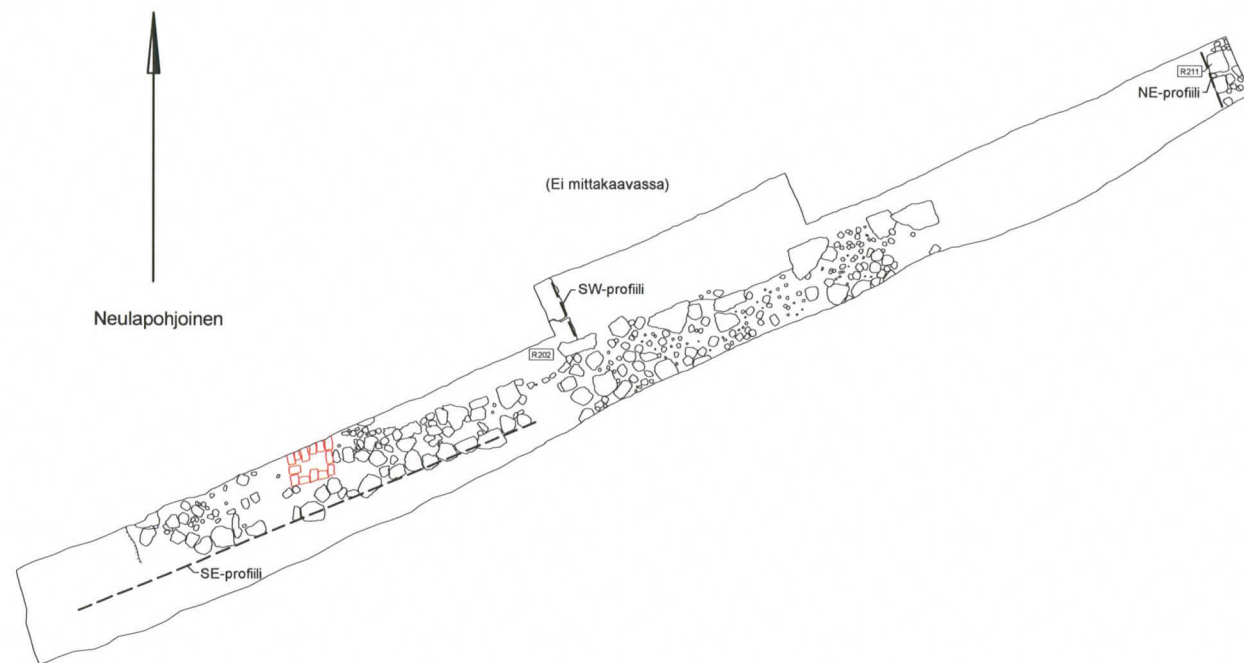
- Y201 Pintamulta
- R202 Portin murattu kivi- ja tiiliperustus
- Y204 Sekoittunut savi
- Y205 Hieksekainen savi
- Y206 Siltti
- Y207 Laastikerros
- Y208 Hieksekainen savi
- Y209 Hiekan- ja savensekainen siltti
- R211 Kiviperustus
- Y215 Laastikerros
- Y216 Läkikäs siltti

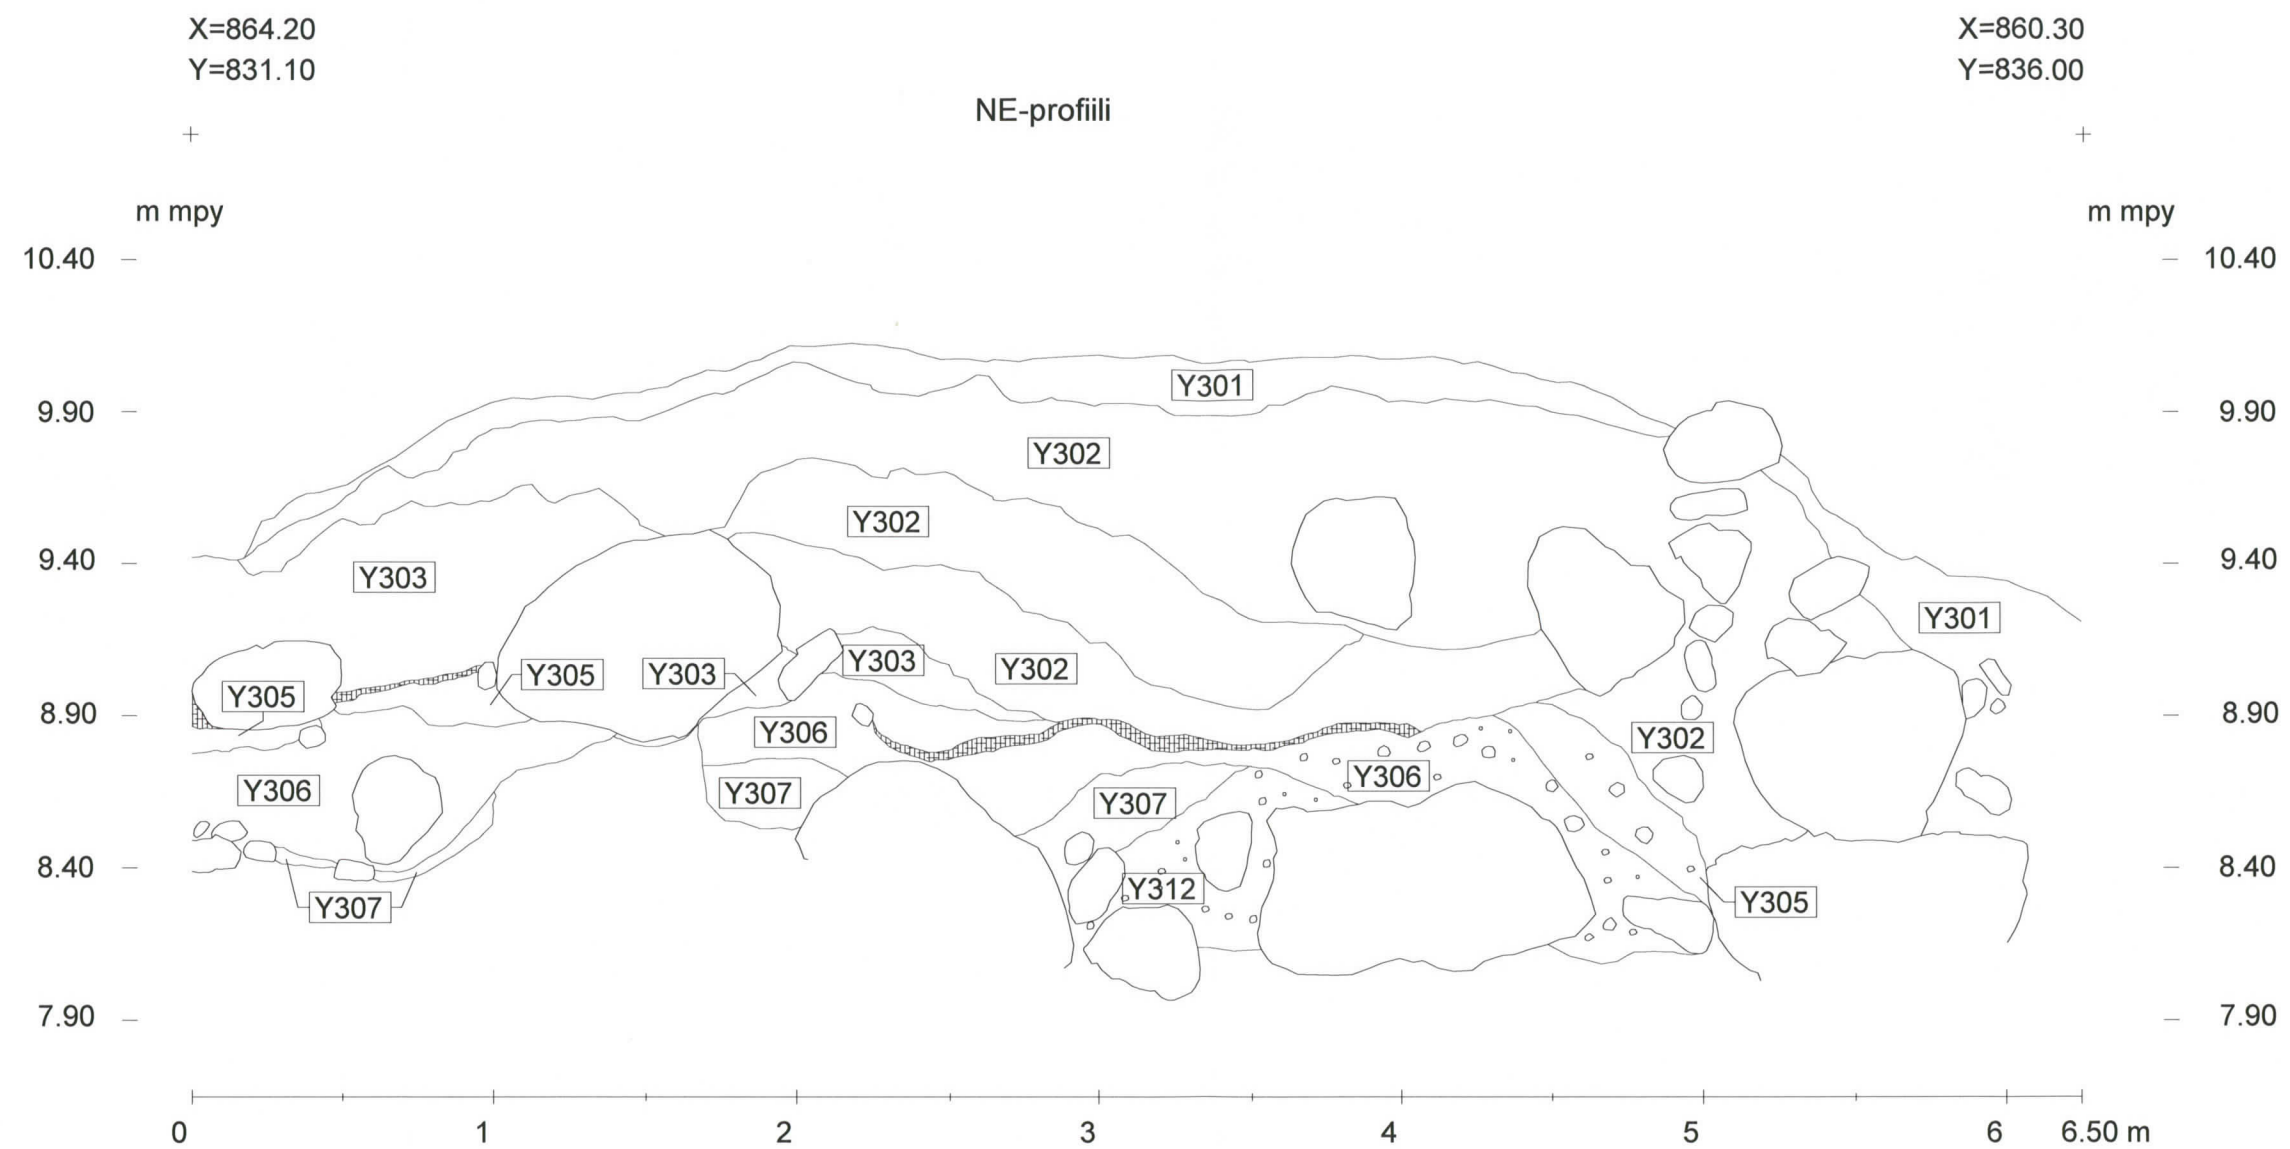
- Y301 Pintamulta
- Y302 Mullan- ja hiekansekainen savi
- Y303 Hiekansekainen siltti
- Y304 Nokinen savi
-   Y305 Palanut hiekka
- Y306 Soransekainen karkea hiekka
- Y307 Hiekansekainen siltti
- Y308 Hiekansekainen siltti
- Y309 Mullansekainen hiekka
- R310 Kiviperustus
- R311 Kiviperustus
- R312 Siltinsekainen hiekka
