KYLMÄKOSKI KIIMASUO

Historiallisen ajan kipinäaitojen arkeologinen inventointi ja
dokumentointi

Pirkanmaan maakuntamuseo
Kulttuuriympäristöyksikkö
Hannu Poutiainen
2007

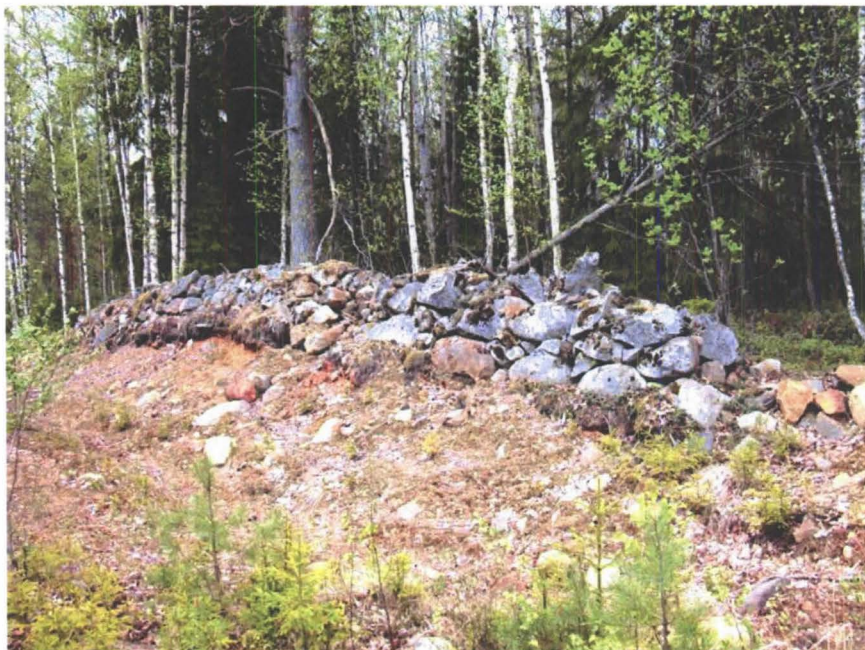
01 Kylmäkoski Kiimasuo. Kiimasuo 1 Kipinäaita km 156+040 E.

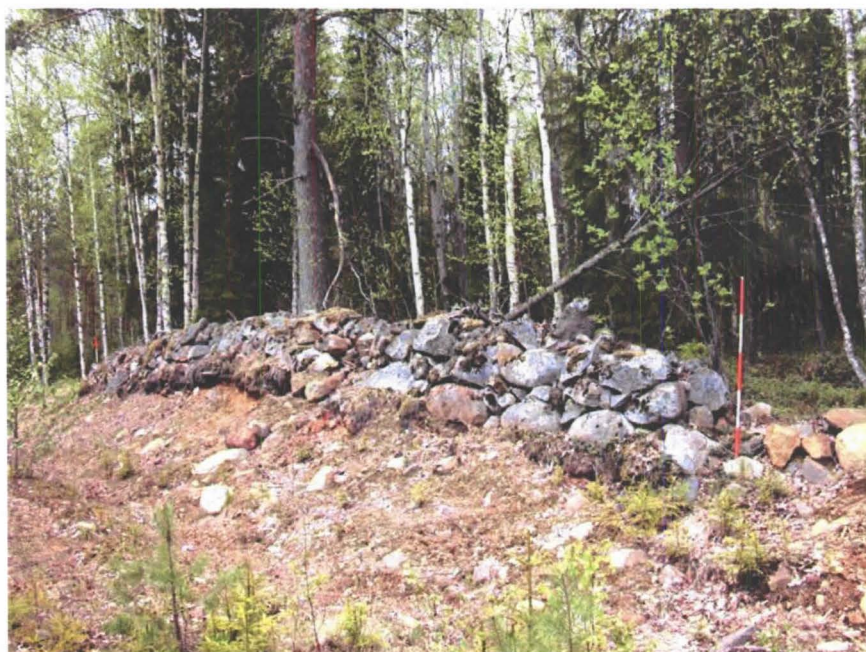
02 Kylmäkoski Kiimasuo 1. Kipinäaita km 156+040 E teikillä merkittynä.

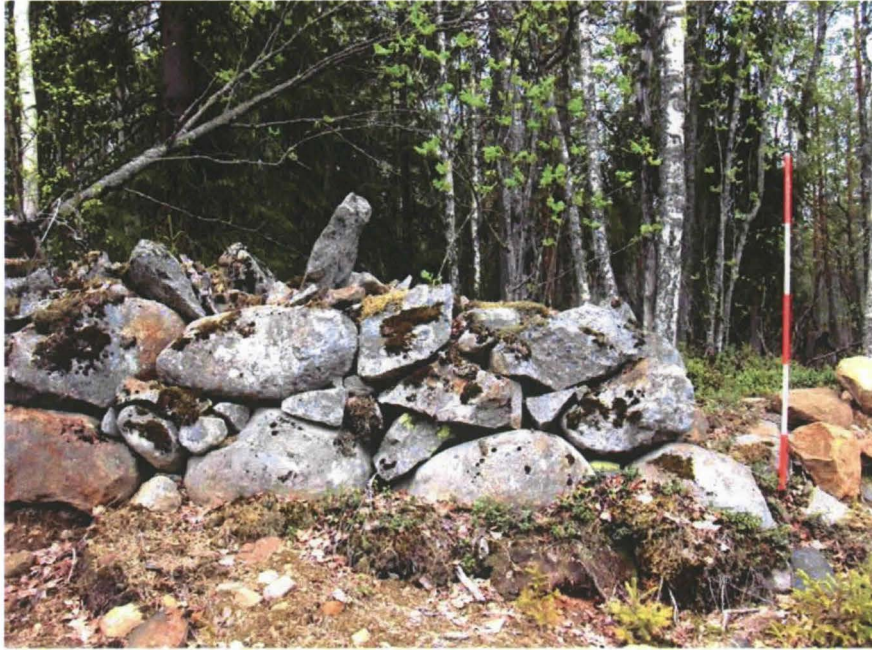
03 Kylmäkoski Kiimasuo 1. Kipinäaita km 156+040 E Lounaisosaa.

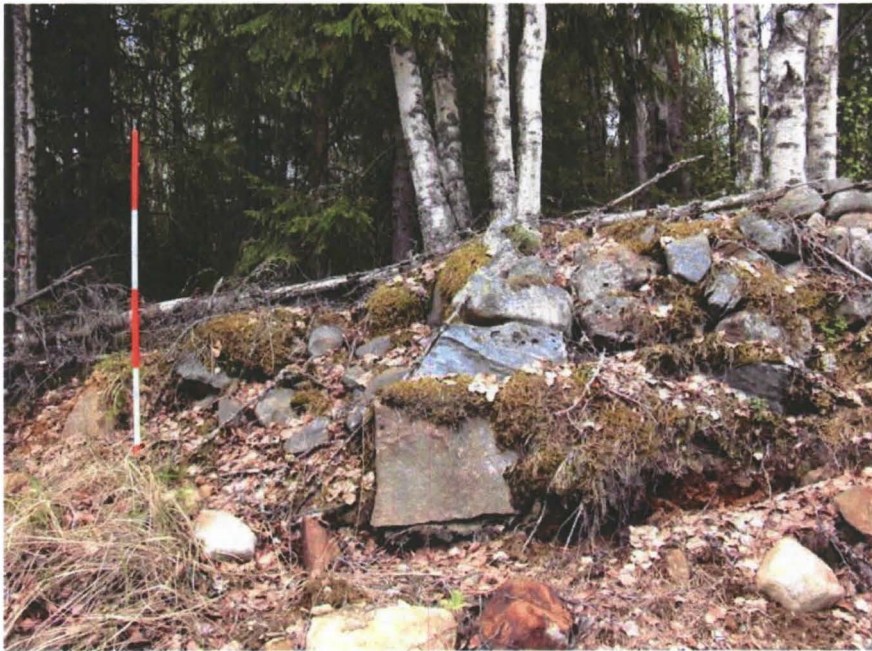
04 Kylmäkoski Kiimasuo 1. Kipinäaita km 156+040 E. Luoteisosaa

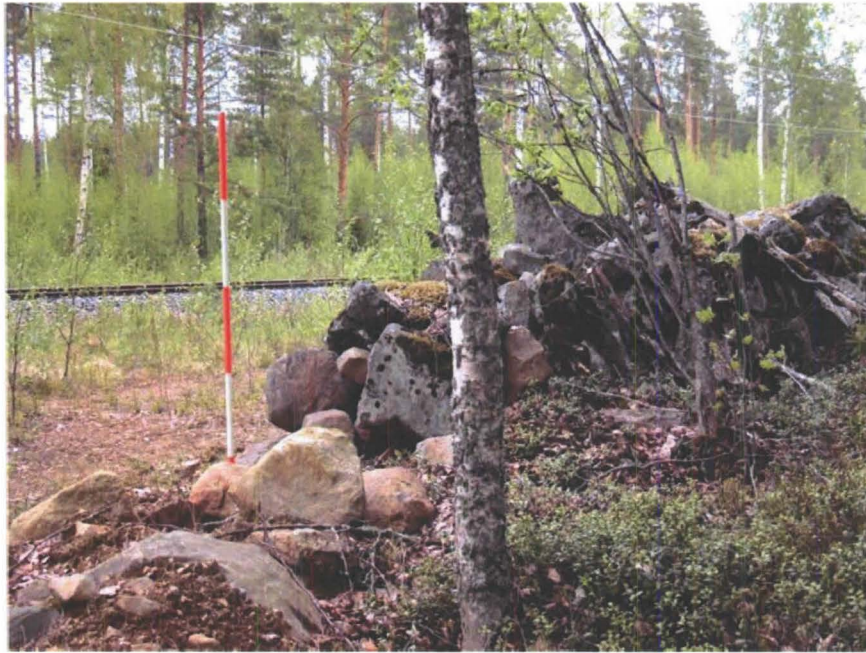
05 Kylmäkoski Kiimasuo 1. Kipinäaita km 156+040 E. Rata näkyy taustalla.

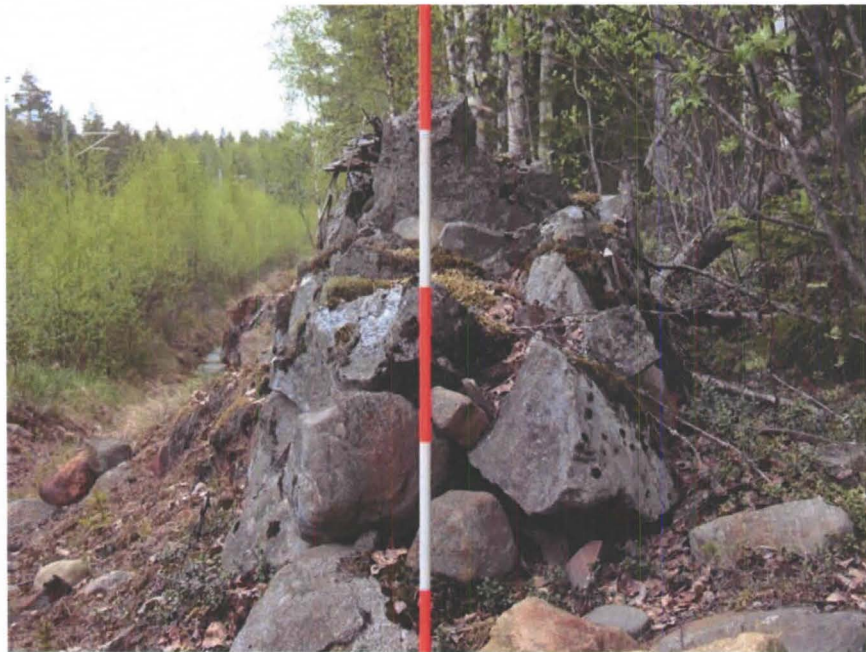
Lounaispäädyn leveys 1,0 m, korkeus 0,8 m, koillispäädyn leveys 1,3 m, korkeus 0,9 m, keskiosalta leveys 1,15 m, korkeus 0,8 - 0,95 m, aidan pituus 17,3 m . Etäisyys radan reunaan 16 m.

06 Kylmäkoski Kiimasuo 1. Kipinäaita km 156+040 E. Lounaispäätty.

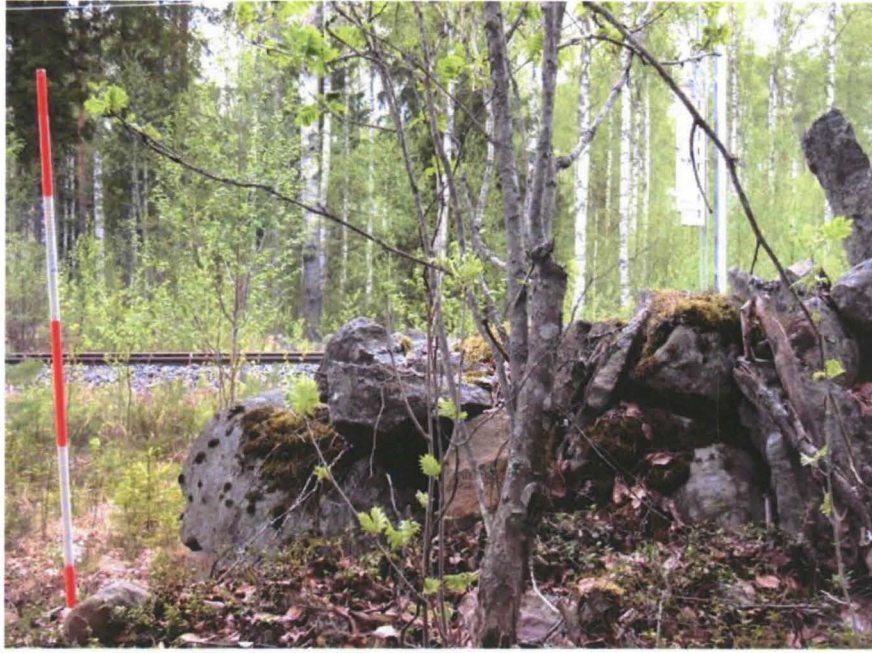
07 Kylmäkoski Kiimasuo 1. Kipinäaita km 156+040 E. Rata näkyy taustalla.

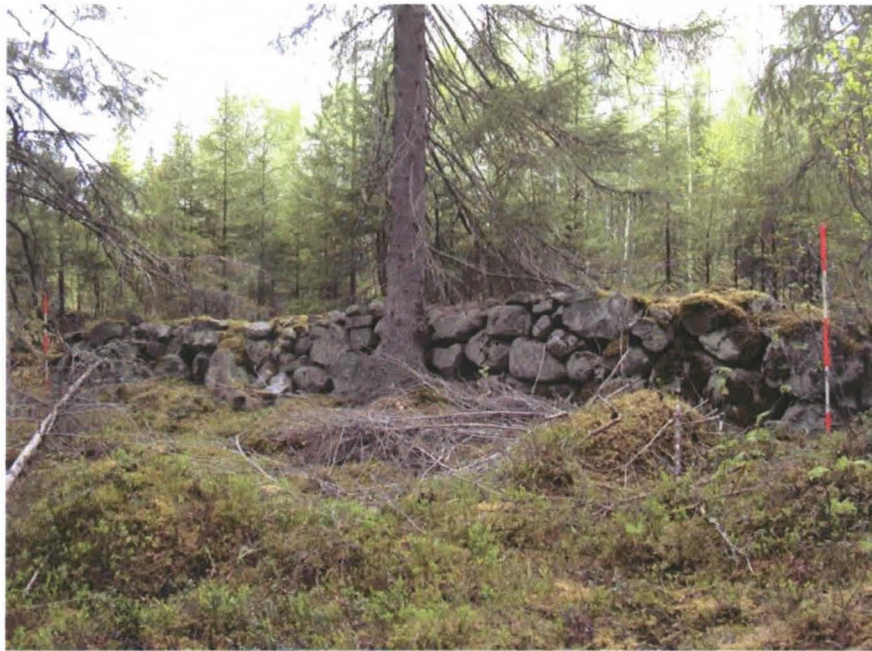
Kohteen kuvaus Kipinäaita km 155+500 E. Ulottuu etelässä suon reunan tuntumassa olevaan tiemaahan saakka, pohjoisessa aivan suon reunaan, missä aita on matalimmillaan, osittain sortunut. Vierestä kulkee rata, jonka pengeri on aivan kipinäaidan vieressä mutta enimmäkseen niillä on noin metrin väli. Etäisyys radan reunaan 12 m. Aita on sinänsä suhteellisen hyvin säilynyt mutta paikoin on luontaisia sortumia, ja lisäksi paikoin on alkavaa hajoamista, ts. kivien väleissä on suurempia aukkoja kuin kylmämuurauksen jäljiltä pitäisi olla. Leveys on noin 0,7 - 1,2 m, korkeus 0,3 - 1,0 m, pituus noin 85 m, kylmämuurattu harmaakivistä.

08 Kylmäkoski Kiimasuo 2. Kipinäaita km 155+400 E. Aidan keskivaiheilta.
