LAPINJARVI, LAPINKYLÄ, LANGBROMOSSEN  
Historiallisen ajan suosillan kaivaus  
12.-16.8.1996

**Tutkimuksen laatu, kenttätöaika:** Historiallisen ajan suosillan kaivaus 12.-16.8.1996

Lapinjärven Långbromossenin hirsisen suosillan ylimpien rakenteiden  
iänmääritys, dendrokronologiset ajoitukset FIU2501-FIU2504 ja FIU2506.

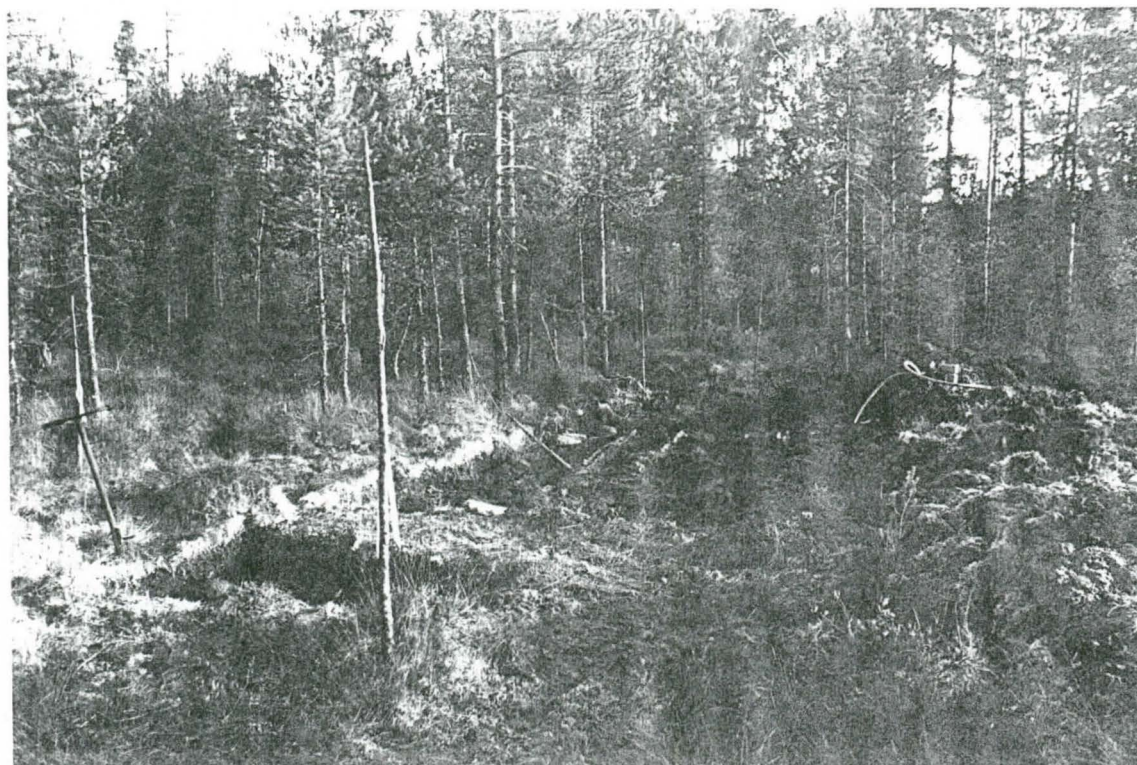
Kuva 2 TYA 21545

**1. hirsikerta:** Suosiltaa ei voinut havaita maastossa ennen kaivauksen aloittamista. Turpeen alta, 10-20 cm syvyydestä tuli esiin sillan ylin kerros (Liite 7, k. 2). Siinä oli pitkittäisiä, 20-30 cm leveitä ja 4 m pitkiä, halkaistuja hirsiiä 4-6 rinnakkain (Kartta 1, Liite 7, k. 3). Niiden sivuilla ja päällä oli ohuempia pyöreitä rankoja, mahdollisesti halkaistuista hirsistä yli jääneitä latvuksia ja oksia. Haljikkaat oli asetettu tasainen puoli ylöspäin. Yksi hirsi oli ilmeisesti joutunut pois paikaltaan ja oli sillan W-puolella pyöreä pinta ylöspäin. Jatkoskohdissa, pitkittäisten hirsien alla oli poikittain pyöreitä, noin 220 cm pitkiä,  $\varnothing$  15-20 cm hirsiiä (Liite 7, k. 5). Pitkittäishirsien päät oli lovettu alapuolelta noin 30 cm pituudelta niin, että ne sopivat tukevasti jatkoskohtien poikittaisten hirsien päälle (Liite 7, k. 4). Pitkittäisten

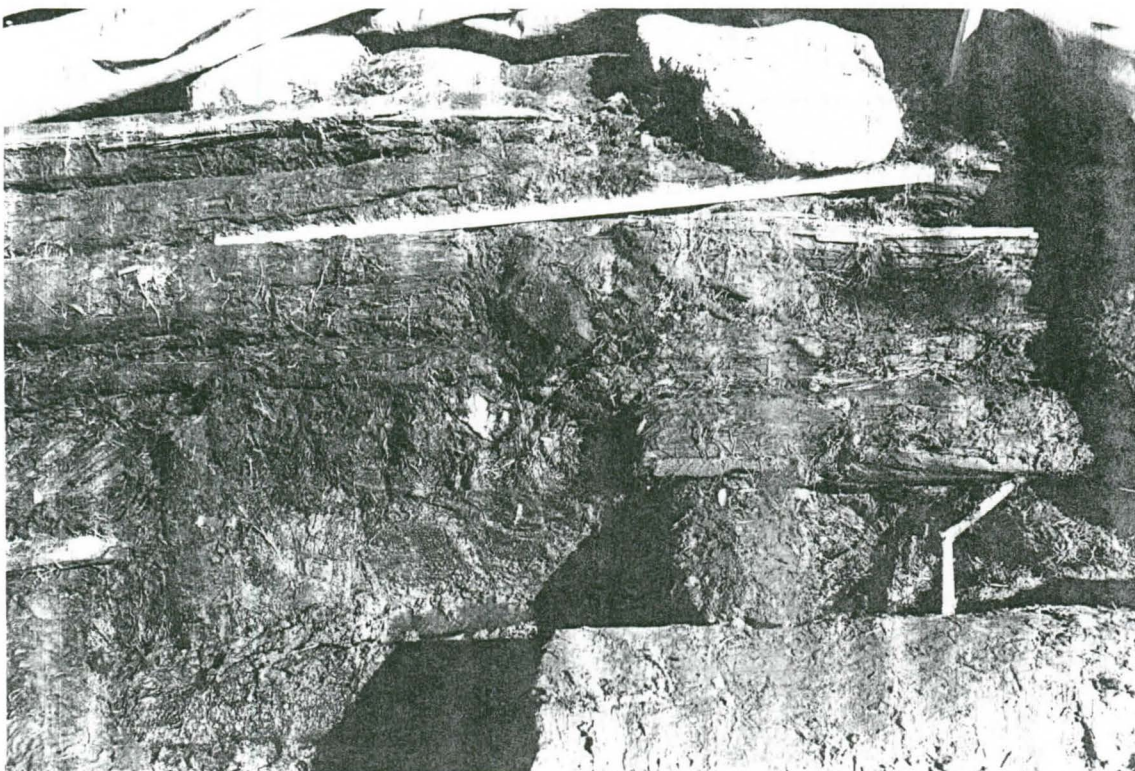
Kuva 5 TYA 21553

Sillan molemmilla sivuilla oli noin kahden metrin välein pystypaaluja, jotka olivat yläpäästään voimakkaasti sillan suuntaan vinossa (Kartta 2-3, Liite 7, k. 5 ja 10). Ne olivat alapäästään teroitettuja,  $\varnothing$  5-10 cm, luonnonpyöreitä puita. Paalujen yläpään korkeus vastasi 2. hirsikerran yläpinnan korkeutta ja ne seurasivat sen pitkittäisten puiden ulkoreunoja. Nimenomaan sillan pitkittäiset puut tarvitsevat tukea sivusuunnassa pysyäkseen paikallaan. Vaikuttaa siltä, että paalut liittyvät 2. kerrokseen.

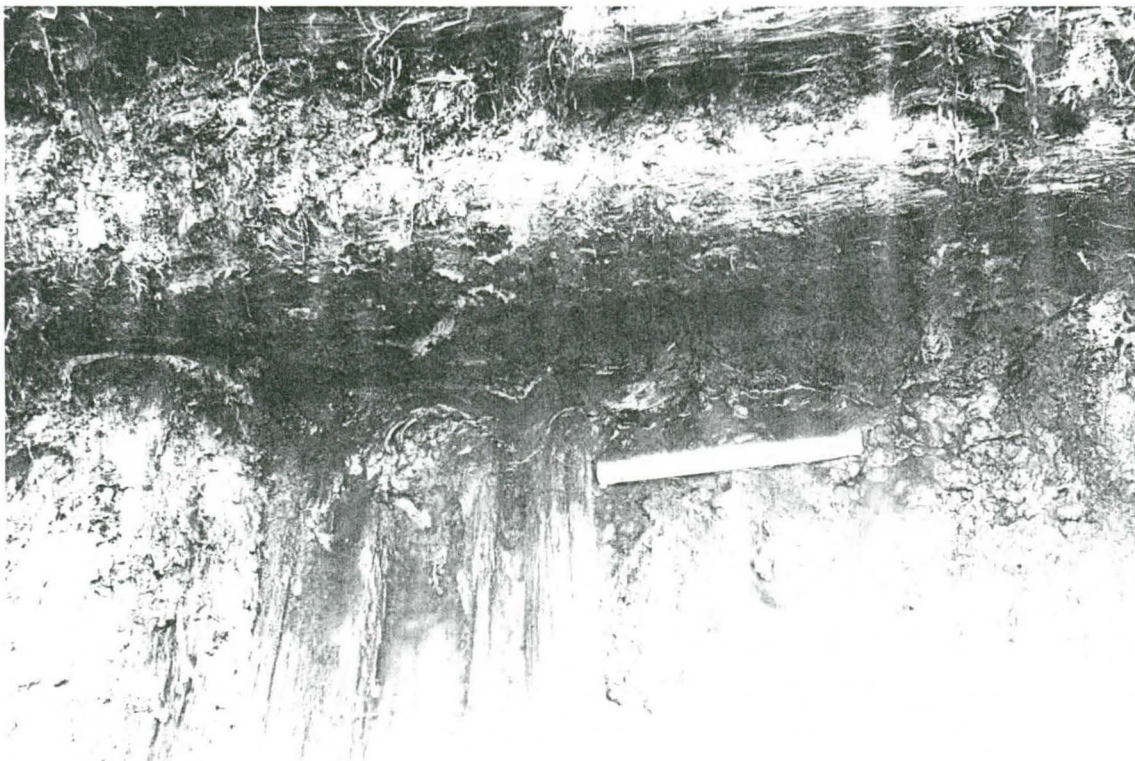
Kuva 9 TYA 21561

**4. hirsikerta:** Välittömästi 3. hirsikerran alla oli alin, pitkittäinen hirsikerros (Kartta 3, Liite 7, k. 10). Siinä oli itäreunassa rinnakkain kolme haljikasta tasainen pinta ylöspäin, niiden E-puolella kaksi pyöröhirttä ja päällä yksi ohut ranka. Haljikkaat olivat 30-40 cm leveitä. Niistä lännenpuoleinen oli lomittain viereisen hirren alla. Pyöröhirret olivat  $\varnothing$  15-20 cm. Sekä halkaistut että pyöreät hirret jatkuivat molemmissa päissä purkamattoman osan alle. Hirsien päällä oli koivun tuohta, joka vaikutti siihen tarkoituksella asetetulta. Sitä oli havaittavissa erityisesti eteläreunassa, jatkoskohdan alla (Liite 7, k. 9).

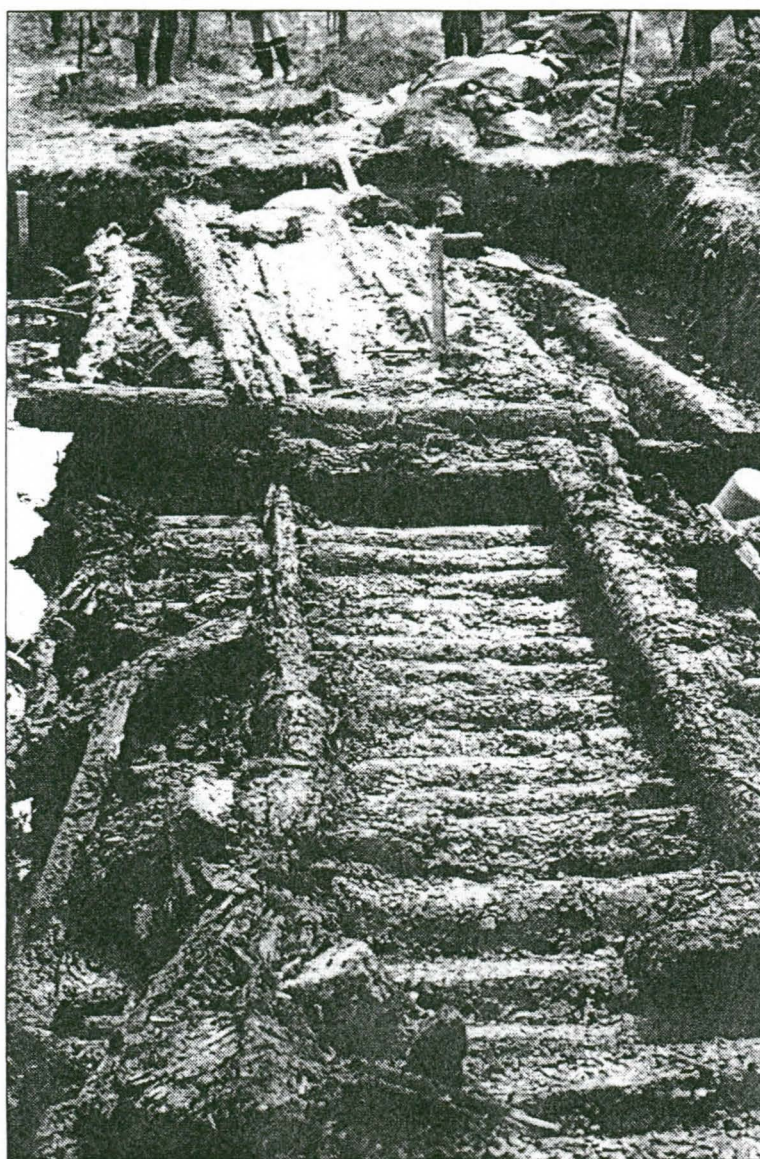
Kuva 2. Lapinjärven Långbromossenin hirsisen suosillan ylimpiä rakenteita sekä keskimäinen poikkihirsikerros. Kirjoittajan valokuva 6.8.1996.

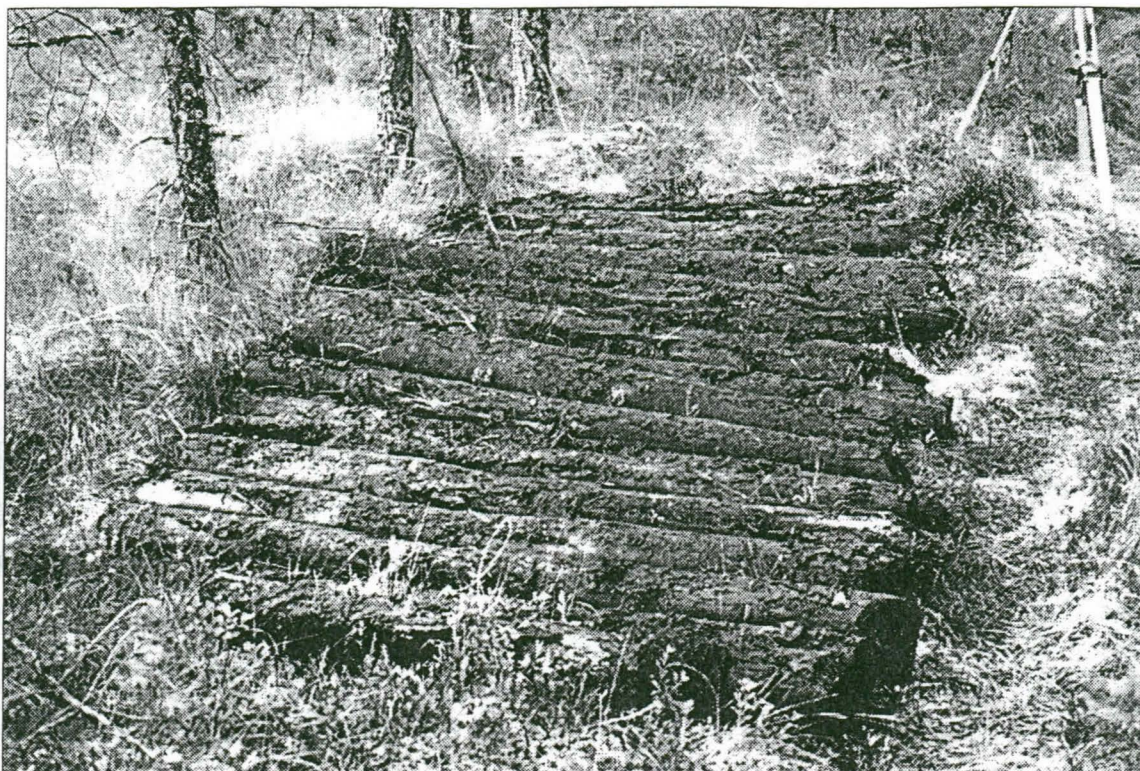
Kuva 3. Lapinjärven Långbromossenin hirsisen suosillan keskimmäinen poikkihirsikerros purettuna dendrokronologista näytteenottoa varten. Kirjoittajan valokuva 6.8.1996.

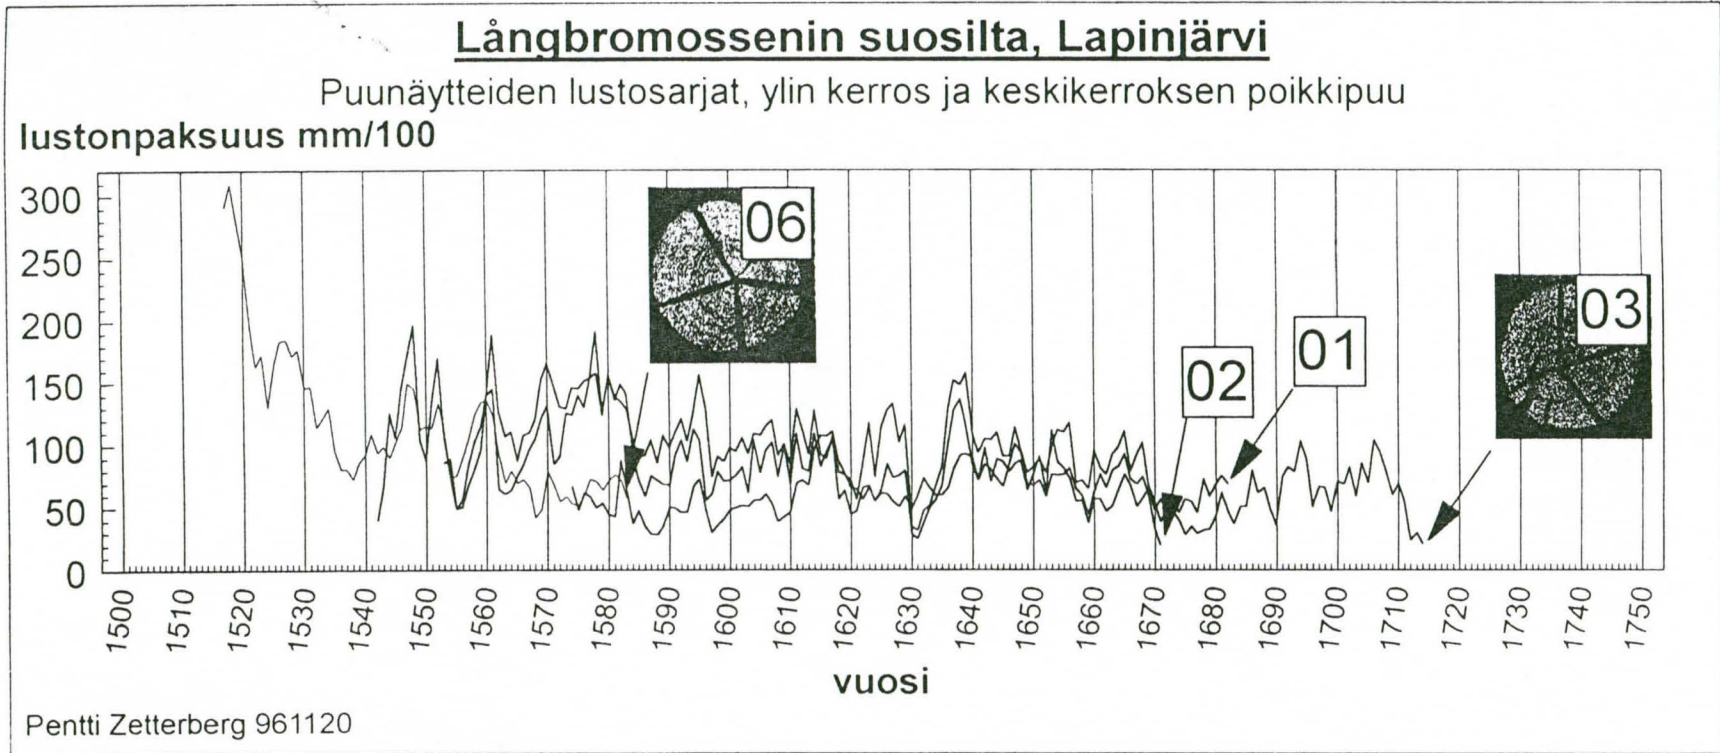
Kuva 5. Lapinjärven Långbromossenin hirsisen suosilan ylimmän- ja keskikerroksen dendrokronologisten ajoitusnäytteiden vuosilusosarjat.

Ylimmän kerroksen kolmessa näytteessä (FIU2501-FIU2503, ks. myös Sipilä 1997) viimeiset vuosilustot ovat 1600-luvun lopusta ja 1700-luvun alusta. Tarkka ajoitus ylimmän kerroksen rakenteelle saadaan näytteestä FIU2503, jossa puun alkuperäinen pinta on jäljellä ja puun viimeinen elinvuosi voidaan näin määrittellä. Tässä tapauksessa puun viimeinen vuosilusto on muodostunut kesällä 1714 (ks. kuva 5). Tämän jälkeen, syyskesän 1714 (syyskuusta eteenpäin) ja loppukevään 1715 (viimeistään toukokuu) välisenä aikana puu on kaadettu. Rakennustarpeeksi se on käytetty todennäköisesti vuonna 1715, olettaen, että puumateriaalia ei ole pitempään varastoitunut ennen käyttämistä.

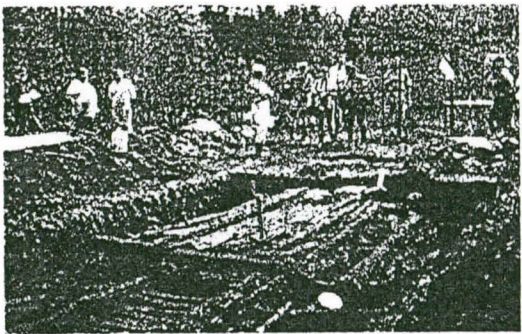
#### Dendrokronologisen ajoituksen puunäytteet:

- 01 ylin kerros, haljikas, pinta kulunut
- 02 ylin kerros, haljikas, pinta kulunut
- 03 ylin kerros, pyöreä poikkipuu, alkuperäinen pinta
- 04 ylin kerros, pyöreä/haljikas (vahingoittunut puu, ajoittamatta)
- 06 keskim. kerroksen pyöreä poikkipuu, alkuperäinen pinta(?)

Keskimmäisestä hirsikerroksesta voitiin tähän ensimmäiseen näyte-erään ottaa ajoitettavaksi ainoastaan yksi hirsi (FIU2506). Se on osa poikittaisten hirsien kerroksesta (ks. Sipilä 1997), josta otettiin näytteeksi lisäksi kaksi muuta hirttä. Kyseinen hirsi ajoittui siten, että viimeinen siinä säilynyt vuosilusto on vuodelta 1583 (ks. taulukko ja kuva 5). Tässä näytteessä pinta on todennäköisesti alkuperäinen, kulumaton, eikä vuosilustoja näin ollen luultavasti puutu. Kaatoajankohta sijoittuisi siten syksyn 1583 (syyskuusta eteenpäin) ja kevään 1584 (viimeistään toukokuu) väliseen aikaan. Periaatteessa on kuitenkin mahdollista, että tästäkin näytteestä puuttuu hieman vuosilustoja, jolloin puun kaatoajankohta olisi määriteltävissä ainoastaan tarkkuudella '1500-luvun lopulla'. Tämän kerroksen tarkka ikä tulee mitä todennäköisimmin ratkeamaan, kunhan kaksi muuta kerroksesta otettua näytettä voidaan ottaa tutkittavaksi lähitulevaisuudessa.
