* LAPPEENRANNAN LINNOITUS *
* Arkeologinen tutkimuskaivaus *
* vuosina 1985 ja 1986 *
* Raportti kaivaustöiden päättyessä *
* Lasse Laaksonen - Olli Immonen *
* 31.12.1986 *

Raportin tarkoituksena on selostaa, mitä Lappeenrannan linnoituksessa vuosina 1985 ja 1986 suorittettujen arkeologisten kaivausten aikana on tehty, mitkä olivat tutkimuksen tavoitteet ja mikä on tutkimustilanne vuoden 1986 lopussa.

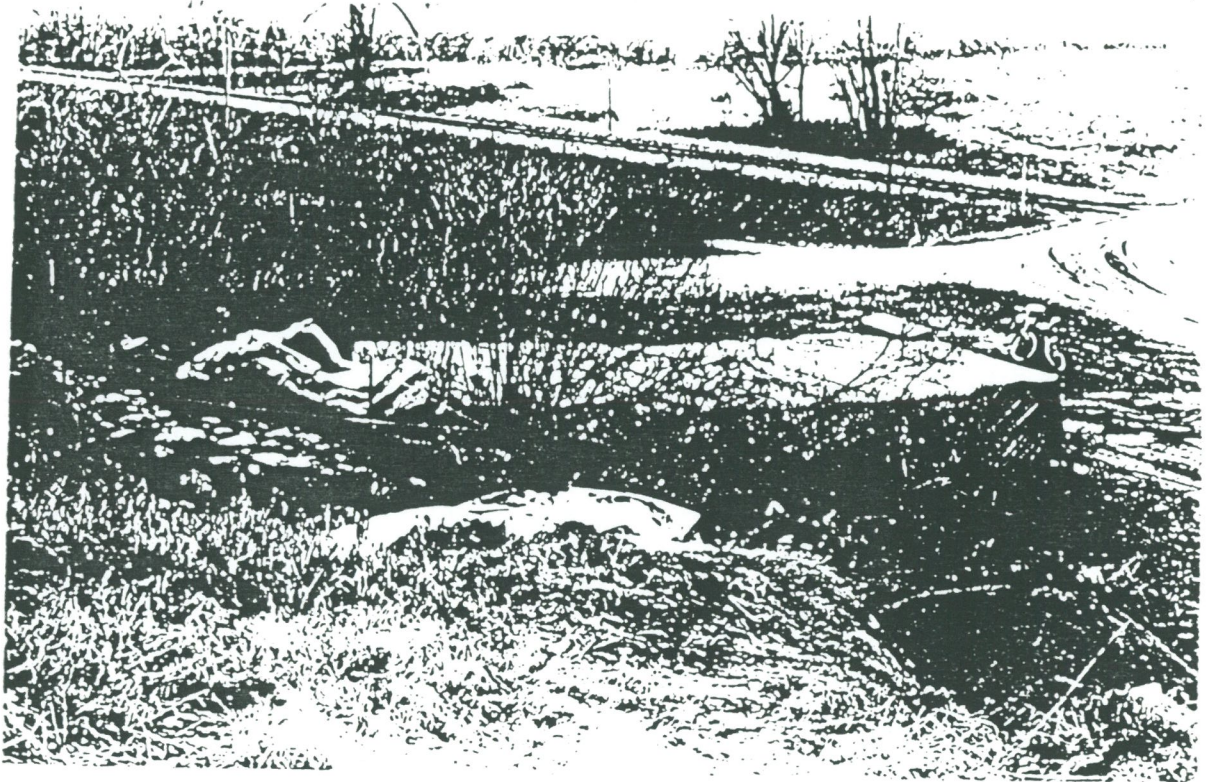
A 8

Yleiskuva kaivausalueesta marraskuussa 1985, vasemmalla kaivausalueelta II esiinkaivettua kiveystä. Teltassa kaivausalueelta I kaivettu kellari. Kuv.por
