LAPPEENRANNAN LINNOITUKSEN LÄNSIRINNE

Kaupunkiarkeologinen tutkimuskaivaus

Sini Annala
Museoviraston rakennushistorian osasto
2003

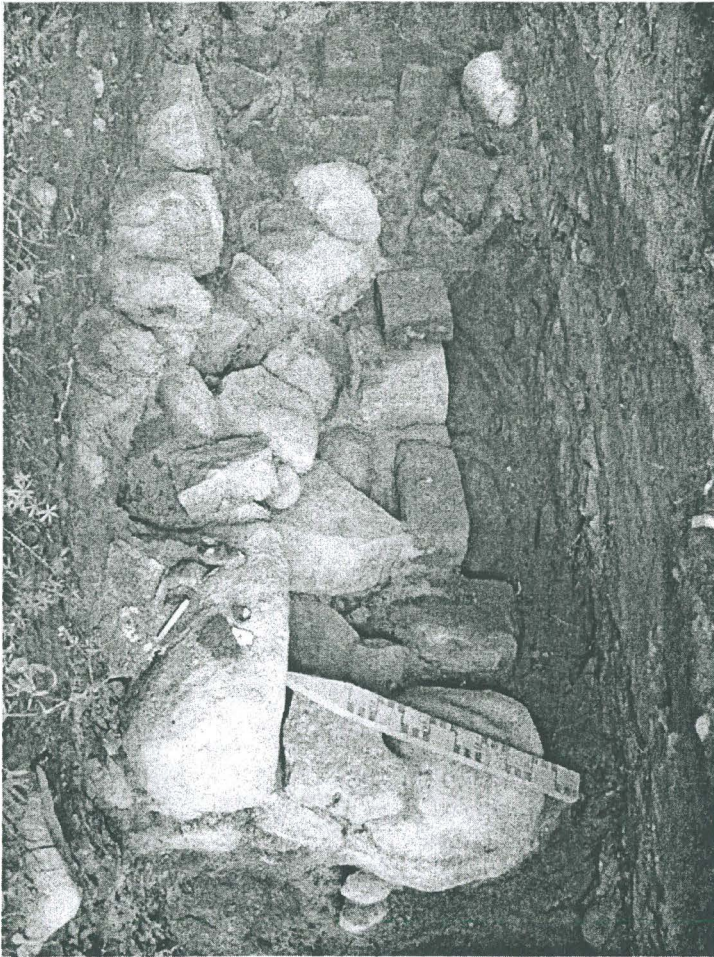
Kuva 5. Koeoja A:n rakenne, tiilistä ja kivistä koostuva nurkka. Kuvaussuunta 90. Kuvaaja Sini Annala. RHO:n kuva-arkisto 125476:174.

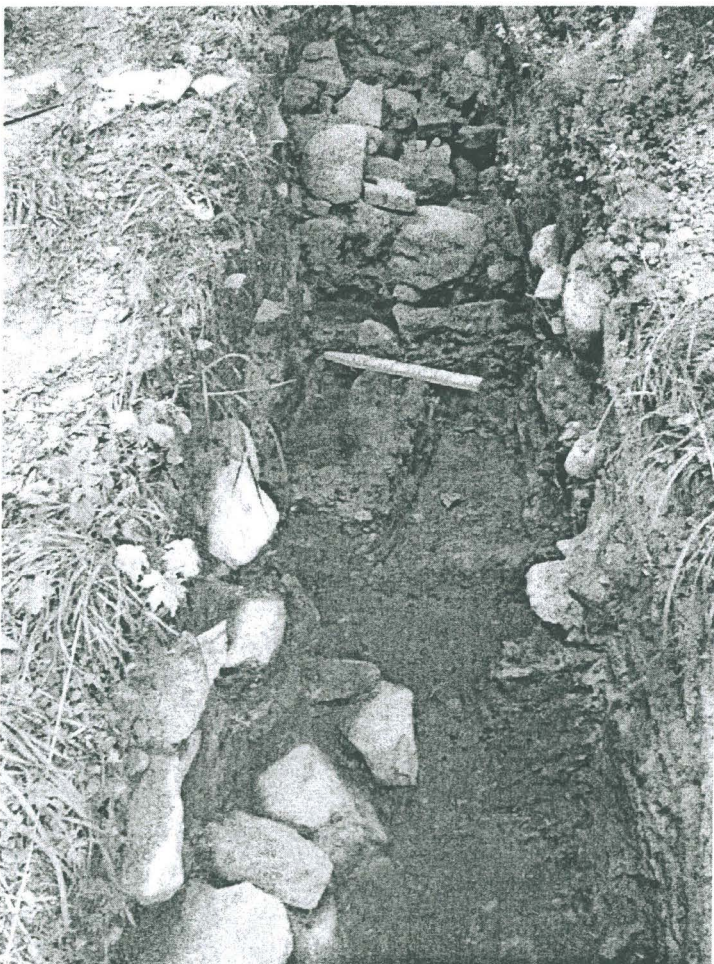
Kuva 6. Koeoja A:n rakenne kokonaisuudessaan alarinteestä kuvattuna. Tiili- ja kivirakenteen edessä salvotut hirret. Kuvaussuunta 90. Kuvaaja Sini Annala. RHO:n kuva-arkisto 125476:174.

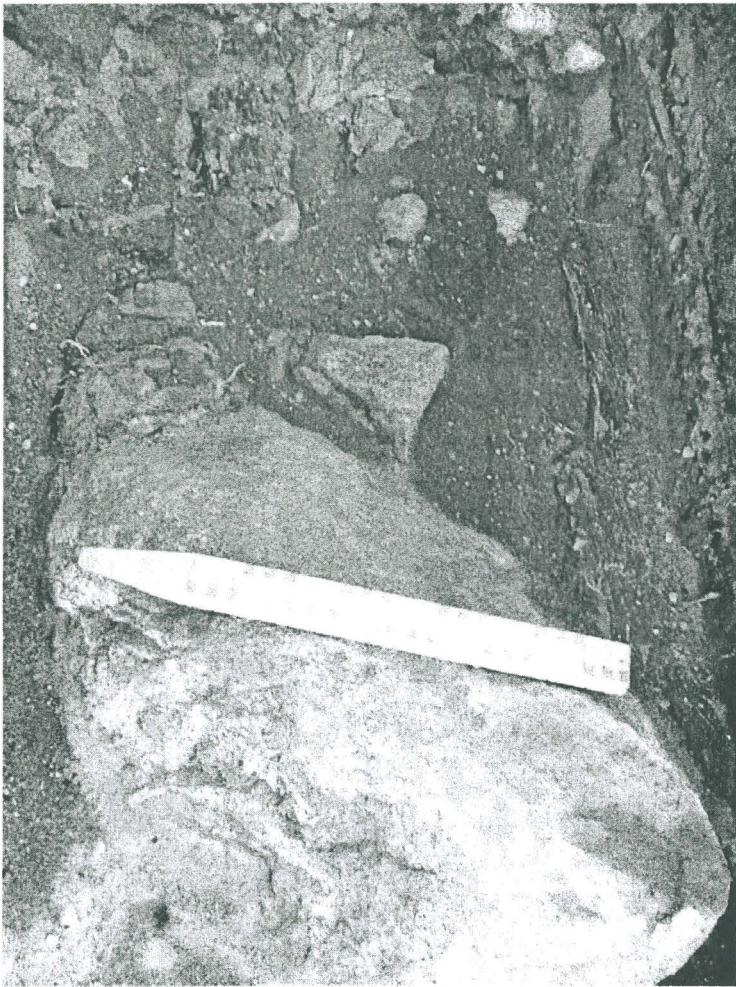
Kuva 7. Koeoja E:n rakenne.
Todennäköisesti laotalattiaisen, palaneen rakennuksen jäänteitä, joka kuului 1700-luvun alkukymmenten porvariskortteleiden rakennuskantaan. Rakenteesta esillä vain noin 0,5 m² verran. Kuvaussuunta alas/90. Kuvaaja Sini Annala. RHO:n kuva-arkisto 125476:163.

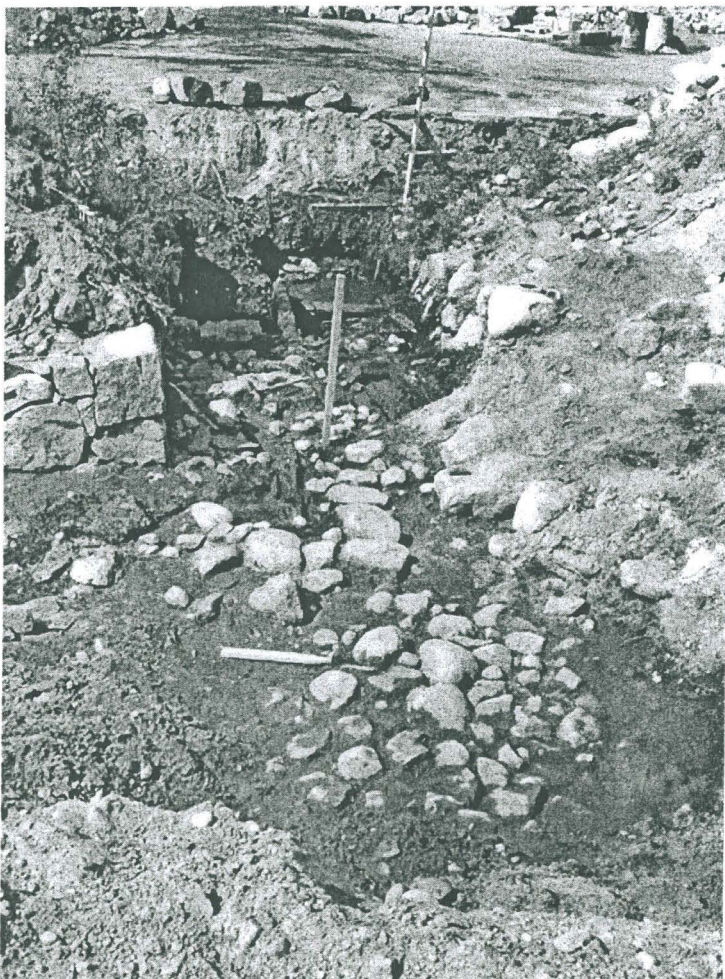
Kuva 8. Haminan portti kuvattuna Pallonlahdelle päin. Etualalla kivetyn tien jäännökset. Kuvaussuunta 290. Kuvaaja Sini Annala. RHO:n kuva-arkisto 125476:145.

Porttiaukon kiveyksen pohjoispuolella oli puuroskan ja varsinaisten puiden täyttämä alue, jonka rakenne selkeni toisiaan kolmessa kerrassa risteäviksi hirsiksi. Kiveyksen länsi- ja osin pohjoispuolella alkoi orgaanispitoinen maa-aines, jota kaivausten aikana nimitettiin hiili I:ksi. Myöhemmin portin tukeista muodostuneen osion todettiin käsittävän kolme eri orgaanista, löydöttömien savikerrosten toisistaan erottavaa kerrosta, hiili I, II ja III:n (kartta 65). Nämä kerroksen sisälsivät puuainesta sekä löytöesineitä. Vaikka kerrokset käsiteltiinkin omina stratigrafisina yksikköinä, todettiin niiden löytöjensä sekä koostumuksensa puolesta karkeasti samanaikaisiksi. Orgaanisista kerroksista alin, hiili III osoittautui noin 50 cm paksuksi, runsaasti maatumatonta puuainesta sisältäväksi kerrokseksi. Ylempien orgaanisten kerrosten puuaines ei vähäisemmän kosteuden vuoksi ollut säilynyt näin hyvin. Hiili III saatiin talteen hyvin säilyneitä puuesineitä, kuten tynnyrin vanteita ja varpuluudan osia. Hiili III kaivettaessa todettiin portin läpi itä-länsisuuntaisesti kulkevan hirsin kolmessa kerrassa kunkin paksuuden ollessa noin 25 cm. Portin keskivaiheilla sekä tästä noin 2,5 metriä länempänä pitkittäishirsiin oli salvottu poikittaishirsiä kolmessa kerroksessa. Portin keskellä poikittain kiveyksen länsipuolella kulkeva hirsi ei ulottunut koko portin poikki. Poikittaiset hirret jatkuivat muurin alle. Längisempi poikittaishirsi lävisti koko portin. Hirren länsipuolta kaivettiin koneellisesti, mutta jatkuvasti nousevan veden vuoksi selkeää kuvaa ei saannut. Tunnustelemalla kuitenkin todettiin, että syvemmältä, suunnilleen portin länsilaidan kivien kohdalta, tuli uusia hirsin. Länsi- ja eteläneljänneksistä eroten kiveyksen pohjoispuolisen pohjoisneljänneksen hirsirakenne ei ulottunut yhtä syvälle. Pitkittäisiä hirsikertoja saatiin esiin kaksi, poikittaista yksi. Hiekkapohja alkoi näiden alta ilman länsipuolen kaltaista paksua orgaanista kerrosta. Koko laiturirakennetta ei kaivettu esiin. Rakenteen läntisin osa, kuten pitkittäishirret, jatkuivat muurin länsipuolella alkavan asfalttitien alle, joka jätettiin paikalleen.

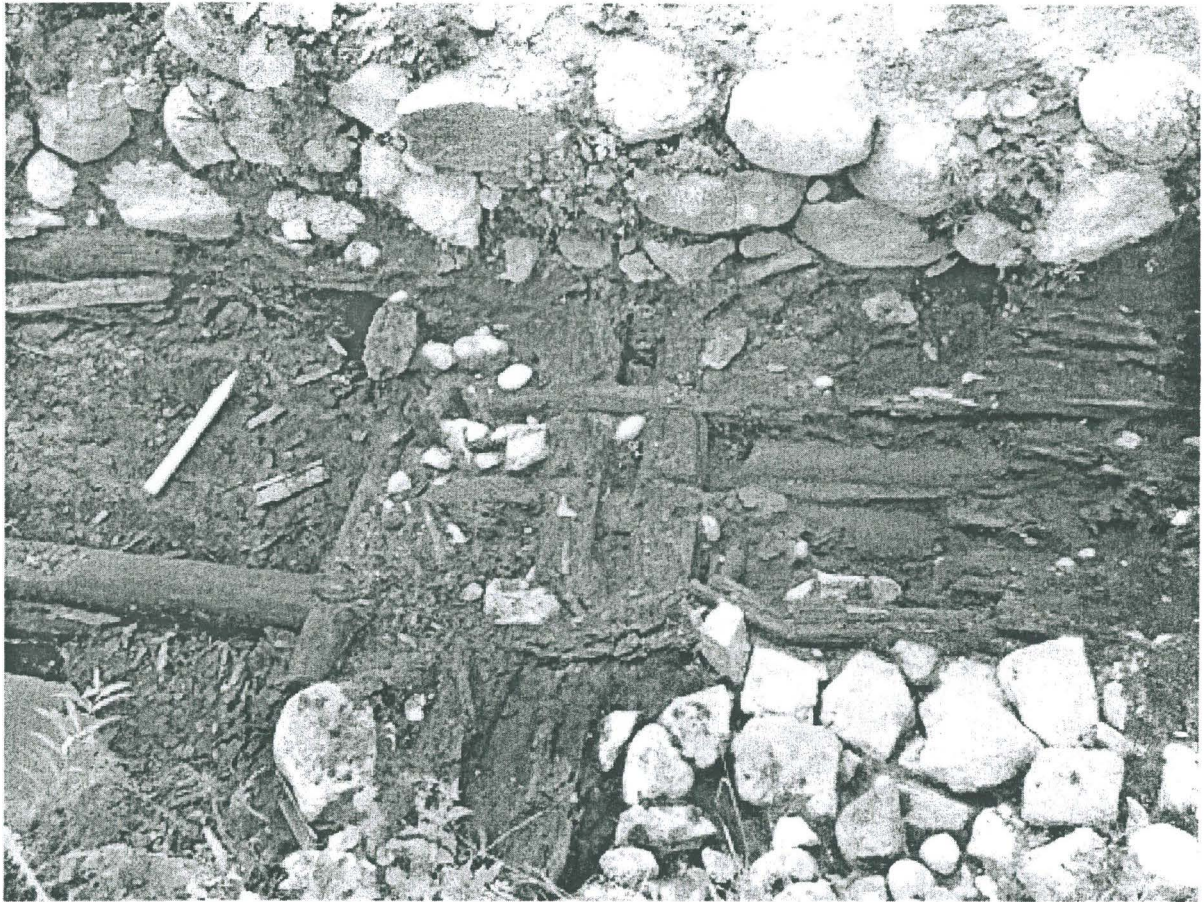
Kuva 9. Haminan portti. Porttiaukon kiveys ja laiturirakennetta. Kuvaussuunta 390.
Kuvaaja Sini Annala. RHO:n kuva-arkisto 125476:143.

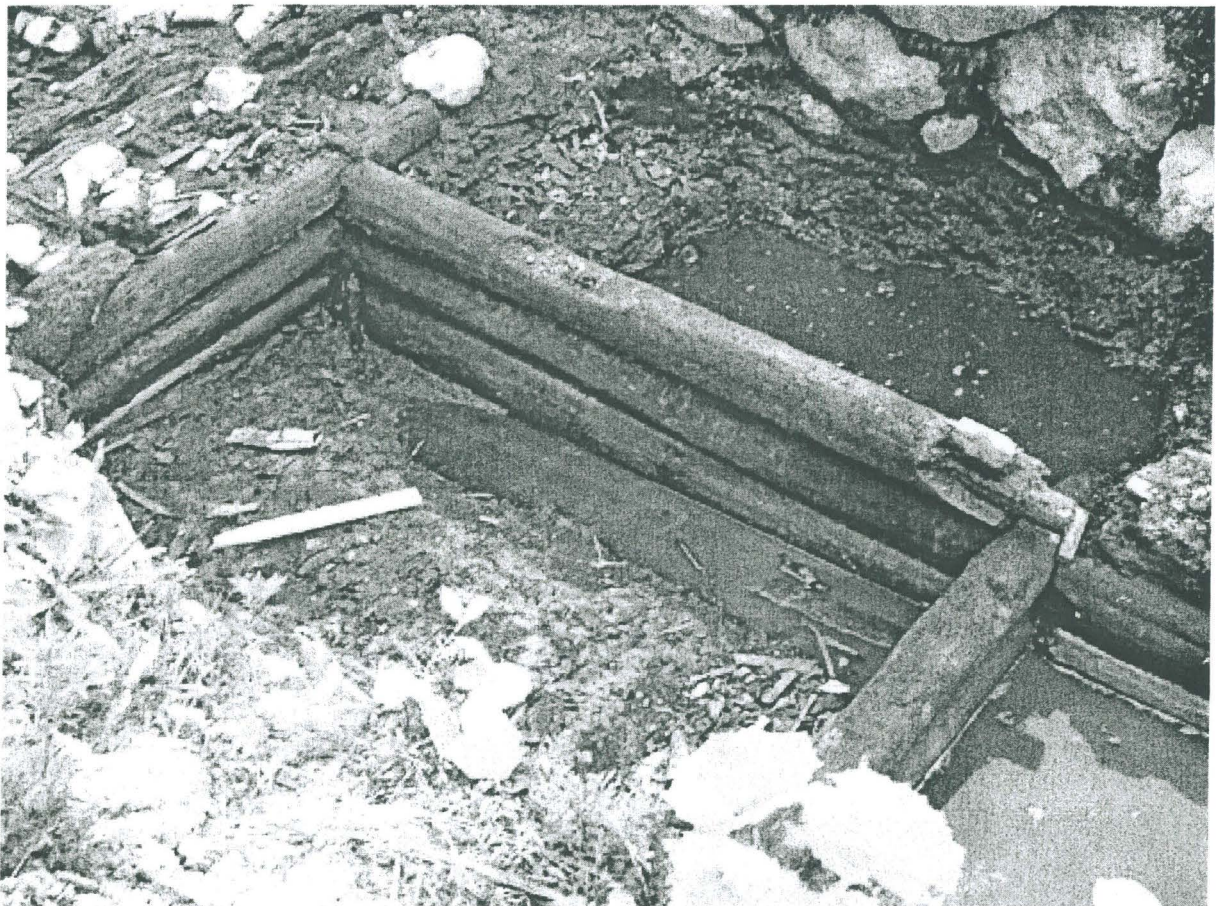
Kuva 10. Haminan portti. Laiturin hirsirakennetta. Kuvaussuunta 140.
Kuvaaja Sini Annala. RHO:n kuva-arkisto 125476:141.
