Arkeologiset kaivaukset
Lappeenrannan Linnoituksen
Rakennus 1A:ssa ja sen välittömässä läheisyydessä
11.6.–22.6.2007

Jukka Luoto
ja
Nina Vitikainen

LAPPEENRANTA LINNOITUS RAKENNUS 1A

Historiallisen ajan rakennuksen sisäosien ja lähiympäristön kaivaus.

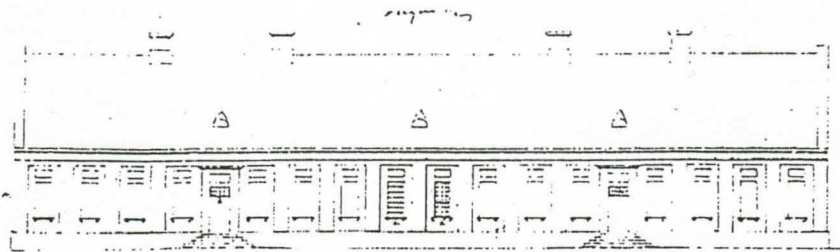
POHJA 1823, ENNEN MUUTOKSIA A.F.GRANSTEDT

SOTILASKASARMI 1700-LUVULTA MUUTETTU 1838 KEHRUUHUONEEKSI

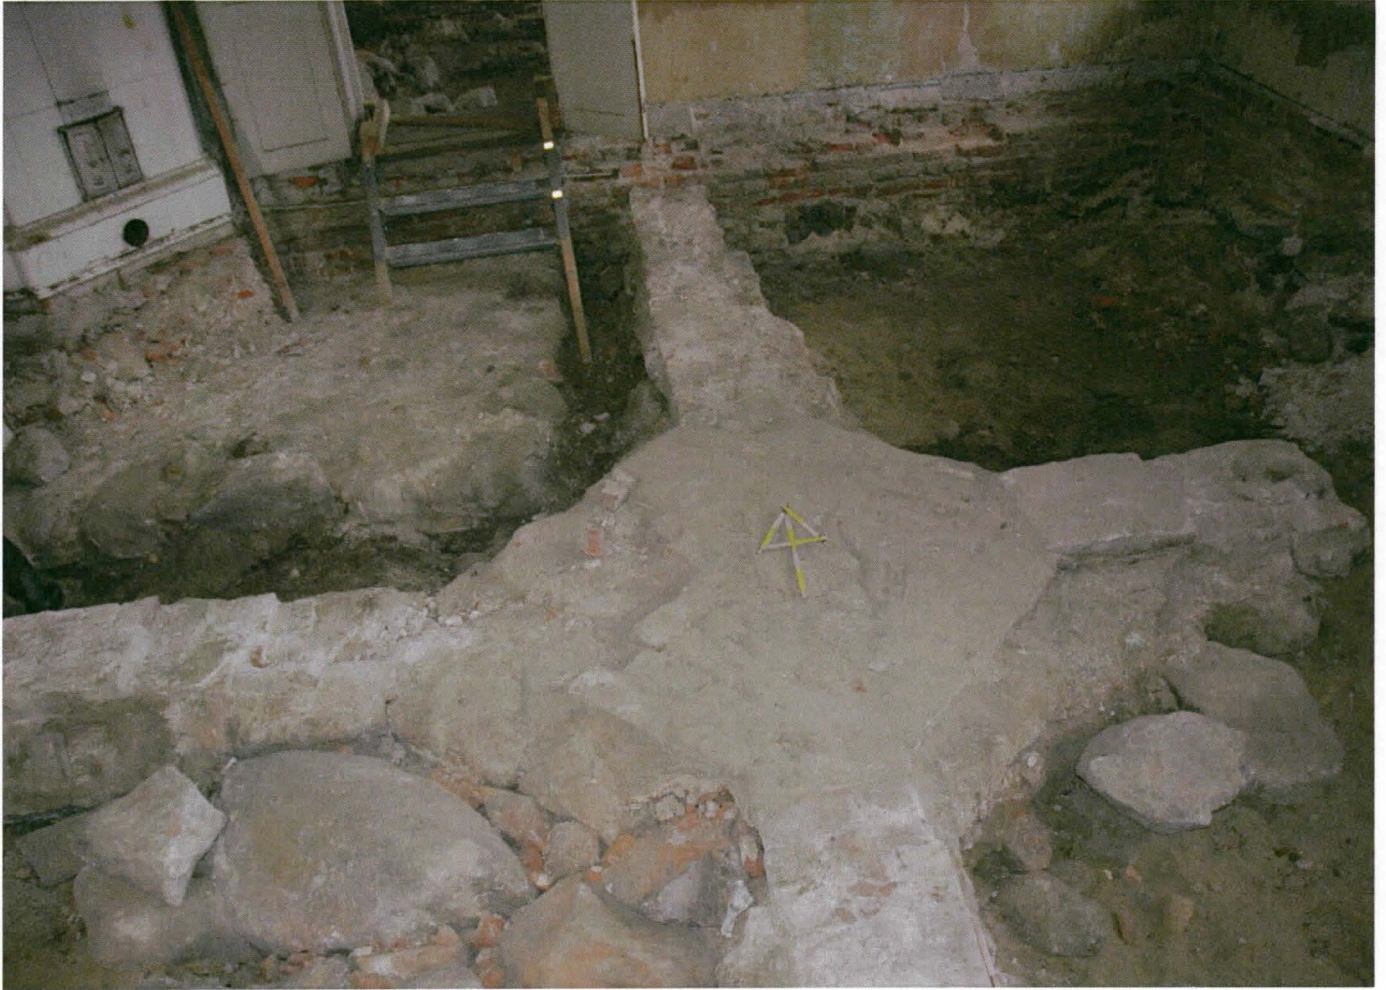
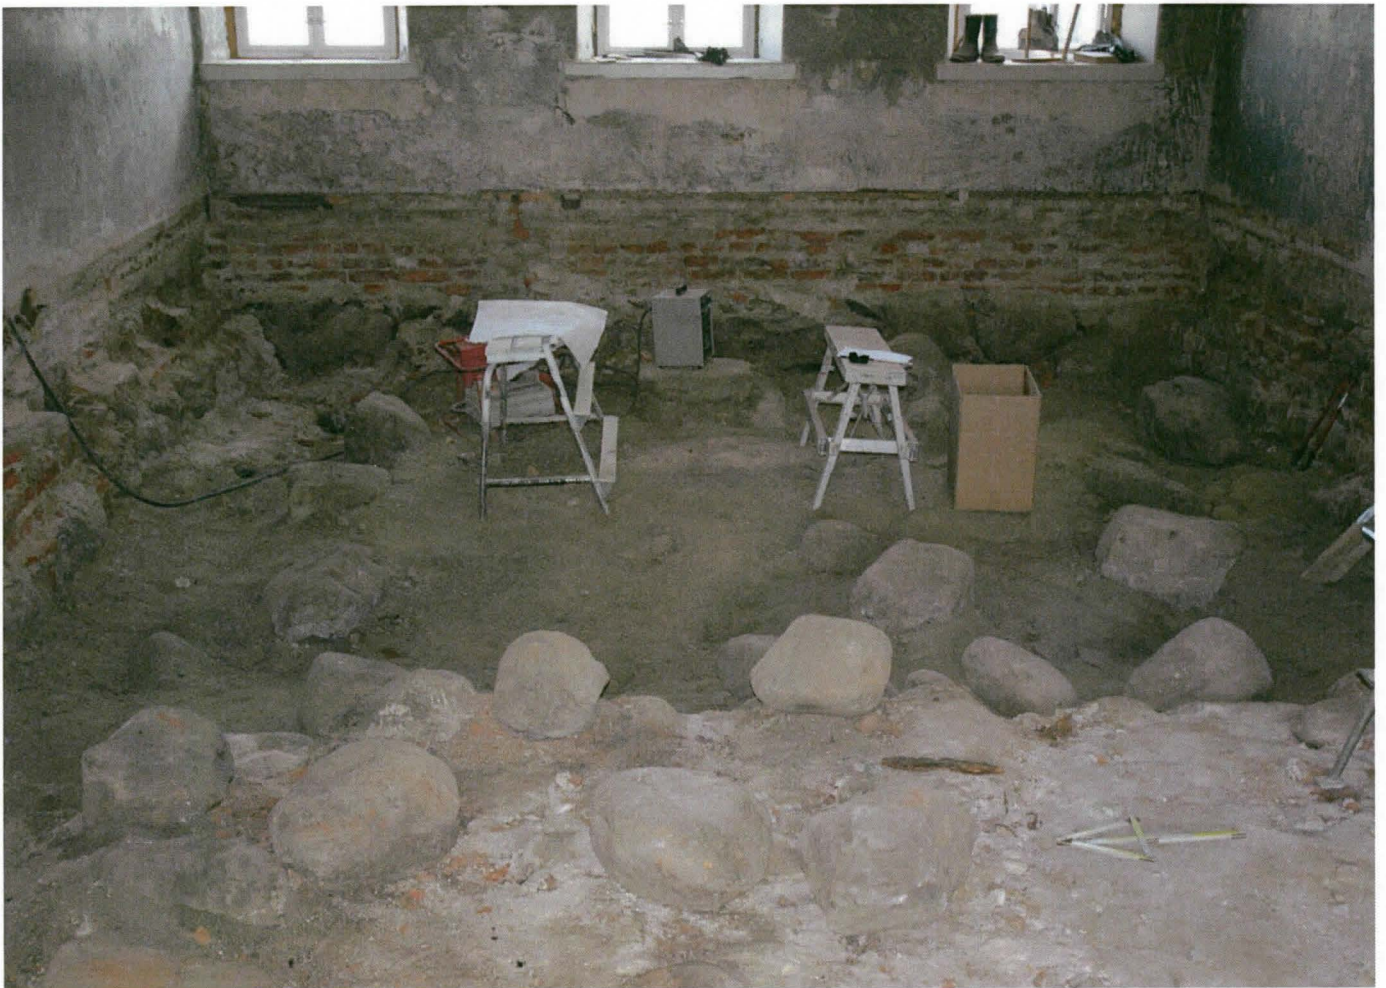
Kuva 56.

Huoneen 2 eteläseinällä, huoneeseen 1 johtavan oviaukon, tuntumassa sijaitsee kaakeliuuni. Välittömästi uunin alla on muurattu jalusta, jonka ylempi kerros on noin 20 cm korkea ja muurattu tiilistä. Alempi, noin 35 cm korkea osa jalustasta on betonivalua. Uunin luukut avautuvat itään. (Ks. liite 8: kuva 56.)

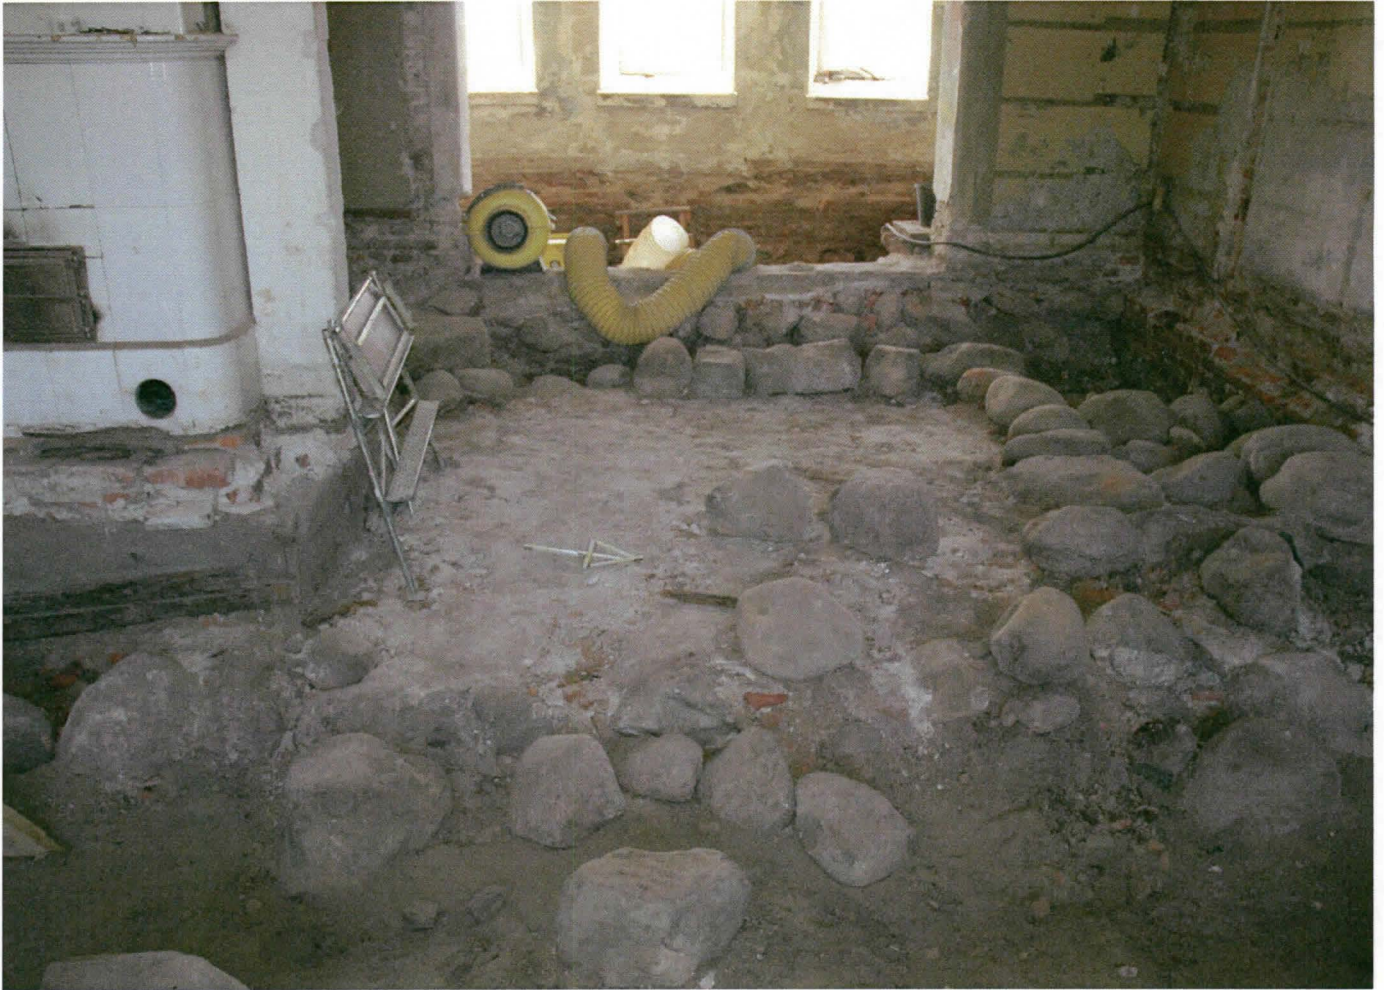
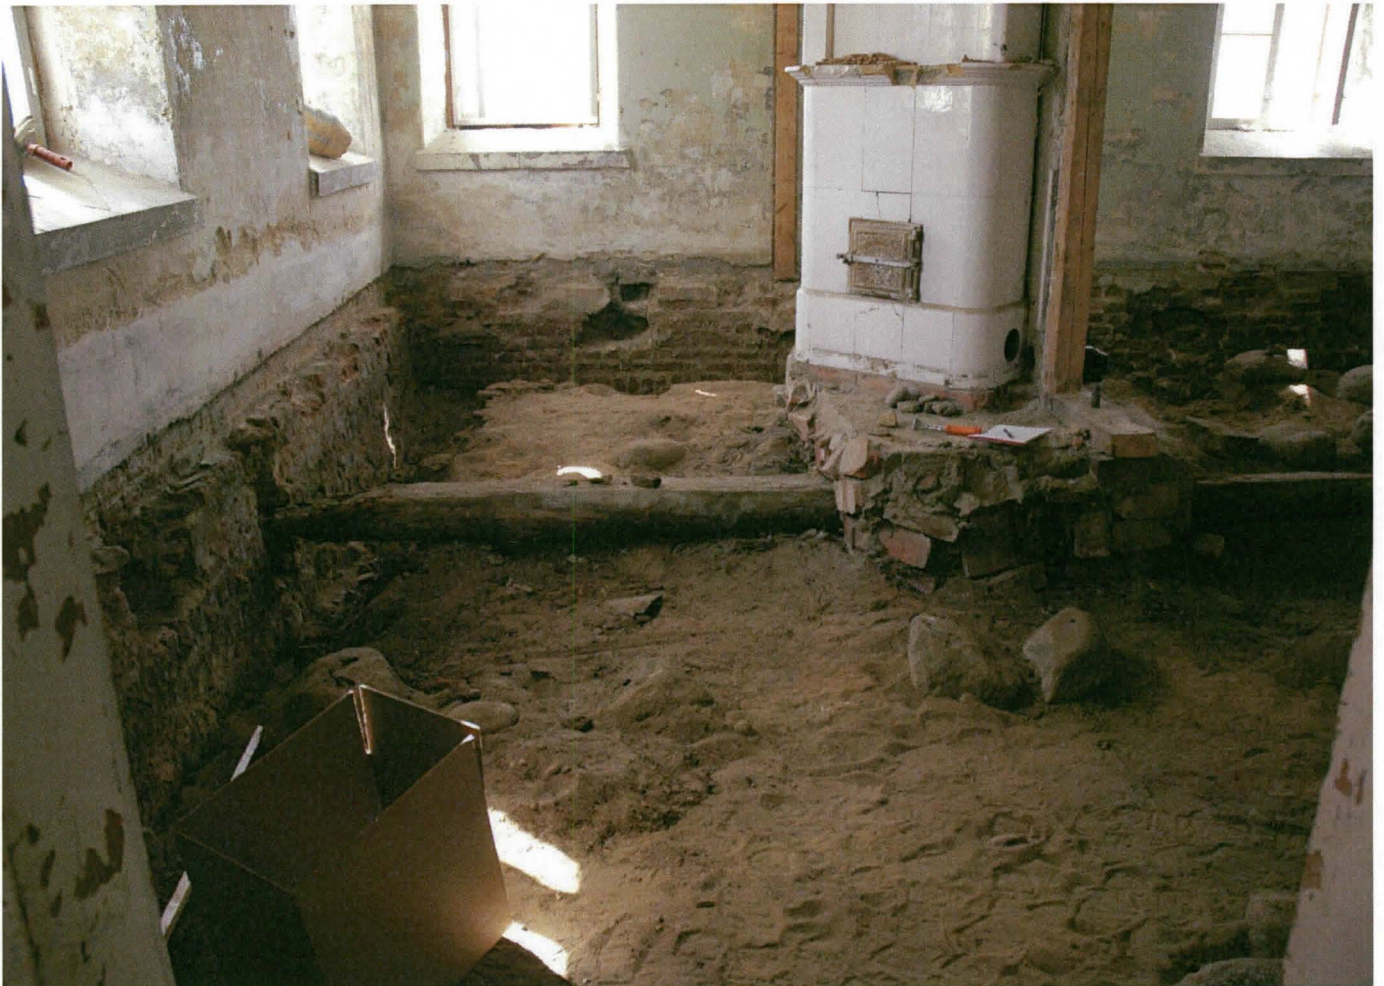
Kuva 57.

Huoneen 3 koillisneljänneksessä sijaitsee luonnonkivimuuraus, jonka alin näkyvässä oleva kerros näyttää olevan samaa rakennetta huoneen yksi luoteisneljänneksessä sijaitsevan luonnonkivimuurauksen kanssa. Se näyttää olevan samansuuntainen ja samalla tasolla tuon huoneessa 1 sijaitsevan luonnonkivistä muuratun rakenteen kanssa. Tämän alimman näkyvässä olevan luonnonkivimuurauskerroksen päällä on toinen muurattu luonnonkivikerros, jonka päällä on tiilimuurauskerros. Tämä tiilimuurauksesta rakentunut kerros on mahdollisesti muodostanut rakennus 1A:aan aikaisen lattiataason, jonka päälle rakennuksessa käytetty tapitettu lankkulattia on rakennettu. Tämän kerroksen päällä sijaitsee huoneen koillisnurkassa ensimmäinen huoneen kahdesta kaakeliuunista, joka seisoo noin 15 cm korkealla tiilistä muuratulla jalustallaan. On myös mahdollista, että edellä mainitut luonnonkivimuurauksesta muodostuneet rakenteet ovat toimineet jossakin vaiheessa, esim. rakennuksen 1A varhaisvaiheessa tulisijan perustana, sillä muita, kaakeliuuneja vanhempaan lämmitysmuotoon viittaavia rakenteita ei ole huoneessa 3 havaittavissa. (Ks. liite 8: kuva 57.)

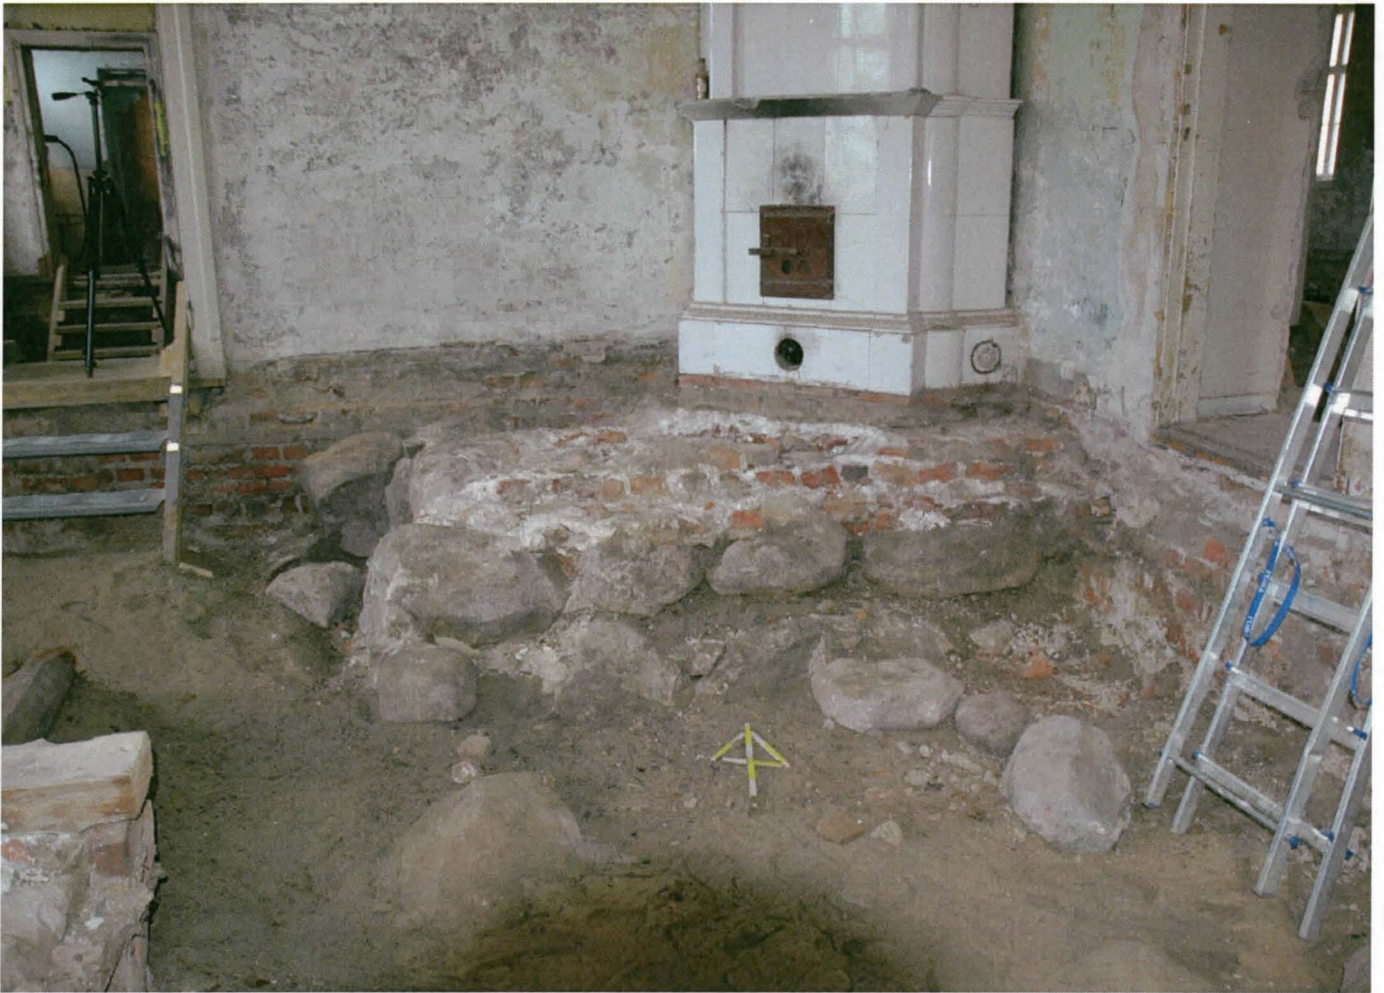
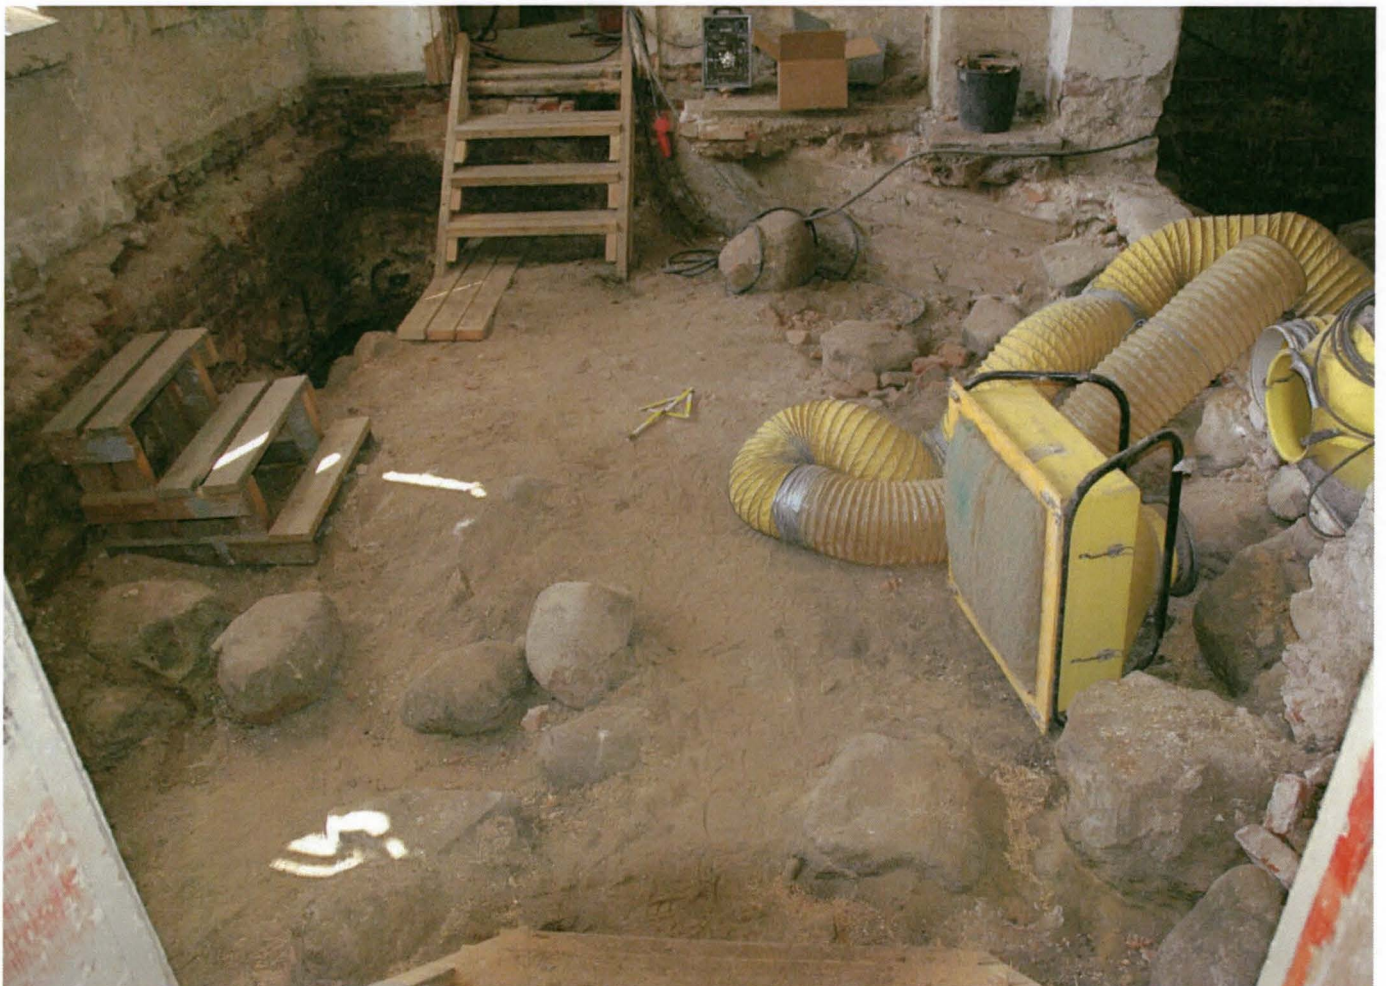
Kuva 63.

Huoneen 4 mitat ovat 5,85 m x 3,8 m. Kyseessä on siis koko rakennuksen pienin huone. Huoneen ikkunat sijoittuvat länsiseinälle. Itäseinällä on 3 m leveä oviaukko huoneeseen 2 ja eteläseinän oviaukko johtaa huoneeseen kolme. Pohjoisseinän oviaukosta on kulku eteisen kautta käytävään ja sieltä huoneisiin 5 – 8. (Ks. liite 8: kuva 60 ja 63.)

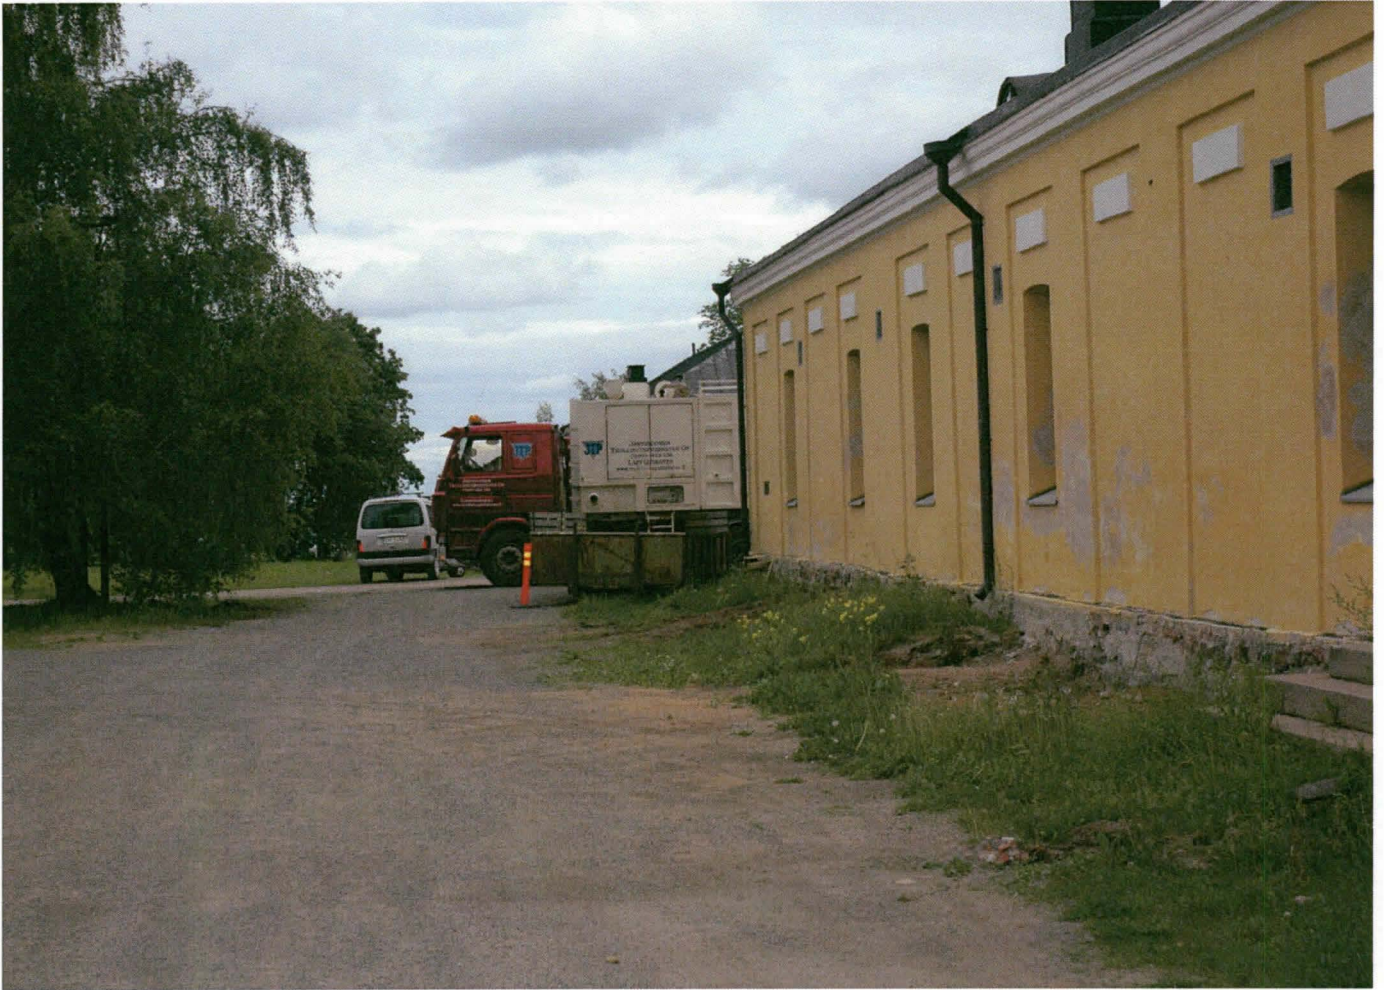
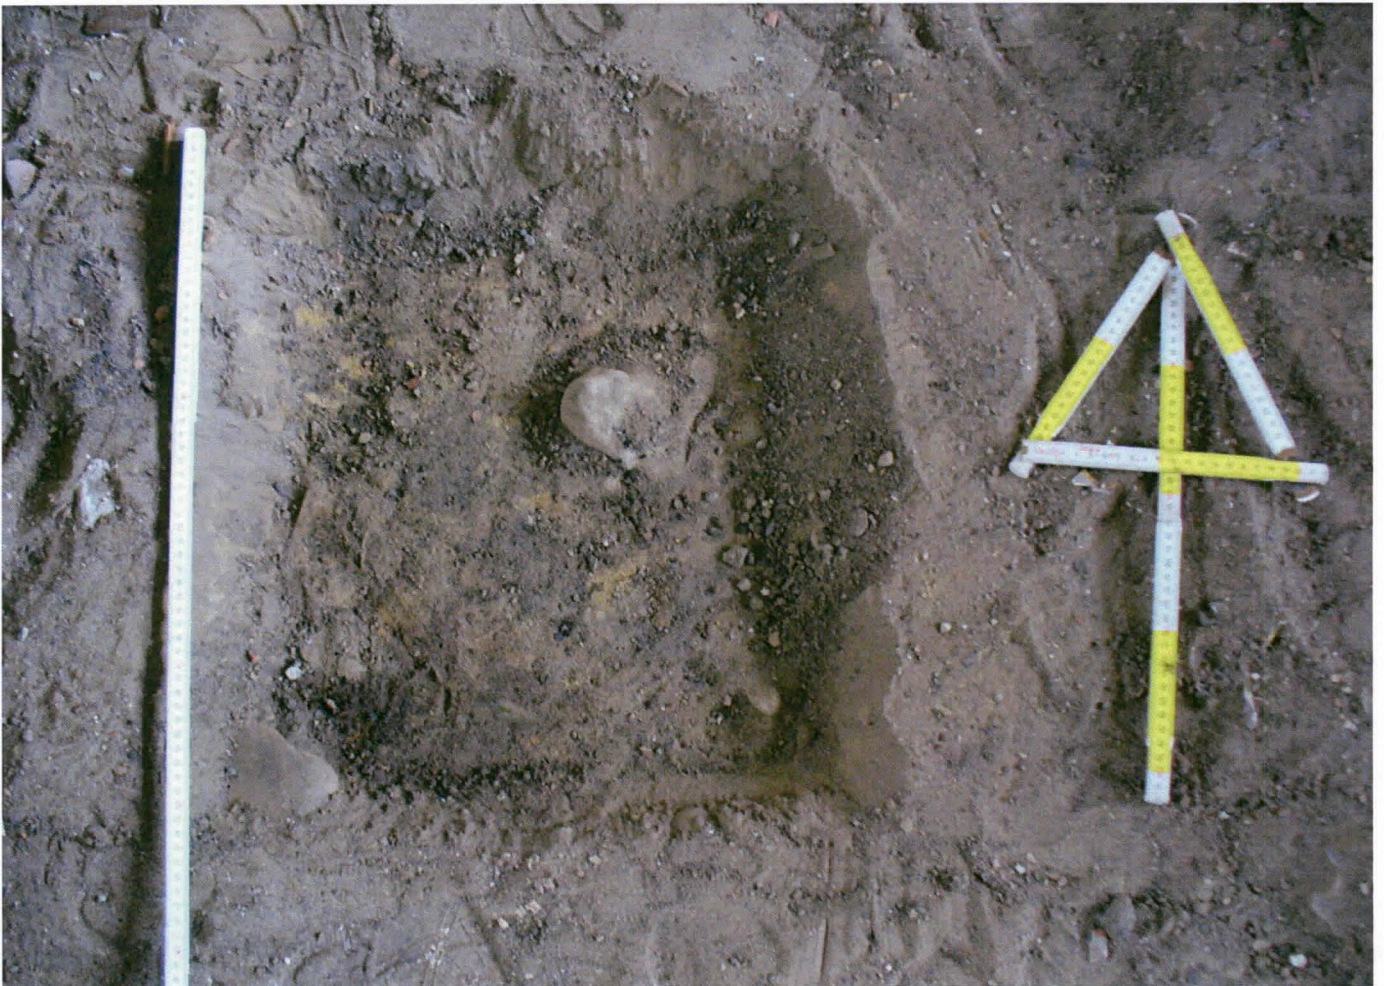
Kuva 81.

Kerros 1:n (0-10 cm pinnasta) maa oli hiekkaista ja kuivaa, seassa oli tummia orgaanisia läikkiä. Maa-aineksessa oli mukana myös pieniä kiviä. Läheltä vanhan rakenteen perustaa, koekuopan länsipäästä tuli esiin laastin ja tiilen sekainen pinta. Löytöinä keramiikkaa ja nahkajäänteitä. (ks. liite 8: kuva 81.)

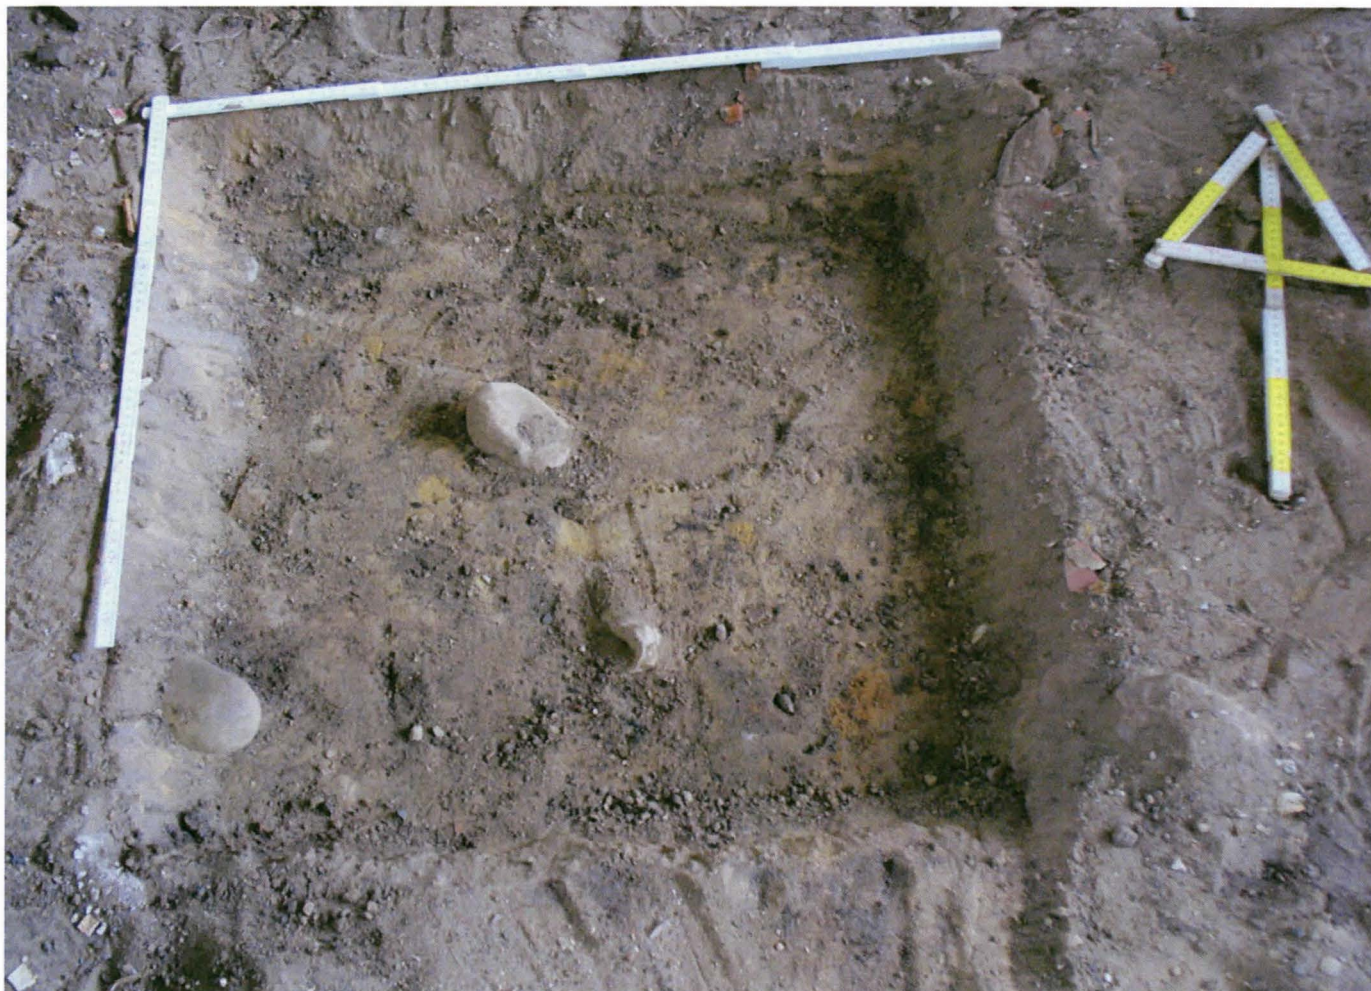
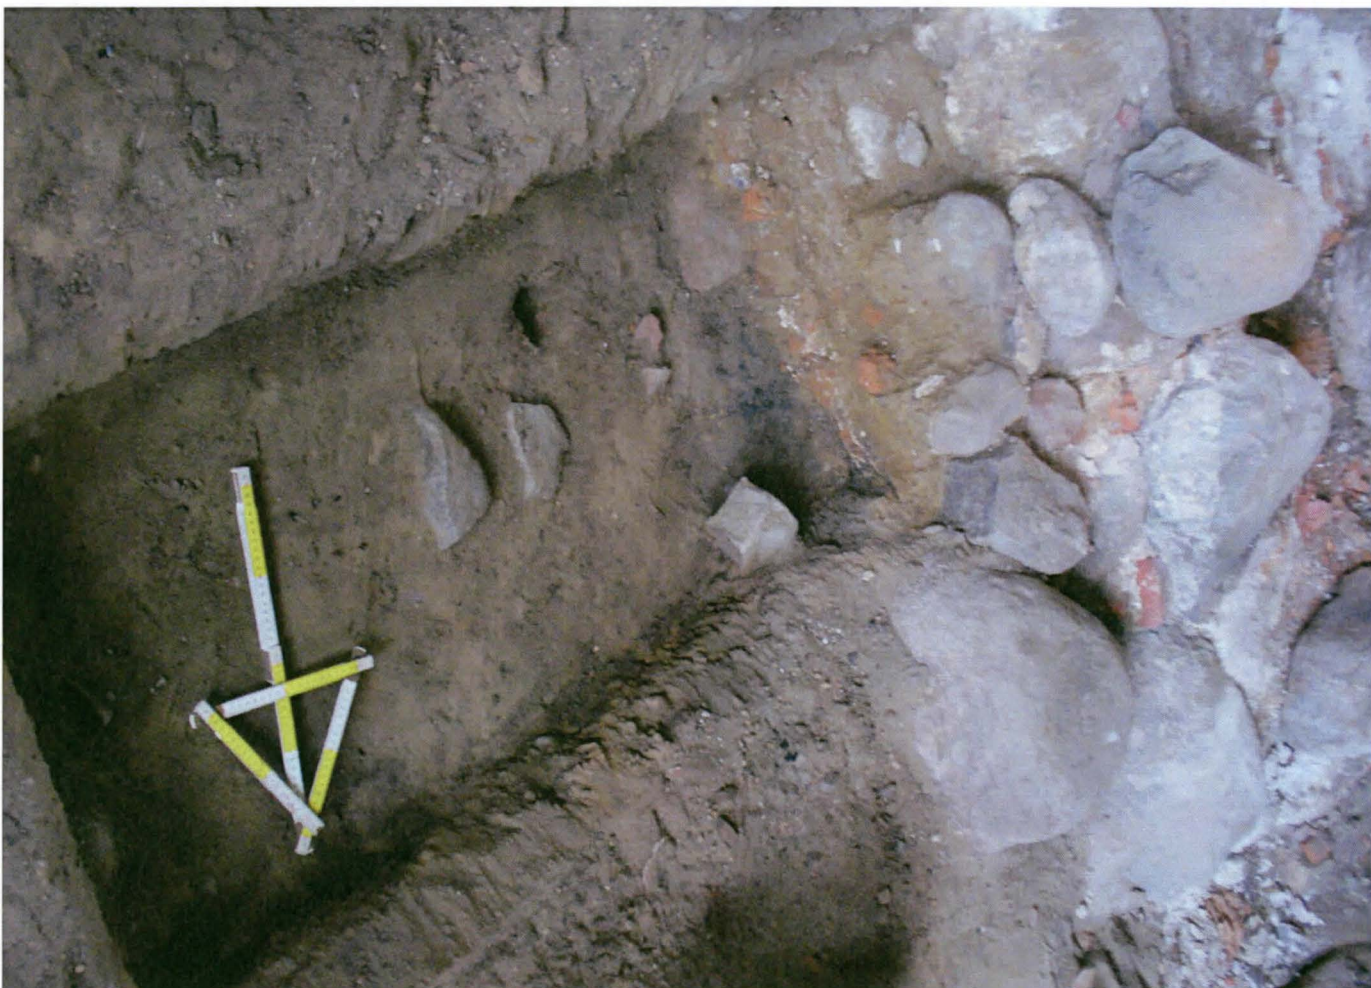
Kuva 152.

Kerros 5:n pinnassa oli hieman hiiltä ja murenevia luunpaloja, sekä puun jäänteitä. Kerroksen alaosassa maa-aines muuttuu vaihteittain vaaleaan ja melko tiiviiseen hiekkään, josta ei enää havaita löytöjä. Taso 5 on vaaleaa, hieman punertavaa hiekkaa, jossa on seassa harmahtavaa ja rusehtavaa hiekkaa läikkinä. Tasoon tuli näkyviin muutama suuri kivi. (Ks. liite 8: kuva 152.)

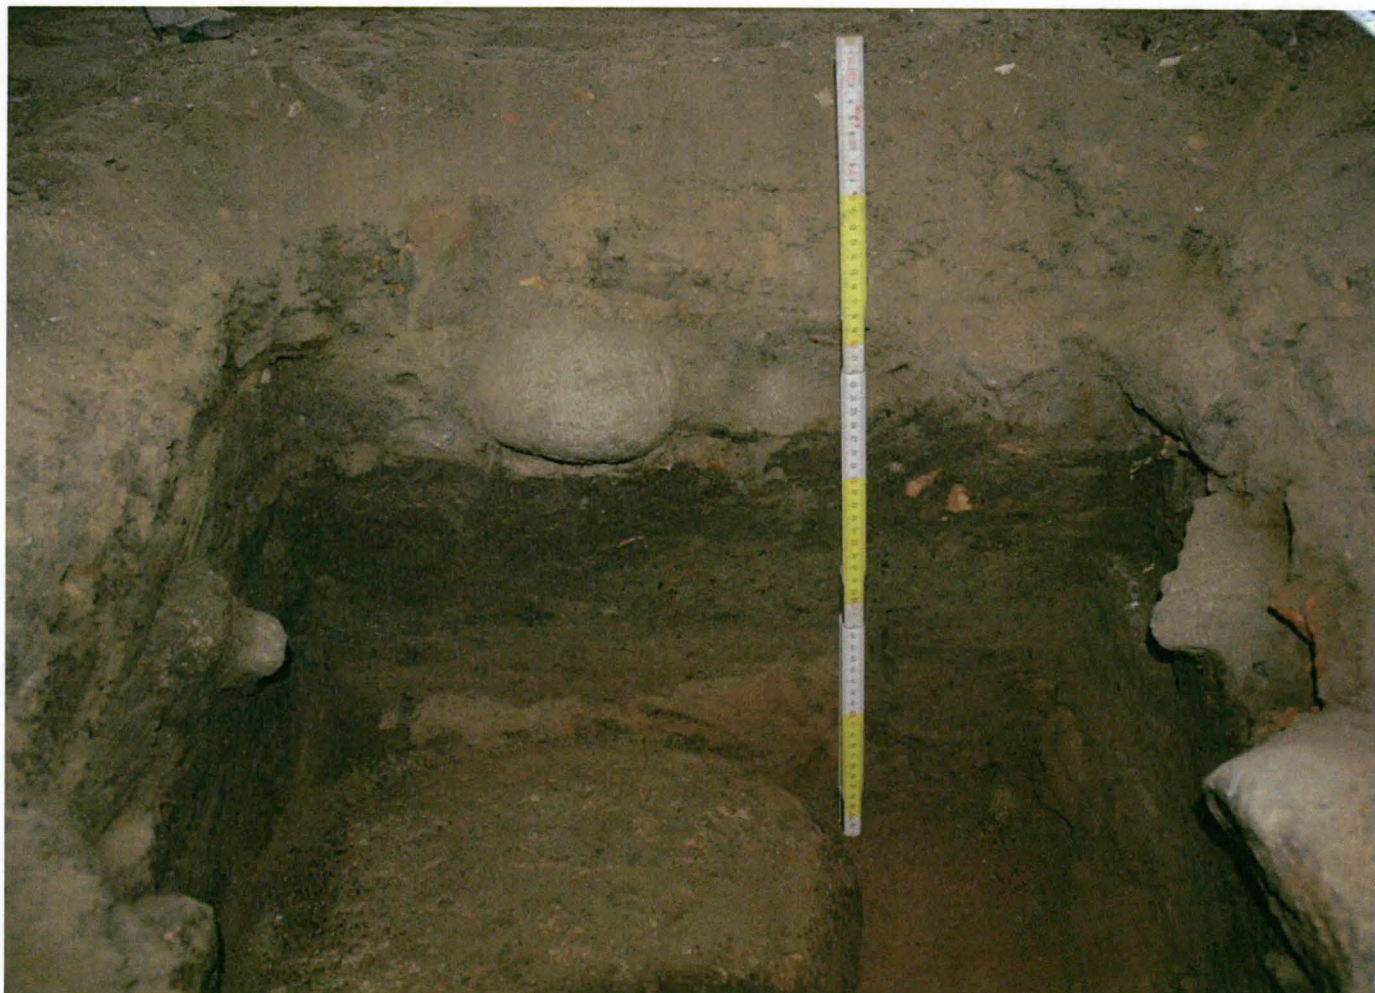
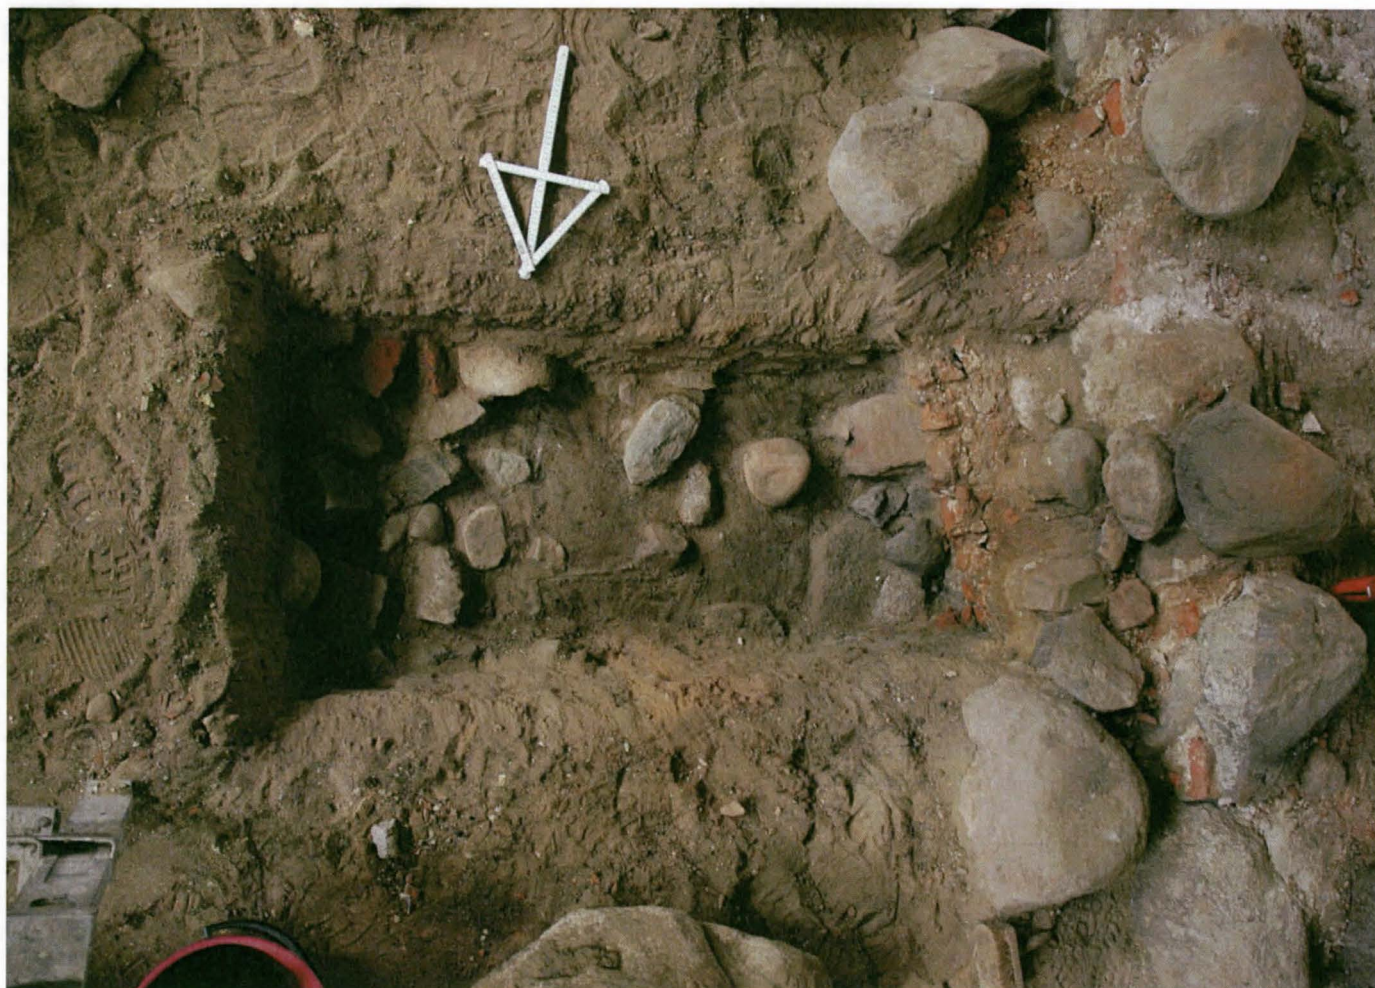
Kuva 167.

Kerros 4:n maa-aines oli hieman aiempaa tummempaa, mikä saattoi johtua maa-aineksen kosteuserosta. Seassa oli maatonutta puuta ja murenevaa luuainesta, sekä tiilen paloja. Länsiosaan jätettiin paikalleen tiilikerros. Kiveys kuitenkin poistettiin tasoon asti. Itäpään kiveys koostui noin läpimitaltaan 10 – 20 cm kokoisista kivistä, jotka sijaitsivat pääosin kerroksen pinnassa. Maa-aineksen joukossa oli hiukan hiiltä ja laastia, sekä tuohta. Tasossa 4 ei enää ollut jäljellä kiveystä. Maa-aines oli paikoitellen tummanruskeaa, paikoin vaaleamman väristä. Tason 4 pinnassa oli havaittavissa pieni kokoisia hiilen paloja. (Ks. liite 8: kuva 167.)

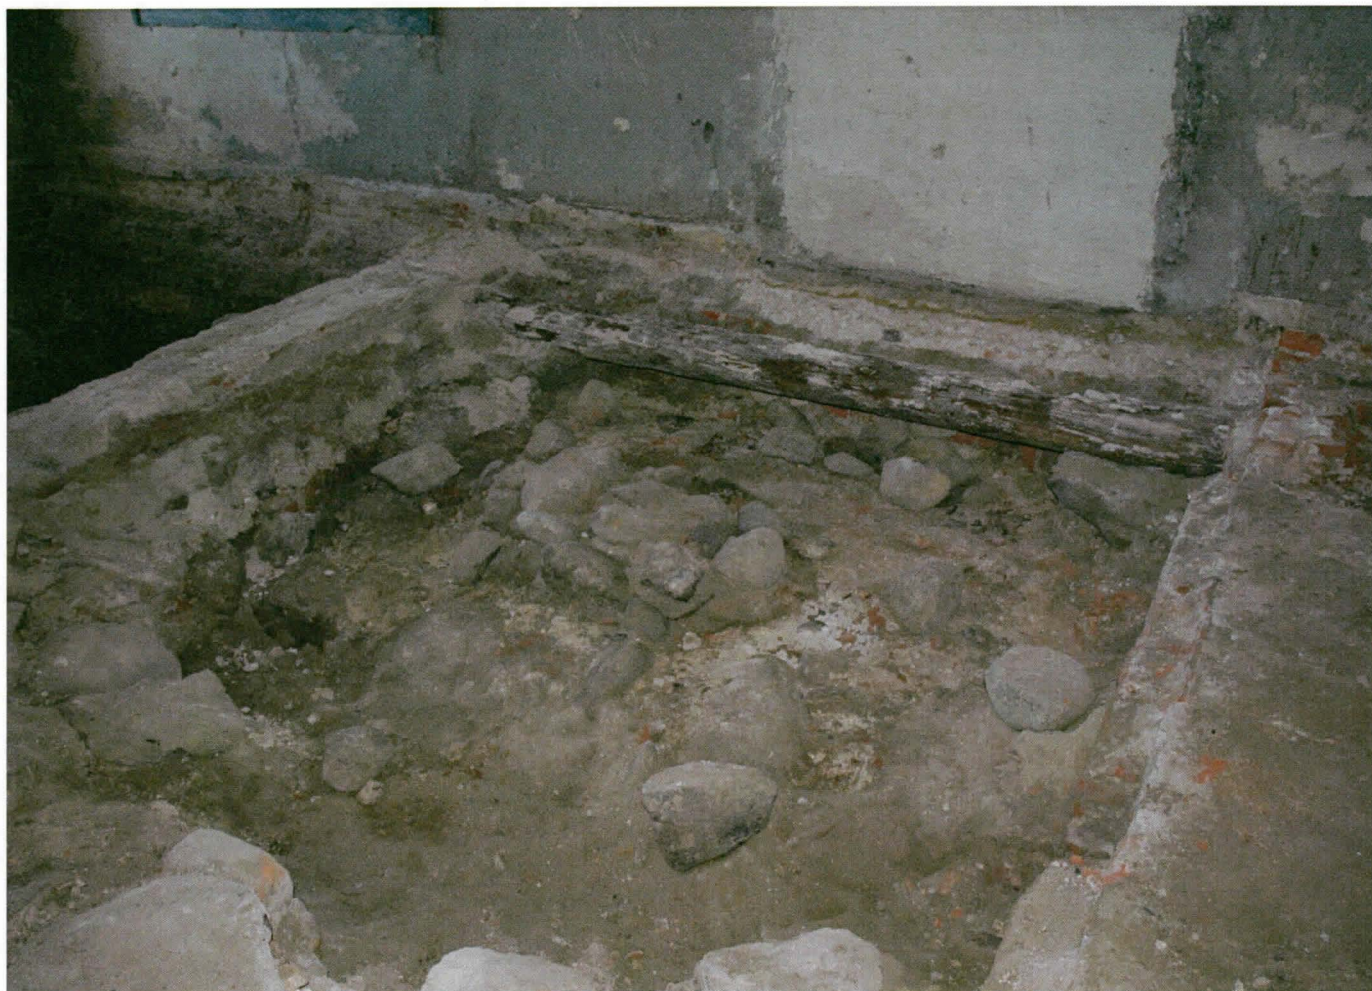
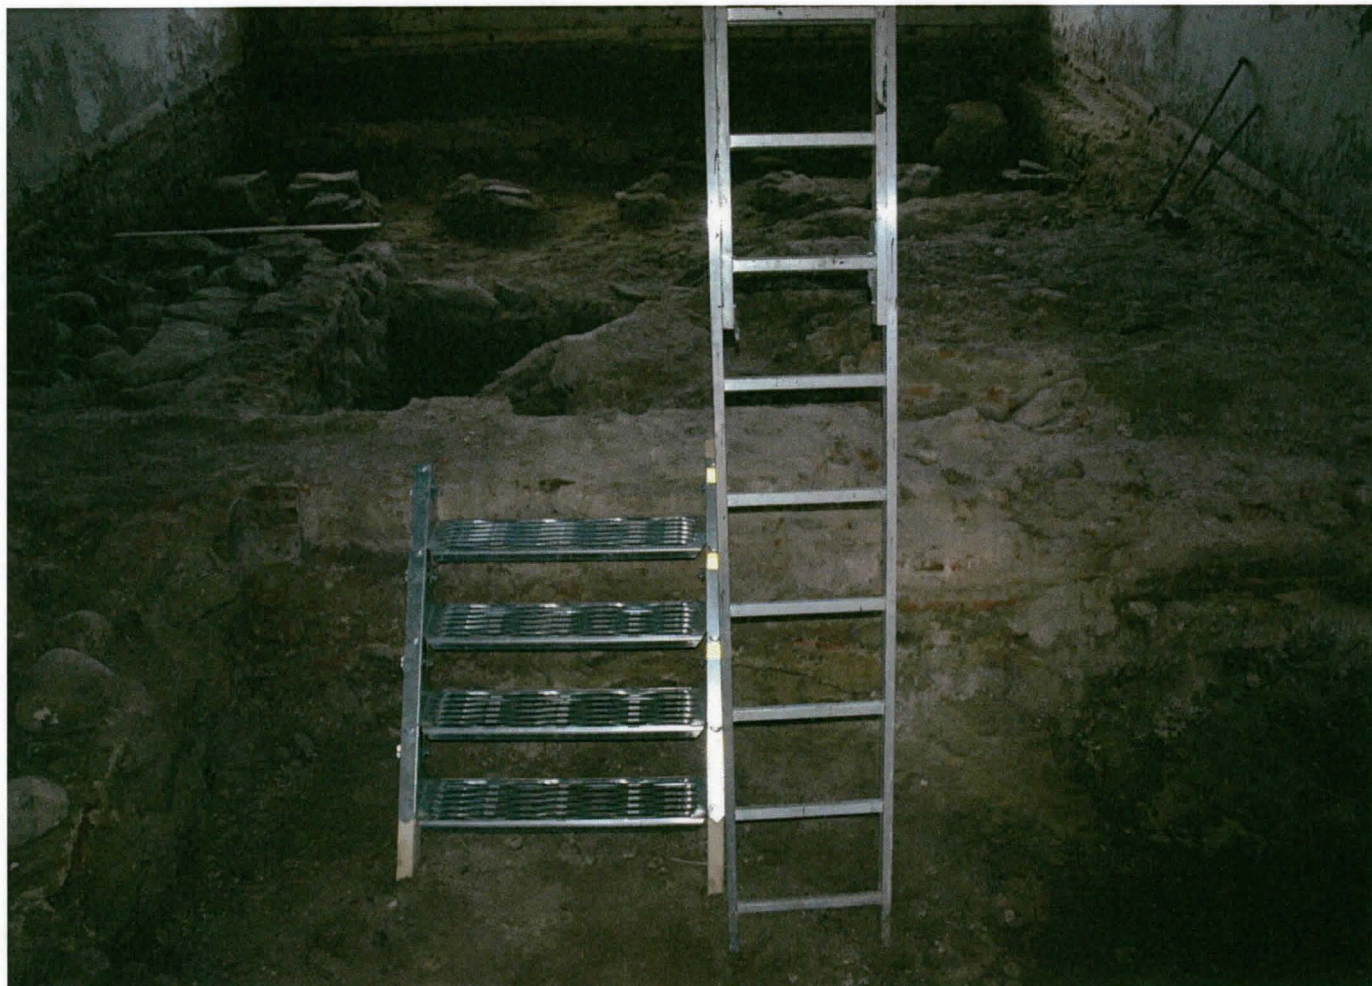
Kuva 196.

Huone 6 on kooltaan 10,50 m x 6,70 m. Huoneen ikkunat sijaitsevat sen itäseinällä ja huoneen ainut oviaukko länsiseinällä. Tästä johtaa kulku käytävän kautta joko ulos rakennuksen pohjoispäässä sijaitsevan oven kautta tai muihin huoneisiin käytävän kautta. (Ks. liite 8: kuva 196.)

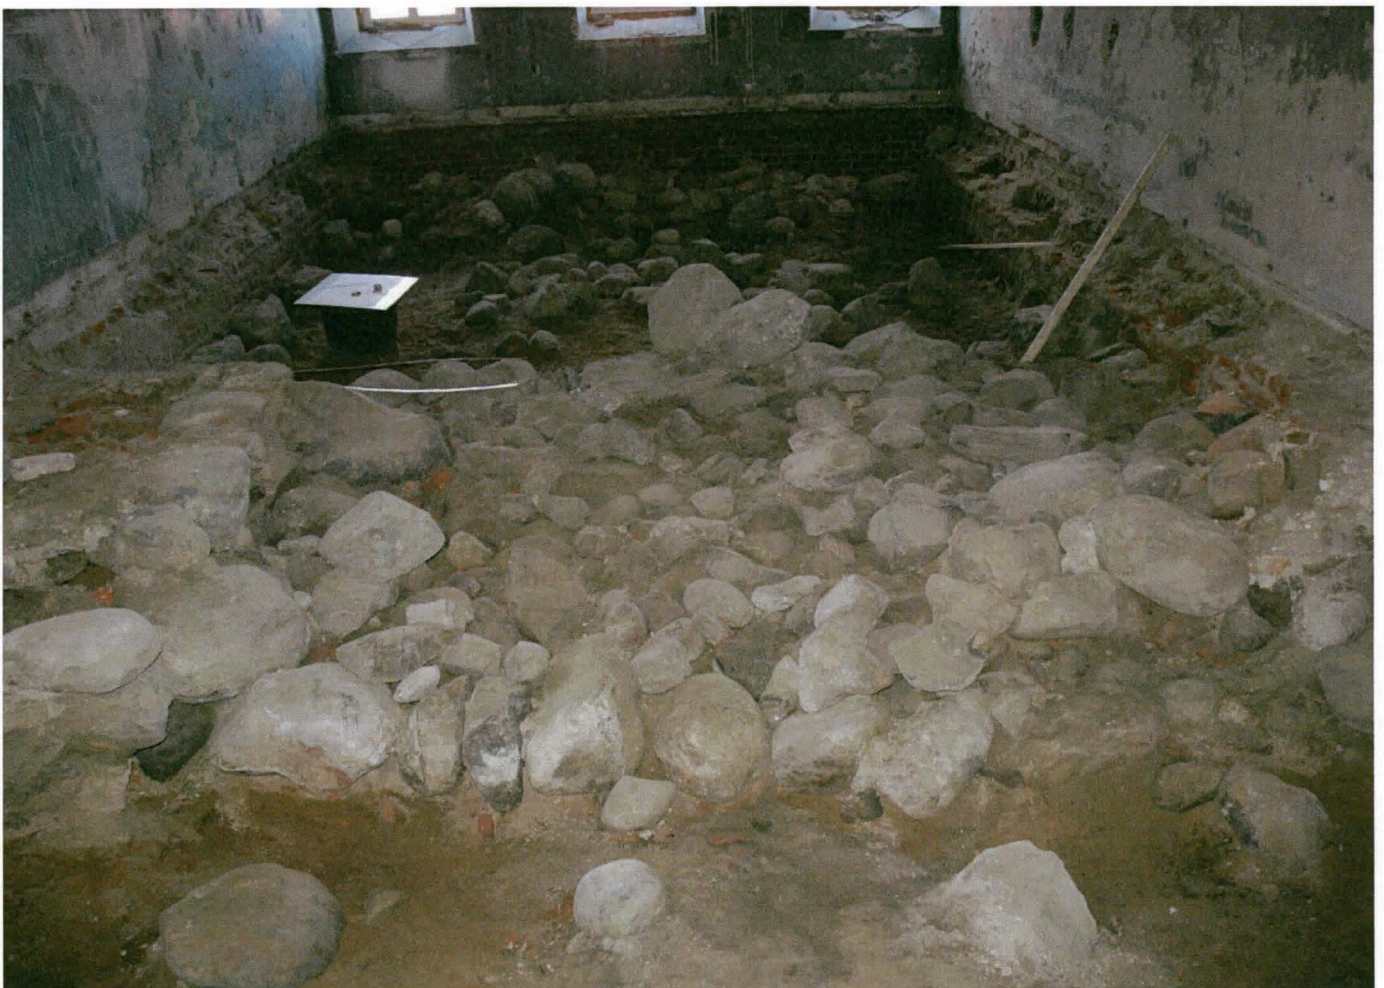
Kuva 208.

Huoneen 6 keskiosassa sijaitsee muurattu holvirakenne, jonka peräosa lienee huoneen eteläseinän tuntumassa. Muuraustyössä käytetyille kalkkilaastille ominaista on haurastuminen pitkään aikaan vallinneiden kosteiden olosuhteiden jälkeen tapahtuneen nopean kuivumisen seurauksena. Rakennuksen peruskorjaukseen liittyvien purkutöiden yhteydessä kellarin suuaukon tiilirakenteita romahti laastin liian nopean kuivumisen takia. Siinä vaiheessa oli päätetty jättää holvirakenteen päälle reilusti maata tukemaan kellarin kattorakenteita ja estämään tämä liian nopea kuivuminen ja sitä kautta mahdolliset uudet romahdukset. Tästä syystä maakerroksien alla saattaa vielä olla edellä kuvattujen kaksikerroksisten kivilatomojen kaltaisia rakenteita. (Ks. liite 8: kuva 208.)
