Arkeologiset kaivaukset
Lappeenrannan Linnoituksen
Rakennus 1A:ssa ja sen välittömässä läheisyydessä
11.6.–22.6.2007

Jukka Luoto
ja
Nina Vitikainen

LAPPEENRANTA LINNOITUS RAKENNUS 1A

Historiallisen ajan rakennuksen sisäosien ja lähiympäristön kaivaus.

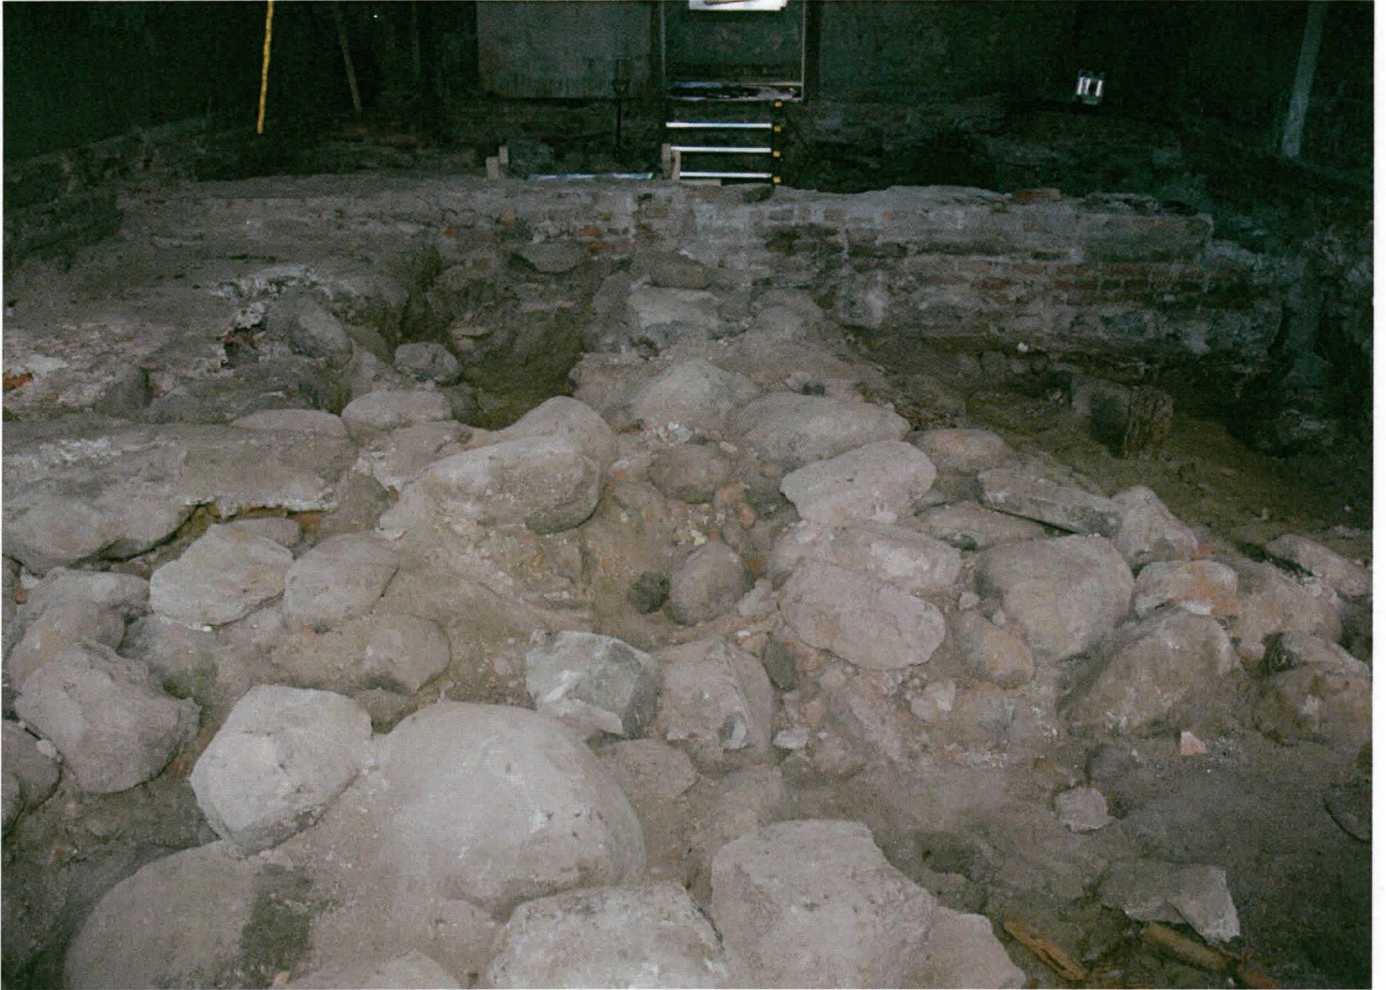
Kuva 245.

Huone 7 on kooltaan 10,50 m x 5,7 m. huoneen ikkunat sijaitsevat itäseinällä ja sen ainut oviaukko länsiseinällä johtaa käytävälle. (Ks. liite 8: kuva 245.)

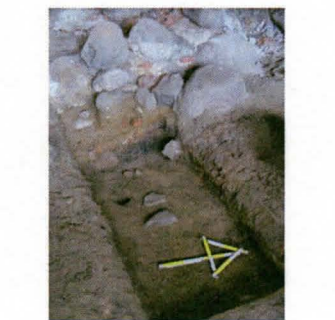
98. P1020595

Kerros 3:n maa-aines oli hienoa hiekkaa ja tummaa maa-ainesta sekaisin ja läiskittäin. Kiviä oli enemmän kuin ylemmissä kerroksissa. Kerroksessa oli havaittavissa myös maatonutta puuta. Koe kuopan itäpäässä havaittiin todennäköinen kiveys, joka muodostui pienehköistä kivistä ja tiilenpaloista. Löytöinä luita ja keramiikan kappaleita. (Ks. liite 8: kuva 98.)
