RIKALAN KANAVAN ARKEOLOGINEN INVENTOINTI 2007

- Kunta: Lempäälä
- Hankkeen tyyppi: Muinaisjäännösinventointi
- Hankkeen kuvaus: Rikalan kanava-alueen inventoinnissa pyrittiin selvittämään kanavan työvaiheita ja kuntoa sekä paikantamaan ja kartoittamaan kanavaan liittyviä rakenteita. Lisäksi etsittiin mahdollisia uusia, ennen tuntemattomia muinaisjäännöksiä kanava-alueelta tai siihen rajoittuvilta osilta.

- Työ liittyi osaselvityksenä Rikalan kanavan avaushankkeeseen, jonka tarkoituksena on lisätä kanavan virtaamaa sen syvyys- ja leveyssuuntaisella kaivamisella. Inventoinnin tilaajana toimi Suunnittelutoimisto Vesmann Oy, jonka virtaamamallinnukseen työ alihankintaselvityksenä liittyi. Hankkeen taustaorganisaationa toimi Hulauden vesialueen kunnostusyhdistys ry. Inventoinnin kustannukset olivat 4221 euroa + alv.

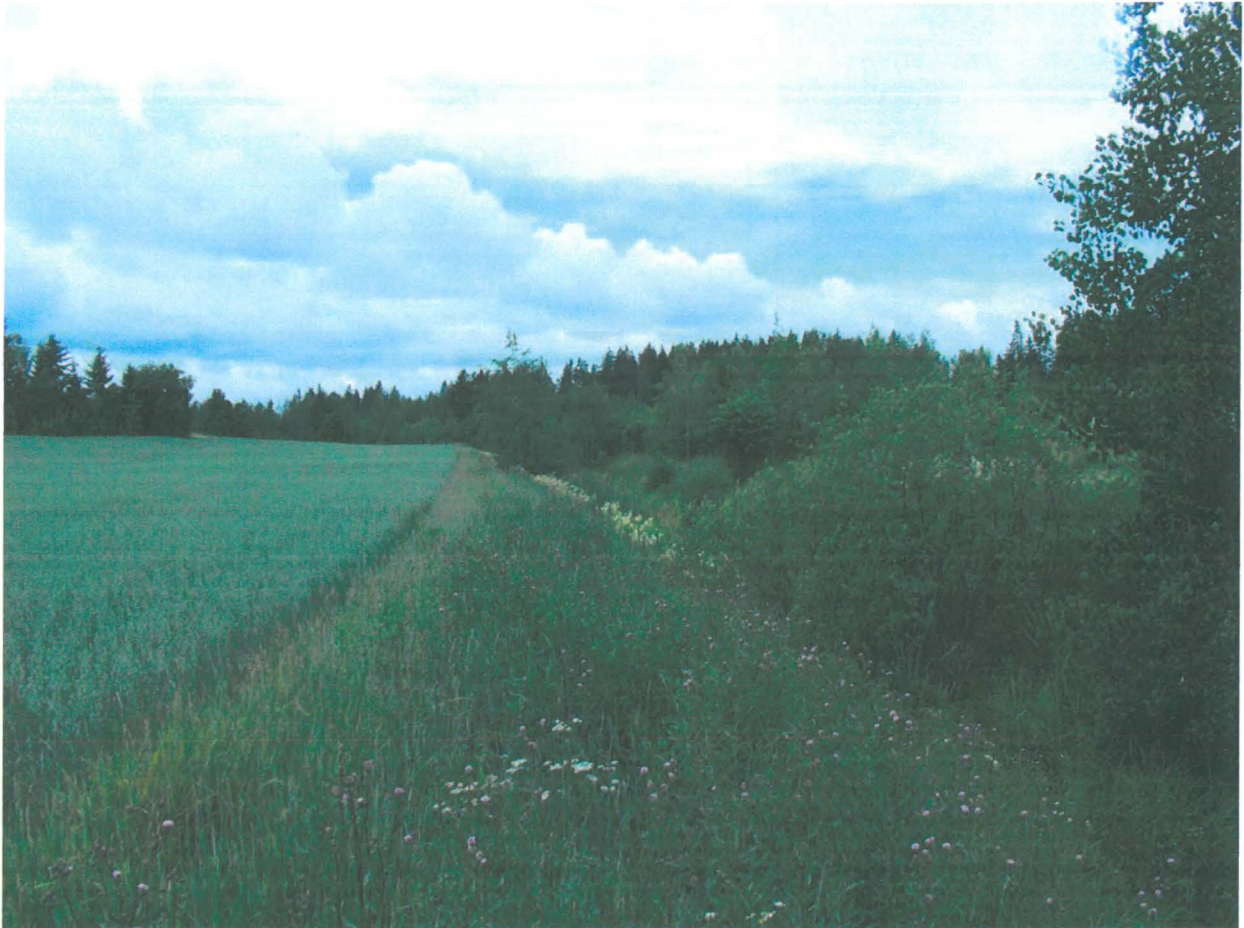
Yleiskuva kanavauomasta vanhan maantiesillan kohdalta. Taustalla vasemmalla Ronkion Ketomäki. Kuvattu länteen.
JR

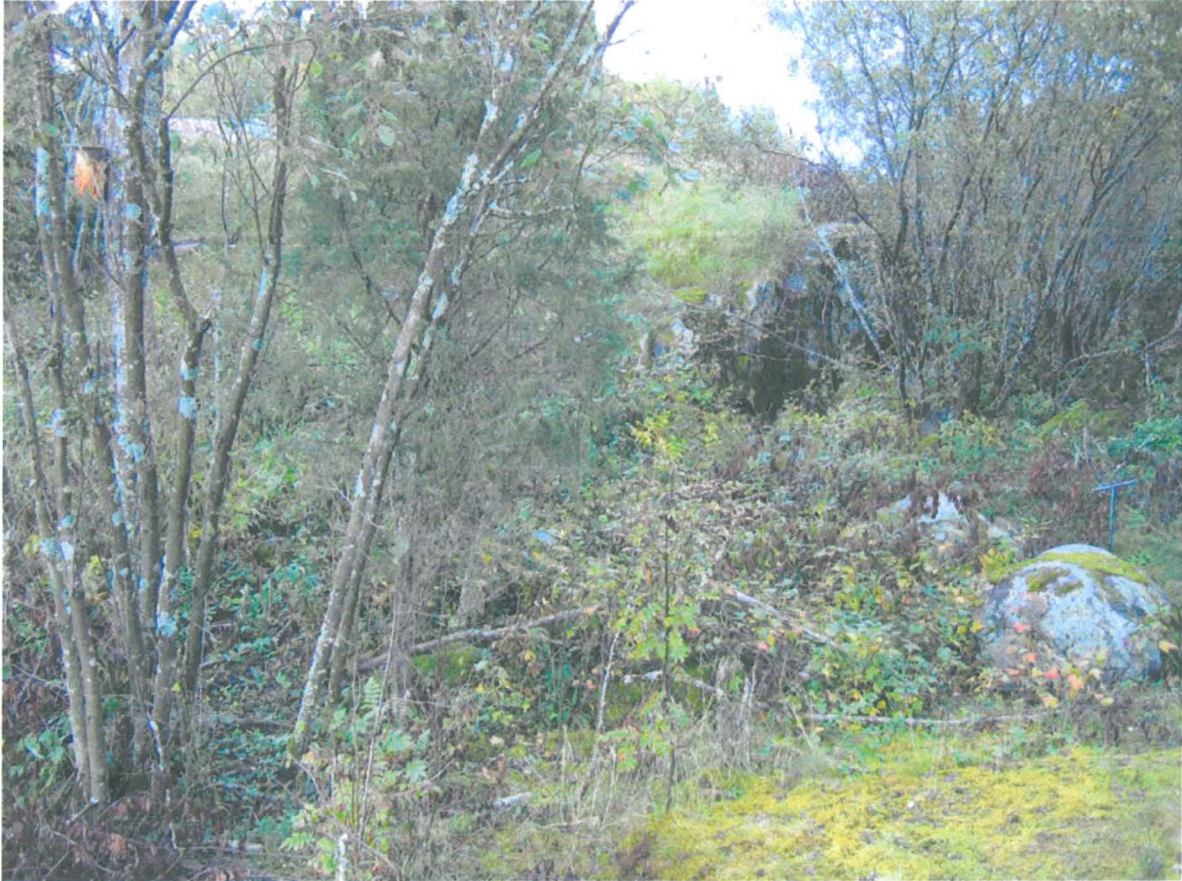
Kuva 1. Suunniteltu sulun paikka kanavan länsisuussa, taustalla kallioon louhittua kanavaa. Kuvattu itään. TT

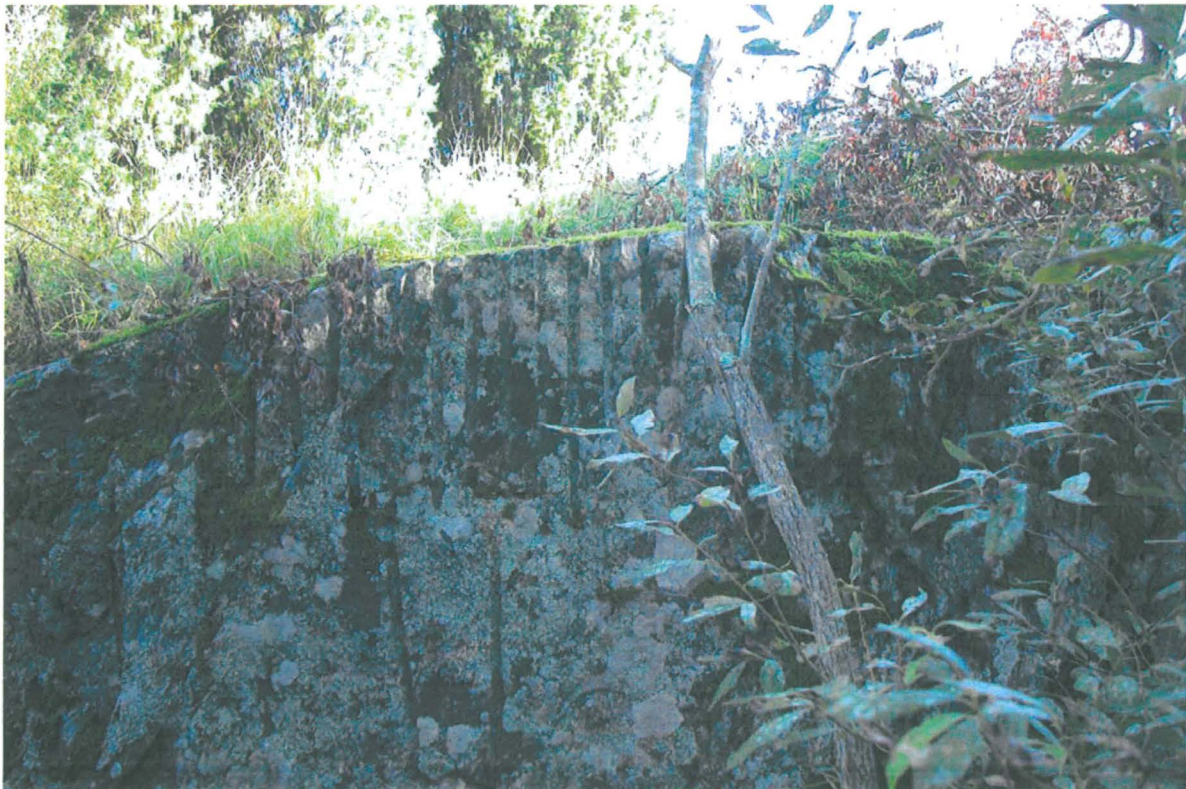
Kuva 2. Kallioon porattua sulun pystysuoraa pohjoisseinämää. Kuvattu pohjoiseen. TT

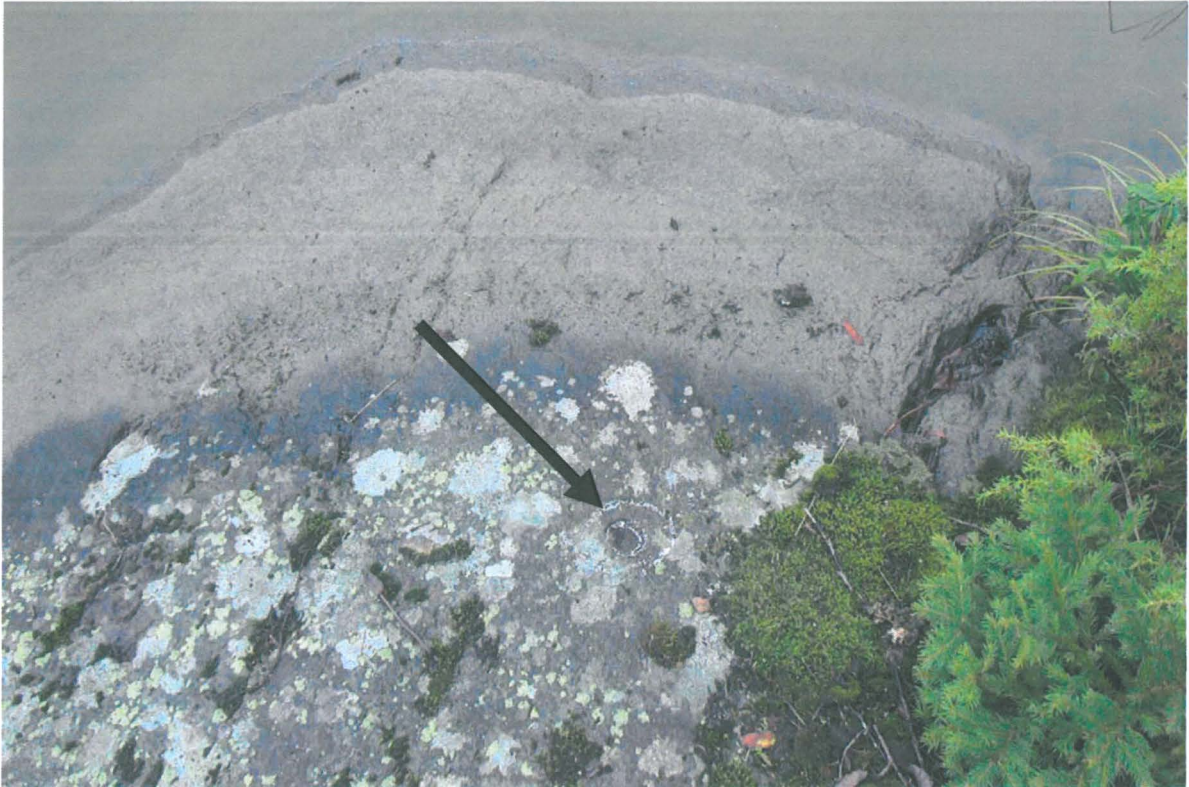
Kuva 3. Sulun suulla Rikalanjärven rannassa oleva kuppimainen syvennys. Kuoppa ympäristöineen liiduttu. Kuvattu länteen. TT

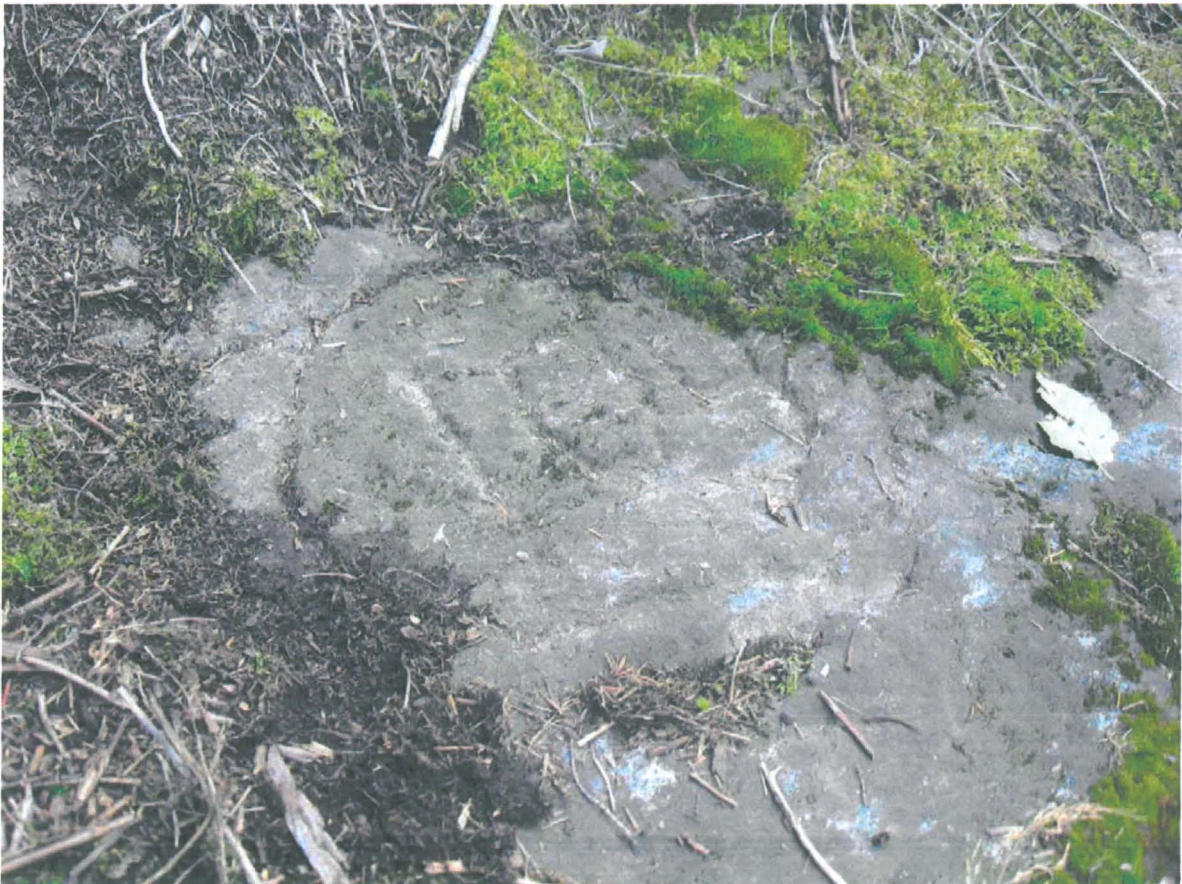
Kuva 4. Sulun luoteispuolella avokalliolla sijaitseva rajamerkki, hakkaus 104 ympyrän keskellä. Kuvattu kaakkoon. JR

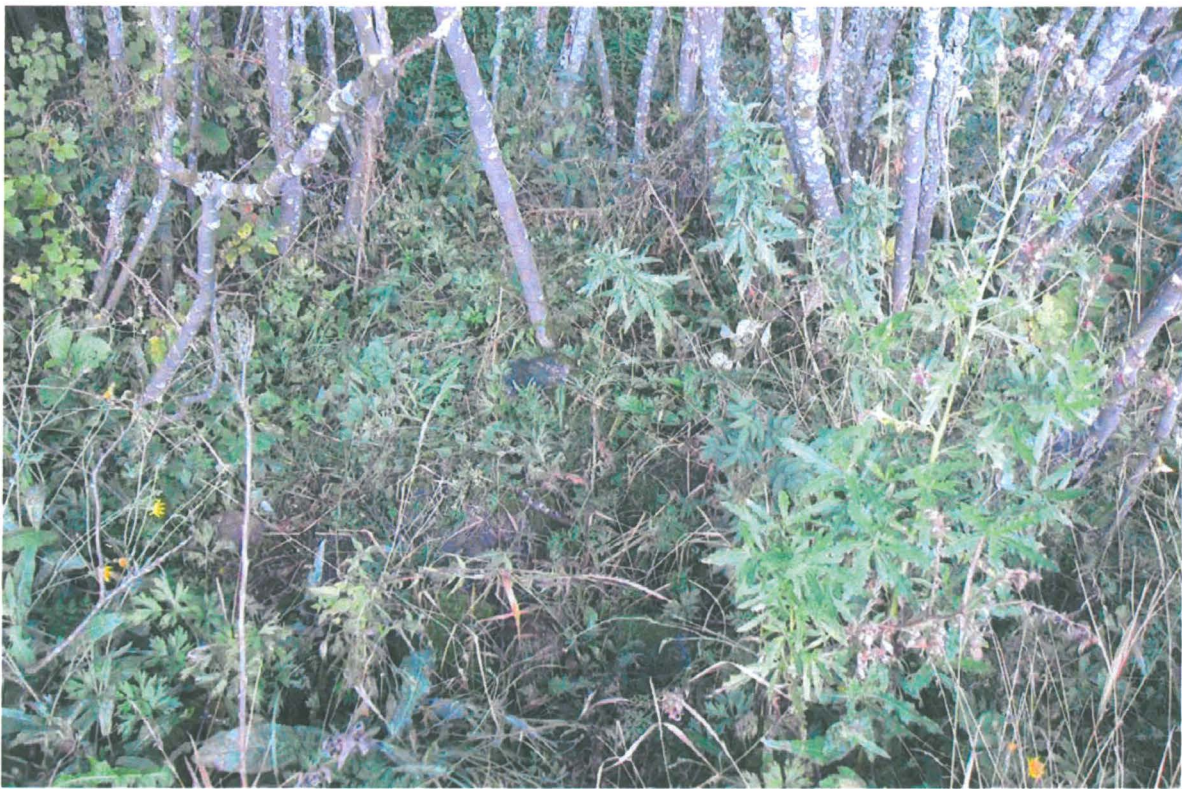
Kuva 5. Kanavan eteläpuolella sijaitsevaa kiveystä. TT

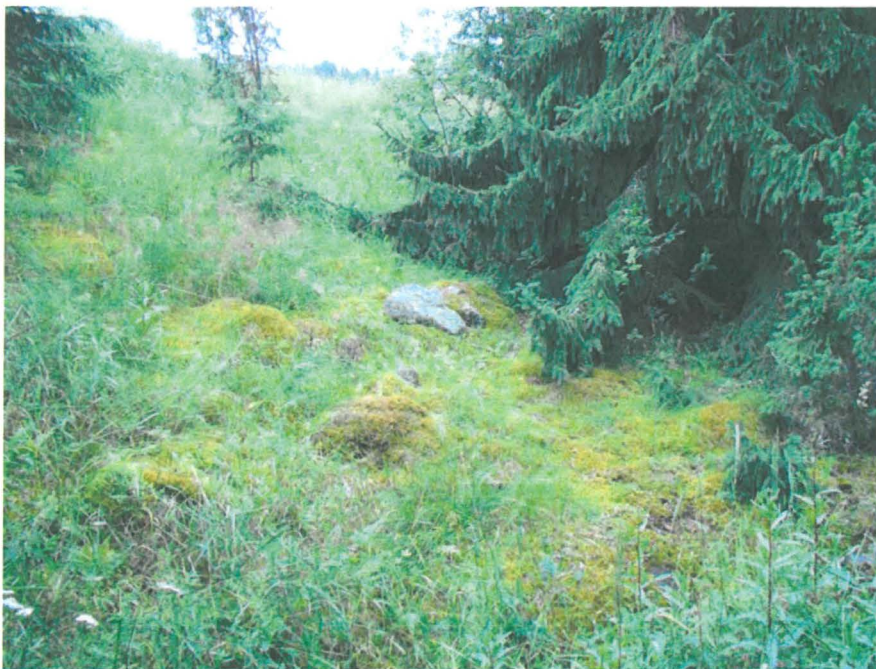
Myllyyn johtaja juoksutusojja on merkitty tunnistettavasti vuoden 1849 karttaan; myllyrakennusta ei paikalla ole tuolloin enää ollut.

Kuva 6. Mahdollinen myllyn paikka kanavan sulun eteläpuolella Rikalanjärven rannalla. Kuvattu eteläkaakkoon. JR

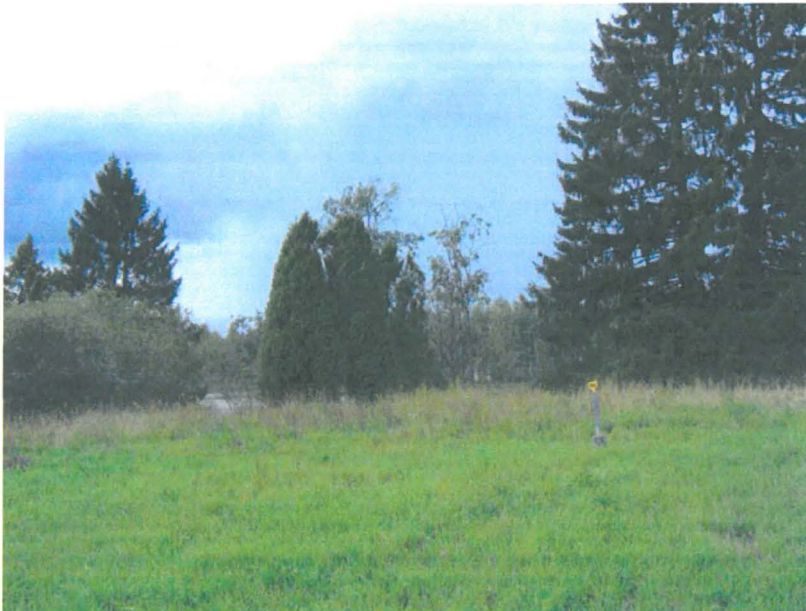
Paikalle tehdyistä koepistoista alueelta löytyi muutama pala rautakuonaa sekä tiilen muruja. Pajan paikalla pellossa on muutama suurempi kivi, mutta selviä rakenteita ei maastossa erottunut. Kyseessä on kuitenkin lähes täydellä varmuudella kanavan aikainen pajan paikka.

Kuva 7. Rikalan kanavan rakennusaikaisen pajan paikka sulun pohjoispuolella. Lapio osoittamassa löytöpaikkaa. Kuvattu luoteeseen. TT

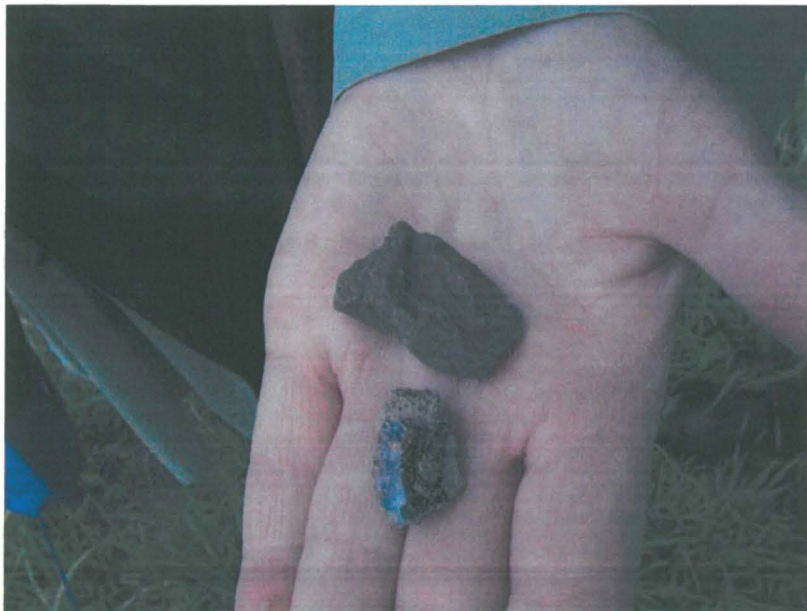
Kuva 8. Pajan kohdalta löytynyttä rautakuonaa ja tiiltä. TT

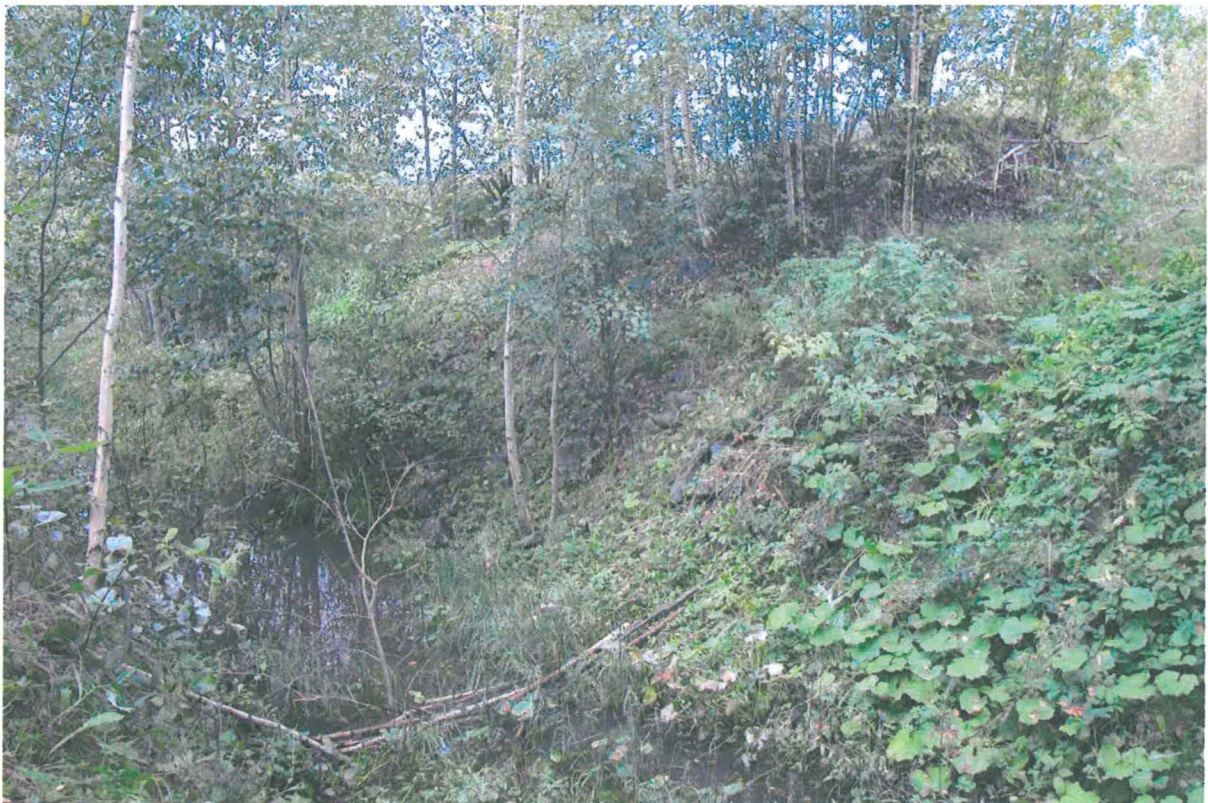
Kanavan eteläpuolella vanhan sillan luona tien molemmin puolin havaittavat maavallit ovat suhteellisen nuoria ja ne ovat todennäköisesti syntyneet siltaa ja tielinjaa purettaessa sekä kanavan ruoppauksen yhteydessä. Nuoreen ikään viittaa se, että ne osin ovat vanhan tielinjan alla. Vaatimattomampia maavalleja on myös kanavan pohjoispuolella.

Kuva 9. Puretun sillan pohjoispuolen kiveystä kanavan varrella. Kuvattu luoteeseen. TT

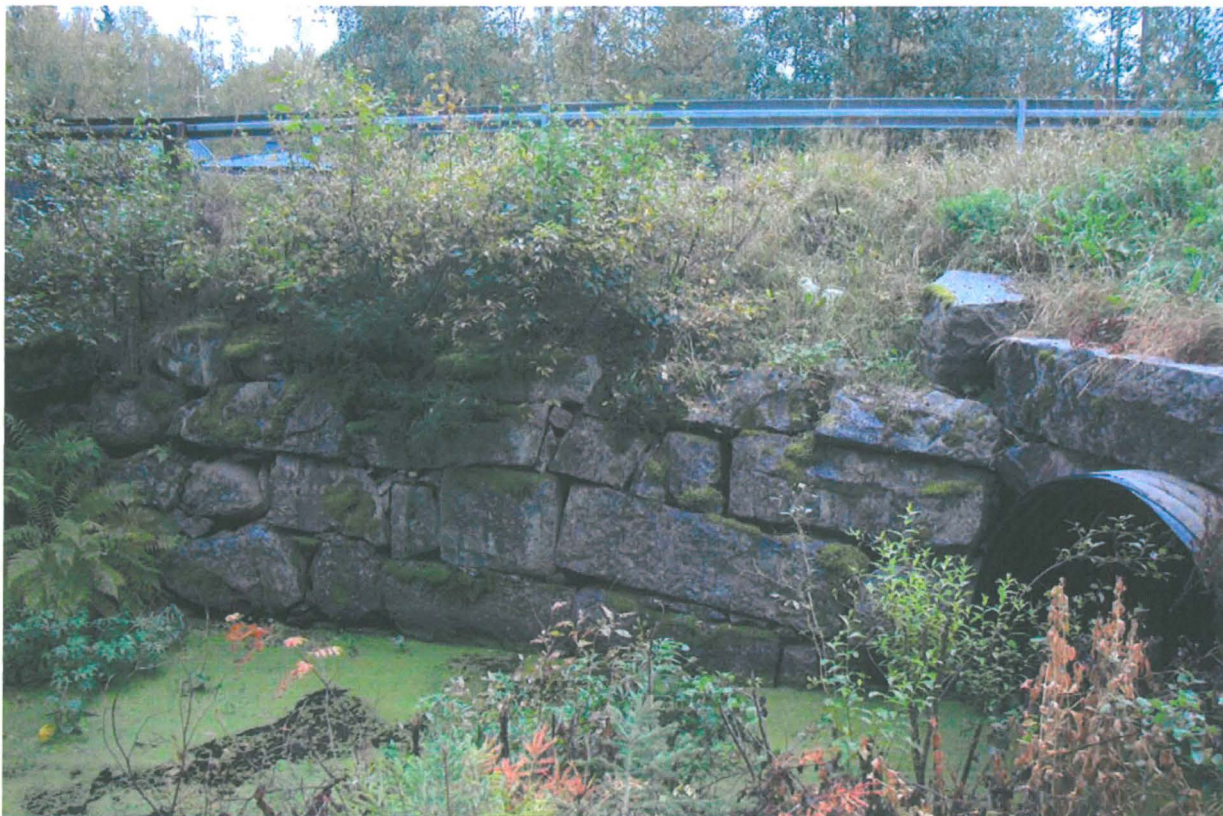
Nykyisessä kivisessä, peltisellä rummulla varustetussa sillassa on todennäköisesti hyödynnetty vanhan sillan rakenteita, mm. massiivisia lohkottuja kiviä. Uutta siltaa rakennettaessa on käytetty lisäksi mm. vanhoja kilometripylväitä, joita on maininnan mukaan haettu siltaan aina vanhan Viialantien varrelta. Lisäksi sillassa havaittiin kilometripylvästä muistuttava lohkottu kivi, jossa on allekkain vuosiluvut 1932 ja 1933.

Vanhasta sillasta ei todennäköisesti ole säilynyt rakenteita ainakaan alkuperäisellä paikallaan, lukuun ottamatta mahdollisesti sillan kaakkoisosan kiveystä. On todennäköistä, että paikalla sijainneissa silloissa, uusin mukaan lukien, on käytetty hyödyksi myös kanavatyömaalla lohkottuja kiviä. Yhä vieläkin kanavasta peräisin olevia lohkottuja, mutta ei muotoon hakattuja, kiviä on runsaasti heti sillan molemmin puolin, enemmän tosin sen länsipuolella.

Kuva 10. Mattilan sillan itäpuoli kuvattuna kanavan pohjoispuolelta. TT

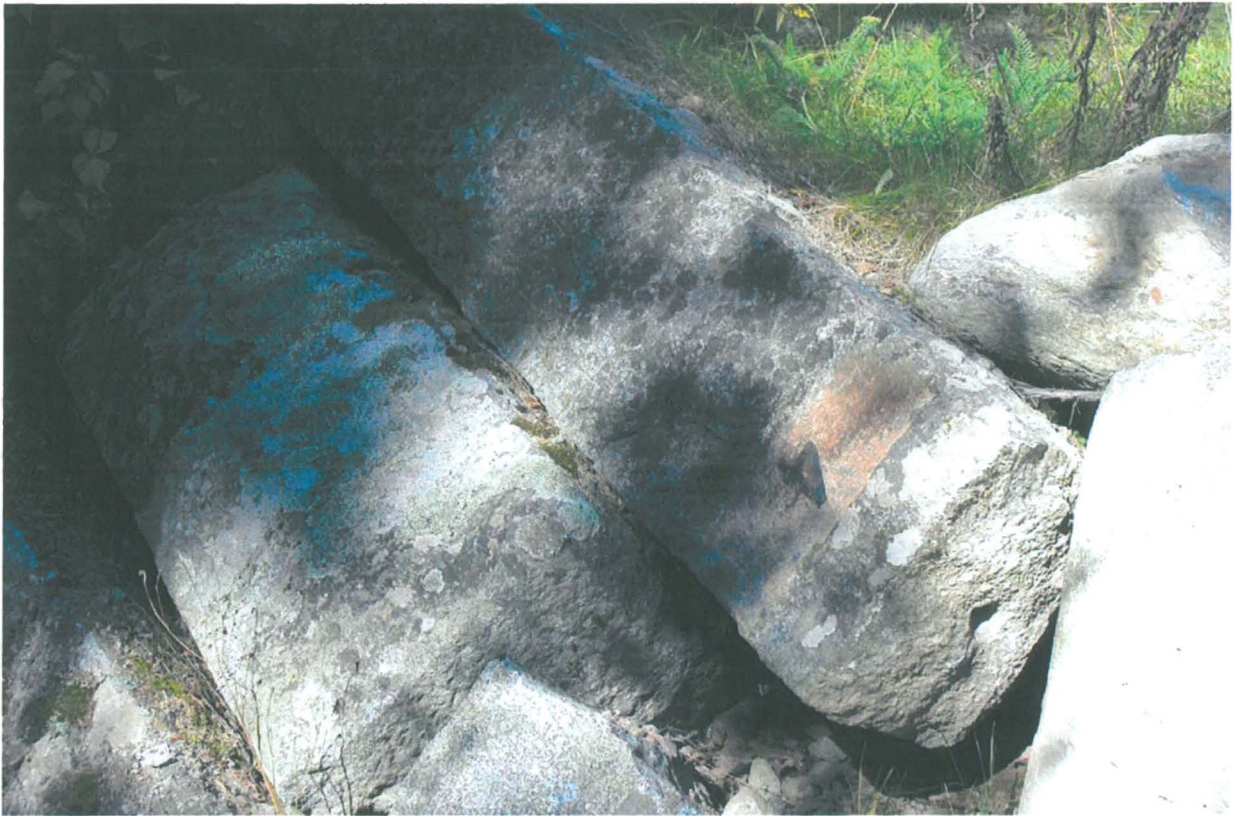
Kuva 11. Mattilan siltaan käytetty kilometripylväs paikallaan sillan länsipuolella. TT

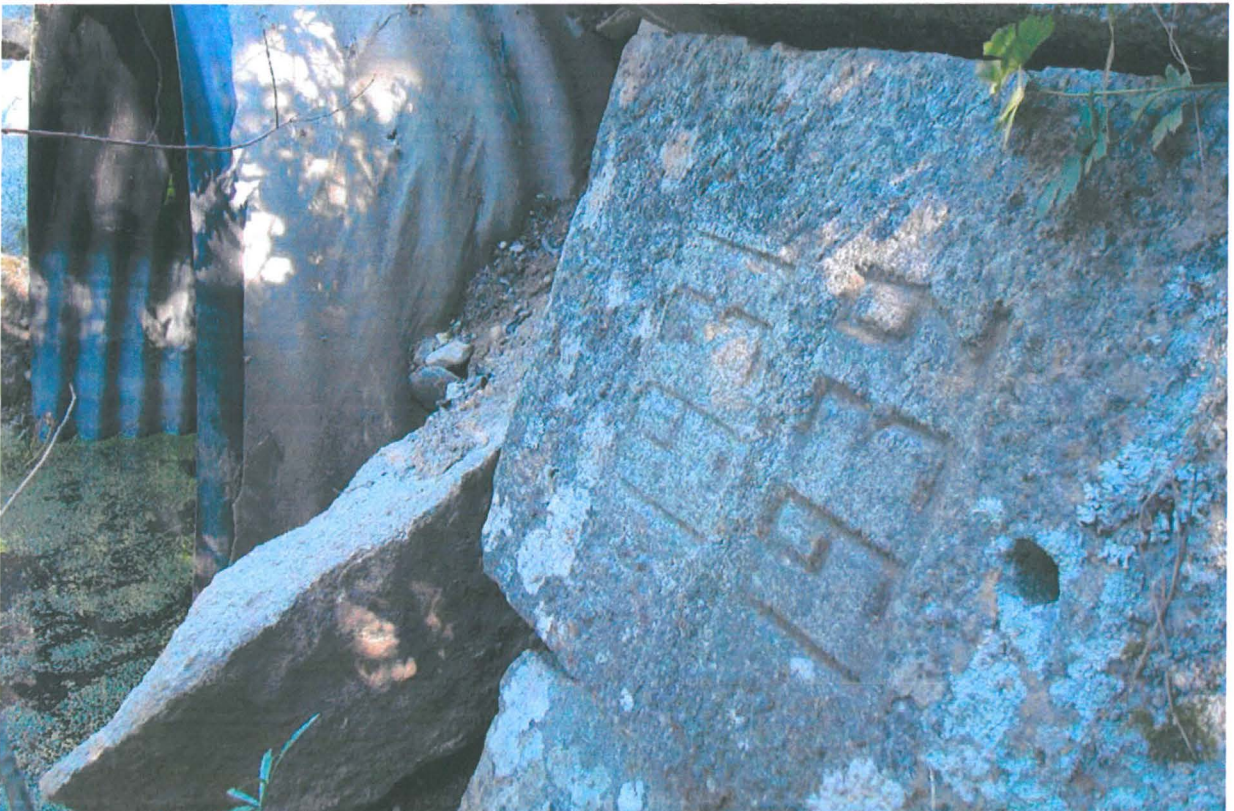
Kuva 12. Mattilan siltaan käytetty vuosiluvut 1931 ja 1932 käsittävä kilometripylväs (?) paikallaan sillan länsipuolella. Taustalla peltinen rumpu. Kuvattu kanavan eteläpuolelta. TT

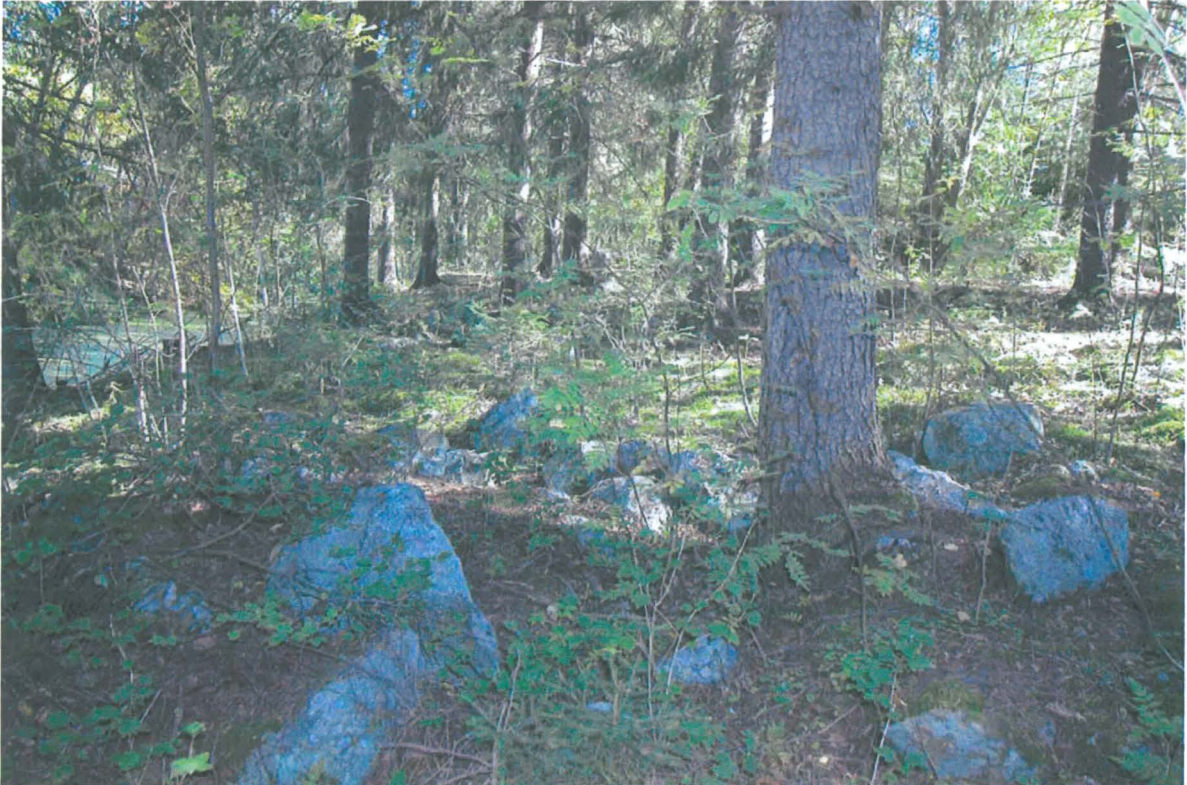
Kuva 13. Poraamalla lohkottuja kiviä kanavan eteläpuolella. Kanava vasemmalla. Kuvattu itään kohti Mattilan siltaa.
TT

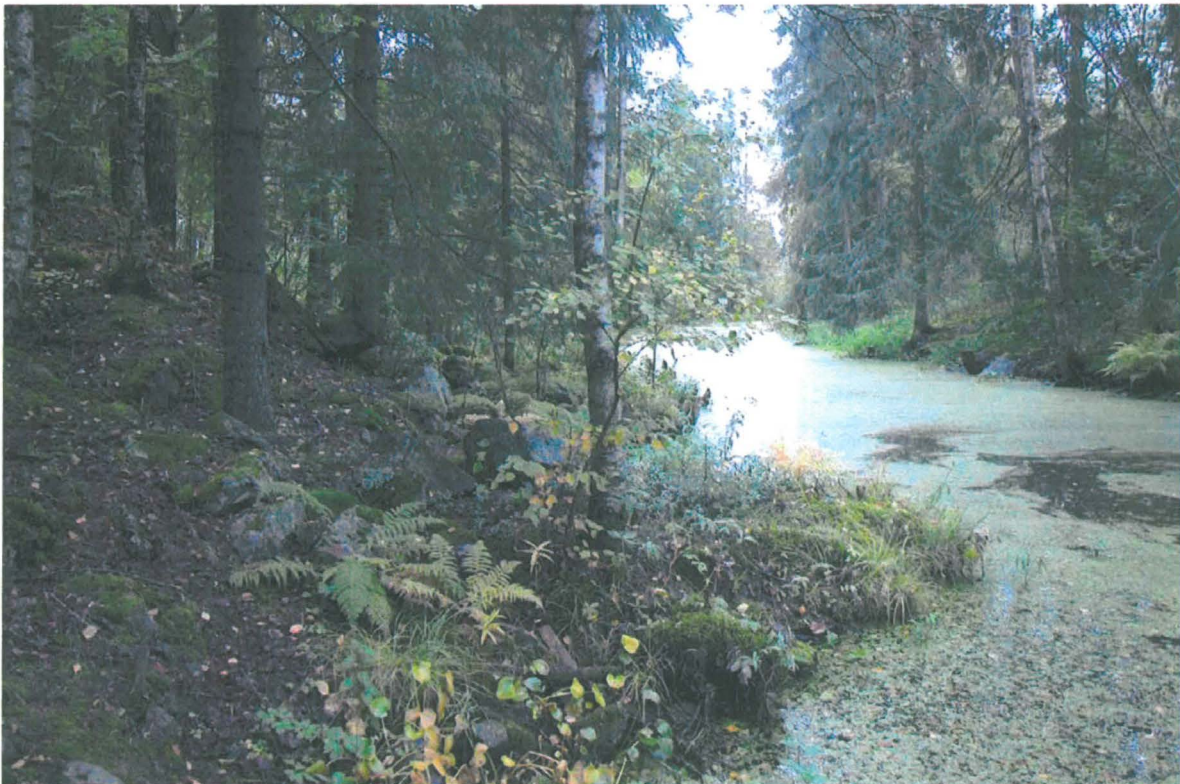
Noin 80 metrin jälkeen Mattilan sillasta itää kohden kanava kaartuu loivasti kaakkoon ja muuttuu samalla selvästi kapeammaksi kaivannoksi. Kapeikosta peltoon asti ulottuvalla alueella on havaittavissa mahdollinen kaivaustekninen yksityiskohta: maata on ilmeisesti ryhdytty kaivamaan koko kanavan leveydeltä molemmilta puolin, mutta työ on jätetty kesken ja kanava on kaivettu syväksi vain sen pohjoisreunalta.

Kuva 14. Kanava edustavimmillaan Mattilan sillan itäpuolella. TT

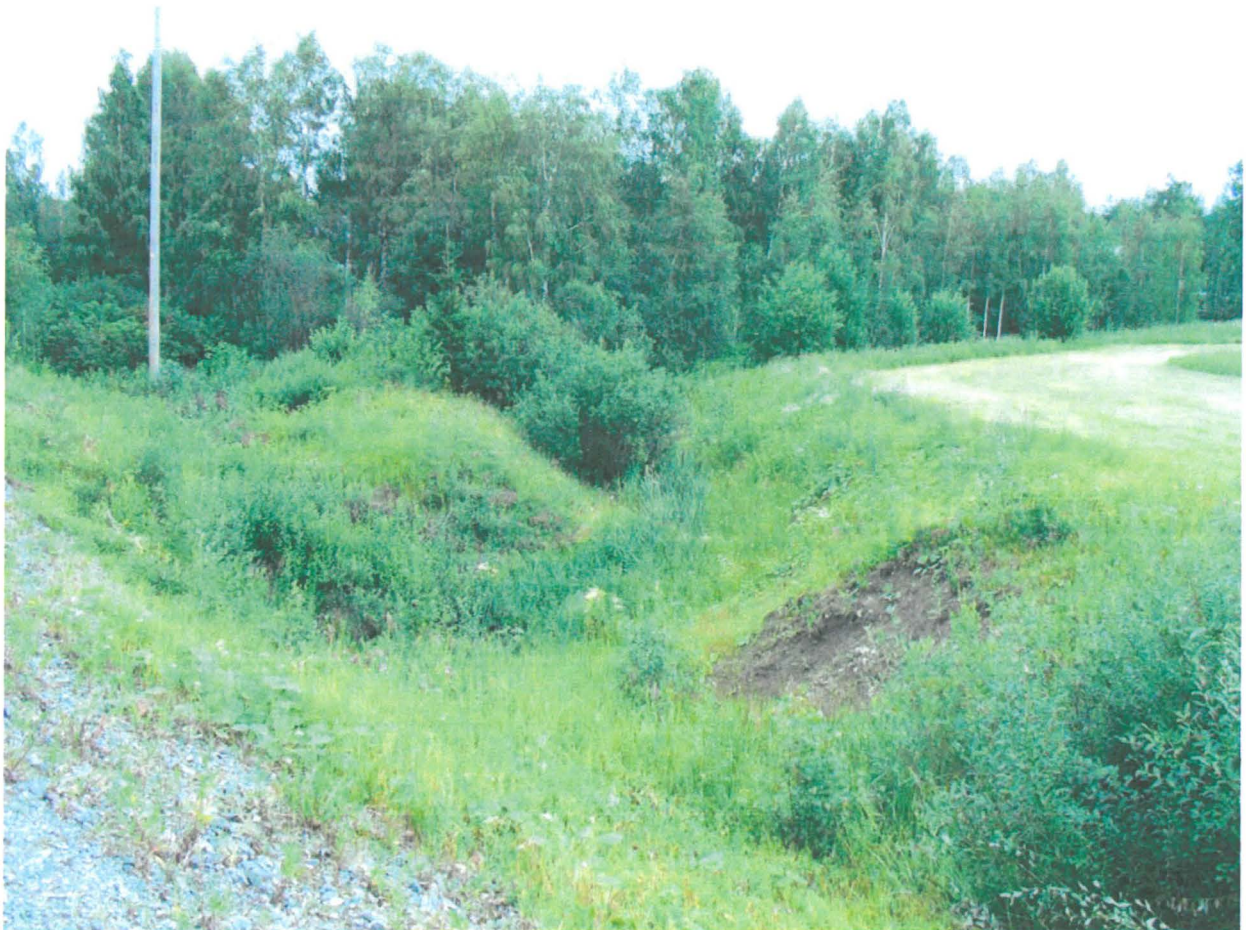
Kanavan linjausta on muutettu tien rakentamisen yhteydessä. Nykyisin uoma tekee kaksi mutkaa sillan molemmin puolin ja kulkee uudessa uomassa lähes sadan metrin matkalla. Vanhaa uomaa on mahdotonta havaita maastossa, sillä ura on täytetty ja osin se on myös viljelyksessä. Vanhan uoman kulku on kuitenkin mahdollista rekonstruoida mm. vuoden 1849 kartan perusteella.

Kuva 15. Uutta "kanavaa" tien 190 itäpuolella. Kuvattu maantiesillalta itään. JR

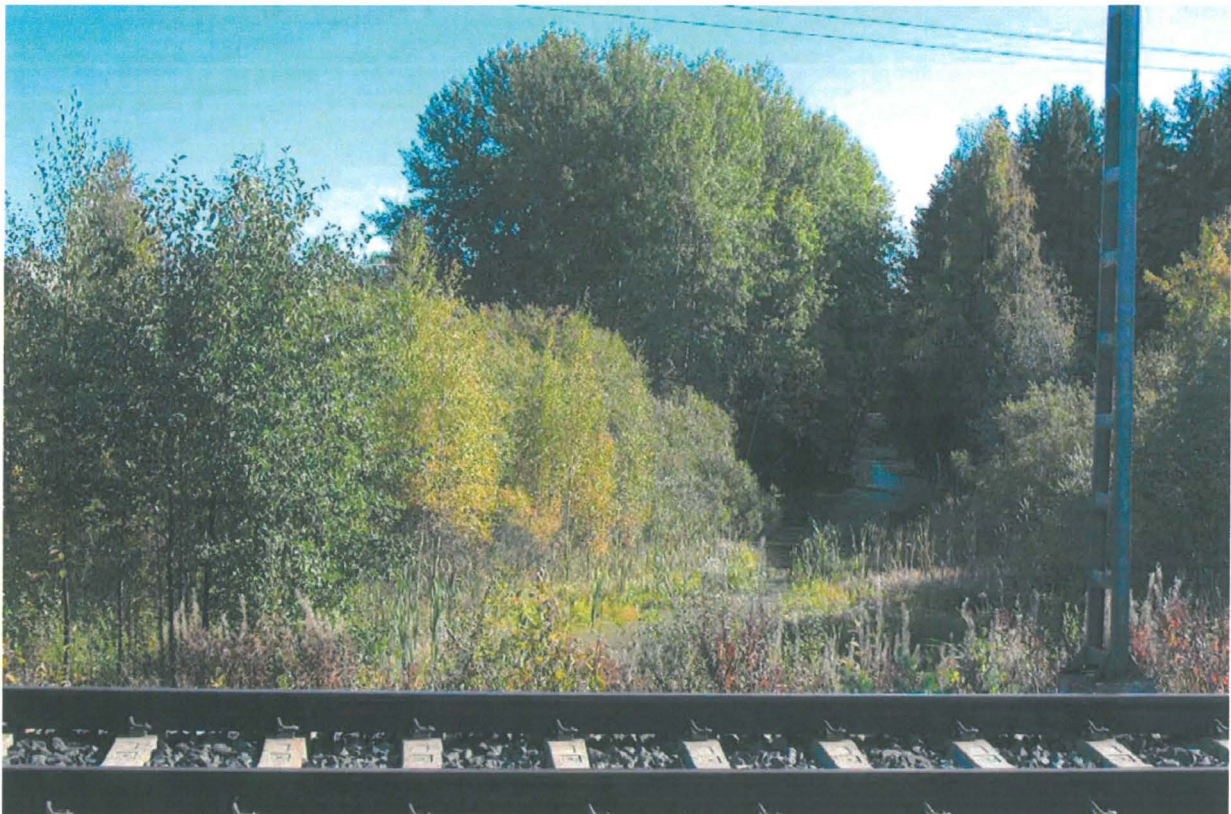
Toijala – Tampere -rautatiosuus, joka kulkee kanavan alueella sen keskiosan poikki, on avattu liikenteelle vuonna 1876. Rautatien molemmin puolin on myöhemmin rakennettu hiekkapäällysteiset huoltotiet. Rautatien länsipuolella kanava on tukkiutunut tai täytetty noin 10 metriä huoltotiestä. Aluetta lienee muutoinkin nykyaikana myllätty. Rautatien itäpuolella siitä noin 40 metriä itään kanava on levinnyt kosteikkomaiseksi eikä varsinaista kanavauomaa ole helppo havaita. Lisäksi kanavan reunat ovat pusikoituneet ja vaikeasti kuljettavat.

Kuva 16. Kanavan aluetta rautatien itäpuolella. Kuvattu rautatieltä itään. TT

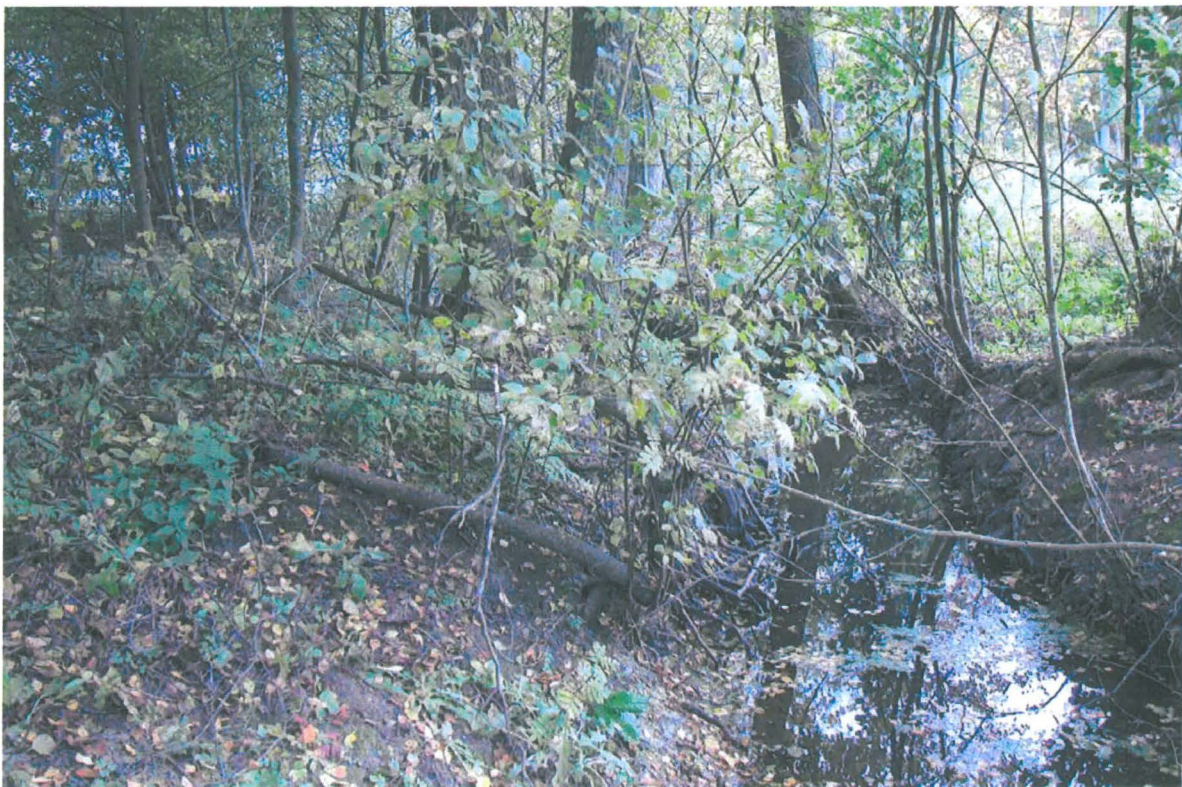
Kanavan epäselvän osion pohjoispuolella on havaittavissa noin 3 m leveä ja alle puoli metriä korkea maavalli. Vallin voi arvioida syntyneen uomaa syvennettäessä. Maavallia halkoo uudehko oja. Osa kanavan mutkaisuudesta voi arvioida johtuvan vanhoista puista, joita on kierretty kanavaa ruopatessa. Umpeenkasvu lienee todella ongelma kanavan itäpäässä, sillä vuoden 1849 karttaan kanava on merkitty huomattavan leveäksi.

Kuva 17. Kanavan matalaa ja mutkittelevaa itäpäättyä. Taustalla Kortteselkä. Kuvattu itään. TT

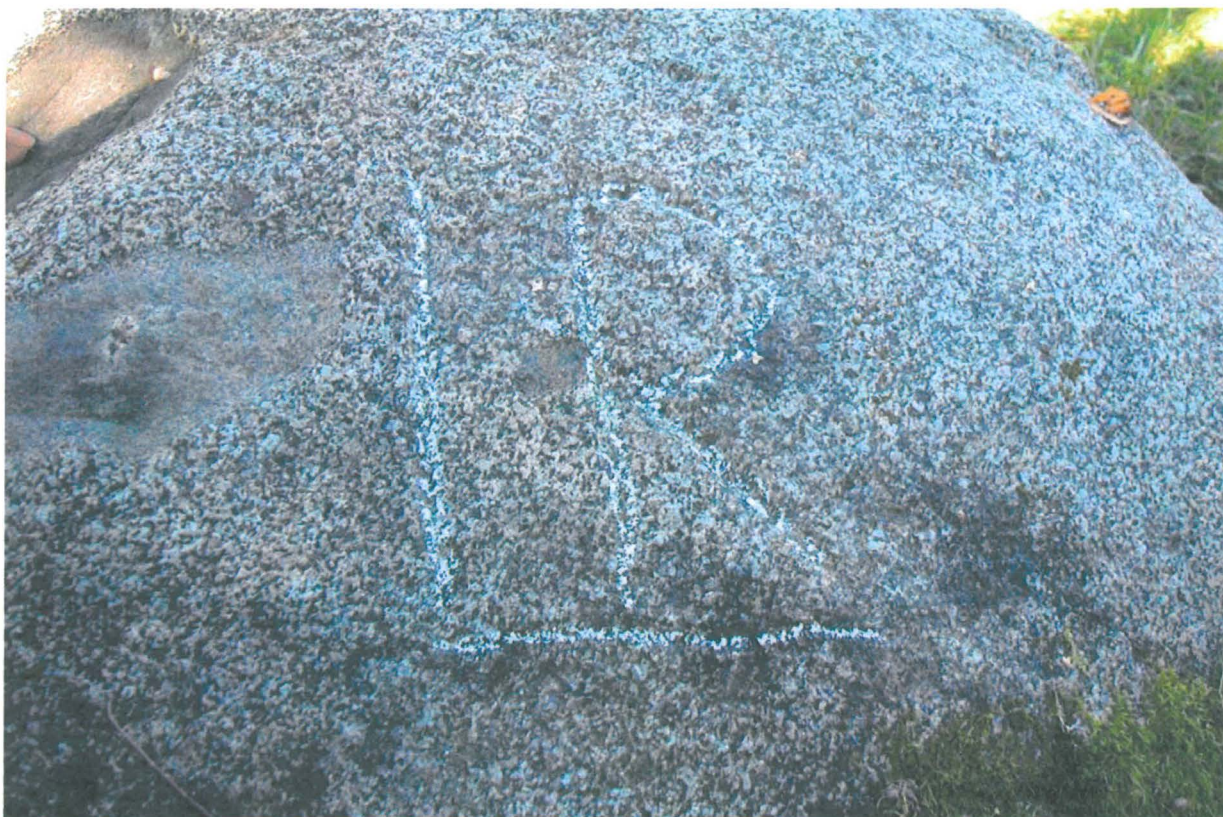
Kuninkaanmännynkujan pohjoispuolella, entisen Mattilan (?) talon pihapiirissä, sijaitsee ns. Kuninkaankivi, maakivi, jossa erottuu hakkaus IR (jossain lähteissä mainittu myös JR). Kiveen on kiinnittänyt huomiota kyläläinen Aila Ruhala. Hakkaukseen liittyy monia sitä selittäviä tarinoita. Paikallisen perimätiedon mukaan kirjaimet olisi hakattu Ruotsin kuninkaan (tod. näk. Kustaa III) vierailun muistoksi. Toiset kyläläiset taas yhdistivät kiven Venäjän keisarin vierailuun 1800-luvulla. Kolmannen ja ehkä jopa kaikkein uskottavimman selityksen mukaan talossa olisi majoillut henkilö, jonka nimikirjaimet muodostavat kirjainparin IR. Tosin Mattilan kyläkirjassa (Mäkinen (toim.) 1991:83) kerrotaan kivessä olleen vuosiluku ja kuningassuvun monogrammi.

Kiven hakkaus selvennettiin liituamalla, jonka jälkeen kivi dokumentoitiin kuvaamalla. Mikäli kyseessä on tarinoiden tuntema ns. Kuninkaankivi, on sillä paikallista merkitystä ja tarinoineen kivellä on suora yhteys Rikalan kanavahankkeeseen.

Kuva 18. Maakivi, jossa hakkaus IR. Kirjaimet selvennetty liituamalla. TT

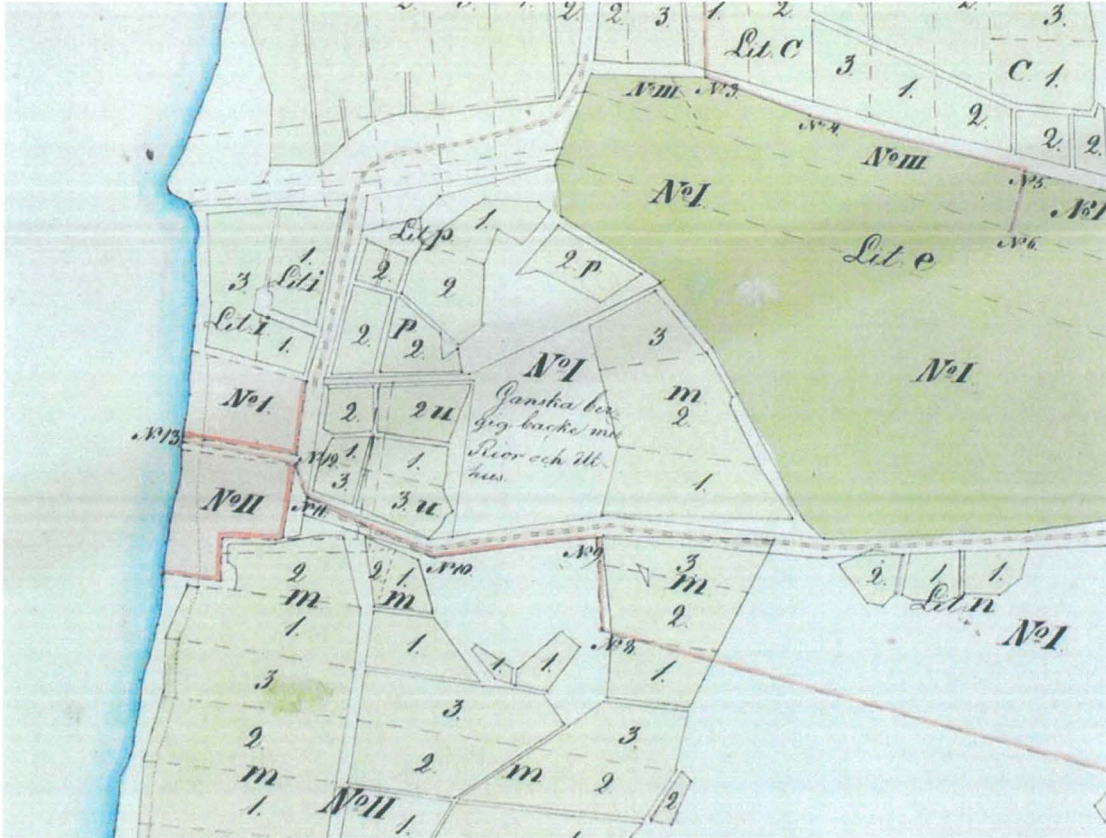
Kuva 20. Ote jakokartasta vuodelta 1781. Keskellä Ronkion Kylämäki ja siitä länteen Rikalanjärven rannalla kylän kaksi tonttia. Huom. kanavalinjaus merkitty katkoviivalla paikalleen mäen pohjoispuolelle. (KA MML H43). JR

Vuodelta 1781 peräisin olevaan jakokarttaan (KA MML H43) mäelle on merkitty sitä selittävä teksti (*Ganska bergig backe med Rior och Uthus*), joka viittaa mäellä sijainneisiin riisiin ja ulkorakennuksiin. Koepistoista tehdyt havainnot vahvistavat näkemystä Ketomäen funktiosta. Mäen länsipuolella on sijainnut Rikalan historiallinen kylätontti 1700-luvun lopulle asti.

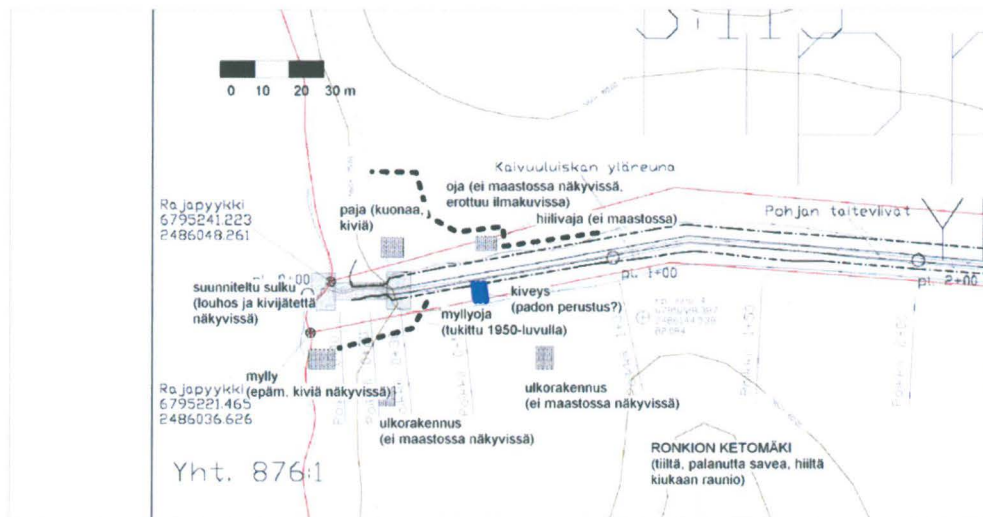
Kartta 5. Lempäälä Rikalan kanava, havainnot 1

LEMPÄÄLÄ RIKALAN KANAVA
 Sulku ja siihen liittyvät rakenteet
 (rakenteet vuoden 1787 mukaan, suluissa havainnot 2007)

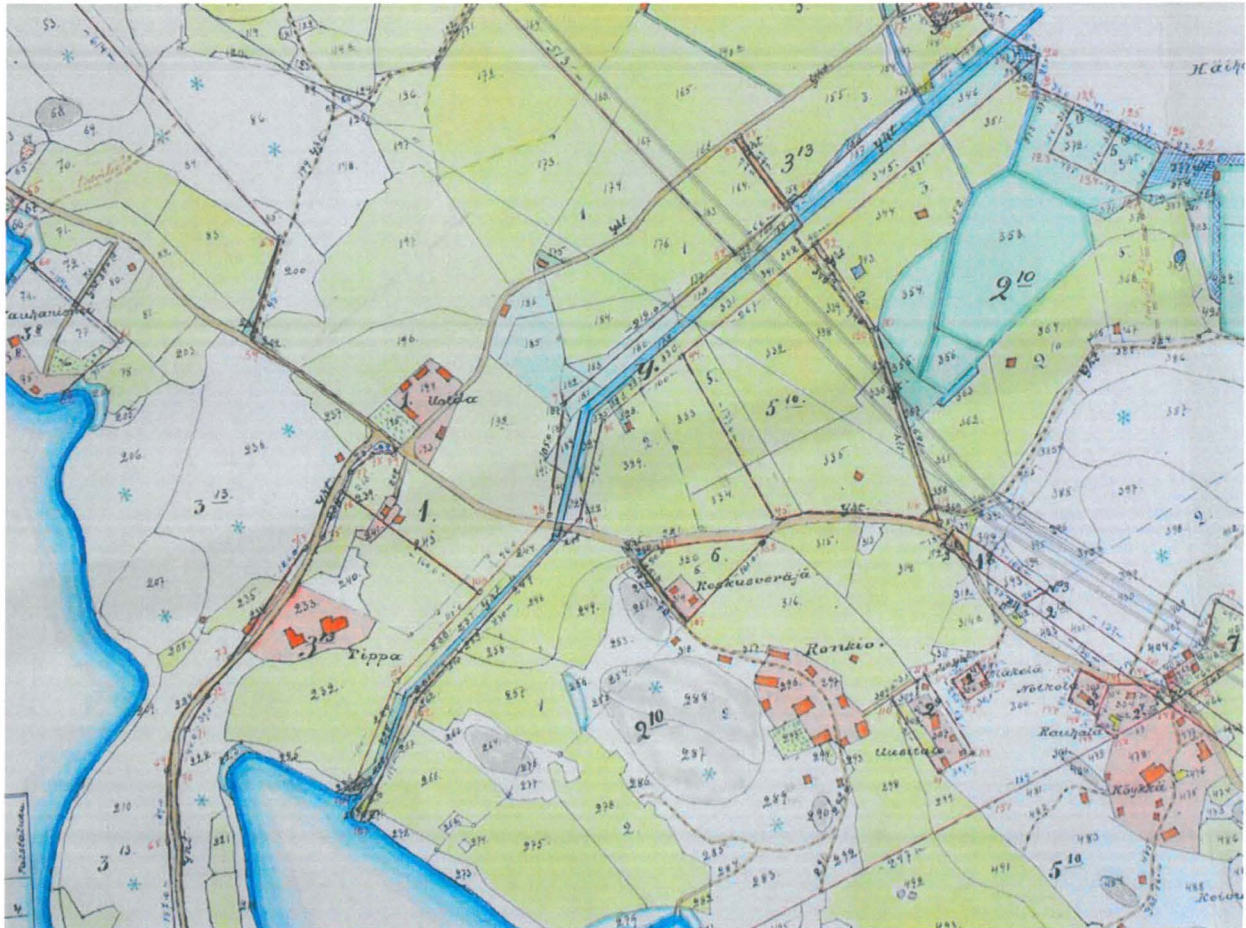
Kartta 4. Lempäälä Rikala, uusjakokartta 1929-1939

Ote Rikalan kylän 1920- ja 1930-luvuilla laaditusta uusjakokartasta (KA MHA H132 1/1-21). Kanavauoma ja rajamerkit erottuvat kartassa hyvin. Ei mittakaavassa.
