RIKALAN KANAVAN ARKEOLOGINEN INVENTOINTI 2007

- Kunta: Lempäälä
- Hankkeen tyyppi: Muinaisjäännösinventointi
- Hankkeen kuvaus: Rikalan kanava-alueen inventoinnissa pyrittiin selvittämään kanavan työvaiheita ja kuntoa sekä paikantamaan ja kartoittamaan kanavaan liittyviä rakenteita. Lisäksi etsittiin mahdollisia uusia, ennen tuntemattomia muinaisjäännöksiä kanava-alueelta tai siihen rajoittuvilta osilta.

- Työ liittyi osaselvityksenä Rikalan kanavan avaushankkeeseen, jonka tarkoituksena on lisätä kanavan virtaamaa sen syvyys- ja leveyssuuntaisella kaivamisella. Inventoinnin tilaajana toimi Suunnittelutoimisto Vesmann Oy, jonka virtaamamallinnukseen työ alihankintaselvityksenä liittyi. Hankkeen taustaorganisaationa toimi Hulauden vesialueen kunnostusyhdistys ry. Inventoinnin kustannukset olivat 4221 euroa + alv.

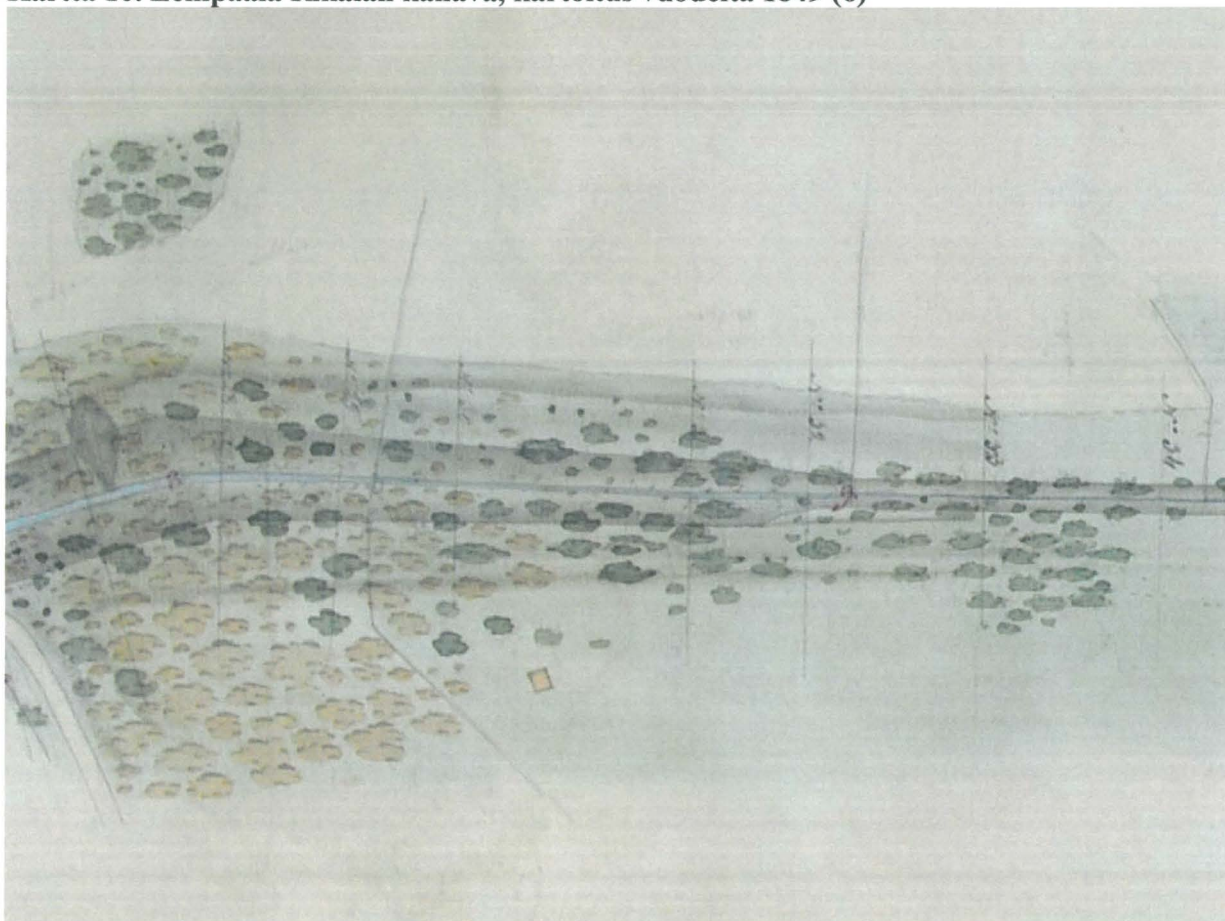
Kartta 11. Lempäälä Rikalan kanava, kartoitus vuodelta 1849 (7)

Ote Rikalan kanavakartasta vuodelta 1849 (KA TVH EI 56:2:1). Kanavauomaa Mattilan sillan itäpuolella.

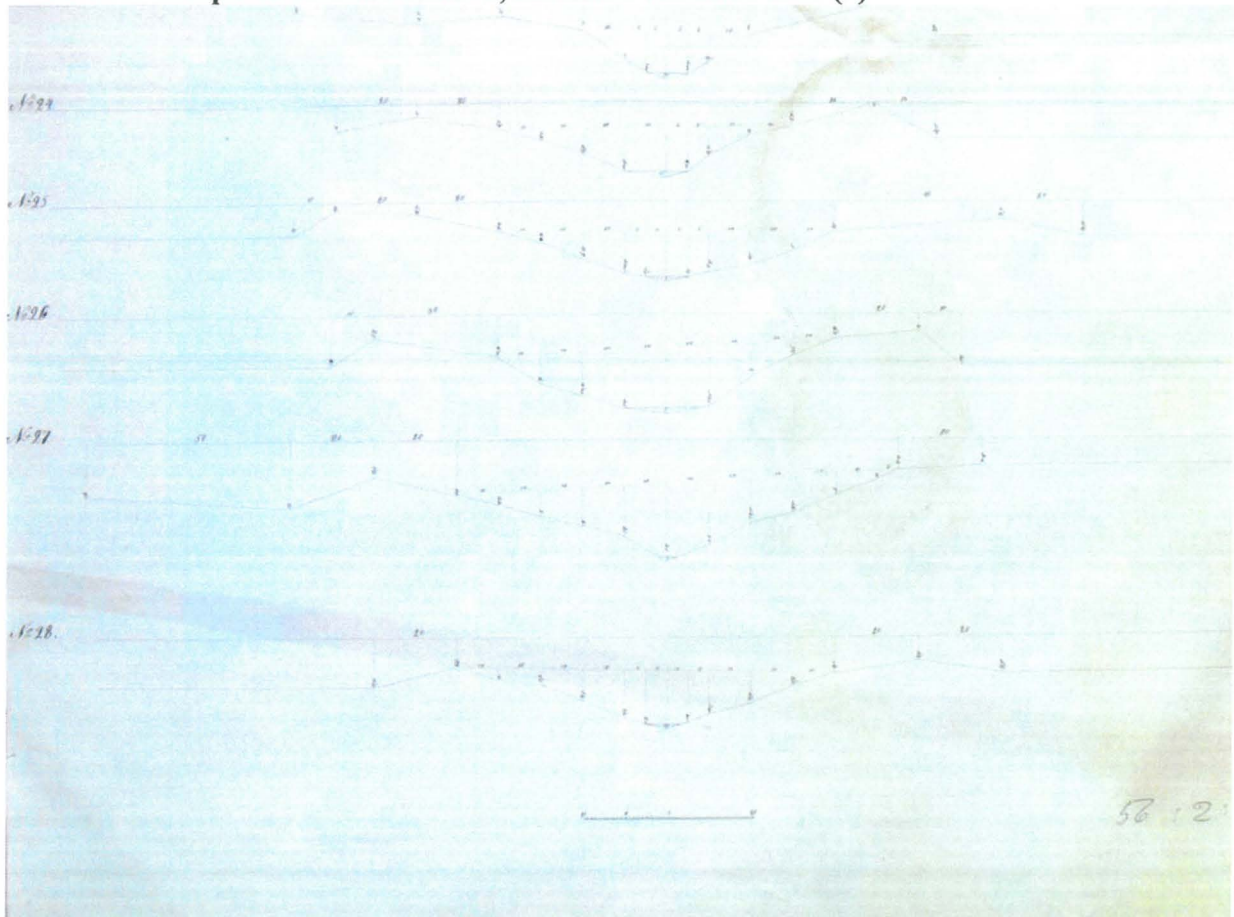
Kartta 13. Lempäälä Rikalan kanava, kartoitus vuodelta 1849 (9)

Ote Rikalan kanavakartasta vuodelta 1849 (KA TVH EI 56:2:3). Esimerkki kanavauoman poikittaisprofiileja kuvaavasta kartasta.

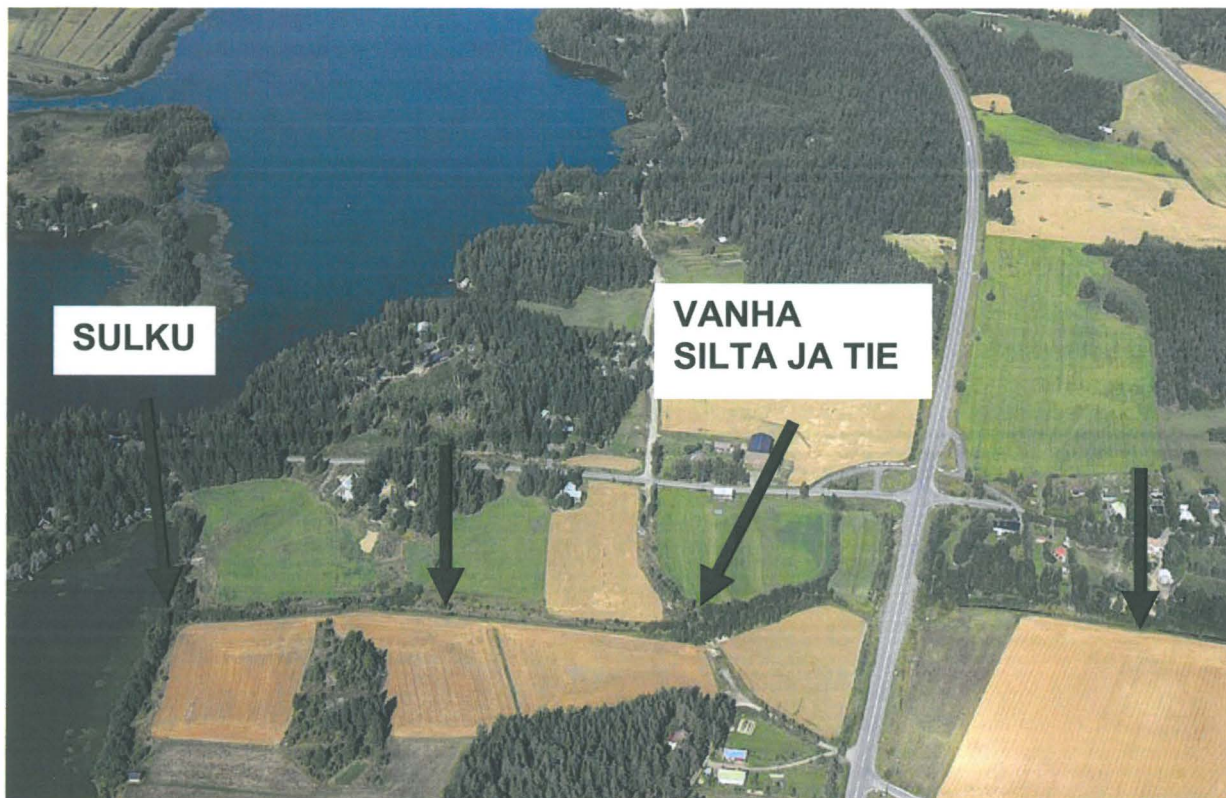
Kuva 1. Viistokuva Rikalan kanavan länsipäästä (<http://www.kuvat.lempaala.fi/>)

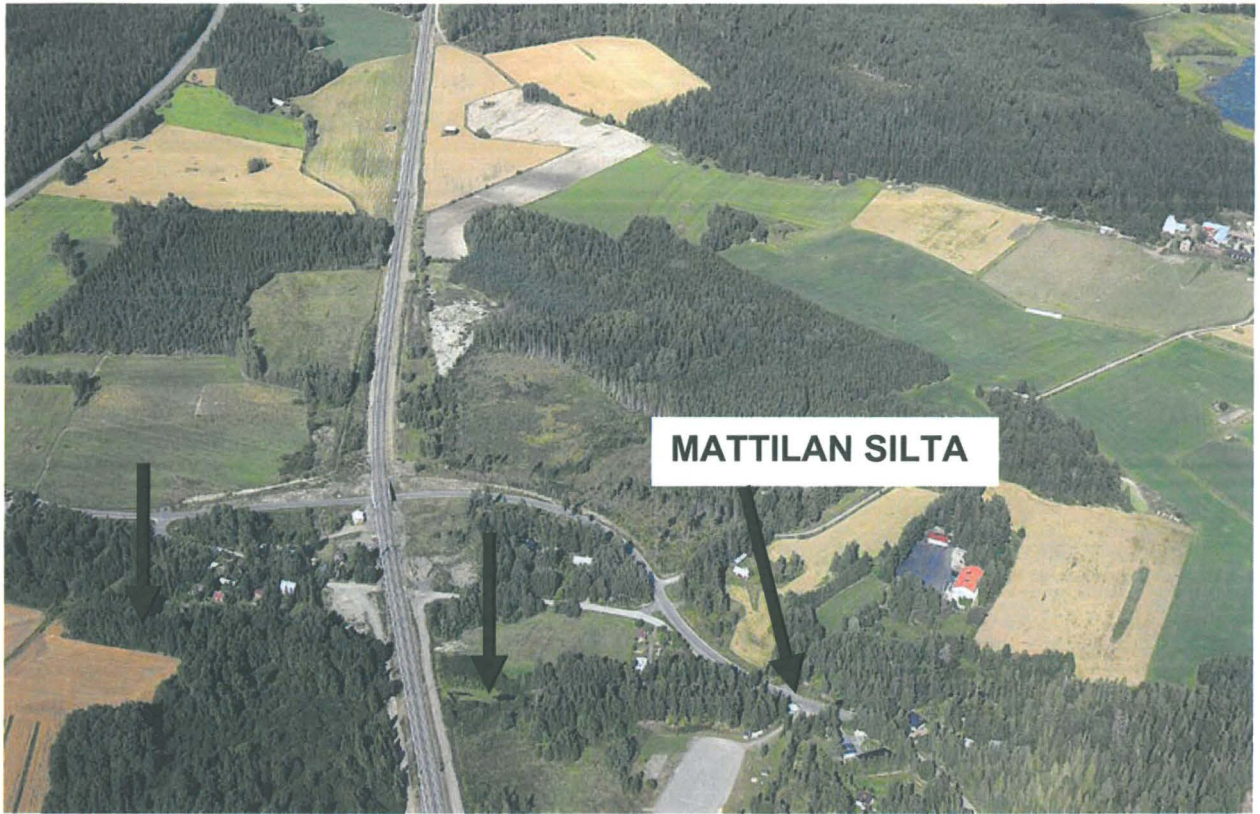
Kuva 3. Viistokuva Rikalan kanavan alueelta rautatien ja Mattilan koulun kohdalta (<http://www.kuvat.lempaala.fi/>)
