Naantli Mannerheiminkatu 16-26

Naantali Mannerheiminkatu 2005

Vesijohtotöiden valvonta Mannerheiminkatu 16-26 vesijohtotyön valvonta elo-syyskuu 2005

Naantali Mannerheiminkatu Vesijohtotöiden valvonta Kari Uotila 2005	Vesijohtotöiden valvonta Kaivannot 1-7 Mk 1:500
Kartta Naantalin kaupunki Tuja Väisänen	MUSEOVIRASTO, RAKENNUSHISTORIAN OSASTON ARKISTO, HELSINKI Kartta 1

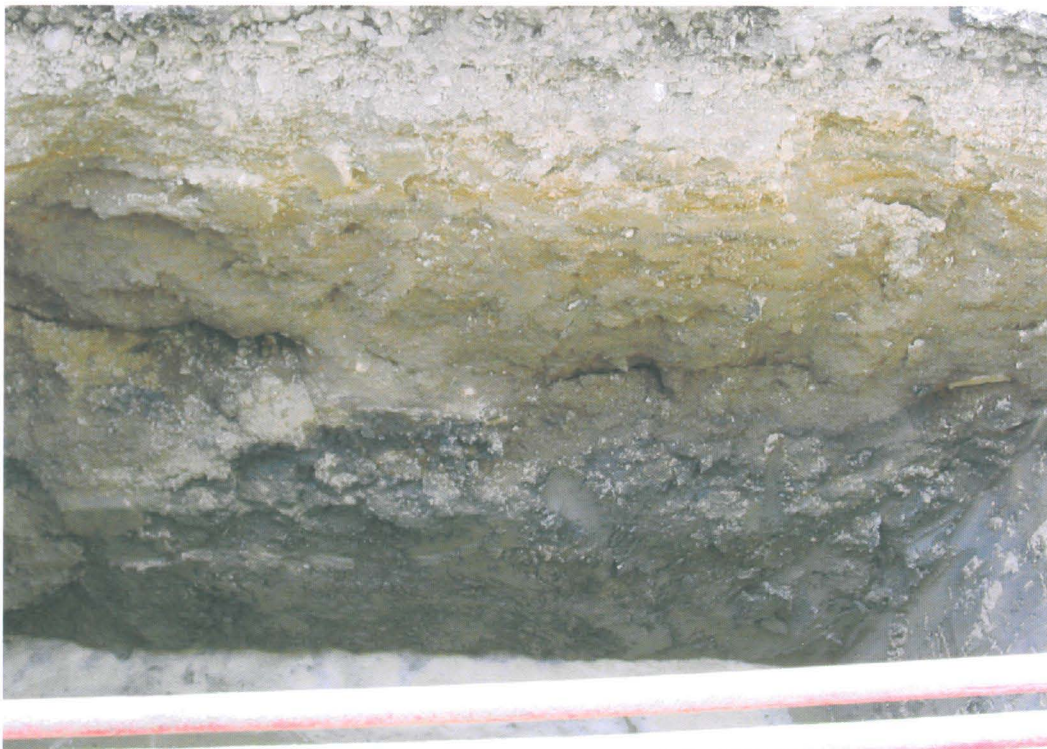
Kuopassa 1 asfaltin pinta korkeudella 2,68 m mpy. Täyttösoran alta havaittiin pohjoiskulmassa hieman katukivetystä n. 2,3 m mpy. Kiveyksen alla oli n. 40 cm paksuinen sekoittunut hiekkakerros ja n. 1,9-1,8 m mpy n. 40 cm paksuinen tumma humus- ja multaakerrosmaa. Sen alla oli koskemattomaksi pohjasaveksi tulkittu kerros n. 1,4 m mpy korkeudelta.

Kuva 1. Kuoppa 1 SW-profilii, NE.

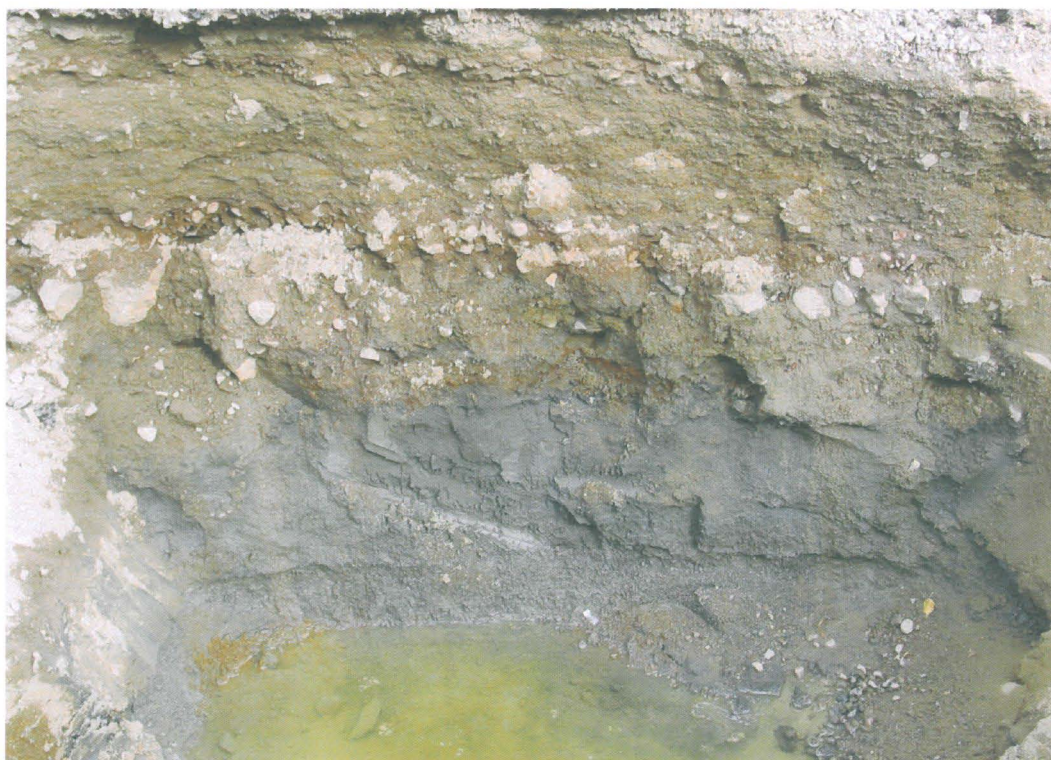
Kuva 2. Kuoppa 1 NW-pääty. SE.

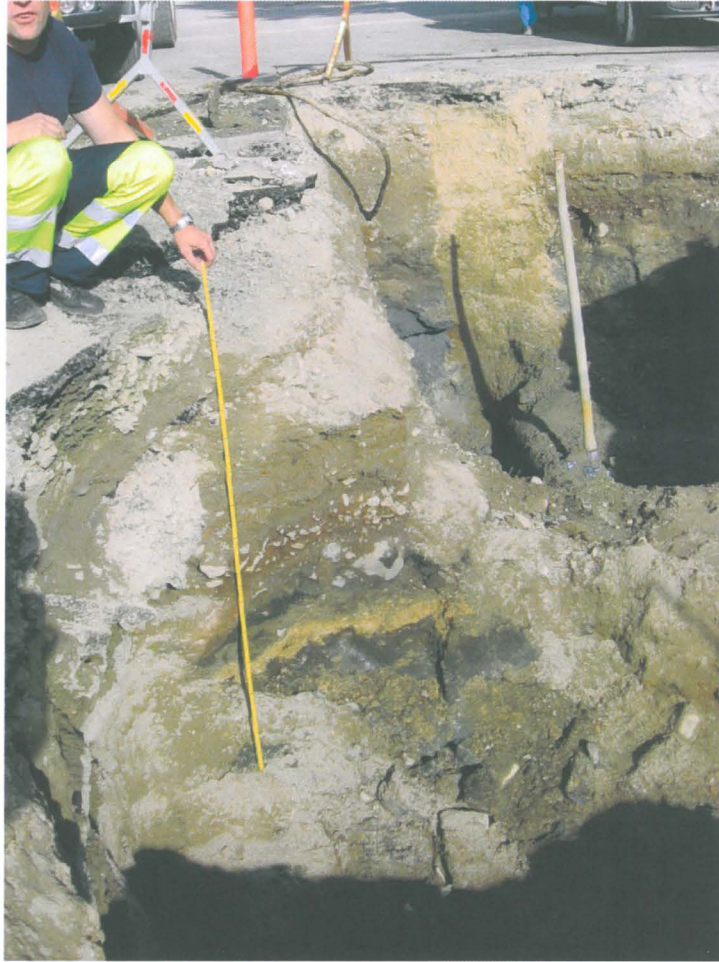
Kuopassa 3 asfaltin pinta 2,51 m mpy. Täyttömaakerrosten alta havaittiin kiveystä n. 2,1 m mpy ja sen alla n. 50 cm paksuudelta sekoittunutta multa ja ja humusmaa. Kulttuurimaakerrosten alla oli koskematon pohjasavi n. 1,6 m mpy.

Kuva 3: Kuoppa 3 Kulttuurikerrokset. NE.

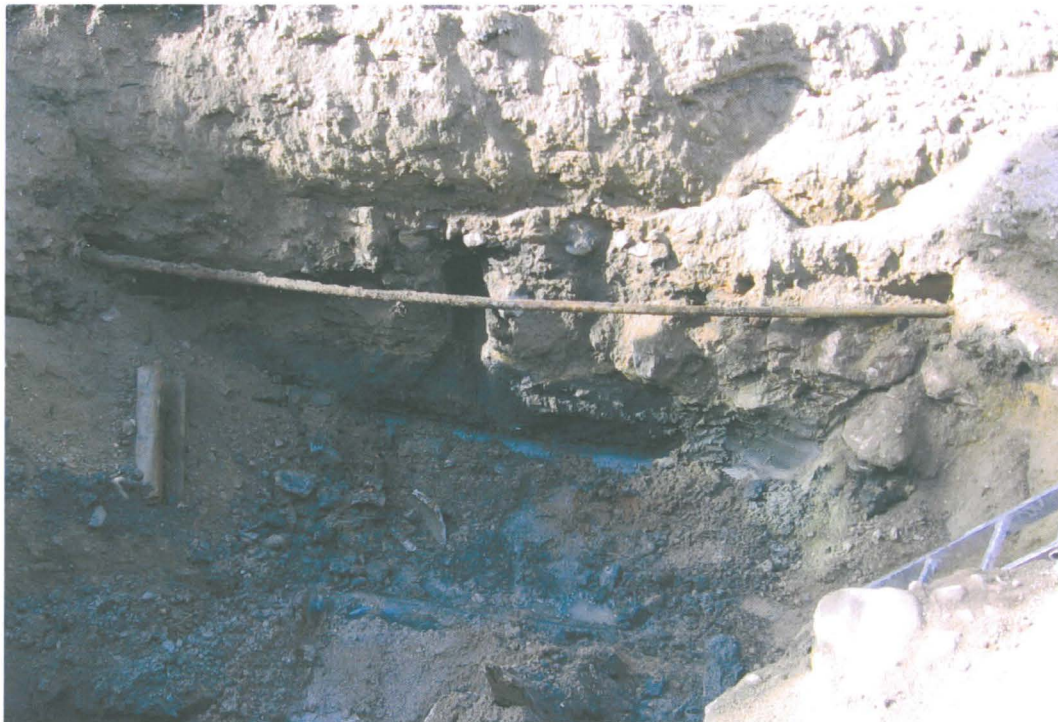
Kuopassa 4 asfaltin pinta 2,91 m mpy. Täyttöhiekkakerrosten alta havaittiin katukiveystä n. 2 m mpy ja sen alla n. 50 cm paksu täyttökerros, jonka alla n. 40 cm paksuinen musta humusja multamaakerros. Kulttuurikerroksen alla oli pohjasavi n.1,1 m mpy.

Kuva 4: Kuoppa 4 SE-profiili. NW.

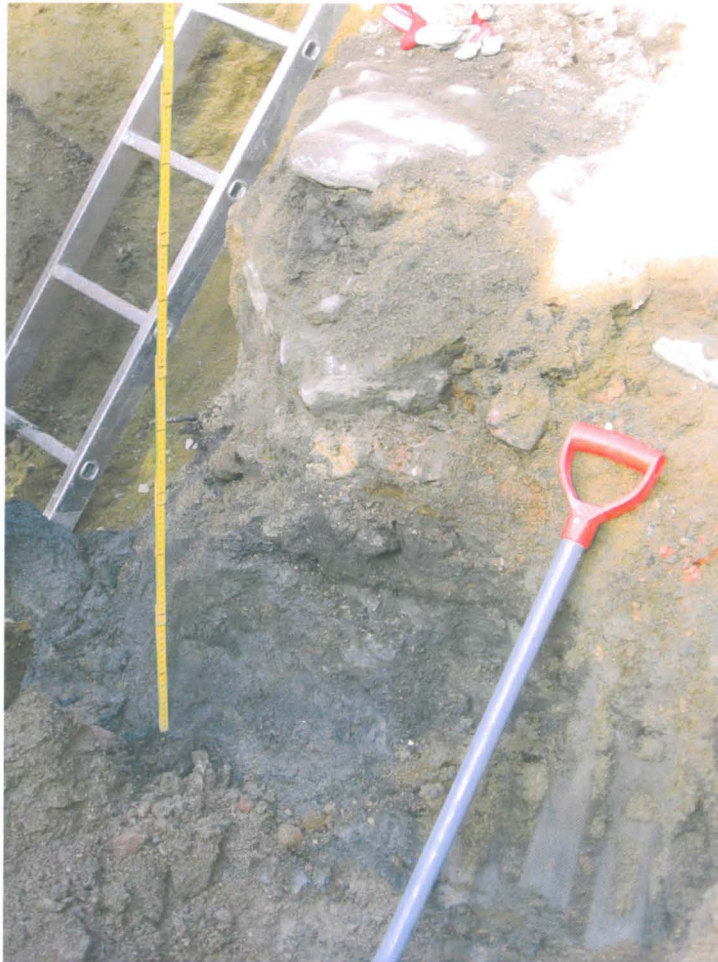
Kuva 5. Kuoppa 4 Kulttuurikerros. NE.

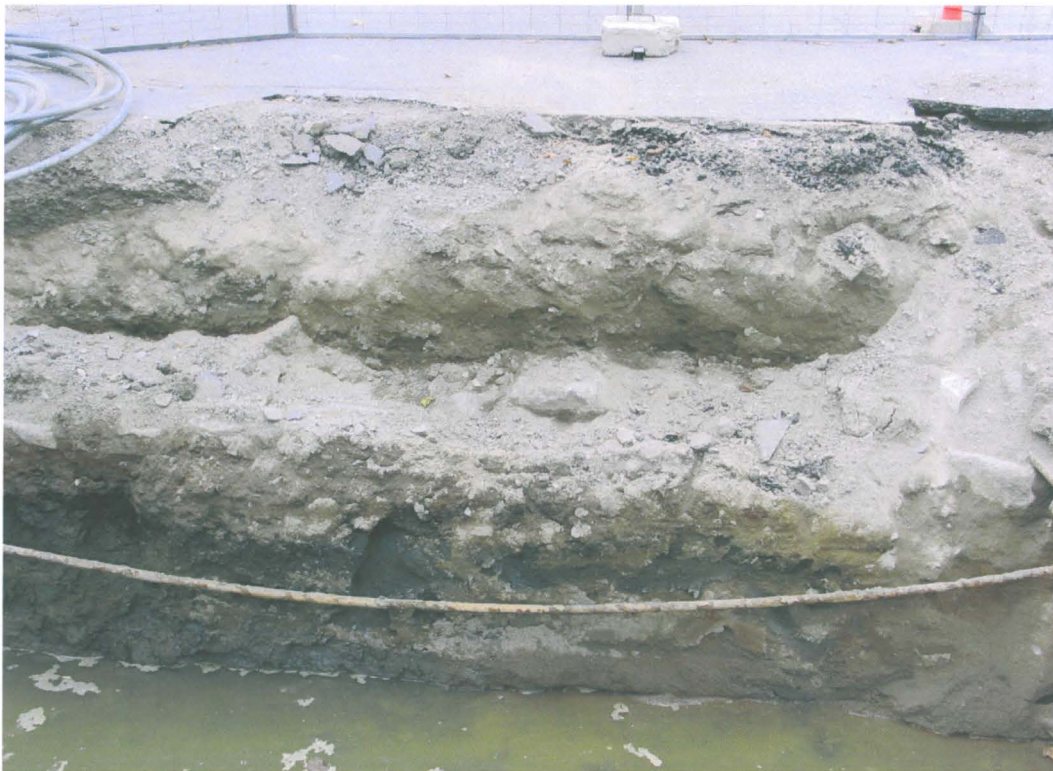
Kuopassa 5 asfaltin pinta 2,98 m mpy. Kuopan kaakkoisreunalla oli kaivannon reunan suuntainen hirsi täyttömaakerrosten alla n. 1,9 m mpy. Kuopassa oli lisäksi toinen hirsi, joka sijaitsi profiilissa olevan hirren päällä poikittain luode-kaakko-suunnassa. Hirret olivat paksuudeltaan n. 10 cm ja leveydeltään n. 18 cm. Hirsien luoteispuolella oli isohko kivi. Hirsien alapuolella saattaa olla kulttuurimaata, mutta varmuutta tästä ei ole, sillä kuopassa ollut vesi esti lähemmän tarkastelun. Pohjasavi alkoi n. 1,4 m mpy.

Kuva 6: Kuoppa 5 NW-profiili. SE.

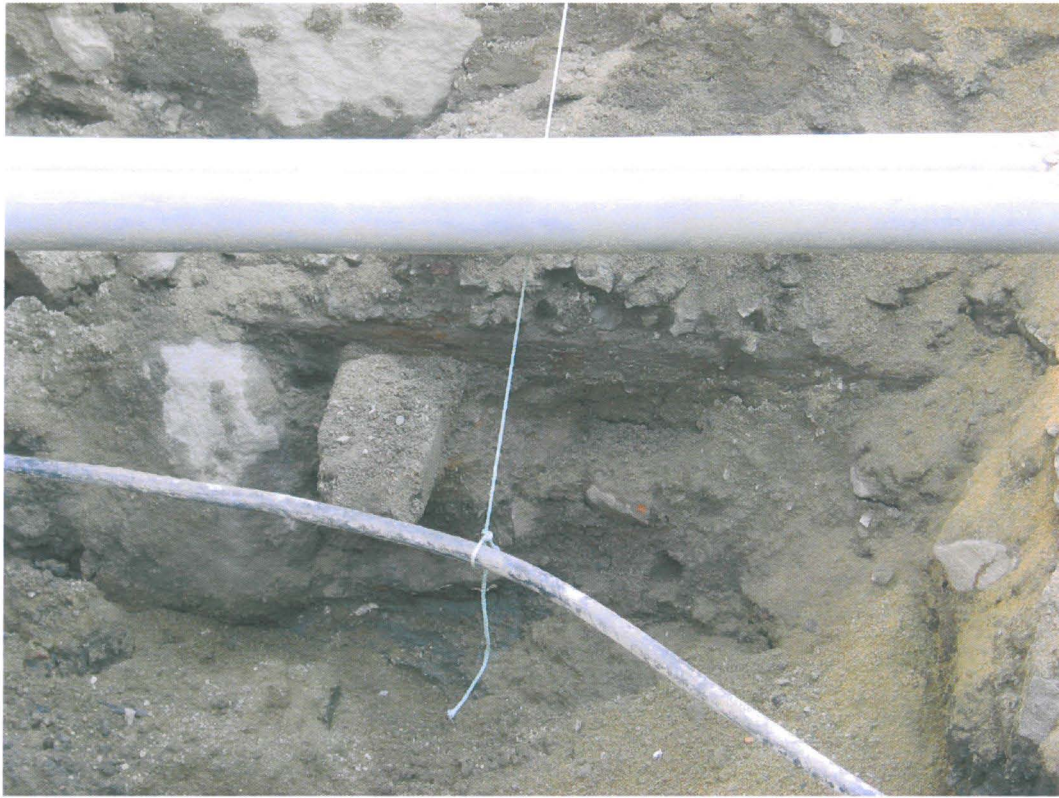
Kuva 7: Kuoppa 5 Hirsirakenne. SE.

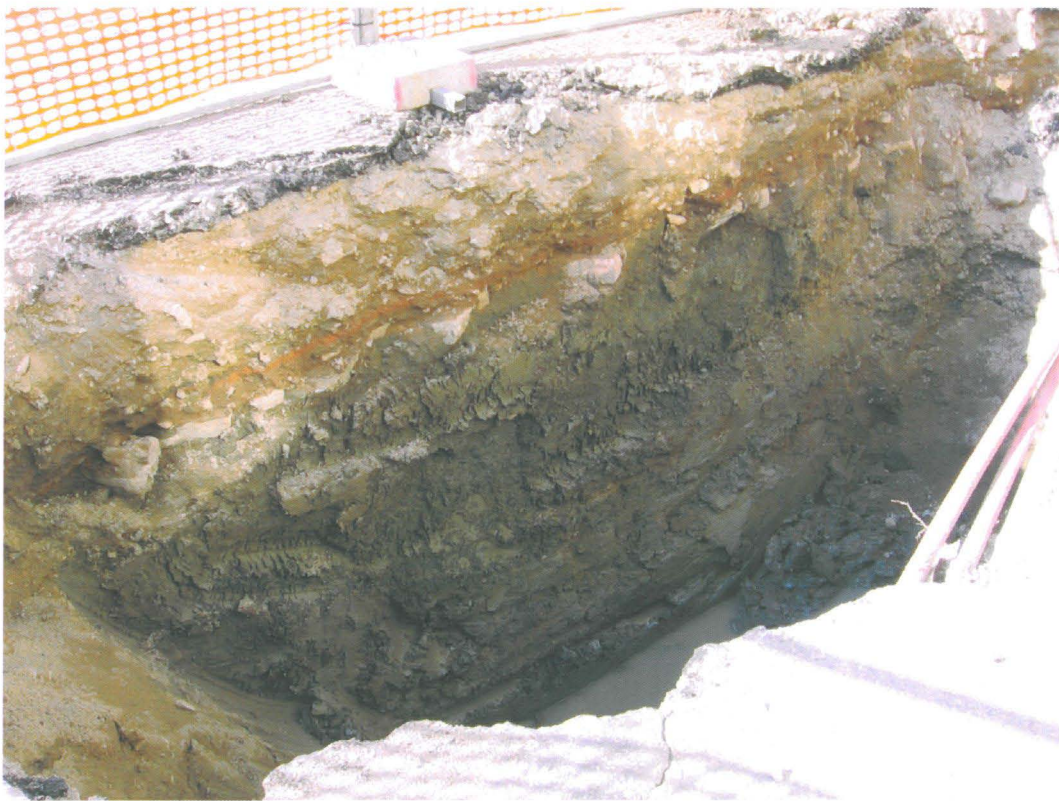
Kuopassa 7 asfaltin pinta 4,55 m mpy. Kuopassa oli havaittavissa vain täyttöhiekkää. Kuopan syvyys n.1,5-2 m.

Kuva 8: Kuoppa 7 SW-profilili. NE.
