NAANTALI

Mannerheiminkatu 13-17

Vesi- ja viemärikaivannon arkeologinen valvonta ja tutkimus

Vesi- ja viemärikaivannon arkeologinen valvonta

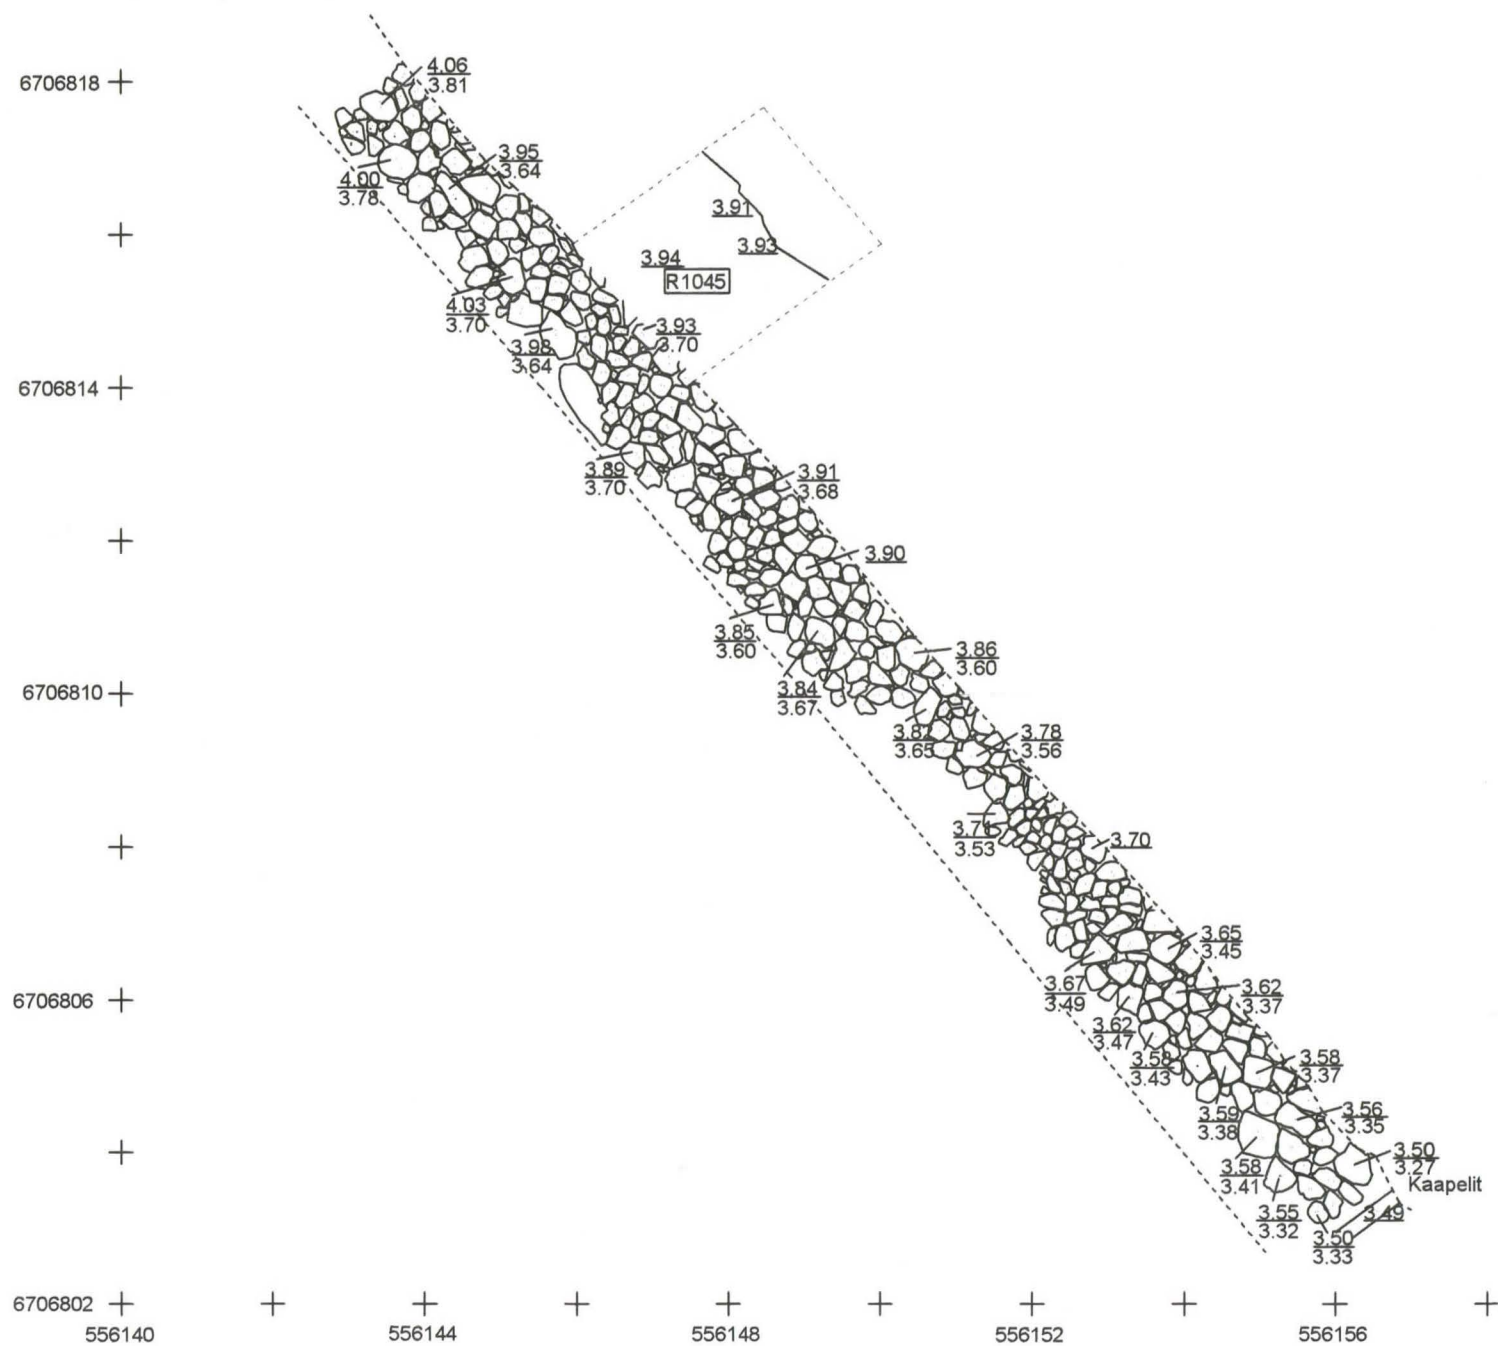
NAANTALI Mannerheiminkatu 13-17 Kari Uotila 2002	Taso 1 R1045 Katukiveys koko matkalta Mk 1:150
	MITTAUSDOKUMENTOINTI J. Hymylä, M. Kivistö, H. Lehtonen, C. Tulkki, K. Uotila 2002
	Kartta 2 529.2.12

Kivetty katu (R1045) alkoi 6706818 / 556143 kohdalta (Mannerheiminkatu 15) ja jatkui yhtenäisenä, lukuun ottamatta yhtä katkoa viemärikaivon kohdalla, aina vuoden 2000 tutkittuun alueeseen (Kartta 2-5). Katukiveyksen (R1045) pohjustushiekkakerroksen (K1053, K1054 ja K1067) alla oli osittain toistensa kanssa sekoittuneet hiekka-, tiilimurska- ja sorakerrokset (K1055, K1056, K1057). Näiden kerrosten alla oli paksu tumma, humuspitoinen kulttuurimaa (K1058, K1139, K1085 ja K1087), joka paikoin ulottui pohjasaveen (K1070) asti. Tumman humuspitoisen maakerroksen alla oli hiekka- (K1072) ja savikerroksia (K1073 ja K1075). Näiden kerrosten alla, aivan pohjasaven päällä oli vielä ohut musta kerros (K1074 ja K1112).

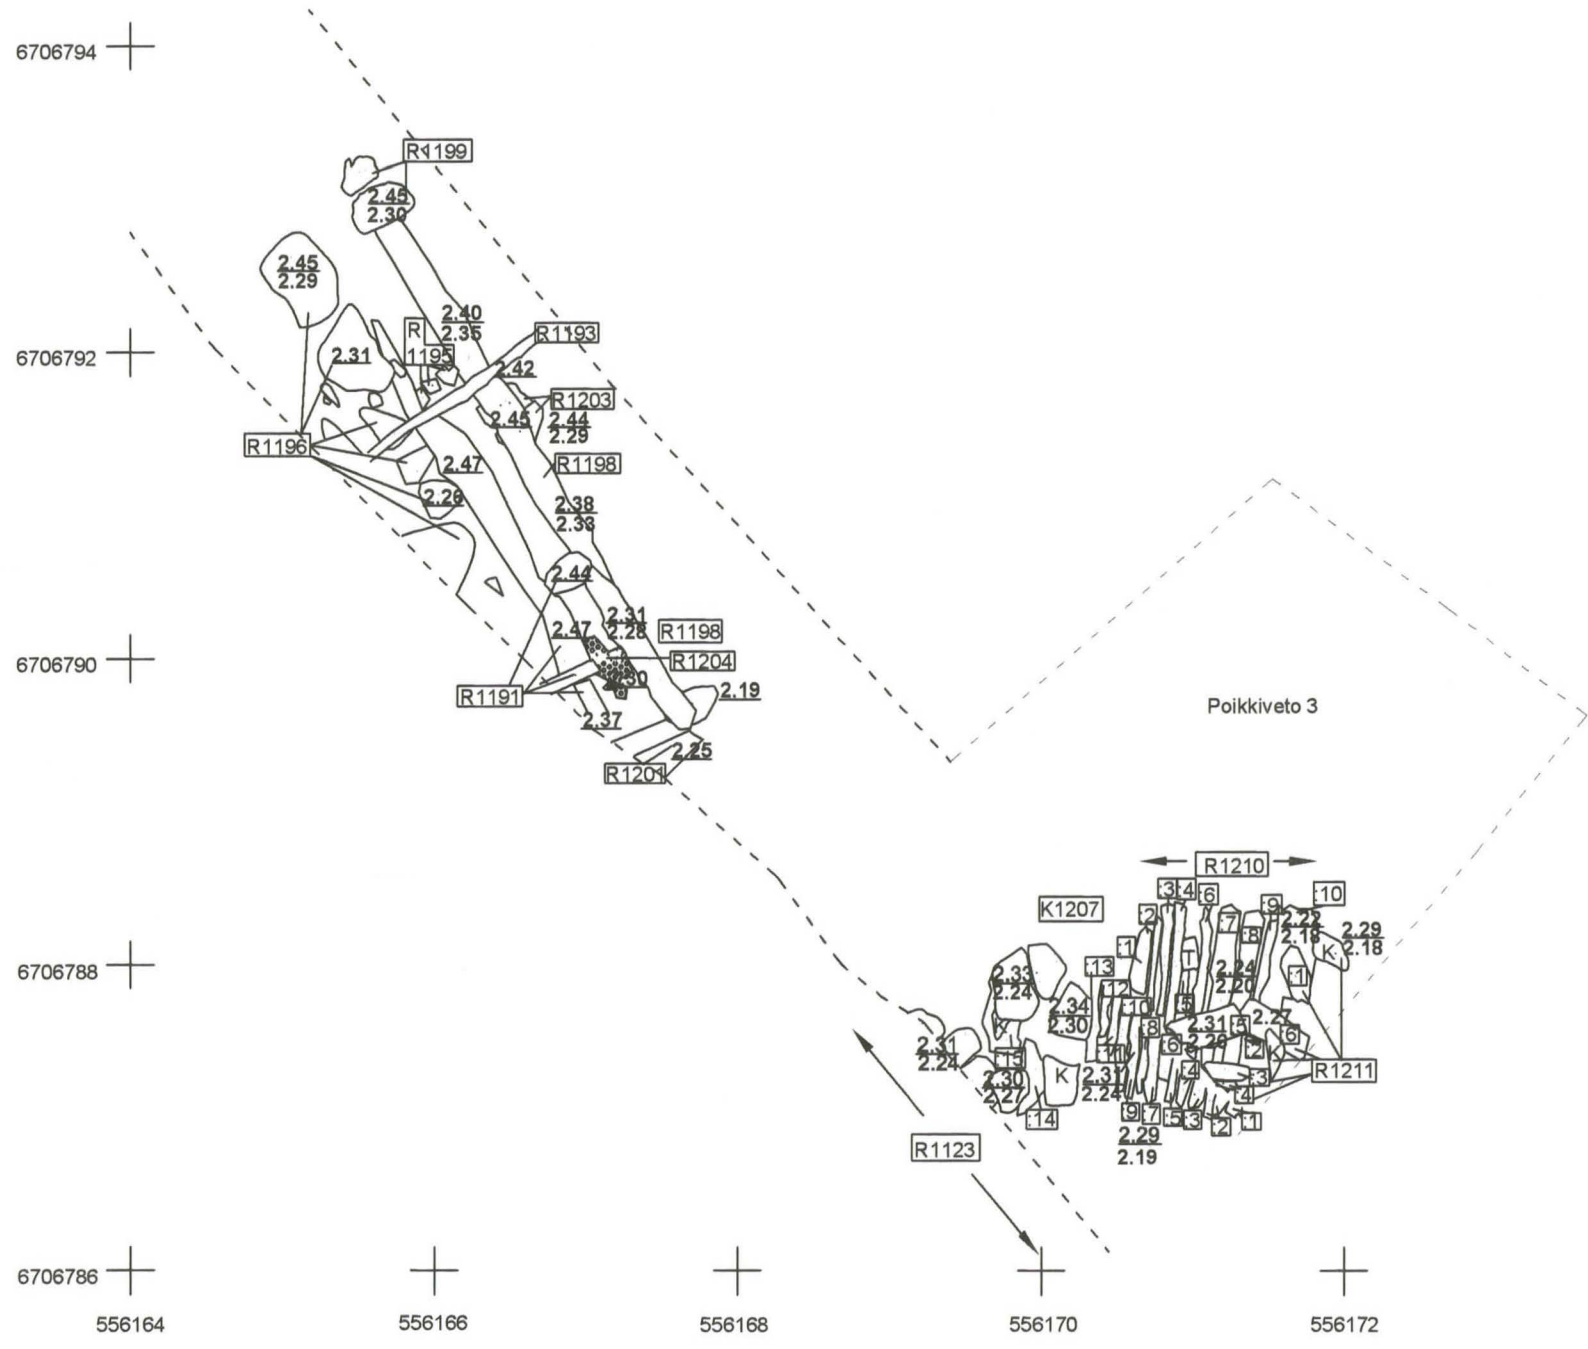
NAANTALI Mannerheiminkatu 13-17 Kari Uotila 2002	Taso 6 R1115c, R1116b, R1174, R1175, R1183, R1184, R1186, R1187, R1188, R1189 ja R1194, K1176 Mk 1:50
MITTAUSDOKUMENTOINTI J. Hymylä, M. Kivistö, H. Lehtonen, C. Tulkki, K. Uotila 2002	MUSEOVIRASTO, RAKENNUSHISTORIAN OSASTON ARKISTO, HELSINKI
Kartta 15 529. 2. 25

Puurakennuksen alimman lattiatason alta R1147c ja R1176 alta tuli irtonainen harmaa hiekka (K1179) ja tumma hiekkainen maa (K1182). Näiden maakerrosten alta tuli esiin lankkuja R1183 (6706791.18 / 556166.96 – 6706790.89 / 556167.78), jotka olivat itä-länsi-suunnassa, ja näiden lankkujen alta puulattia R1184 (6706792.97 / 556166.00 – 6706789.66 / 556167.32), joka oli tehty lankuista ja haljaspuolikkaista. R1183 viisi puuta olivat noin 2.40 m mpy. Varsinaiset lattialankut olivat koillis-lounais-suunnassa ja jatkuivat profiiliin. Lattian korkeus oli noin 2.50-2.35 m mpy. Lautojen esillä oleva pituus oli noin 1.20 m. Lankkujen välissä oli harmaa savinen hiekka K1200.
