LAITILAN KIRKON TUTKIMUS- JA KAIVAUSKERTOMUS v.1967

MUSEOVIRASTO  
RAKENNUSHISTORIALLINEN  
ARKISTO

YLEISTÄ

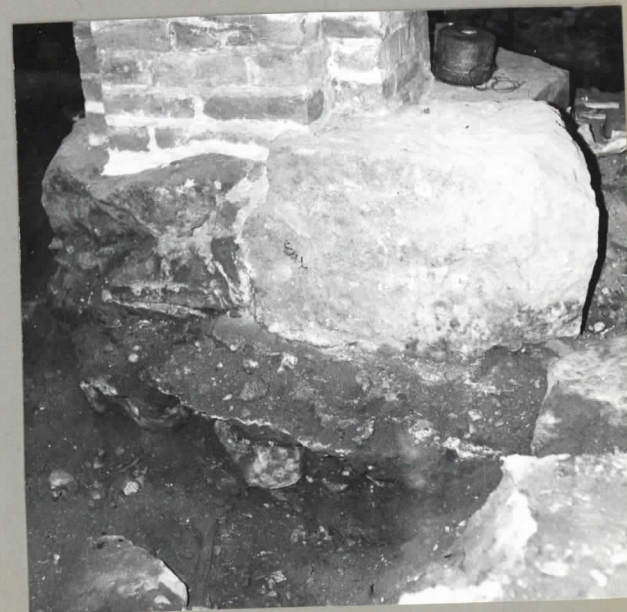
85011:77

Pilari S1:n tiilimuuraus alkaa keskimäärin tasolta 21.95.

:77. Pilarin S<sub>1</sub> pohjoissivu

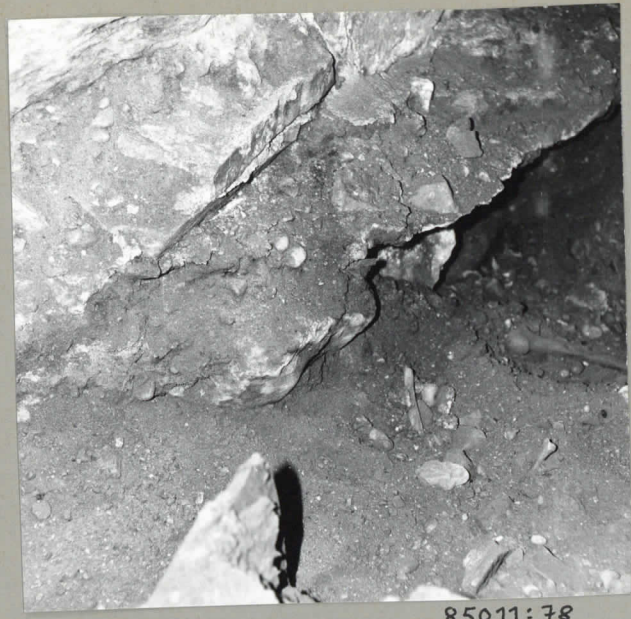
85011:78

Harmaakiviperustus on yläosaltaan tehty muuraten suurista kulmikkaista, pinnaltaan melko sileiksi hiotuneista kivistä. Tästä päätellen alkuperäinen lattiataso on tälläkin kohtaa ollut n. 21.95. Pilarien SW- ja NW-ristikulmissa oli kuitenkin ylempänä (22.17) muutama laattatiili (21x17, 26x20, 22x18x7); kuten pilarin N1:kin ympärillä (vrt.siv. ). Kysymyksessä on myöhempi kuorilattiataso. Sokkelin viimeinen selvä laastisauma on tasolla n.21.35, sen jälkeen kiveys jatkuu kylmälatomuksena. Pintakivien väliset raot on tasattu erikokoisilla tiilenpaloilla. Pilarin länsipuolella peruskiveys on jonkin verran leveämpi kuin muilla sivuilla.

:78. Pilarin S<sub>1</sub> pohjoissivun perustaa

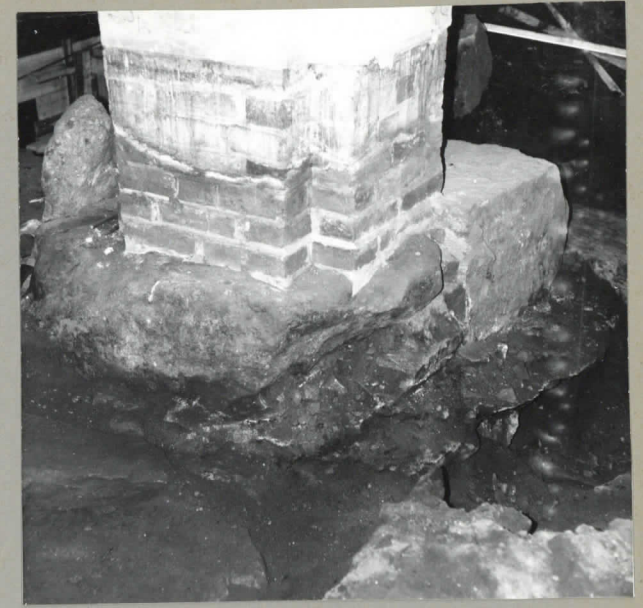
85011:79

:79. Pilarin S<sub>1</sub> itä- ja pohjoissivujen peruskiveykset

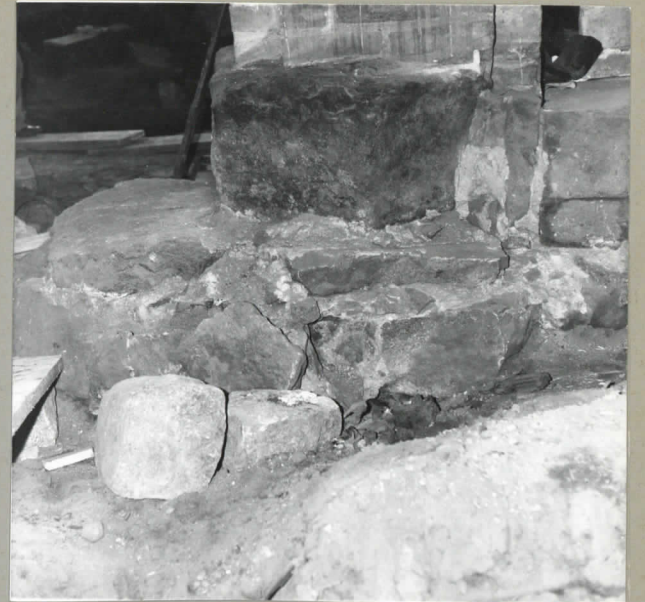
85011:121

21.40, jatkuen sen jälkeen kylmämuurina kallioon asti (20.16).  
120 Peruskiveys laajenee kaikillesivuille, pohjoispuolella vähi-  
ten. Pilarin tiilimuuraus alkaa länsisivulla suunnilleen ta-  
solta 22.15, mutta itäpuolella vähän korkeammalta tasolta

:121. Pilarin N<sub>1</sub> pohjoissivu

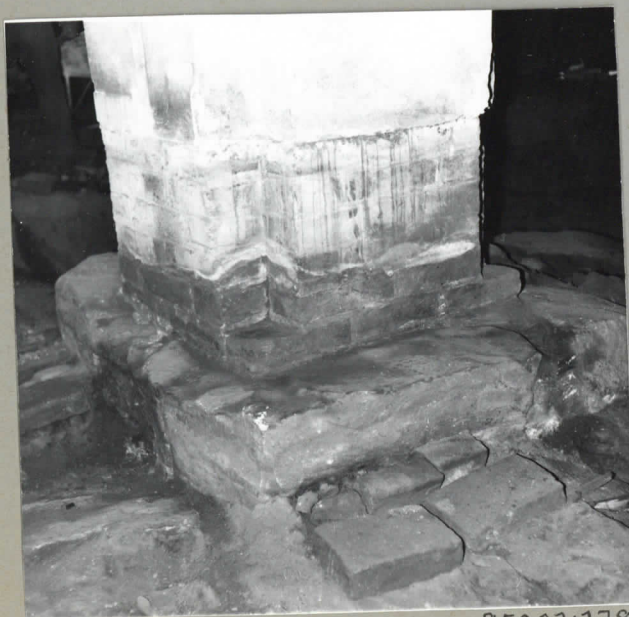
85011:178

- 175-183 Pilari N4:n peruskiveys osoitti tämänkin pilarin länsipuolel-  
la melko varmasti sijainneen alttarin. Varsinainen pilarin  
jalustaosa laajeni länteen päin n.160 cm:n etäisyyteen pila-  
rinsivustalukien, kiveyksen leveys on n. 165 cm. Pilarin  
perustana on tässäkin suuret harmaakivet, jotka muodostavat  
keskenään jokseenkin säännöllisen nelikulmion. Miltei saman-  
kokoisia ovat alttarinpohjan kaksi harmaakiveä. Kivien sau-  
moissa on tasoituksena joitakin tiiliä ja harmaakiven lohka-  
reita. Läntisimmän harmaakiviparin alapuolella ei ole muita  
kiviä, vaan ne ovat asetetut suoraan hiekan päälle. Pilarin  
175,176 tiilimuuraus alkaa keskimäärin tasolta 22.06, mutta samalla  
tavoin kuin eteläpuolen vastaavassa pilarissa (S4), on täällä-  
kin tiilimuurauksen alin kerros tehty SE-kulmaa lukuunotta-  
matta pohja-alaltaan neliönmuotoiseksi; näin ollen pilarin  
178 ristimuoto alkaa vasta tasolta 22.12. Alkuperäisestä lattia-

:178. Pilari N<sub>4</sub> koillisesta nähtynä ja pohjoissivun tiililatomus

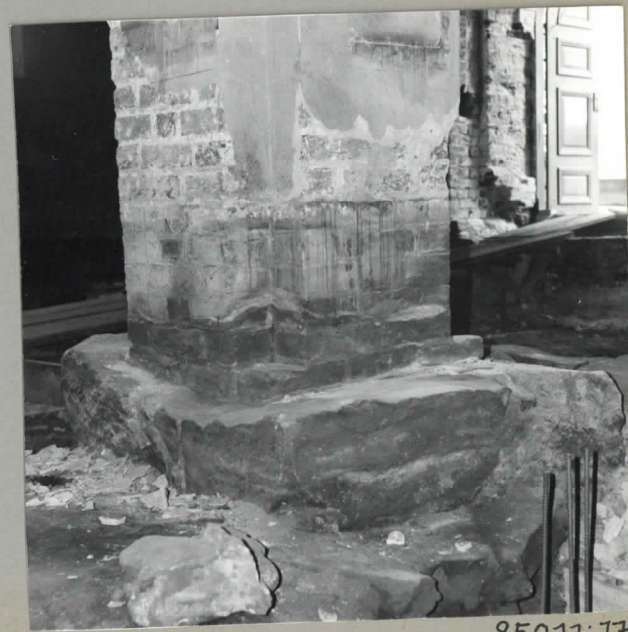
85011:179

- 179 Pilarin pohjois- ja itäsivuilla, keskimäärin tasolla 22.23  
oli varsin selvä kalkkirajaus. Pilarin länsifasadissa, sen  
keskikohdalla on tasolla 23.48-23.70 selvä kahden tiilen pak-  
177 suinen korjaus (30x-x7,5 cm), joka saattaisi tasonsa puolesta

:179. Pilari N<sub>4</sub> koillisesta nähtynä pohjoissivun tiililatomuksen poistamisen jälkeen

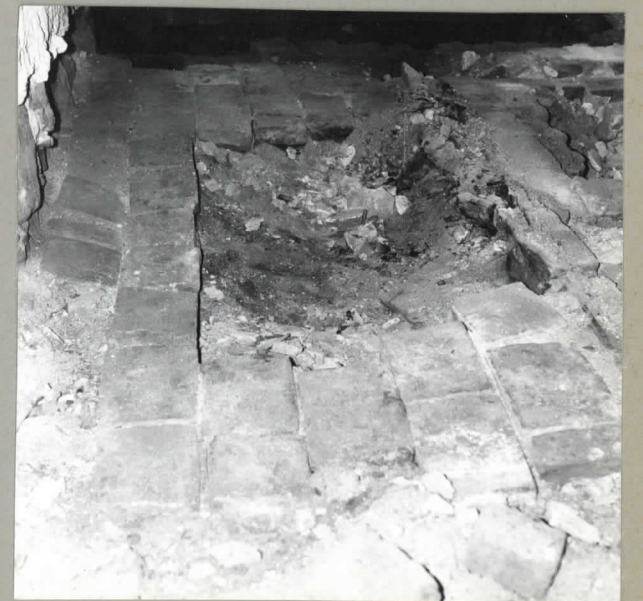
85011:221

- 220,221 edellä mainitun hirren välissä, oli n. 40x140 cm:n suuruinen tiiletön alue, joka markeerasi todennäköisesti vanhemman alttaripöydän sijoituksen. TASO III (vrt. erillinen mittauspiirros). Mainittujen tiilien alla oli ohut erittäin hienorakeinen hiekkakerros ja välittömästi sen jälkeen suurehkoista harmaakivistä tehty ladelma (n.21.75). Näitä kiviä ulottui melko säännöllisenä kasautumana suunnilleen muurihautojen länsireunaan asti. Latomus oli korkein itäseinä puolella madaltuen siitä asteettain länteen päin, syvyysuunnassa se loppui keskimäärin tasolla 21.30. Koskematon savimaa alkoi suunnilleen

:221. Altтарin lähinnä itäseinää oleva osa pohjoisesta nähtynä, taso II

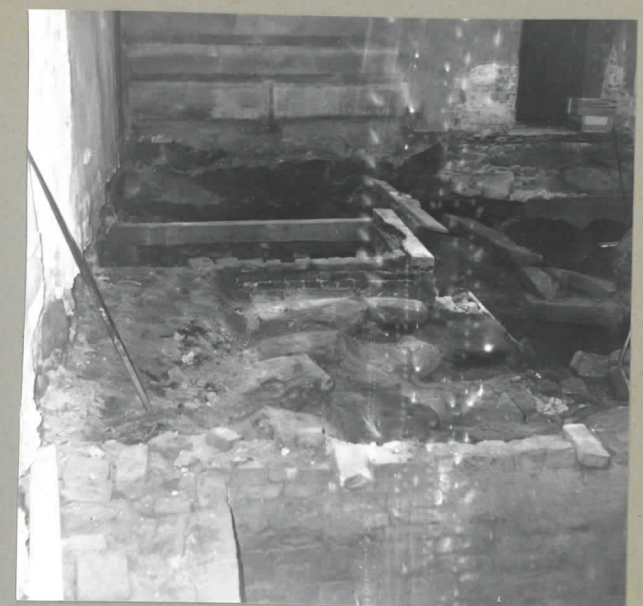
85011:229

:229. Alttarinpohja pohjoisesta nähtynä, taso III

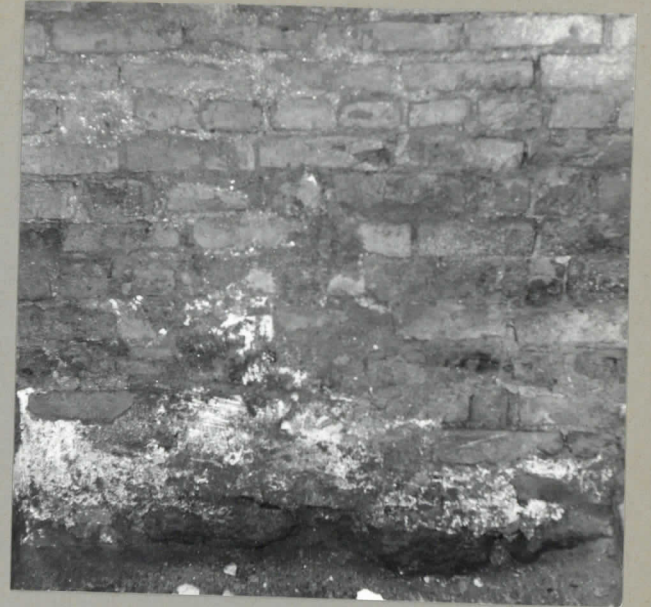
85011:241

- 238-243 Hauta 2, sisämitoiltaan n.240x135 cm:n suuruinen, on aivan alinta kerrosta lukuunottamatta kokonaan tehty tiilestä, sen etäisyys kirkon itäseinästä on n.85 cm ja keskimääräinen syvyys n.135 cm . Jokseenkin epäsäännöllinen tiililimitys on paikoitellen tehty kuitenkin selvänä renessanssilimityksenä. Tiilimittoja: 25,5x14x6,5, 27,5x13x6, 24,5x13x6,5, 27,5x14x7, 27x13,5x6, 23x13,5x6,5, 29,5x13,5x7, 28x13x6, 27x13,5x6, 23x12x7, 24x12,5x8 cm. Seinien alaosissa, varsinkin itäseinässä, säilyneistä jäljistä saattoi todeta haudan seinien olleen slammatut, Pohjoisseinää lukuunottamatta, joka on pahasti sisäänpäin pullistunut, on haudan kunto hyvä. Haudan ympärillä, sen itä- ja eteläsivuilla oli jäljellä muutamia hirsistä sitä ympäröinneestä hirsikehikosta. SE-nurkassa, melkein kirkon

:241. Detaljikuva haudan n:o 2 itäseinästä

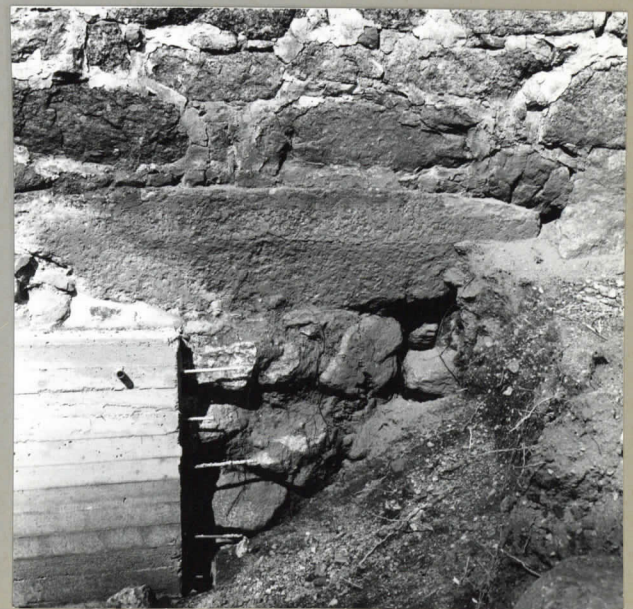
85011: 341

:341. Eteläseinän ulkoista perusmuuria noin 2. metrin päässä itäkulmasta
